**MINISTERIO DE TRANSPORTE  
INSTITUTO NACIONAL DE VIAS  
SUBDIRECCION DE APOYO TECNICO**

**ESTUDIOS DE INSPECCION E INVENTARIO DE PUENTES  
DE LA RED NACIONAL DE CARRETERAS  
ZONA OCCIDENTE**

**INFORME PUENTE LA SOLEDAD 21-5003-007.00  
PR 27+0100  
CARRETERA SANTA CECILIA - ASIA  
DEPARTAMENTO RISARALDA**

**CONSORCIO INGENIERIA VIAL 2011**

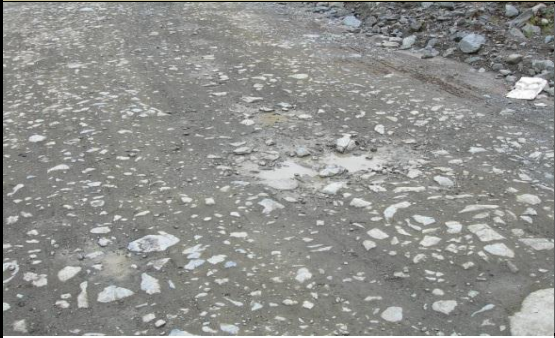
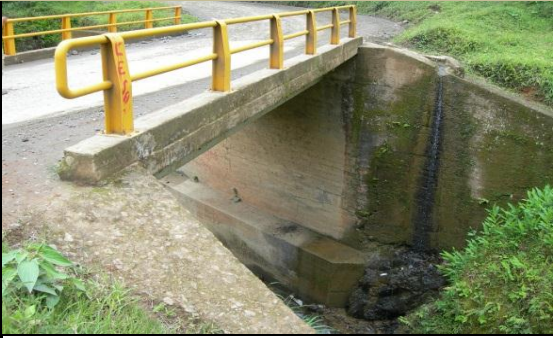
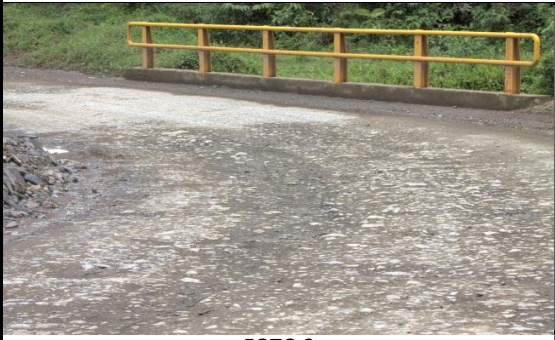
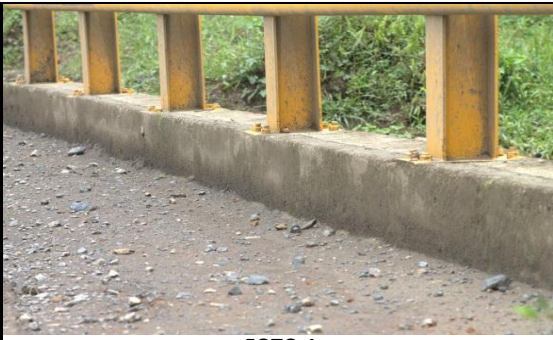
| La superficie del puente la constituye la misma placa en concreto reforzado del puente.<br>Debido al extenso periodo de uso y al inadecuado manejo de aguas de escorrentía que permite la acumulación de agua en ciertas zonas de la losa, se produce un fenómeno de fricción entre la carpeta de rodadura y las llantas de los vehículos circulantes que poco a poco va removiendo el material cementante superficial y posteriormente remueve parte de los áridos acelerando el proceso abrasivo, generando así pérdida de la resistencia y capacidad de carga de la placa de rodadura, desagregación de los materiales constitutivos de la placa, aumento de la rapidez de la carbonatación y los refuerzos de acero se verán sometidos a una mayor velocidad de corrosión. No se cuenta con ningún tipo de demarcación vial, por lo que es necesario la aplicación de pintura de demarcación para restaurar la señalización horizontal inexistente. | | | | | |
| 3 | DAÑO SIGNIFICATIVO, REPARACIÓN NECESARIA MUY PRONTO | | | | |

| B | CAMBIO DEL PAVIMENTO DE CONCRETO | M2 | 74 | 215.237 | 15.927.538 |
| 27 | REPARACION DE DEMARCACION | ML | 45 | 20.716 | 932.220 |

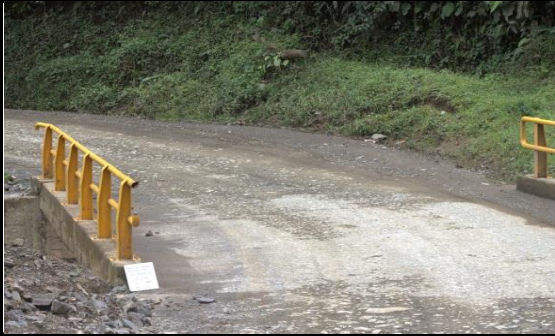
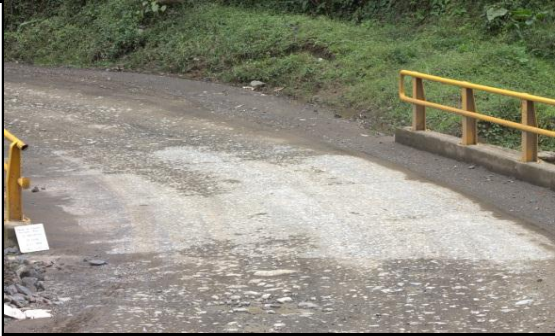
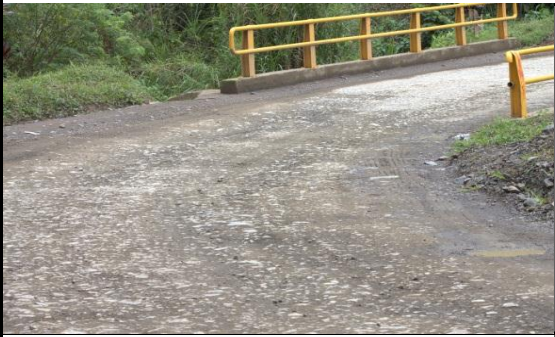
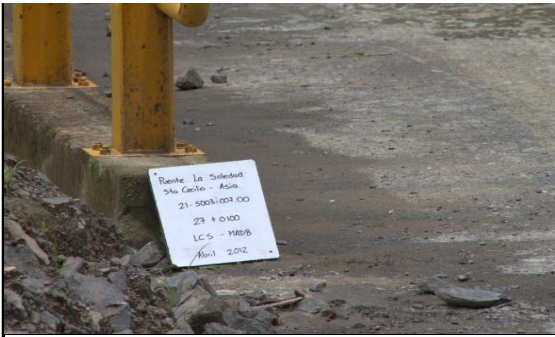
| INSTITUTO NACIONAL DE VÍAS-INVIAS | | | | | |
|---|---|---|---|---|---|
| Se evidencian filtraciones de las aguas lluvias a través de la junta de expansión, dicha agua fluye hacia la subestructura debido a la ausencia de sellos adecuados en las juntas del puente, generando deterioro en el concreto y el elemento de apoyo. | | | | | |
| 3 | DAÑO SIGNIFICATIVO, REPARACIÓN NECESARIA MUY PRONTO | | | | |

| INSTITUTO NACIONAL DE VÍAS-INVIAS | | | | | |
|---|---|---|---|---|---|
| C | CAMBIO A JUNTA DE GOMA ASFÁLTICA | ML | 12 | 712.894 | 8.554.728 |

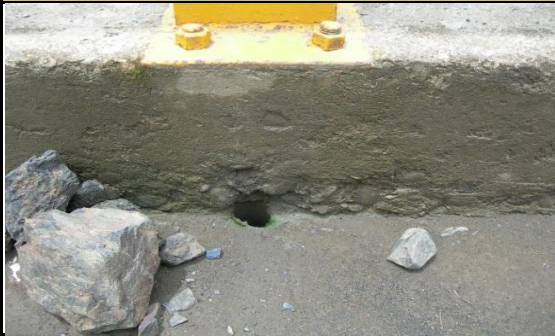
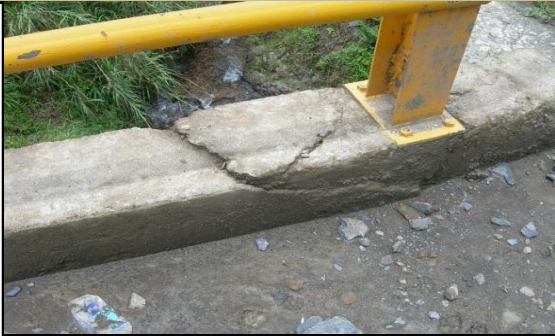
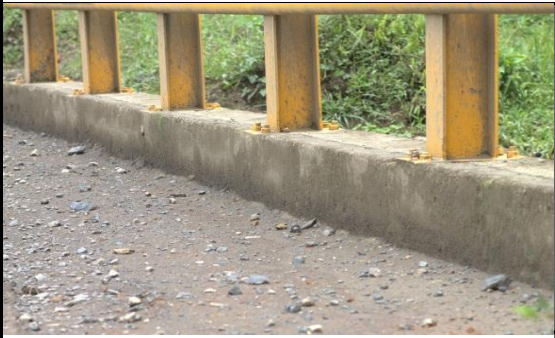
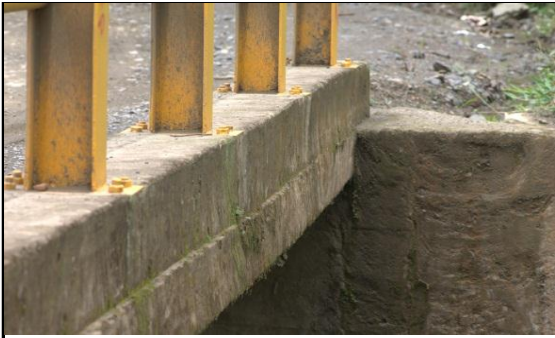
| El puente no cuenta con andenes. Los bordillos estan contruidos en concreto reforzado, se encuentran en regular estado, se evidencian desconchamiento y fisuras en el concreto, se recomienda reparar el concreto en mal estado y luego proporcionar pintura como medio de proteccion. | | | | | |
| 3 | DAÑO SIGNIFICATIVO, REPARACIÓN NECESARIA MUY PRONTO | | | | |

| B | REPARACION DE CONCRETO | M2 | 4 | 99.232 | 396.928 |
| 34 | PINTURA DE CONCRETO | ML | 23 | 15.455 | 355.465 |

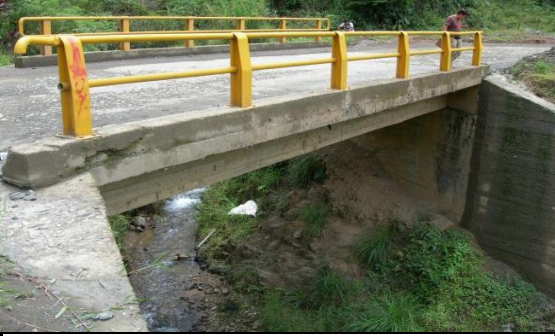
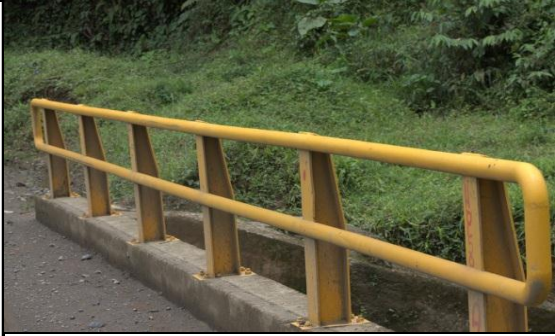
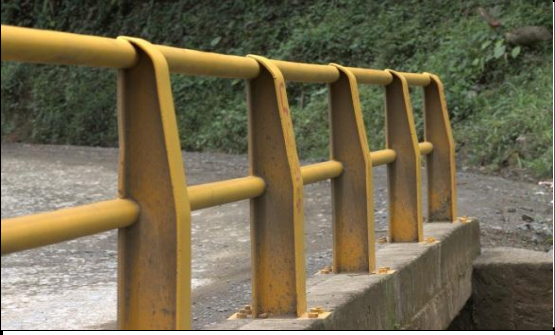
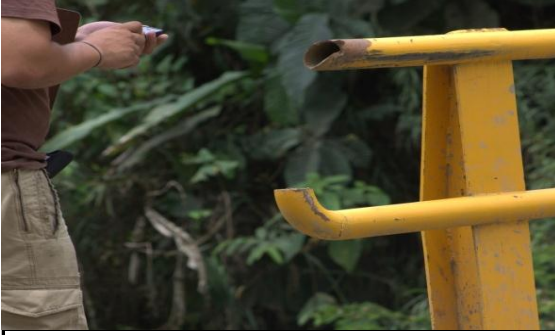
| Las barandas del puente son metálicas, presentan perdida de sección por impacto de vehículos, la pintura presenta alto grado de deterioro, con lo cual se dejan los elementos metalicos expuestos para ser atacados por la intemperie y generar corrosión y perdida de sección. | | | | | |
| 3 | DAÑO SIGNIFICATIVO, REPARACIÓN NECESARIA MUY PRONTO | | | | |

| B | REPARACION DE BARANDA DE ACERO | ML | 8 | 139.142 | 1.113.136 |
| 10 | LIMPIEZA | ML | 20 | 9.284 | 185.680 |
| 40 | PINTURA DE ACERO | ML | 23 | 16.312 | 375.176 |

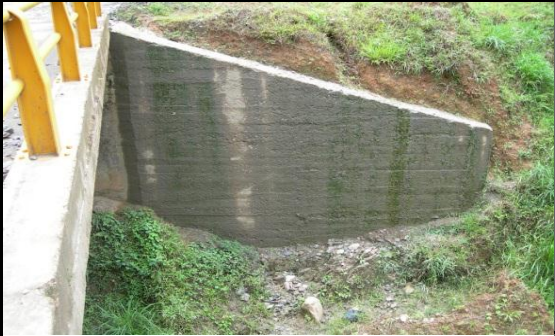
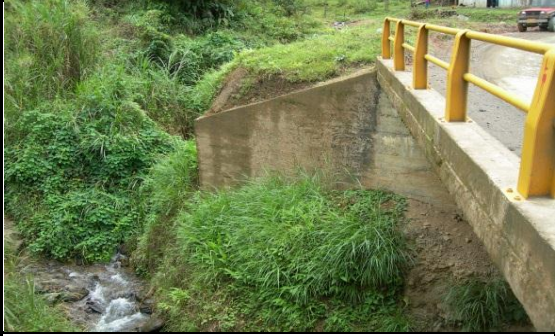
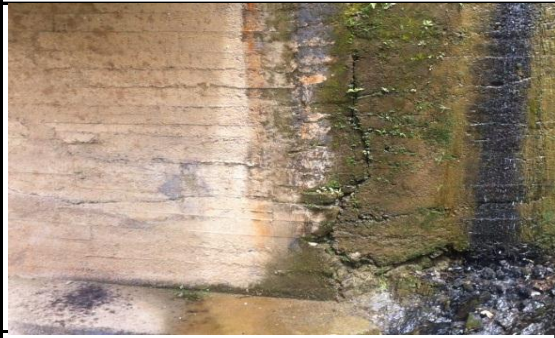
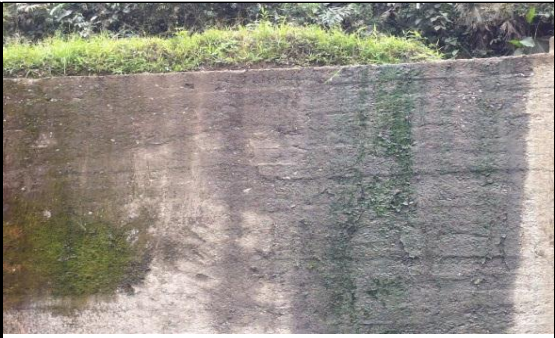
| No hay desarrollo de taludes y conos en las entradas del puente. Las aletas vinculadas a los estribos conforman los llenos de los accesos y se conecta en forma directa con el terreno natural. | | | | | |
| 0 | SIN DAÑO O DAÑO INSIGNIFICANTE | | | | |

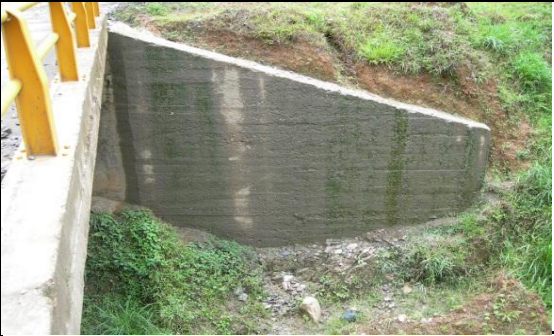
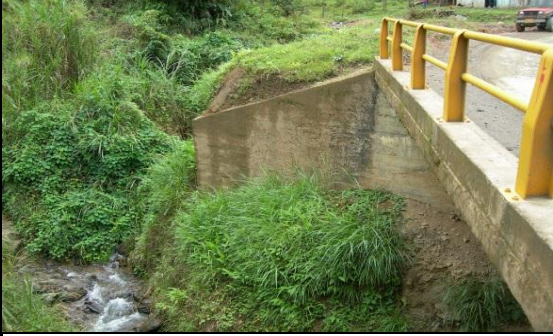
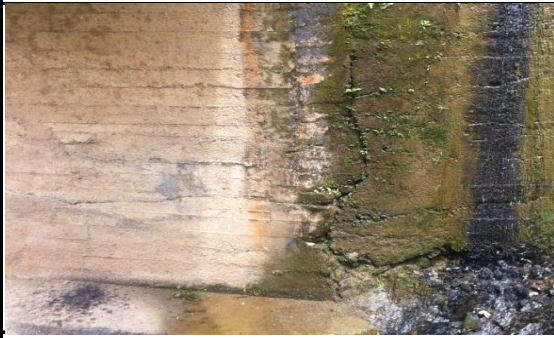
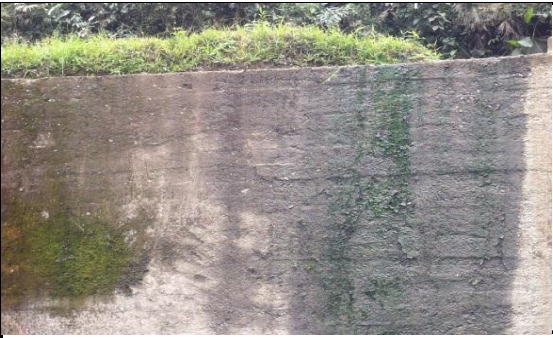
| Se observa falla en aleta derecha de estribo 2 con fractura vertical en la unión con el estribo, se supone falla de aleta por empuje de suelo, se debe realizar recalce de aleta para evitar colapso, unido a mantenimiento para limpiar exceso de humedad que genera deterioro del concreto. | | | | | |
| 3 | DAÑO SIGNIFICATIVO, REPARACIÓN NECESARIA MUY PRONTO | | | | |

| C | ENCAMISADO COMO REFORZAMIENTO ESTRUCTURAL | M2 | 14 | 664.313 | 9.300.382 |
| 10 | LIMPIEZA | M2 | 30 | 10.755 | 322.650 |

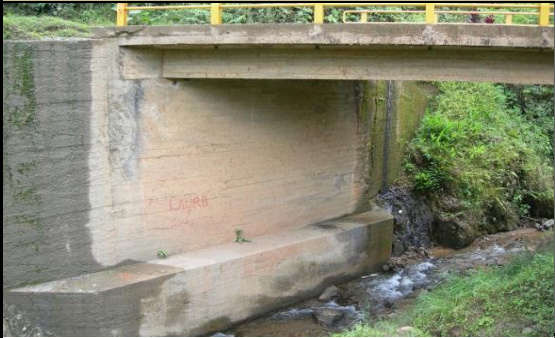
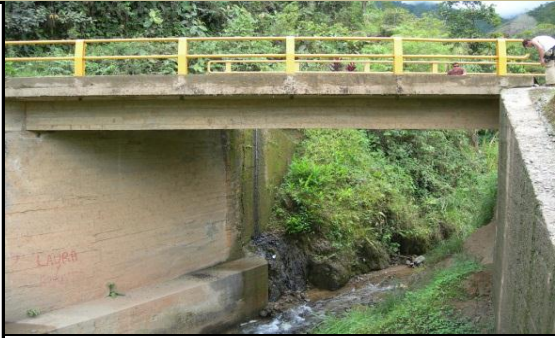
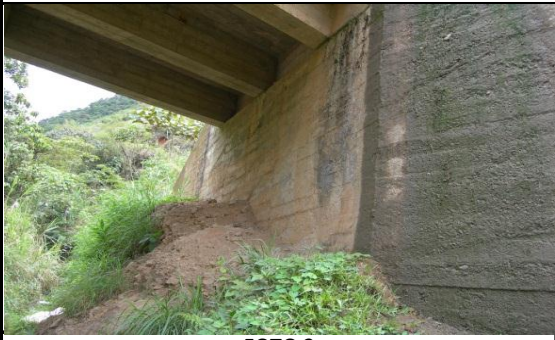
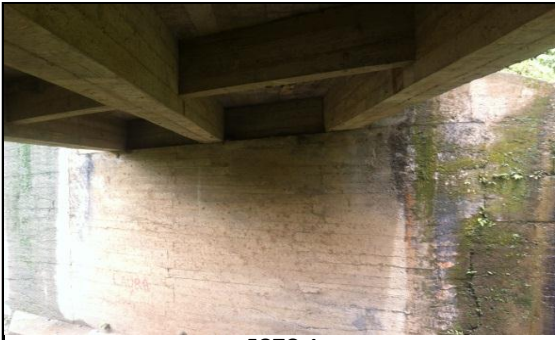
| Estribos en buen estado, no se aprecian fallas que comprometan la integridad estructural del puente. | | | | | |
| 0 | SIN DAÑO O DAÑO INSIGNIFICANTE | | | | |

| 10 | LIMPIEZA | M2 | 70 | 11.699 | 818.930 |

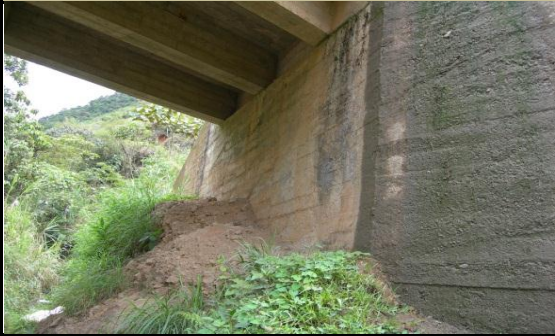
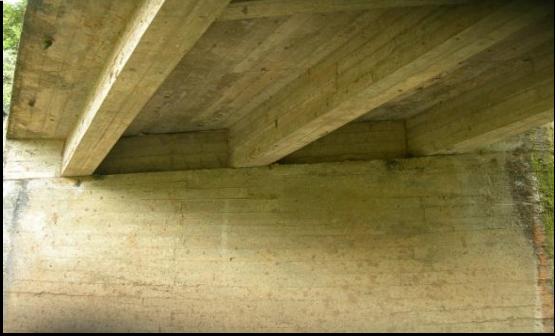
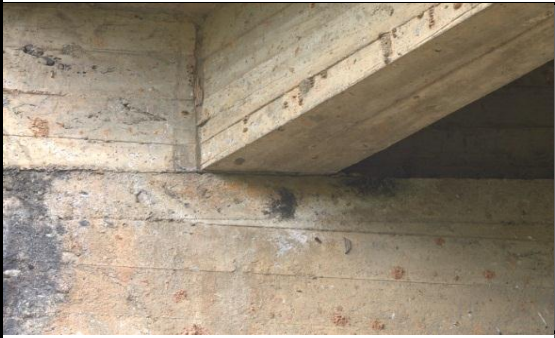
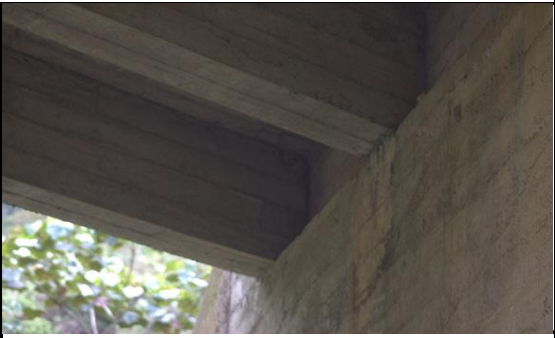
| Las vigas están apoyadas directamente en el estribo, no se detectó ningún neopreno u otro tipo de elemento aislador, se pueden inducir esfuerzos indeseados en las vigas de concreto al ser sometidas a restricciones en los apoyos para lo cual pueden no haber sido diseñadas, se recomienda instalar elemento de transición entre vigas y asiento de estribo. | | | | | |
| 3 | DAÑO SIGNIFICATIVO, REPARACIÓN NECESARIA MUY PRONTO | | | | |

| A | CAMBIO DE APOYOS | UND | 6 | 1.713.006 | 10.278.036 |

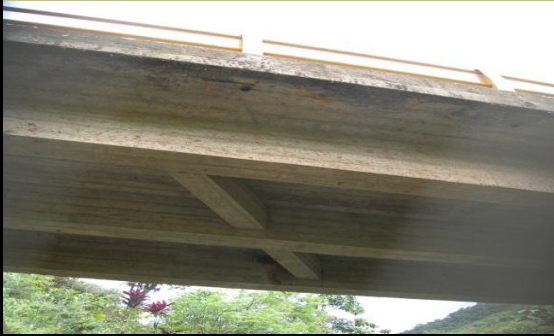
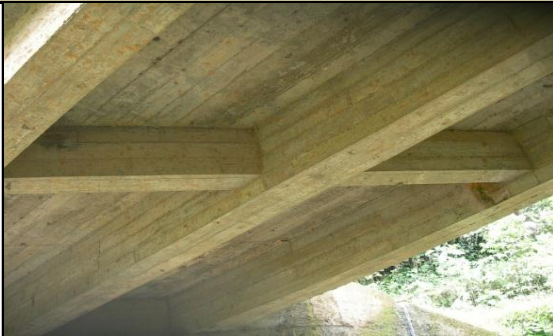
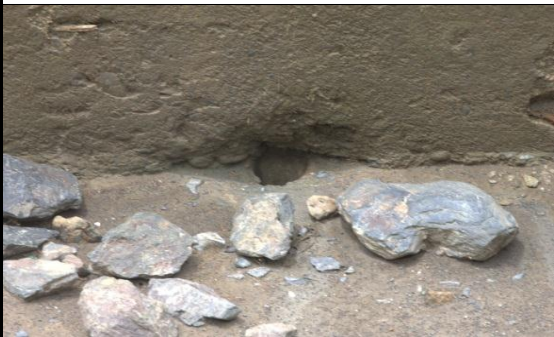
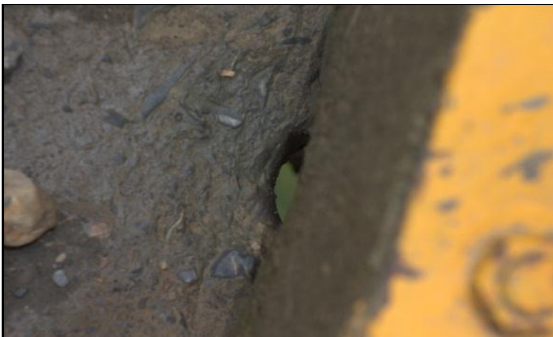
| Se aprecia buena calidad en el proceso constructivo, sin embargo se evidencia carbonatación y eflorescencia en el concreto que a largo plazo pueden generar corrosión en el acero de refuerzo, se debe realizar reparación de concreto afectado y adecuar tuberías de desagüe. | | | | | |
| 3 | DAÑO SIGNIFICATIVO, REPARACIÓN NECESARIA MUY PRONTO | | | | |

| B | REPARACION DE CONCRETO | M2 | 50 | 394.663 | 19.733.150 |
| E | REPARACION DE DRENES | UND | 10 | 74.147 | 741.470 |

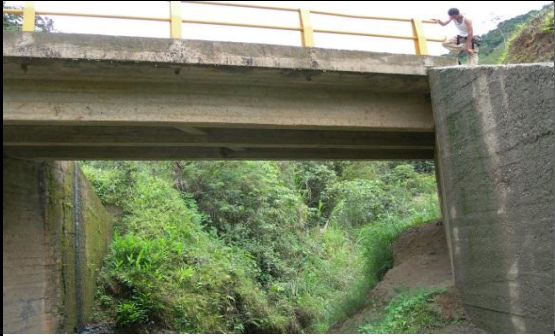
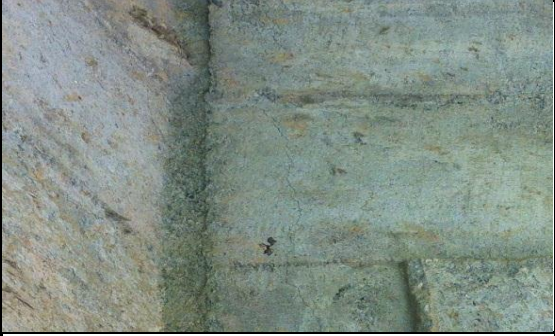
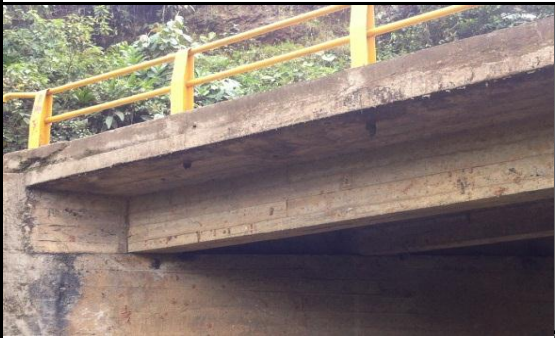
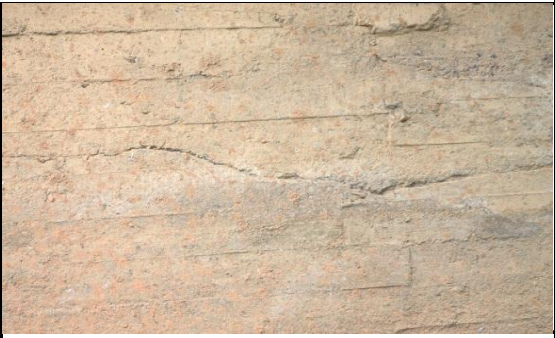
| Se detecta inicio de grietas por cortante en el tercio inicial de las vigas, se debe realizar seguimiento para prevenir fallas mayores que afecten la estabilidad del puente. | | | | | |
| 3 | DAÑO SIGNIFICATIVO, REPARACIÓN NECESARIA MUY PRONTO | | | | |

| D | INYECCION DE GRIETAS | ML | 12 | 537.554 | 6.450.648 |

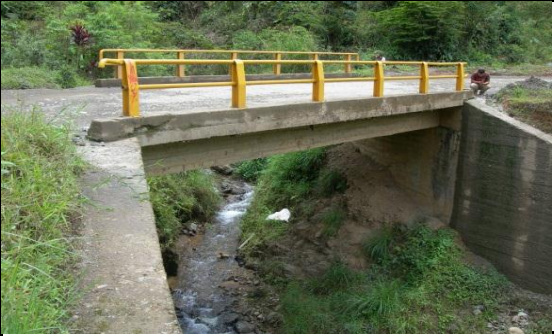
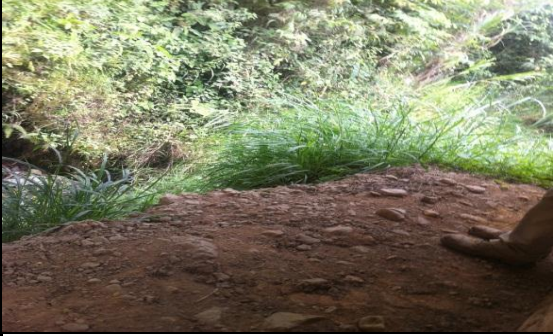
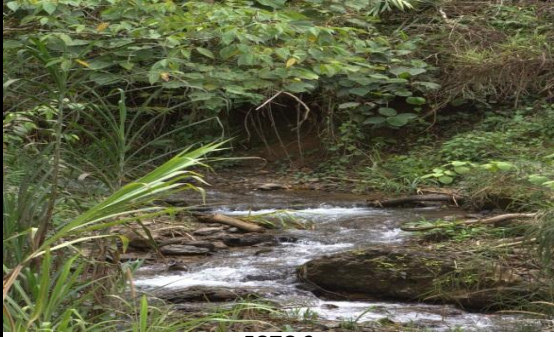
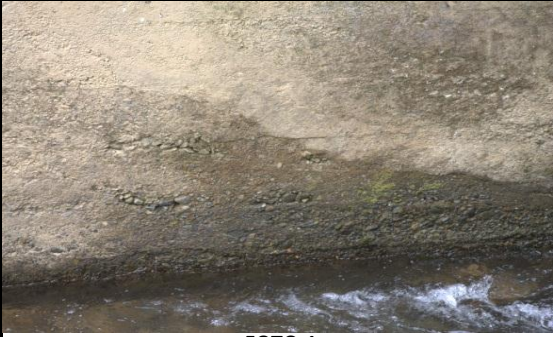
| No se observa afectación en la base de los estribos generada por el cauce. | | | | | |
| 0 | SIN DAÑO O DAÑO INSIGNIFICANTE | | | | |

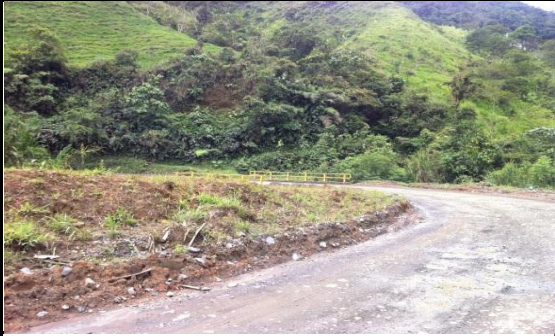
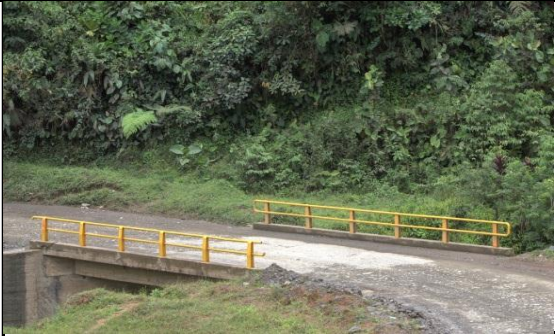
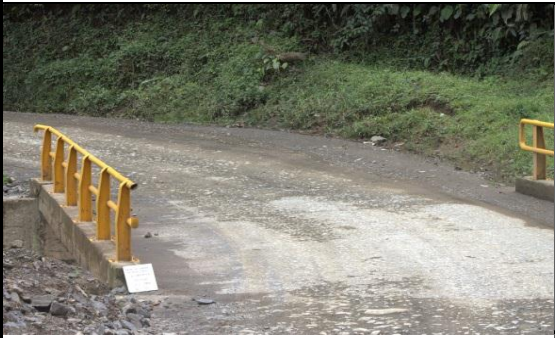
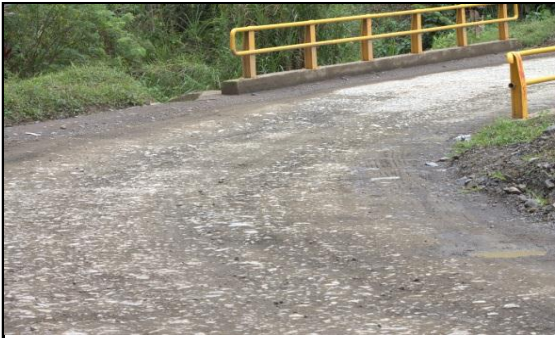
| Durante la inspección no se observó ningún tipo de señalización vertical, por lo tanto y como parte del mantenimiento rutinario se requiere la instalación de señales con la identificación del puente, velocidad y carga máxima permitida y proximidad del puente sobre la vía en ambos sentidos. | | | | | |
| 1 | DAÑO PEQUEÑO PERO REPARACIÓN NO ES NECESARIA (EXCEPTO MANTENIMIENTO MENOR) | | | | |

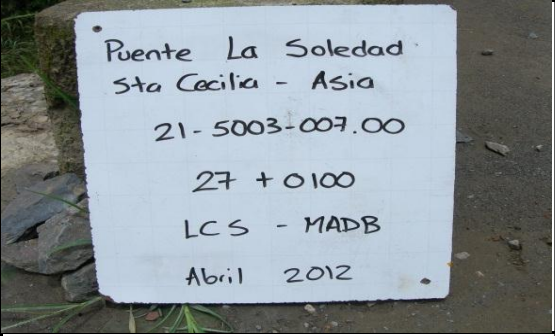
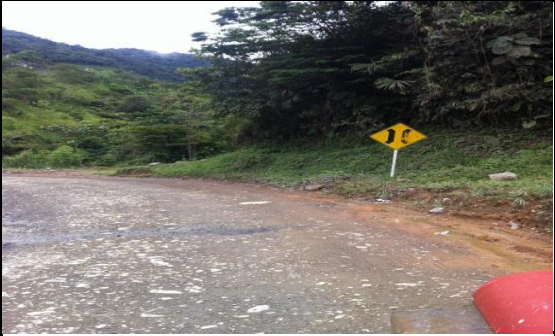
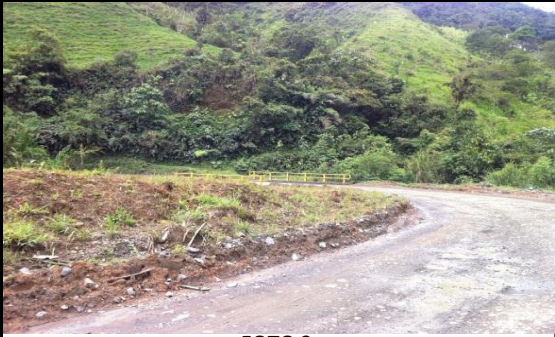
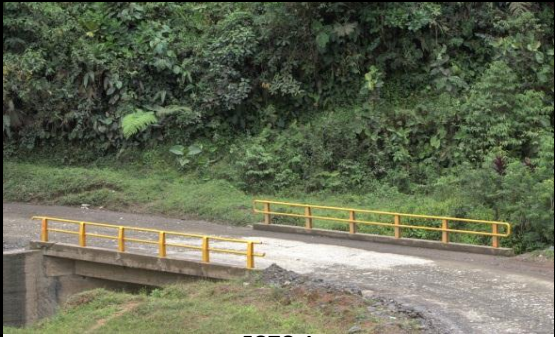
| El puente en su componente general se ha calificado como 3 (Daño significativo, reparación necesaria muy pronto), requiere cambio de superficie de rodadura, cambio de apoyos, cambio de juntas de expansion y reparación de superficie de vigas y reparación de cara superior de losa la cual ha sufrido desgaste severo con exposición de acero, se debe hacer seguimiento a inicio de grietas por cortante en primer tercio de vigas y realizar reparación de aleta 4 en estribo 2. | | | | | |
| 3 | DAÑO SIGNIFICATIVO, REPARACIÓN NECESARIA MUY PRONTO | | | | |
