**ESTUDIOS DE INSPECCION E INVENTARIO DE PUENTES
DE LA RED NACIONAL DE CARRETERAS
ZONA OCCIDENTE**

**INFORME PUENTE TATAMA 21-5003-009.00
PR 34+0020
CARRETERA LAS ANIMAS SANTA CECILIA
DEPARTAMENTO RISARALDA**

**INFORME PUENTE TATAMA
21-5003-009.00
REGIONAL 21-RISARALDA
CARRETERA SANTA CECILIA-ASIA**

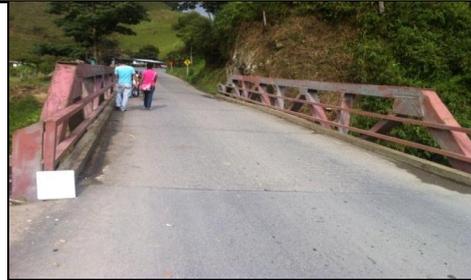
FOTO 2: PLACA DE IDENTIFICACION-NO EXSITE

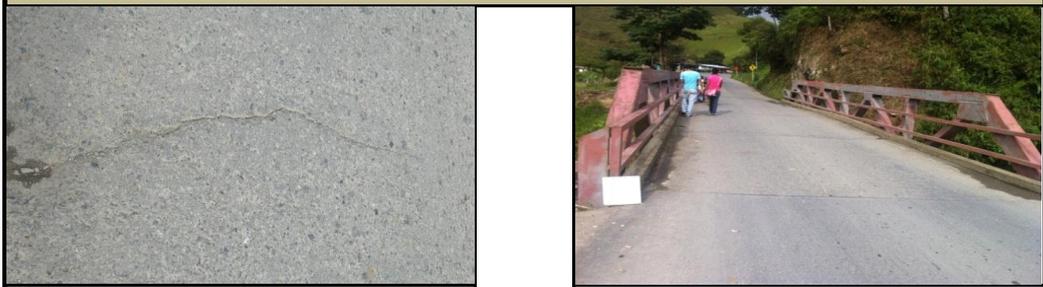
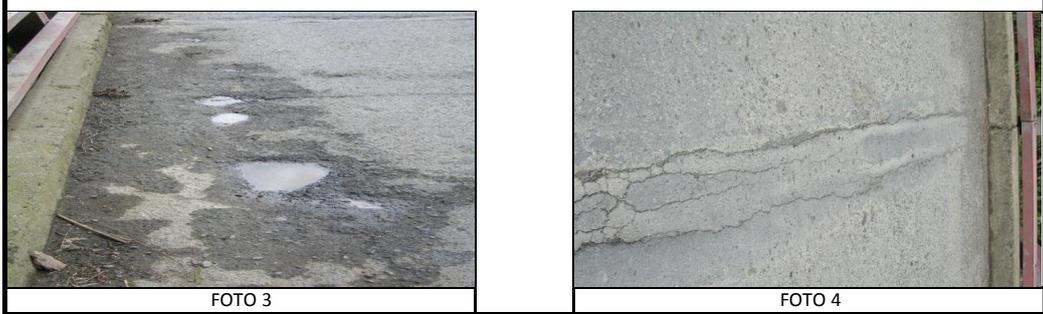
La superficie del puente es una carpeta asfáltica de 10 cm, se observan grandes baches y grietas en el acceso y en la parte central del puente. También se reflejan fisuras en las juntas externas y la parte central de la carpeta, por lo que se requiere la colocación de bacheos asfálticos en las zonas de la vía afectadas. Las losas de acceso se encuentran cubiertas por la carpeta asfáltica de la vía, por lo que no fue posible determinar su estado real. Durante la inspección se observaron drenes en la superficie del puente en ambos costados, los cuales se encuentran en buen estado.

2 ALGÚN DAÑO, REPARACIÓN NECESARIA CUANDO SE PRESENTE LA OCASIÓN. EL COMPONENTE FUNCIONA COMO SE DISEÑÓ

TIPO	DESCRIPCIÓN	UNIDAD	CANTIDAD	VALOR UNITARIO	VALOR PARCIAL
20	BACHEO DE CARPETA ASFALTICA	M2	125	66,436	8,304,500
TOTAL INTERVENCIÓN					8,304,500

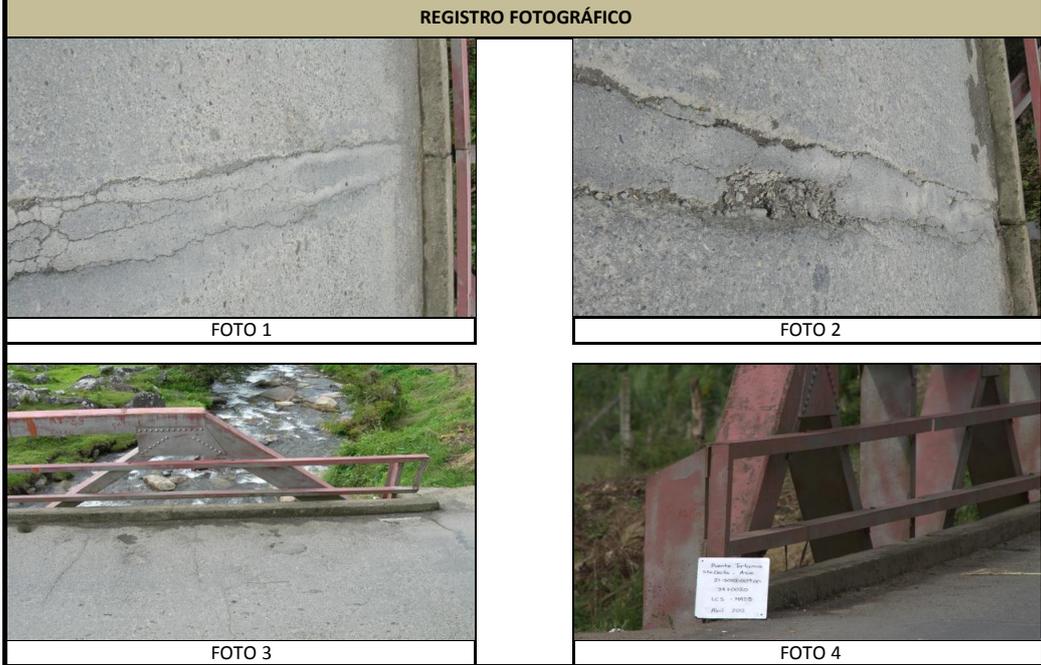
Durante la inspección no se logró identificar el dispositivo de junta de expansión, sin embargo, se evidencia descomposición en la junta central y grietas transversales sobre las juntas de los accesos. Se observa además infiltración hacia la subestructura del puente, especialmente hacia los estribos. Se requiere la colocación de una junta de goma asfáltica.

3	DAÑO SIGNIFICATIVO, REPARACIÓN NECESARIA MUY PRONTO
---	---

TIPO	DESCRIPCIÓN	UNIDAD	CANTIDAD	VALOR UNITARIO	VALOR PARCIAL
C	CAMBIO A JUNTA DE GOMA ASFÁLTICA	ML	15	712,894	10,693,410
TOTAL INTERVENCIÓN					10,693,410

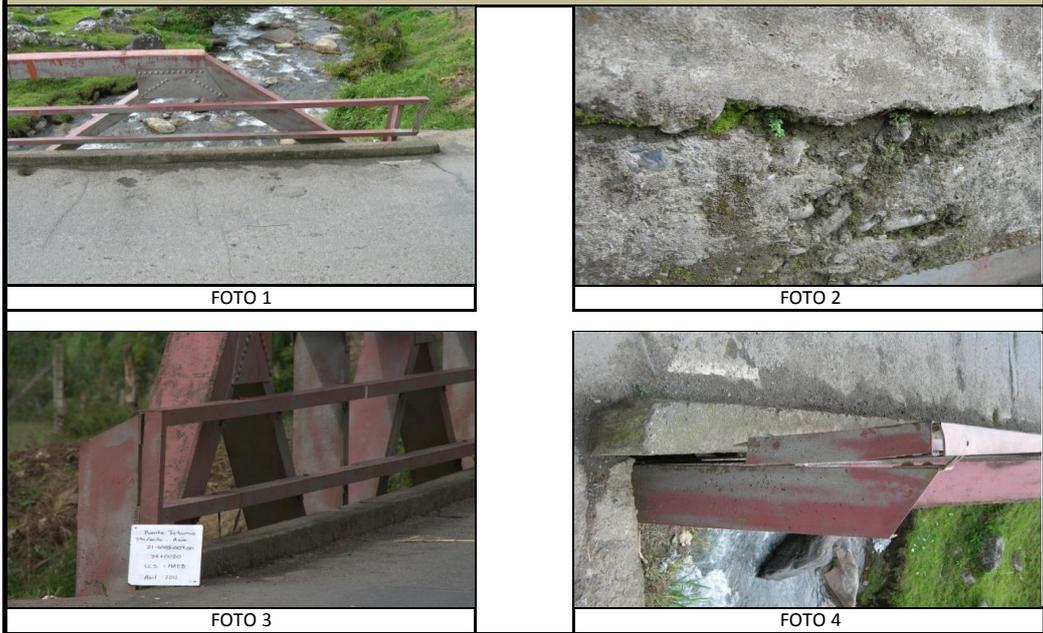
El puente no presenta andenes. Se observaron bordillos de concreto, en los que se presentan fracturas que han ocasionado pérdida de concreto. Se requiere el cambio de los elementos que se encuentran afectados, y posteriormente la aplicación de pintura de concreto para dar protección a los elementos.

3 DAÑO SIGNIFICATIVO, REPARACIÓN NECESARIA MUY PRONTO

TIPO	DESCRIPCIÓN	UNIDAD	CANTIDAD	VALOR UNITARIO	VALOR PARCIAL
A	CAMBIO DE ANDEN O BORDILLO	ML	50	105,003	5,250,150
10	LIMPIEZA	ML	125	2,294	286,750
34	PINTURA DE CONCRETO	ML	125	9,569	1,196,125
TOTAL INTERVENCIÓN					6,733,025

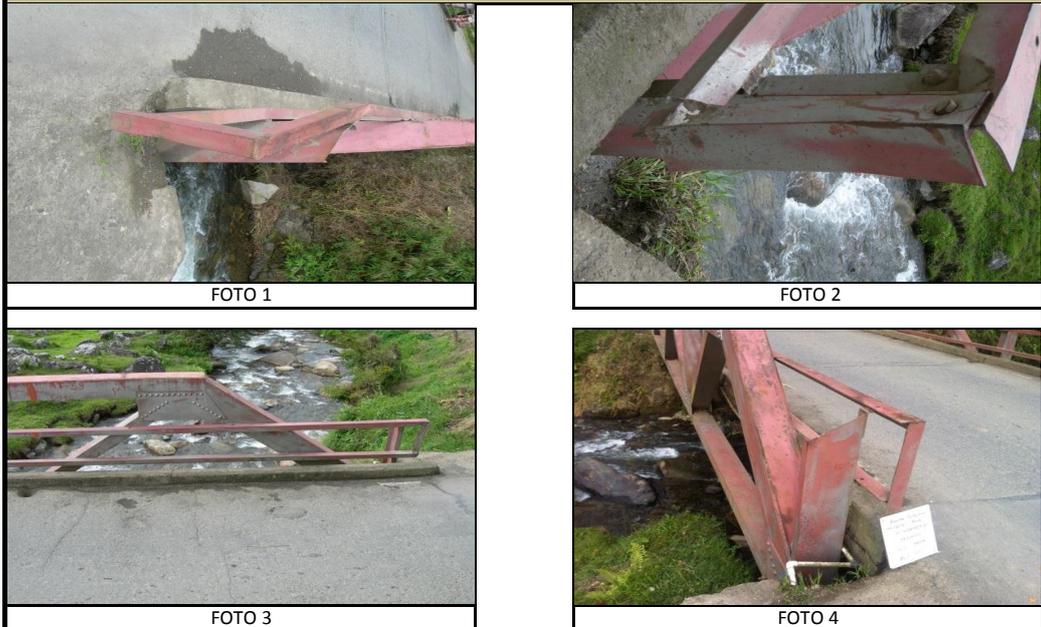
Las barandas del puente se encuentran con un número importante de fallas, tales como; corrosión profunda, golpes, desgarramientos y otras patologías. Se observa la pérdida de algunos pernos, mal estado de los elementos, probablemente generado por impactos a la misma, deterioro de la pintura. Se presenta un ángulo de soporte horizontal totalmente suelto. Se requiere el cambio de los elementos afectados, la reposición de los pernos que se han perdido y la aplicación de pintura de acero para dar protección a los elementos de los agentes abrasivos del clima.

3 DAÑO SIGNIFICATIVO, REPARACIÓN NECESARIA MUY PRONTO

TIPO	DESCRIPCIÓN	UNIDAD	CANTIDAD	VALOR UNITARIO	VALOR PARCIAL
D	CAMBIO DE BARANDA DE ACERO	ML	42	406,032	17,053,344
10	LIMPIEZA	ML	300	4,516	1,354,800
40	PINTURA DE ACERO	ML	300	14,930	4,479,000
43	SUMINISTRO E INSTALACION DE PERNOS	UND	80	59,621	4,769,680
TOTAL INTERVENCIÓN					27,656,824

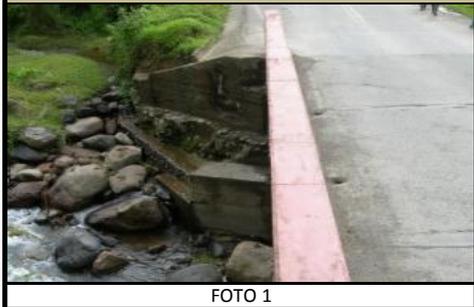
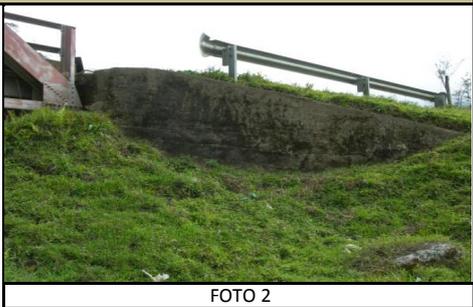
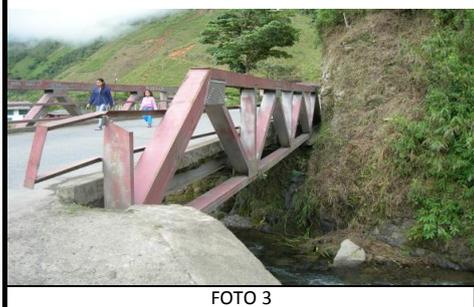
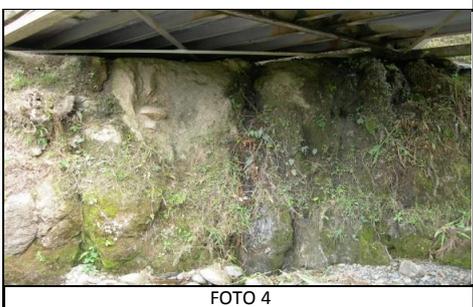
Durante la inspección no se observaron daños de consideración en estos elementos, sin embargo, se presenta gran cantidad de vegetación en las cuatro (4) aletas, por lo que se debe realizar limpieza general en este componente, como parte del mantenimiento que se debe llevar a cabo en el puente periódicamente.

0 SIN DAÑO O DAÑO INSIGNIFICANTE

TIPO	DESCRIPCIÓN	UNIDAD	CANTIDAD	VALOR UNITARIO	VALOR PARCIAL
10	LIMPIEZA	M2	100	8,082	808,200
TOTAL INTERVENCIÓN					808,200

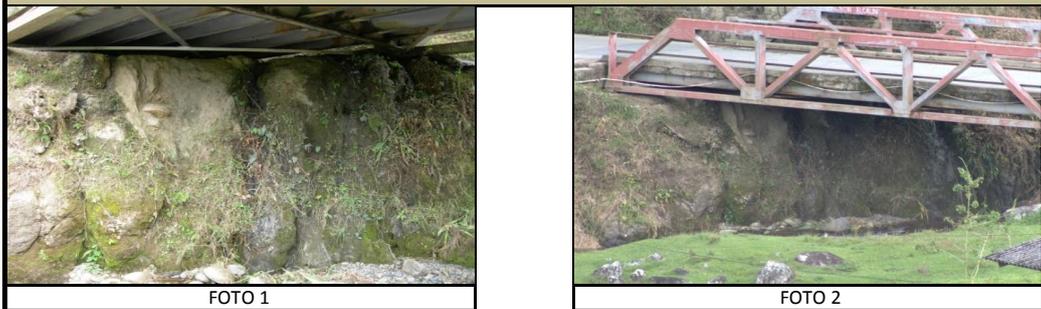
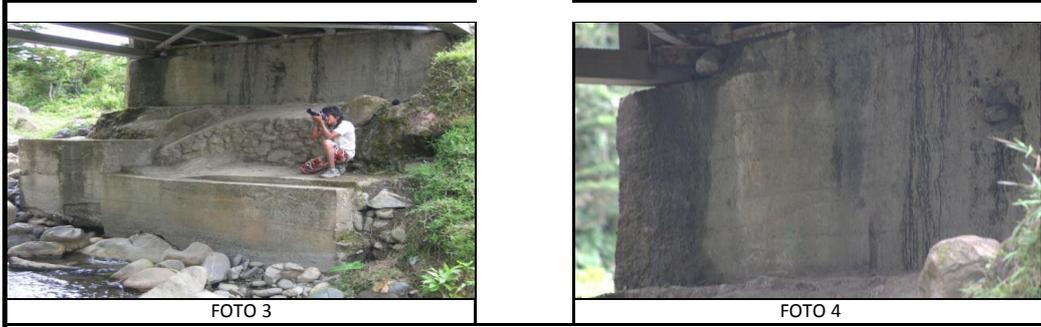
En uno de los extremos el puente reposa sobre el terreno natural (roca), y en el otro se encuentra apoyado sobre un estribo de concreto reforzado con aletas integradas. Durante la inspección no se observaron daños de consideración en este componente, por lo que no se requiere ningún tipo de intervención en este elemento, sin embargo, se recomienda realizar limpieza en general del componente como parte del mantenimiento rutinario del puente.

0 SIN DAÑO O DAÑO INSIGNIFICANTE

TIPO	DESCRIPCIÓN	UNIDAD	CANTIDAD	VALOR UNITARIO	VALOR PARCIAL
10	LIMPIEZA	M2	120	8,082	969,840
TOTAL INTERVENCIÓN					969,840

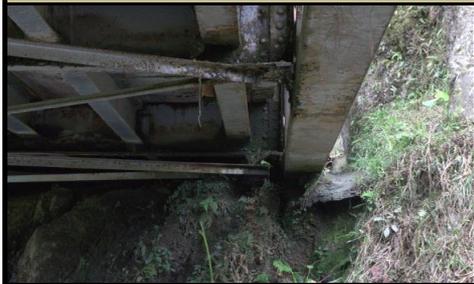
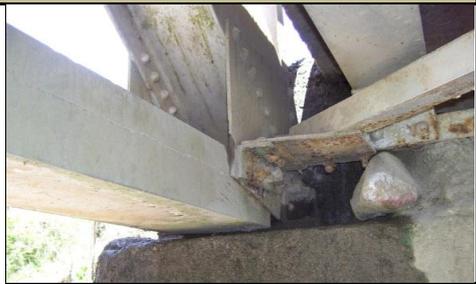
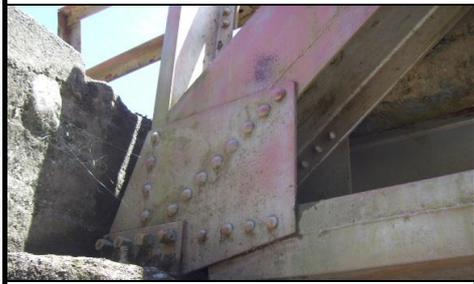
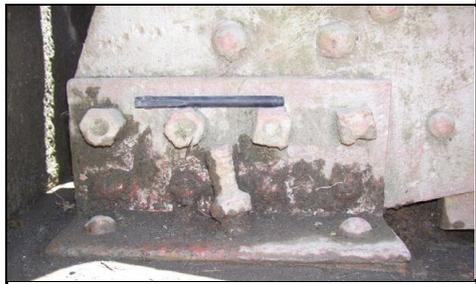
Los apoyos consisten en uniones fijas de acero, las platinas presentan corrosión en pernos y remaches, los anclajes en los cuales está apoyada la platina, son con varilla incrustada en el concreto, las cuales están completamente deterioradas. En los dos extremos de la cercha los apoyos están empotrados en el concreto y la roca, por lo tanto, los elementos deben asumir los esfuerzos generados en los procesos de dilatación y contracción, efecto que se ve reflejado en el estrangulamiento de la placa de concreto.

3 DAÑO SIGNIFICATIVO, REPARACIÓN NECESARIA MUY PRONTO

TIPO	DESCRIPCIÓN	UNIDAD	CANTIDAD	VALOR UNITARIO	VALOR PARCIAL
A	CAMBIO DE APOYOS	UND	4	1,713,006	6,852,024
TOTAL INTERVENCIÓN					6,852,024

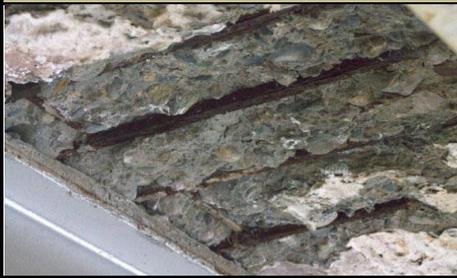
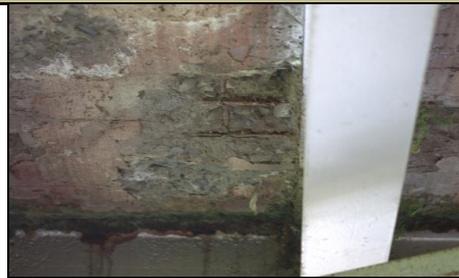
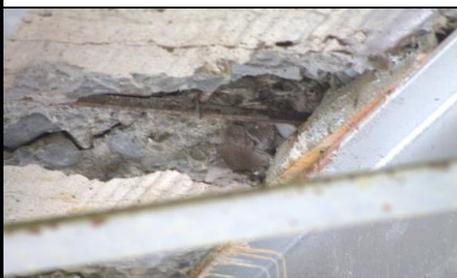
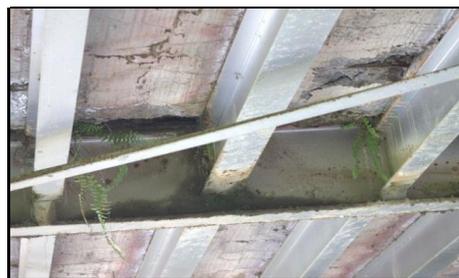
Debido al mal funcionamiento de los apoyos del puente la placa de concreto ha sufrido concentraciones de esfuerzos que han ocasionado el estrangulamiento y expulsión de la sección de concreto, con consecuente pérdida total de la resistencia y capacidad de carga de la placa de rodadura, además de desagregación de los materiales constitutivos de la placa. Debido al total abandono del puente, el acero de refuerzo de la placa presenta niveles altos de corrosión con pérdidas considerables de sección. Se observan hormigoneos y acero expuesto en toda la losa. Durante la inspección se observó un alto deterioro de la losa por lo que se recomienda su cambio. Se debe considerar el cierre total de la estructura en tanto se hace el cambio de la misma. Se recomienda realizar una inspección especial para evaluar debidamente el concepto dado a partir de la inspección principal.

4 DAÑO GRAVE, REPARACIÓN NECESARIA INMEDIATAMENTE

TIPO	DESCRIPCIÓN	UNIDAD	CANTIDAD	VALOR UNITARIO	VALOR PARCIAL
C	CAMBIO DE LOSA	M2	105	436,673	45,850,665
TOTAL INTERVENCIÓN					45,850,665

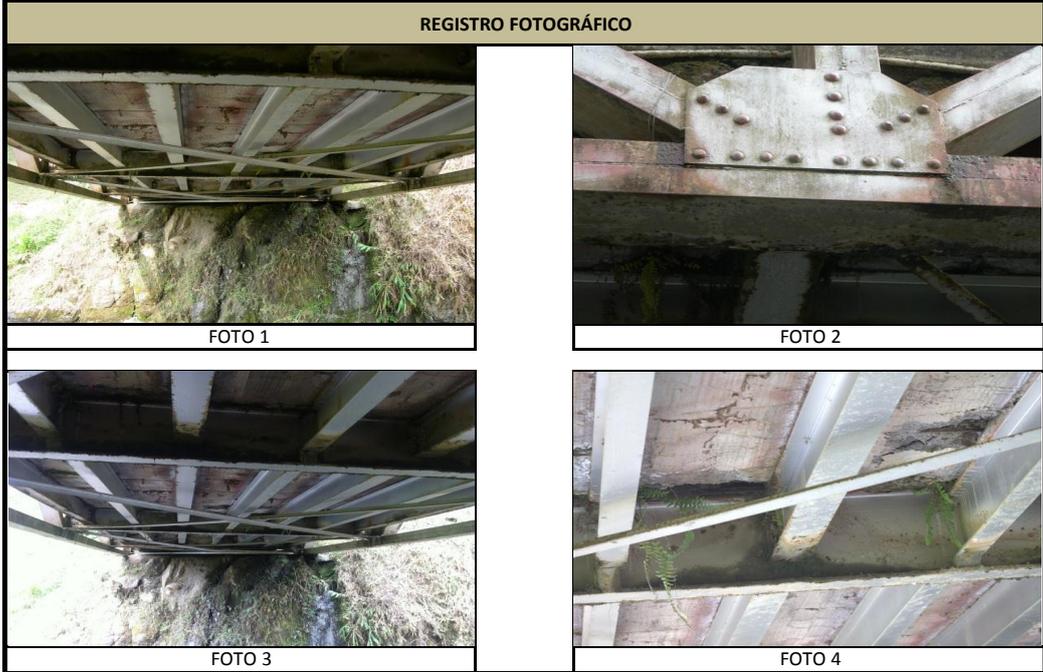
Se observa corrosión superficial en algunos elementos VL y VT, corrosión en el acero estructural, lo que ha ocasionado desalinamientos y pérdida de sección en dichos elementos.

3	DAÑO SIGNIFICATIVO, REPARACIÓN NECESARIA MUY PRONTO
---	---

TIPO	DESCRIPCIÓN	UNIDAD	CANTIDAD	VALOR UNITARIO	VALOR PARCIAL
E	REPARACION DE COMPONENTES DE ACERO	ML	110	32,647	3,591,170
TOTAL INTERVENCIÓN					3,591,170

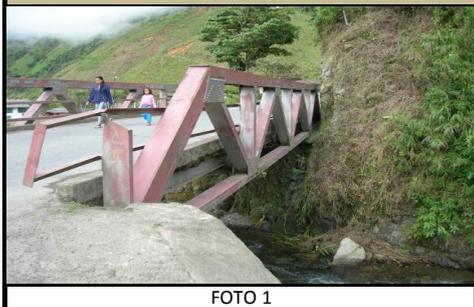
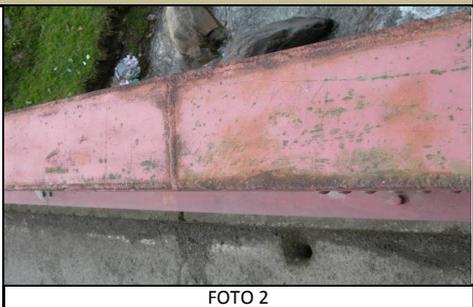
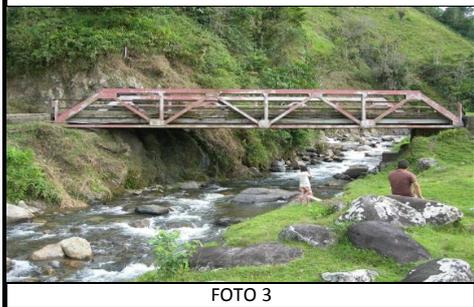
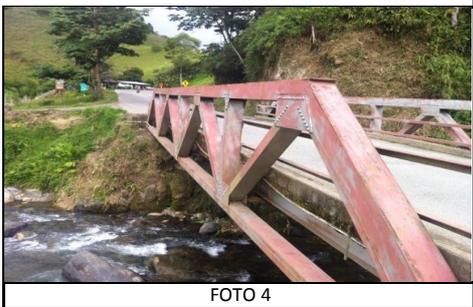
Se reforzaron los cordones inferiores por medio de secciones en canal unidas por medio de soldadura ya que los elementos no eran continuos. Las uniones que presentaban ausencia de remaches fueron soldadas. La calidad de la reparación se observa deficiente, actualmente existe corrosión en las soldaduras y láminas de las cartelas. Oxidación de la soldadura en el cordón inferior de las CE1 y CE2, fractura de soldadura en la CE2 en el cordón central. Se solicita una inspección especial de la soldadura usada en el proceso de refuerzo de las cerchas principales. Se evidencia corrosión del acero estructural.

3 DAÑO SIGNIFICATIVO, REPARACIÓN NECESARIA MUY PRONTO

TIPO	DESCRIPCIÓN	UNIDAD	CANTIDAD	VALOR UNITARIO	VALOR PARCIAL
B	REPARACION DE COMPONENTES DE ACERO	ML	260	32,647	8,488,220
TOTAL INTERVENCIÓN					8,488,220

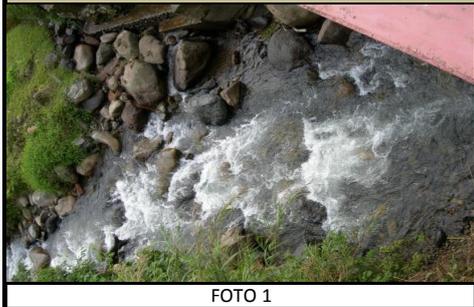
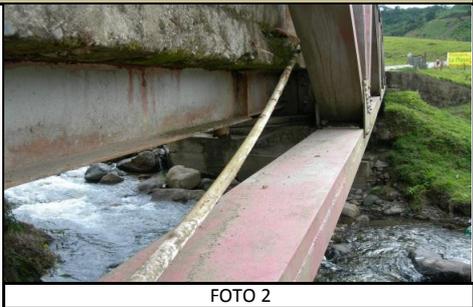
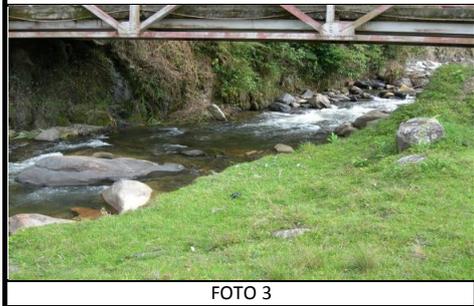
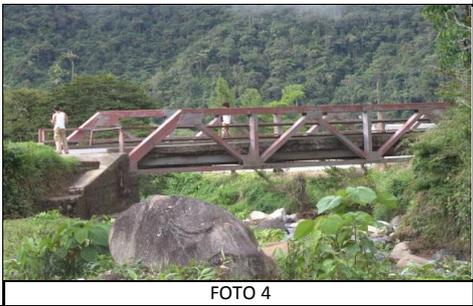
El Puente cruza un pequeño riachuelo el cual se puede observar en las imágenes. No existe ningún obstáculo que impida la normal circulación del agua, por lo tanto, no se requiere ningún tipo de intervención en este componente.

0 SIN DAÑO O DAÑO INSIGNIFICANTE

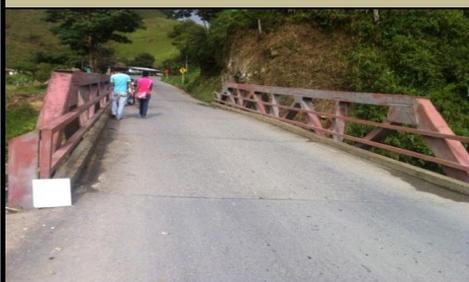
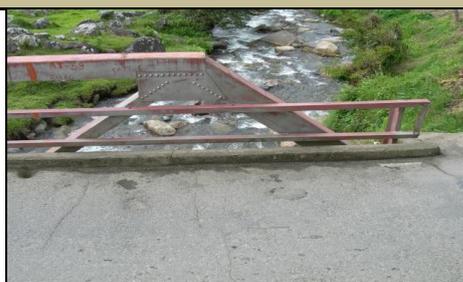
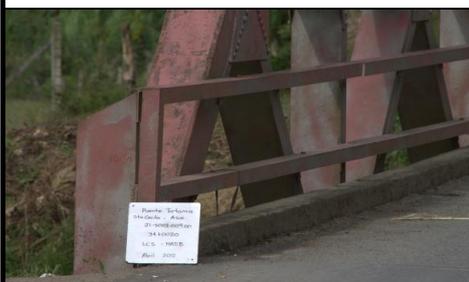
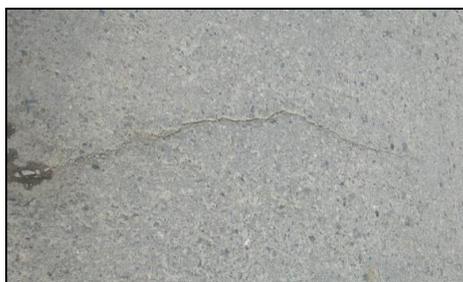
Durante la inspección no se observó ningún tipo de señalización vertical, por lo tanto y como parte del mantenimiento rutinario se requiere la instalación de señales con la identificación del puente, velocidad y carga máxima permitida y proximidad del puente sobre la vía en ambos sentidos. No se cuenta con ningún tipo de demarcación vial, ni en el centro ni los extremos de la calzada, por lo que es necesario la aplicación de pintura de demarcación para restaurar la señalización horizontal inexistente.

1	DAÑO PEQUEÑO PERO REPARACIÓN NO ES NECESARIA (EXCEPTO MANTENIMIENTO MENOR)
---	--

TIPO	DESCRIPCIÓN	UNIDAD	CANTIDAD	VALOR UNITARIO	VALOR PARCIAL
27	REPARACION DE DEMARCACION	ML	82	1,631	133,742
92	COLOCACION SEÑAL	UND	8	158,691	1,269,528
TOTAL INTERVENCIÓN					1,403,270

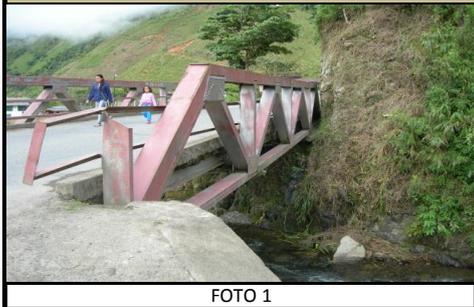
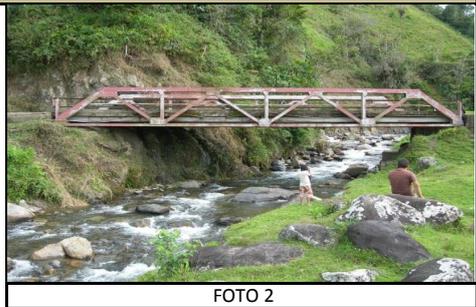
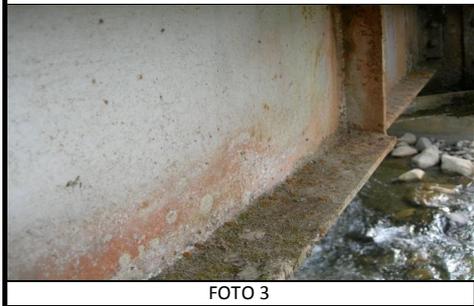
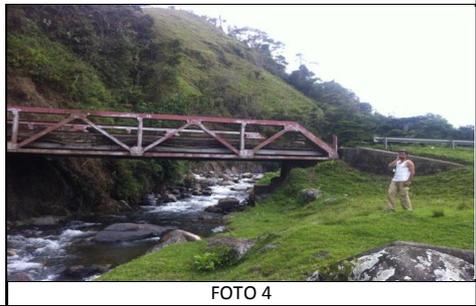
El puente en general se ha calificado como tipo 4 (Daño grave, reparación necesaria inmediatamente), ya que se debe considerar la opción del cambio de la superestructura del puente por su tiempo de servicio (63 años) y la mala calidad de la reparación hecha en 1996 en la cual se nota la falta de control en el trabajo de la soldadura.

4	DAÑO GRAVE, REPARACIÓN NECESARIA INMEDIATAMENTE
---	---

TIPO	DESCRIPCIÓN	UNIDAD	CANTIDAD	VALOR UNITARIO	VALOR PARCIAL
Z	INSPECCION ESPECIAL	GB	1	90,535,250	90,535,250
TOTAL INTERVENCIÓN					90,535,250
