**ESTUDIOS DE INSPECCION E INVENTARIO DE PUENTES  
DE LA RED NACIONAL DE CARRETERAS  
ZONA OCCIDENTE**

**INFORME PUENTE EL HOSPITAL 21- 50RS01-001.00  
PR 00+0300  
RUTA 50RS01 APIA- LA VIRGINIA  
DEPARTAMENTO RISARALDA**

**INFORME PUENTE EL HOSPITAL  
21- 50RS01-001.00  
REGIONAL 21-RISARALDA  
CARRETERA APIA- LA VIRGINIA**

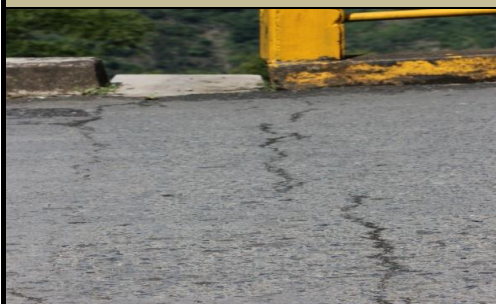
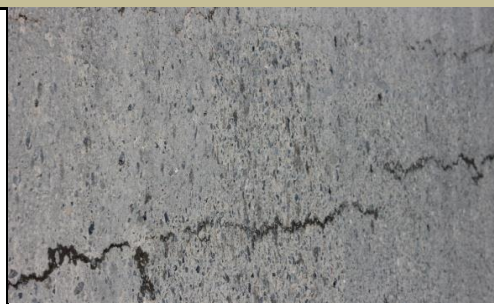
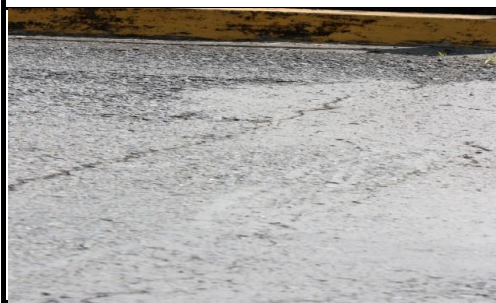
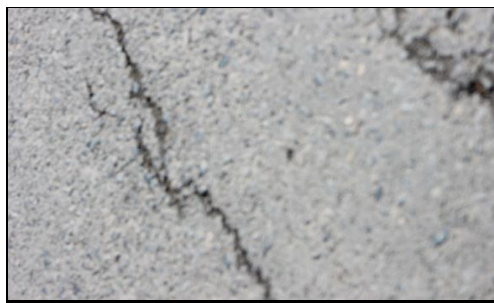
La superficie del puente es en carpeta asfáltica de 10 cm de espesor, la cual presenta desgaste menor. Existen grietas en sentido longitudinal con aberturas menores a 2 mm de espesor y longitudes entre 1.5 m y 3.6 m; estas no presentan desprendimiento o pérdida de material. No se observan problemas en los accesos del puente lo que permite concluir que las placas de aproximación funcionan de forma adecuada.

En el puente no se observa ningún sistema de drenaje, ya que los drenes se encuentran ubicados en la zona correspondiente a los voladizos de la losa de concreto. La demarcación horizontal ha desaparecido completamente y deberá ser reparada para garantizar el tránsito seguro en el puente.

2 ALGÚN DAÑO, REPARACIÓN NECESARIA CUANDO SE PRESENTE LA OCASIÓN. EL COMPONENTE FUNCIONA COMO SE DISEÑÓ

| TIPO | DESCRIPCIÓN | UNIDAD | CANTIDAD | VALOR UNITARIO | VALOR PARCIAL |
|---|---|---|---|---|---|
| 23 | SELLO DE FISURAS | M2 | 5 | 74,198 | 370,990 |
| 27 | REPARACION DE DEMARCACION | ML | 48 | 20,716 | 994,368 |

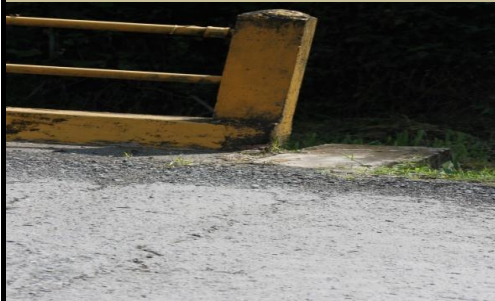
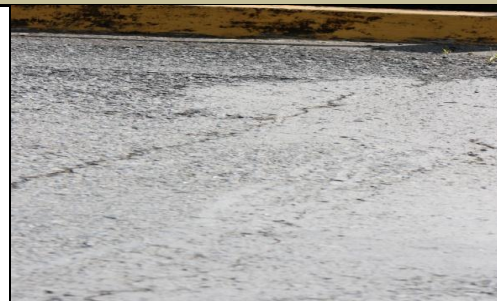
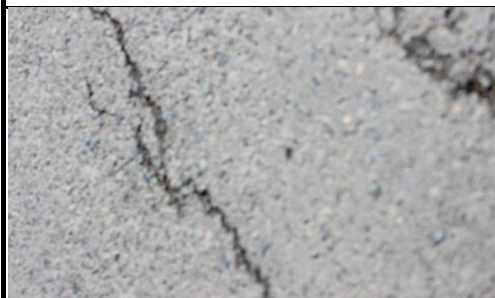
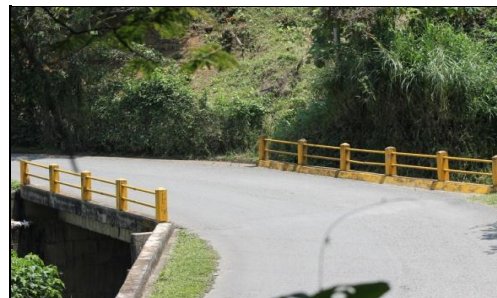
No se observa junta de expansión, si esta existe se encuentra debajo de la carpeta asfáltica. Sin embargo, no se evidencian filtraciones hacia los estribos, lo que permite intuir que el material que se encuentra debajo de la estructura asfáltica funcione sin mayores problemas.

0 SIN DAÑO O DAÑO INSIGNIFICANTE

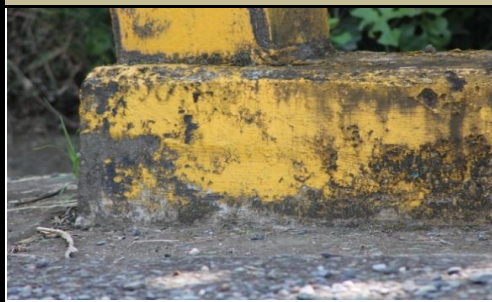
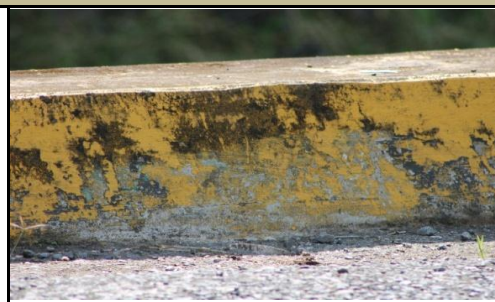
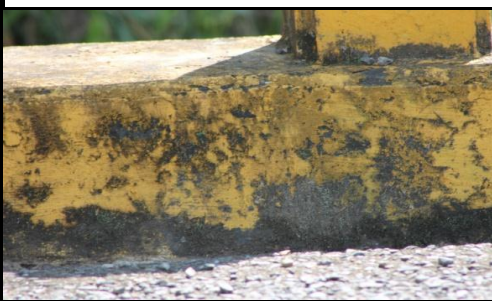
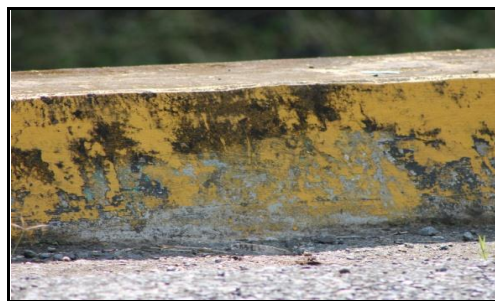
El puente no cuenta con andenes. En ambos costados se observan bordillos en concreto, estos presentan un deterioro generalizado de la pintura, por lo que se requiere una limpieza general en este componente para la posterior aplicación de una nueva capa de pintura de concreto.

2 ALGÚN DAÑO, REPARACIÓN NECESARIA CUANDO SE PRESENTE LA OCASIÓN. EL COMPONENTE FUNCIONA COMO SE DISEÑÓ

- Bordillos con algunas fisuras en el concreto y falta de mantenimiento en cuanto a pintura se refiere. Es necesaria su respectiva reparación.
  - Dadas las humedades presentes en la zona, se evidencian daños en el concreto de los estribos y contaminación de la zona en mínimas proporciones. Se recomienda la respectiva reparación del concreto y limpieza general.

| TIPO | DESCRIPCIÓN | UNIDAD | CANTIDAD | VALOR UNITARIO | VALOR PARCIAL |
|---|---|---|---|---|---|
| 30 | REPARACION DE CONCRETO | ML | 4.0 | 91,497 | 365,988 |
| 34 | PINTURA DE CONCRETO | ML | 28 | 15,455 | 432,740 |

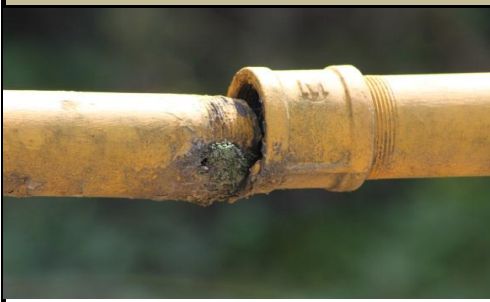
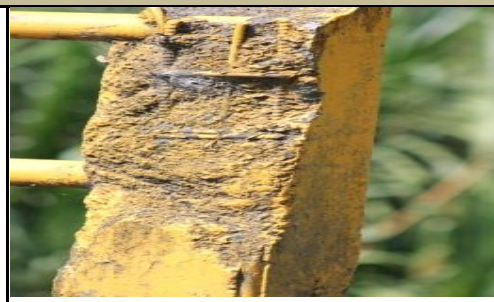
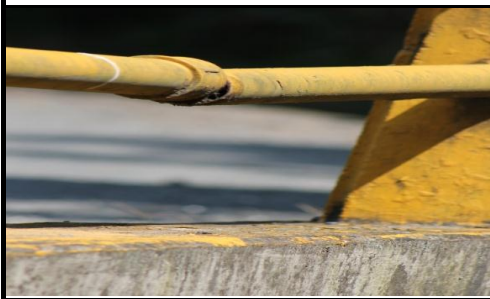
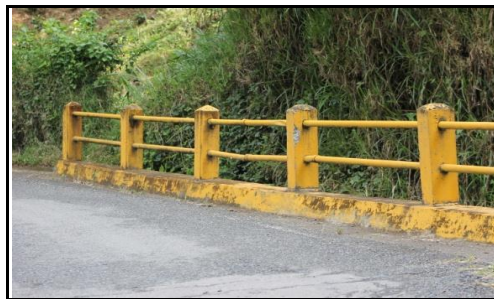
Las barandas del puente están compuestas por pasamanos metálicos sobre pilastras de concreto. Una de las pilastras del costado derecho, presenta impacto, lo que ha ocasionado la perdida de concreto y exposición del acero de refuerzo del elemento. En los pasamanos metalico existen dos secciones que deben ser cambiadas, ya que se observan problemas en la conexión de estas. Por lo tanto, es necesario realizar la reparación del concreto en las zonas afectadas, y el reemplazo de los elementos metálicos donde se requiera.

3 DAÑO SIGNIFICATIVO, REPARACIÓN NECESARIA MUY PRONTO

- Las barandas, se encuentran con daños de consideración, debido a partes sueltas, acero de refuerzo expuesto y peligro de colisión en algunos pasamanos metálicos desajustados. Se recomienda la pronta intervención del elemento.

| TIPO | DESCRIPCIÓN | UNIDAD | CANTIDAD | VALOR UNITARIO | VALOR PARCIAL |
|---|---|---|---|---|---|
| A | REPARACION DE BARANDA DE CONCRETO | ML | 2 | 362,058 | 724,116 |
| D | CAMBIO DE BARANDA DE ACERO | ML | 30 | 406,032 | 12,180,960 |

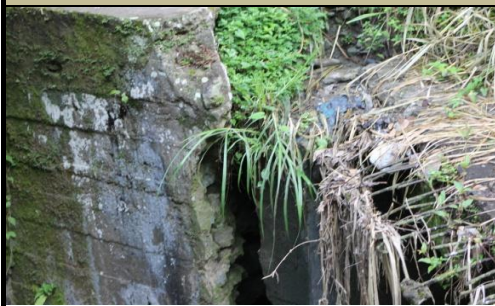
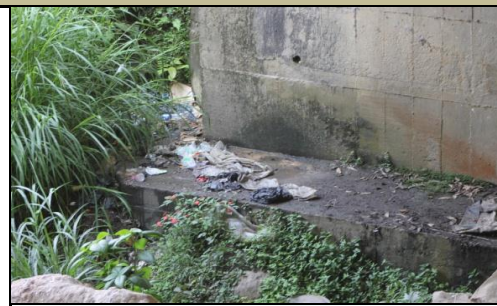
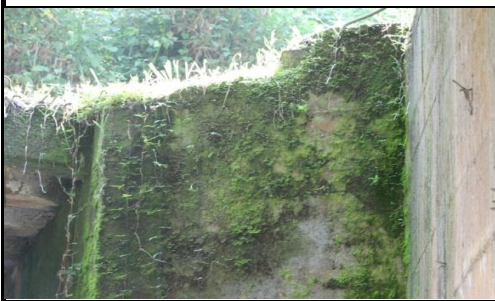
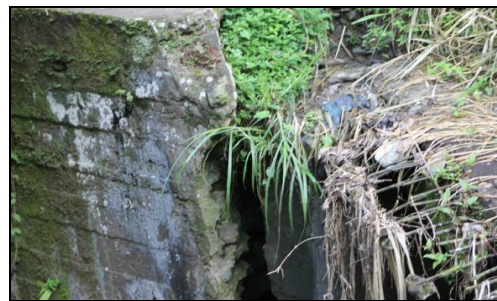
No hay desarrollo de taludes y conos importantes en las entradas del puente. Las aletas vinculadas a los estribos conforman los llenos de lo accesos y se conecta en forma directa con el terreno natural.  
 Se observan residuos sólidos y desechos orgánicos en las zonas aledañas al puente. Además, restos de puente antiguo adyacente al puente actual, el cual puede ser riesgoso dado el nivel de deterioro en el que se encuentran estas partes de la estructura anterior.

0 SIN DAÑO O DAÑO INSIGNIFICANTE

| TIPO | DESCRIPCIÓN | UNIDAD | CANTIDAD | VALOR UNITARIO | VALOR PARCIAL |
|---|---|---|---|---|---|
| 10 | LIMPIEZA | M2 | 100 | 2,686 | 268,600 |

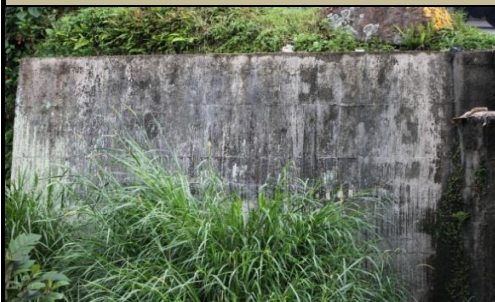
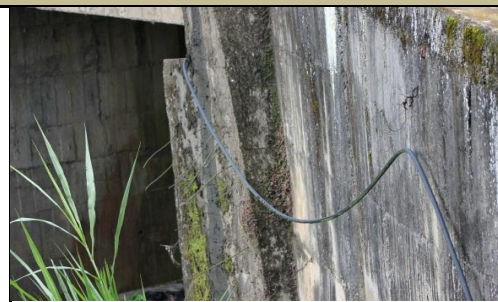
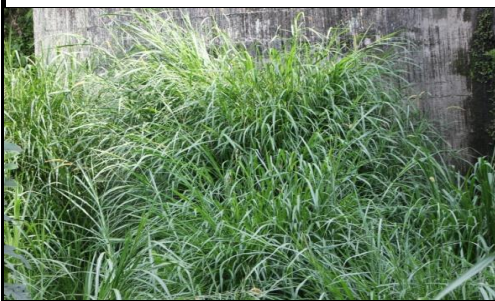
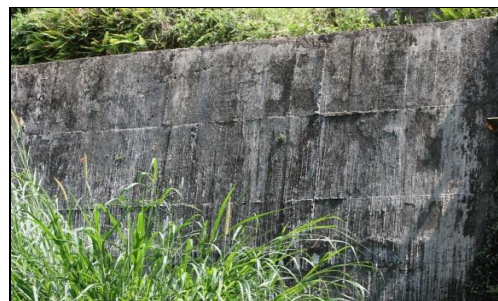
Aletas en concreto separadas de los estribos. En general, se observan en buen estado, sin embargo, como parte del mantenimiento rutinario del puente. Se recomienda realizar limpieza en este componente; ya que la vegetación ha ido aumentando alrededor del elemento cubriéndolo en algunos sectores con musgo.

0 SIN DAÑO O DAÑO INSIGNIFICANTE

| TIPO | DESCRIPCIÓN | UNIDAD | CANTIDAD | VALOR UNITARIO | VALOR PARCIAL |
|---|---|---|---|---|---|
| 10 | LIMPIEZA | M2 | 85 | 10,755 | 914,175 |

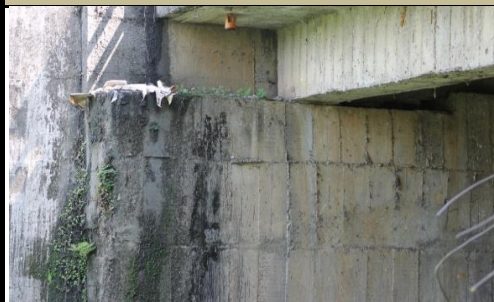
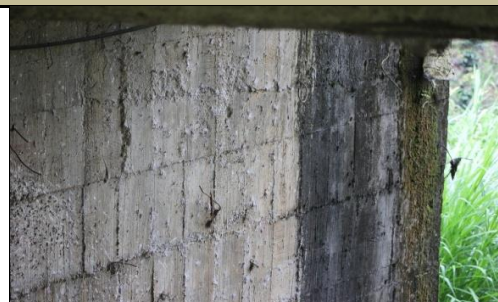
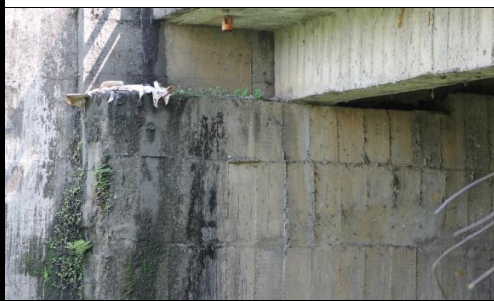
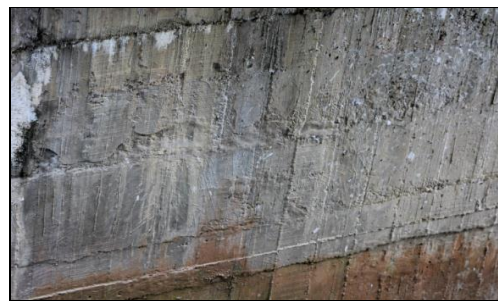
Estribos en concreto con aletas separadas. Se observa fisura vertical en ES1, de 2mm de espesor y Longitud 0,75m. Se debe realizar seguimiento a dicha fisura, posterior a la respectiva reparación. Es necesario realizar una limpieza general.

0 SIN DAÑO O DAÑO INSIGNIFICANTE

| TIPO | DESCRIPCIÓN | UNIDAD | CANTIDAD | VALOR UNITARIO | VALOR PARCIAL |
|---|---|---|---|---|---|
| 10 | LIMPIEZA | M2 | 70.0 | 11,699 | 818,930 |
| 31 | TRATAMIENTO SUPERFICIAL DE CONCRETO | M2 | 1 | 146,258 | 146,258 |

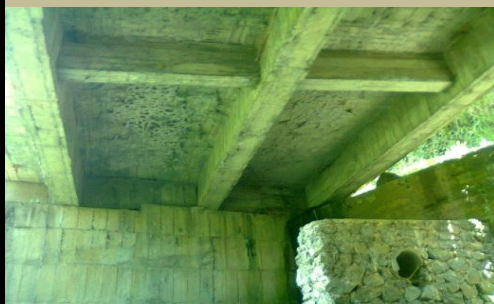
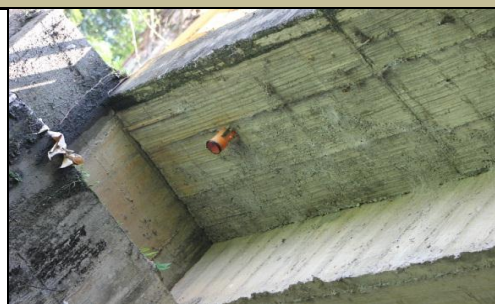
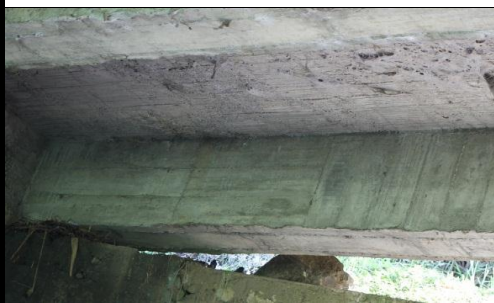
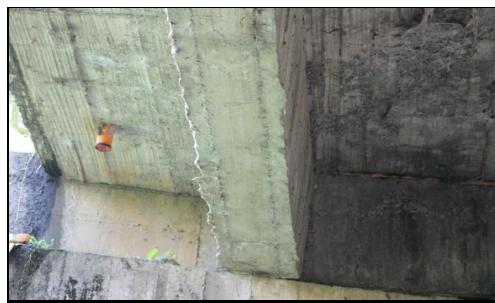
Los apoyos del puente están constituidos por simples juntas de construcción, durante la inspección no se observaron daños significativos en este componente, por lo que no requiere de ningún tipo de intervención.

0 SIN DAÑO O DAÑO INSIGNIFICANTE

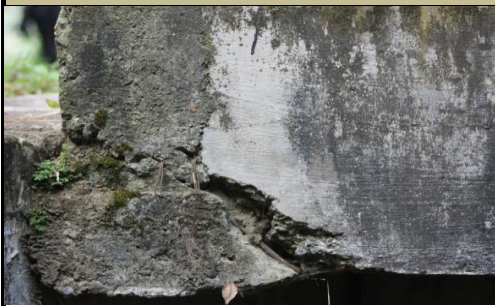
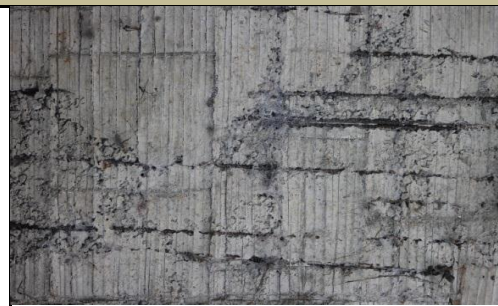
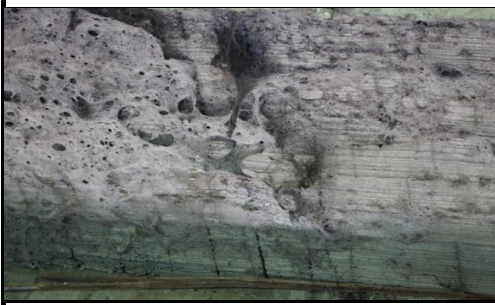
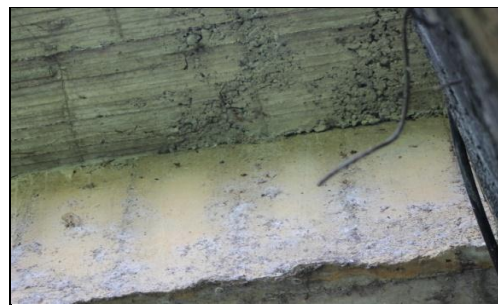
Se observaron en la losa algunas lesiones que pudieron ser ocasionadas por malos procesos constructivos, lo que ha originado la exposición del acero de refuerzo y rastros de carbonatación en determinadas zonas del elemento. Por lo tanto, se sugiere un cambio completo de la losa, ya que los daños encontrados son de gran importancia para la integridad del elemento en cuestión, así como del puente en general.

3 DAÑO SIGNIFICATIVO, REPARACIÓN NECESARIA MUY PRONTO

| TIPO | DESCRIPCIÓN | UNIDAD | CANTIDAD | VALOR UNITARIO | VALOR PARCIAL |
|---|---|---|---|---|---|
| C | CAMBIO DE LOSA | M2 | 88.0 | 533,915 | 46,984,520 |

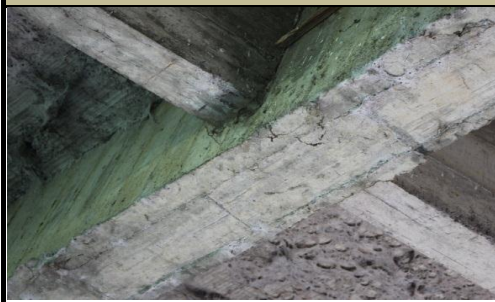
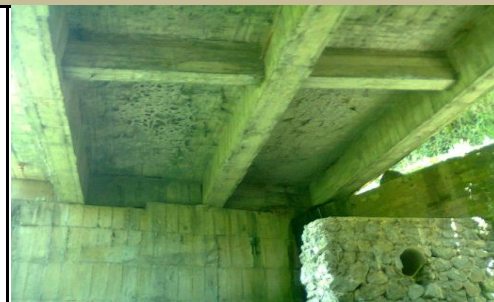
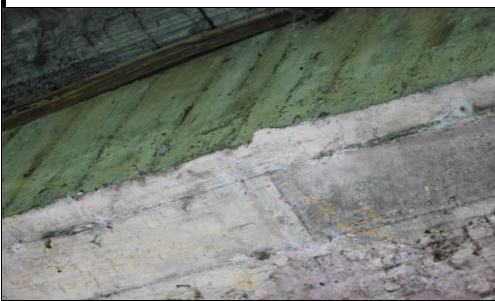
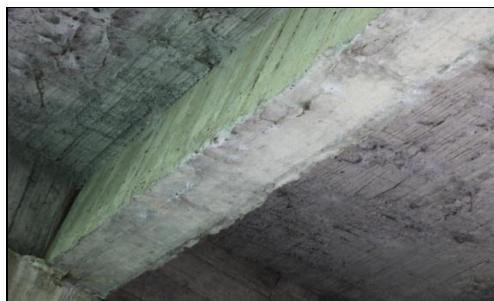
Las vigas en general presentan un alto grado de contaminación, lo que no permitió determinar con certeza posibles daños presentes en estos elementos. Se requiere realizar una limpieza en general de este componente. En cuanto a las riostras intermedias, se observan pequeños hormigoneos que no ocasionan daños significativos, sin embargo, se recomienda la reparación del concreto en las zonas afectadas.

2 ALGÚN DAÑO, REPARACIÓN NECESARIA CUANDO SE PRESENTE LA OCASIÓN. EL COMPONENTE FUNCIONA COMO SE DISEÑÓ

| TIPO | DESCRIPCIÓN | UNIDAD | CANTIDAD | VALOR UNITARIO | VALOR PARCIAL |
|---|---|---|---|---|---|
| 10 | LIMPIEZA | ML | 34.0 | 21,604 | 734,536 |
| 30 | REPARACION DE CONCRETO | ML | 24.0 | 338,623 | 8,126,952 |

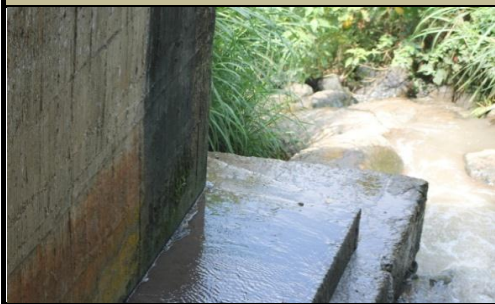
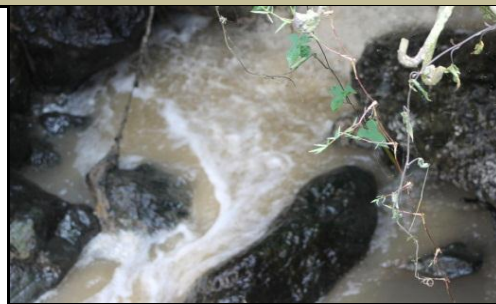
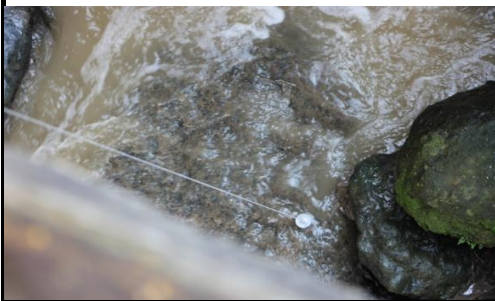
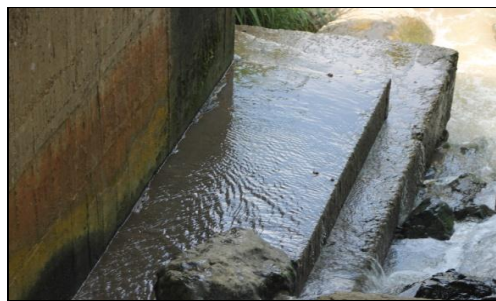
El Puente cruza una pequeña Quebrada denominada El Hospital, la que se puede observar en las imágenes. El ancho del cauce es de 6.50m, con gran turbulencia, con arrastre de rocas de gran tamaño. Es necesario realizar una limpieza general en la zona, ya que se evidencia acumulación en la base del estribo derecho de material orgánico, con gran contaminación y mal olor. No existe ningún obstáculo que impida la normal circulación del agua.

0 SIN DAÑO O DAÑO INSIGNIFICANTE

| TIPO | DESCRIPCIÓN | UNIDAD | CANTIDAD | VALOR UNITARIO | VALOR PARCIAL |
|---|---|---|---|---|---|
| 10 | LIMPIEZA | M2 | 30 | 7,005 | 210,150 |

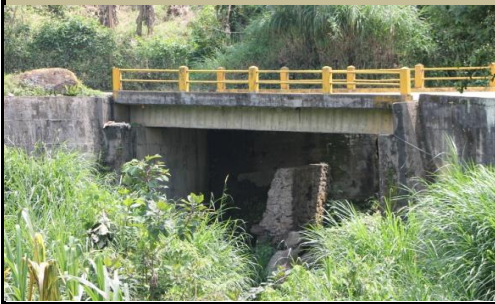
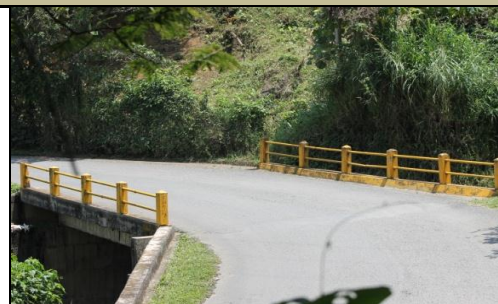
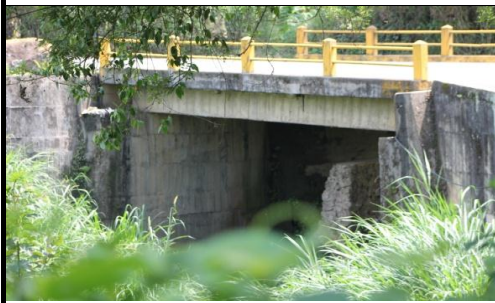
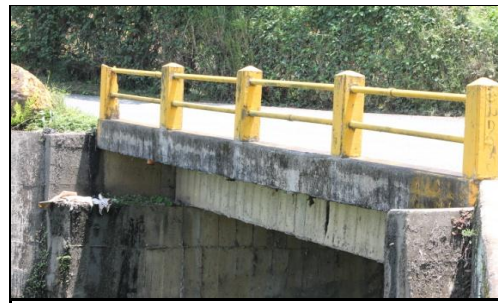
Durante la inspección no se observó ningún tipo de señalización vertical. Como parte del mantenimiento del puente, se requiere la instalación de las siguientes señales mínimas, en los dos sentidos de circulación de los vehículos: placa de identificación, velocidad y carga máxima permitida, y proximidad del puente sobre la vía.

1 DAÑO PEQUEÑO PERO REPARACIÓN NO ES NECESARIA (EXCEPTO MANTENIMIENTO MENOR)

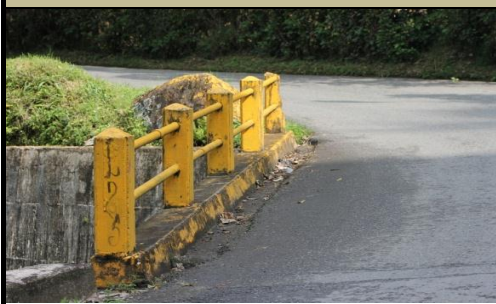
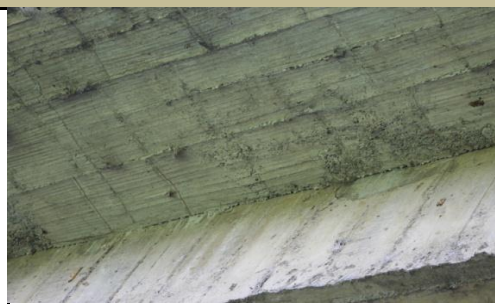
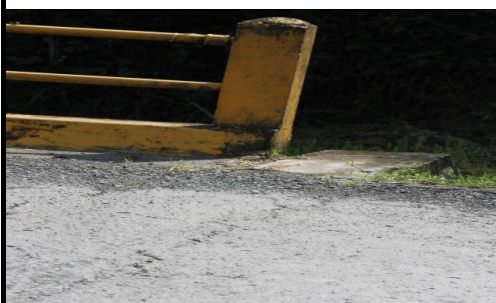
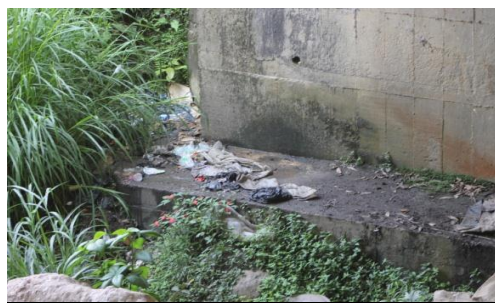
El puente en su componente general se ha calificado como 2 (Algún daño, reparación necesaria cuando se presente la ocasión). Esta calificación se obtuvo como resultado del promedio de las calificaciones de todos los componentes en los que la condición observada en las barandas y en particular en la losa debe ser corregida, ya que estos daños pueden ser un riesgo para la estabilidad del puente en general. De igual manera, la superficie del puente, juntas de expansión, bordillos, vigas y otros elementos, deben repararse en menor proporción; ya que los daños en estos componentes no afectan la estabilidad de la estructura.

2 ALGÚN DAÑO, REPARACIÓN NECESARIA CUANDO SE PRESENTE LA OCASIÓN. EL COMPONENTE FUNCIONA COMO SE DISEÑÓ
