**ESTUDIOS DE INSPECCION E INVENTARIO DE PUENTES
DE LA RED NACIONAL DE CARRETERAS
ZONA OCCIDENTE**

**INFORME PUENTE RIO APIA 21- 50RS01-002.00
PR 06+0000
RUTA 50RS01 APIA- LA VIRGINIA
DEPARTAMENTO RISARALDA**

CONSORCIO INGENIERIA VIAL 2011

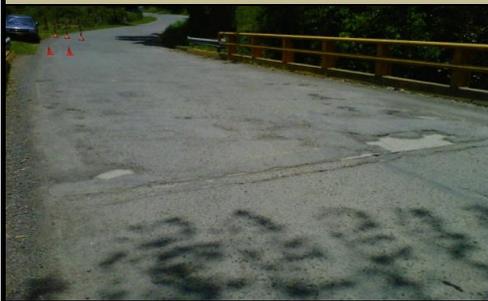
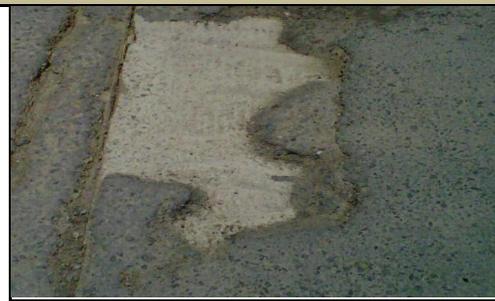
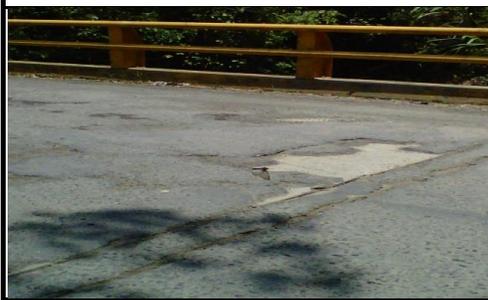
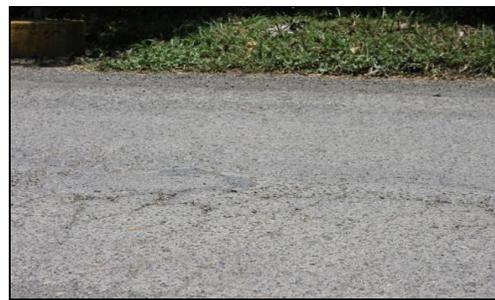
La superficie del puente es una carpeta asfáltica. Esta presenta material suelto, grietas cerca a las juntas de expansión, con aberturas mayores a 3mm, como también baches generalizados. Por lo tanto es necesario que se realice el cambio del pavimento asfáltico. El estado de las losas de aproximación no se pudo determinar con certeza, ya que estas se encuentran cubiertas por la carpeta asfáltica que compone la superficie de la vía a la entrada y salida del puente, sin embargo no se evidencia mal comportamiento de las mismas. El drenaje se encuentra localizado en la zona del voladizo y funciona en forma correcta. Al realizar el cambio en el pavimento asfáltico se hace necesaria la reposición de la demarcación del puente.

3 DAÑO SIGNIFICATIVO, REPARACIÓN NECESARIA MUY PRONTO

- La condición en la que se encuentra la superficie del puente, especialmente en el área de las juntas de expansión es de gran importancia, ya que el deterioro progresivo del asfalto en estas zonas ha originado baches y fisuras con pérdida de material, que al tránsito vehicular producen resaltos.

TIPO	DESCRIPCIÓN	UNIDAD	CANTIDAD	VALOR UNITARIO	VALOR PARCIAL
A	CAMBIO DEL PAVIMENTO ASFALTICO	M2	200	71,838	14,367,600
TOTAL INTERVENCIÓN					14,367,600

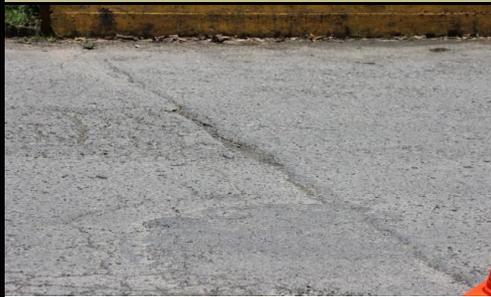
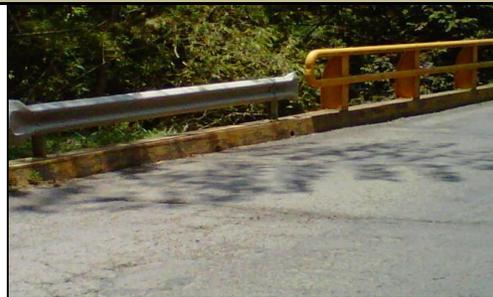
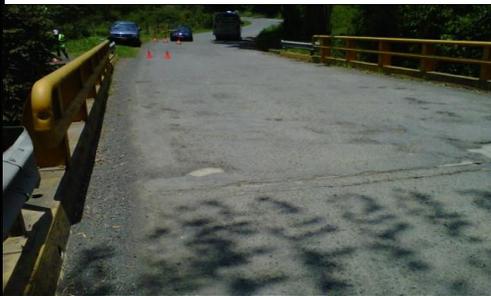
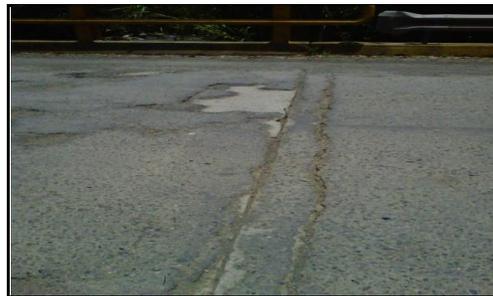
No se observa dispositivo de junta de expansión, si esta existe se encuentra debajo de la carpeta asfáltica. Sin embargo se evidencian filtraciones de agua a través de estas juntas a los estribos lo que permite intuir que el material que se encuentra debajo de la carpeta asfáltica no está funcionando adecuadamente. Por lo tanto, se debe instalar un dispositivo de junta de goma asfáltica, con el fin de detener estas fallas.

3 DAÑO SIGNIFICATIVO, REPARACIÓN NECESARIA MUY PRONTO

- Las juntas de expansión por su parte, no cumplen su adecuada función, además, es un riesgo para otros elementos de la superestructura como los estribos, en los cuales se evidencian algunos hormigoneos. Por lo tanto se recomienda el cambio de junta y reparación de concreto en las zonas afectadas de los estribos.

TIPO	DESCRIPCIÓN	UNIDAD	CANTIDAD	VALOR UNITARIO	VALOR PARCIAL
C	CAMBIO A JUNTA DE GOMA ASFÁLTICA	ML	16	712,894	11,406,304
TOTAL INTERVENCIÓN					11,406,304

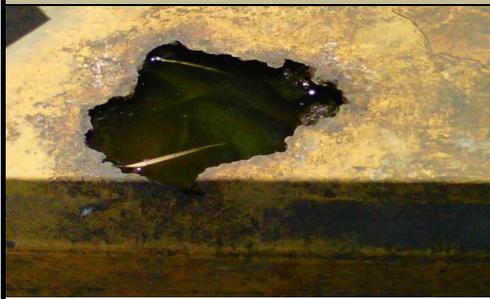
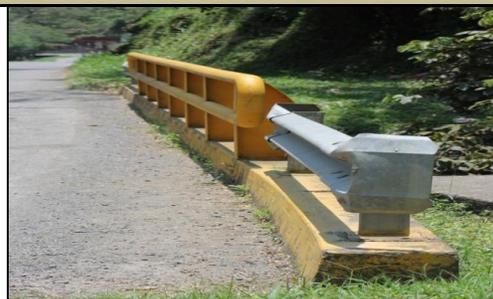
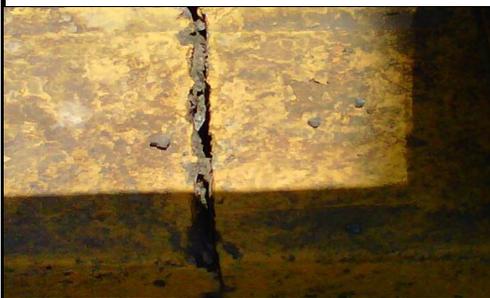
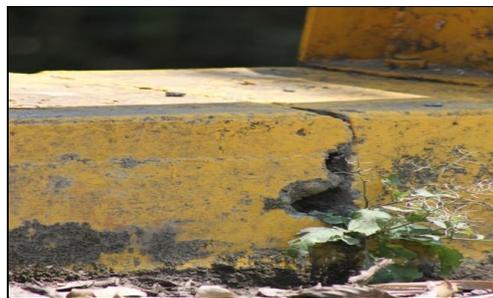
El puente no presenta andenes. Se presentan fisuras leves. Se debe reparar el concreto perdido, ya que se observó un hueco sobre el bordillo derecho. Se requiere además, una limpieza general en el componente para la posterior aplicación de pintura de concreto.

1	DAÑO PEQUEÑO PERO REPARACIÓN NO ES NECESARIA (EXCEPTO MANTENIMIENTO MENOR)
---	--

TIPO	DESCRIPCIÓN	UNIDAD	CANTIDAD	VALOR UNITARIO	VALOR PARCIAL
10	LIMPIEZA	ML	30.0	2,294	68,820
30	REPARACION DE CONCRETO	ML	7	91,497	640,479
34	PINTURA DE CONCRETO	ML	30	17,790	533,700
TOTAL INTERVENCIÓN					1,242,999

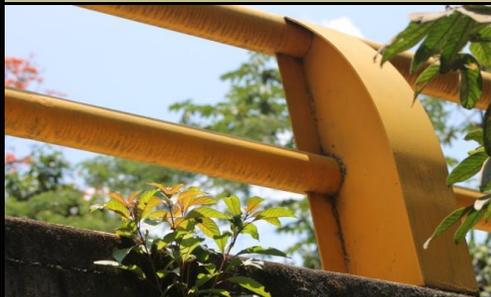
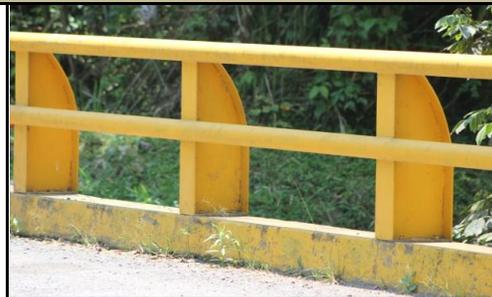
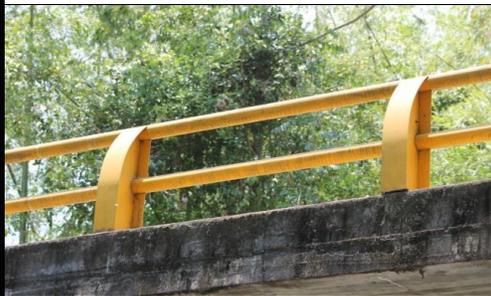
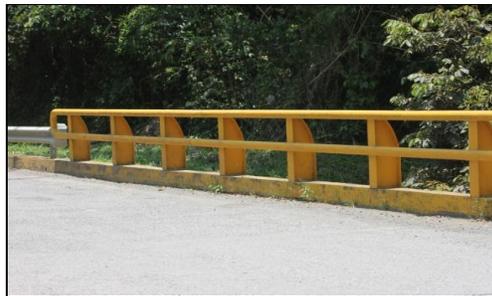
No se observan daños significativos, ni en pasamanos ni pilastras. Se recomienda como parte del mantenimiento rutinario del puente realizar una limpieza general del componente.

0 SIN DAÑO O DAÑO INSIGNIFICANTE

TIPO	DESCRIPCIÓN	UNIDAD	CANTIDAD	VALOR UNITARIO	VALOR PARCIAL
10	LIMPIEZA	ML	50	4,516	225,800
TOTAL INTERVENCIÓN					225,800

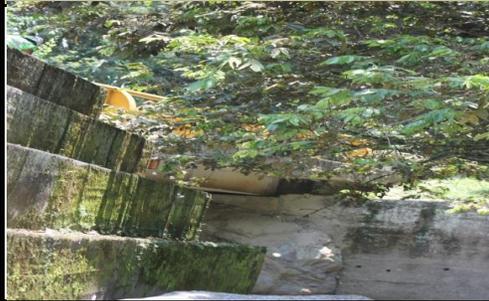
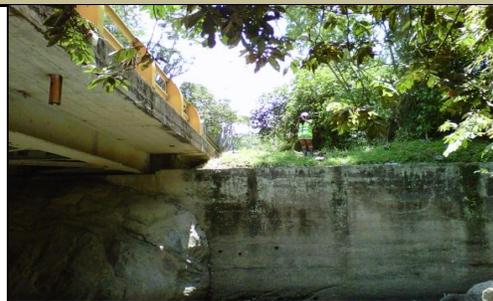
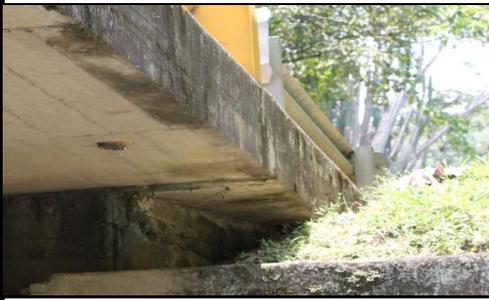
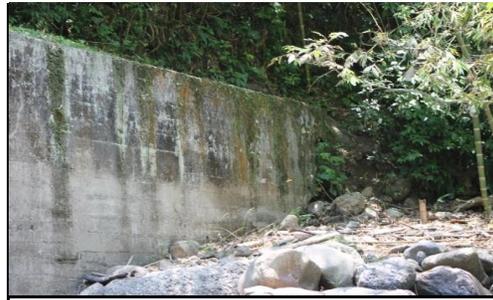
No se observa desarrollo de conos hacia el lado derecho del ES1. Se encuentra construido muro de contención como protección en esta zona. Las aletas se encuentran vinculadas a los estribos que conforman los llenos de lo accesos y se conecta en forma directa con el terreno natural, sin generar riesgo para la estructura.

0 SIN DAÑO O DAÑO INSIGNIFICANTE

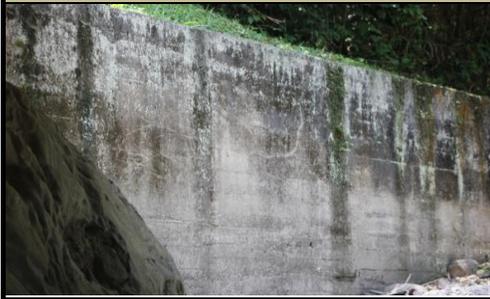
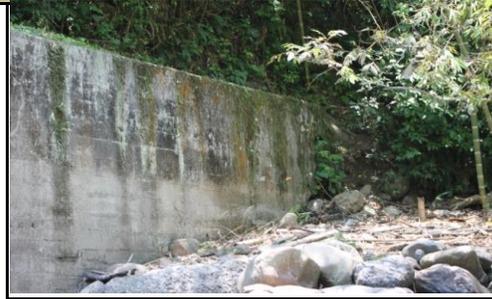
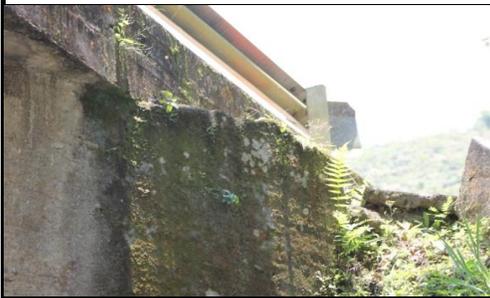
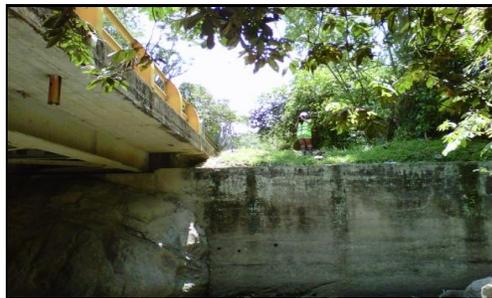
Aletas integradas a los estribos en las cuales se observan humedades por infiltración desde las juntas y desde la superficie. Se recomienda realizar limpieza en estas zonas, ya que no se presentan daños significativos en el concreto de los elementos.

0 SIN DAÑO O DAÑO INSIGNIFICANTE

TIPO	DESCRIPCIÓN	UNIDAD	CANTIDAD	VALOR UNITARIO	VALOR PARCIAL
10	LIMPIEZA	M2	87	10,755	935,685
TOTAL INTERVENCIÓN					935,685

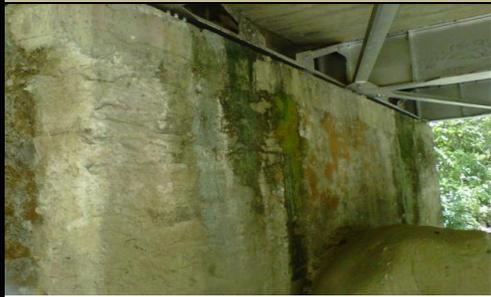
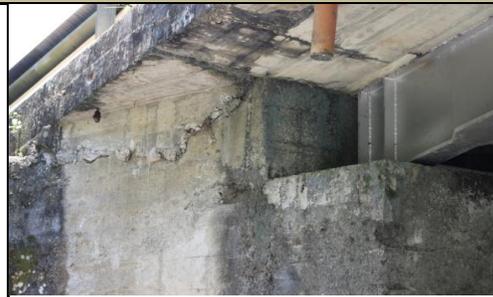
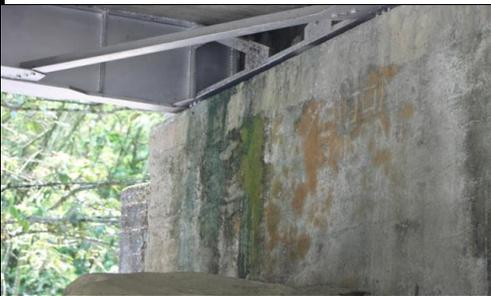
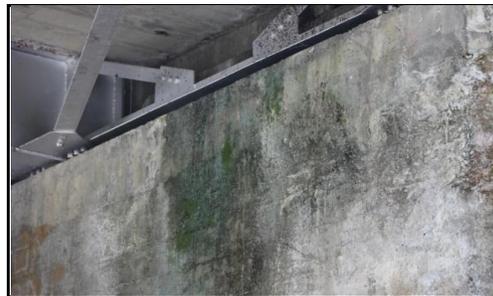
Estribos enterrados sólidos con aletas integradas. Se presentan grandes humedades en los hombros de los estribos las cuales provienen de la superficie del puente. También se observan fisuras en el ES1 con espesor no mayor a 3mm. Se requiere la reparación del concreto en las zonas afectadas.

2 ALGÚN DAÑO, REPARACIÓN NECESARIA CUANDO SE PRESENTE LA OCASIÓN. EL COMPONENTE FUNCIONA COMO SE DISEÑÓ

TIPO	DESCRIPCIÓN	UNIDAD	CANTIDAD	VALOR UNITARIO	VALOR PARCIAL
31	TRATAMIENTO SUPERFICIAL DE CONCRETO	M2	2.0	146,258	292,516
TOTAL INTERVENCIÓN					292,516

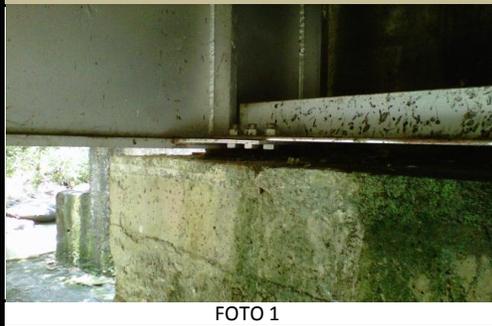
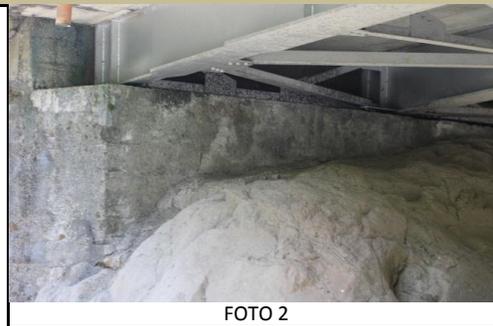
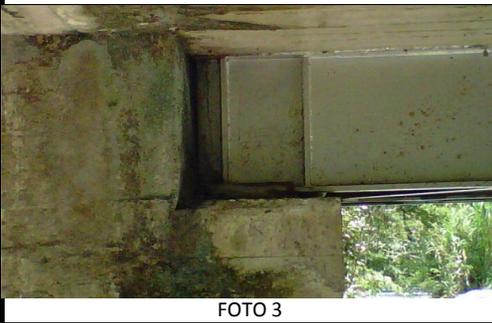
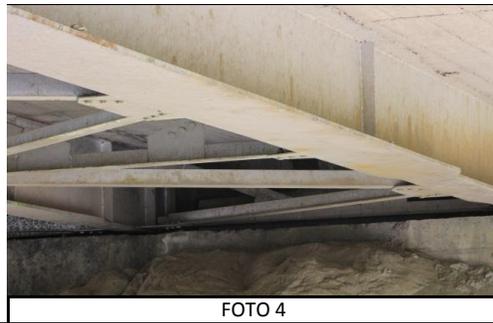
No se encontraron daños significativos, con la reparación de las juntas de expansión se soluciona el problema de humedad que se presenta en los estribos y por consiguiente en los apoyos.

0 SIN DAÑO O DAÑO INSIGNIFICANTE

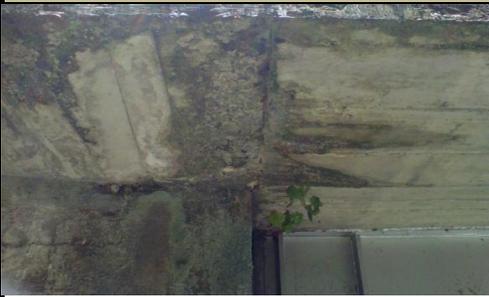
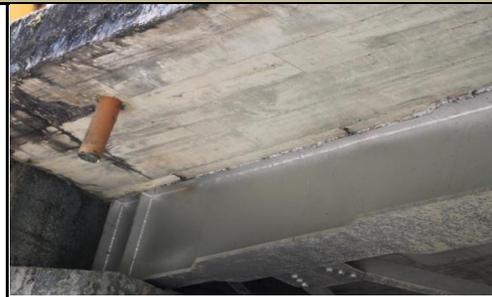
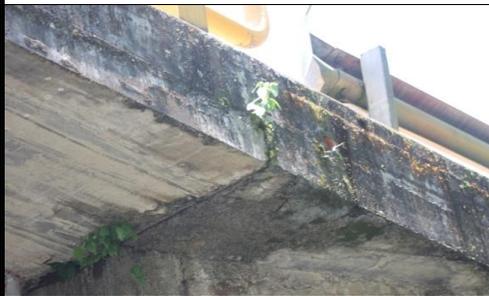
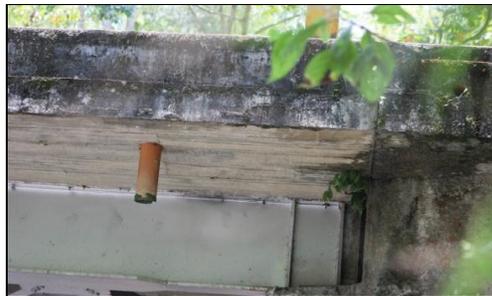
0 SIN DAÑO O DAÑO INSIGNIFICANTE

TIPO	DESCRIPCIÓN	UNIDAD	CANTIDAD	VALOR UNITARIO	VALOR PARCIAL
10	LIMPIEZA	M2	108.0	32,198	3,477,384
TOTAL INTERVENCIÓN					3,477,384

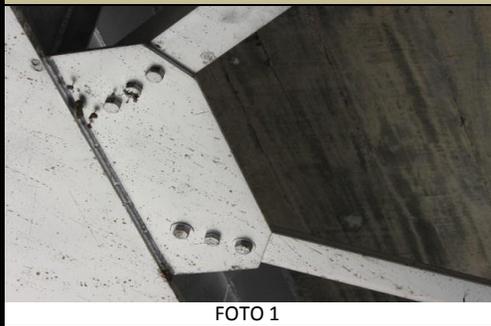
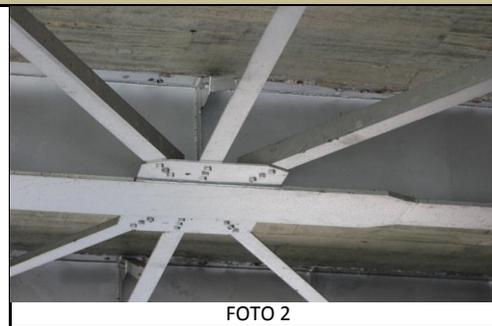
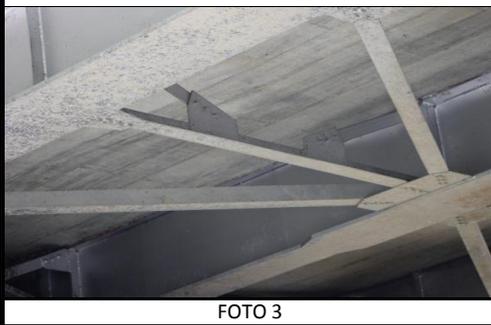
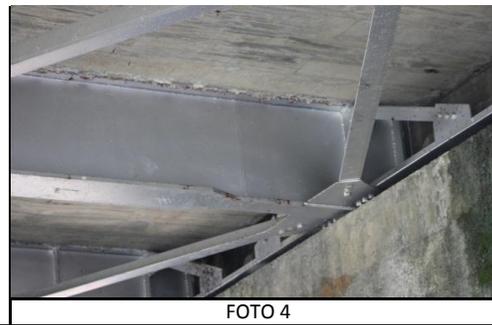
Las vigas del puente, las cuales corresponden a una estructura metálica, al parecer con pintura galvanizada, no presentan deterioro o daño en los elementos que la componen. Por lo tanto, no se requiere intervención en estos elementos.

0 SIN DAÑO O DAÑO INSIGNIFICANTE

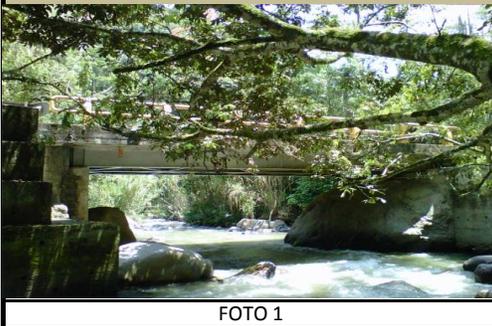
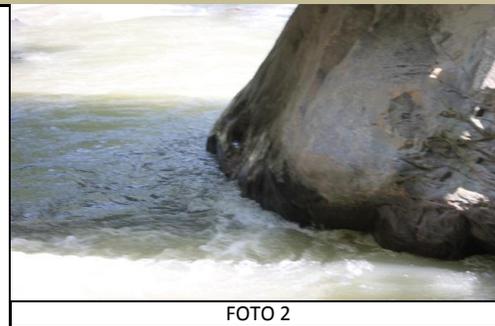
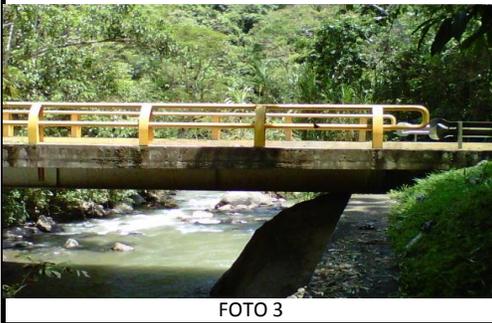
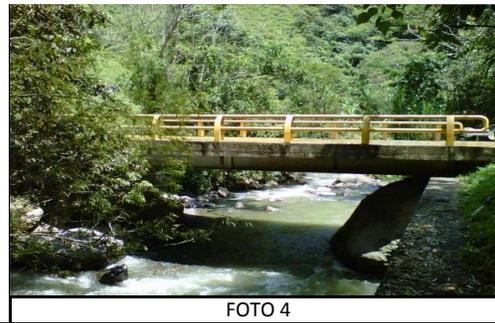
El Puente salva el Rio Apia, con un ancho de sección hidráulica promedio de 10 m y una altura de sección promedio de 1 m. En el momento de la inspección se puede observar que la velocidad del flujo es alta, se evidencian rastros de material pétreo de gran tamaño, además, la pendiente promedio del cauce es algo elevada. Sin embargo, no se observaron problemas en el cauce del río.

0 SIN DAÑO O DAÑO INSIGNIFICANTE

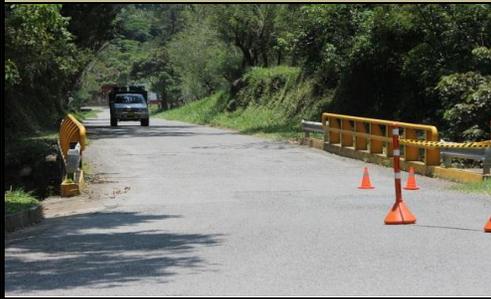
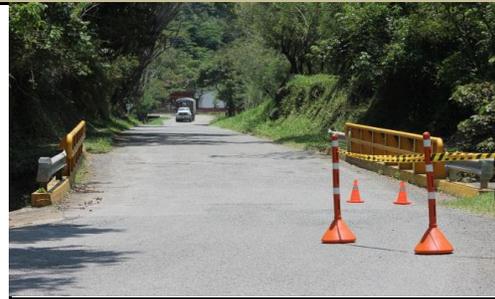
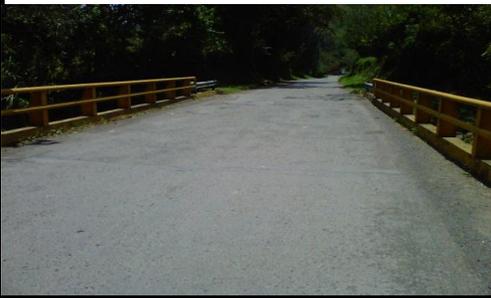
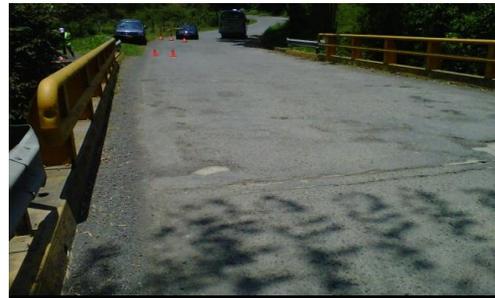
Durante la inspección no se observó ningún tipo de señalización vertical. Como parte del mantenimiento del puente, se requiere la instalación de las siguientes señales mínimas, en los dos sentidos de circulación de los vehículos: placa de identificación, velocidad y carga máxima permitida, y proximidad del puente en la vía.

2 ALGÚN DAÑO, REPARACIÓN NECESARIA CUANDO SE PRESENTE LA OCASIÓN. EL COMPONENTE FUNCIONA COMO SE DISEÑÓ

TIPO	DESCRIPCIÓN	UNIDAD	CANTIDAD	VALOR UNITARIO	VALOR PARCIAL
92	COLOCACION SEÑAL	UND	4	158,691	634,764
TOTAL INTERVENCIÓN					634,764

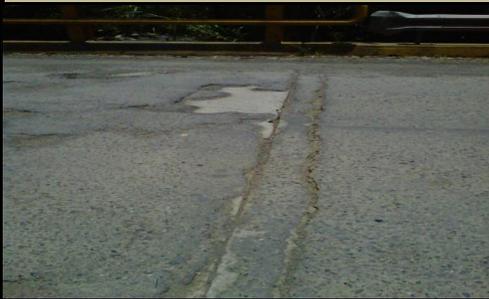
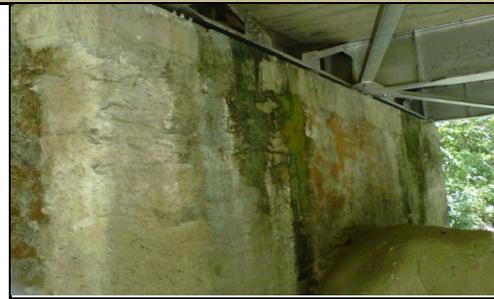
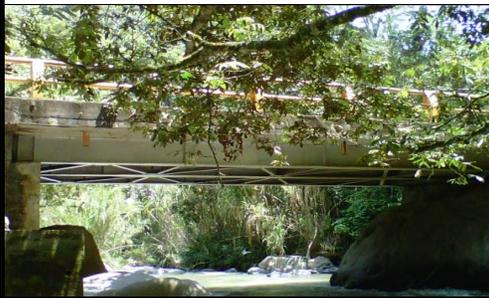
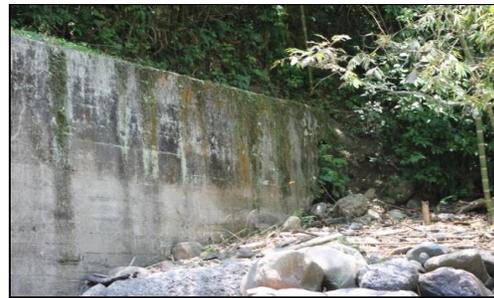
El puente en su componente general se ha calificado como 2 (algún daño, reparación necesaria cuando se presente la ocasión). Sin embargo, esta calificación es el resultado del promedio de todos los componentes, ya que la condición en la que se encuentran la superficie y las juntas de expansión requiere de atención, con el fin de evitar que los daños evidenciados progresen y lleguen a comprometer la integridad del puente.

2	ALGÚN DAÑO, REPARACIÓN NECESARIA CUANDO SE PRESENTE LA OCASIÓN. EL COMPONENTE FUNCIONA COMO SE DISEÑÓ
---	---
