**ESTUDIOS DE INSPECCION E INVENTARIO DE PUENTES  
DE LA RED NACIONAL DE CARRETERAS  
ZONA OCCIDENTE**

**INFORME PUENTE LA MARINA 21- 50RS01-003.00  
PR 07+0450  
RUTA 50RS01 APIA- LA VIRGINIA  
DEPARTAMENTO RISARALDA**

**INFORME PUENTE LA MARINA  
21- 50RS01-003.00  
REGIONAL 21-RISARALDA  
CARRETERA APIA- LA VIRGINIA**

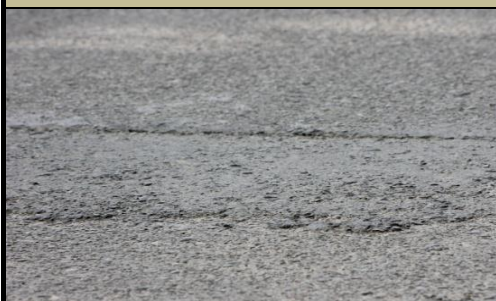
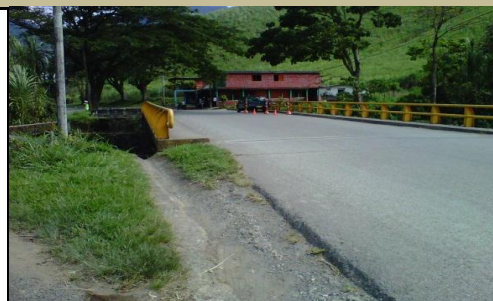
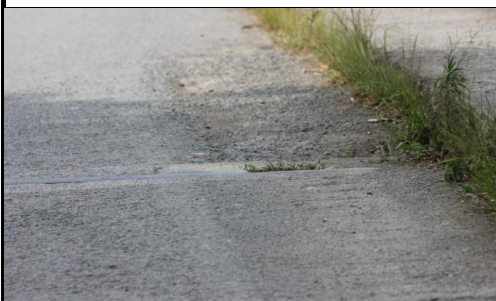
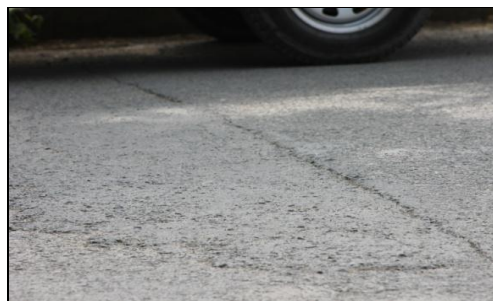
La superficie del puente es una carpeta asfáltica, en esta se observan grietas en diferentes zonas, especialmente cerca a las juntas de expansión con una longitud total en este sentido de 11.00 m y más de 3mm de espesor, presenta algunos desportillamientos de menor importancia. Por lo tanto, es necesario que se realice la reparación del asfalto en las zonas afectadas. Se cuenta con bombeo hacia los laterales de la vía para evacuar las aguas por los drenes del puente, no se aprecian problemas en las losas de aproximación. La señalización horizontal se encuentra deteriorada y es necesario repararla para garantizar un tránsito seguro sobre el puente.

2 ALGÚN DAÑO, REPARACIÓN NECESARIA CUANDO SE PRESENTE LA OCASIÓN. EL COMPONENTE FUNCIONA COMO SE DISEÑÓ

| TIPO | DESCRIPCIÓN | UNIDAD | CANTIDAD | VALOR UNITARIO | VALOR PARCIAL |
|---|---|---|---|---|---|
| 20 | BACHEO DE CARPETA ASFALTICA | M2 | 30 | 38,467 | 1,154,010 |
| 27 | REPARACION DE DEMARCACION | ML | 92 | 20,716 | 1,905,872 |

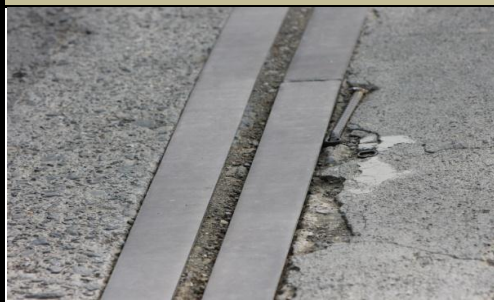
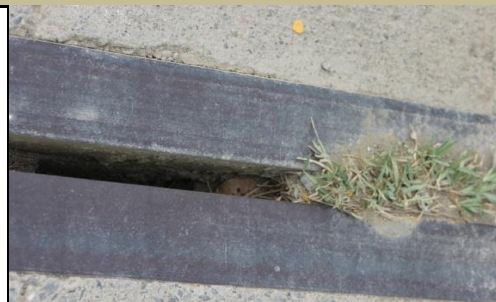
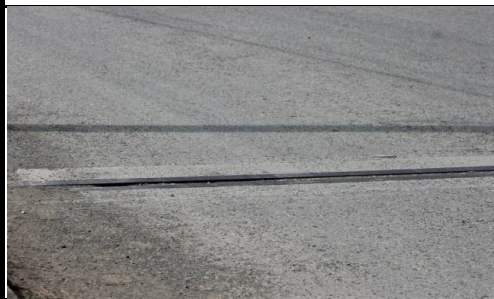
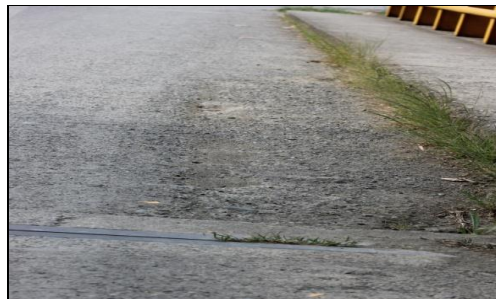
El dispositivo de junta observado corresponde a placas verticales con ángulos de acero. Estas presentan perdida del sello de neopreno, ocasionando que se filtre agua hacia la subestructura y generando grandes humedades, especialmente en los estribos. En la superficie se evidencia el crecimiento de vegetación. Por lo tanto, es necesario que se cambie dicho sello a una junta de goma asfáltica y así evitar que el agua produzca daños de consideración.

2 ALGÚN DAÑO, REPARACIÓN NECESARIA CUANDO SE PRESENTE LA OCASIÓN. EL COMPONENTE FUNCIONA COMO SE DISEÑÓ

| TIPO | DESCRIPCIÓN | UNIDAD | CANTIDAD | VALOR UNITARIO | VALOR PARCIAL |
|---|---|---|---|---|---|
| 39 | REPOSICION DE SELLO | ML | 22 | 35,182 | 774,004 |

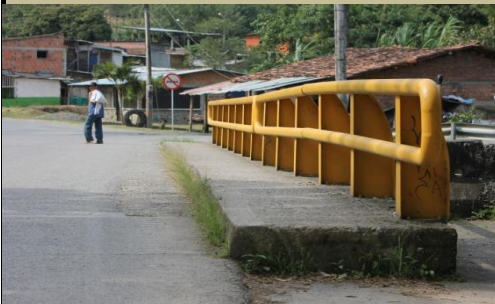
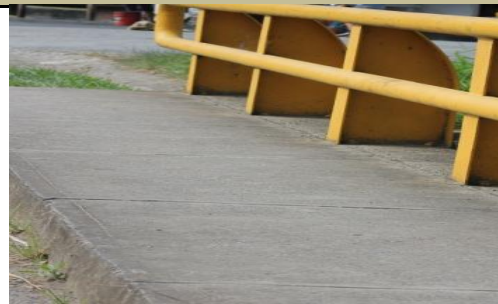
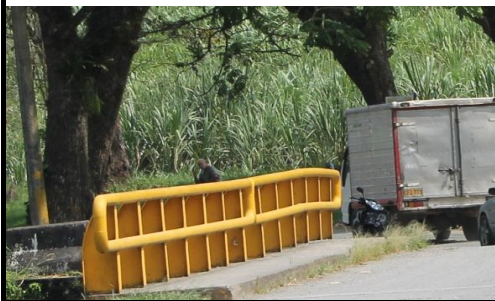
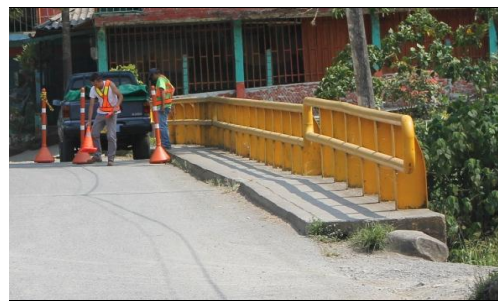
Se observan andenes en ambos lados del puente con un ancho de 1.30m cada uno. No se presentan daños de significativos en esta componente, por lo que no es necesario ningún tipo de intervención. El puente no posee bordillos, por lo que las barandas van ancladas directamente a la losa de los andenes.

0 SIN DAÑO O DAÑO INSIGNIFICANTE

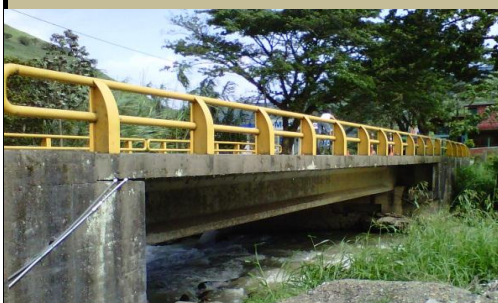
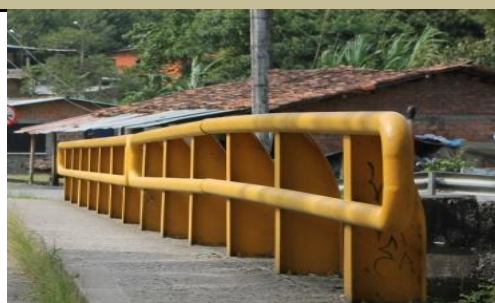
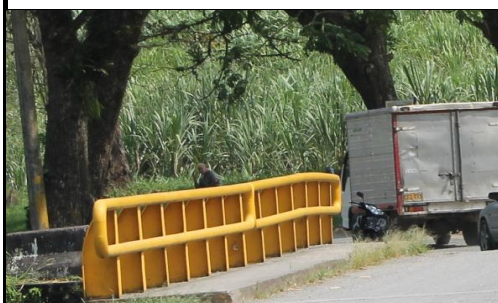
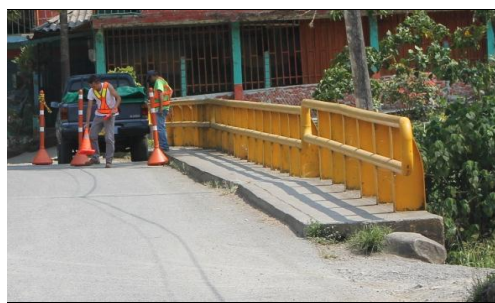
Las barandas del puente se componen de pasamanos y pilastras de metal las cuales van ancladas a la losa de los andenes. Se observa que no han sufrido daños de daños de consideración y que se encuentran debidamente pintadas, por esto no se requiere de reparación en esta componente.

0 SIN DAÑO O DAÑO INSIGNIFICANTE

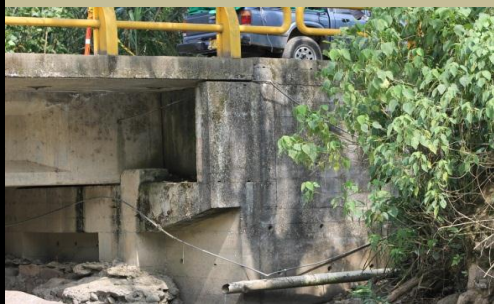
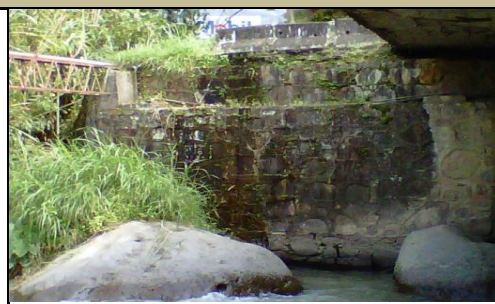
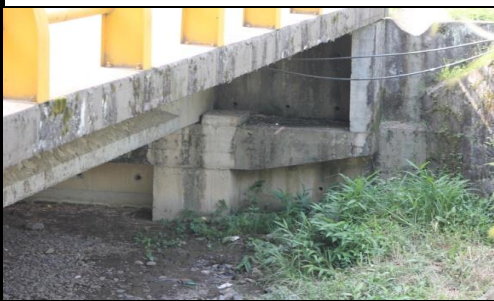
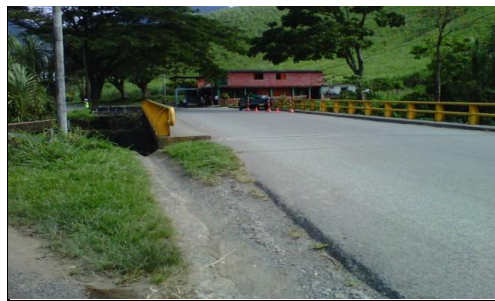
No se observa desarrollo de conos. Las aletas se encuentran vinculadas a los estribos que conforman los llenos de los accesos y se conectan en forma directa con el terreno natural, sin generar riesgo para la estructura.

0 SIN DAÑO O DAÑO INSIGNIFICANTE

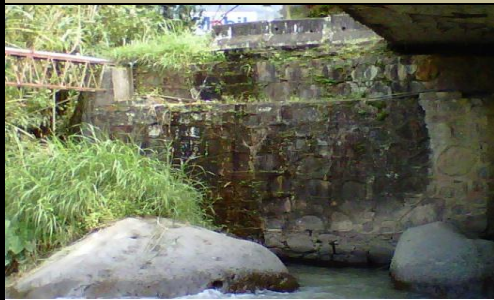
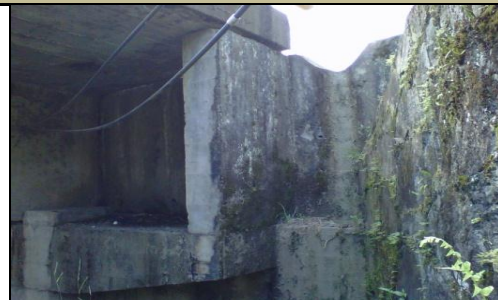
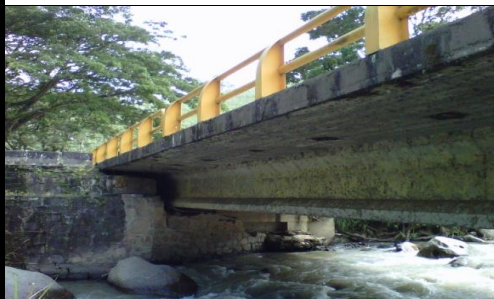
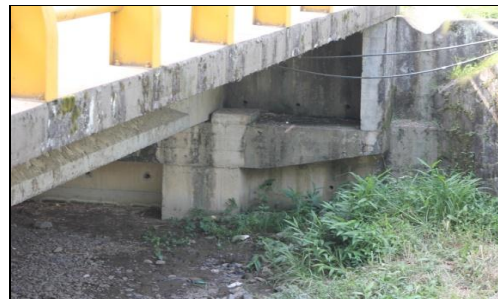
Aletas separadas a los estribos, en las cuales se observan humedades provenientes de la superficie del puente con crecimiento de vegetación. Se recomienda realizar limpieza en general de este componente, ya que no se reportan daños significativos.

0 SIN DAÑO O DAÑO INSIGNIFICANTE

| TIPO | DESCRIPCIÓN | UNIDAD | CANTIDAD | VALOR UNITARIO | VALOR PARCIAL |
|---|---|---|---|---|---|
| 10 | LIMPIEZA | M2 | 80 | 10,755 | 860,400 |

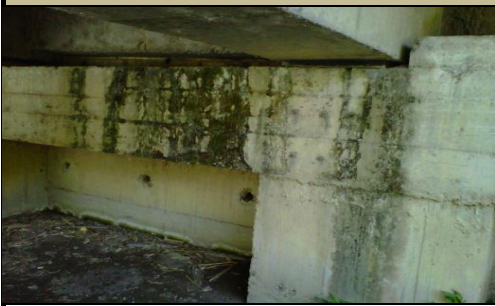
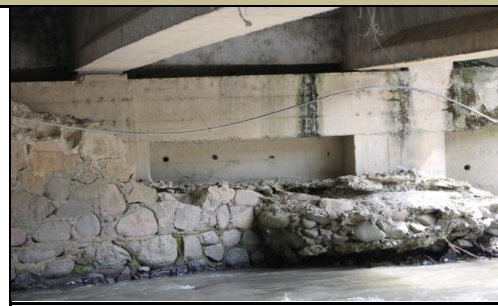
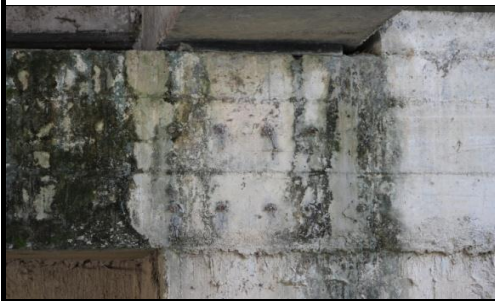
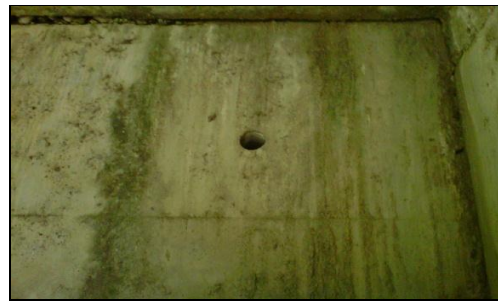
Estribos enterrados con columnas y viga cabezal en concreto reforzado. En general se encuentra en buen estado. Hacia el ES2 se encuentra construido un muro en piedra pegado, el cual corresponde a una construcción antigua desde la aleta derecha hasta la izquierda. Se observa humedad proveniente de las juntas de expansión sobre las vigas cabezales. Es recomendable realizar la limpieza de los mismos como mantenimiento rutinario.

0 SIN DAÑO O DAÑO INSIGNIFICANTE

| TIPO | DESCRIPCIÓN | UNIDAD | CANTIDAD | VALOR UNITARIO | VALOR PARCIAL |
|---|---|---|---|---|---|
| 10 | LIMPIEZA | M2 | 65.0 | 11,699 | 760,435 |

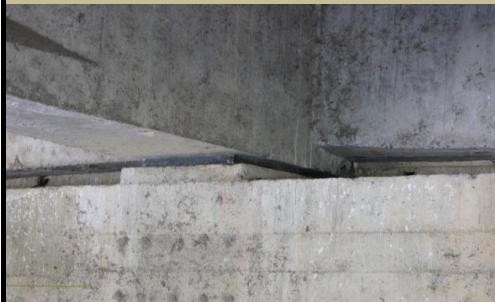
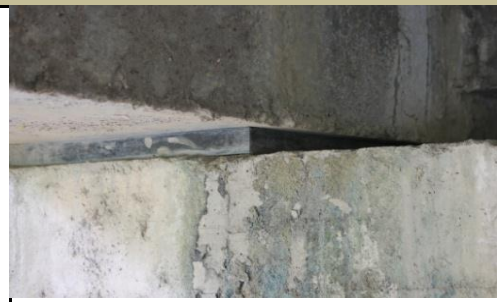
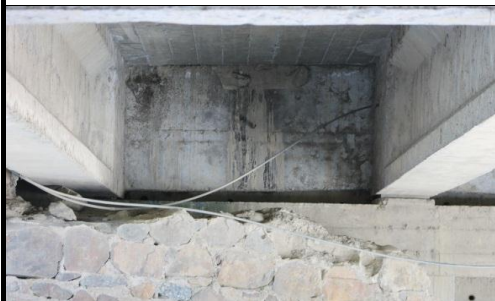
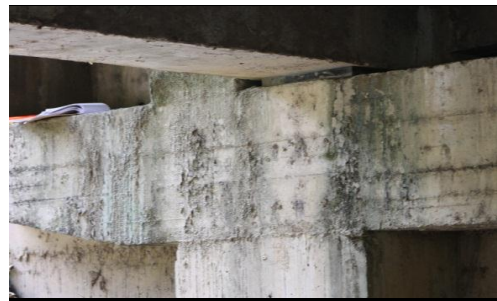
No se encontraron daños significativos en los apoyos de las placas de neopreno, con la reparación de las juntas de expansión. De igual manera se solucionará el problema de humedad que actualmente se presenta en los estribos y por consiguiente en los apoyos.

0 SIN DAÑO O DAÑO INSIGNIFICANTE

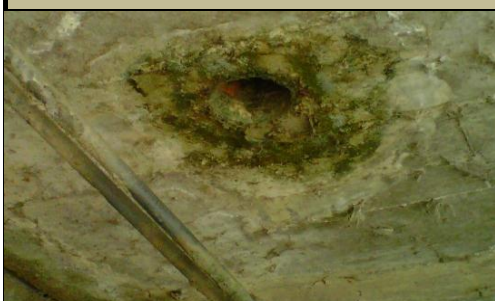
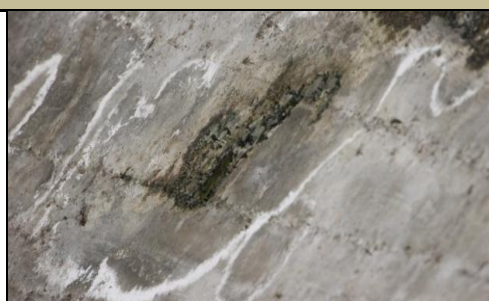
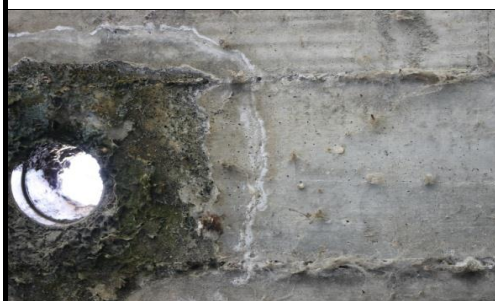
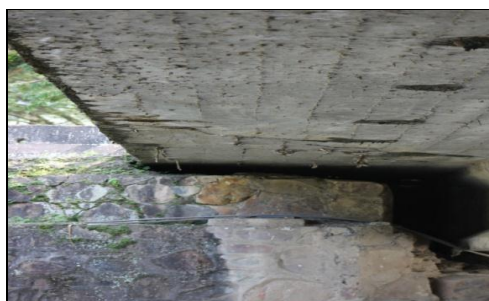
En la losa de concreto se presentan grandes humedades a causa del mal estado de los drenes, ya que estos son demasiado cortos. También se observan en la zona correspondiente a los voladizos de la losa, hormigoneos en el concreto y exposición del acero de refuerzo, además de grietas que no superan los 3 mm de espesor. Se requiere la reparación de los drenes, así como del concreto en las zonas afectadas.

3 DAÑO SIGNIFICATIVO, REPARACIÓN NECESARIA MUY PRONTO

| TIPO | DESCRIPCIÓN | UNIDAD | CANTIDAD | VALOR UNITARIO | VALOR PARCIAL |
|---|---|---|---|---|---|
| B | REPARACION DE CONCRETO | M2 | 7.0 | 394,663 | 2,762,641 |
| E | REPARACION DE DRENES | UND | 20 | 74,147 | 1,482,940 |

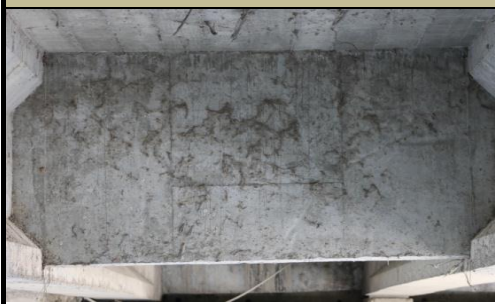
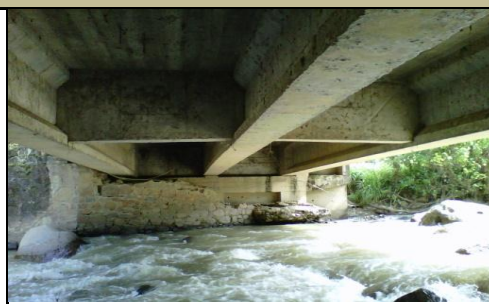
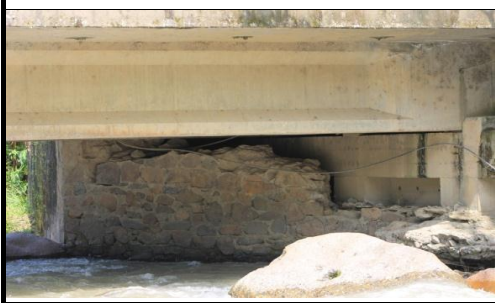
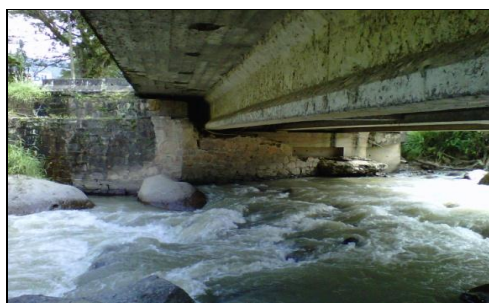
Vigas continuas con sección transversal constante en concreto preesforzado prefabricado in situ. Este elemento requiere de limpieza general como mantenimiento rutinario, con el fin de observar posibles daños que puedan encontrarse allí, pues la contaminación que presentan, no permitió llevar a cabo una inspección más completa.

0 SIN DAÑO O DAÑO INSIGNIFICANTE

| TIPO | DESCRIPCIÓN | UNIDAD | CANTIDAD | VALOR UNITARIO | VALOR PARCIAL |
|---|---|---|---|---|---|
| 10 | LIMPIEZA | ML | 70.0 | 21,604 | 1,512,280 |

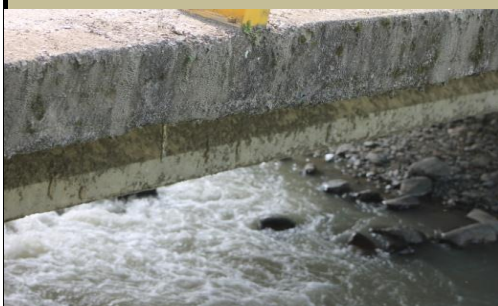
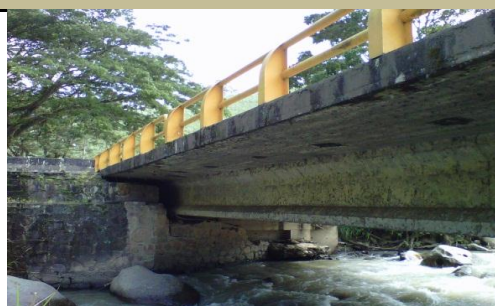
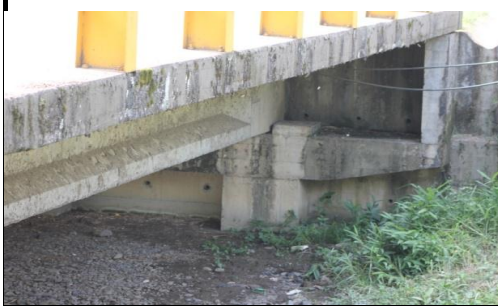
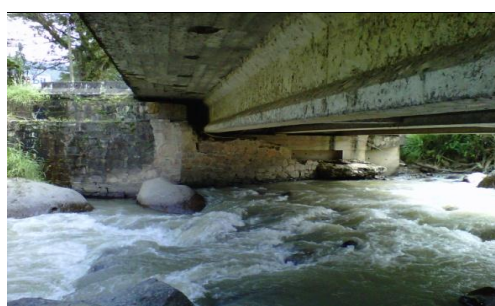
El Puente cruza un pequeño río, se observan una velocidad de corriente y nivel del cauce bajos. No se presentan problemas de contaminación en este componente. Cerca al ES1 se presenta acumulación de material pétreo, lo que podría ocasionar problemas de socavación en el elemento. Se recomienda llevar a cabo la remoción de los obstáculos presentes en el cauce, con el fin de evitar posibles fallas en la subestructura.

2 ALGÚN DAÑO, REPARACIÓN NECESARIA CUANDO SE PRESENTE LA OCASIÓN. EL COMPONENTE FUNCIONA COMO SE DISEÑÓ

| TIPO | DESCRIPCIÓN | UNIDAD | CANTIDAD | VALOR UNITARIO | VALOR PARCIAL |
|---|---|---|---|---|---|
| 50 | REMOCION DE OBSTACULOS | M3 | 50 | 13,424 | 671,200 |

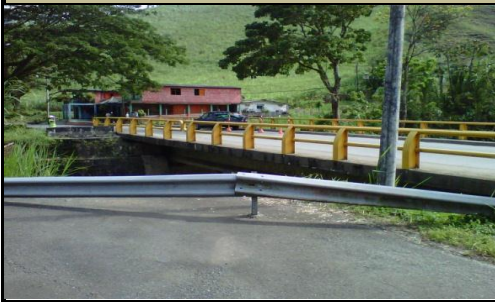
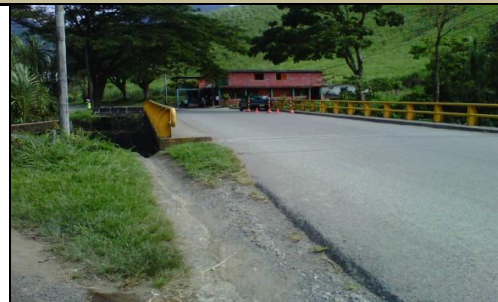
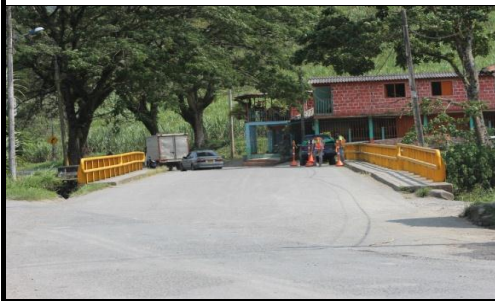
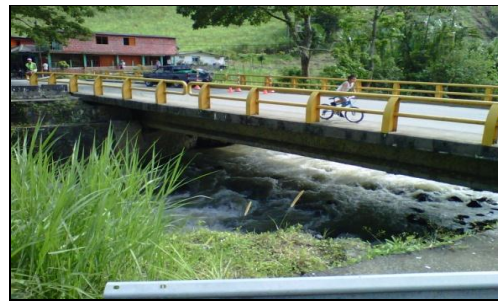
Durante la inspección no se observó ningún tipo de señalización vertical. Como parte del mantenimiento del puente, se requiere la instalación de las siguientes señale mínimas, en los dos sentidos de circulación de los vehículos: Placa de identificación, velocidad y carga máximas permitidas, y proximidad del puente sobre la vía.

1 DAÑO PEQUEÑO PERO REPARACIÓN NO ES NECESARIA (EXCEPTO MANTENIMIENTO MENOR)

| TIPO | DESCRIPCIÓN | UNIDAD | CANTIDAD | VALOR UNITARIO | VALOR PARCIAL |
|---|---|---|---|---|---|
| 92 | COLOCACION SEÑAL | UND | 8 | 158,691 | 1,269,528 |

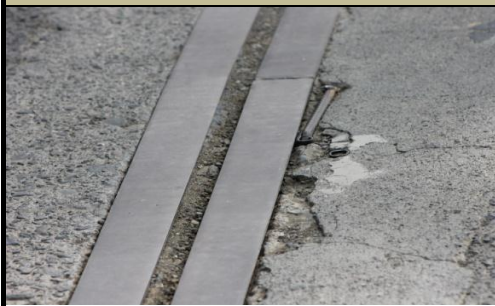
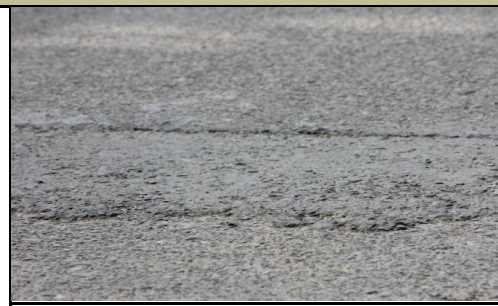
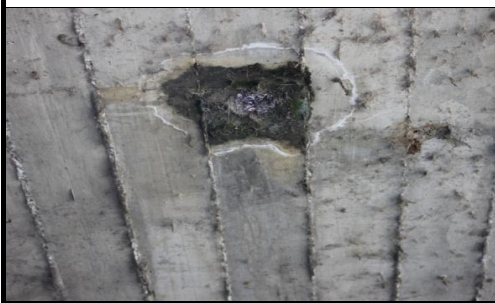
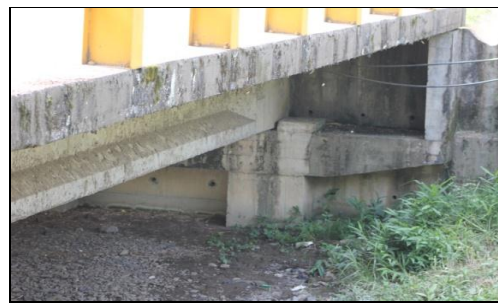
El puente en su componente general se ha calificado como 2, (Algún daño, reparación necesaria cuando se presente la ocasión). Sin embargo, esta calificación es el resultado del promedio de todos los componentes, ya que la condición en la que se encuentran la superficie, las juntas de expansión, la losa y las vigas, requiere de atención, con el fin de evitar que los daños evidenciados progresen y lleguen a comprometer la integridad del puente.

2 ALGÚN DAÑO, REPARACIÓN NECESARIA CUANDO SE PRESENTE LA OCASIÓN. EL COMPONENTE FUNCIONA COMO SE DISEÑÓ
