**ESTUDIOS DE INSPECCION E INVENTARIO DE PUENTES  
DE LA RED NACIONAL DE CARRETERAS  
ZONA OCCIDENTE**

**INFORME PUENTE PLAYA RICA 21- 50RS01-005.00  
PR 18+0620  
RUTA 50RS01 APIA- LA VIRGINIA  
DEPARTAMENTO RISARALDA**

**CONSORCIO INGENIERIA VIAL 2011**

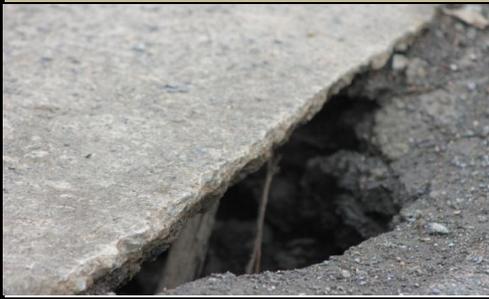
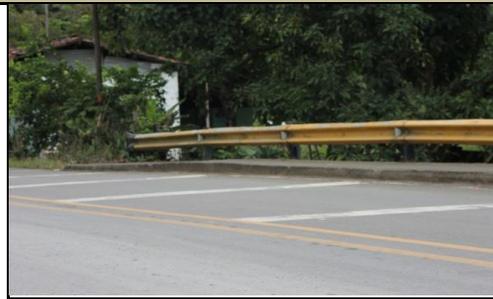
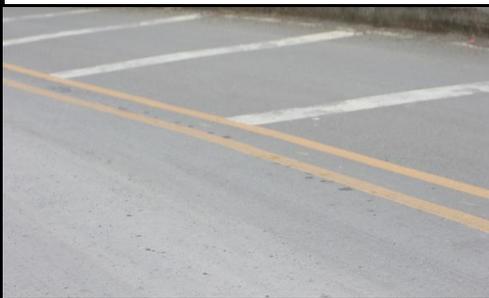
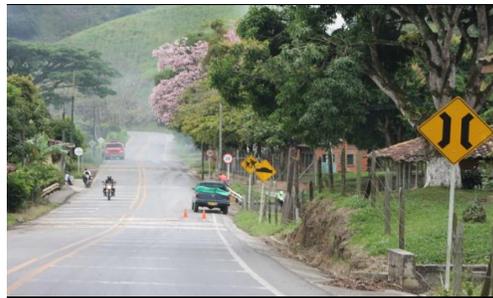
La superficie del puente es una carpeta en asfalto. En esta se observaron fisuras de baja severidad de menos de 1 mm de espesor en algunos sectores donde se presenta pérdida de material, por lo que se debe llevar a cabo un bacheo asfáltico de las en las zonas afectadas. El estado de las losas de aproximación es normal, ya que no se evidencian problemas a la entrada o salida del puente. En la superficie no se observa ningún tipo de sistema de drenaje, sin embargo, no se observaron problemas por la ausencia de estos elementos. La señalización horizontal es adecuada, por tanto no es necesario llevar a cabo ninguna actividad de mantenimiento.

2 ALGÚN DAÑO, REPARACIÓN NECESARIA CUANDO SE PRESENTE LA OCASIÓN. EL COMPONENTE FUNCIONA COMO SE DISEÑÓ

TIPO	DESCRIPCIÓN	UNIDAD	CANTIDAD	VALOR UNITARIO	VALOR PARCIAL
20	BACHEO DE CARPETA ASFALTICA	M2	3	138,432	415,296
<b>TOTAL INTERVENCIÓN</b>					<b>415,296</b>

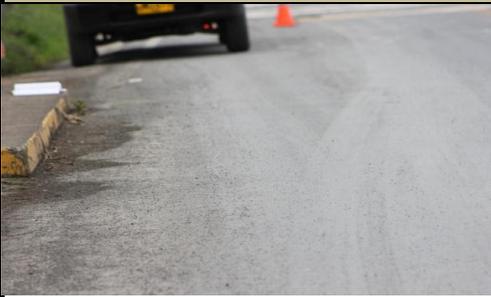
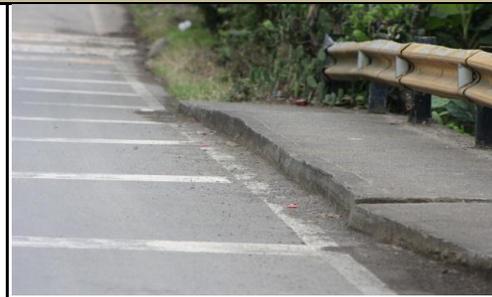
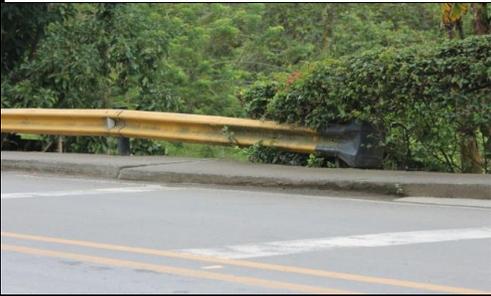
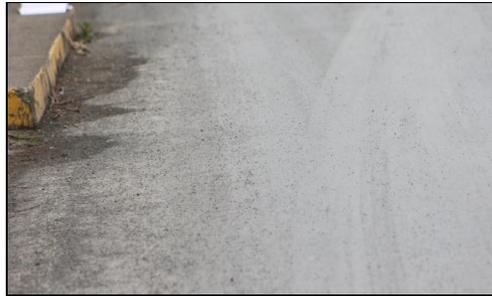
Durante la inspección no fue posible observar el dispositivo de junta, ya que posiblemente se encuentra cubierto por las capas de asfalto sobrepuestas en el tablero, como parte de mejoramientos pasados a la capa de rodadura. Tampoco se aprecia reflexión de las juntas sobre el asfalto, esto nos puede indicar que el posicionamiento de los elementos estructurales se encuentran normalizado y no transmite desplazamientos. Sin embargo, se evidencian filtraciones hacia los estribos. Por lo tanto, se debe instalar un dispositivo de junta de goma asfáltica, con el fin de detener estas fallas.

3 DAÑO SIGNIFICATIVO, REPARACIÓN NECESARIA MUY PRONTO

- No se identifica el dispositivo de juntas de expansión; sin embargo dadas las filtraciones hacia la subestructura, se puede intuir que el elemento no funciona de manera adecuada. Para lo que se recomienda el cambio a junta de goma asfáltica.

TIPO	DESCRIPCIÓN	UNIDAD	CANTIDAD	VALOR UNITARIO	VALOR PARCIAL
C	CAMBIO A JUNTA DE GOMA ASFÁLTICA	ML	23	712,894	16,396,562
<b>TOTAL INTERVENCIÓN</b>					<b>16,396,562</b>

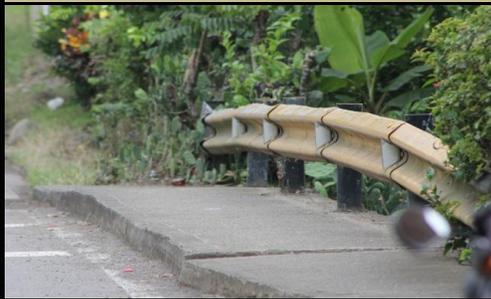
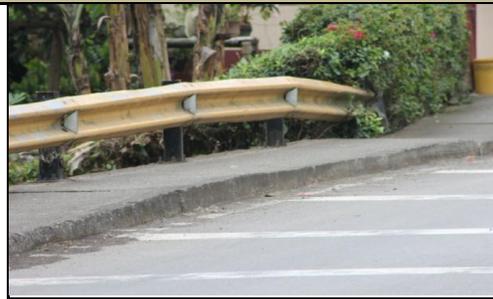
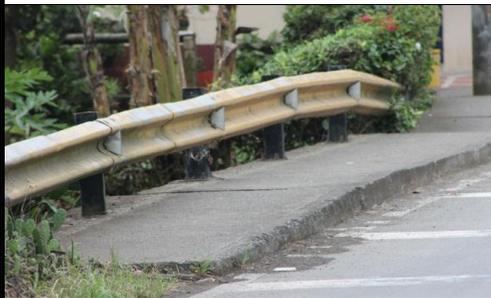
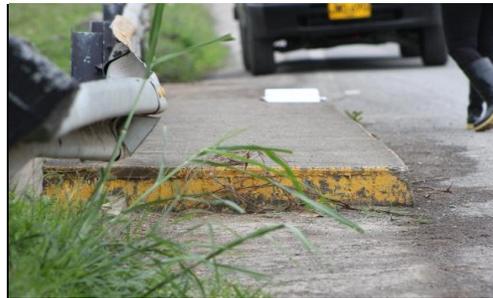
Los andenes del puente se encuentran en buen estado, el concreto de los mismos no presenta fisuras, por lo que no es necesario realizar ningún tipo de reparación en esta componente, el puente no posee bordillos, por lo que las barandas se encuentran ancladas a la losa de los andenes.

0 SIN DAÑO O DAÑO INSIGNIFICANTE

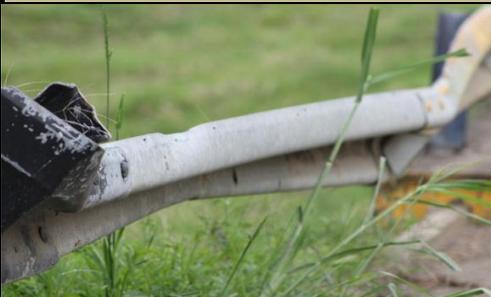
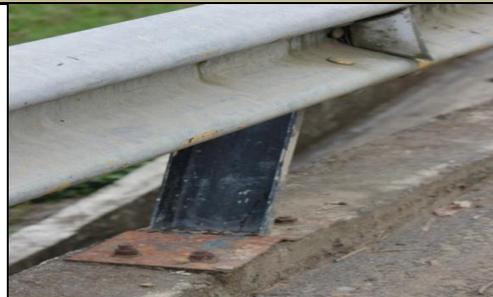
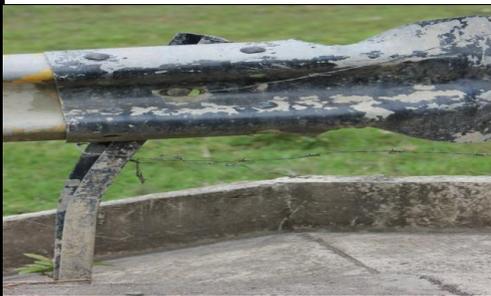
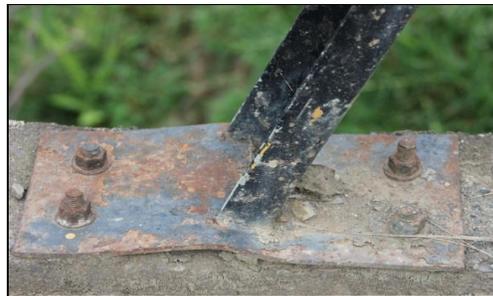
Las barandas existentes corresponden a una construcción metálica ligera. Se observa gran deterioro en las barandas del puente. Por lo tanto, es necesario que se realice el cambio total de misma por una baranda metálica con medidas estándar y acorde a los parámetros definidos en el código colombiano de diseño sísmico de puentes. Se observan elementos sueltos, parales doblados, pérdida de pernos en los apoyos y desgaste de pintura.

3 DAÑO SIGNIFICATIVO, REPARACIÓN NECESARIA MUY PRONTO

- Las barandas, las cuales corresponden a una construcción metálica ligera, no presenta ninguna seguridad para peatones y vehiculos, se evidencian partes sueltas, dobladas y con anclajes sin sujeción alguna. Por lo tanto se debe realizar el cambio total de la misma, la cual cumpla con la normatividad vigente.

TIPO	DESCRIPCIÓN	UNIDAD	CANTIDAD	VALOR UNITARIO	VALOR PARCIAL
D	CAMBIO DE BARANDA DE ACERO	ML	25	406,032	10,150,800
<b>TOTAL INTERVENCIÓN</b>					<b>10,150,800</b>

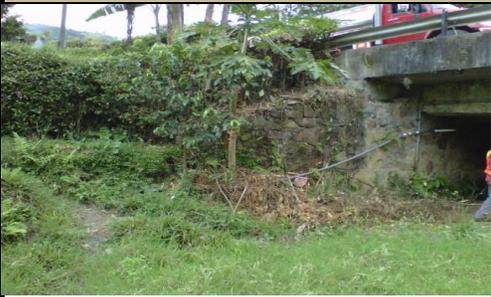
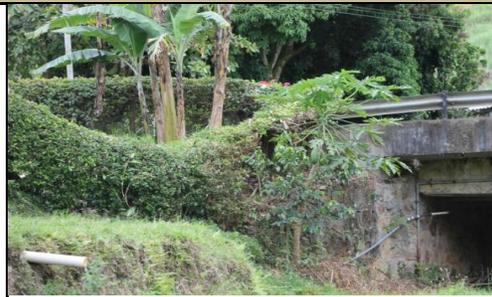
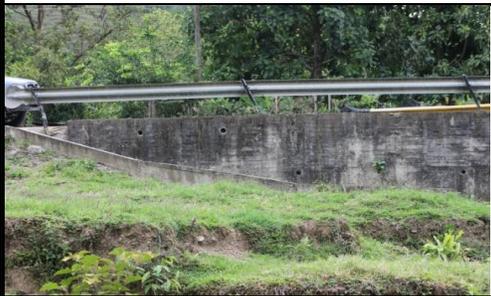
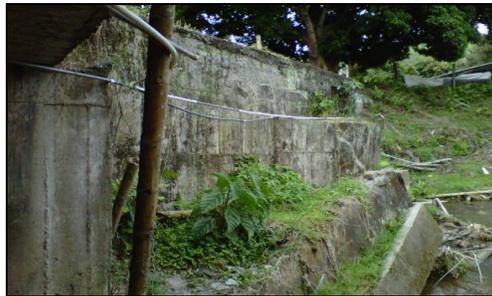
Hacia el cono del lado izquierdo del ES1, se observa gran vegetación, la cual genera empujes en la aleta que se encuentra en esta zona. Es necesario que se construyan cunetas que conduzcan de manera adecuada las aguas de escorrentía provenientes de la superficie del puente, y evitar problemas de socavación.

3 DAÑO SIGNIFICATIVO, REPARACIÓN NECESARIA MUY PRONTO

- Los conos por su parte requieren de limpieza general y construcción de cuneta solo a un costado del puente, pues la escorrentía superficial comienza a ocasionar algunas socavaciones en la zona descrita con anterioridad

TIPO	DESCRIPCIÓN	UNIDAD	CANTIDAD	VALOR UNITARIO	VALOR PARCIAL
D	CONSTRUCCION DE CUNETAS	ML	10	126,480	1,264,800
<b>TOTAL INTERVENCIÓN</b>					<b>1,264,800</b>

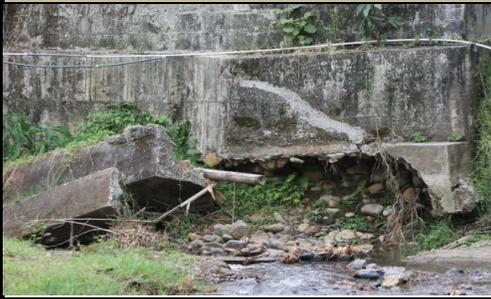
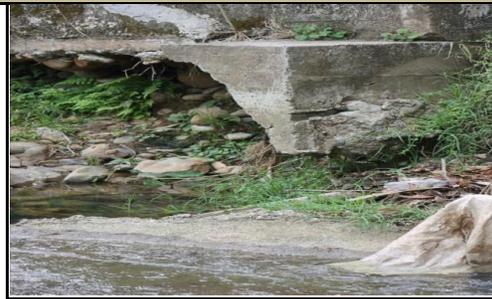
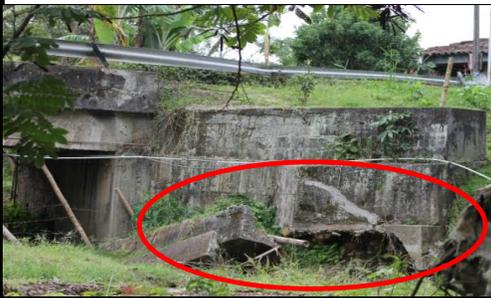
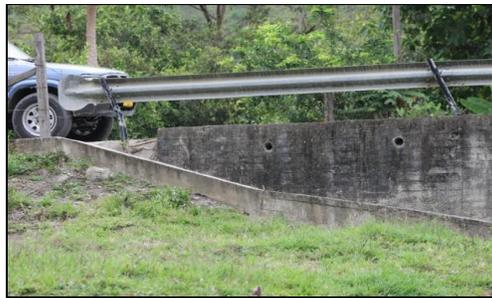
Se observa desprendimiento de concreto en la base de la AL4 adyacente al ES2, se debe realizar el cambio de parte de la estructura en esta zona, dado a que por este sector el cauce del río ha generado socavación.

3 DAÑO SIGNIFICATIVO, REPARACIÓN NECESARIA MUY PRONTO

- La aleta 4, presenta un daño de gran proporción, desprendiendose parte de la estructura y siendo un riesgo para la estabilidad del puente. Se debe reponer la parte averiada y por consiguiente continuar monitoreando.

TIPO	DESCRIPCIÓN	UNIDAD	CANTIDAD	VALOR UNITARIO	VALOR PARCIAL
E	CAMBIO DE PARTE DE LA ESTRUCTURA	M2	16	634,100	10,145,600
<b>TOTAL INTERVENCIÓN</b>					<b>10,145,600</b>

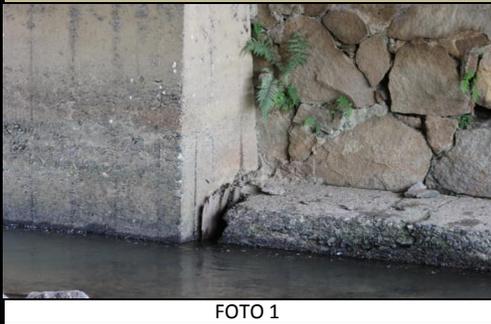
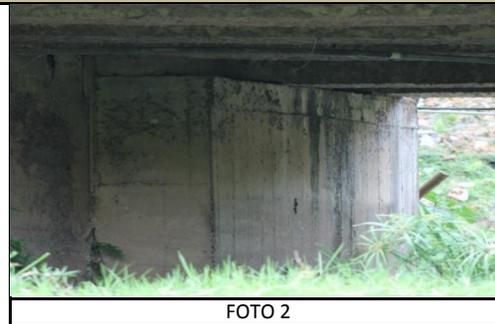
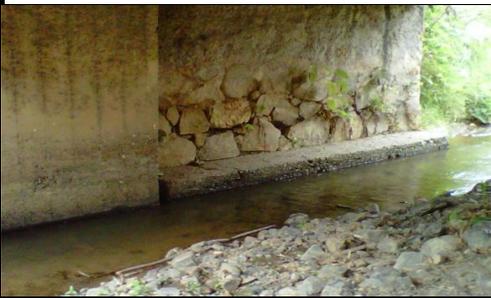
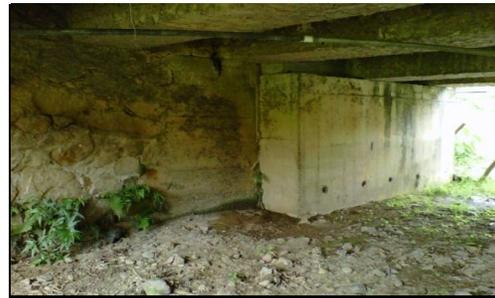
Estribos en mampostería de piedra pegada, con aletas integradas. La estructura nueva correspondiente a la ampliación de la calzada posee estribos en concreto reforzado. Los estribos presentan humedades las cuales provienen de las juntas de expansión. Los estribos viejos, los cuales se encuentran contruidos en piedra pegada han perdido cementante en la parte inferior. En general se observa socavación por efectos del material de arrastre del río con presencia de hormigoneo y grietas de no más de 4 mm. Es necesario resanar las superficies de los elementos afectados.

2 ALGÚN DAÑO, REPARACIÓN NECESARIA CUANDO SE PRESENTE LA OCASIÓN. EL COMPONENTE FUNCIONA COMO SE DISEÑÓ

TIPO	DESCRIPCIÓN	UNIDAD	CANTIDAD	VALOR UNITARIO	VALOR PARCIAL
31	TRATAMIENTO SUPERFICIAL DE CONCRETO	M2	62.0	146,258	9,067,996
<b>TOTAL INTERVENCIÓN</b>					<b>9,067,996</b>

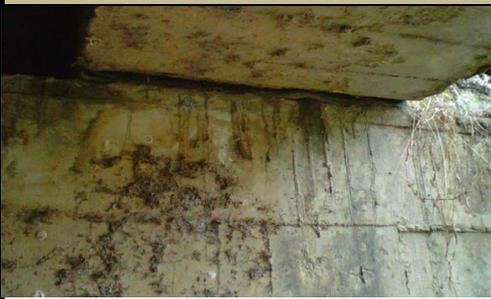
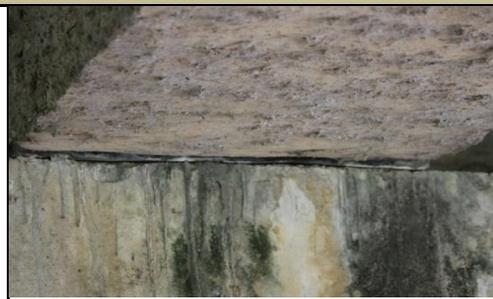
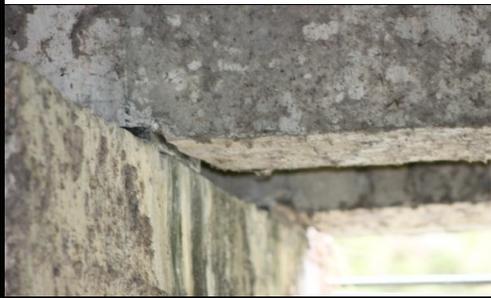
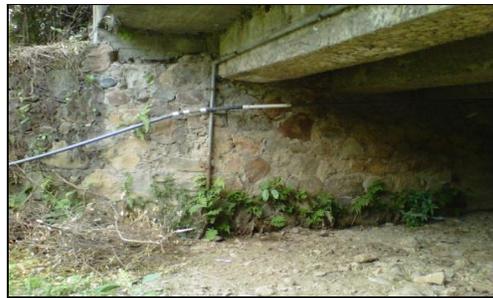
Todos los apoyos de la estructura, tanto la inicial como la ampliación, están compuestos por placas de neopreno. Estas placas se encuentran aplastadas. Dadas las condiciones generales del puente, es necesario que se realice el cambio de los mismos con el fin de garantizar su adecuado funcionamiento.

3 DAÑO SIGNIFICATIVO, REPARACIÓN NECESARIA MUY PRONTO

TIPO	DESCRIPCIÓN	UNIDAD	CANTIDAD	VALOR UNITARIO	VALOR PARCIAL
A	CAMBIO DE APOYOS	UND	12.0	1,713,006	20,556,072
<b>TOTAL INTERVENCIÓN</b>					<b>20,556,072</b>

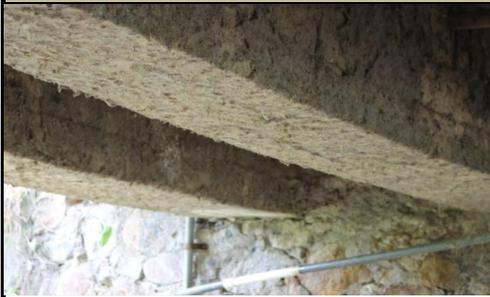
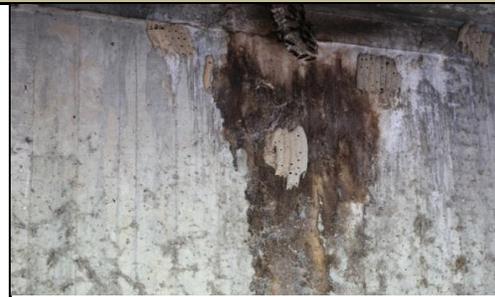
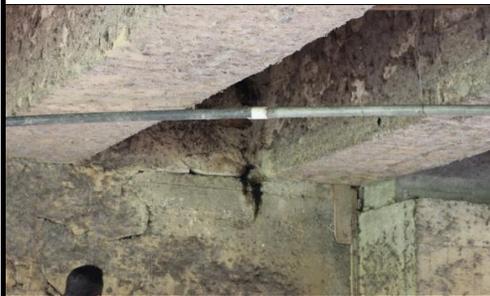
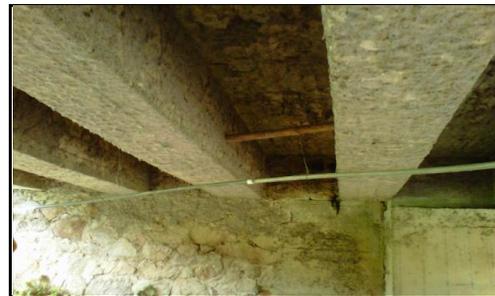
En general las vigas, tanto de la estructura inicial como de la ampliación, presentan manchas por humedad además de fisuras leves por flexión y cortante de no más de 2 mm de espesor. Se requiere realizar una limpieza en general del componente, ya que por el grado de suciedad que presentaban los elementos durante la inspección no fue posible determinar con mayor precisión posibles daños en estos. Adicionalmente se debe llevar a cabo un tratamiento superficial del concreto en las zonas afectadas.

2 ALGÚN DAÑO, REPARACIÓN NECESARIA CUANDO SE PRESENTE LA OCASIÓN. EL COMPONENTE FUNCIONA COMO SE DISEÑÓ

TIPO	DESCRIPCIÓN	UNIDAD	CANTIDAD	VALOR UNITARIO	VALOR PARCIAL
10	LIMPIEZA	ML	80.0	21,604	1,728,320
31	TRATAMIENTO SUPERFICIAL DE CONCRETO	ML	32.0	225,928	7,229,696
<b>TOTAL INTERVENCIÓN</b>					<b>8,958,016</b>

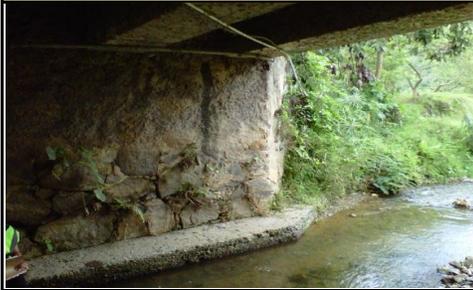
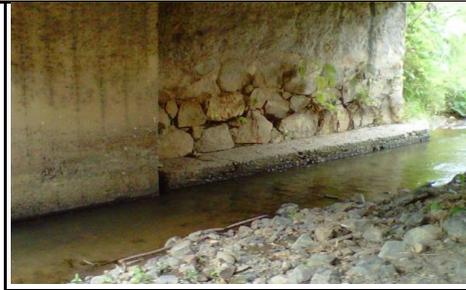
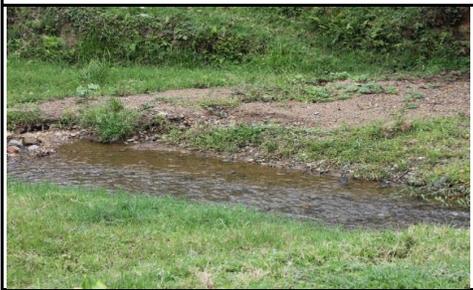
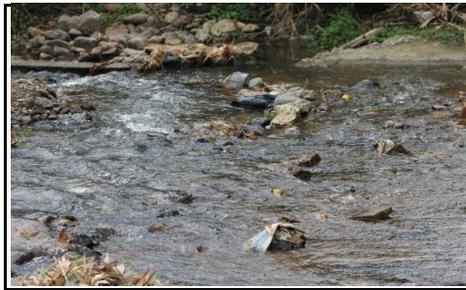
El Puente cruza un pequeña quebrada denominada Playa Rica. No existe ningún obstáculo que impida la normal circulación del agua, por lo que no se requiere intervención en este componente.

0 SIN DAÑO O DAÑO INSIGNIFICANTE

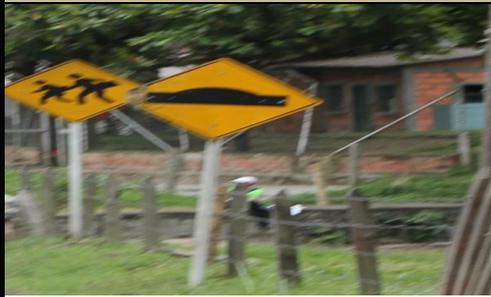
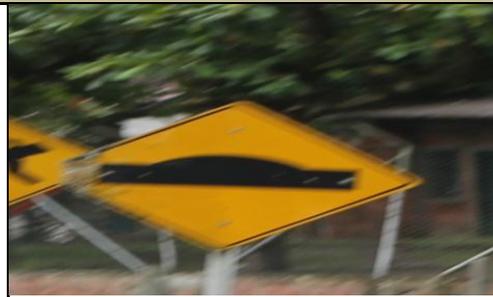
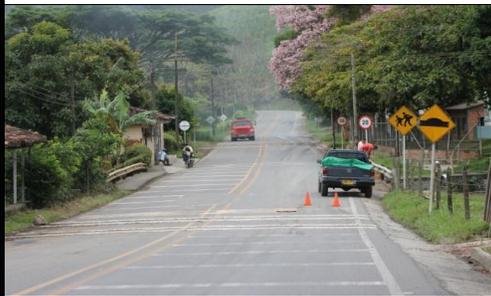
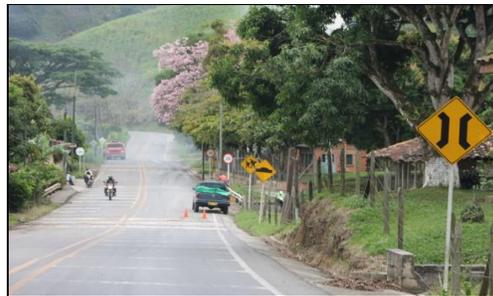
Durante la inspección se observaron señales verticales de proximidad del puente, velocidad máxima permitida, resalto y zona escolar, en los dos sentidos de circulación de los vehículos. Como parte del mantenimiento del puente, se requiere en los dos sentidos de la vía, la instalación de señales con la identificación del puente y con la carga máxima soportada por la estructura.

1 DAÑO PEQUEÑO PERO REPARACIÓN NO ES NECESARIA (EXCEPTO MANTENIMIENTO MENOR)

TIPO	DESCRIPCIÓN	UNIDAD	CANTIDAD	VALOR UNITARIO	VALOR PARCIAL
92	COLOCACION SEÑAL	UND	4	158,691	634,764
<b>TOTAL INTERVENCIÓN</b>					<b>634,764</b>

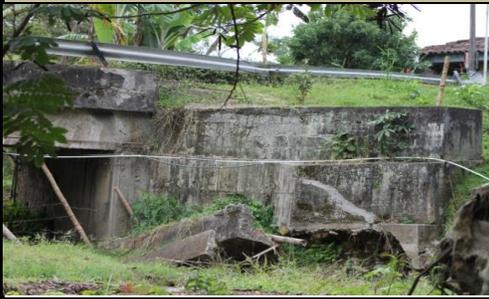
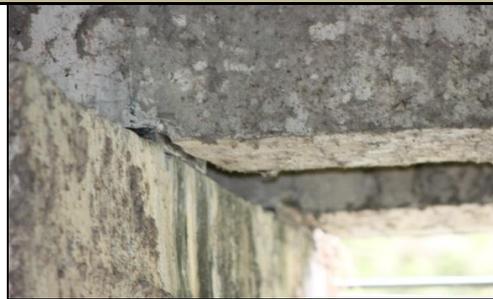
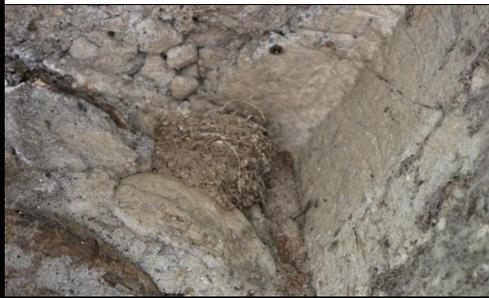
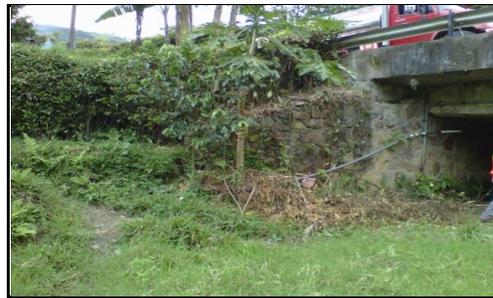
El puente en su componente general se ha calificado como 3, daño significativo, reparación necesaria muy pronto. Este resultado se dio a partir de la ponderación de los componentes del puente; teniendo en cuenta las condiciones en las cuales se encuentran los apoyos de las vigas con neopreno aplastado y desgastado y la losa con grandes humedades y concreto averiado; así como las vigas ya que por su alto grado de contaminación no se evidencian daños. Por lo dicho anteriormente es necesario que se realicen las respectivas reparaciones, con el fin de evitar daños de mayor consideración.

3 DAÑO SIGNIFICATIVO, REPARACIÓN NECESARIA MUY PRONTO
