**ESTUDIOS DE INSPECCION E INVENTARIO DE PUENTES
DE LA RED NACIONAL DE CARRETERAS
ZONA OCCIDENTE**

**INFORME PUENTE TOTUI 21- 50RS01-006.00
PR 25+0525
RUTA 50RS01 APIA- LA VIRGINIA
DEPARTAMENTO RISARALDA**

**INFORME PUENTE TOTUI
21- 50RS01-006.00
REGIONAL 21-RISARALDA
CARRETERA APIA-LA VIRGINIA**

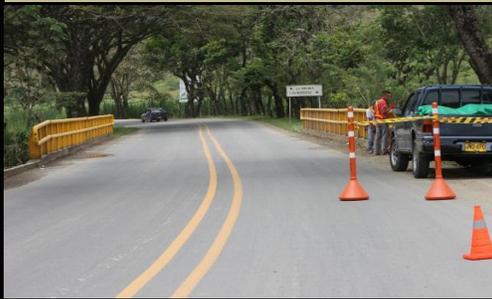
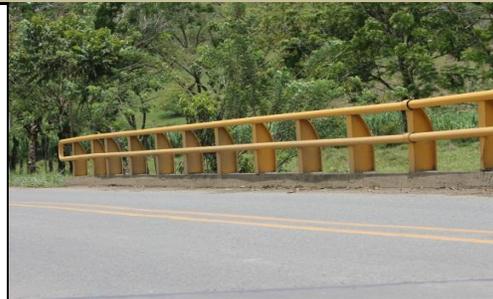
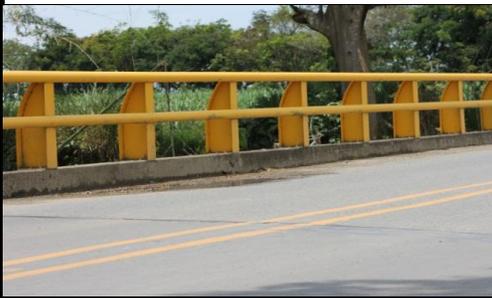
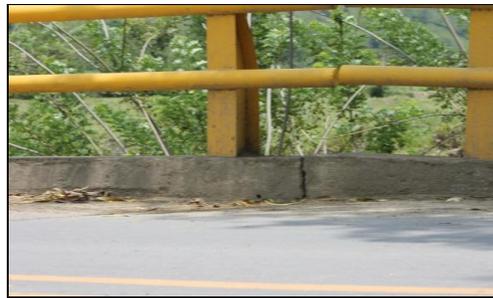
COMPONENTE 1 - SUPERFICIE DEL PUENTE

La superficie del puente corresponde a una carpeta asfáltica de 10 cm de espesor, la cual se encuentra en buenas condiciones, por lo tanto, no se requiere de ningún tipo de intervención. No se evidencian problemas en los accesos, lo que hace suponer que las placas de aproximación del puente funcionan sin inconvenientes. El drenaje del puente se realiza de forma irregular a través de la pendiente vertical de la vía, no se evidencia presencia de drenajes sobre la superficie. La demarcación horizontal se encuentra en regular estado y requiere reparación.

| 1 | DAÑO PEQUEÑO PERO REPARACIÓN NO ES NECESARIA (EXCEPTO MANTENIMIENTO MENOR) |

| TIPO | DESCRIPCIÓN | UNIDAD | CANTIDAD | VALOR UNITARIO | VALOR PARCIAL |
|---|---|---|---|---|---|
| 27 | REPARACION DE DEMARCACION | ML | 133 | 20,716 | 2,755,228 |

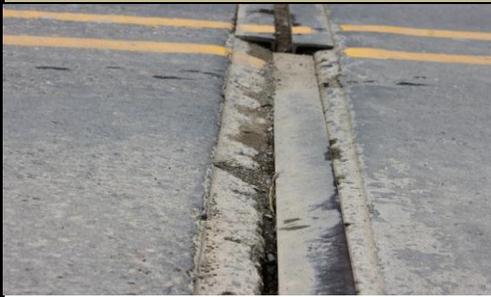
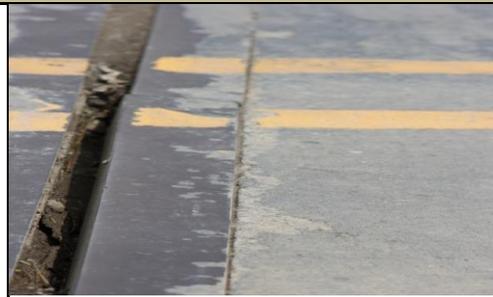
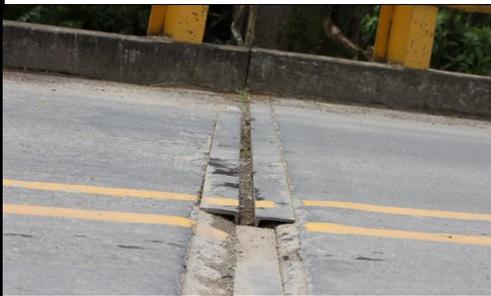
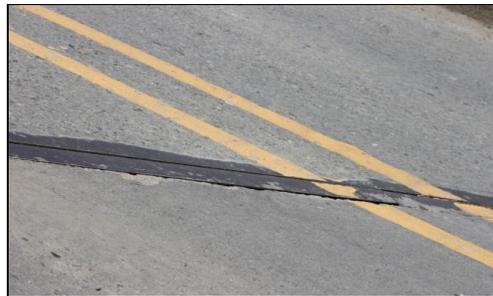
COMPONENTE 2 - JUNTAS DE EXPANSION

El dispositivo de junta observado corresponde a placas de acero. Esta se encuentra desprendida de la superficie del puente perdiendo además el sello de neopreno, lo anterior ha ocasionado que se filtre agua hacia la subestructura generando grandes humedades en los estribos. Por lo tanto, es necesario que se realice el cambio de la junta de acero.

3 DAÑO SIGNIFICATIVO, REPARACIÓN NECESARIA MUY PRONTO

| TIPO | DESCRIPCIÓN | UNIDAD | CANTIDAD | VALOR UNITARIO | VALOR PARCIAL |
|---|---|---|---|---|---|
| B | CAMBIO DE JUNTA DE ACERO | ML | 19 | 1,401,435 | 26,627,265 |

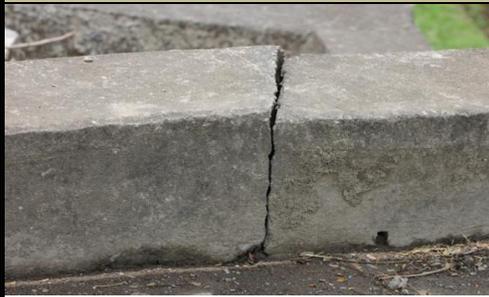
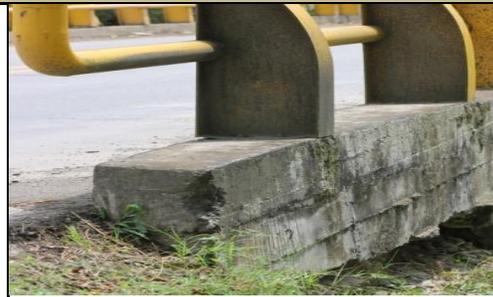
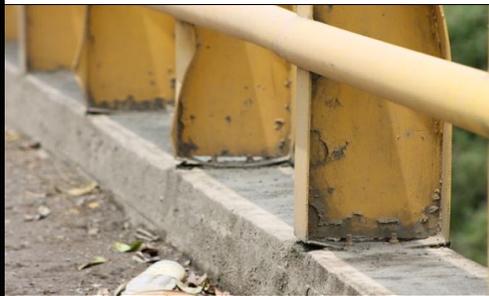
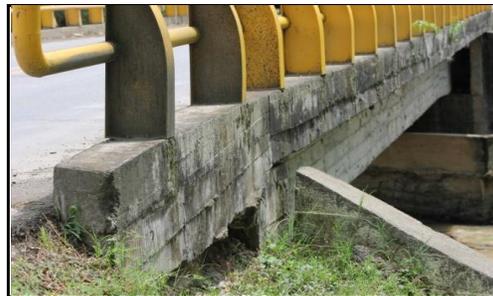
COMPONENTE 3 - ANDENES/BORDILLOS

El puente no presenta andenes. Se observan daños de poca consideración correspondientes a una grieta encontrada en el bordillo derecho, la cual es una prolongación de la junta de expansión, adicionalmente existe fracturamiento del concreto en el extremo del bordillo izquierdo. Se requiere de la reparación de concreto en las zonas afectadas. Adicionalmente, se recomienda la limpieza general en el componente para la posterior aplicación de pintura de concreto.

2 ALGÚN DAÑO, REPARACIÓN NECESARIA CUANDO SE PRESENTE LA OCASIÓN. EL COMPONENTE FUNCIONA COMO SE DISEÑÓ

| TIPO | DESCRIPCIÓN | UNIDAD | CANTIDAD | VALOR UNITARIO | VALOR PARCIAL |
|---|---|---|---|---|---|
| 10 | LIMPIEZA | ML | 66.0 | 2,294 | 151,404 |
| 30 | REPARACION DE CONCRETO | ML | 1 | 91,497 | 91,497 |
| 34 | PINTURA DE CONCRETO | ML | 66 | 15,455 | 1,020,030 |

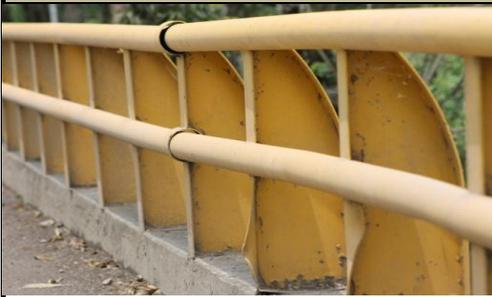
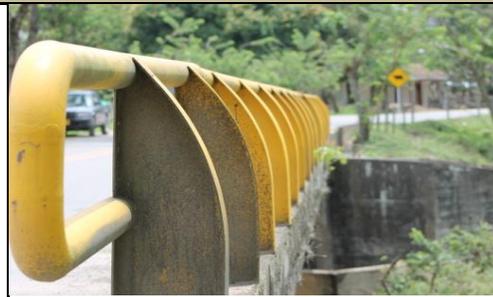
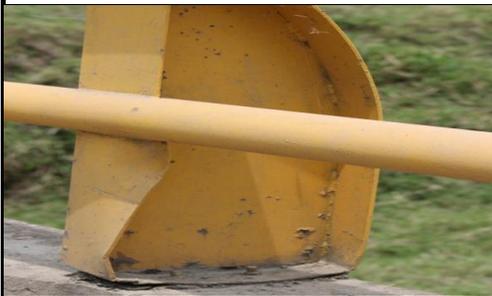
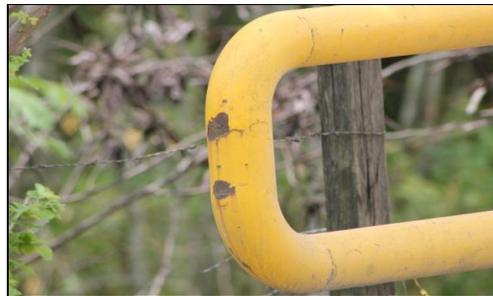
COMPONENTE 4 - BARANDAS

Las barandas existentes corresponden a pasamanos metálicos con pilastras metálicas. Es necesaria la reparación de la baranda en algunas secciones debido al impacto observado en el lado derecho en sentido del abscisado. Por lo tanto, se deben alinear dichas secciones. Por otra parte, instalar algunos pernos que se han perdido de los apoyos de las pilastras. Se recomienda la limpieza general en el componente para la posterior aplicación de pintura de acero.

| 2 | ALGÚN DAÑO, REPARACIÓN NECESARIA CUANDO SE PRESENTE LA OCASIÓN. EL COMPONENTE FUNCIONA COMO SE DISEÑÓ |

- Las barandas presentan daños de menor consideración; por lo que debe realizarse la respectiva reparación del elemento en algunas zonas que se encuentran impactadas y pintura general como parte del mantenimiento rutinario del mismo.

| TIPO | DESCRIPCIÓN | UNIDAD | CANTIDAD | VALOR UNITARIO | VALOR PARCIAL |
|---|---|---|---|---|---|
| 10 | LIMPIEZA | ML | 70 | 4,516 | 316,120 |
| 40 | PINTURA DE ACERO | ML | 70 | 25,784 | 1,804,880 |
| 43 | SUMINISTRO E INSTALACION DE PERNOS | UND | 12 | 59,621 | 715,452 |

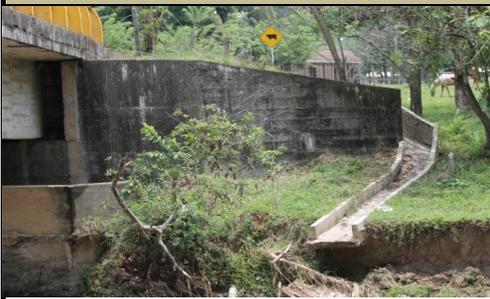
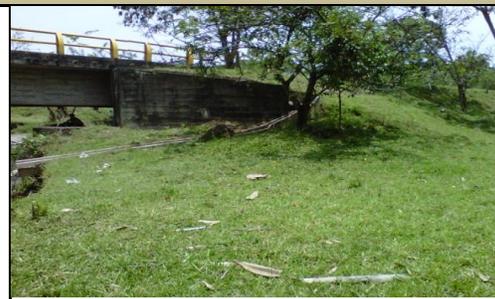
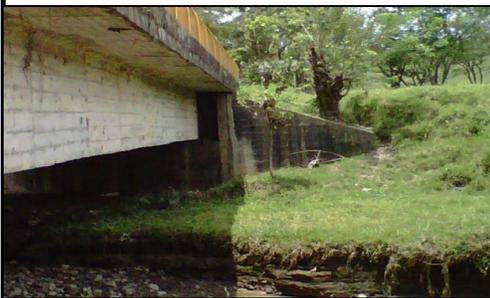
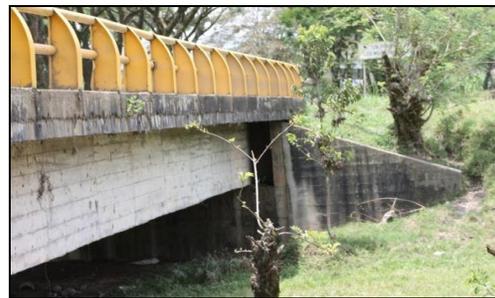
COMPONENTE 5 - CONOS/TALUDES

No se observa desarrollo de conos. Las aletas se encuentran vinculadas a los estribos que conforman los llenos de los accesos y se conectan en forma directa con el terreno natural sin generar riesgo para la estructura. Se encuentran construidas cunetas hacia ambos lados del puente, lo cual evita que se genere filtración hacia la subestructura del puente. Sin embargo, se debe realizar limpieza general de vegetación existente en el sitio como mantenimiento rutinario.

0 SIN DAÑO O DAÑO INSIGNIFICANTE

| TIPO | DESCRIPCIÓN | UNIDAD | CANTIDAD | VALOR UNITARIO | VALOR PARCIAL |
|---|---|---|---|---|---|
| 10 | LIMPIEZA | M2 | 36 | 2,686 | 96,696 |

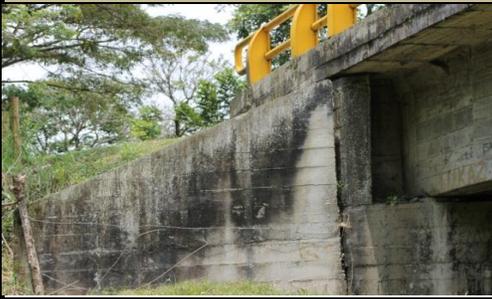
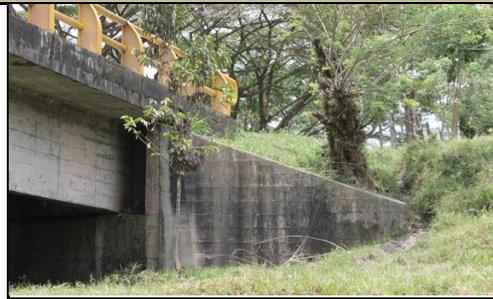
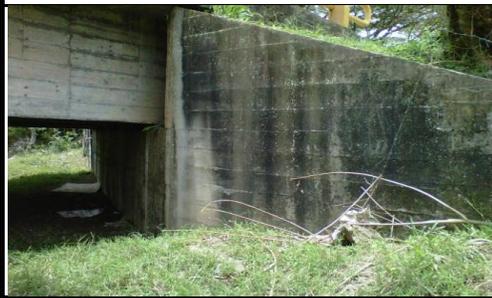
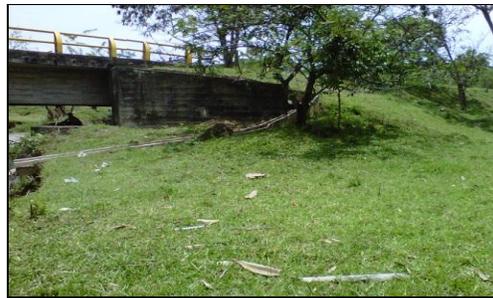
COMPONENTE 6 - ALETAS

Se observan humedades provenientes de las juntas de expansión y superficie del puente sobre el cuerpo de las aletas, se presenta crecimiento de vegetación sobre estas. No se reportan daños importantes en este elemento. Se recomienda como parte del mantenimiento rutinario del puente, realizar la limpieza general del componente.

0 SIN DAÑO O DAÑO INSIGNIFICANTE

| TIPO | DESCRIPCIÓN | UNIDAD | CANTIDAD | VALOR UNITARIO | VALOR PARCIAL |
|---|---|---|---|---|---|
| 10 | LIMPIEZA | M2 | 40 | 10,755 | 430,200 |

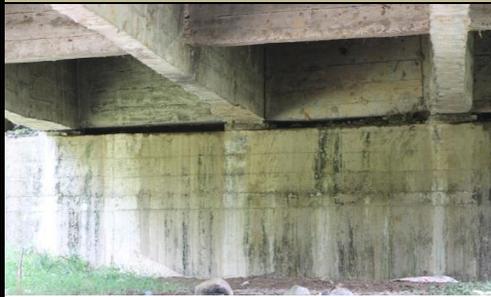
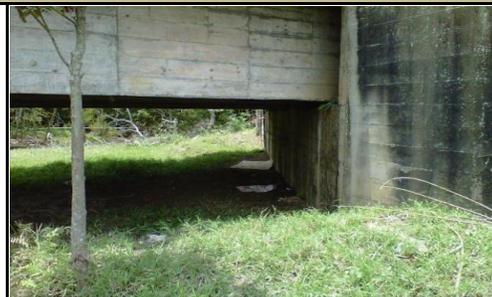
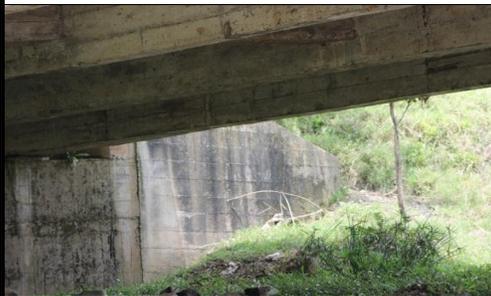
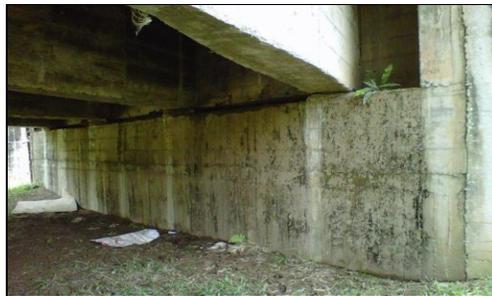
COMPONENTE 7 - ESTRIBOS

Estribos en concreto reforzado con aletas integradas. Se observa humedad proveniente de las juntas de expansión, pero no se presentan daños significativos en este componente a causa de esto. No se requiere ningún tipo de intervención en este componente.

0 SIN DAÑO O DAÑO INSIGNIFICANTE

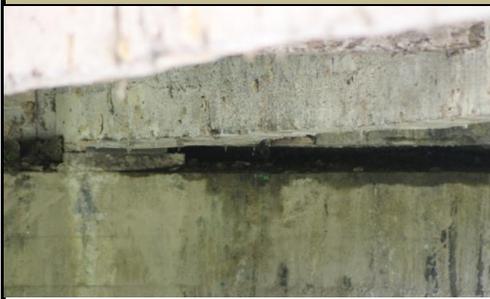
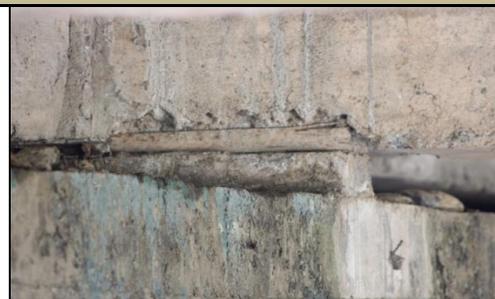
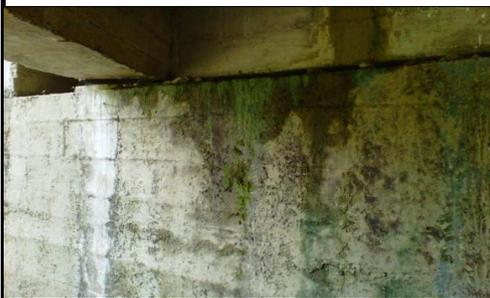
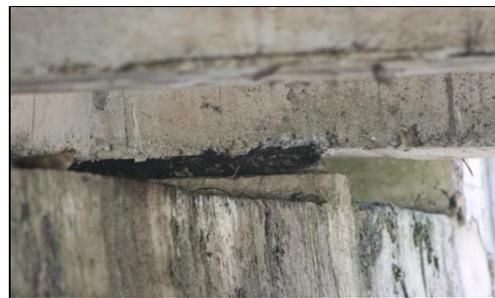
COMPONENTE 9 - APOYOS

Apoyos fijos en placas de neopreno. En general se observan apoyos en mal estado, aplastados y desgastados. Por lo tanto, es necesario realizar el cambio de algunos de ellos con el fin de evitar daños de mayor consideración, que puedan llegar a afectar la superestructura considerablemente.

3 DAÑO SIGNIFICATIVO, REPARACIÓN NECESARIA MUY PRONTO

- Los apoyos en placas de neopreno presentan en general aplastamiento y deterioro debido a las humedades en la zona, producto de la filtración desde la superficie. Con el fin de evitar daños aún mayores se recomienda el cambio del elemento.

| TIPO | DESCRIPCIÓN | UNIDAD | CANTIDAD | VALOR UNITARIO | VALOR PARCIAL |
|---|---|---|---|---|---|
| A | CAMBIO DE APOYOS | UND | 4 | 1,713,006 | 6,852,024 |

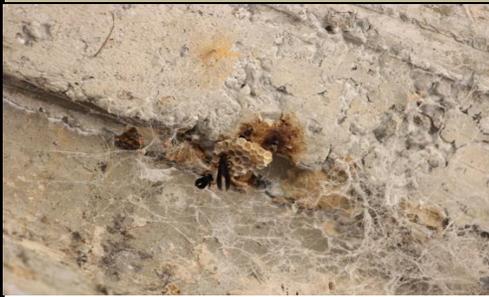
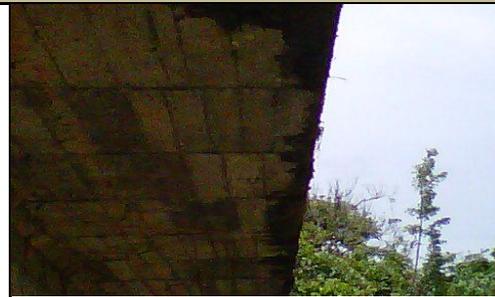
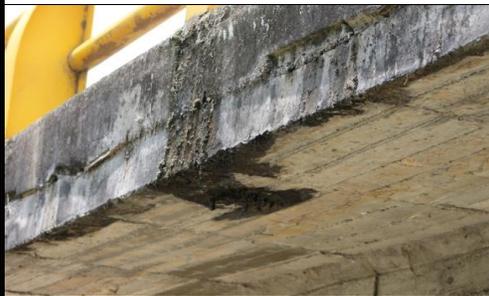
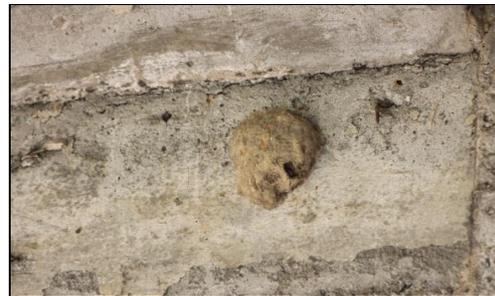
COMPONENTE 10 - LOSA

En la zona correspondiente al voladizo de la losa, en el costado derecho sentido del abscisado, se presentan hormigoneos en el concreto. También se observan humedades en el elemento a causa del mal estado de los drenes, ya que estos son demasiado cortos. Se requiere la reparación del concreto en las zonas afectadas, y la prolongación de los drenes defectuosos.

3 DAÑO SIGNIFICATIVO, REPARACIÓN NECESARIA MUY PRONTO

- La losa presenta numerables secciones con acero de refuerzo expuesto y humedades las cuales son producto de los drenes que se encuentran instalados, los cuales no funcionan adecuadamente, debido a su poca longitud que permite filtraciones y daños en el concreto de la misma. De igual manera es necesario realizar las respectivas reparaciones en el concreto.

| TIPO | DESCRIPCIÓN | UNIDAD | CANTIDAD | VALOR UNITARIO | VALOR PARCIAL |
|---|---|---|---|---|---|
| B | REPARACION DE CONCRETO | M2 | 58 | 394,663 | 22,890,454 |
| E | REPARACION DE DRENES | UND | 20 | 74,147 | 1,482,940 |

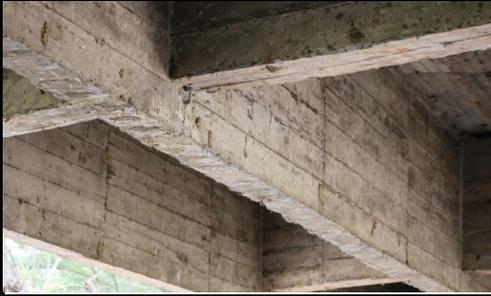
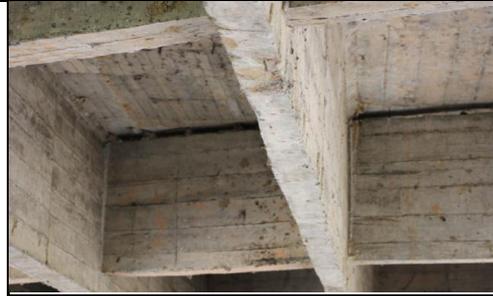
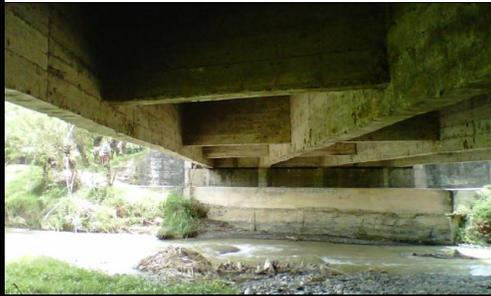
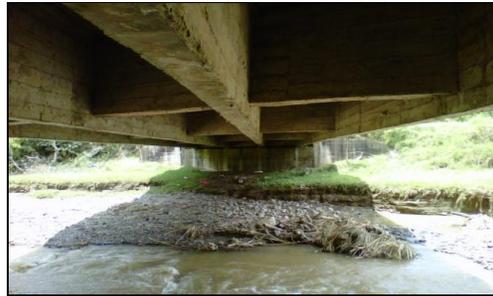
COMPONENTE 11 - VIGAS/LARGUEROS/DIAFRAGMAS

Cuatro vigas continuas con sección transversal constante, en concreto reforzado y tres riostras intermedias. Este elemento requiere de limpieza general como mantenimiento rutinario, con el fin de observar posibles daños que puedan encontrarse allí, no se evidencian fisuras, ni falencias significativas.

2 ALGÚN DAÑO, REPARACIÓN NECESARIA CUANDO SE PRESENTE LA OCASIÓN. EL COMPONENTE FUNCIONA COMO SE DISEÑÓ

- Las vigas presentan contaminación general, por lo que se dificulta apreciar fisuras o daños de mayor consideración. Para lo que se recomienda la respectiva limpieza.

| TIPO | DESCRIPCIÓN | UNIDAD | CANTIDAD | VALOR UNITARIO | VALOR PARCIAL |
|---|---|---|---|---|---|
| 10 | LIMPIEZA | ML | 100.0 | 21,604 | 2,160,400 |

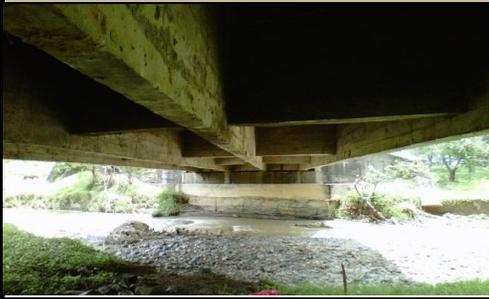
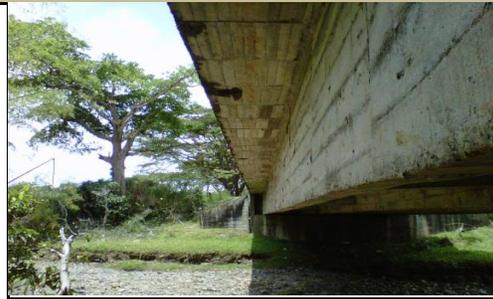
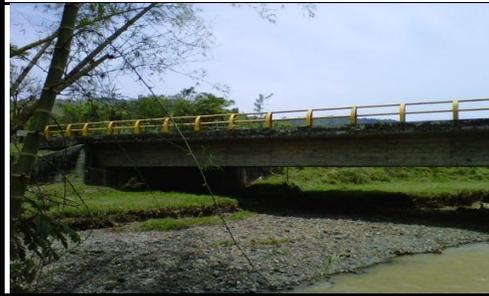
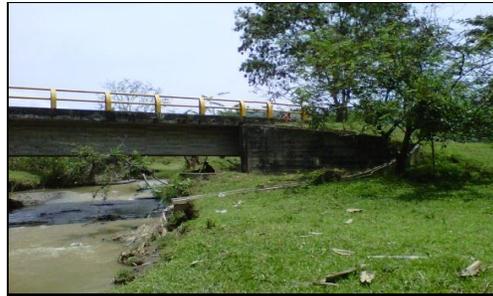
COMPONENTE 15 - CAUCE

No se observaron problemas en el cauce del río. Existe un muro de contención construido en el acceso al puente en sentido norte-sur, ya que el cauce del río está encausado en esta dirección.

0 SIN DAÑO O DAÑO INSIGNIFICANTE

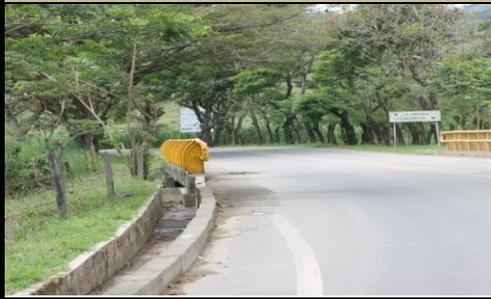
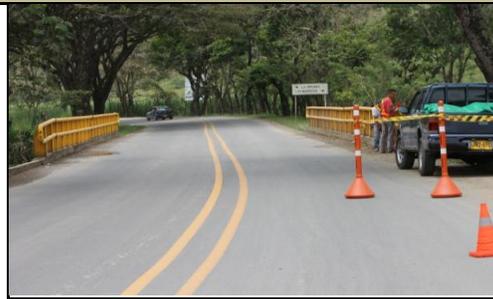
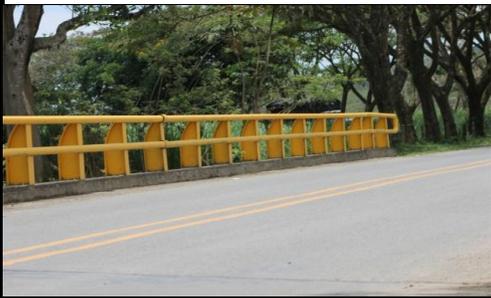
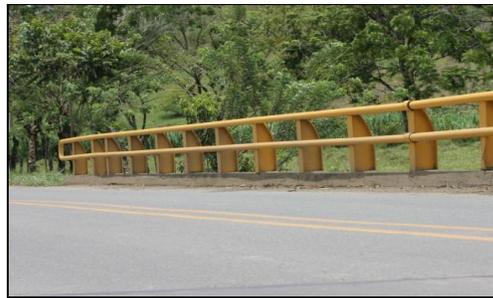
COMPONENTE 16 - OTROS ELEMENTOS

Durante la inspección no se observó ningún tipo de señalización vertical. Como parte del mantenimiento del puente, se requiere la instalación de las siguientes señales mínimas, en los dos sentidos de circulación de los vehículos: Placa de identificación, velocidad y carga máximas permitidas, y proximidad del puente sobre la vía.

1 DAÑO PEQUEÑO PERO REPARACIÓN NO ES NECESARIA (EXCEPTO MANTENIMIENTO MENOR)

| TIPO | DESCRIPCIÓN | UNIDAD | CANTIDAD | VALOR UNITARIO | VALOR PARCIAL |
|---|---|---|---|---|---|
| 92 | COLOCACION SEÑAL | UND | 8 | 158,691 | 1,269,528 |

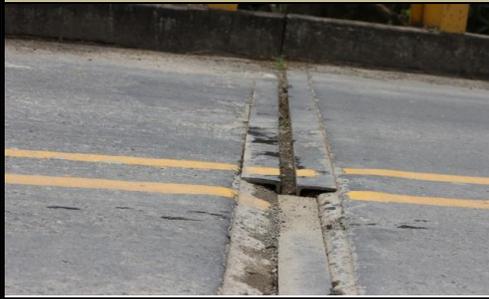
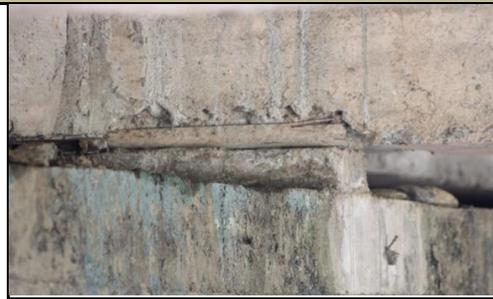
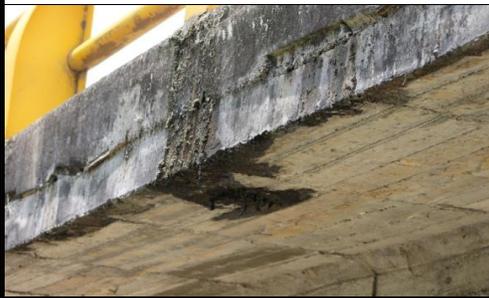
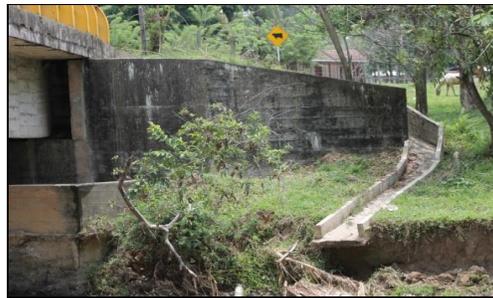
COMPONENTE 17 - PUENTE EN GENERAL

El puente en su componente general se ha calificado como 2 (algún daño, reparación necesaria cuando se presente la ocasión). Dado que algunos componentes elementales del puente como son las juntas de expansión y apoyos; se encuentran con algunos daños de consideración y requieren pronta intervención, ya que el deterioro progresivo en estos elementos podría afectar la estabilidad del mismo.

2 ALGÚN DAÑO, REPARACIÓN NECESARIA CUANDO SE PRESENTE LA OCASIÓN. EL COMPONENTE FUNCIONA COMO SE DISEÑÓ
