**ESTUDIOS DE INSPECCION E INVENTARIO DE PUENTES
DE LA RED NACIONAL DE CARRETERAS
ZONA OCCIDENTE**

**INFORME PUENTE MOCATAN 21- 50RS01-007.00
PR 31+0200
RUTA 50RS01 APIA- LA VIRGINIA
DEPARTAMENTO RISARALDA**

**INFORME PUENTE MOCATÁN
21-50RS01-007.00
REGIONAL 21-RISARALDA
CARRETERA APIA-LA VIRGINIA**

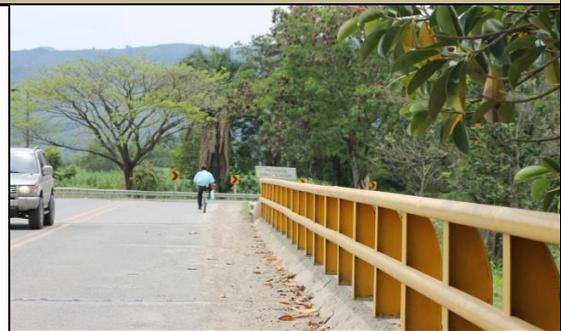
FOTO 2: PLACA IDENTIFICACIÓN PUENTE-NO EXISTE

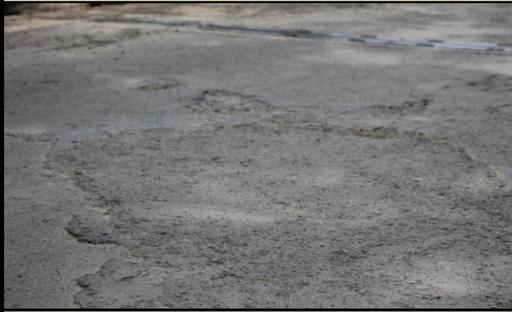
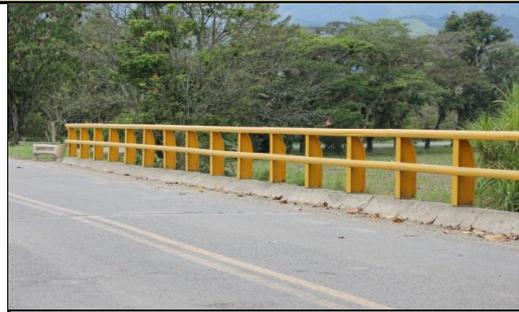
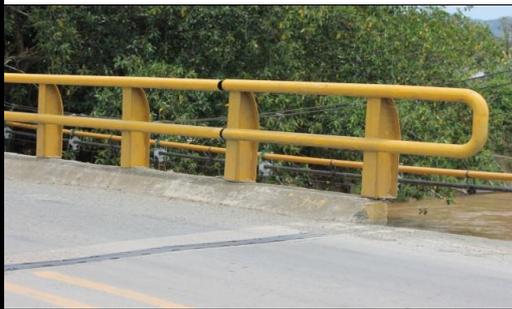
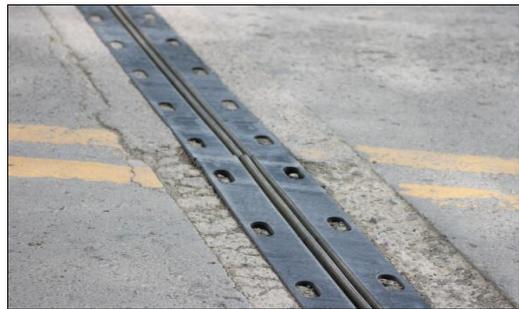
COMPONENTE 1 - SUPERFICIE DEL PUENTE

La superficie del puente es una carpeta en asfalto de 6 cm de espesor. Mediante la inspección se observó que aproximadamente el 50% de la superficie del puente se encuentra deteriorada presentando baches con profundidades mayores a 2 mm en los accesos y alrededor de las juntas de expansión, con material de agregado suelto. Por lo tanto, es necesario que se realice la reparación del pavimento asfáltico en las zonas afectadas, con el fin de evitar daños de mayor proporción, que puedan generar riesgo para la estabilidad de la superestructura. El estado de las losas de aproximación del puente no fue posible evaluarlos, ya que estas se encuentran cubiertas por las capas de asfalto que componen la superficie de rodadura de la vía. En el puente no se observa ningún sistema de drenaje, ya que los drenes se encuentran ubicados en la zona correspondiente a los voladizos de la losa de concreto.

3 DAÑO SIGNIFICATIVO, REPARACIÓN NECESARIA MUY PRONTO

TIPO	DESCRIPCIÓN	UNIDAD	CANTIDAD	VALOR UNITARIO	VALOR PARCIAL
D	REPARACIÓN DE PAVIMENTO DE ASFALTO	M2	221	97,522	21,552,362
TOTAL INTERVENCIÓN					21,552,362

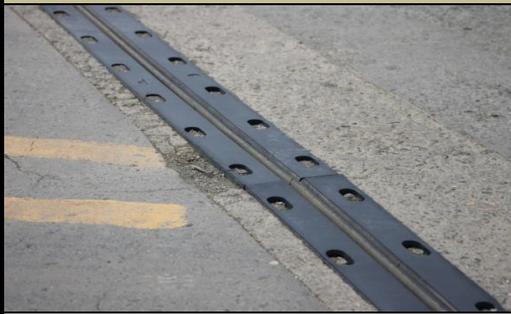
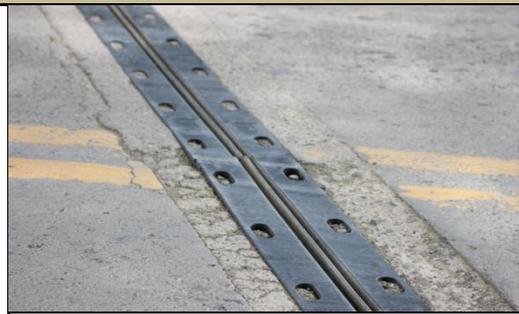
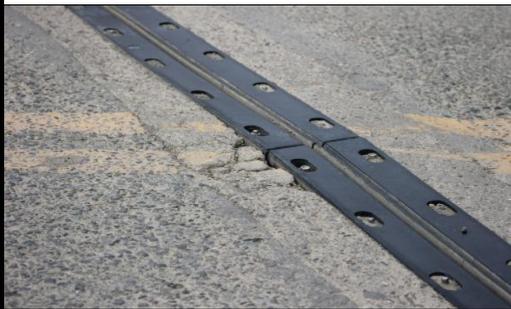
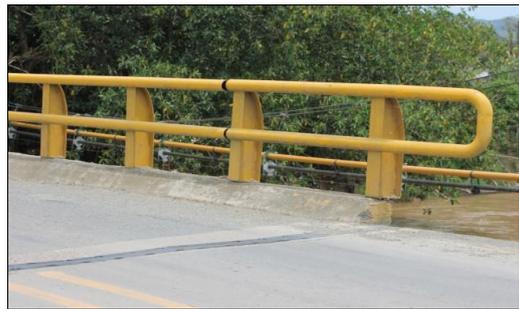
COMPONENTE 2 - JUNTAS DE EXPANSION

El dispositivo de junta observado corresponde a placas verticales/ángulos de acero, con sello elastomérico. Dada la respectiva inspección, es necesario realizar el cambio de la junta de acero, ya que se observa la descomposición del asfalto alrededor de las mismas e infiltración hacia los estribos y la pila. Lo anterior, con el fin de evitar humedades mayores en la subestructura del puente.

3 DAÑO SIGNIFICATIVO, REPARACIÓN NECESARIA MUY PRONTO

TIPO	DESCRIPCIÓN	UNIDAD	CANTIDAD	VALOR UNITARIO	VALOR PARCIAL
B	CAMBIO DE JUNTA DE ACERO	ML	20	1,401,435	28,028,700
TOTAL INTERVENCIÓN					28,028,700

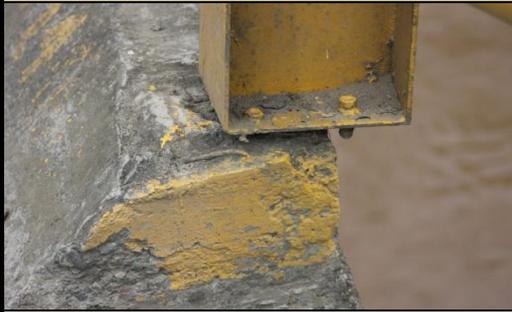
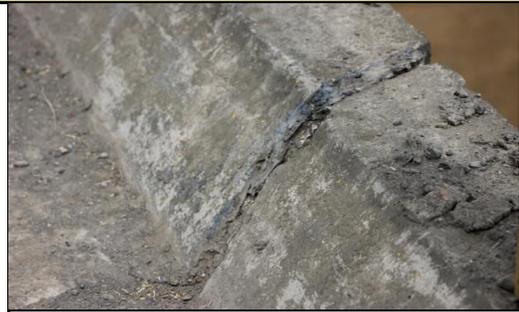
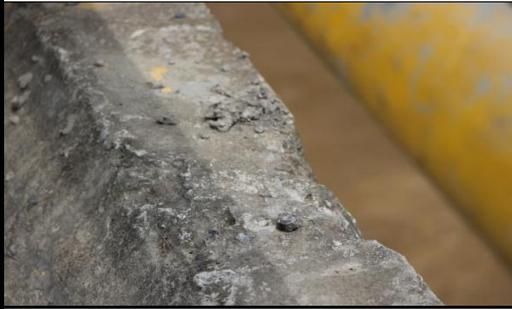
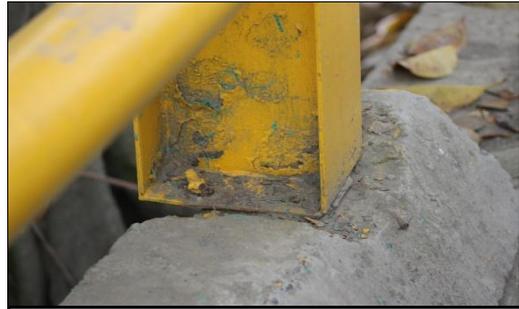
COMPONENTE 3 - ANDENES/BORDILLOS

El puente no presenta andenes. Se observó desprendimiento de concreto en el exterior de los bordillos, específicamente en los apoyos de la baranda, presentando grietas de 3 mm; por lo tanto, es necesario que se realice la respectiva reconstrucción de los elementos afectados, con el fin de brindar estabilidad requerida a los elementos de sujeción de las barandas.

3 DAÑO SIGNIFICATIVO, REPARACIÓN NECESARIA MUY PRONTO

TIPO	DESCRIPCIÓN	UNIDAD	CANTIDAD	VALOR UNITARIO	VALOR PARCIAL
A	CAMBIO DE ANDEN O BORDILLO	ML	12	105,003	1,260,036
TOTAL INTERVENCIÓN					1,260,036

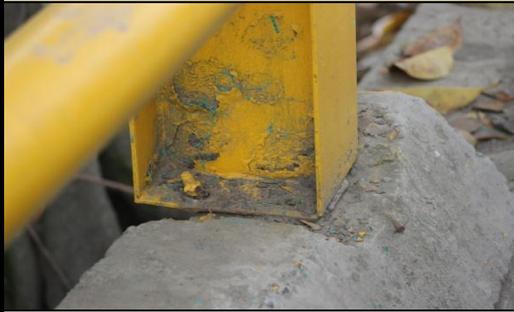
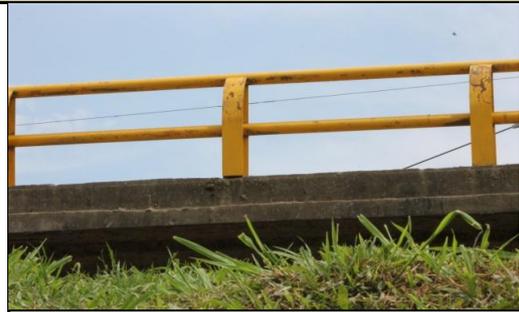
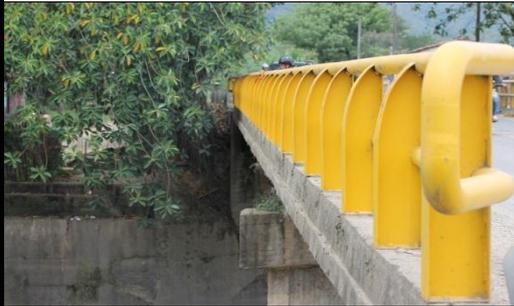
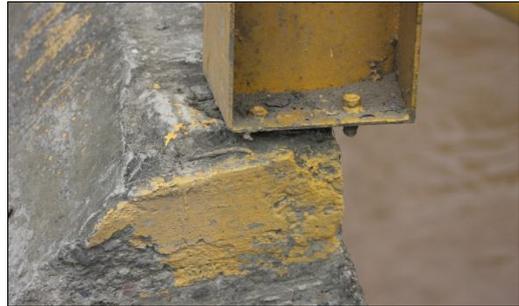
COMPONENTE 4 - BARANDAS

Las barandas existentes corresponden a pasamanos metálicos con pilastras metálicas. Se evidencia la pérdida de algunos pernos en los apoyos de la baranda, se debe reparar el bordillo y reinstalar los anclajes de la misma. En general, se debe pintar la baranda como mantenimiento rutinario, ya que se observa corrosión y pérdida de pernos de anclaje.

2 ALGÚN DAÑO, REPARACIÓN NECESARIA CUANDO SE PRESENTE LA OCASIÓN. EL COMPONENTE FUNCIONA COMO SE DISEÑÓ

TIPO	DESCRIPCIÓN	UNIDAD	CANTIDAD	VALOR UNITARIO	VALOR PARCIAL
10	LIMPIEZA	ML	105	4,516	474,180
40	PINTURA DE ACERO	ML	105	14,930	1,567,650
43	SUMINISTRO E INSTALACION DE PERNOS	UND	24	59,621	1,430,904
TOTAL INTERVENCIÓN					3,472,734

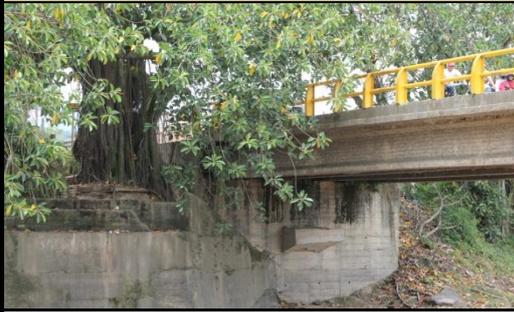
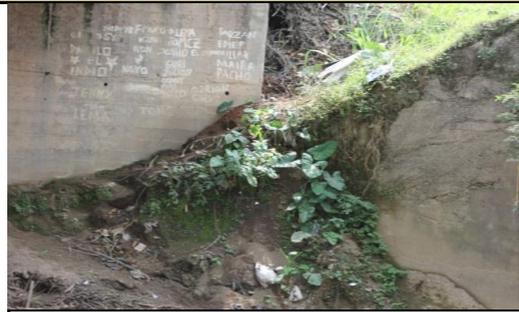
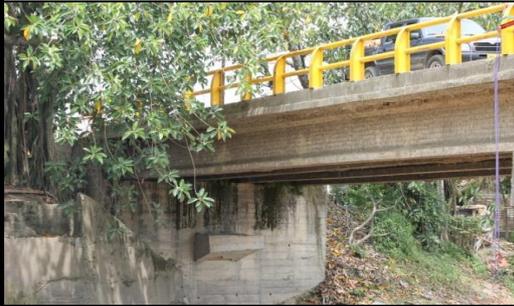
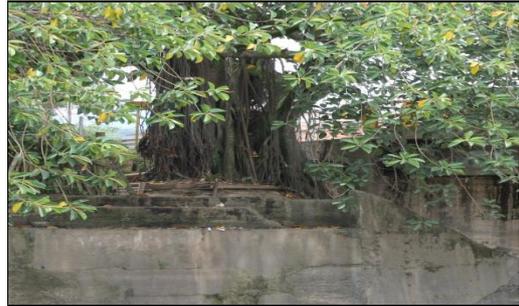
COMPONENTE 5 - CONOS/TALUDES

Signos de erosión y socavación en las bases de los conos. Se debe realizar la respectiva protección de estos elementos y limpieza general de los mismos. Construir cunetas en los 4 costados del puente, que eviten el arrastre de material desde la superficie y encaucen el agua de escorrentía.

3 DAÑO SIGNIFICATIVO, REPARACIÓN NECESARIA MUY PRONTO

TIPO	DESCRIPCIÓN	UNIDAD	CANTIDAD	VALOR UNITARIO	VALOR PARCIAL
D	CONSTRUCCION DE CUNETAS	ML	32	126,480	4,047,360
TOTAL INTERVENCIÓN					4,047,360

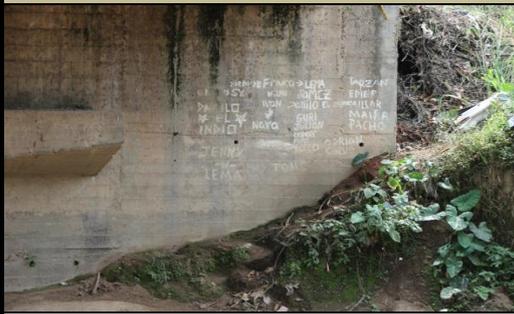
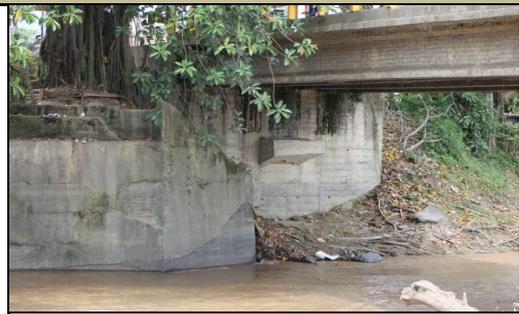
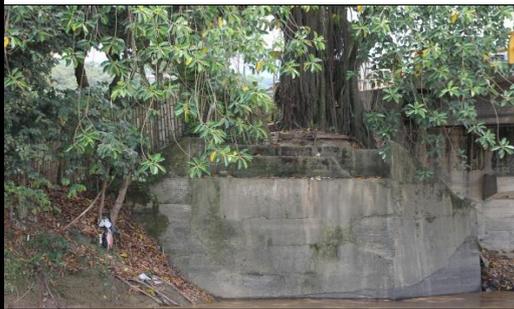
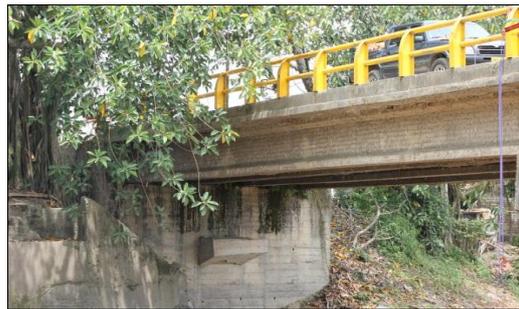
COMPONENTE 6 - ALETAS

Durante la inspección no se observaron grietas ni pérdida de concreto en el elemento, por lo tanto no se requiere de ningún tipo de intervención en este componente.

0 SIN DAÑO O DAÑO INSIGNIFICANTE

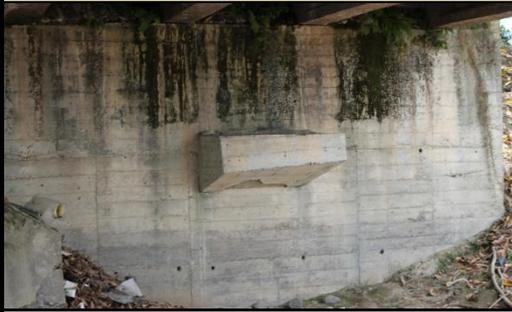
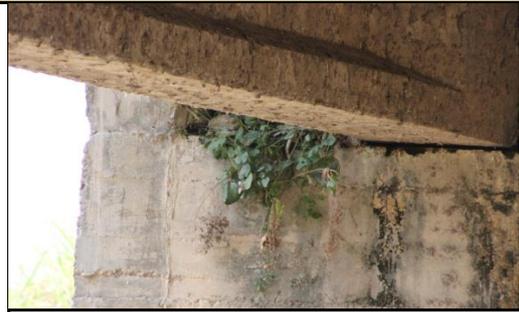
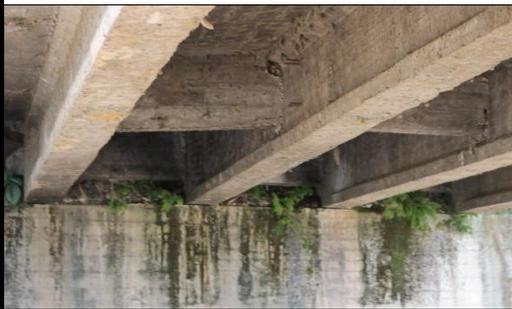
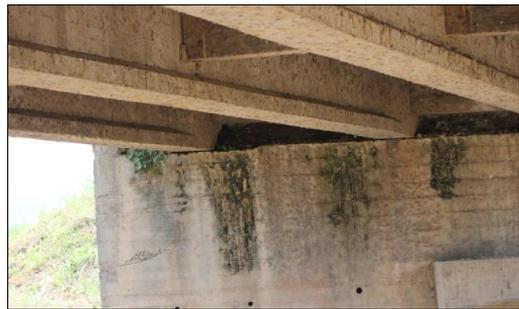
COMPONENTE 7 - ESTRIBOS

Se observa humedad sobre los hombros de los estribos, la cual proviene de las juntas de expansión, y vegetación sobre los apoyos de los mismos. De igual manera, se observa hormigoneo en general sobre los dos estribos en mínimas proporciones, por lo que no se requiere ningún tipo de intervención en este elemento, sin embargo, se recomienda realizar limpieza en general como parte del mantenimiento rutinario del puente.

0 SIN DAÑO O DAÑO INSIGNIFICANTE

TIPO	DESCRIPCIÓN	UNIDAD	CANTIDAD	VALOR UNITARIO	VALOR PARCIAL
10	LIMPIEZA	M2	62	8,082	501,084
TOTAL INTERVENCIÓN					501,084

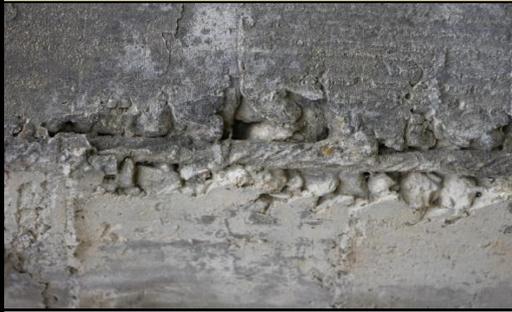
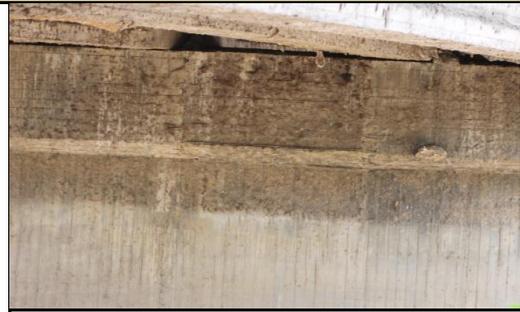
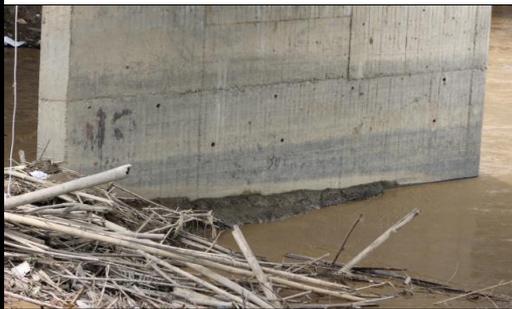
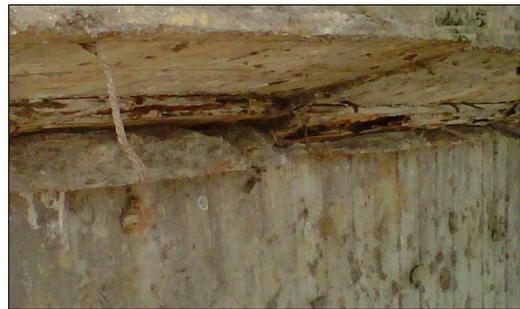
COMPONENTE 8 - PILAS

Se observa una pila central de 8m de altura en concreto reforzado, compuesta por una columna solida con viga cabezal, en la que se presenta deterioro en el concreto, pérdida de material y acero expuesto, lo anterior debido a la humedad que proviene de las juntas de expansión. Se debe reparar el concreto y realizar limpieza del elemento, cuando sea solucionado el problema de infiltración que se presenta a través de las juntas de expansión.

3 DAÑO SIGNIFICATIVO, REPARACIÓN NECESARIA MUY PRONTO

TIPO	DESCRIPCIÓN	UNIDAD	CANTIDAD	VALOR UNITARIO	VALOR PARCIAL
A	REPARACION DE CONCRETO	M2	6	1,093,965	6,563,790
TOTAL INTERVENCIÓN					6,563,790

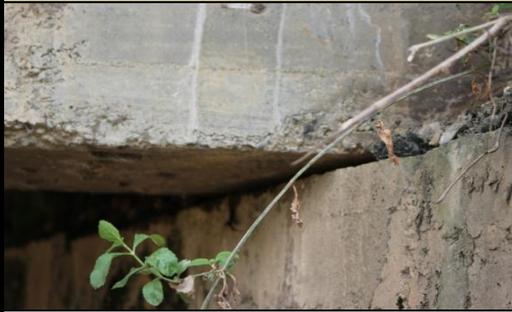
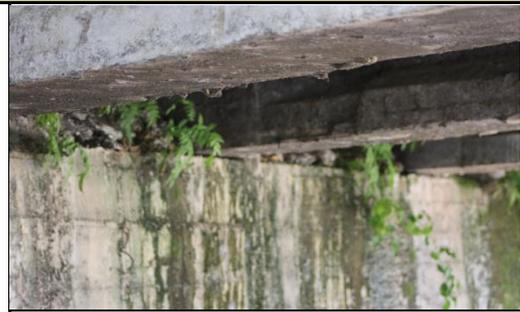
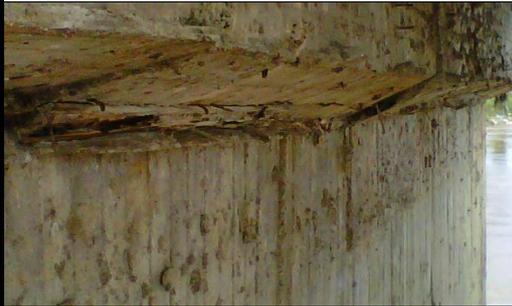
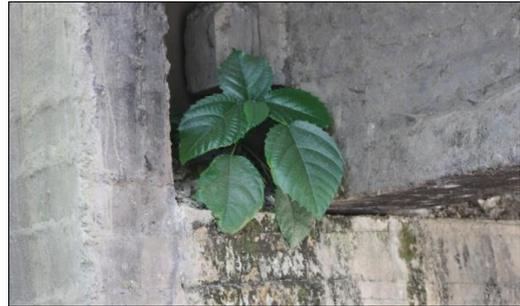
COMPONENTE 9 - APOYOS

Apoyos fijos con placas de neopreno para estribos y pila. Se deben cambiar los apoyos, ya que los actualmente observados se encuentran aplastados, perdiendo su adecuada funcionalidad.

3 DAÑO SIGNIFICATIVO, REPARACIÓN NECESARIA MUY PRONTO

- Los apoyos correspondientes a placas de neopreno en estribos y pila central, se encuentran deteriorados, aplastados y no se encuentran ubicados en su posición original.

TIPO	DESCRIPCIÓN	UNIDAD	CANTIDAD	VALOR UNITARIO	VALOR PARCIAL
A	CAMBIO DE APOYOS	UND	12	1,713,006	20,556,072
TOTAL INTERVENCIÓN					20,556,072

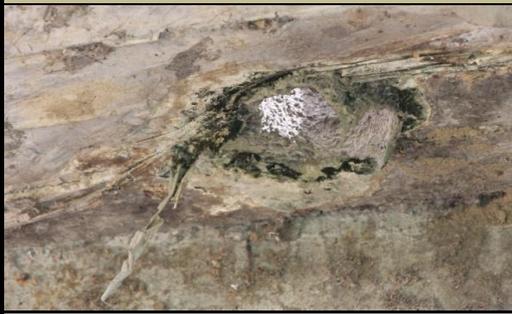
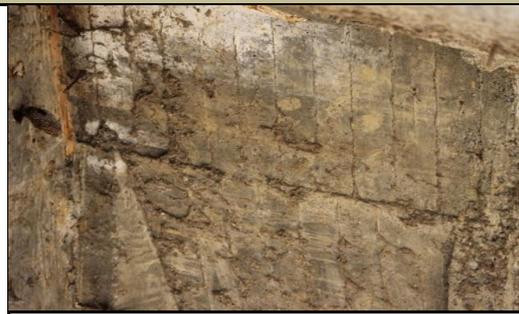
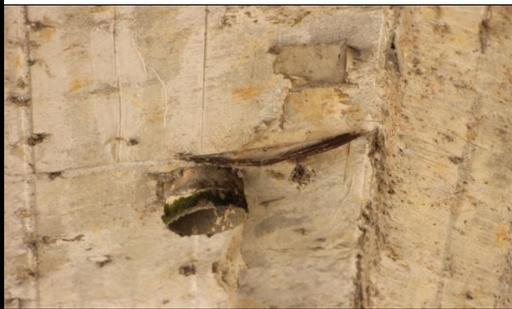
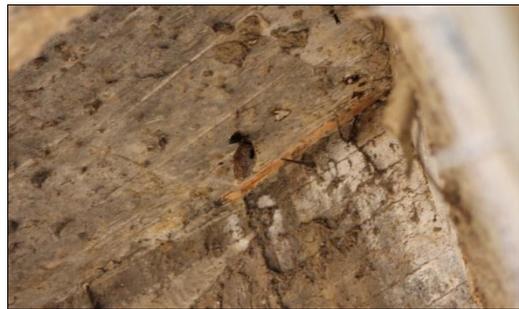
COMPONENTE 10 - LOSA

Se debe realizar la reparación de los drenes a lo largo de la losa en la zona correspondiente a los voladizos; pues se presentan grandes humedades, por lo tanto, es necesario que se alarguen, con el fin de evitar el deterioro en el concreto de la misma. De igual manera, en algunas zonas se observa acero expuesto y hormigoneos en el concreto de los voladizos, por lo que se requiere la reparación del concreto en las zonas afectadas.

3 DAÑO SIGNIFICATIVO, REPARACIÓN NECESARIA MUY PRONTO

- La losa evidencia el acero de refuerzo con hormigoneo de concreto en diferentes secciones, las cuales deben ser reparadas. Así mismo, los drenes deben alargarse, pues se comienzan a presentar humedades de gran proporción en la losa, especialmente en el área de los voladizos.

TIPO	DESCRIPCIÓN	UNIDAD	CANTIDAD	VALOR UNITARIO	VALOR PARCIAL
B	REPARACION DE CONCRETO	M2	81	340,997	27,620,757
E	REPARACION DE DRENES	UND	10	74,287	742,870
TOTAL INTERVENCIÓN					28,363,627

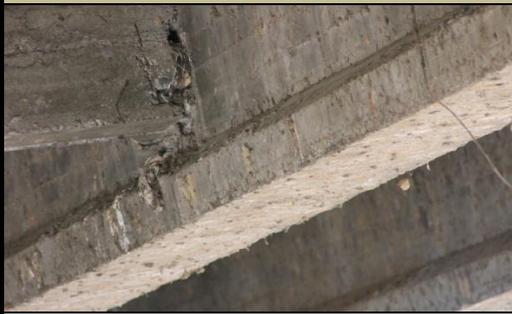
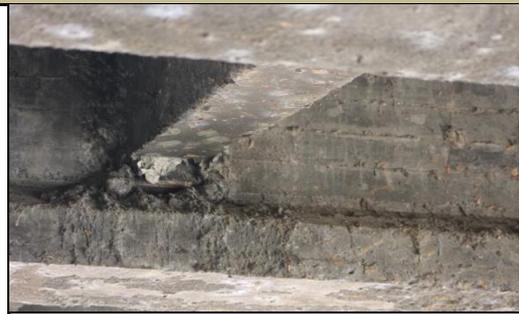
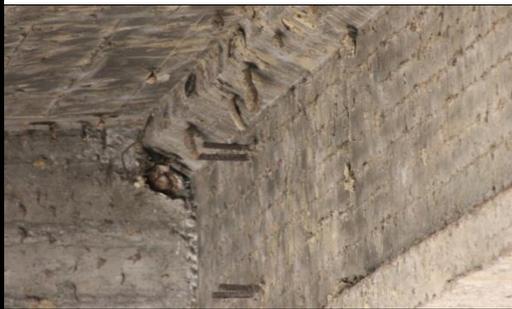
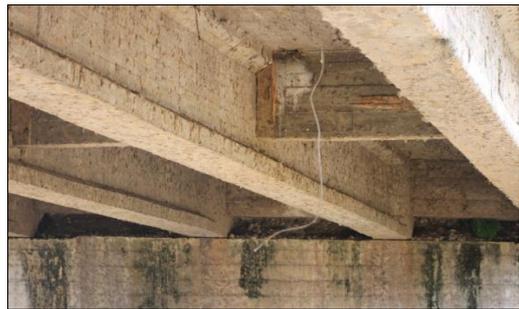
COMPONENTE 11 - VIGAS/LARGUEROS/DIAFRAGMAS

Cuatro vigas continuas con sección transversal constante en concreto reforzado, y 2 riostras intermedias para cada luz. Se observa en las riostras intermedias acero expuesto, hormigoneo y deterioro del concreto, como también en las VL1 y VL3, cerca a los apoyos; por lo tanto, se debe realizar la respectiva reparación del concreto y limpieza general que permita visualizar otros posibles daños que puedan presentarse en este componente.

3 DAÑO SIGNIFICATIVO, REPARACIÓN NECESARIA MUY PRONTO

TIPO	DESCRIPCIÓN	UNIDAD	CANTIDAD	VALOR UNITARIO	VALOR PARCIAL
10	LIMPIEZA	ML	200	7,471	1,494,200
A	REPARACION DE CONCRETO	M2	35	503,043	17,606,505
TOTAL INTERVENCIÓN					19,100,705

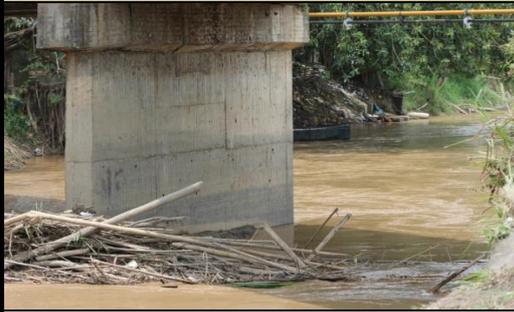
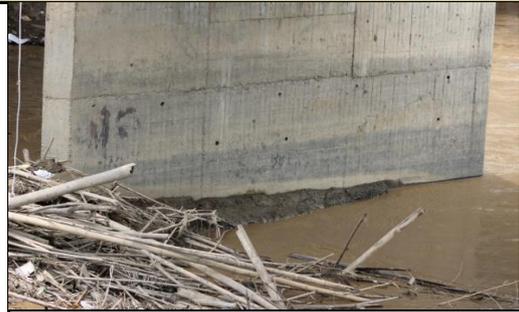
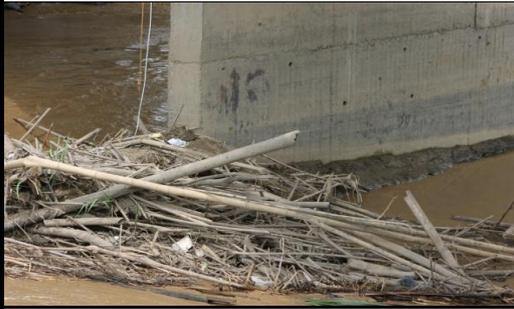
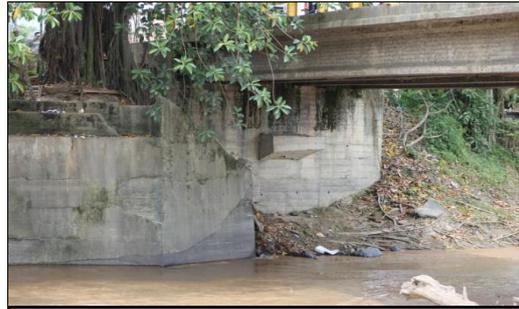
COMPONENTE 15 - CAUCE

El Puente cruza un Río denominado Risaralda, el cual se puede observar en las imágenes. El ancho del cauce es de 40.2 m, con gran corriente, caudaloso, turbio y profundo. Hacia la pila central se presenta una gran cantidad de material arrastrado por la corriente, por lo que se requiere realizar limpieza en general de este componente.

0 SIN DAÑO O DAÑO INSIGNIFICANTE

TIPO	DESCRIPCIÓN	UNIDAD	CANTIDAD	VALOR UNITARIO	VALOR PARCIAL
10	LIMPIEZA	M2	40	3,502	140,080
TOTAL INTERVENCIÓN					140,080

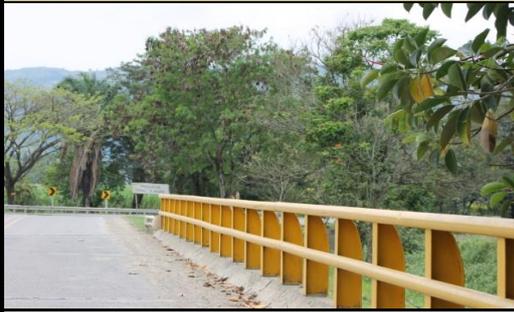
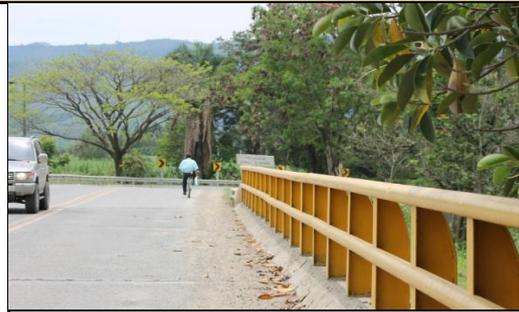
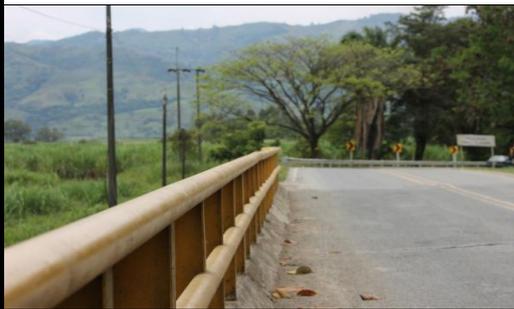
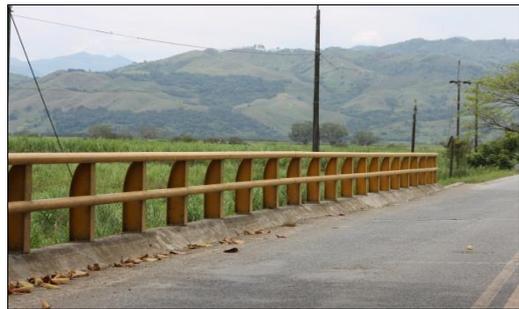
COMPONENTE 16 - OTROS ELEMENTOS

Durante la inspección no se observó ningún tipo de señalización vertical, por lo tanto, y como parte del mantenimiento rutinario se requiere la instalación de señales con la identificación del puente, velocidad, carga máxima permitida y proximidad del puente sobre la vía en ambos sentidos. La señalización horizontal se encuentra en regular estado, es decir, las líneas de demarcación vial en el centro de la calzada son visibles, sin embargo, en los extremos están totalmente desgastadas, por lo que es necesario llevar a cabo la reparación de la demarcación vial en las zonas afectadas.

1 DAÑO PEQUEÑO PERO REPARACIÓN NO ES NECESARIA (EXCEPTO MANTENIMIENTO MENOR)

TIPO	DESCRIPCIÓN	UNIDAD	CANTIDAD	VALOR UNITARIO	VALOR PARCIAL
27	REPARACION DE DEMARCACION	ML	100	1,631	163,100
92	COLOCACION SEÑAL	UND	8	158,691	1,269,528
TOTAL INTERVENCIÓN					1,432,628

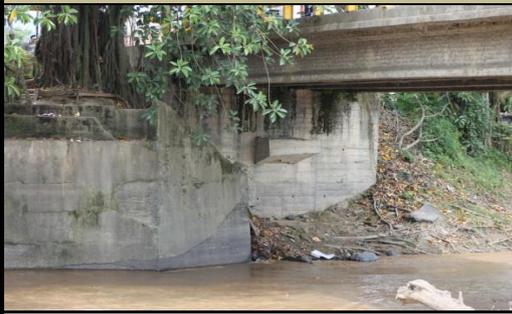
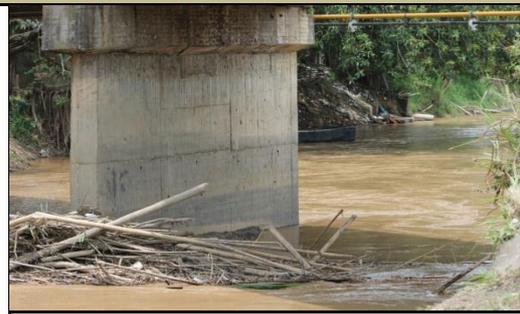
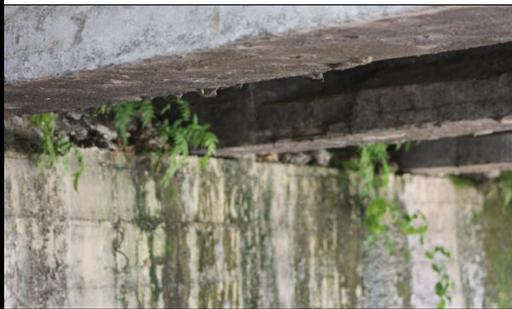
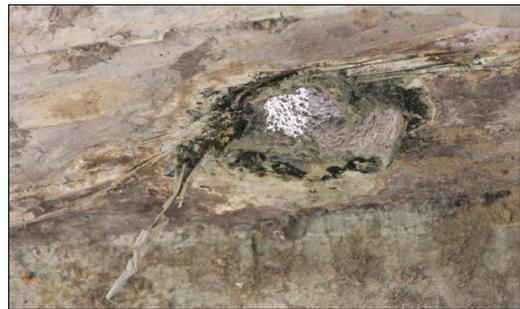
COMPONENTE 17 - PUENTE EN GENERAL

El puente en su componente general se ha calificado como 3, Daño significativo, reparación necesaria muy pronto. Dado que algunos componentes elementales del puente como son la superficie del puente, las juntas de expansión, apoyos, losa, conos y taludes, pilas y vigas; se encuentran con algunos daños de consideración y requieren pronta intervención, ya que el deterioro progresivo en estos elementos afecta la estabilidad del mismo.

3 DAÑO SIGNIFICATIVO, REPARACIÓN NECESARIA MUY PRONTO
