| SDC/INV SiPuC Informe de inspec | |
| 22-45A08-006.00 Caño Seco | |
| Regional: 22 Santander Ruta: Troncal del Magdalena Carretera: Bucaramanga - San Albe Lado de la car: 0 Abscisa: 37+0128 No del registro: 1750 | rto |
| Recolección de datos : Fecha: : Iniciales: | 2012.05.29 AEMO |

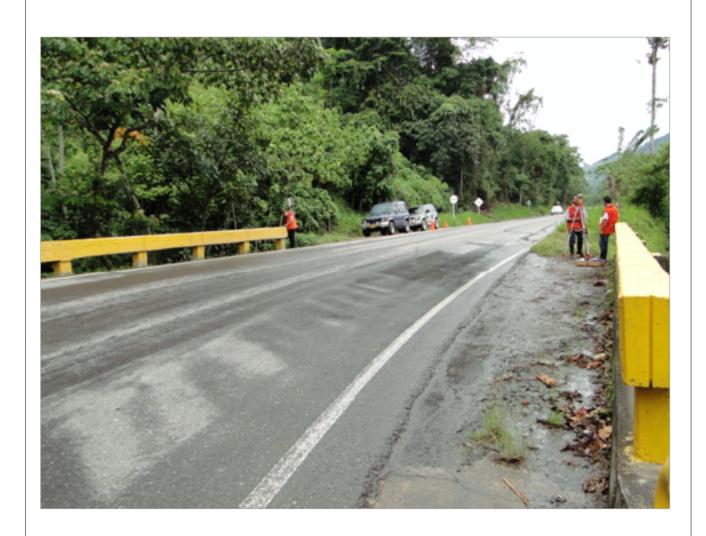
Componente.....: 1 Superficie del puente

| SDC/INV SiPuC | - | | | | | | | Hoja |
|--|---|---|---|---|---|---|---|---|
| 1 Superficie del puente - La carpeta asfáltica fue reparada según recomedaciones realizadas en la inspección del año 2007. Actualmente se encuentra un buen estado. | 1 | _ | | | | | | 1 |

Calif./Mantenim...: 1 / -

Daño/Observaciones.: La carpeta asfáltica fue reparada según

recomedaciones realizadas en la inspección del año 2007. Actualmente se encuentra un buen estado.

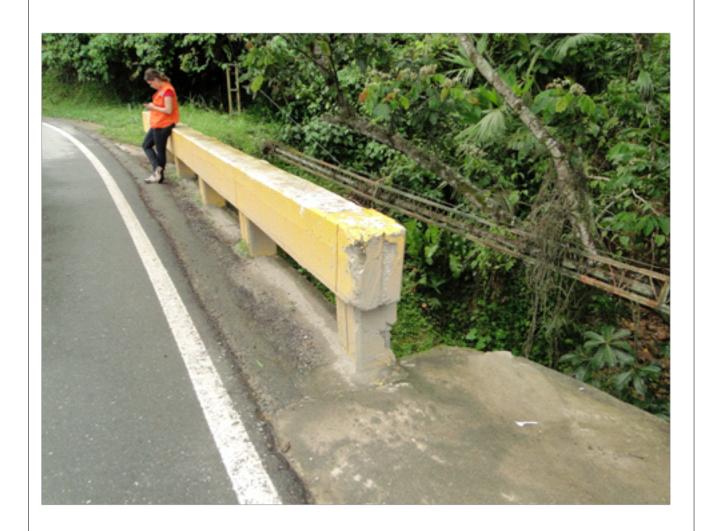
Componente.....: 3 Andenes/Bordillos

| SDC/INV SiPuC | - | | | | | | | Hoja |
|--|---|---|---|---|---|---|---|---|
| 3 Andenes/Bordillos- Presentan manchas de humedad y falta de pintura. Requieren de labores de mantenimiento rutinario. | 2 | _ | | | | | | 1 |

Calif./Mantenim....: 2 / -

Daño/Observaciones.: Presentan manchas de humedad y falta de pintura.

Requieren de labores de mantenimiento rutinario.

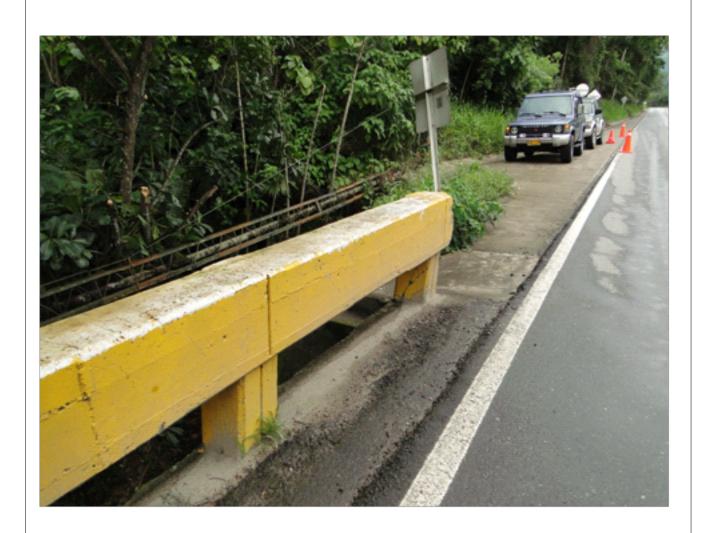
Componente..... 4 Barandas

| SDC/INV SiPuC | - | | | | | | | Hoja |
|--|---|---|---|---|---|---|---|---|
| 4 Barandas - La baranda #2 cerca al acceso #1 presenta una pilastra fracturada con exposición del acero de refuerzo. Este daño fue ocasionado por la colisión de vehículos. | 2 | _ | | | | | | 2 |

Calif./Mantenim...: 2 / -

Daño/Observaciones.: La baranda #2 cerca al acceso #1 presenta una

pilastra fracturada con exposición del acero de refuerzo. Este daño fue ocasionado por la colisión

de vehículos.

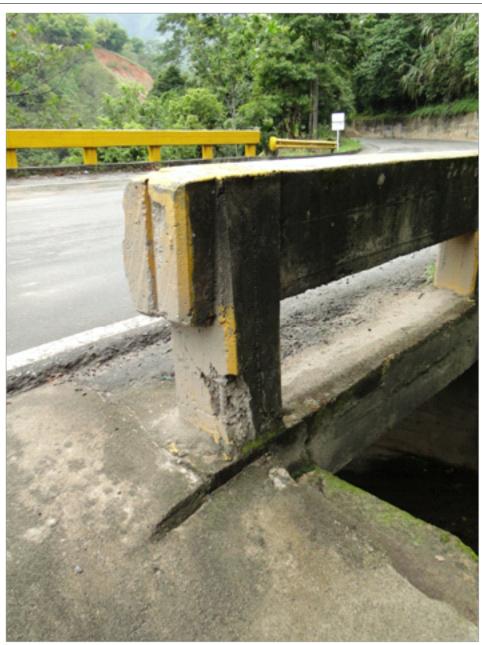
Componente..... 4 Barandas

Daño/Observaciones.: La baranda #2 cerca al acceso #1 presenta una

pilastra fracturada con exposición del acero de

refuerzo. Este daño fue ocasionado por la colisión

de vehículos.

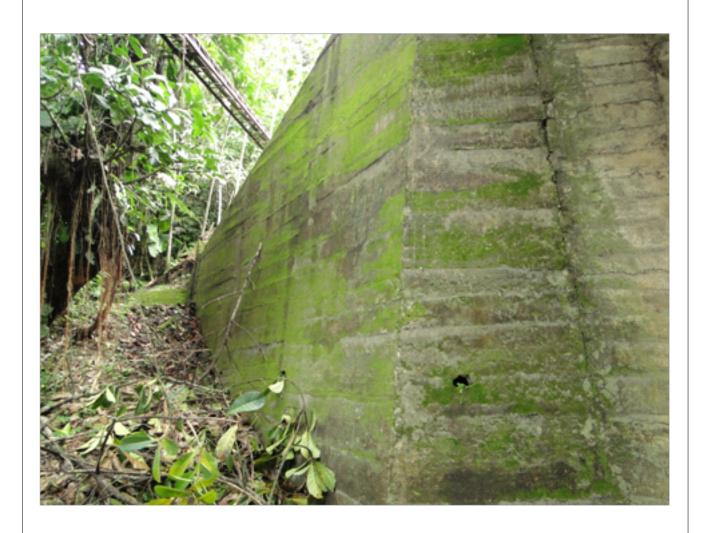
Componente..... 6 Aletas

| SDC/INV SiPuC | - | | | | | | | Hoja |
|--|---|---|---|---|---|---|---|---|
| 6 Aletas- Presentan suciedad y vegetación.Requieren labores de mantenimiento rutinario. | 2 | _ | | | | | | 4 |

Calif./Mantenim....: 2 / -

Daño/Observaciones.: Presentan suciedad y vegetación. Requieren labores

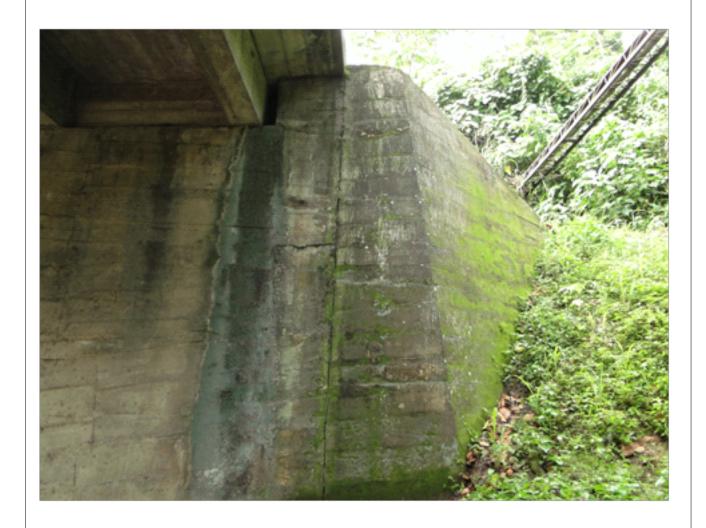
Componente.....: 6 Aletas

Calif./Mantenim...: 2 / -

Daño/Observaciones.: Presentan suciedad y vegetación. Requieren labores

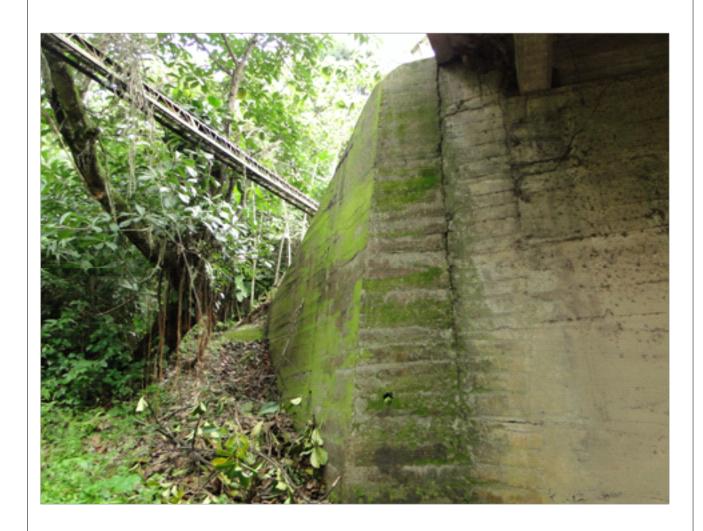
Componente.....: 6 Aletas

Calif./Mantenim...: 2 / -

Daño/Observaciones.: Presentan suciedad y vegetación. Requieren labores

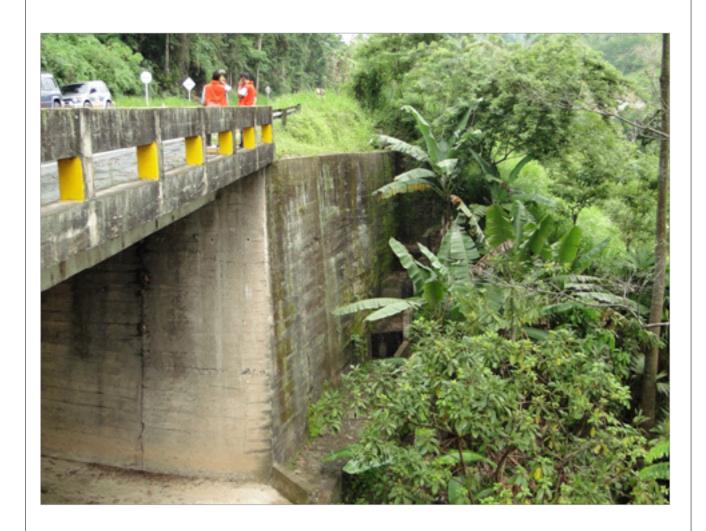
Componente.....: 6 Aletas

Calif./Mantenim....: 2 / -

Daño/Observaciones.: Presentan suciedad y vegetación. Requieren labores

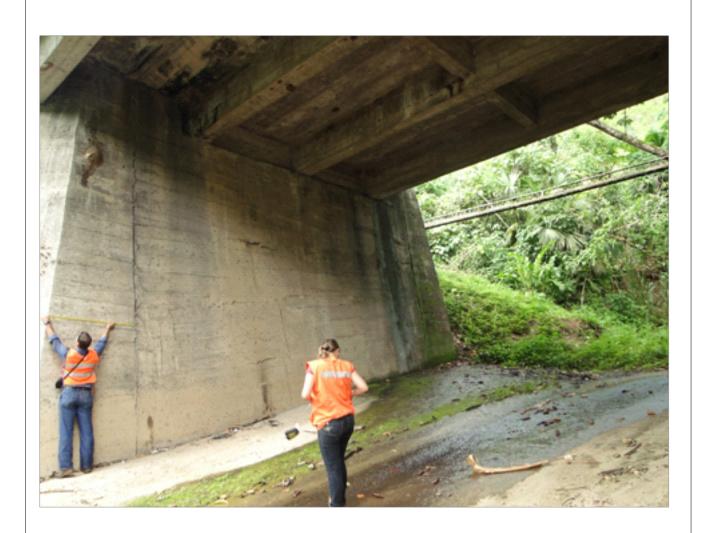
Componente...... 7 Estribos

| SDC/INV SiPuC | - | | | | | | | Hoja |
|--|---|---|---|---|---|---|---|---|
| 7 Estribos- Los estribos presentan manchas de humedad y vegetación.Infiltración | 1 | _ | | | | | | 2 |

Calif./Mantenim....: 1 / -

Daño/Observaciones.: Los estribos presentan manchas de humedad y

vegetación.

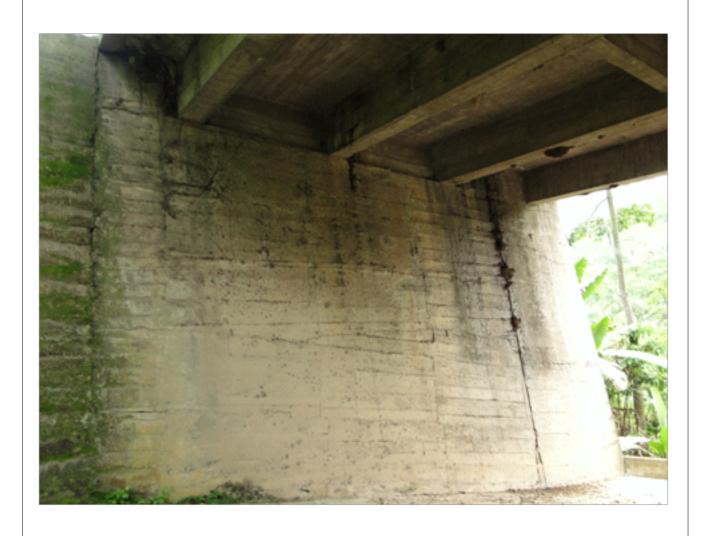
Componente...... 7 Estribos

Calif./Mantenim...: 1 / -

Daño/Observaciones.: Los estribos presentan manchas de humedad y

vegetación.

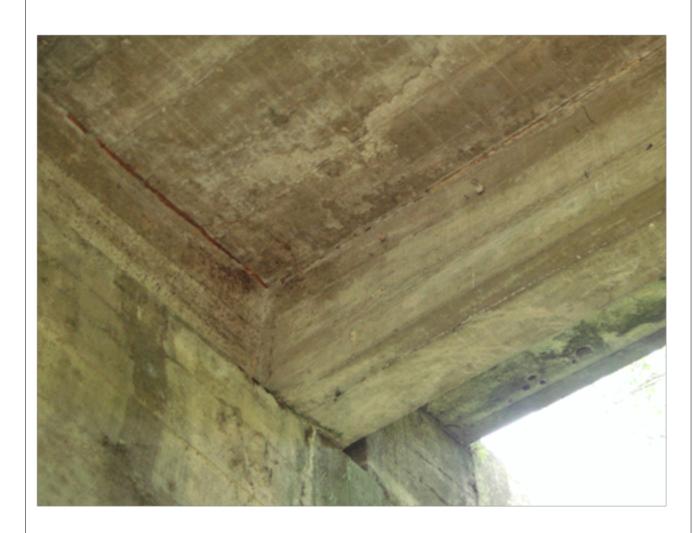
Componente...... 9 Apoyos

| SDC/INV SiPuC | - | | | | | | | Hoja |
|--|---|---|---|---|---|---|---|---|
| 9 Apoyos - Presenta acumulación de suciedad en las sillas de apoyo | 1 | _ | | | | | | 2 |

Calif./Mantenim...: 1 / -

Daño/Observaciones.: Presenta acumulación de suciedad en las sillas de

apoyo

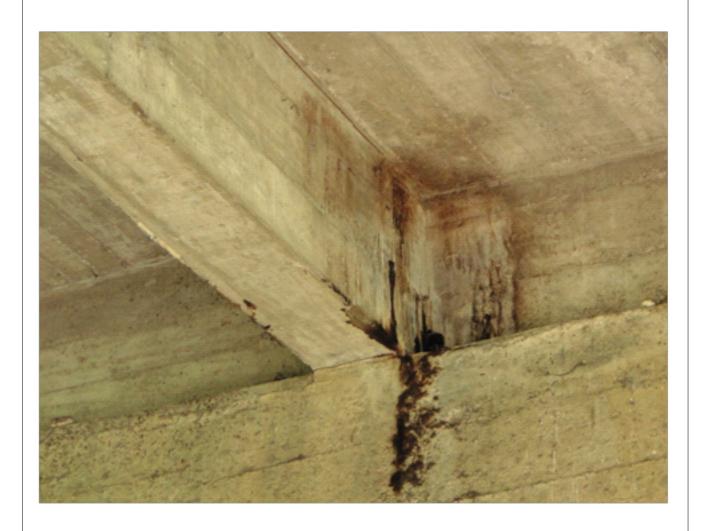
Componente...... 9 Apoyos

Calif./Mantenim...: 1 / -

Daño/Observaciones.: Presenta acumulación de suciedad en las sillas de

apoyo

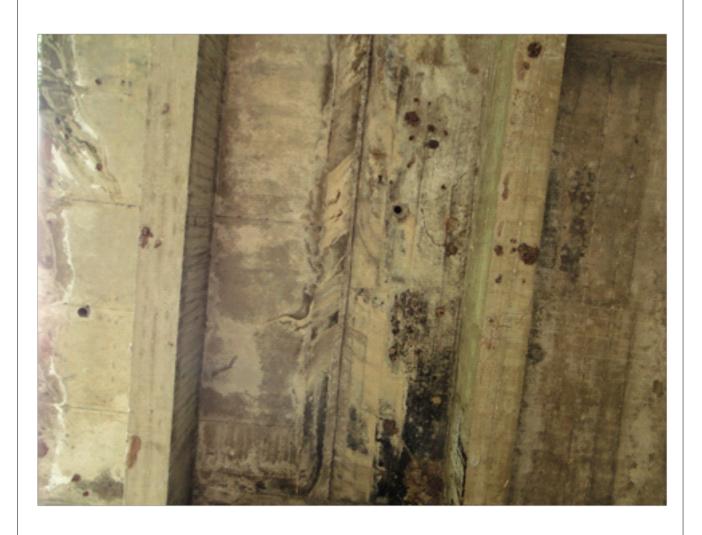
Componente.....: 10 Losa

| SDO | C/INV SiPu | | | | _ | | | | Hoja |
|---|---|---|---|---|---|---|---|---|---|
| | - Los voladizos presentan manchas de | | | | | | | | |
| | humedad ocasionadas por la | | | | | | | | |
| | ineficiencia de los filtros. | | | | | | | | |

2 / -Calif./Mantenim...:

Daño/Observaciones.: Los voladizos presentan manchas de humedad

ocasionadas por la ineficiencia de los filtros.

| SDO | C/INV SiPu | | | | _ | | | | Hoja |
|---|---|---|---|---|---|---|---|---|---|
| 10 | E:Reparación de drenes | | | | E | 6 | 2014 | | |

Tipo de daño.....: Infiltración Reparaciones.....: E Reparación de drenes

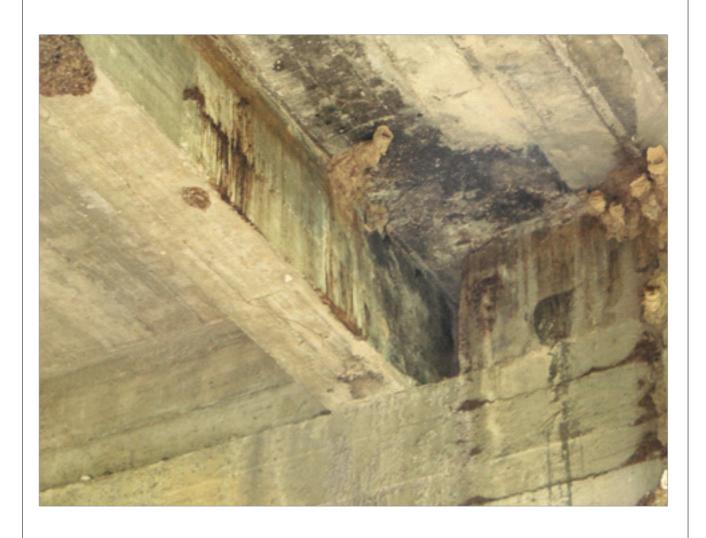
Componente.....: 10 Losa

2 / -Calif./Mantenim...:

Daño/Observaciones.: Los voladizos presentan manchas de humedad

ocasionadas por la ineficiencia de los filtros.

Tipo de daño.....: Infiltración Reparaciones.....: E Reparación de drenes

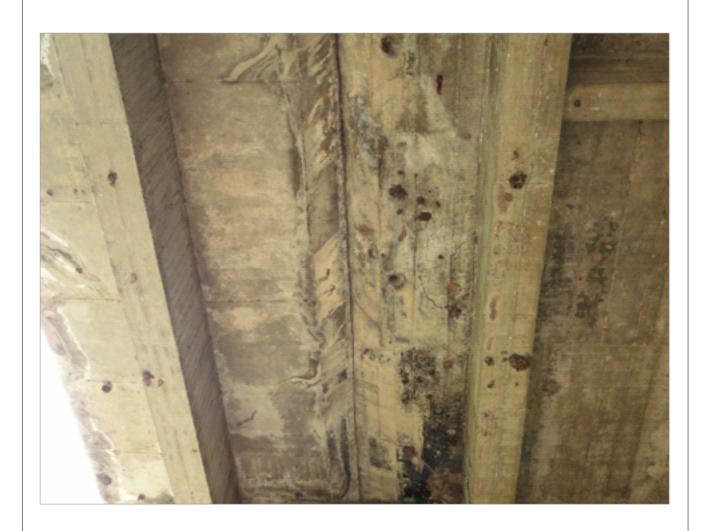
Componente....: 11 Vigas/Largueros/Diafragmas

Calif./Mantenim...: 1 / -

Daño/Observaciones.: Se observan en buenas condiciones.

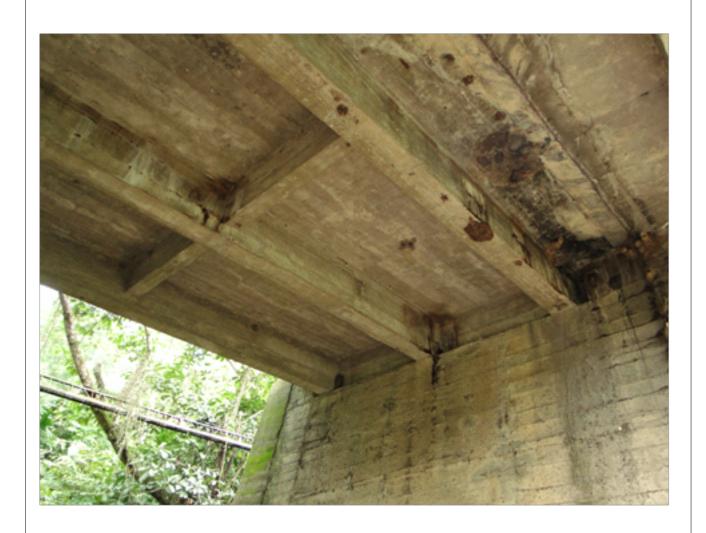
Componente.....: 11 Vigas/Largueros/Diafragmas

Calif./Mantenim....: 1 / -

Daño/Observaciones.: Se observan en buenas condiciones.

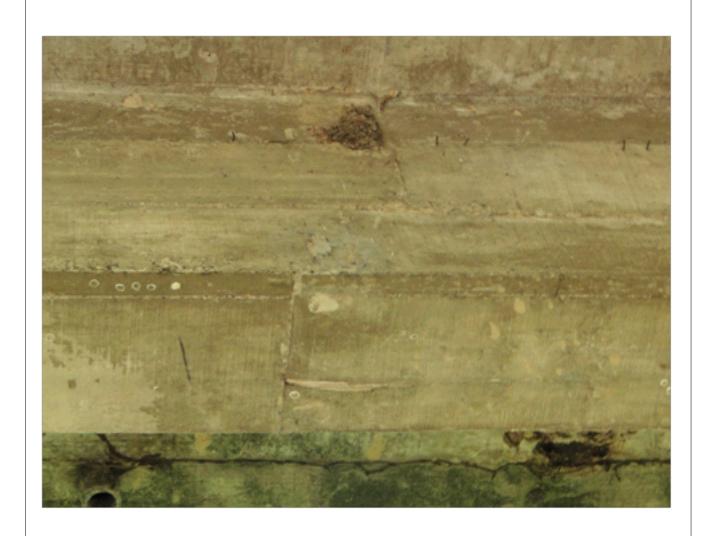
Componente....: 11 Vigas/Largueros/Diafragmas

Calif./Mantenim...: 1 / -

Daño/Observaciones.: Se observan en buenas condiciones.

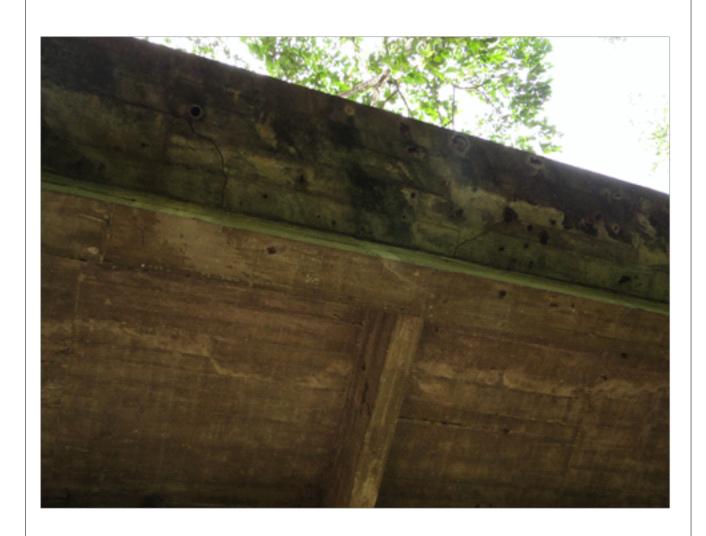
Componente....: 11 Vigas/Largueros/Diafragmas

Calif./Mantenim....: 1 / -

Daño/Observaciones.: Se observan en buenas condiciones.

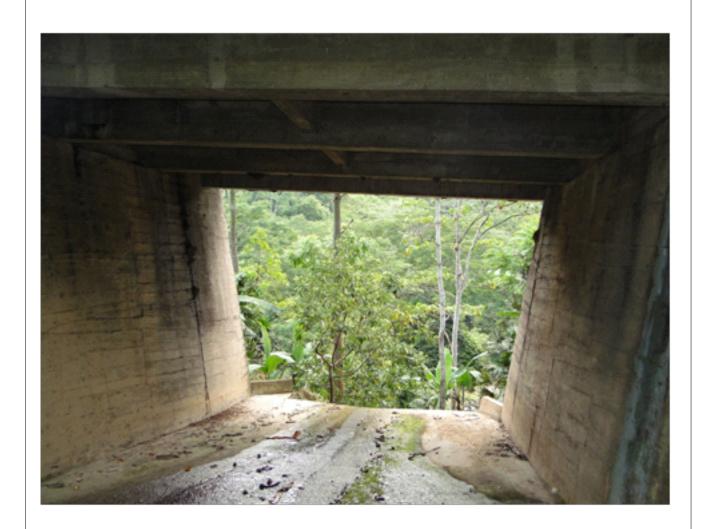
Componente.....: 15 Cauce

Calif./Mantenim....: 0 / -

Daño/Observaciones.: Se observó en buen estado.
