SDC/INV SiPuc Informe de inspec	
22-45A08-015.00 Quebrada Vijagual	
Regional: 22 Santander Ruta: Troncal del Magdalena Carretera: Bucaramanga - San Albe Lado de la car: 0 Abscisa: 83+0465 No del registro: 1742	erto
Año de construcción: Año de la última reconstrucción:	
Paso Superior/Inferior:  Dir. de abs. de la carretera principal.:  Requisitos de la inspección:	
Recolección de datos : Fecha: : Iniciales:	2012.05.30 AEMO
Posición geográfica:  Latitud: 7 gra 41.85 min N Longitud	l: 73 gra 21.44 min O Altitud: 117 m
Geometría: Número de luces:  Longitud de la luz menor (m):  Longitud total(m):  Ancho del tablero(m):  Ancho del separador(m):  Ancho del andén izquierdo(m):  Ancho del andén derecho(m):  Ancho de la calzada(m):  Ancho entre bordillos(m):  Ancho del acceso(m):  Area(m2):  Altura de pilas(m2):  Long. de apoyos en pilas.(m):  Long. de apoyos en estrib(m):  Puente en terraplén(S/N):  Curva/tangente(C/T):  Esviajamiento(gra):	1 19.30 19.30 19.30 8.70 0.00 0.00 0.00 0.00 7.30 8.00 7.30 167.91  0.00 3.40 0.00 0.50 S

SDC/INV		SiPuCol		Fecha	Hoja
	Informe de	inspección	principal	22/10/12	4
22-45A08-015.00 Ouebrada	Vijagual

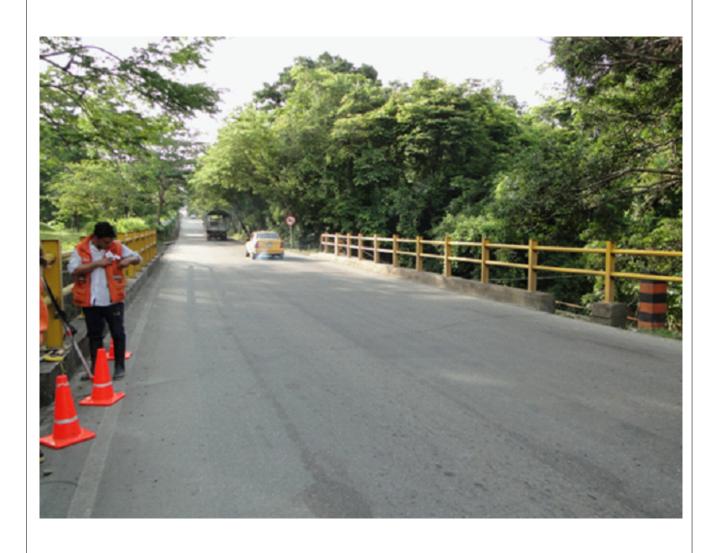
Componente.....: 1 Superficie del puente

Calif./Mantenim...: 1 / -

Daño/Observaciones.: Se observó superficie del pavimento en concreto

asfáltico con desgaste y agregado expuesto.

Tipo de daño....: Descomposición Reparaciones....: C Tratamiento superficial (sello)

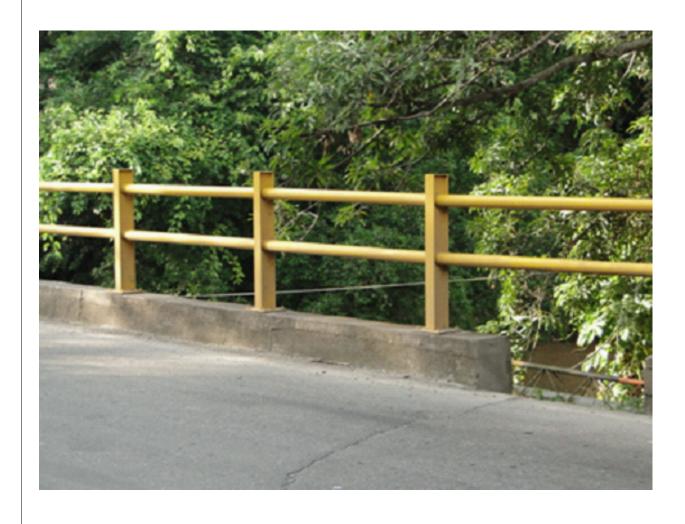
Componente..... 2 Juntas de expansión

Calif./Mantenim...: 2 / -

Daño/Observaciones.: Se observó infiltración a través de las juntas de

expansión del puente. Se recomienda instalar juntas

Tipo de daño.....: Descomposición

de bloques de neopreno.

Z: Instalación de bloques de neopreno. (ml)

Reparaciones.....: Z Otra

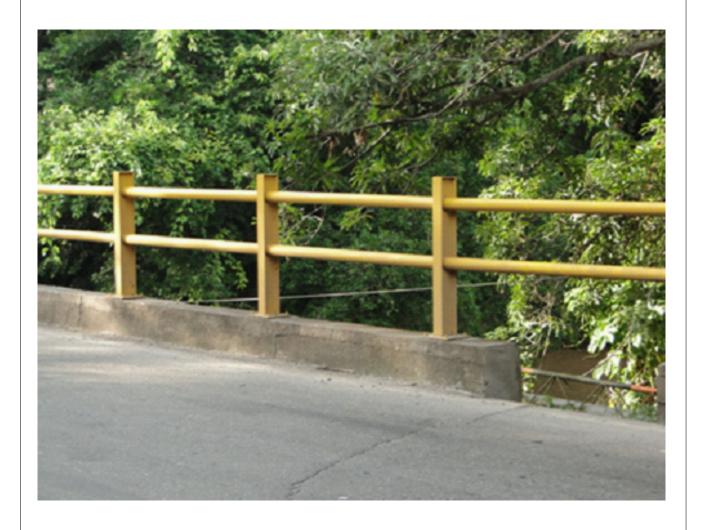
Componente..... 4 Barandas

Calif./Mantenim...: 0 / +

Daño/Observaciones.: Las barandas fueron reemplazadas siguiendo las

recomendaciones realizadas en la inspección del año

2007.

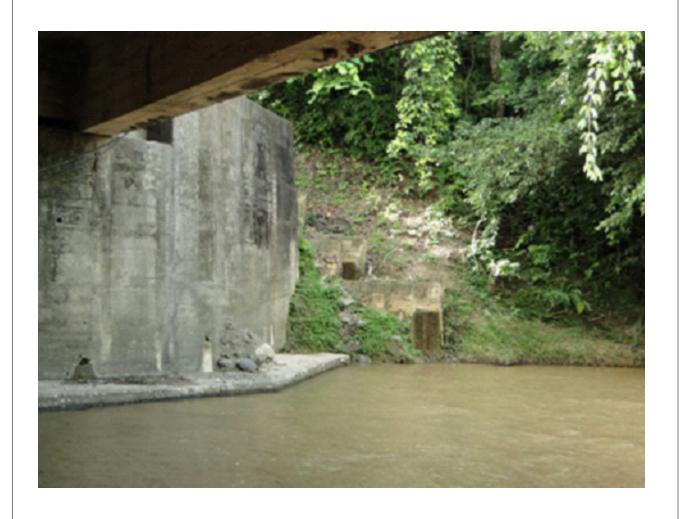
Componente.....: 5 Conos/Taludes

Calif./Mantenim...: 1 / +

Daño/Observaciones.: En el talud #4 se observa una estructura de

protección que controla la erosión del talud causada por el escurrimiento de agua desde las

cunetas.

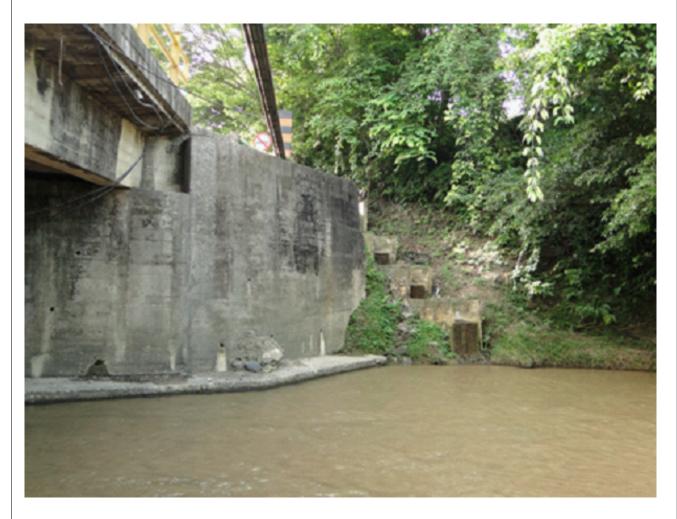
Componente..... 6 Aletas

Calif./Mantenim...: 1 / -

Daño/Observaciones.: Presentan manchas de humedad y suciedad. Requieren

labores de mantenimiento rutinario.

Tipo de daño....: Otro

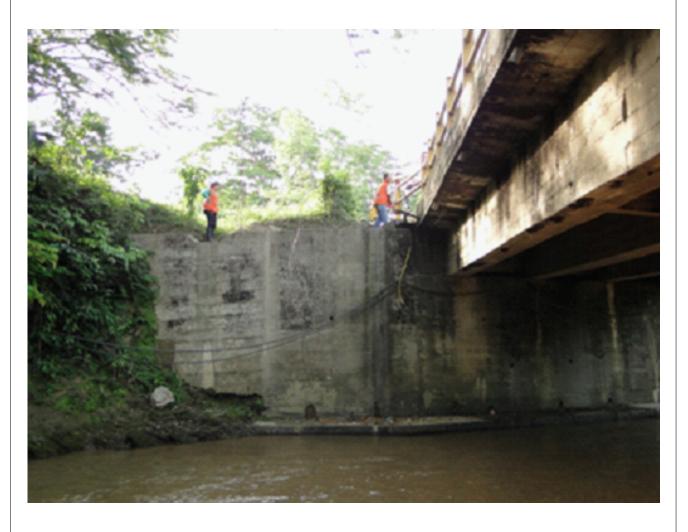
Componente..... 6 Aletas

Calif./Mantenim...: 1 / -

Daño/Observaciones.: Presentan manchas de humedad y suciedad. Requieren

labores de mantenimiento rutinario.

Tipo de daño.....: Otro

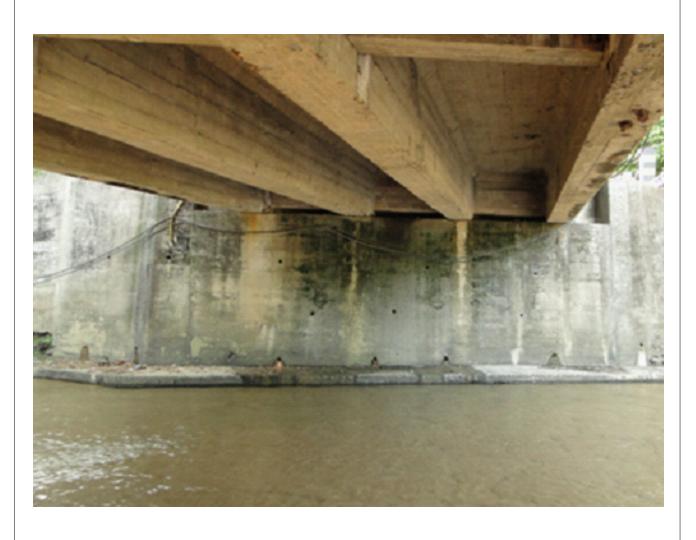
Componente...... 7 Estribos

Calif./Mantenim...: 1 / -

${\tt Da\~{n}o/Observaciones.:}$  Los estribos presentan manchas de humedad y

vegetación debido a infiltración proveniente de las

juntas de expansión del puente.

Tipo de daño....: Infiltración

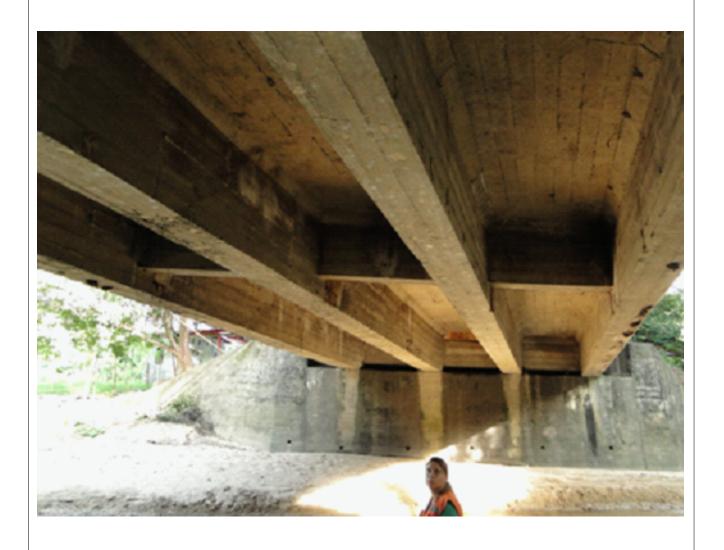
Componente...... 7 Estribos

Calif./Mantenim...: 1 / -

Daño/Observaciones.: Los estribos presentan manchas de humedad y

vegetación debido a infiltración proveniente de las

juntas de expansión del puente. Tipo de daño.....: Infiltración

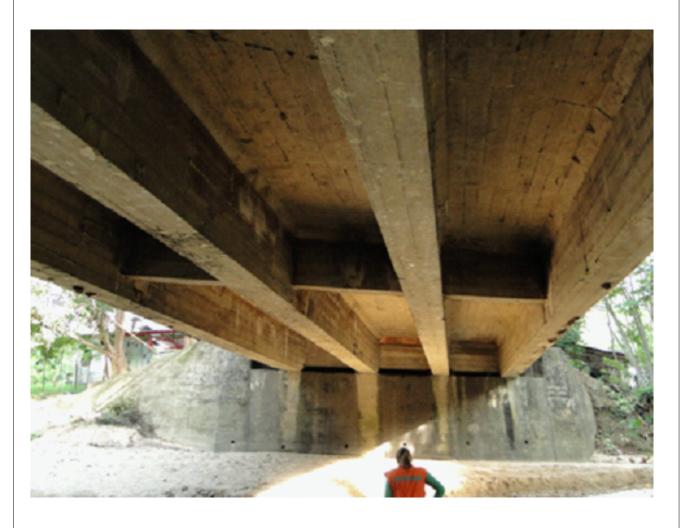
Componente...... 7 Estribos

Calif./Mantenim...: 1 / -

${\tt Da\~{n}o/Observaciones.:}$  Los estribos presentan manchas de humedad y

vegetación debido a infiltración proveniente de las

juntas de expansión del puente.

Tipo de daño....: Infiltración

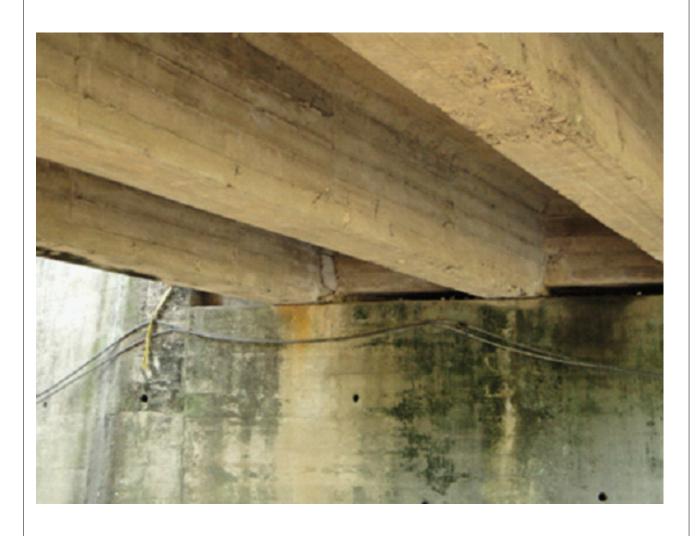
Componente.....: 9 Apoyos

Calif./Mantenim...: 1 / -

Daño/Observaciones.: Se observaron manchas de humedad bajo los apoyos

debido a infiltración. Tipo de daño.....: Infiltración

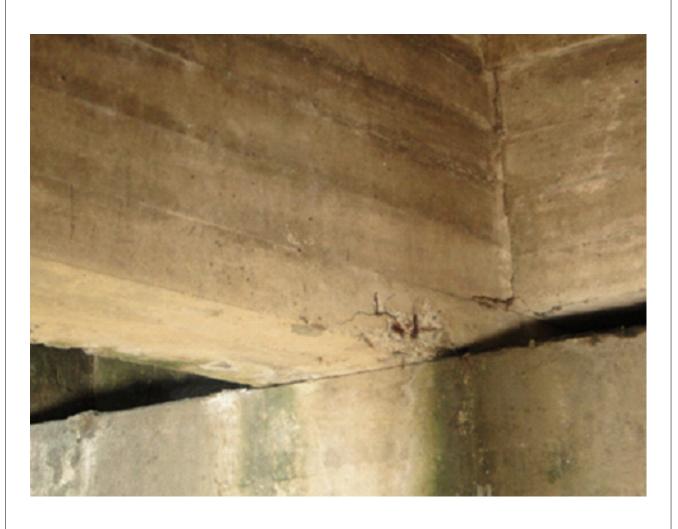
Componente.....: 9 Apoyos

Calif./Mantenim...: 1 / -

Daño/Observaciones.: Se observaron manchas de humedad bajo los apoyos

debido a infiltración. Tipo de daño....: Infiltración

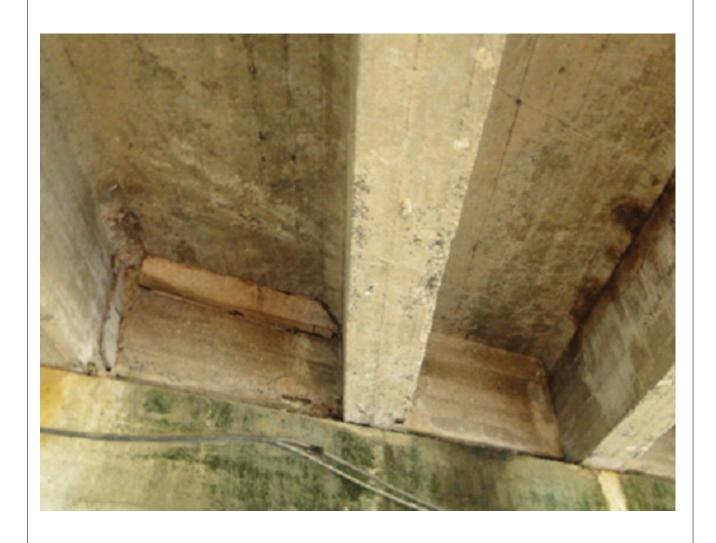
Componente...... 9 Apoyos

Calif./Mantenim...: 1 / -

Daño/Observaciones.: Se observaron manchas de humedad bajo los apoyos

debido a infiltración. Tipo de daño.....: Infiltración

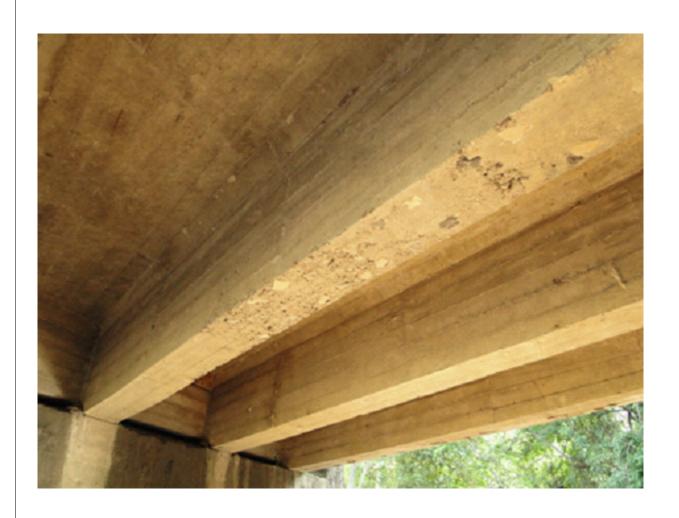
Componente....: 10 Losa

Calif./Mantenim...: 1 / -

Daño/Observaciones.: Se observaron manchas de escurrimiento en los

voladizos por carencia de goteros.

Tipo de daño.....: Infiltración

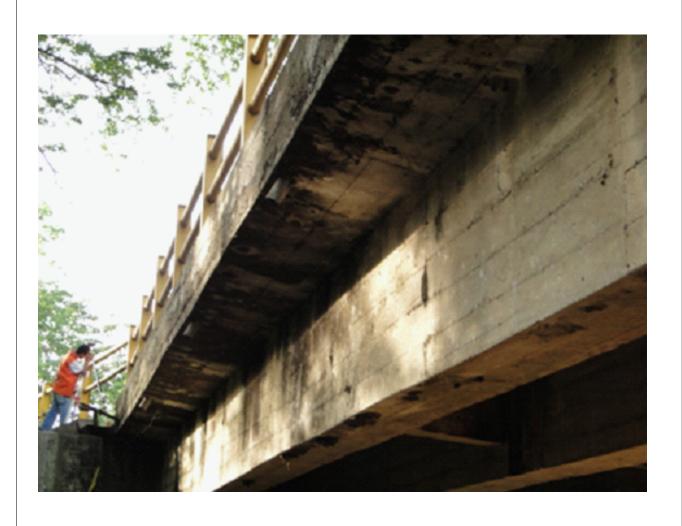
Componente.....: 10 Losa

Calif./Mantenim...: 1 / -

Daño/Observaciones.: Se observaron manchas de escurrimiento en los

voladizos por carencia de goteros. Tipo de daño....: Infiltración

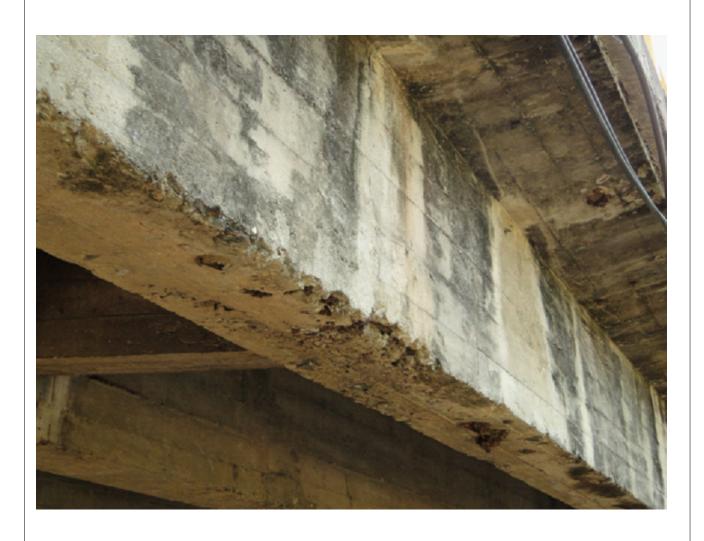
Calif./Mantenim...: 3 / -

Daño/Observaciones.: Se observó acero de refuerzo expuesto en las vigas

debido a concreto poroso y hormigueros en el recubrimiento. Las vigas laterales presentan manchas de humedad y acero de refuerzo con corrosión y pérdida de sección (5%) debido a escurrimiento proveniente de los voladizos.

Tipo de daño.....: Daño en concreto / corr. ref.

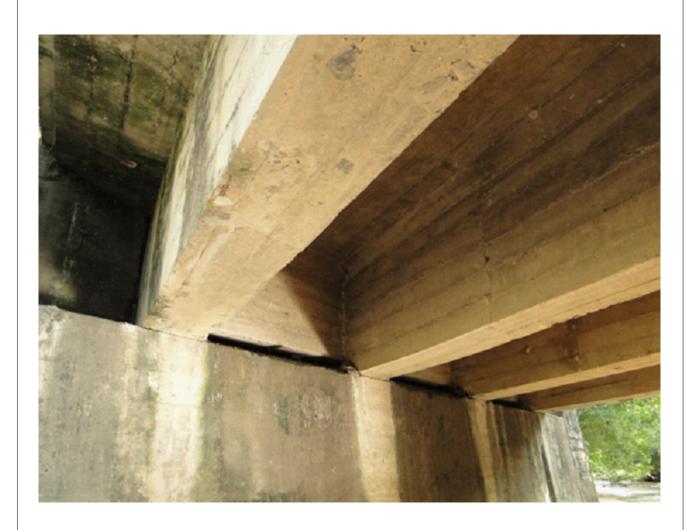
Calif./Mantenim...: 3 / -

Daño/Observaciones.: Se observó acero de refuerzo expuesto en las vigas

debido a concreto poroso y hormigueros en el recubrimiento. Las vigas laterales presentan manchas de humedad y acero de refuerzo con corrosión y pérdida de sección (5%) debido a escurrimiento proveniente de los voladizos.

Tipo de daño.....: Daño en concreto / corr. ref.

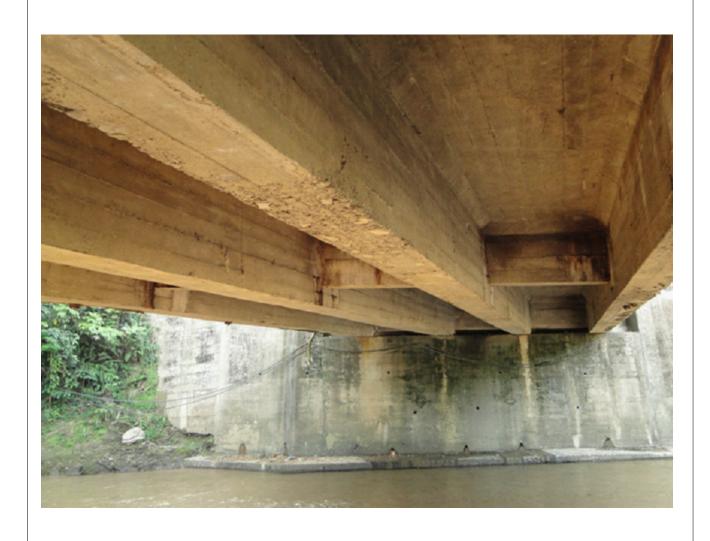
Calif./Mantenim...: 3 / -

Daño/Observaciones.: Se observó acero de refuerzo expuesto en las vigas

debido a concreto poroso y hormigueros en el recubrimiento. Las vigas laterales presentan manchas de humedad y acero de refuerzo con corrosión y pérdida de sección (5%) debido a escurrimiento proveniente de los voladizos.

Tipo de daño.....: Daño en concreto / corr. ref.

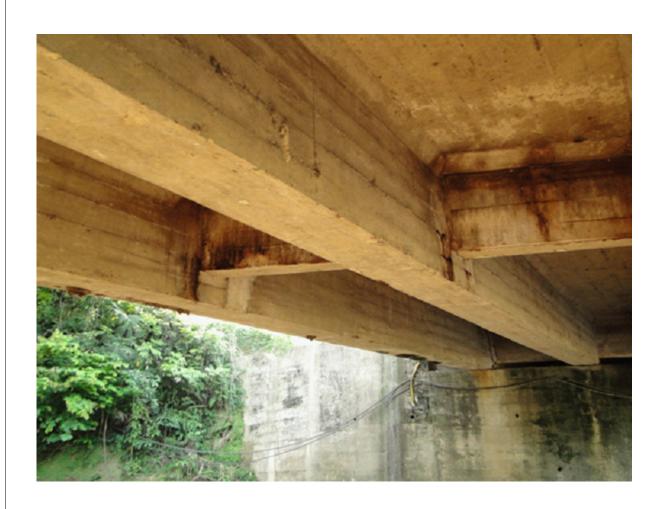
Calif./Mantenim...: 3 / -

Daño/Observaciones.: Se observó acero de refuerzo expuesto en las vigas

debido a concreto poroso y hormigueros en el recubrimiento. Las vigas laterales presentan manchas de humedad y acero de refuerzo con corrosión y pérdida de sección (5%) debido a escurrimiento proveniente de los voladizos.

Tipo de daño.....: Daño en concreto / corr. ref.

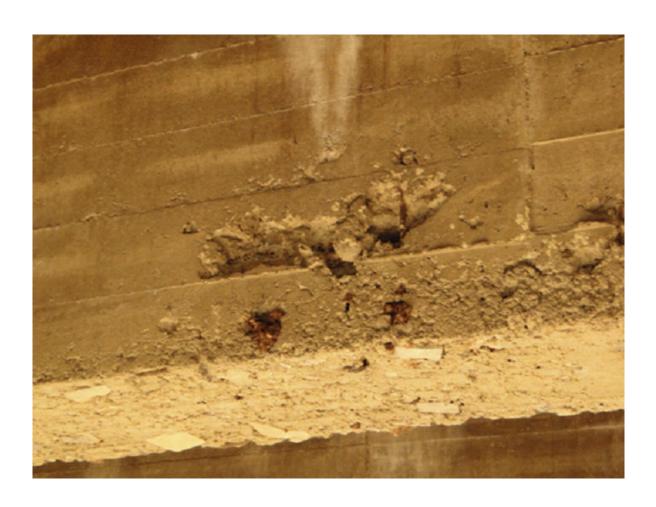
Calif./Mantenim...: 3 / -

Daño/Observaciones.: Se observó acero de refuerzo expuesto en las vigas

debido a concreto poroso y hormigueros en el recubrimiento. Las vigas laterales presentan manchas de humedad y acero de refuerzo con corrosión y pérdida de sección (5%) debido a escurrimiento proveniente de los voladizos.

Tipo de daño.....: Daño en concreto / corr. ref.

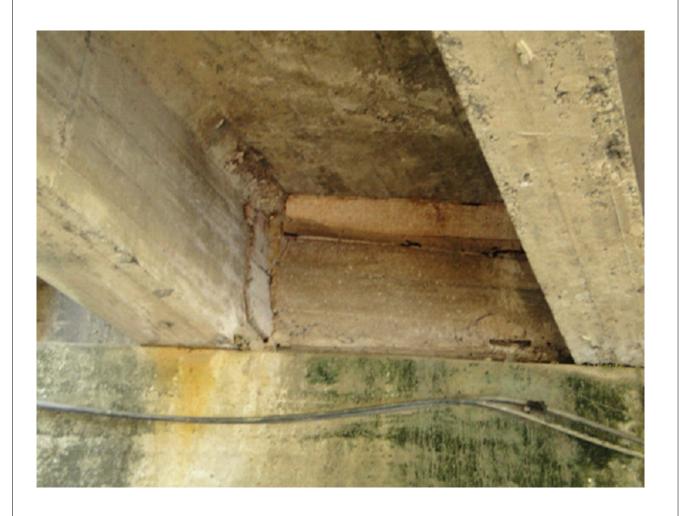
Calif./Mantenim...: 3 / -

Daño/Observaciones.: Se observó acero de refuerzo expuesto en las vigas

debido a concreto poroso y hormigueros en el recubrimiento. Las vigas laterales presentan manchas de humedad y acero de refuerzo con corrosión y pérdida de sección (5%) debido a escurrimiento proveniente de los voladizos.

Tipo de daño.....: Daño en concreto / corr. ref.

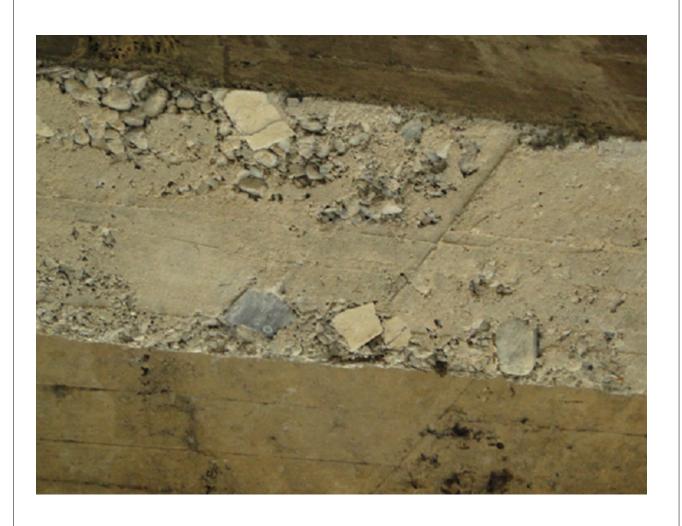
Calif./Mantenim...: 3 / -

Daño/Observaciones.: Se observó acero de refuerzo expuesto en las vigas

debido a concreto poroso y hormigueros en el recubrimiento. Las vigas laterales presentan manchas de humedad y acero de refuerzo con corrosión y pérdida de sección (5%) debido a escurrimiento proveniente de los voladizos.

Tipo de daño.....: Daño en concreto / corr. ref.

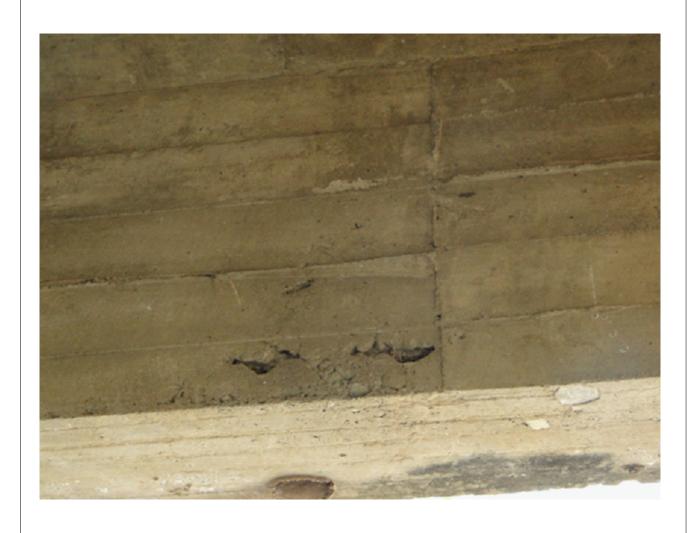
Calif./Mantenim...: 3 / -

Daño/Observaciones.: Se observó acero de refuerzo expuesto en las vigas

debido a concreto poroso y hormigueros en el recubrimiento. Las vigas laterales presentan manchas de humedad y acero de refuerzo con corrosión y pérdida de sección (5%) debido a escurrimiento proveniente de los voladizos.

Tipo de daño.....: Daño en concreto / corr. ref.

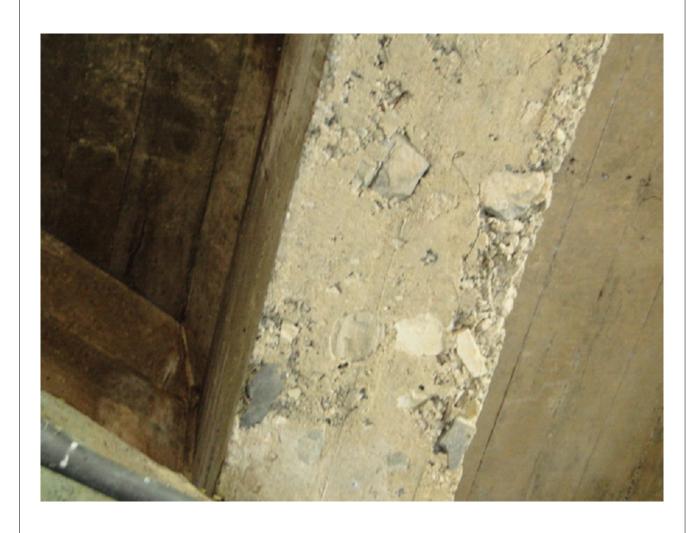
Calif./Mantenim...: 3 / -

Daño/Observaciones.: Se observó acero de refuerzo expuesto en las vigas

debido a concreto poroso y hormigueros en el recubrimiento. Las vigas laterales presentan manchas de humedad y acero de refuerzo con corrosión y pérdida de sección (5%) debido a escurrimiento proveniente de los voladizos.

Tipo de daño.....: Daño en concreto / corr. ref.
