SDC/INV SiPuc	
Informe de insped 22-5504-003.01 La Virgen	cción principal 16/07/12 1
Regional: 22 Santander Ruta: Santafé de Bogotá - Pu Carretera: La Palmera - President Lado de la car: Abscisa: 30+0100 No del registro: 2900	
Año de construcción: Año de la última reconstrucción:	2009
Paso Superior/Inferior:  Dir. de abs. de la carretera principal.:  Requisitos de la inspección:	S N 0 Nada
Recolección de datos : Fecha: : Iniciales:	2012.05.17 LHB
Posición geográfica:  Latitud: 6 gra 39.83 min N Longitud	: 72 gra 44.27 min O Altitud: 2014 m
Geometría: Número de luces:  Longitud de la luz menor (m):  Longitud de la luz mayor (m):  Longitud total(m):  Ancho del tablero(m):  Ancho del separador(m):  Ancho del andén izquierdo(m):  Ancho del andén derecho(m):  Ancho de la calzada(m):  Ancho del acceso(m):  Ancho del acceso(m):  Ancho del acceso(m):  Ancho del acceso(m):  Long. de apoyos en pilas.(m):  Long. de apoyos en estrib(m):  Puente en terraplén(S/N):  Curva/tangente(C/T):  Esviajamiento(gra):	1 15.25 15.25 15.25 6.10 0.00 0.00 0.00 4.62 4.85 4.60 93.02  0.00 0.00 0.00 0.50 S

SDC/INV	SiPuCol		Fecha Hoja
Infor	me de inspecció	n principal	16/07/12 3
22-5504-003.01 La Virgen			
Resum

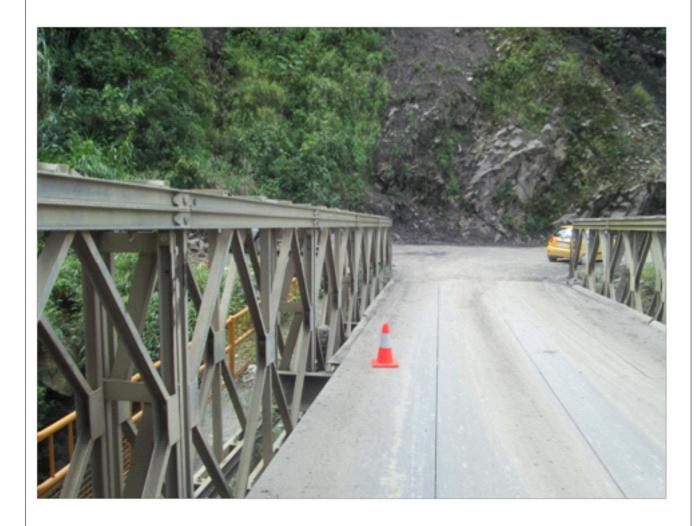
Componente.....: 1 Superficie del puente

Calif./Mantenim....: 1 / +

Daño/Observaciones.: Las láminas de alfajor presentan desgaste de los

elementos de fricción.

Tipo de daño....: Otro

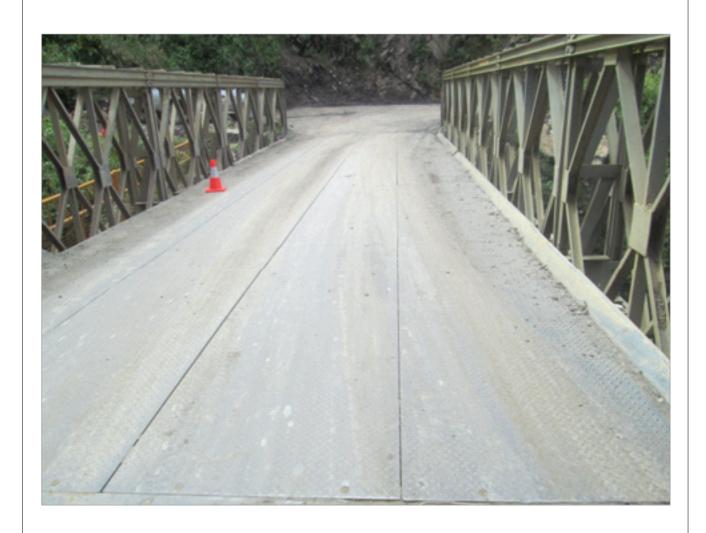
Componente.....: 1 Superficie del puente

Calif./Mantenim....: 1 / +

Daño/Observaciones.: Las láminas de alfajor presentan desgaste de los

elementos de fricción.

Tipo de daño....: Otro

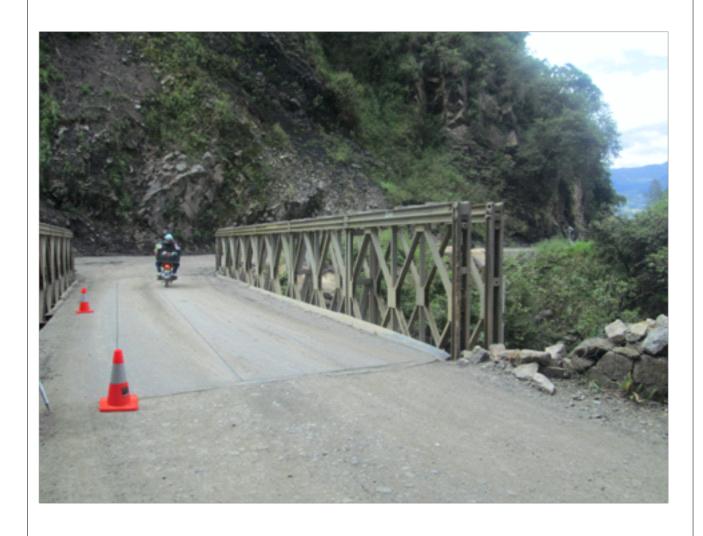
Componente.....: 1 Superficie del puente

Calif./Mantenim....: 1 / +

Daño/Observaciones.: Las láminas de alfajor presentan desgaste de los

elementos de fricción.

Tipo de daño....: Otro

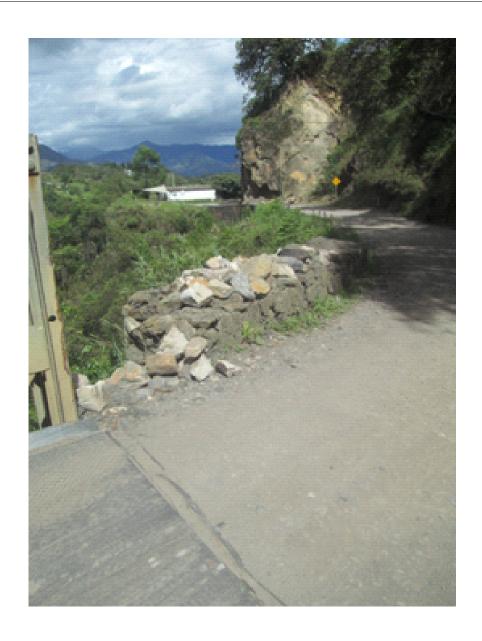
Componente.....: 2 Juntas de expansión

Calif./Mantenim....: 1 / +

Daño/Observaciones.: El puente carece de dispositivos de junta.

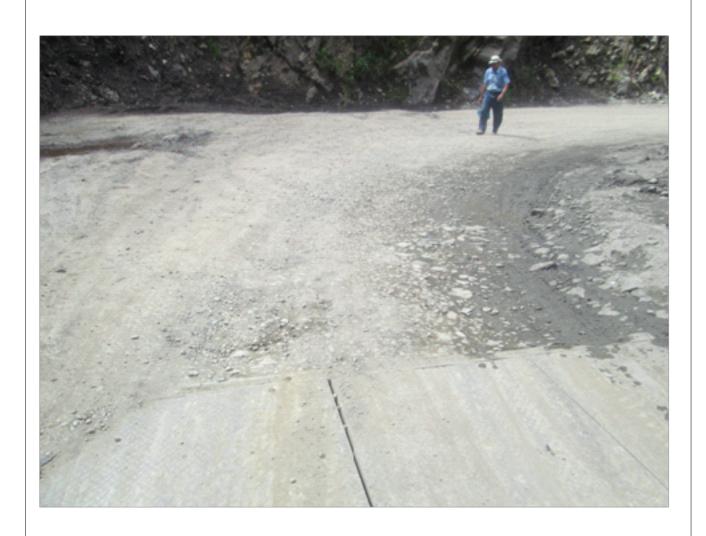
Componente.....: 2 Juntas de expansión

Calif./Mantenim....: 1 / +

Daño/Observaciones.: El puente carece de dispositivos de junta.

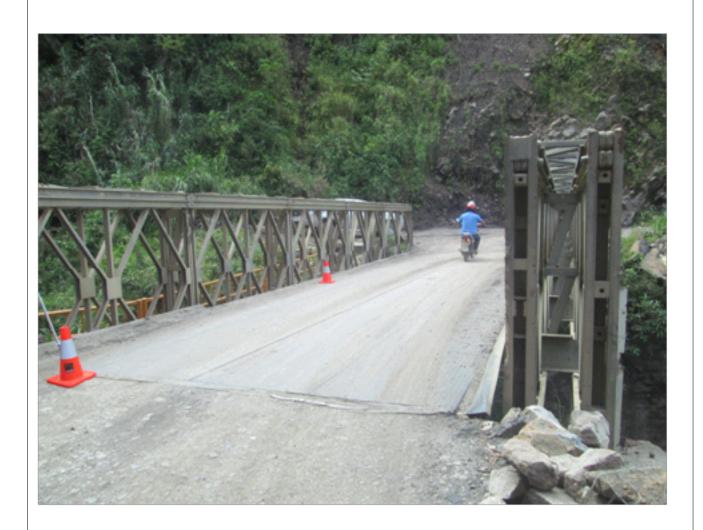
Componente.....: 2 Juntas de expansión

Calif./Mantenim....: 1 / +

Daño/Observaciones.: El puente carece de dispositivos de junta.

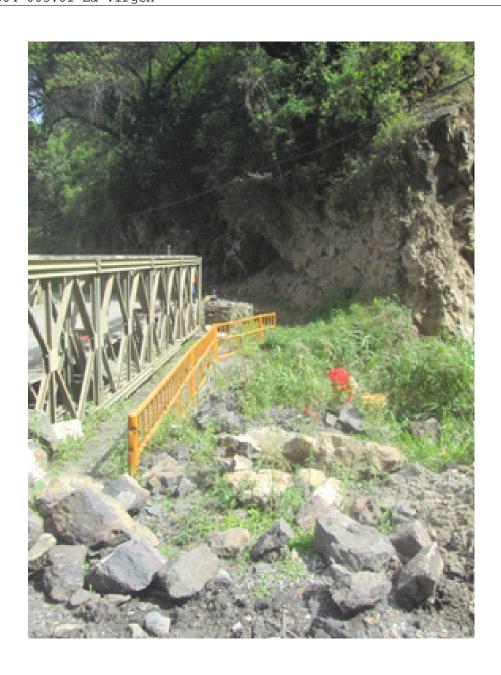
Componente..... 3 Andenes/Bordillos

Calif./Mantenim....: 2 / +

Daño/Observaciones.: Los bordes de la lámina de alfajor presentan daños

debido al impacto vehicular.

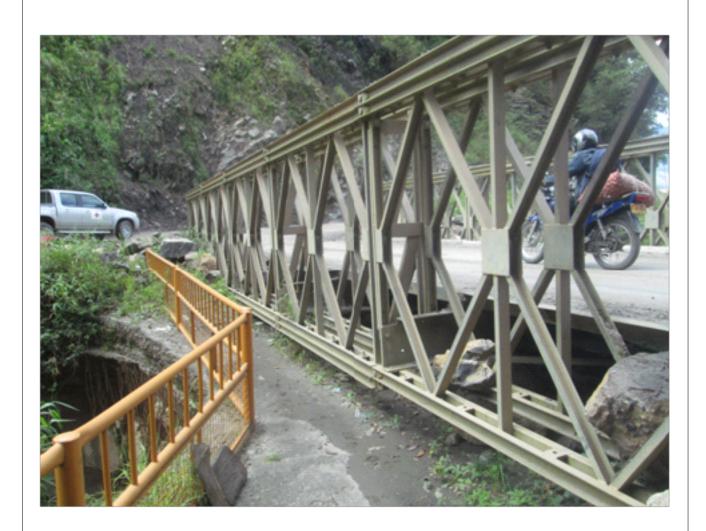
Componente.....: 3 Andenes/Bordillos

Calif./Mantenim....: 2 / +

Daño/Observaciones.: Los bordes de la lámina de alfajor presentan daños

debido al impacto vehicular.

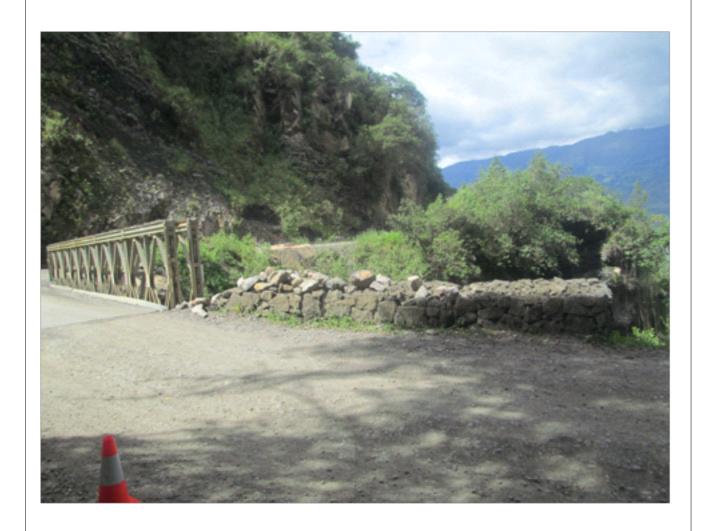
Componente.....: 5 Conos/Taludes

Calif./Mantenim...: 0 / -

Daño/Observaciones.: Se observan en buen estado

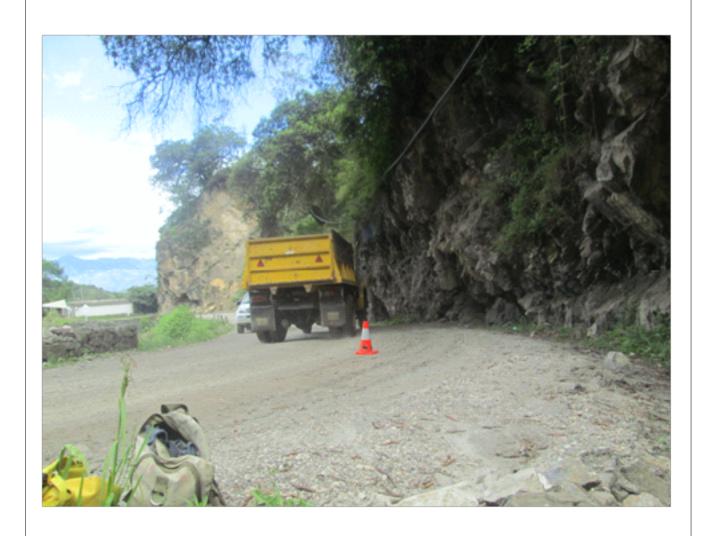
Componente..... 5 Conos/Taludes

Calif./Mantenim...: 0 / -

Daño/Observaciones.: Se observan en buen estado

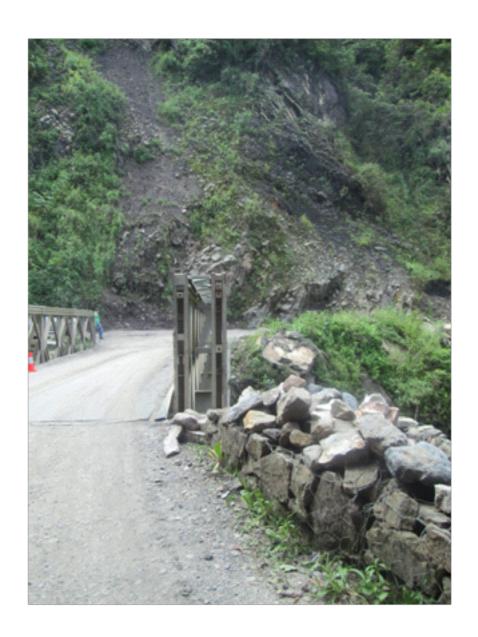
Componente.....: 5 Conos/Taludes

Calif./Mantenim...: 0 / -

Daño/Observaciones.: Se observan en buen estado

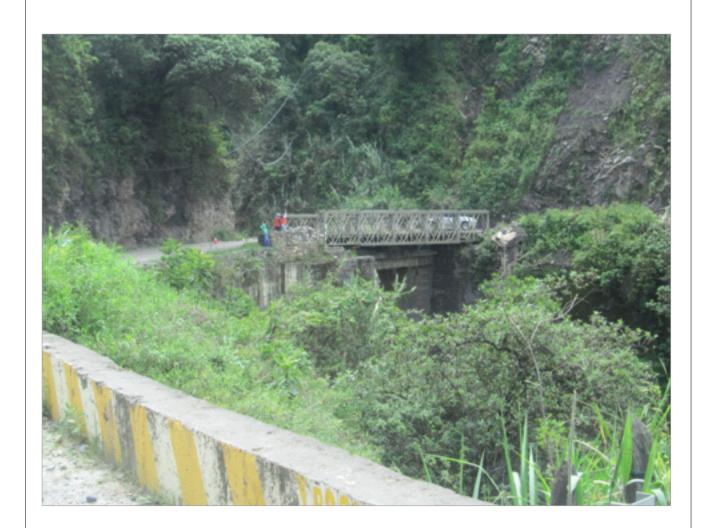
Componente...... 7 Estribos

Calif./Mantenim....: 2 / -

Daño/Observaciones.: Presentan manchas de humedad y vegetación.

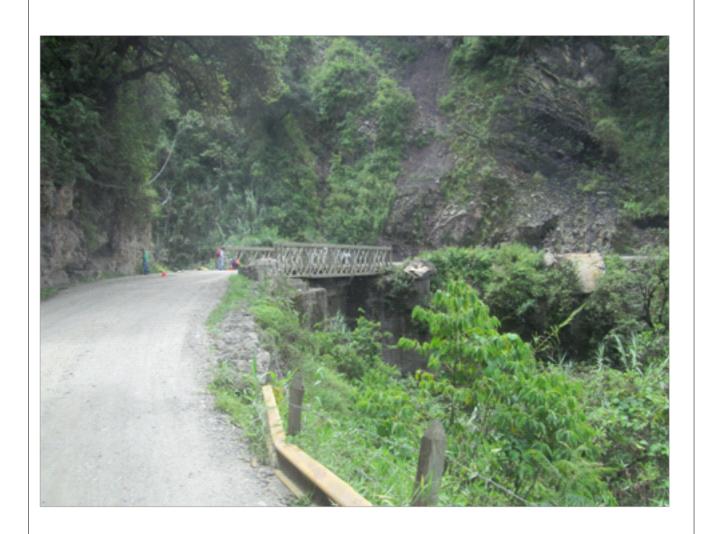
Componente...... 7 Estribos

Calif./Mantenim...: 2 / -

Daño/Observaciones.: Presentan manchas de humedad y vegetación.

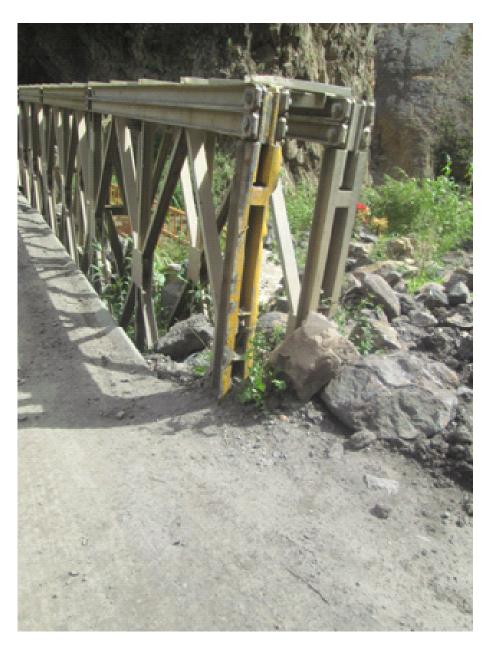
Componente..... 9 Apoyos

Calif./Mantenim...: 1 / +

Daño/Observaciones.: Los apoyos presentan acumulación de arenas y gravas

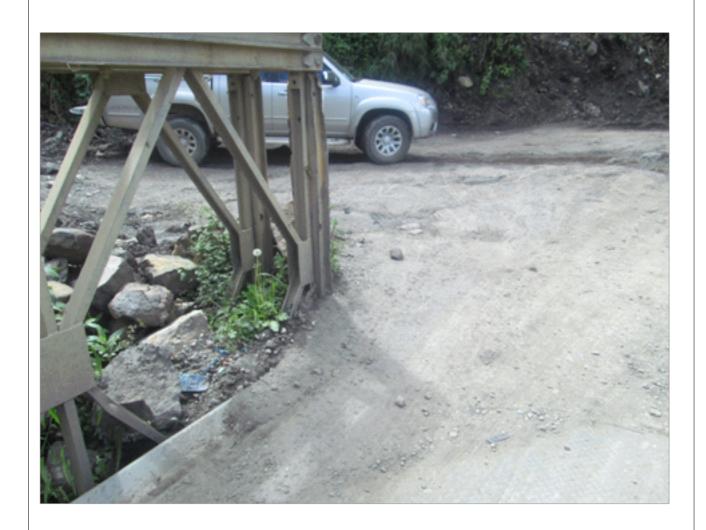
Componente.....: 9 Apoyos

Calif./Mantenim....: 1 / +

Daño/Observaciones.: Los apoyos presentan acumulación de arenas y gravas

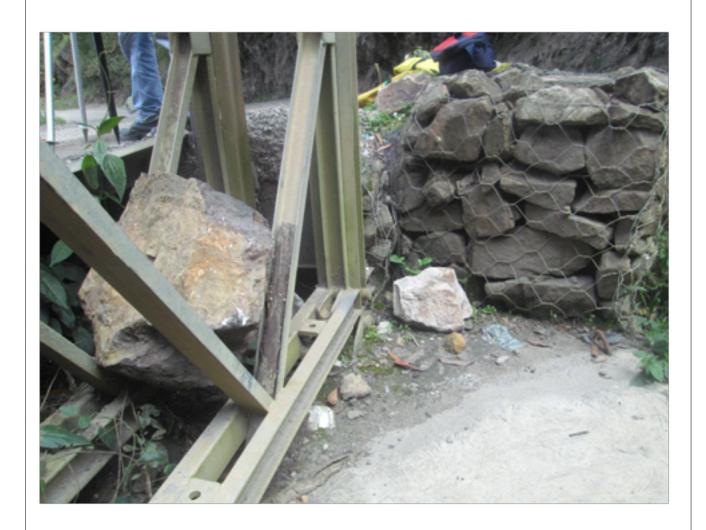
Componente.....: 9 Apoyos

Calif./Mantenim...: 1 / +

Daño/Observaciones.: Los apoyos presentan acumulación de arenas y gravas

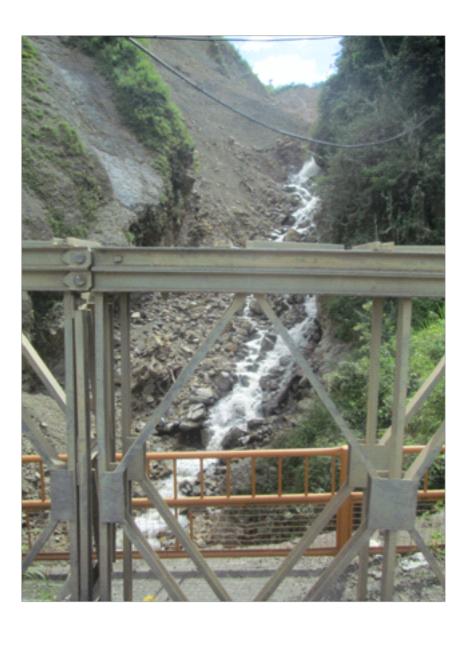
Calif./Mantenim....: 2 / -

Daño/Observaciones.: La armadura presenta abolladura en el acceso #2

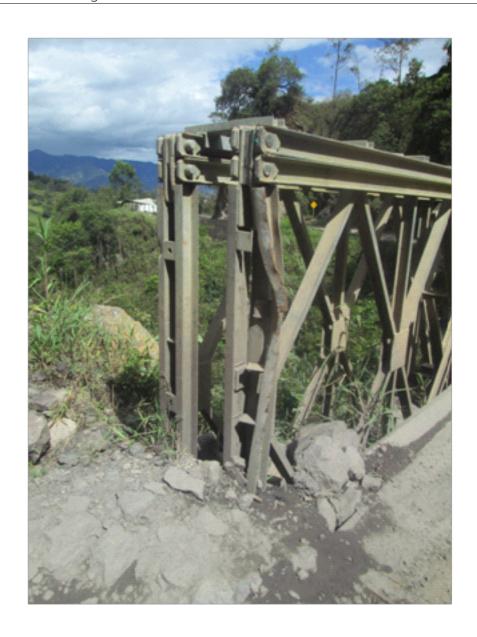
Calif./Mantenim....: 2 / -

Daño/Observaciones.: La armadura presenta abolladura en el acceso #2

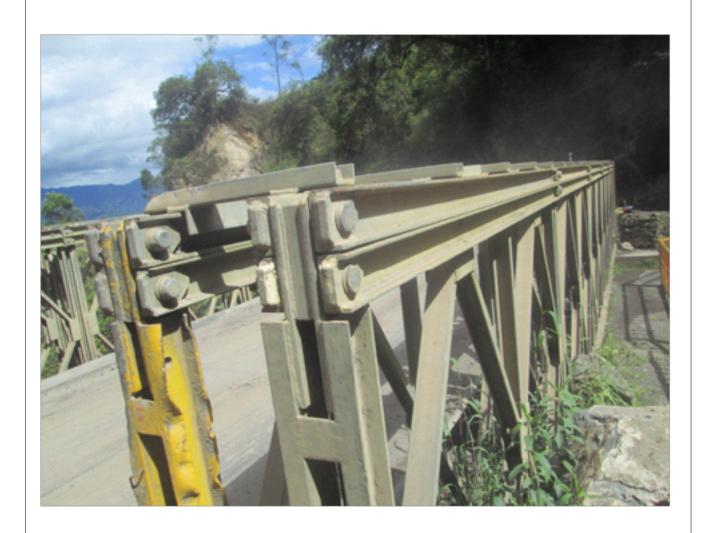
Calif./Mantenim....: 2 / -

Daño/Observaciones.: La armadura presenta abolladura en el acceso #2

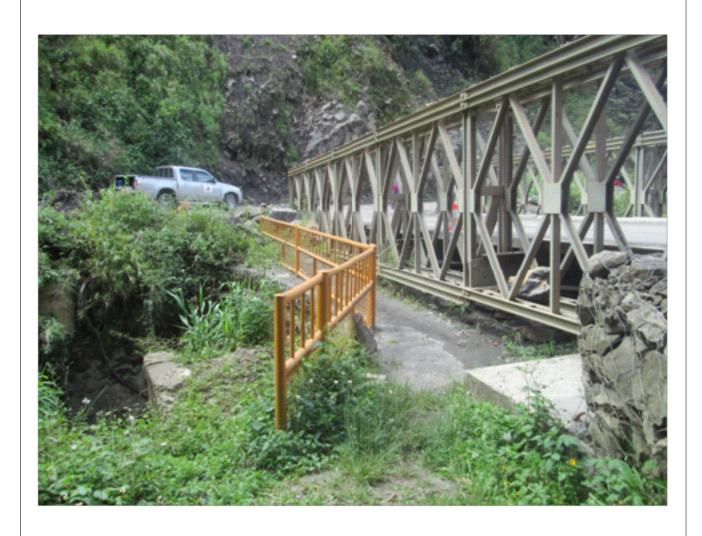
Calif./Mantenim....: 2 / -

Daño/Observaciones.: La armadura presenta abolladura en el acceso #2

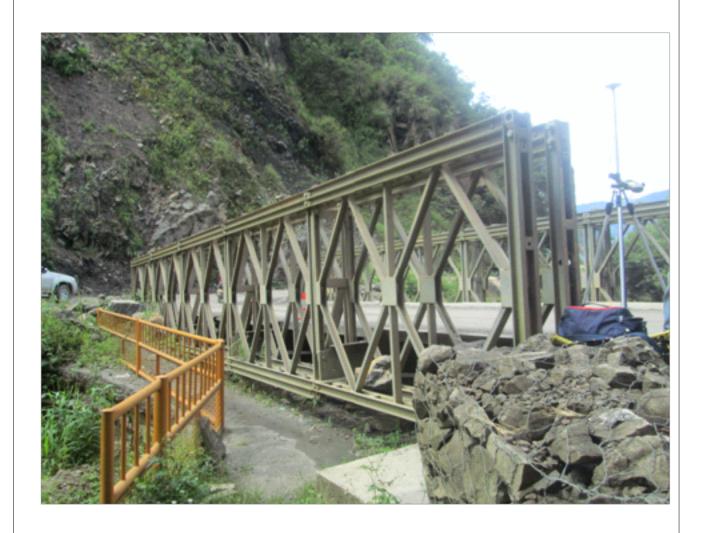
Calif./Mantenim...: 2 / -

Daño/Observaciones.: La armadura presenta abolladura en el acceso #2

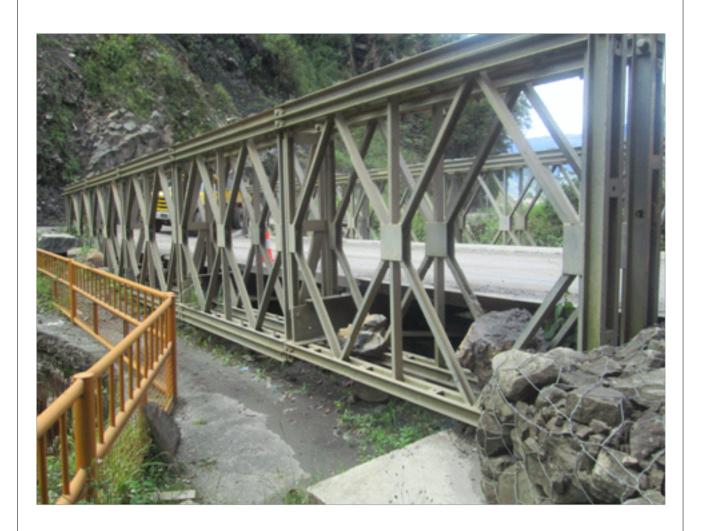
Calif./Mantenim....: 2 / -

Daño/Observaciones.: La armadura presenta abolladura en el acceso #2

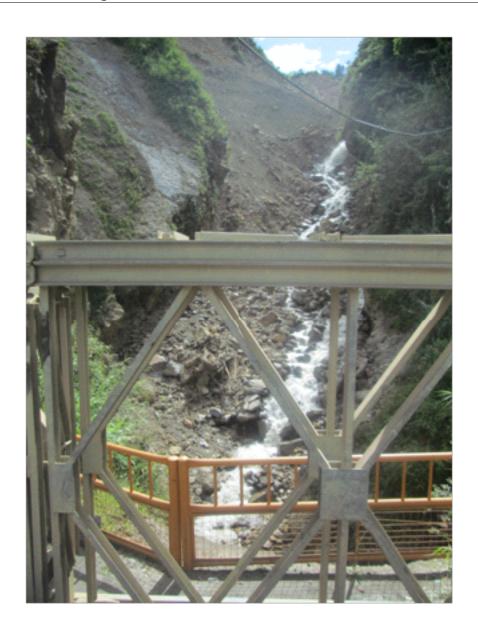
Componente....: 15 Cauce

Calif./Mantenim...: 3 / +

Daño/Observaciones.: La quebrada pasa por encima del puente cuando hay

incremento del caudal.

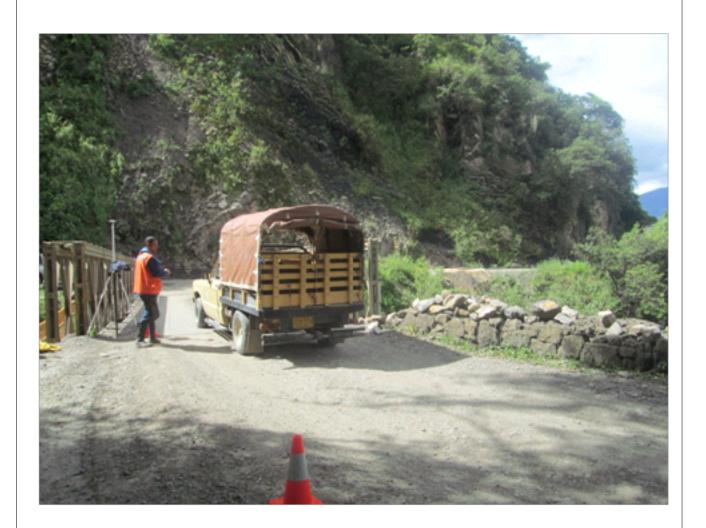
Componente.....: 17 Puente en general

Calif./Mantenim...: 4 / +

Daño/Observaciones.: El puente provisional debe ser reemplazado por una

estructura definitiva.

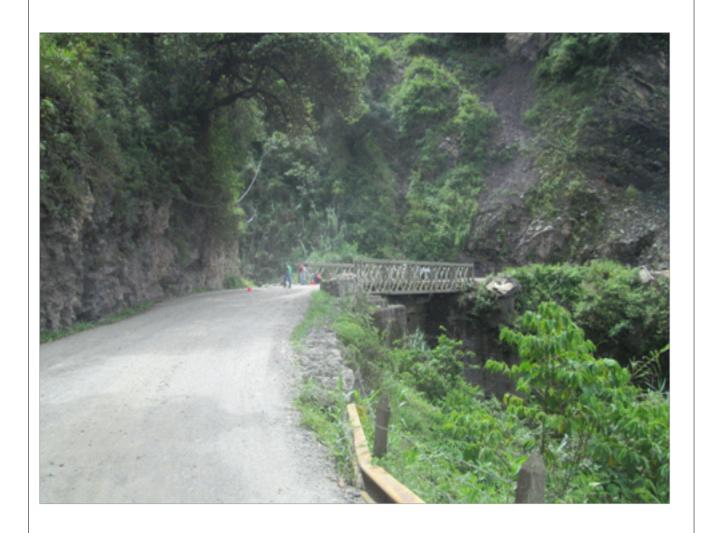
Componente.....: 17 Puente en general

Calif./Mantenim...: 4 / +

Daño/Observaciones.: El puente provisional debe ser reemplazado por una

estructura definitiva.
