SDC/INV	SiPuCol	Fecha	Hoja
Informe de inspección principal		15/11/12	1
22-5504-010.00 Las Nieves			
Regional.....: 22 Santander			
Ruta.....: Santafé de Bogotá - Puerto Santander			
Carretera.....: La Palmera - Presidente			
Lado de la car...: 0			
Abscisa.....: 99+0668			
No del registro..: 8862			
Año de construcción.....:			
Año de la última reconstrucción.....: 2012			
Paso Superior/Inferior.....: I			
Dir. de abs. de la carretera principal.: E			
Requisitos de la inspección.....: 0 Nada			
Recolección de datos : Fecha.....: 2012.05.20			
: Iniciales.....: LHB			
Posición geográfica..:			
Latitud: 7 gra 0.0348 min N Longitud: 72 gra 41.101 min O Altitud: 3433 m			
Geometría: Número de luces.....: 1			
Longitud de la luz menor (m): 35.90			
Longitud de la luz mayor (m): 35.90			
Longitud total .....(m): 35.90			
Ancho del tablero.....(m): 10.10			
Ancho del separador.....(m): 0.00			
Ancho del andén izquierdo(m): 0.00

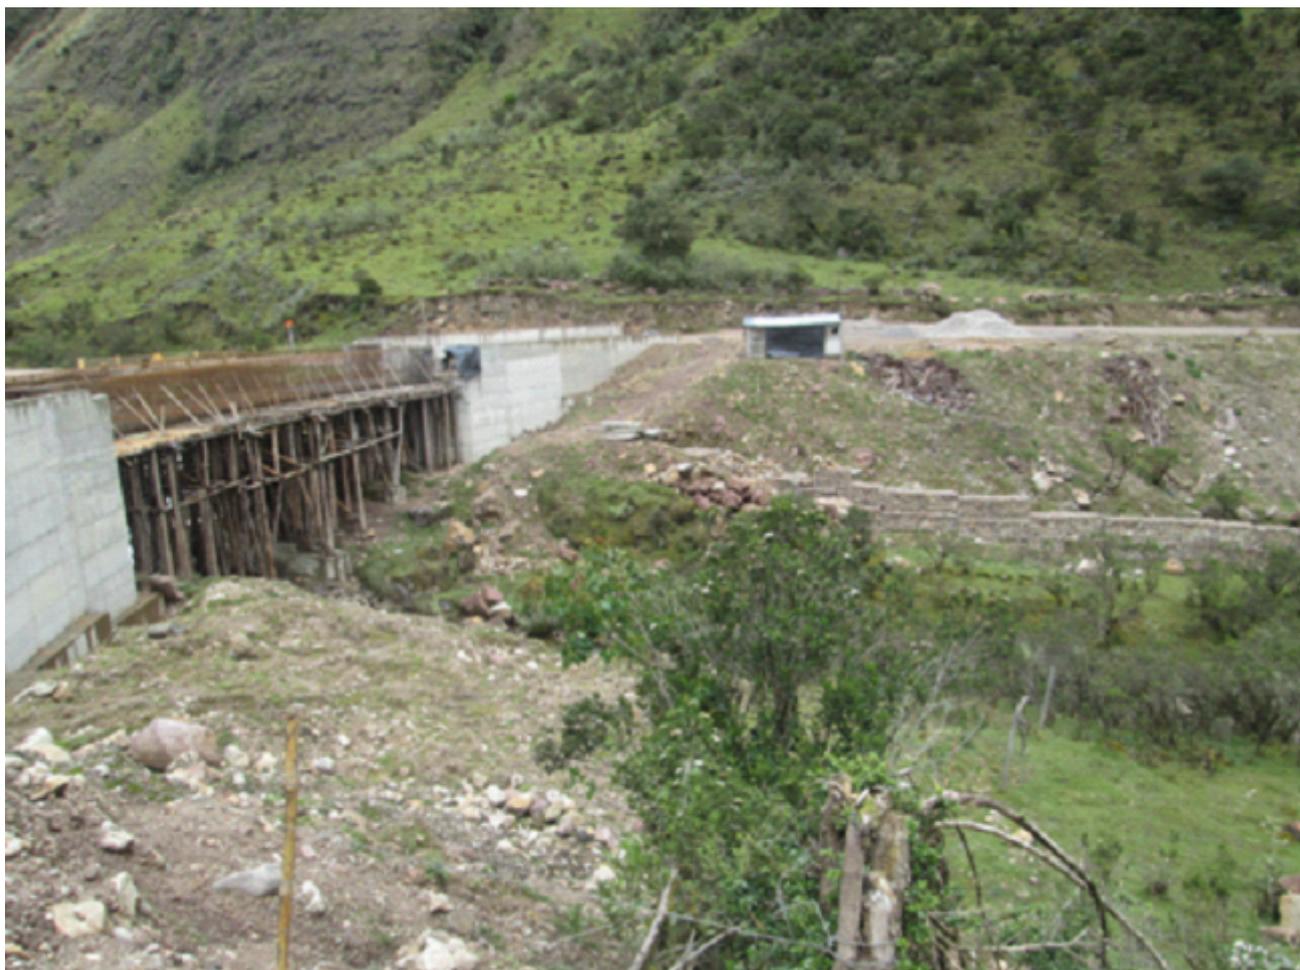
Componente.....: 5 Conos/Taludes  
Calif./Mantenim....: 0 / -  
Daño/Observaciones.: Se observaron en buen estado.

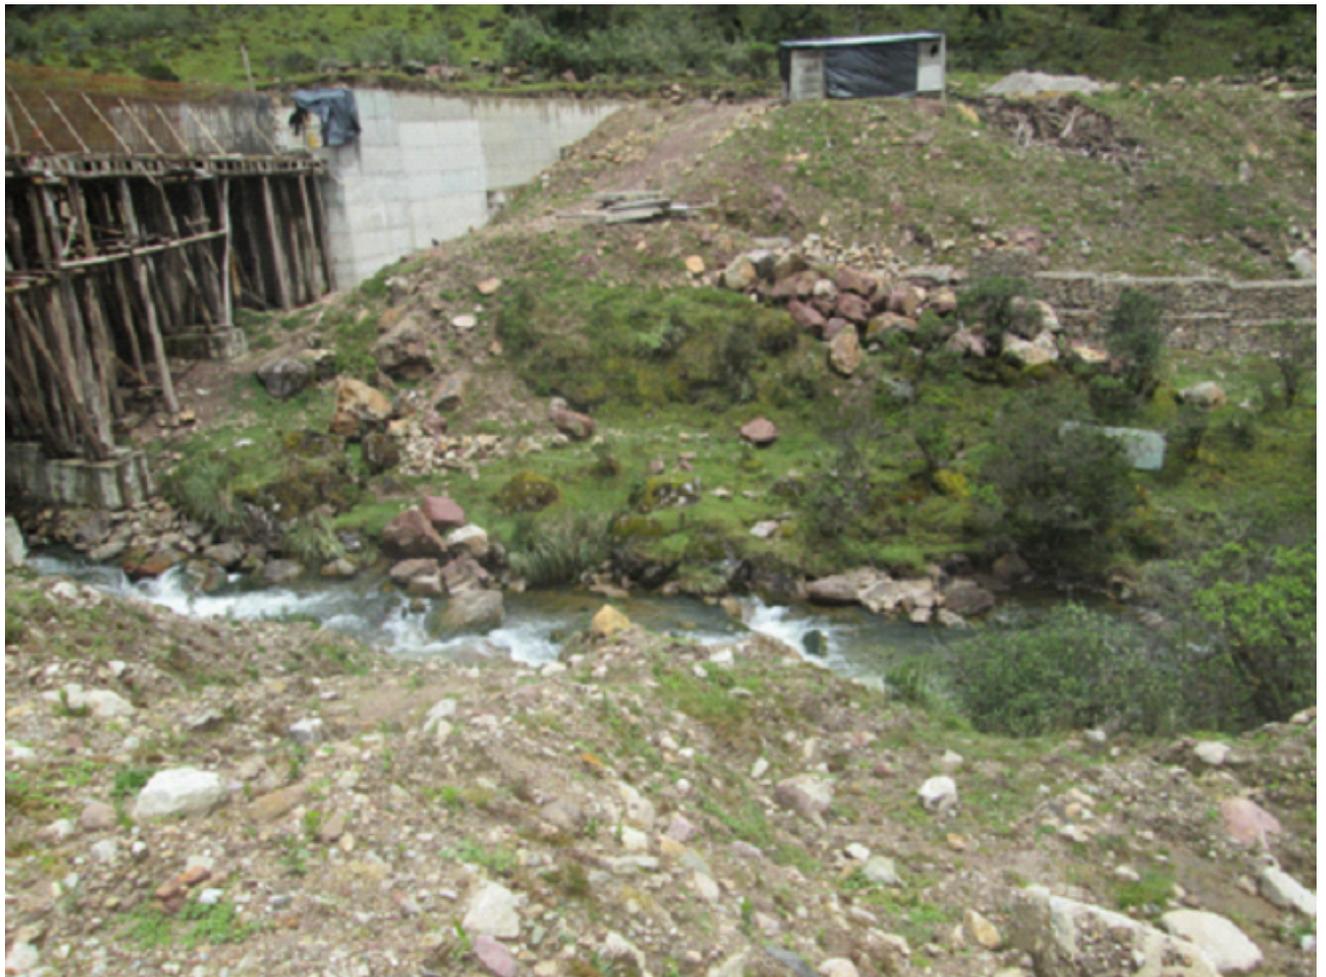
Componente.....: 5 Conos/Taludes  
Calif./Mantenim....: 0 / -  
Daño/Observaciones.: Se observaron en buen estado.

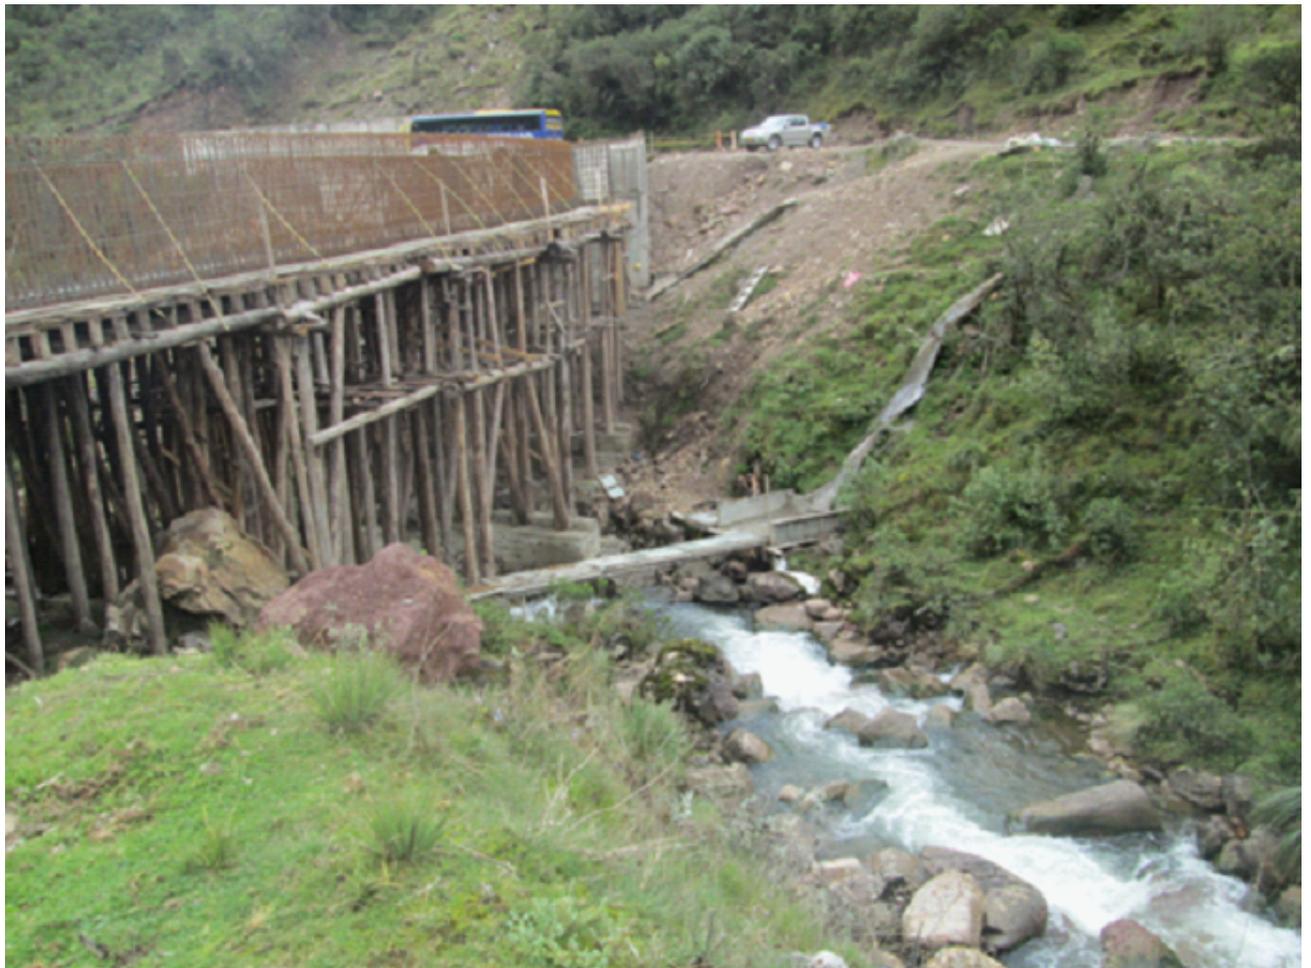
Componente.....: 5 Conos/Taludes  
Calif./Mantenim....: 0 / -  
Daño/Observaciones.: Se observaron en buen estado.

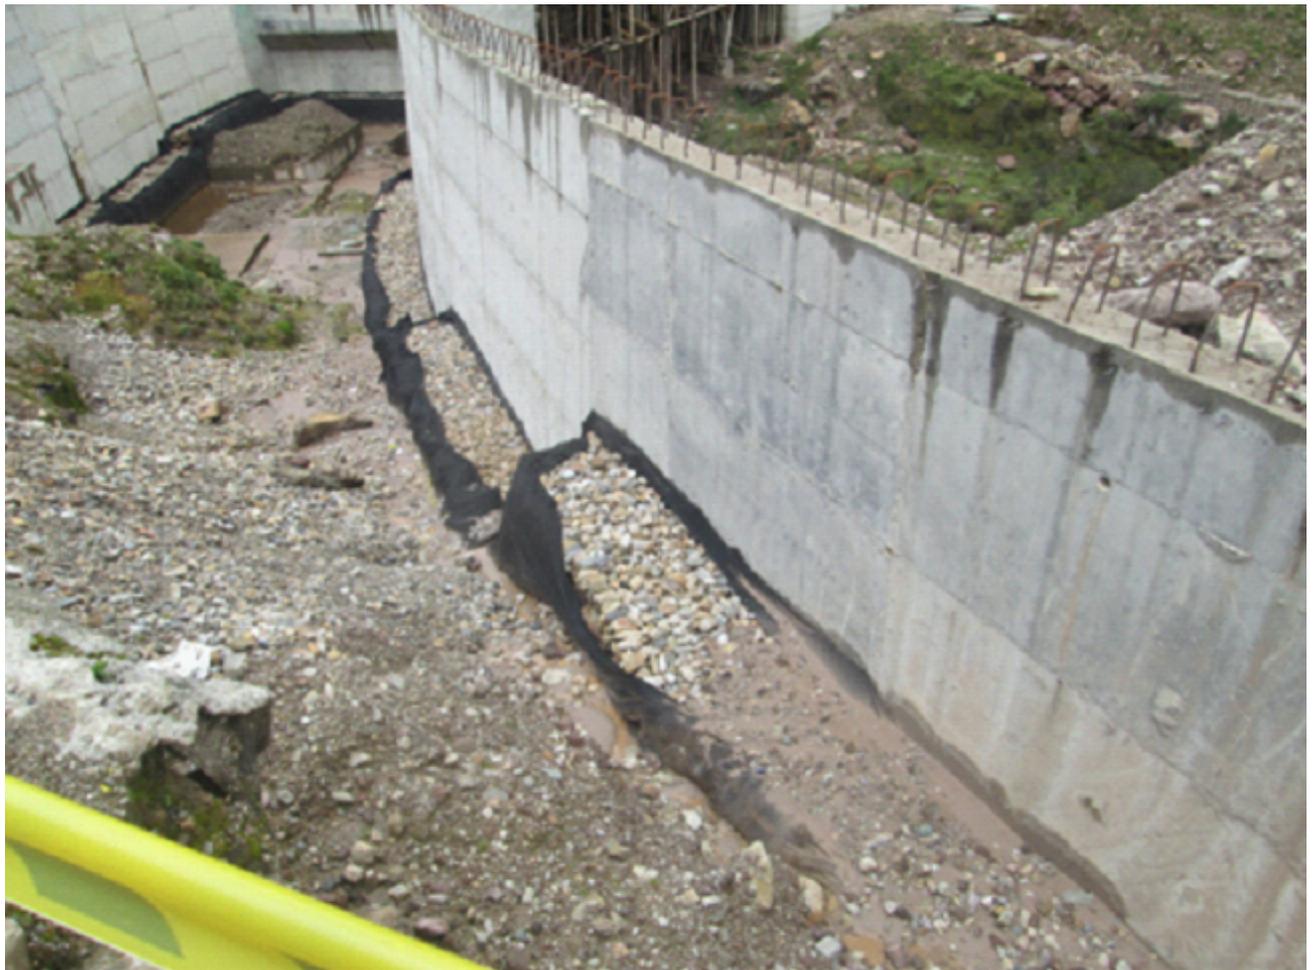
Componente.....: 6 Aletas  
Calif./Mantenim....: 0 / -  
Daño/Observaciones.: Se observan en buenas condiciones

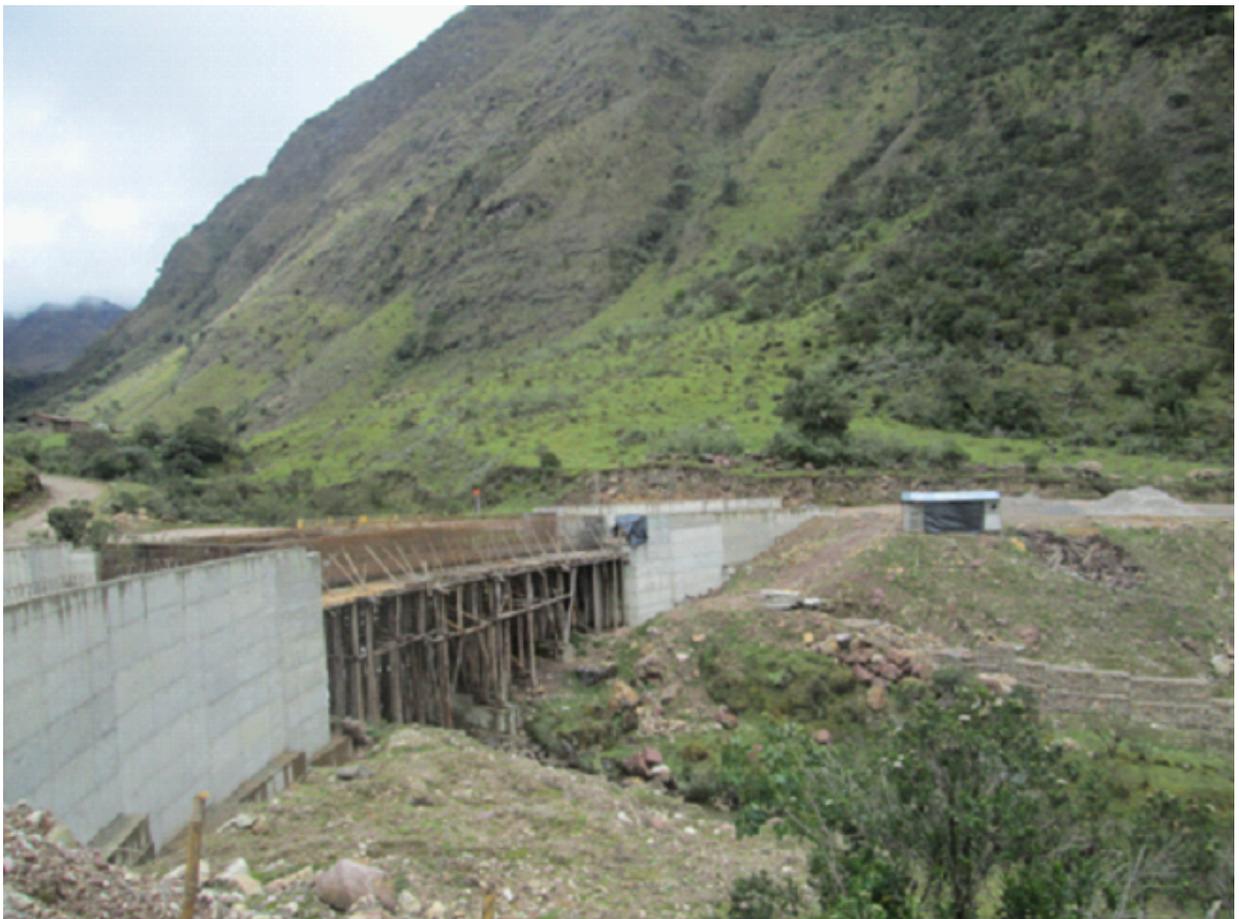
Componente.....: 6 Aletas  
Calif./Mantenim....: 0 / -  
Daño/Observaciones.: Se observan en buenas condiciones

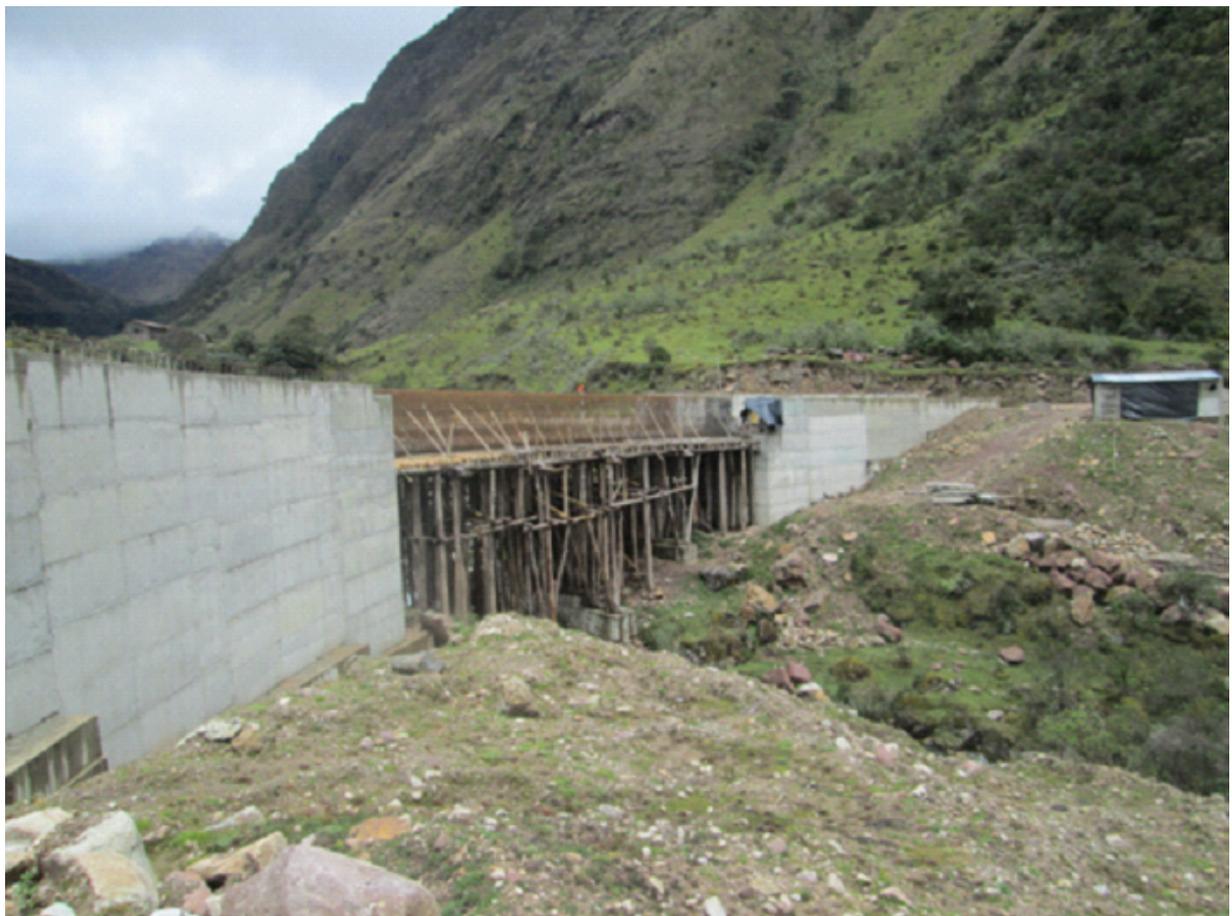
Componente.....: 6 Aletas  
Calif./Mantenim....: 0 / -  
Daño/Observaciones.: Se observan en buenas condiciones

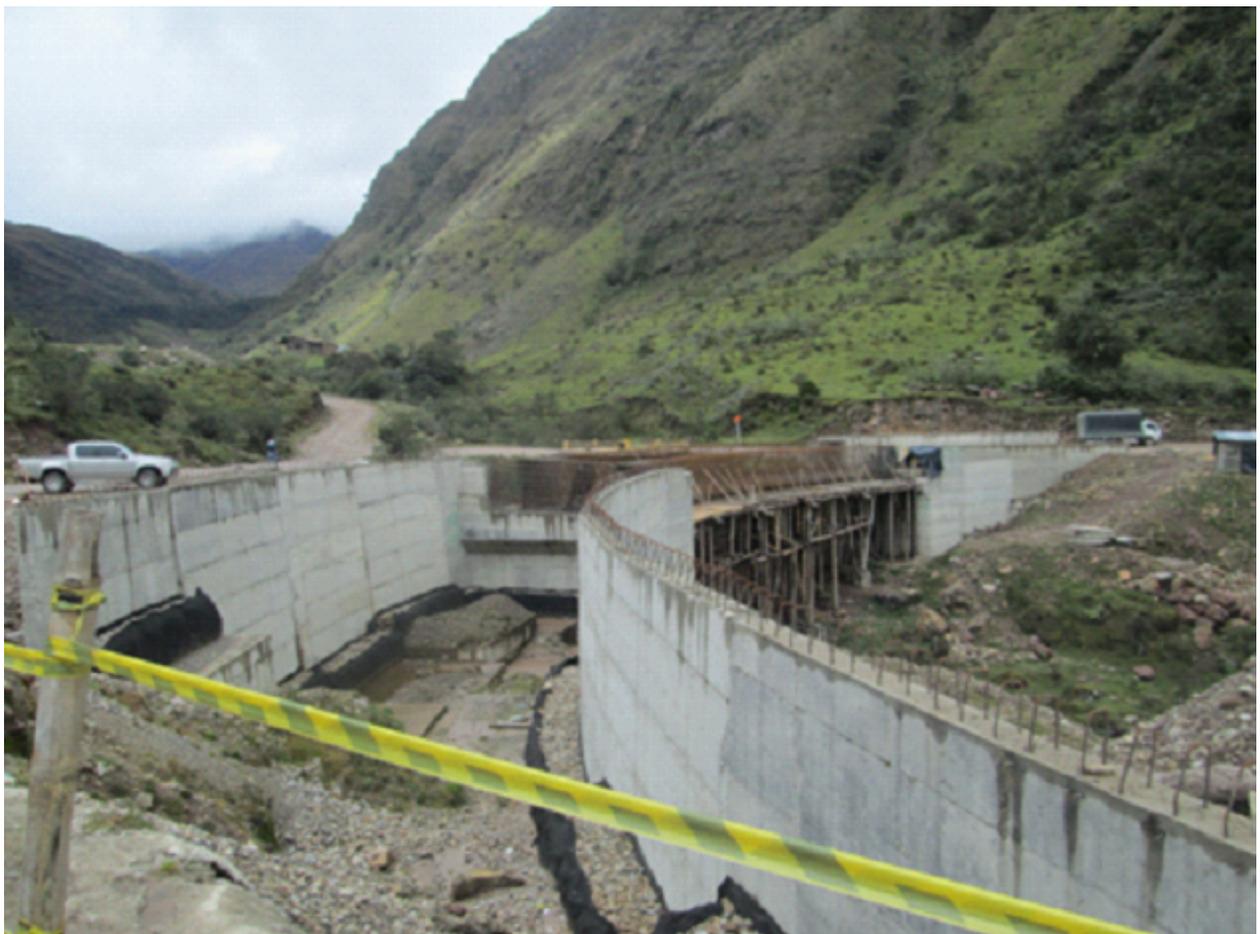
Componente.....: 7 Estribos

Calif./Mantenim....: 0 / -

Daño/Observaciones.: Se observan en buenas condiciones

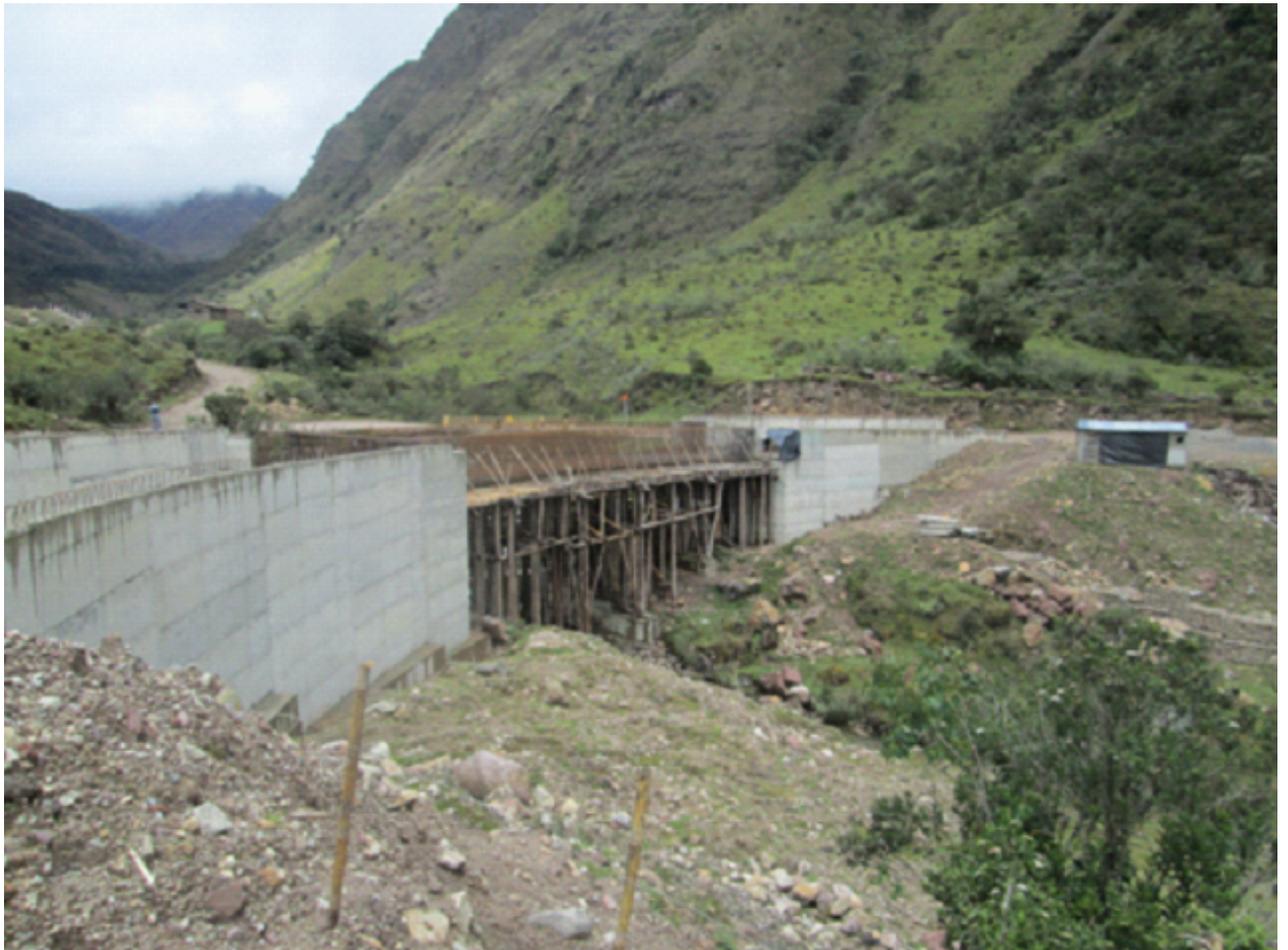
Componente.....: 7 Estribos

Calif./Mantenim....: 0 / -

Daño/Observaciones.: Se observan en buenas condiciones

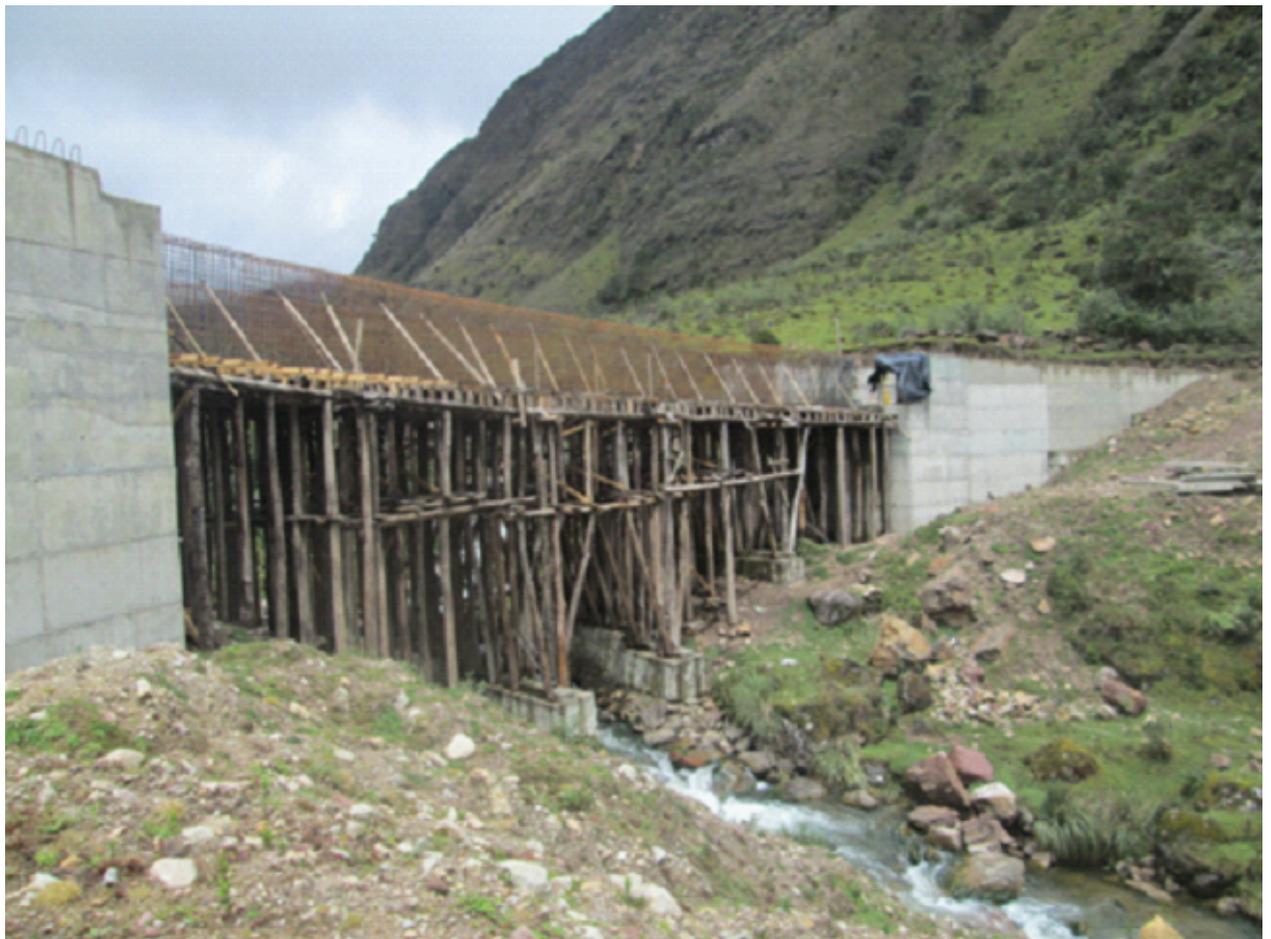
Componente.....: 11 Vigas/Largueros/Diafragmas  
Calif./Mantenim....: - / -  
Daño/Observaciones.: En construcción

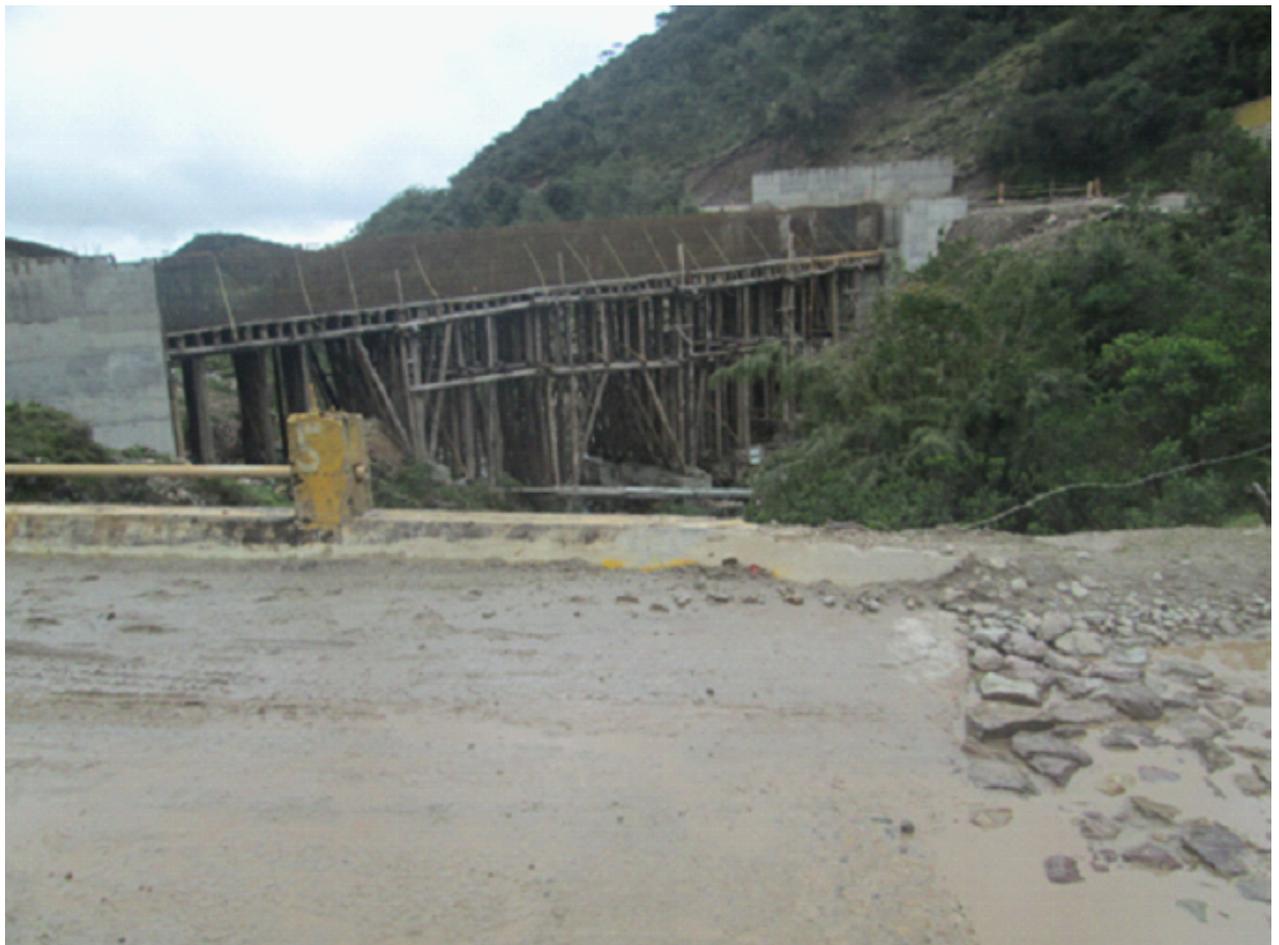
Componente.....: 11 Vigas/Largueros/Diafragmas  
Calif./Mantenim....: - / -  
Daño/Observaciones.: En construcción

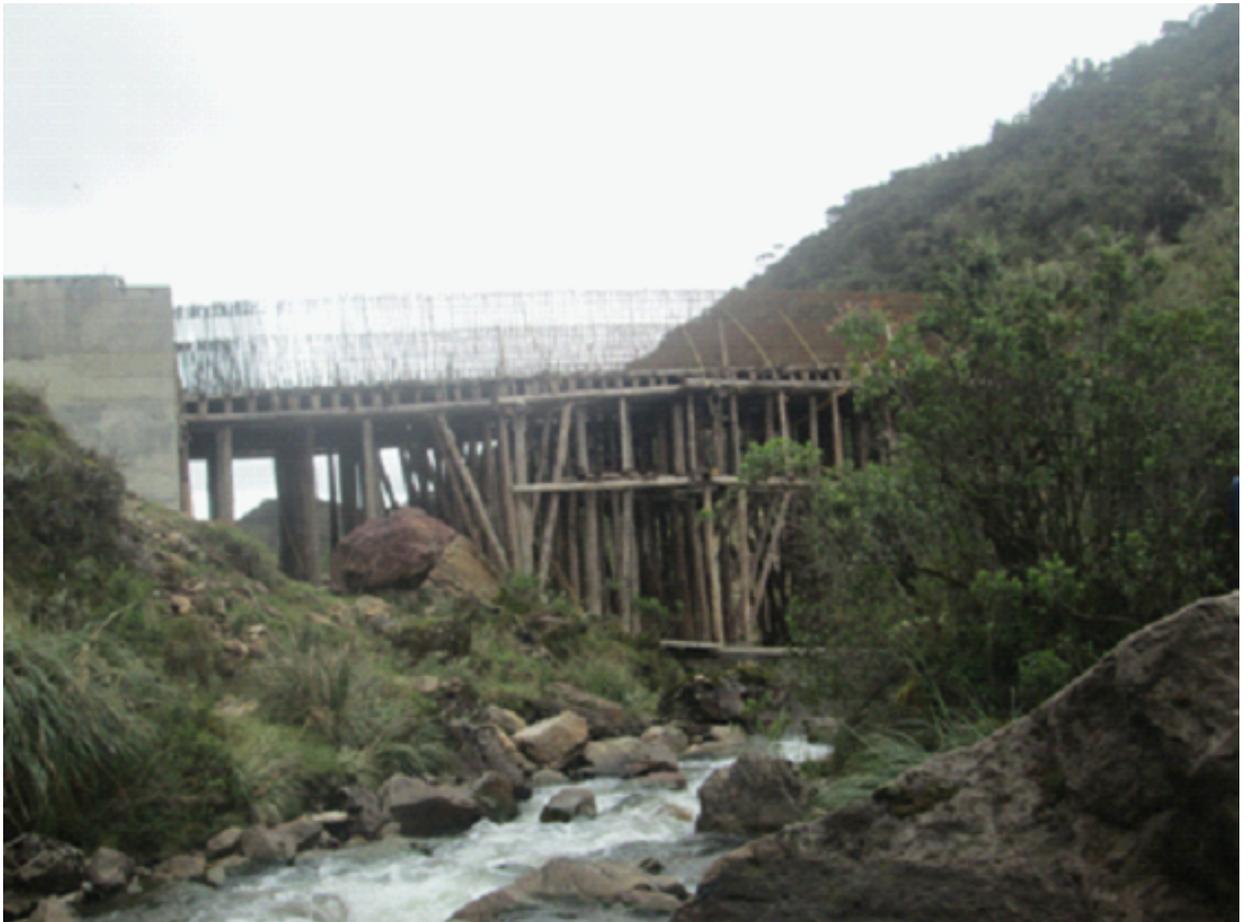
Componente.....: 11 Vigas/Largueros/Diafragmas  
Calif./Mantenim....: - / -  
Daño/Observaciones.: En construcción

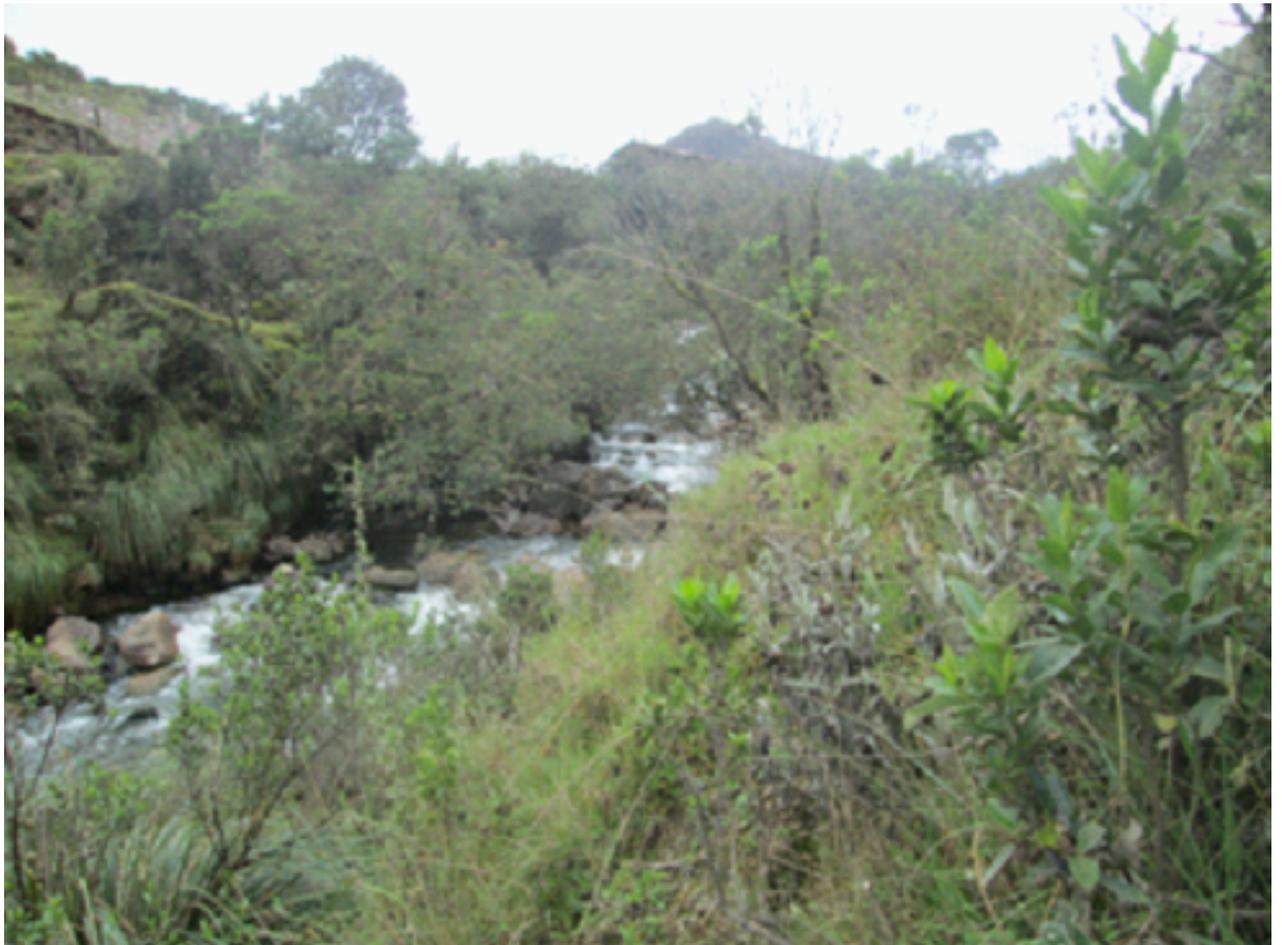
Componente.....: 15 Cauce  
Calif./Mantenim....: 0 / -  
Daño/Observaciones.: Se observó en buen estado.

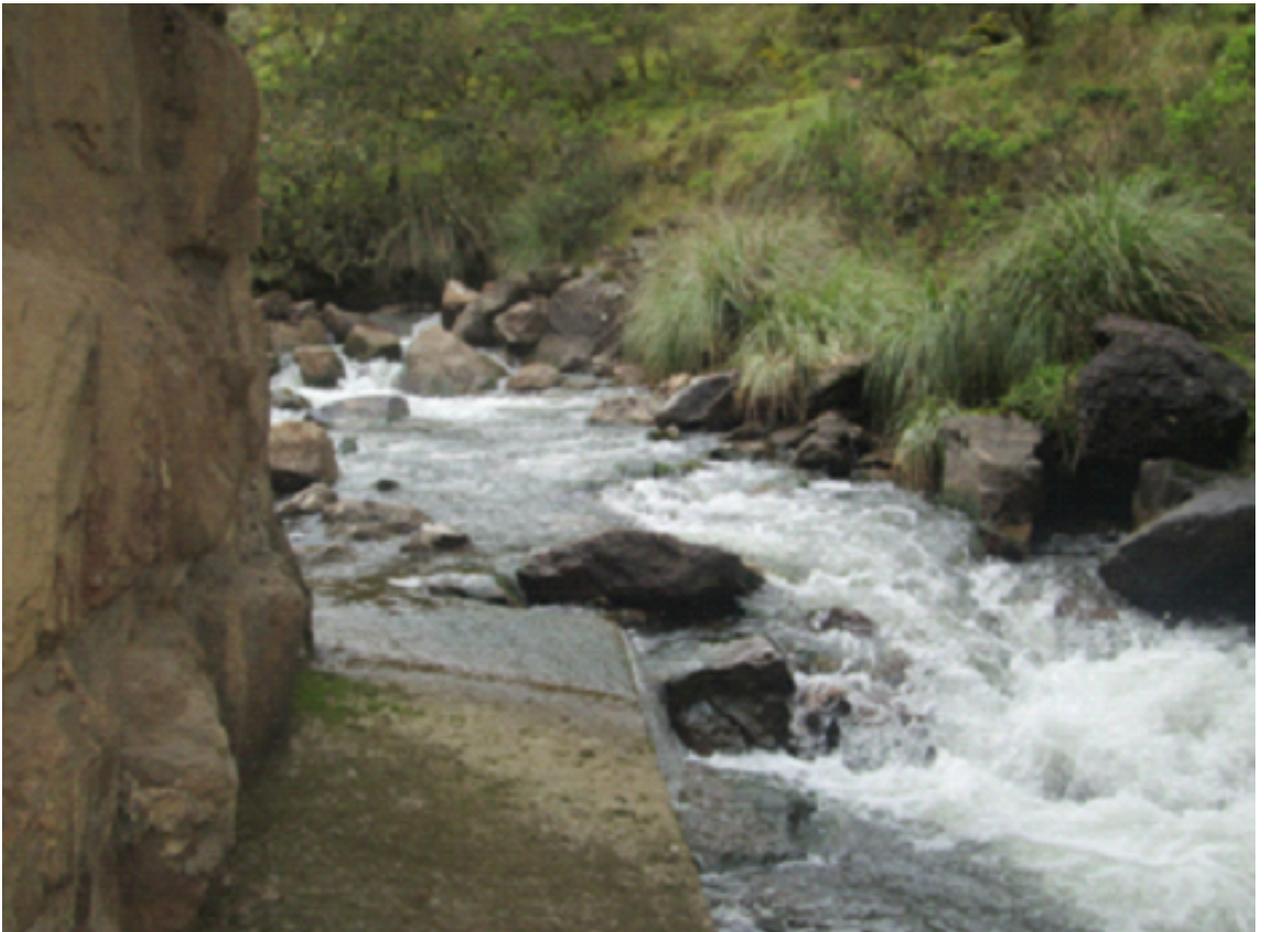
Componente.....: 15 Cauce  
Calif./Mantenim....: 0 / -  
Daño/Observaciones.: Se observó en buen estado.

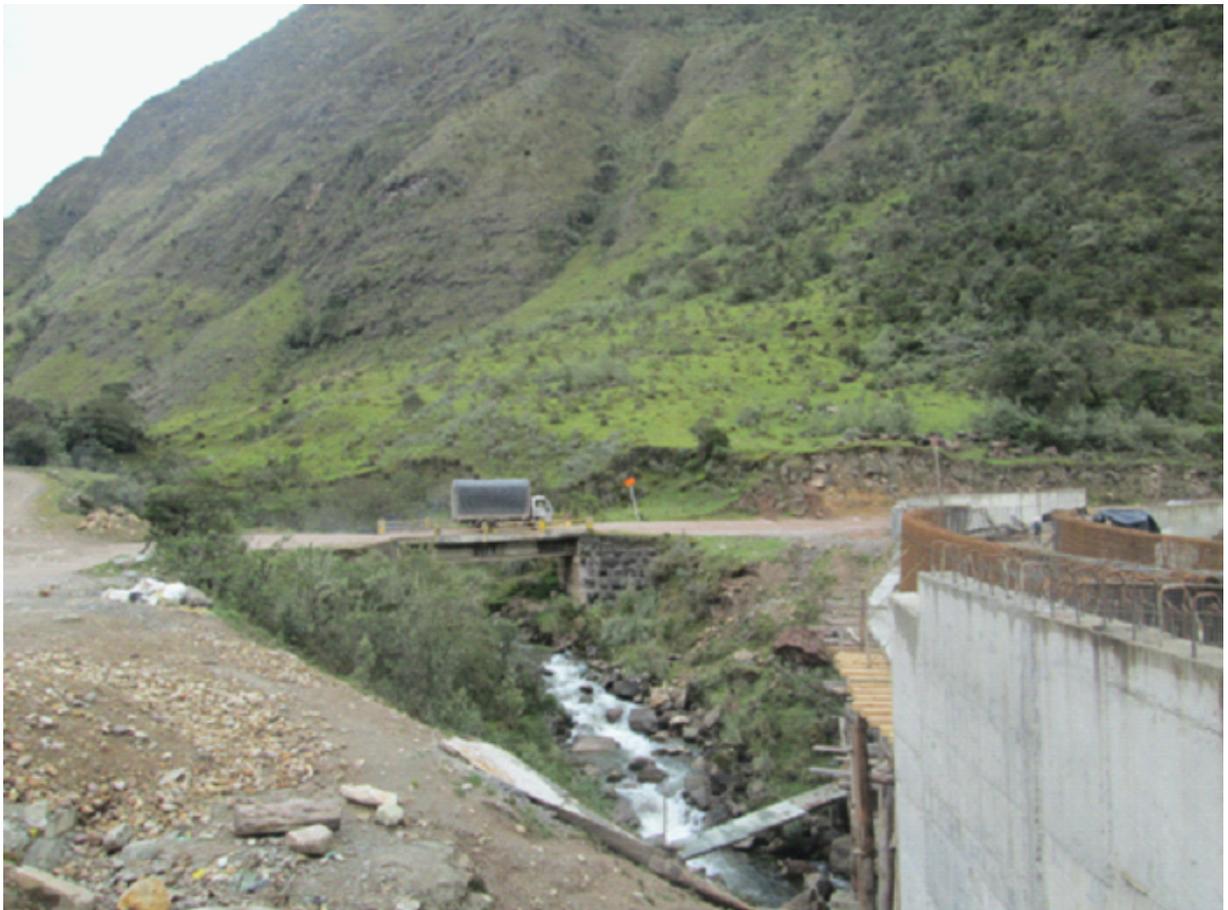
Componente.....: 16 Otros elementos

Calif./Mantenim....: 3 /

Daño/Observaciones.: El puente inspeccionado en el año 2007 continua prestando servicio mientras se terminan la construcción de puente nuevo. Este se encuentra bastante deteriorado.

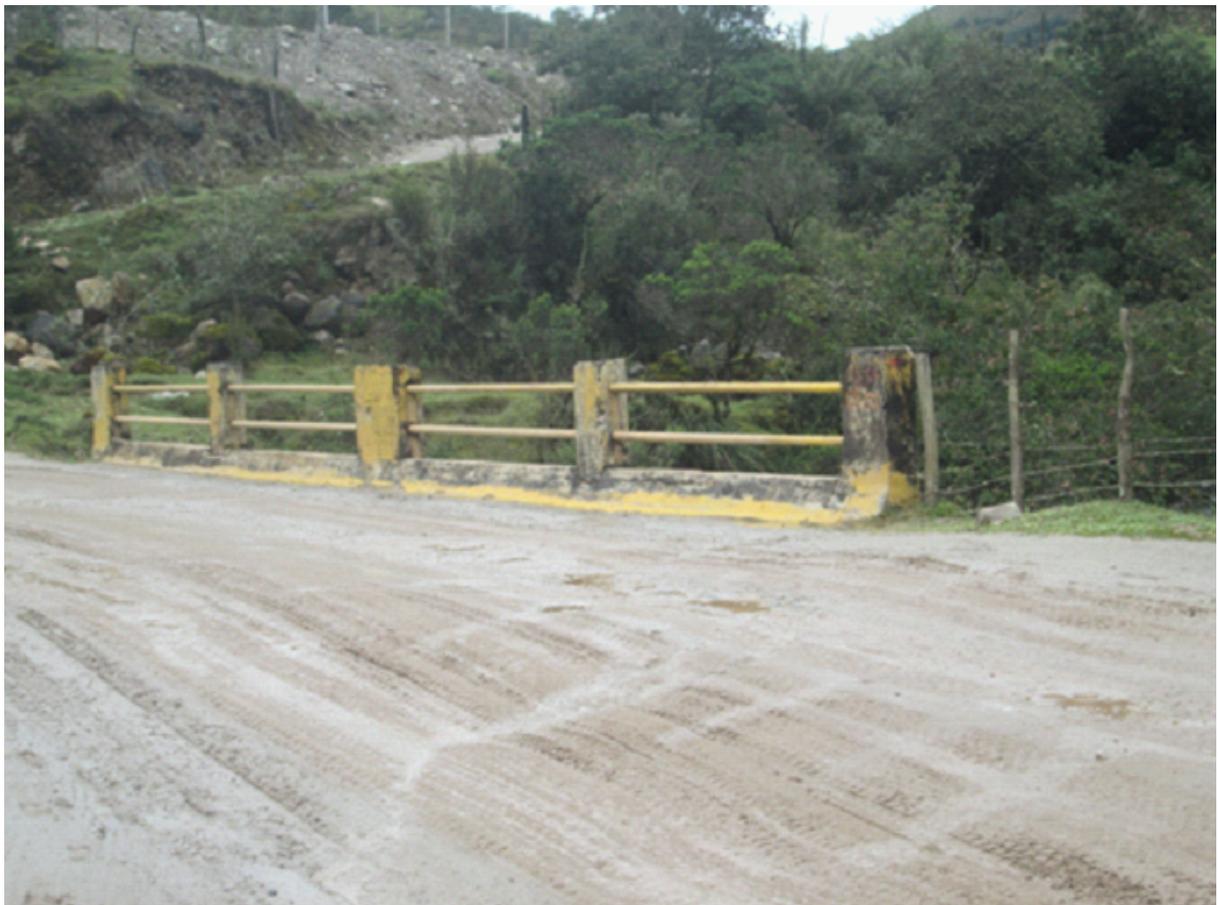
Componente.....: 16 Otros elementos

Calif./Mantenim....: 3 /

Daño/Observaciones.: El puente inspeccionado en el año 2007 continua prestando servicio mientras se terminan la construcción de puente nuevo. Este se encuentra bastante deteriorado.

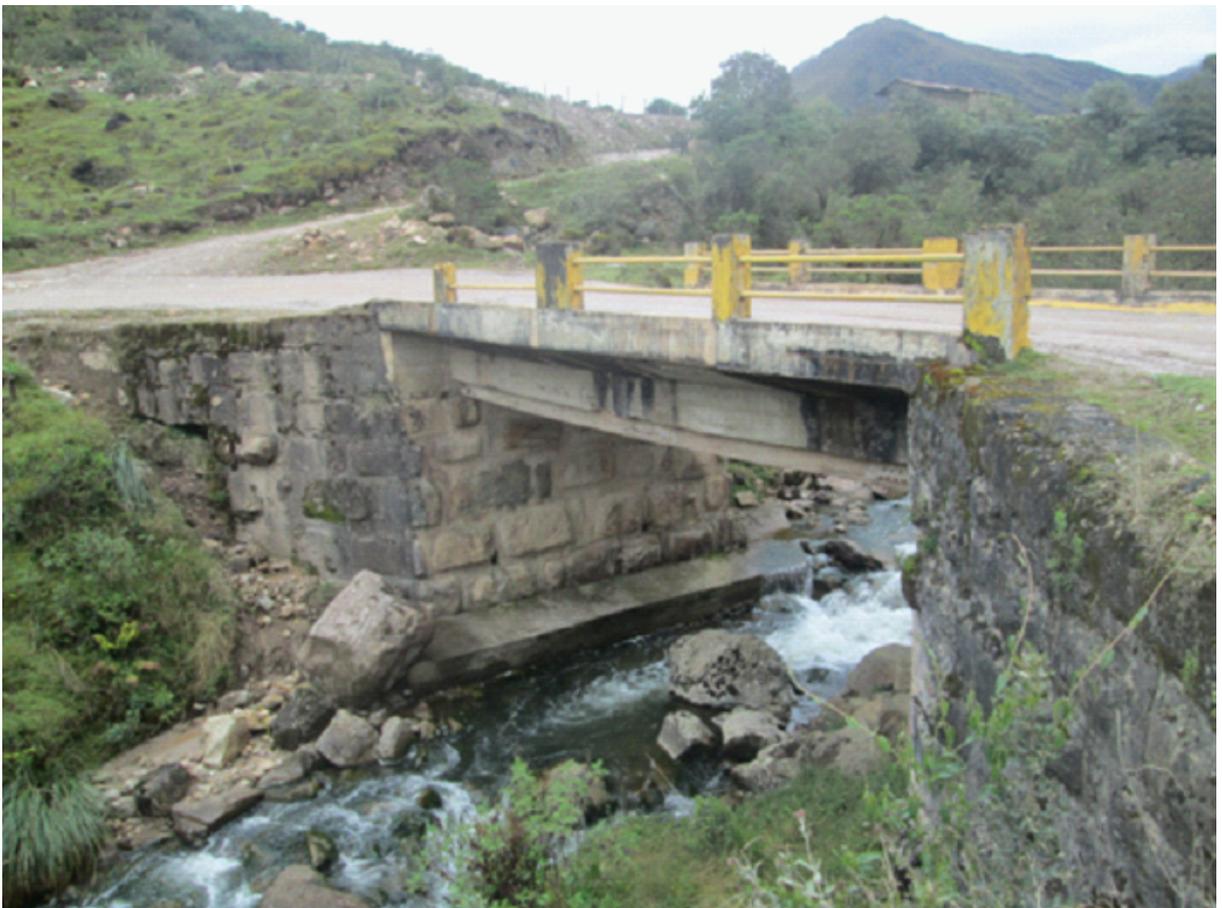
Componente.....: 16 Otros elementos

Calif./Mantenim....: 3 /

Daño/Observaciones.: El puente inspeccionado en el año 2007 continua prestando servicio mientras se terminan la construcción de puente nuevo. Este se encuentra bastante deteriorado.

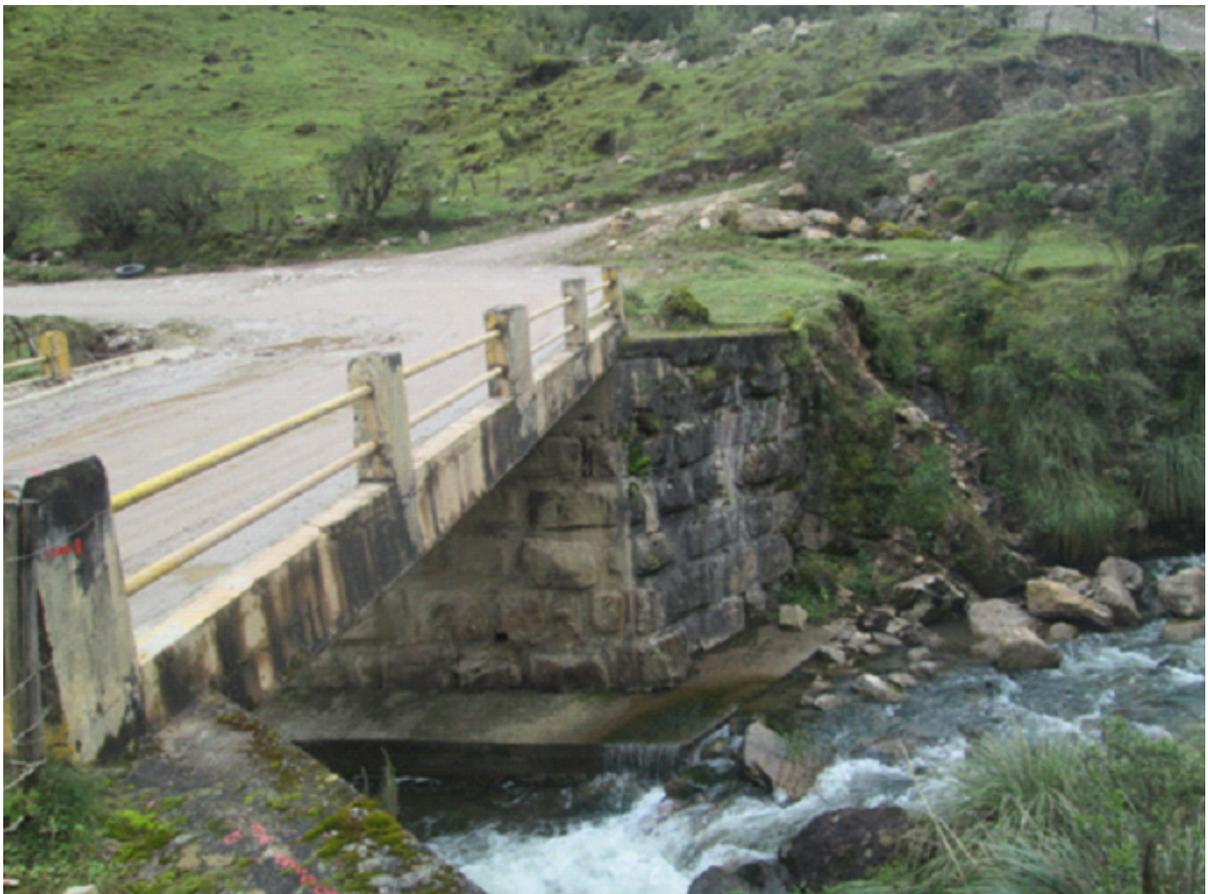
Componente.....: 16 Otros elementos

Calif./Mantenim....: 3 /

Daño/Observaciones.: El puente inspeccionado en el año 2007 continua prestando servicio mientras se terminan la construcción de puente nuevo. Este se encuentra bastante deteriorado.

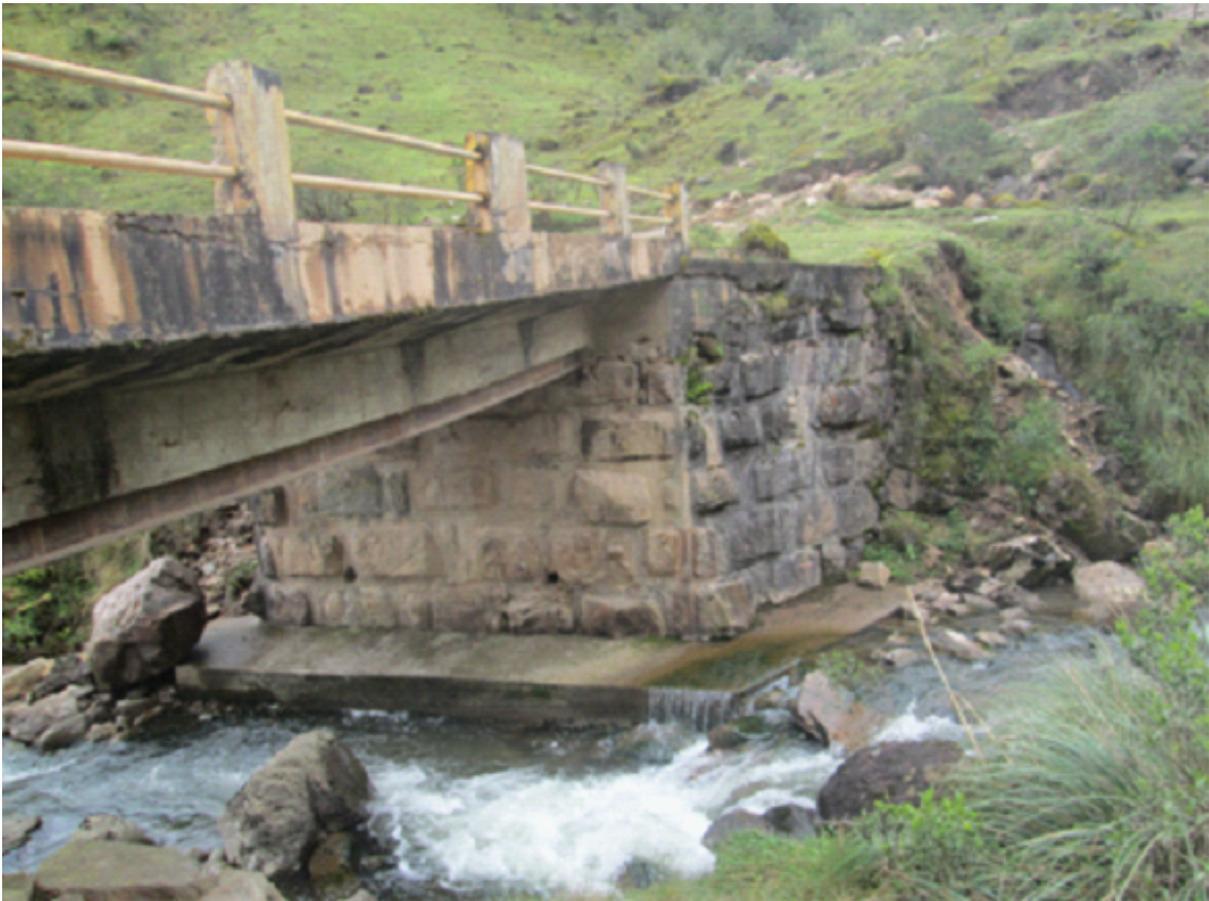
Componente.....: 16 Otros elementos

Calif./Mantenim....: 3 /

Daño/Observaciones.: El puente inspeccionado en el año 2007 continua prestando servicio mientras se terminan la construcción de puente nuevo. Este se encuentra bastante deteriorado.
