SDC/INV	SiPuCol	Fecha	Hoja
Informe de inspección principal		15/11/12	1
22-5504-010.00 Las Nieves			
Regional.....: 22 Santander			
Ruta.....: Santafé de Bogotá - Puerto Santander			
Carretera.....: La Palmera - Presidente			
Lado de la car...: 0			
Abscisa.....: 99+0668			
No del registro..: 8862			
Año de construcción.....:			
Año de la última reconstrucción.....: 2012			
Paso Superior/Inferior.....: I			
Dir. de abs. de la carretera principal.: E			
Requisitos de la inspección.....: 0 Nada			
Recolección de datos : Fecha.....: 2012.05.20			
: Iniciales.....: LHB			
Posición geográfica..:			
Latitud: 7 gra 0.0348 min N Longitud: 72 gra 41.101 min O Altitud: 3433 m			
Geometría: Número de luces.....: 1			
Longitud de la luz menor (m): 35.90			
Longitud de la luz mayor (m): 35.90			
Longitud total .....(m): 35.90			
Ancho del tablero.....(m): 10.10			
Ancho del separador.....(m): 0.00			
Ancho del andén izquierdo(m): 0.00

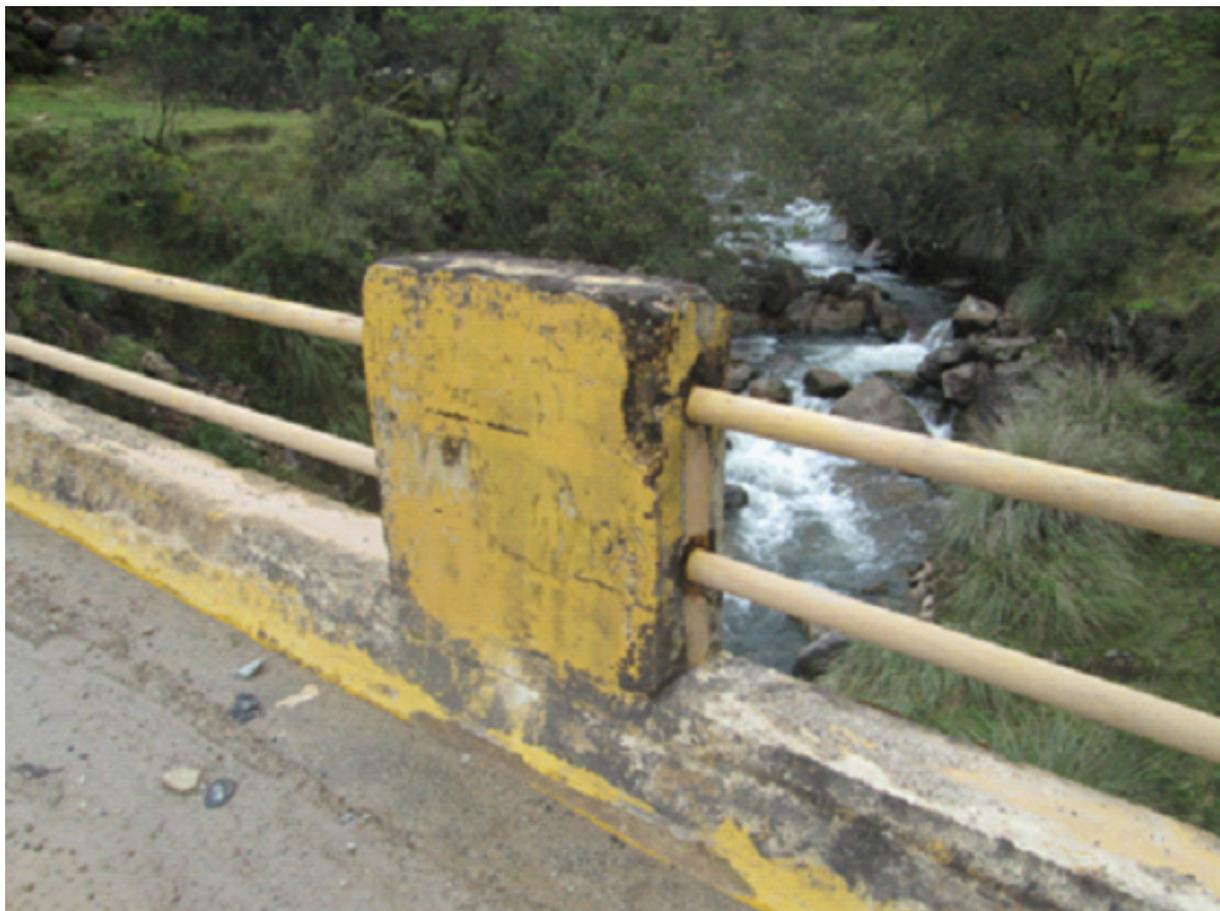
Componente.....: 16 Otros elementos

Calif./Mantenim....: 3 /

Daño/Observaciones.: El puente inspeccionado en el año 2007 continua prestando servicio mientras se terminan la construcción de puente nuevo. Este se encuentra bastante deteriorado.

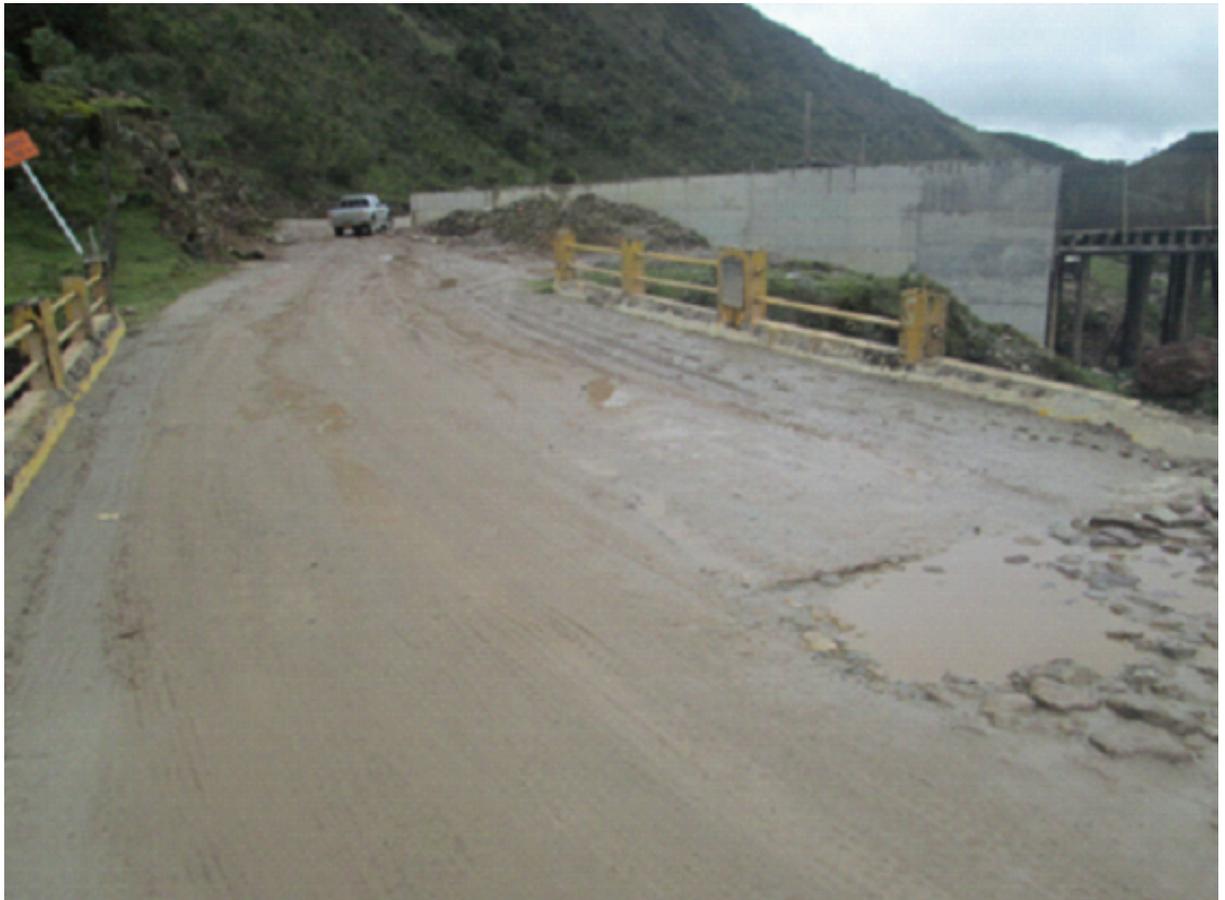
Componente.....: 16 Otros elementos

Calif./Mantenim....: 3 /

Daño/Observaciones.: El puente inspeccionado en el año 2007 continua prestando servicio mientras se terminan la construcción de puente nuevo. Este se encuentra bastante deteriorado.

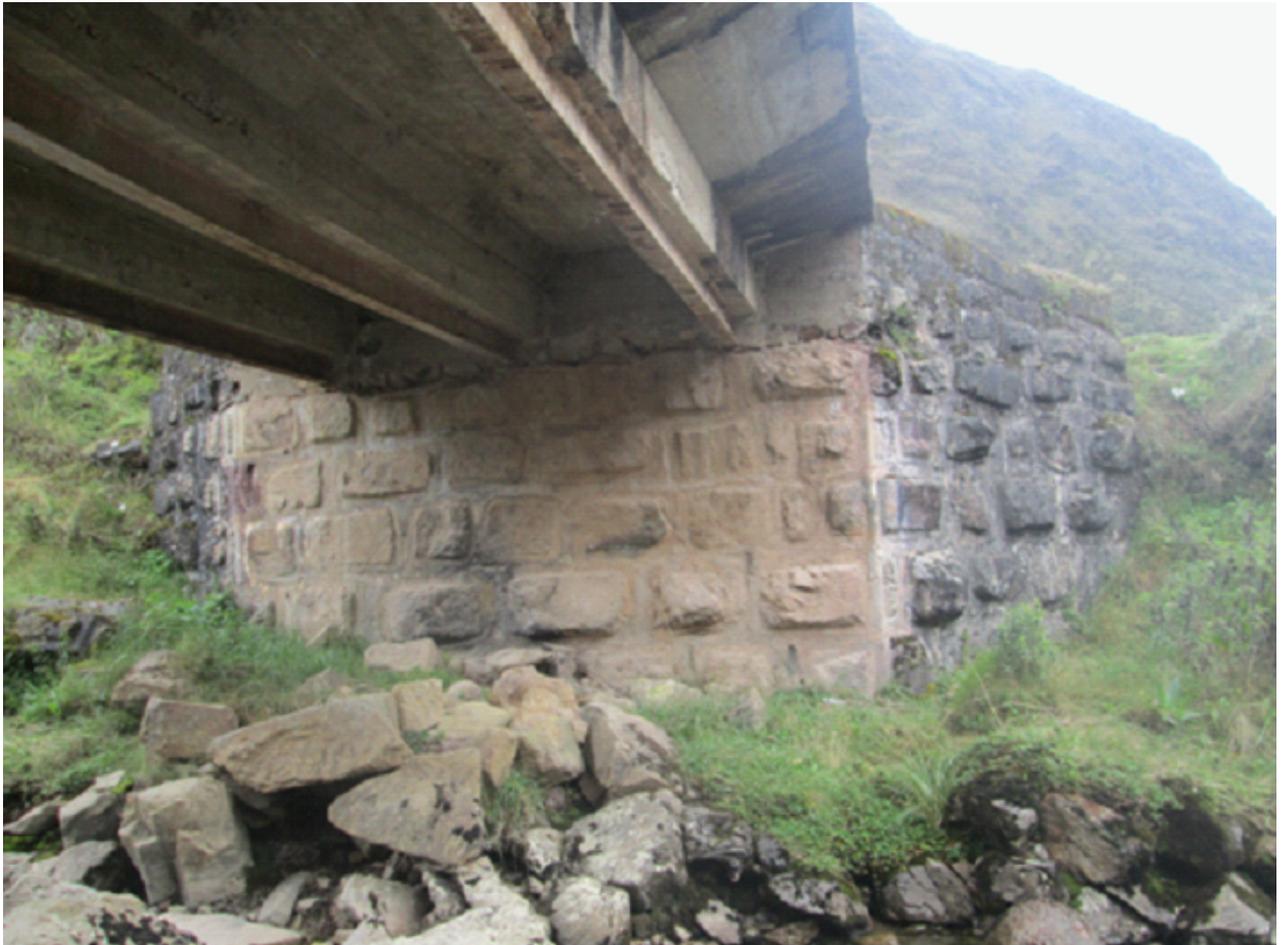
Componente.....: 16 Otros elementos

Calif./Mantenim....: 3 /

Daño/Observaciones.: El puente inspeccionado en el año 2007 continua prestando servicio mientras se terminan la construcción de puente nuevo. Este se encuentra bastante deteriorado.

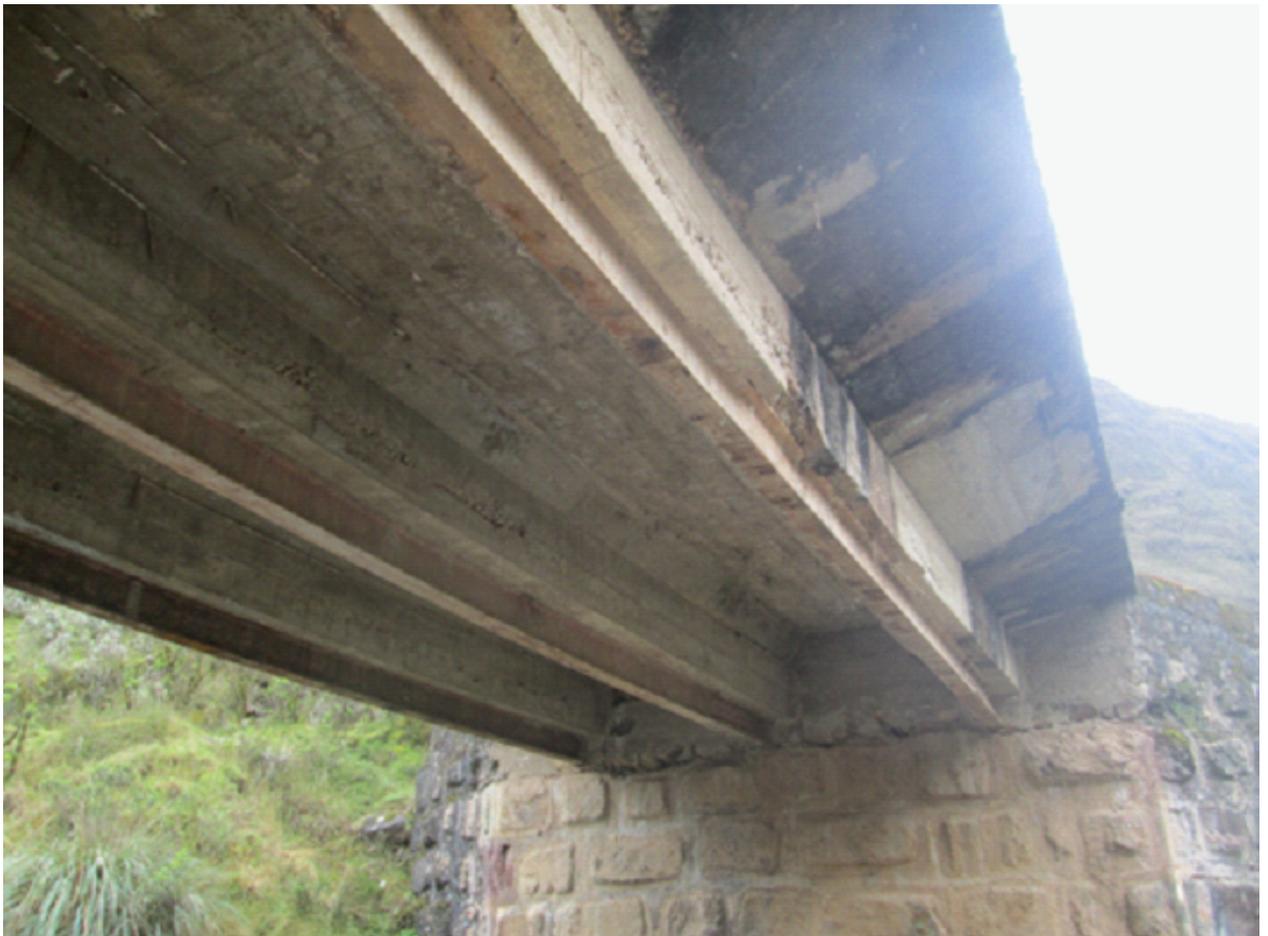
Componente.....: 16 Otros elementos

Calif./Mantenim....: 3 /

Daño/Observaciones.: El puente inspeccionado en el año 2007 continua prestando servicio mientras se terminan la construcción de puente nuevo. Este se encuentra bastante deteriorado.

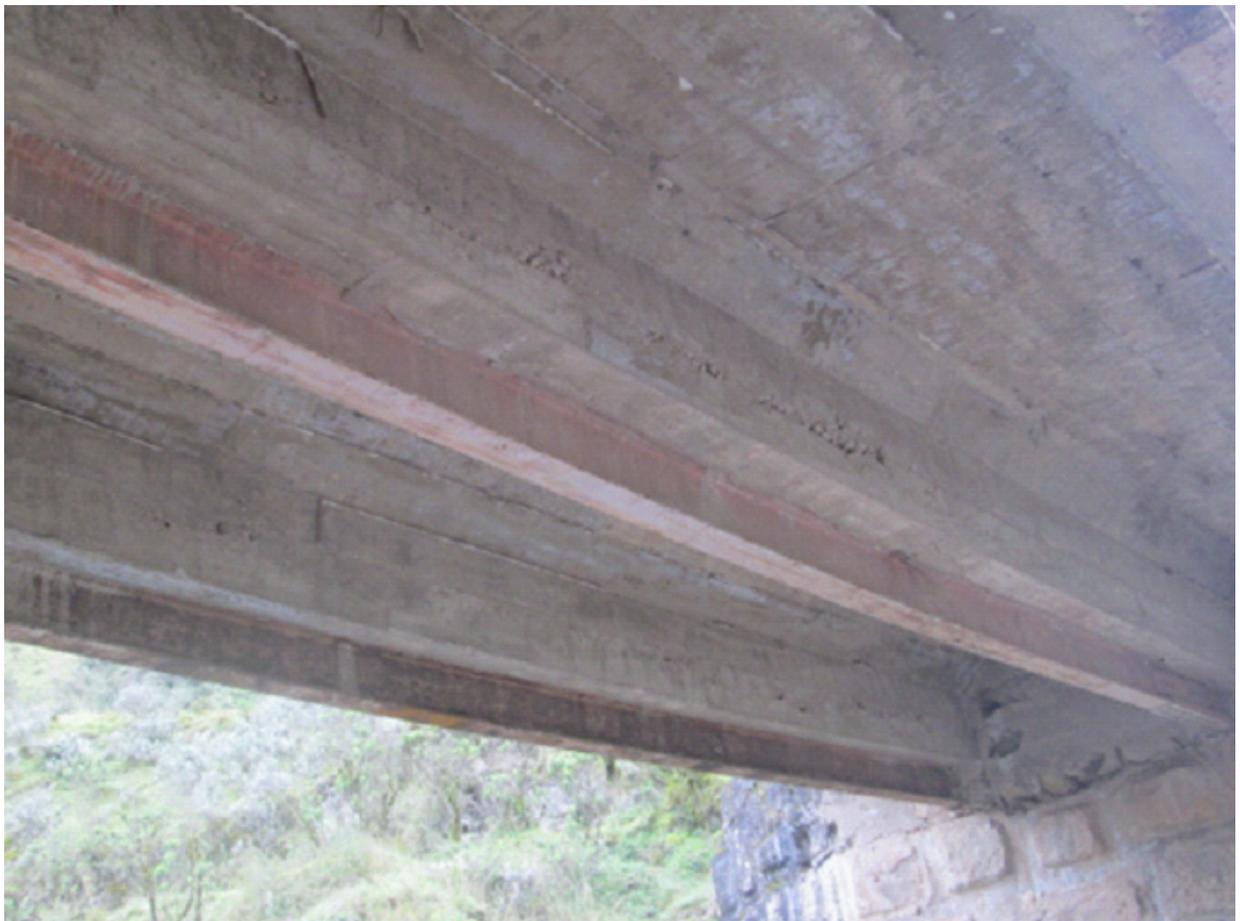
Componente.....: 16 Otros elementos

Calif./Mantenim....: 3 /

Daño/Observaciones.: El puente inspeccionado en el año 2007 continua prestando servicio mientras se terminan la construcción de puente nuevo. Este se encuentra bastante deteriorado.

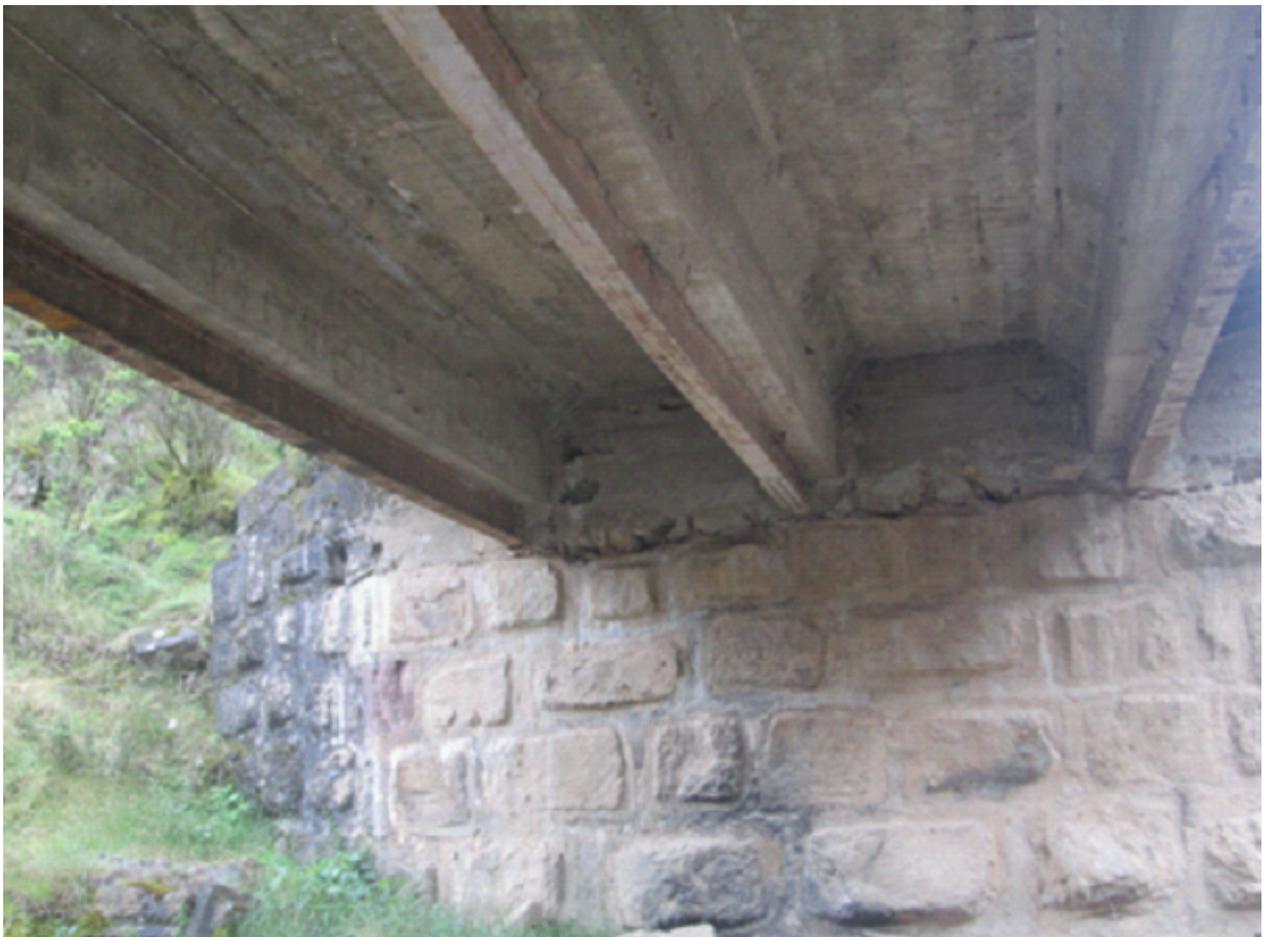
Componente.....: 16 Otros elementos

Calif./Mantenim....: 3 /

Daño/Observaciones.: El puente inspeccionado en el año 2007 continua prestando servicio mientras se terminan la construcción de puente nuevo. Este se encuentra bastante deteriorado.

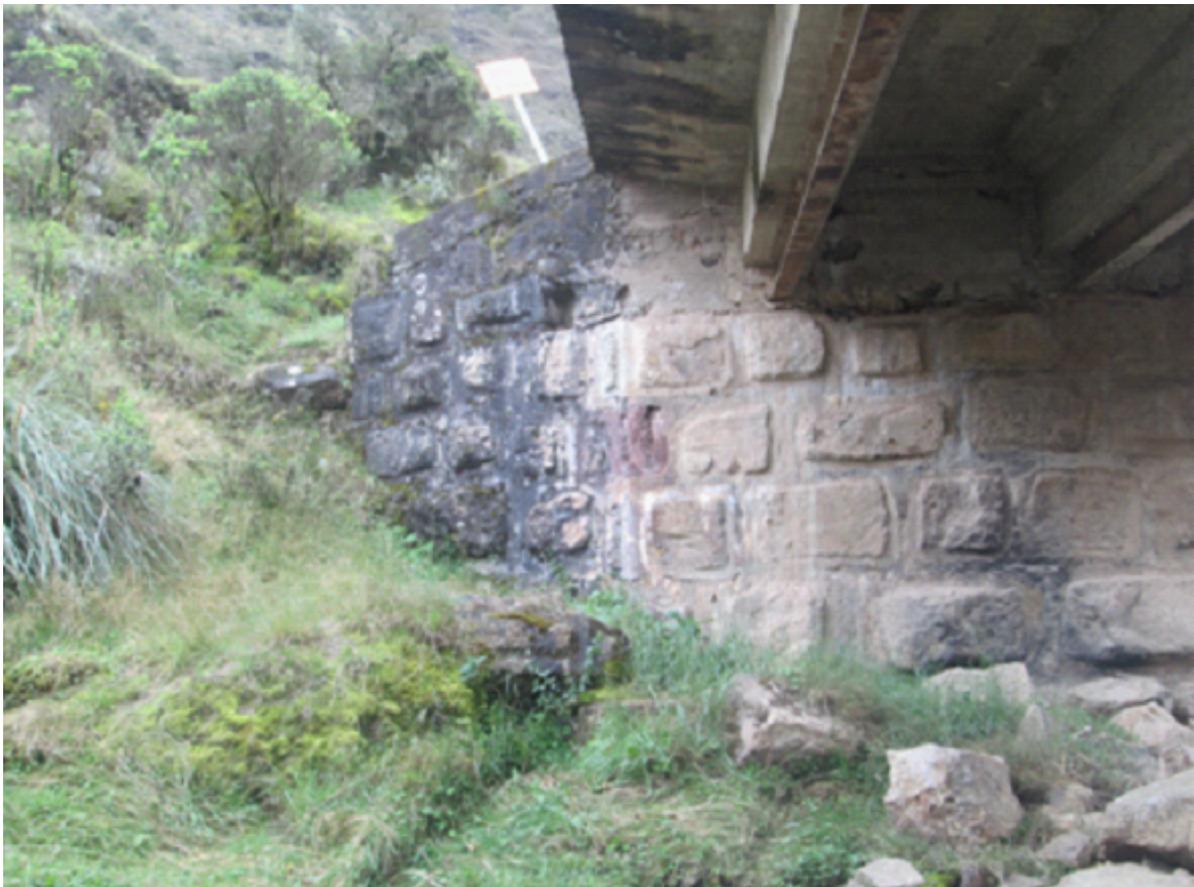
Componente.....: 16 Otros elementos

Calif./Mantenim....: 3 /

Daño/Observaciones.: El puente inspeccionado en el año 2007 continua prestando servicio mientras se terminan la construcción de puente nuevo. Este se encuentra bastante deteriorado.

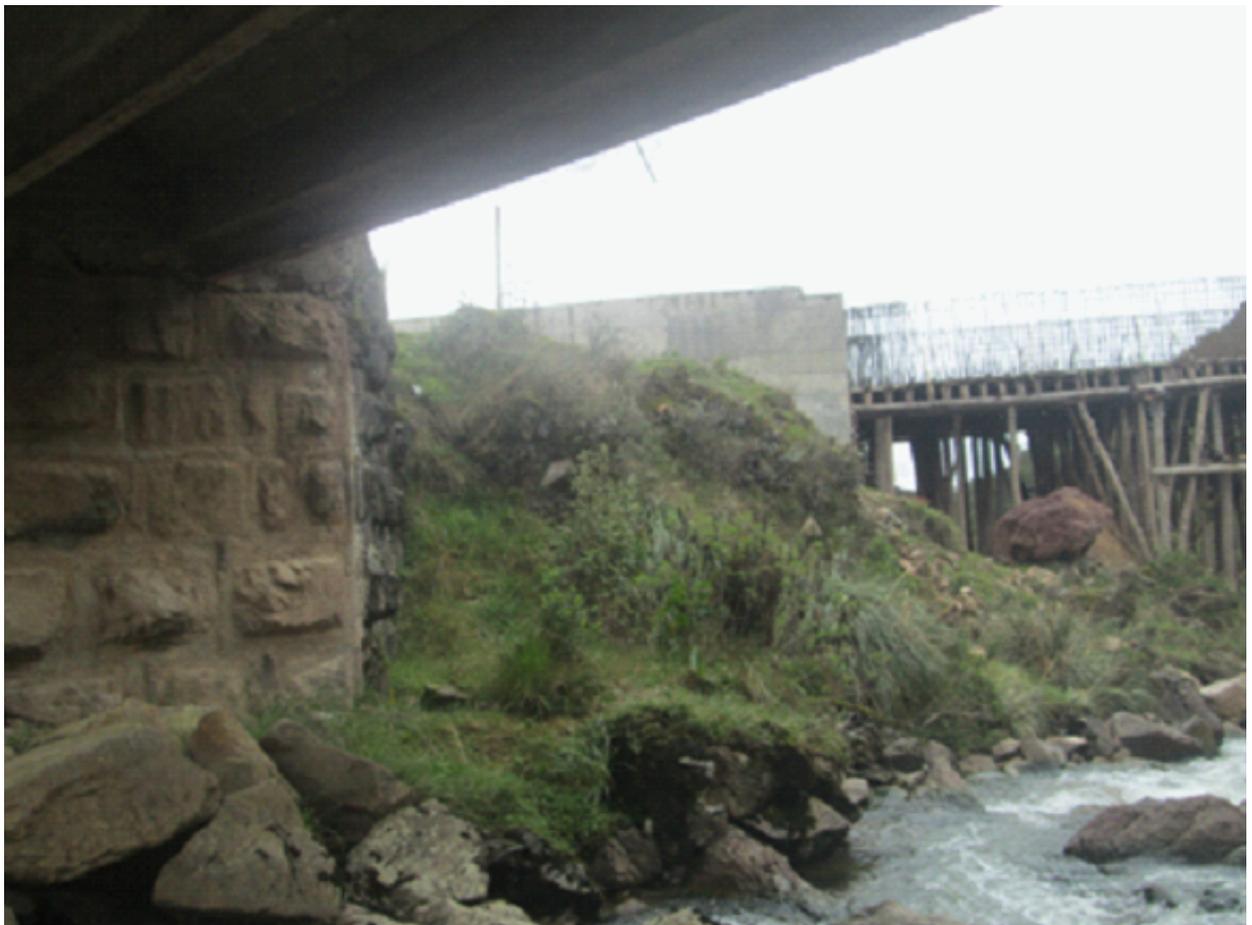
Componente.....: 16 Otros elementos

Calif./Mantenim....: 3 /

Daño/Observaciones.: El puente inspeccionado en el año 2007 continua prestando servicio mientras se terminan la construcción de puente nuevo. Este se encuentra bastante deteriorado.

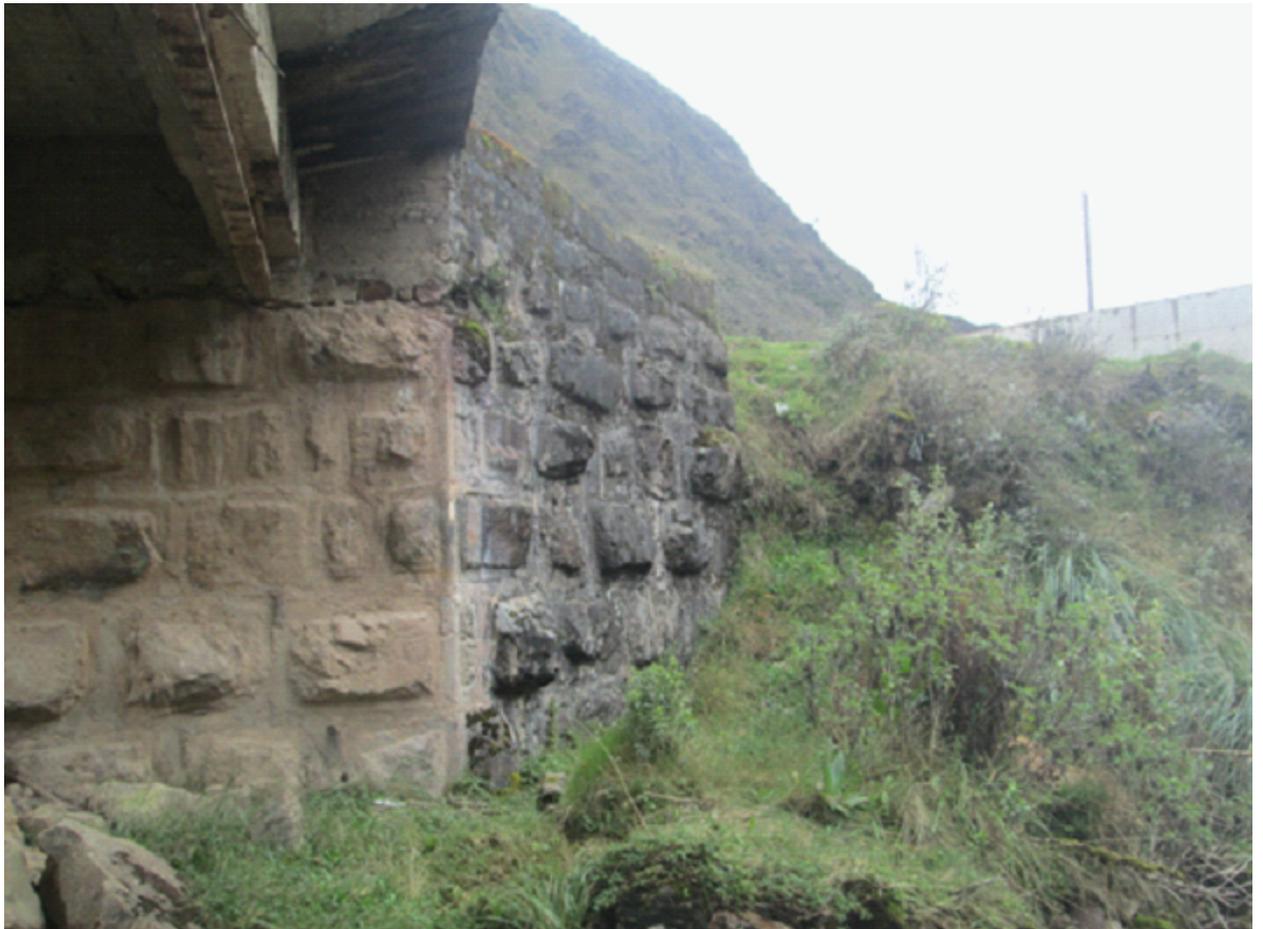
Componente.....: 16 Otros elementos

Calif./Mantenim....: 3 /

Daño/Observaciones.: El puente inspeccionado en el año 2007 continua prestando servicio mientras se terminan la construcción de puente nuevo. Este se encuentra bastante deteriorado.

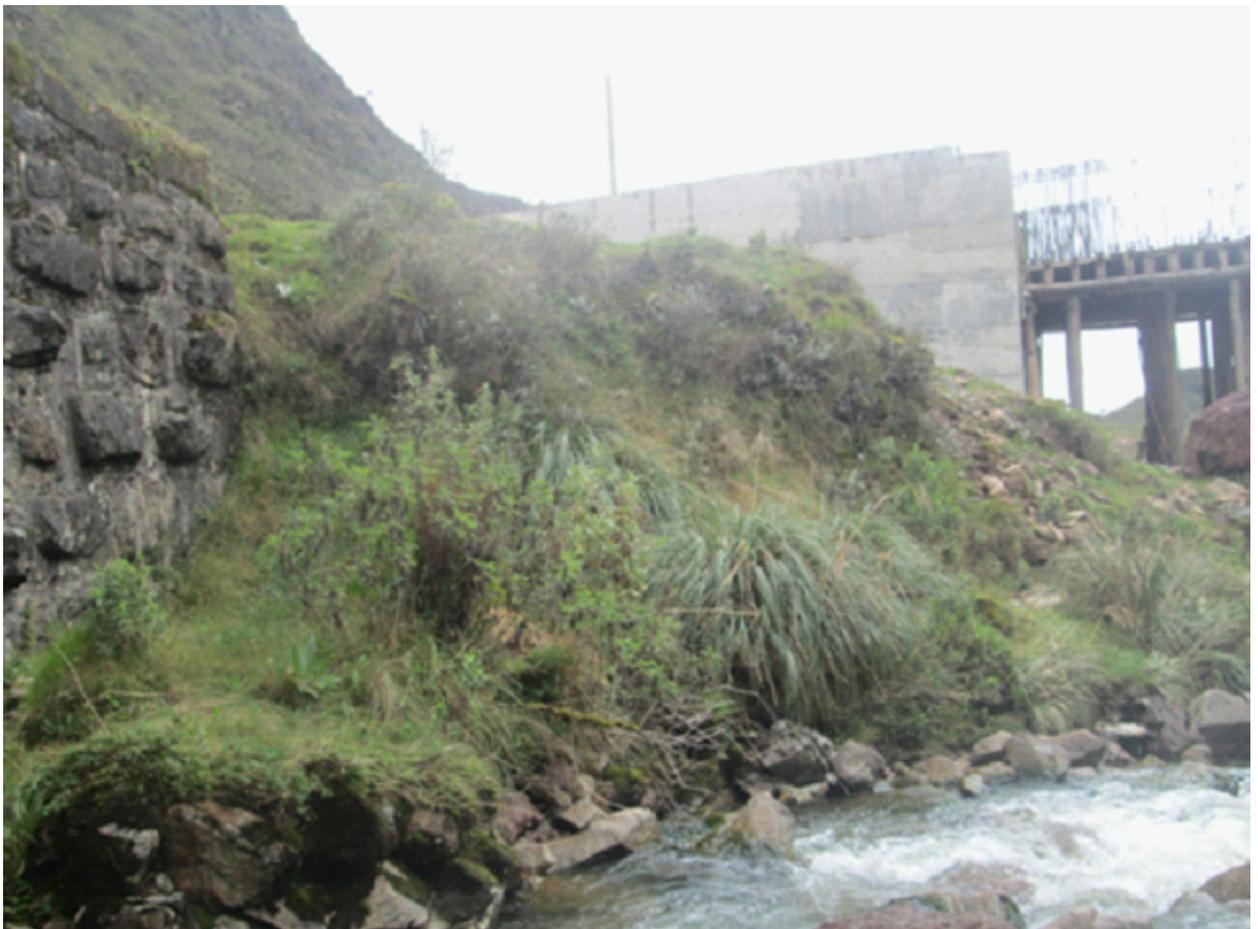
Componente.....: 16 Otros elementos

Calif./Mantenim....: 3 /

Daño/Observaciones.: El puente inspeccionado en el año 2007 continua prestando servicio mientras se terminan la construcción de puente nuevo. Este se encuentra bastante deteriorado.

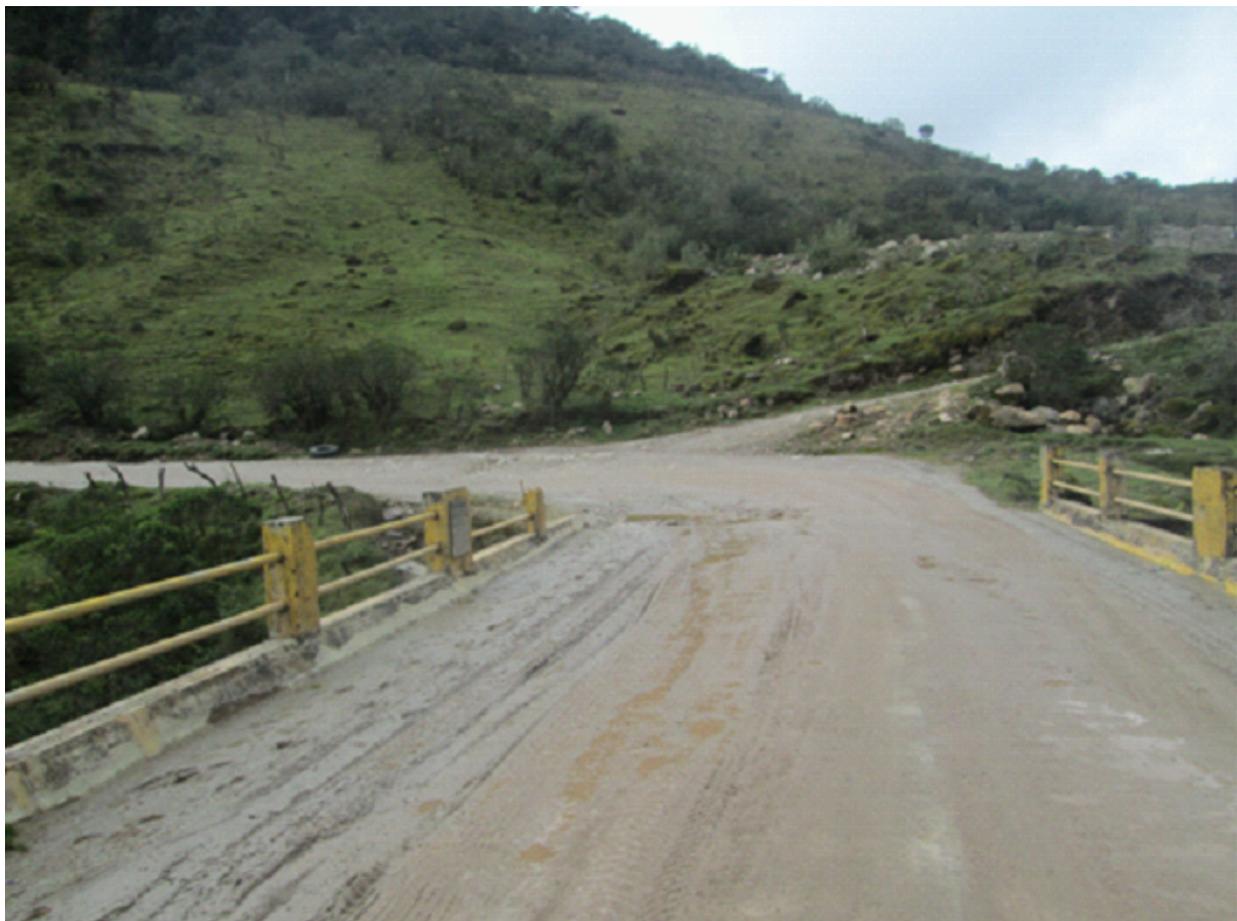
Componente.....: 16 Otros elementos

Calif./Mantenim....: 3 /

Daño/Observaciones.: El puente inspeccionado en el año 2007 continua prestando servicio mientras se terminan la construcción de puente nuevo. Este se encuentra bastante deteriorado.

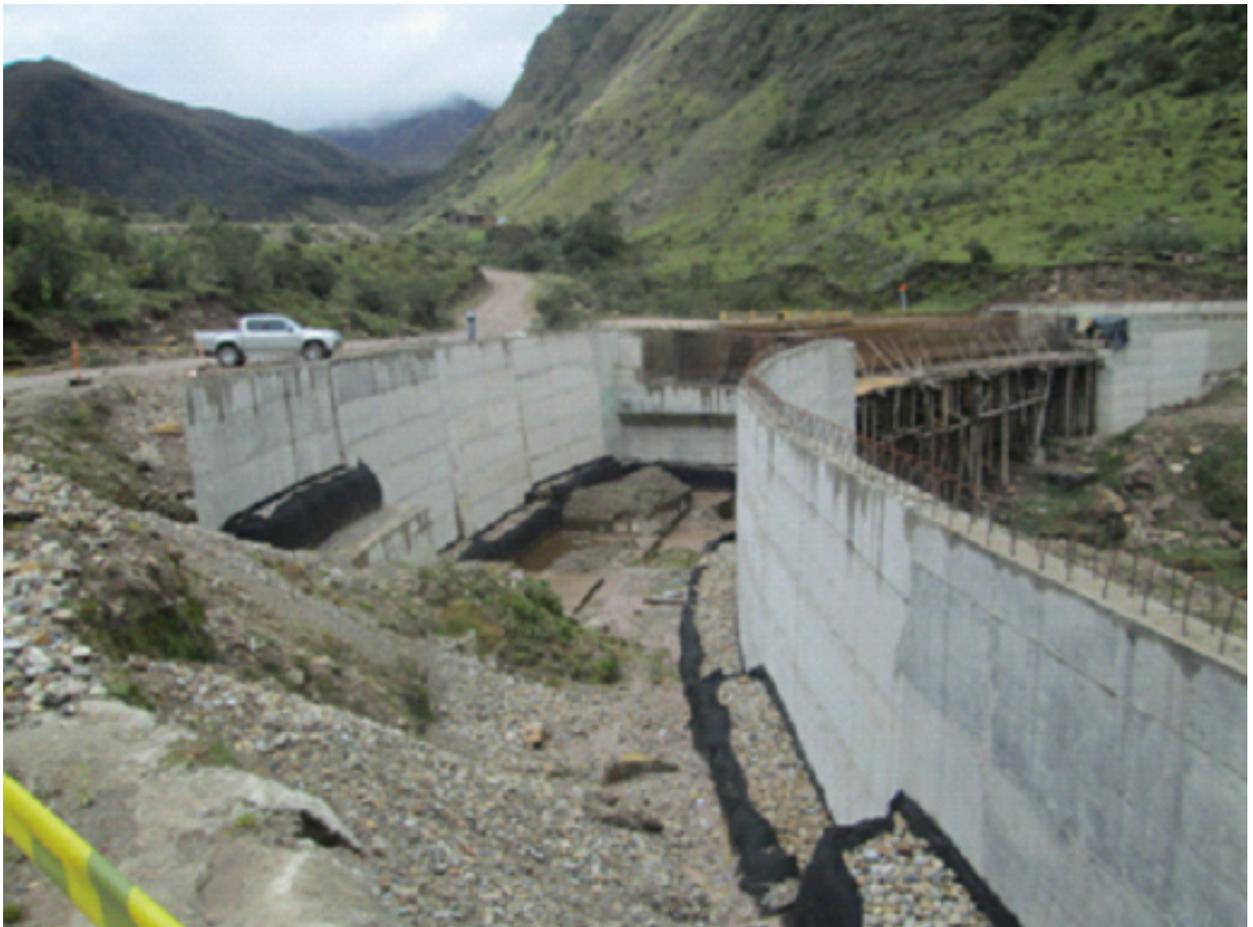
Componente.....: 17 Puente en general

Calif./Mantenim....: - / -

Daño/Observaciones.: Puente en construcción
