Regional.....: 22 Santander  
 Ruta.....: Santafé de Bogotá - Puerto Santander  
 Carretera.....: M3laga-San Andrés-Los Curos  
 Lado de la car...:  
 Abscisa.....: 53+0560  
 No del registro..: 11044

SDC/INV	SiPuCol	Fecha	Hoja
	Informe de inspección principal	15/11/12	3
22-55ST02-003.00 Puente Segundo			
Resumen cronológico:	Fecha	Actividades	
	2007.03.20	Inspección principal	
	2012.05.16	Inspección principal	
Ultima inspección principal :			
Fecha.....:	2012.05.16		
Iniciales.....:	LHB		
Tiempo.....:	Soleado		
Temperatura.....(gra. C):	30		
Transito: TPDS.....:	351		
Autos % .....	67		
Buses %.....:	10		
Camiones %.....:	23		
Año de la próxima inspección principal:	2015		
Observaciones:			
Se requiere mantenimiento en la superficie del puente, pintura reflectiva en las barandas, implementación de dispositivos de juntas e implementación de ductos de drenaje alargados en la losa.

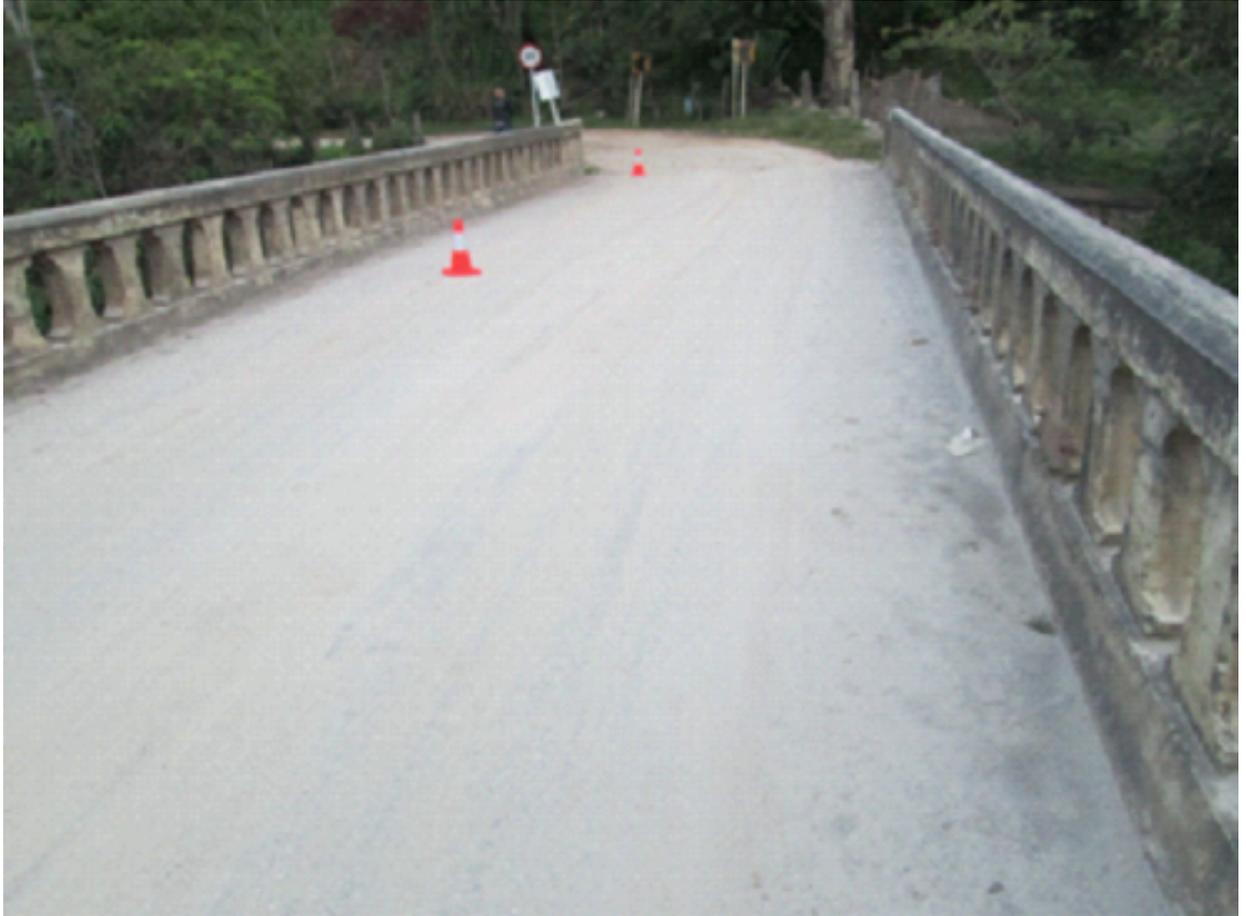
Componente.....: 1 Superficie del puente  
 Calif./Mantenim....: 1 / -  
 Daño/Observaciones.: La superficie del pavimento asfáltico presenta  
 desgaste y agregado expuesto.  
 Tipo de daño.....: Descomposición  
 Reparaciones.....: C Tratamiento superficial (sello)

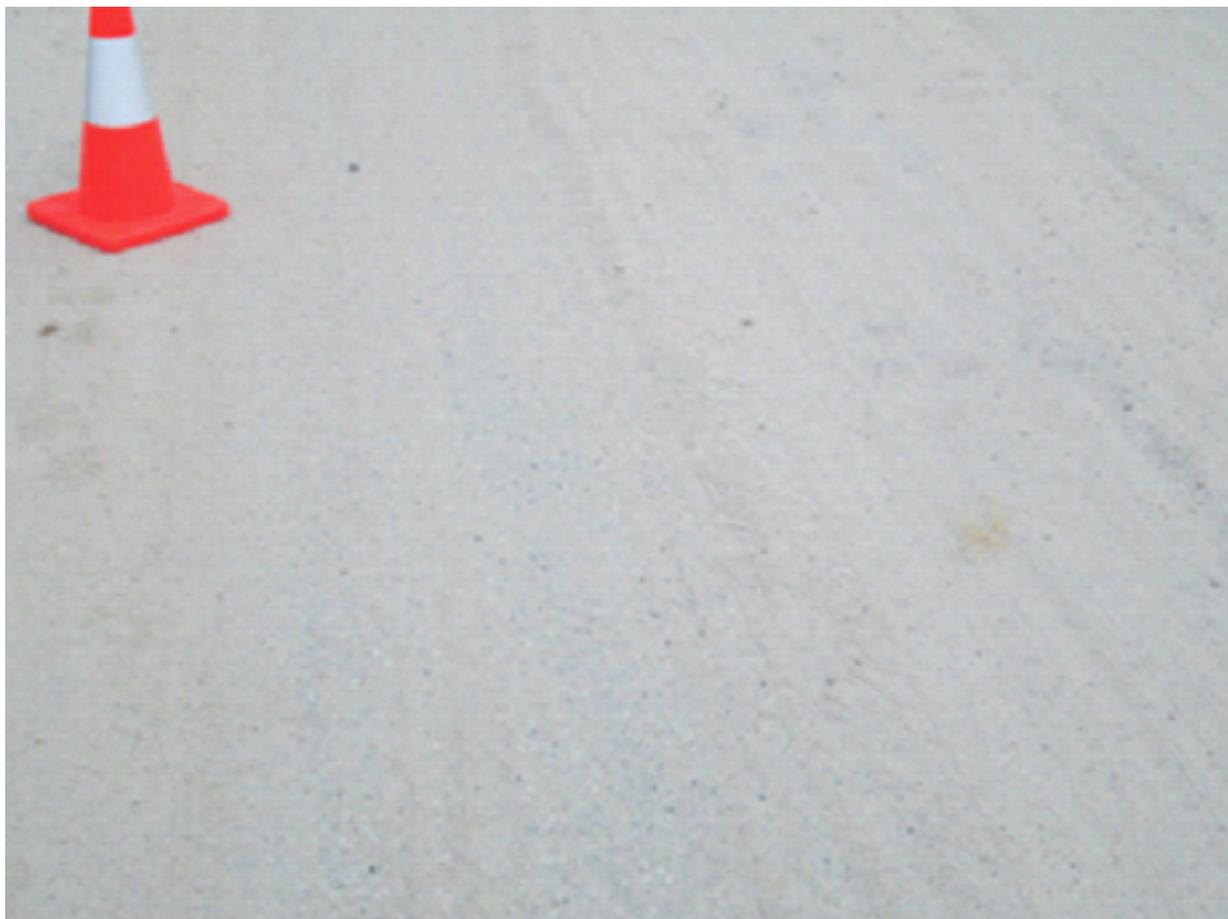
Componente.....: 1 Superficie del puente

Calif./Mantenim....: 1 / -

Daño/Observaciones.: La superficie del pavimento asfáltico presenta desgaste y agregado expuesto.

Tipo de daño.....: Descomposición

Reparaciones.....: C Tratamiento superficial (sello)

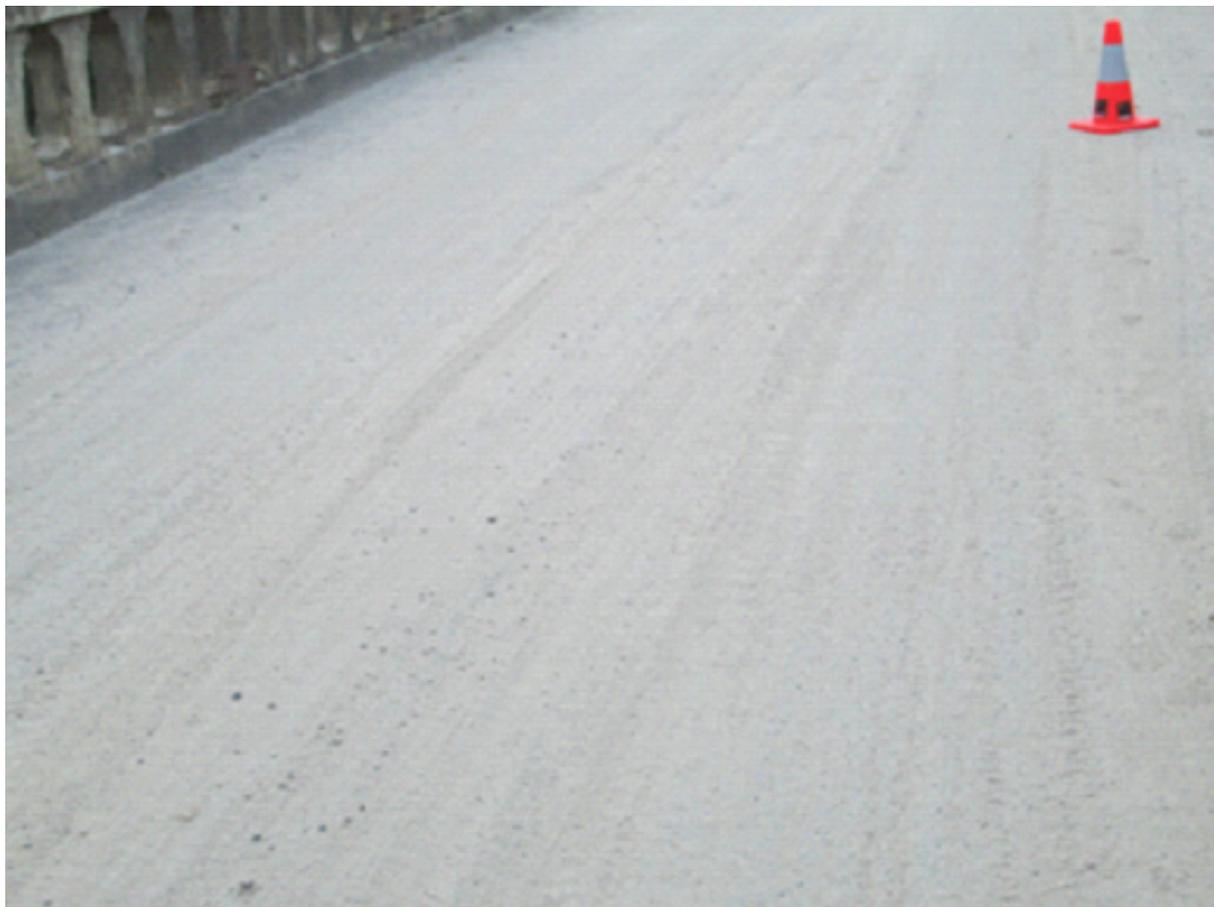
Componente.....: 1 Superficie del puente

Calif./Mantenim....: 1 / -

Daño/Observaciones.: La superficie del pavimento asfáltico presenta desgaste y agregado expuesto.

Tipo de daño.....: Descomposición

Reparaciones.....: C Tratamiento superficial (sello)

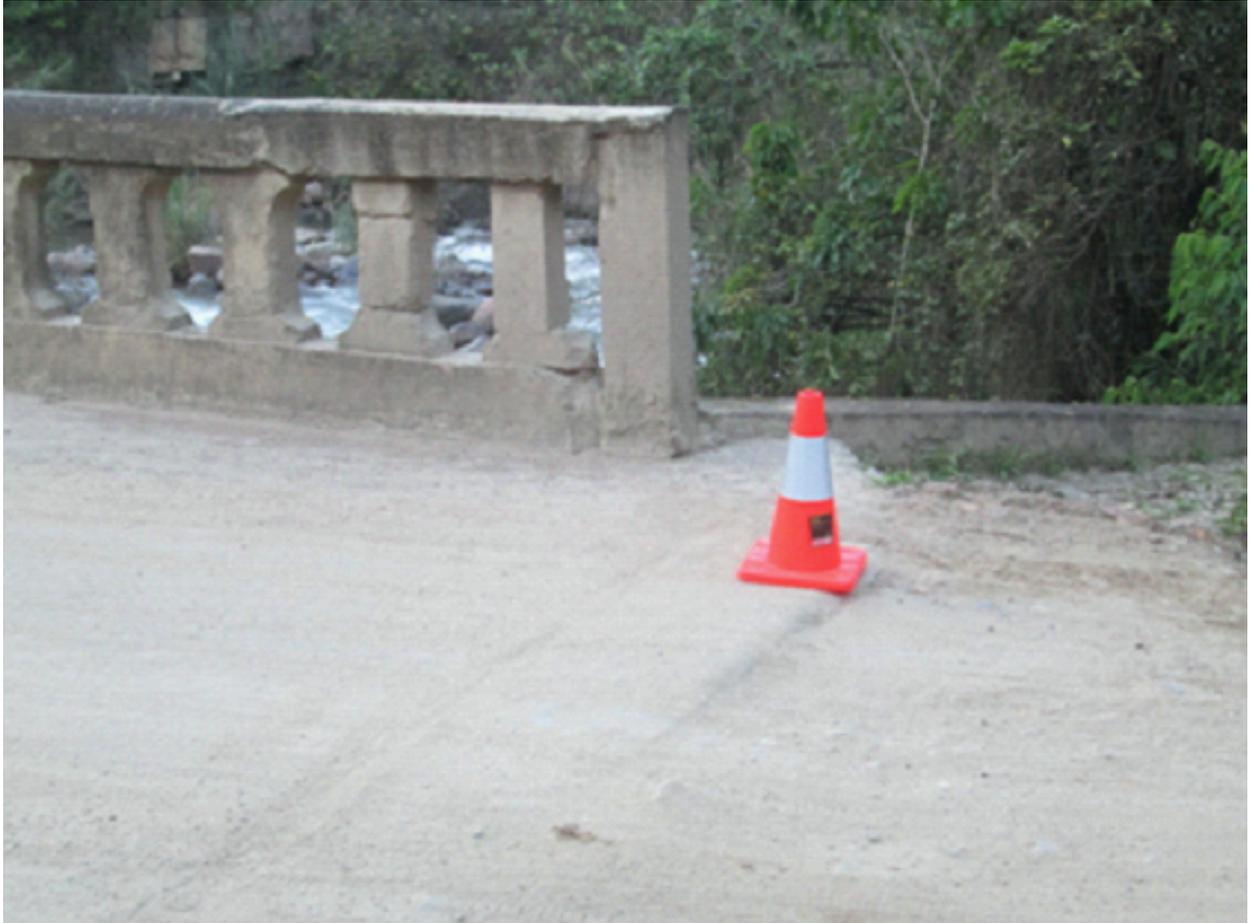
Componente.....: 2 Juntas de expansión

Calif./Mantenim....: 2 / -

Daño/Observaciones.: El puente carece de dispositivos de junta. Se recomienda instalar juntas de goma asfáltica.

Tipo de daño.....: Otro

Reparaciones.....: C Cambio a junta de goma asfáltica

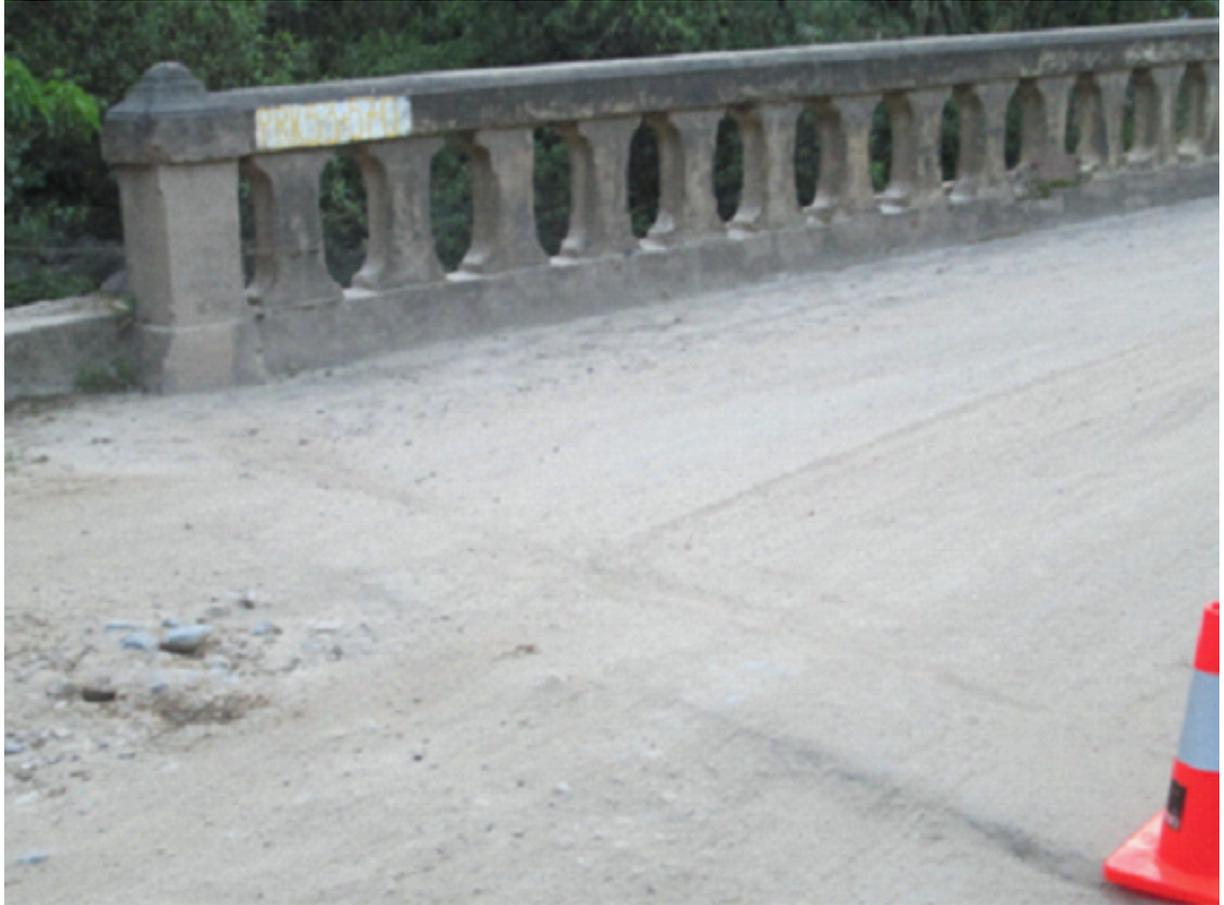
Componente.....: 2 Juntas de expansión

Calif./Mantenim....: 2 / -

Daño/Observaciones.: El puente carece de dispositivos de junta. Se recomienda instalar juntas de goma asfáltica.

Tipo de daño.....: Otro

Reparaciones.....: C Cambio a junta de goma asfáltica

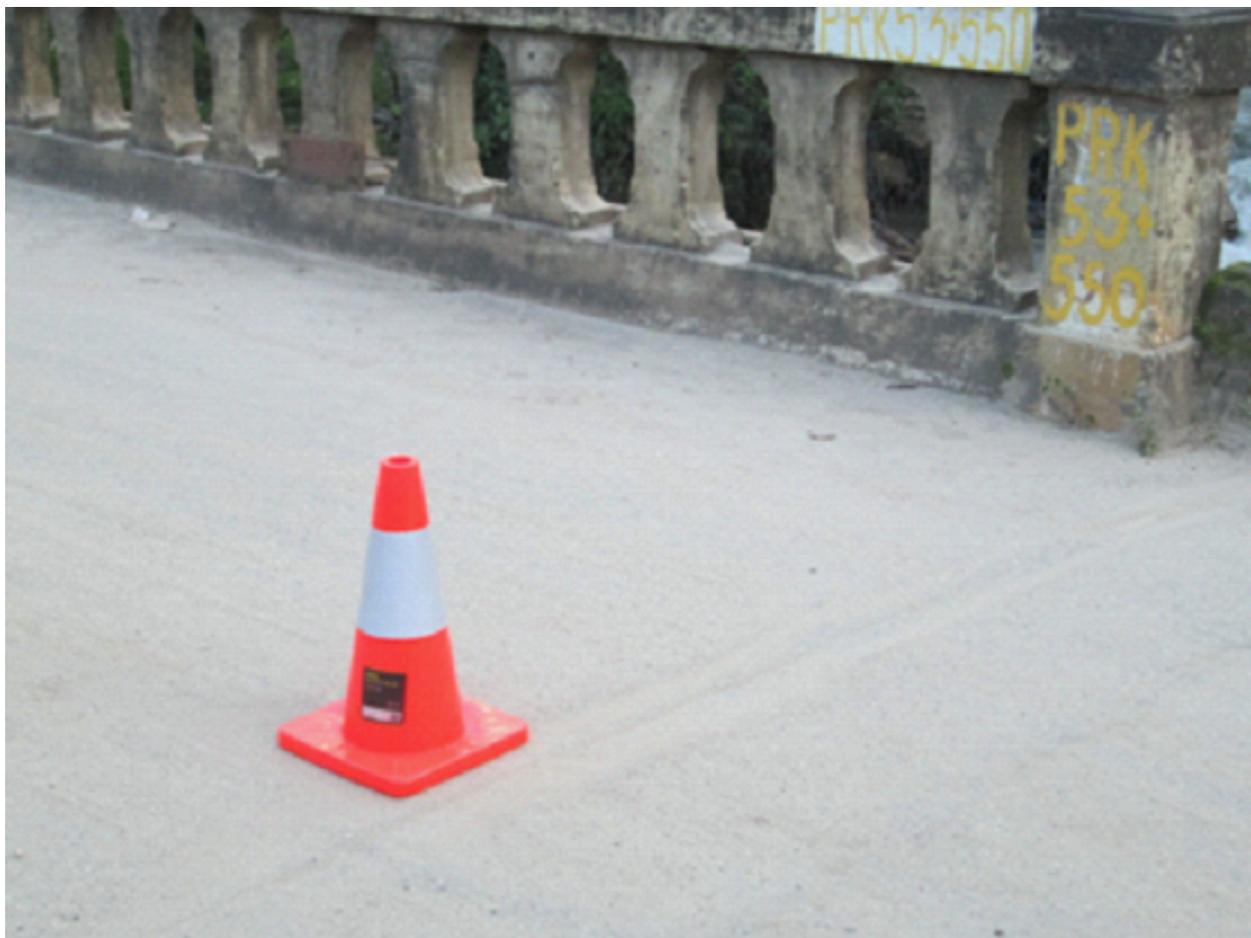
Componente.....: 2 Juntas de expansión  
Calif./Mantenim....: 2 / -  
Daño/Observaciones.: El puente carece de dispositivos de junta. Se recomienda instalar juntas de goma asfáltica.  
Tipo de daño.....: Otro  
Reparaciones.....: C Cambio a junta de goma asfáltica

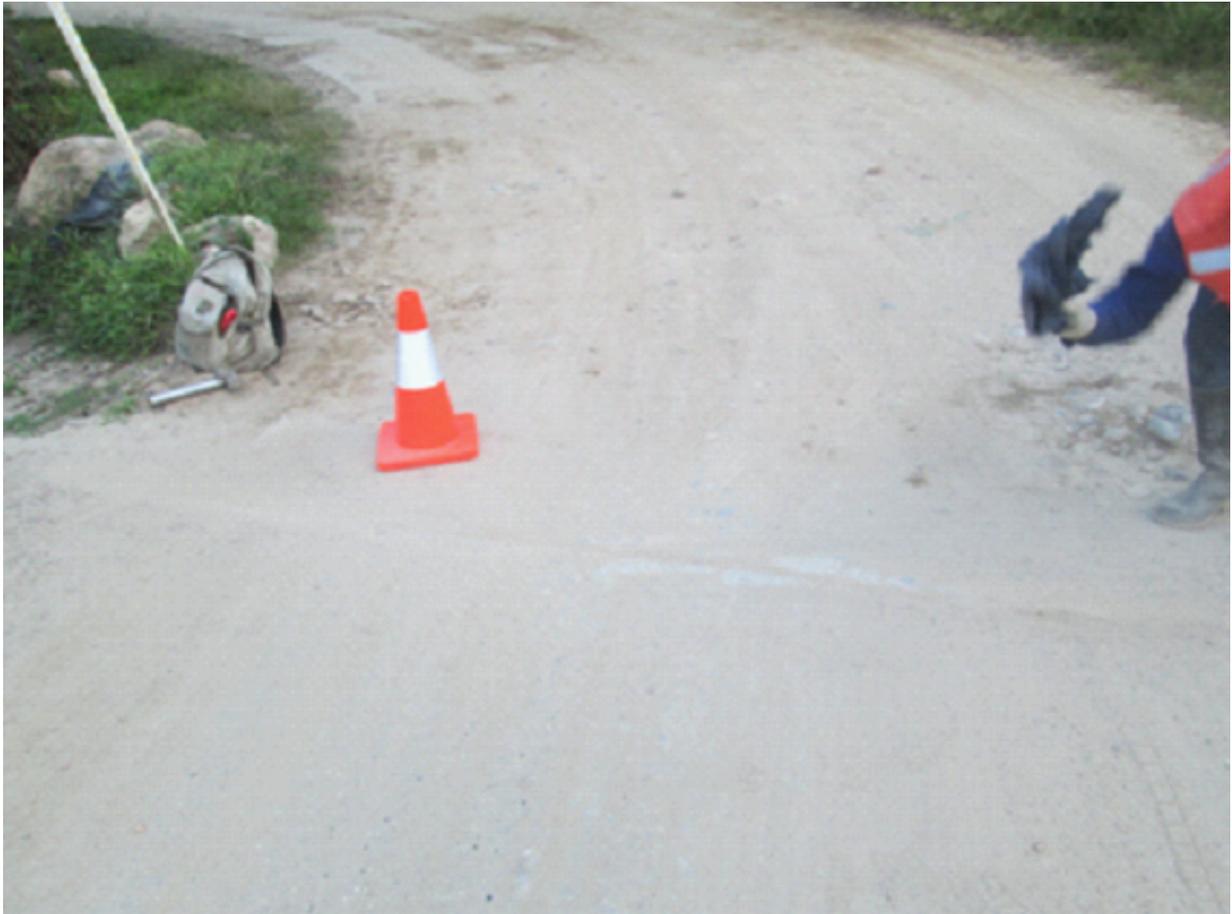
Componente.....: 2 Juntas de expansión  
Calif./Mantenim....: 2 / -  
Daño/Observaciones.: El puente carece de dispositivos de junta. Se recomienda instalar juntas de goma asfáltica.  
Tipo de daño.....: Otro  
Reparaciones.....: C Cambio a junta de goma asfáltica

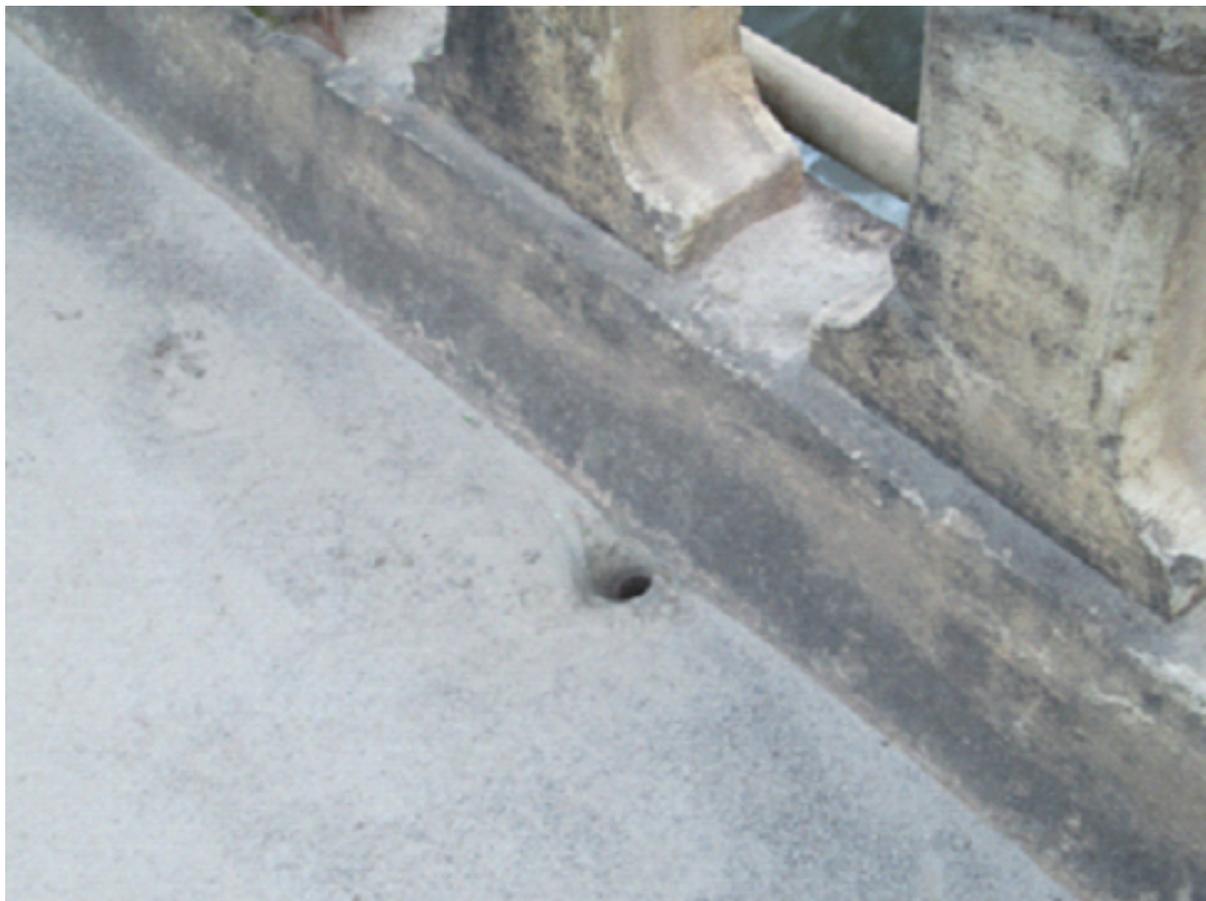
Componente.....: 3 Andenes/Bordillos

Calif./Mantenim....: 2 / -

Daño/Observaciones.: Los bordillos presentan manchas de humedad y carencia de pintura reflectiva. Requieren labores de mantenimiento rutinario. El puente carece de andenes

Tipo de daño.....: Otro

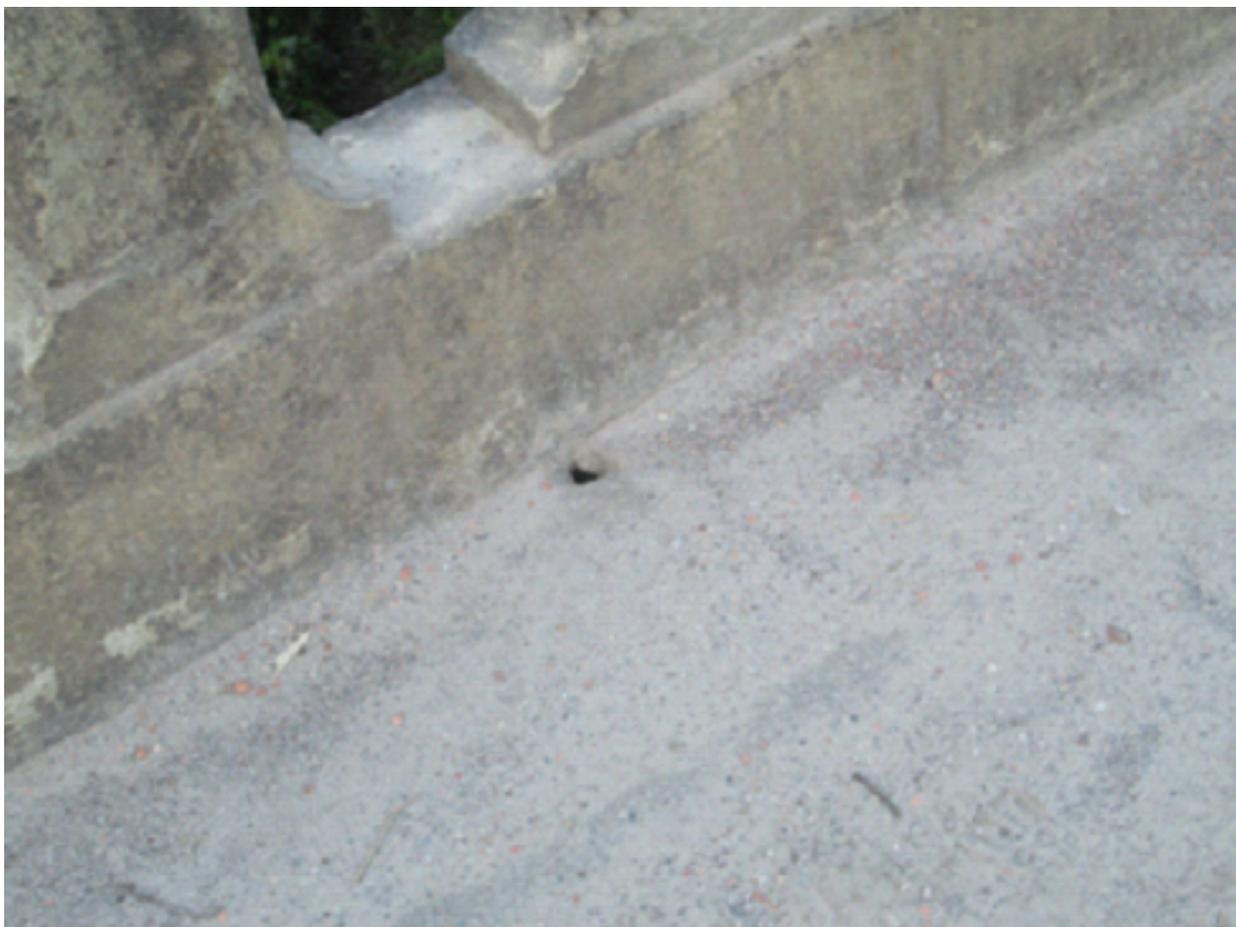
Componente.....: 3 Andenes/Bordillos

Calif./Mantenim....: 2 / -

Daño/Observaciones.: Los bordillos presentan manchas de humedad y carencia de pintura reflectiva. Requieren labores de mantenimiento rutinario. El puente carece de andenes

Tipo de daño.....: Otro

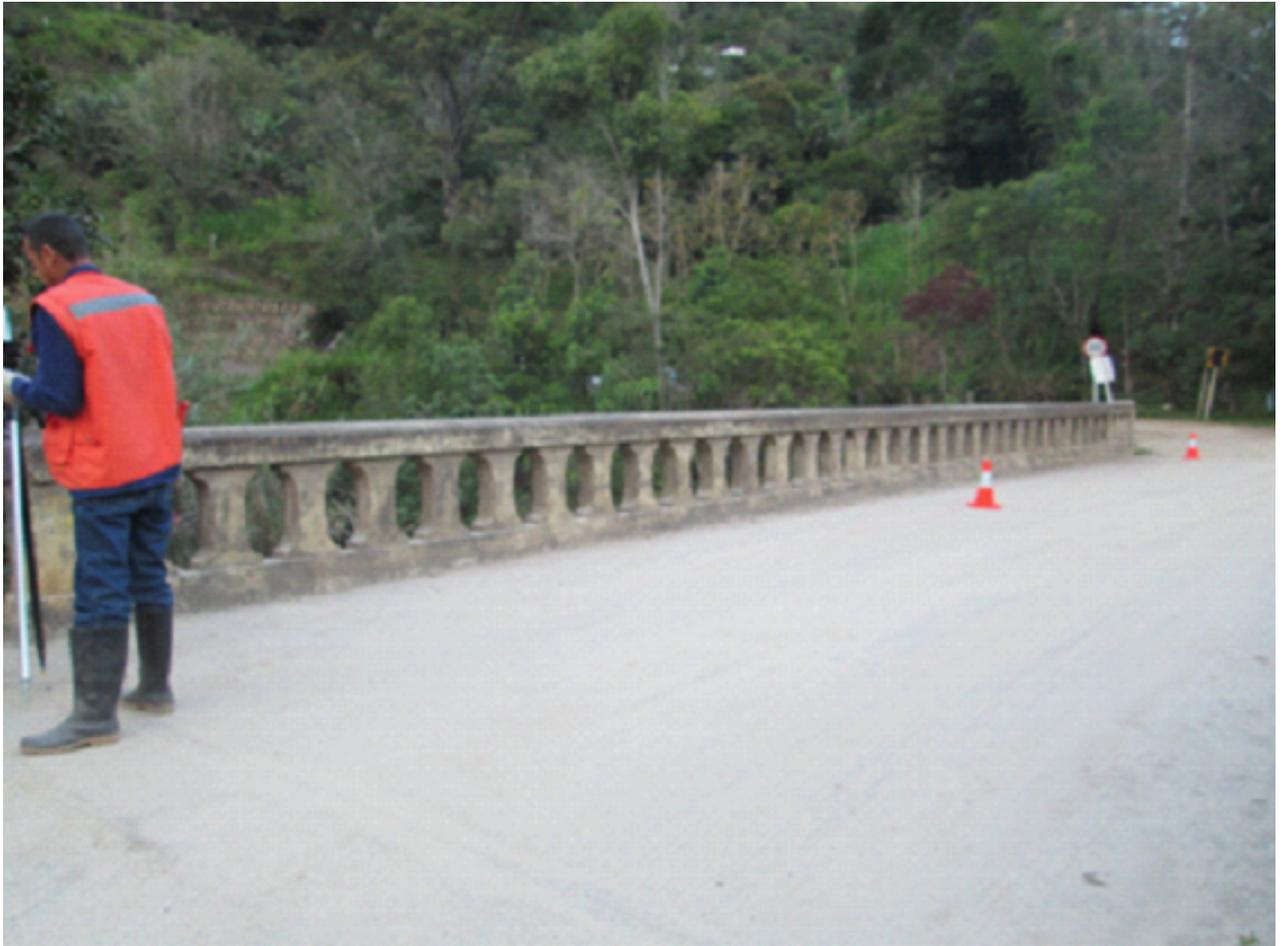
Componente.....: 4 Barandas

Calif./Mantenim....: 2 / -

Daño/Observaciones.: La baranda #1 presenta concreto fracturado cerca del acceso #2 debido a impacto vehicular. Las barandas requieren labores de mantenimiento rutinario como limpieza y pintura.

Tipo de daño.....: Impacto

Reparaciones.....: A Reparación de barandas de concreto

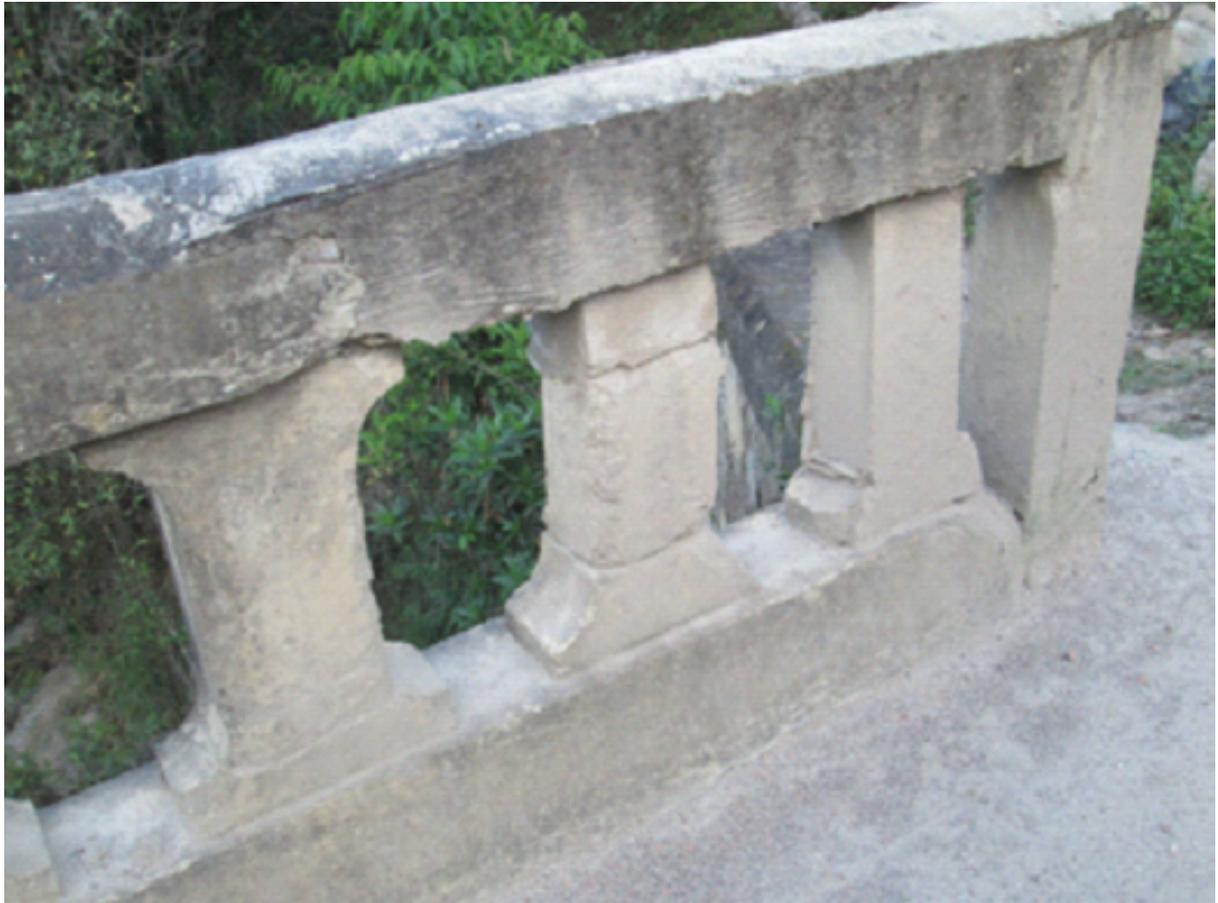
Componente.....: 4 Barandas

Calif./Mantenim....: 2 / -

Daño/Observaciones.: La baranda #1 presenta concreto fracturado cerca del acceso #2 debido a impacto vehicular. Las barandas requieren labores de mantenimiento rutinario como limpieza y pintura.

Tipo de daño.....: Impacto

Reparaciones.....: A Reparación de barandas de concreto

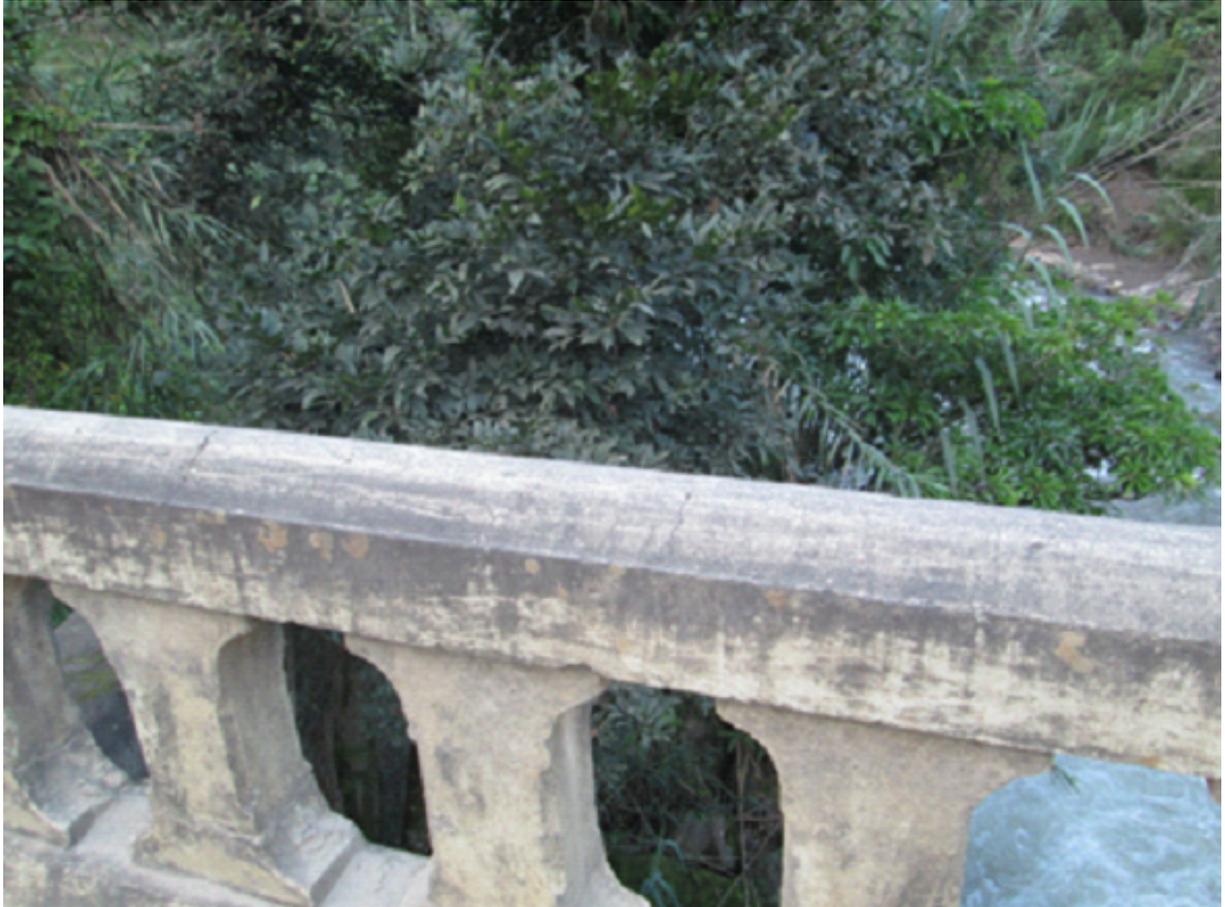
Componente.....: 4 Barandas

Calif./Mantenim....: 2 / -

Daño/Observaciones.: La baranda #1 presenta concreto fracturado cerca del acceso #2 debido a impacto vehicular. Las barandas requieren labores de mantenimiento rutinario como limpieza y pintura.

Tipo de daño.....: Impacto

Reparaciones.....: A Reparación de barandas de concreto

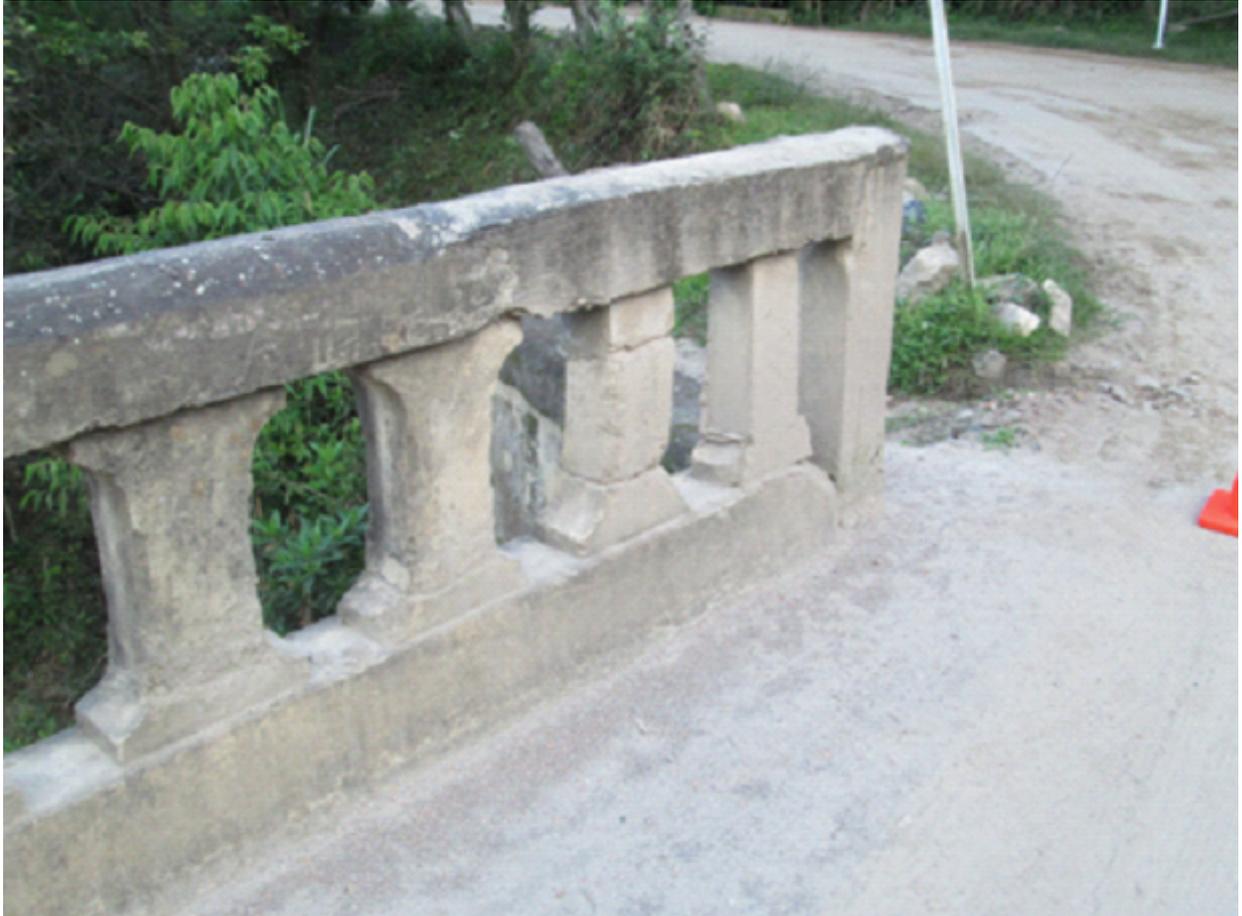
Componente.....: 4 Barandas

Calif./Mantenim....: 2 / -

Daño/Observaciones.: La baranda #1 presenta concreto fracturado cerca del acceso #2 debido a impacto vehicular. Las barandas requieren labores de mantenimiento rutinario como limpieza y pintura.

Tipo de daño.....: Impacto

Reparaciones.....: A Reparación de barandas de concreto

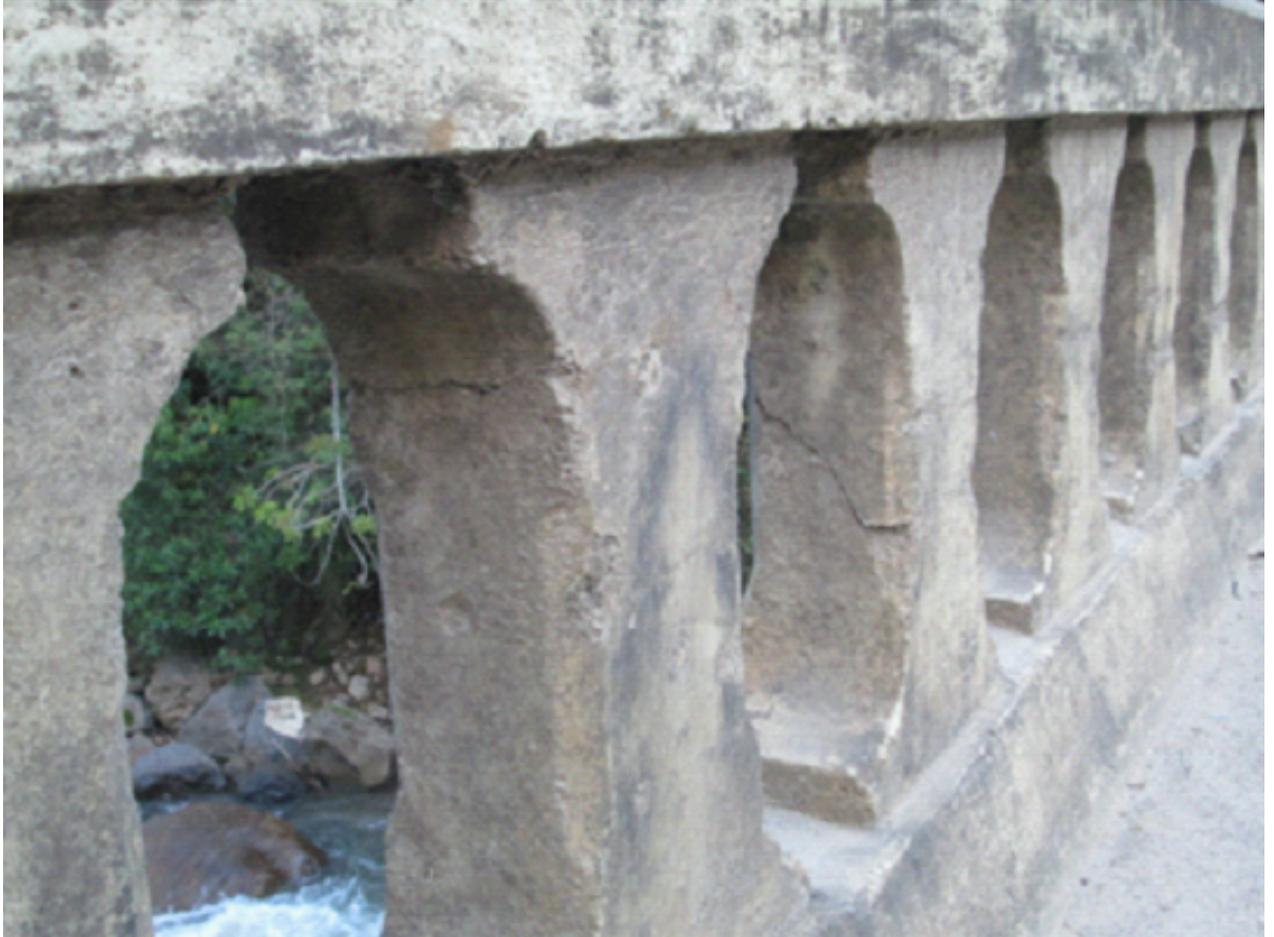
Componente.....: 4 Barandas

Calif./Mantenim....: 2 / -

Daño/Observaciones.: La baranda #1 presenta concreto fracturado cerca del acceso #2 debido a impacto vehicular. Las barandas requieren labores de mantenimiento rutinario como limpieza y pintura.

Tipo de daño.....: Impacto

Reparaciones.....: A Reparación de barandas de concreto

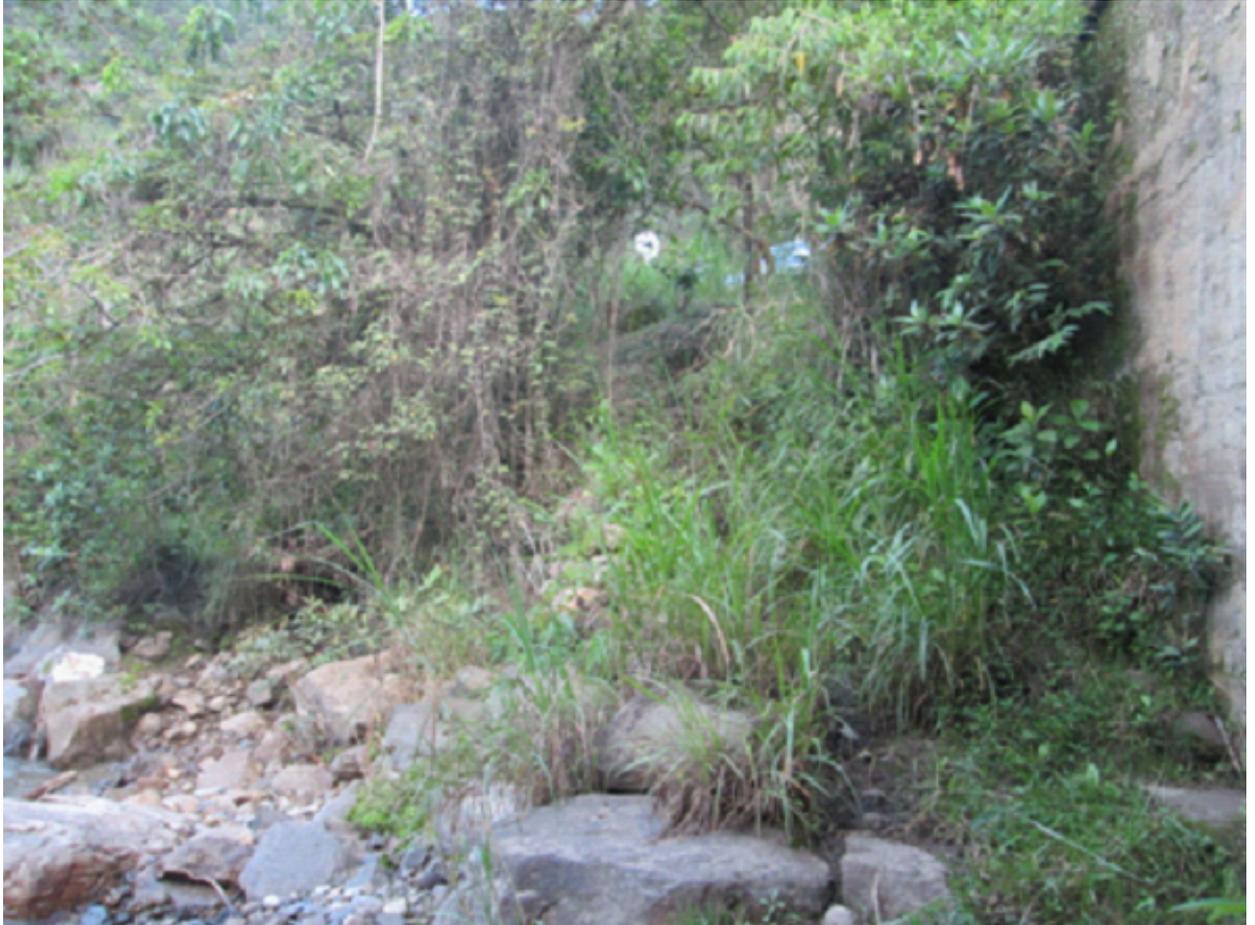
Componente.....: 5 Conos/Taludes

Calif./Mantenim....: 0 / -

Daño/Observaciones.: Se observaron en buen estado.

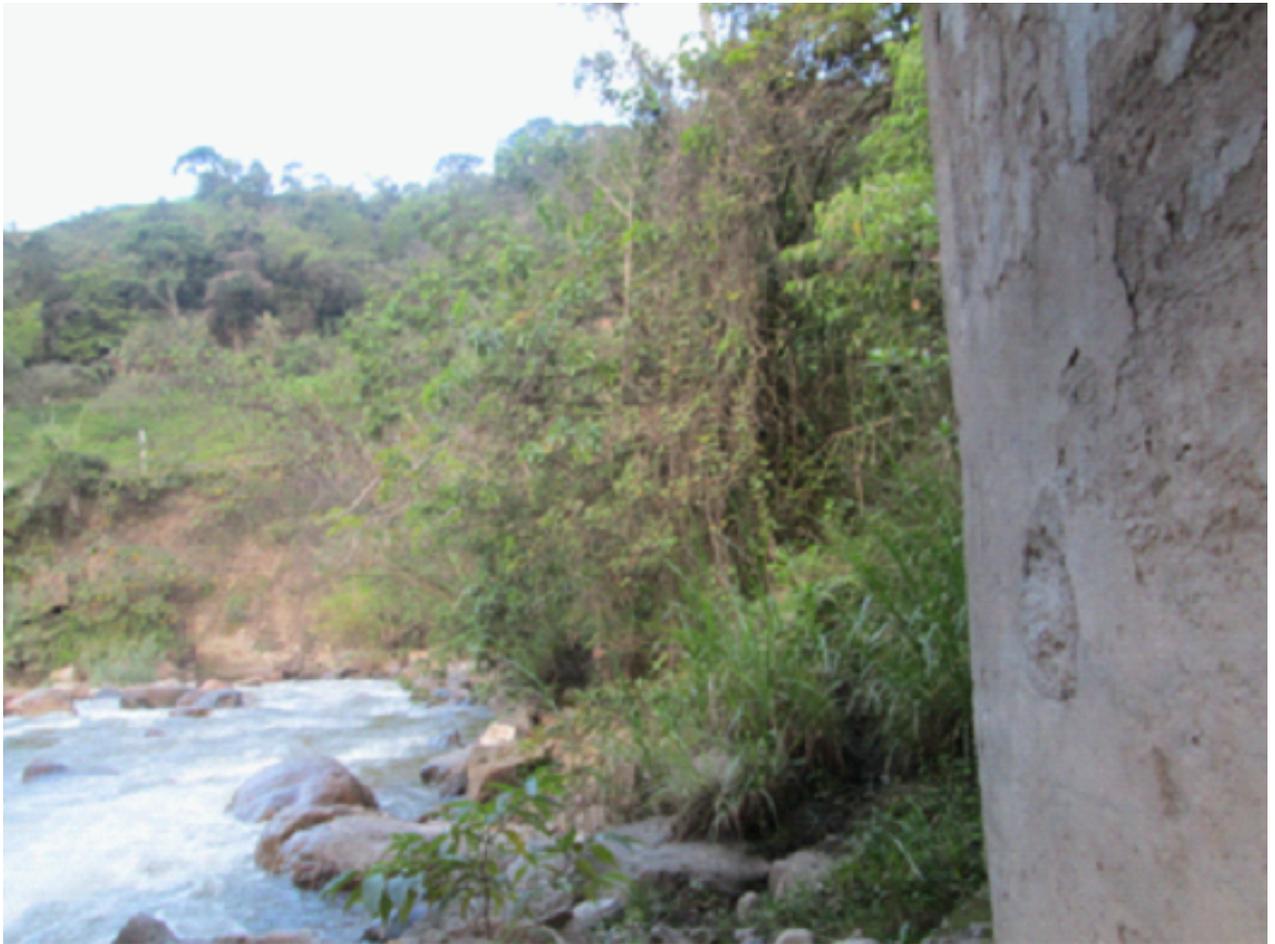
Componente.....: 5 Conos/Taludes

Calif./Mantenim....: 0 / -

Daño/Observaciones.: Se observaron en buen estado.

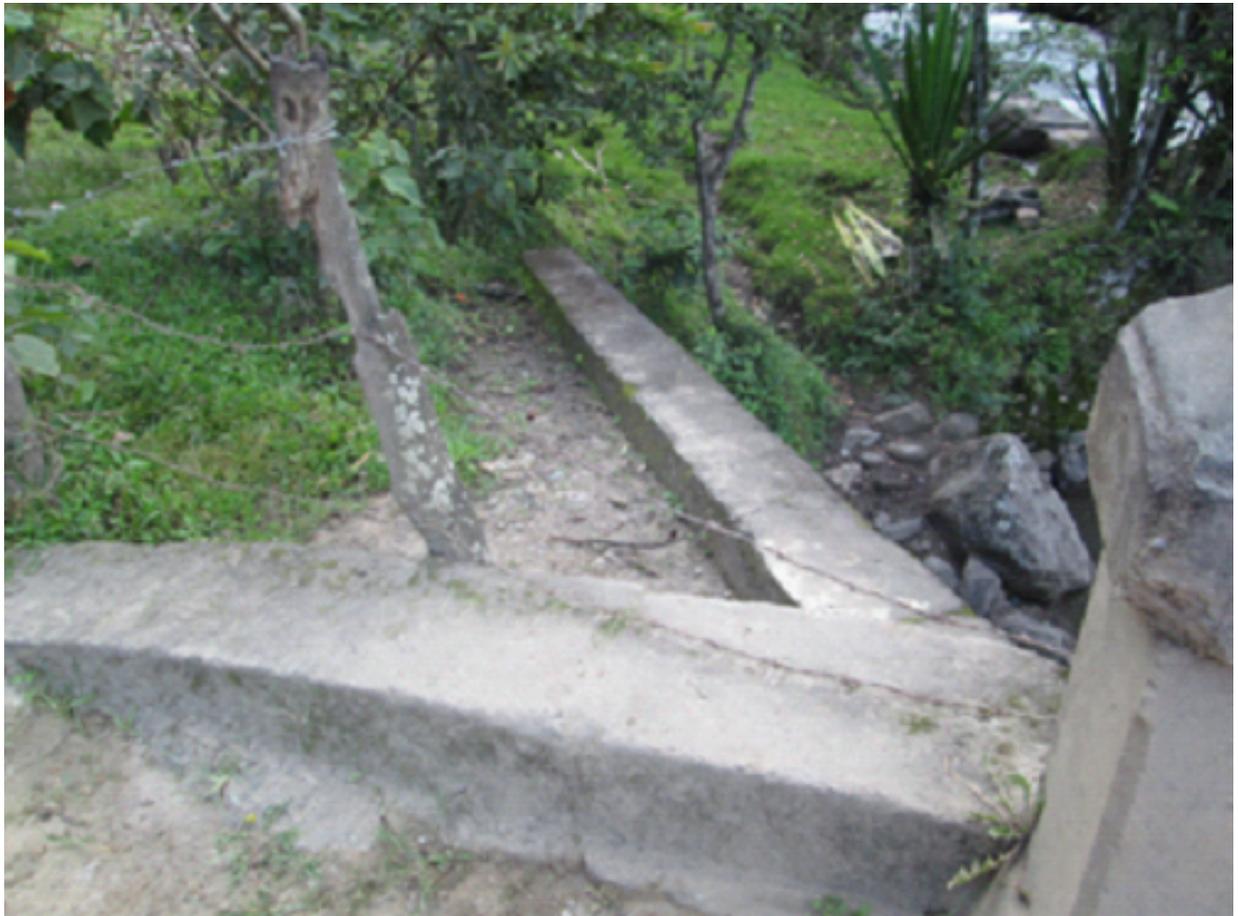
Componente.....: 5 Conos/Taludes

Calif./Mantenim....: 0 / -

Daño/Observaciones.: Se observaron en buen estado.

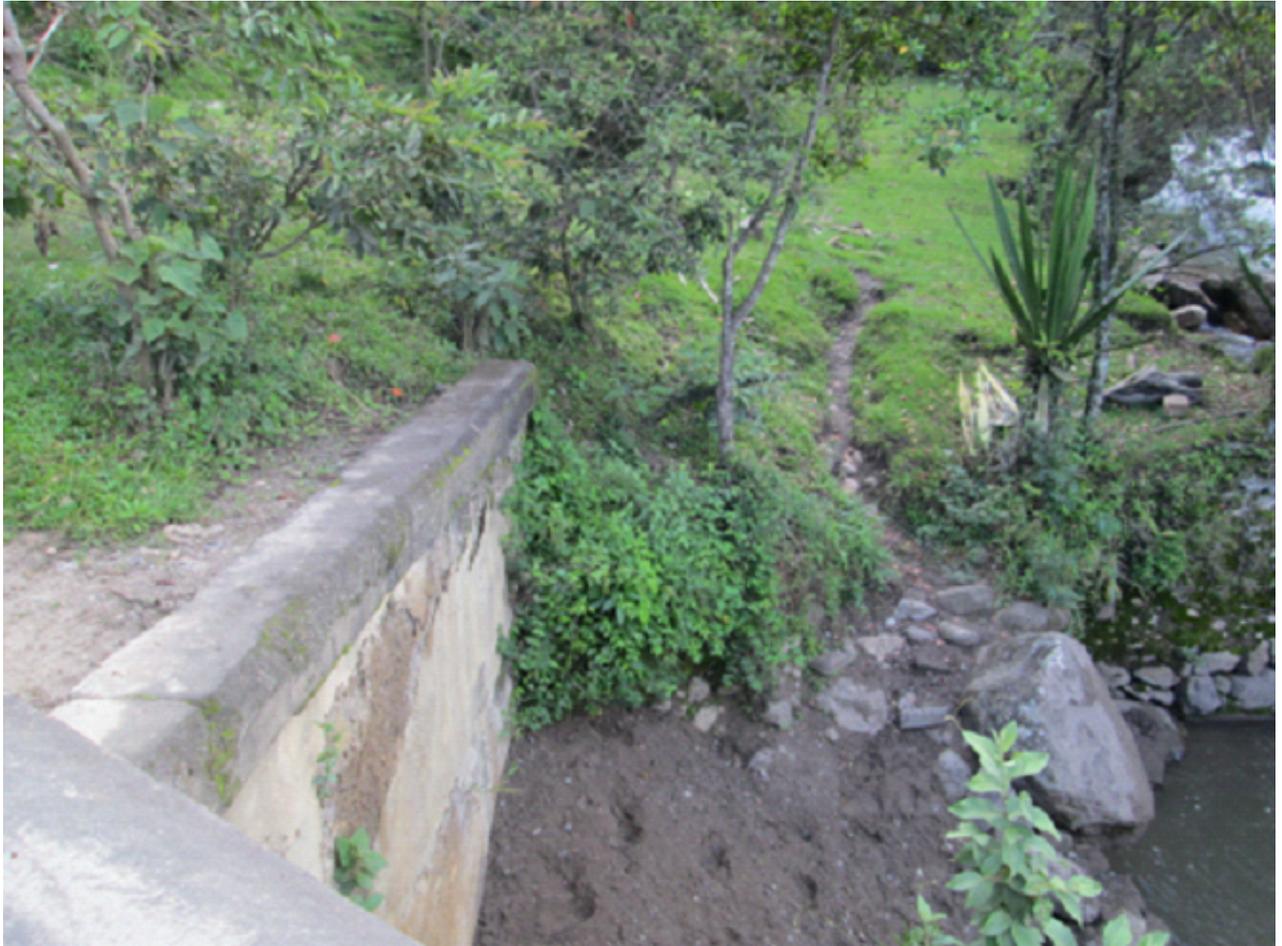
Componente.....: 5 Conos/Taludes

Calif./Mantenim....: 0 / -

Daño/Observaciones.: Se observaron en buen estado.
