Regional.....: 22 Santander  
 Ruta.....: Santafé de Bogotá - Puerto Santander  
 Carretera.....: M3laga-San Andrés-Los Curos  
 Lado de la car...:  
 Abscisa.....: 53+0560  
 No del registro..: 11044

SDC/INV	SiPuCol	Fecha	Hoja
	Informe de inspección principal	15/11/12	3
22-55ST02-003.00 Puente Segundo			
Resumen cronológico:	Fecha	Actividades	
	2007.03.20	Inspección principal	
	2012.05.16	Inspección principal	
Ultima inspección principal :			
Fecha.....:	2012.05.16		
Iniciales.....:	LHB		
Tiempo.....:	Soleado		
Temperatura.....(gra. C):	30		
Transito: TPDS.....:	351		
Autos % .....	67		
Buses %.....:	10		
Camiones %.....:	23		
Año de la próxima inspección principal:	2015		
Observaciones:			
Se requiere mantenimiento en la superficie del puente, pintura reflectiva en las barandas, implementación de dispositivos de juntas e implementación de ductos de drenaje alargados en la losa.

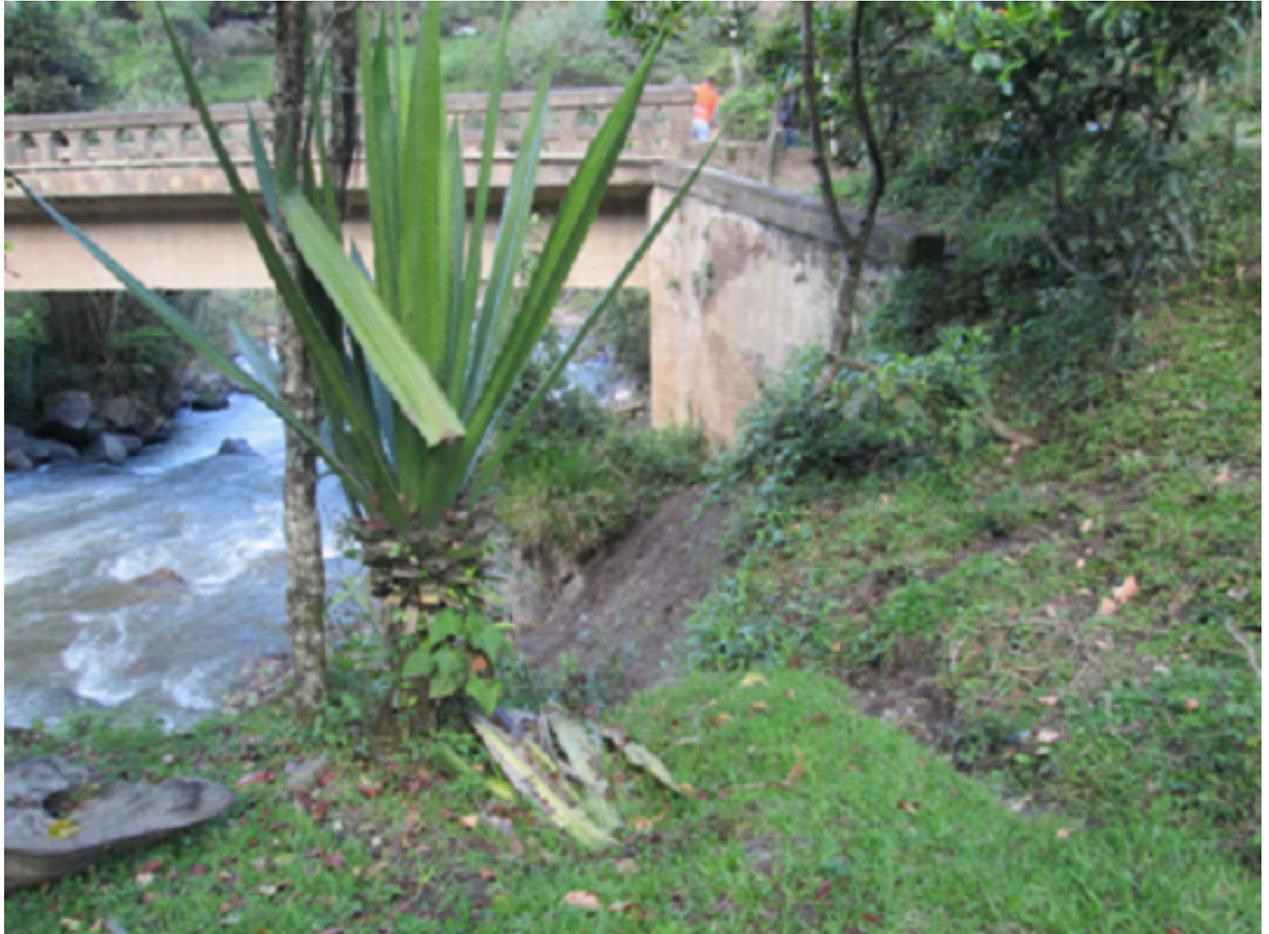
Componente.....: 6 Aletas

Calif./Mantenim....: 1 / -

Daño/Observaciones.: Presentan manchas de humedad y vegetación.  
Requieren labores de mantenimiento rutinario.

Tipo de daño.....: Otro

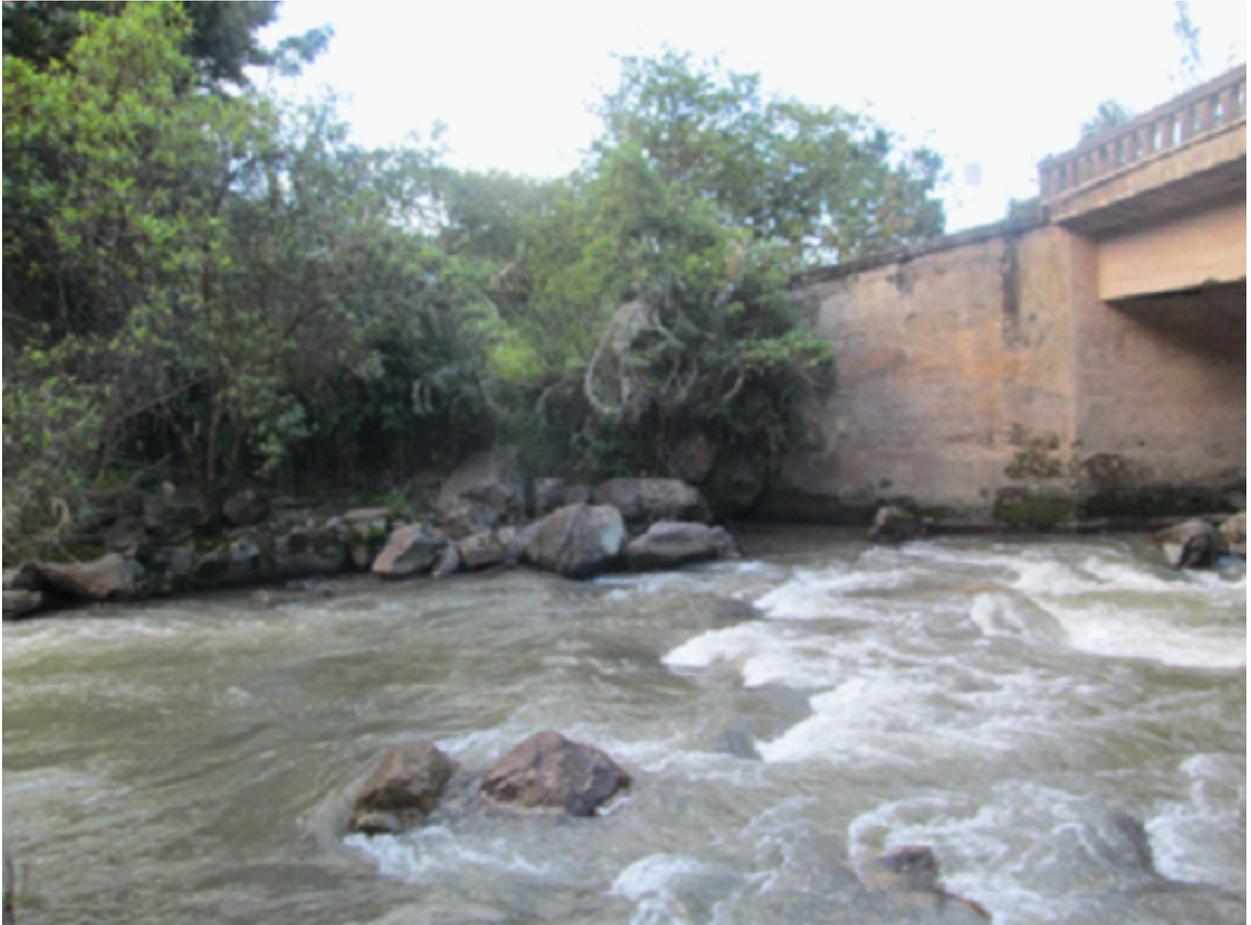
Componente.....: 6 Aletas  
Calif./Mantenim....: 1 / -  
Daño/Observaciones.: Presentan manchas de humedad y vegetación.  
Requieren labores de mantenimiento rutinario.  
Tipo de daño.....: Otro

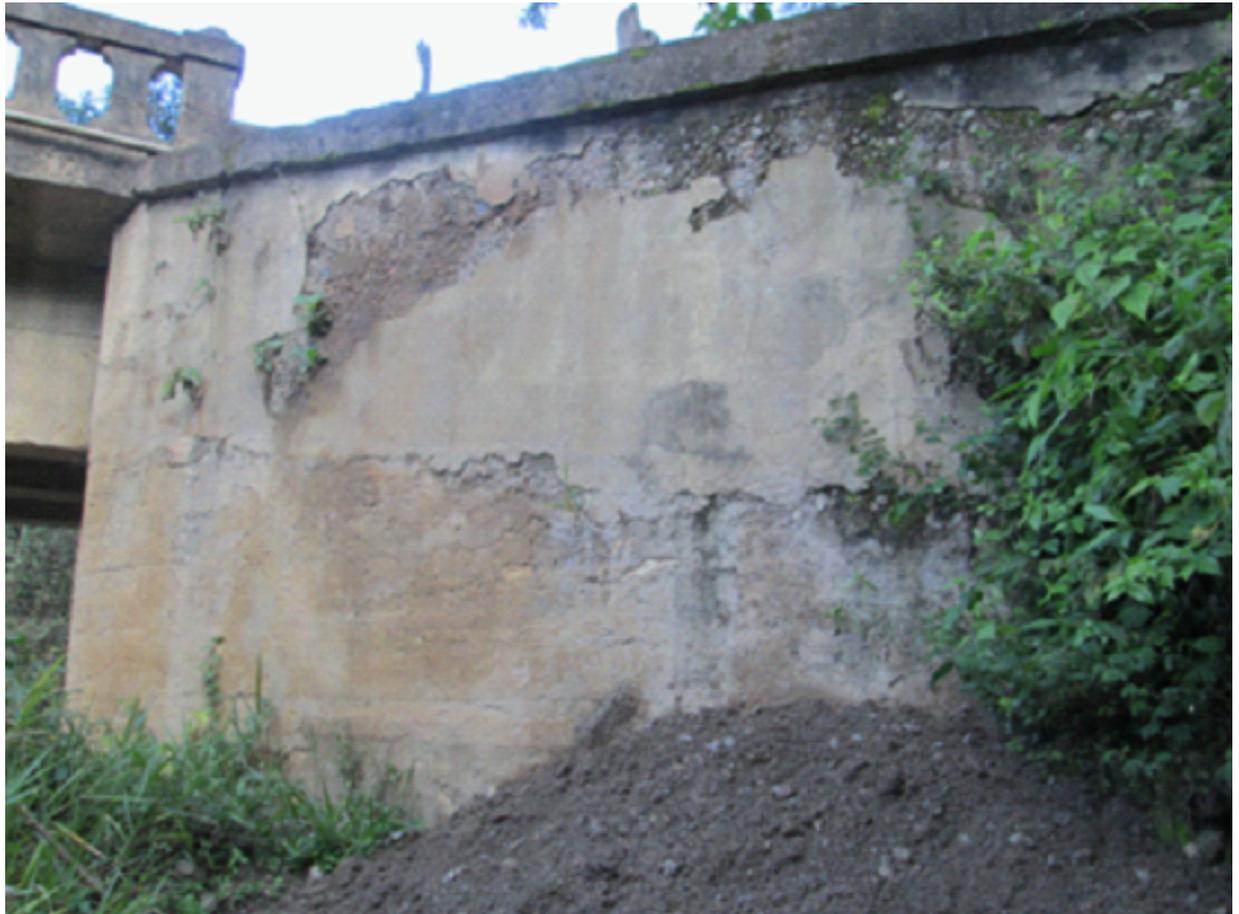
Componente.....: 6 Aletas

Calif./Mantenim....: 1 / -

Daño/Observaciones.: Presentan manchas de humedad y vegetación.  
Requieren labores de mantenimiento rutinario.

Tipo de daño.....: Otro

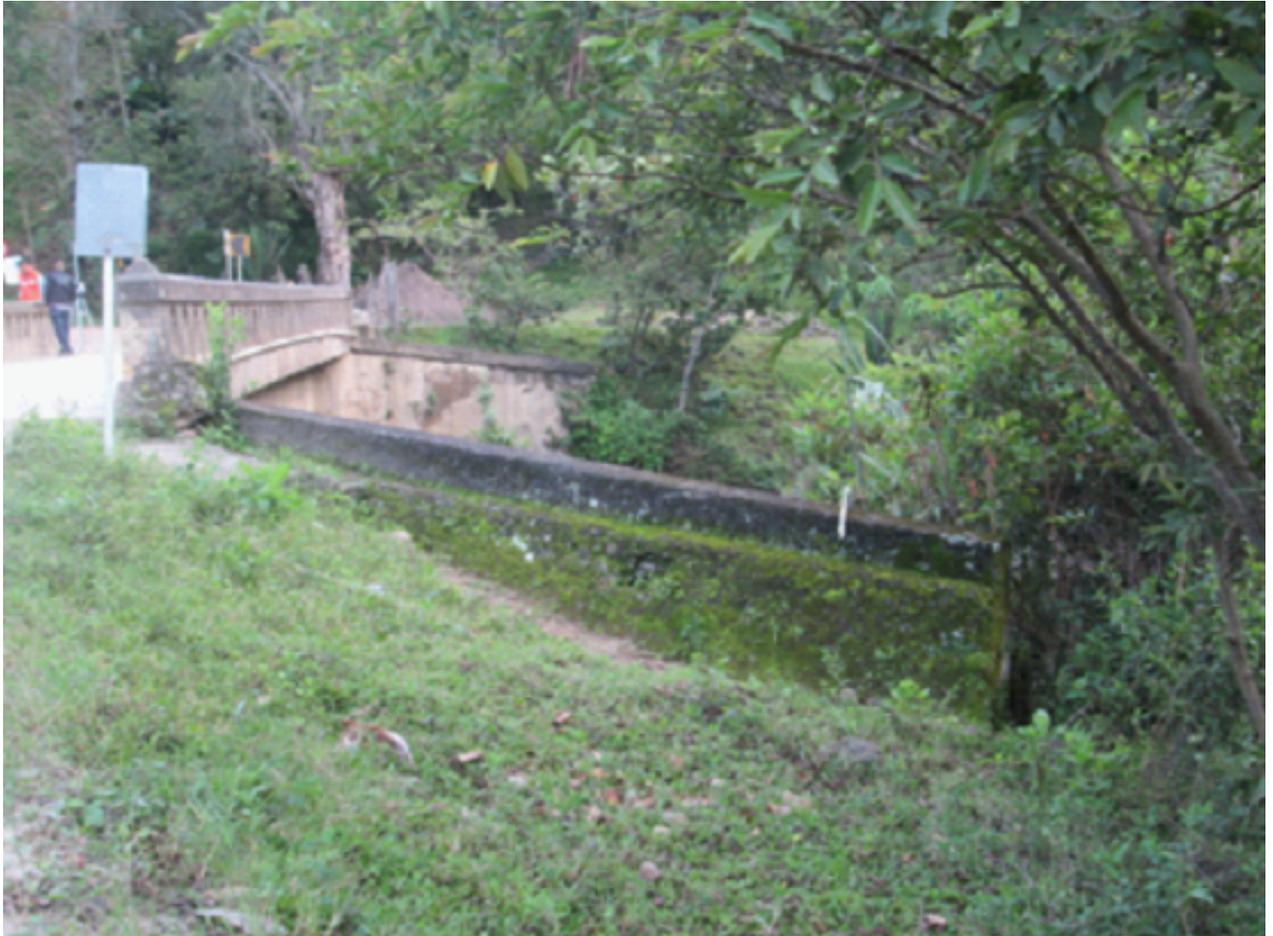
Componente.....: 6 Aletas

Calif./Mantenim....: 1 / -

Daño/Observaciones.: Presentan manchas de humedad y vegetación.  
Requieren labores de mantenimiento rutinario.

Tipo de daño.....: Otro

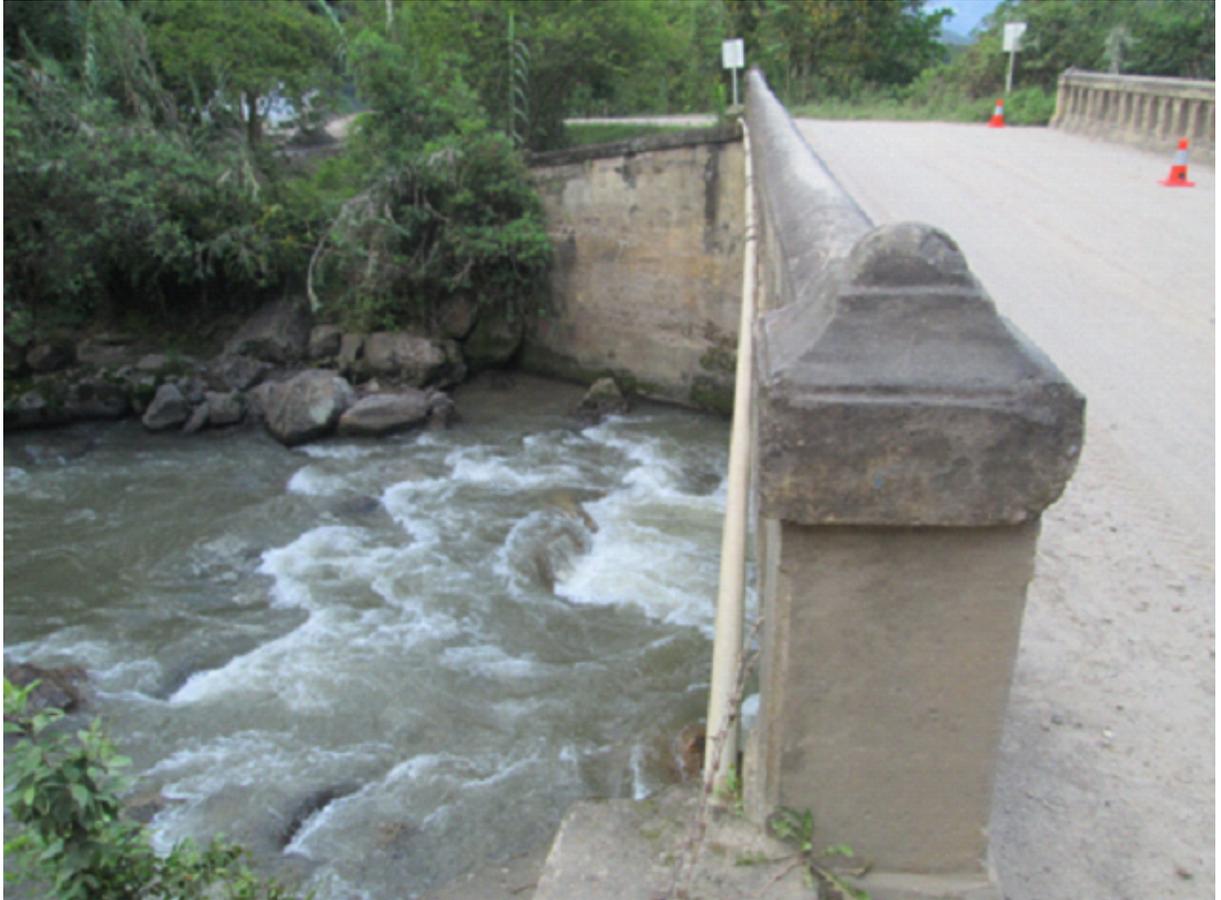
Componente.....: 6 Aletas

Calif./Mantenim....: 1 / -

Daño/Observaciones.: Presentan manchas de humedad y vegetación.  
Requieren labores de mantenimiento rutinario.

Tipo de daño.....: Otro

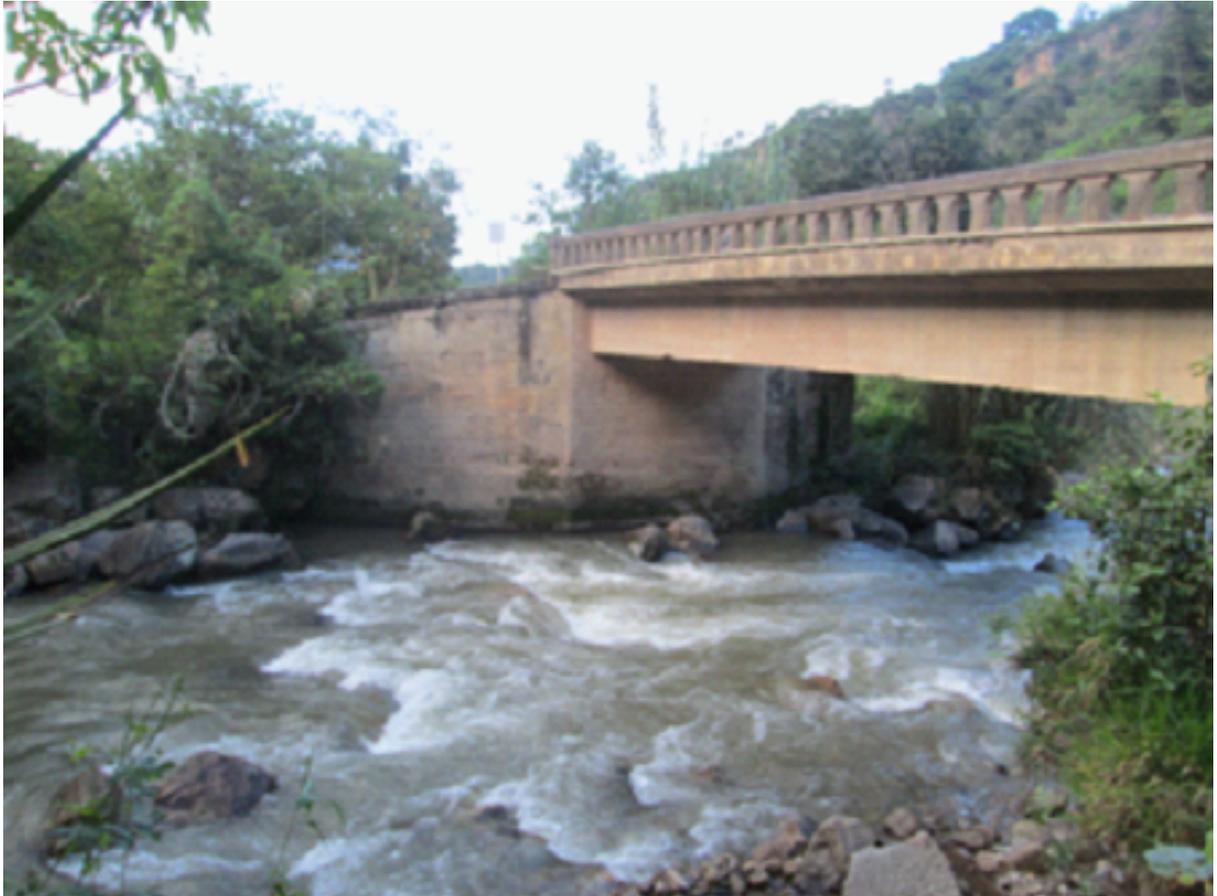
Componente.....: 7 Estribos

Calif./Mantenim....: 1 / -

Daño/Observaciones.: Manchas de vegetación y humedad. No se detecto la fisura reportada en la inspección del año 2007.

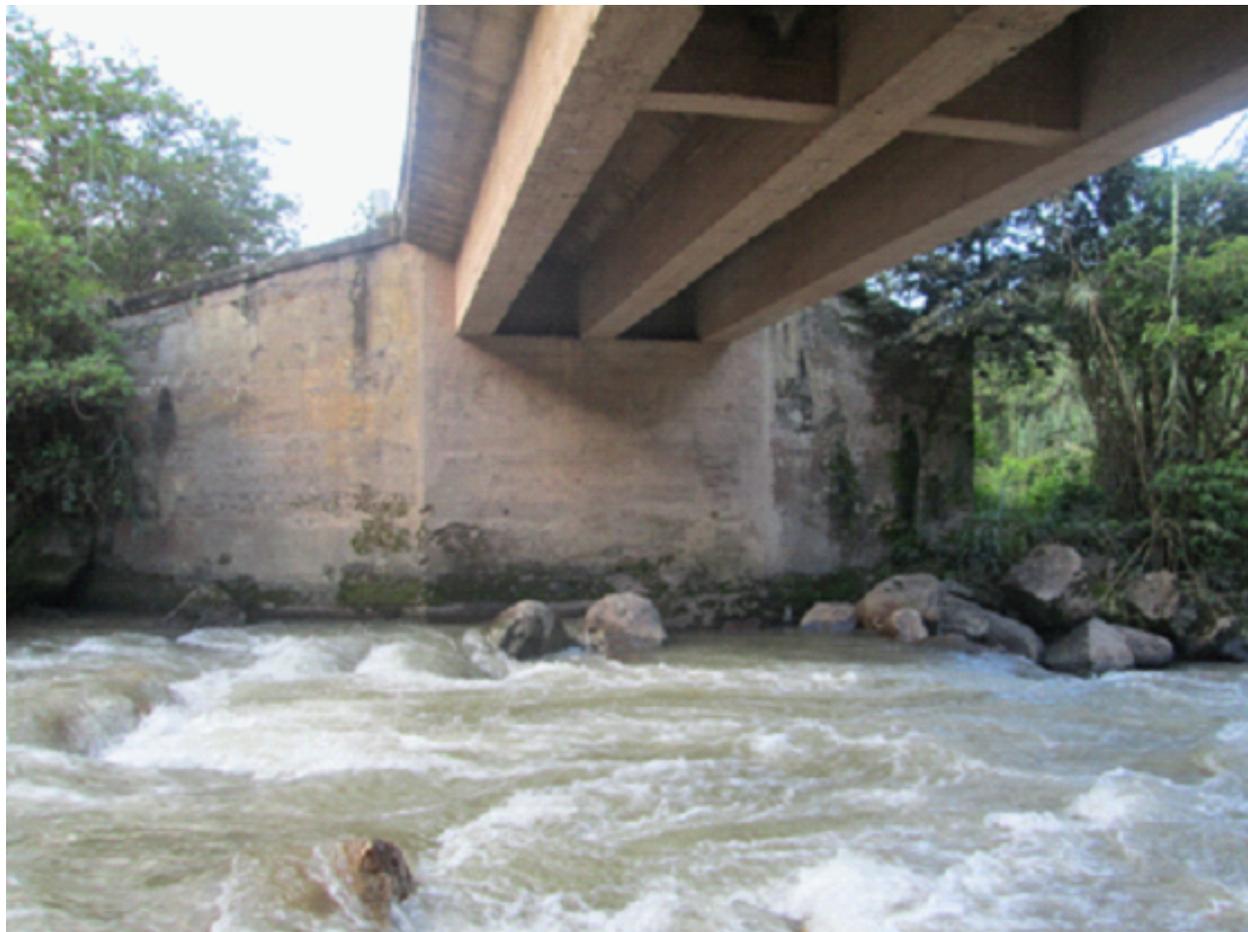
Componente.....: 7 Estribos

Calif./Mantenim....: 1 / -

Daño/Observaciones.: Manchas de vegetación y humedad. No se detecto la fisura reportada en la inspección del año 2007.

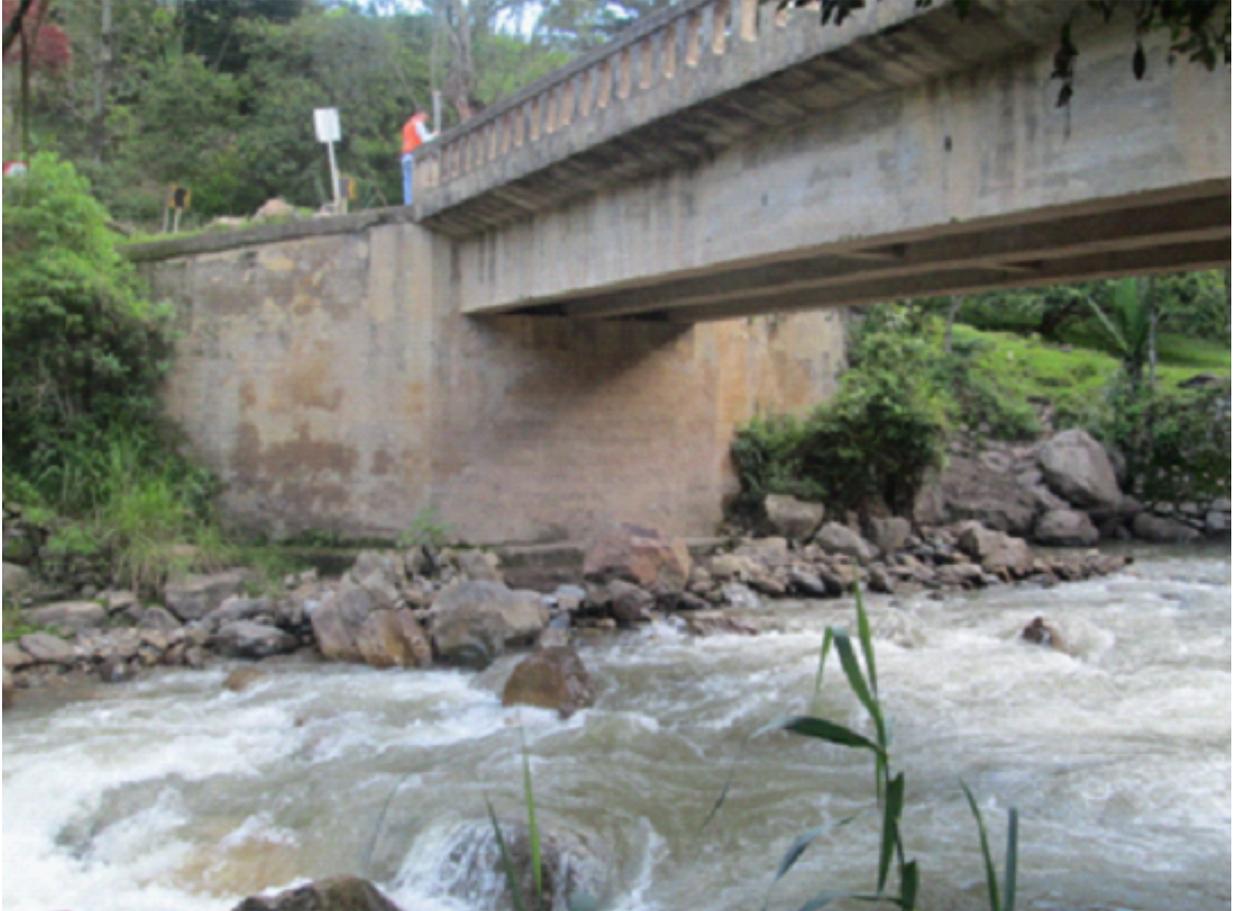
Componente.....: 7 Estribos

Calif./Mantenim....: 1 / -

Daño/Observaciones.: Manchas de vegetación y humedad. No se detecto la fisura reportada en la inspección del año 2007.

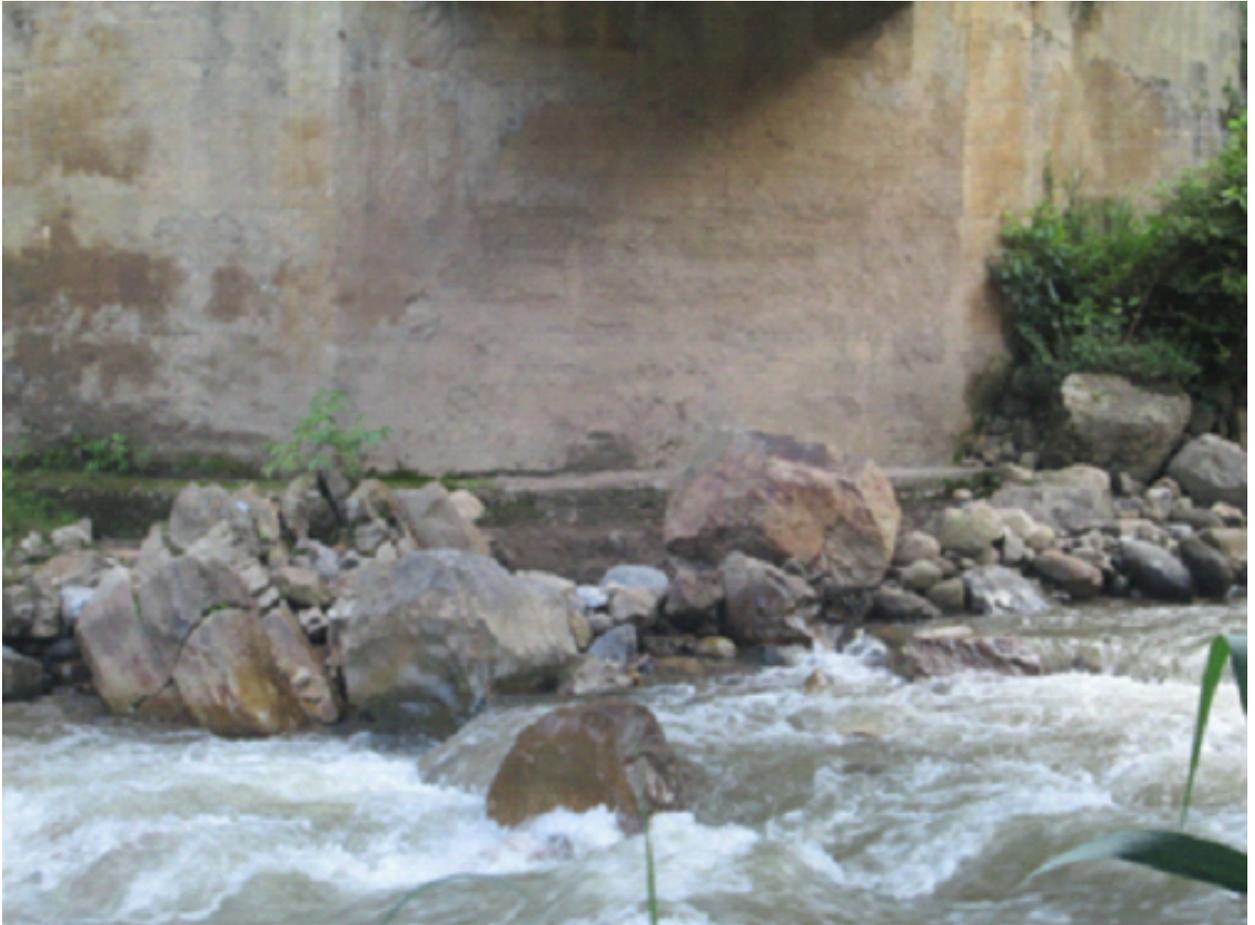
Componente.....: 7 Estribos

Calif./Mantenim....: 1 / -

Daño/Observaciones.: Manchas de vegetación y humedad. No se detecto la fisura reportada en la inspección del año 2007.

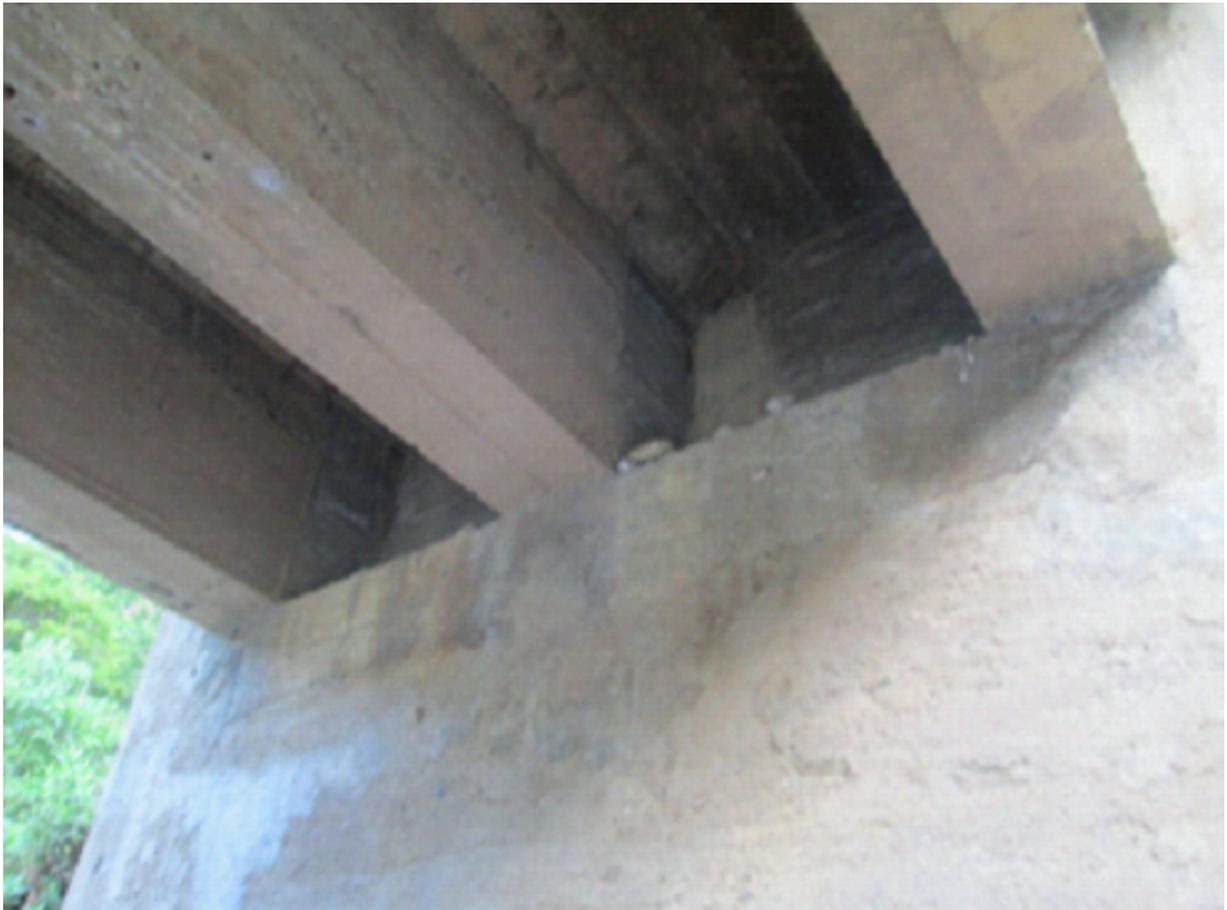
Componente.....: 9 Apoyos

Calif./Mantenim....: 0 / -

Daño/Observaciones.: Se observaron en buen estado.

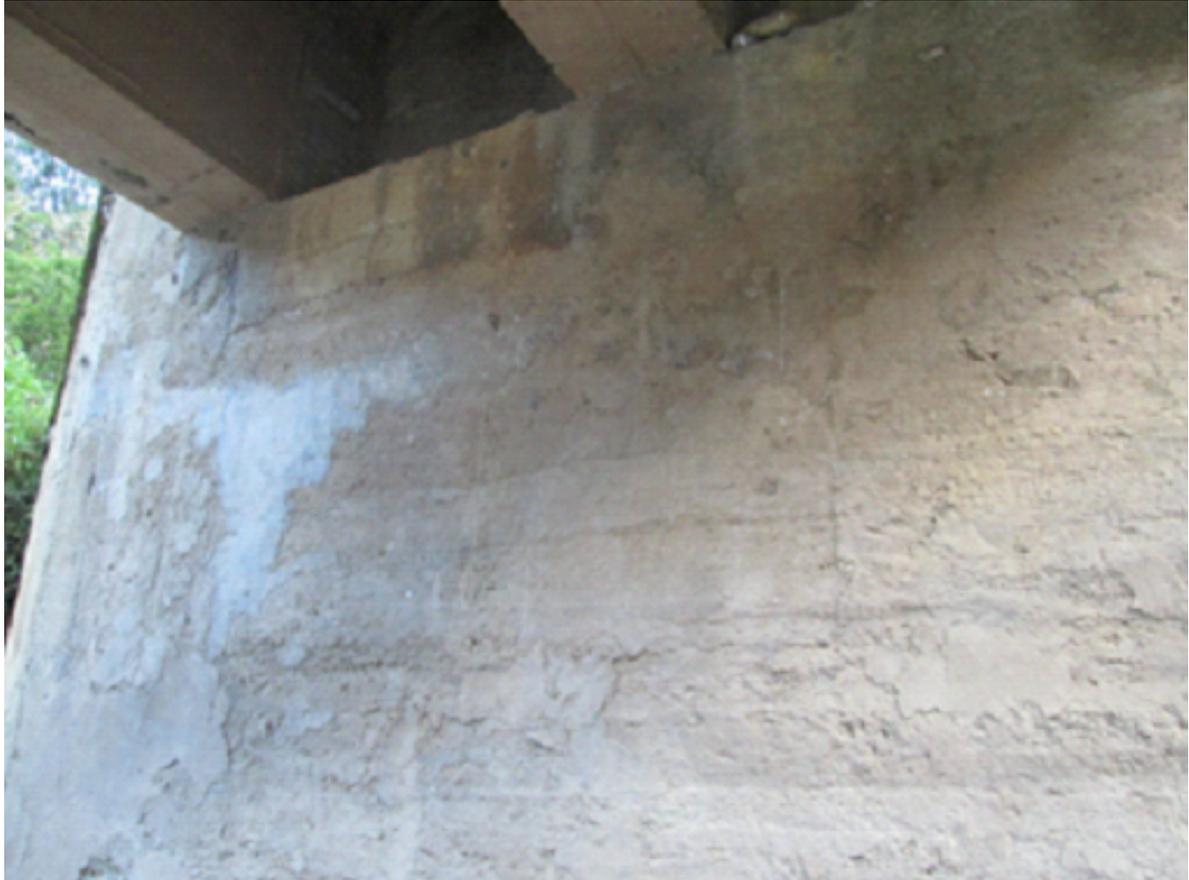
Componente.....: 9 Apoyos

Calif./Mantenim....: 0 / -

Daño/Observaciones.: Se observaron en buen estado.

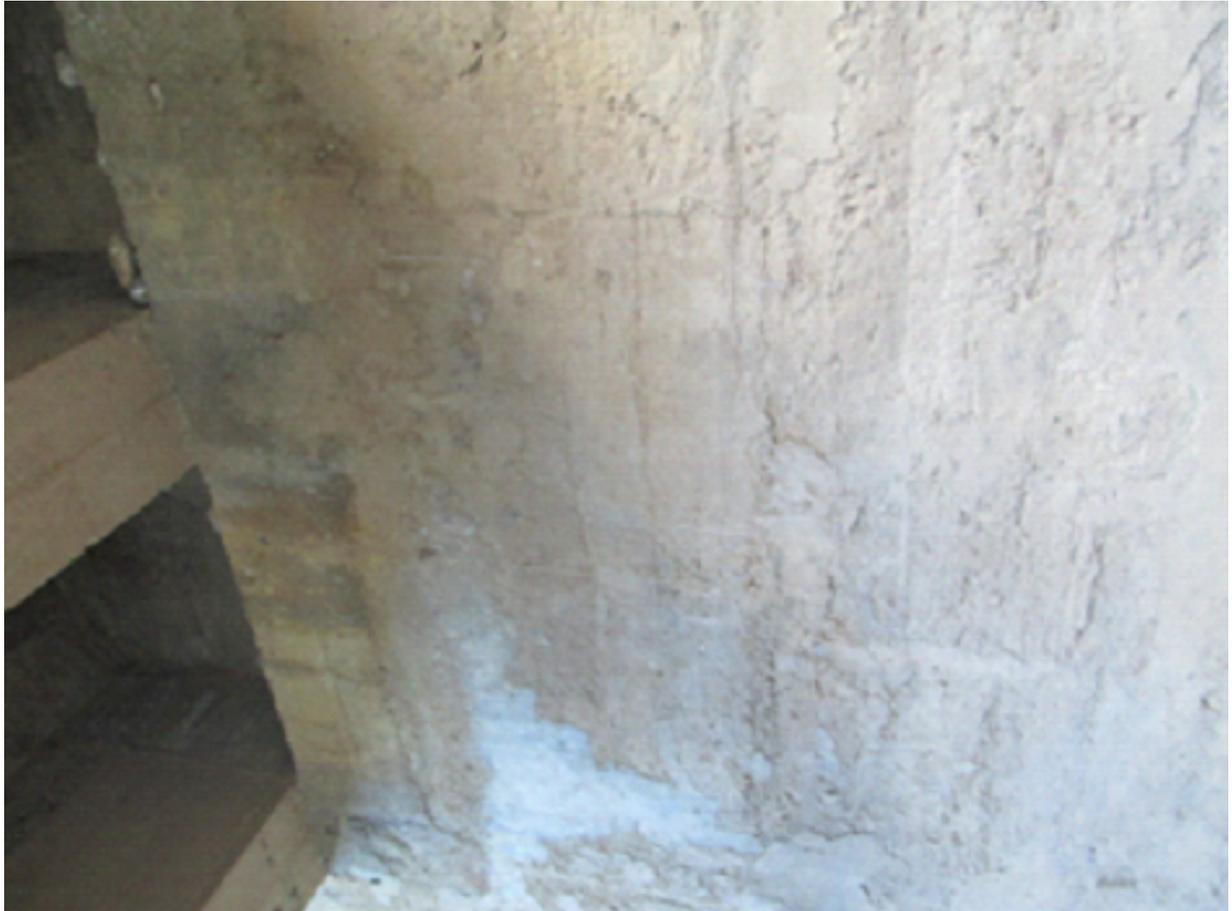
Componente.....: 9 Apoyos

Calif./Mantenim....: 0 / -

Daño/Observaciones.: Se observaron en buen estado.

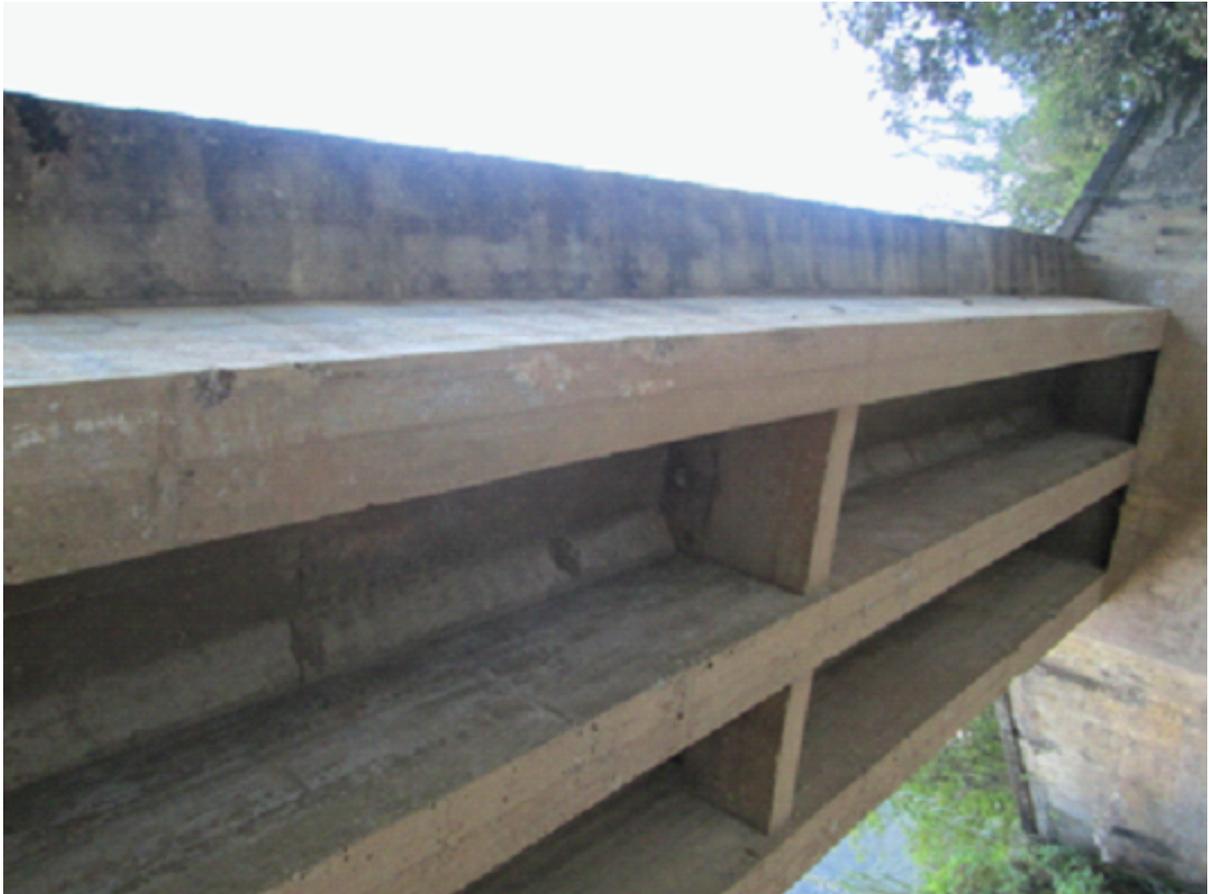
Componente.....: 10 Losa

Calif./Mantenim....: 2 / -

Daño/Observaciones.: Se observaron manchas de humedad en los voladizos debido a la carencia de goteros. Z: Construcción de goteros (m).

Tipo de daño.....: Infiltración

Reparaciones.....: Z Otra

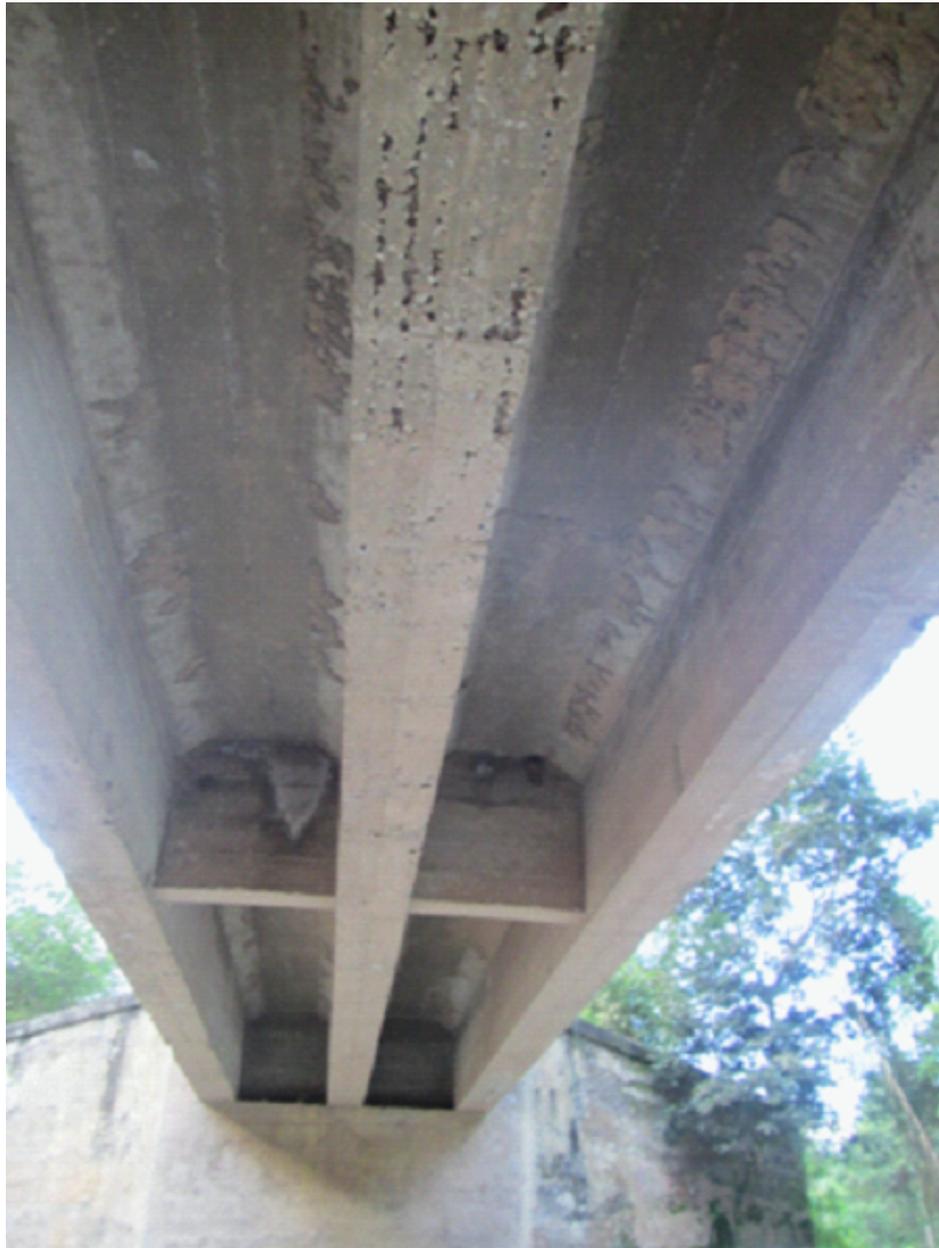
Componente.....: 10 Losa

Calif./Mantenim....: 2 / -

Daño/Observaciones.: Se observaron manchas de humedad en los voladizos debido a la carencia de goteros. Z: Construcción de goteros (m).

Tipo de daño.....: Infiltración

Reparaciones.....: Z Otra

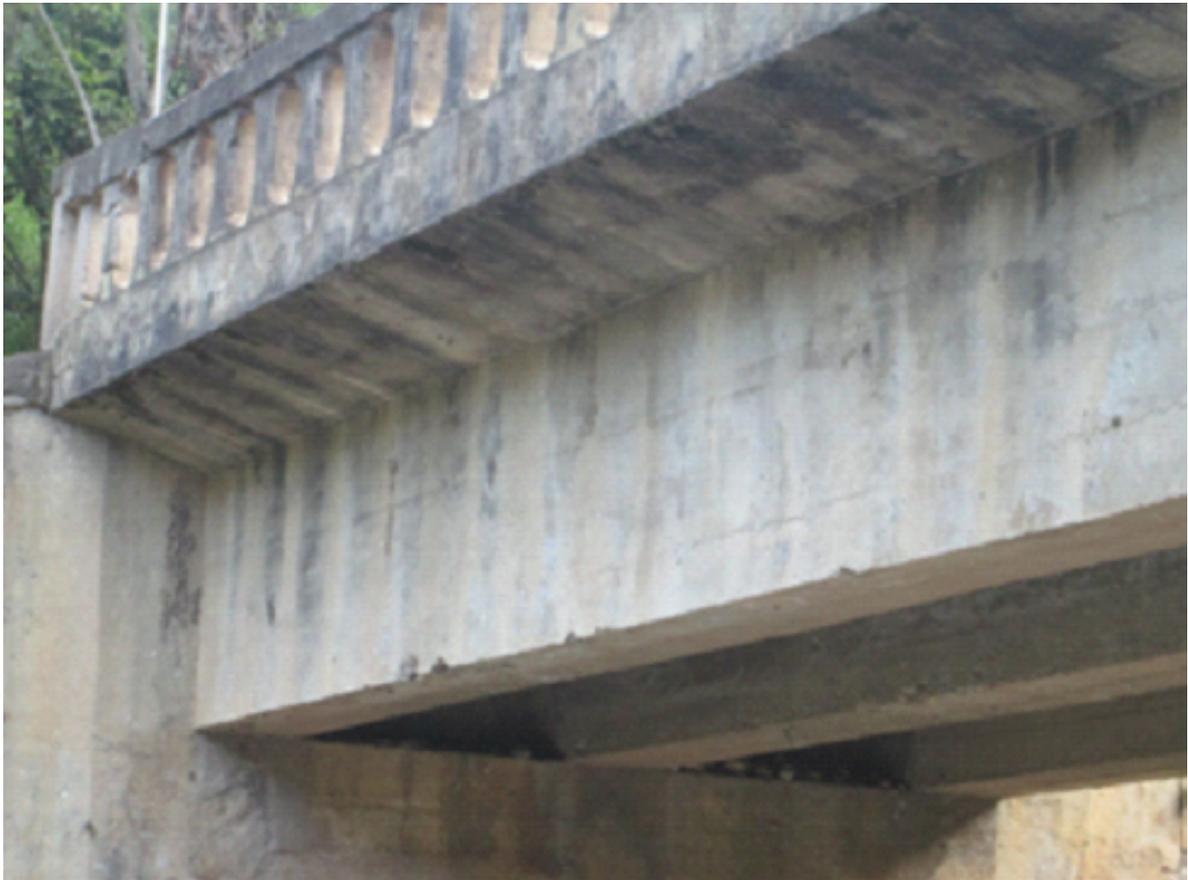
Componente.....: 10 Losa

Calif./Mantenim....: 2 / -

Daño/Observaciones.: Se observaron manchas de humedad en los voladizos debido a la carencia de goteros. Z: Construcción de goteros (m).

Tipo de daño.....: Infiltración

Reparaciones.....: Z Otra

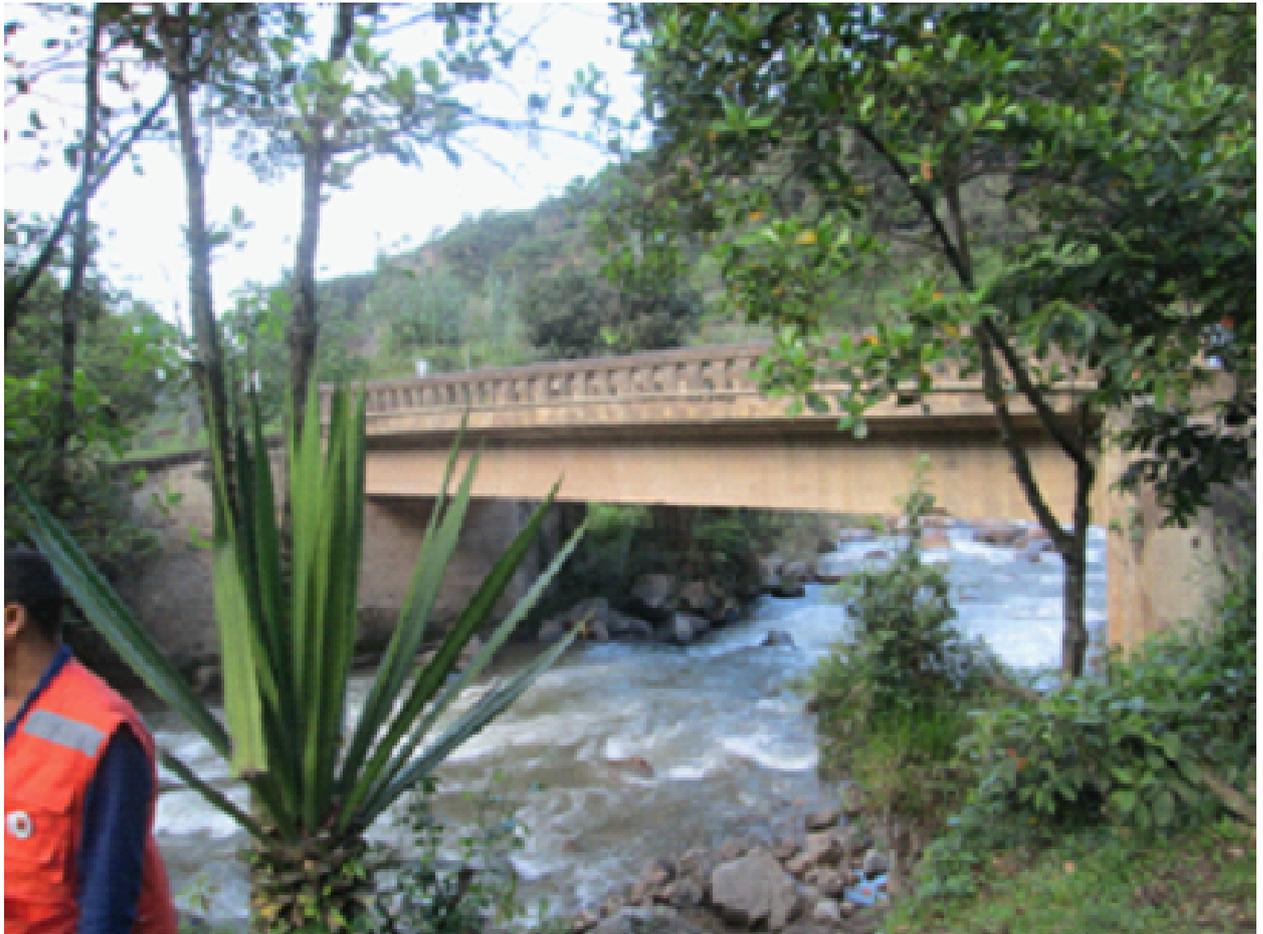
Componente.....: 11 Vigas/Largueros/Diafragmas

Calif./Mantenim....: 2 / -

Daño/Observaciones.: Las vigas presentan acero de refuerzo expuesto debido a hormigueros en el concreto de recubrimiento

Tipo de daño.....: Daño en conc. / acero expuesto

Reparaciones.....: A Reparación de concreto

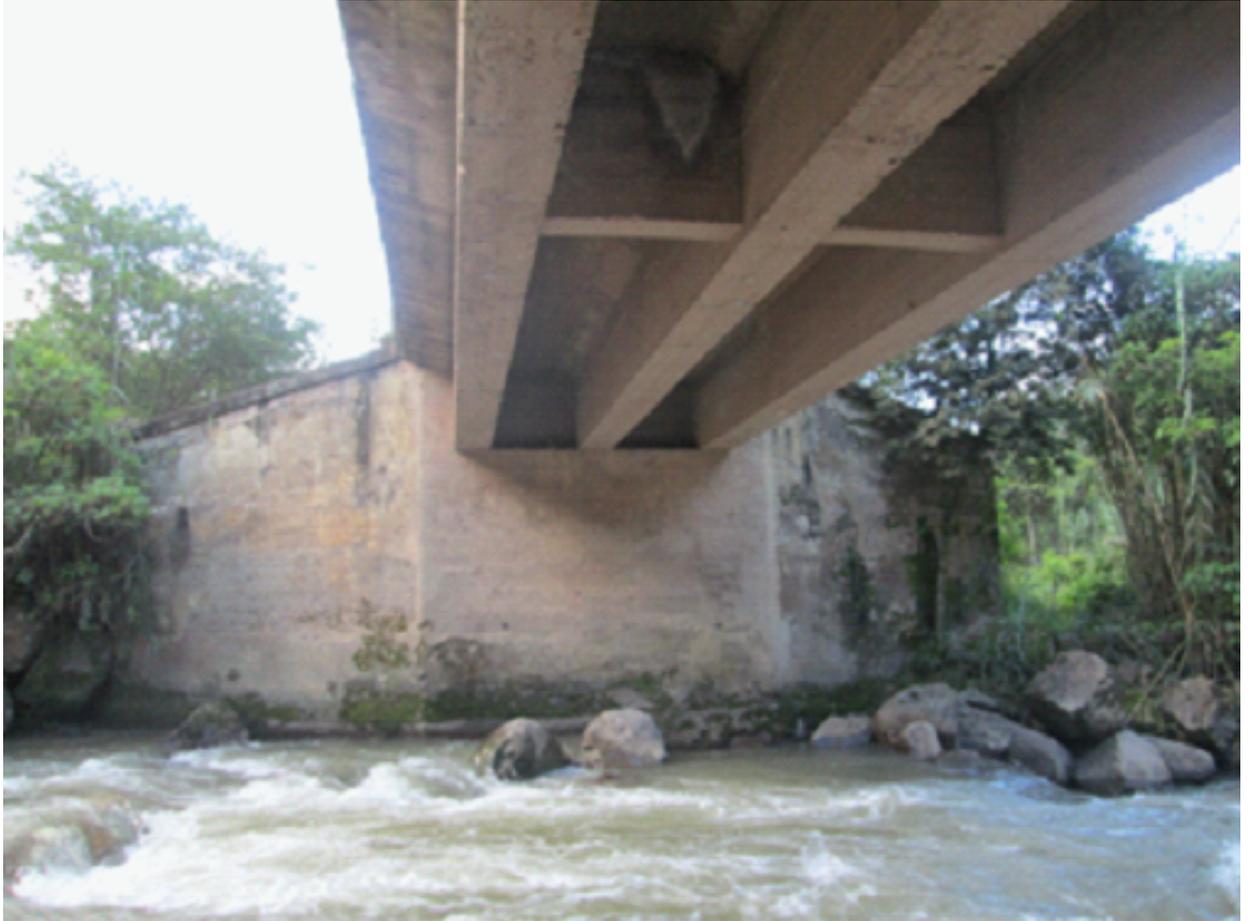
Componente.....: 11 Vigas/Largueros/Diafragmas

Calif./Mantenim....: 2 / -

Daño/Observaciones.: Las vigas presentan acero de refuerzo expuesto debido a hormigueros en el concreto de recubrimiento

Tipo de daño.....: Daño en conc. / acero expuesto

Reparaciones.....: A Reparación de concreto

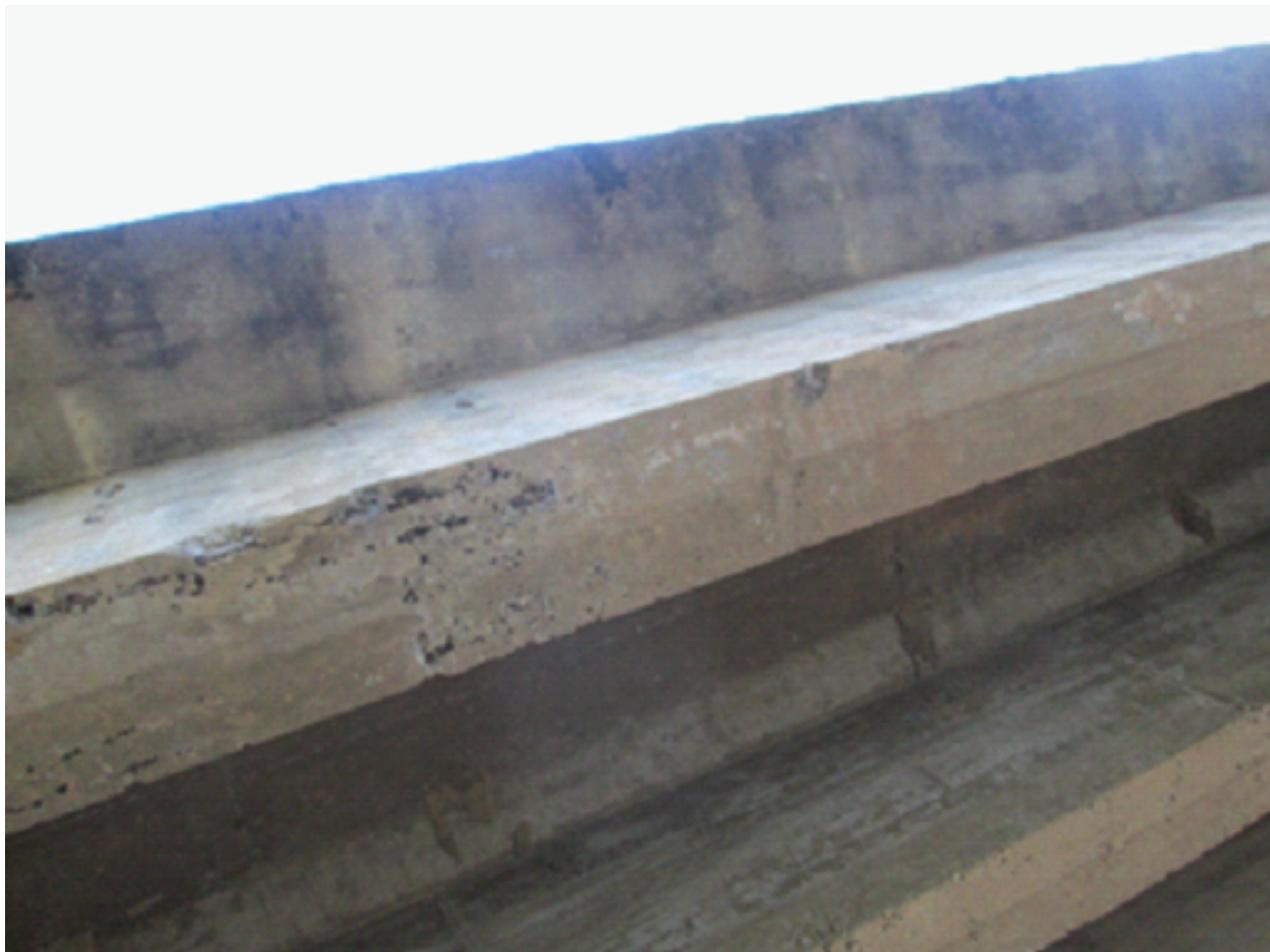
Componente.....: 11 Vigas/Largueros/Diafragmas

Calif./Mantenim....: 2 / -

Daño/Observaciones.: Las vigas presentan acero de refuerzo expuesto debido a hormigueros en el concreto de recubrimiento

Tipo de daño.....: Daño en conc. / acero expuesto

Reparaciones.....: A Reparación de concreto

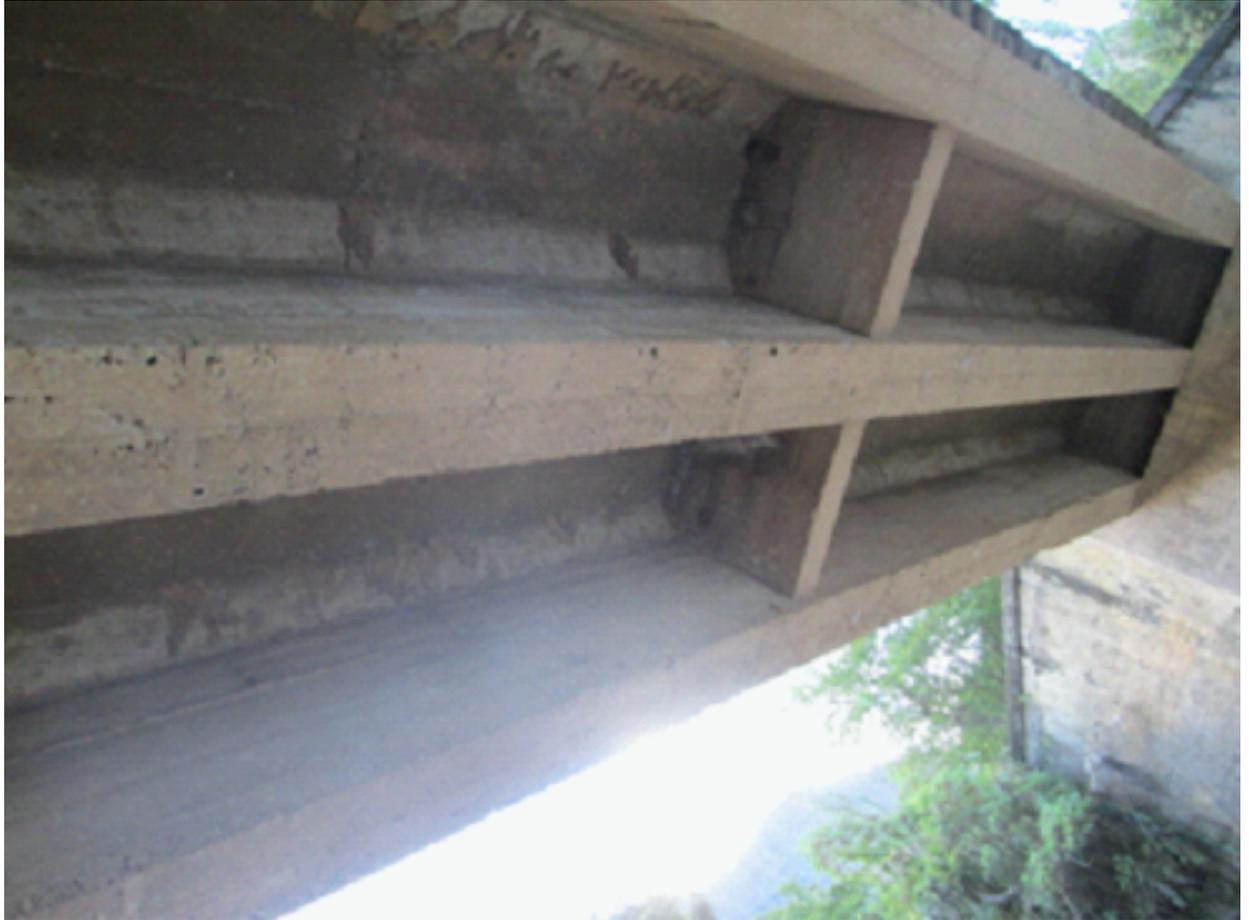
Componente.....: 11 Vigas/Largueros/Diafragmas  
 Calif./Mantenim....: 2 / -  
 Daño/Observaciones.: Las vigas presentan acero de refuerzo expuesto  
 debido a hormigueros en el concreto de  
 recubrimiento  
 Tipo de daño.....: Daño en conc. / acero expuesto  
 Reparaciones.....: A Reparación de concreto
