Regional.....: 22 Santander  
 Ruta.....: Santafé de Bogotá - Puerto Santander  
 Carretera.....: M3laga-San Andrés-Los Curos  
 Lado de la car...:  
 Abscisa.....: 53+0560  
 No del registro..: 11044

SDC/INV	SiPuCol	Fecha	Hoja
	Informe de inspección principal	15/11/12	3
22-55ST02-003.00 Puente Segundo			
Resumen cronológico:	Fecha	Actividades	
	2007.03.20	Inspección principal	
	2012.05.16	Inspección principal	
Ultima inspección principal :			
Fecha.....:	2012.05.16		
Iniciales.....:	LHB		
Tiempo.....:	Soleado		
Temperatura.....(gra. C):	30		
Transito: TPDS.....:	351		
Autos % .....	67		
Buses %.....:	10		
Camiones %.....:	23		
Año de la próxima inspección principal:	2015		
Observaciones:			
Se requiere mantenimiento en la superficie del puente, pintura reflectiva en las barandas, implementación de dispositivos de juntas e implementación de ductos de drenaje alargados en la losa.

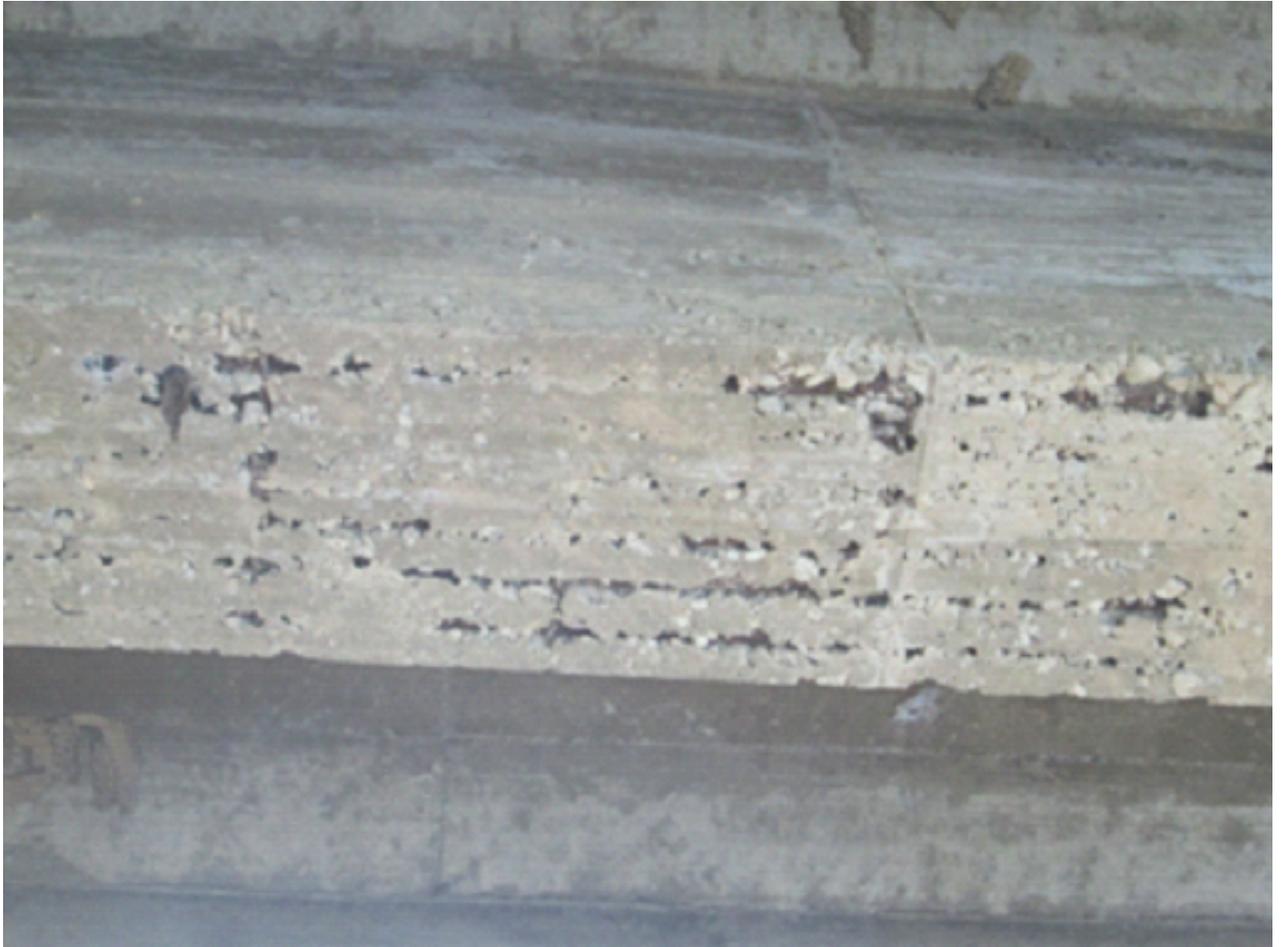
Componente.....: 11 Vigas/Largueros/Diafragmas  
Calif./Mantenim....: 2 / -  
Daño/Observaciones.: Las vigas presentan acero de refuerzo expuesto debido a hormigueros en el concreto de recubrimiento  
Tipo de daño.....: Daño en conc. / acero expuesto  
Reparaciones.....: A Reparación de concreto

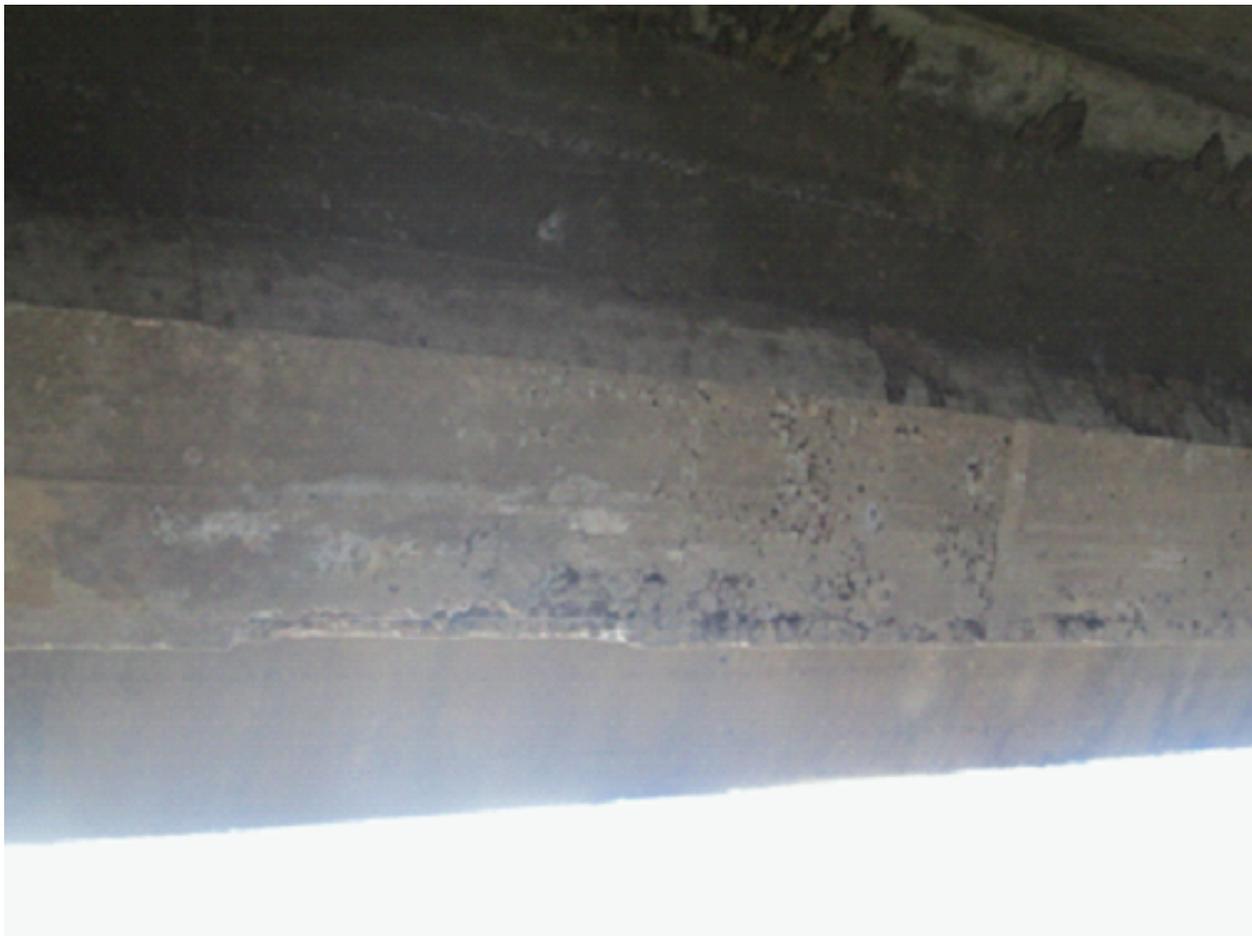
Componente.....: 11 Vigas/Largueros/Diafragmas

Calif./Mantenim....: 2 / -

Daño/Observaciones.: Las vigas presentan acero de refuerzo expuesto debido a hormigueros en el concreto de recubrimiento

Tipo de daño.....: Daño en conc. / acero expuesto

Reparaciones.....: A Reparación de concreto

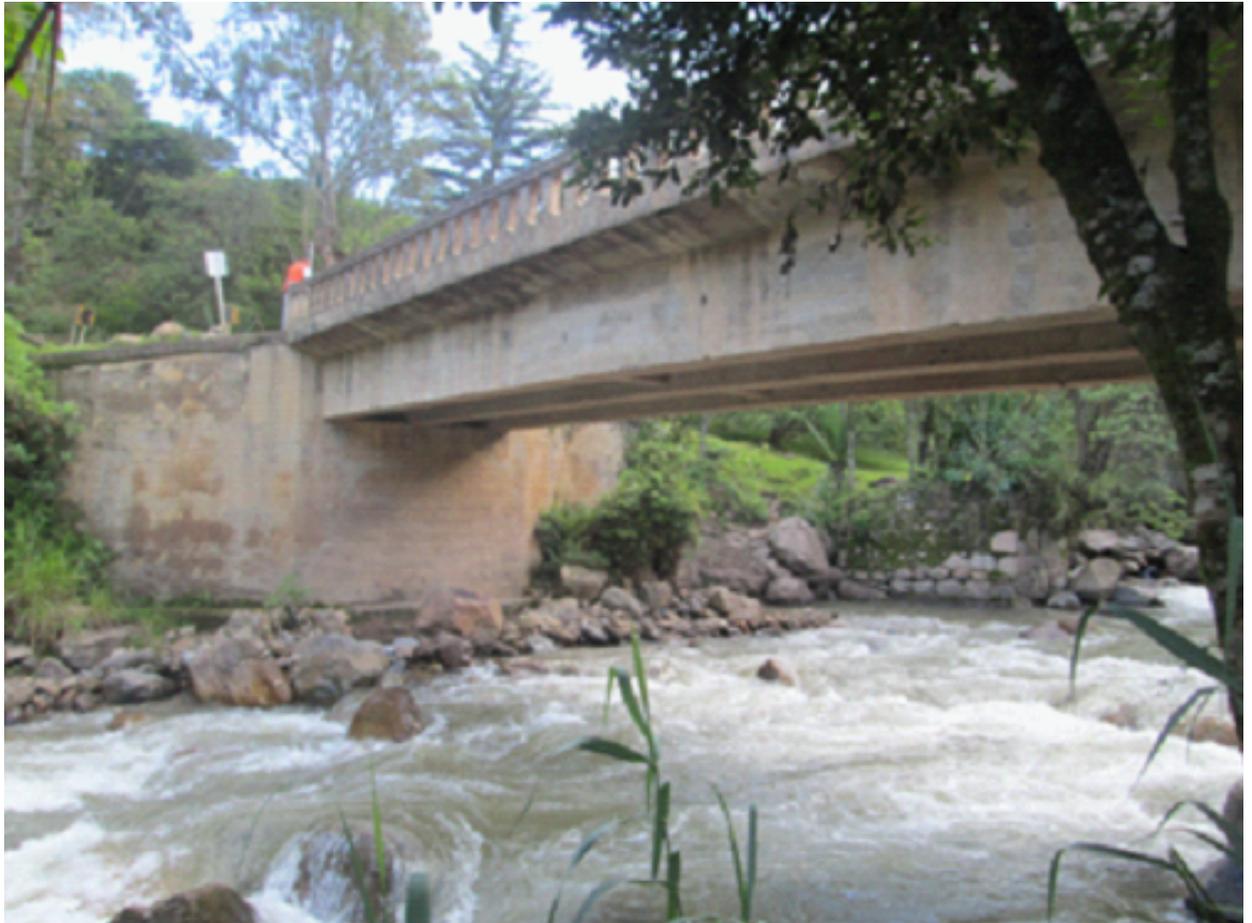
Componente.....: 11 Vigas/Largueros/Diafragmas

Calif./Mantenim....: 2 / -

Daño/Observaciones.: Las vigas presentan acero de refuerzo expuesto debido a hormigueros en el concreto de recubrimiento

Tipo de daño.....: Daño en conc. / acero expuesto

Reparaciones.....: A Reparación de concreto

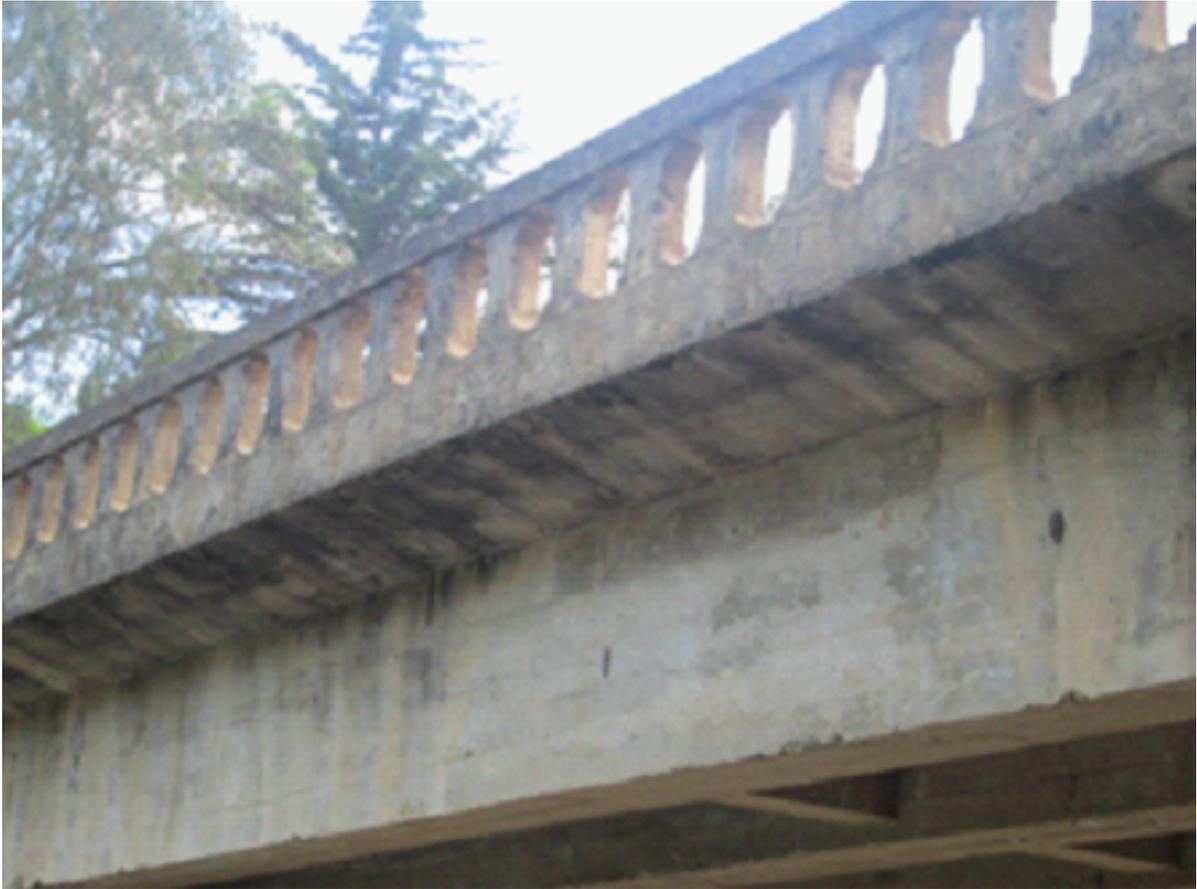
Componente.....: 11 Vigas/Largueros/Diafragmas  
Calif./Mantenim....: 2 / -  
Daño/Observaciones.: Las vigas presentan acero de refuerzo expuesto  
debido a hormigueros en el concreto de  
recubrimiento  
Tipo de daño.....: Daño en conc. / acero expuesto  
Reparaciones.....: A Reparación de concreto

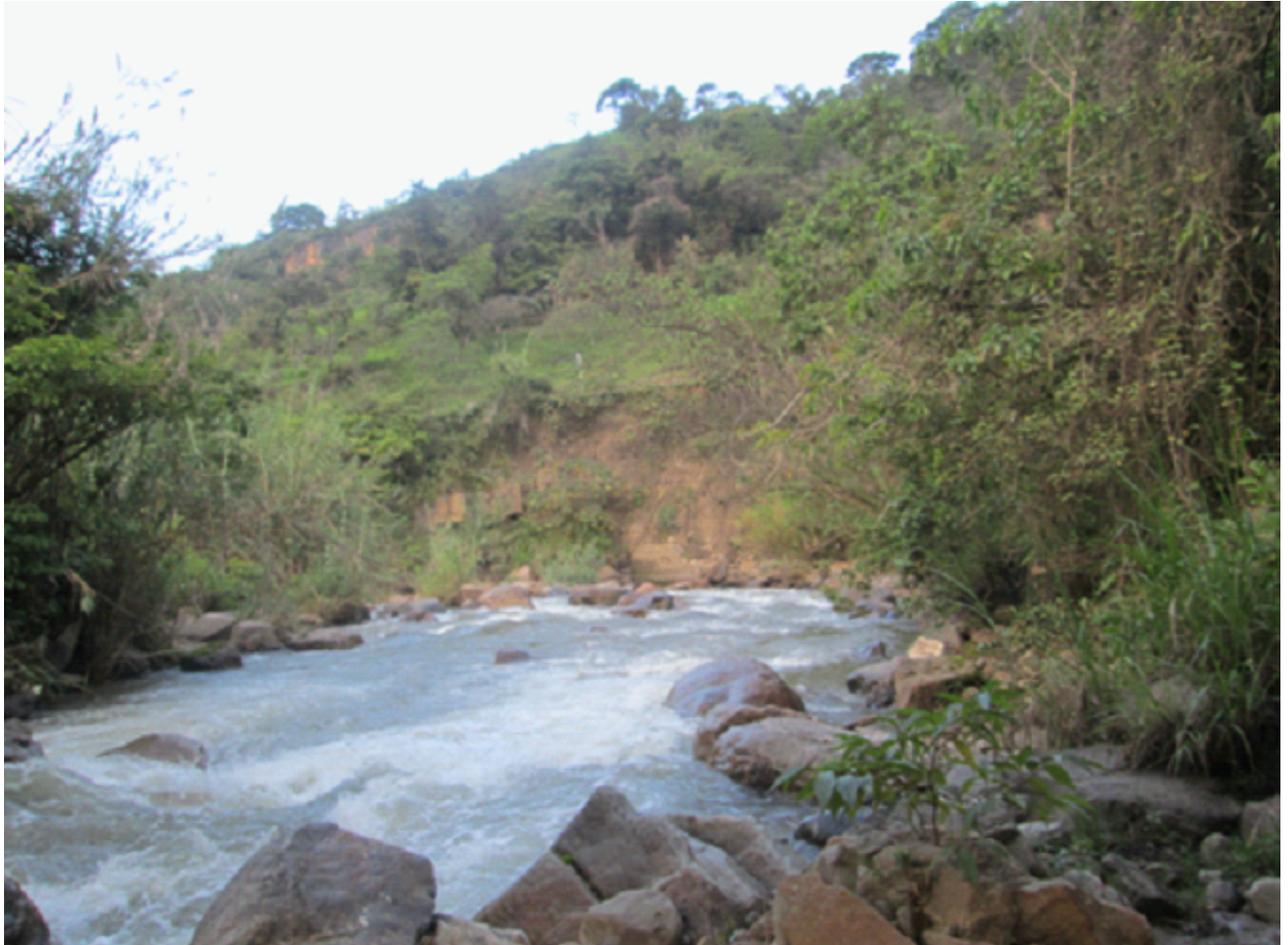
Componente.....: 15 Cauce

Calif./Mantenim....: 0 / -

Daño/Observaciones.: Se observó en buen estado.

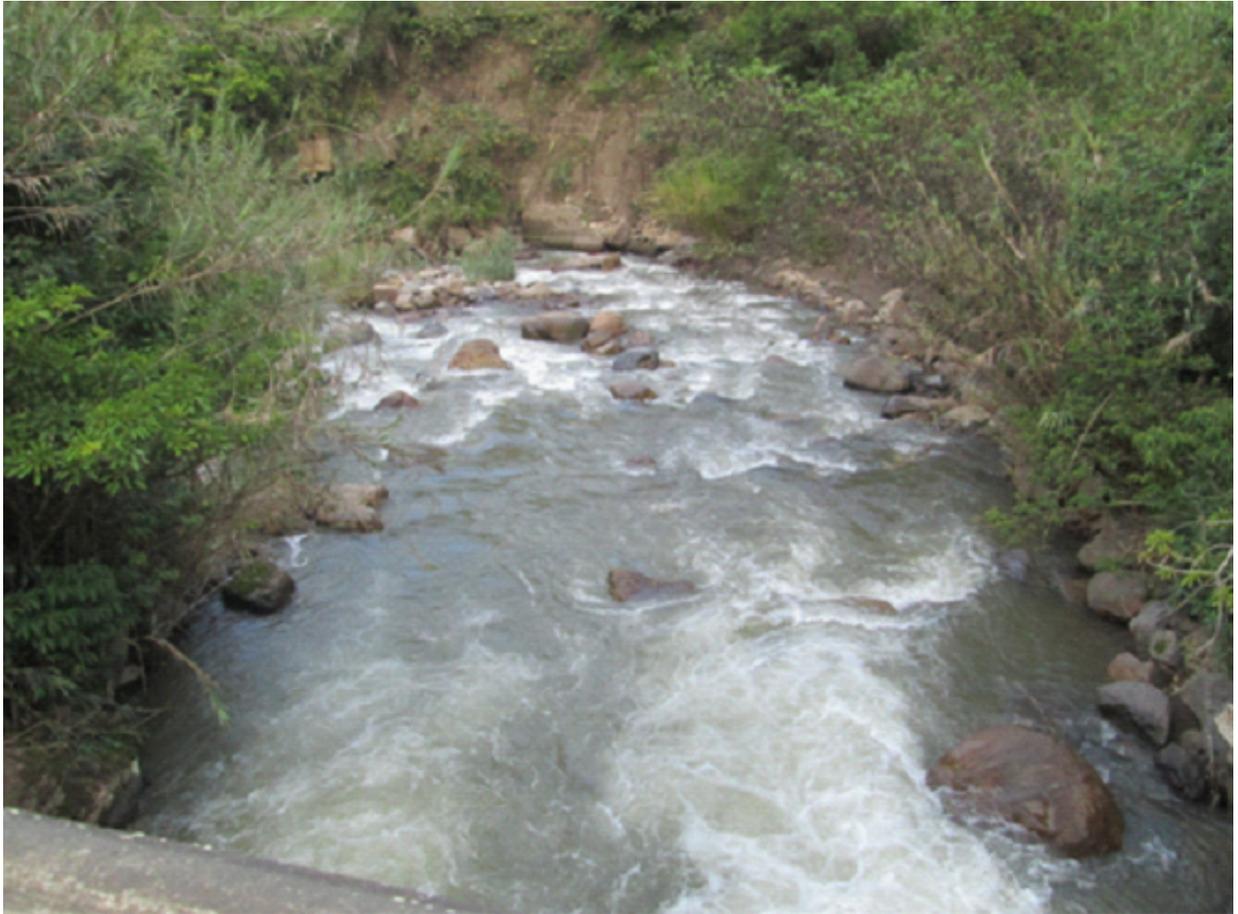
Componente.....: 15 Cauce

Calif./Mantenim....: 0 / -

Daño/Observaciones.: Se observó en buen estado.

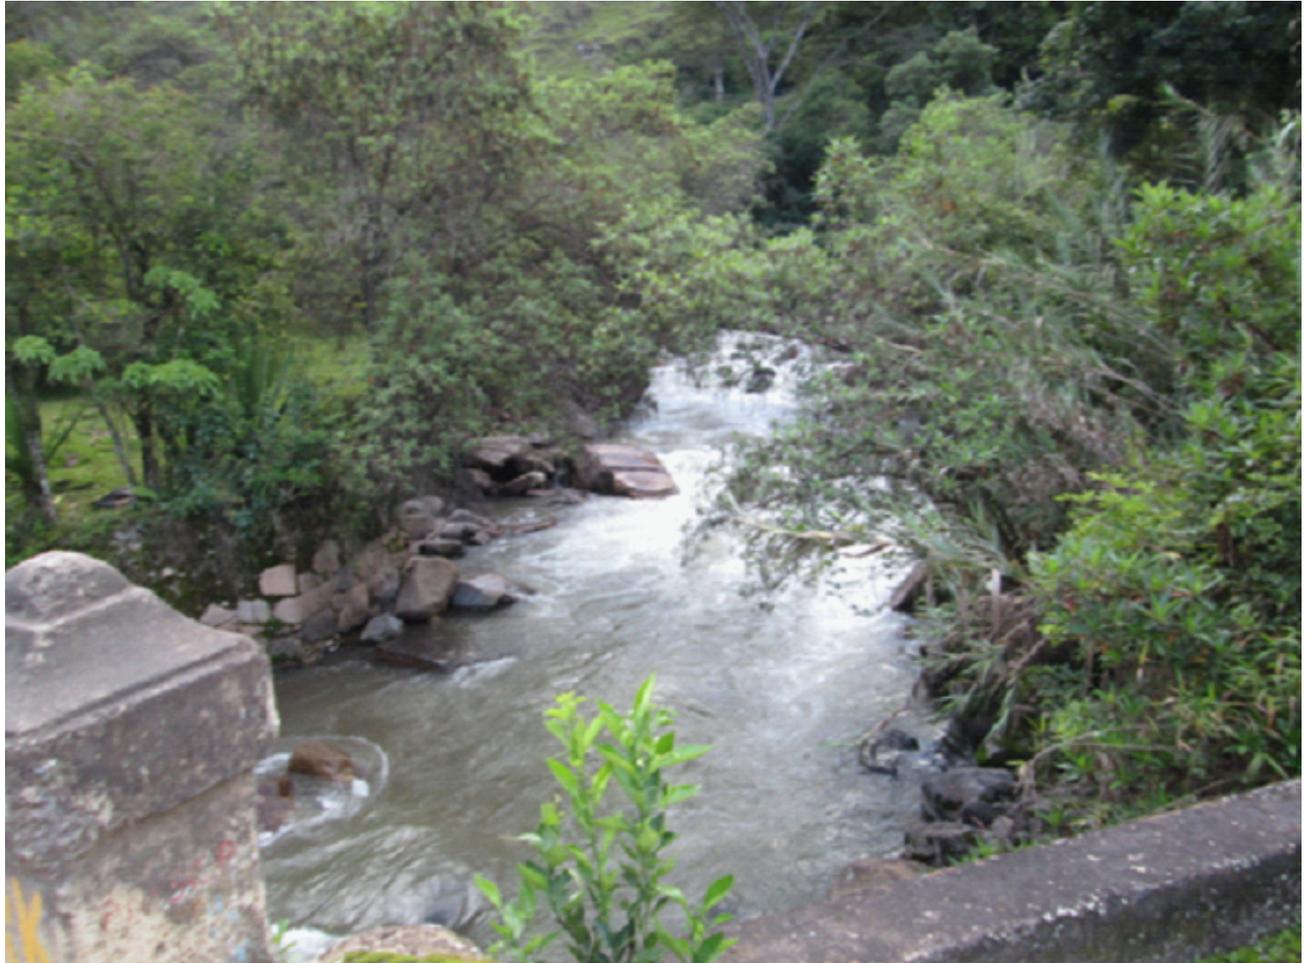
Componente.....: 15 Cauce

Calif./Mantenim....: 0 / -

Daño/Observaciones.: Se observó en buen estado.
