SDC/INV SiPuo	Col Fecha Hoja
Informe de inspec	3
22-6208-001.00 El Gualilo	
Regional: 22 Santander Ruta: Turbo-Orocué, Carretera: Landazuri - Barbosa Lado de la car: 0 Abscisa: 18+0001 No del registro.: 11025	
Año de construcción: Año de la última reconstrucción:	
Paso Superior/Inferior:  Dir. de abs. de la carretera principal:  Requisitos de la inspección:	S 0 Nada
Recolección de datos : Fecha: : Iniciales:	
Posición geográfica: Latitud: 6 gra 10.82 min N Longitud	: 73 gra 42.96 min O Altitud: 1420 m
Geometría: Número de luces:  Longitud de la luz menor (m):  Longitud total(m):  Ancho del tablero(m):  Ancho del separador(m):  Ancho del andén izquierdo(m):  Ancho del andén derecho(m):  Ancho de la calzada(m):  Ancho del acceso(m):  Curva de apoyos en pilas.(m):  Curva/tangente(C/T):  Esviajamiento(gra):	1 25.30 25.30 25.30 8.70 0.00 0.85 0.00 6.80 7.25 6.80 220.11  0.00 1.50 0.00 0.50 N
Superestructura, tipo principal: Diseño tipo	N 13 Losa/Viga, 3 vigas 10 Simpl. apoyado, secc. const. 30 Concreto presforzado, in situ  91 No aplicable 91 No aplicable 91 No aplicable

SDC/INV	SiPuCol	Fecha	Hoja
	Informe de inspección principal	02/08/12	4
22-6208-001.00 El	Gualilo

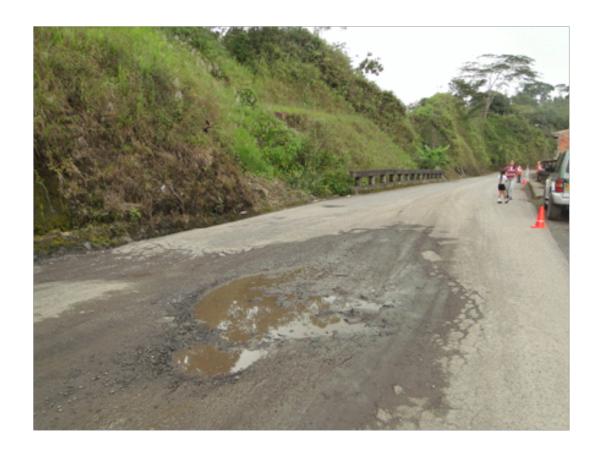
Componente.....: 1 Superficie del puente

Calif./Mantenim...: 3 / -

Daño/Observaciones.: El pavimento en concreto asfáltico presenta

dexposición del agregado. En el acceso #2 se

observa un gran bache. Tipo de daño.....: Descomposición

Reparaciones.....: D Reparación de pavimento de asfalto

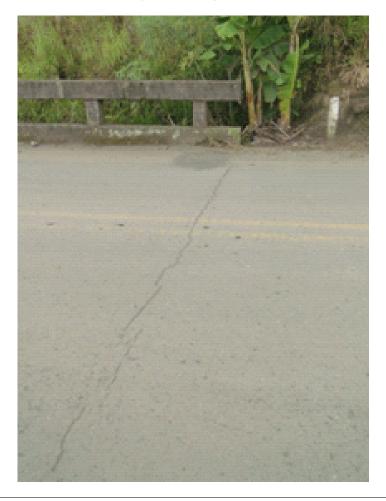
Componente..... 2 Juntas de expansión

Calif./Mantenim...: 2 / -

Daño/Observaciones.: El puente carece de dispositivos de juntas. Se

Tipo de daño....: Otro

recomienda instalar juntas de goma asfáltica ó

similares.

Reparaciones.....: C Cambio a junta de goma asfáltica

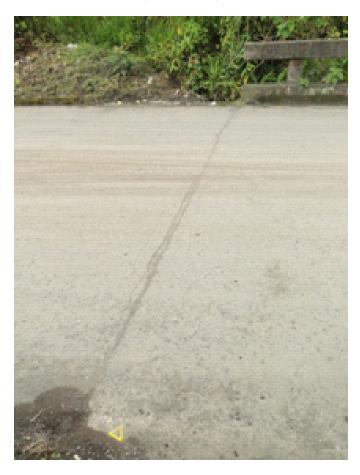
Componente..... 2 Juntas de expansión

Calif./Mantenim...: 2 / -

Daño/Observaciones.: El puente carece de dispositivos de juntas. Se

Tipo de daño....: Otro

recomienda instalar juntas de goma asfáltica ó

similares.

Reparaciones.....: C Cambio a junta de goma asfáltica

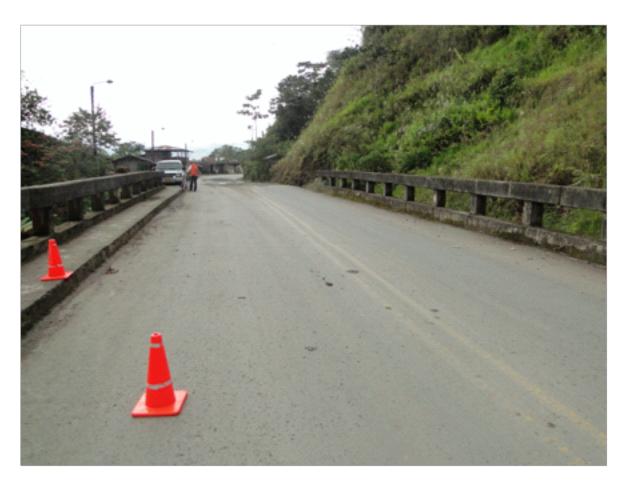
Componente.....: 3 Andenes/Bordillos

Calif./Mantenim...: 1 / -

Daño/Observaciones.: Presentas desgaste de la superficie de concreto,

acumulación de vegetación y carecen de pintura reflectiva. Requieren labores de mantenimiento

rutinario.

Tipo de daño....: Otro

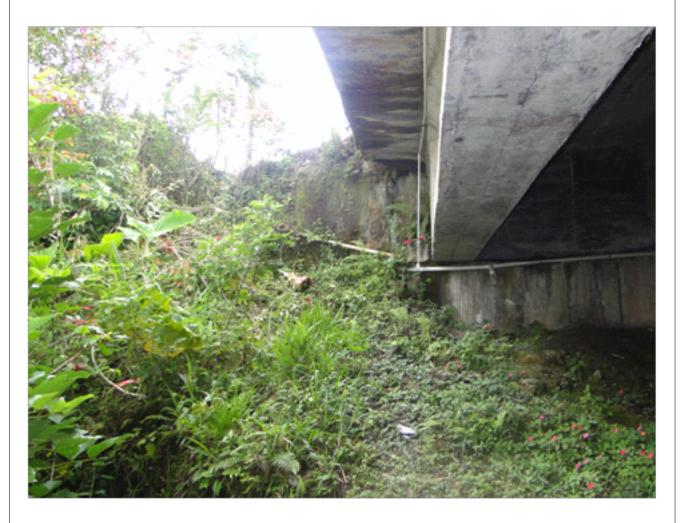
Componente.....: 6 Aletas

Calif./Mantenim...: 1 / -

Daño/Observaciones.: Se observaron protegidas por los conos. Presentan

manchas de humedad. Requiere mantenimiento

rutinario.

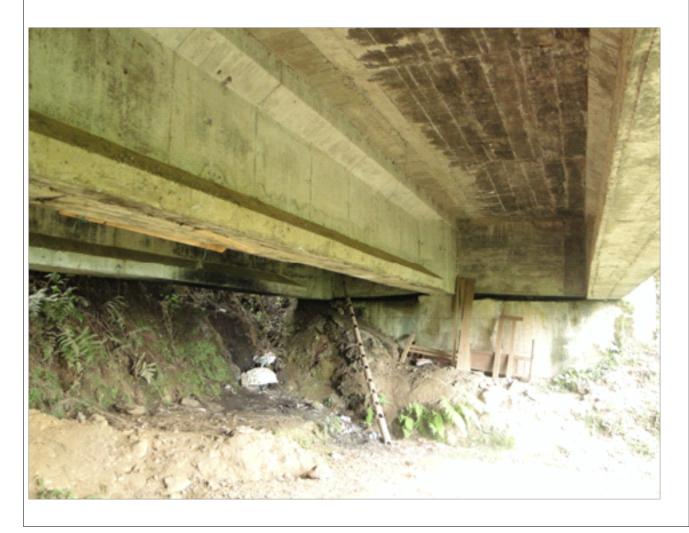
Componente...... 7 Estribos

Calif./Mantenim...: 1 / -

Daño/Observaciones.: Presentan manchas de humedad debido a infiltración

proveniente de las juntas de expansión del puente. Tipo de daño.....: Infiltración

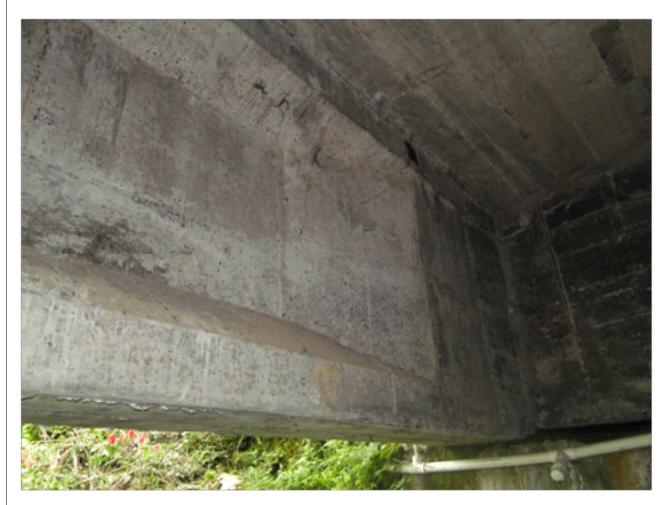
Componente...... 9 Apoyos

Calif./Mantenim....: 1 / -

Daño/Observaciones.: Se observó humedad y acumulación de suciedad en la silla de los apoyos. Requieren labores de

mantenimiento rutinario.

Tipo de daño....: Otro

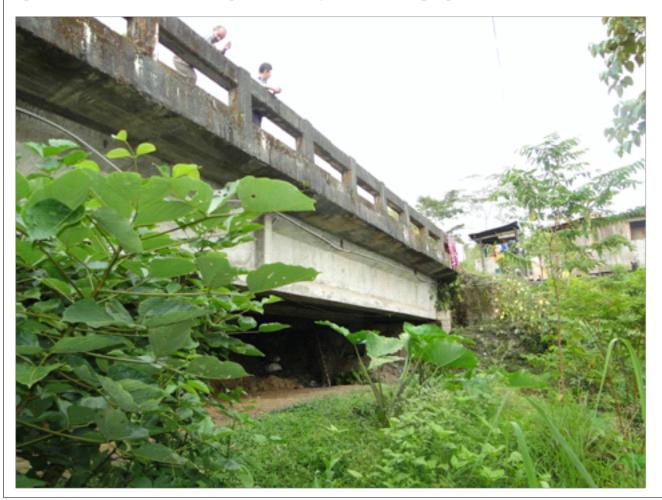
Componente.....: 10 Losa

Calif./Mantenim...: 0 / -

Daño/Observaciones.: Se observan manchas de humedad en los voladizos

debido a la falta de longitud de los tubos de

drenaje.

Tipo de daño....: Infiltración

Reparaciones.....: D Inyección de grietas con epoxy/resina

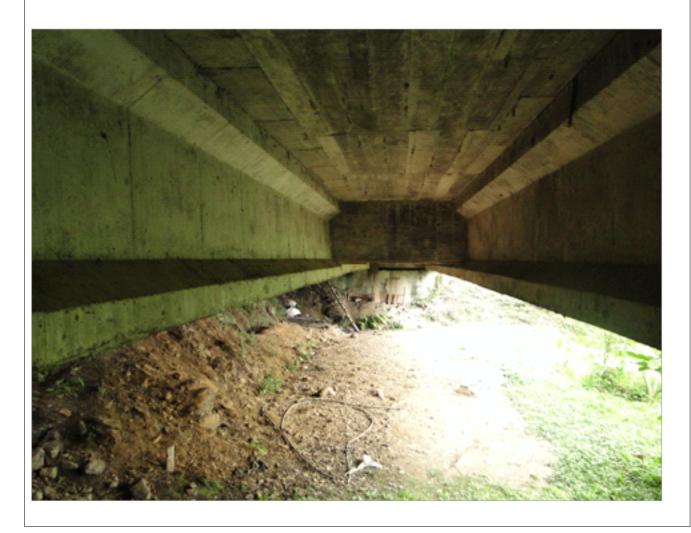
Componente....: 11 Vigas/Largueros/Diafragmas

Calif./Mantenim...: 1 / -

Daño/Observaciones.: La viga #3 presenta manchas de hollín ocasionadas

por hogueras realizadas por la gente del sector, sin embargo no se observa deterioro del hormigón.

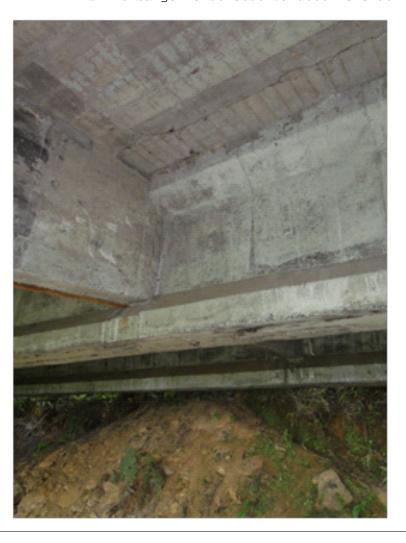
Componente....: 11 Vigas/Largueros/Diafragmas

Calif./Mantenim....: 1 / -

Daño/Observaciones.: La viga #3 presenta manchas de hollín ocasionadas

por hogueras realizadas por la gente del sector, sin embargo no se observa deterioro del hormigón.

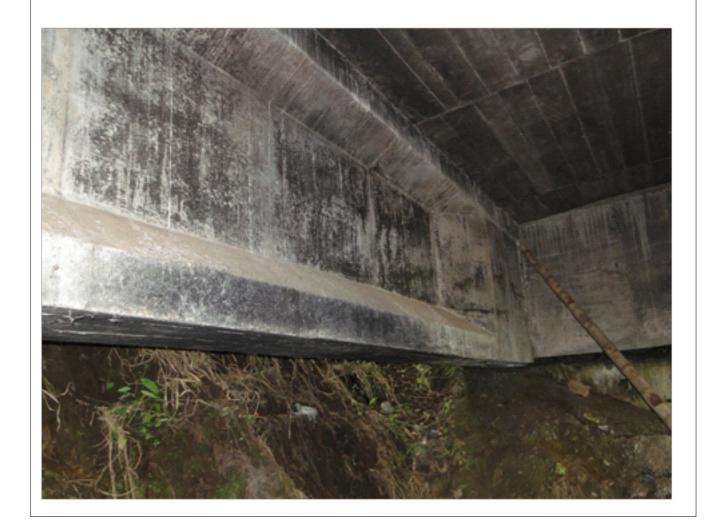
Componente....: 11 Vigas/Largueros/Diafragmas

Calif./Mantenim...: 1 / -

Daño/Observaciones.: La viga #3 presenta manchas de hollín ocasionadas

por hogueras realizadas por la gente del sector, sin embargo no se observa deterioro del hormigón.

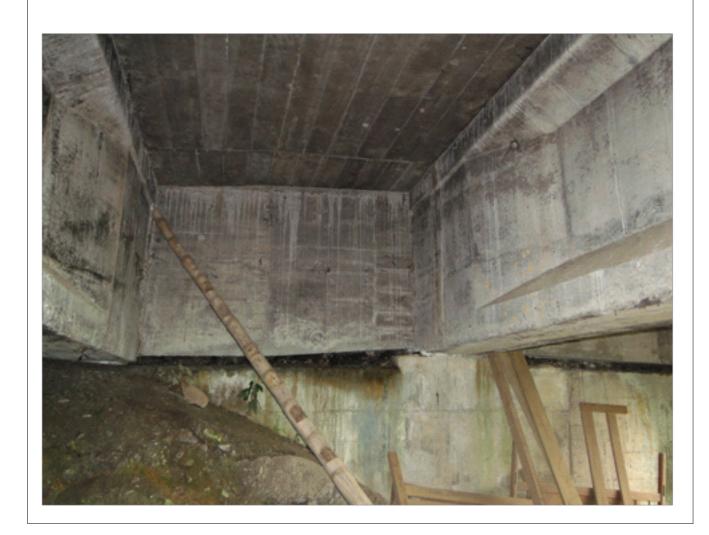
Componente.....: 11 Vigas/Largueros/Diafragmas

Calif./Mantenim...: 1 / -

Daño/Observaciones.: La viga #3 presenta manchas de hollín ocasionadas

por hogueras realizadas por la gente del sector, sin embargo no se observa deterioro del hormigón.
