SDC/INV	SiPuC			Hoja
22-6403-00	Informe de inspec 1.10 El Guamo	cron brincipal	30/08/12	1
Ruta	: 6403 Cruce ruta 45 (Sa	n Gil) - Onzaga - Soata		
Abscisa No del reg	: 21+0935 istro: 11034			
	strucción: última reconstrucción:			
Dir. de ab	ior/Inferiors. de la carretera principal.: de la inspección:	S 0 Nada		
_	n de datos : Fecha: : Iniciales:	2012.05.27 AEMO		
	eográfica: 6 gra 32.03 min N Longitud	: 73 gra 1.19 min O	Altitud: 157	7 m
Geometría:	Número de luces:  Longitud de la luz menor (m):  Longitud de la luz mayor (m):  Longitud total(m):  Ancho del tablero(m):  Ancho del separador(m):  Ancho del andén izquierdo(m):  Ancho del andén derecho(m):  Ancho de la calzada(m):  Ancho entre bordillos(m):  Ancho del acceso(m):  Ancho del acceso(m):  Ancho del acceso(m):  Long. de apoyos en pilas.(m):  Long. de apoyos en estrib(m):  Puente en terraplén(S/N):  Curva/tangente(C/T):  Esviajamiento(gra):	1 14.10 14.10 14.10 14.10 6.55 0.00 0.00 0.00 5.30 5.30 5.90 5.30 92.36  0.00 1.85 0.00 0.25 S

SDC/INV	SiPuCol	Fecha	
	Informe de inspección principal	30/08/12	4
22 6402 001 10 El Cuemo

22-6403-001.10 El Guamo	0_011	F	10110	_		J	0,00,12	-
Número de componente					Obras	de rej	paración	
Tr

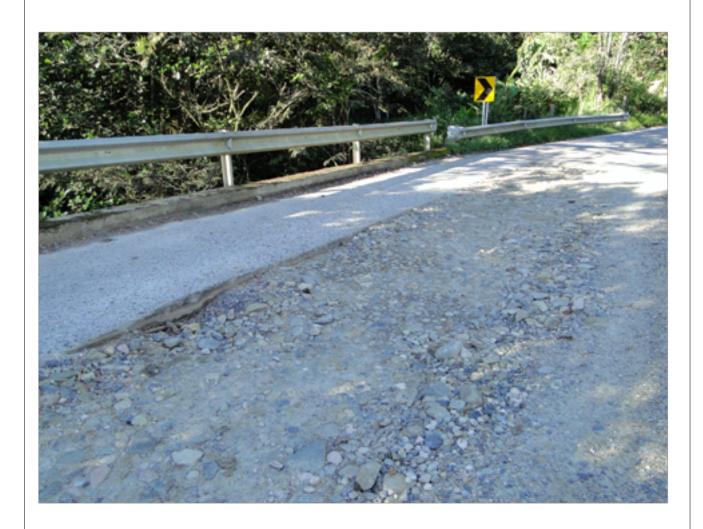
Componente.....: 1 Superficie del puente

Calif./Mantenim...: 2 / -

Daño/Observaciones.: El superficie de pavimento en el arco es en

material de afirmado. Presenta pérdida de compacidad y de material. La superficie de la ampliación carece de pavimento asfáltico y presenta exposición del agregado de la losa. Se recomienda nivelar ambas superficies y aplicar pavimento asfáltico. Z: Aplicación pavimento asfáltico (m2)

Tipo de daño.....: Descomposición

Reparaciones.....: Z Otra

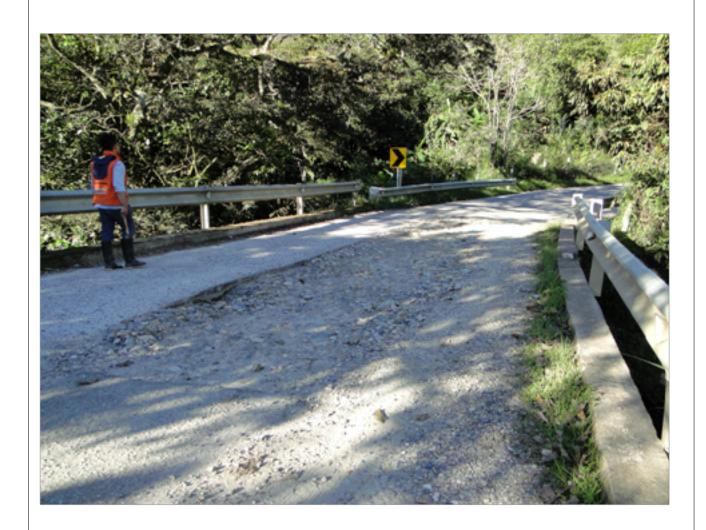
Componente.....: 3 Andenes/Bordillos

Calif./Mantenim...: 1 / +

Daño/Observaciones.: Los bordillos carecen de pintura reflectiva,

presentan manchas de humedd y acumulación de

vegetación.

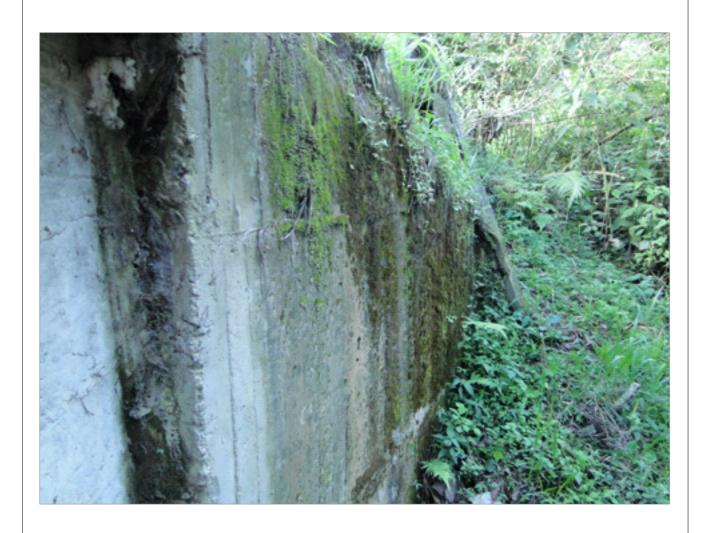
Componente..... 6 Aletas

Calif./Mantenim...: 1 /

Daño/Observaciones.: Las aletas presentan manchas de humedad, suciedad y

vegetación. Requieren labores de mantenimiento

rutinario.

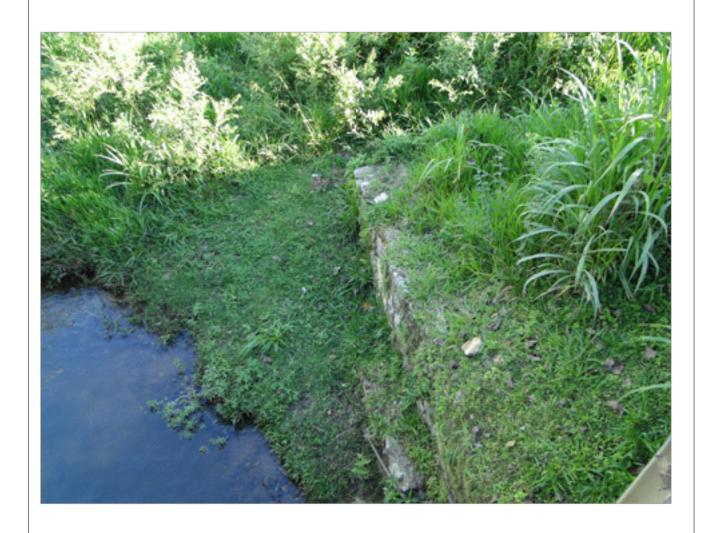
Componente.....: 6 Aletas

Calif./Mantenim...: 1 /

Daño/Observaciones.: Las aletas presentan manchas de humedad, suciedad y

vegetación. Requieren labores de mantenimiento

rutinario.

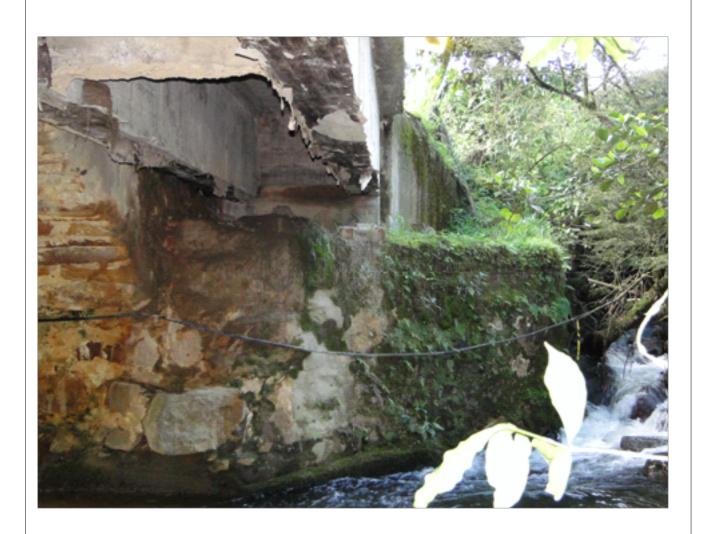
Componente...... 7 Estribos

Calif./Mantenim...: 0 / -

Daño/Observaciones.: Se observaron en buen estado.

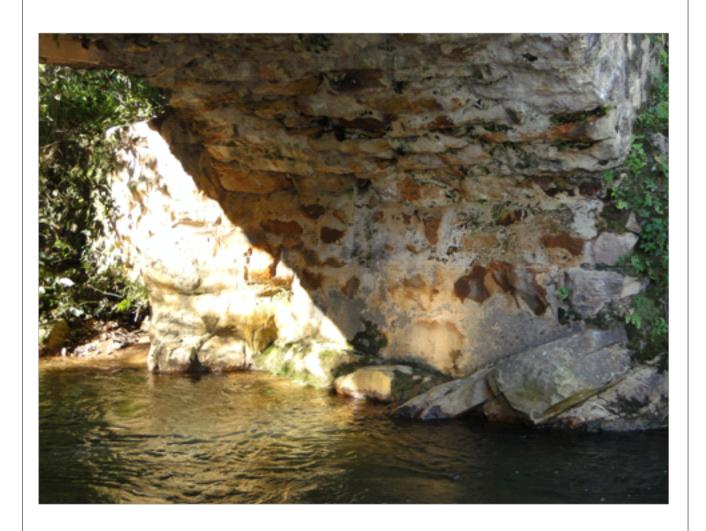
Componente...... 7 Estribos

Calif./Mantenim...: 0 / -

Daño/Observaciones.: Se observaron en buen estado.

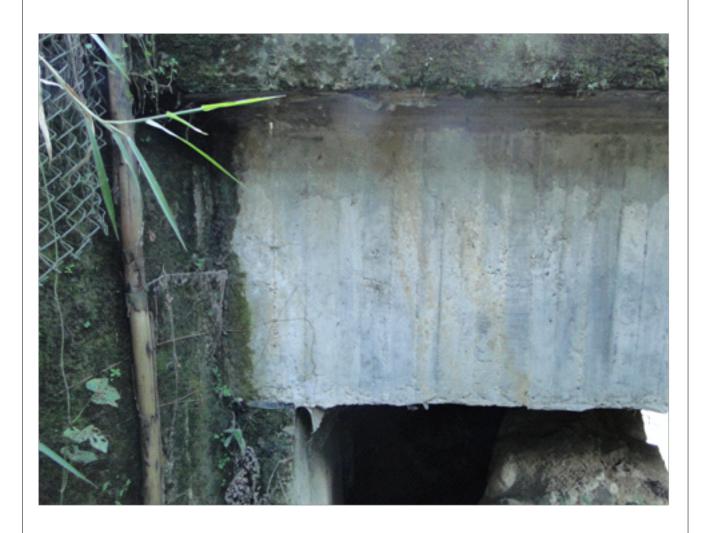
Componente...... 9 Apoyos

Calif./Mantenim...: 1 /

Daño/Observaciones.: Las vigas tiene poca longitud de apoyo.

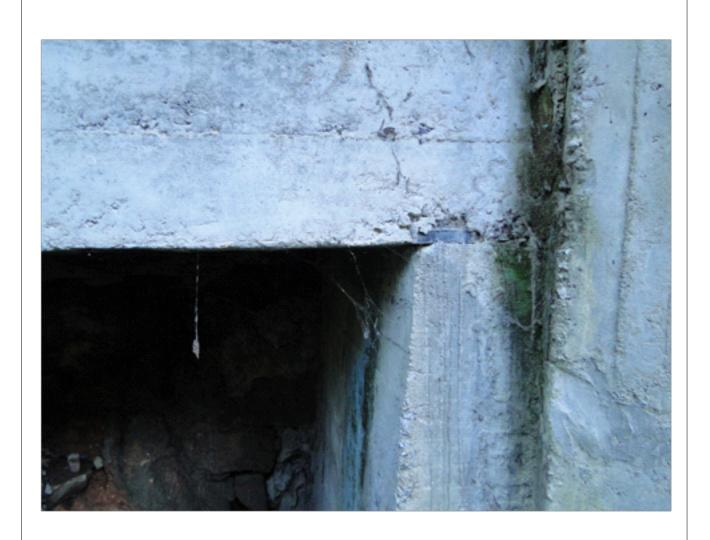
Componente..... 9 Apoyos

Calif./Mantenim...: 1 /

Daño/Observaciones.: Las vigas tiene poca longitud de apoyo.

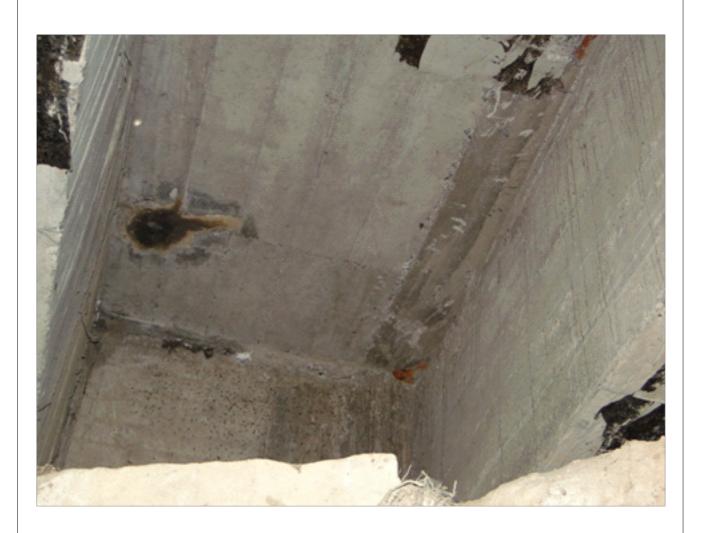
Componente.....: 10 Losa

Calif./Mantenim...: 2 /

Daño/Observaciones.: Presenta desgaste y exposición del agregado en la

cara superior. La losa presenta drenes entre las

vigas V#1 y V#2 que carecen de ductos de

alargamiento.

Tipo de daño.....: Infiltración Reparaciones.....: E Reparación de drenes

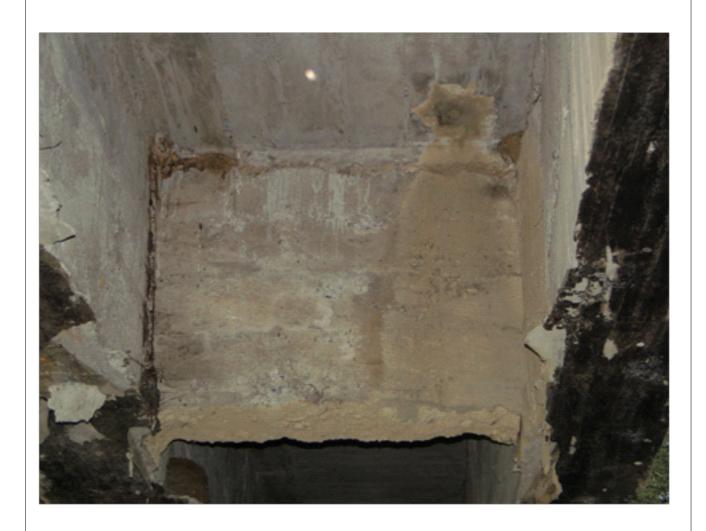
Calif./Mantenim....: 1 / -

Daño/Observaciones.: Las vigas presentan segregación de agregado

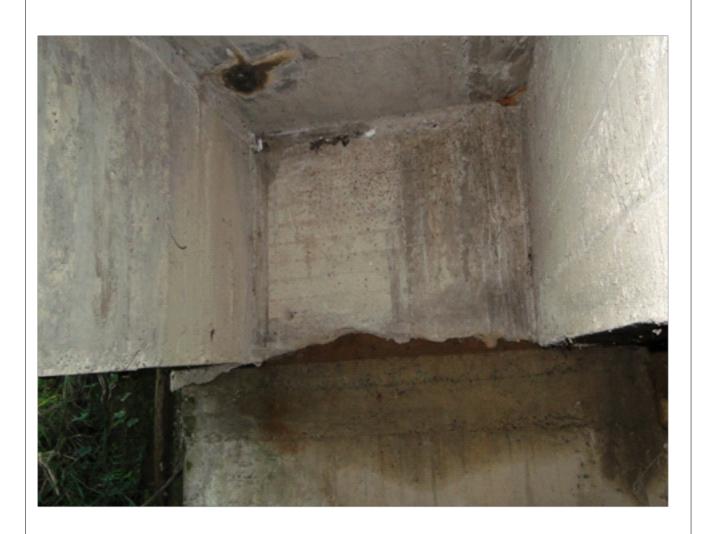
Calif./Mantenim...: 1 / -

Daño/Observaciones.: Las vigas presentan segregación de agregado

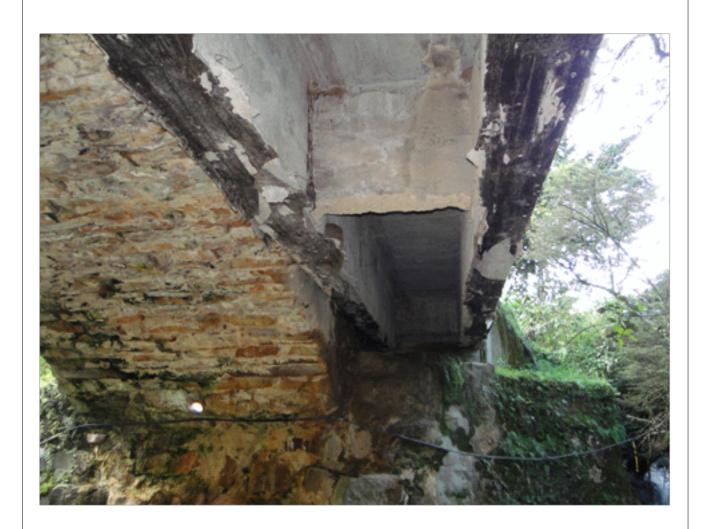
Calif./Mantenim...: 1 / -

Daño/Observaciones.: Las vigas presentan segregación de agregado

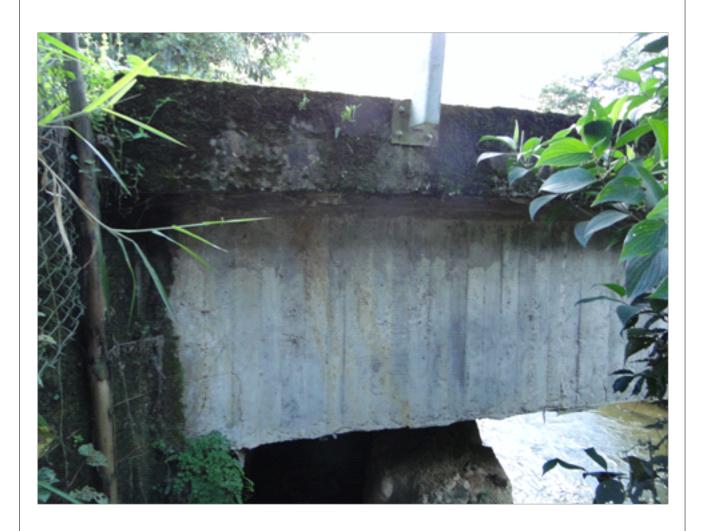
Calif./Mantenim....: 1 / -

Daño/Observaciones.: Las vigas presentan segregación de agregado

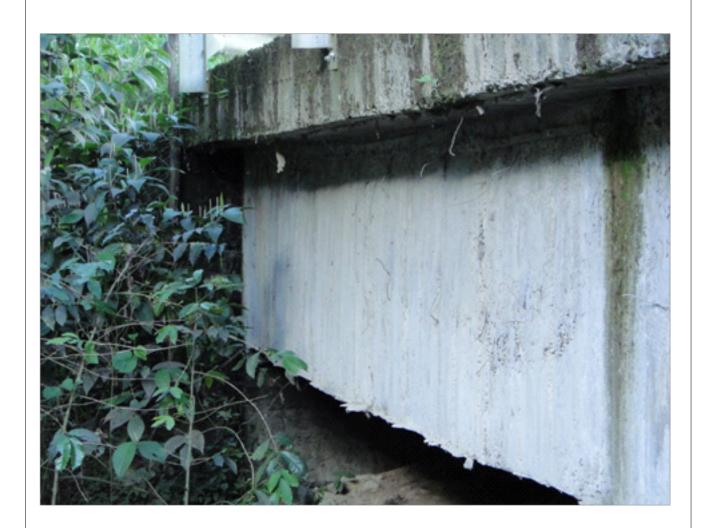
Calif./Mantenim....: 1 / -

Daño/Observaciones.: Las vigas presentan segregación de agregado

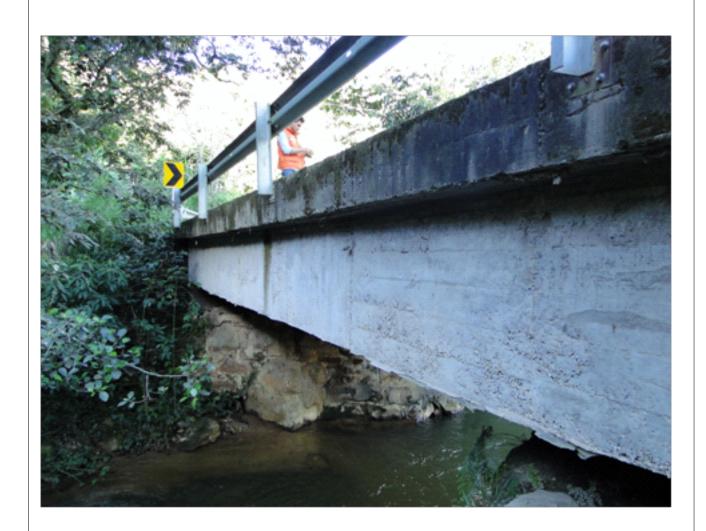
Calif./Mantenim....: 1 / -

Daño/Observaciones.: Las vigas presentan segregación de agregado

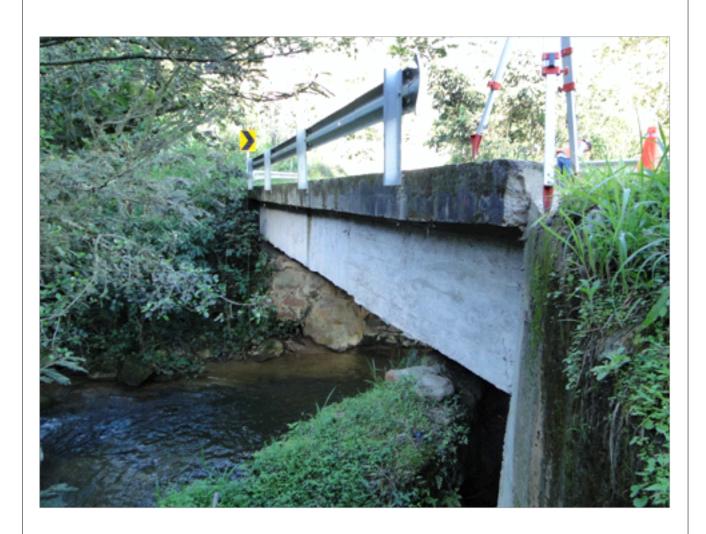
Calif./Mantenim....: 1 / -

Daño/Observaciones.: Las vigas presentan segregación de agregado

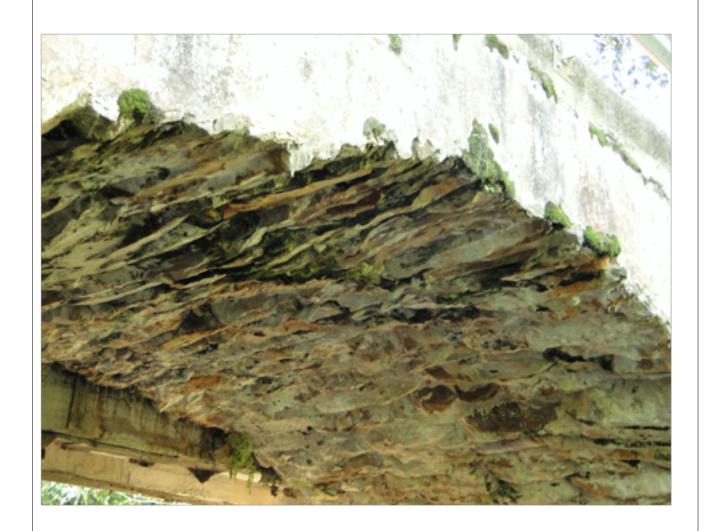
Componente.....: 12 Elementos de arco

Calif./Mantenim...: 0 / -

Daño/Observaciones.: Se observó en buen estado.

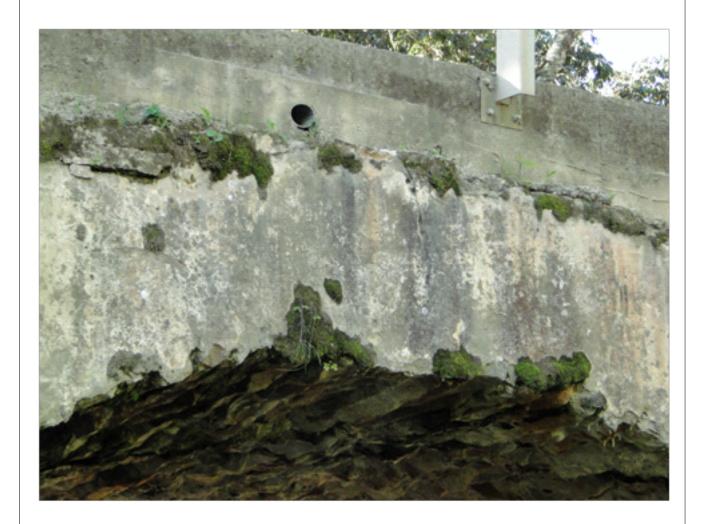
Componente.....: 12 Elementos de arco

Calif./Mantenim...: 0 / -

Daño/Observaciones.: Se observó en buen estado.

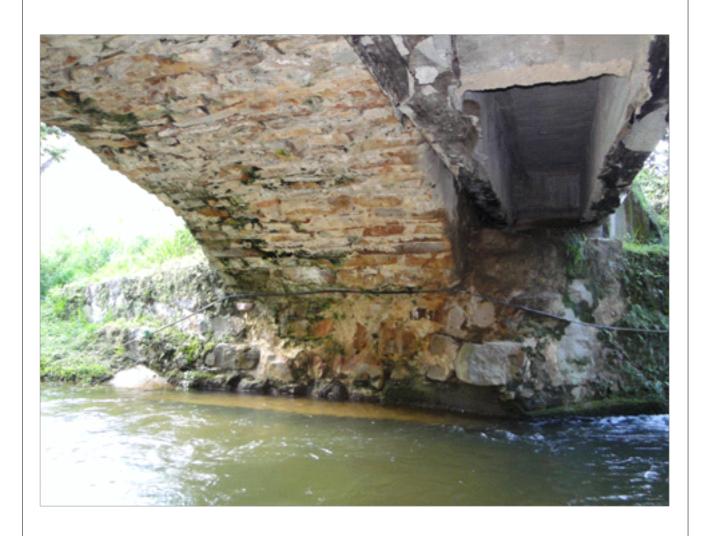
Componente.....: 12 Elementos de arco

Calif./Mantenim...: 0 / -

Daño/Observaciones.: Se observó en buen estado.
