SDC/INV SiPuC	3
Informe de insped 22-6403-005.01 Quebrada Santa Clara	ción principal 05/09/12 1
Regional: 22 Santander Ruta: Carretera: Cruce ruta 45 (San Gil Lado de la car: Abscisa: 61+0840 No del registro: 2993	) - Onzaga - Soata
Año de construcción:	2011
Año de la última reconstrucción:	
Paso Superior/Inferior:  Dir. de abs. de la carretera principal.:  Requisitos de la inspección:	S S 0 Nada
Recolección de datos : Fecha: : Iniciales:	2012.05.27 AEMO
Posición geográfica: Latitud: 6 gra 25.28 min N Longitud	: 72 gra 50.75 min O Altitud: 1895 m
Geometría: Número de luces:  Longitud de la luz menor (m):  Longitud de la luz mayor (m):  Longitud total(m):  Ancho del tablero(m):  Ancho del separador(m):  Ancho del andén izquierdo(m):  Ancho del andén derecho(m):  Ancho de la calzada(m):  Ancho del acceso(m):  Ancho del acceso(m):  Ancho del acceso(m):  Ancho del acceso(m):  Area(m2):  Altura de pilas(m):  Long. de apoyos en pilas.(m):  Long. de apoyos en estrib(m):  Puente en terraplén(S/N):  Curva/tangente(C/T):  Esviajamiento(gra):	1 10.20 10.20 10.20 7.95 0.00 0.95 0.00 6.00 6.55 6.00 81.09  0.00 1.70 0.00 0.40 N

SDC/INV SiPuCol Fecha Hoja Informe de inspección principal 05/09/12

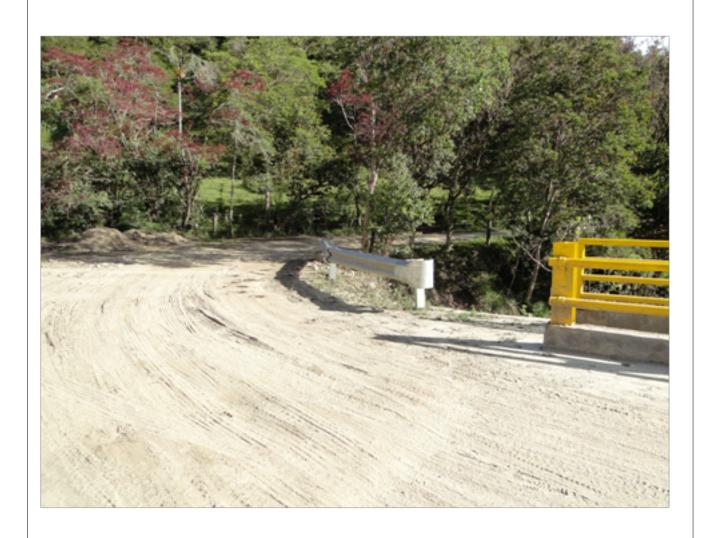
Componente.....: 1 Superficie del puente

Calif./Mantenim...: 1 / +

Daño/Observaciones.: La superficie de pavimento de concreto se encuentra

en buenas condiciones. Se recomienda la colocación de pavimento asfáltico para proteger la losa. La carretera a la que pertenece el puente carece de

estructura de pavimento.

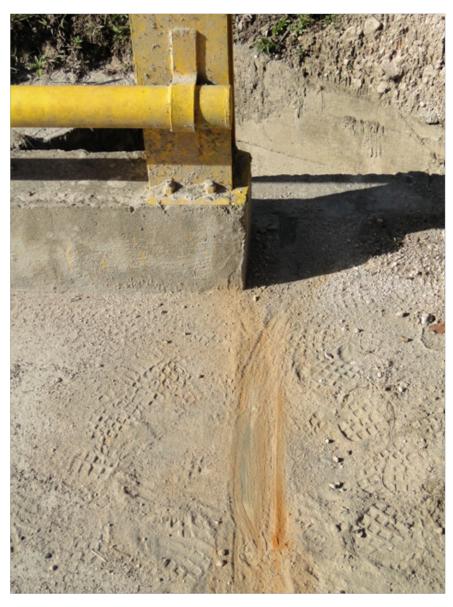
Componente.....: 2 Juntas de expansión

Calif./Mantenim....: 0 / +

Daño/Observaciones.: Se observa en buenas condiciones.

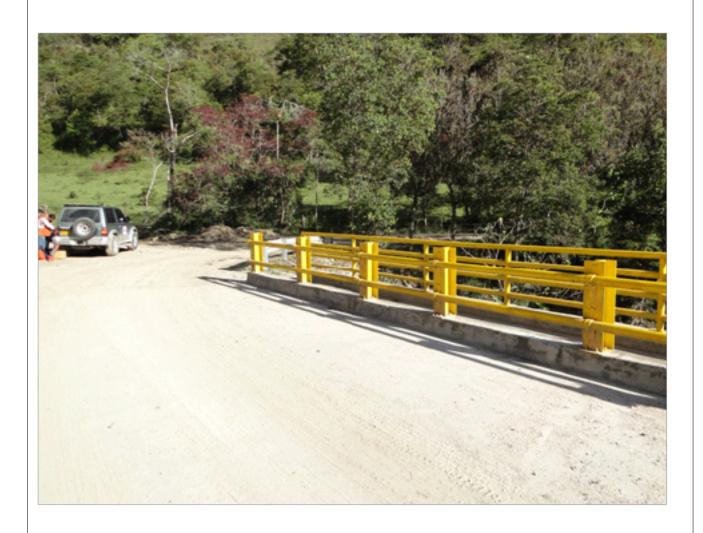
Componente.....: 3 Andenes/Bordillos

Calif./Mantenim...: 1 / +

Daño/Observaciones.: Carecen de pintura reflectiva.

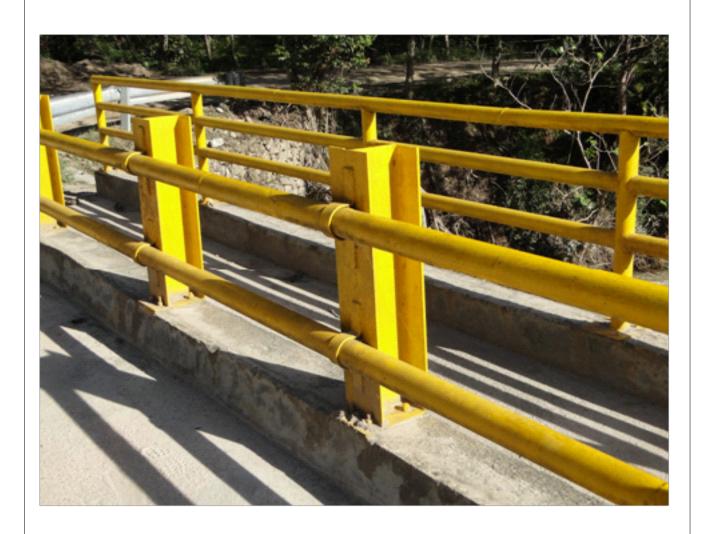
Componente...... 4 Barandas

Calif./Mantenim....: 0 / +

Daño/Observaciones.: Se observa en buenas condiciones.

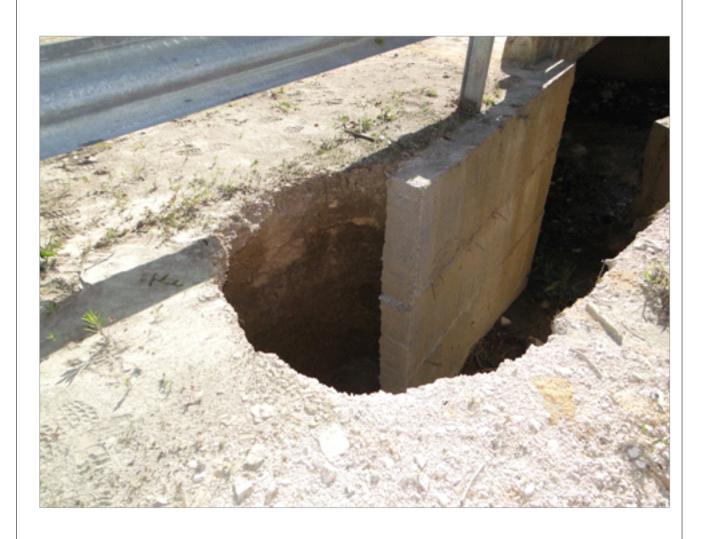
Componente.....: 5 Conos/Taludes

Calif./Mantenim...: 2 / +

${\tt Da\~no/Observaciones.:}$  En el talud #2 y #4 se detectaron socavones que en

un futuro podrían comprometer la integridad de la

banca.

Tipo de daño.....: Erosión / socavación

Reparaciones.....: C Protección de conos de derrame

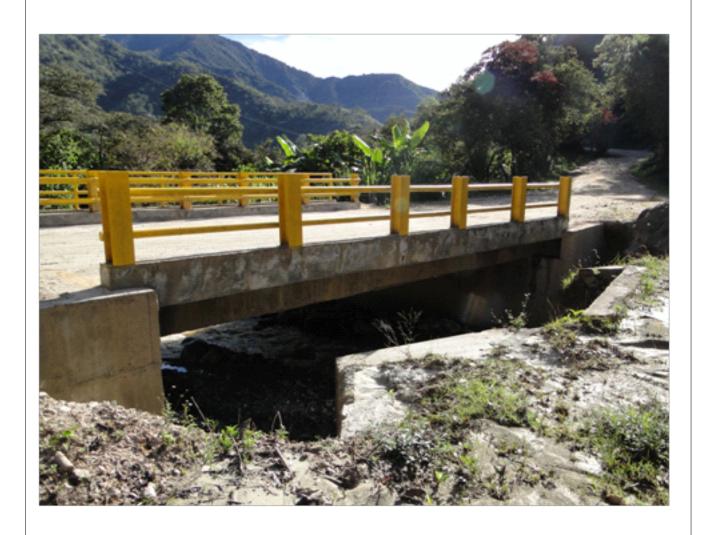
Componente.....: 5 Conos/Taludes

Calif./Mantenim...: 2 / +

Daño/Observaciones.: En el talud #2 y #4 se detectaron socavones que en

un futuro podrían comprometer la integridad de la

banca.

Tipo de daño.....: Erosión / socavación

Reparaciones.....: C Protección de conos de derrame

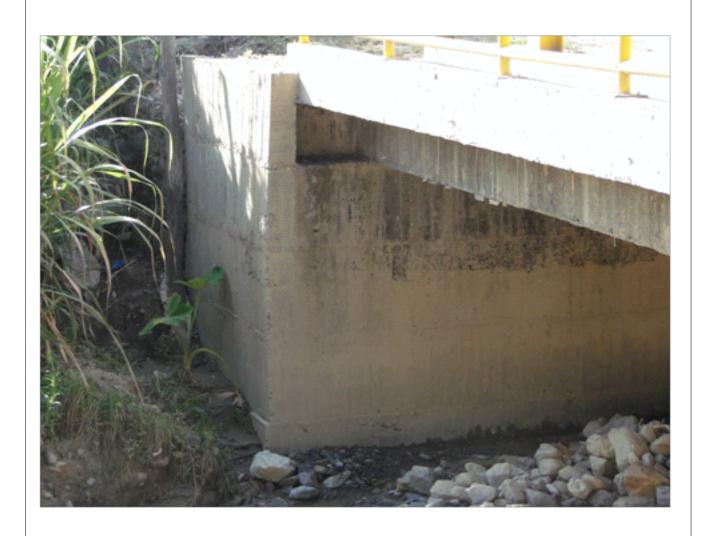
Componente..... 6 Aletas

Calif./Mantenim...: 0 / +

Daño/Observaciones.: Se encuentran en buen estado.

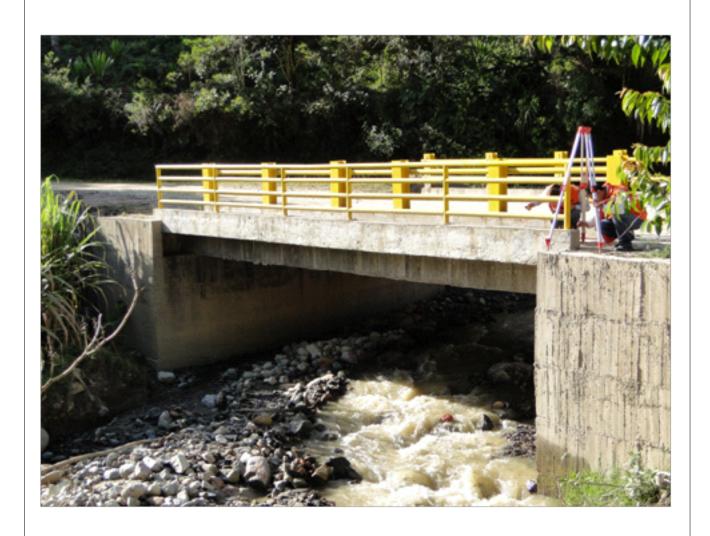
Componente.....: 6 Aletas

Calif./Mantenim...: 0 / +

Daño/Observaciones.: Se encuentran en buen estado.

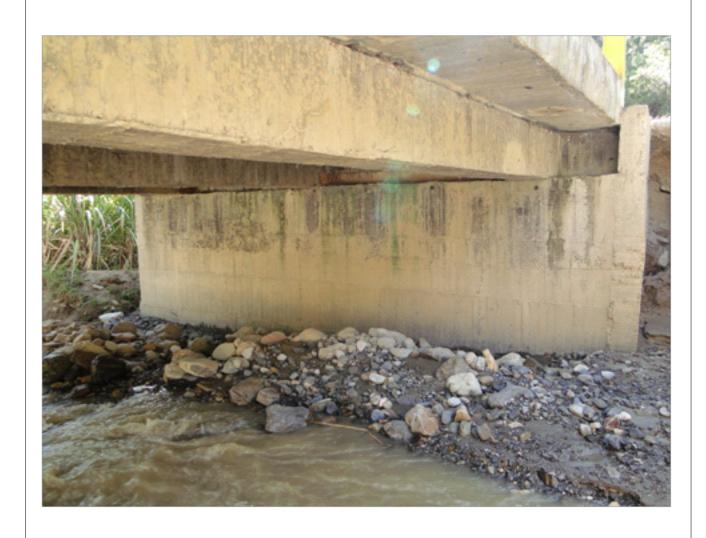
Componente...... 7 Estribos

Calif./Mantenim....: 0 / +

Daño/Observaciones.: Se observan en buen estado.

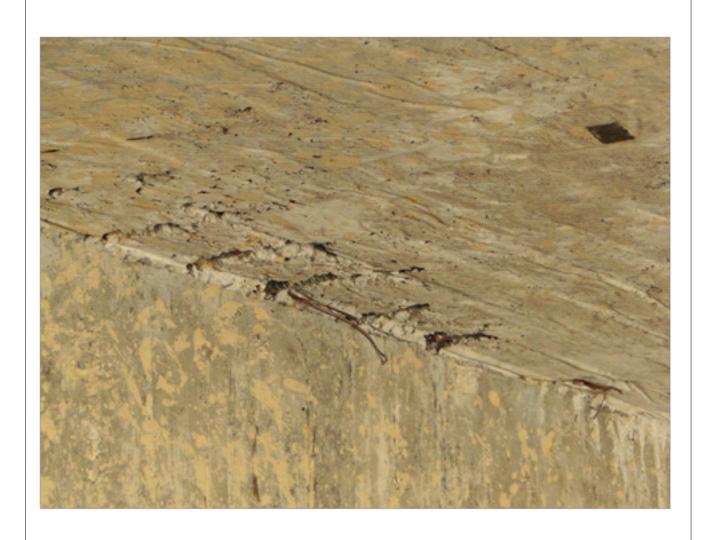
Componente.....: 10 Losa

Calif./Mantenim...: 2 / +

Daño/Observaciones.: El hormigón de la losa presenta hormigón poroso,

consecuencia de un mal vibrado del concreto durante la construcción. El acero de refuerzo se encuentra expuesto cerca al estribo #1, entre las vigas #2 y

#3.

Tipo de daño.....: Daño en concreto / corr. ref.

Reparaciones.....: B Reparación de concreto

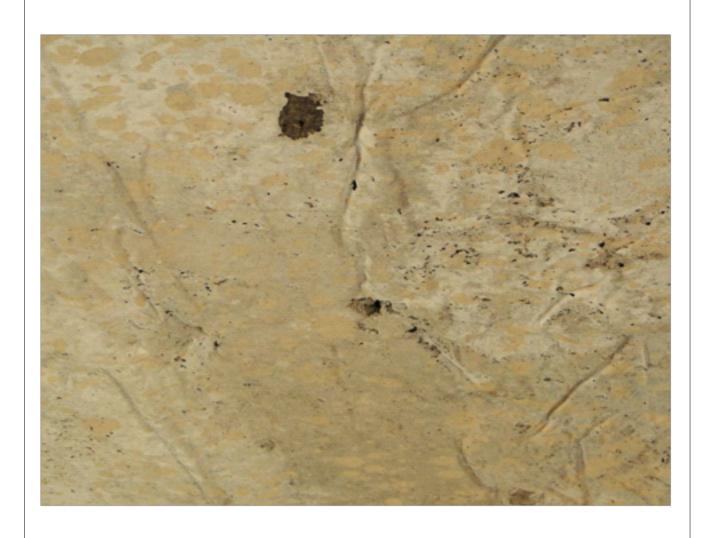
Componente.....: 10 Losa

Calif./Mantenim...: 2 / +

Daño/Observaciones.: El hormigón de la losa presenta hormigón poroso,

consecuencia de un mal vibrado del concreto durante la construcción. El acero de refuerzo se encuentra expuesto cerca al estribo #1, entre las vigas #2 y

#3.

Tipo de daño.....: Daño en concreto / corr. ref.

Reparaciones.....: B Reparación de concreto

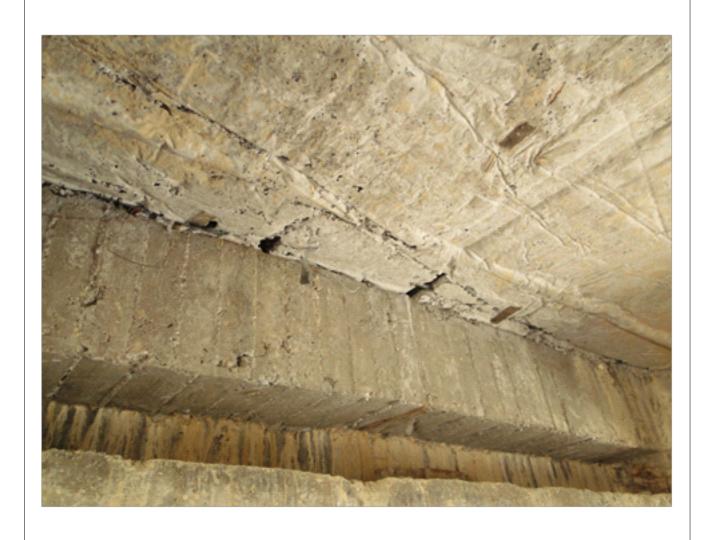
Componente.....: 10 Losa

Calif./Mantenim...: 2 / +

Daño/Observaciones.: El hormigón de la losa presenta hormigón poroso,

consecuencia de un mal vibrado del concreto durante la construcción. El acero de refuerzo se encuentra expuesto cerca al estribo #1, entre las vigas #2 y

#3.

Tipo de daño.....: Daño en concreto / corr. ref.

Reparaciones.....: B Reparación de concreto

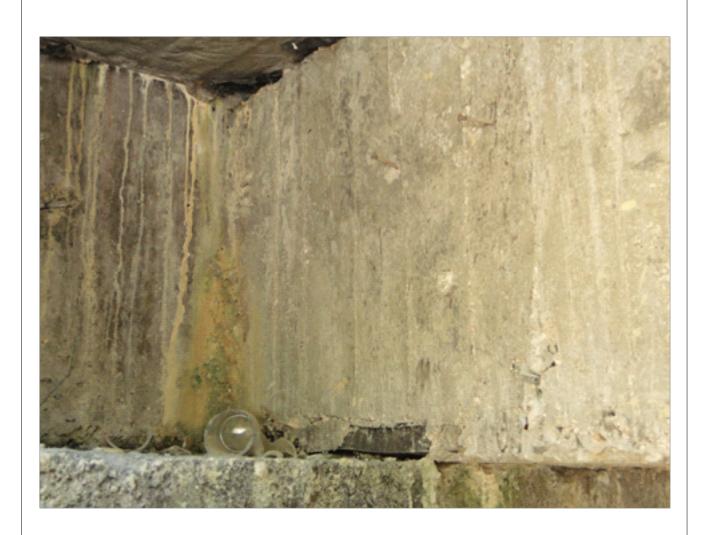
Componente.....: 11 Vigas/Largueros/Diafragmas

Calif./Mantenim...: 1 / +

Daño/Observaciones.: El hormigón presenta pequeños hormigueros,

consecuencia de un mal vibrado durante la

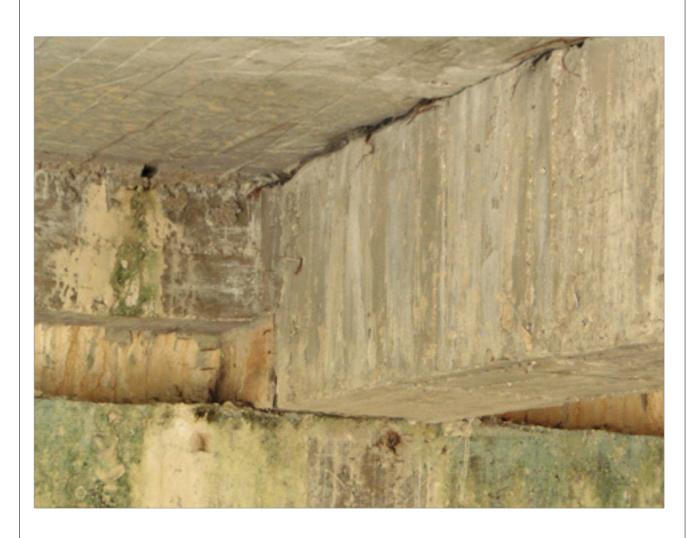
Componente....: 11 Vigas/Largueros/Diafragmas

Calif./Mantenim...: 1 / +

Daño/Observaciones.: El hormigón presenta pequeños hormigueros,

consecuencia de un mal vibrado durante la

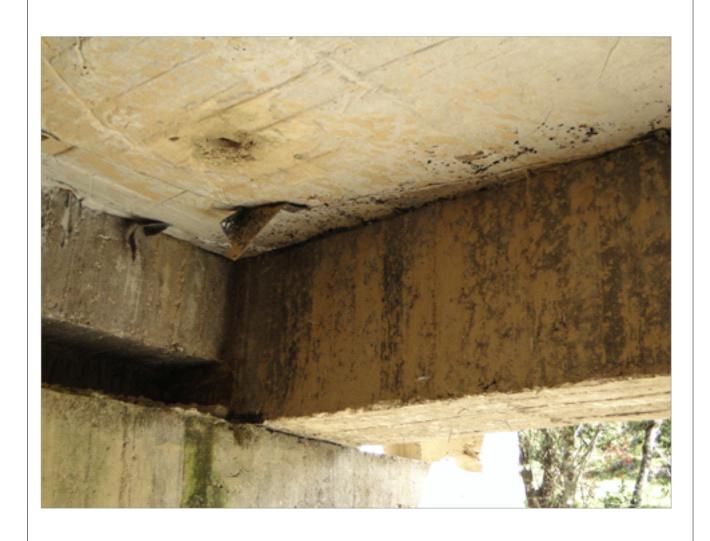
Componente.....: 11 Vigas/Largueros/Diafragmas

Calif./Mantenim...: 1 / +

Daño/Observaciones.: El hormigón presenta pequeños hormigueros,

consecuencia de un mal vibrado durante la

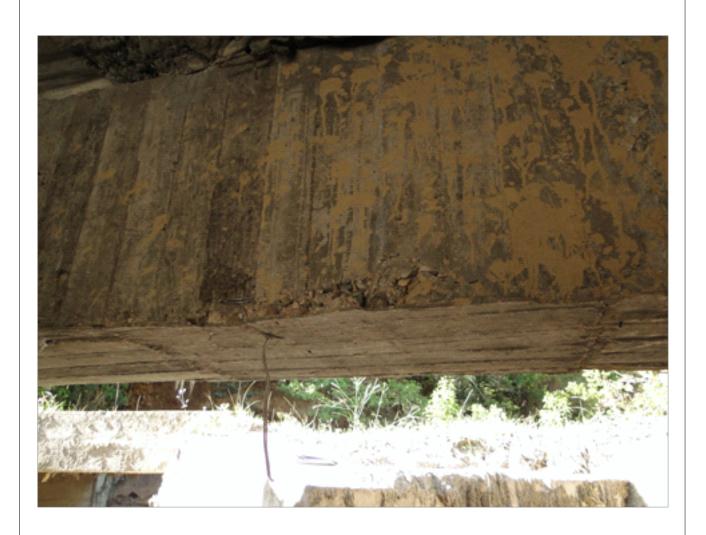
Componente.....: 11 Vigas/Largueros/Diafragmas

Calif./Mantenim...: 1 / +

Daño/Observaciones.: El hormigón presenta pequeños hormigueros,

consecuencia de un mal vibrado durante la

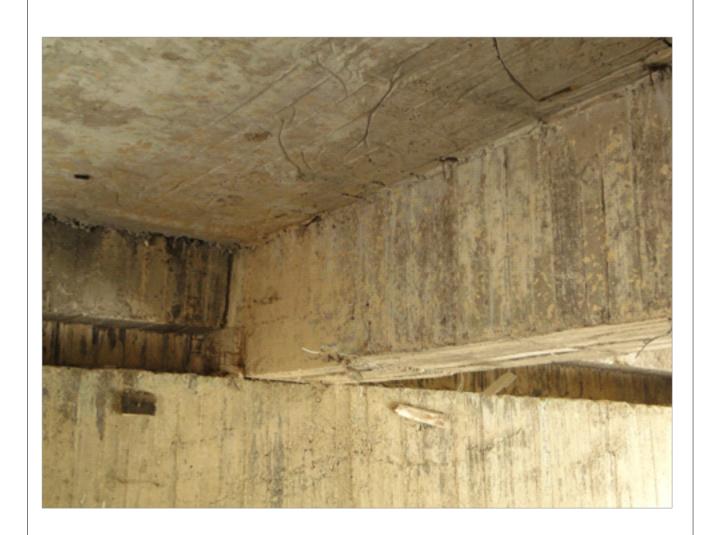
Componente....: 11 Vigas/Largueros/Diafragmas

Calif./Mantenim...: 1 / +

Daño/Observaciones.: El hormigón presenta pequeños hormigueros,

consecuencia de un mal vibrado durante la

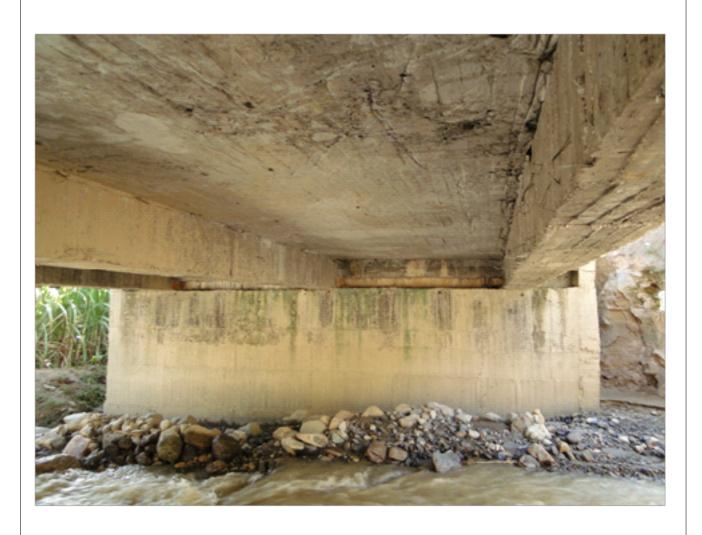
Componente.....: 11 Vigas/Largueros/Diafragmas

Calif./Mantenim...: 1 / +

Daño/Observaciones.: El hormigón presenta pequeños hormigueros,

consecuencia de un mal vibrado durante la

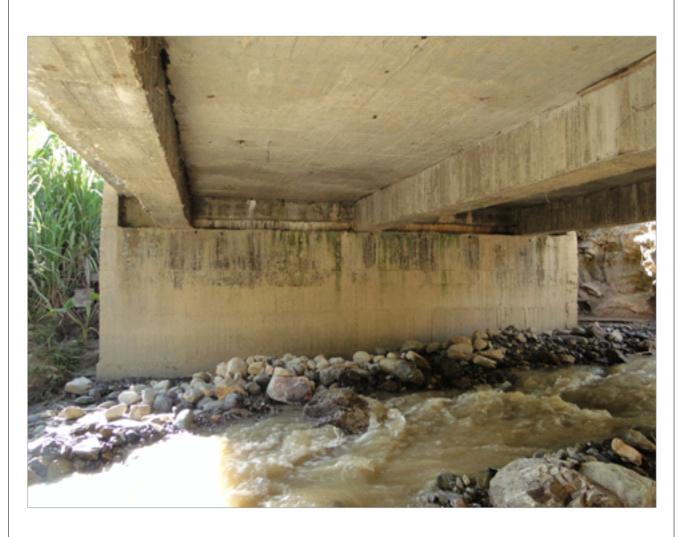
Componente....: 15 Cauce

Calif./Mantenim...: 2 / +

Daño/Observaciones.: Se observa un proceso de erosión en la pata del

talud #1.

Tipo de daño.....: Erosión / socavación Reparaciones.....: C Protección del cauce
