SDC/INV	SiPuCol	Fecha	Hoja
Informe de inspección principal		07/09/12	1
23-2515-001.00 La Poza del Chorro			
Regional.....: 23 Sucre			
Ruta.....: Troncal de Occidente			
Carretera.....: Sincelejo - Calamar			
Lado de la car...: 0			
Abscisa.....: 0+0646			
No del registro..: 1791			
Año de construcción.....:			
Año de la última reconstrucción.....:			
Paso Superior/Inferior.....: S			
Dir. de abs. de la carretera principal.: E			
Requisitos de la inspección.....: 0 Nada			
Recolección de datos : Fecha.....: 2012.05.09			
: Iniciales.....: NNN			
Posición geográfica..:			
Latitud: 9 gra 18,486 min N Longitud: 75 gra 21,639 min O Altitud: 183 m			
Geometría: Número de luces.....: 1			
Longitud de la luz menor (m): 20,40			
Longitud de la luz mayor (m): 20,40			
Longitud total(m): 20,40			
Ancho del tablero.....(m): 26,60			
Ancho del separador.....(m): 0,70			
Ancho del andén izquierdo(m): 2,50			
Ancho del andén derecho..(m): 3,00

SDC/INV	SiPuCol	Fecha	Hoja
Informe de inspección principal		07/09/12	2
23-2515-001.00 La Poza del Chorro			
Subestructura:			
Estribos.: Tipo.....	11	Con aletas separados	
Material.....	21	Concreto reforzado	
Tipo de cimentación.....	10	Cimentación superf

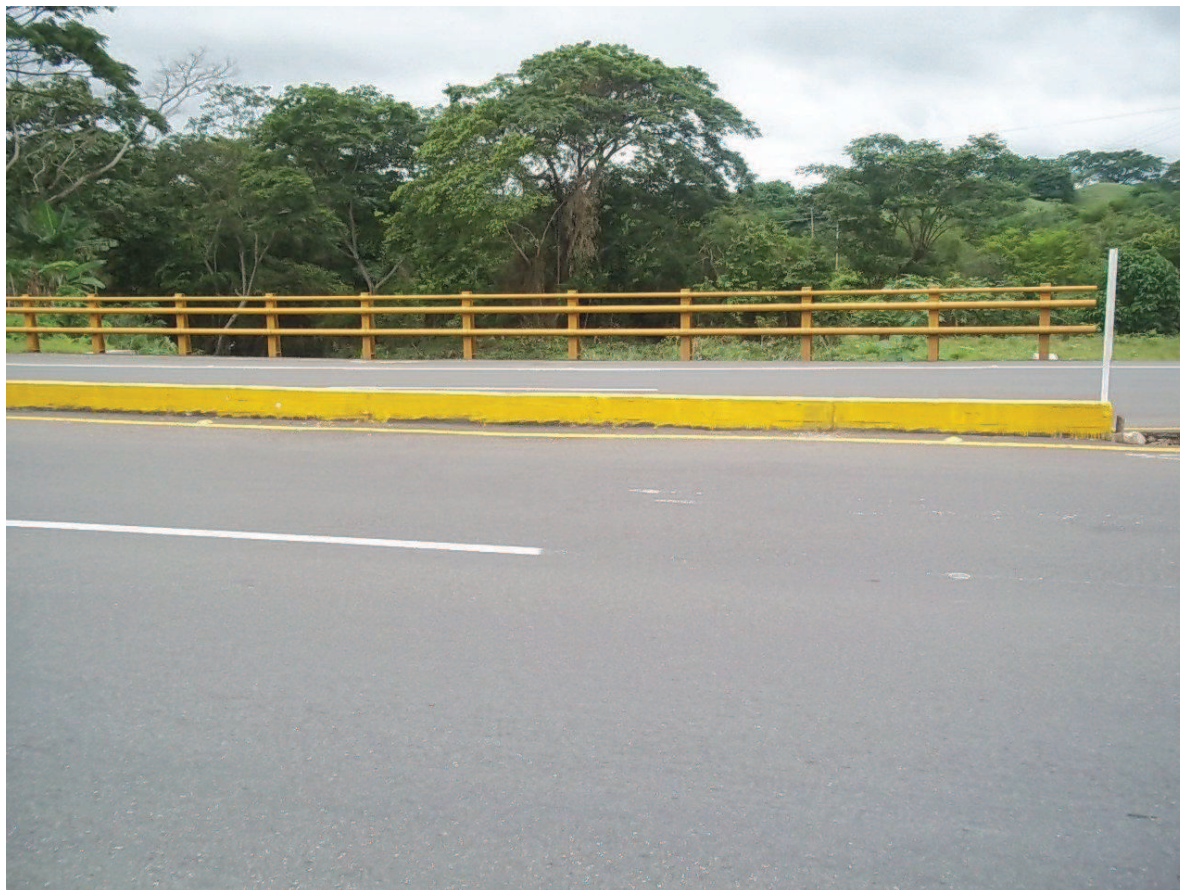
Componente.....: 2 Juntas de expansión

Calif./Mantenim....: ? / -

Daño/Observaciones.: Junta cubierta por asfalto. No visible.

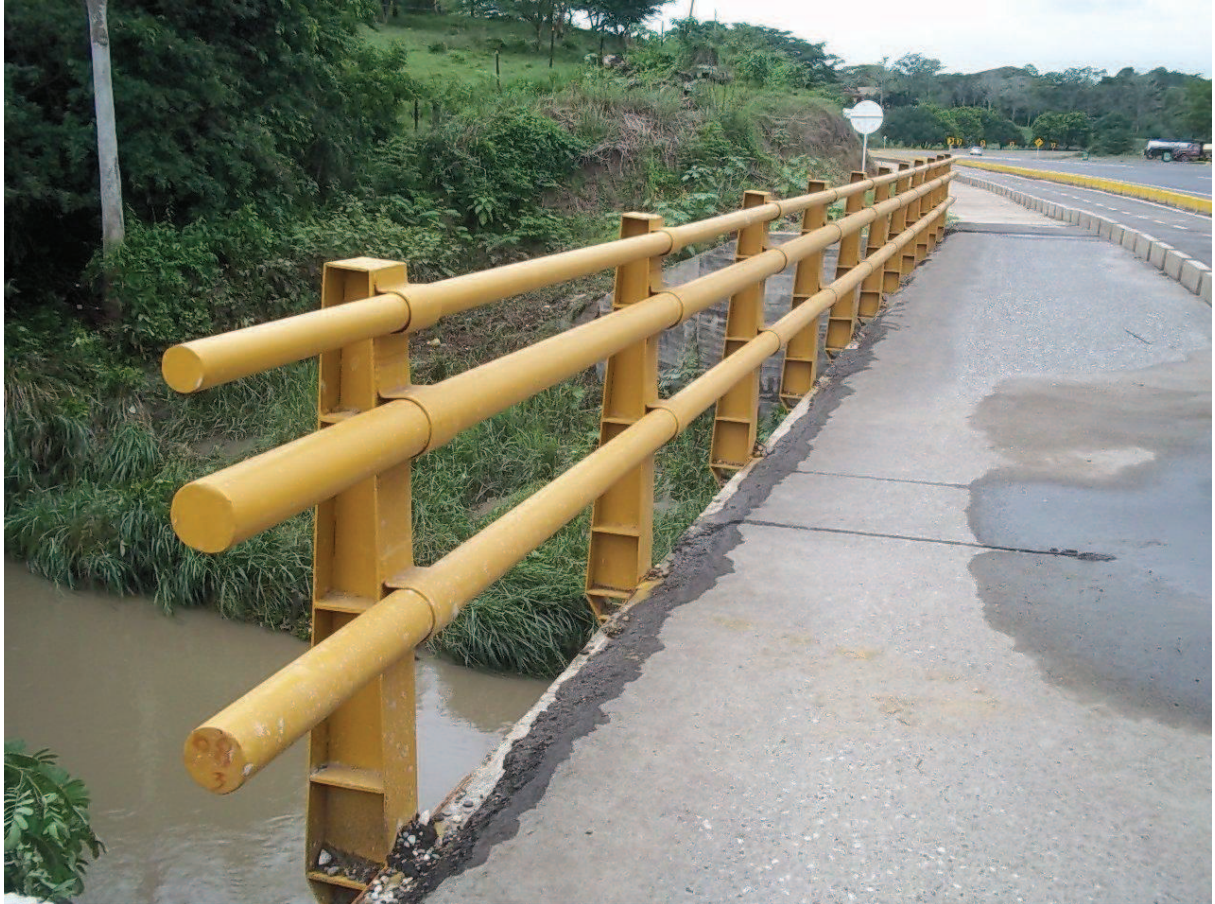
Componente.....: 3 Andenes/Bordillos

Calif./Mantenim....: 1 / +

Daño/Observaciones.: Mantenimiento superficie.

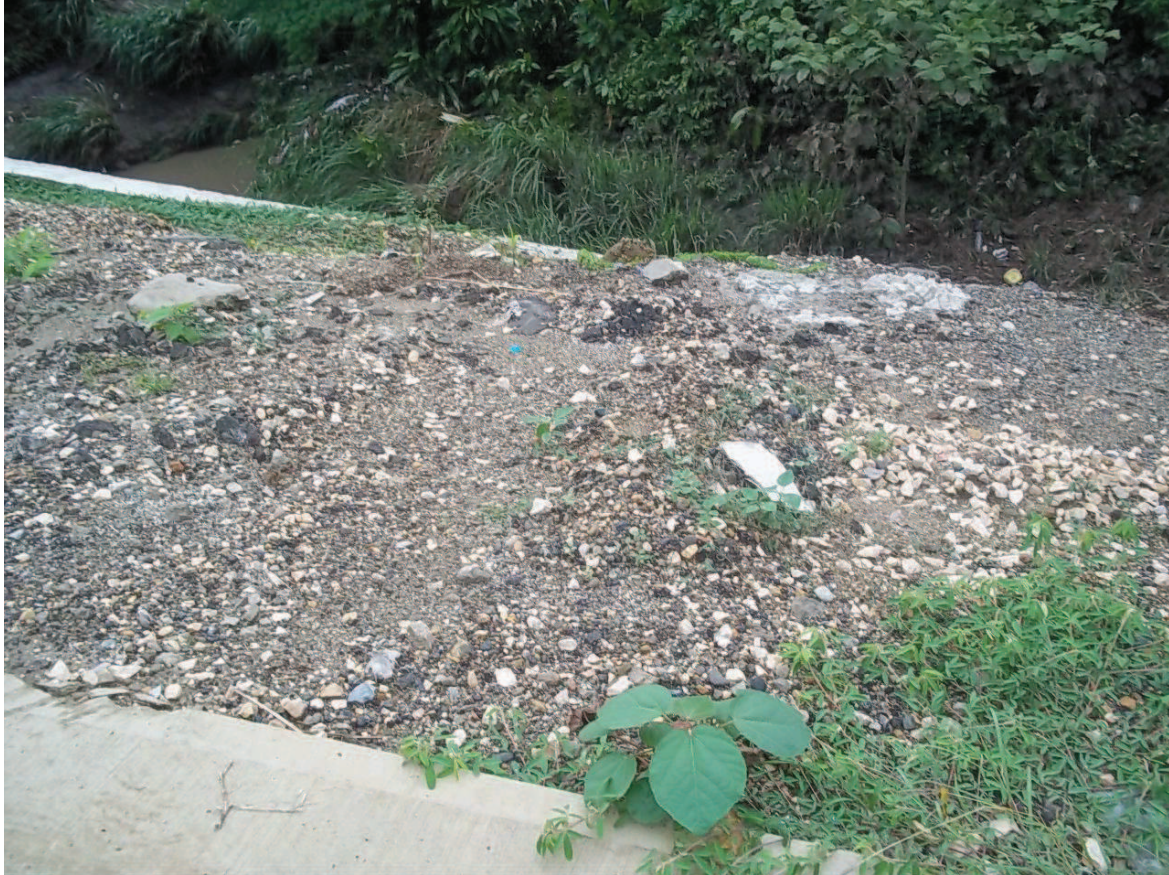
Componente.....: 5 Conos/Taludes

Calif./Mantenim....: 1 / +

Daño/Observaciones.: Erosión.

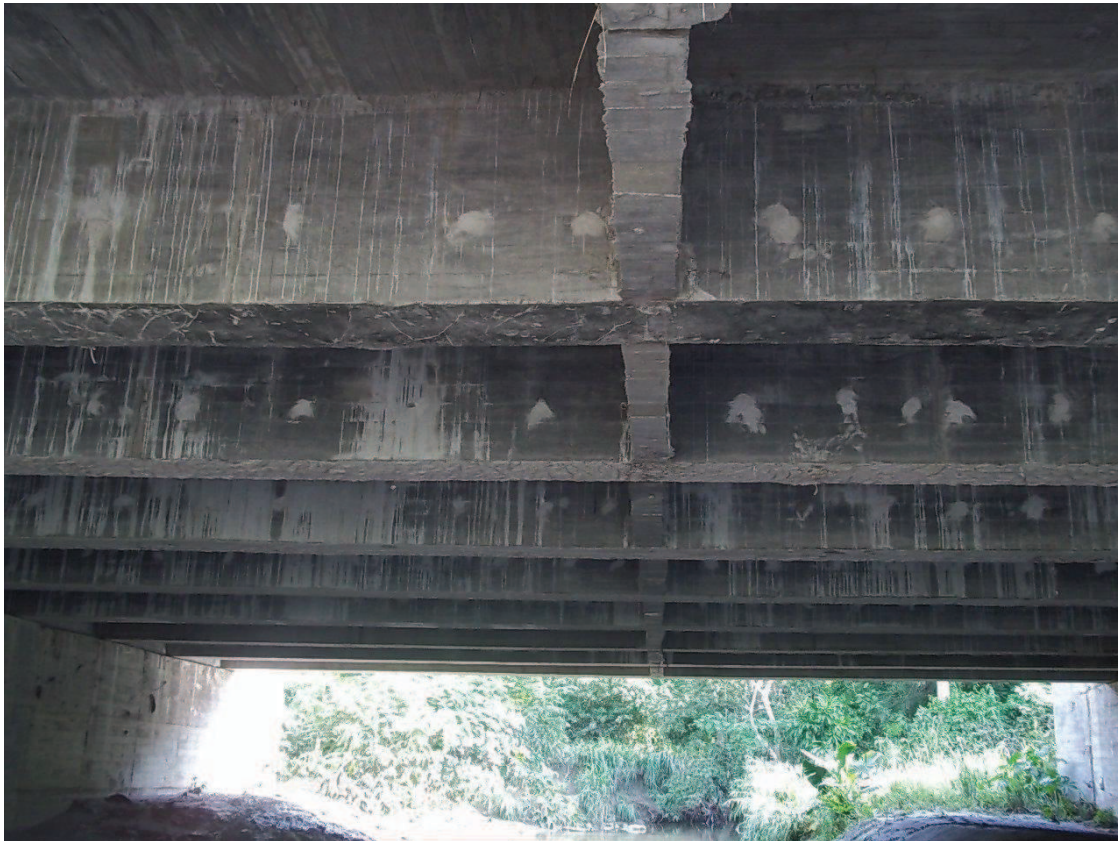
Componente.....: 11 Vigas/Largueros/Diafragmas

Calif./Mantenim....: 1 / +

Daño/Observaciones.: Malos procesos constructivos.

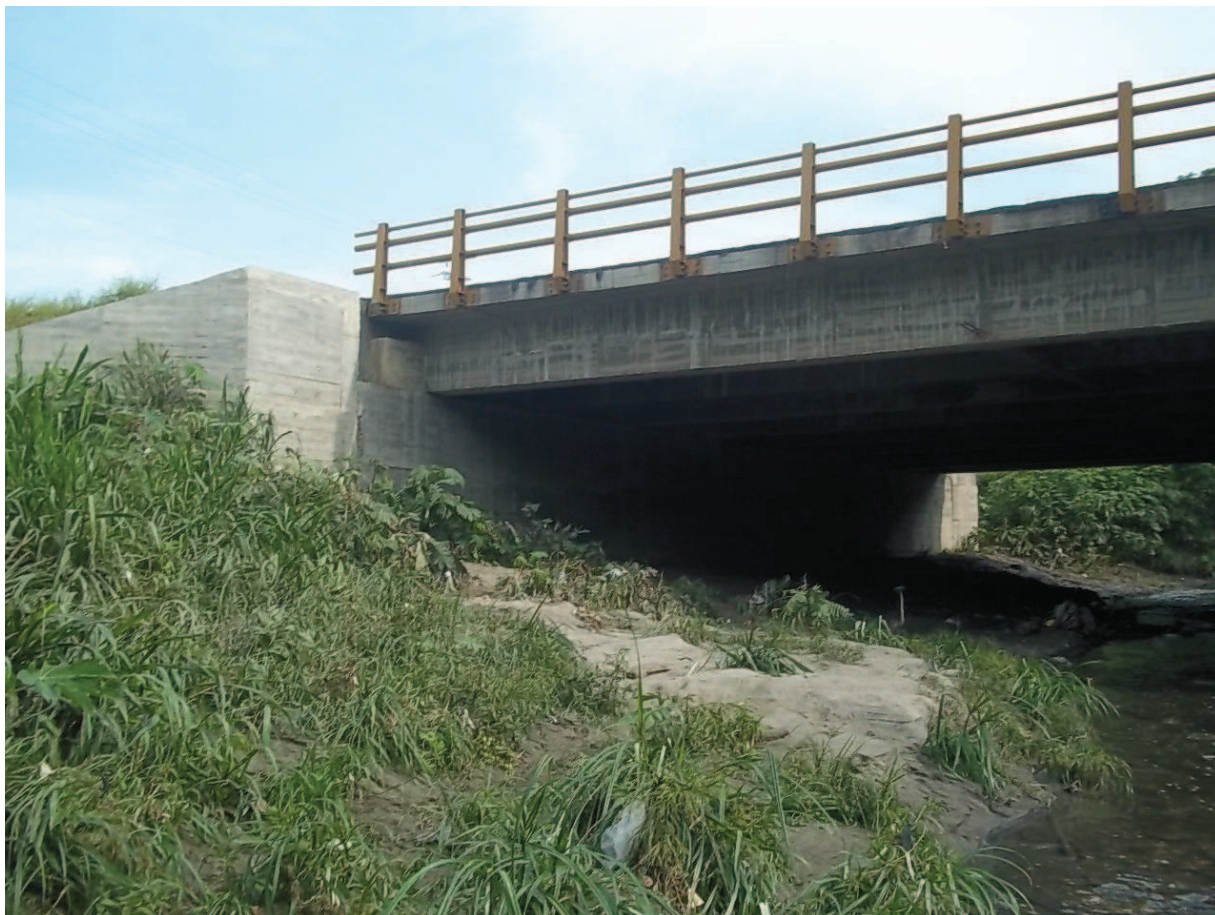
Componente.....: 15 Cauce

Calif./Mantenim....: 1 / -

Daño/Observaciones.: Renivelar, obstrucción a 50 mts.

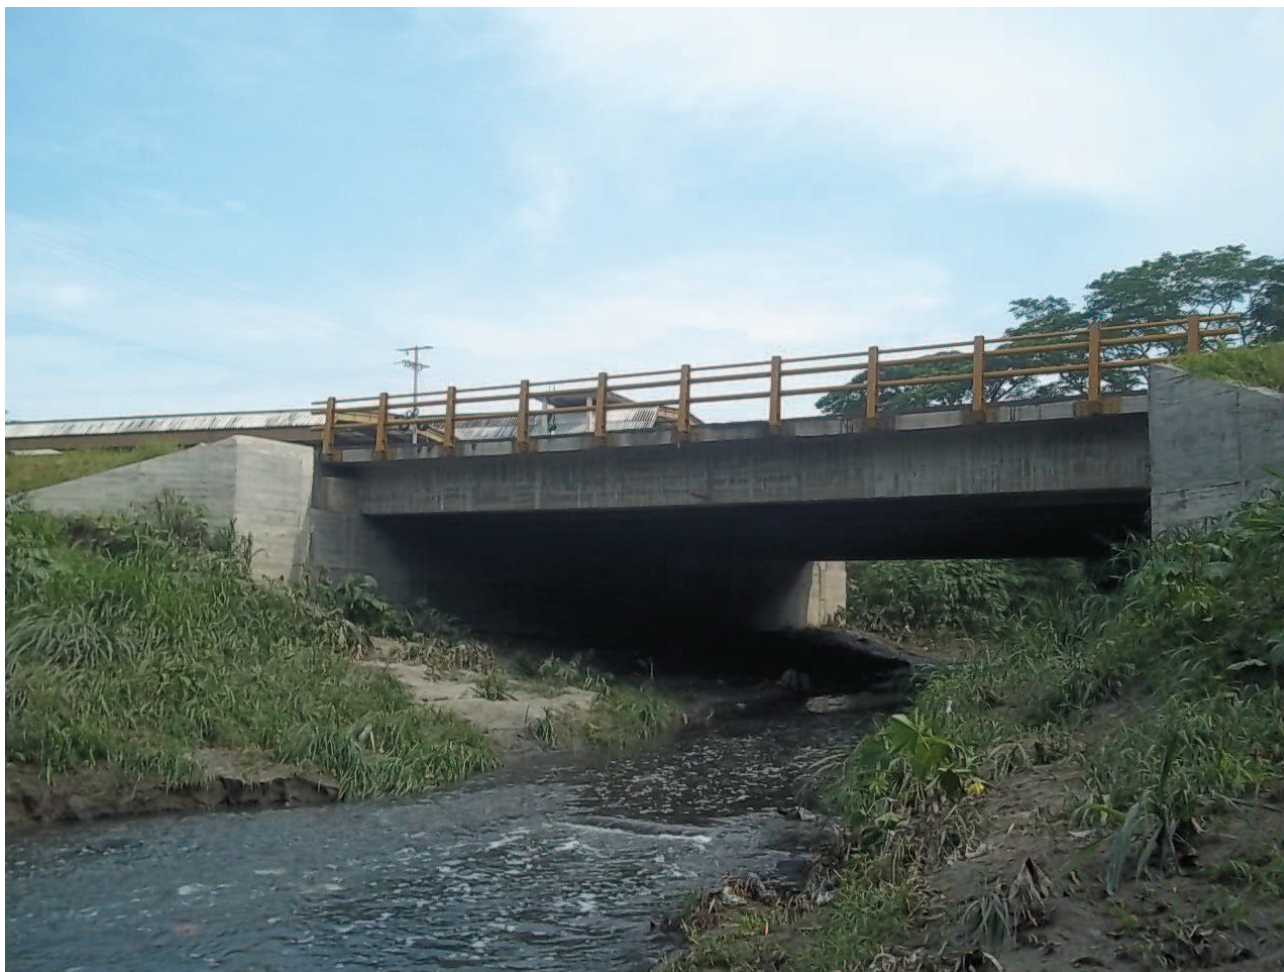
Componente.....: 17 Puente en general

Calif./Mantenim....: 1 / +

Daño/Observaciones.: Realizar observación del cauce. Buen estado del puente en general. En momentos de lluvia aumenta considerablemente el cauce. Se debe renivelar aprox 100 mt.
