SDC/INV	SiPuCol	Fecha	Hoja
	Informe de inspección principal	10/09/12	1
23-2515-002.00 La Panela			
Regional.....: 23 Sucre			
Ruta.....: Troncal de Occidente			
Carretera.....: Sincelejo - Calamar			
Lado de la car...: 0			
Abscisa.....: 8+0070			
No del registro..: 1792			
Año de construcción.....:			
Año de la última reconstrucción.....:			
Paso Superior/Inferior.....: S			
Dir. de abs. de la carretera principal.: E			
Requisitos de la inspección.....: 0 Nada			
Recolección de datos : Fecha.....: 2012.05.05			
: Iniciales.....: NNN			
Posición geográfica..:			
Latitud: 9 gra 19,106 min N Longitud: 75 gra 18,147 min O Altitud: 178 m			
Geometría: Número de luces.....: 1			
Longitud de la luz menor (m): 18,00			
Longitud de la luz mayor (m): 18,00			
Longitud total(m): 18,00			
Ancho del tablero.....(m): 10,95			
Ancho del separador.....(m): 0,00			
Ancho del andén izquierdo(m): 0,00			
Ancho del andén derecho..(m): 1,50

Paso por el cauce.....	N		
Variante existe.....	N	Longitud (km):	Estado (B/R/M):
Vehículo de diseño.....			
Clase de dist. de carga..	2	Distribución en 1 dirección	
Obstáculo que cruza:			
Tipo de obstáculo.....	30	Río ó arroyo	
Ident. de la carretera..			
Nombre

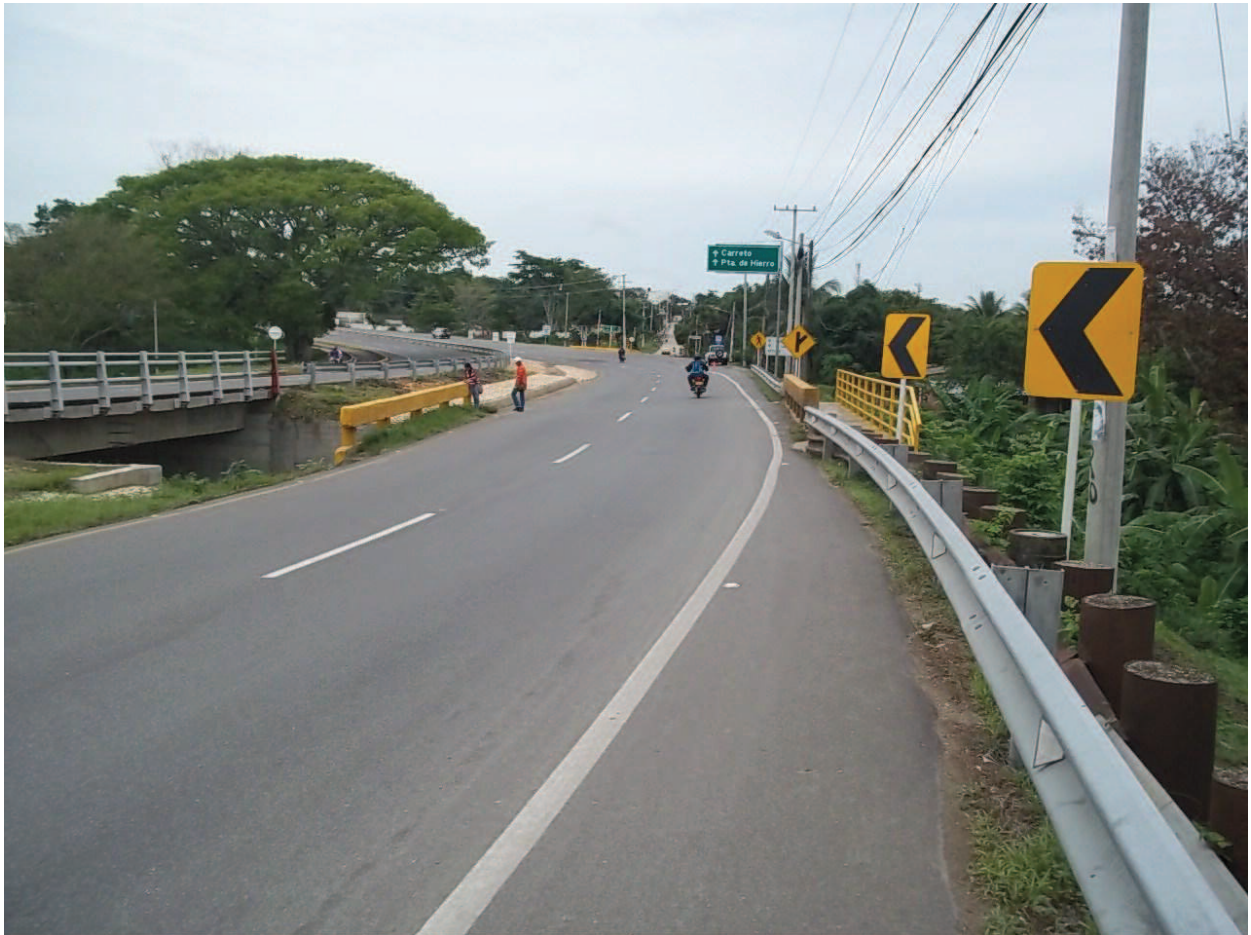
Componente.....: 1 Superficie del puente

Calif./Mantenim....: 0 / +

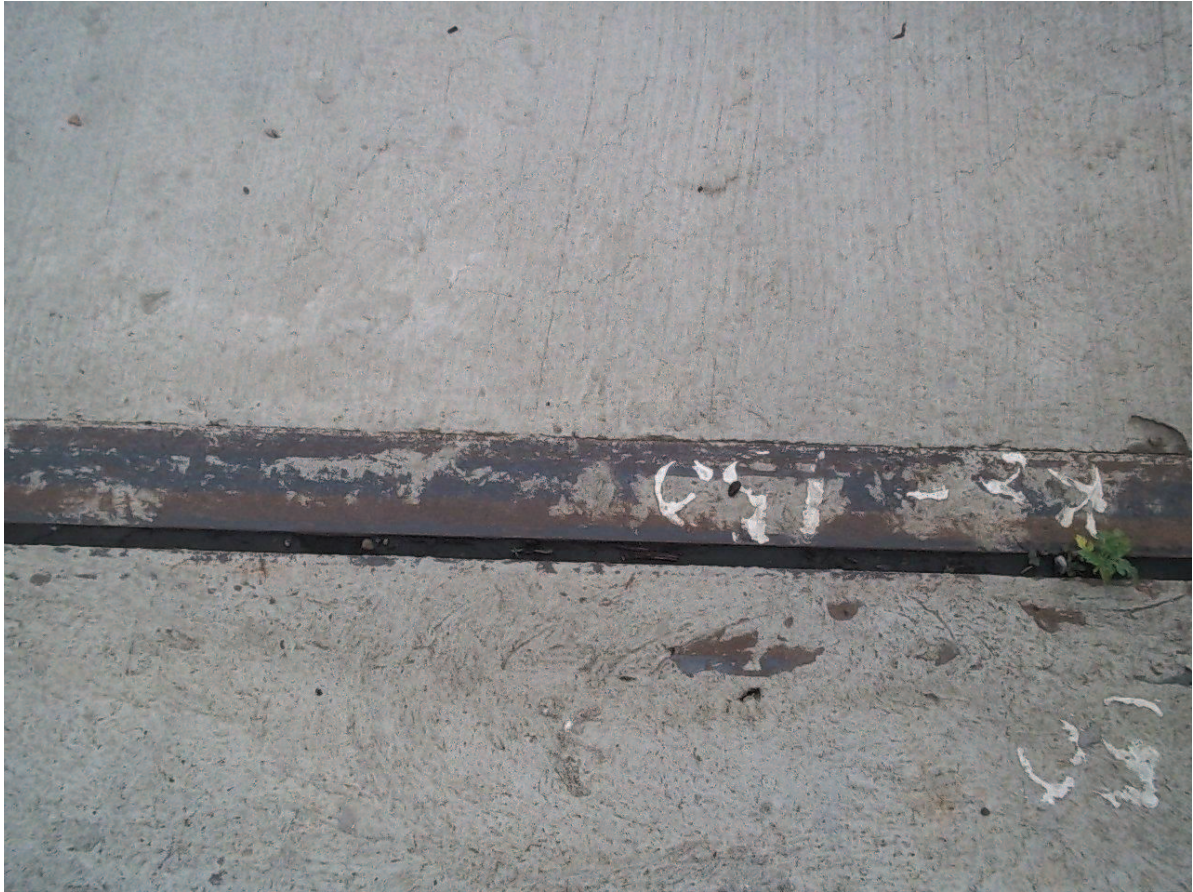
Componente.....: 2 Juntas de expansión

Calif./Mantenim....: 1 / +

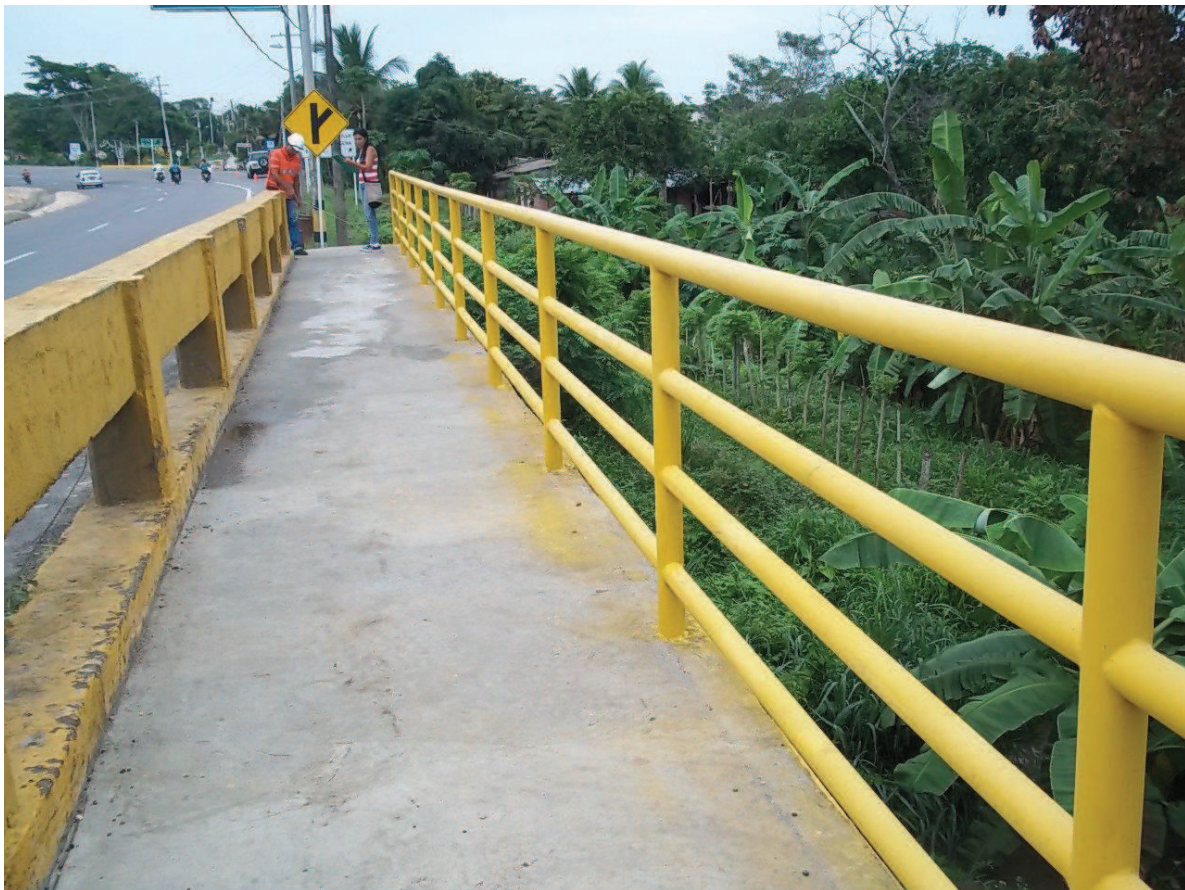
Componente.....: 3 Andenes/Bordillos

Calif./Mantenim....: 0 / +

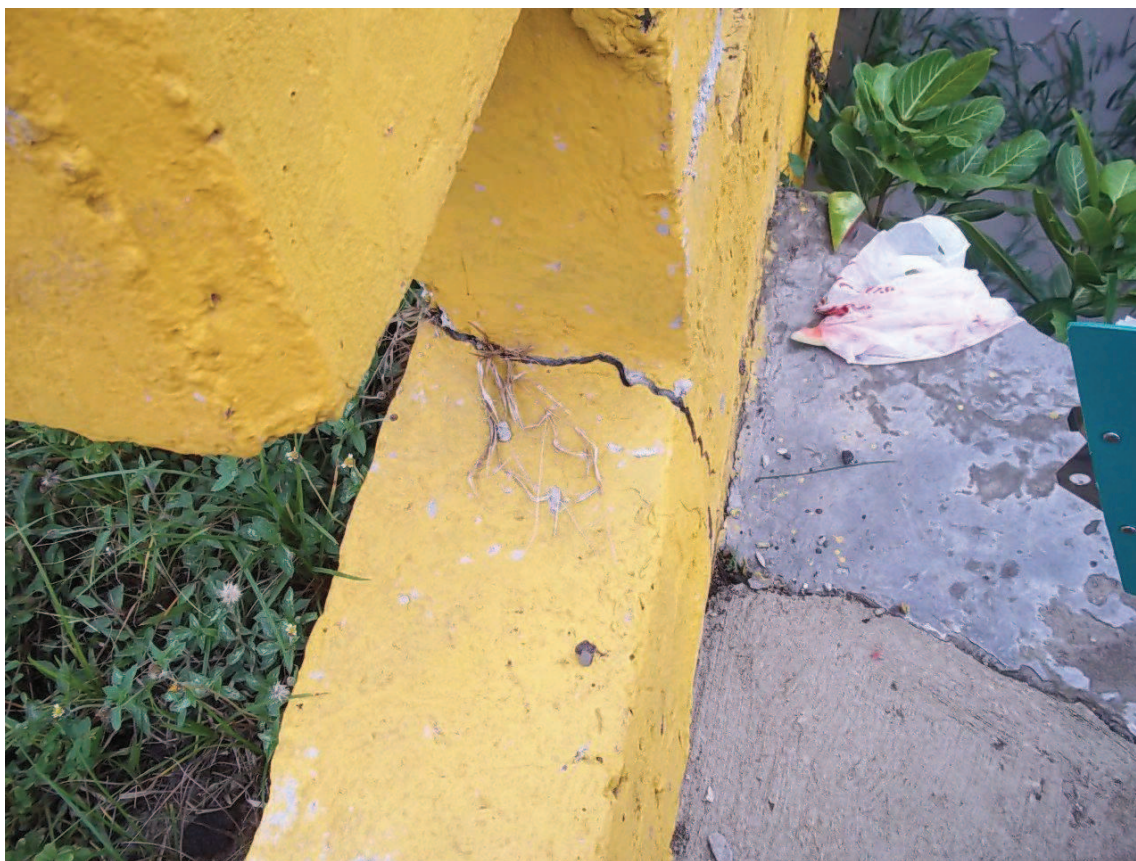
Componente.....: 4 Barandas

Calif./Mantenim....: 1 / +

Daño/Observaciones.: Grieta posible del daño del estribo y losa.

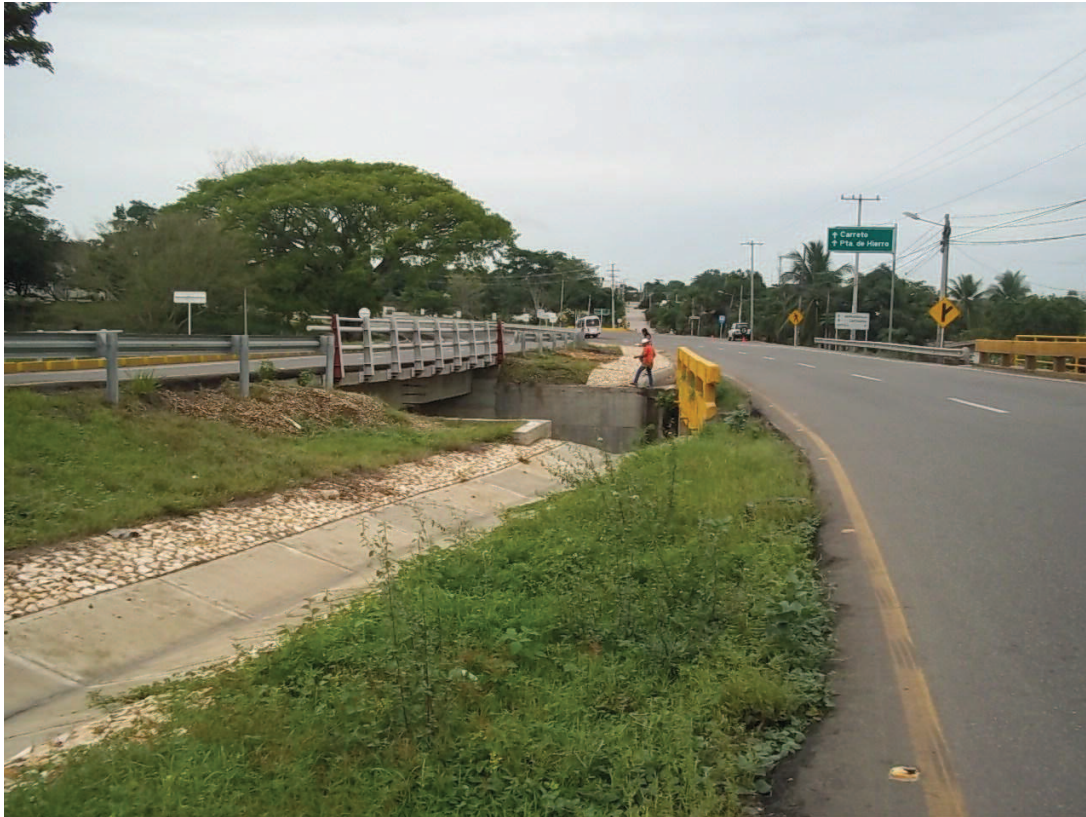
Componente.....: 5 Conos/Taludes

Calif./Mantenim....: 1 / -

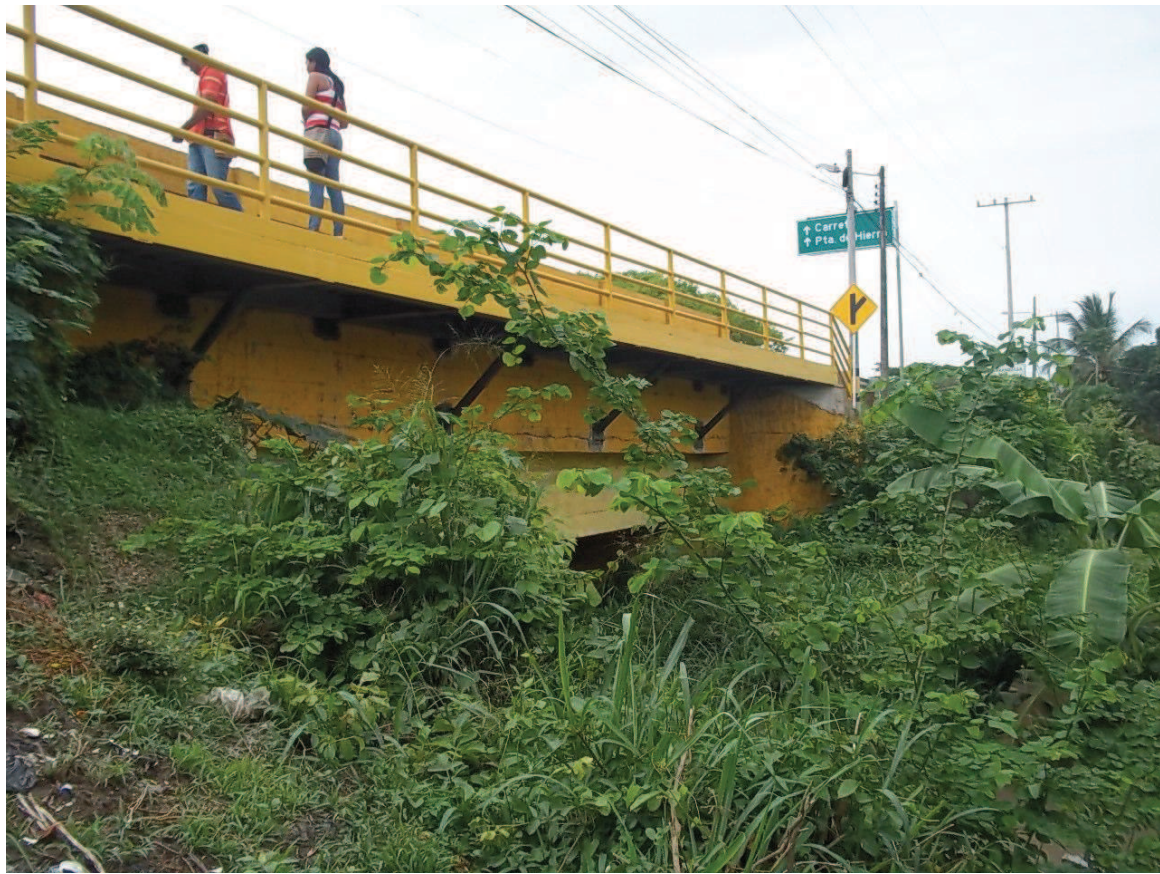
Componente.....: 5 Conos/Taludes

Calif./Mantenim....: 1 / -

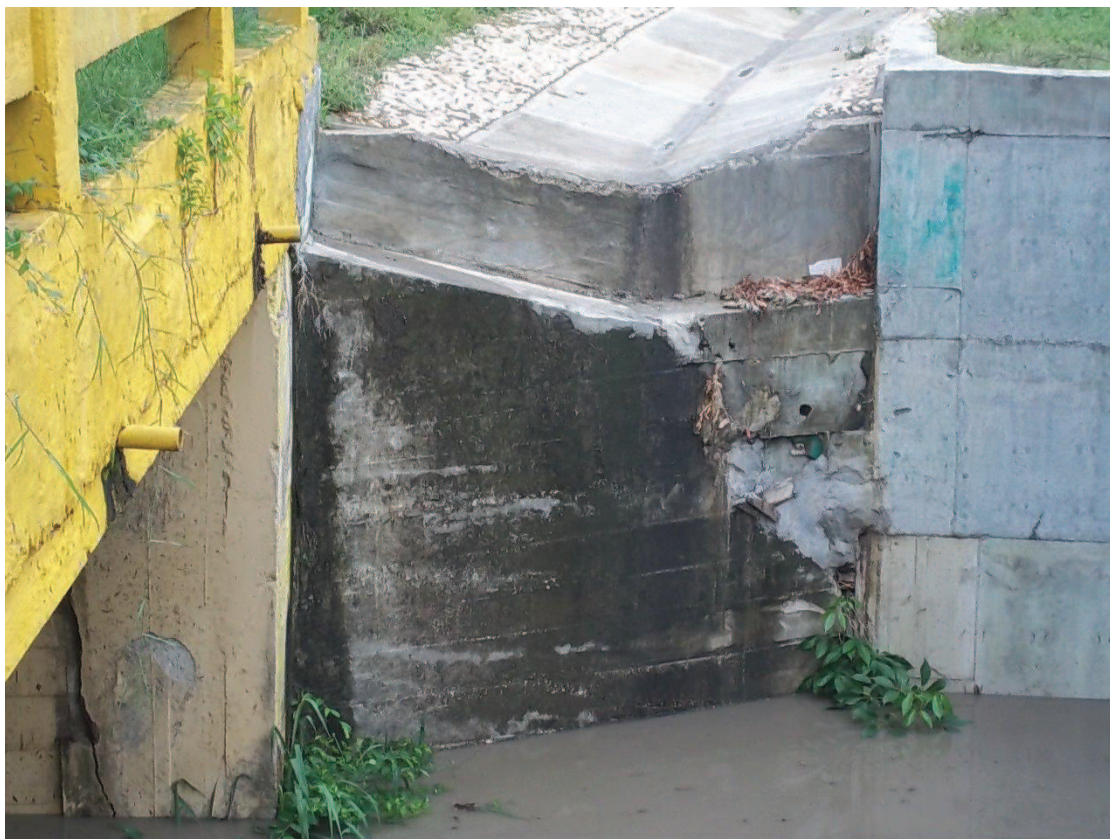
Componente.....: 6 Aletas

Calif./Mantenim....: 2 / -

Daño/Observaciones.: Realizar limpieza y mantenimiento.

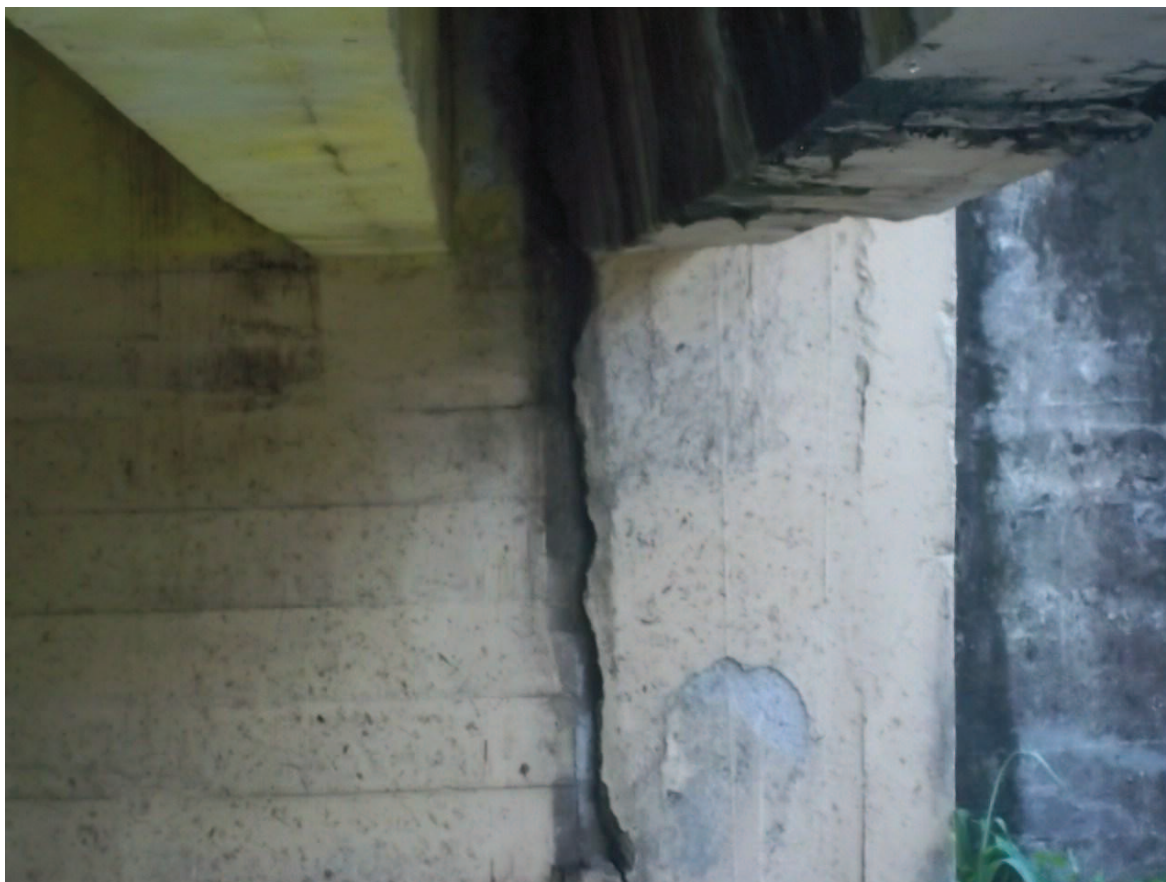
Componente.....: 7 Estribos

Calif./Mantenim....: 4 / -

Daño/Observaciones.: Grieta en E1. Posible asentamiento diferencial, se transmite a la cimentación.

Tipo de daño.....: Asentamiento / Movimiento

Reparaciones.....: A Reparación de concreto

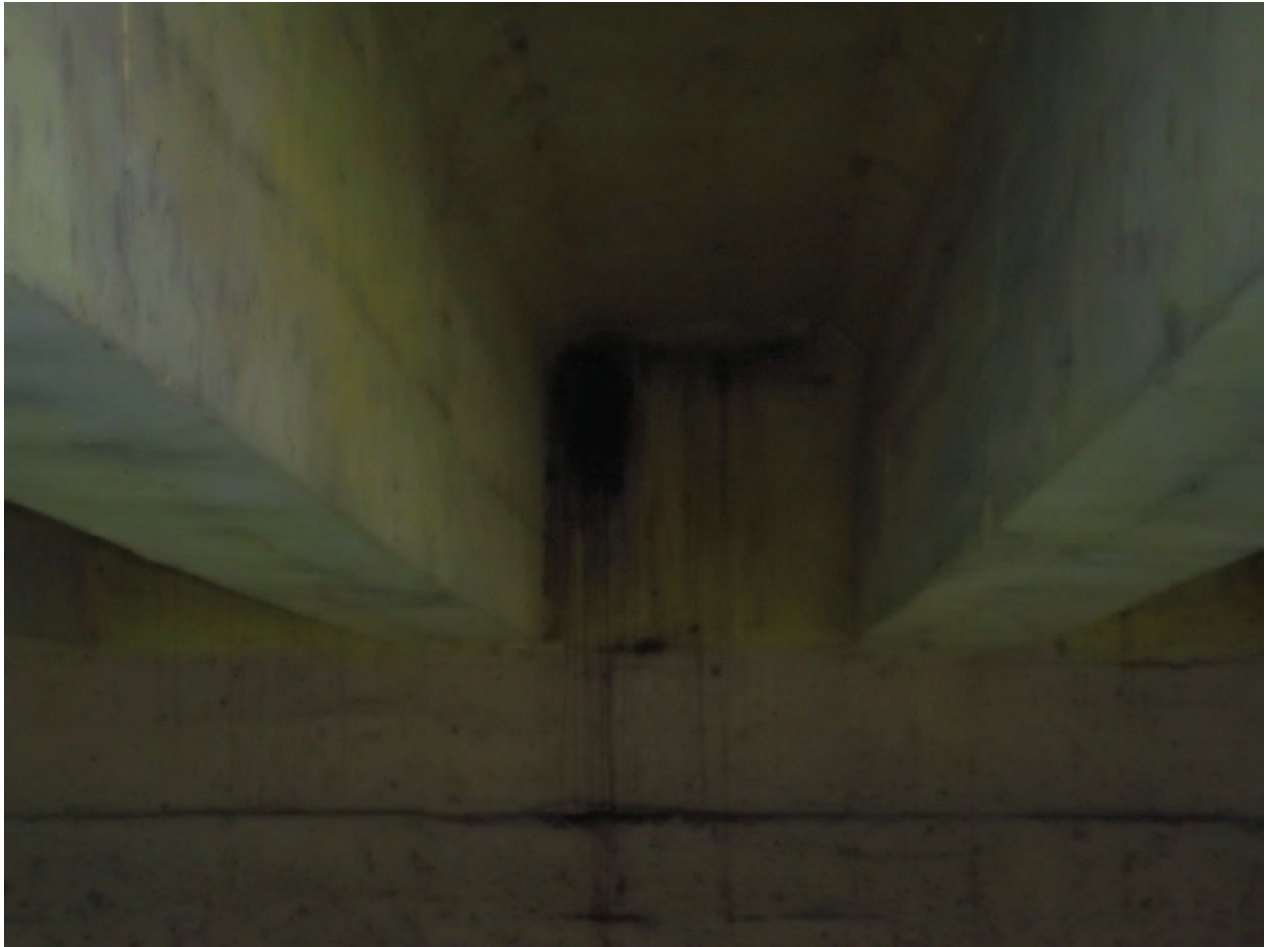
Componente.....: 9 Apoyos

Calif./Mantenim....: 1 / -

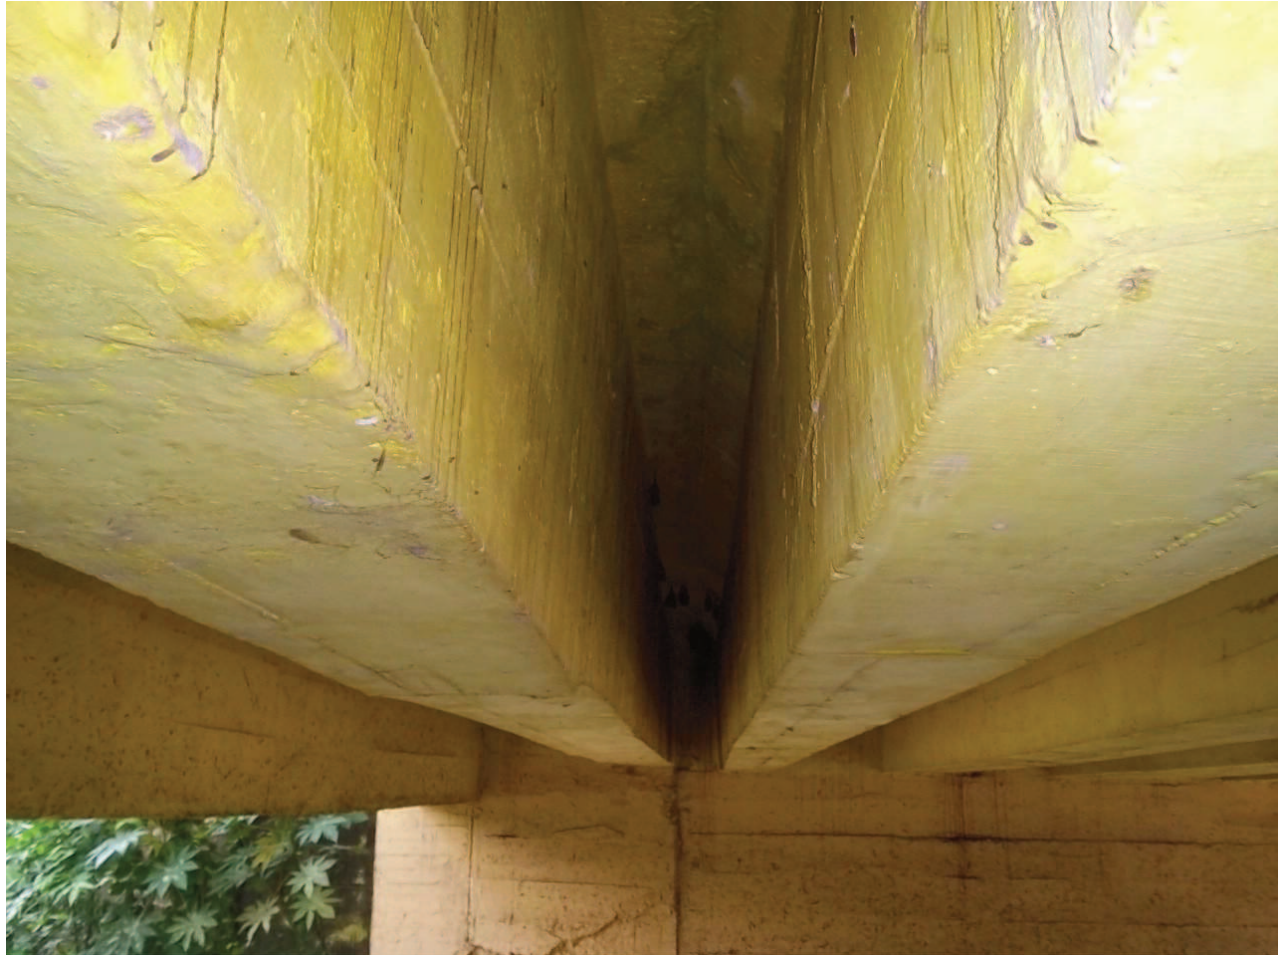
Componente.....: 9 Apoyos

Calif./Mantenim....: 1 / -

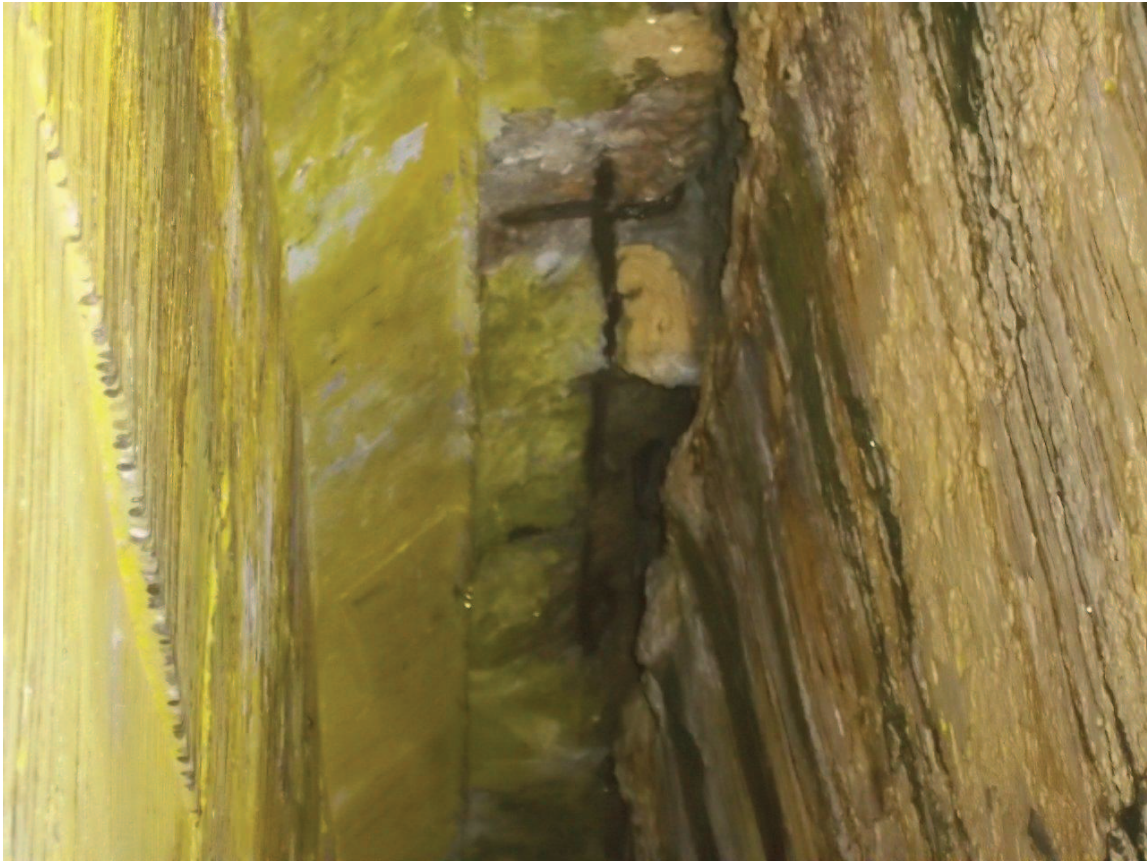
Componente.....: 10 Losa

Calif./Mantenim....: 3 / +

Daño/Observaciones.: Grieta, acero expuesto.

Tipo de daño.....: Daño en conc. / acero expuesto

Reparaciones.....: B Reparación de concreto

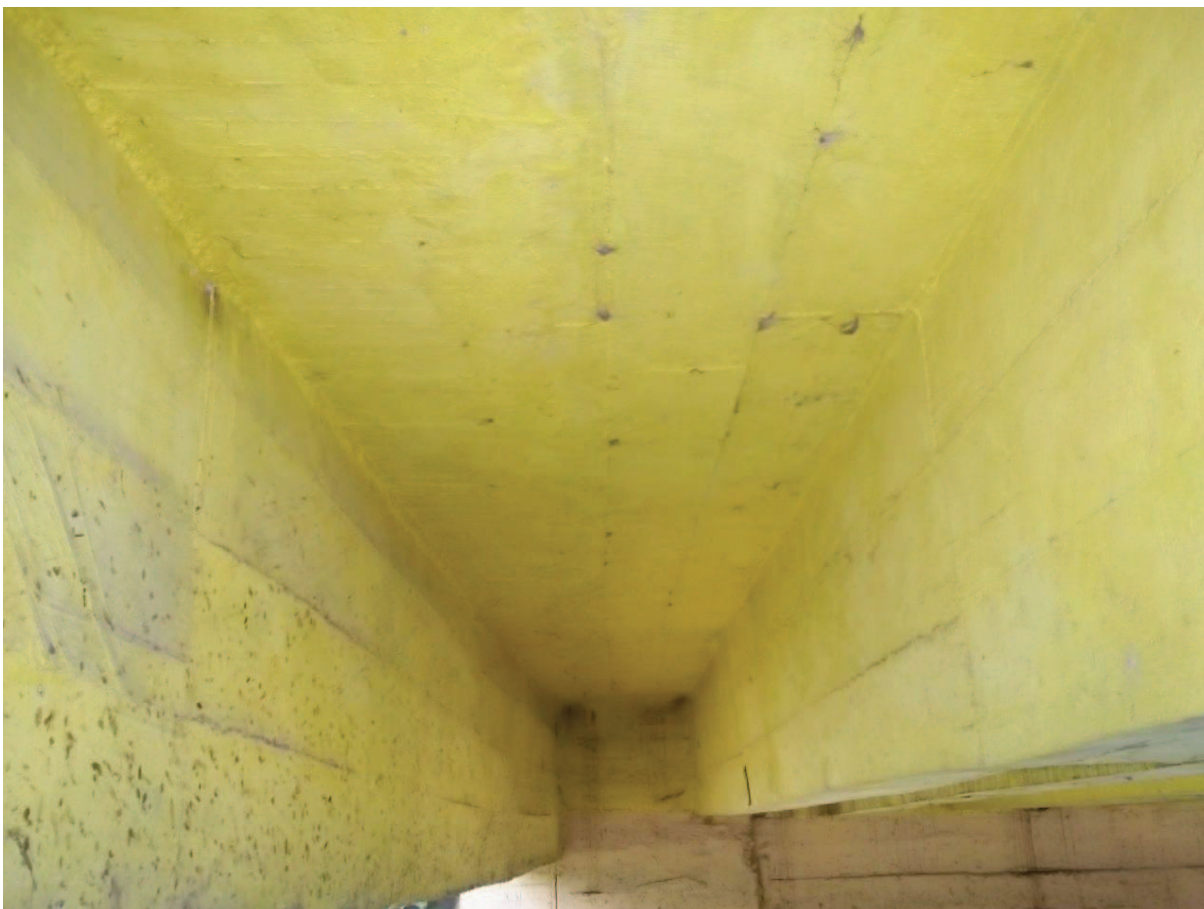
Componente.....: 10 Losa

Calif./Mantenim....: 3 / +

Daño/Observaciones.: Grieta, acero expuesto.

Tipo de daño.....: Daño en conc. / acero expuesto

Reparaciones.....: B Reparación de concreto

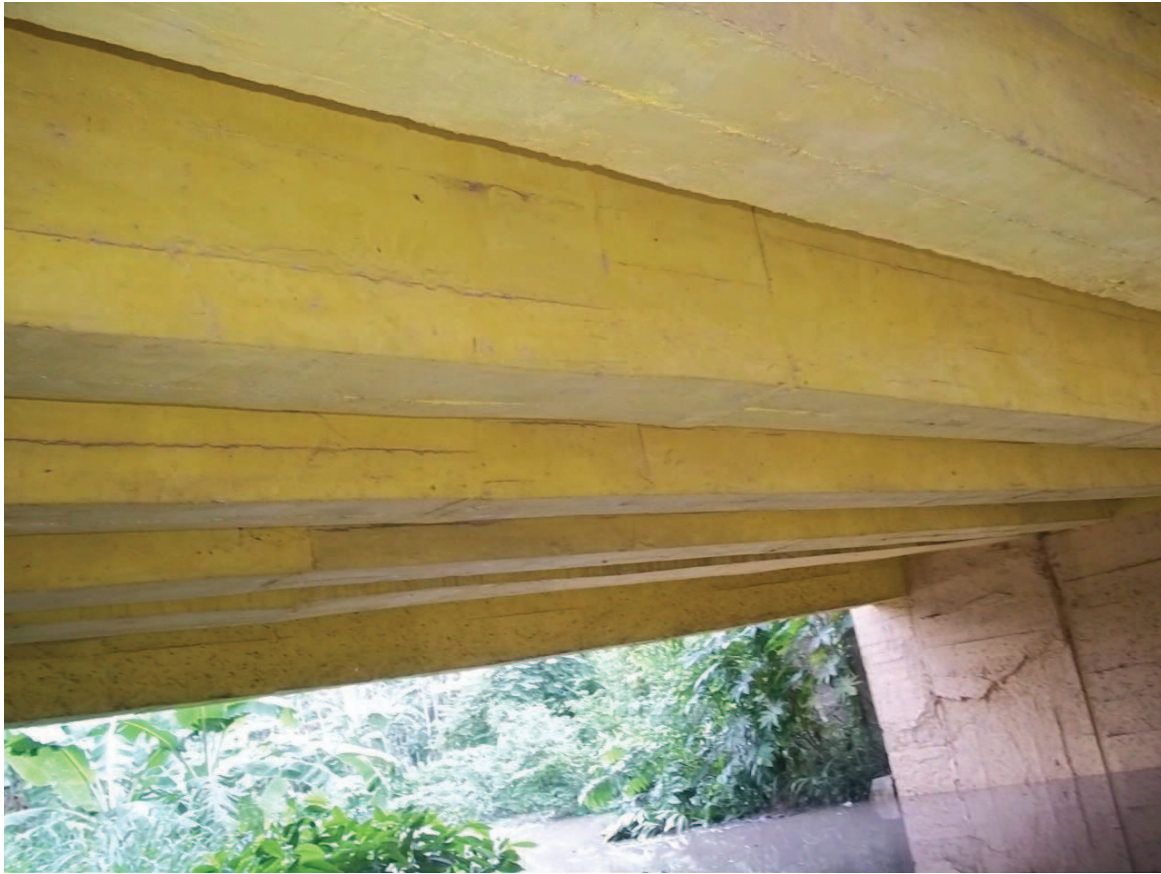
Componente.....: 11 Vigas/Largueros/Diafragmas
Calif./Mantenim....: 1 / +
Daño/Observaciones.: V1 afectada por grieta de estribo y losa.
Observación.

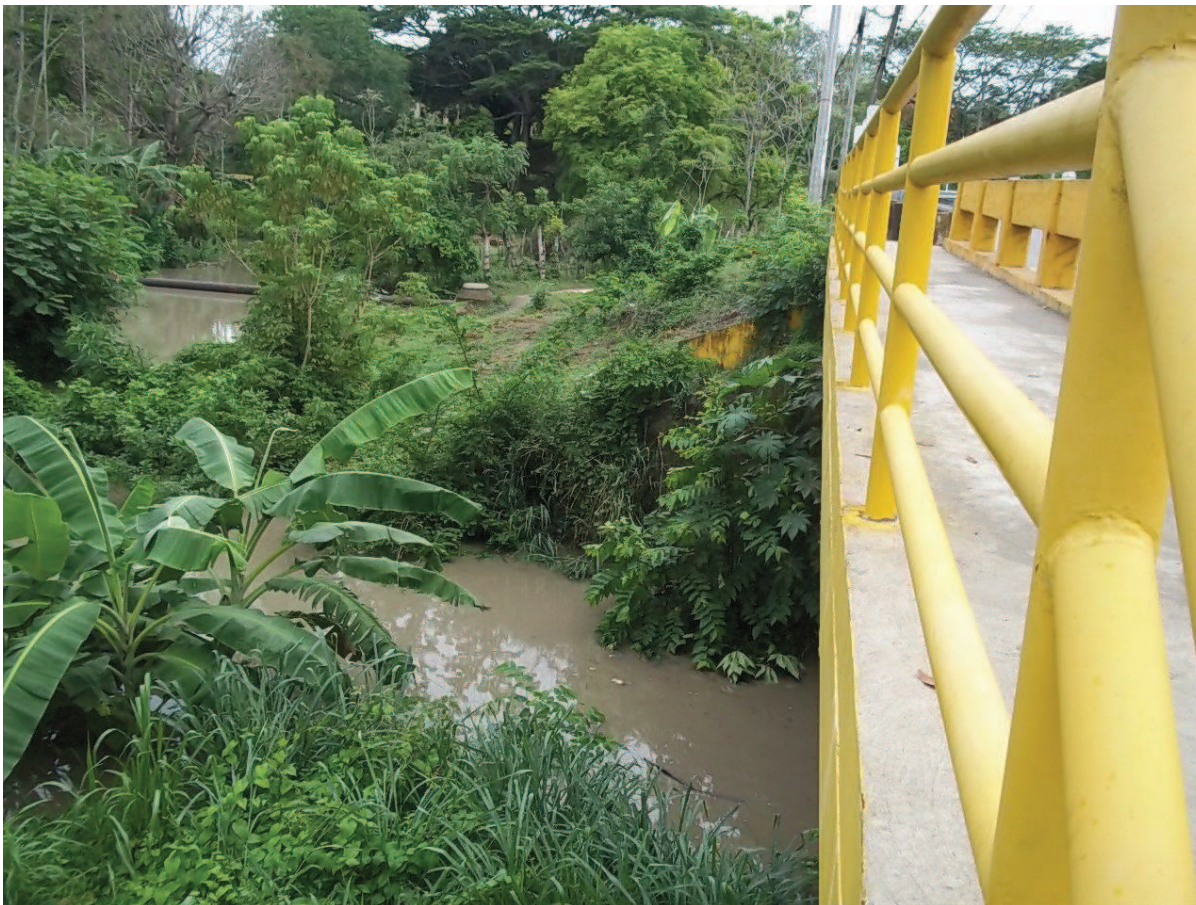
Componente.....: 15 Cauce
Calif./Mantenim....: 2 / -
Daño/Observaciones.: Socavación en E1.
Tipo de daño.....: Erosión / socavación
Reparaciones.....: C Protección del cauce

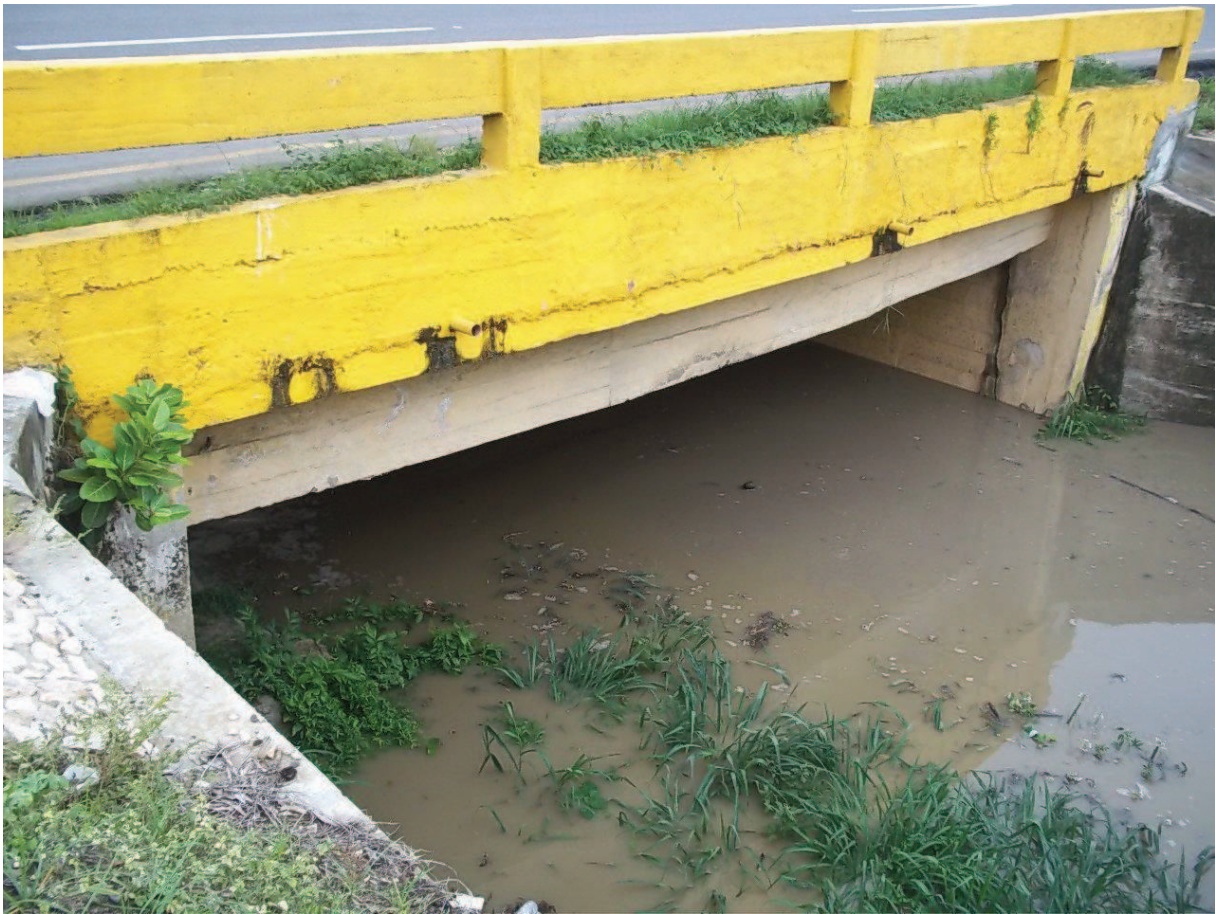
Componente.....: 15 Cauce

Calif./Mantenim....: 2 / -

Daño/Observaciones.: Socavación en E1.

Tipo de daño.....: Erosión / socavación

Reparaciones.....: C Protección del cauce

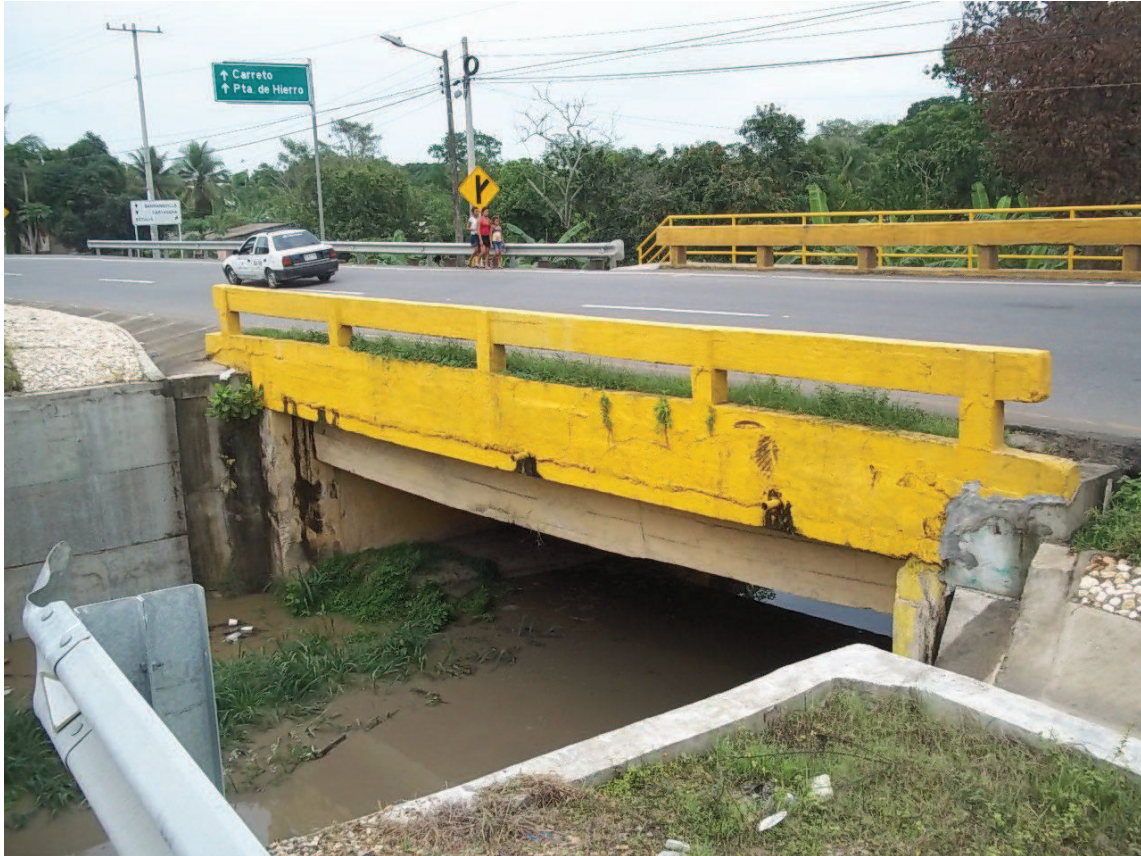
Componente.....: 17 Puente en general

Calif./Mantenim....: 3 / +

Daño/Observaciones.: Socavación en E1. Grieta en E1 continua en losa.
Grieta en estribos se transmite a la losa y baranda.
Hacerle observación periodica.
