SDC/INV	SiPuCol	Fecha	Hoja
	Informe de inspección principal	07/09/12	1
23-2515-002.10 Corozal			
Regional.....: 23 Sucre			
Ruta.....: Troncal de Occidente			
Carretera.....: Sincelejo - Calamar			
Lado de la car...:			
Abscisa.....: 8+0810			
No del registro..: 9531			
Año de construcción.....: 1997			
Año de la última reconstrucción.....:			
Paso Superior/Inferior.....: S			
Dir. de abs. de la carretera principal.:			
Requisitos de la inspección.....: 0 Nada			
Recolección de datos : Fecha.....: 2012.05.02			
: Iniciales.....: NNN			
Posición geográfica..:			
Latitud: 9 gra 19,354 min N Longitud: 75 gra 17,863 min O Altitud: 175 m			
Geometría: Número de luces.....: 1			
Longitud de la luz menor (m): 15,70			
Longitud de la luz mayor (m): 15,70			
Longitud total .....(m): 15,70			
Ancho del tablero.....(m): 12,65			
Ancho del separador.....(m): 0,00			
Ancho del andén izquierdo(m): 1,20			
Ancho del andén derecho..(m): 1,25

Resumen cronológico:	Fecha	Actividades
	1998.03.31	Inspección principal
	2001.11.08	Inspección principal
	2007.03.09	Inspección principal
	2012.05.02	Inspección principal

Ultima inspección principal :

Fecha.....: 2012.05.02  
 Iniciales.....: NNN  
 Tiempo.

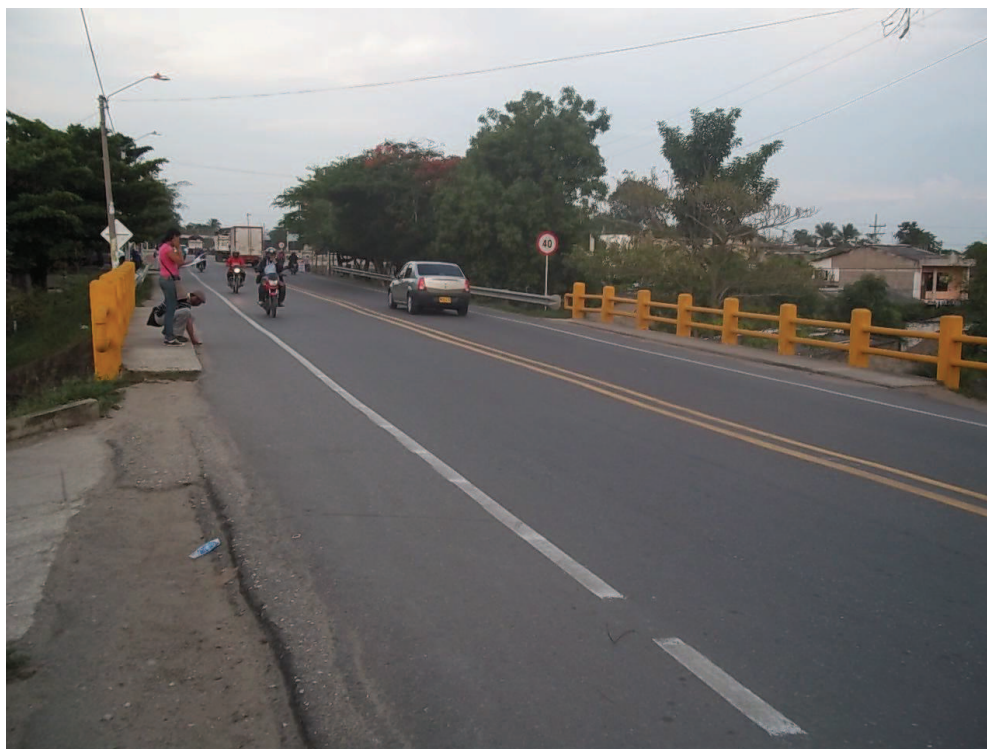
Componente.....: 1 Superficie del puente

Calif./Mantenim....: 0 / +

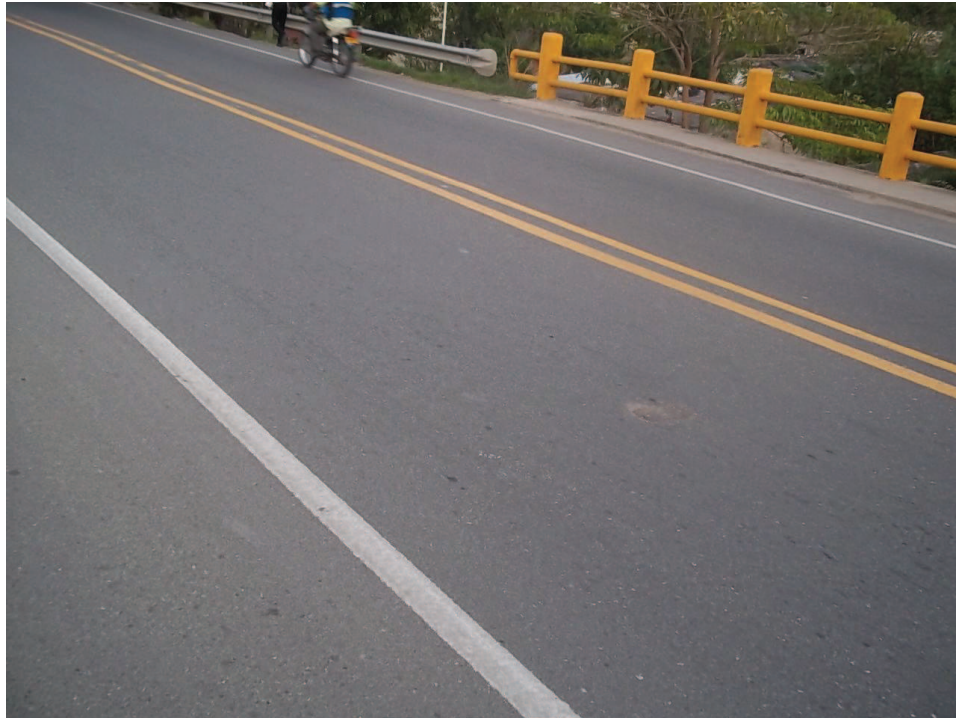
Componente.....: 1 Superficie del puente

Calif./Mantenim....: 0 / +

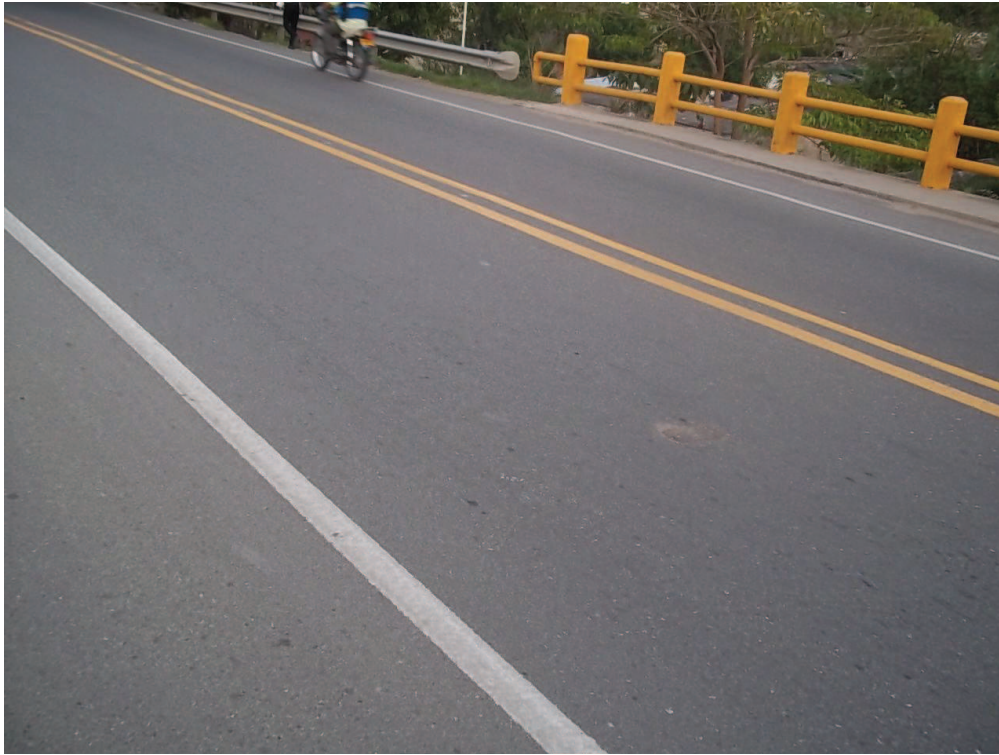
Componente.....: 2 Juntas de expansión

Calif./Mantenim....: ? / -

Daño/Observaciones.: Junta cubierta por asfalto. No visible.

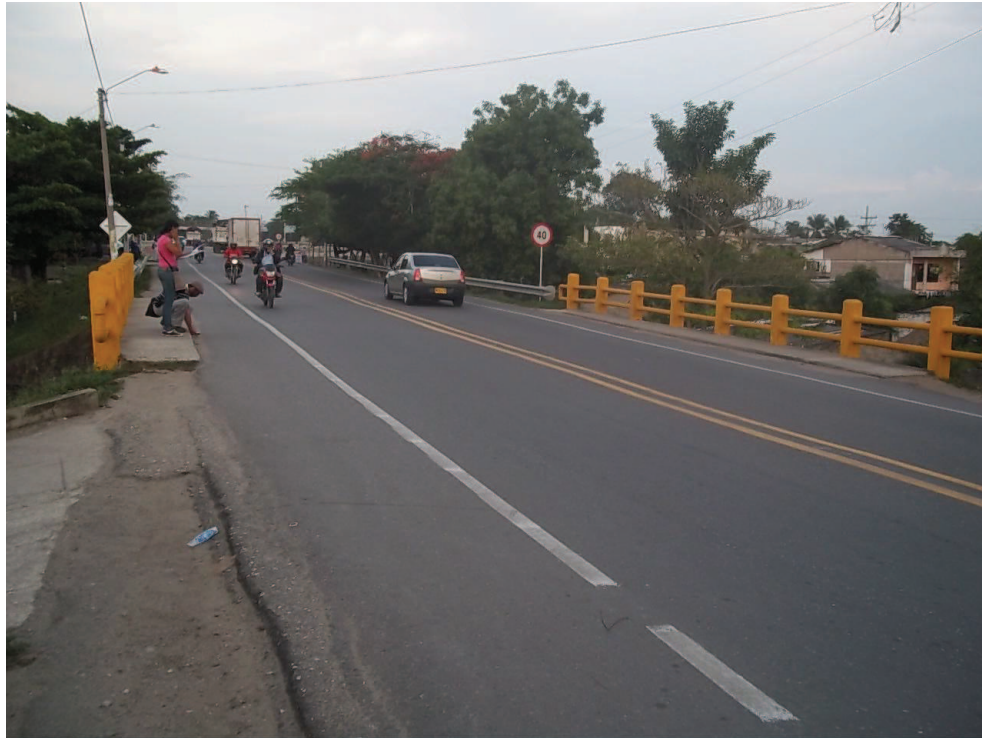
Componente.....: 3 Andenes/Bordillos

Calif./Mantenim....: 0 / +

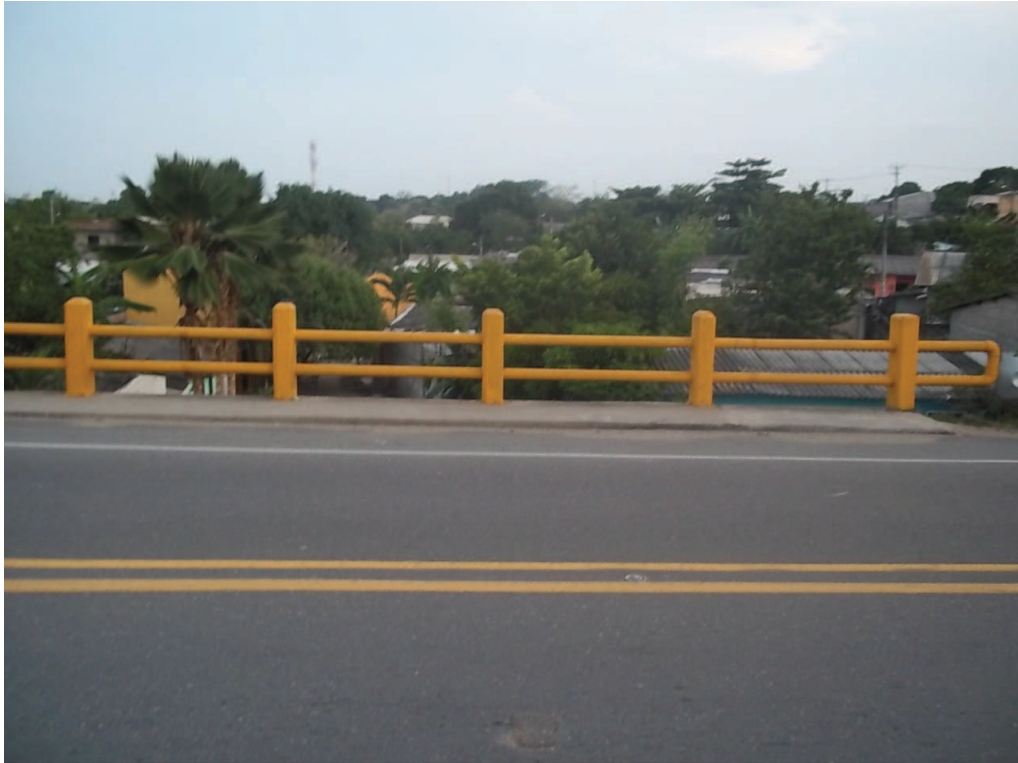
Componente.....: 4 Barandas

Calif./Mantenim....: 0 / +

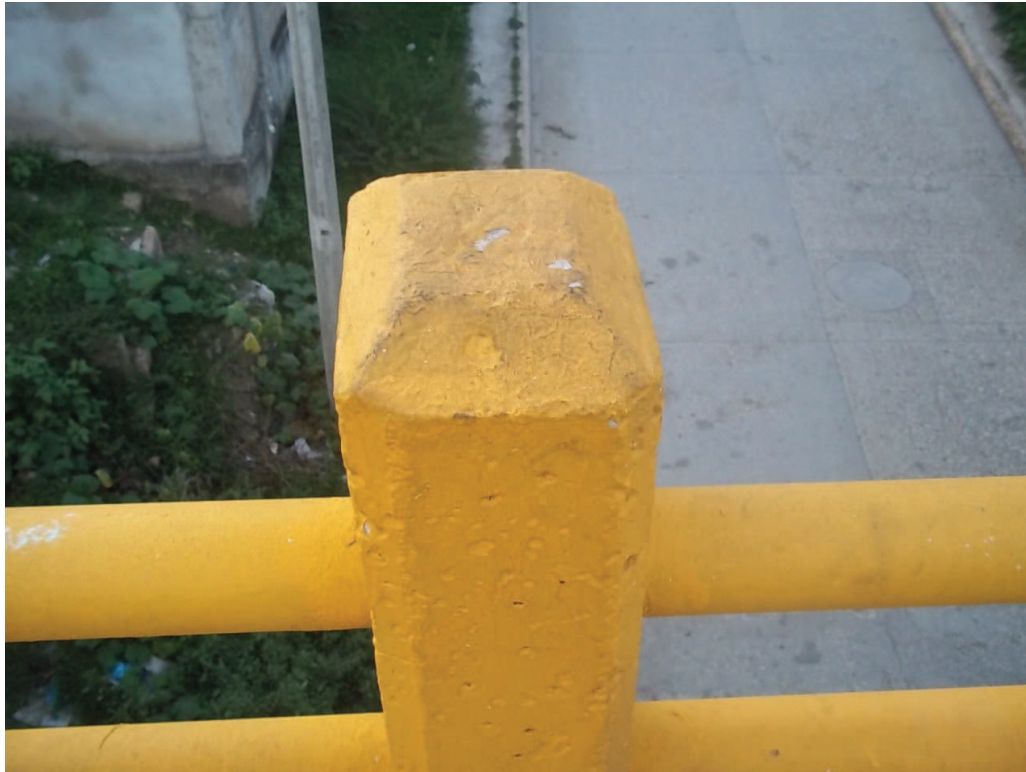
Componente.....: 4 Barandas

Calif./Mantenim....: 0 / +

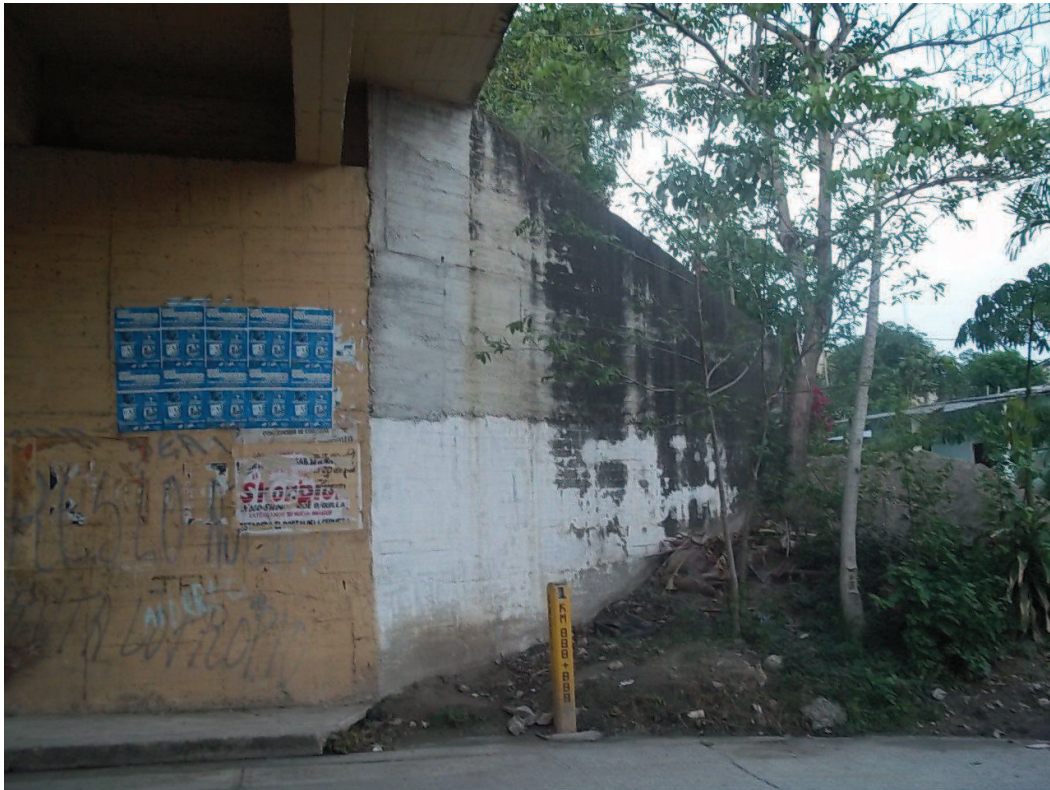
Componente.....: 5 Conos/Taludes

Calif./Mantenim....: 0 / -

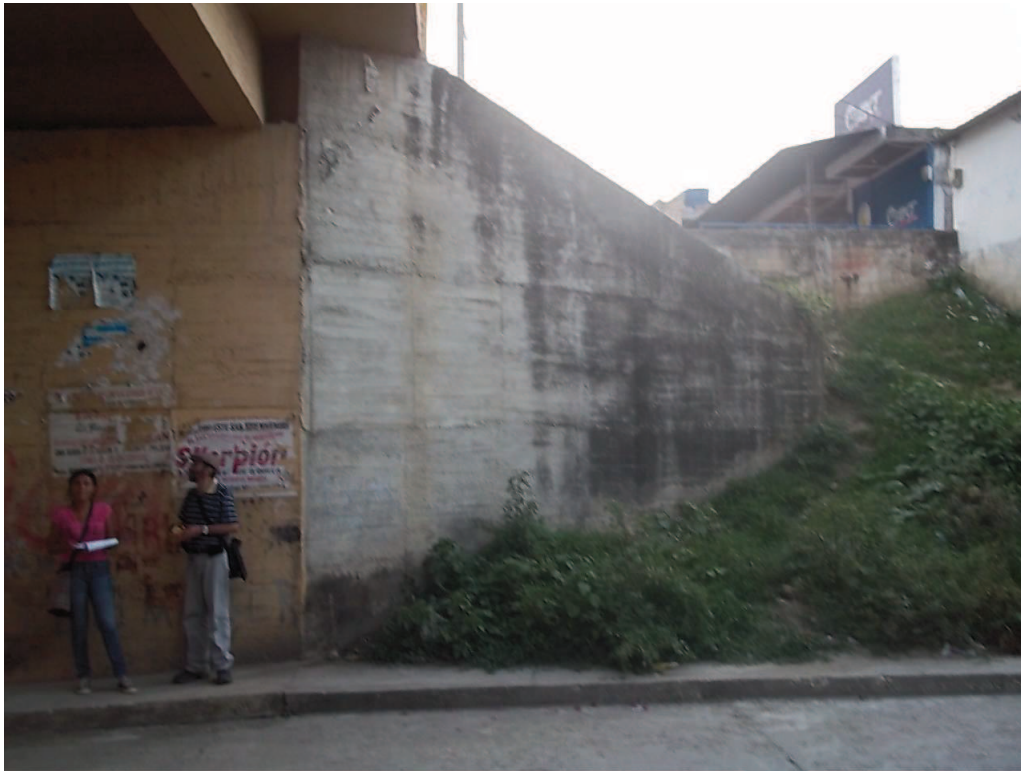
Componente.....: 6 Aletas

Calif./Mantenim....: 0 / +

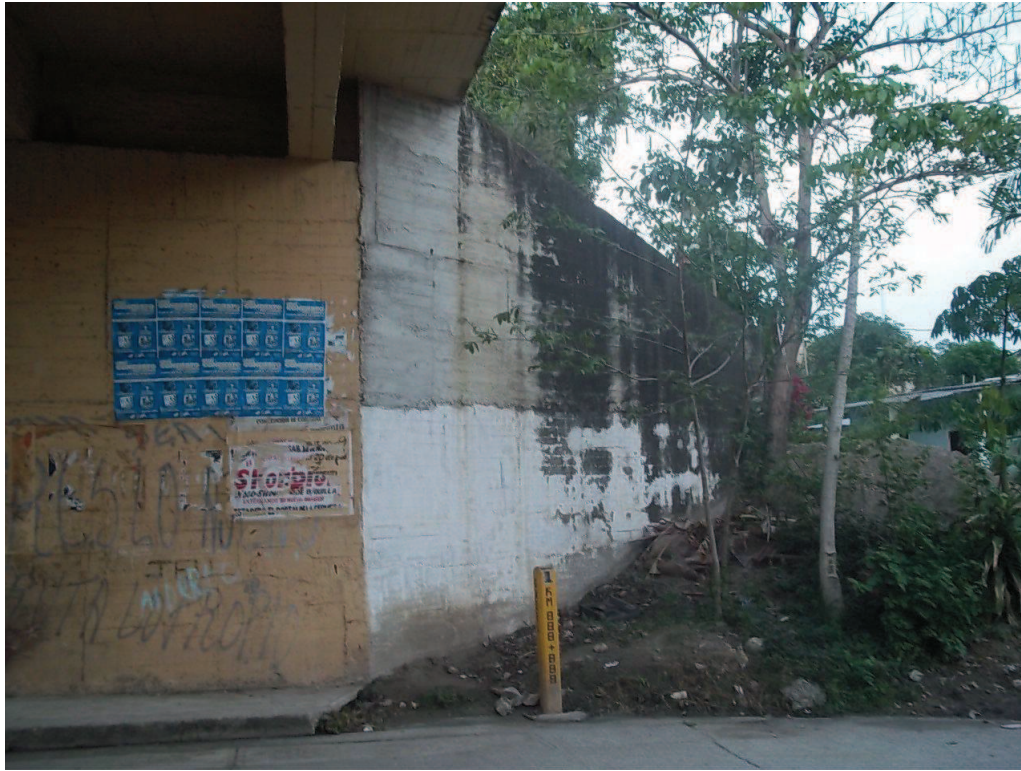
Componente.....: 6 Aletas

Calif./Mantenim....: 0 / +

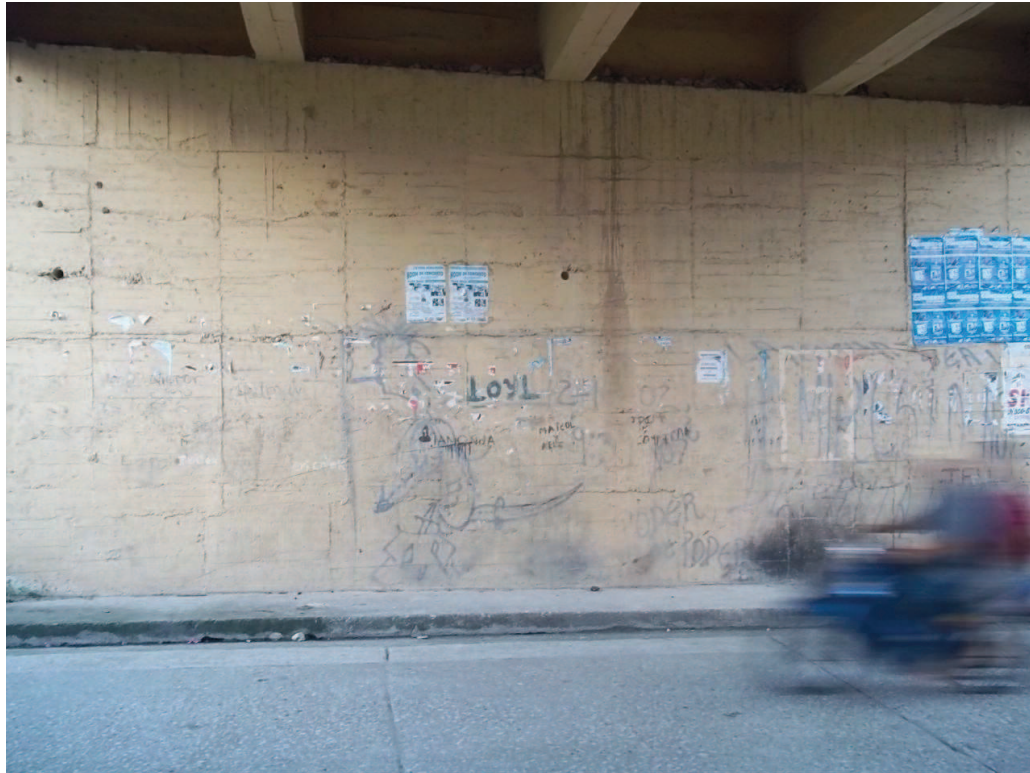
Componente.....: 7 Estribos

Calif./Mantenim....: 0 / -

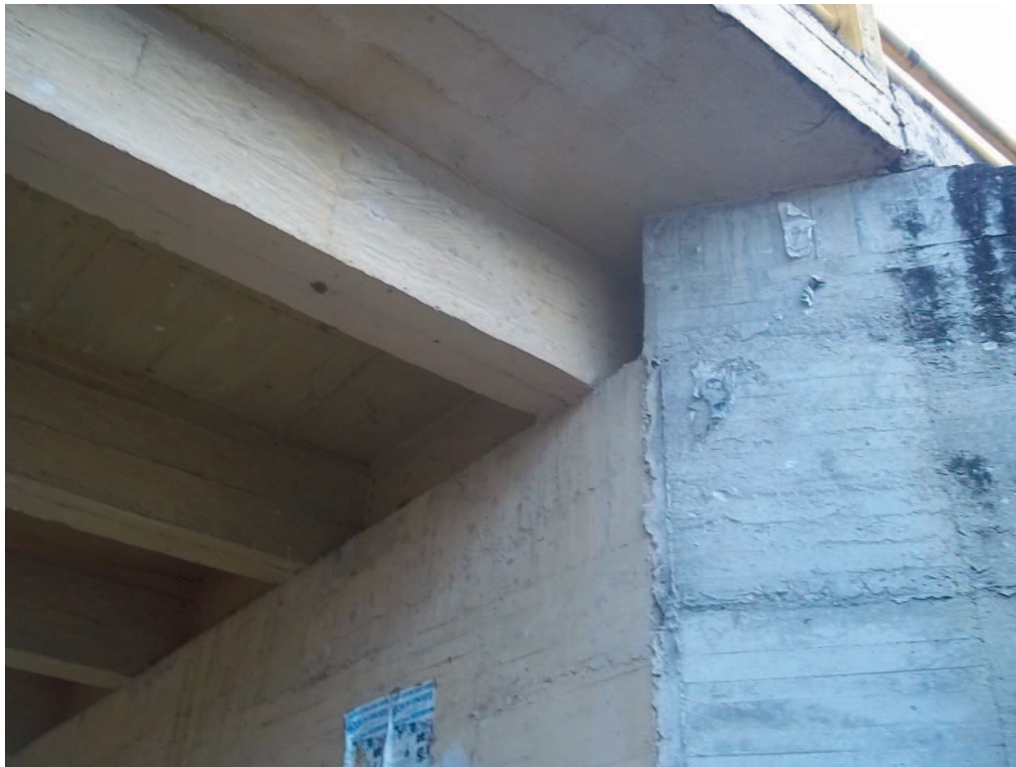
Componente.....: 9 Apoyos

Calif./Mantenim....: 0 / -

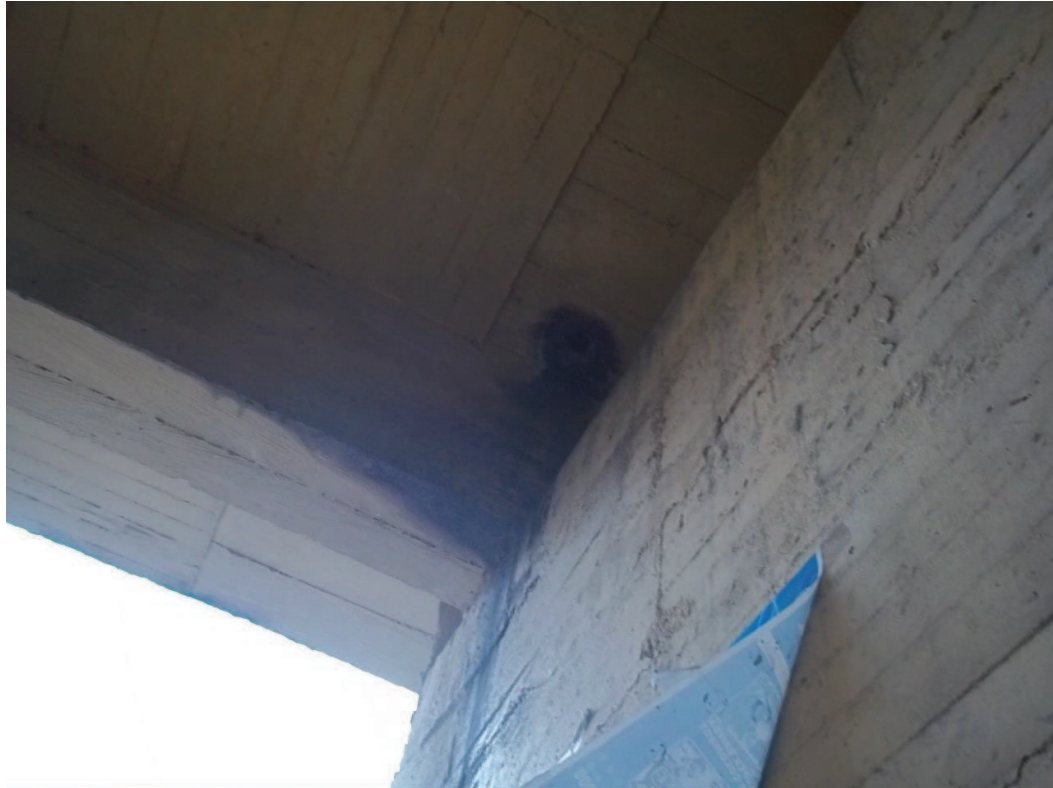
Componente.....: 9 Apoyos

Calif./Mantenim....: 0 / -

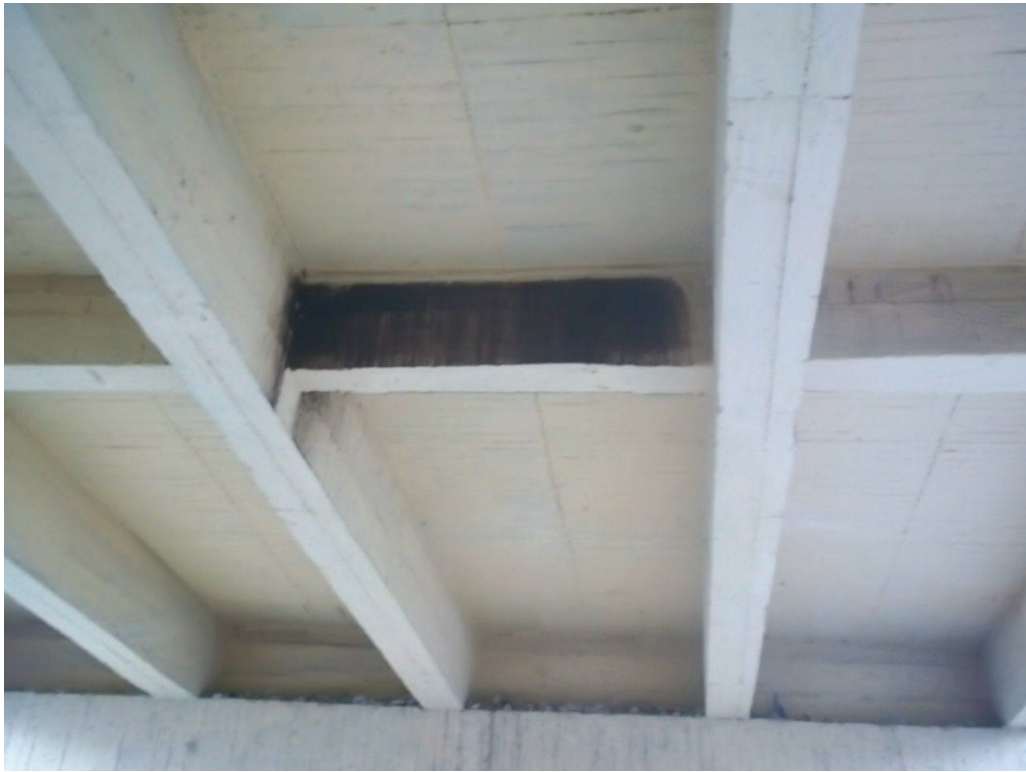
Componente.....: 10 Losa

Calif./Mantenim....: 1 / -

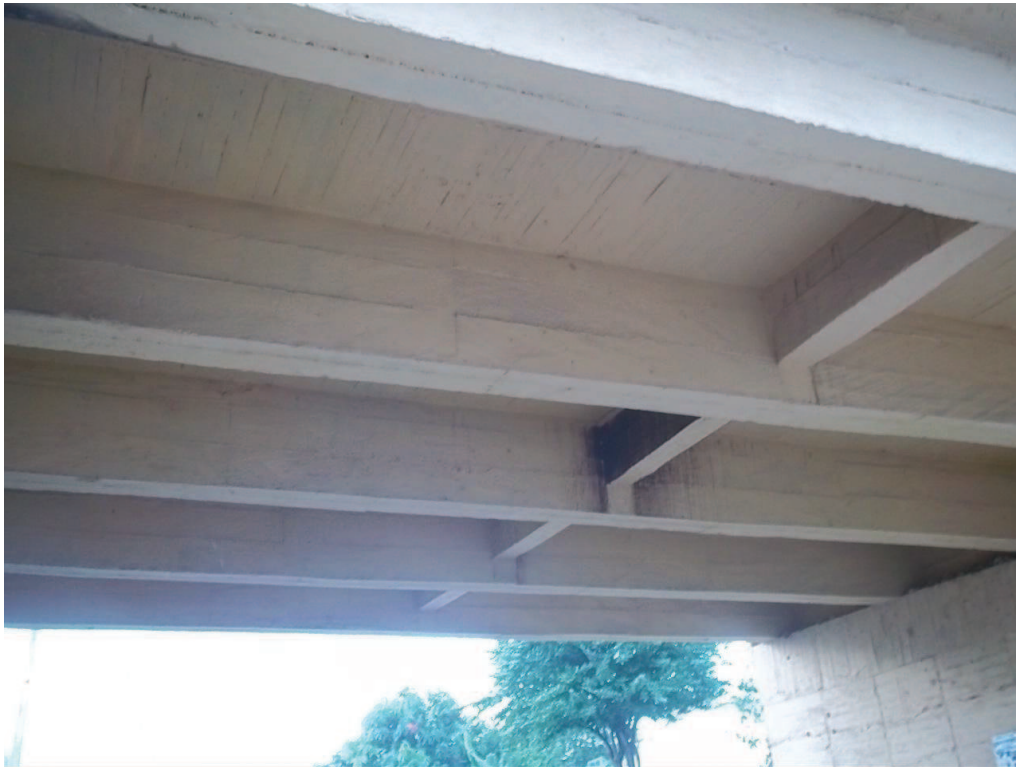
Componente.....: 11 Vigas/Largueros/Diafragmas

Calif./Mantenim....: 1 / -

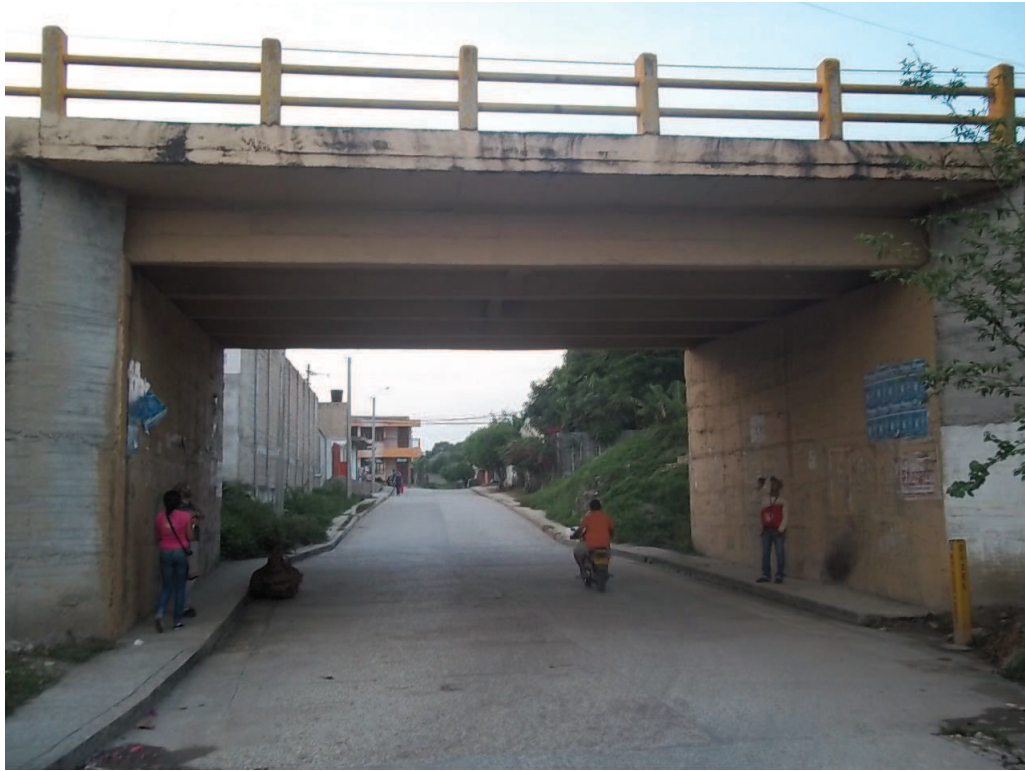
Componente.....: 15 Cauce

Calif./Mantenim....: - /

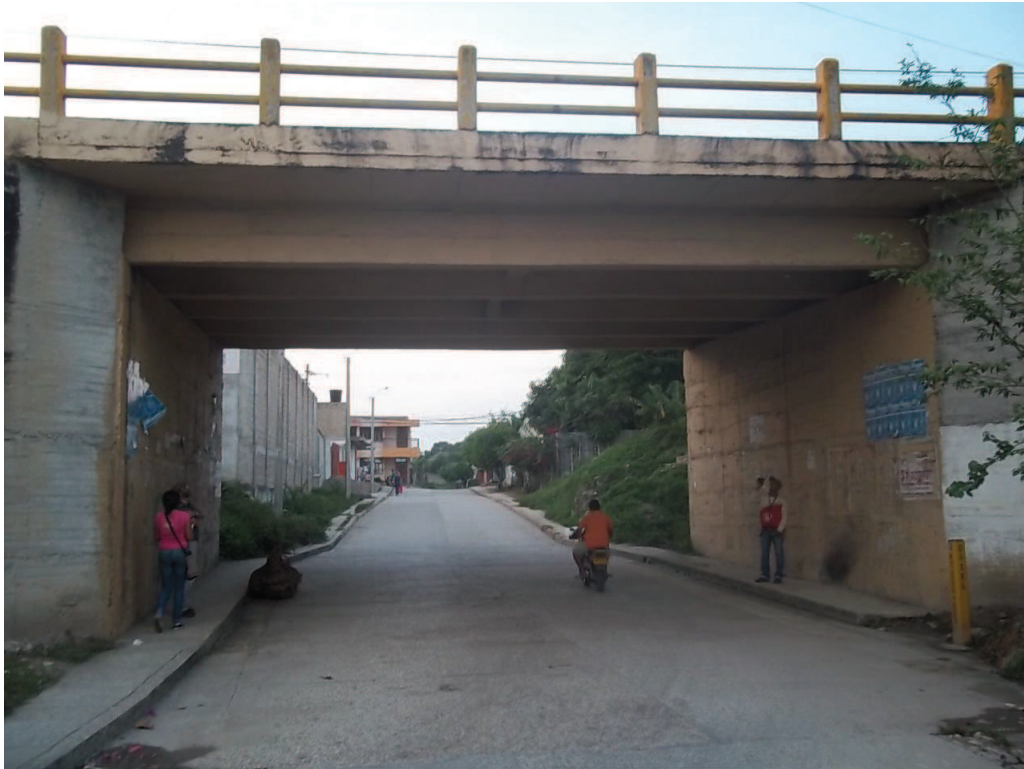
Componente.....: 17 Puente en general

Calif./Mantenim....: 1 / +
