SDC/INV	SiPuCol	Fecha	Hoja
	Informe de inspección principal	07/09/12	1
23-2515-003.00 Tumba Burro			
Regional.....: 23 Sucre			
Ruta.....: Troncal de Occidente			
Carretera.....: Sincelejo - Calamar			
Lado de la car...: 0			
Abscisa.....: 10+0185			
No del registro..: 1793			
Año de construcción.....:			
Año de la última reconstrucción.....:			
Paso Superior/Inferior.....: S			
Dir. de abs. de la carretera principal.: E			
Requisitos de la inspección.....: 0 Nada			
Recolección de datos : Fecha.....: 2012.05.03			
: Iniciales.....: NNN			
Posición geográfica..:			
Latitud: 9 gra 19,454 min N Longitud: 75 gra 17,125 min O Altitud: 122 m			
Geometría: Número de luces.....: 1			
Longitud de la luz menor (m): 8,95			
Longitud de la luz mayor (m): 8,95			
Longitud total(m): 8,95			
Ancho del tablero.....(m): 10,90			
Ancho del separador.....(m): 0,00			
Ancho del andén izquierdo(m): 0,00			
Ancho del andén derecho..(m): 0,00

23-2515-003.00 Tumba Burro

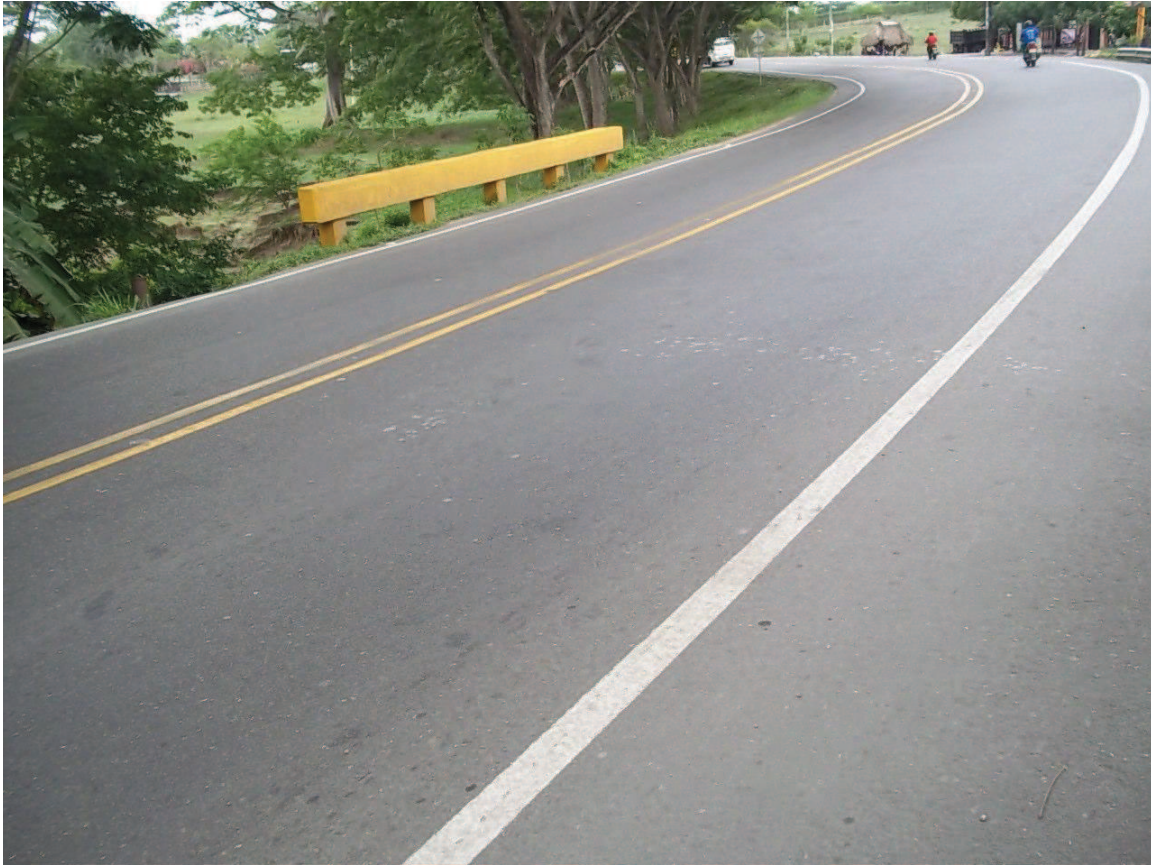
Componente.....: 2 Juntas de expansión

Calif./Mantenim.....: ? / -

Daño/Observaciones.: Junta cubierta por asfalto. No visible.

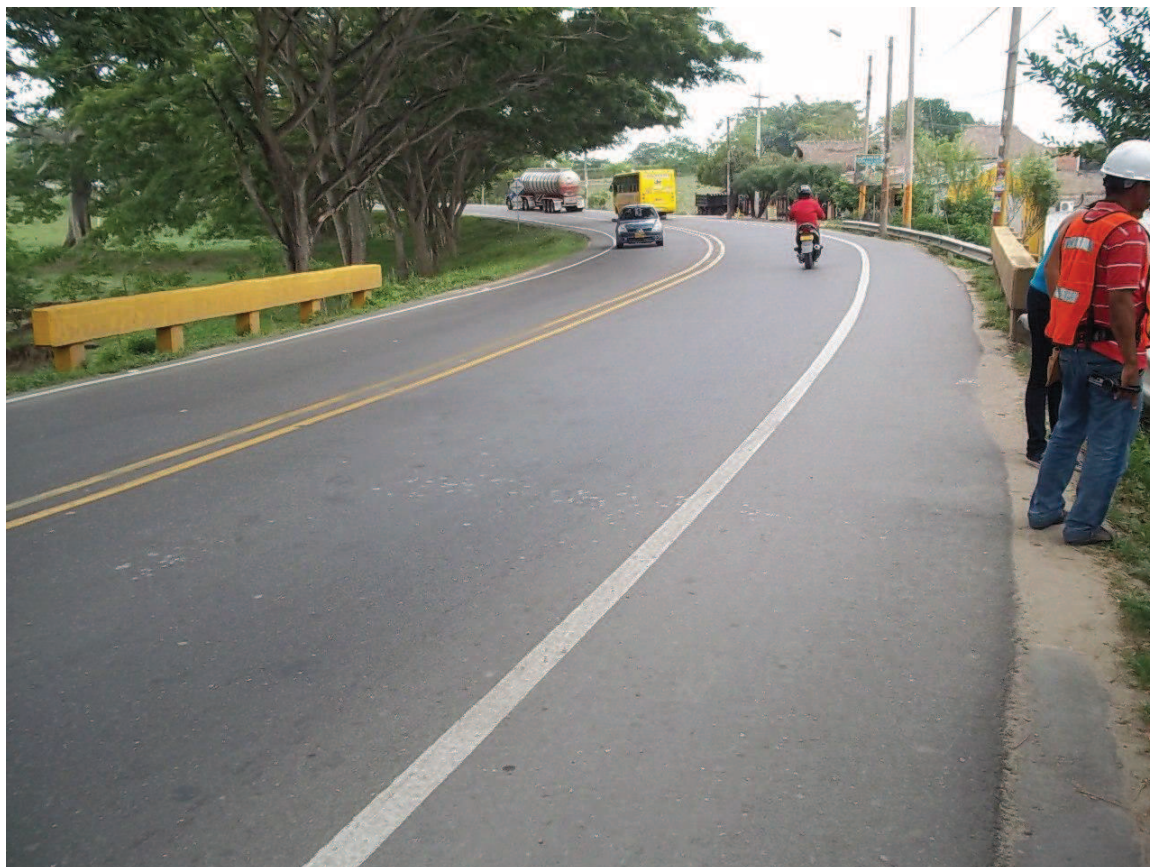
Componente.....: 4 Barandas

Calif./Mantenim....: 2 / +

Daño/Observaciones.: Ampliación de barandas, altura inapropiada.

Tipo de daño.....: Otro

Reparaciones.....: Z Otra

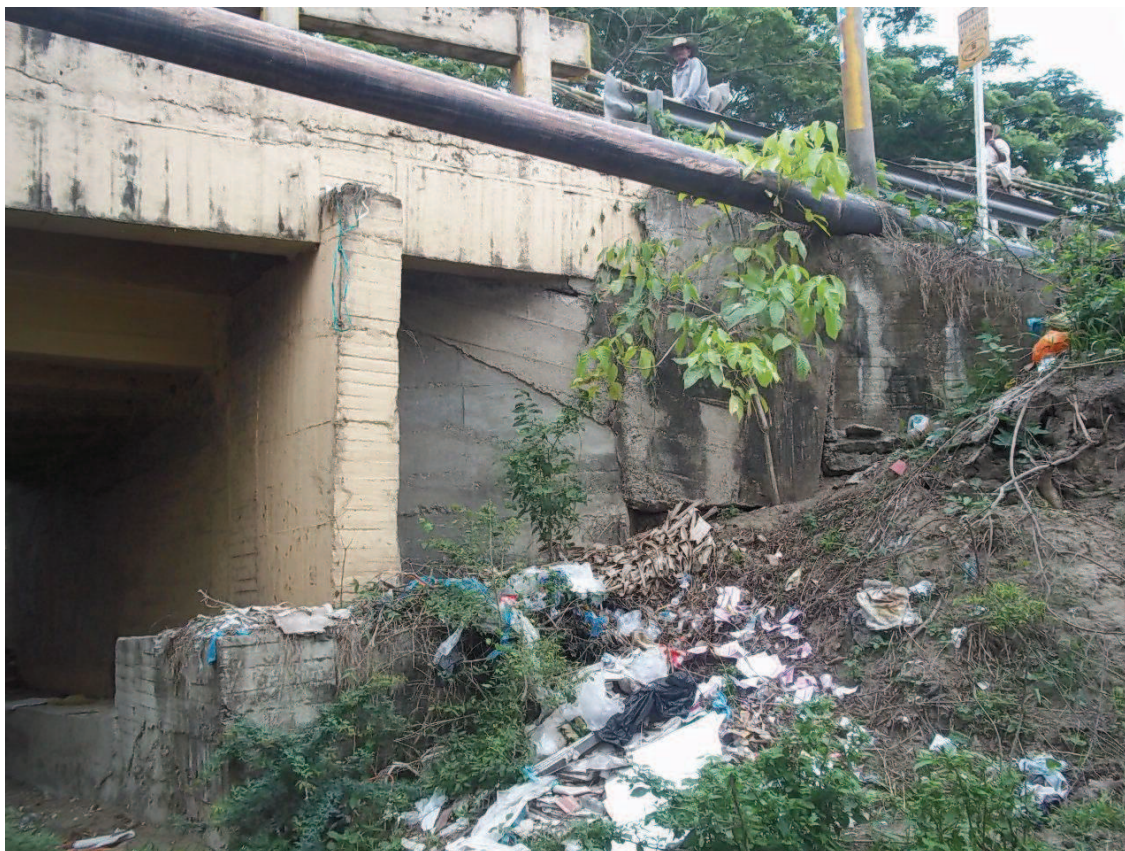
Componente.....: 5 Conos/Taludes

Calif./Mantenim....: 2 / +

Daño/Observaciones.: Erosión

Tipo de daño.....: Erosión / socavación

Reparaciones.....: C Protección de conos de derrame

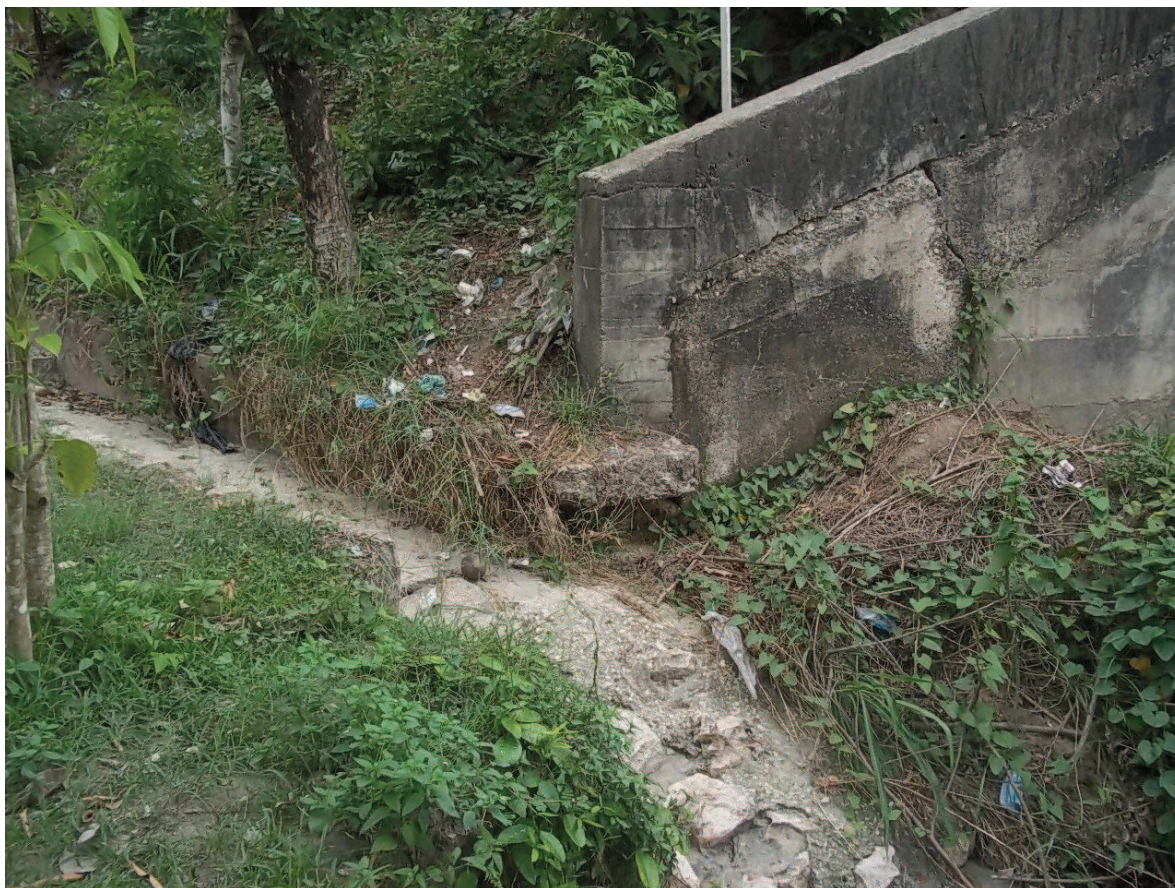
Componente.....: 6 Aletas

Calif./Mantenim....: 3 / -

Daño/Observaciones.: Grietas, erosión y socavación.

Tipo de daño.....: Erosión / socavación

Reparaciones.....: B Encamizado de concreto reforzado para protección

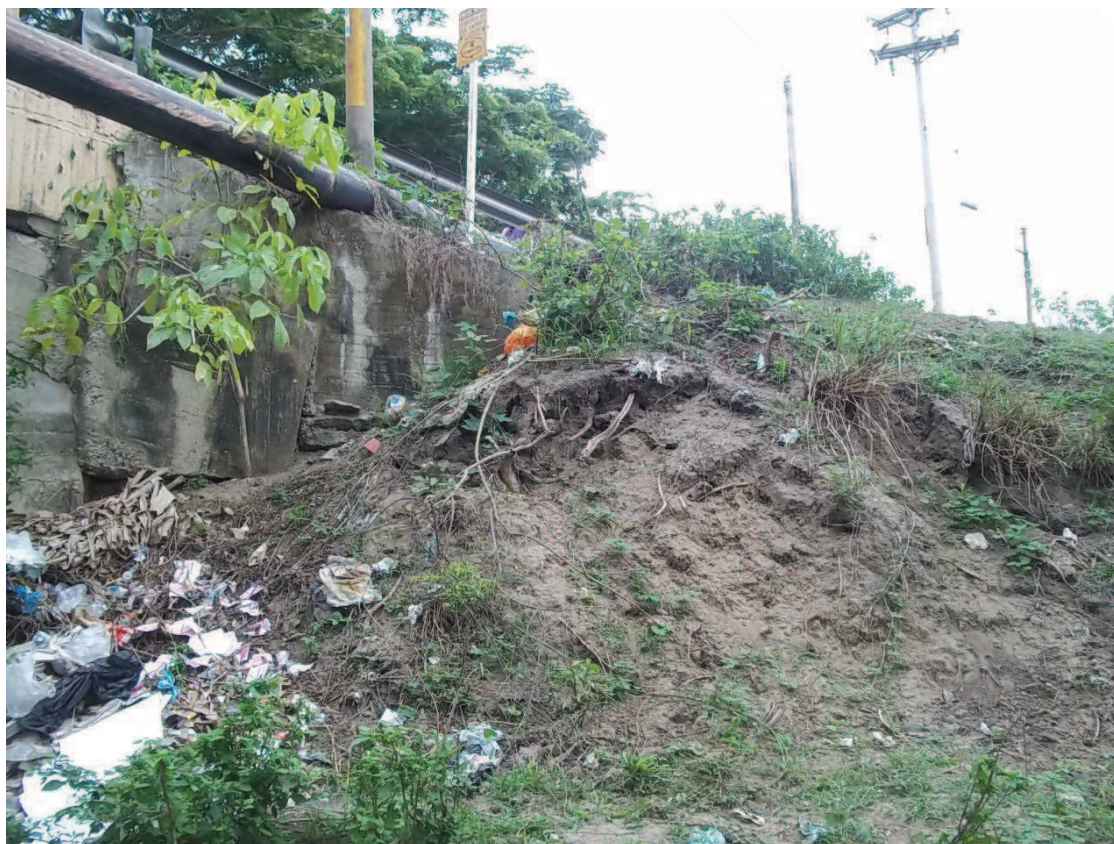
Componente.....: 6 Aletas

Calif./Mantenim....: 3 / -

Daño/Observaciones.: Grietas, erosión y socavación.

Tipo de daño.....: Erosión / socavación

Reparaciones.....: B Encamizado de concreto reforzado para protección

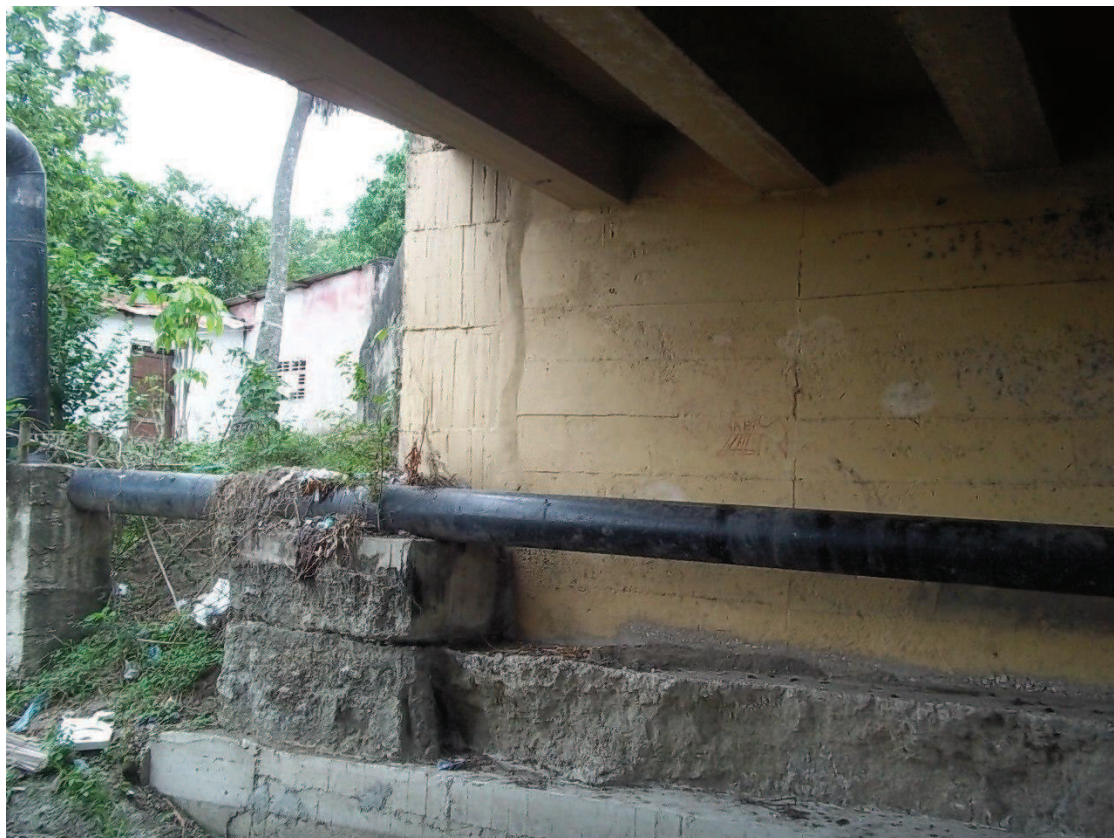
Componente.....: 7 Estribos

Calif./Mantenim....: 2 / +

Daño/Observaciones.: Grietas en zona de juntas.

Tipo de daño.....: Erosión / socavación

Reparaciones.....: A Reparación de concreto

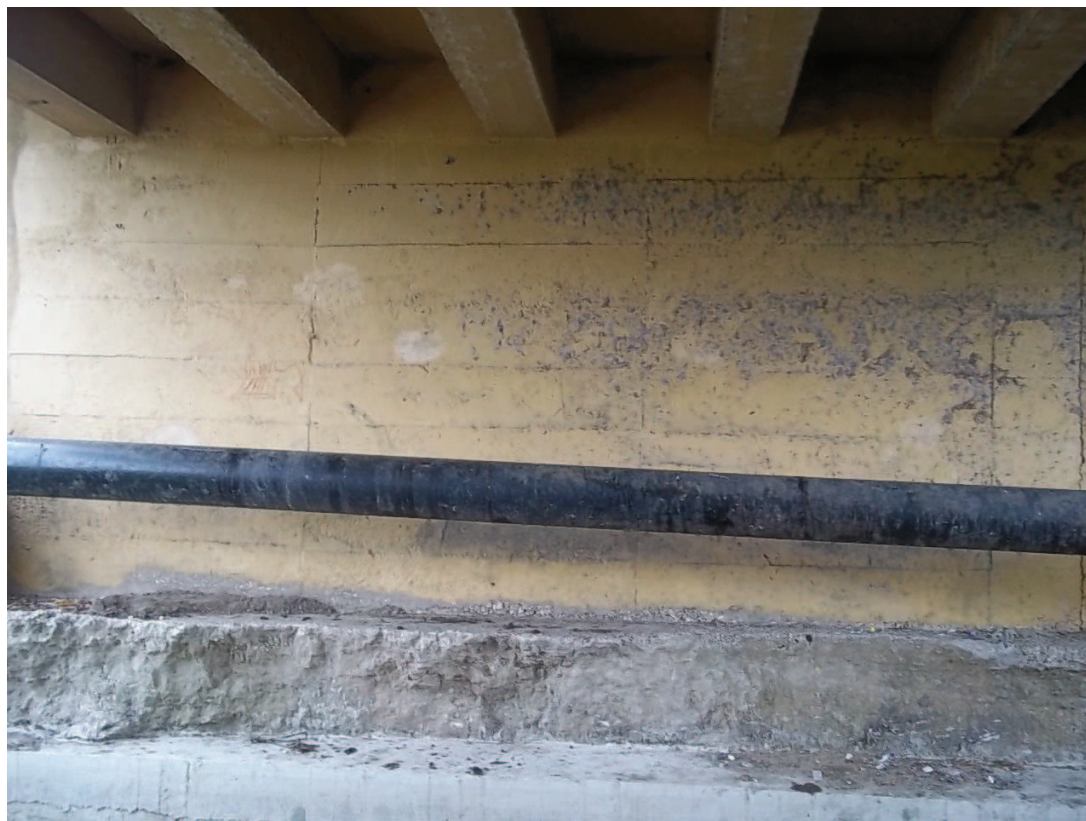
Componente.....: 7 Estribos

Calif./Mantenim....: 2 / +

Daño/Observaciones.: Grietas en zona de juntas.

Tipo de daño.....: Erosión / socavación

Reparaciones.....: A Reparación de concreto

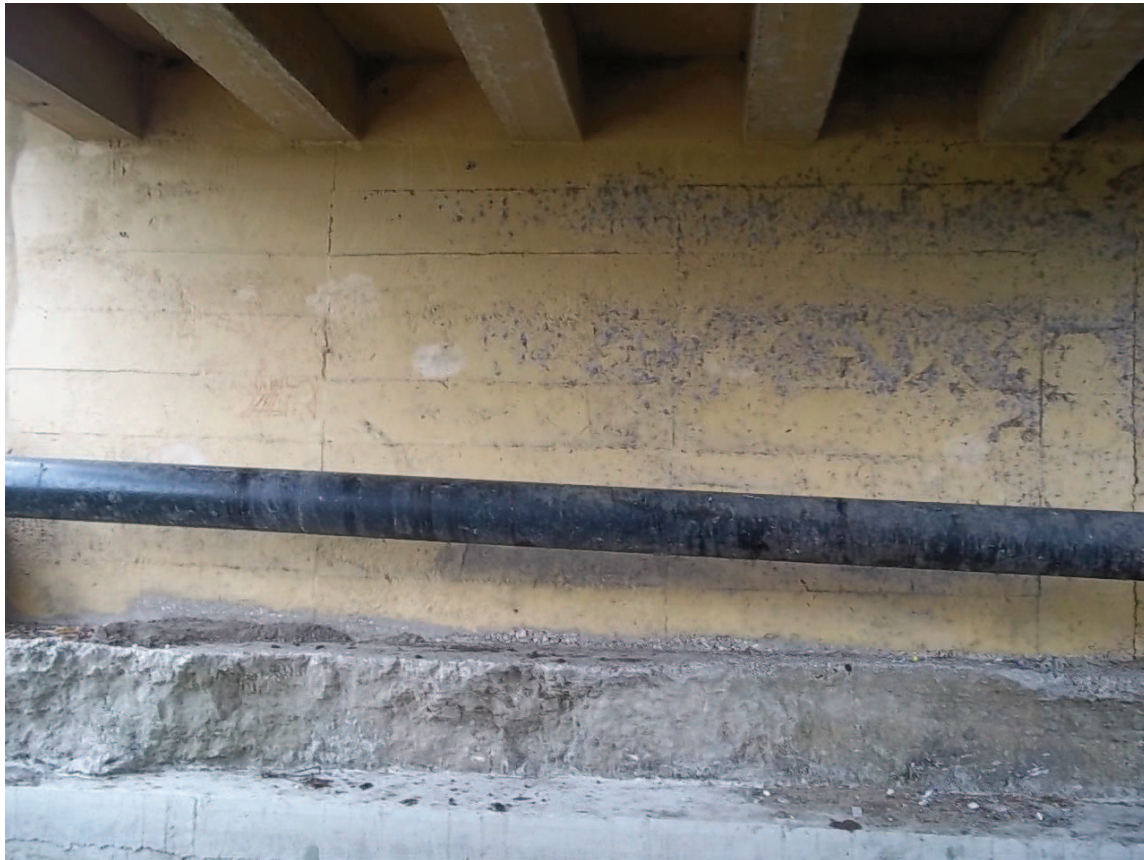
Componente.....: 9 Apoyos

Calif./Mantenim....: 1 / +

Daño/Observaciones.: Observación.

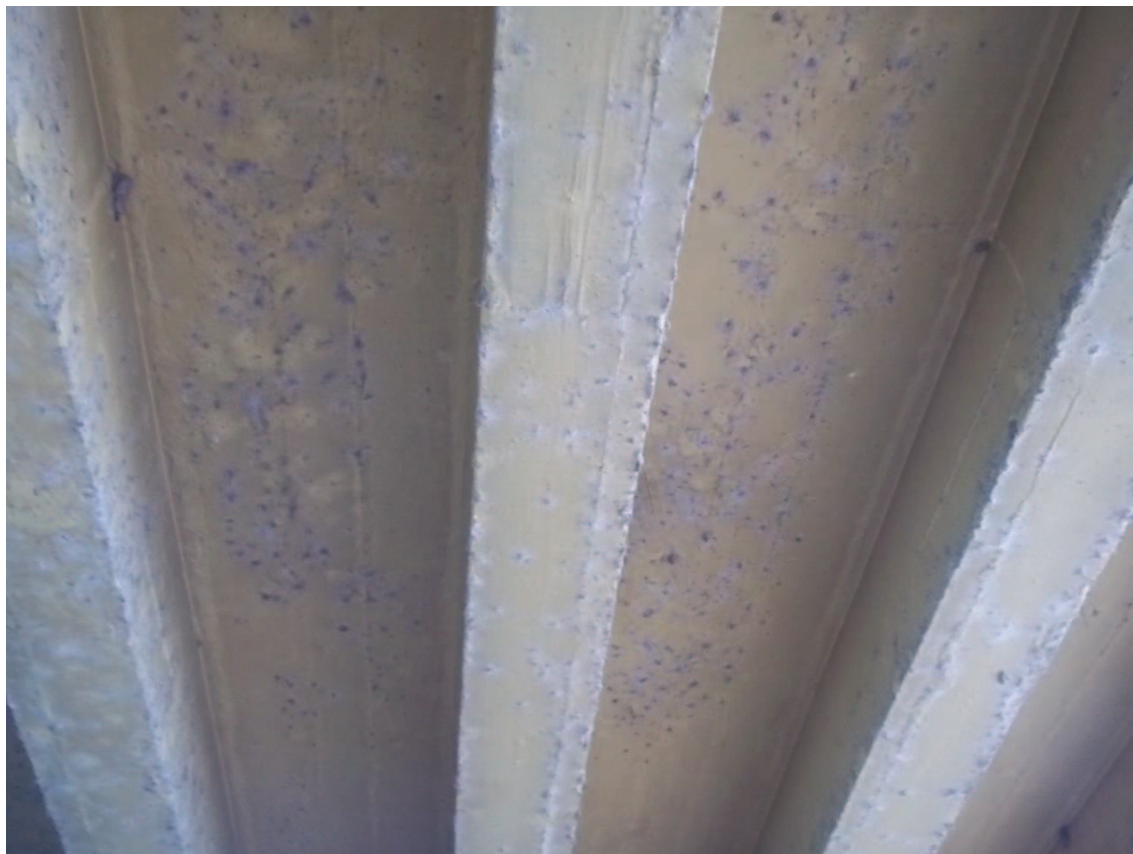
Componente.....: 10 Losa

Calif./Mantenim....: 1 / +

Daño/Observaciones.: Malos procesos constructivos, contaminación.

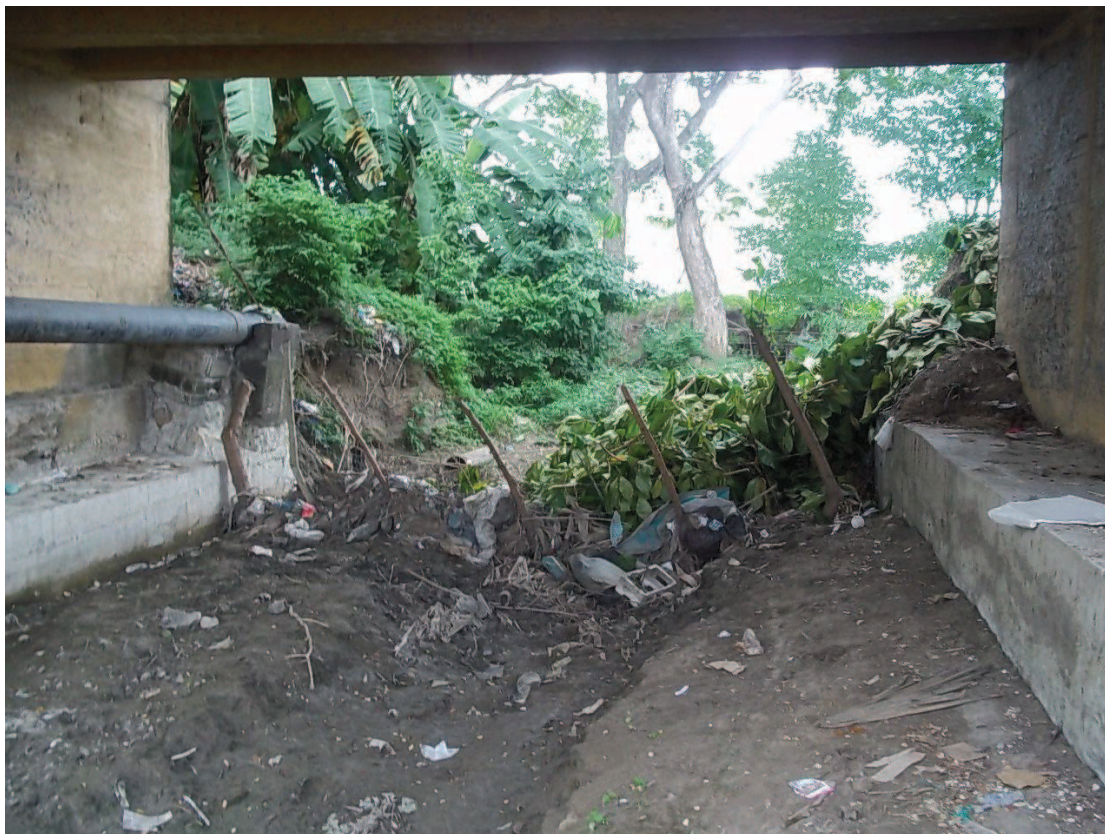
Componente.....: 15 Cauce

Calif./Mantenim....: 2 / -

Daño/Observaciones.: Presencia de escombros.

Tipo de daño.....: Erosión / socavación

Reparaciones.....: B Reencauzamiento

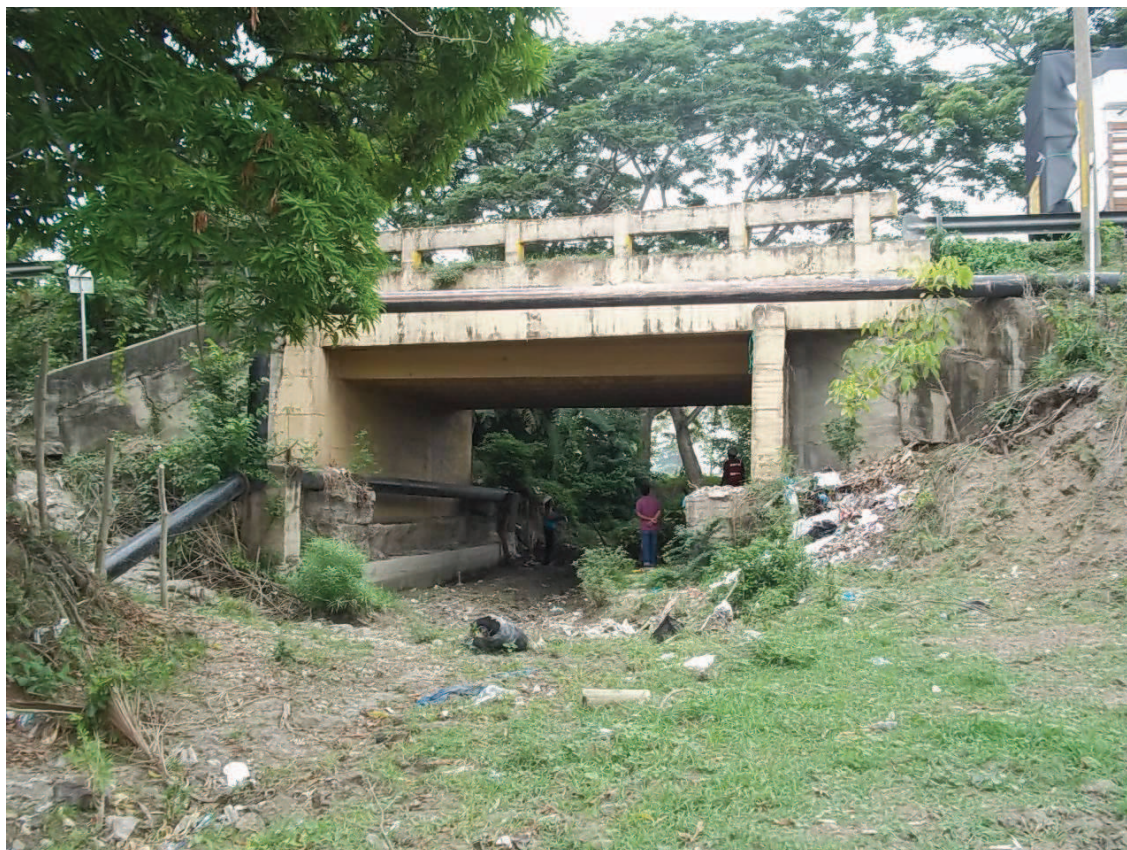
Componente.....: 17 Puente en general

Calif./Mantenim....: 2 / -

Daño/Observaciones.: Observaciones periodicas, grietas en zonas de juntas.
