SDC/INV	SiPuCol	Fecha	Hoja
	Informe de inspección principal	07/09/12	1
23-2515-004.00 Kembor			
Regional.....: 23 Sucre			
Ruta.....: Troncal de Occidente			
Carretera.....: Sincelejo - Calamar			
Lado de la car...: 0			
Abscisa.....: 15+0660			
No del registro..: 1794			
Año de construcción.....:			
Año de la última reconstrucción.....:			
Paso Superior/Inferior.....: S			
Dir. de abs. de la carretera principal.: N			
Requisitos de la inspección.....: 0 Nada			
Recolección de datos : Fecha.....: 2012.04.27			
: Iniciales.....: NNN			
Posición geográfica..:			
Latitud: 9 gra 22,016 min N      Longitud: 75 gra 16,445 min O      Altitud: 187 m			
Geometría: Número de luces.....: 1			
Longitud de la luz menor (m): 12,60			
Longitud de la luz mayor (m): 12,60			
Longitud total .....(m): 12,60			
Ancho del tablero.....(m): 10,50			
Ancho del separador.....(m): 0,00			
Ancho del andén izquierdo(m): 0,00			
Ancho del andén derecho..(m): 0,00

SDC/INV	SiPuCol	Fecha	Hoja
	Informe de inspección principal	07/09/12	2
23-2515-004.00 Kembor			
Subestructura:			
Estribos.: Tipo.....	10	Con aletas integrados	
Material.....	20	Concreto ciclópeo	
Tipo de cimentación.....	10	Cimentación superficial

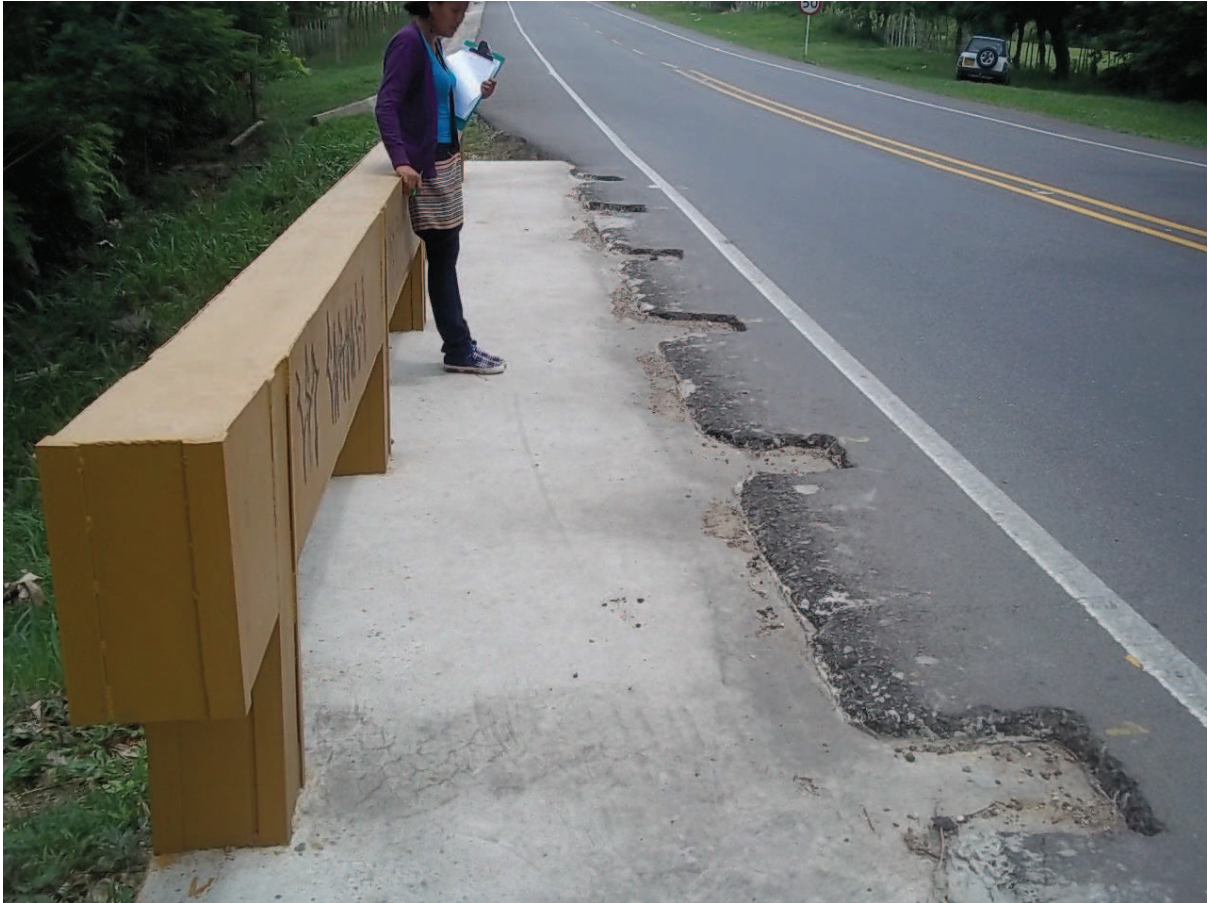
Componente.....: 1 Superficie del puente

Calif./Mantenim....: 1 / +

Daño/Observaciones.: Mantenimiento lado derecho, reparar o construir andén.

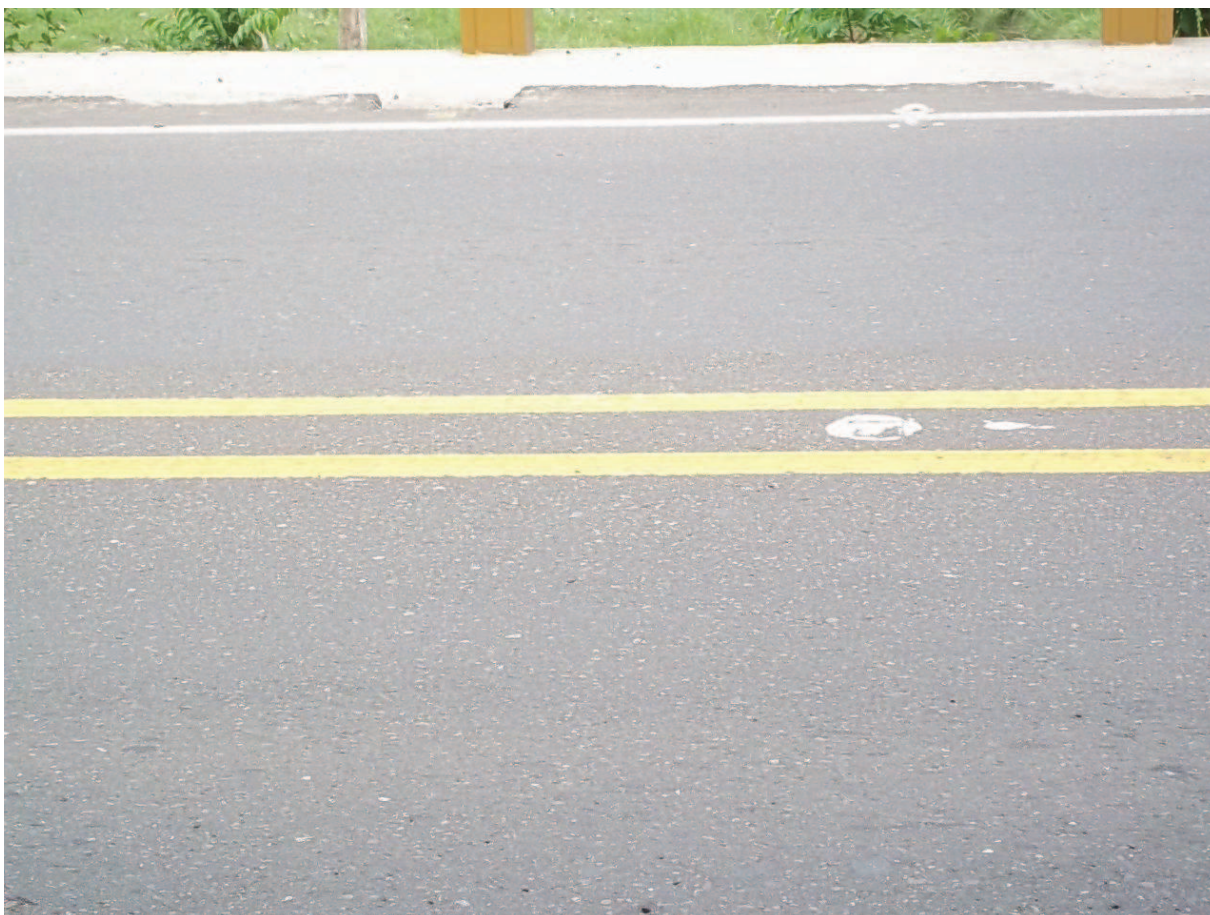
Componente.....: 2 Juntas de expansión

Calif./Mantenim....: ? / -

Daño/Observaciones.: Junta cubierta por asfalto. No visible.

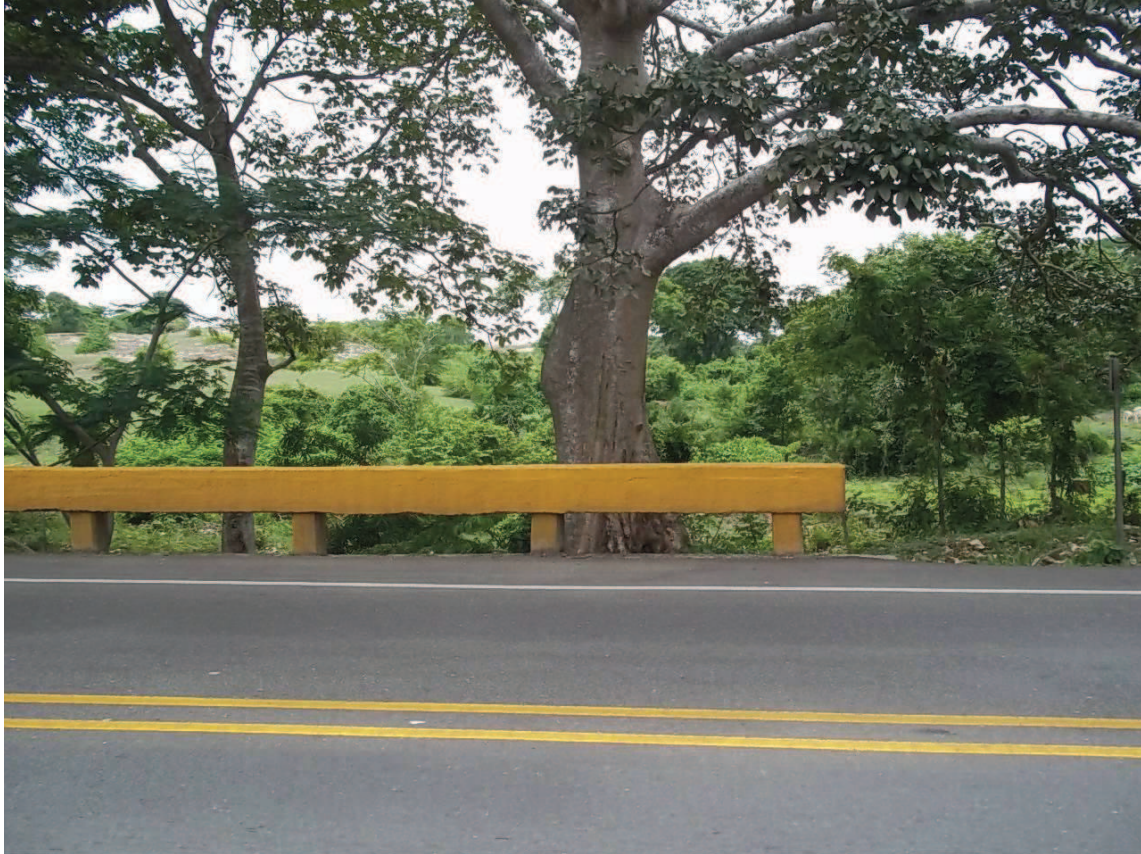
Componente.....: 4 Barandas

Calif./Mantenim....: 0 / +

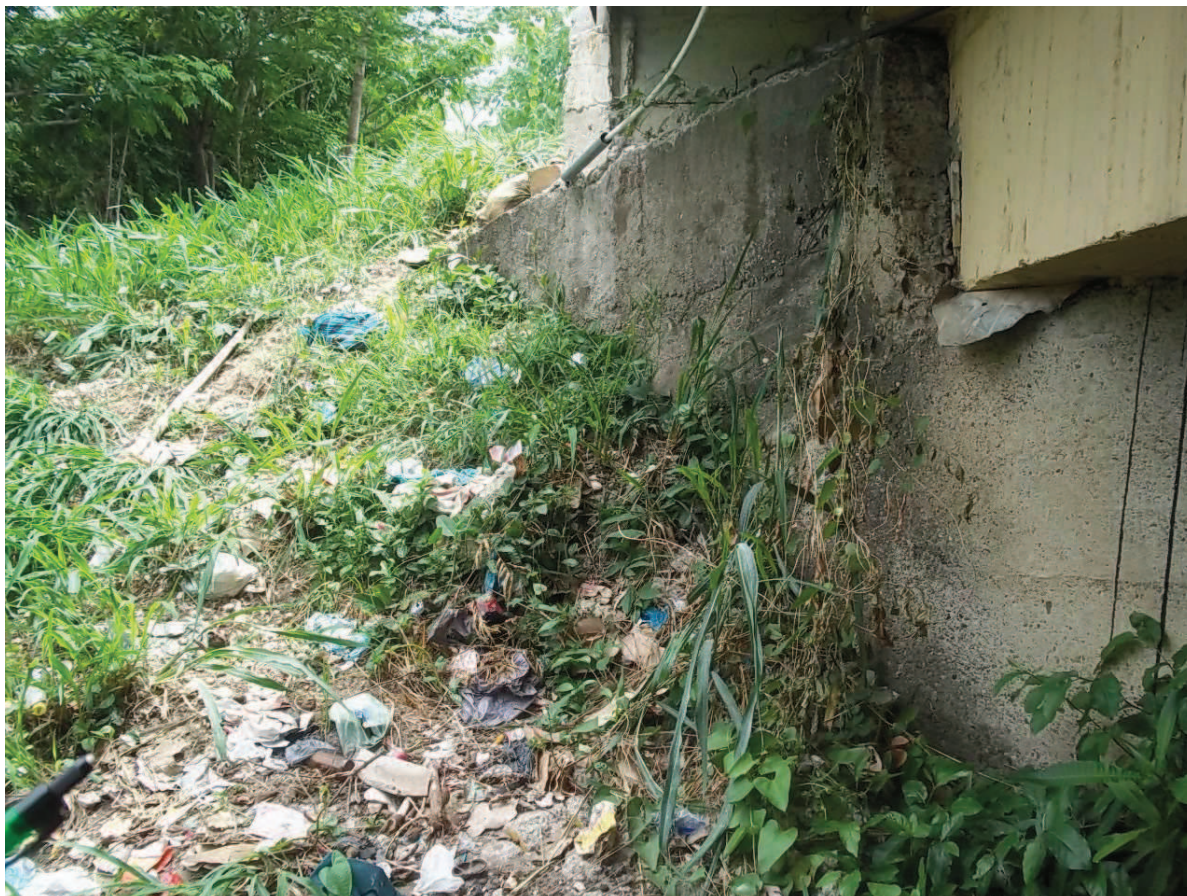
Componente.....: 5 Conos/Taludes

Calif./Mantenim....: 1 / -

Daño/Observaciones.: Erosión.

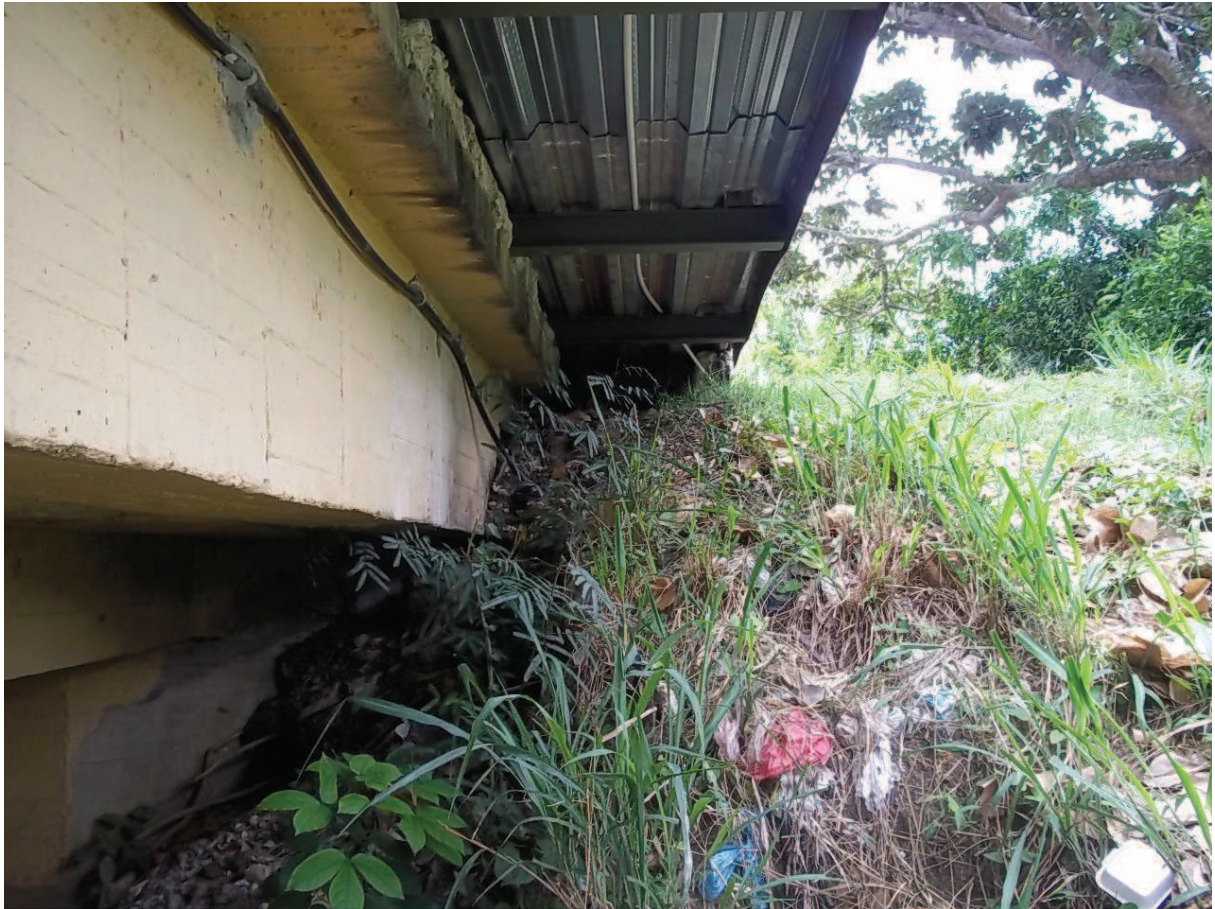
Componente.....: 5 Conos/Taludes

Calif./Mantenim....: 1 / -

Daño/Observaciones.: Erosión.

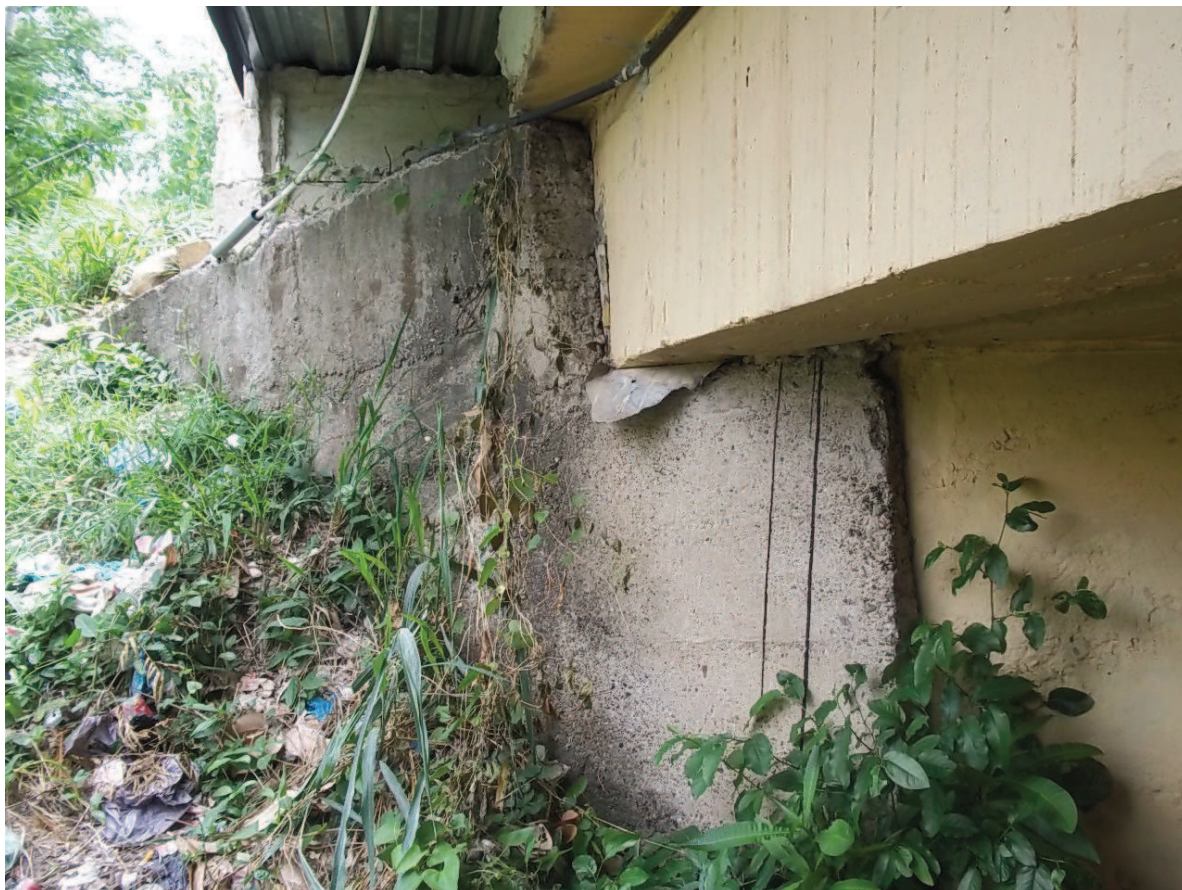
Componente.....:       6       Aletas

Calif./Mantenim.....:   3    /   -

Daño/Observaciones.:    Grietas, socavación, contaminación del concreto.

Tipo de daño.....:       Daño estr. (sobrecar./dis.insu)

Reparaciones.....:       E Cambio de parte de la estructura

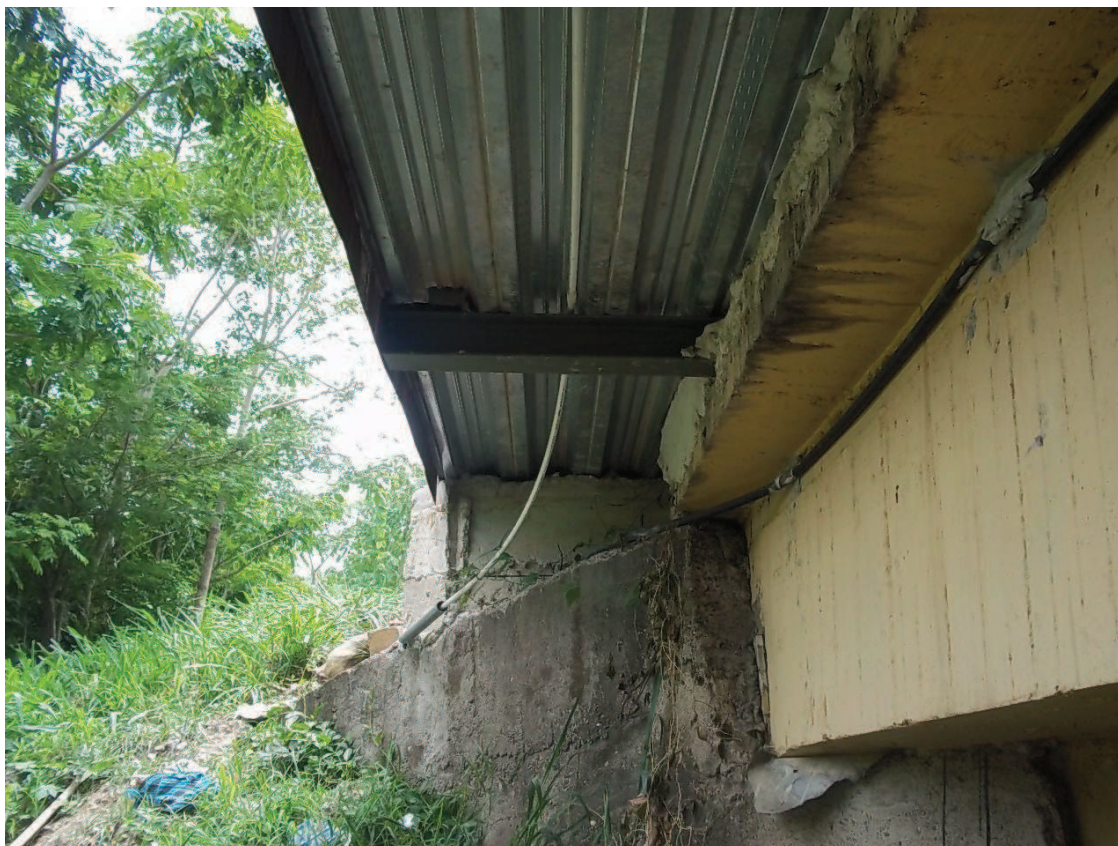
Componente.....:       6       Aletas

Calif./Mantenim....:       3     /   -

Daño/Observaciones.:       Grietas, socavación, contaminación del concreto.

Tipo de daño.....:       Daño estr. (sobrecar./dis.insu)

Reparaciones.....:       E Cambio de parte de la estructura

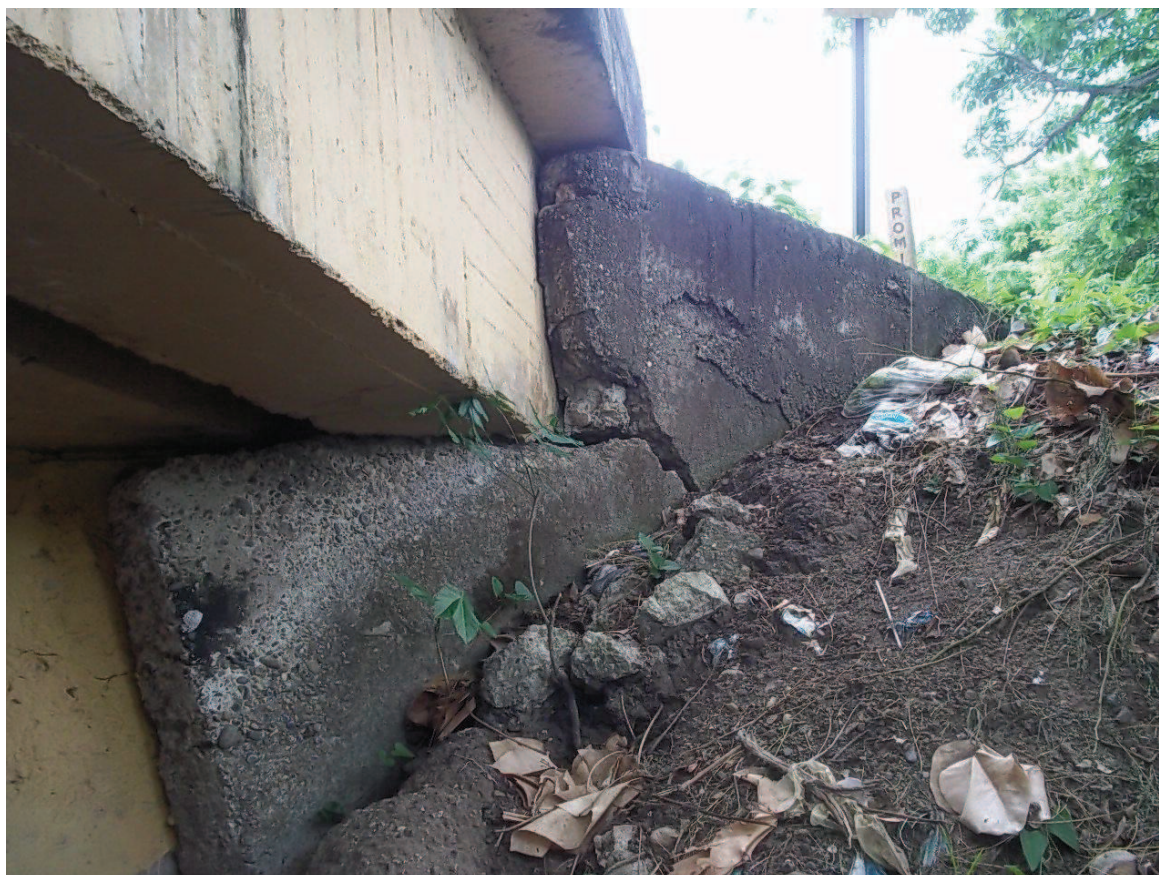
Componente.....:       6       Aletas

Calif./Mantenim....:       3     /   -

Daño/Observaciones.:       Grietas, socavación, contaminación del concreto.

Tipo de daño.....:       Daño estr. (sobrecar./dis.insu)

Reparaciones.....:       E Cambio de parte de la estructura

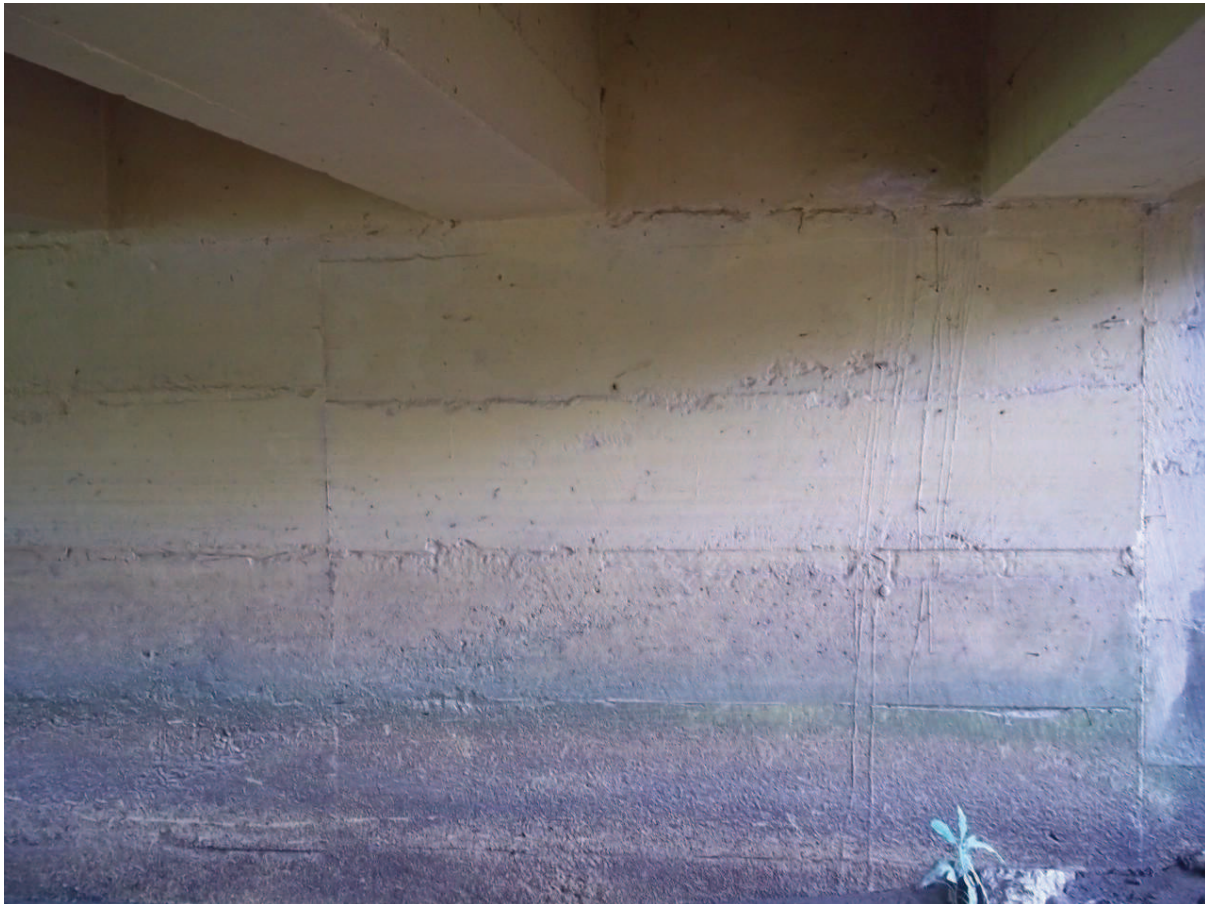
Componente.....:       7       Estribos

Calif./Mantenim.....:   1   /   +

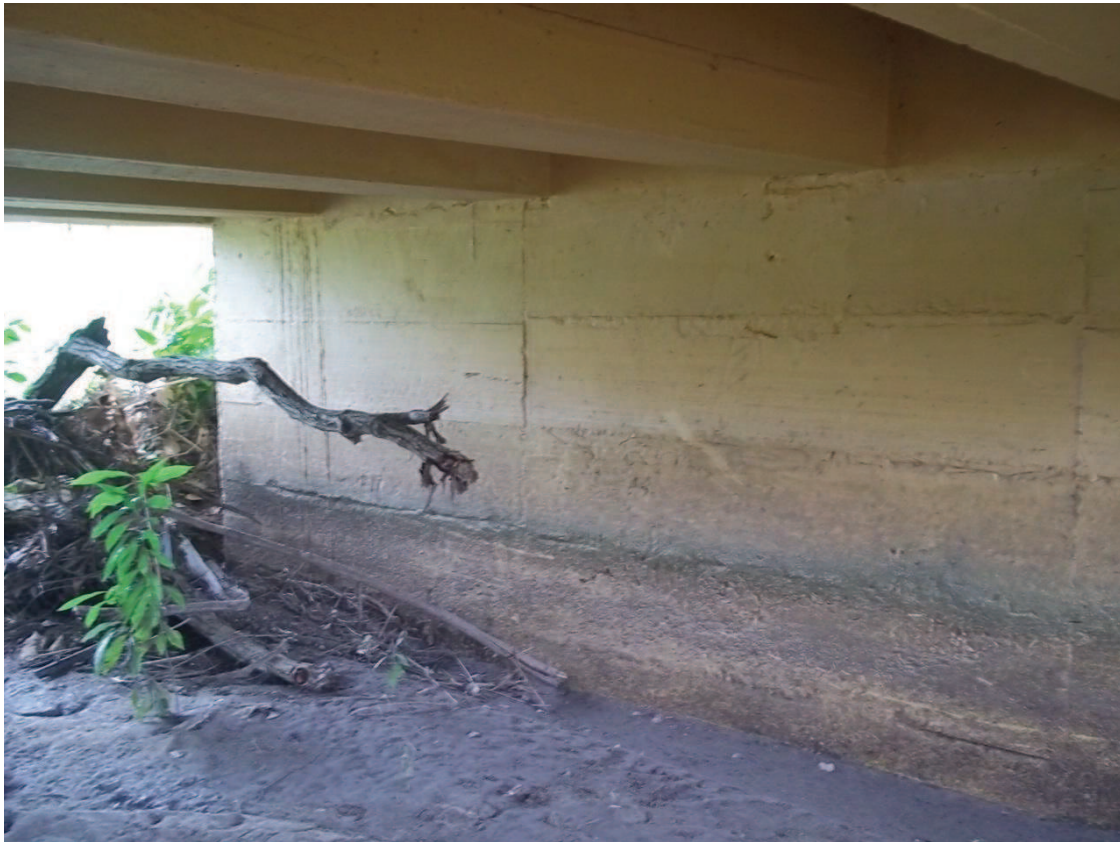
Componente.....:        7        Estribos

Calif./Mantenim....:    1    /    +

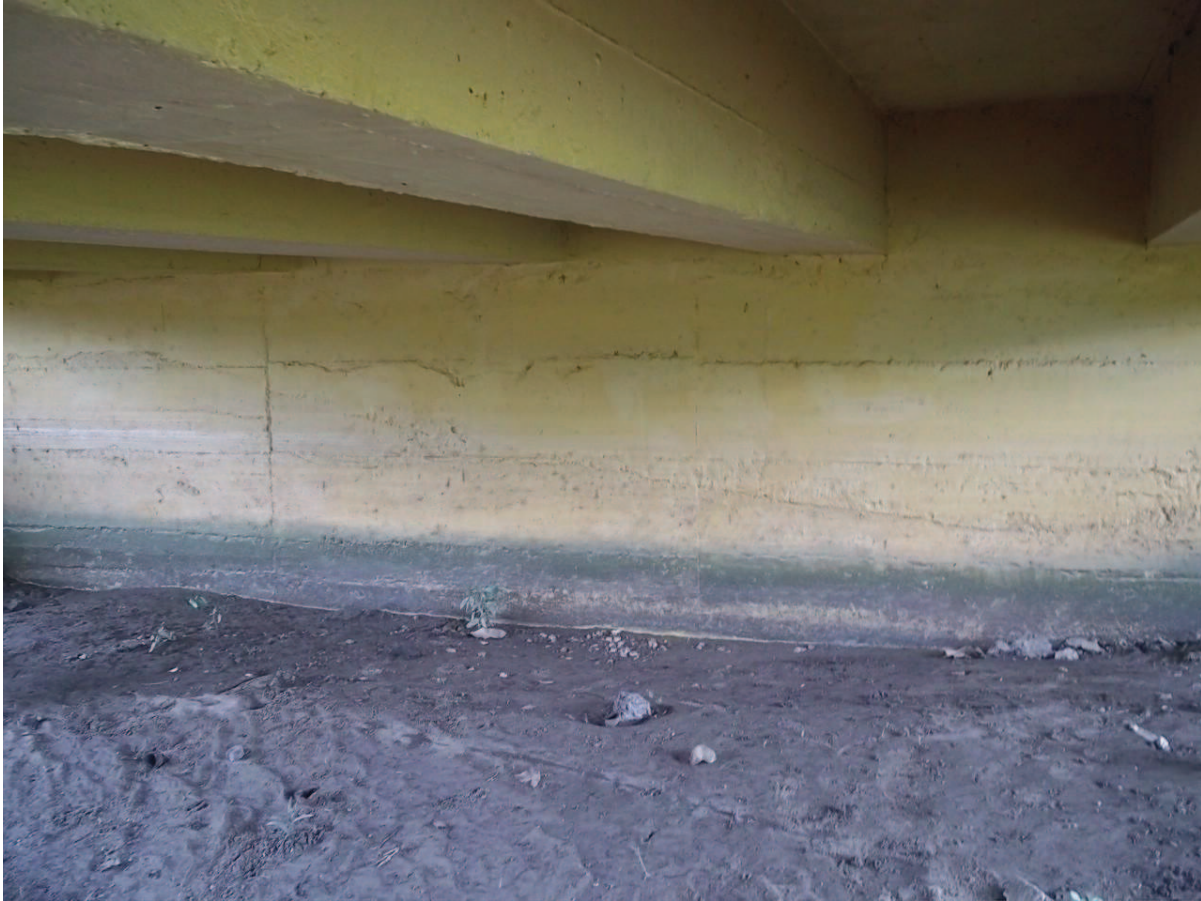
Componente.....: 9 Apoyos

Calif./Mantenim....: 1 / +

Daño/Observaciones.: Mantenimiento, observación.

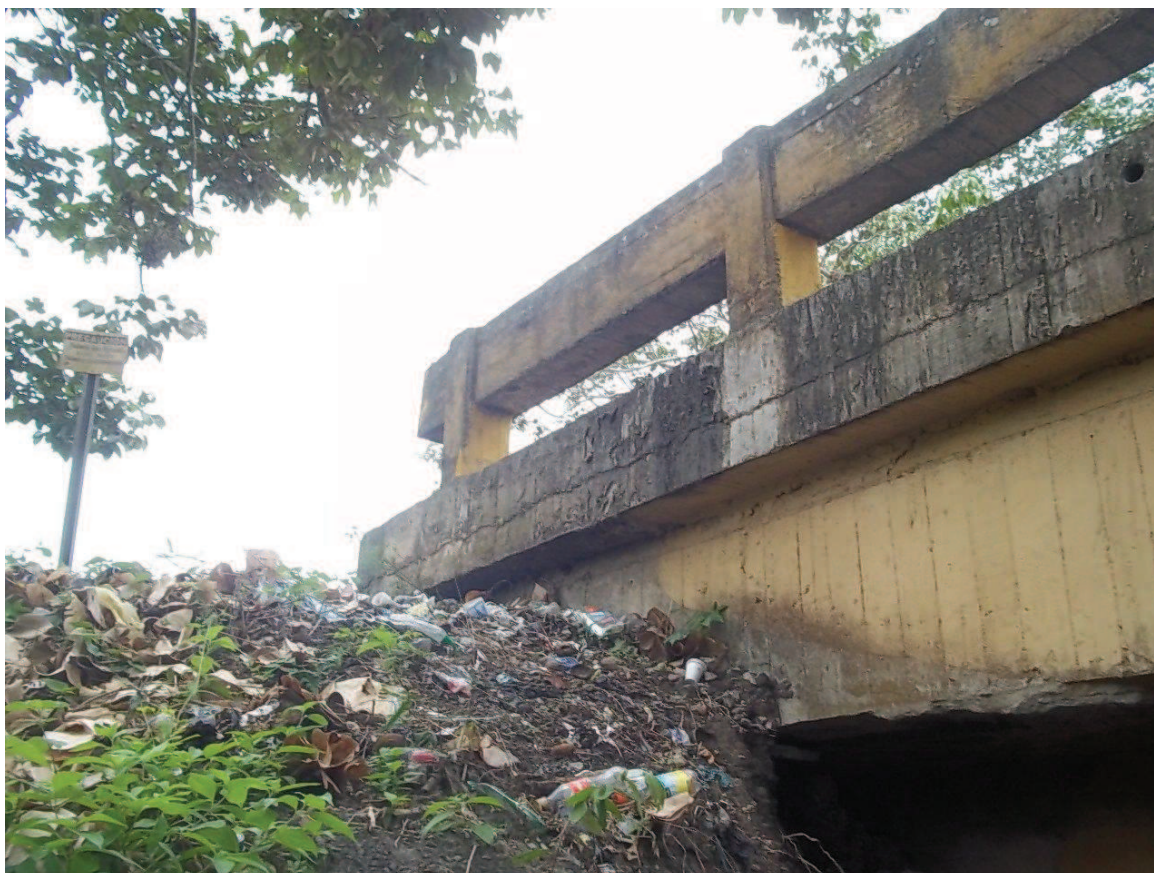
Componente.....: 10 Losa

Calif./Mantenim....: 1 / +

Daño/Observaciones.: Drenajes cortos, filtración.

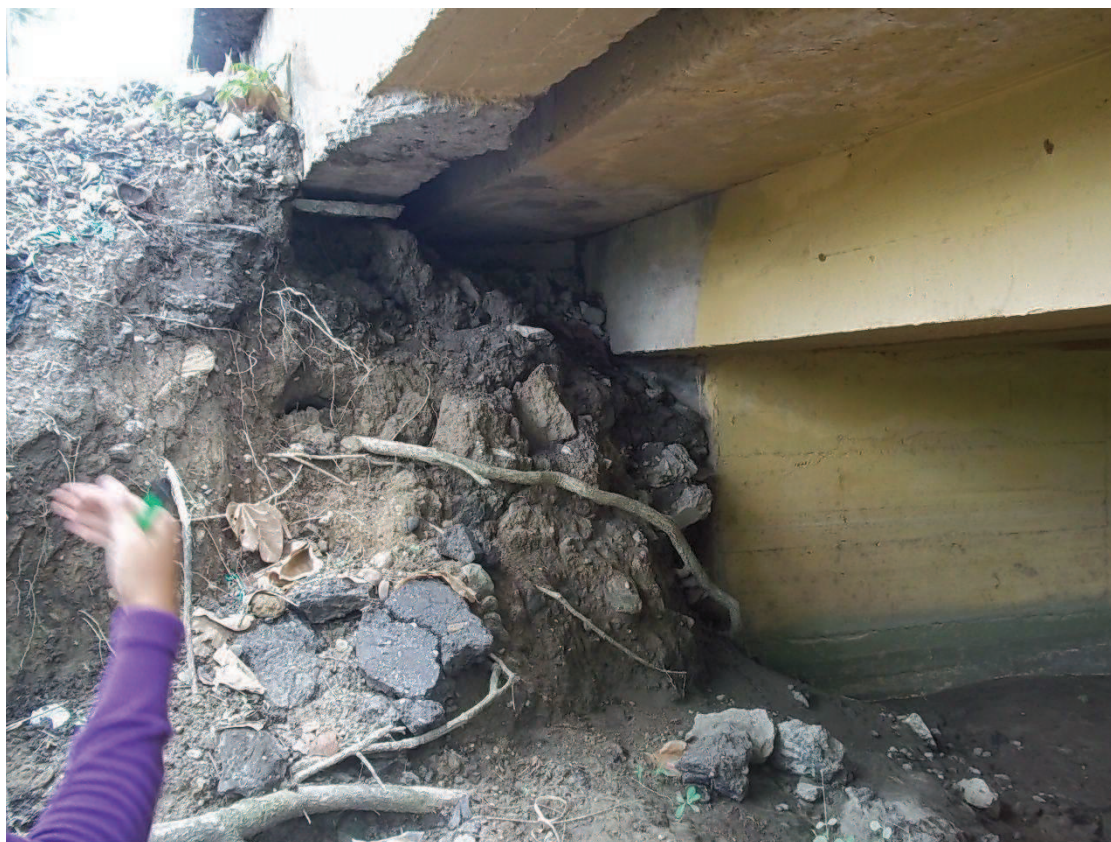
Componente.....: 11 Vigas/Largueros/Diafragmas

Calif./Mantenim....: 1 / +

Daño/Observaciones.: Fisuras, observación periodica.

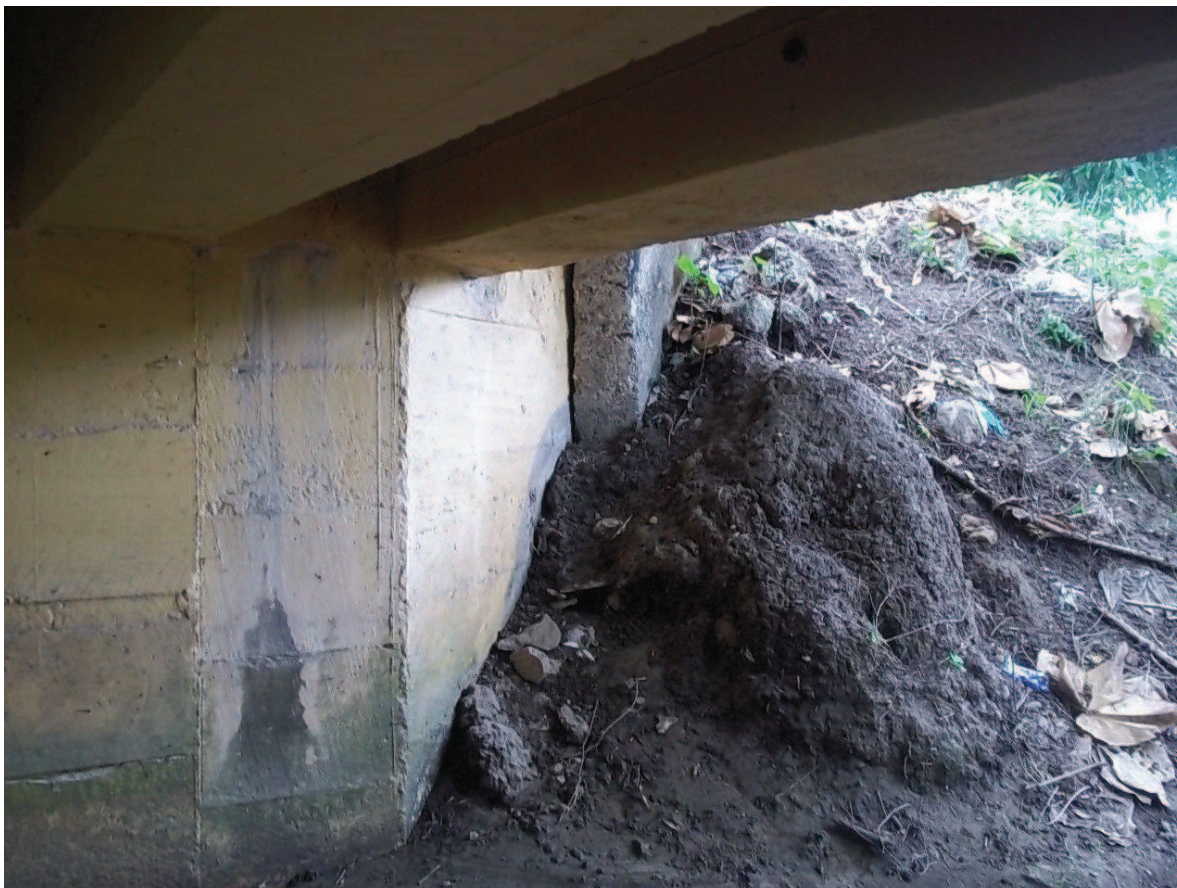
Componente.....: 11 Vigas/Largueros/Diafragmas

Calif./Mantenim....: 1 / +

Daño/Observaciones.: Fisuras, observación periodica.

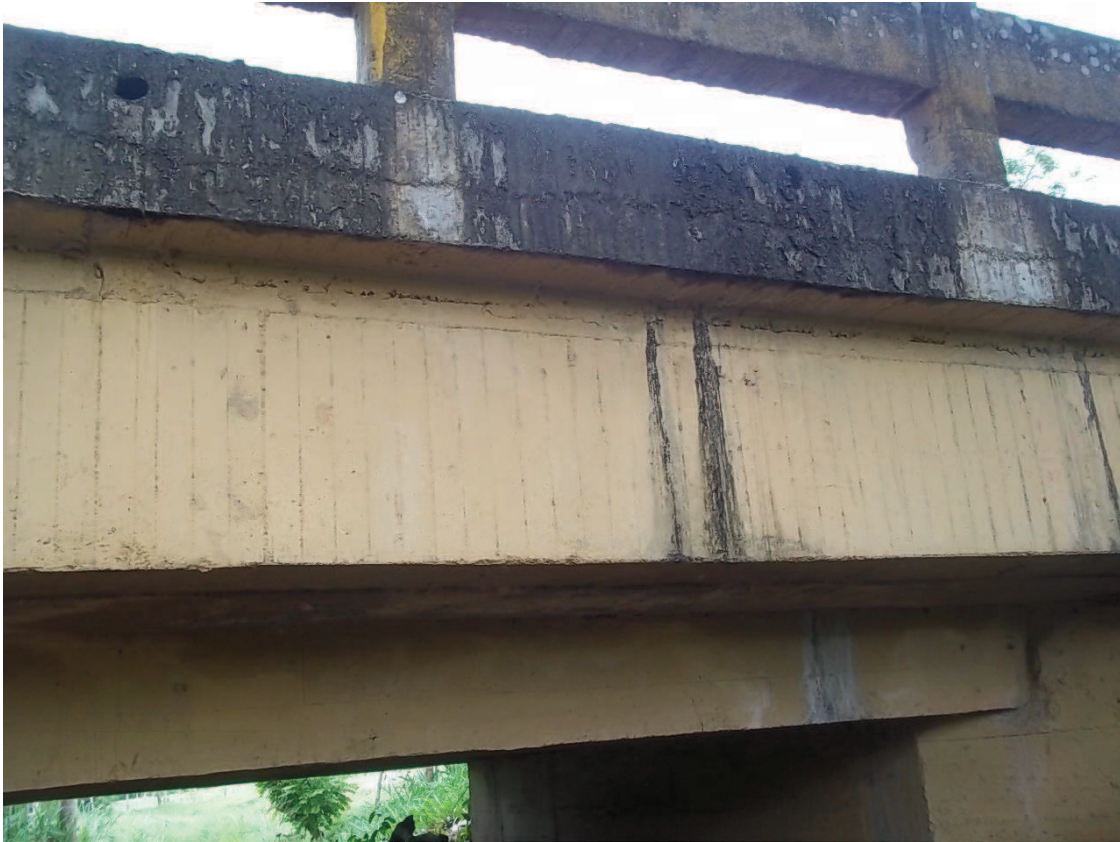
Componente.....: 11 Vigas/Largueros/Diafragmas

Calif./Mantenim....: 1 / +

Daño/Observaciones.: Fisuras, observación periodica.

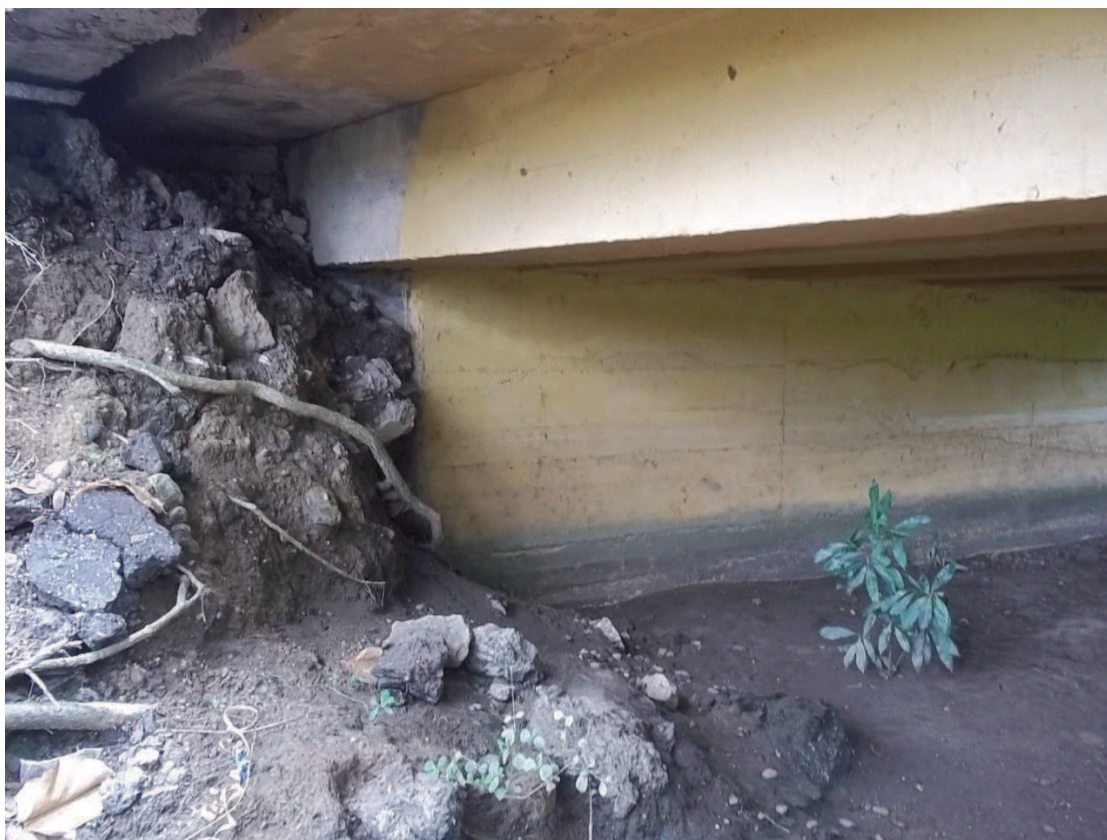
Componente.....: 15 Cauce

Calif./Mantenim....: 1 / -

Daño/Observaciones.: Erosión, invasión del cauce.

Tipo de daño.....: Erosión / socavación

Reparaciones.....: A Renivelar

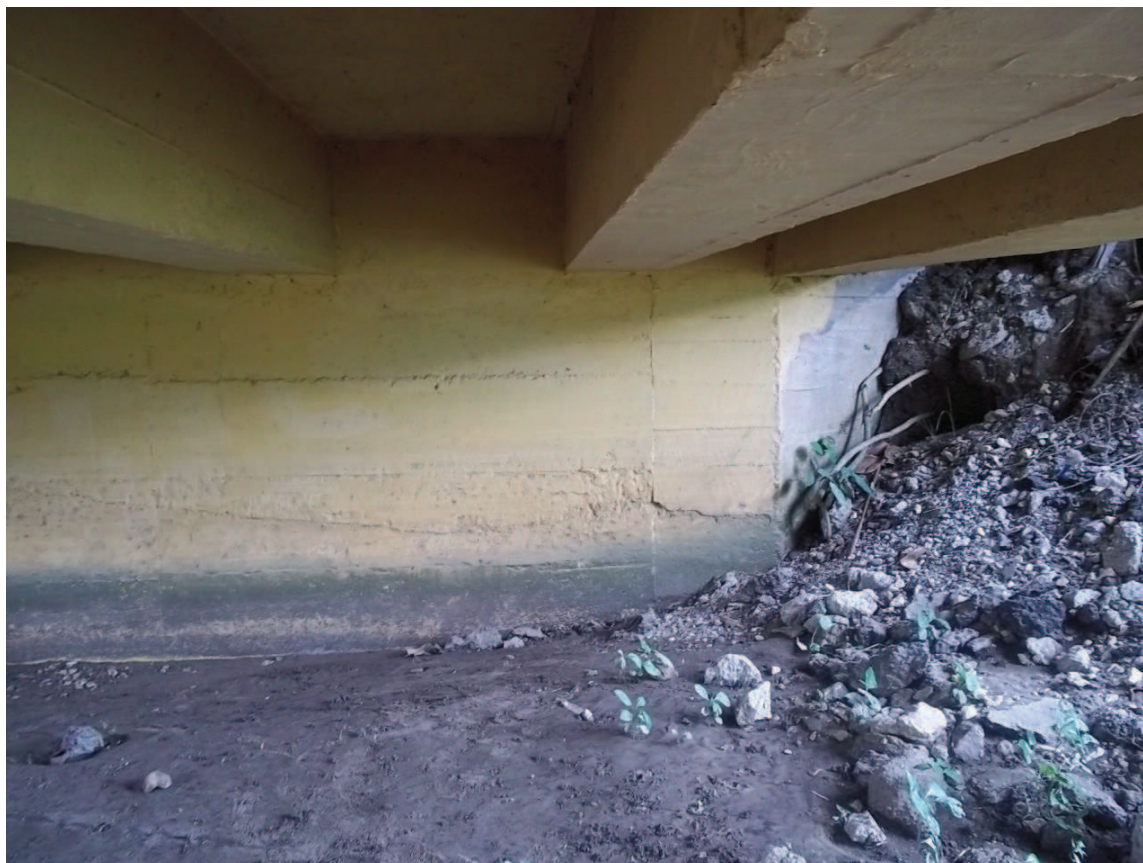
Componente.....: 15 Cauce

Calif./Mantenim....: 1 / -

Daño/Observaciones.: Erosión, invasión del cauce.

Tipo de daño.....: Erosión / socavación

Reparaciones.....: A Renivelar

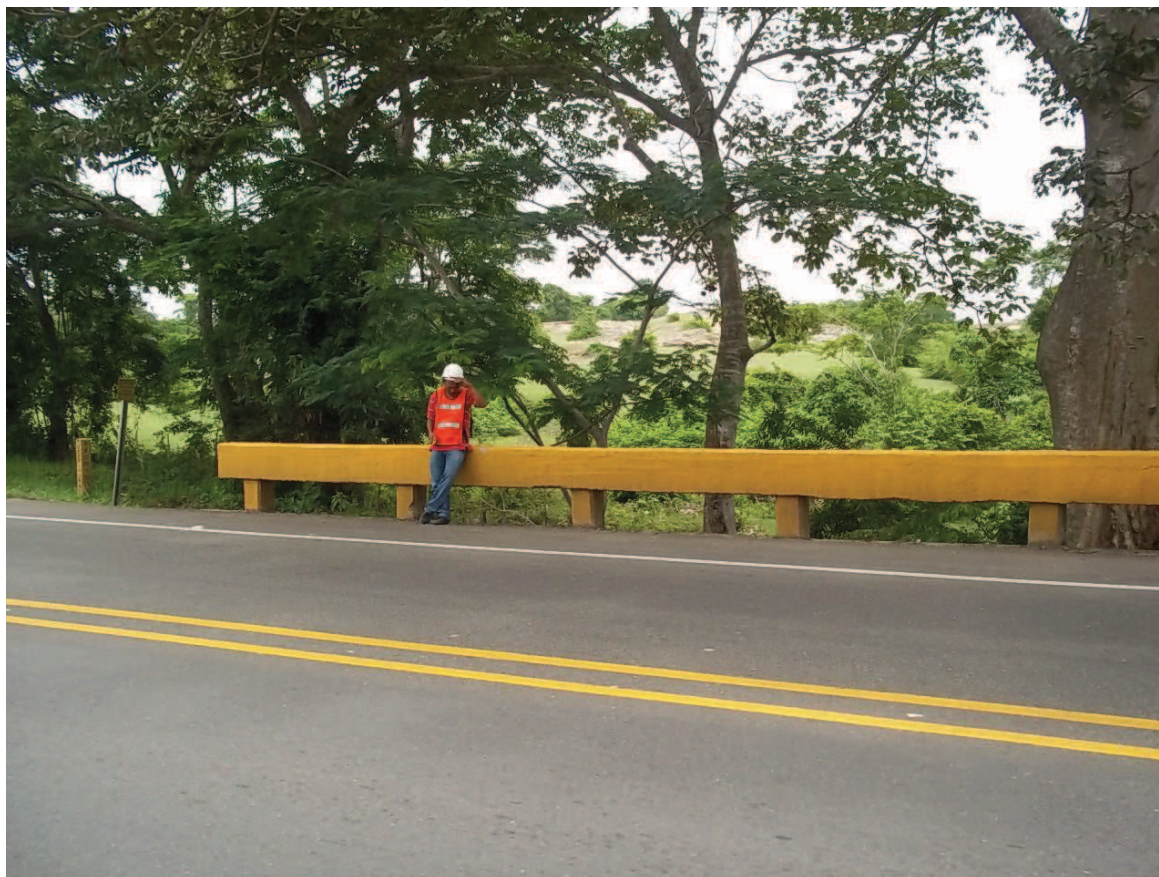
Componente.....: 17 Puente en general

Calif./Mantenim....: 1 / -

Daño/Observaciones.: Mantenimiento, observación en 2 años.  
Galibo insuficiente, se encuentra pintado. Se observa que hubo reparación o un mantenimiento.
