SDC/INV	SiPuCol	Fecha	Hoja
	Informe de inspección principal	07/09/12	1
23-2515-005.00 Puerto Uvito			
Regional.....: 23 Sucre			
Ruta.....: Troncal de Occidente			
Carretera.....: Sincelejo - Calamar			
Lado de la car...: 0			
Abscisa.....: 18+0044			
No del registro..: 1795			
Año de construcción.....:			
Año de la última reconstrucción.....:			
Paso Superior/Inferior.....: S			
Dir. de abs. de la carretera principal.: N			
Requisitos de la inspección.....: 0 Nada			
Recolección de datos : Fecha.....: 2012.04.28			
: Iniciales.....: NNN			
Posición geográfica..:			
Latitud: 9 gra 23,239 min N Longitud: 75 gra 16,141 min O Altitud: 191 m			
Geometría: Número de luces.....: 1			
Longitud de la luz menor (m): 11,90			
Longitud de la luz mayor (m): 11,90			
Longitud total(m): 11,90			
Ancho del tablero.....(m): 12,00			
Ancho del separador.....(m): 0,00			
Ancho del andén izquierdo(m): 1,10			
Ancho del andén derecho..(m): 0,00

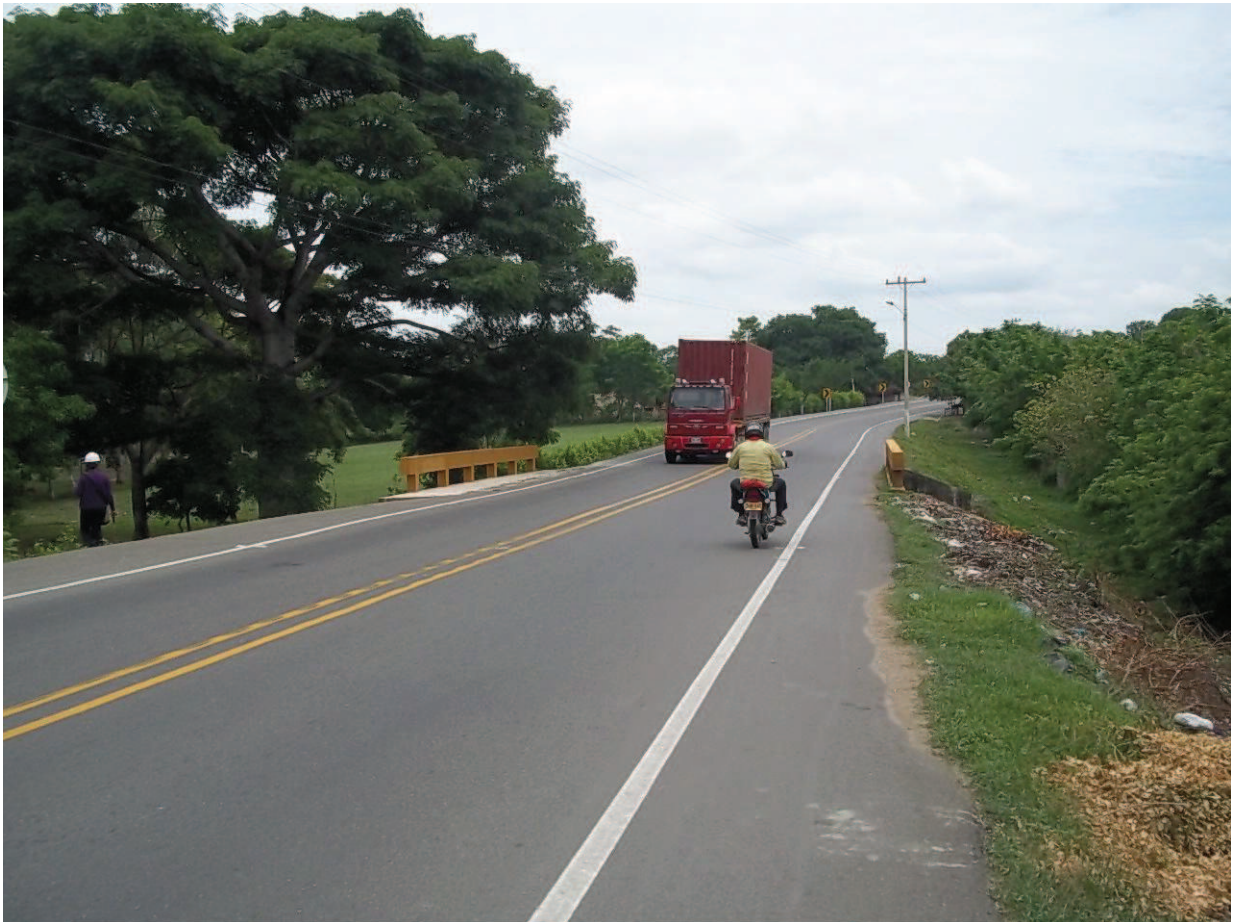
Componente.....: 1 Superficie del puente

Calif./Mantenim....: 0 / -

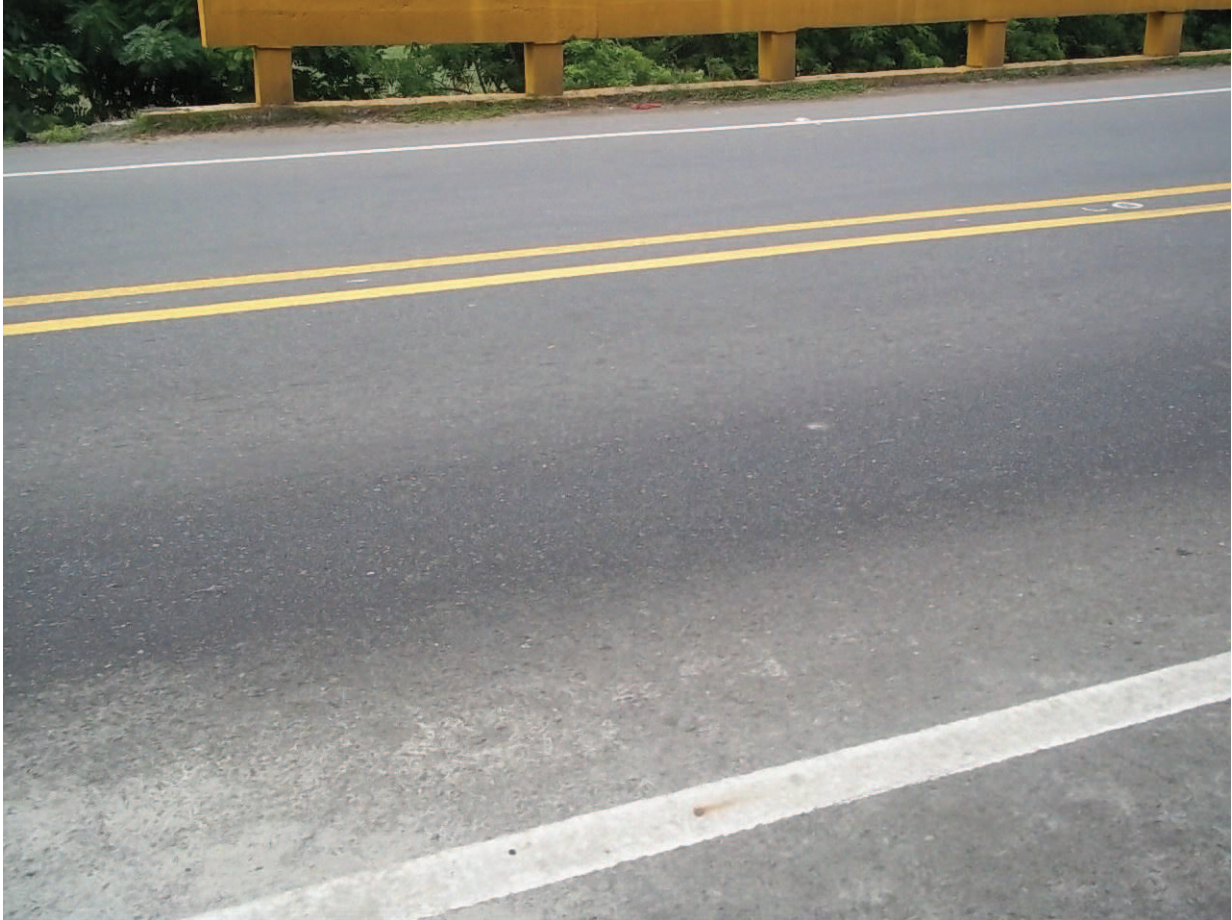
Componente.....: 2 Juntas de expansión

Calif./Mantenim....: ? / -

Daño/Observaciones.: Juntas cubiertas por asfalto. No visibles.

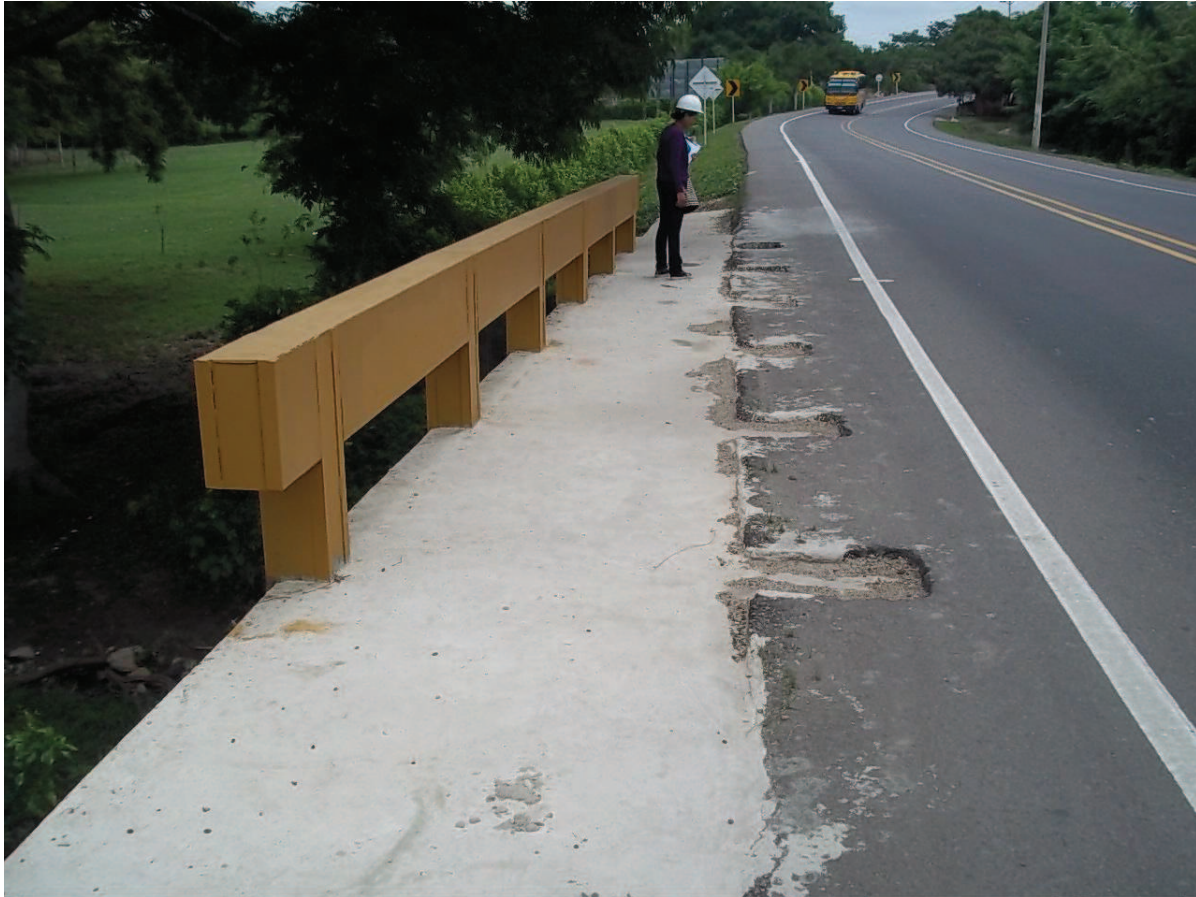
Componente.....: 3 Andenes/Bordillos

Calif./Mantenim....: 0 / +

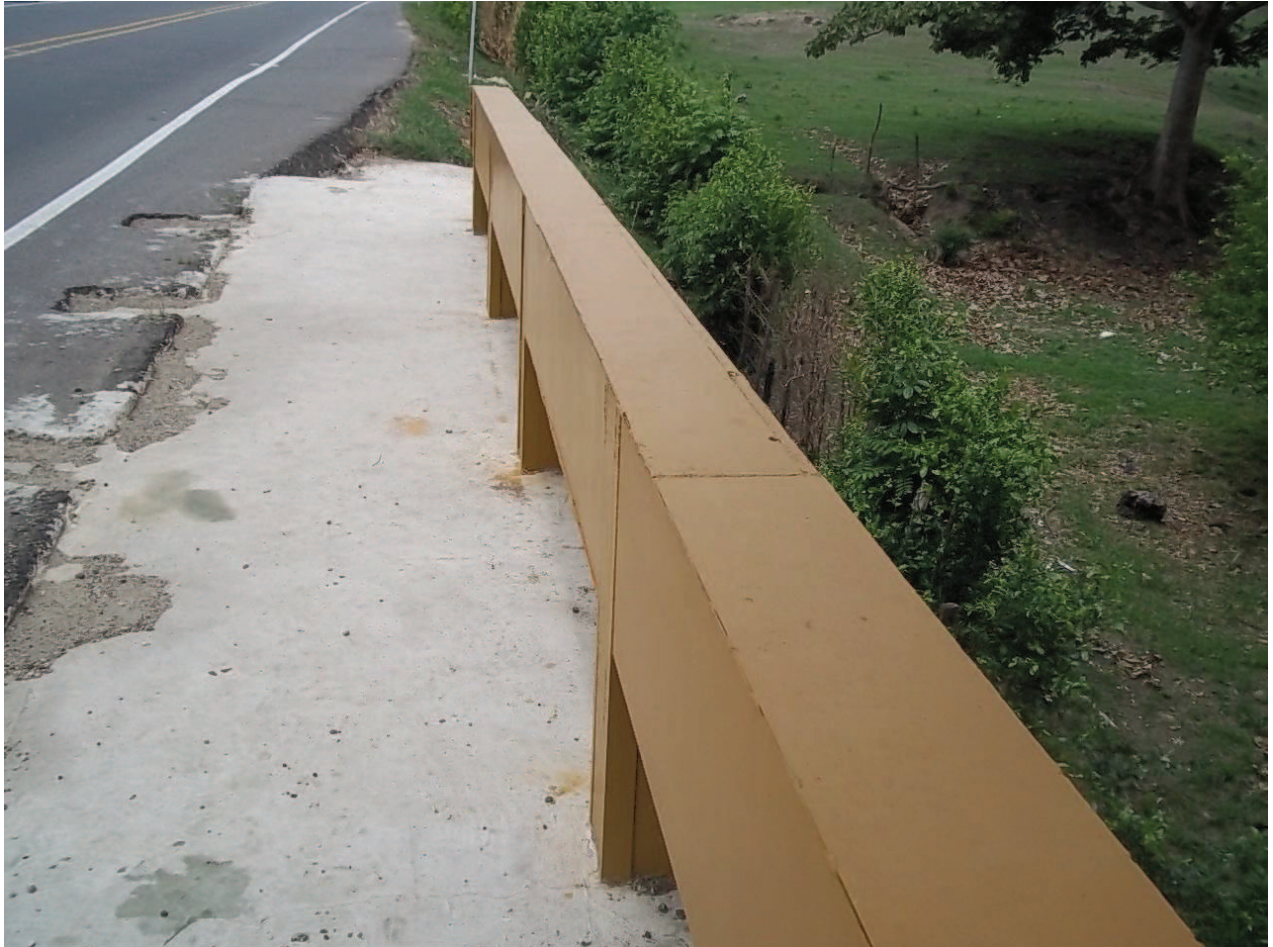
Componente.....: 4 Barandas

Calif./Mantenim....: 0 / +

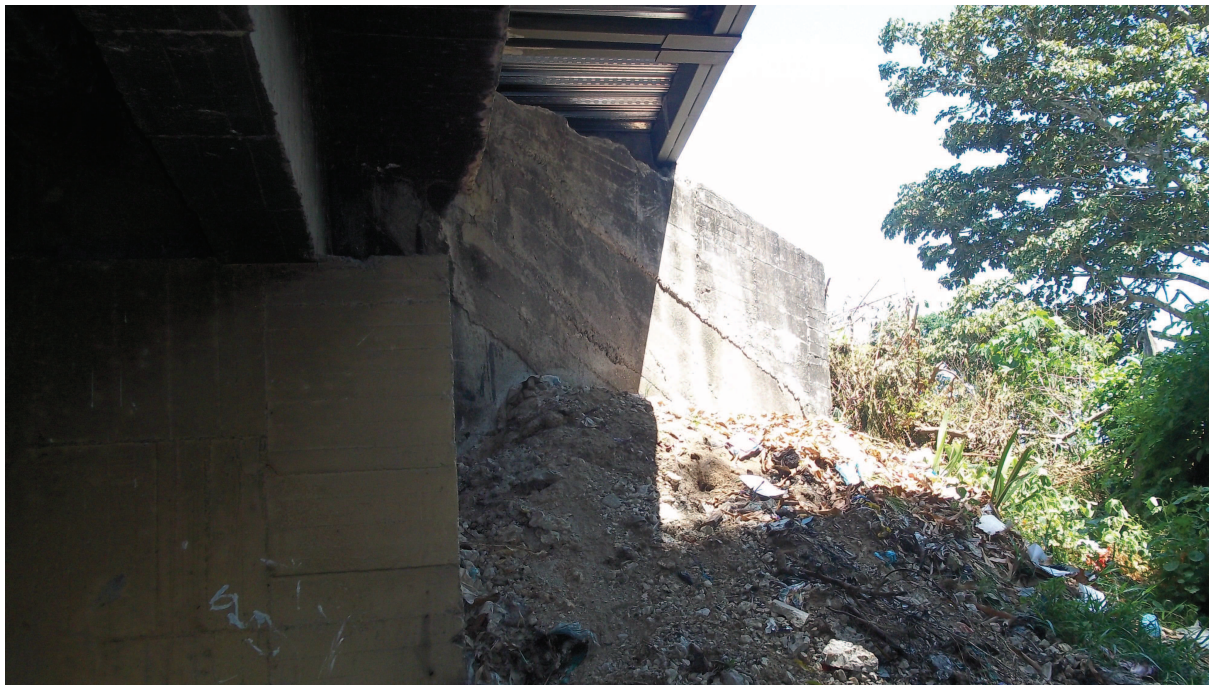
Componente.....: 5 Conos/Taludes

Calif./Mantenim....: 1 / +

Daño/Observaciones.: Se observan basuras y escombros.

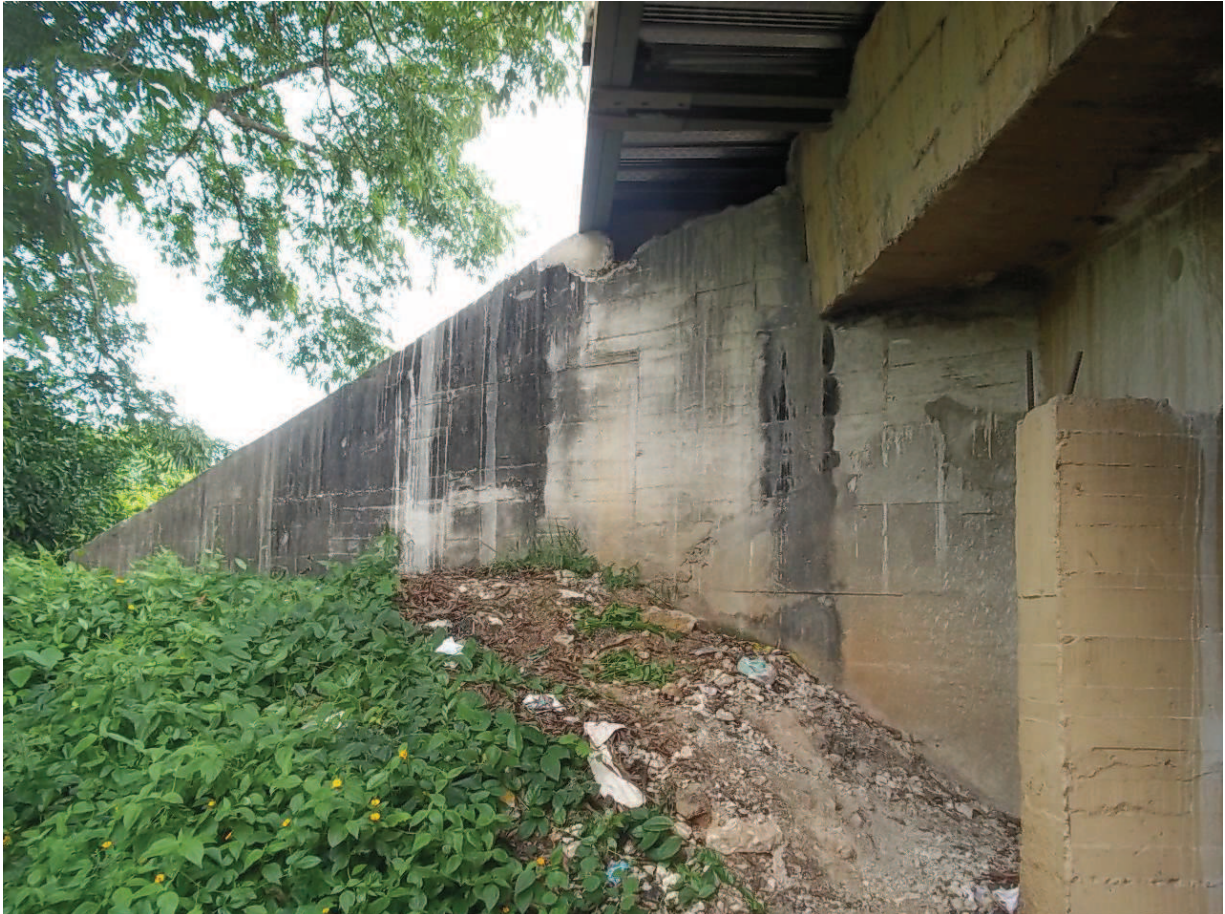
Componente.....: 6 Aletas

Calif./Mantenim....: 2 / -

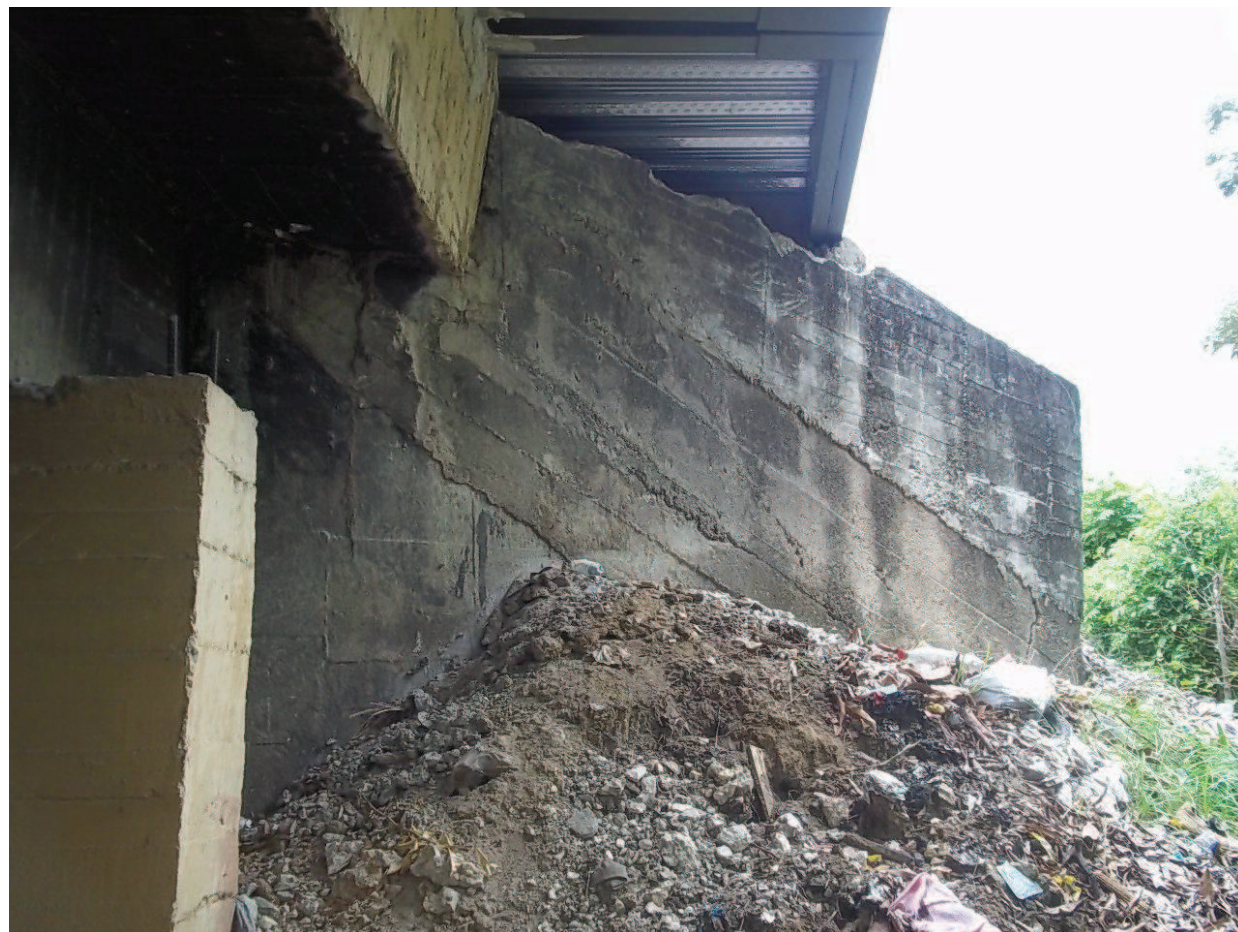
Componente.....: 6 Aletas

Calif./Mantenim....: 2 / -

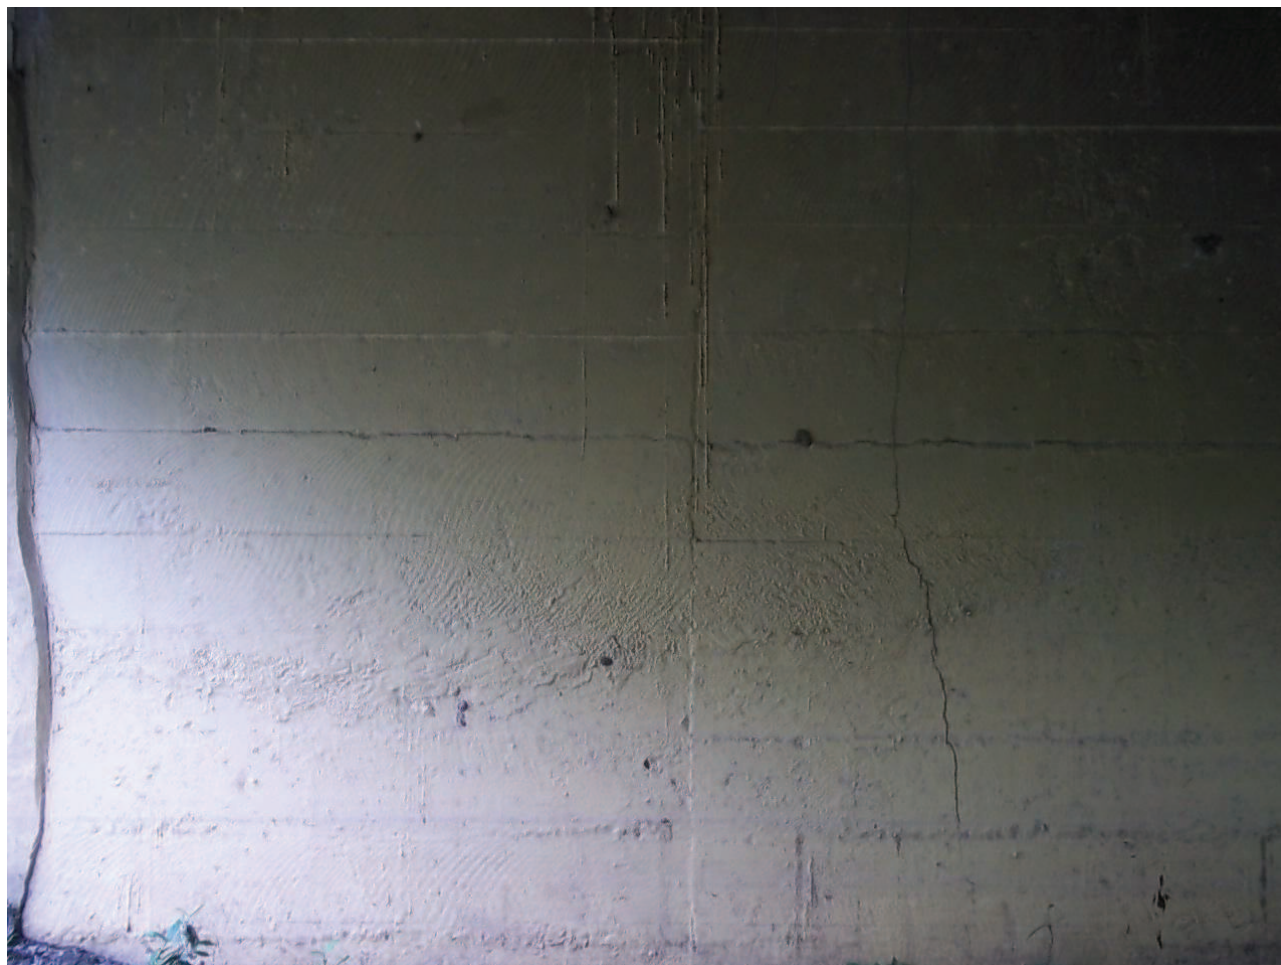
Componente.....: 7 Estribos
Calif./Mantenim....: 1 / -
Daño/Observaciones.: Se observan grietas menores.
Tipo de daño.....: Erosión / socavación
Reparaciones.....: A Reparación de concreto

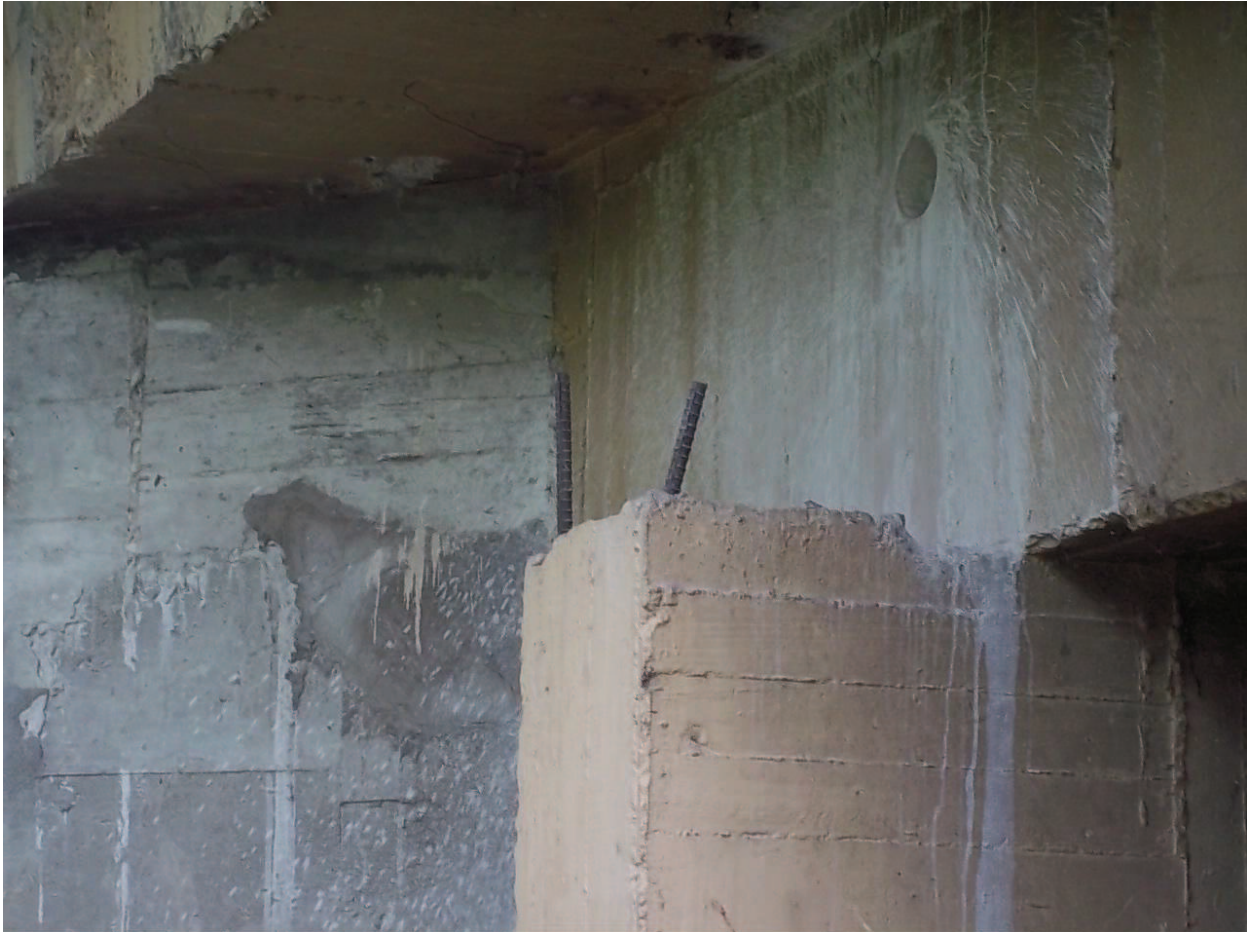
Componente.....: 9 Apoyos

Calif./Mantenim....: 1 / -

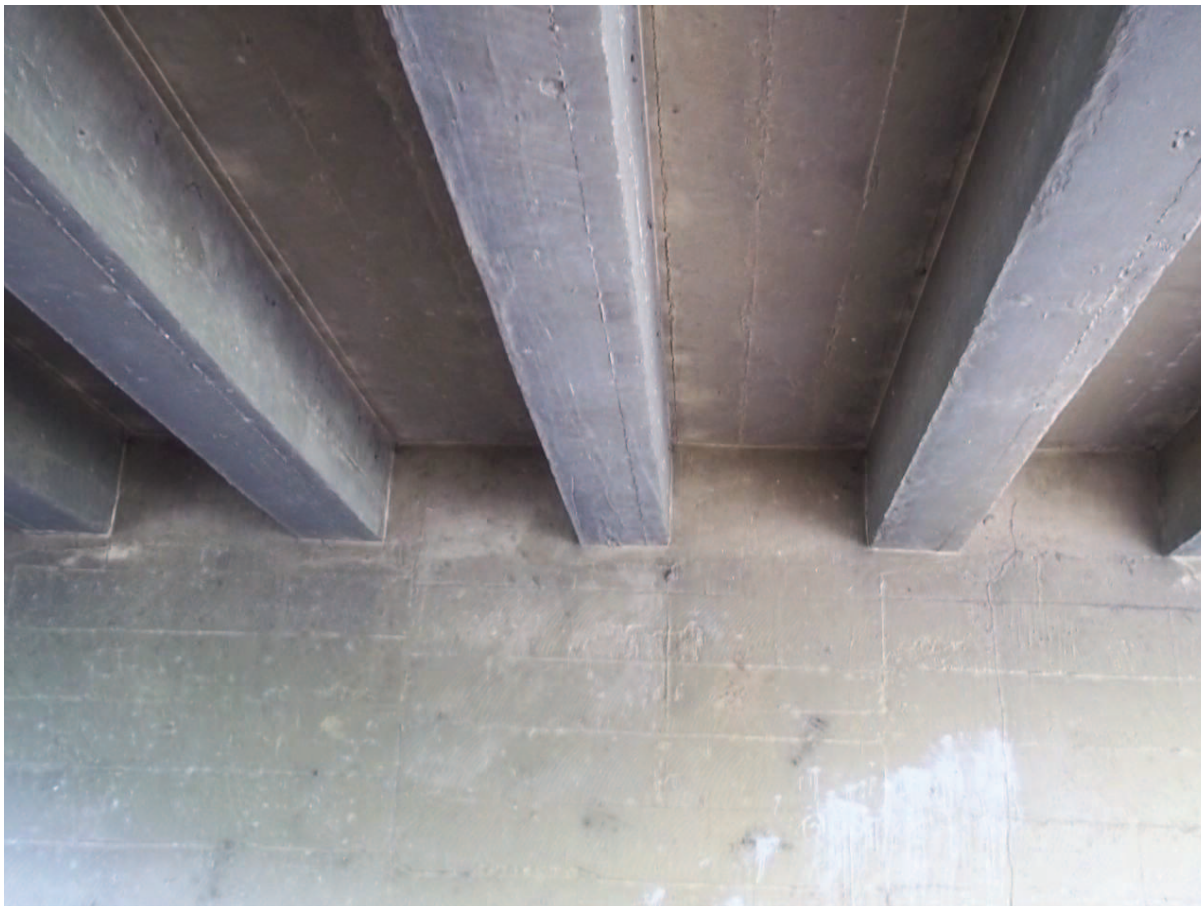
Componente.....: 10 Losa

Calif./Mantenim....: 2 / -

Daño/Observaciones.: Drenes no se observan. Infiltración.

Tipo de daño.....: Infiltración

Reparaciones.....: E Reparación de drenes

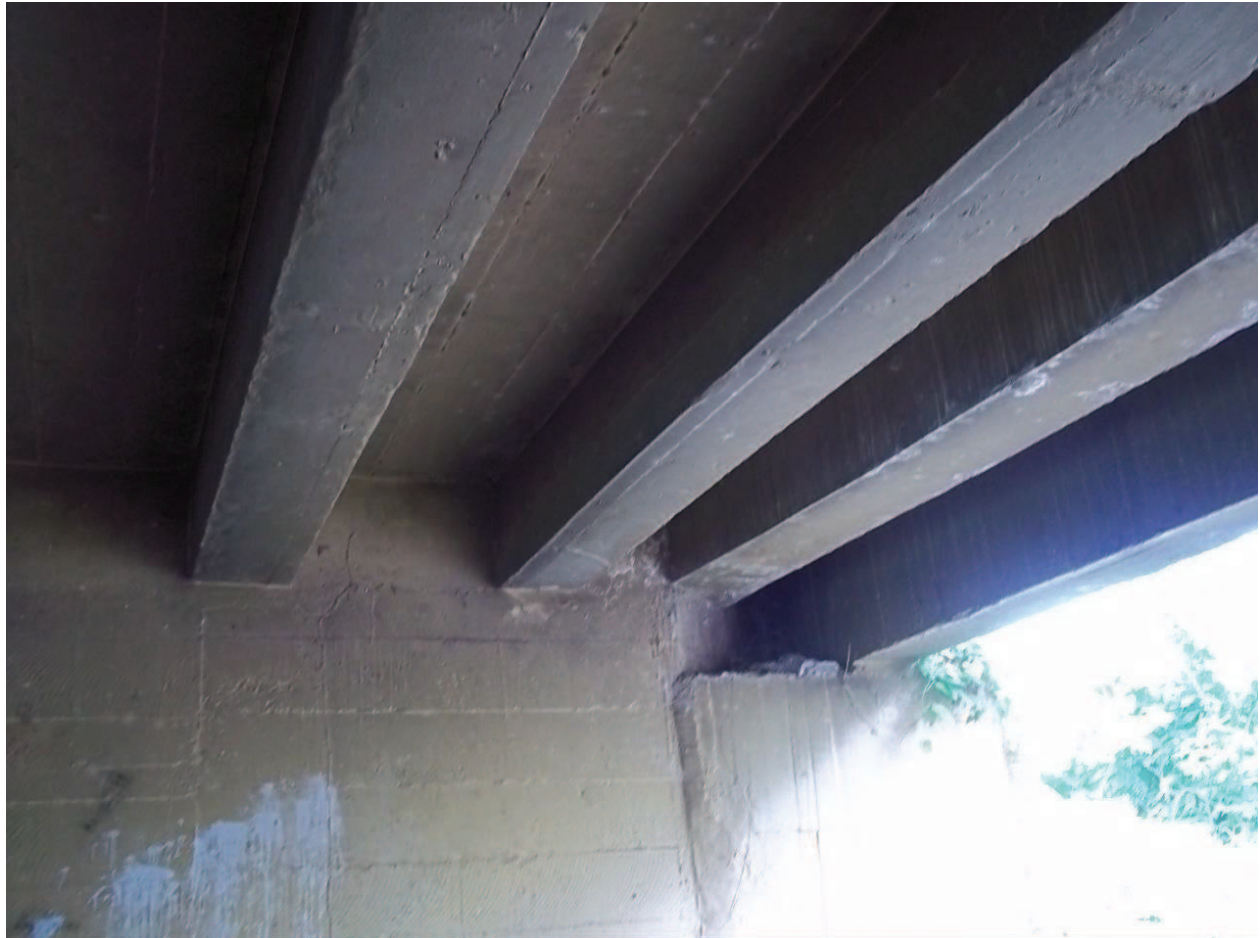
Componente.....: 11 Vigas/Largueros/Diafragmas

Calif./Mantenim....: 1 / -

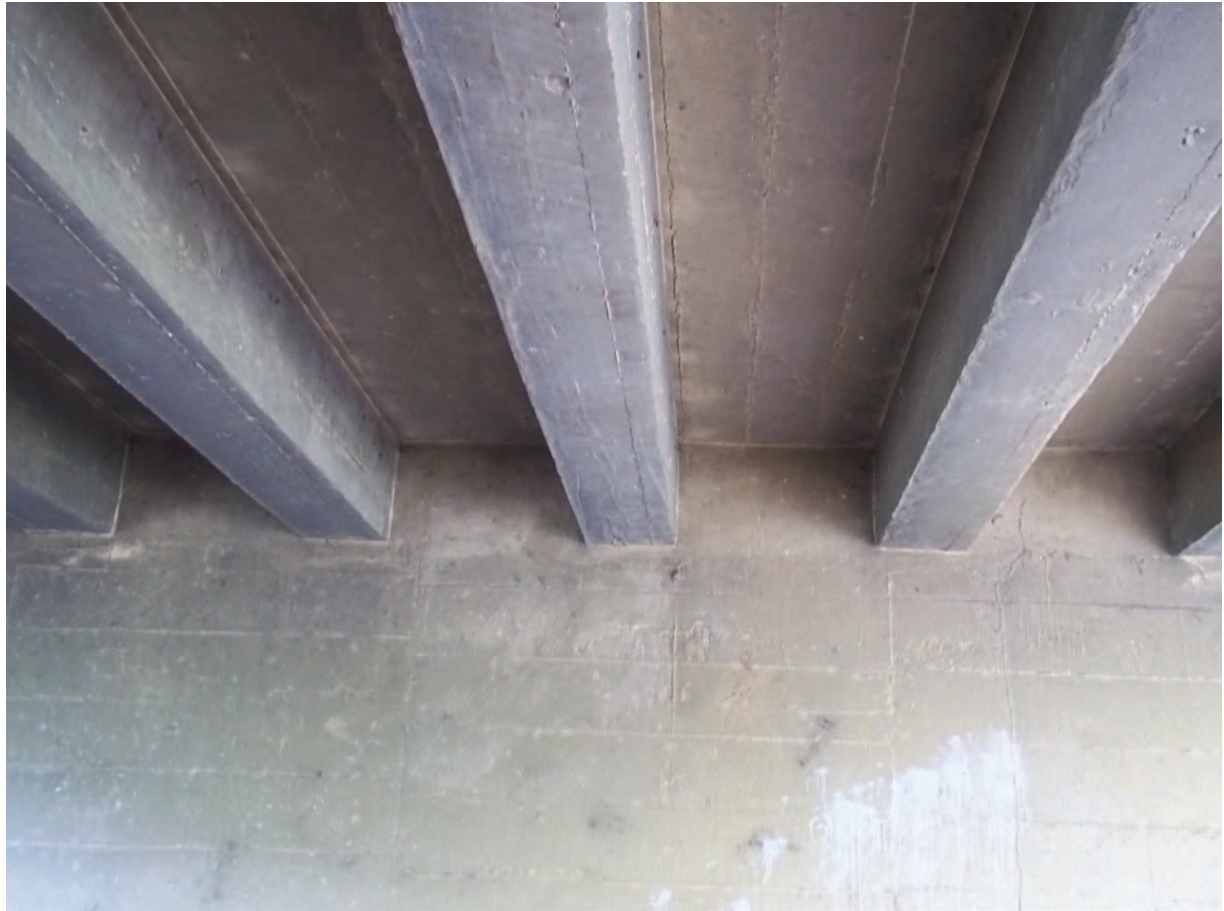
Componente.....: 11 Vigas/Largueros/Diafragmas

Calif./Mantenim....: 1 / -

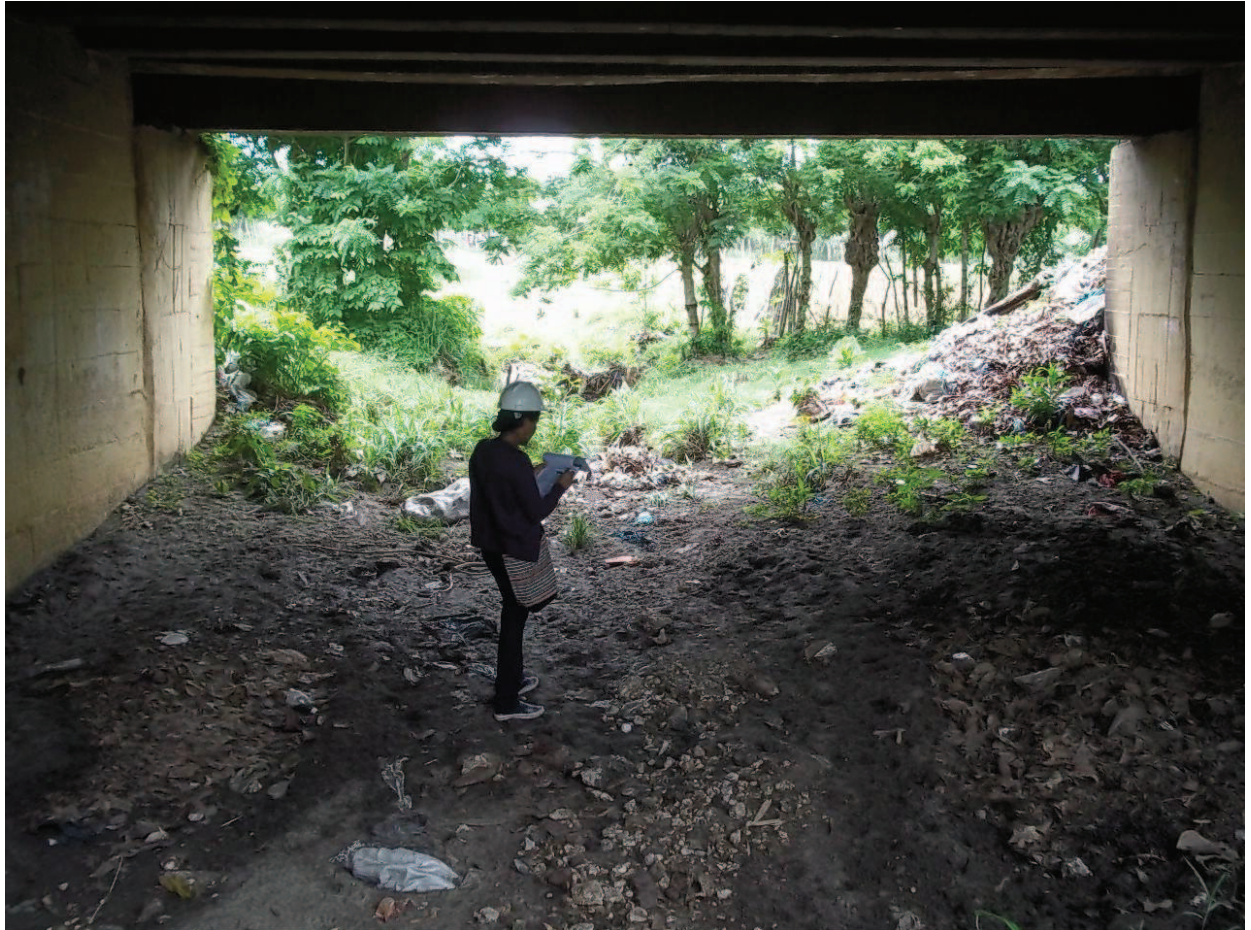
Componente.....: 15 Cauce

Calif./Mantenim....: 1 / -

Daño/Observaciones.: Limpieza.

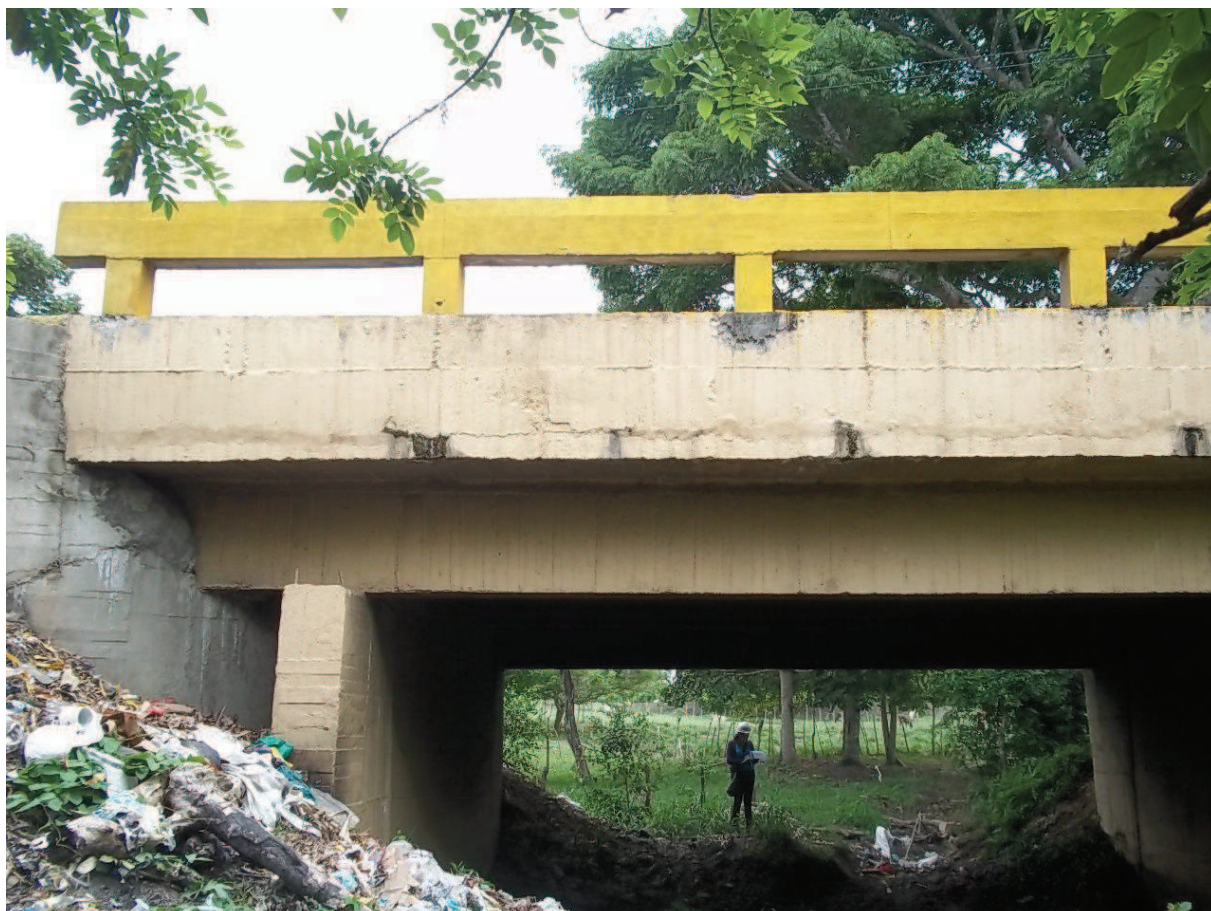
Componente.....: 17 Puente en general

Calif./Mantenim....: 1 / -

Daño/Observaciones.: Se encuentra pintado, se observa en buenas condiciones.
