SDC/INV	SiPuCol	Fecha	Hoja
	Informe de inspección principal	07/09/12	1
23-9004-003.00 Amansaguapos			
Regional.....: 23 Sucre			
Ruta.....: Transversal del Caribe			
Carretera.....: Lorica - San Onofre			
Lado de la car...: 0			
Abscisa.....: 30+0261			
No del registro..: 1798			
Año de construcción.....: 1988			
Año de la última reconstrucción.....:			
Paso Superior/Inferior.....: S			
Dir. de abs. de la carretera principal.: E			
Requisitos de la inspección.....: 0 Nada			
Recolección de datos : Fecha.....: 2012.05.18			
: Iniciales.....: NNN			
Posición geográfica..:			
Latitud: 9 gra 24,023 min N      Longitud: 75 gra 40,483 min O      Altitud: 9 m			
Geometría: Número de luces.....: 1			
Longitud de la luz menor (m): 21,30			
Longitud de la luz mayor (m): 21,30			
Longitud total .....(m): 21,30			
Ancho del tablero.....(m): 9,60			
Ancho del separador.....(m): 0,00			
Ancho del andén izquierdo(m): 1,10			
Ancho del andén derecho..(m): 1,10

SDC/INV	SiPuCol	Fecha	Hoja
	Informe de inspección principal	31/07/12	2
23-9004-003.00 Amansaguapos			
Subestructura:			
Estribos.: Tipo.....	10	Con aletas integrados	
Material.....	21	Concreto reforzado	
Tipo de cimentación.....	10	Cimentac

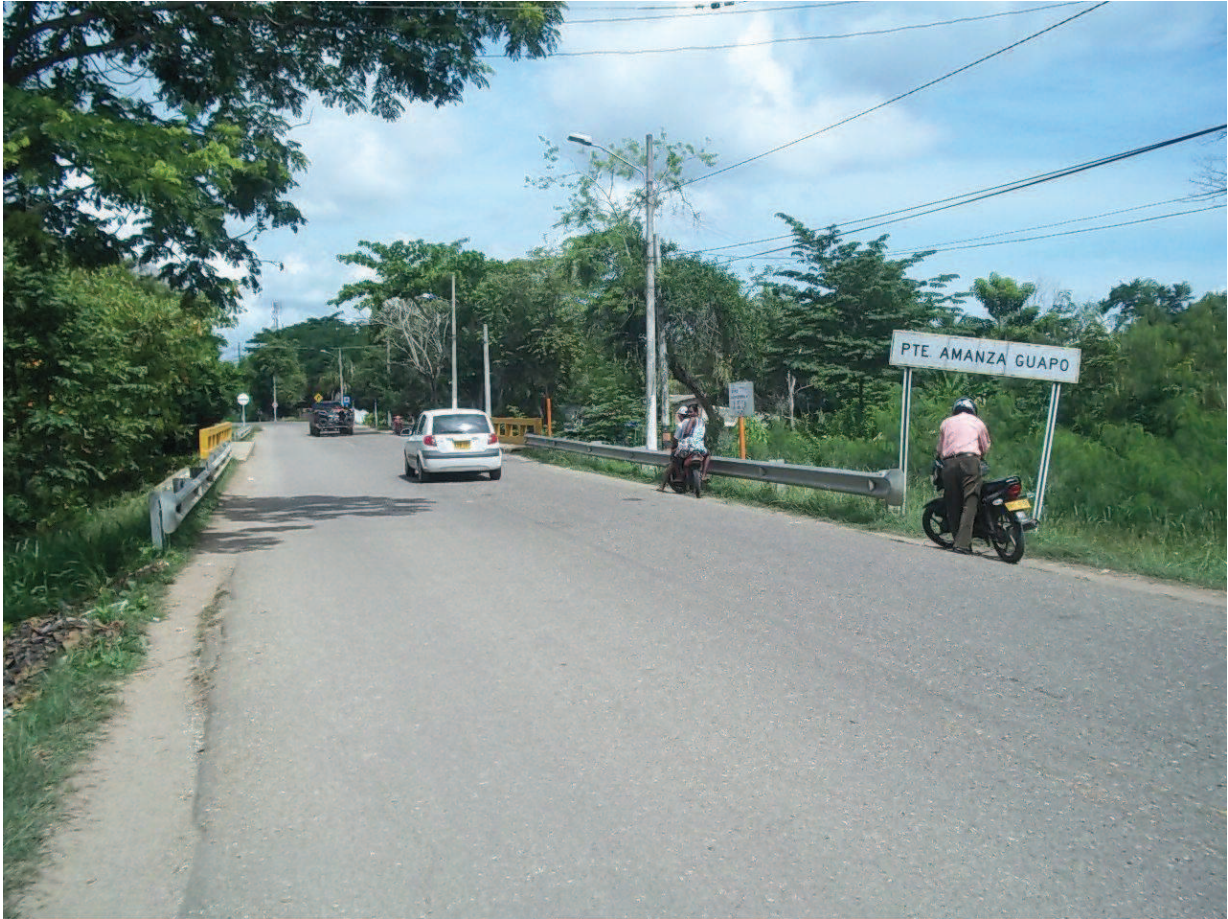
Componente.....: 1 Superficie del puente

Calif./Mantenim....: 2 / -

Daño/Observaciones.: Baches, agregado expuesto.

Tipo de daño.....: Descomposición

Reparaciones.....: D Reparación de pavimento de asfalto

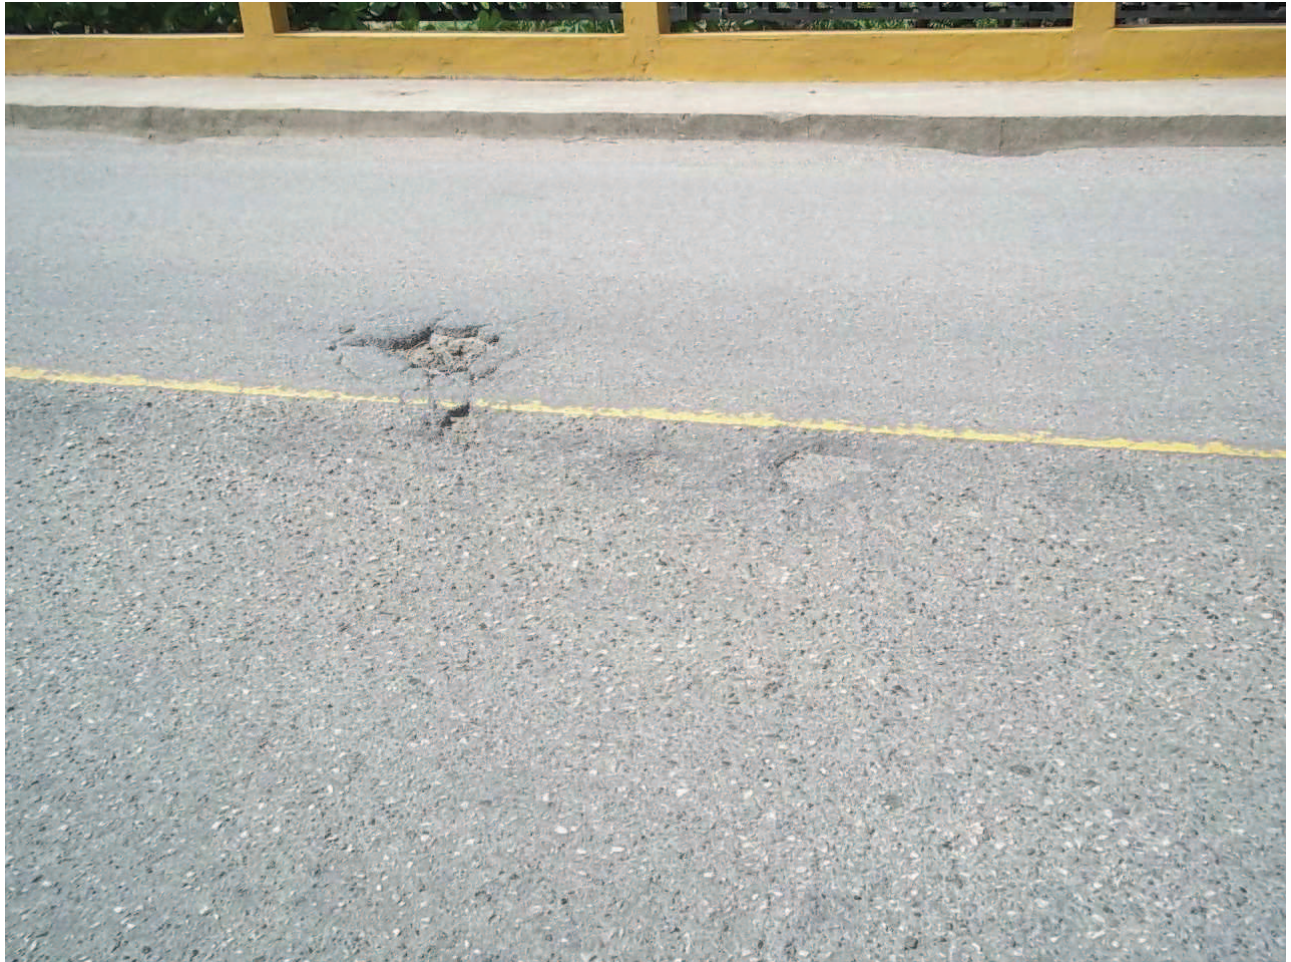
Componente.....: 1 Superficie del puente

Calif./Mantenim....: 2 / -

Daño/Observaciones.: Baches, agregado expuesto.

Tipo de daño.....: Descomposición

Reparaciones.....: D Reparación de pavimento de asfalto

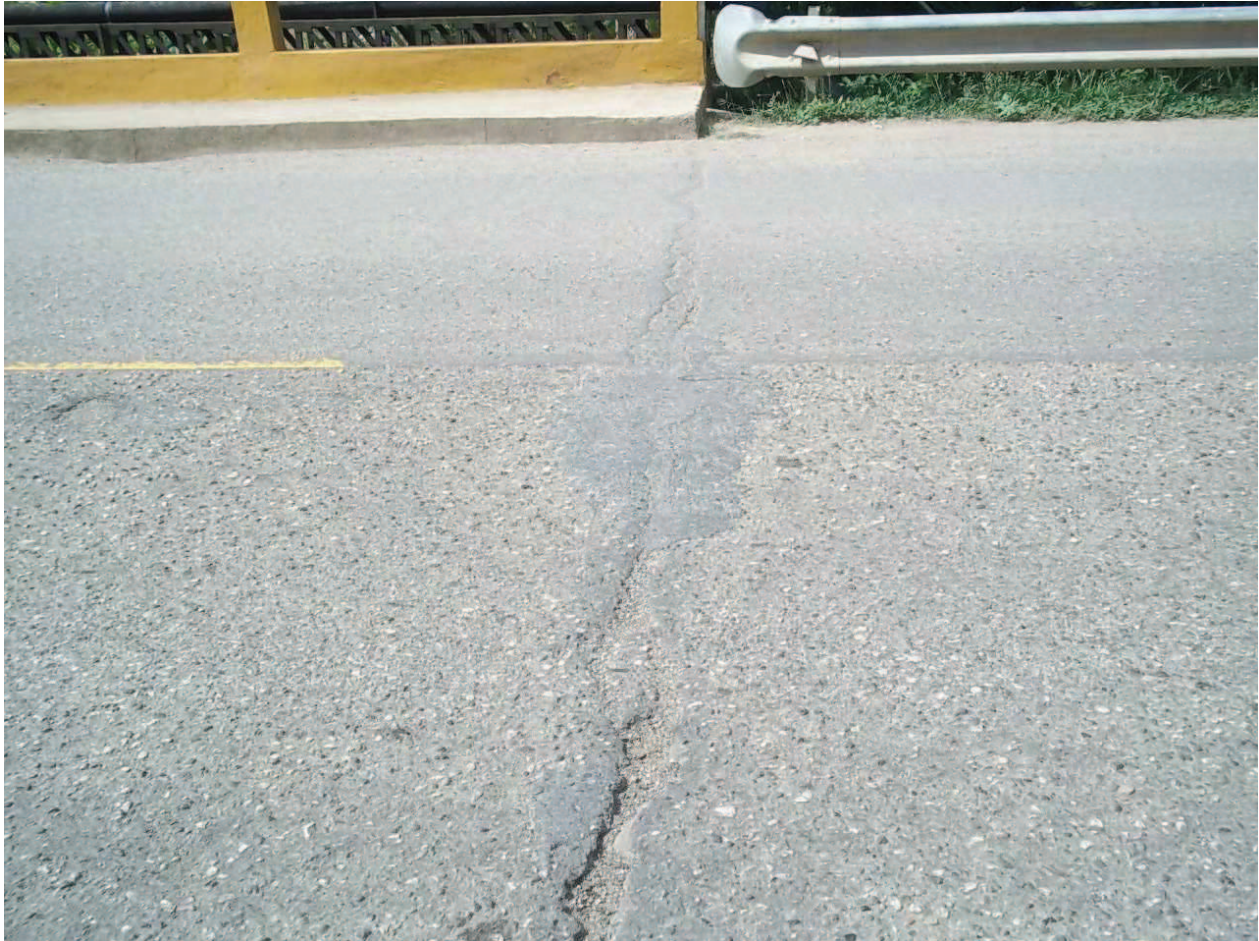
Componente.....: 2 Juntas de expansión

Calif./Mantenim....: 1 / -

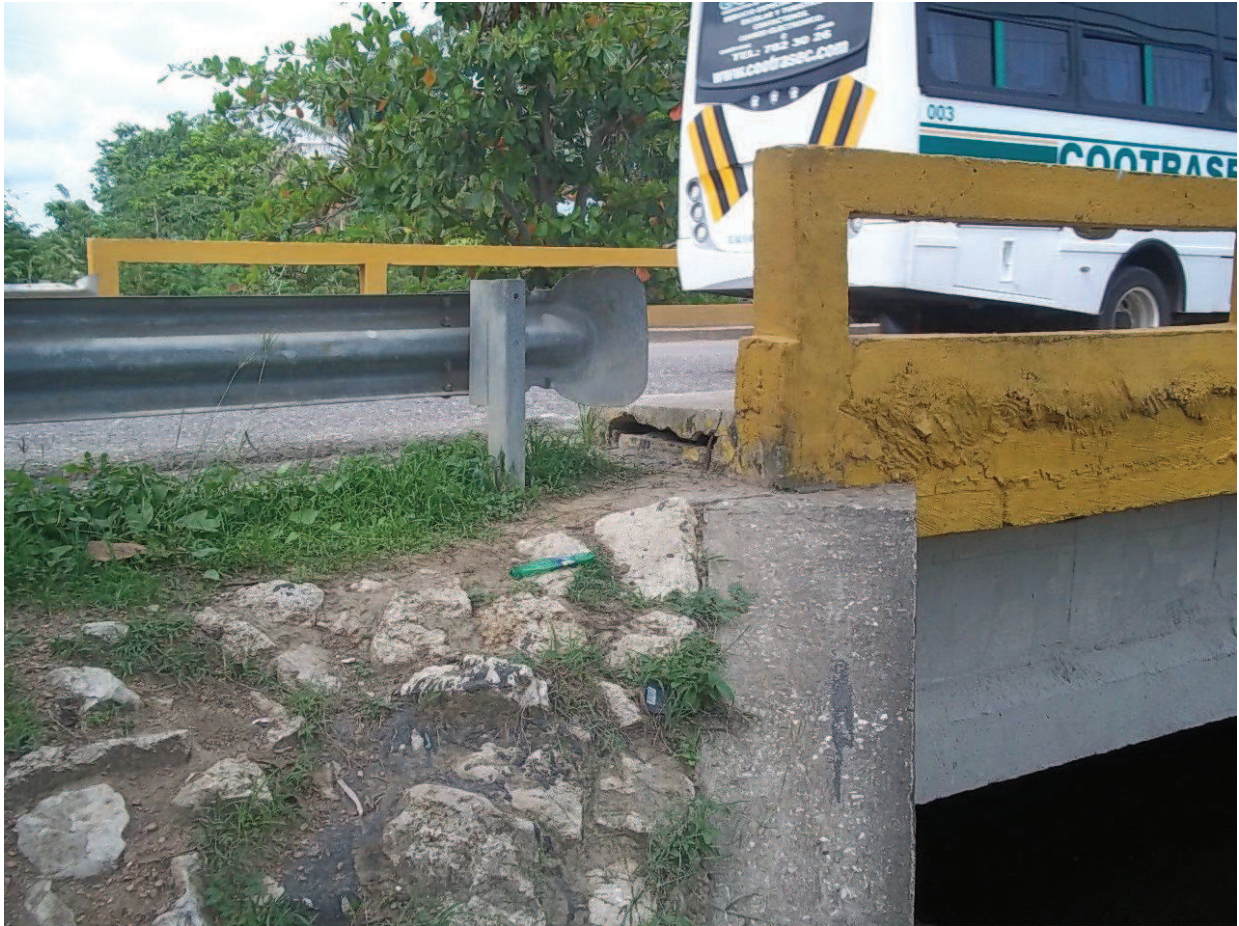
Componente.....: 3 Andenes/Bordillos  
 Calif./Mantenim....: 2 / -  
 Daño/Observaciones.: Acero expuesto, desgaste.  
 Tipo de daño.....: Descomposición  
 Reparaciones.....: B Reparación de concreto

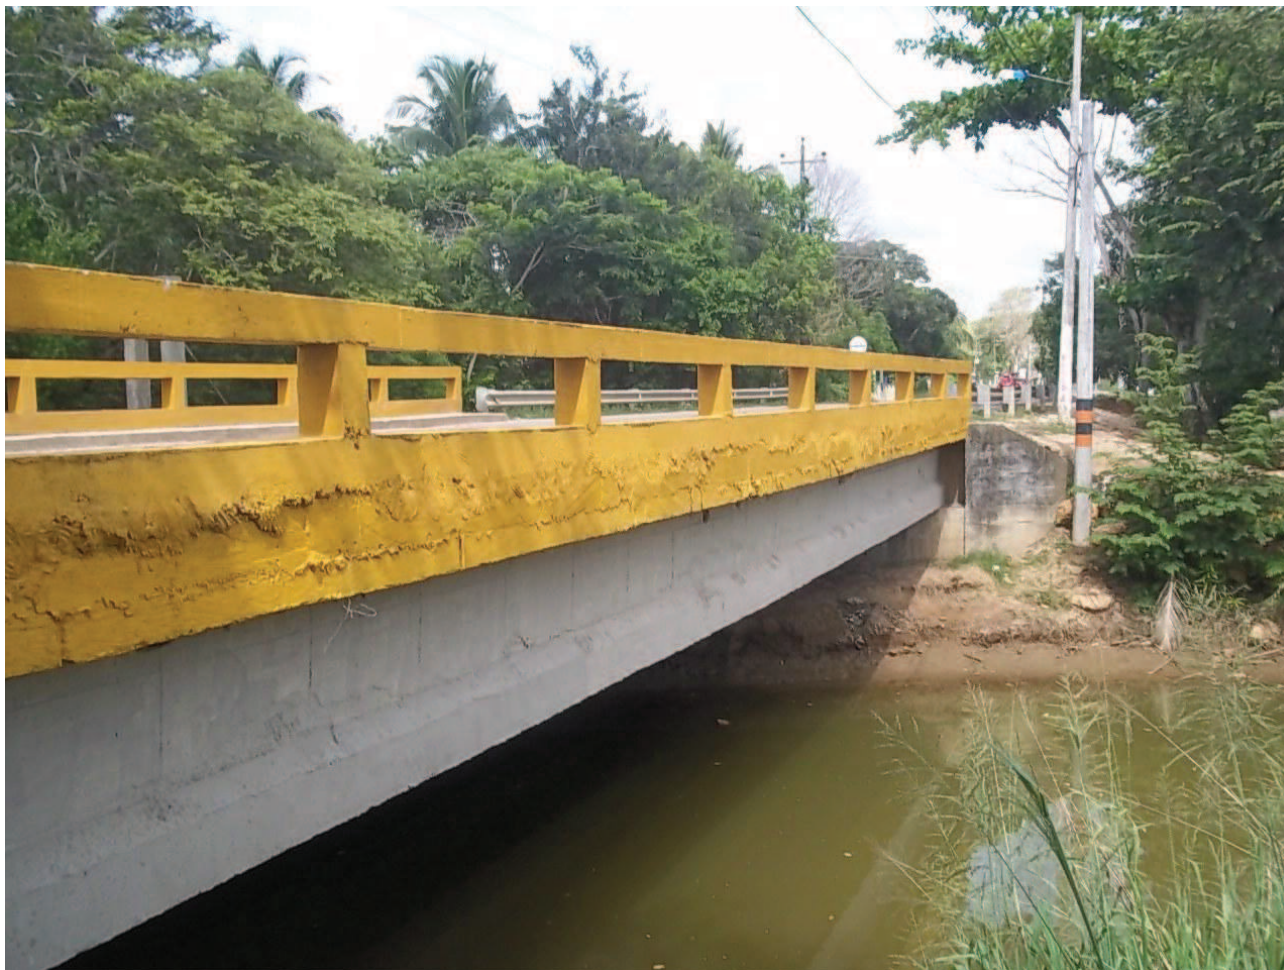
Componente.....: 4 Barandas

Calif./Mantenim....: 1 / +

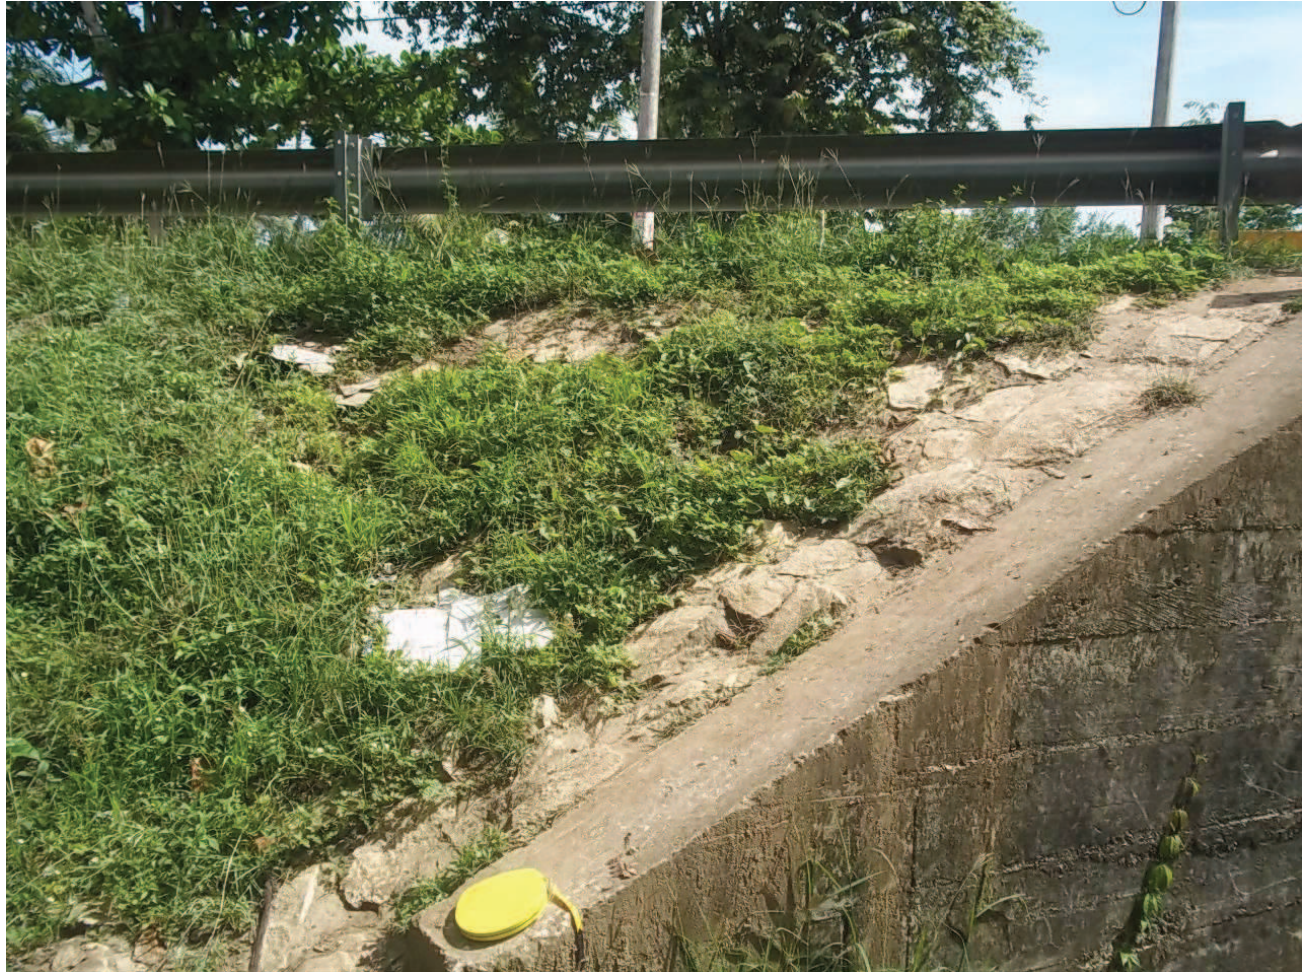
Componente.....: 5 Conos/Taludes

Calif./Mantenim....: 0 / -

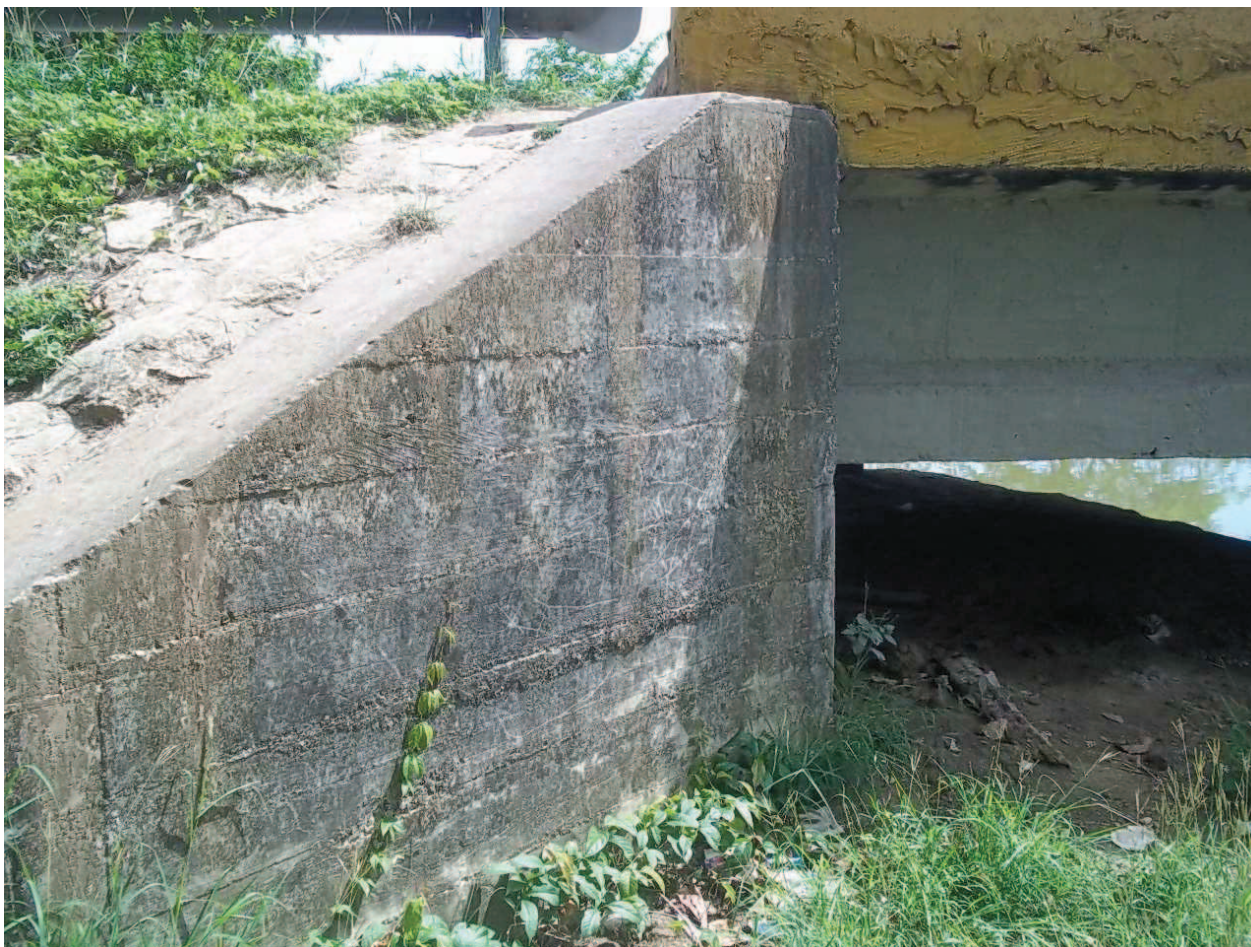
Componente.....:       6       Aletas  
Calif./Mantenim....:       1   /   -  
Daño/Observaciones.:       Contaminación, hormigoneo.

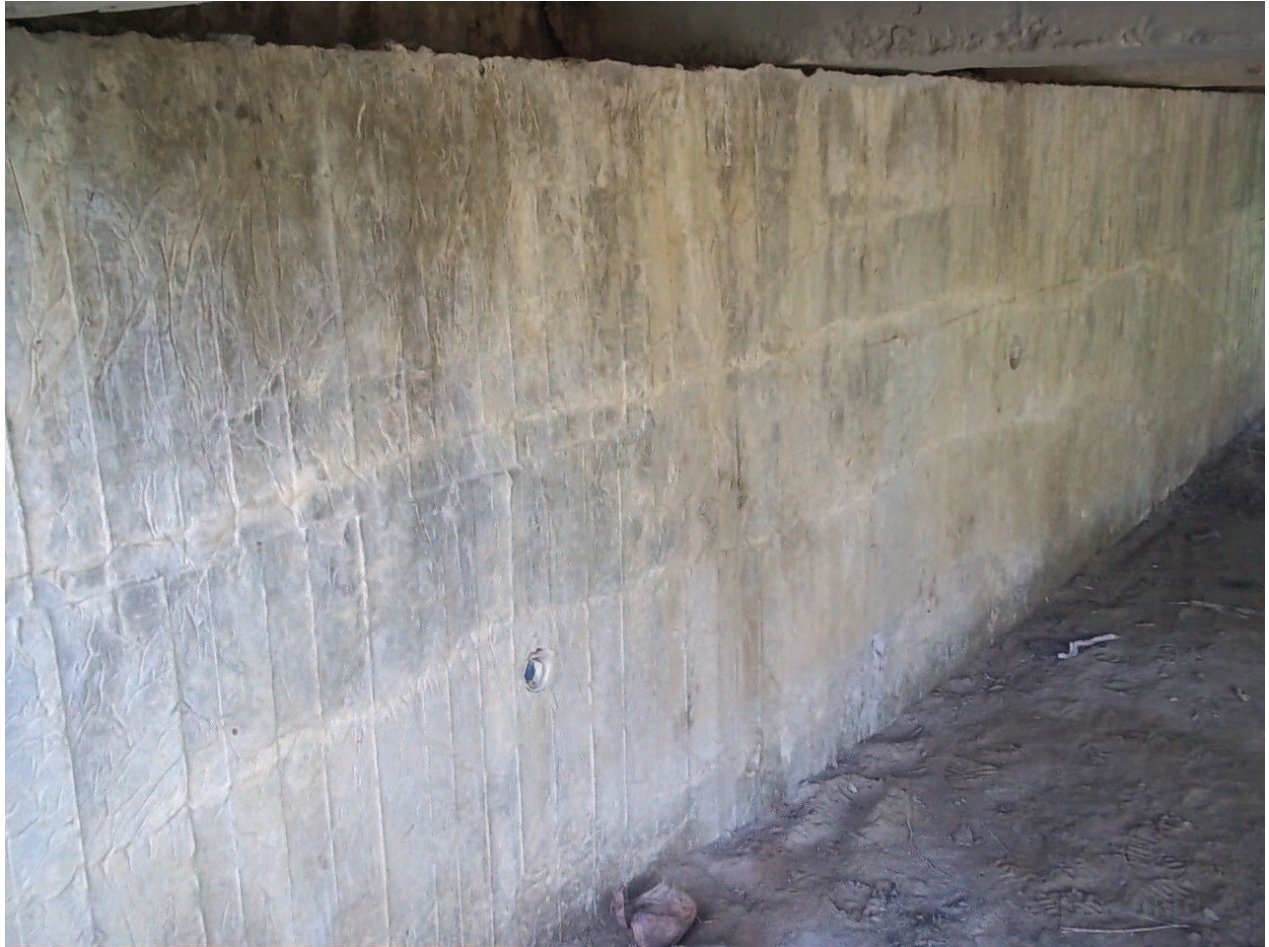
Componente.....:        7        Estribos

Calif./Mantenim.....:    1    /    -

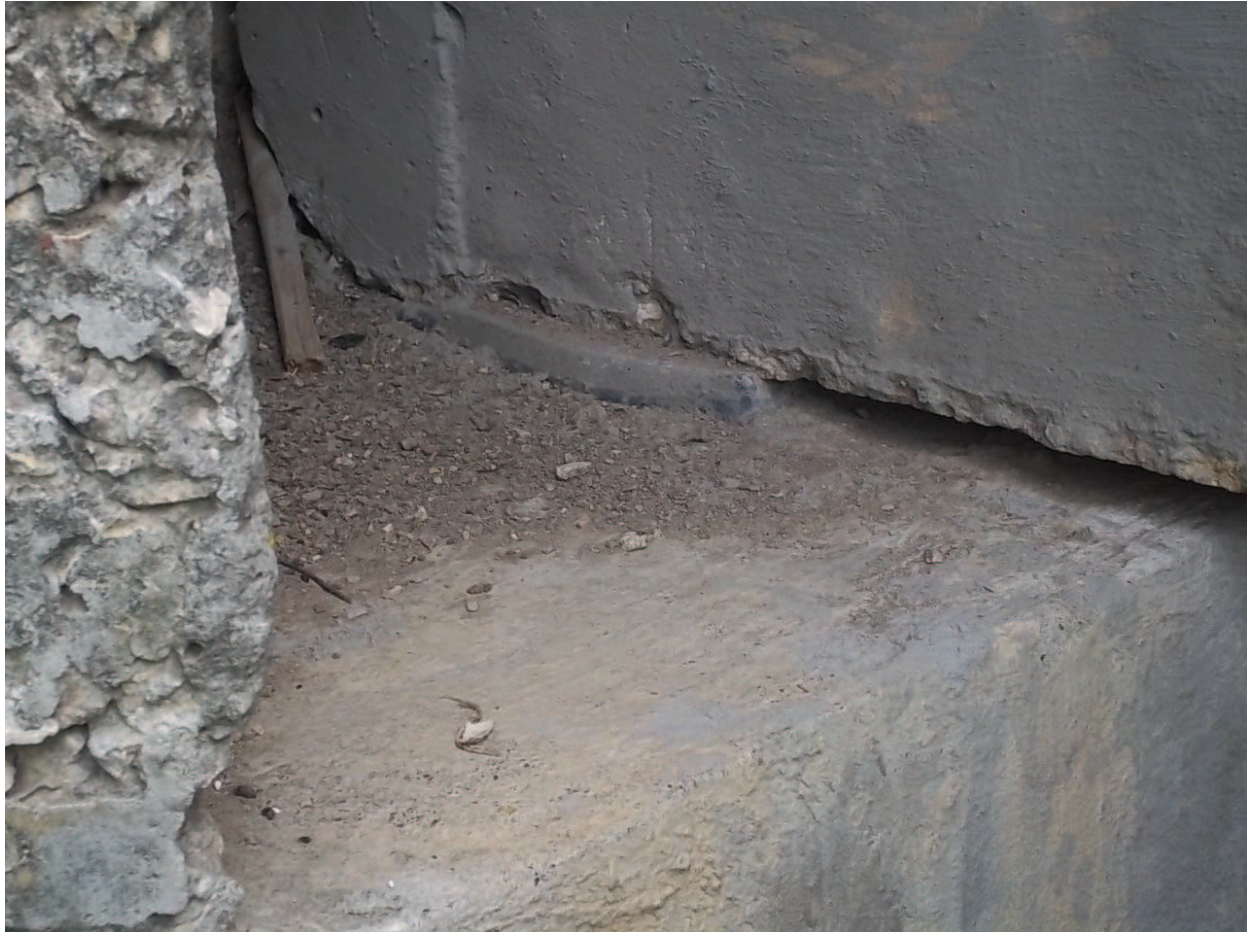
Componente.....: 9 Apoyos

Calif./Mantenim....: 1 / -

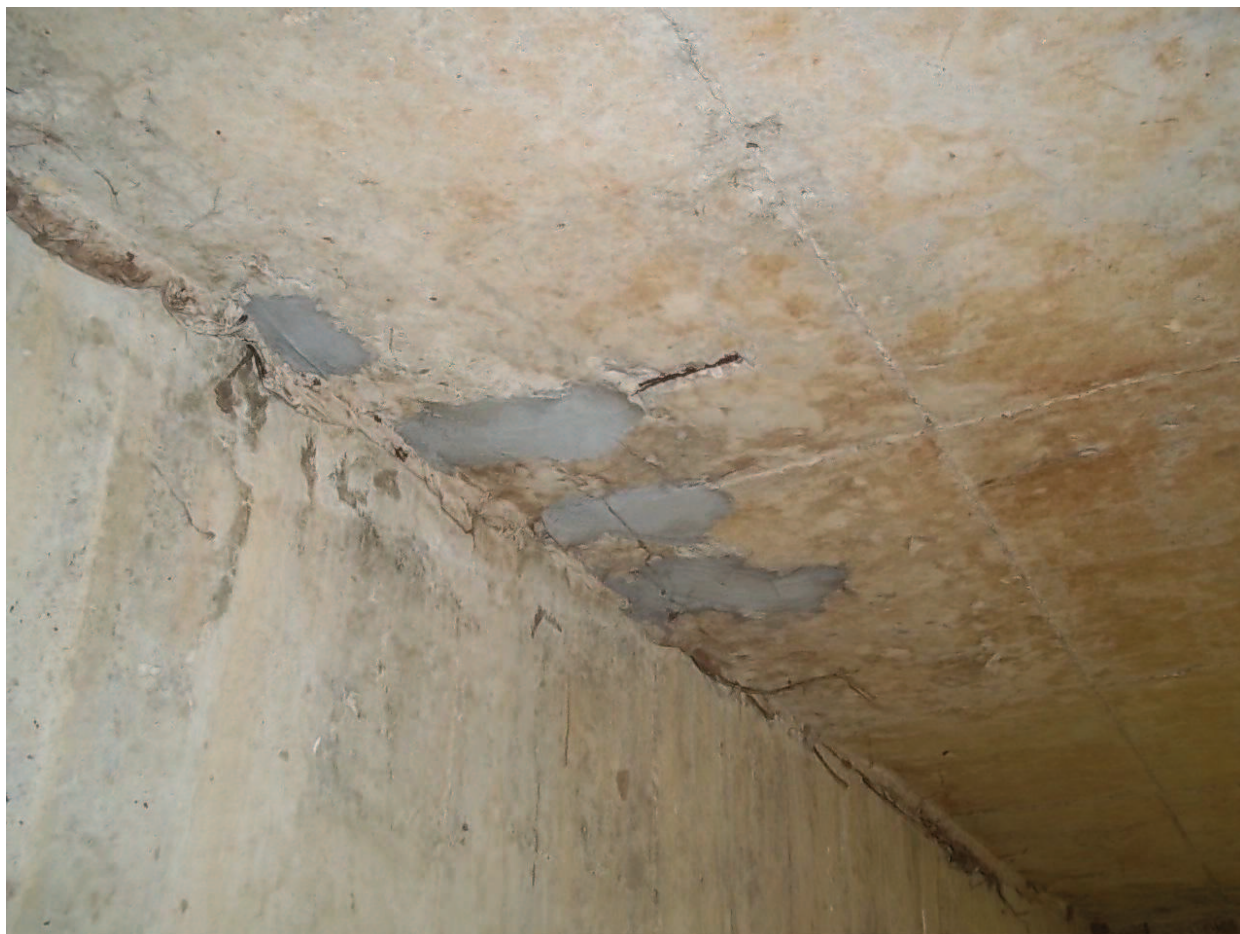
Componente.....: 10 Losa

Calif./Mantenim....: 3 / +

Daño/Observaciones.: Acero expuesto y corroído, infiltración, drenes cortos y oxidación.

Tipo de daño.....: Daño en conc. / acero expuesto

Reparaciones.....: B Reparación de concreto  
E Reparación de drenes

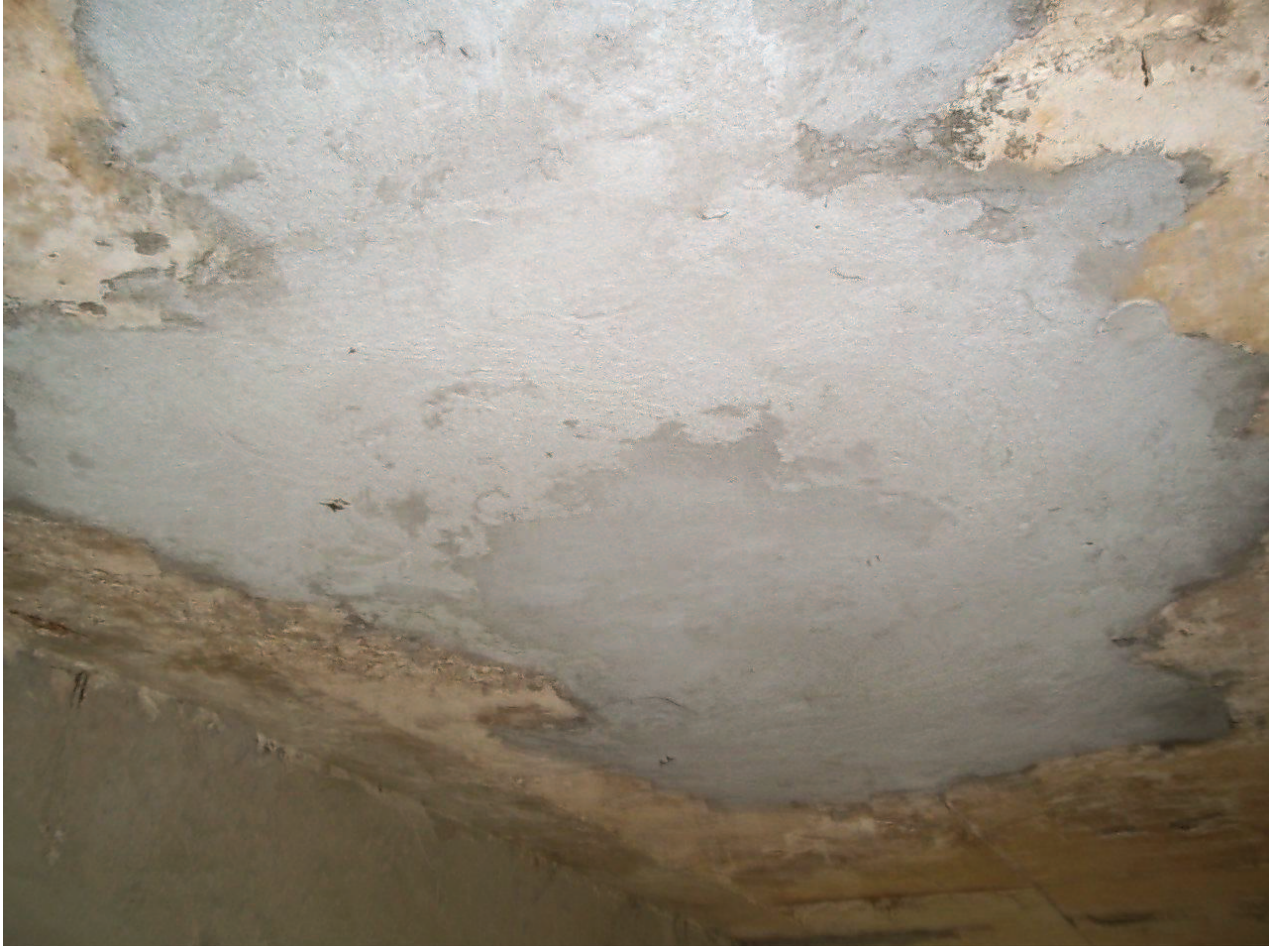
Componente.....: 10 Losa

Calif./Mantenim....: 3 / +

Daño/Observaciones.: Acero expuesto y corroído, infiltración, drenes cortos y oxidación.

Tipo de daño.....: Daño en conc. / acero expuesto

Reparaciones.....: B Reparación de concreto  
E Reparación de drenes

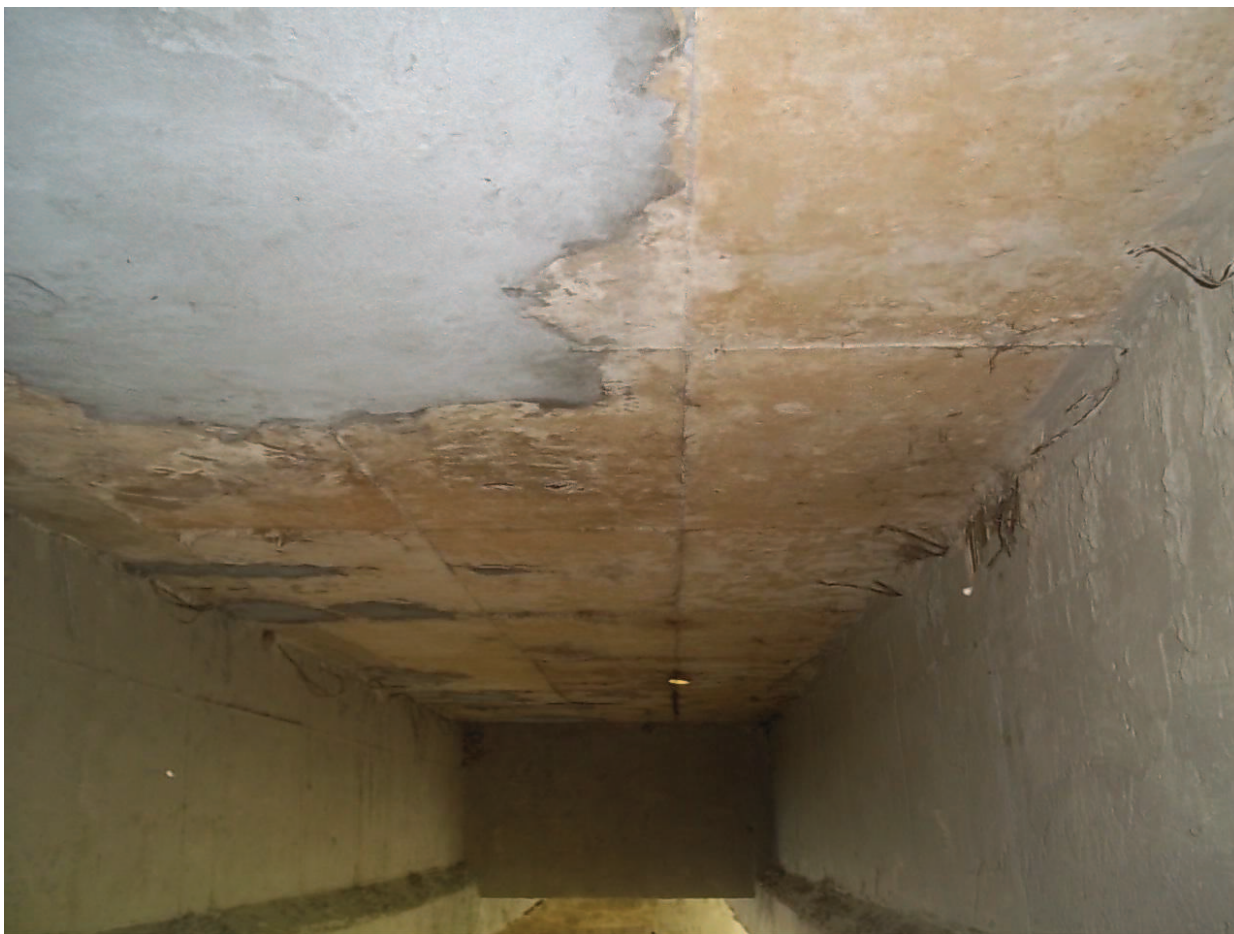
Componente.....: 10 Losa  
 Calif./Mantenim....: 3 / +  
 Daño/Observaciones.: Acero expuesto y corroido, infiltración, drenes cortos y oxidación.  
 Tipo de daño.....: Daño en conc. / acero expuesto  
 Reparaciones.....: B Reparación de concreto  
 E Reparación de drenes

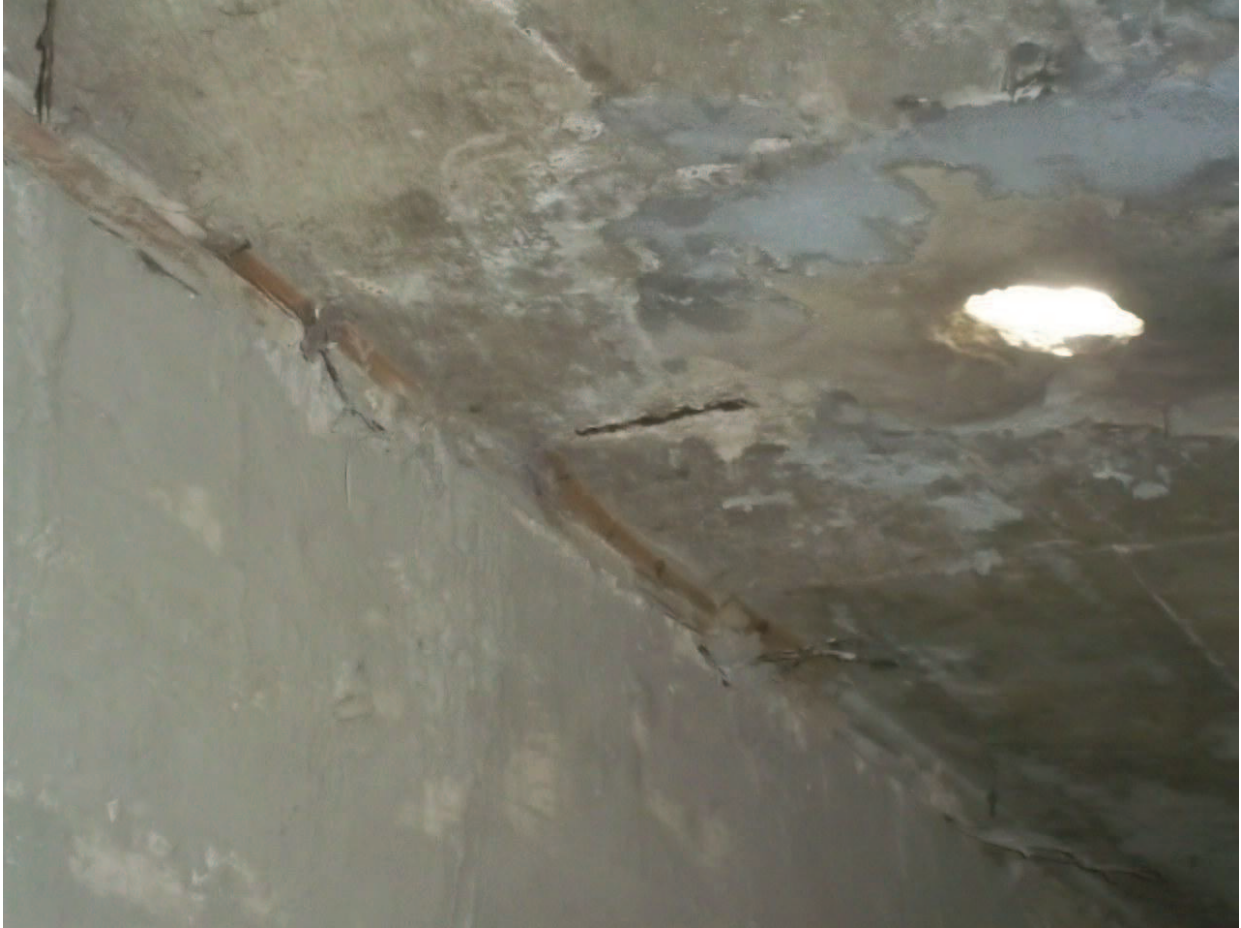
Componente.....: 10 Losa

Calif./Mantenim....: 3 / +

Daño/Observaciones.: Acero expuesto y corroído, infiltración, drenes cortos y oxidación.

Tipo de daño.....: Daño en conc. / acero expuesto

Reparaciones.....: B Reparación de concreto  
E Reparación de drenes

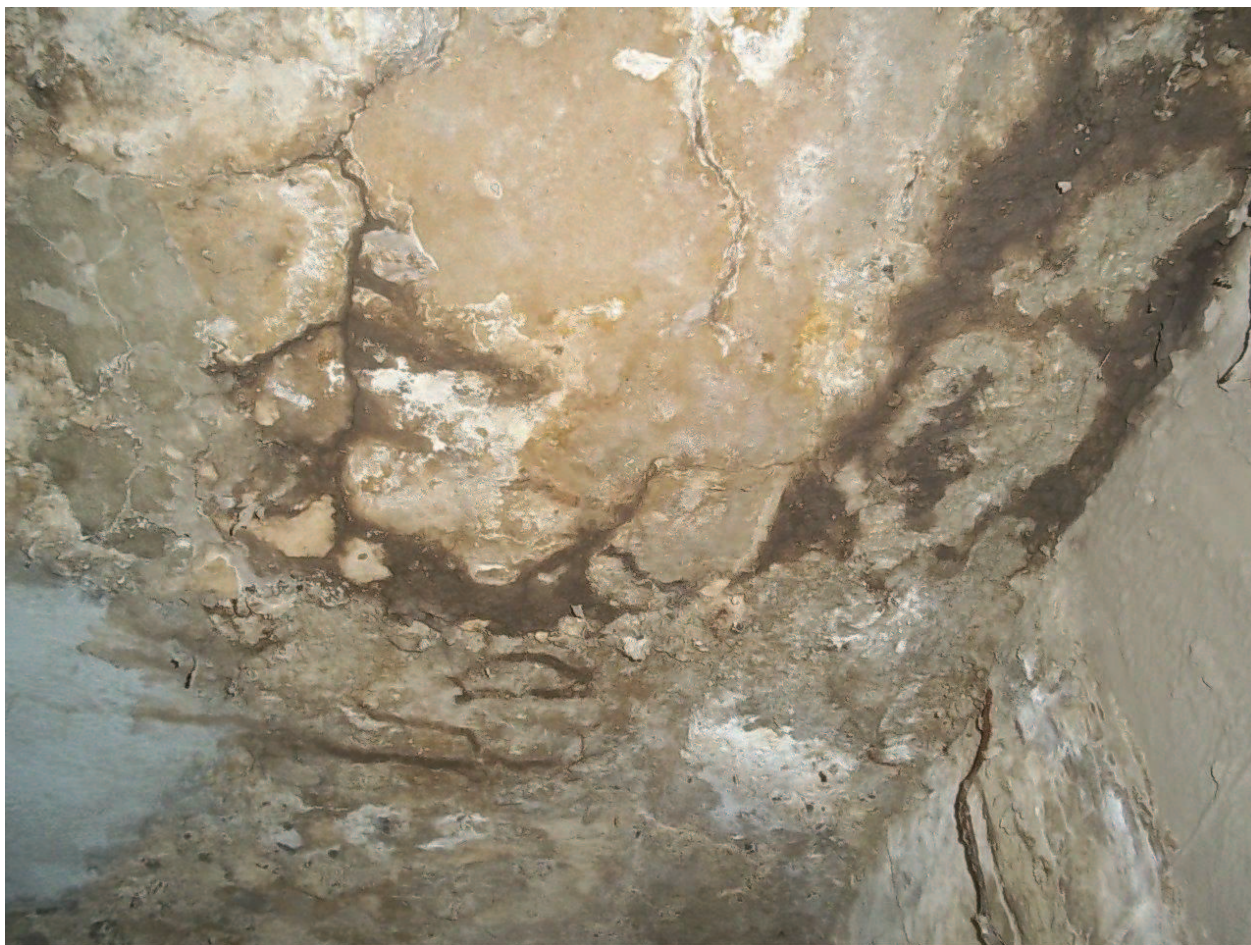
Componente.....: 10 Losa

Calif./Mantenim....: 3 / +

Daño/Observaciones.: Acero expuesto y corroido, infiltración, drenes cortos y oxidación.

Tipo de daño.....: Daño en conc. / acero expuesto

Reparaciones.....: B Reparación de concreto  
E Reparación de drenes

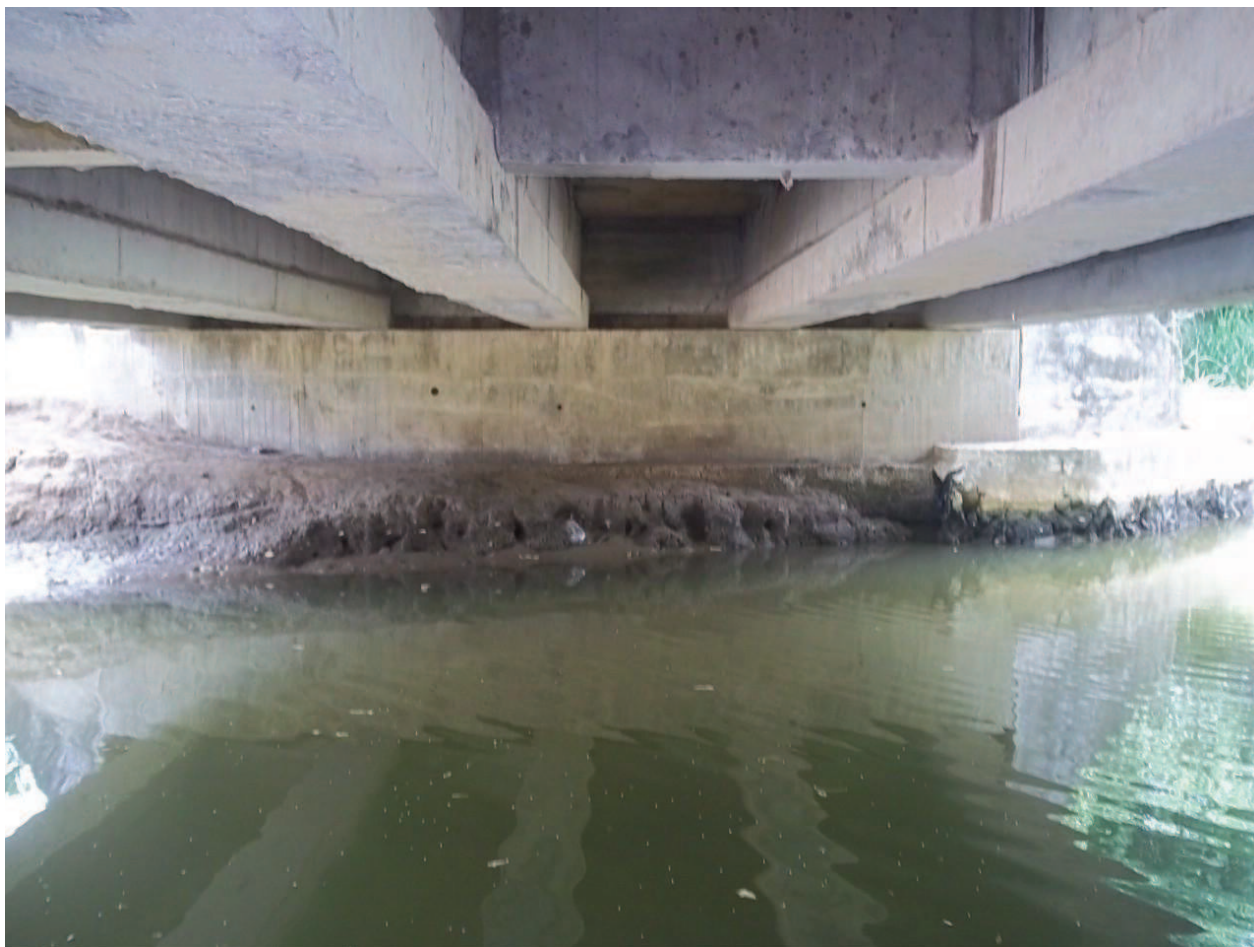
Componente.....: 11 Vigas/Largueros/Diafragmas

Calif./Mantenim....: 3 / +

Daño/Observaciones.: Fisuración a cortante y flexocortante, e=0.6 cada 1.  
2 Corrosión, seguimiento.

Tipo de daño.....: Daño en concreto / corr. ref.

Reparaciones.....: A Reparación de concreto

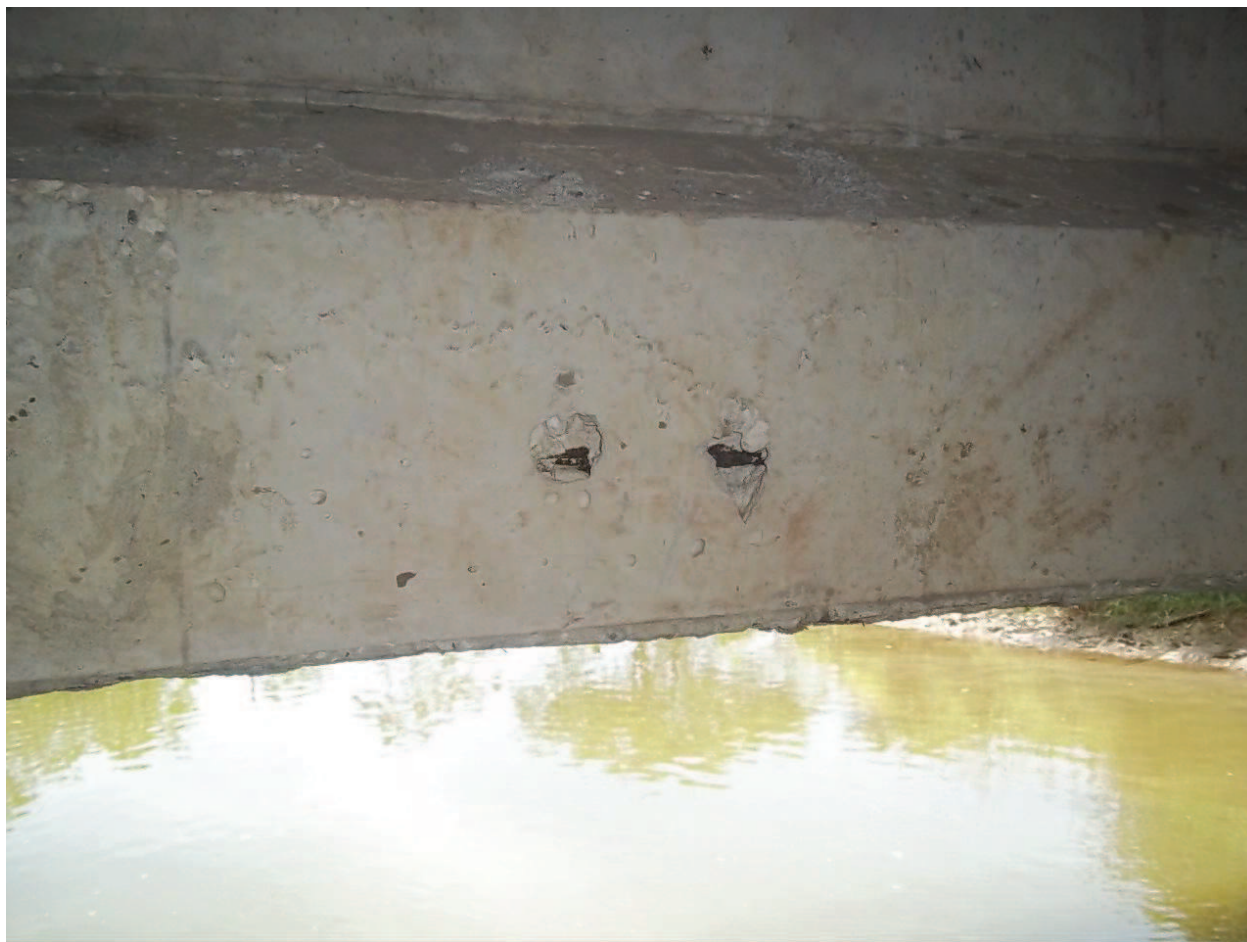
Componente.....: 11 Vigas/Largueros/Diafragmas  
Calif./Mantenim....: 3 / +  
Daño/Observaciones.: Fisuración a cortante y flexocortante, e=0.6 cada 1.  
2 Corrosión, seguimiento.  
Tipo de daño.....: Daño en concreto / corr. ref.  
Reparaciones.....: A Reparación de concreto

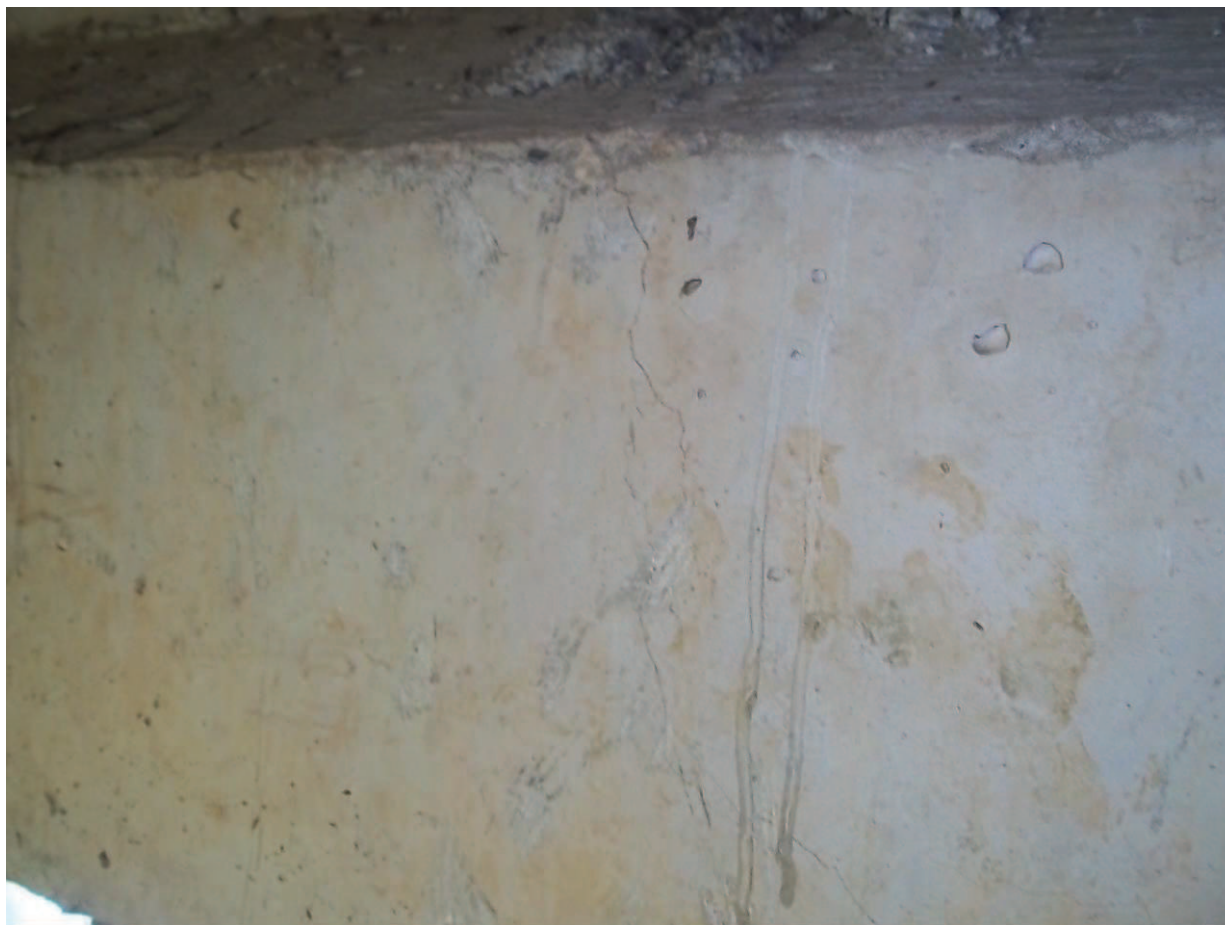
Componente.....: 11 Vigas/Largueros/Diafragmas  
Calif./Mantenim....: 3 / +  
Daño/Observaciones.: Fisuración a cortante y flexocortante, e=0.6 cada 1.  
2 Corrosión, seguimiento.  
Tipo de daño.....: Daño en concreto / corr. ref.  
Reparaciones.....: A Reparación de concreto

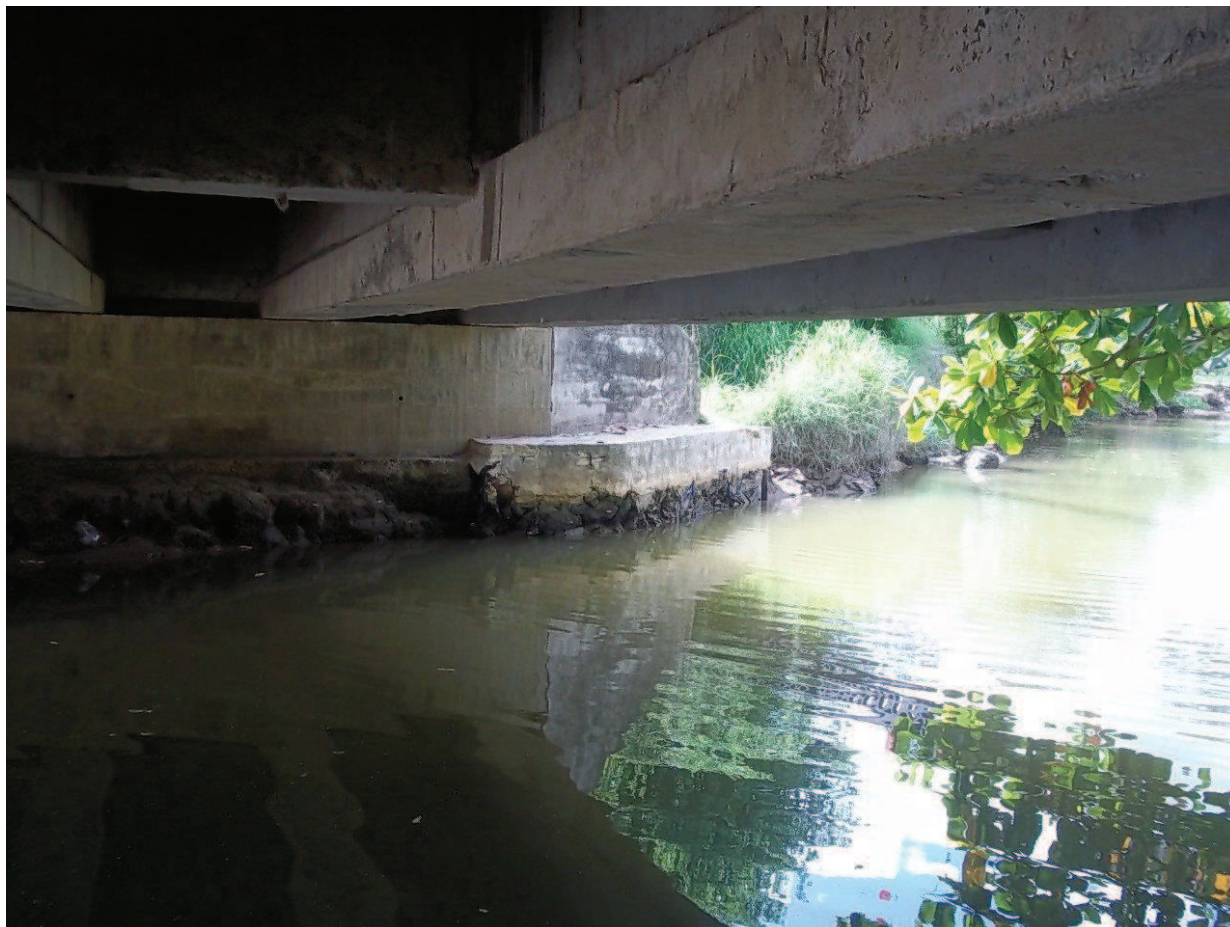
Componente.....: 15 Cauce

Calif./Mantenim....: 1 / -

Daño/Observaciones.: Socavación E2 cerca a la aleta A4.
