SDC/INV	SiPuCol	Fecha	Hoja
	Informe de inspección principal	07/09/12	1
23-9004-003.00 Amansaguapos			
Regional.....: 23 Sucre			
Ruta.....: Transversal del Caribe			
Carretera.....: Lorica - San Onofre			
Lado de la car...: 0			
Abscisa.....: 30+0261			
No del registro..: 1798			
Año de construcción.....: 1988			
Año de la última reconstrucción.....:			
Paso Superior/Inferior.....: S			
Dir. de abs. de la carretera principal.: E			
Requisitos de la inspección.....: 0 Nada			
Recolección de datos : Fecha.....: 2012.05.18			
: Iniciales.....: NNN			
Posición geográfica..:			
Latitud: 9 gra 24,023 min N      Longitud: 75 gra 40,483 min O      Altitud: 9 m			
Geometría: Número de luces.....: 1			
Longitud de la luz menor (m): 21,30			
Longitud de la luz mayor (m): 21,30			
Longitud total .....(m): 21,30			
Ancho del tablero.....(m): 9,60			
Ancho del separador.....(m): 0,00			
Ancho del andén izquierdo(m): 1,10			
Ancho del andén derecho..(m): 1,10

SDC/INV	SiPuCol	Fecha	Hoja
	Informe de inspección principal	31/07/12	2
23-9004-003.00 Amansaguapos			
Subestructura:			
Estribos.: Tipo.....	10	Con aletas integrados	
Material.....	21	Concreto reforzado	
Tipo de cimentación.....	10	Cimentac

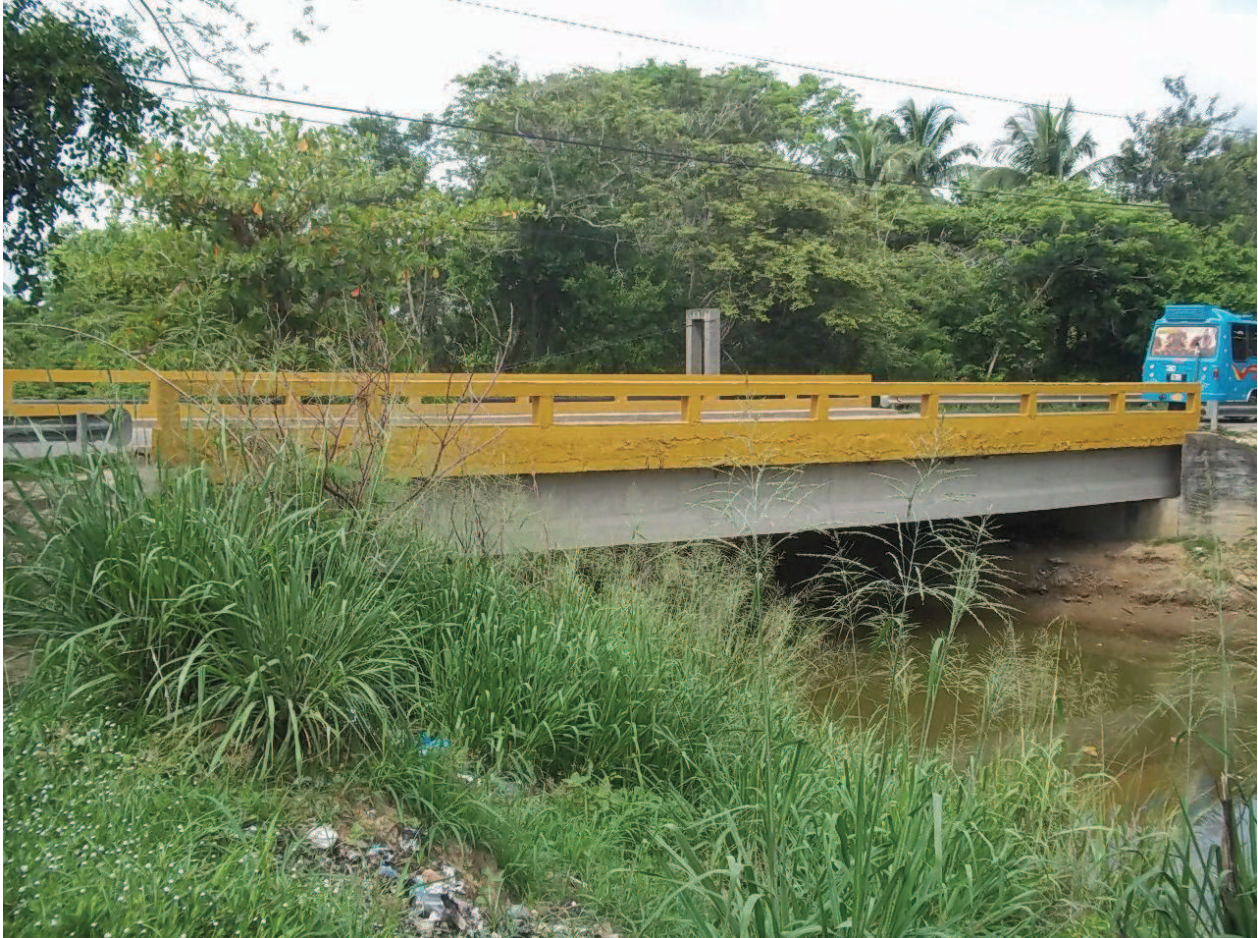
Componente.....: 17 Puente en general

Calif./Mantenim....: 3 / +

Daño/Observaciones.: Reparar losa y vigas. Observación periódica vigas. Se observa lechada en vigas, no se puede observar daños o fisuración. En las riostras de apoyo hay daño concreto y corrosión. Se debe resanar los hormigueros y grietas existentes con morteros epóxicos y con resinas de baja viscosidad. Es necesario eliminar todas las varillas y alambre
