SDC/INV	SiPuCol	Fecha	Hoja
	Informe de inspección principal	07/09/12	1
23-9004-004.00 Boca de la Cienaga			
Regional.....: 23 Sucre			
Ruta.....: Transversal del Caribe			
Carretera.....: Lorica - San Onofre			
Lado de la car...: 0			
Abscisa.....: 36+0845			
No del registro..: 1799			
Año de construcción.....: 1988			
Año de la última reconstrucción.....:			
Paso Superior/Inferior.....: S			
Dir. de abs. de la carretera principal.: N			
Requisitos de la inspección.....: 3 Bote			
Recolección de datos : Fecha.....: 2012.05.21			
: Iniciales.....: NNN			
Posición geográfica..:			
Latitud: 9 gra 26,102 min N Longitud: 75 gra 37,743 min O Altitud: 9 m			
Geometría: Número de luces.....: 2			
Longitud de la luz menor (m): 21,10			
Longitud de la luz mayor (m): 21,40			
Longitud total(m): 42,50			
Ancho del tablero.....(m): 10,00			
Ancho del separador.....(m): 0,00			
Ancho del andén izquierdo(m): 1,20			
Ancho del andén derecho..(m): 1,20

Ultima inspección principal :

Fecha.....: 2012.05.21
 Iniciales.....: NNN
 Tiempo.....: Soleado
 Temperatura..... (gra. C): 32

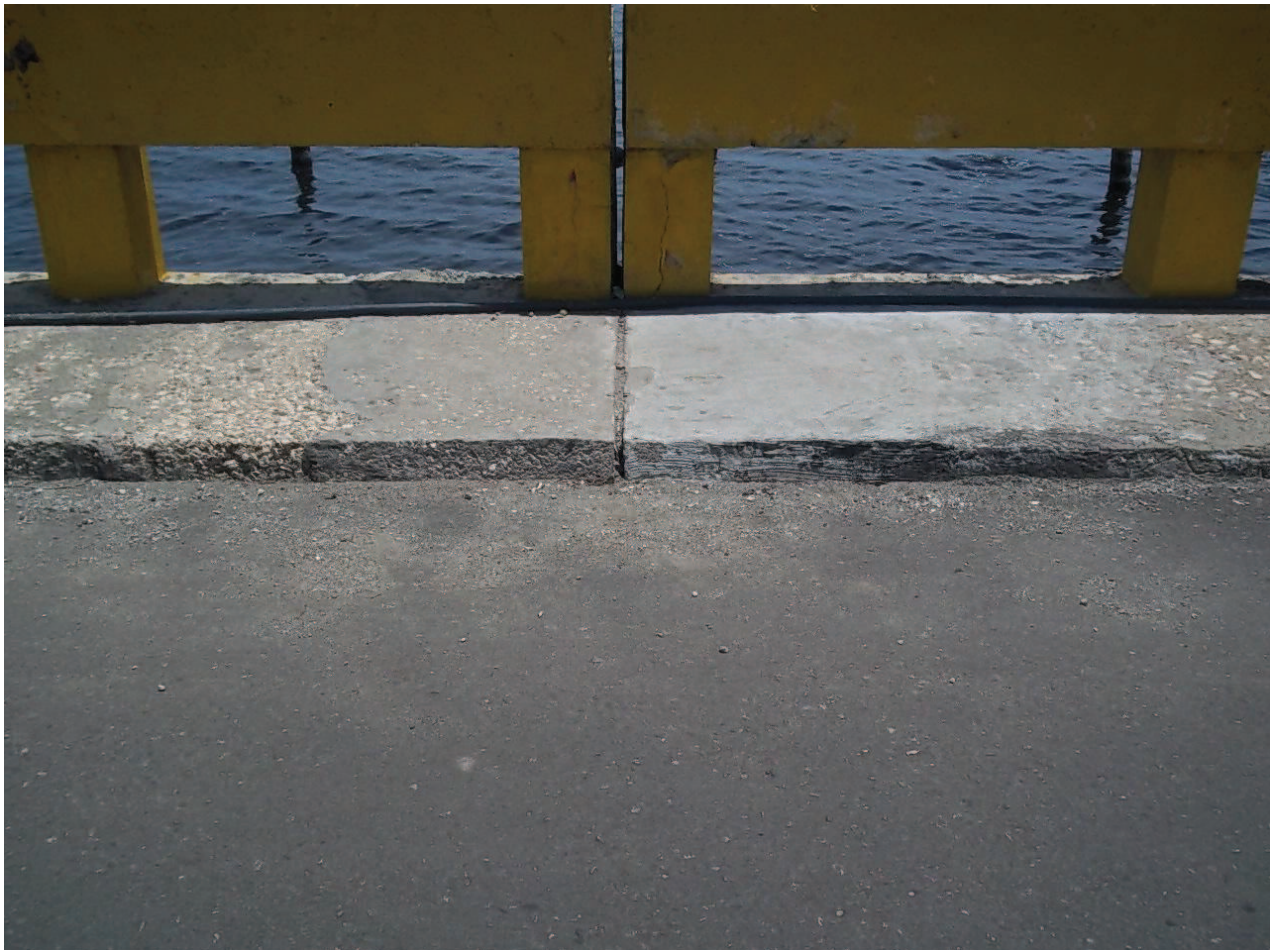
Componente.....: 2 Juntas de expansión

Calif./Mantenim....: ? / -

Daño/Observaciones.: Junta oculta, cubierta por asfalto.

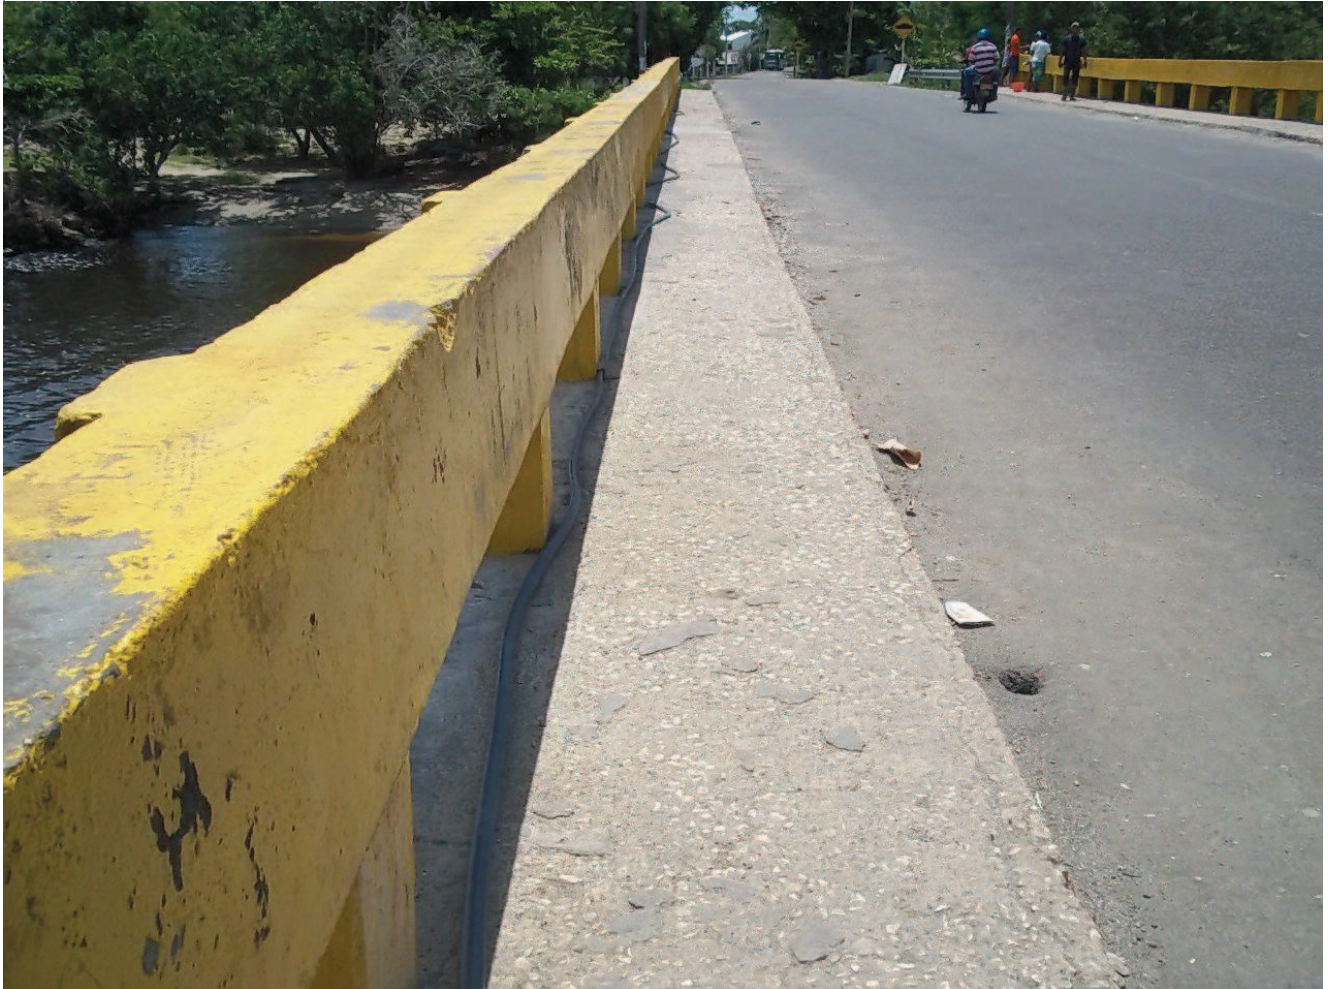
Componente.....: 3 Andenes/Bordillos

Calif./Mantenim....: 2 / -

Daño/Observaciones.: Agregado expuesto, impacto.

Tipo de daño.....: Descomposición

Reparaciones.....: B Reparación de concreto

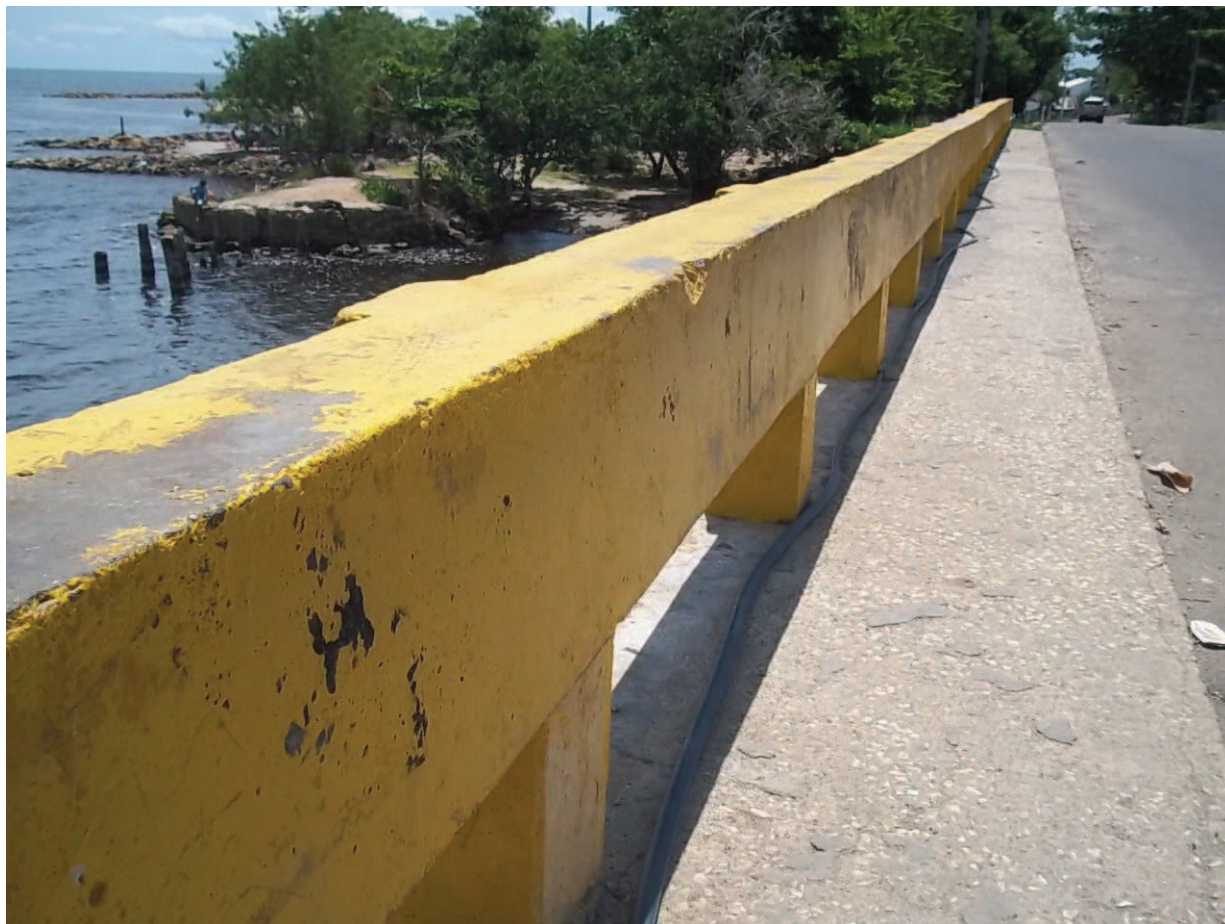
Componente.....: 4 Barandas

Calif./Mantenim....: 2 / +

Daño/Observaciones.: Agregado expuesto, impacto.

Tipo de daño.....: Impacto

Reparaciones.....: A Reparación de barandas de concreto

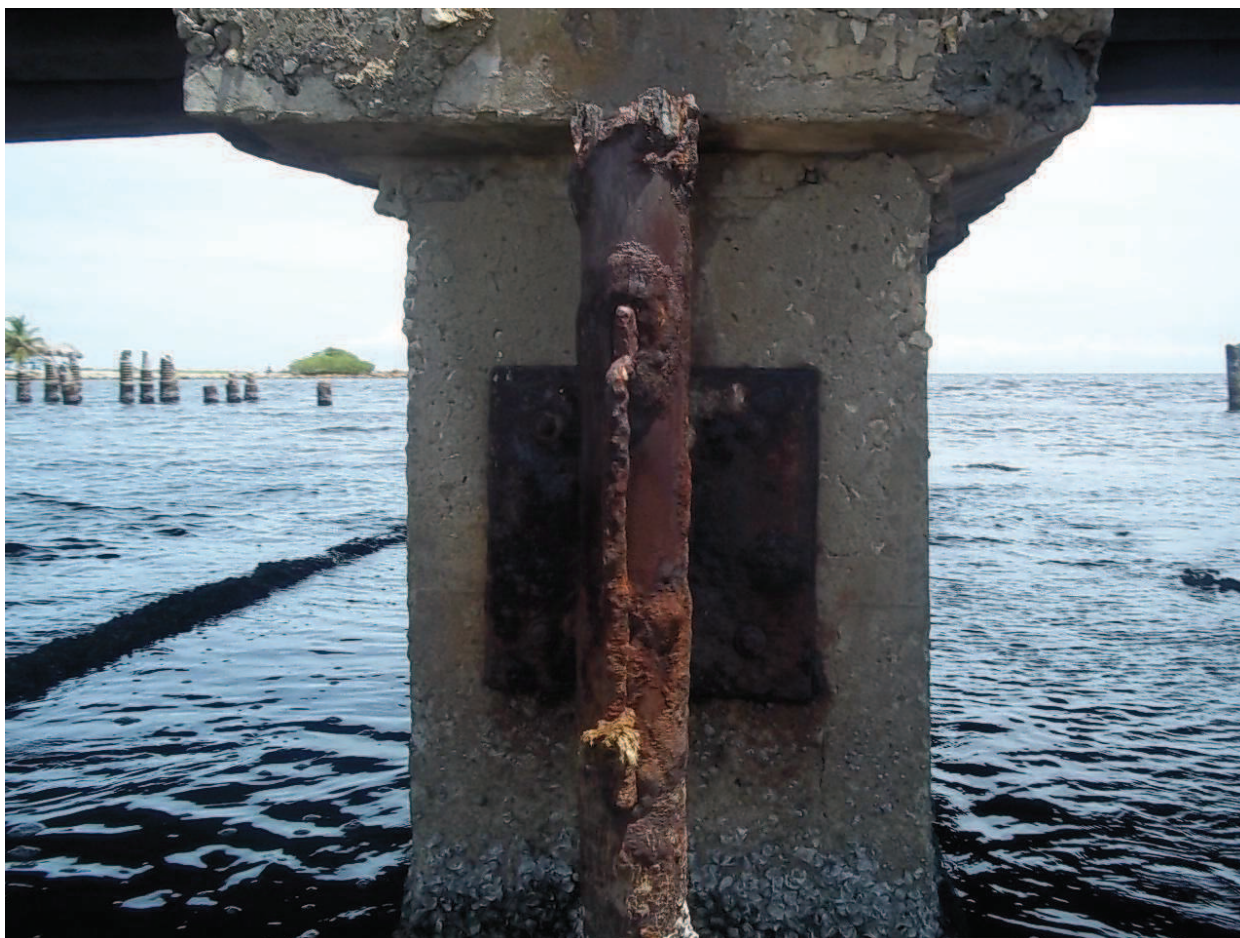
Componente.....: 8 Pilas

Calif./Mantenim....: 2 / -

Daño/Observaciones.: Acero anclado en toda la superficie, agregado expuesto.

Tipo de daño.....: Descomposición

Reparaciones.....: A Reparación de concreto

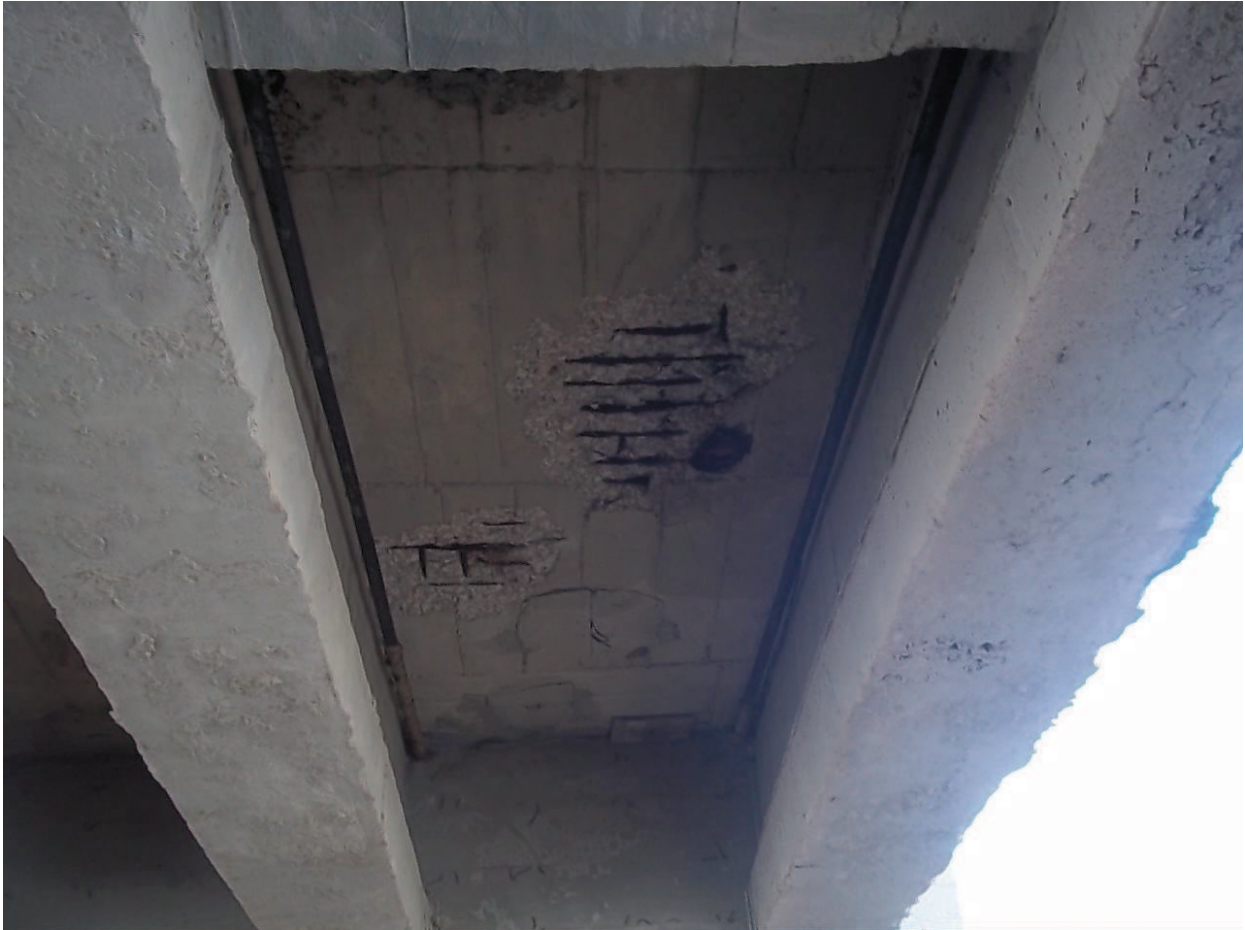
Componente.....: 10 Losa

Calif./Mantenim....: 3 / +

Daño/Observaciones.: Inicio de desconche del concreto que fue reparado, acero expuesto V1 y V2; V3 y V4 de luz 1.

Tipo de daño.....: Daño en concreto / corr. ref.

Reparaciones.....: B Reparación de concreto

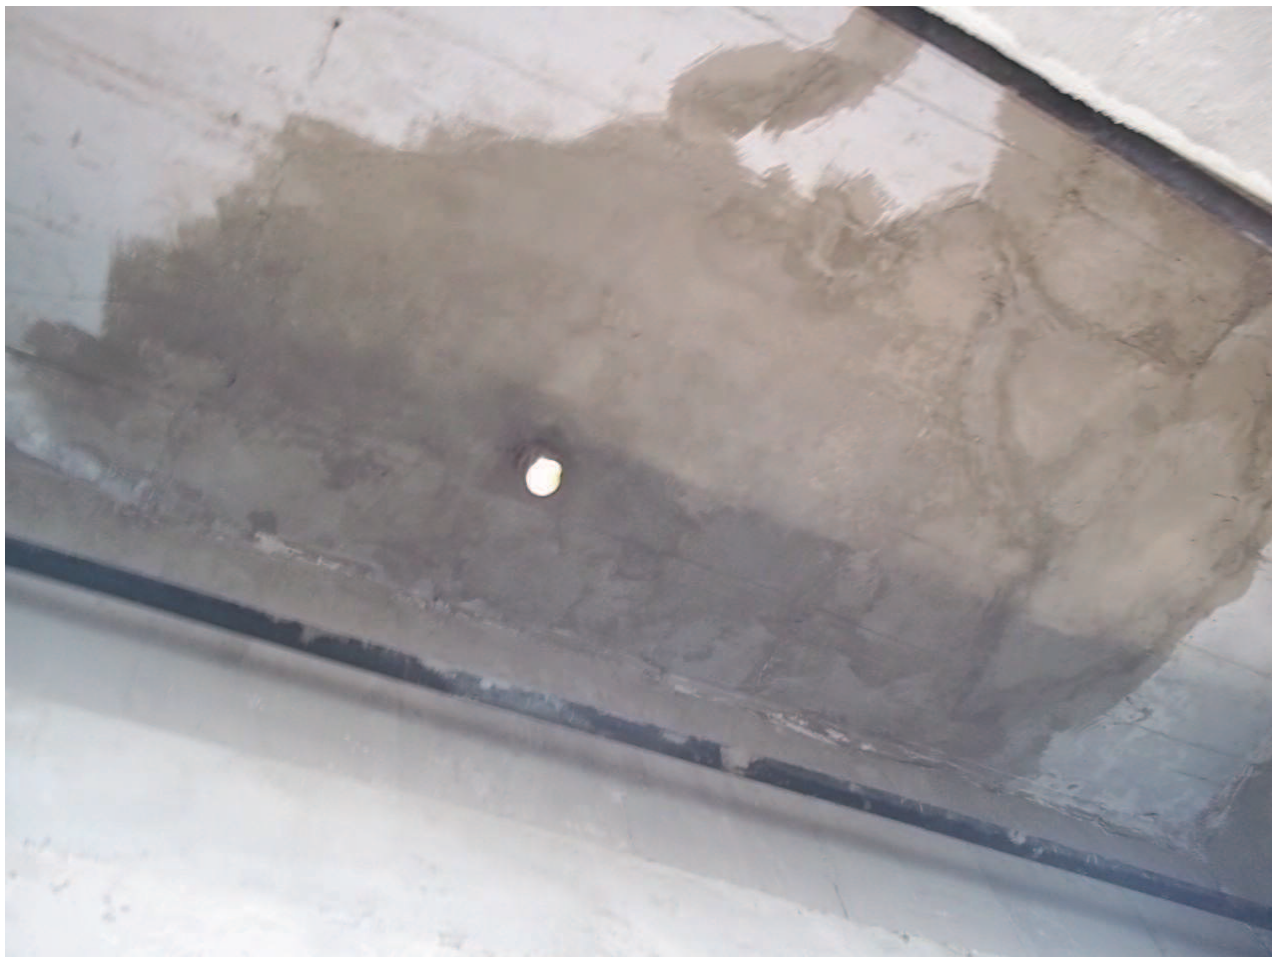
Componente.....: 10 Losa

Calif./Mantenim....: 3 / +

Daño/Observaciones.: Inicio de desconche del concreto que fue reparado, acero expuesto V1 y V2; V3 y V4 de luz 1.

Tipo de daño.....: Daño en concreto / corr. ref.

Reparaciones.....: B Reparación de concreto

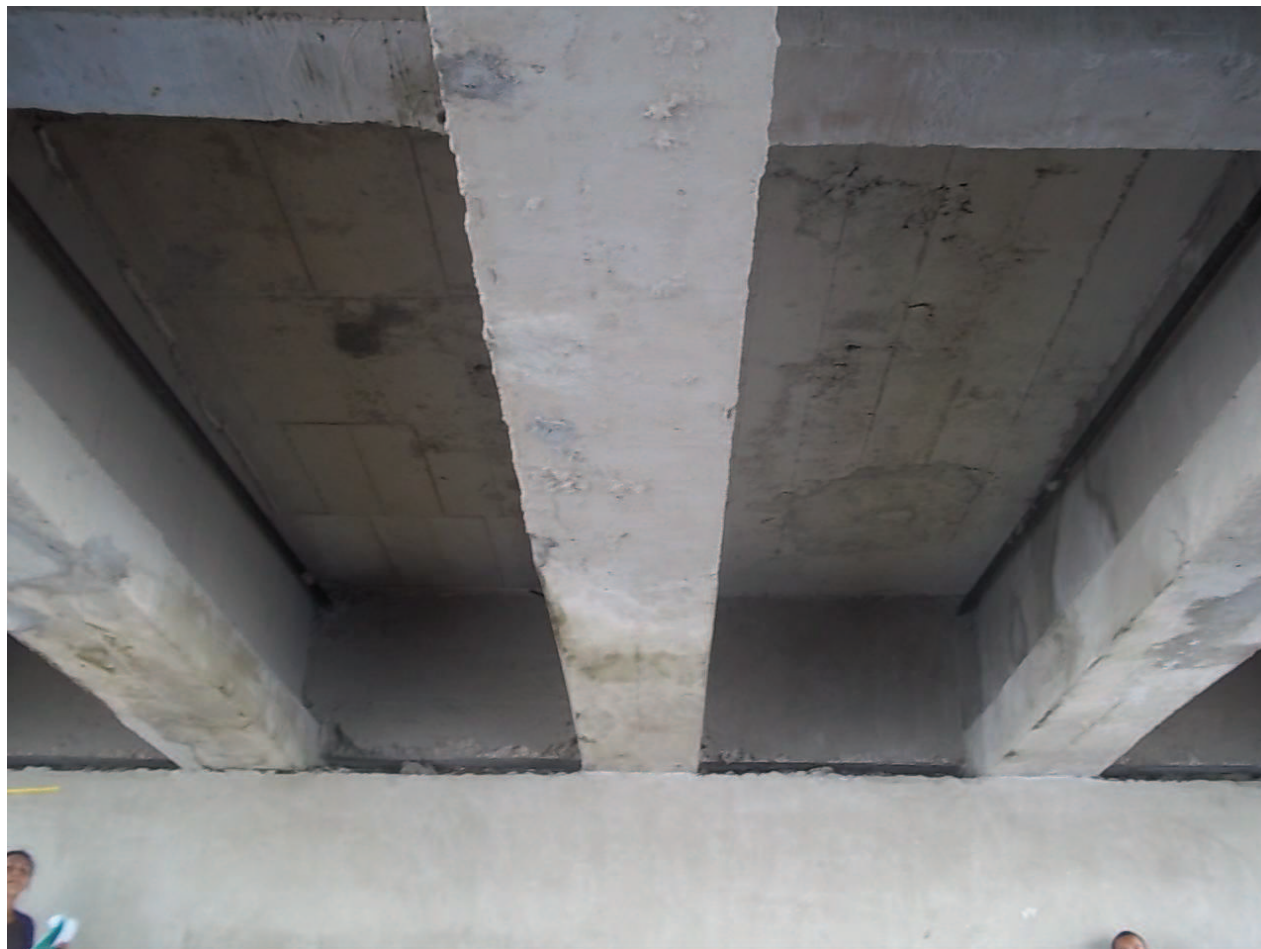
Componente.....: 10 Losa

Calif./Mantenim....: 3 / +

Daño/Observaciones.: Inicio de desconche del concreto que fue reparado, acero expuesto V1 y V2; V3 y V4 de luz 1.

Tipo de daño.....: Daño en concreto / corr. ref.

Reparaciones.....: B Reparación de concreto

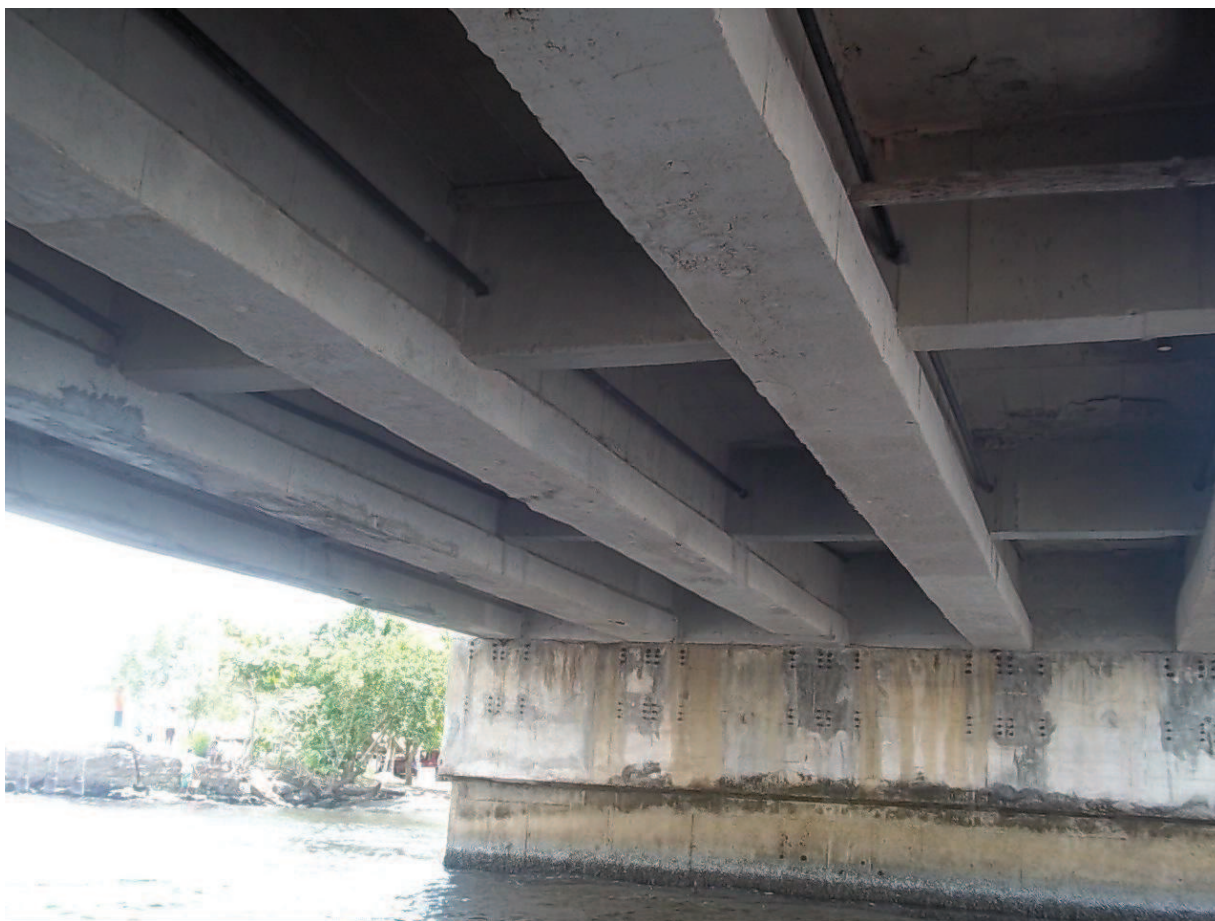
Componente.....: 11 Vigas/Largueros/Diafragmas
 Calif./Mantenim....: 3 / +
 Daño/Observaciones.: Asentamiento agregado grueso parte inferior viga V2
 y V5 en luz 1. Acero expuesto y corroido.
 Tipo de daño.....: Daño en concreto / corr. ref.
 Reparaciones.....: A Reparación de concreto

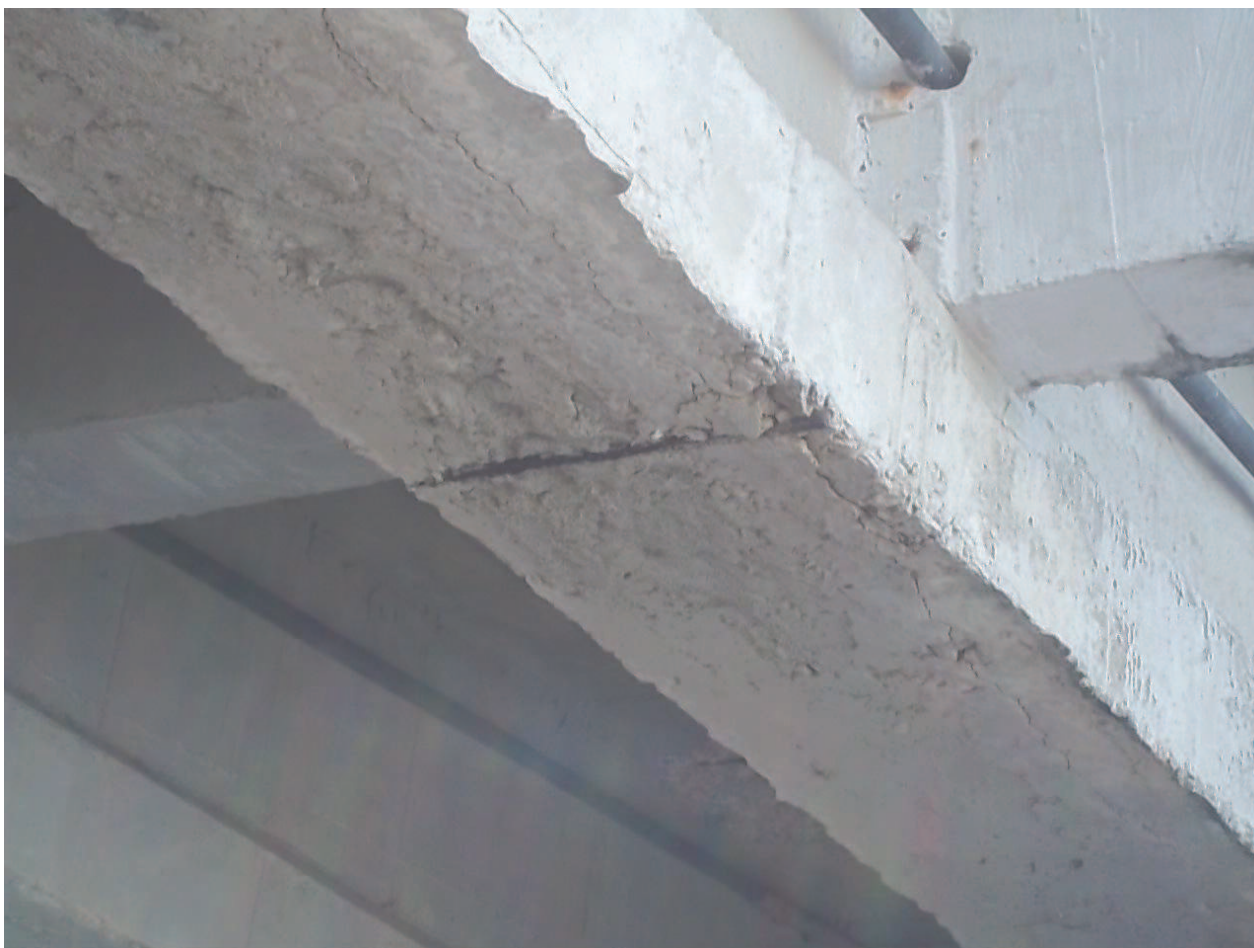
Componente.....: 11 Vigas/Largueros/Diafragmas
Calif./Mantenim....: 3 / +
Daño/Observaciones.: Asentamiento agregado grueso parte inferior viga V2 y V5 en luz 1. Acero expuesto y corroído.
Tipo de daño.....: Daño en concreto / corr. ref.
Reparaciones.....: A Reparación de concreto

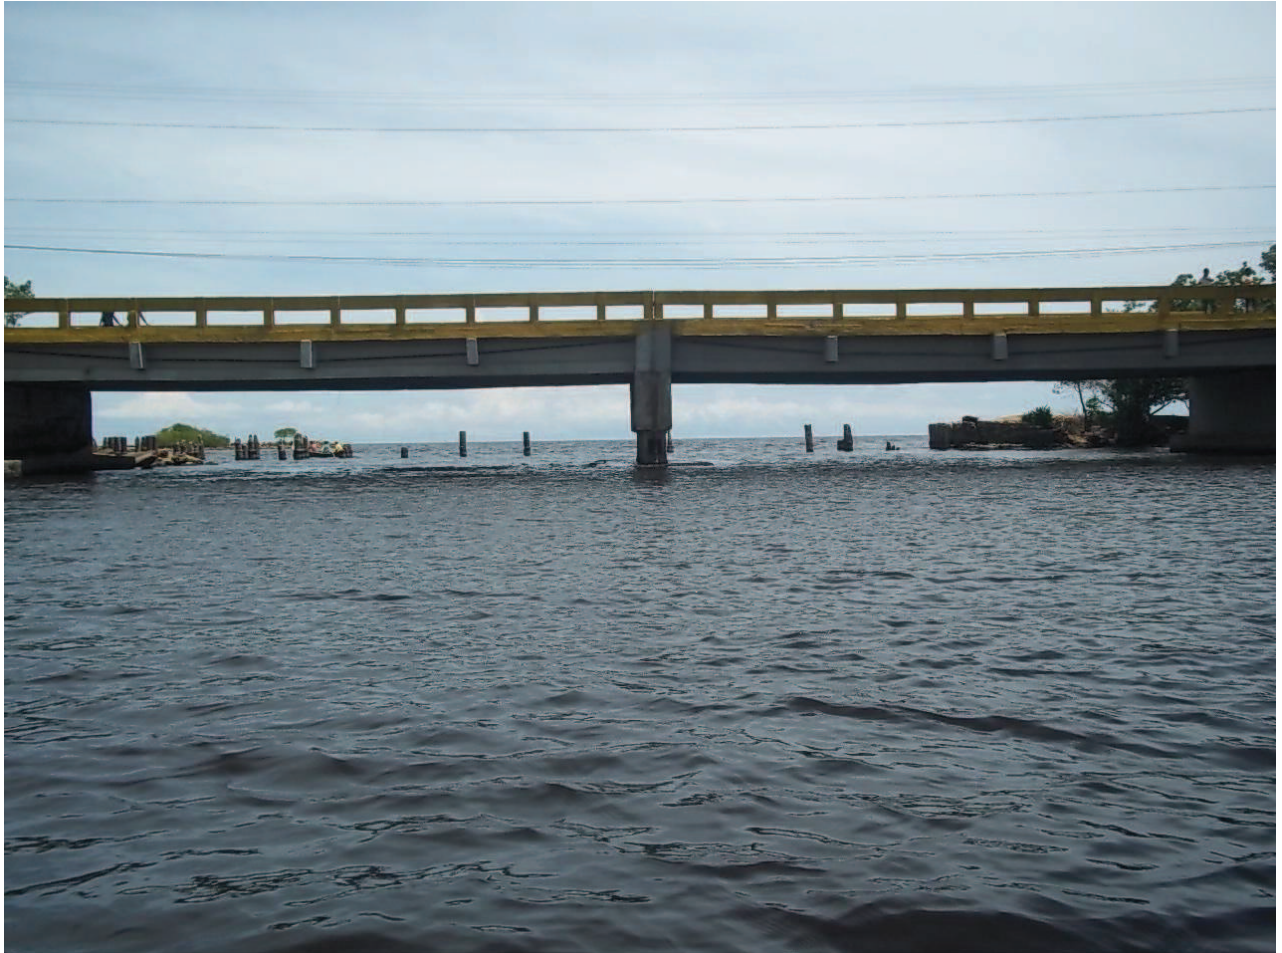
Componente.....: 17 Puente en general
Calif./Mantenim....: 3 / -
Daño/Observaciones.: Reparación losa, pila y vigas, andenes. Puente reforzado con tensionamiento externo.
