SDC/INV	SiPuCol	Fecha	Hoja
	Informe de inspección principal	07/09/12	1
23-9004-004.10 Arroyo la Perdiz			
Regional.....: 23 Sucre			
Ruta.....: Transversal del Caribe			
Carretera.....: Lorica - San Onofre			
Lado de la car...:			
Abscisa.....: 45+0286			
No del registro..: 9525			
Año de construcción.....: 1968			
Año de la última reconstrucción.....:			
Paso Superior/Inferior.....: S			
Dir. de abs. de la carretera principal.:			
Requisitos de la inspección.....: 0 Nada			
Recolección de datos : Fecha.....: 2012.05.22			
: Iniciales.....: NNN			
Posición geográfica..:			
Latitud: 9 gra 29,978 min N Longitud: 75 gra 35,486 min O Altitud: 3 m			
Geometría: Número de luces.....: 4			
Longitud de la luz menor (m): 3,20			
Longitud de la luz mayor (m): 3,20			
Longitud total .....(m): 13,00			
Ancho del tablero.....(m): 13,20			
Ancho del separador.....(m): 0,00			
Ancho del andén izquierdo(m): 0,93			
Ancho del andén derecho..(m): 0,93

Nombre del puente, Paso de Tubería Gas.

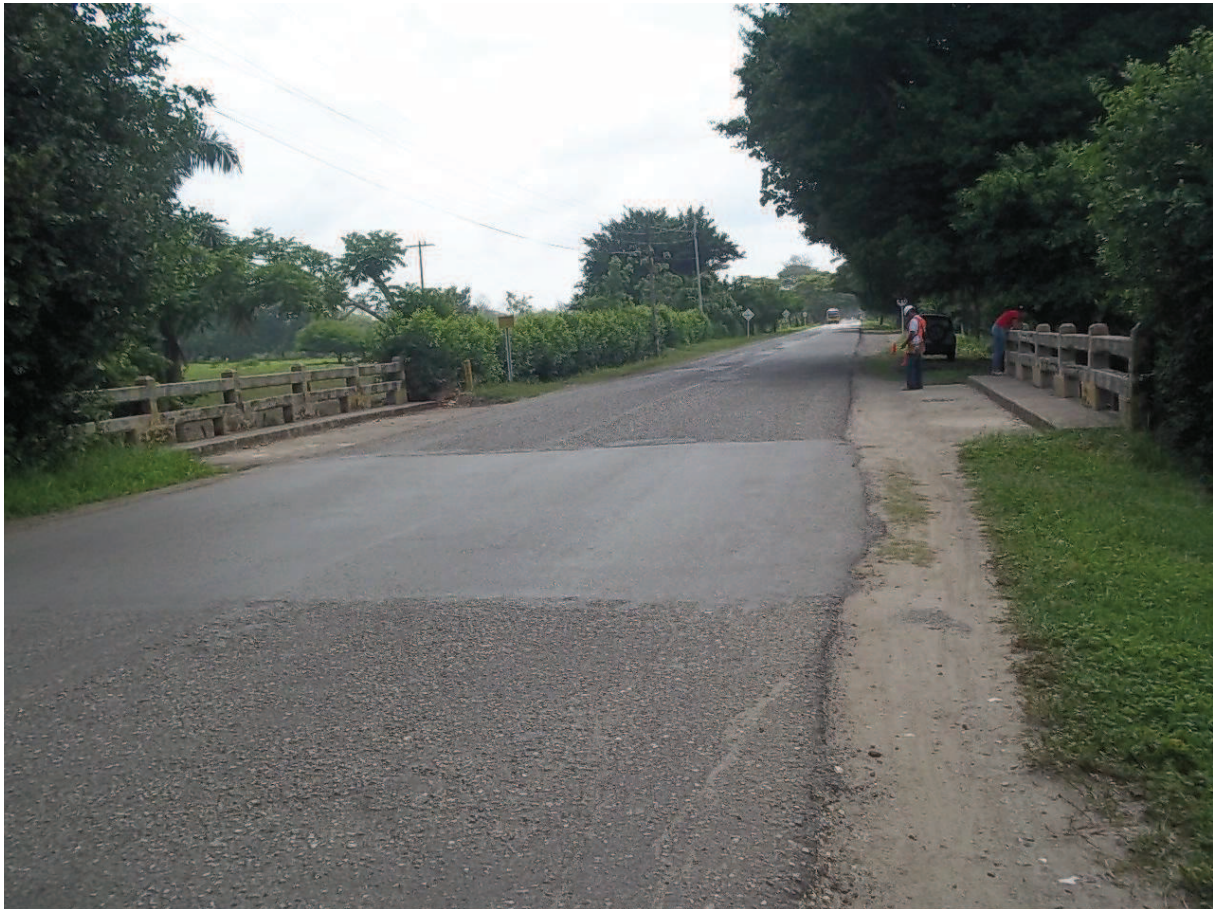
Componente.....: 1 Superficie del puente

Calif./Mantenim....: 1 / -

Daño/Observaciones.: Desgaste primario.

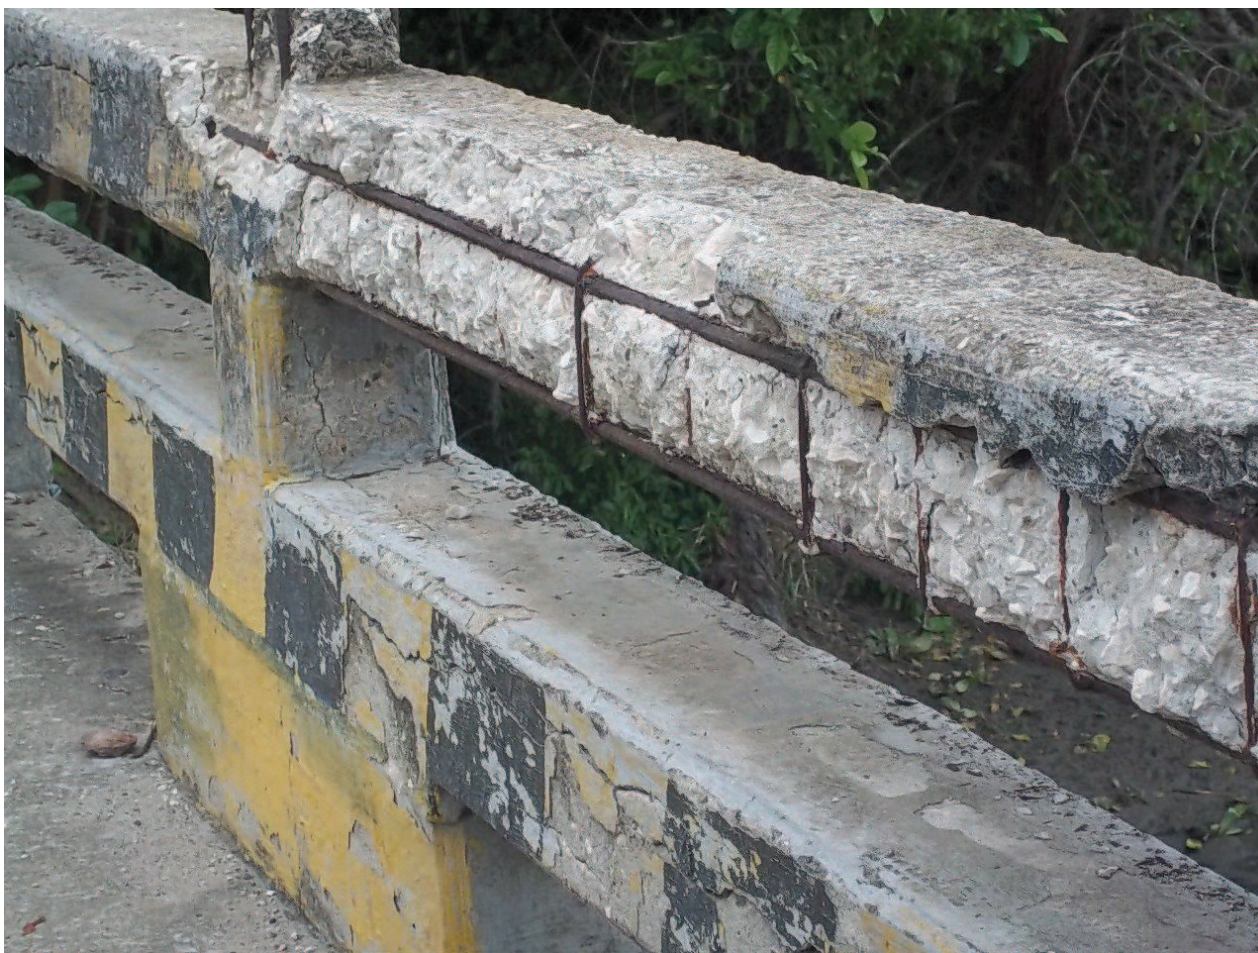
Componente.....: 4 Barandas  
 Calif./Mantenim....: 4 / -  
 Daño/Observaciones.: Acero corroido, desconchamiento, impacto.  
 Tipo de daño.....: Daño en concreto / corr. ref.  
 Reparaciones.....: C Cambio de baranda de concreto

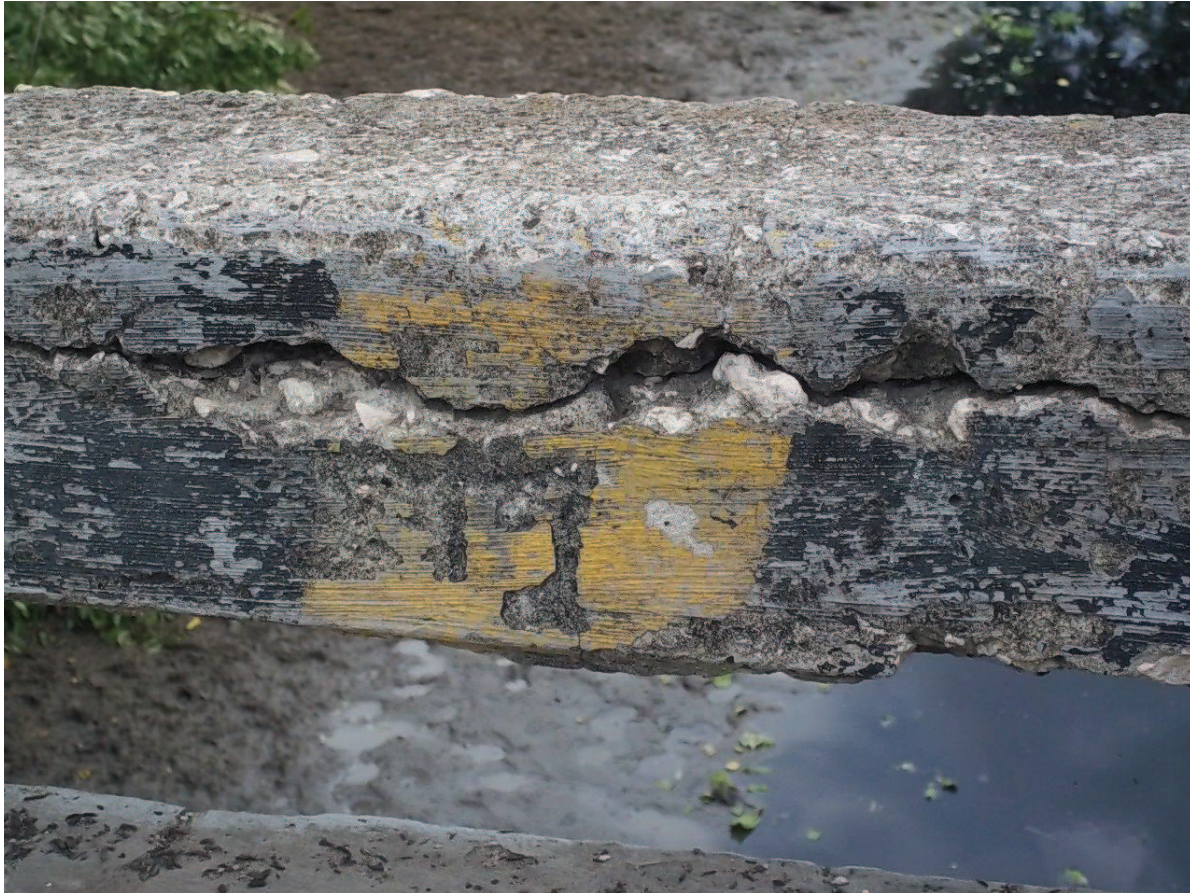
Componente.....:       4       Barandas  
 Calif./Mantenim....:     4     /   -  
 Daño/Observaciones.:   Acero corroído, desconchamiento, impacto.  
 Tipo de daño.....:     Daño en concreto / corr. ref.  
 Reparaciones.....:     C Cambio de baranda de concreto

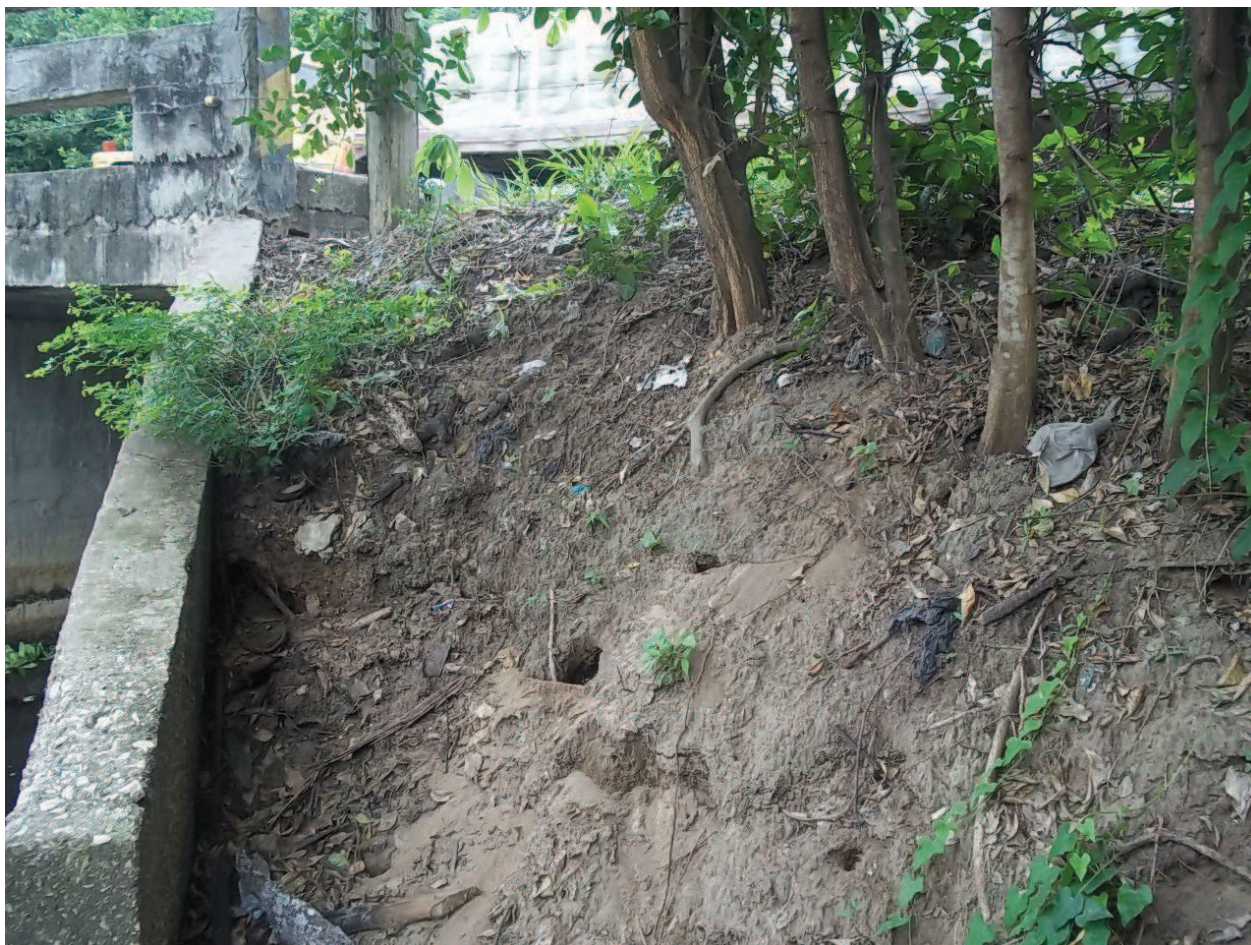
Componente.....: 5 Conos/Taludes

Calif./Mantenim....: 1 / -

Daño/Observaciones.: Erosión E4 del estribo E2.

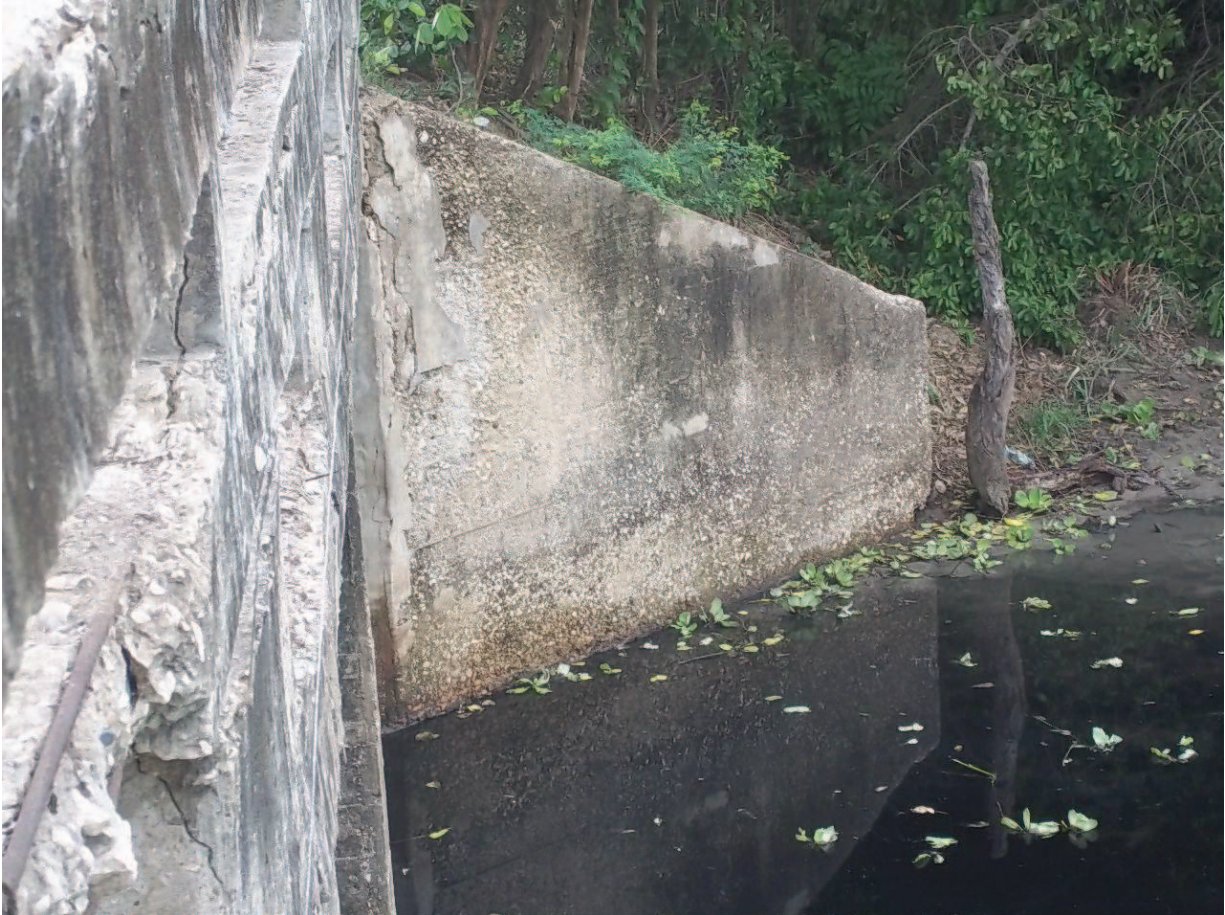
Componente.....: 6 Aletas

Calif./Mantenim....: 1 / -

Daño/Observaciones.: Grietas en zona de juntas.

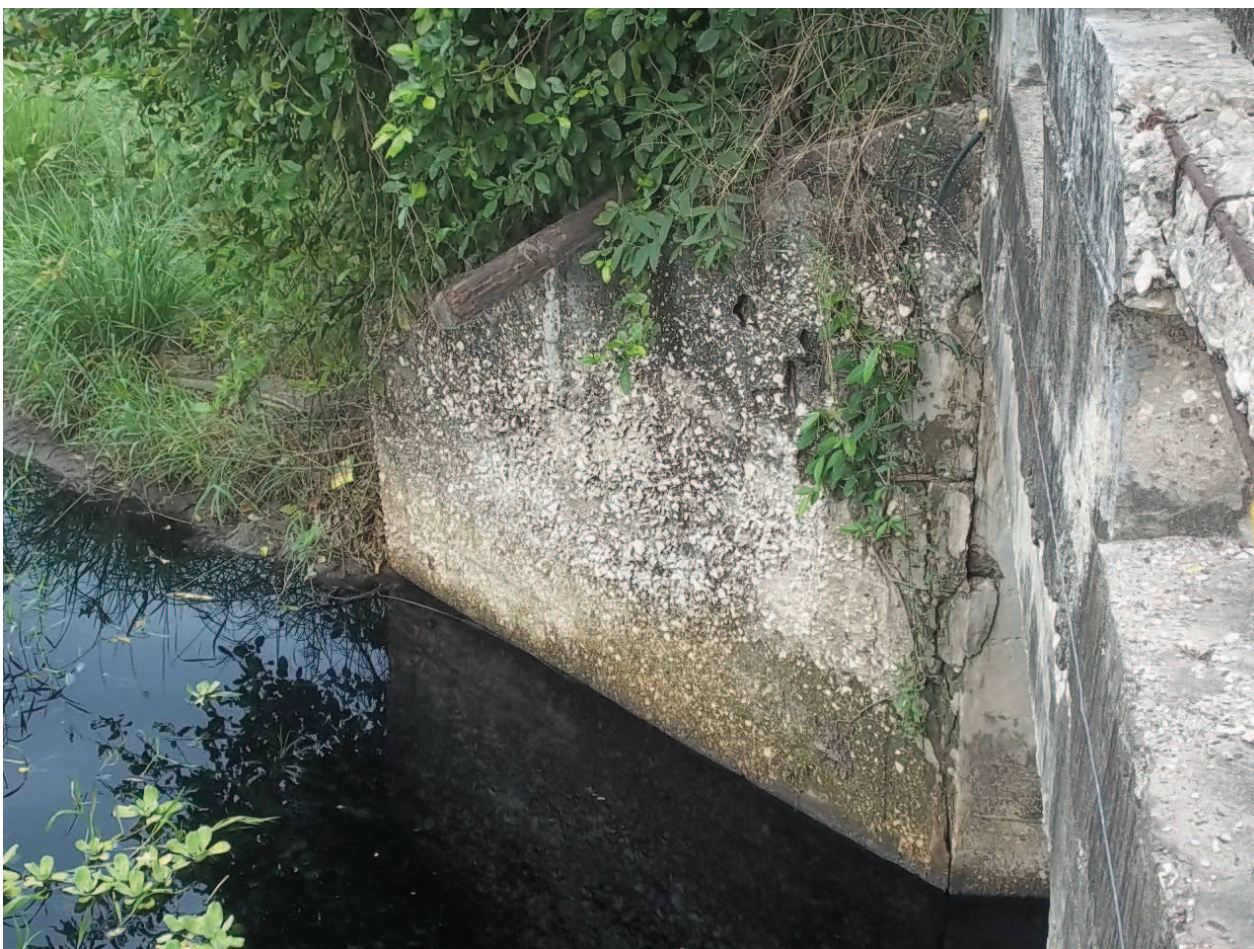
Componente.....: 6 Aletas

Calif./Mantenim....: 1 / -

Daño/Observaciones.: Grietas en zona de juntas.

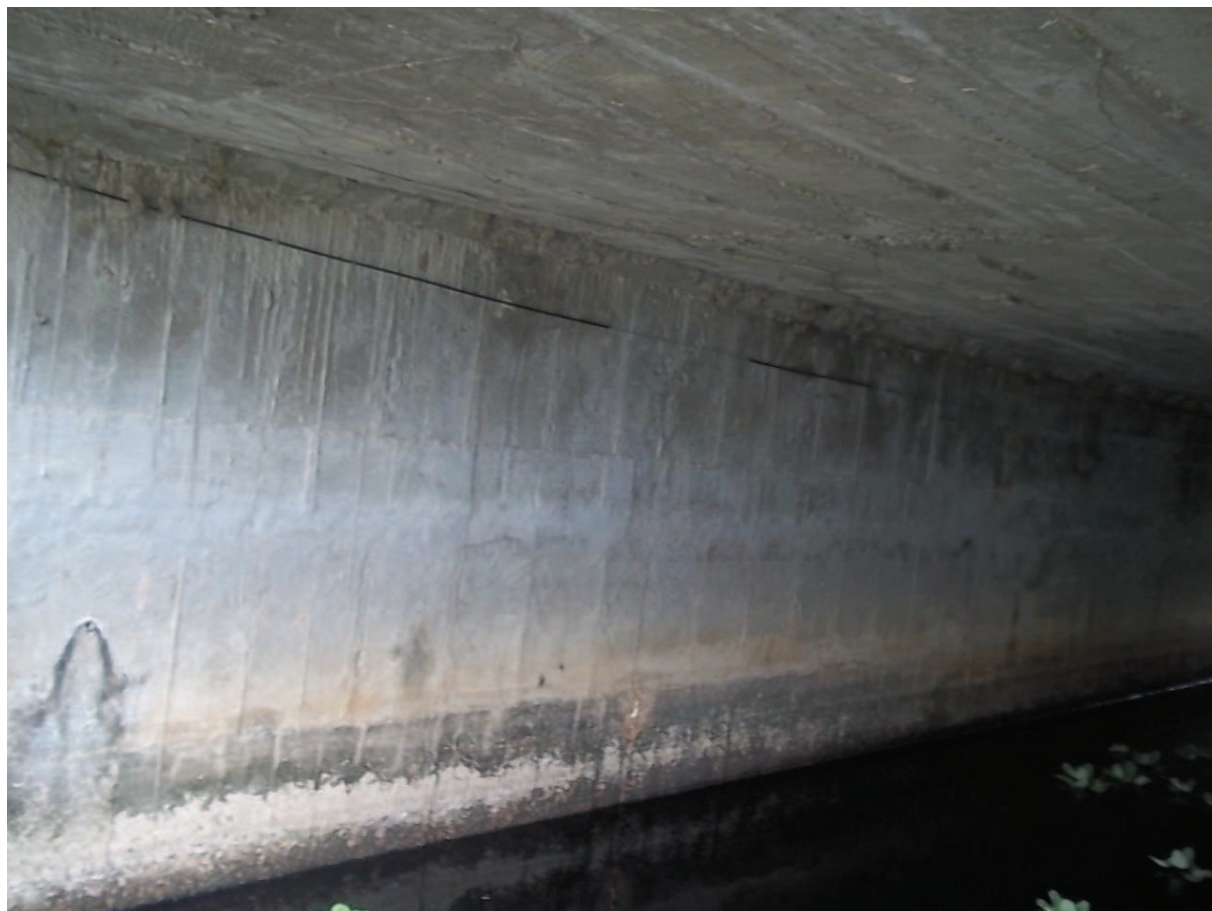
Componente.....:       7       Estribos  
Calif./Mantenim....:     1     /     -  
Daño/Observaciones.:     Contaminación concreto.

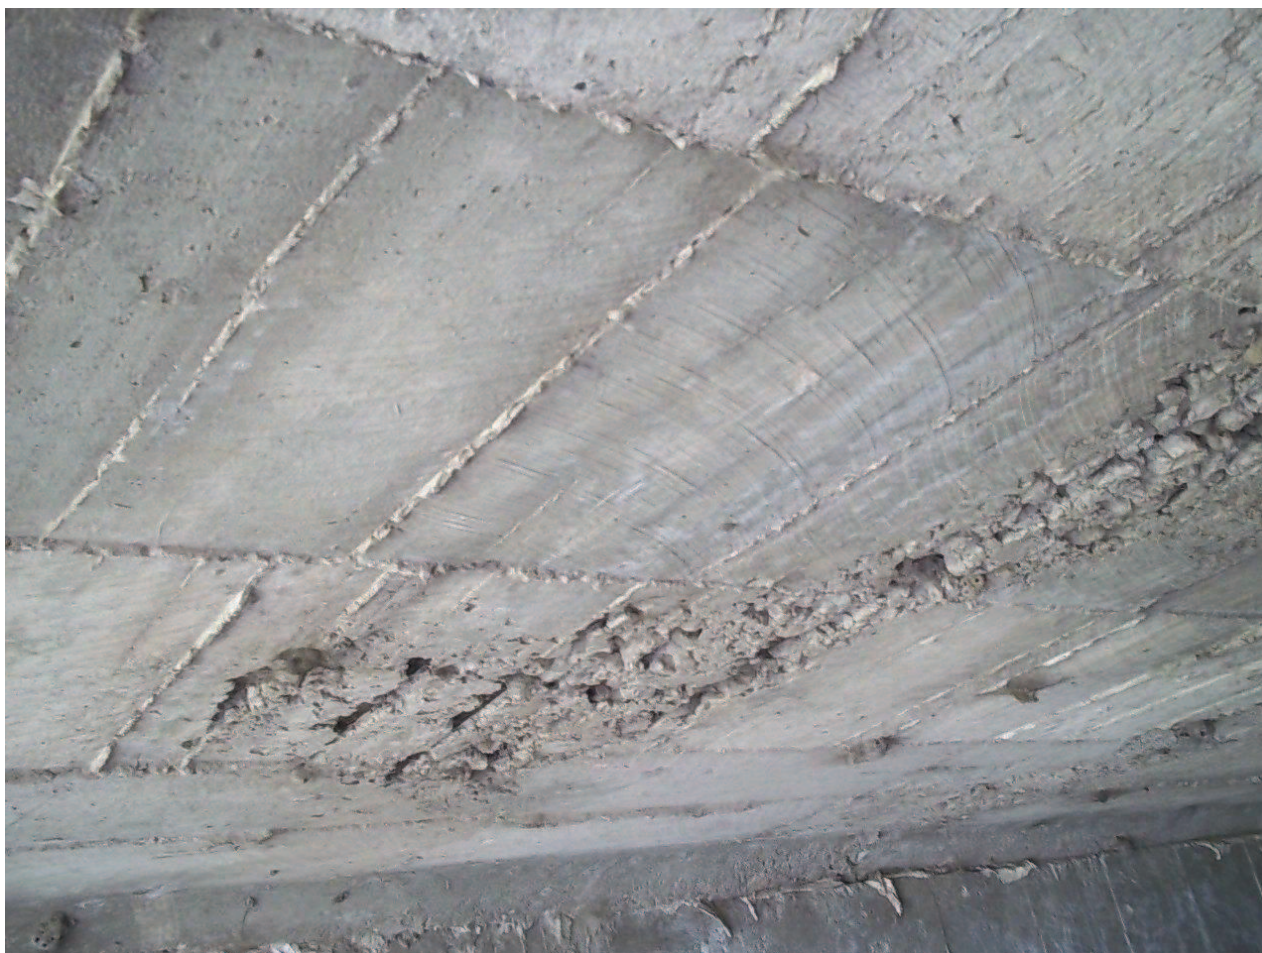
Componente.....: 10 Losa

Calif./Mantenim....: 3 / -

Daño/Observaciones.: Acero corroído en L1, L2, L3 y L4 y hormigueos.

Tipo de daño.....: Corrosión de acero estructural

Reparaciones.....: B Reparación de concreto

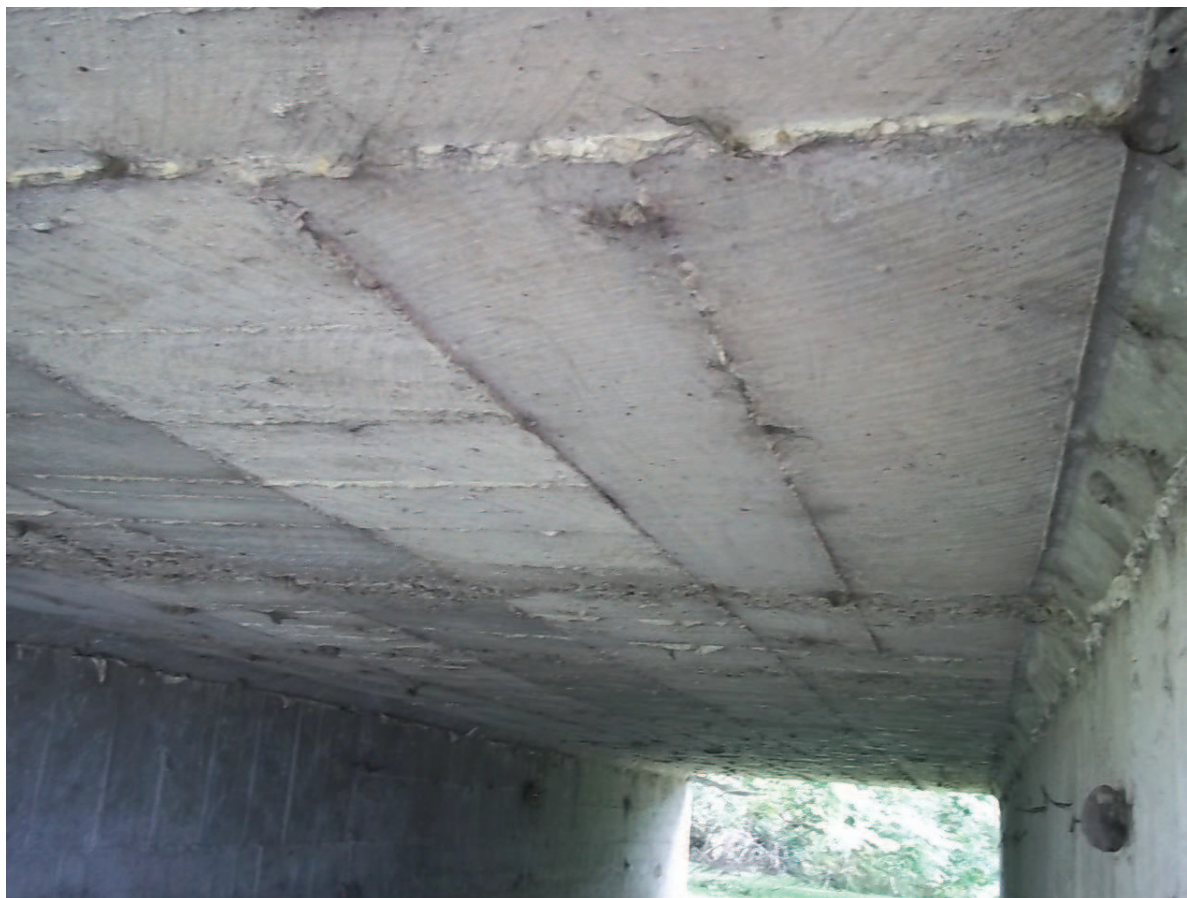
Componente.....: 10 Losa

Calif./Mantenim....: 3 / -

Daño/Observaciones.: Acero corroido en L1, L2, L3 y L4 y hormigueos.

Tipo de daño.....: Corrosión de acero estructural

Reparaciones.....: B Reparación de concreto

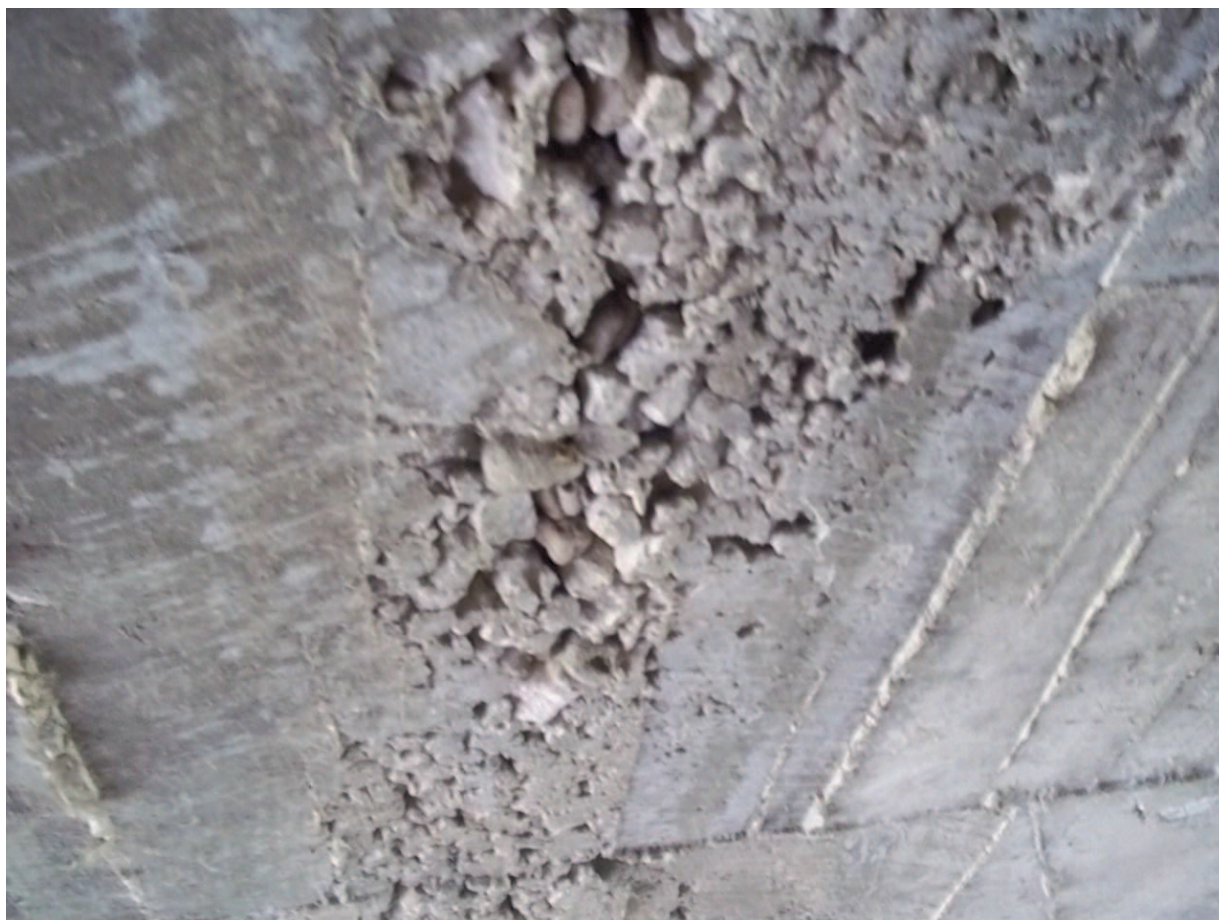
Componente.....: 10 Losa

Calif./Mantenim....: 3 / -

Daño/Observaciones.: Acero corroido en L1, L2, L3 y L4 y hormigueos.

Tipo de daño.....: Corrosión de acero estructural

Reparaciones.....: B Reparación de concreto

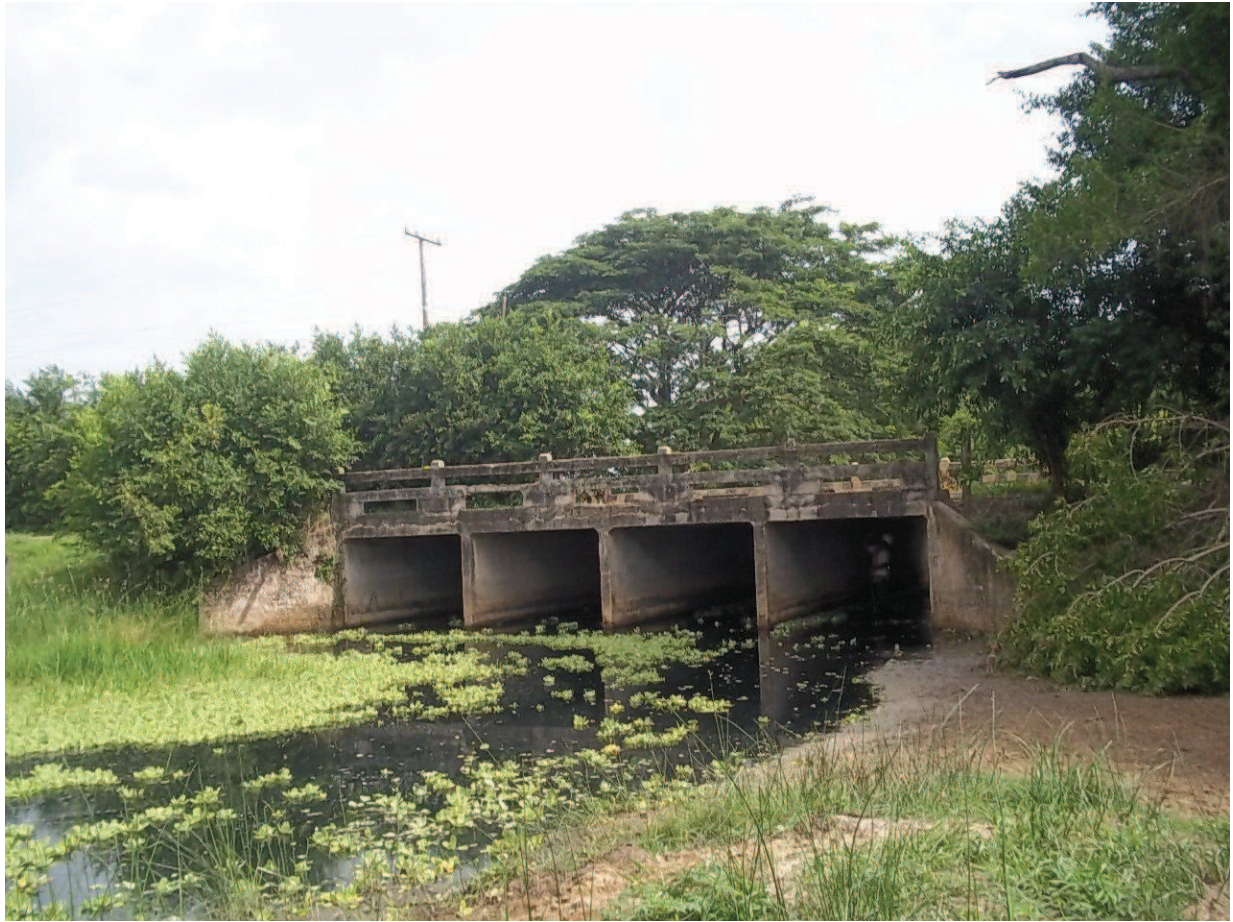
Componente.....: 15 Cauce

Calif./Mantenim....: 1 / -

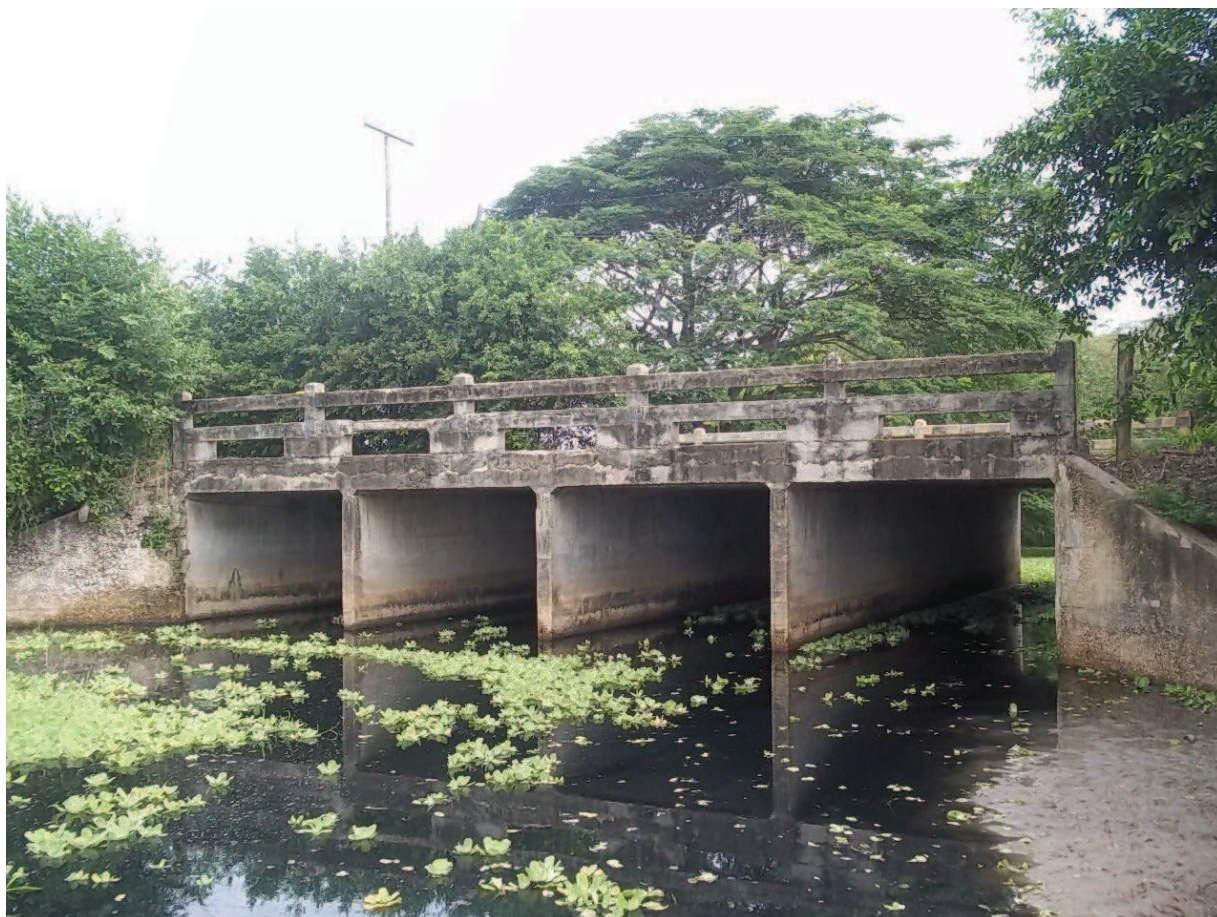
Componente.....: 17 Puente en general

Calif./Mantenim....: 3 / -

Daño/Observaciones.: Reparar losa, barandas.
