SDC/INV	SiPuCol	Fecha	Hoja
	Informe de inspección principal	07/09/12	1
23-9004-005.00 Pechelin II			
Regional.....: 23 Sucre			
Ruta.....: Transversal del Caribe			
Carretera.....: Lorica - San Onofre			
Lado de la car...:			
Abscisa.....: 47+0430			
No del registro..: 1800			
Año de construcción.....: 1968			
Año de la última reconstrucción.....:			
Paso Superior/Inferior.....: S			
Dir. de abs. de la carretera principal.: E			
Requisitos de la inspección.....: 0 Nada			
Recolección de datos : Fecha.....: 2012.05.23			
: Iniciales.....: NNN			
Posición geográfica..:			
Latitud: 9 gra 30,728 min N Longitud: 75 gra 34,955 min O Altitud: 5 m			
Geometría: Número de luces.....: 1			
Longitud de la luz menor (m): 21,30			
Longitud de la luz mayor (m): 21,30			
Longitud total(m): 21,30			
Ancho del tablero.....(m): 9,70			
Ancho del separador.....(m): 0,00			
Ancho del andén izquierdo(m): 1,25			
Ancho del andén derecho..(m): 1,25

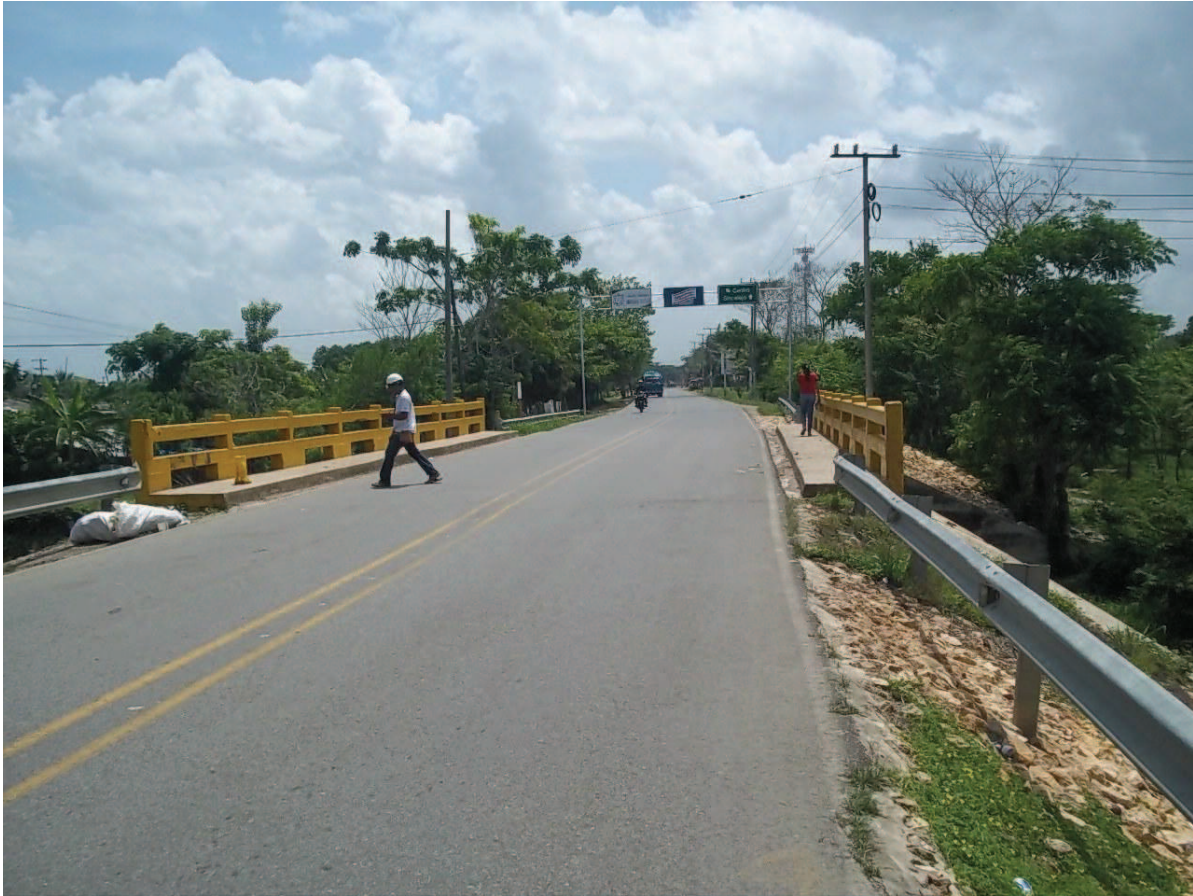
Componente.....: 2 Juntas de expansión

Calif./Mantenim....: ? / -

Daño/Observaciones.: Juntas cubiertas por asfalto. No visibles.

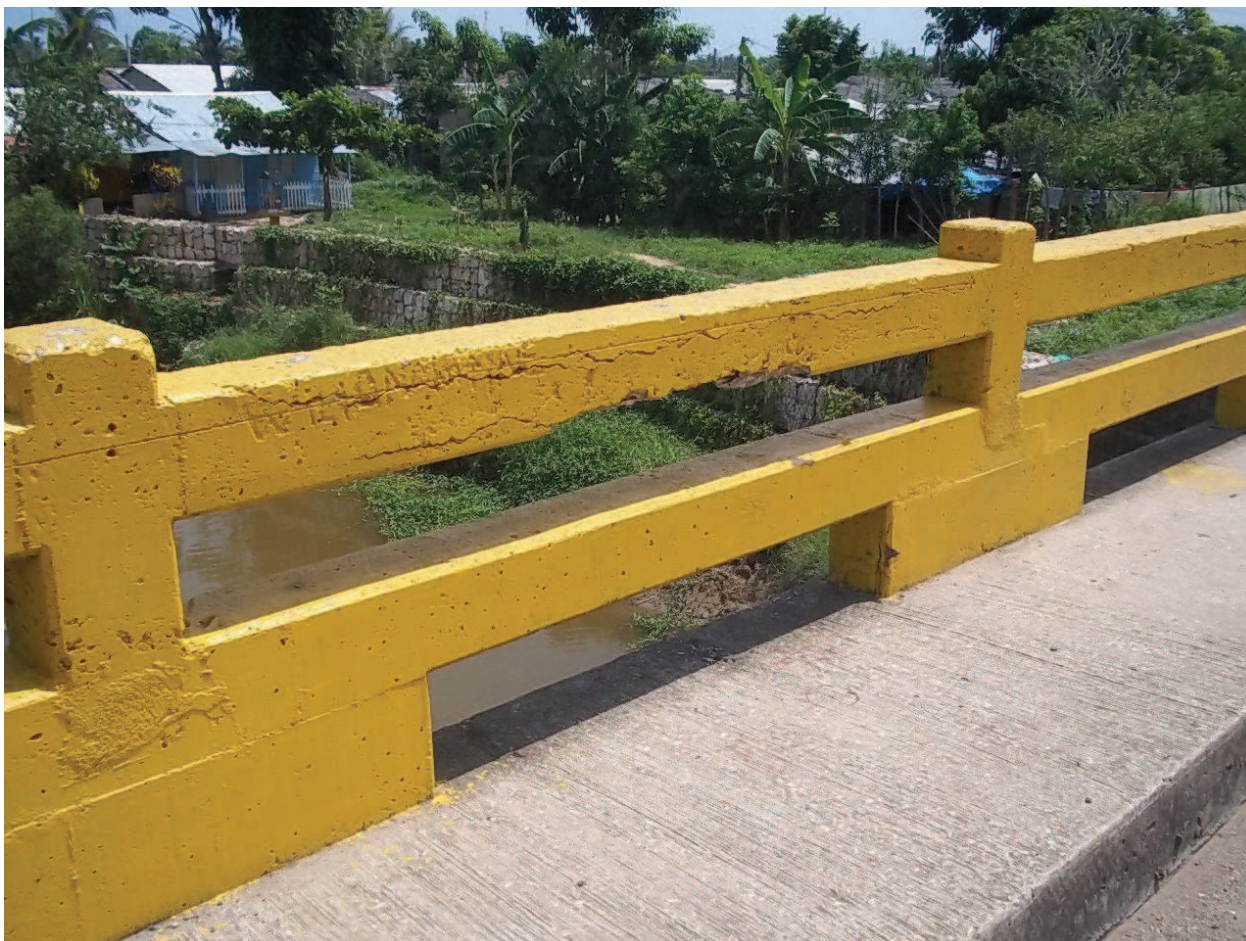
Componente.....: 4 Barandas

Calif./Mantenim....: 2 / +

Daño/Observaciones.: Impacto, grietas, descomchamiento, acero expuesto.

Tipo de daño.....: Impacto

Reparaciones.....: A Reparación de barandas de concreto

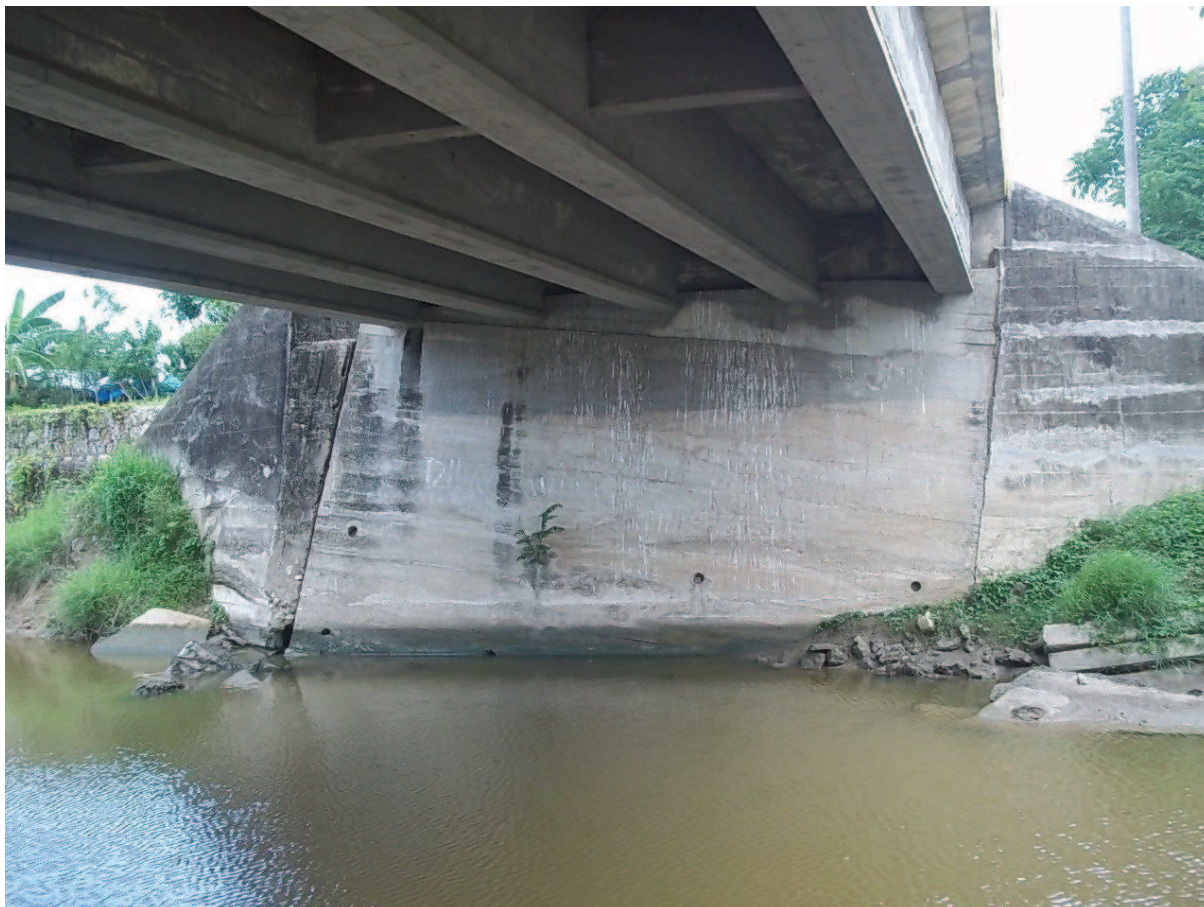
Componente.....: 7 Estribos
Calif./Mantenim....: 1 / +
Daño/Observaciones.: Socavación estribo E2.

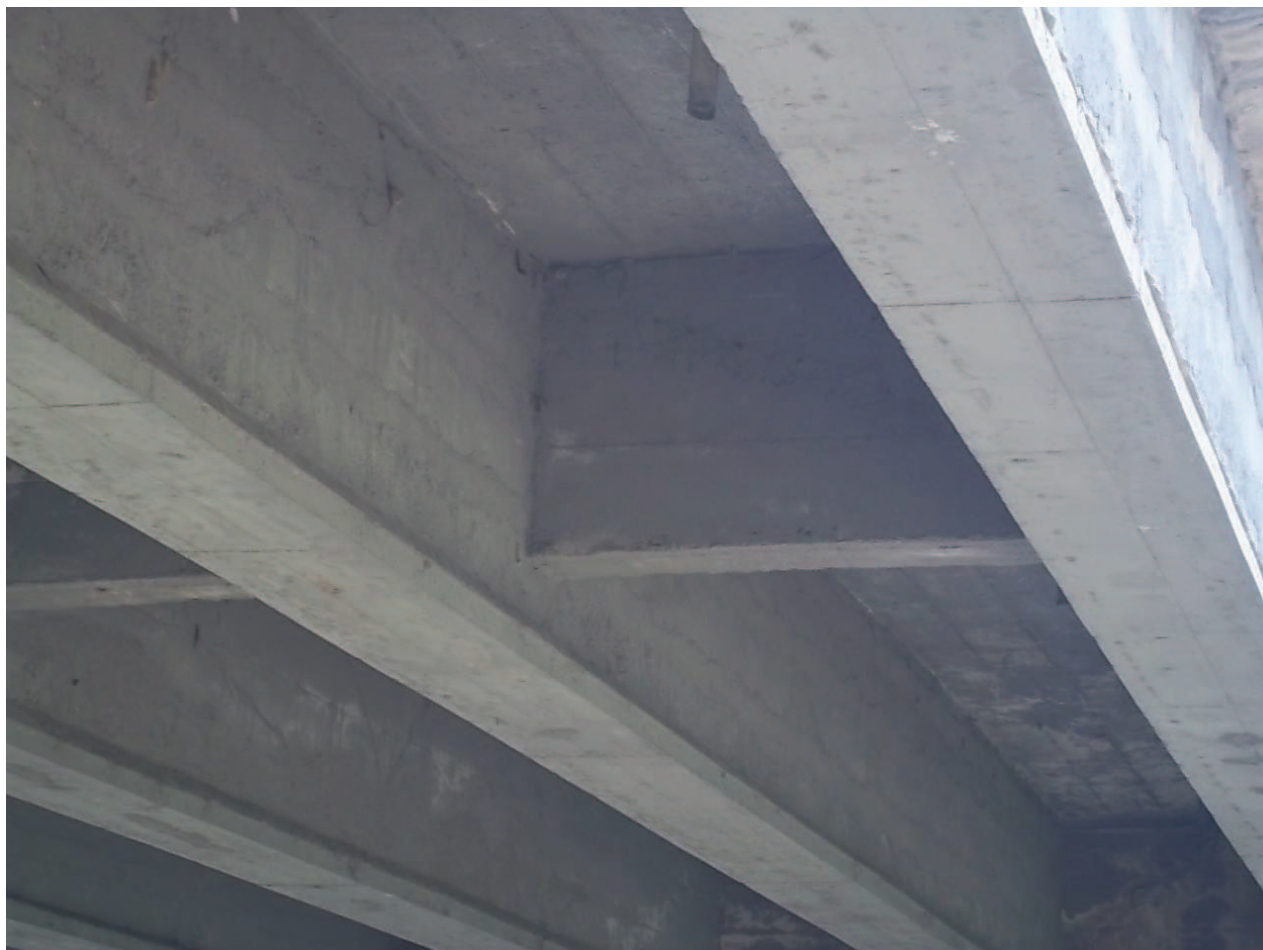
Componente.....: 10 Losa

Calif./Mantenim....: 1 / -

Daño/Observaciones.: Contaminación del concreto.

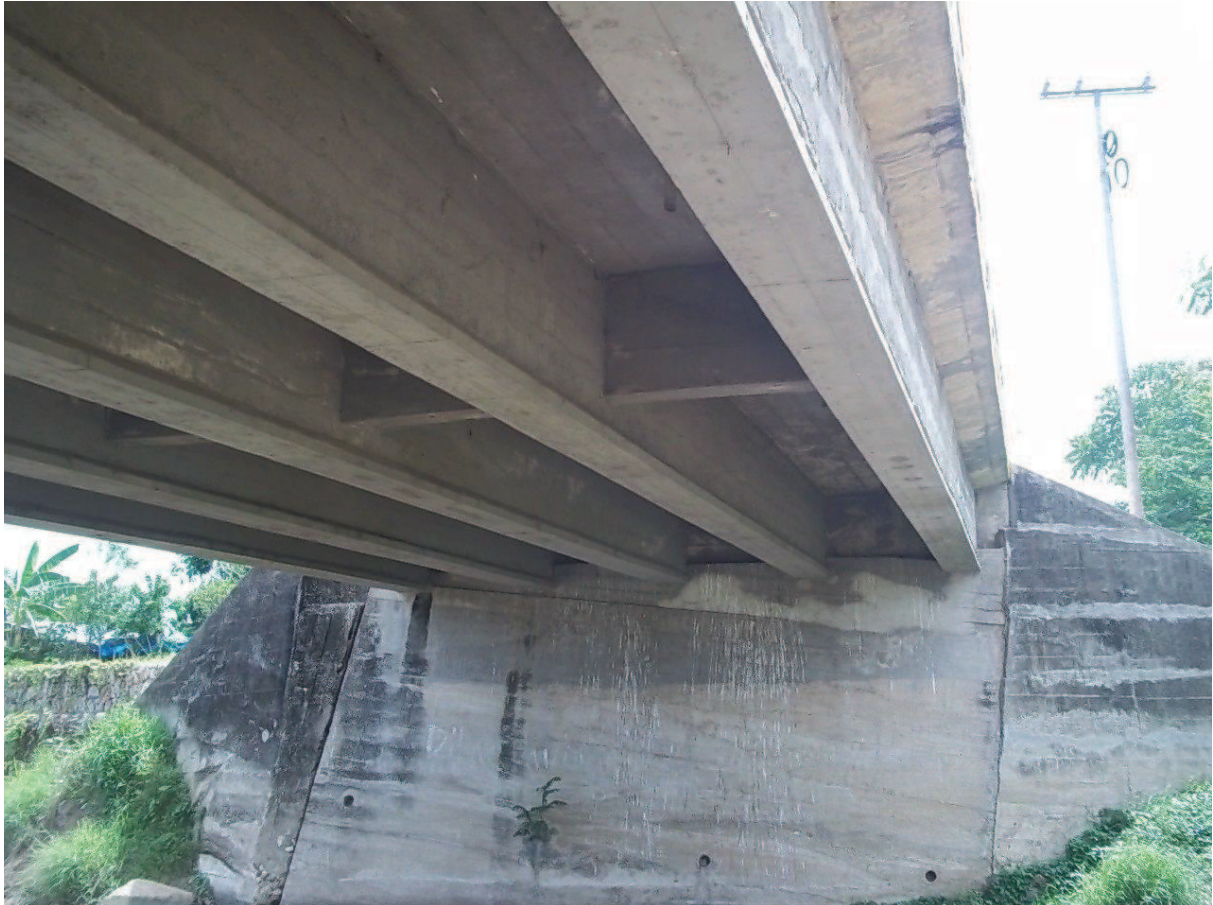
Componente.....: 11 Vigas/Largueros/Diafragmas

Calif./Mantenim....: 1 / +

Daño/Observaciones.: Contaminación concreto.

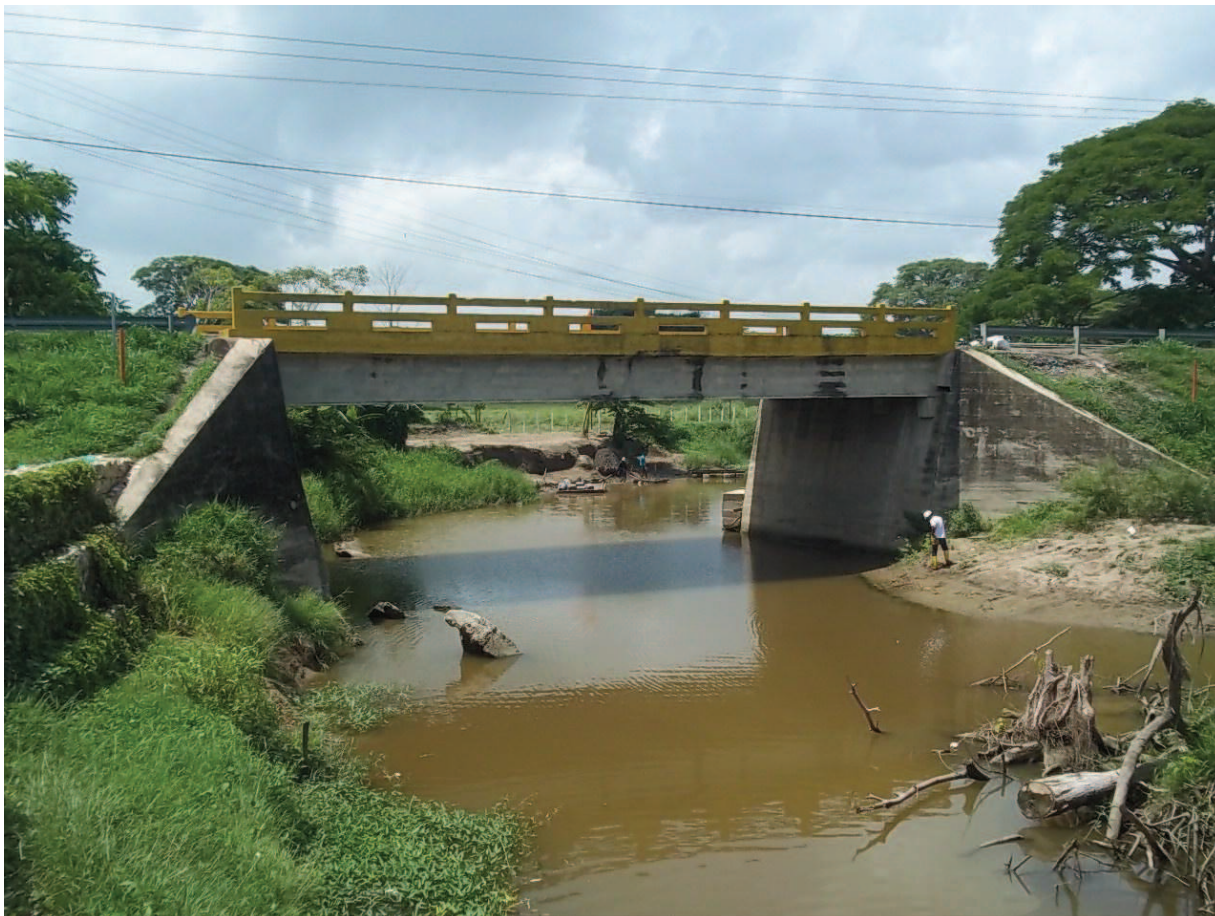
Componente.....: 15 Cauce

Calif./Mantenim....: 2 / -

Daño/Observaciones.: Placa inferior destruida por creciente del río.
Socavación E2.

Tipo de daño.....: Erosión / socavación

Reparaciones.....: D Gaviones

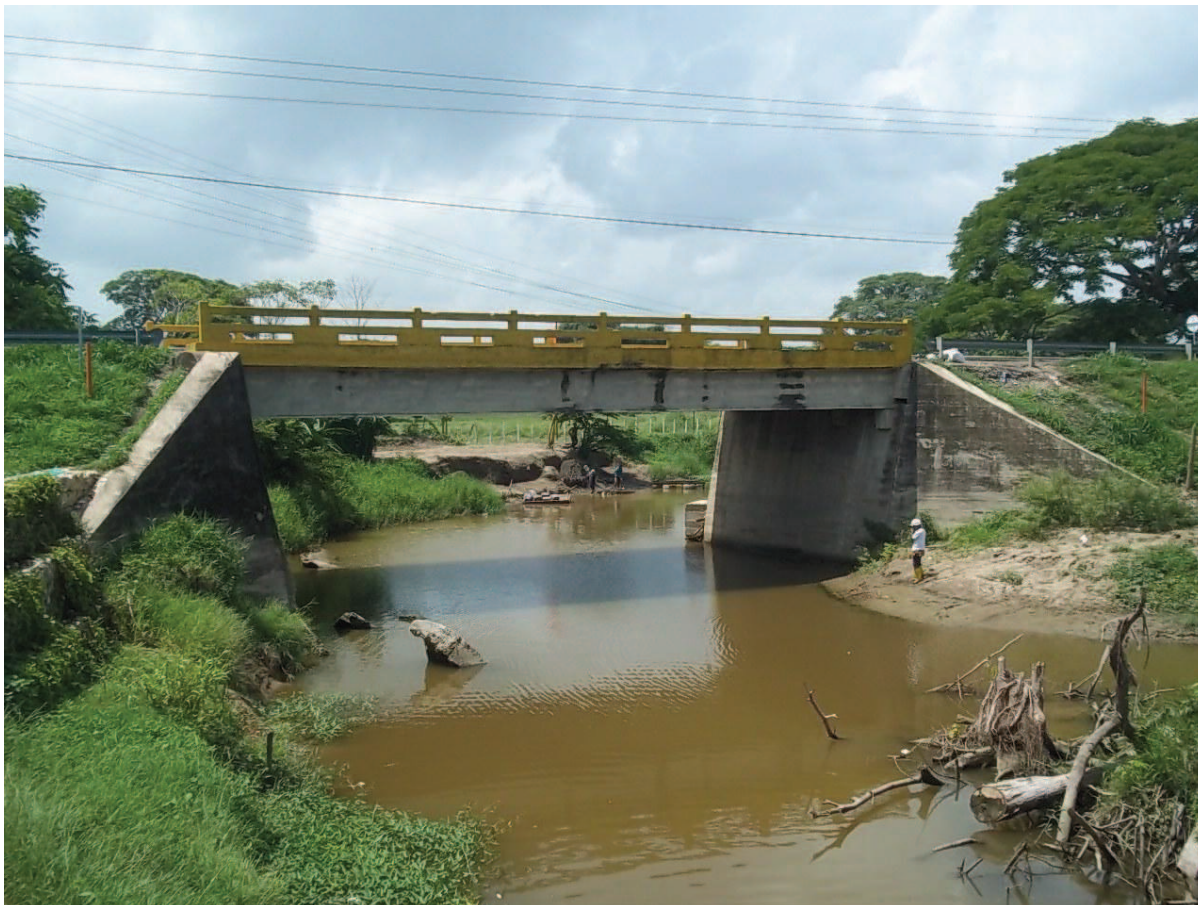
Componente.....: 17 Puente en general

Calif./Mantenim....: 2 / -

Daño/Observaciones.: Observación estado del cauce. Observación periodica del cauce o estudio hidráulico.
