SDC/INV	SiPuCol	Fecha	Hoja
	Informe de inspección principal	07/09/12	1
23-9004-006.00 Macumba			
Regional.....: 23 Sucre			
Ruta.....: Transversal del Caribe			
Carretera.....: Lorica - San Onofre			
Lado de la car...:			
Abscisa.....: 73+0150			
No del registro..: 1801			
Año de construcción.....:			
Año de la última reconstrucción.....:			
Paso Superior/Inferior.....: S			
Dir. de abs. de la carretera principal.: N			
Requisitos de la inspección.....: 0 Nada			
Recolección de datos : Fecha.....: 2012.05.24			
: Iniciales.....: NNN			
Posición geográfica..:			
Latitud: 9 gra 30,629 min N Longitud: 75 gra 25,275 min O Altitud: 57 m			
Geometría: Número de luces.....: 1			
Longitud de la luz menor (m): 12,50			
Longitud de la luz mayor (m): 12,50			
Longitud total(m): 12,50			
Ancho del tablero.....(m): 8,90			
Ancho del separador.....(m): 0,00			
Ancho del andén izquierdo(m): 0,00			
Ancho del andén derecho..(m): 0,00

SDC/INV	SiPuCol	Fecha	Hoja
	Informe de inspección principal	31/07/12	2
23-9004-006.00 Macumba			
Subestructura:			
Estribos.: Tipo.....	10	Con aletas integrados	
Material.....	20	Concreto ciclópeo	
Tipo de cimentación.....	10	Cimentación superficial	
Pilas.....: Tipo

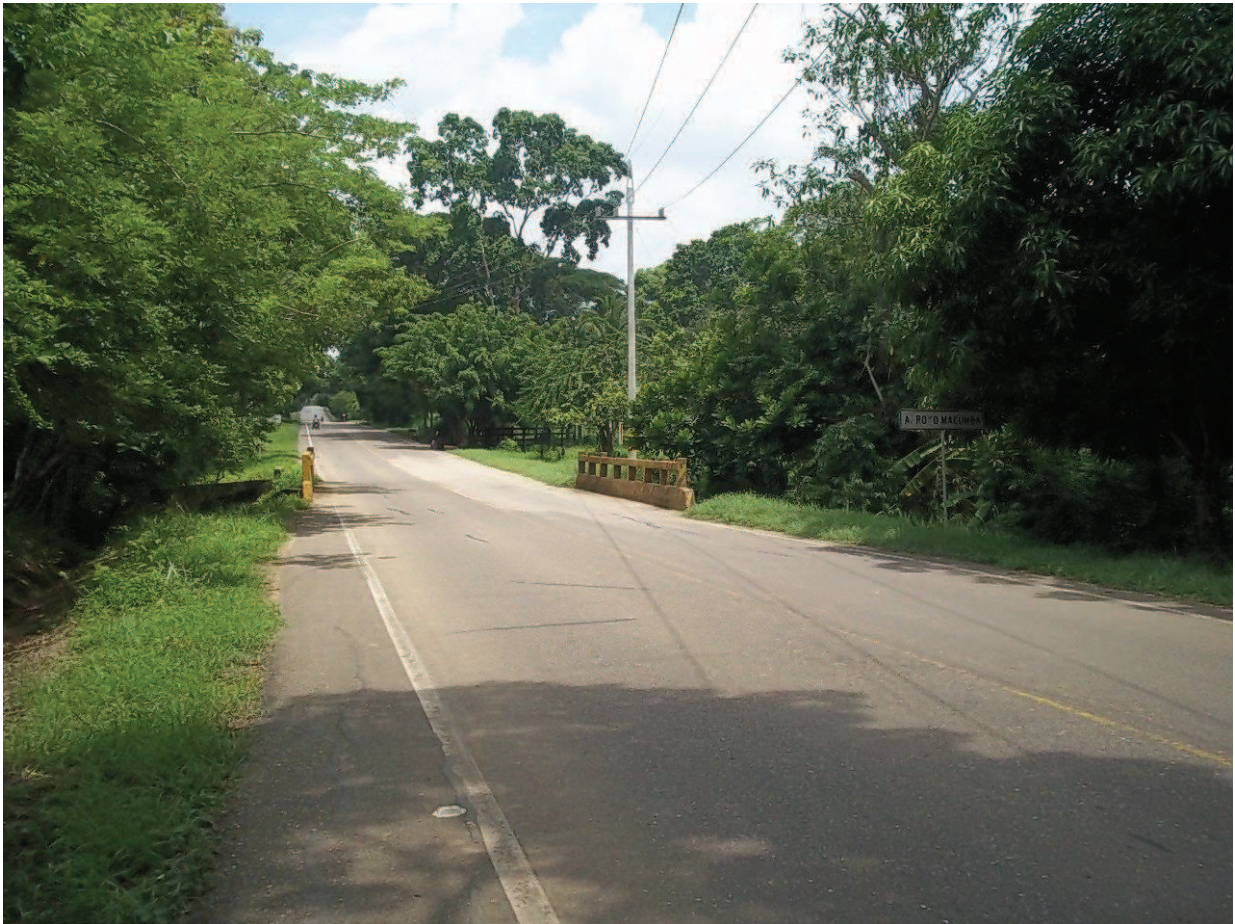
Componente.....: 1 Superficie del puente

Calif./Mantenim....: 1 / +

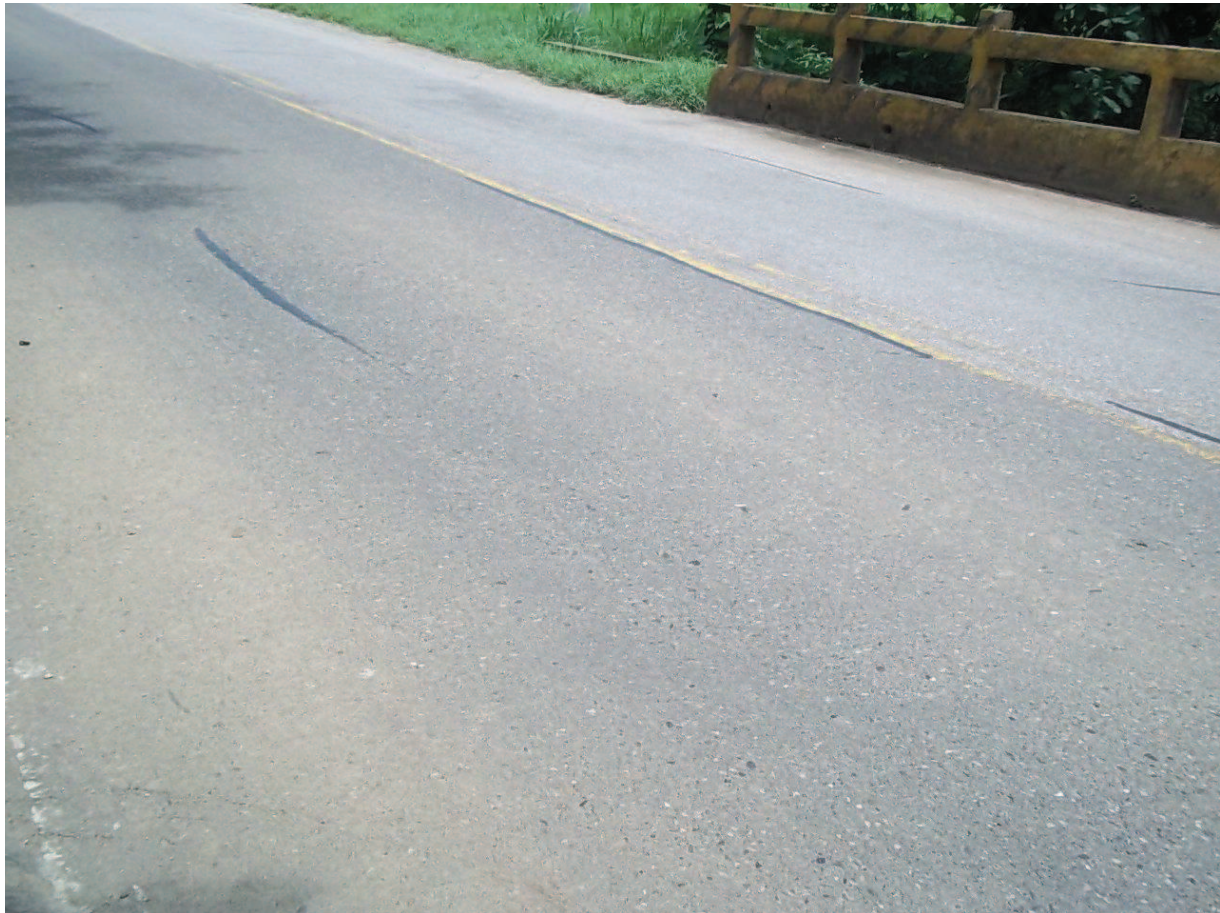
Componente.....: 2 Juntas de expansión

Calif./Mantenim.....: ? / -

Daño/Observaciones.: No se observa, rellenas con el asfalto de la rodadura.

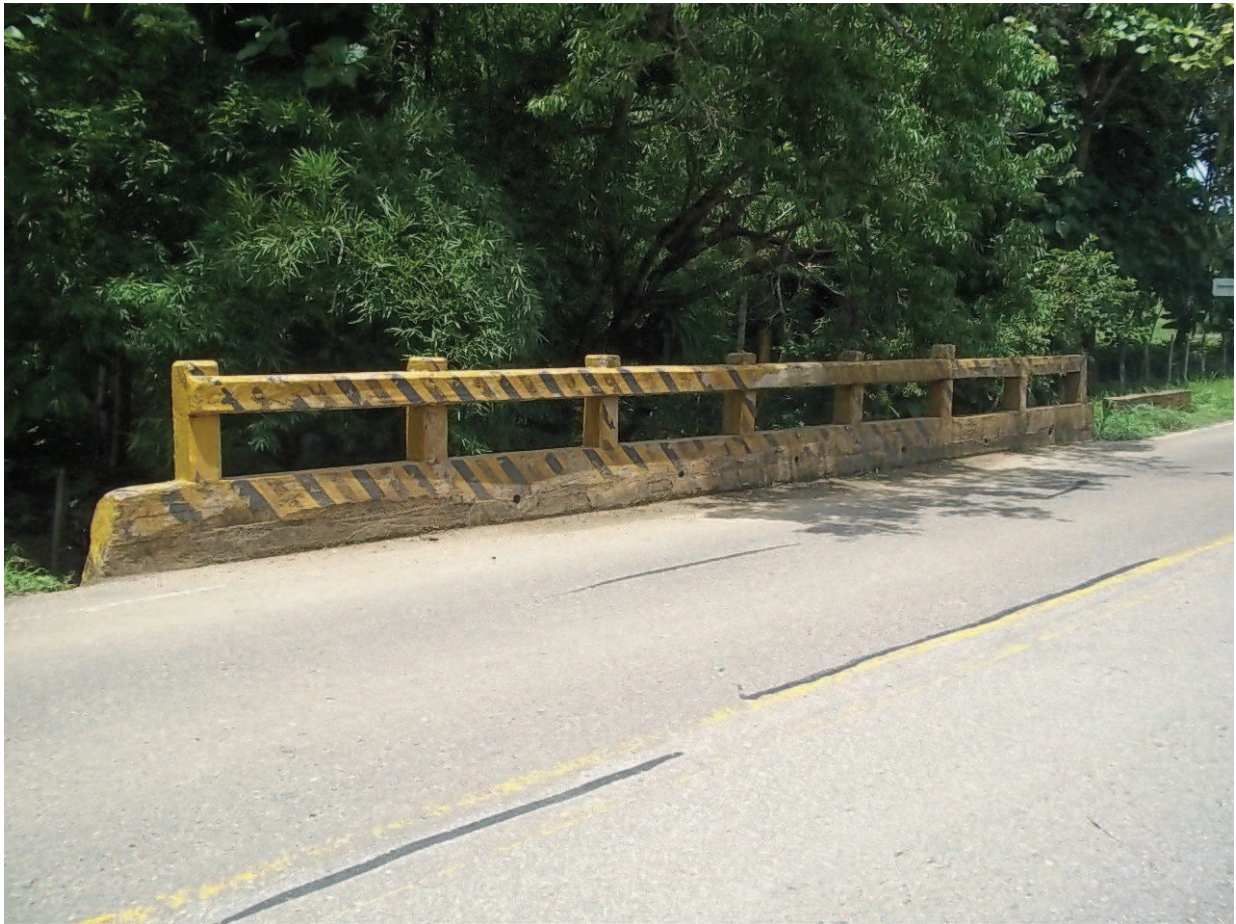
Componente.....: 3 Andenes/Bordillos

Calif./Mantenim....: 1 / +

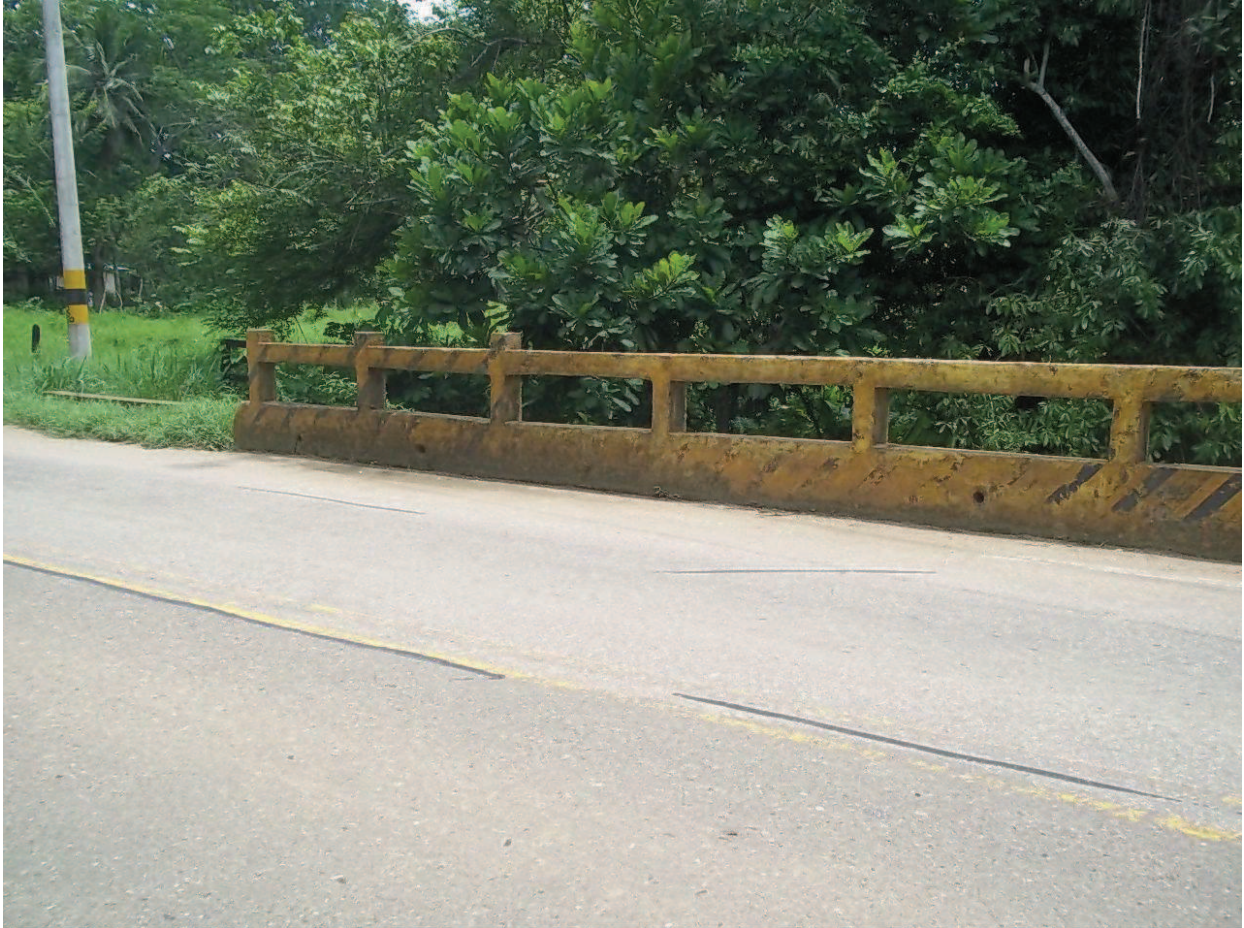
Componente.....: 4 Barandas

Calif./Mantenim....: 3 / -

Daño/Observaciones.: Acero corroido. Impacto. Las barandas son de concreto reforzado y se hallan en mal estado por algunos impactos de los vehiculos. Existen desconchamientos y exposición del refuerzo.

Tipo de daño.....: Daño en concreto / corr. ref.

Reparaciones.....: A Reparación de barandas de concreto

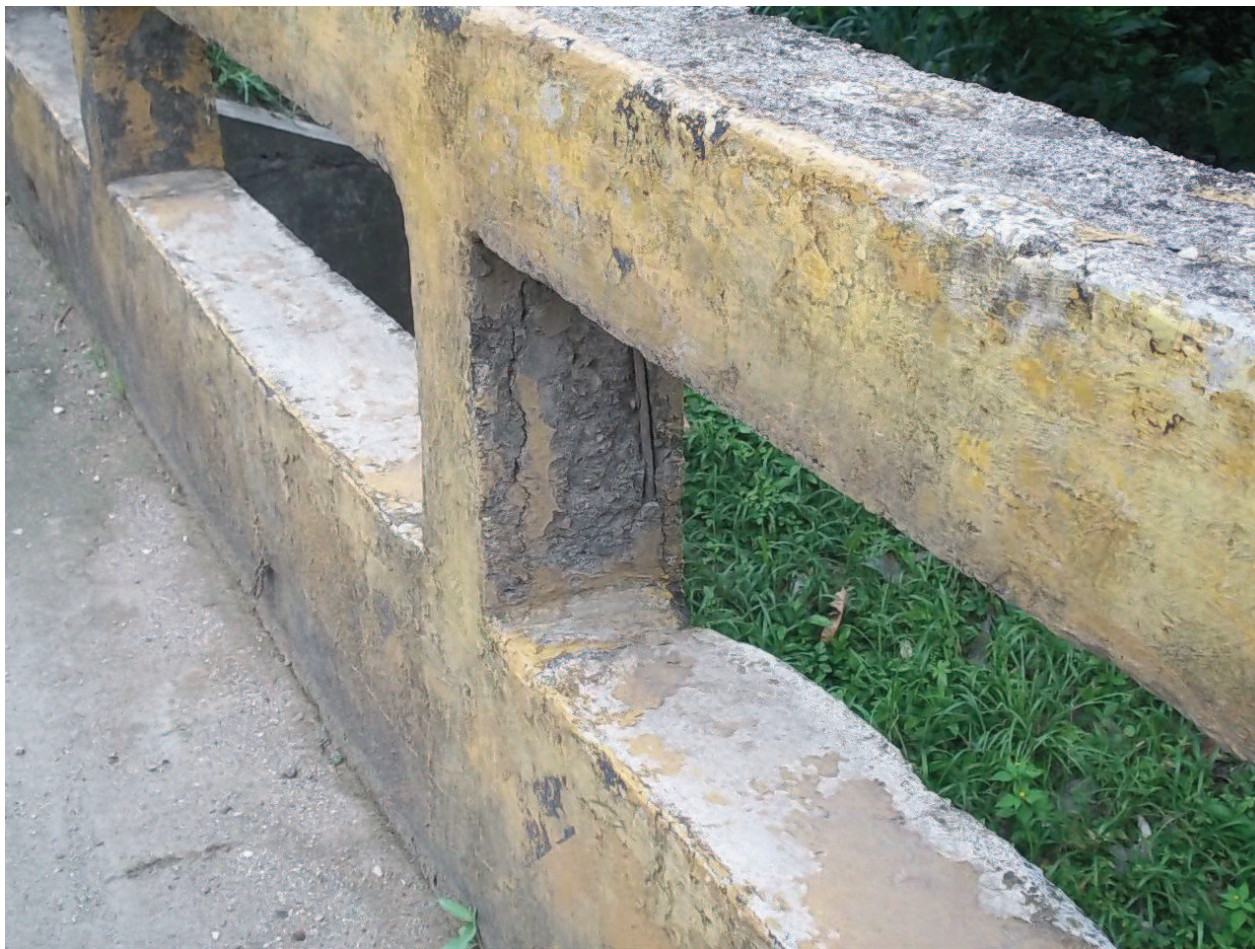
Componente.....: 4 Barandas

Calif./Mantenim....: 3 / -

Daño/Observaciones.: Acero corroido. Impacto. Las barandas son de concreto reforzado y se hallan en mal estado por algunos impactos de los vehiculos. Existen desconchamientos y exposición del refuerzo.

Tipo de daño.....: Daño en concreto / corr. ref.

Reparaciones.....: A Reparación de barandas de concreto

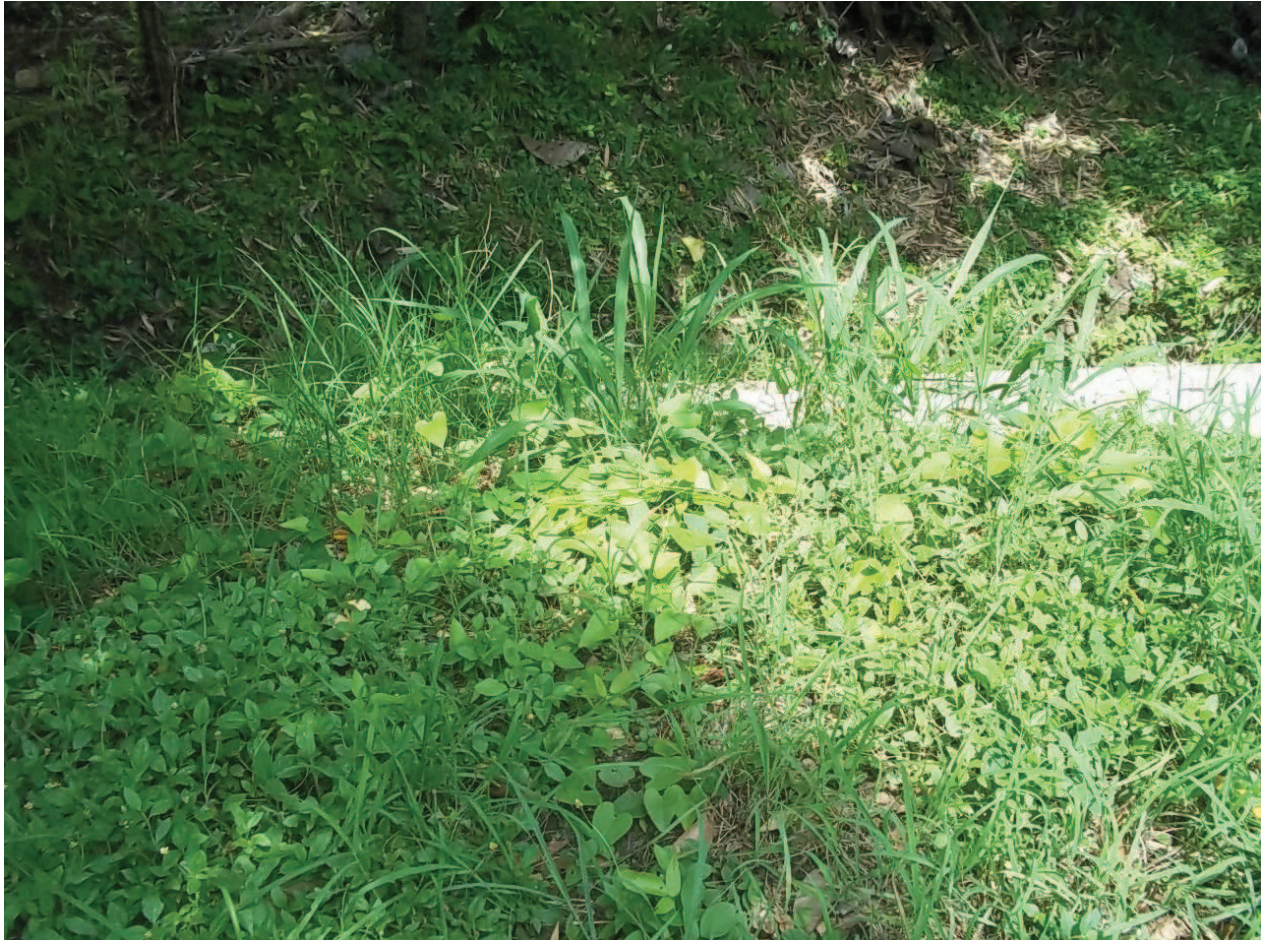
Componente.....: 5 Conos/Taludes

Calif./Mantenim....: 0 / +

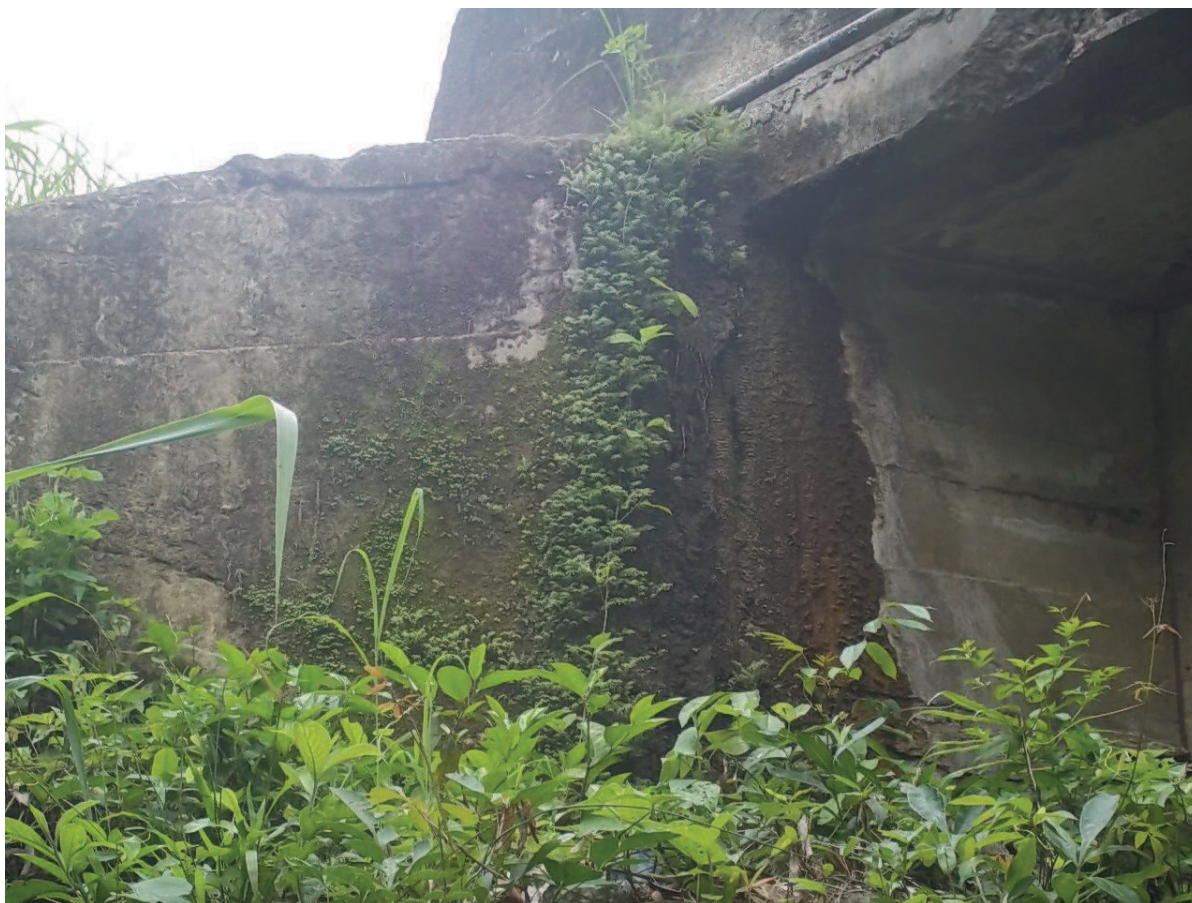
Componente.....: 6 Aletas

Calif./Mantenim....: 1 / -

Daño/Observaciones.: Contaminación del concreto y humedad.

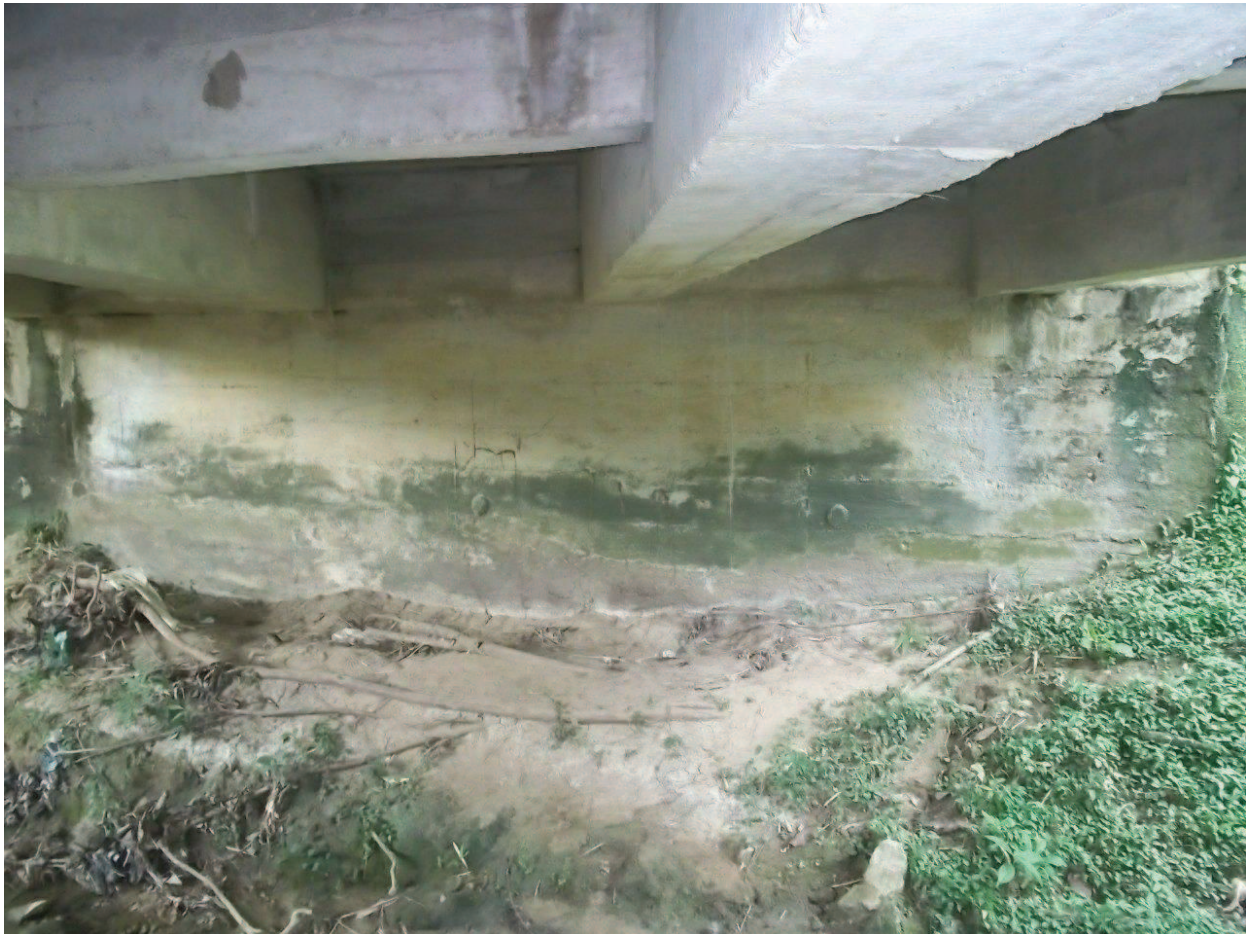
Componente.....: 7 Estribos

Calif./Mantenim....: 1 / -

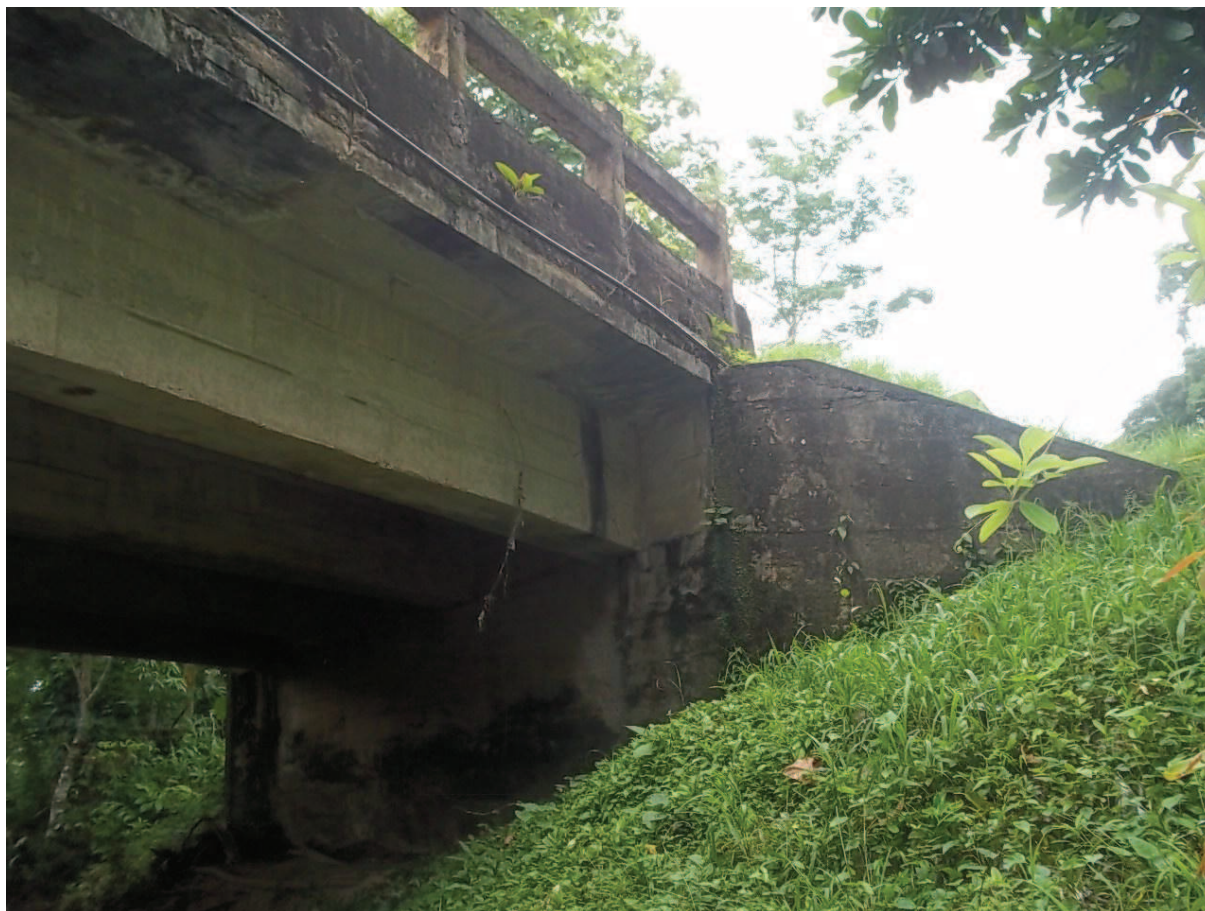
Componente.....: 9 Apoyos

Calif./Mantenim....: 0 / -

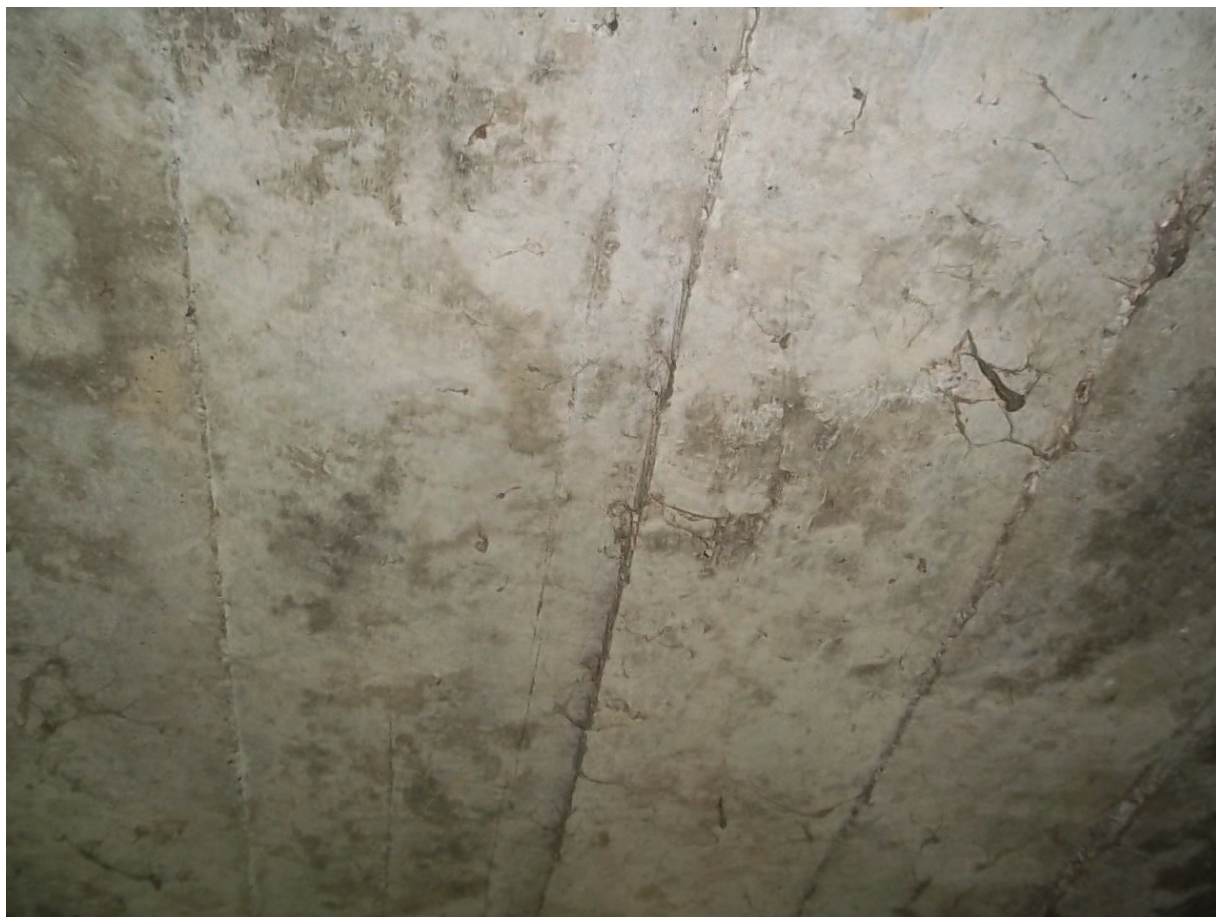
Componente.....: 10 Losa

Calif./Mantenim....: 2 / -

Daño/Observaciones.: Hormigueros. Infiltración. Drenes cortos

Tipo de daño.....: Infiltración

Reparaciones.....: E Reparación de drenes

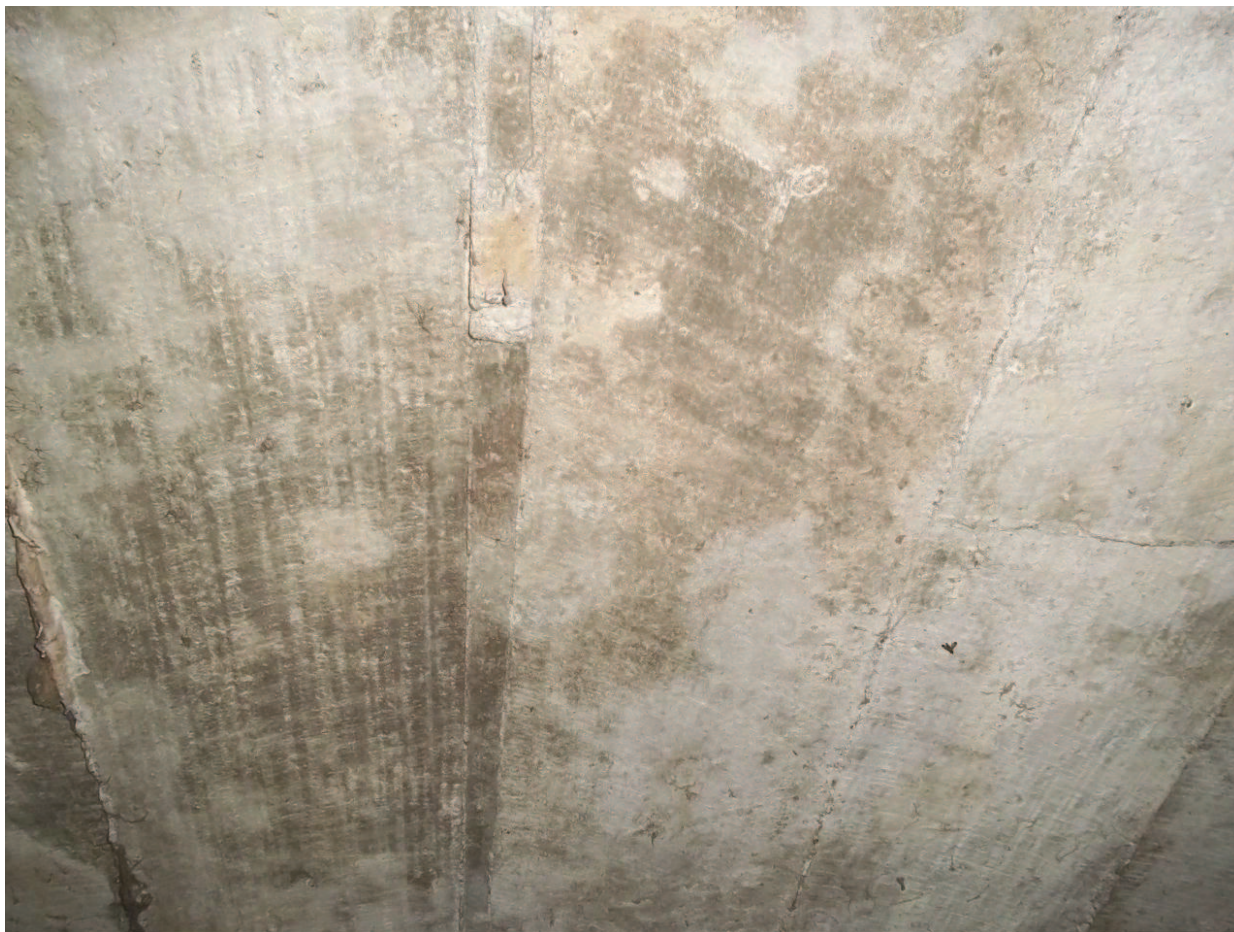
Componente.....: 10 Losa

Calif./Mantenim....: 2 / -

Daño/Observaciones.: Hormigueros. Infiltración. Drenes cortos

Tipo de daño.....: Infiltración

Reparaciones.....: E Reparación de drenes

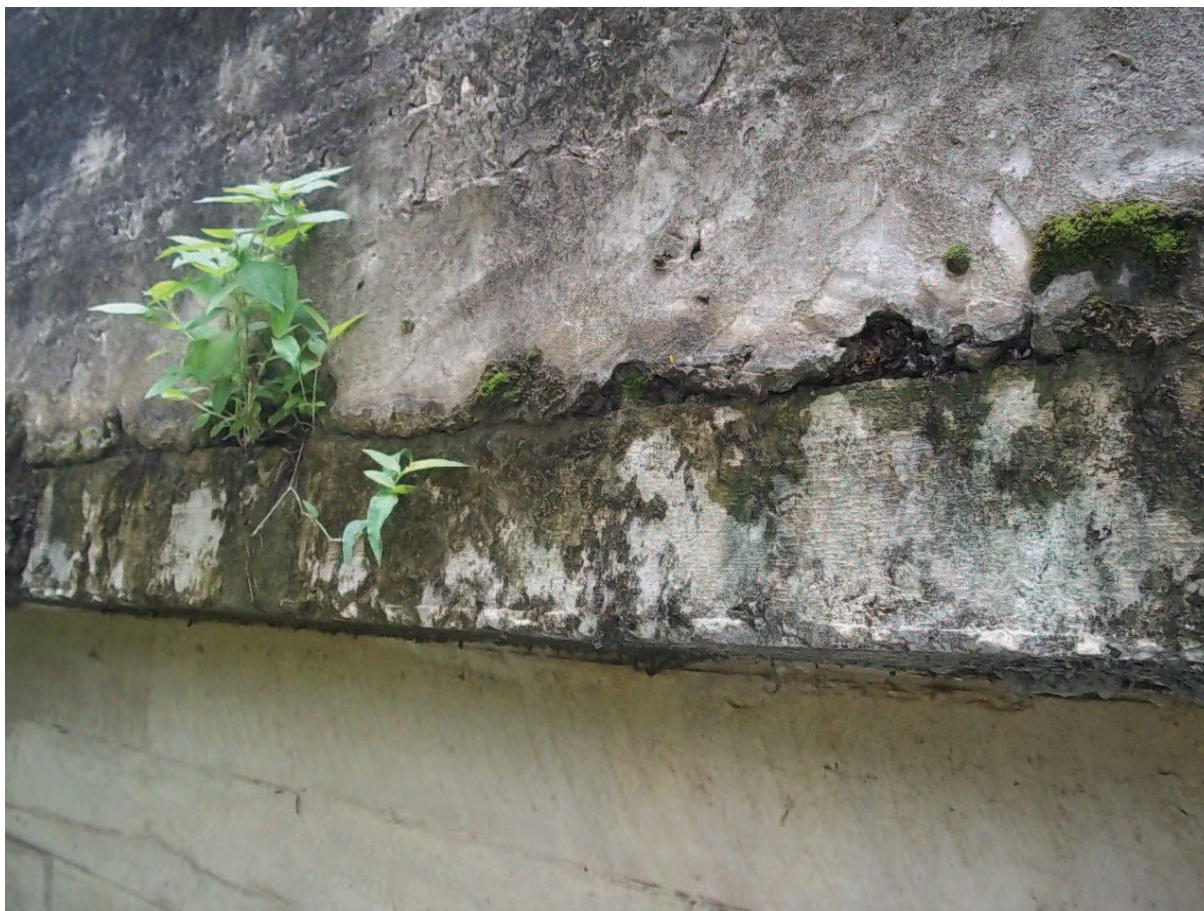
Componente.....: 10 Losa

Calif./Mantenim....: 2 / -

Daño/Observaciones.: Hormigueros. Infiltración. Drenes cortos

Tipo de daño.....: Infiltración

Reparaciones.....: E Reparación de drenes

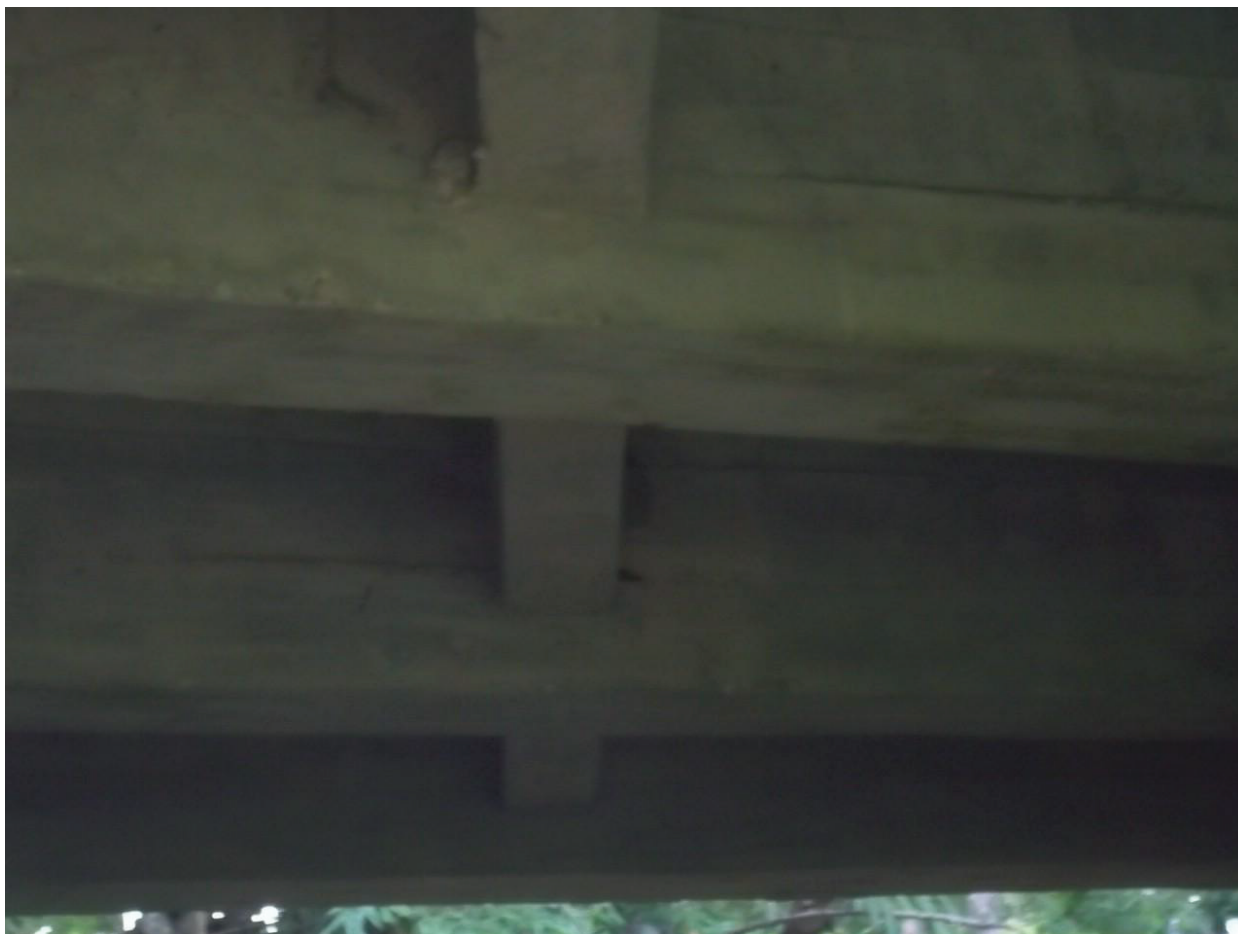
Componente.....: 11 Vigas/Largueros/Diafragmas

11 Vigas/Largueros/Diafragmas - Fisuras e=0.4 mm en V4. En la viga No. 4 se presenta una fisura a 80% de inclinación, que aparentemente no reviste peligro y que pudo haber sido causada por flexión al paso de alguna carga ocasional excesiva.	1	+						2

Calif./Mantenim....: 1 / +

Daño/Observaciones.: Fisuras $e=0.4$ mm en V4. En la viga No. 4 se presenta una fisura a 80% de inclinación, que aparentemente no reviste peligro y que pudo haber sido causada por flexión al paso de alguna carga ocasional excesiva.

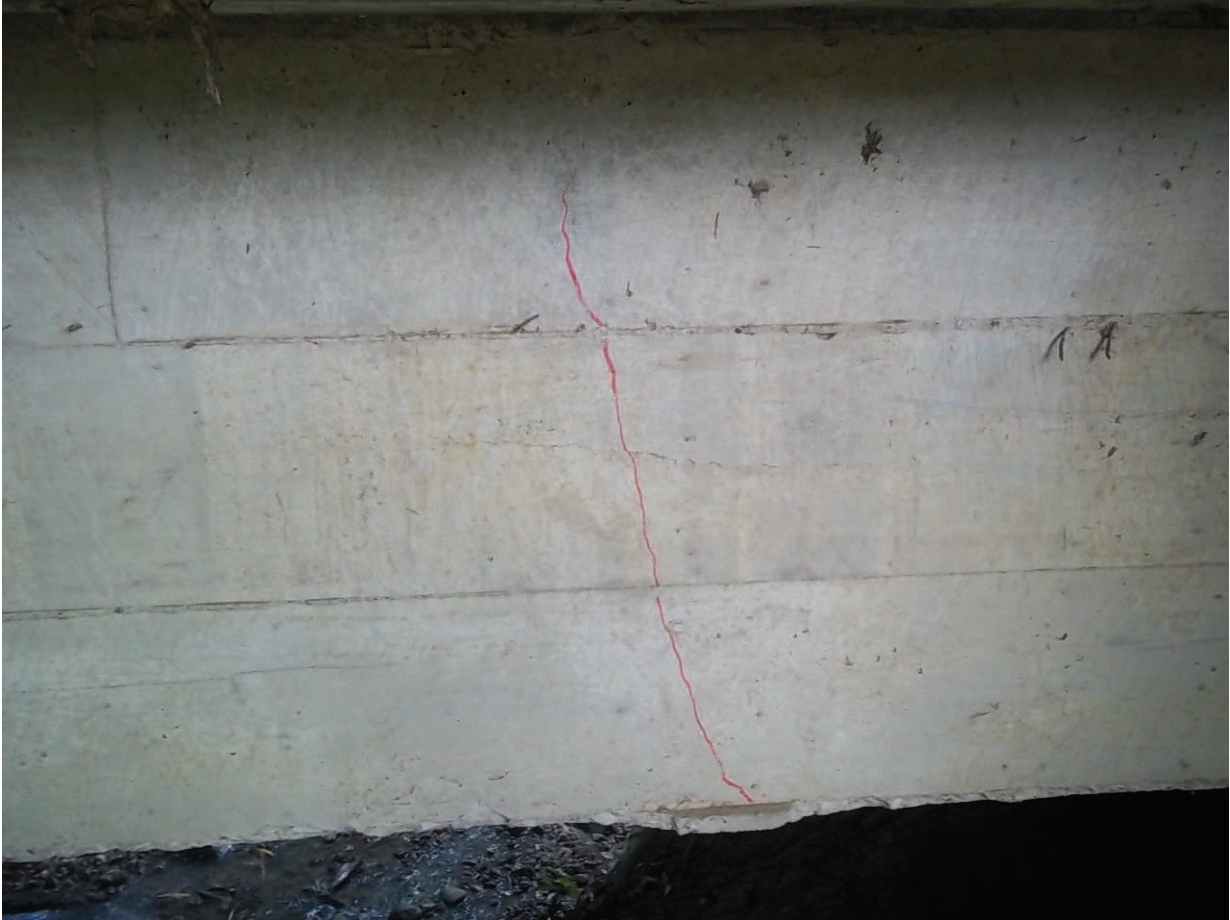
Componente.....: 11 Vigas/Largueros/Diafragmas

Calif./Mantenim....: 1 / +

Daño/Observaciones.: Fisuras $e=0.4$ mm en V4. En la viga No. 4 se presenta una fisura a 80% de inclinación, que aparentemente no reviste peligro y que pudo haber sido causada por flexión al paso de alguna carga ocasional excesiva.

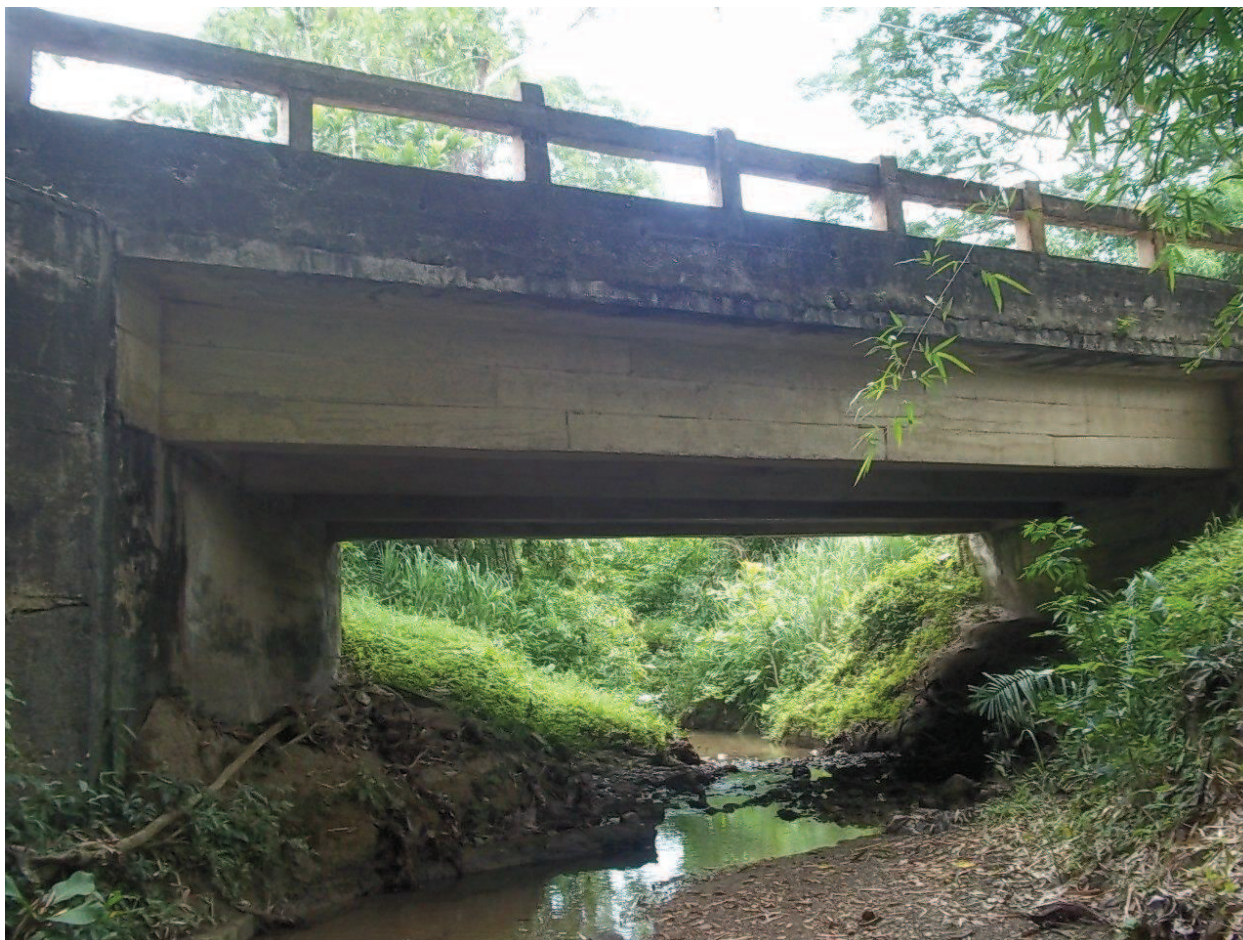
Componente.....: 15 Cauce

Calif./Mantenim....: 1 / +

Daño/Observaciones.: Limpieza y mantenimiento.

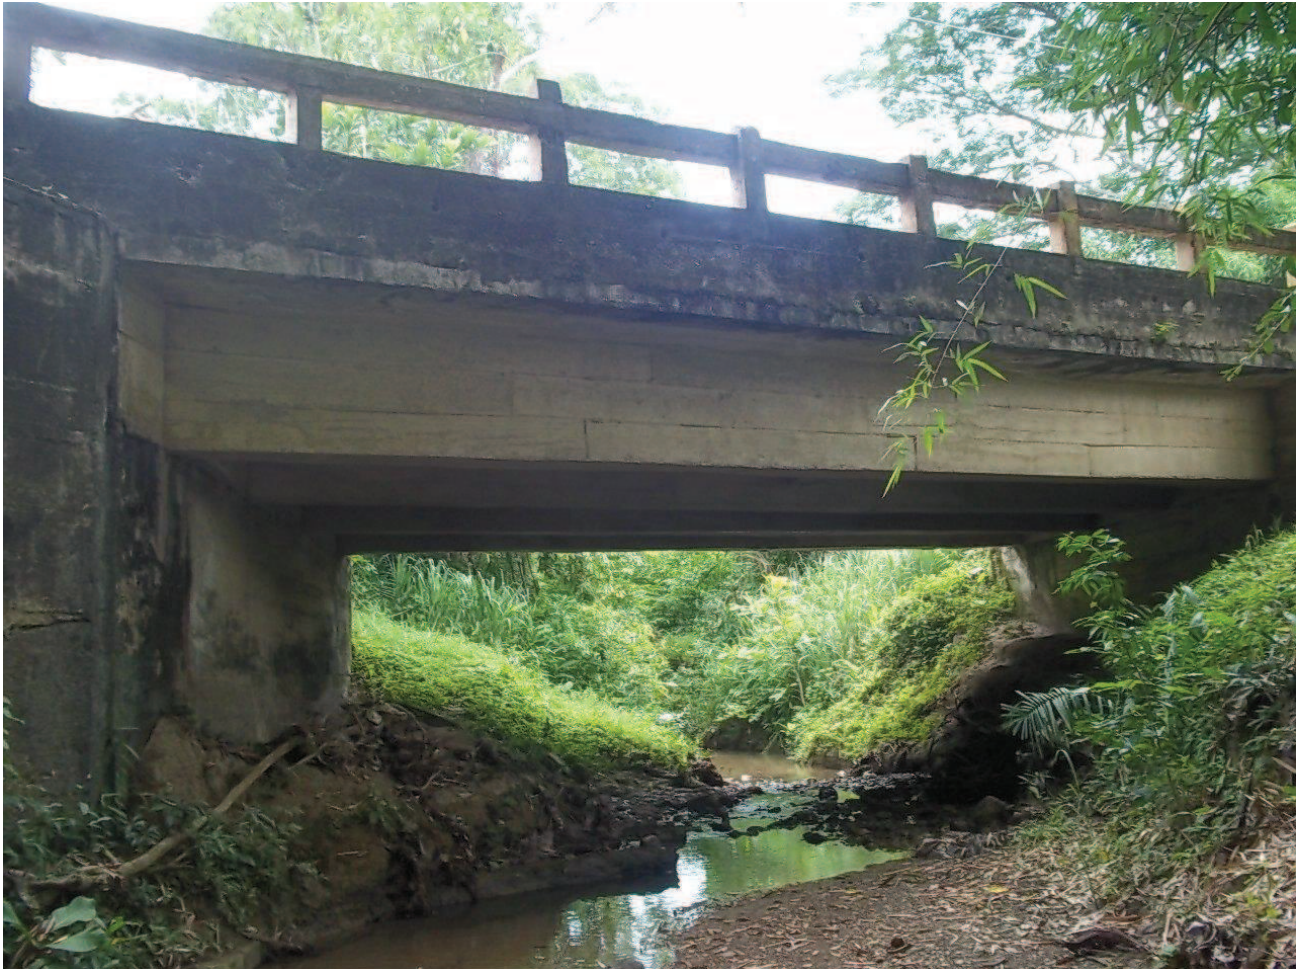
Componente.....: 17 Puente en general

Calif./Mantenim....: 2 / -

Daño/Observaciones.: Reparación barandas, losa, observación periódica en vigas. Se debe resanar los hormigueros y grietas existentes con morteros epóxicos o con resinas de baja viscosidad. Igualmente se deben reparar las barandas con morteros epóxicos previa la desoxidación del refuerzo expuesto. Para la viga No. 4, se recomienda hacerle un seguimiento a la grieta
