SDC/INV	SiPuCol	Fecha	Hoja
	Informe de inspección principal	07/09/12	1
23-9004-007.00 Macajan			
Regional.....: 23 Sucre			
Ruta.....: Transversal del Caribe			
Carretera.....: Lorica - San Onofre			
Lado de la car...:			
Abscisa.....: 76+0092			
No del registro..: 1802			
Año de construcción.....:			
Año de la última reconstrucción.....:			
Paso Superior/Inferior.....: S			
Dir. de abs. de la carretera principal.: N			
Requisitos de la inspección.....: 0 Nada			
Recolección de datos : Fecha.....: 2012.05.12			
: Iniciales.....: NNN			
Posición geográfica..:			
Latitud: 9 gra 32,183 min N Longitud: 75 gra 25,091 min O Altitud: 63 m			
Geometría: Número de luces.....: 1			
Longitud de la luz menor (m): 13,90			
Longitud de la luz mayor (m): 13,90			
Longitud total(m): 13,90			
Ancho del tablero.....(m): 8,50			
Ancho del separador.....(m): 0,00			
Ancho del andén izquierdo(m): 0,00			
Ancho del andén derecho..(m): 0,00

23-9004-007.00 Macajan

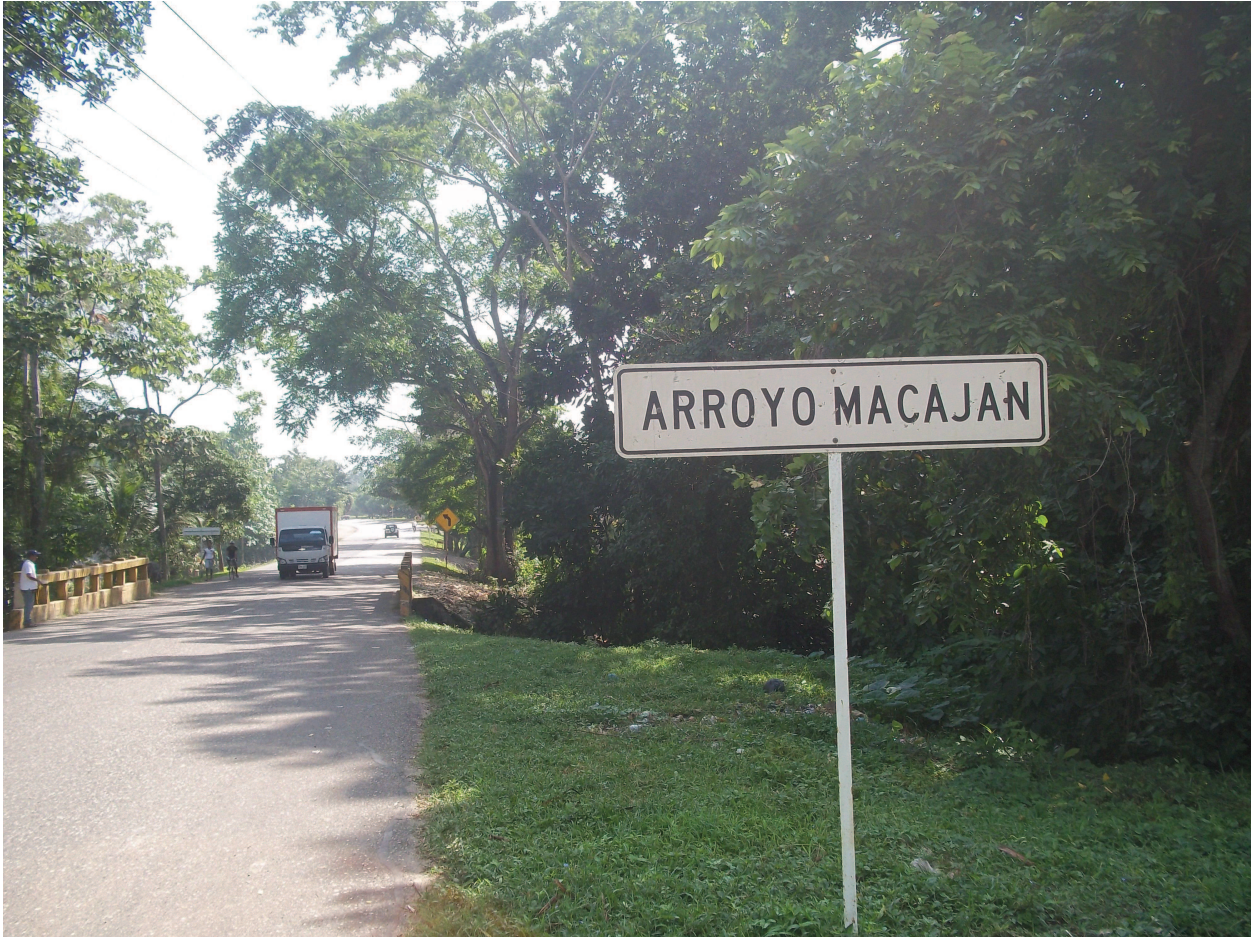
Componente.....: 1 Superficie del puente

Calif./Mantenim....: 1 / +

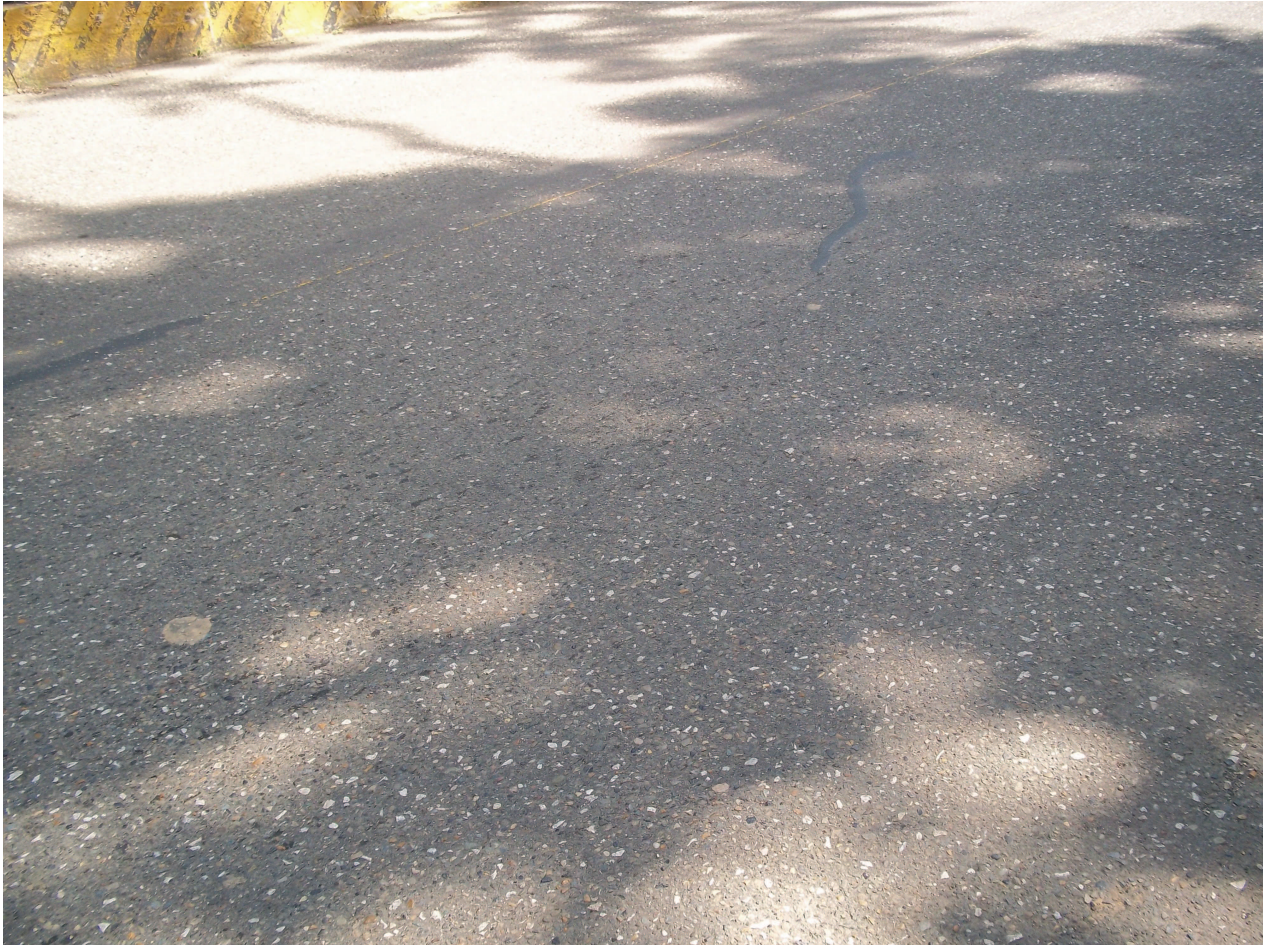
Componente.....: 2 Juntas de expansión

Calif./Mantenim....: ? / -

Daño/Observaciones.: Cubiertas por asfalto.

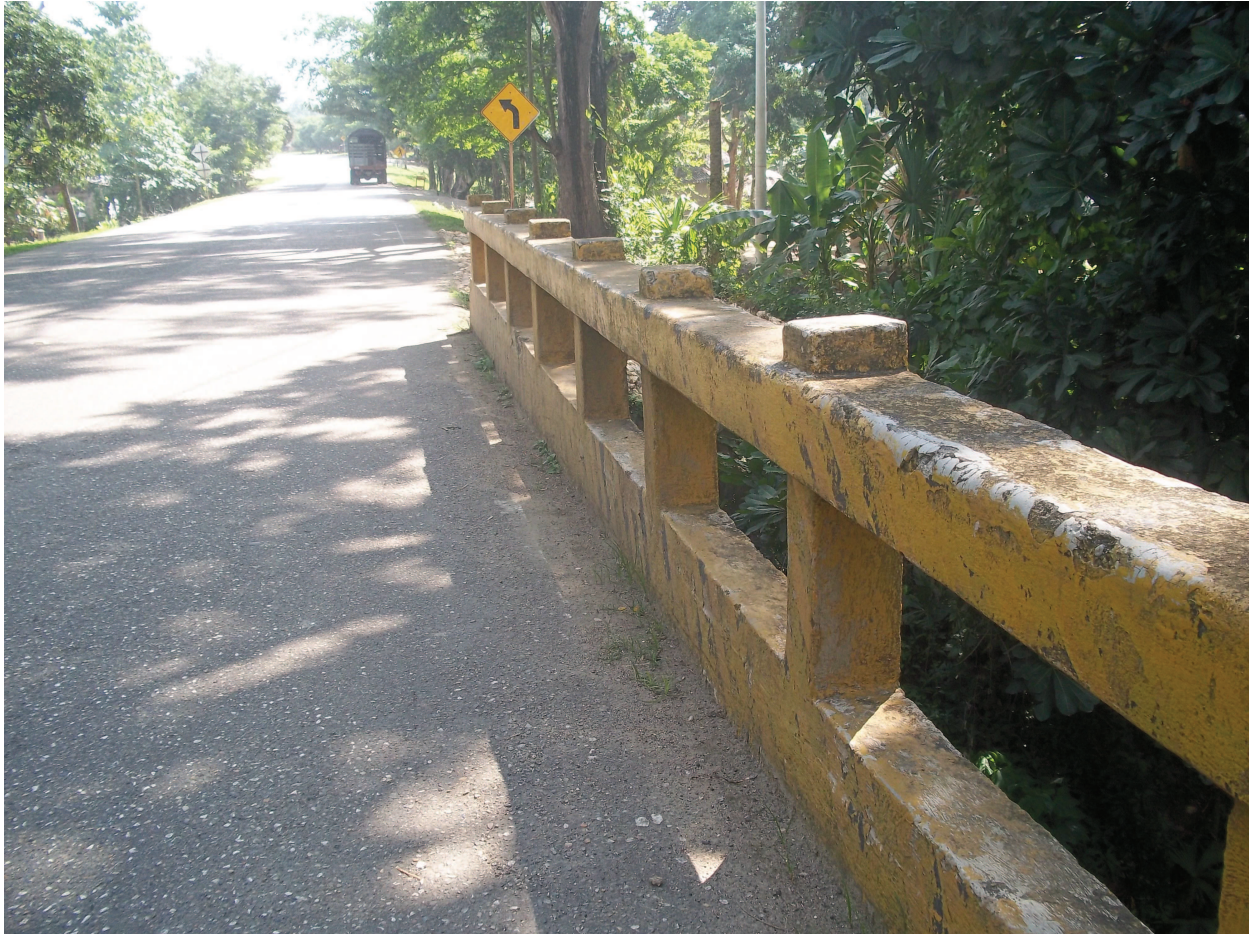
Componente.....: 4 Barandas

Calif./Mantenim....: 2 / -

Daño/Observaciones.: Perdida de sección por impacto, mantenimiento.

Tipo de daño.....: Impacto

Reparaciones.....: A Reparación de barandas de concreto

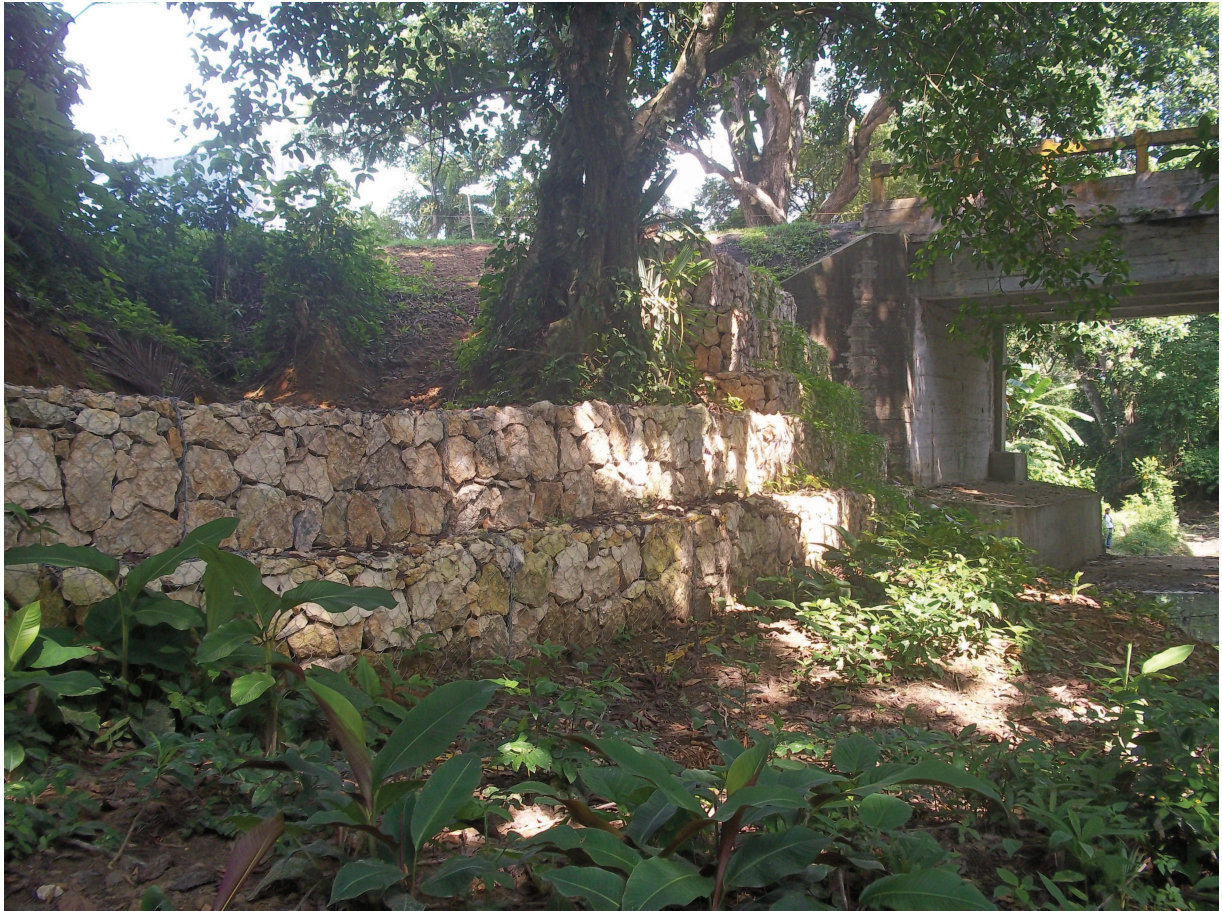
Componente.....: 5 Conos/Taludes

Calif./Mantenim....: 0 / +

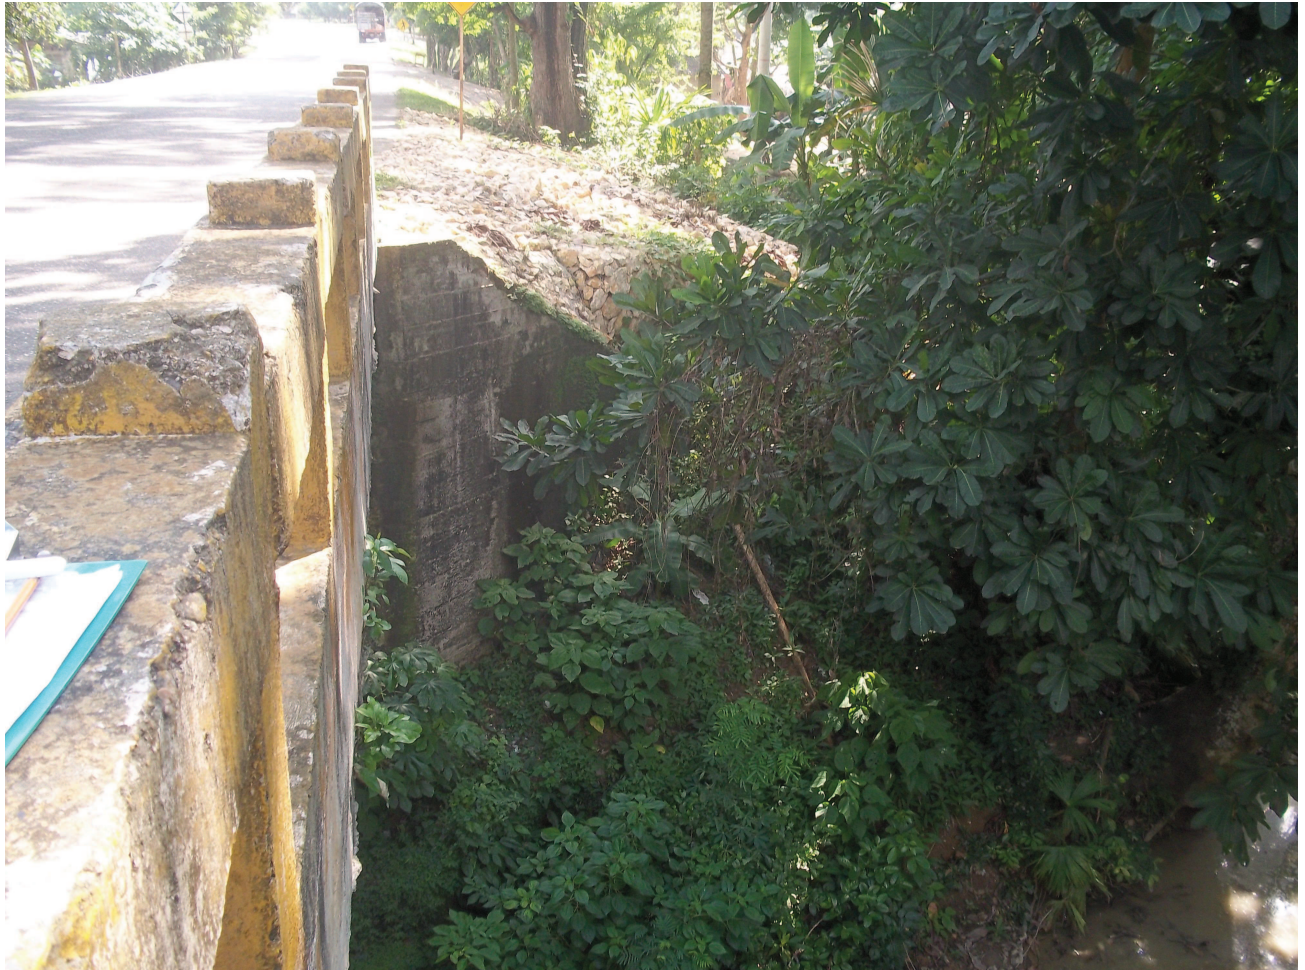
Componente.....: 6 Aletas

Calif./Mantenim....: 1 / +

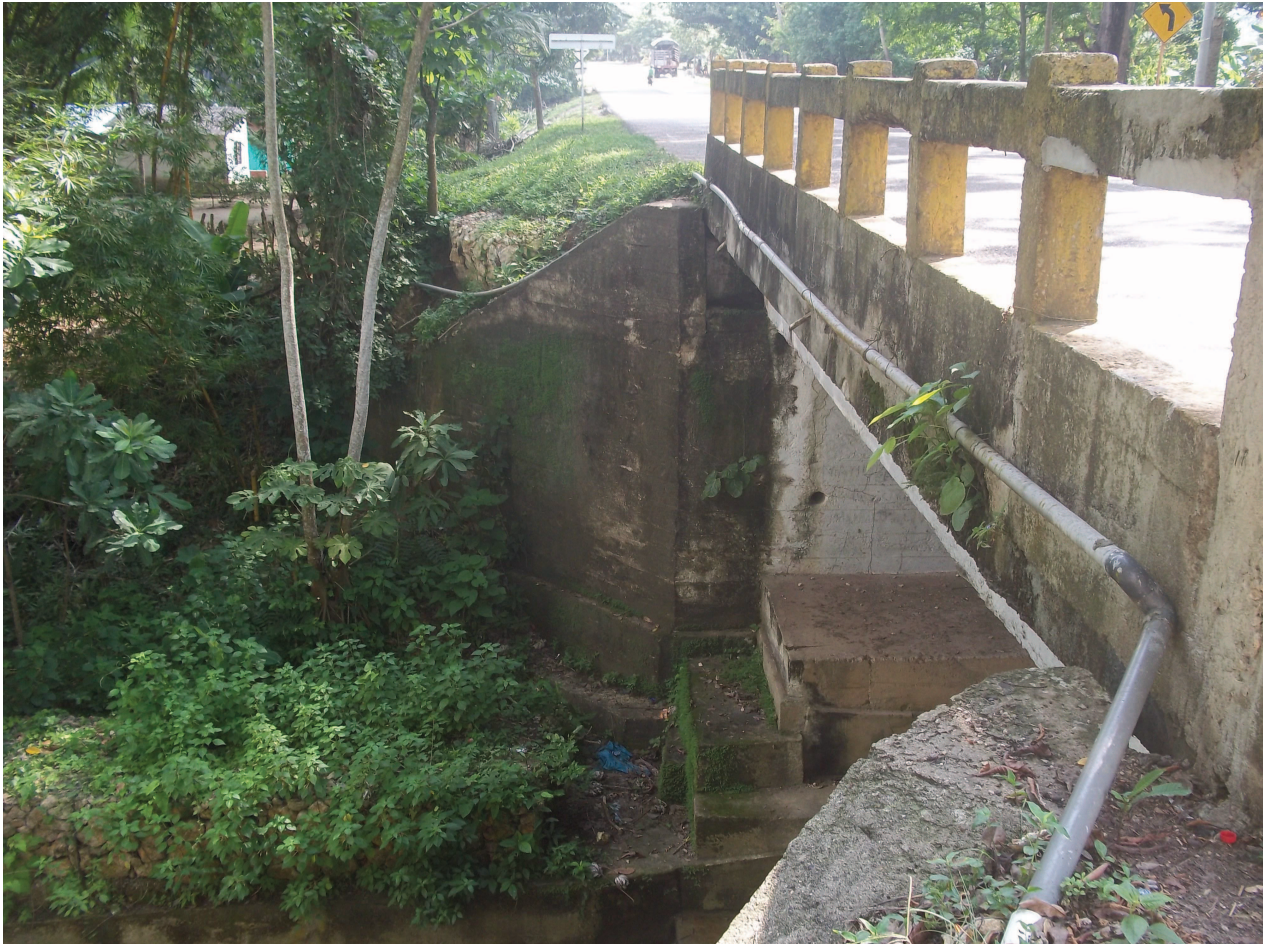
Componente.....: 6 Aletas

Calif./Mantenim....: 1 / +

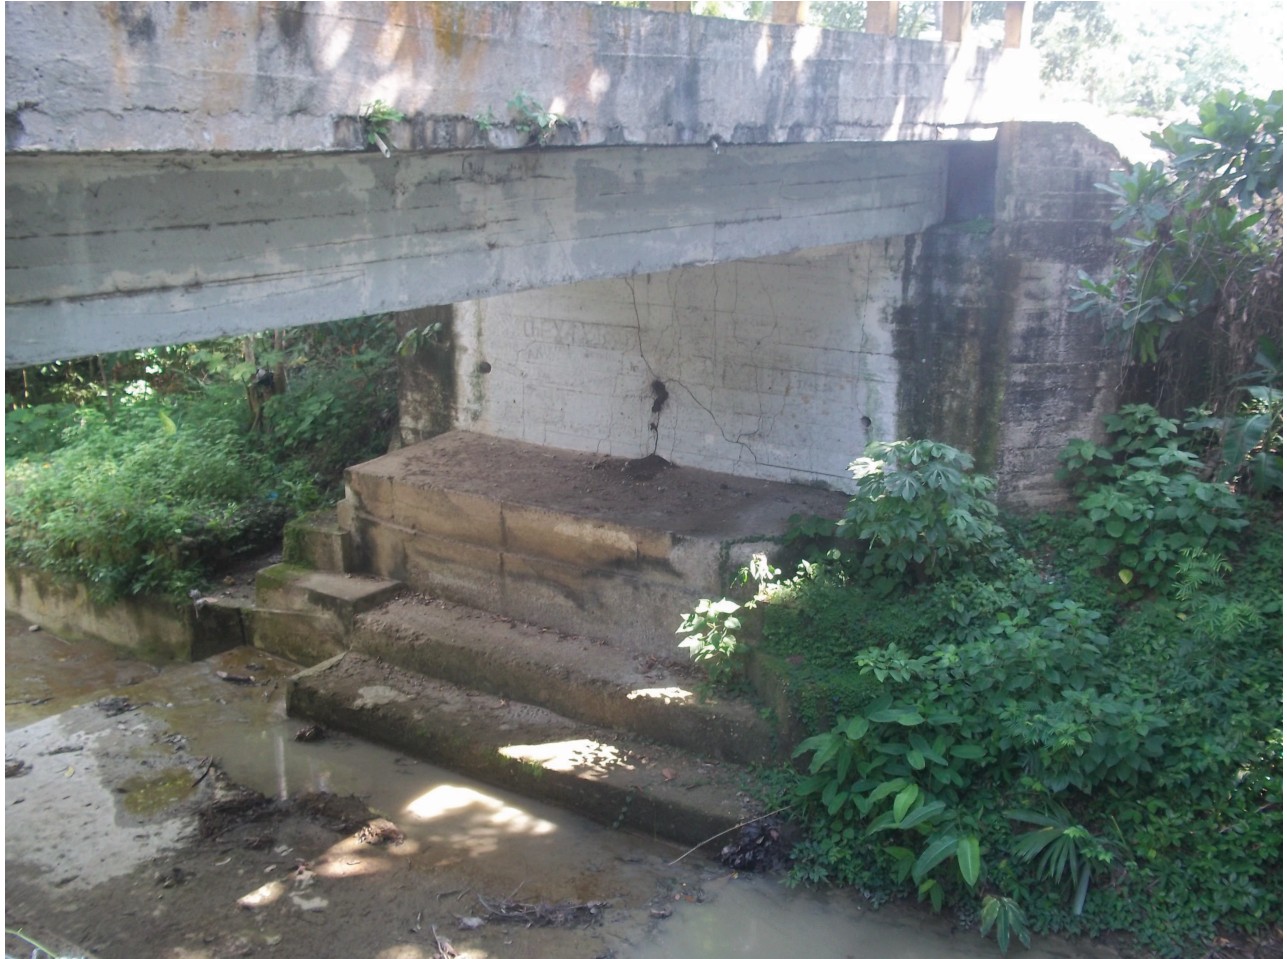
Componente.....: 7 Estribos

Calif./Mantenim....: 1 / +

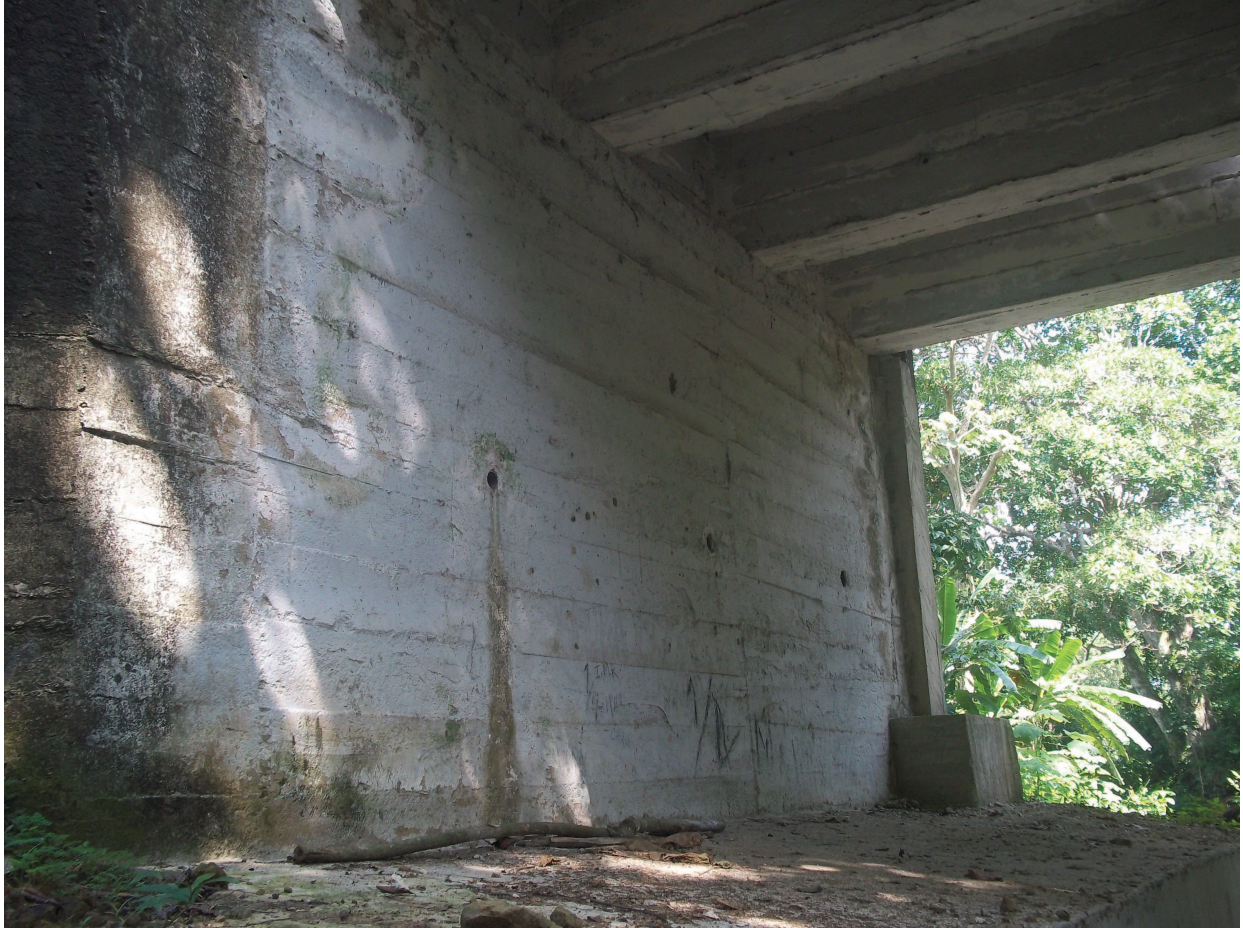
Componente.....: 7 Estribos

Calif./Mantenim....: 1 / +

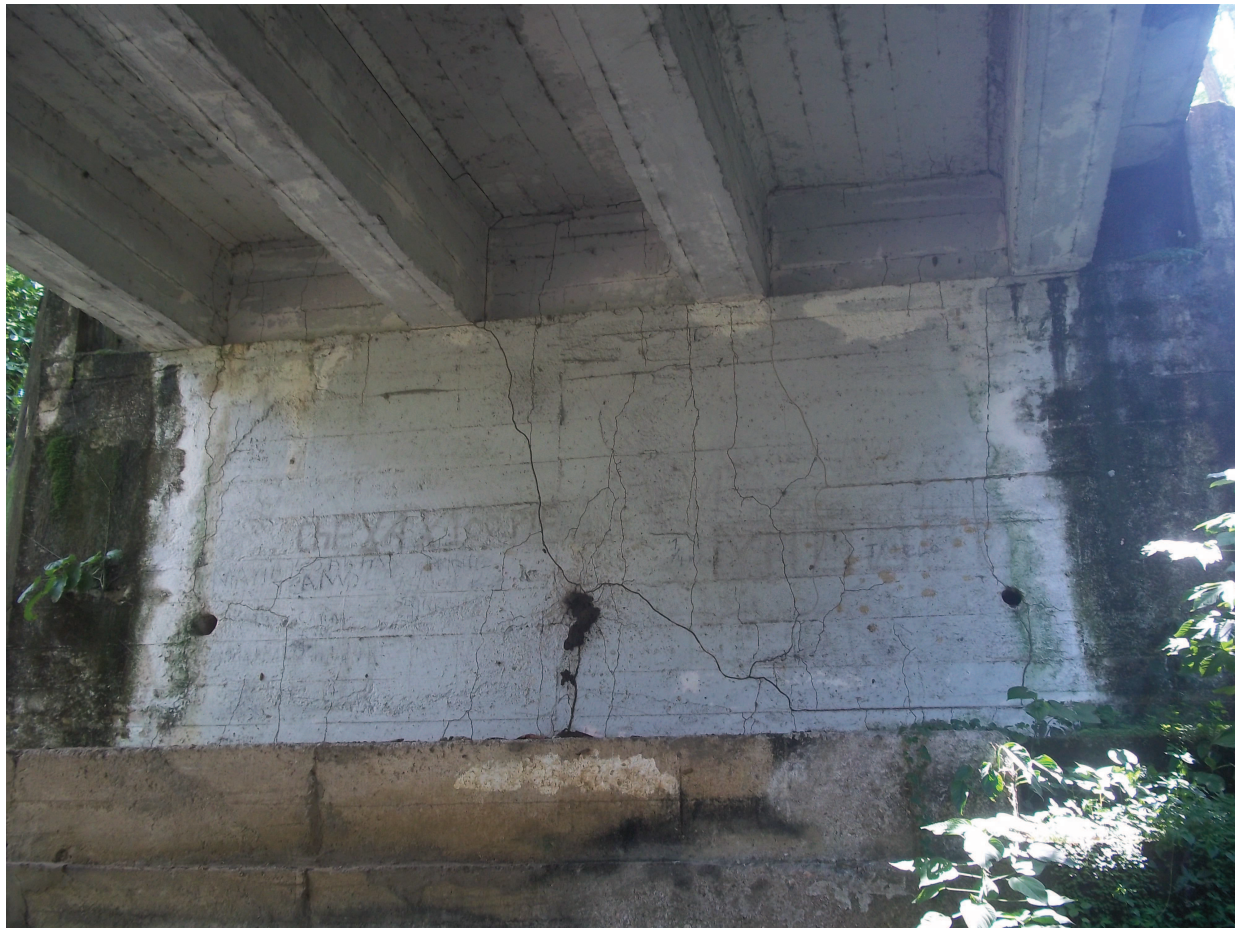
Componente.....: 9 Apoyos

Calif./Mantenim....: 0 / -

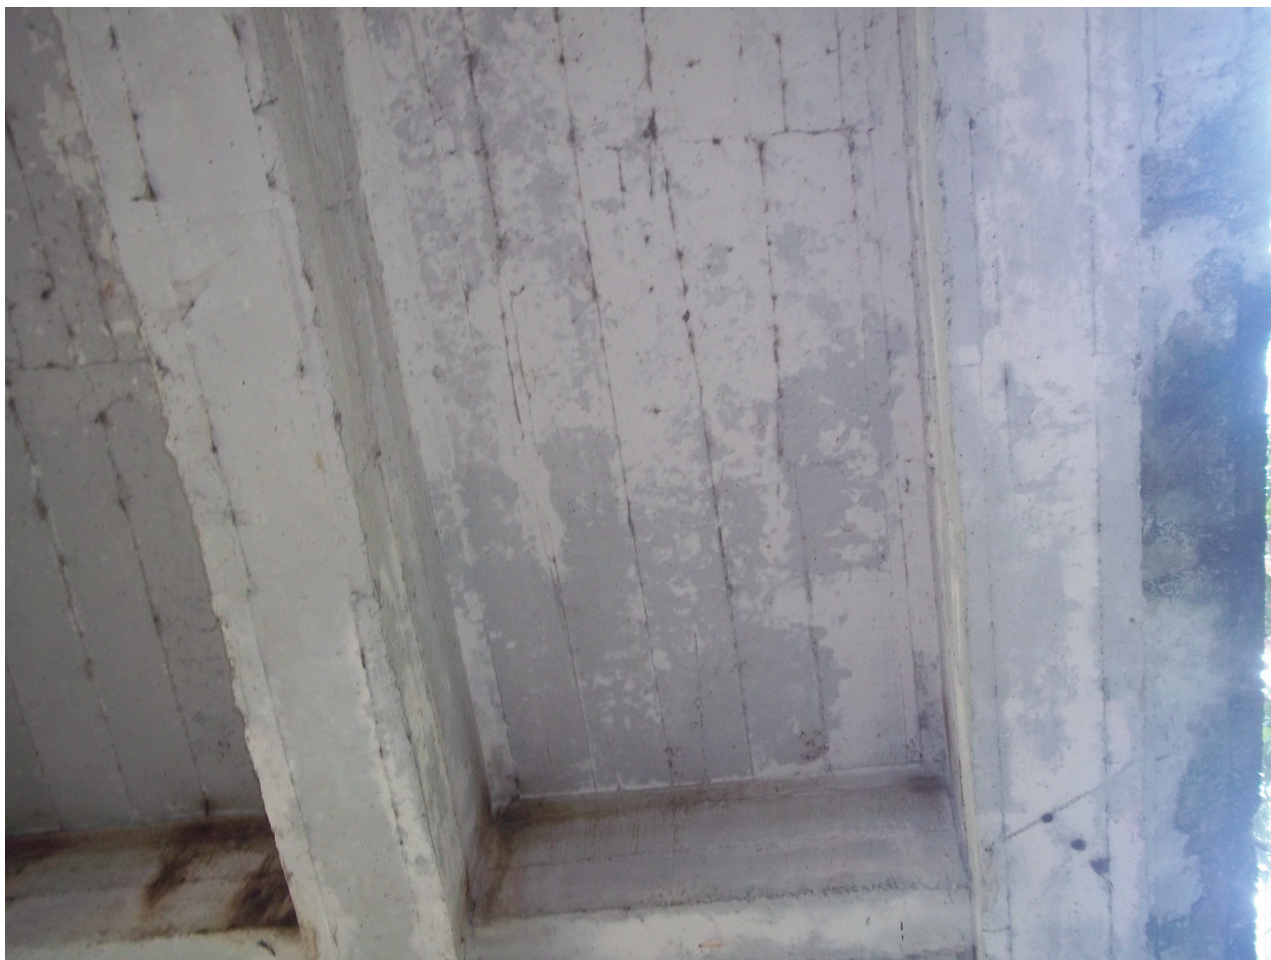
Componente.....: 10 Losa
Calif./Mantenim....: 1 / -
Daño/Observaciones.: Drenes cortos.

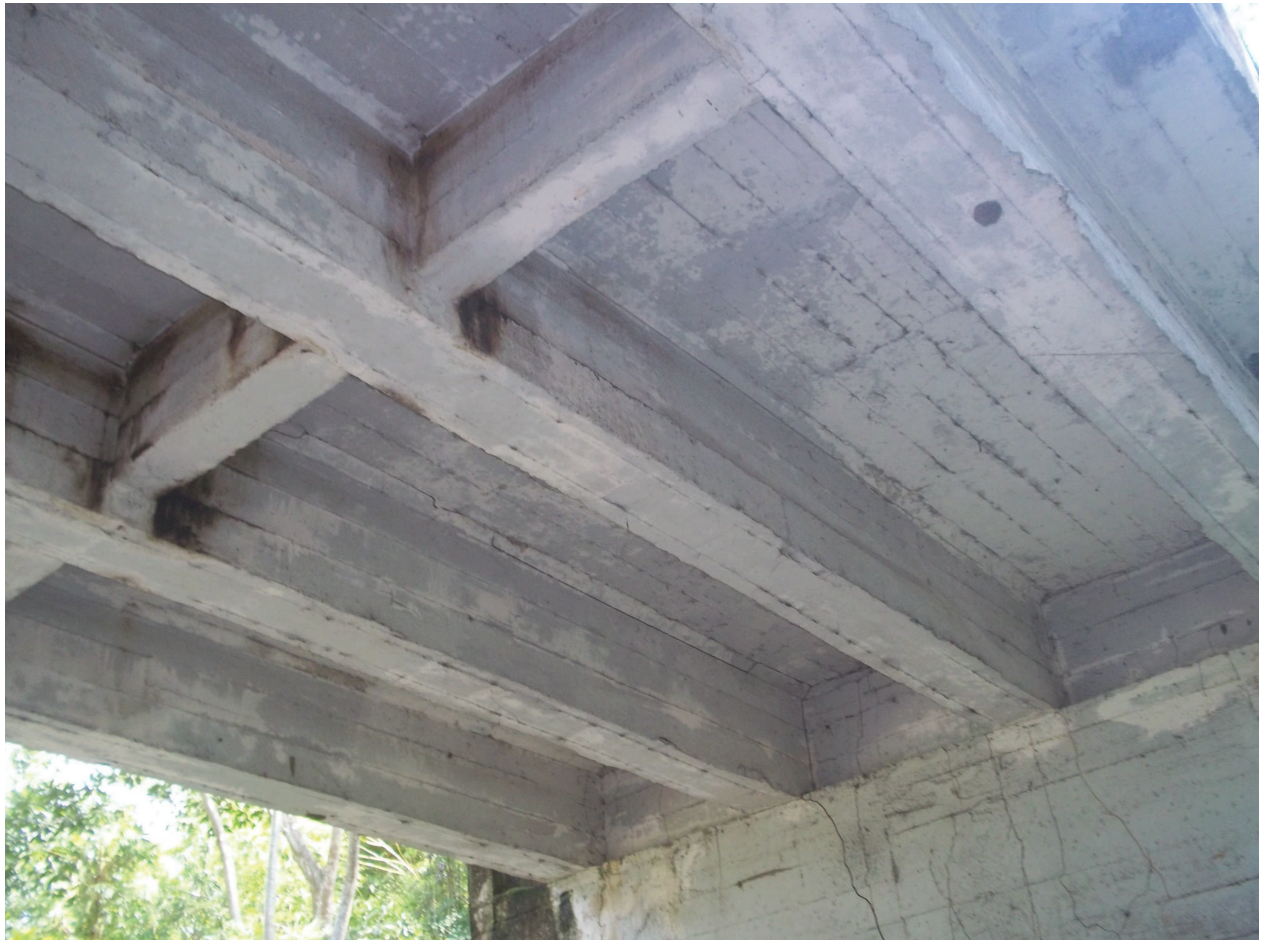
Componente.....: 11 Vigas/Largueros/Diafragmas

Calif./Mantenim....: 1 / -

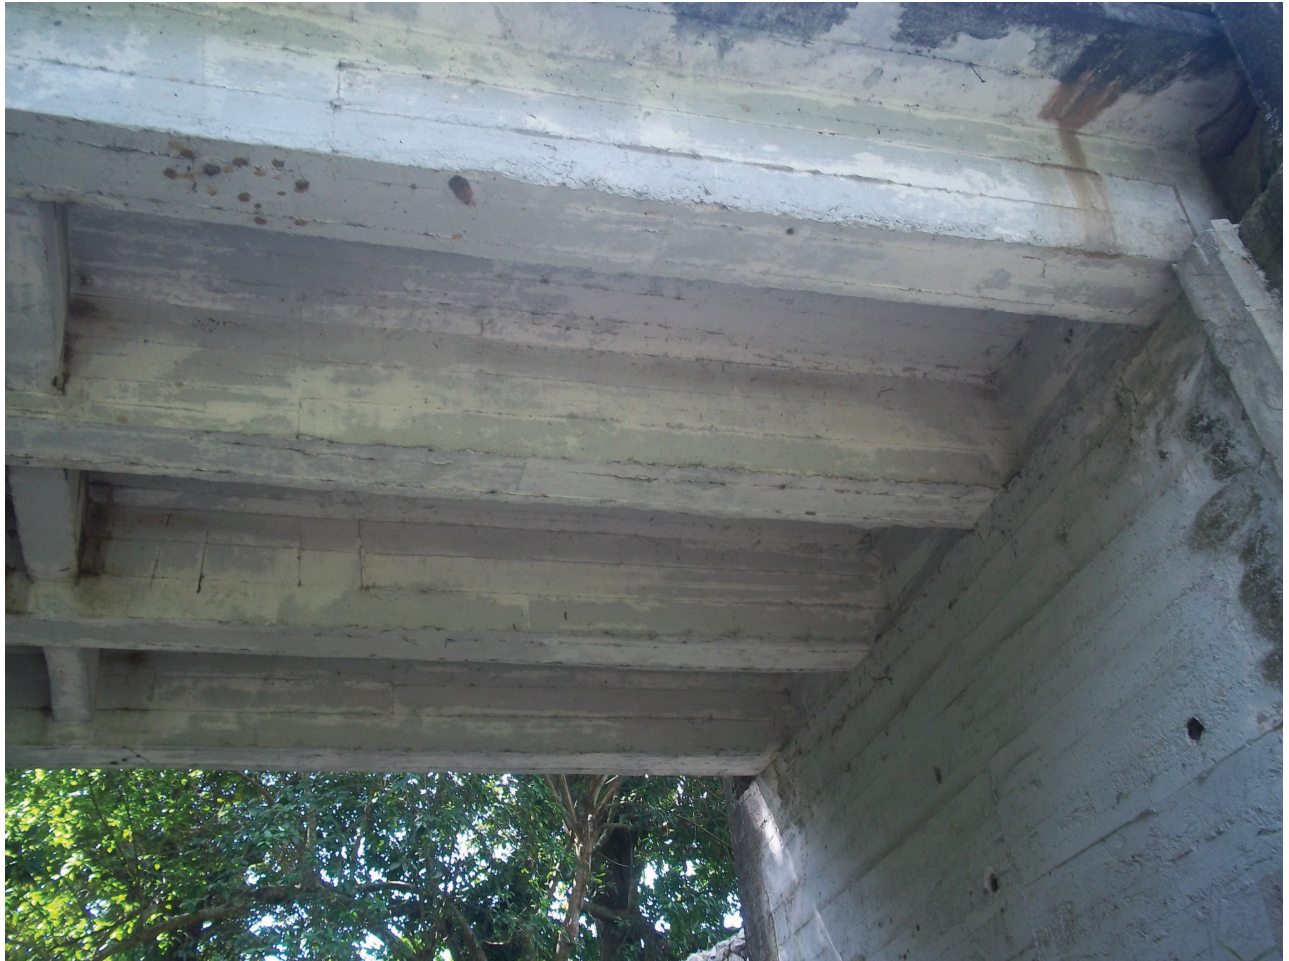
Componente.....: 11 Vigas/Largueros/Diafragmas

Calif./Mantenim....: 1 / -

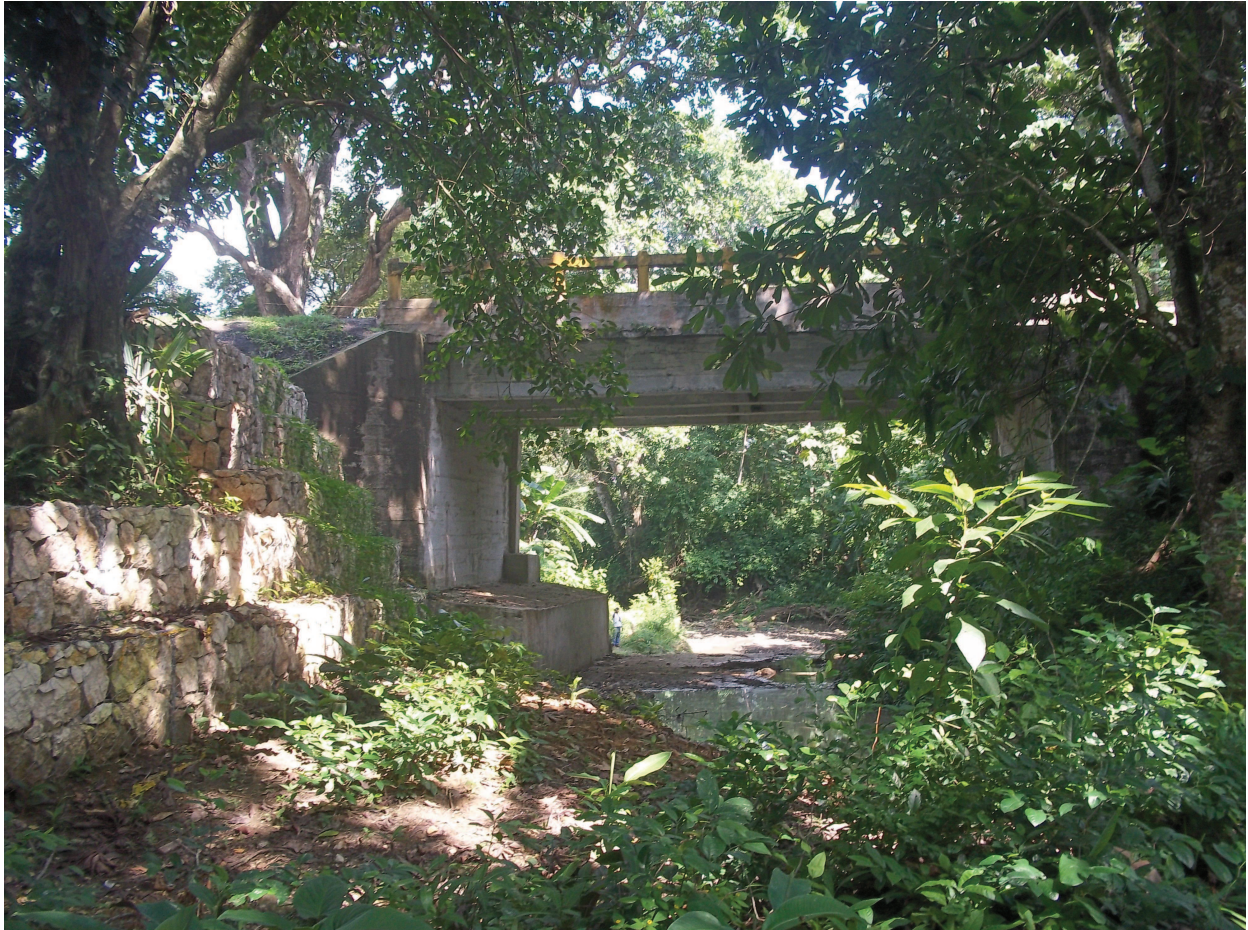
Componente.....: 15 Cauce

Calif./Mantenim....: 1 / +

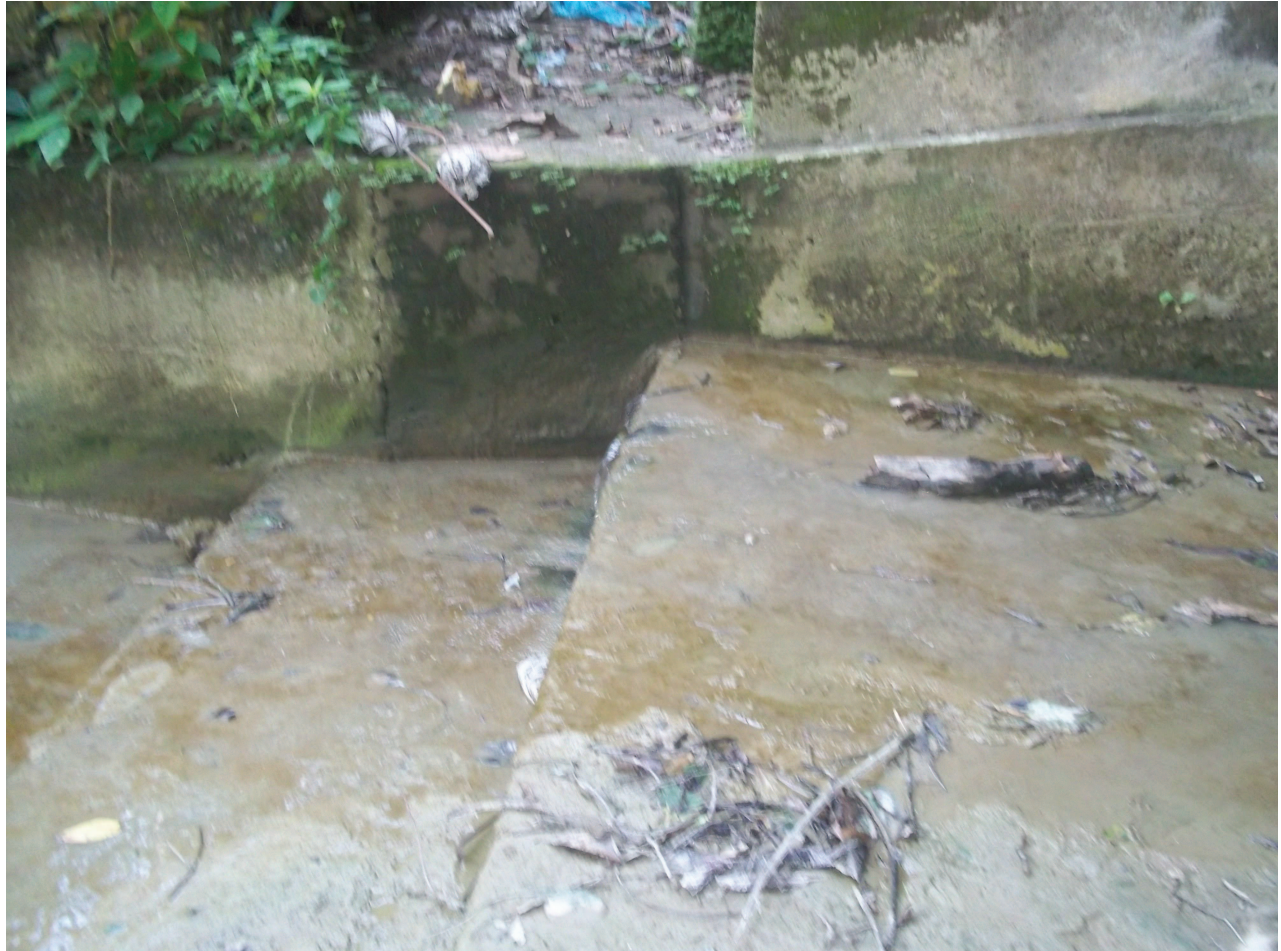
Componente.....: 15 Cauce

Calif./Mantenim....: 1 / +

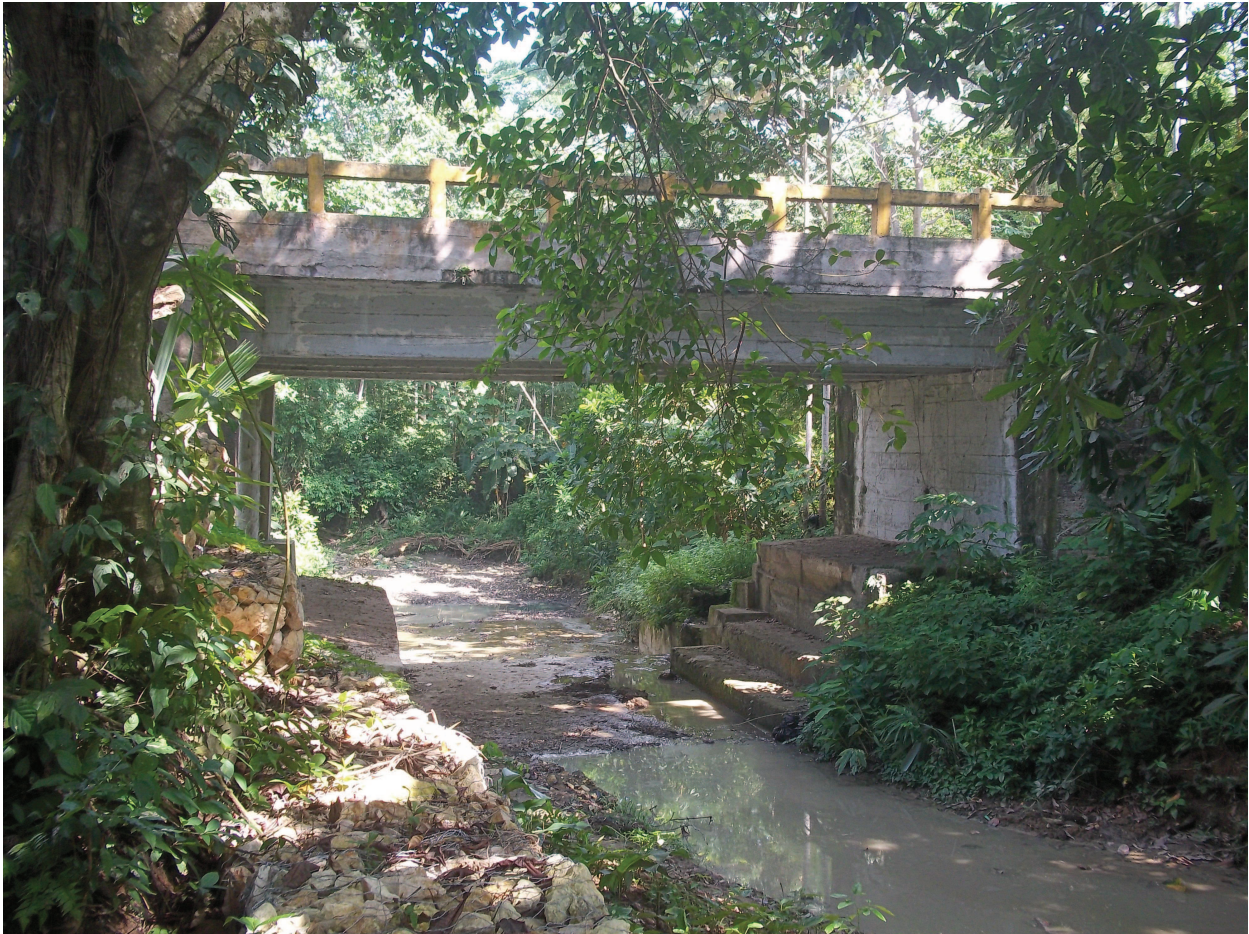
Componente.....: 17 Puente en general

Calif./Mantenim....: 1 / -

Daño/Observaciones.: Observación comportamiento columna de refuerzo en E1.
