| SDC/INV | SiPuCol | Fecha | Hoja |
|---|---|---|---|
| Informe de inspección principal | | 07/09/12 | 1 |
| 23-9004-008.00 Camaron | | | |
| Regional.....: 23 Sucre<br>Ruta.....: Transversal del Caribe<br>Carretera.....: Lorica - San Onofre<br>Lado de la car...:<br>Abscisa.....: 76+0772<br>No del registro...: 1803<br><br>Año de construcción.....:<br>Año de la última reconstrucción.....: | | | |

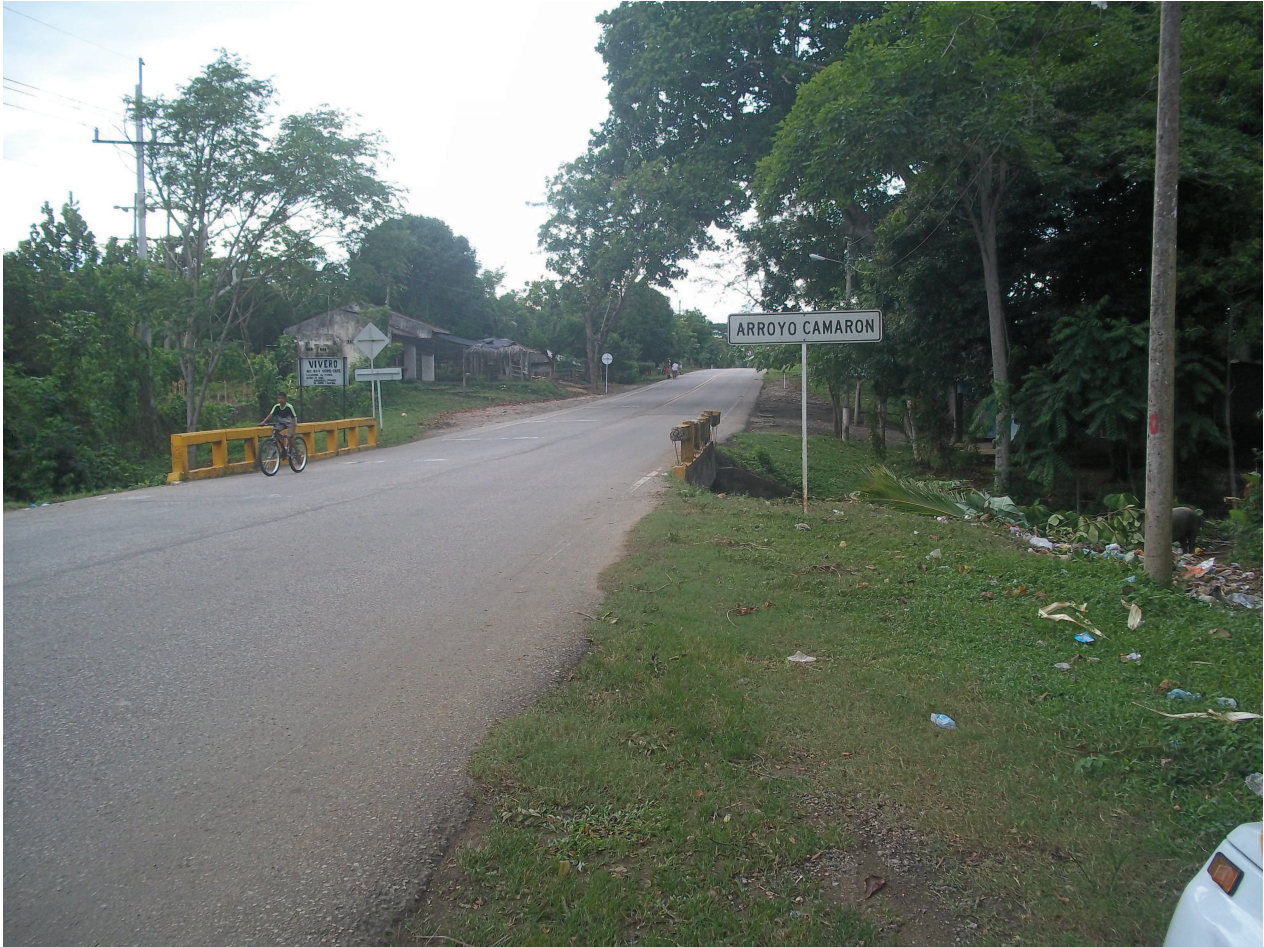
Componente.....:        1        Superficie del puente  
 Calif./Mantenim.....:    1     /    +  
 Daño/Observaciones.:

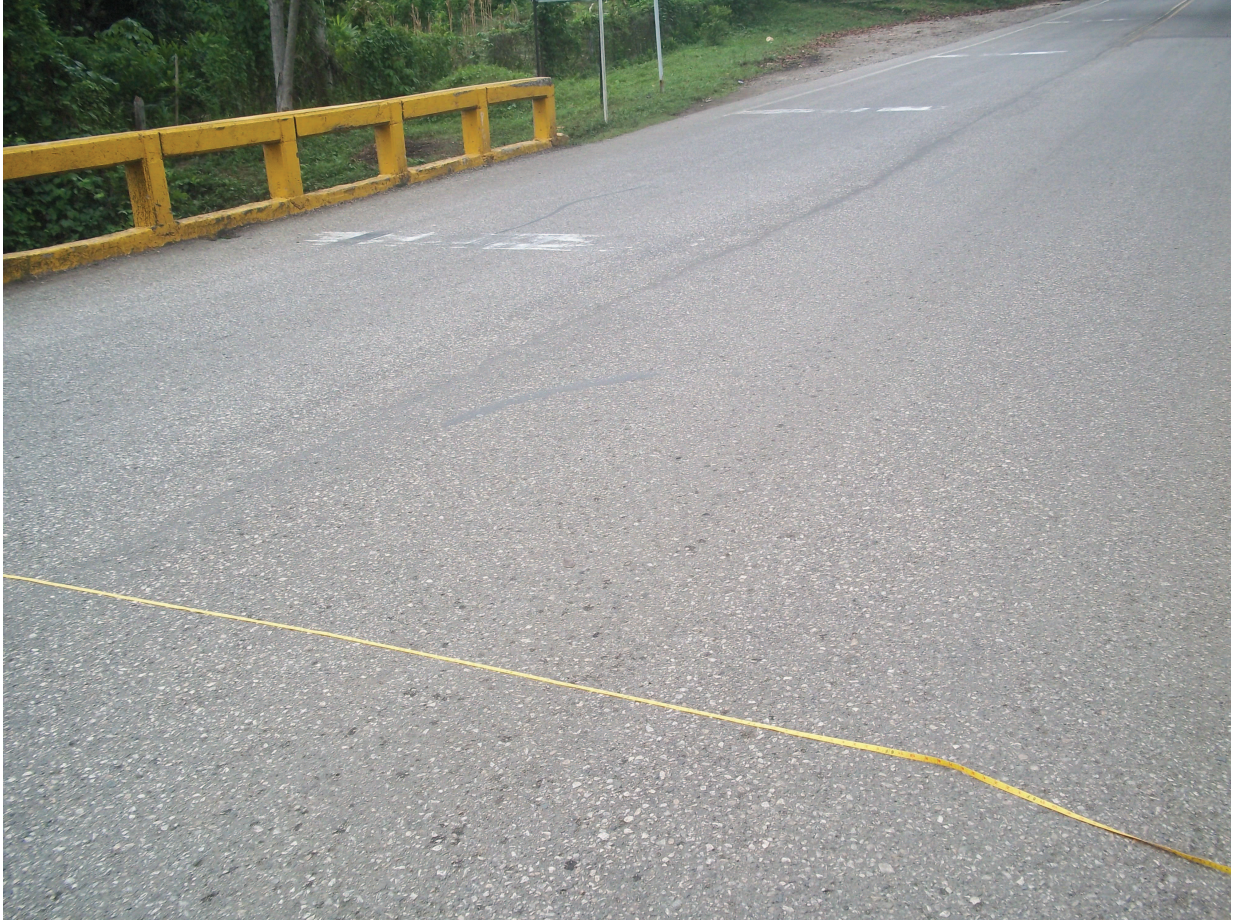
| SDC/INV | | SiPuCol | | | | Fecha | | Hoja |
|---|---|---|---|---|---|---|---|---|
| 2 Juntas de expansión<br>- Junta cubierta por asfalto. | ? | - | | | | | | 1 |

Componente.....:        2        Juntas de expansión  
 Calif./Mantenim.....:        ?    /    -  
 Daño/Observaciones.:        Junta cubierta por asfalto.

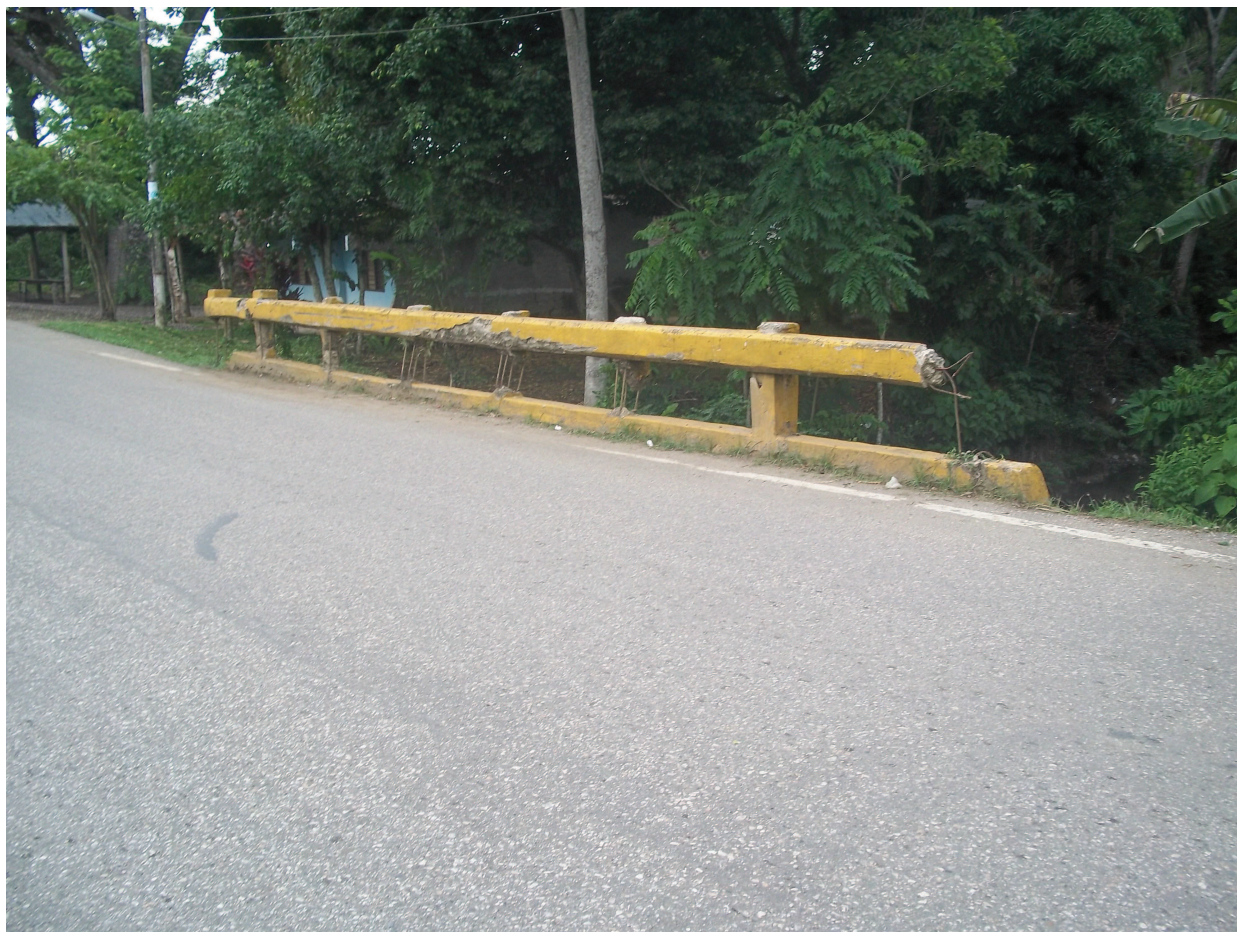
| Componente.....: | 4 | Barandas |

| SDC/INV | | SiPuCol | | | | Fecha | | Hoja |
|---|---|---|---|---|---|---|---|---|
| 4 Barandas<br>A:Reparación de barandas de concreto<br>C:Cambio de baranda de concreto<br>- Corrosión en acero, sector izquierdo. Fisuras en el sector derecho. Impacto.<br>Daño en concreto / corr. ref. | 3 | - | | A<br>C | 14<br>14 | 2013<br>2013 | 462<br>1988 | 1 |

| Calif./Mantenim....: | 3 | / - |
| Daño/Observaciones.: | Corrosión en acero, sector izquierdo. Fisuras en el sector derecho. Impacto. | |
| Tipo de daño.....: | Daño en concreto / corr. ref. | |

| Reparaciones.....: | A Reparación de barandas de concreto | |
| | C Cambio de baranda de concreto | |

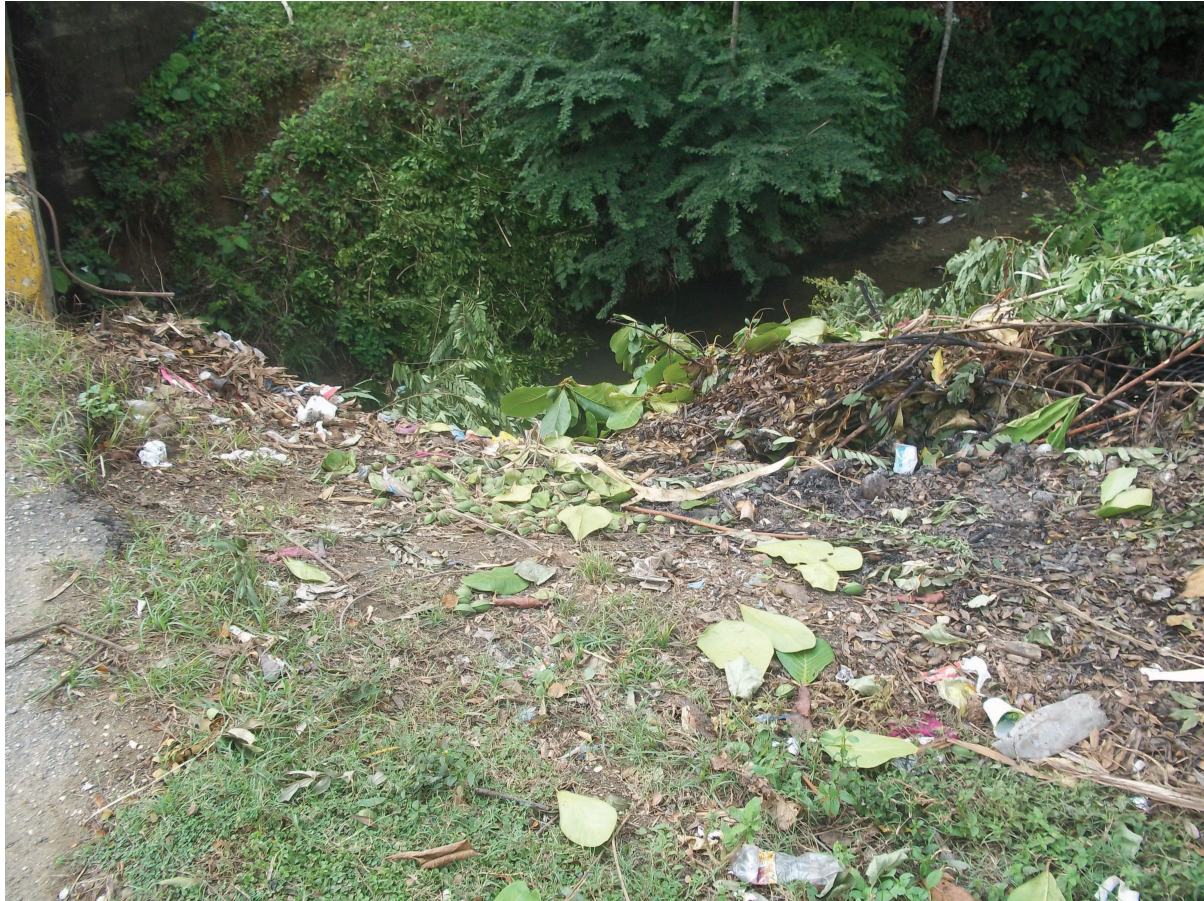
| SDC/INV | | SiPuCol | | | | Fecha | | Hoja |
|---|---|---|---|---|---|---|---|---|
| 5 Conos/Taludes<br>- Acumulación de basuras E1. | 1 | - | | | | | | 1 |

Componente.....:        5        Conos/Taludes  
 Calif./Mantenim.....:    1    /   -  
 Daño/Observaciones.:    Acumulación de basuras E1.

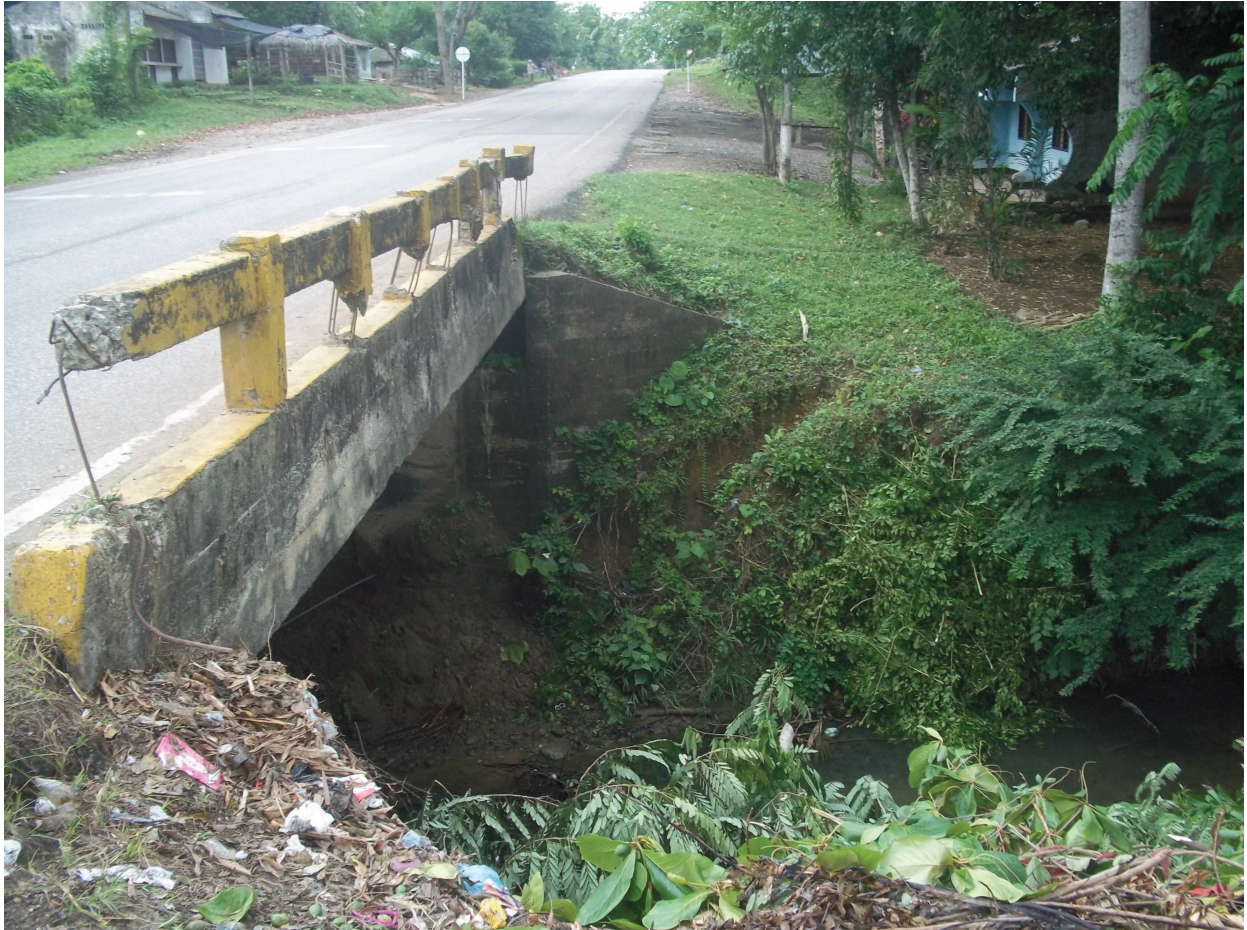
Componente.....:        6        Aletas

| SDC/INV | | SiPuCol | | | | Fecha | | Hoja |
|---|---|---|---|---|---|---|---|---|
| 6 Aletas<br>- Humedad, socavación aleta 2 del E1. | 2 | - | | | | | | 2 |

Calif./Mantenim.....:    2    /    -

Daño/Observaciones.:      Humedad, socavación aleta 2 del E1.

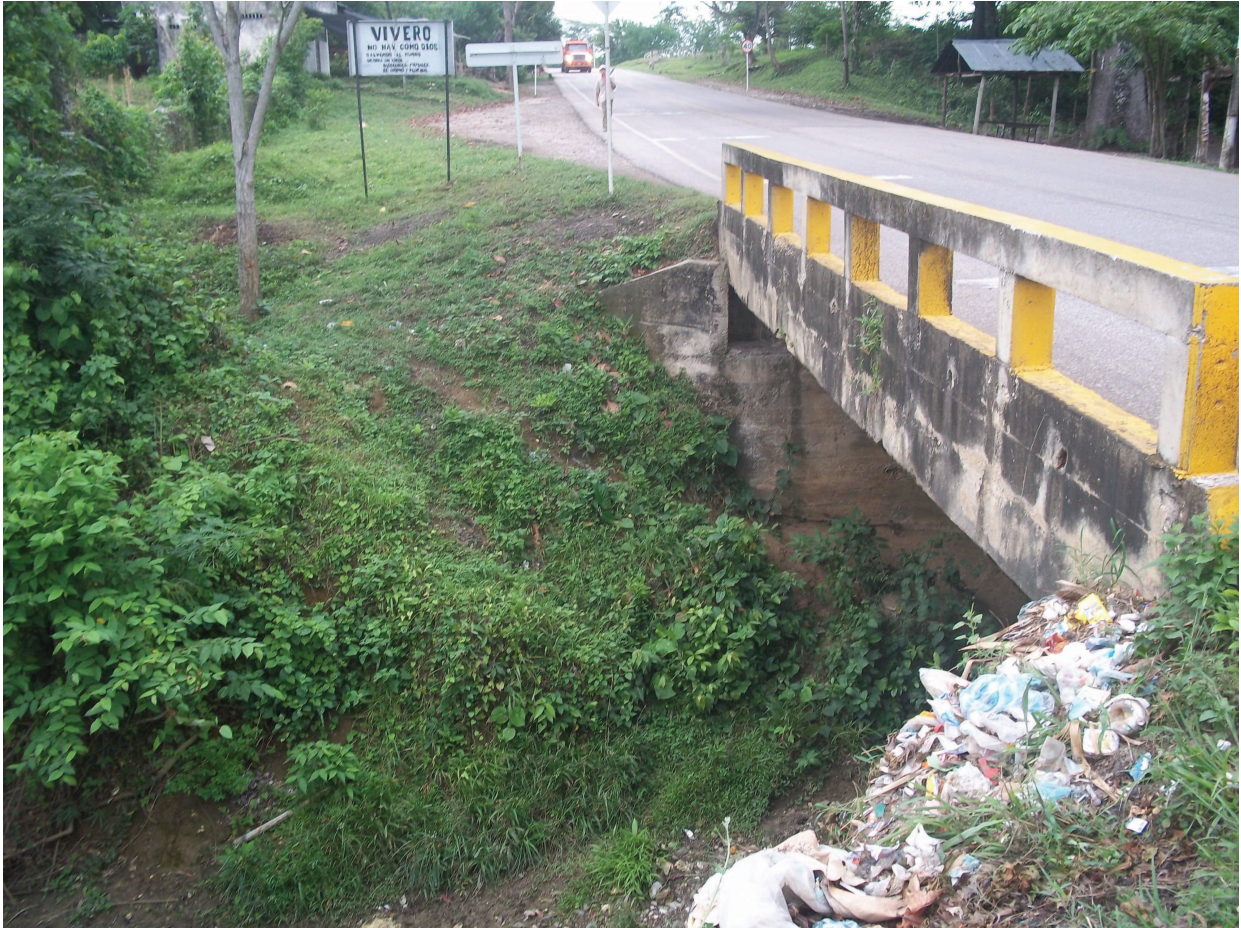
Componente.....:        6        Aletas  
 Calif./Mantenim.....:    2    /   -  
 Daño/Observaciones.:      Humedad, socavación aleta 2 del E1.

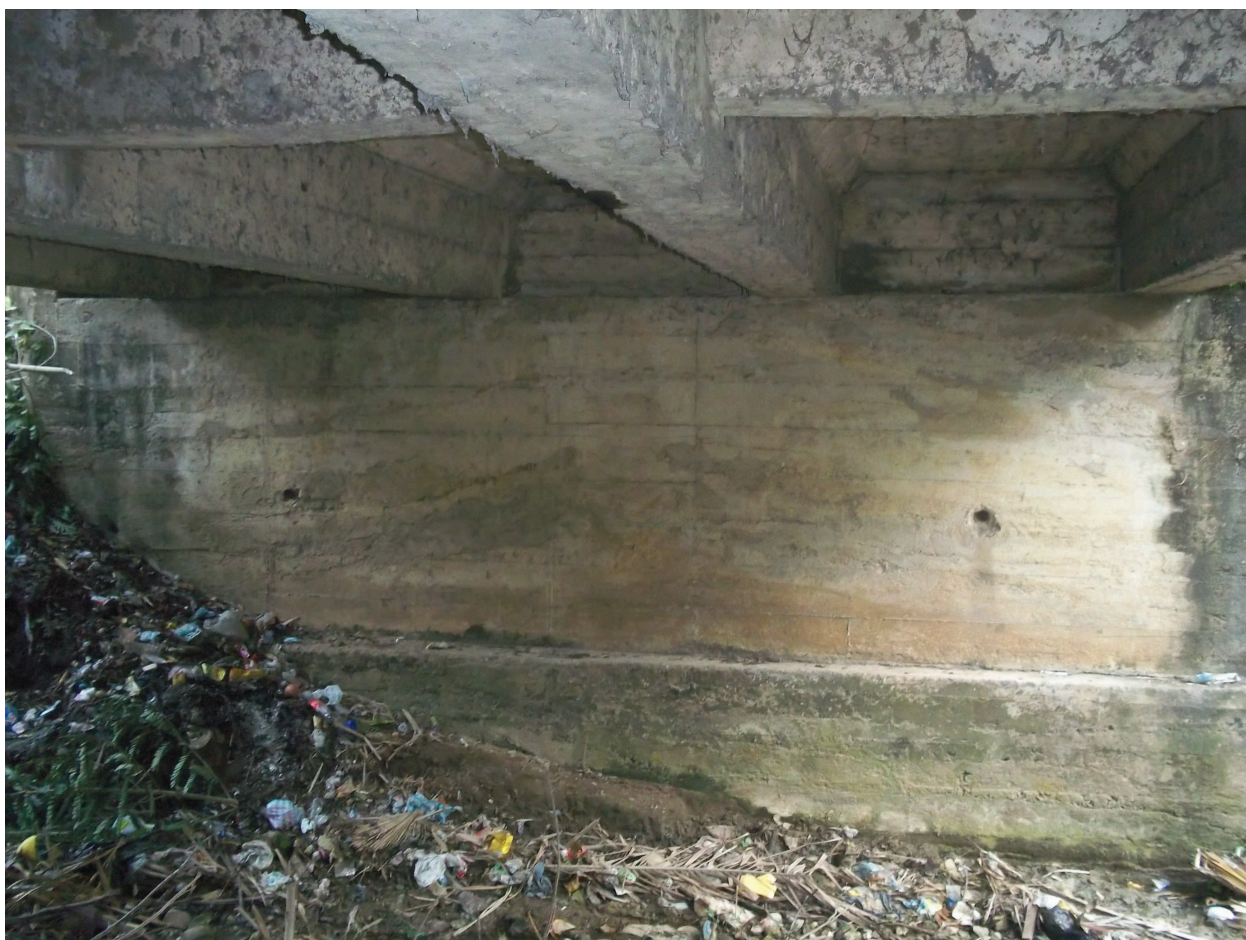
| SDC/INV | | SiPuCol | | | | Fecha | | Hoja |
|---|---|---|---|---|---|---|---|---|
| 7 Estribos<br>- Infiltración, contaminación. | 1 | - | | | | | | 2 |

Componente.....:        7        Estribos  
 Calif./Mantenim....:       1     /   -  
 Daño/Observaciones.:       Infiltración, contaminación.

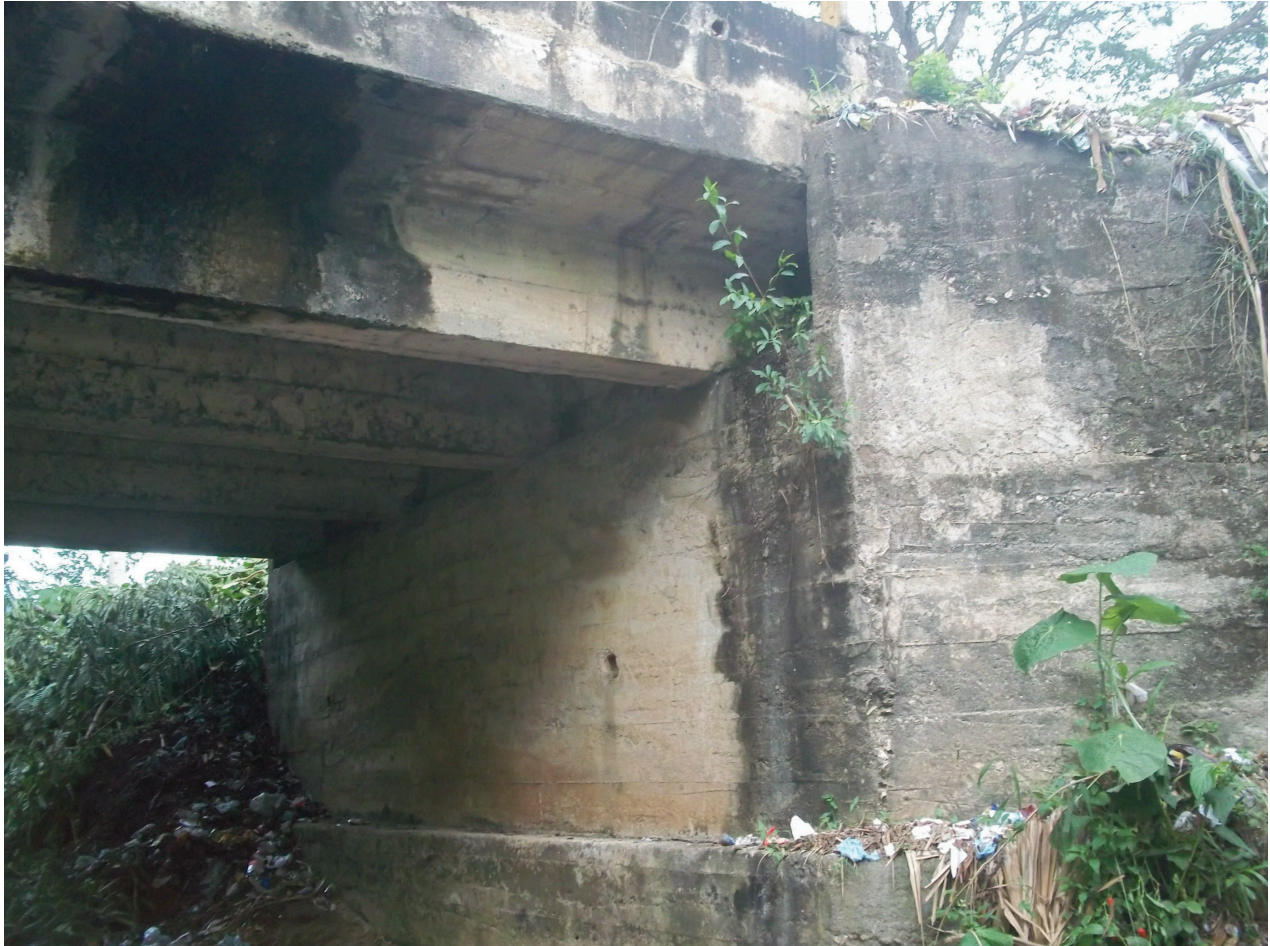
Componente.....:        7        Estribos  
 Calif./Mantenim....:       1     /   -  
 Daño/Observaciones.:       Infiltración, contaminación.

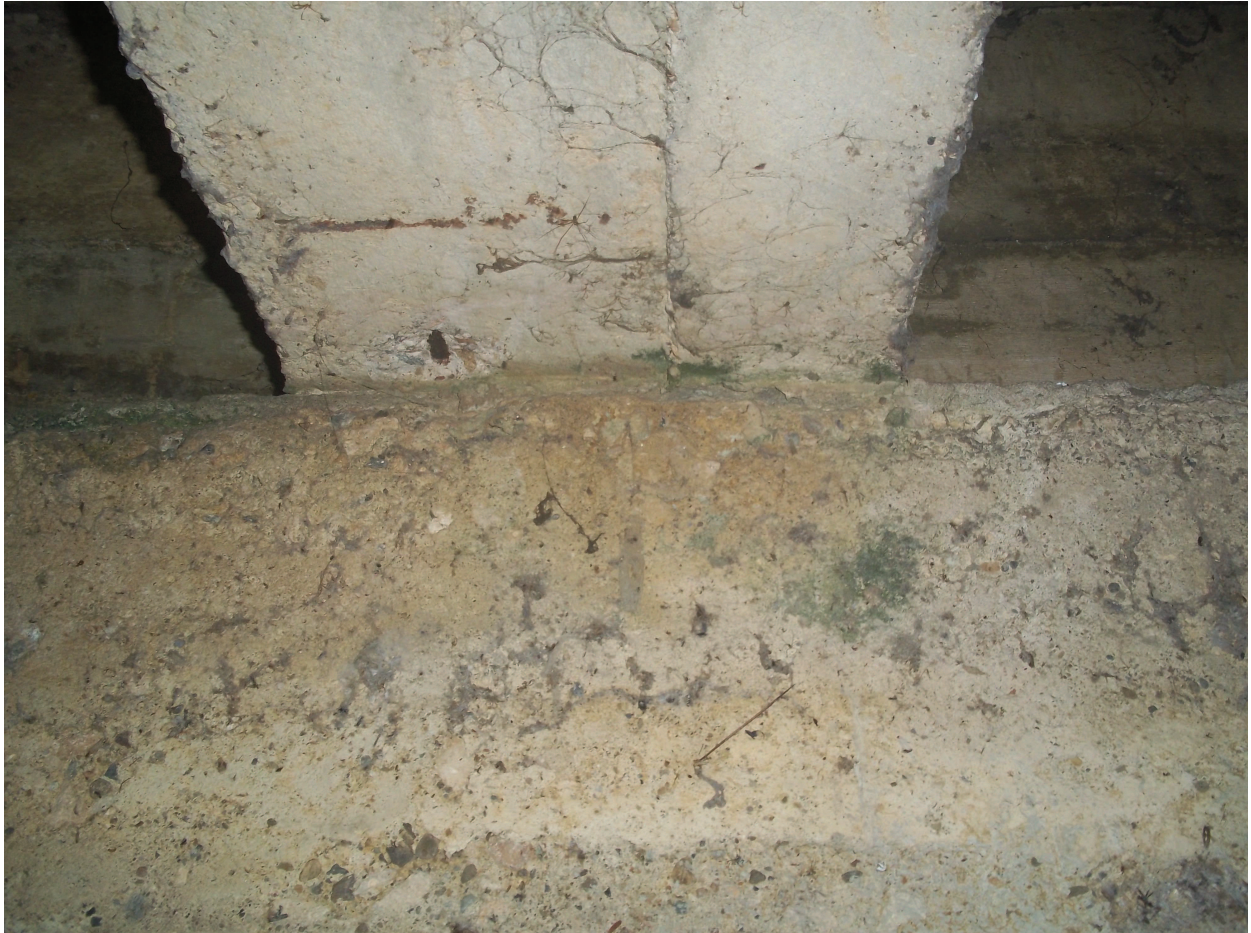
Componente.....:        9        Apoyos  
 Calif./Mantenim.....:    1    /    -  
 Daño/Observaciones.:

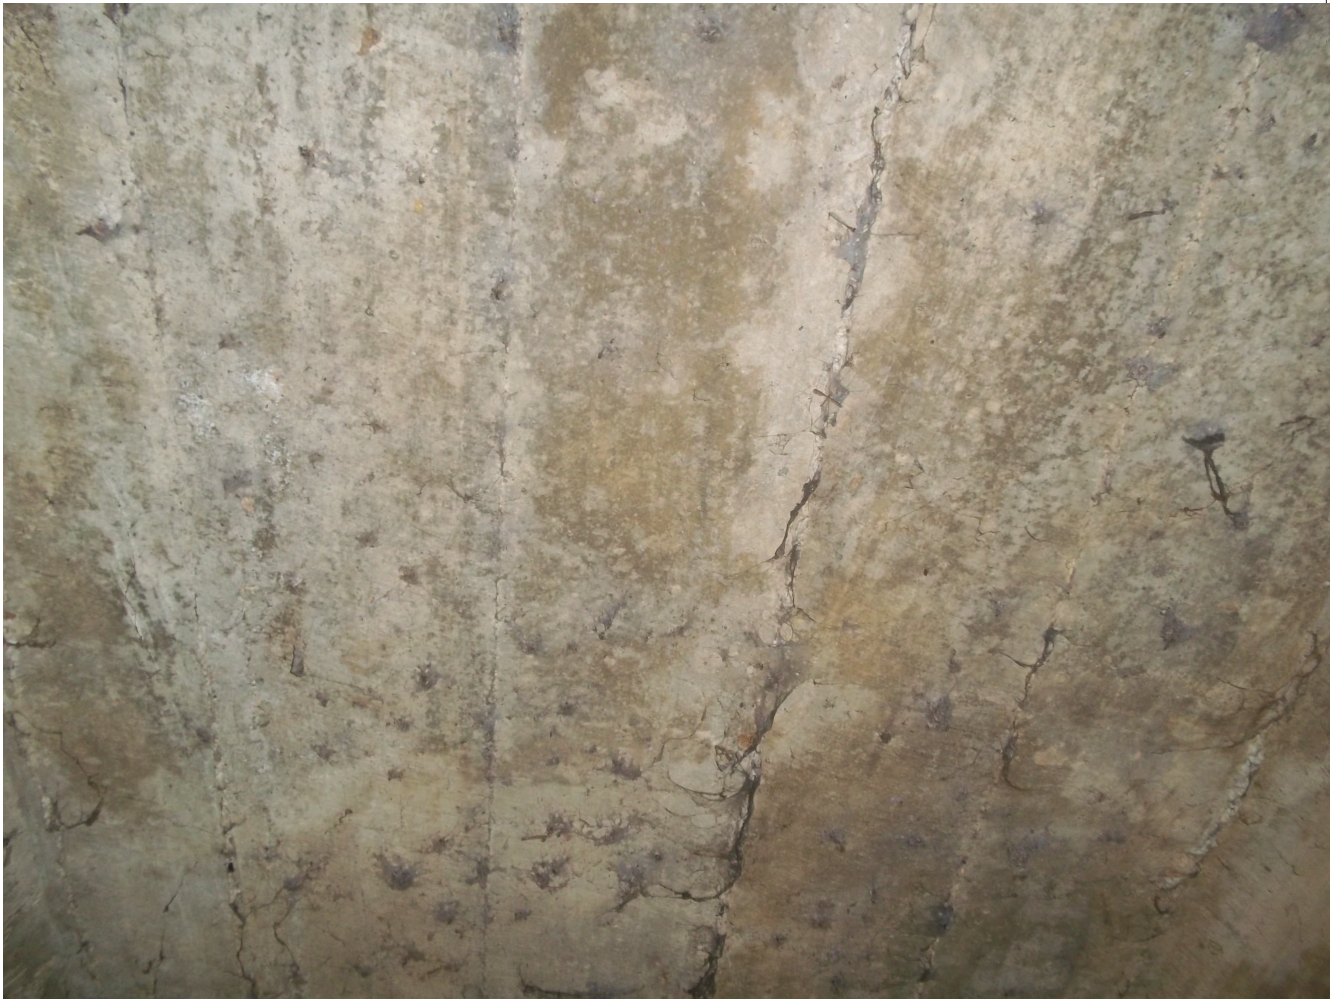
| Componente.....: | 10 | Losa |

| SDC/INV | | SiPuCol | | | | Fecha | | Hoja |
|---|---|---|---|---|---|---|---|---|
| 10 Losa<br>E:Reparación de drenes<br>B:Reparación de concreto<br>- Acero expuesto y corroido entre voladizo entre V3 y V4, infiltración agua losa drenes.<br>Infiltración | 3 | - | | E<br>B | 12<br>14 | 2013<br>2013 | 5844<br>2240 | 2 |

| Calif./Mantenim....: | 3 | / - |
| Daño/Observaciones.: | Acero expuesto y corroido entre voladizo entre V3 y V4, infiltración agua losa drenes. | |
| Tipo de daño.....: | Infiltración | |

| Reparaciones.....: | E Reparación de drenes<br>B Reparación de concreto | |

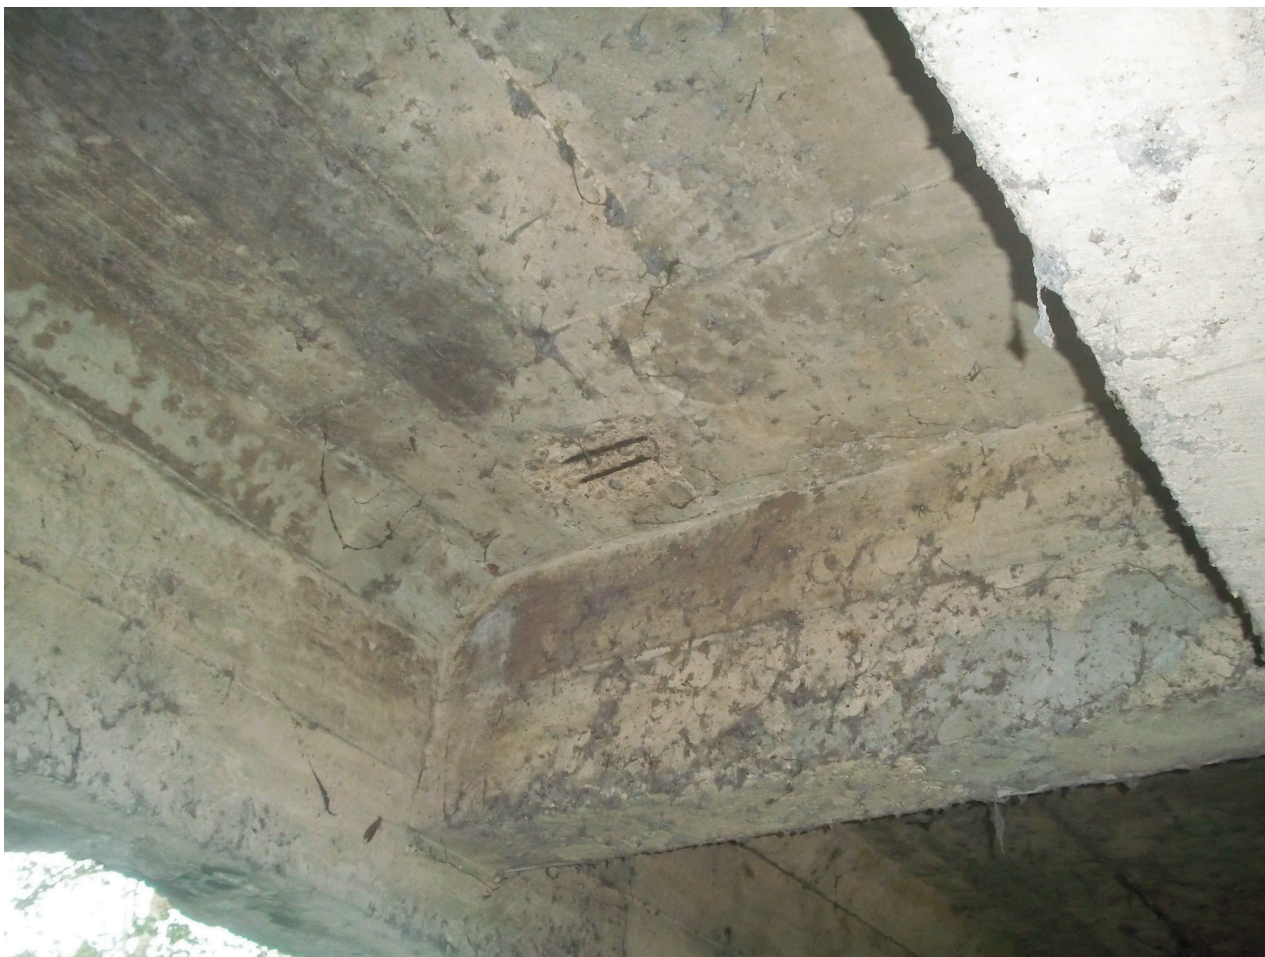
| Componente.....: | 10 | Losa |

| Calif./Mantenim....: | 3 | / - |
| Daño/Observaciones.: | Acero expuesto y corroido entre voladizo entre V3 y V4, infiltración agua losa drenes. | |
| Tipo de daño.....: | Infiltración | |

| Reparaciones.....: | E Reparación de drenes | |
| | B Reparación de concreto | |

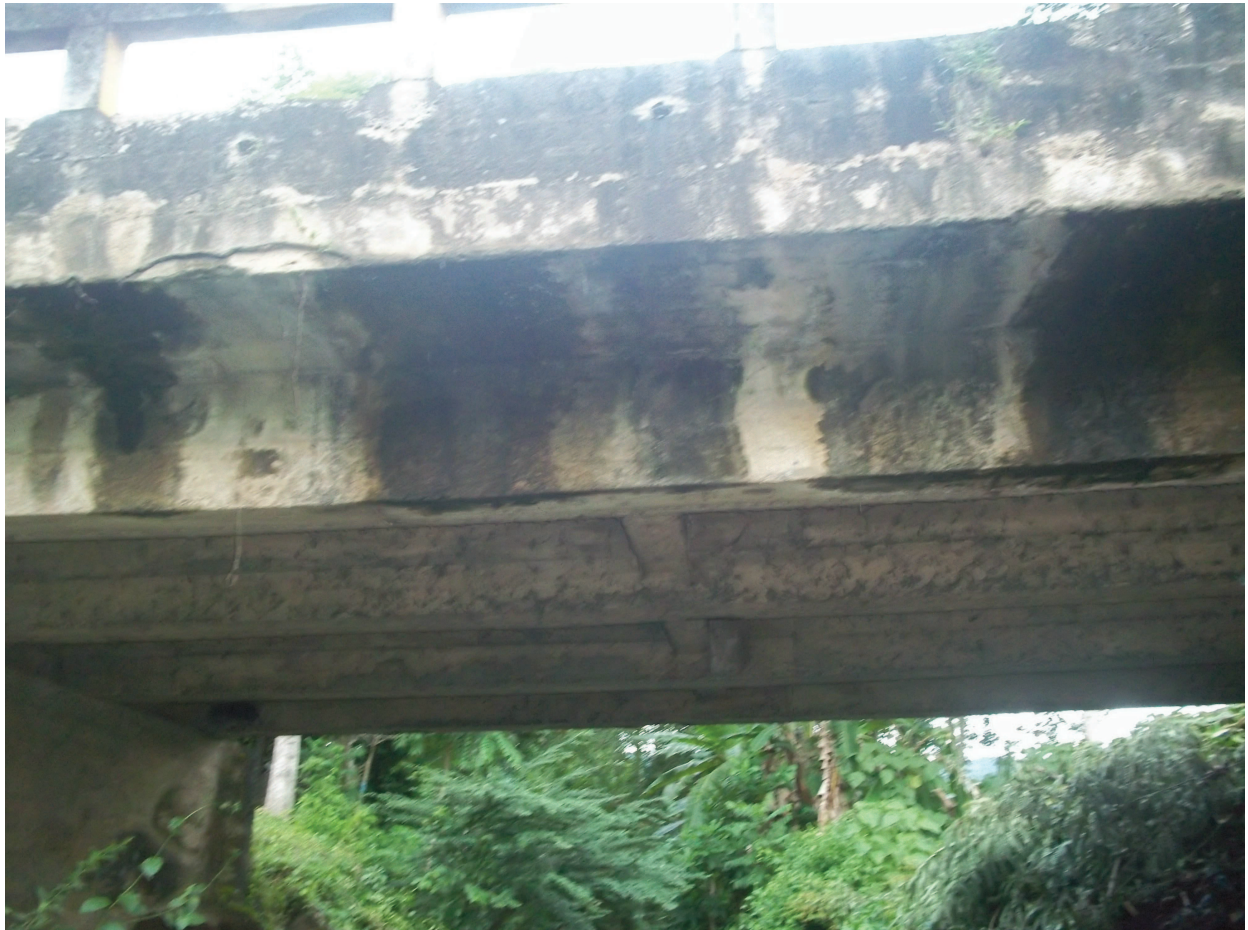
| Componente.....: | 11 | Vigas/Largueros/Diafragmas |

| SDC/INV | | SiPuCol | | | | Fecha | | Hoja |
|---|---|---|---|---|---|---|---|---|
| 11 Vigas/Largueros/Diafragmas<br>A:Reparación de concreto<br>- Acero expuesto, corrosión y perdida de sección en V1 y V4, corrosión V4 sección intermedia.<br>Daño en conc. / acero expuesto | 3 | - | | A | 27 | 2013 | 2106 | 2 |

| Calif./Mantenim....: | 3 | / - |
| Daño/Observaciones.: | Acero expuesto, corrosión y pérdida de sección en V1 y V4, corrosión V4 sección intermedia. | |
| Tipo de daño.....: | Daño en conc. / acero expuesto | |

| Reparaciones.....: | A Reparación de concreto | |

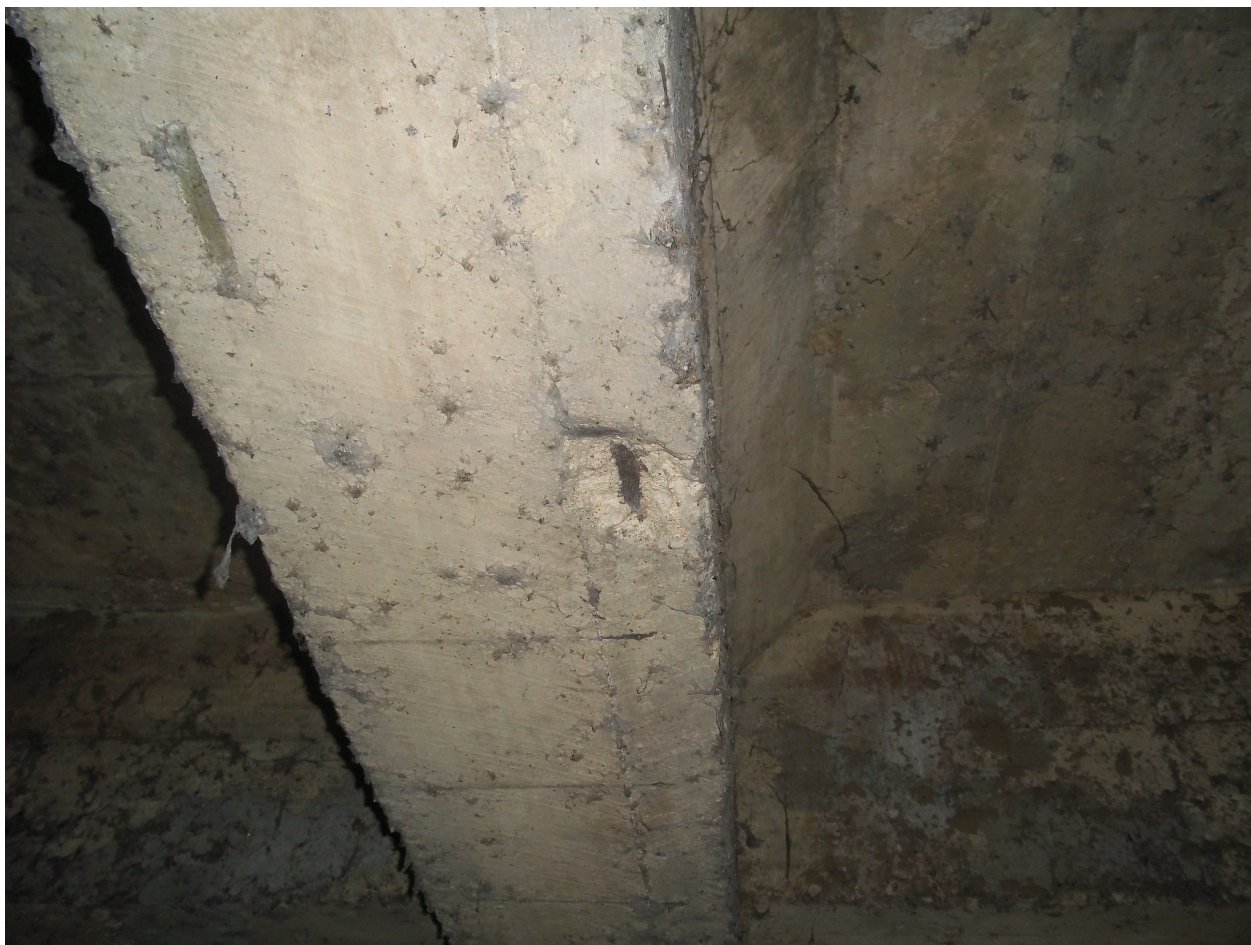
| Componente.....: | 11 | Vigas/Largueros/Diafragmas |

| Calif./Mantenim....: | 3 | / - |
| Daño/Observaciones.: | Acero expuesto, corrosión y pérdida de sección en V1 y V4, corrosión V4 sección intermedia. | |
| Tipo de daño.....: | Daño en conc. / acero expuesto | |

| Reparaciones.....: | A Reparación de concreto | |

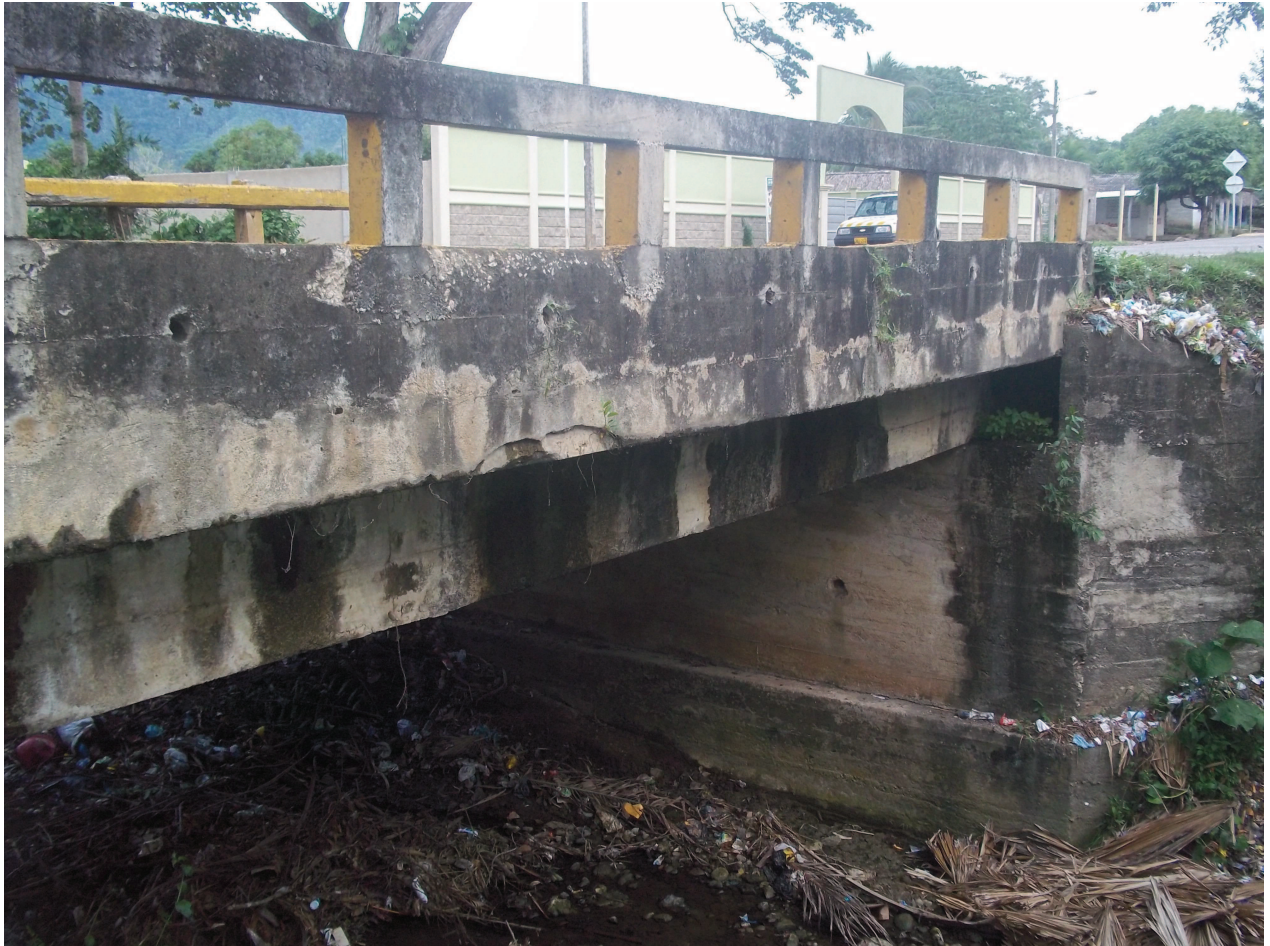
| 15 Cauce<br>- Acumulación de basuras. | | 1 | - | | | | | | 1 |

Componente.....:      15      Cauce  
 Calif./Mantenim.....:      1      /      -  
 Daño/Observaciones.:      Acumulación de basuras.

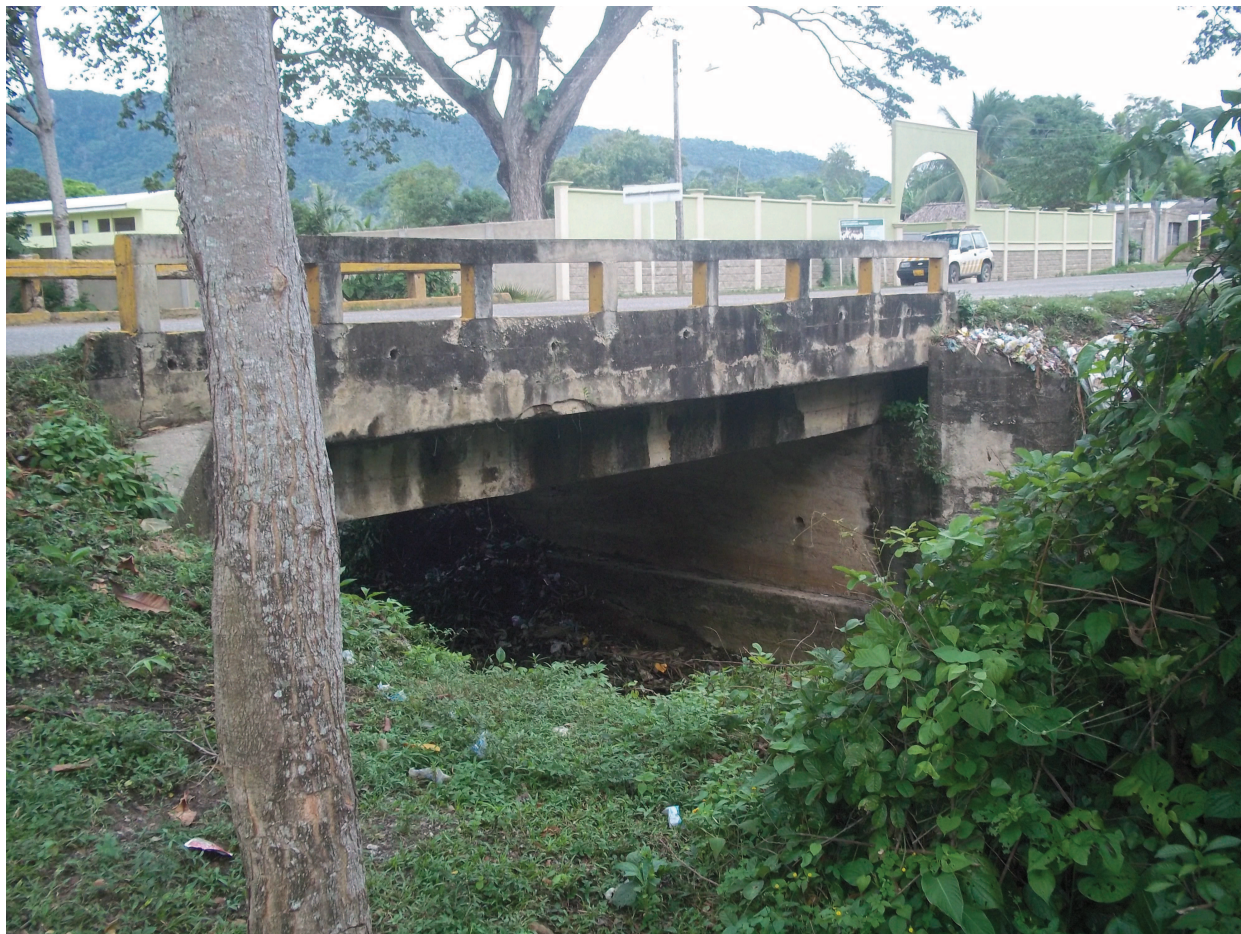
| Componente.....: | 17 | Puente en general |

| 17 Puente en general<br>- Daño en barandas, acero expuesto en vigas y losa. Sistema de drenajes laterales y cortos no funcional. Grietas diafragma intermedio. Hormiguero y acero expuesto en V3. | | 3 | - | | | | | | 1 |

| Calif./Mantenim.....: | 3 | / - |
| Daño/Observaciones.: | Daño en barandas, acero expuesto en vigas y losa.<br>Sistema de drenajes laterales y cortos no funcional.<br>Grietas diafragma intermedio. Hormiguero y acero<br>expuesto en V3. | |
