SDC/INV	SiPuCol	Fecha	Hoja
	Informe de inspección principal	07/09/12	1
23-9004-009.00 El Bobo			
Regional.....: 23 Sucre			
Ruta.....: Transversal del Caribe			
Carretera.....: Lorica - San Onofre			
Lado de la car...:			
Abscisa.....: 79+0626			
No del registro..: 1804			
Año de construcción.....:			
Año de la última reconstrucción.....:			
Paso Superior/Inferior.....: S			
Dir. de abs. de la carretera principal.: N			
Requisitos de la inspección.....: 0 Nada			
Recolección de datos : Fecha.....: 2012.06.04			
: Iniciales.....: NNN			
Posición geográfica..:			
Latitud: 9 gra 33,828 min N Longitud: 75 gra 24,831 min O Altitud: 44 m			
Geometría: Número de luces.....: 1			
Longitud de la luz menor (m): 15,80			
Longitud de la luz mayor (m): 15,80			
Longitud total(m): 15,80			
Ancho del tablero.....(m): 8,50			
Ancho del separador.....(m): 0,00			
Ancho del andén izquierdo(m): 0,00			
Ancho del andén derecho..(m): 0,00

SDC/INV	SiPuCol	Fecha	Hoja
	Informe de inspección principal	28/07/12	2
23-9004-009.00 El Bobo			
Subestructura:			
Estribos.: Tipo.....	10	Con aletas integrados	
Material.....	20	Concreto ciclópeo	
Tipo de cimentación.....	10	Cimentación superficial	
Pilas.....: Tipo

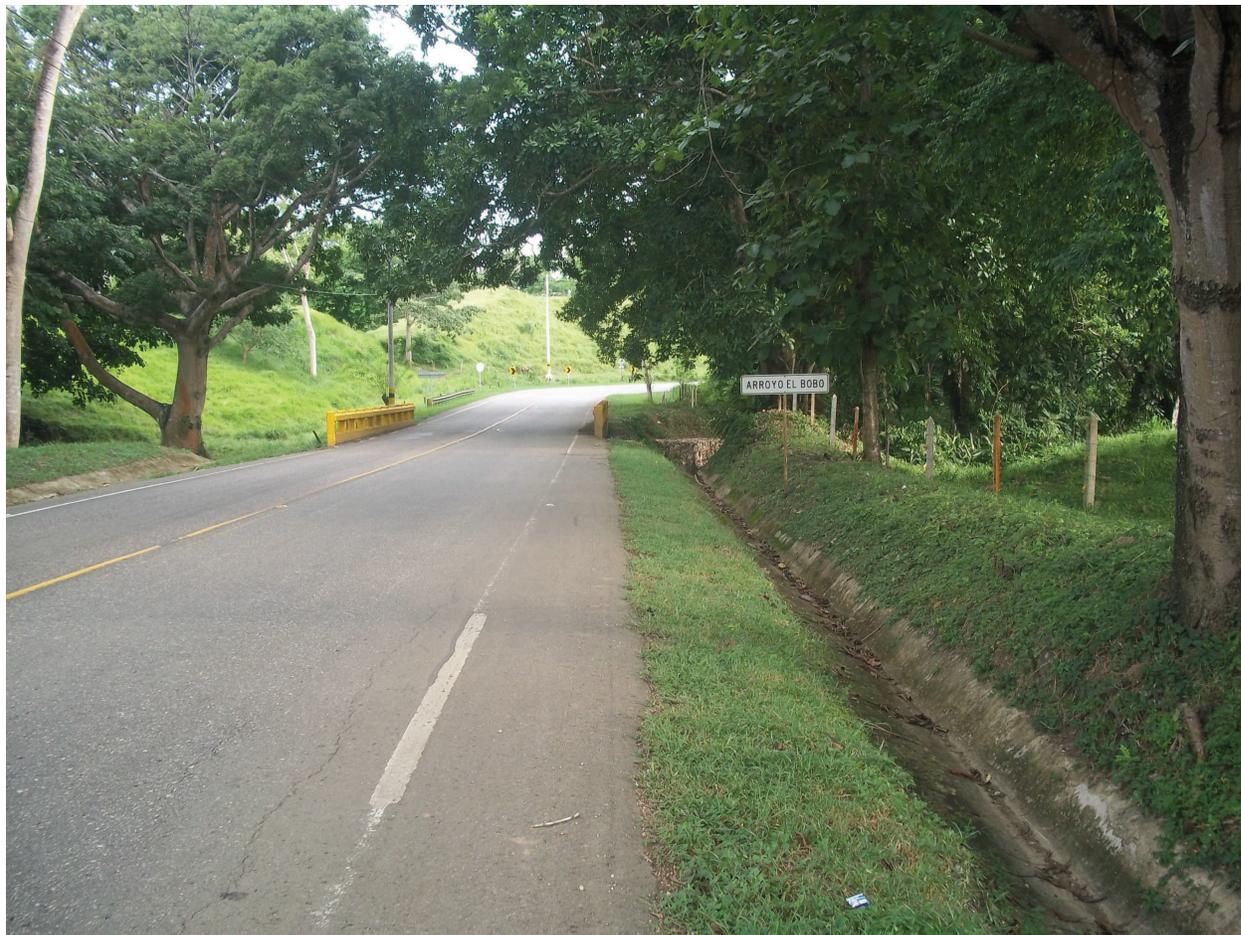
Componente.....: 1 Superficie del puente

Calif./Mantenim....: 1 / +

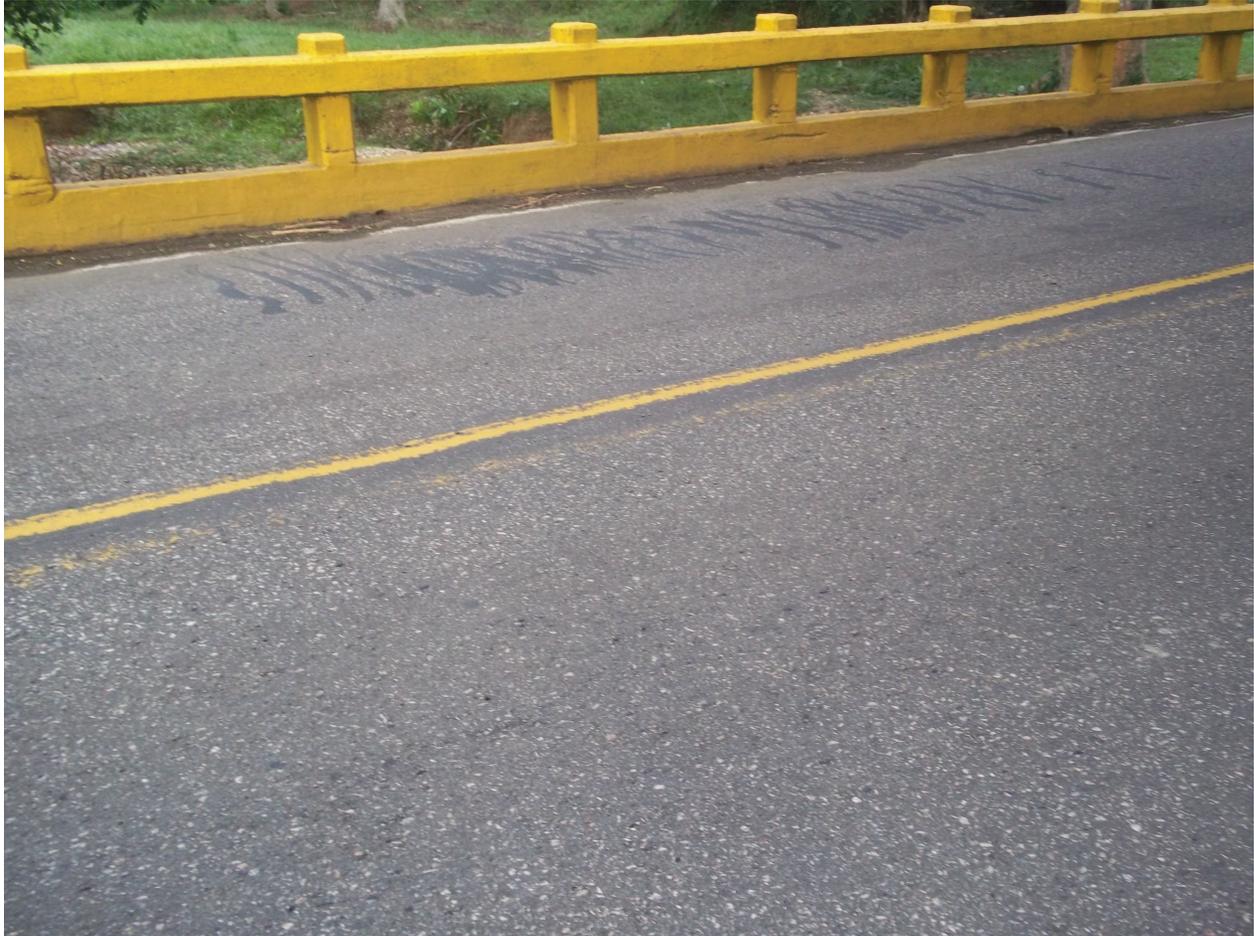
Componente.....: 2 Juntas de expansión

Calif./Mantenim....: ? / -

Daño/Observaciones.: No se observa, cubierta por asfalto.

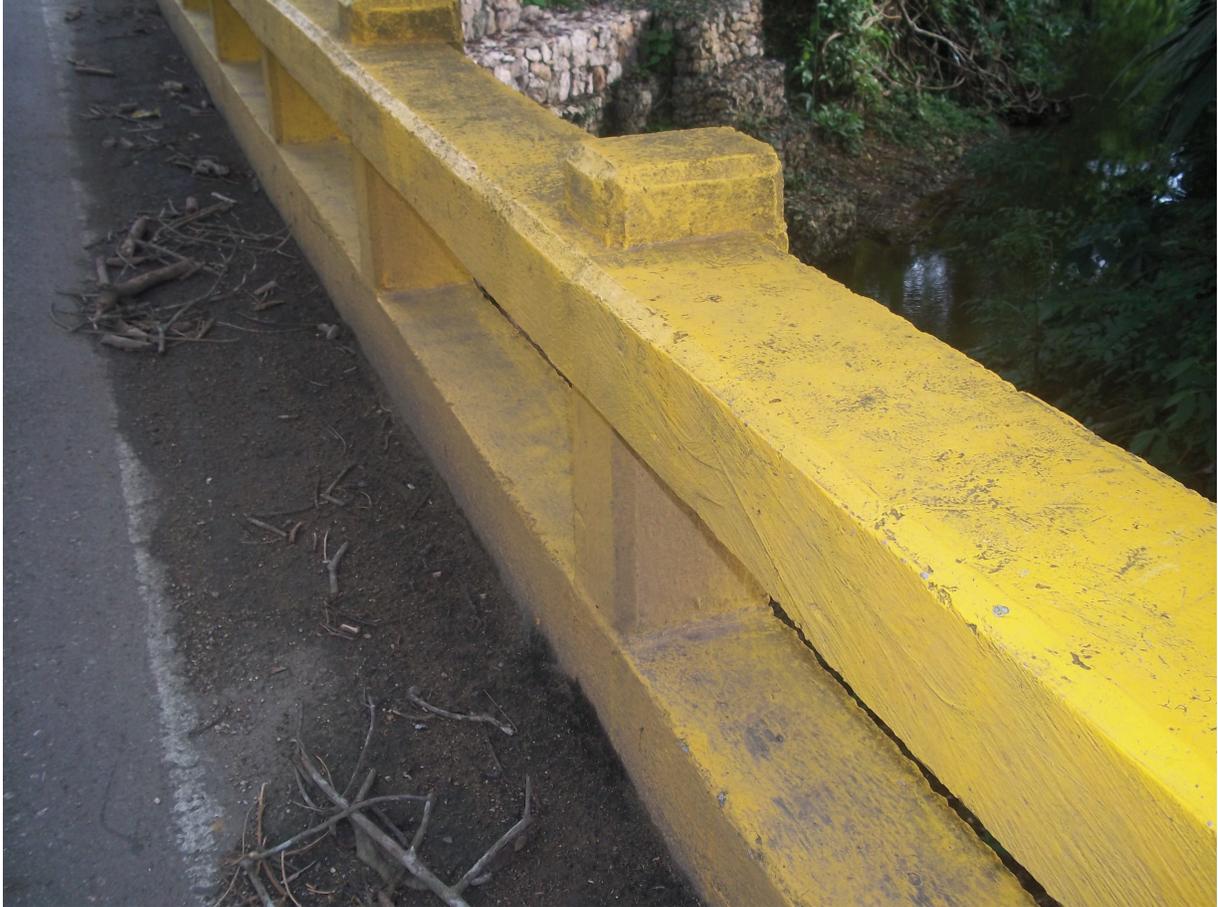
Componente.....: 4 Barandas

Calif./Mantenim....: 1 / +

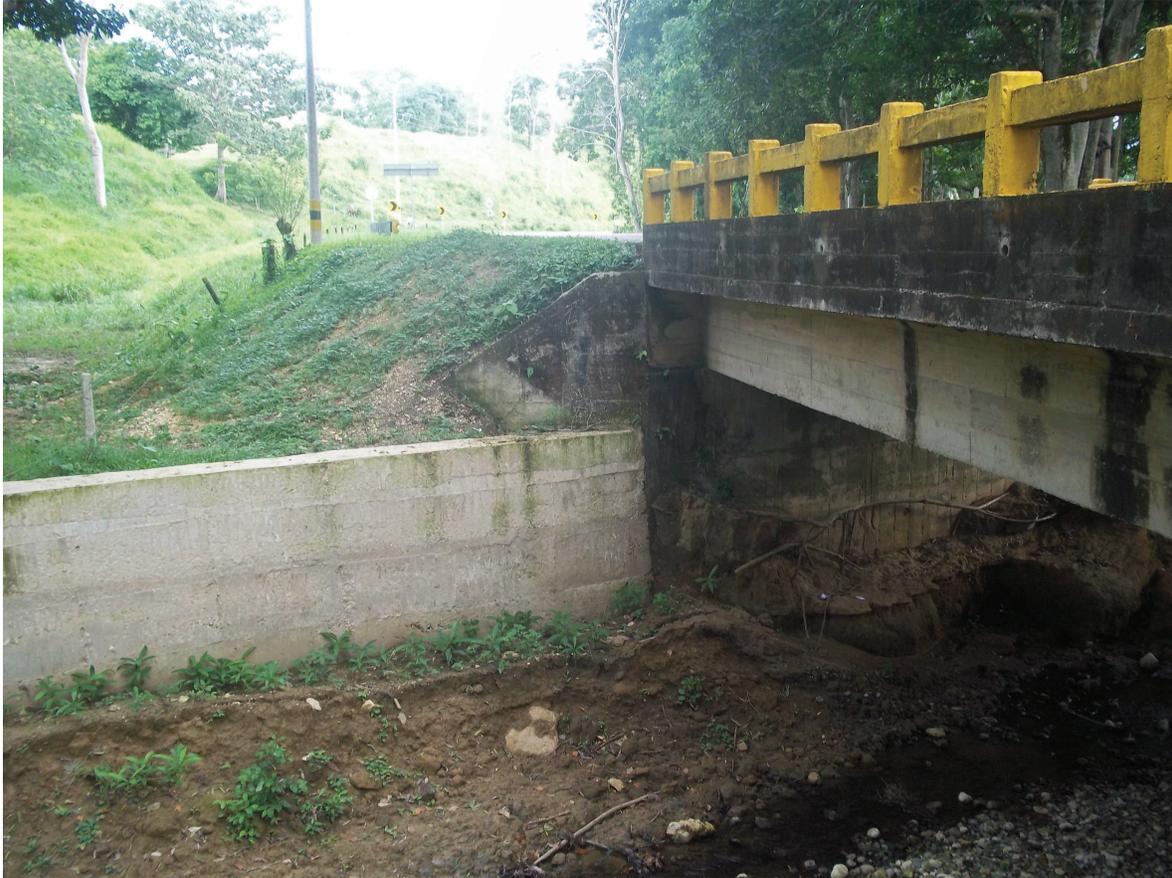
Componente.....: 5 Conos/Taludes

Calif./Mantenim....: 1 / +

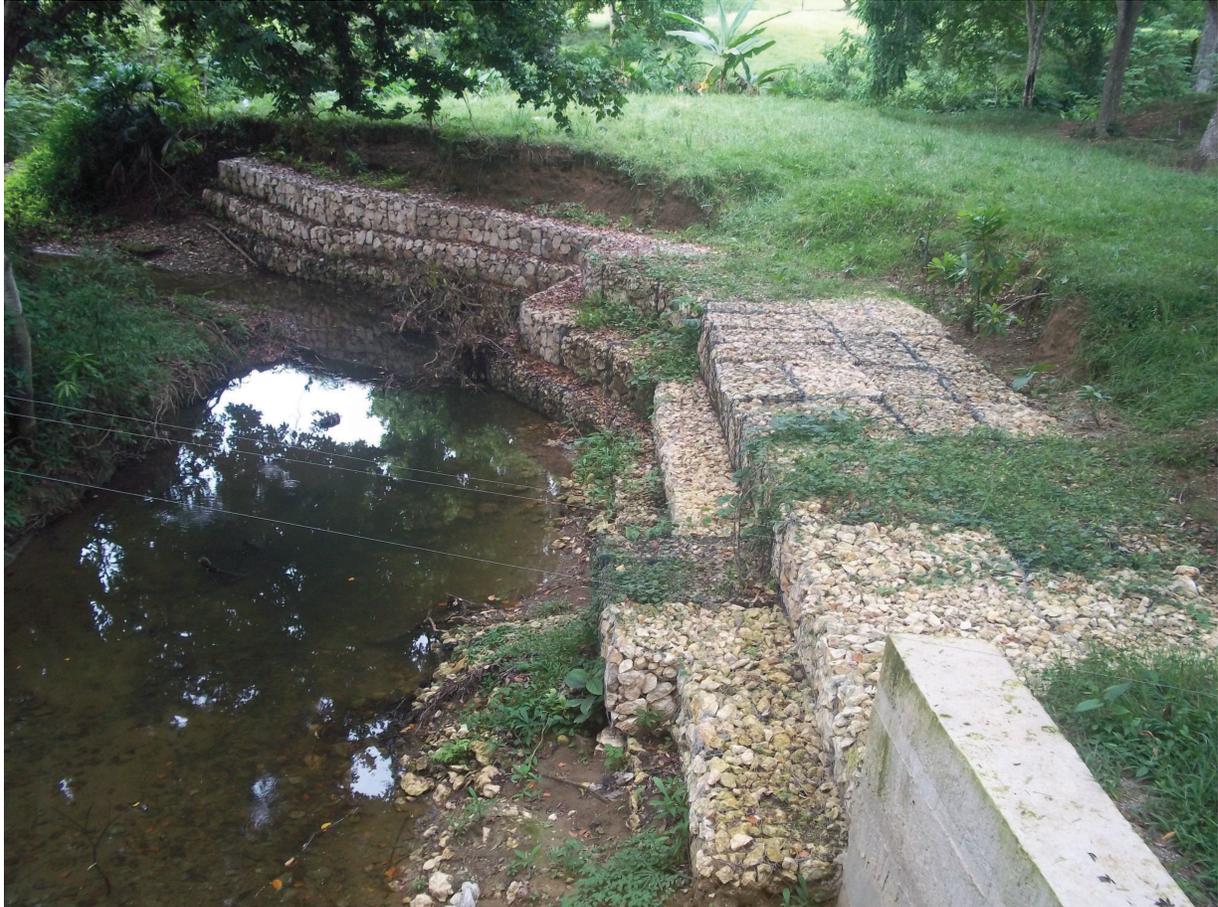
Componente.....: 5 Conos/Taludes

Calif./Mantenim....: 1 / +

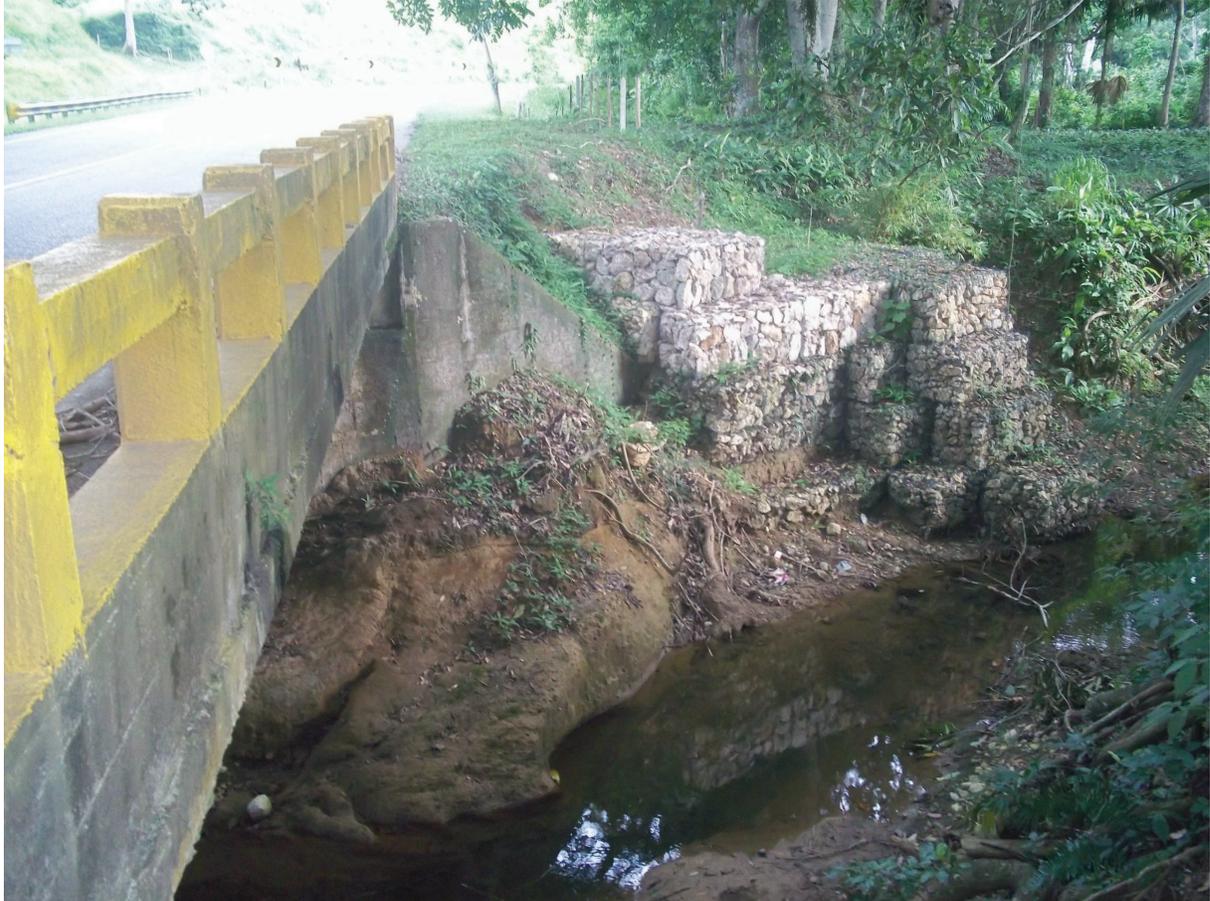
Componente.....: 6 Aletas

Calif./Mantenim....: 1 / +

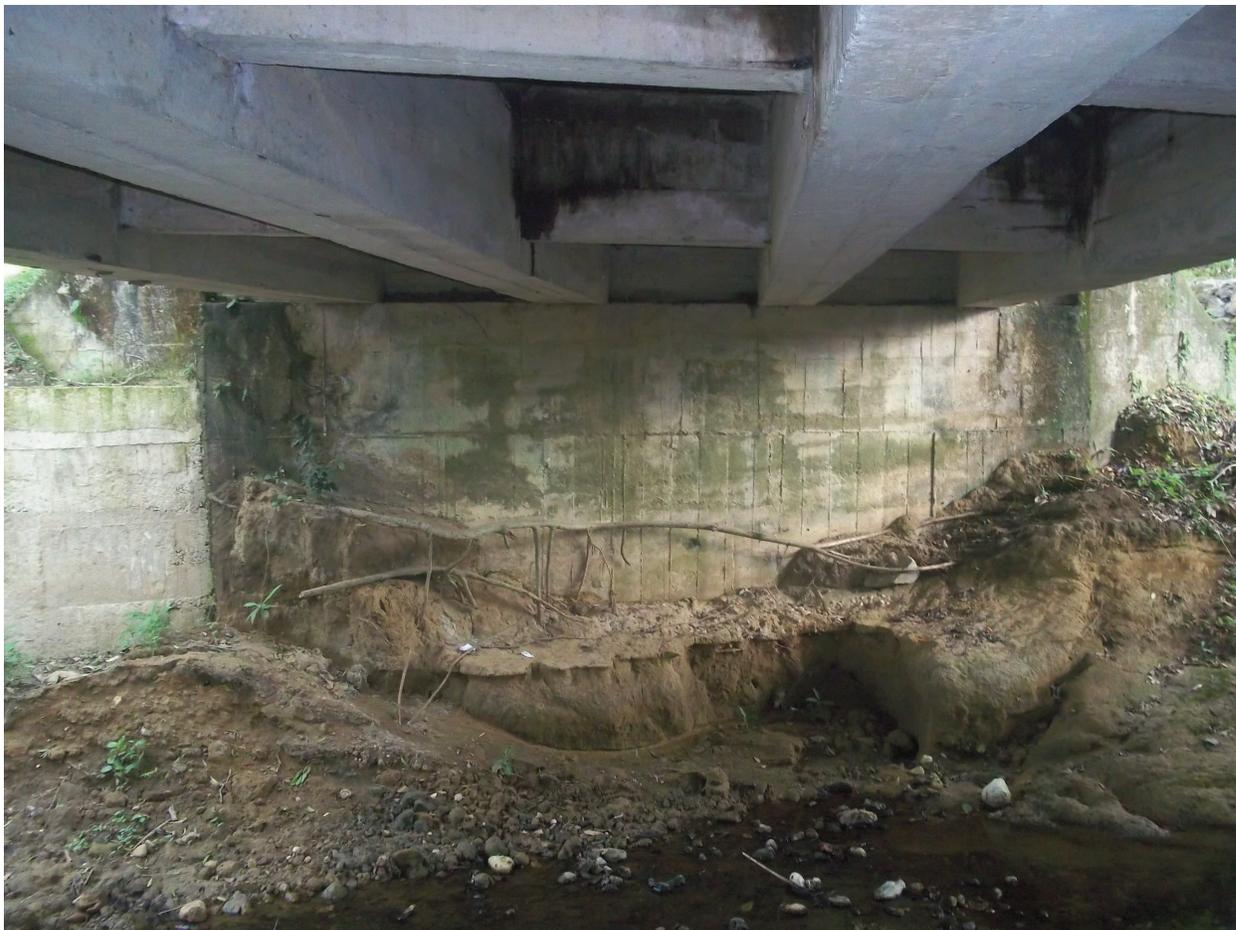
Componente.....: 7 Estribos

Calif./Mantenim....: 3 / -

Daño/Observaciones.: E1 socavación, E2 infiltración agua.

Tipo de daño.....: Erosión / socavación

Reparaciones.....: B Encamizado de concreto reforzado para protección

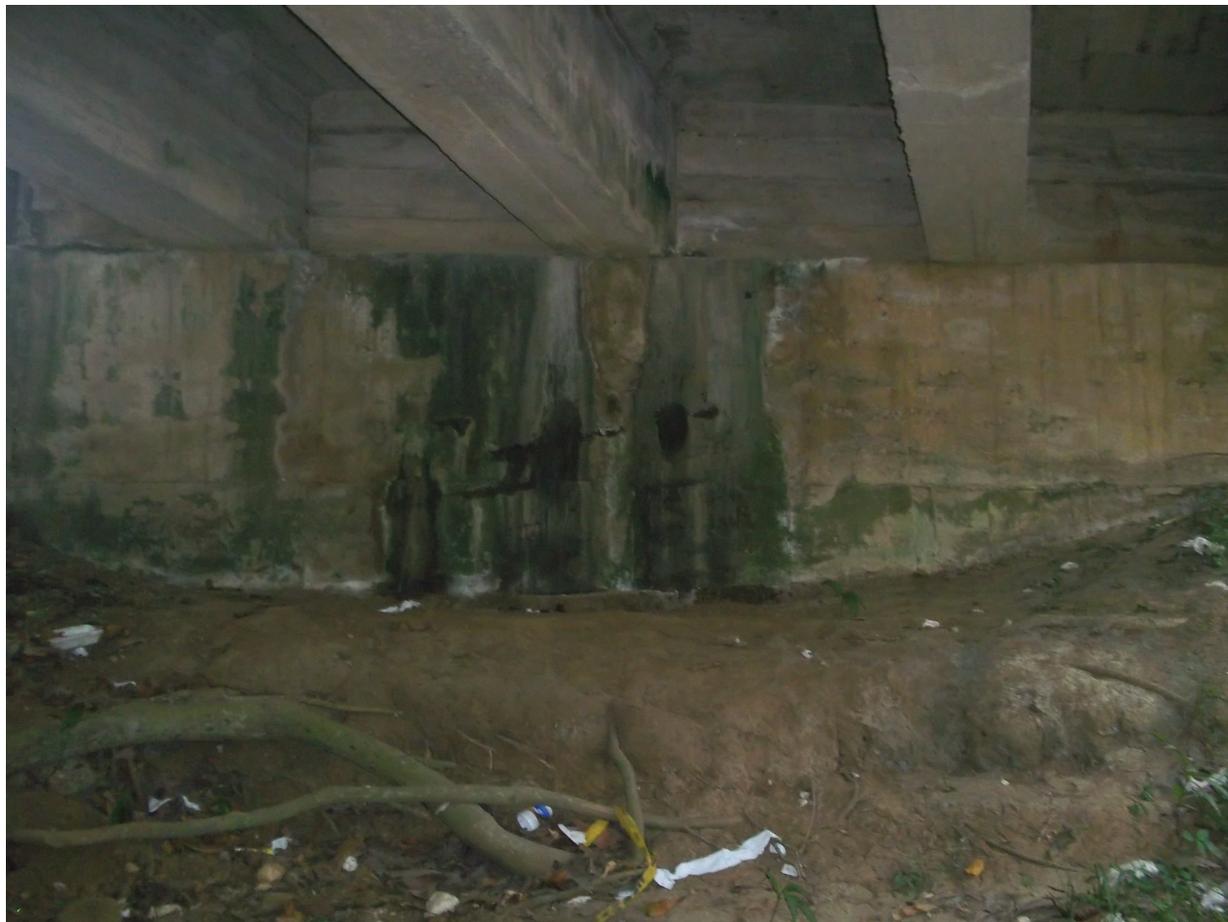
Componente.....: 7 Estribos

Calif./Mantenim....: 3 / -

Daño/Observaciones.: E1 socavación, E2 infiltración agua.

Tipo de daño.....: Erosión / socavación

Reparaciones.....: B Encamizado de concreto reforzado para protección

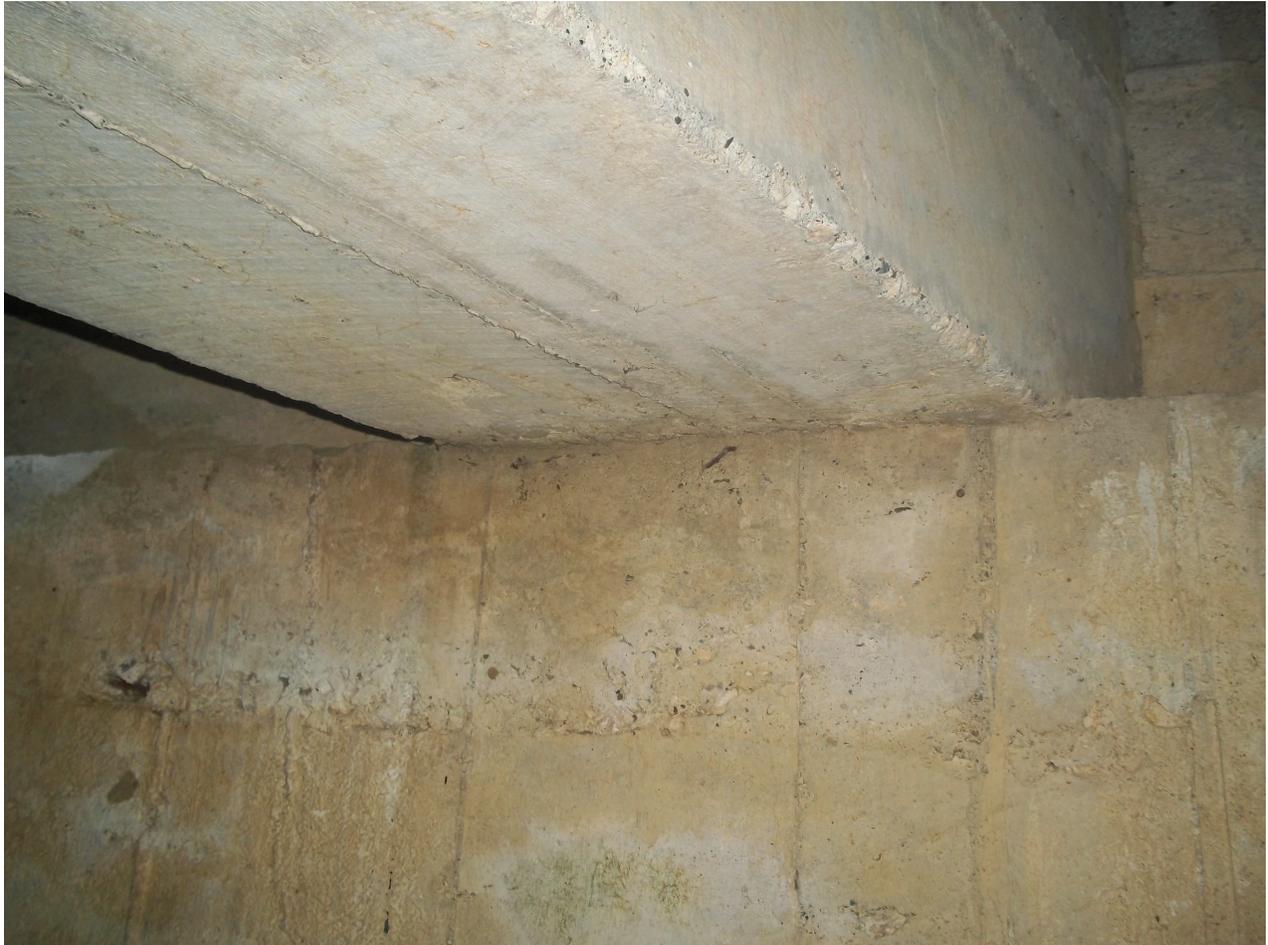
Componente.....: 9 Apoyos

Calif./Mantenim....: 0 / -

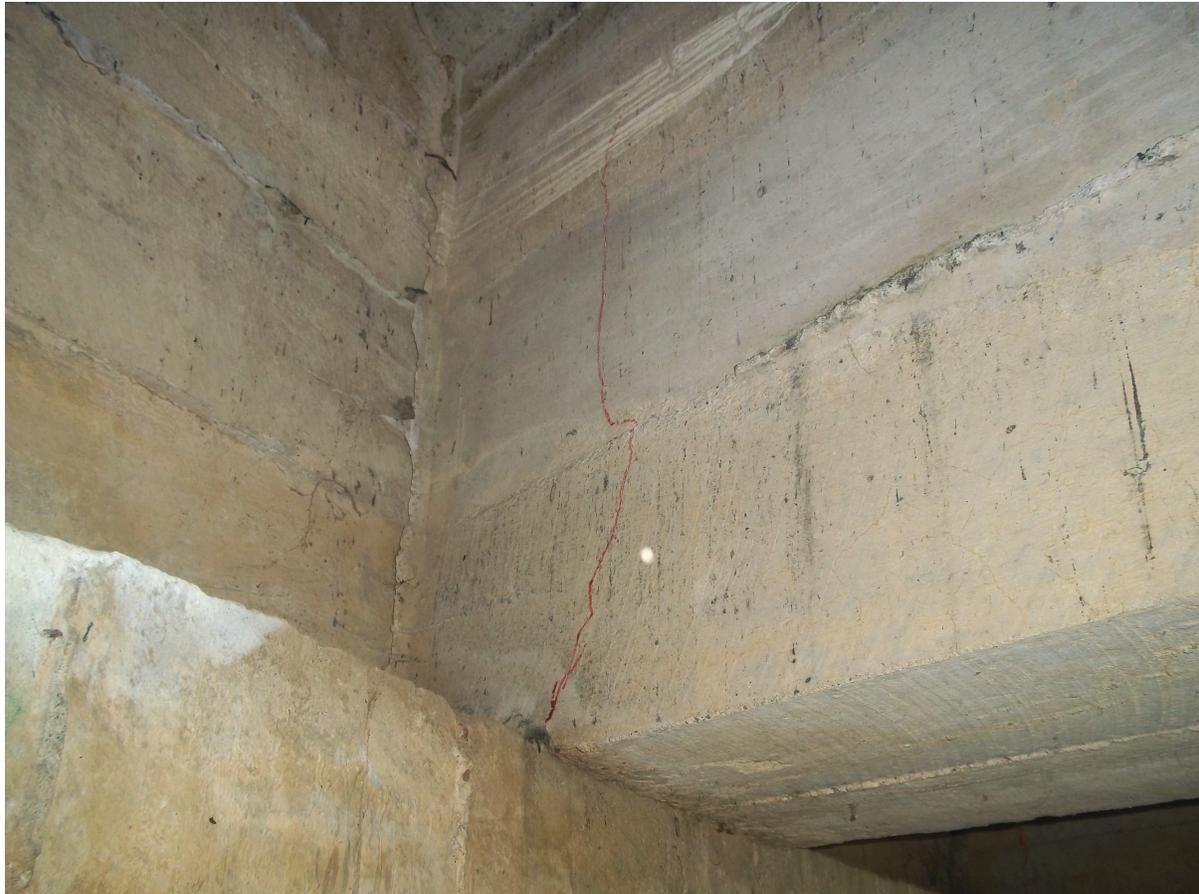
Componente.....: 9 Apoyos

Calif./Mantenim....: 0 / -

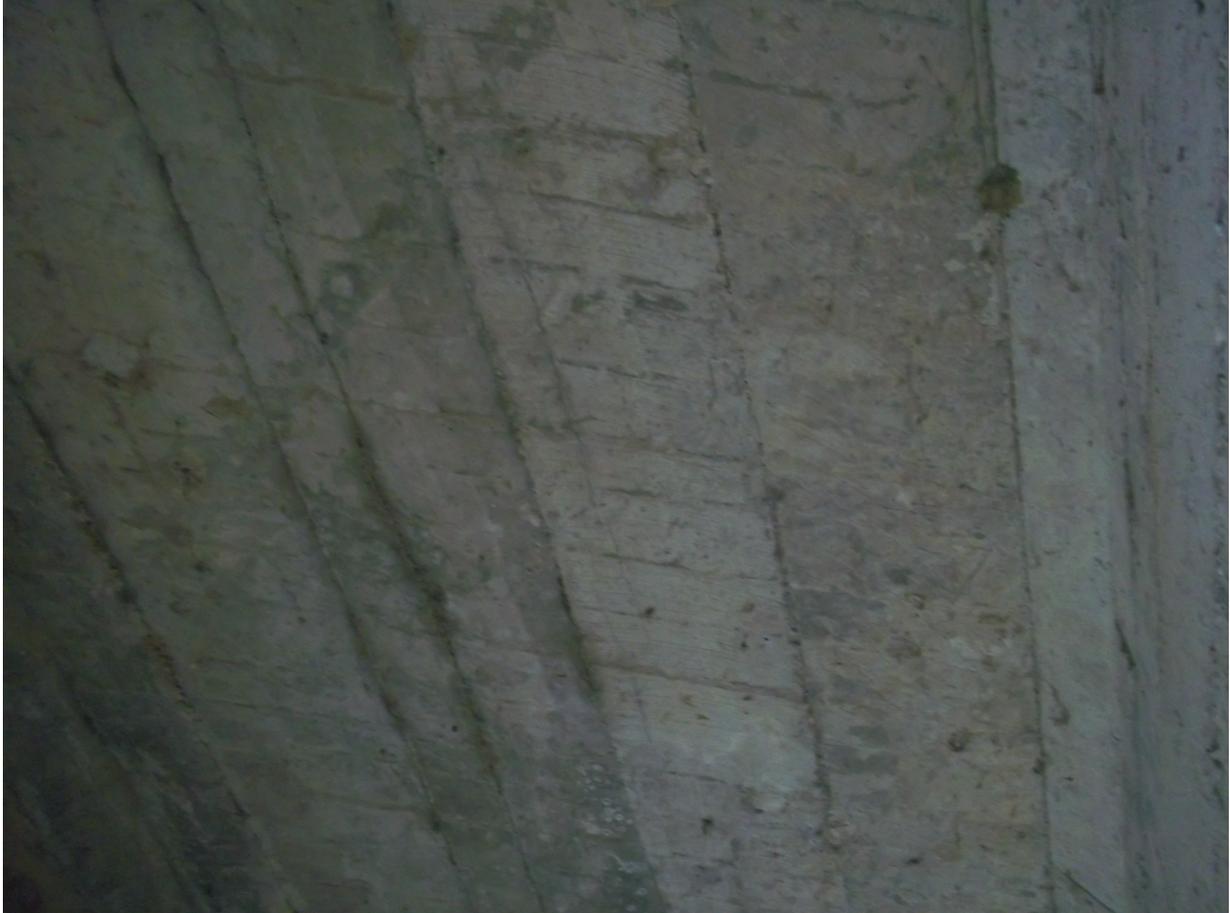
Componente.....: 10 Losa

Calif./Mantenim....: 2 / -

Daño/Observaciones.: Alargar drenes, corrosión y acero expuesto entre V1 y V2 Y V2 y V3 áreas pequeñas-

Tipo de daño.....: Infiltración

Reparaciones.....: B Reparación de concreto

E Reparación de drenes

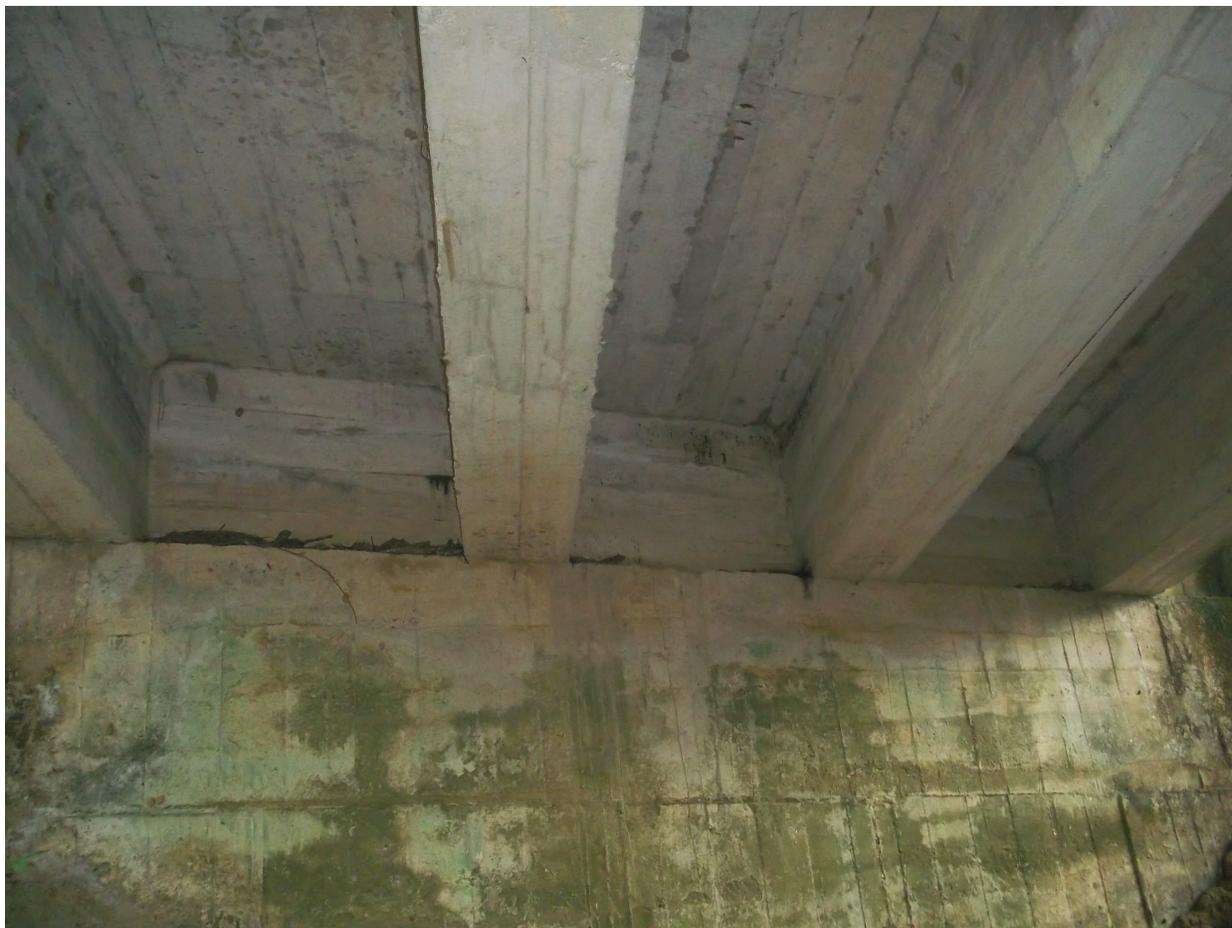
Componente.....: 10 Losa

Calif./Mantenim....: 2 / -

Daño/Observaciones.: Alargar drenes, corrosión y acero expuesto entre V1 y V2 Y V2 y V3 áreas pequeñas-

Tipo de daño.....: Infiltración

Reparaciones.....: B Reparación de concreto

E Reparación de drenes

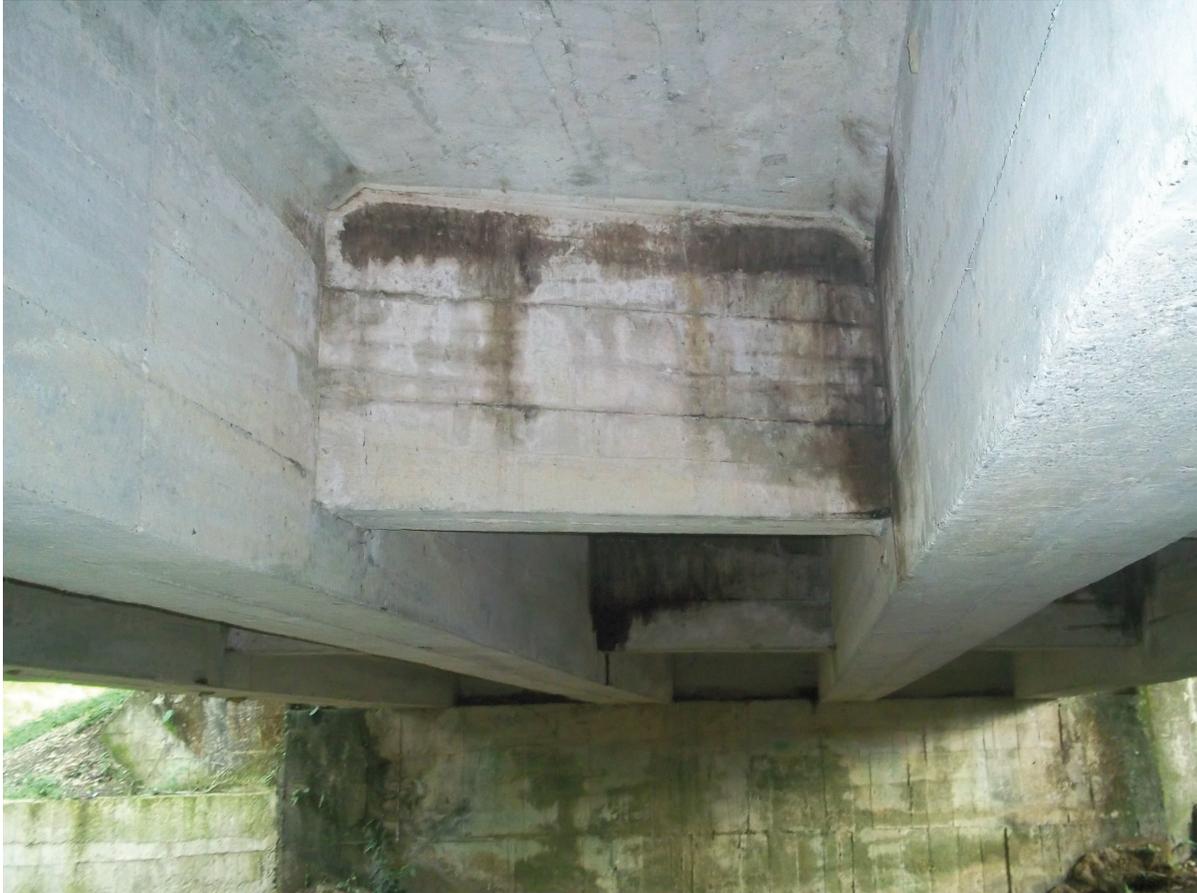
Componente.....: 11 Vigas/Largueros/Diafragmas
 Calif./Mantenim....: 3 / -
 Daño/Observaciones.: V3 presenta corrosión, fisuras de cortante en V1 y V2 de $e=0.6\text{mm}$ $L=0.7\text{m}$ cerca a E2. V4 acero expuesto
 Tipo de daño.....: Daño en concreto / corr. ref.
 Reparaciones.....: A Reparación de concreto

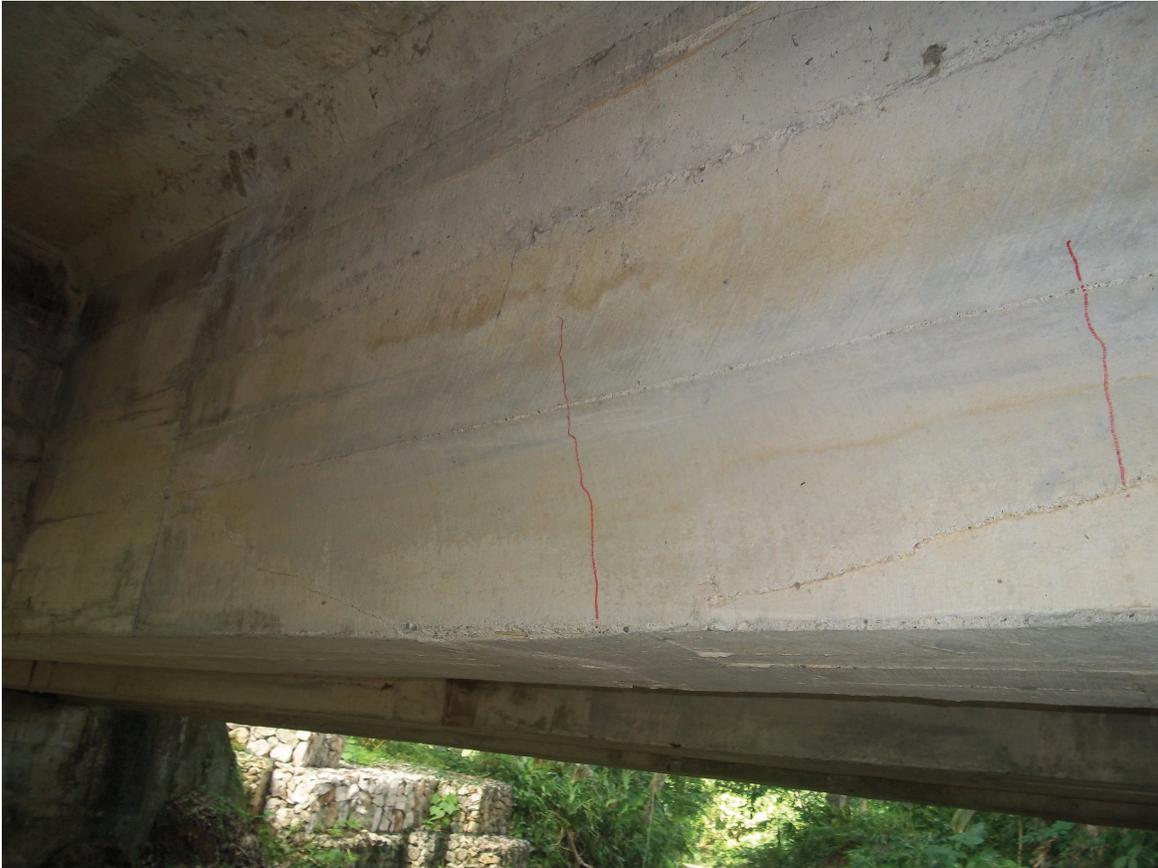
Componente.....: 11 Vigas/Largueros/Diafragmas

Calif./Mantenim....: 3 / -

Daño/Observaciones.: V3 presenta corrosión, fisuras de cortante en V1 y V2 de $e=0.6\text{mm}$ $L=0.7\text{m}$ cerca a E2. V4 acero expuesto

Tipo de daño.....: Daño en concreto / corr. ref.

Reparaciones.....: A Reparación de concreto

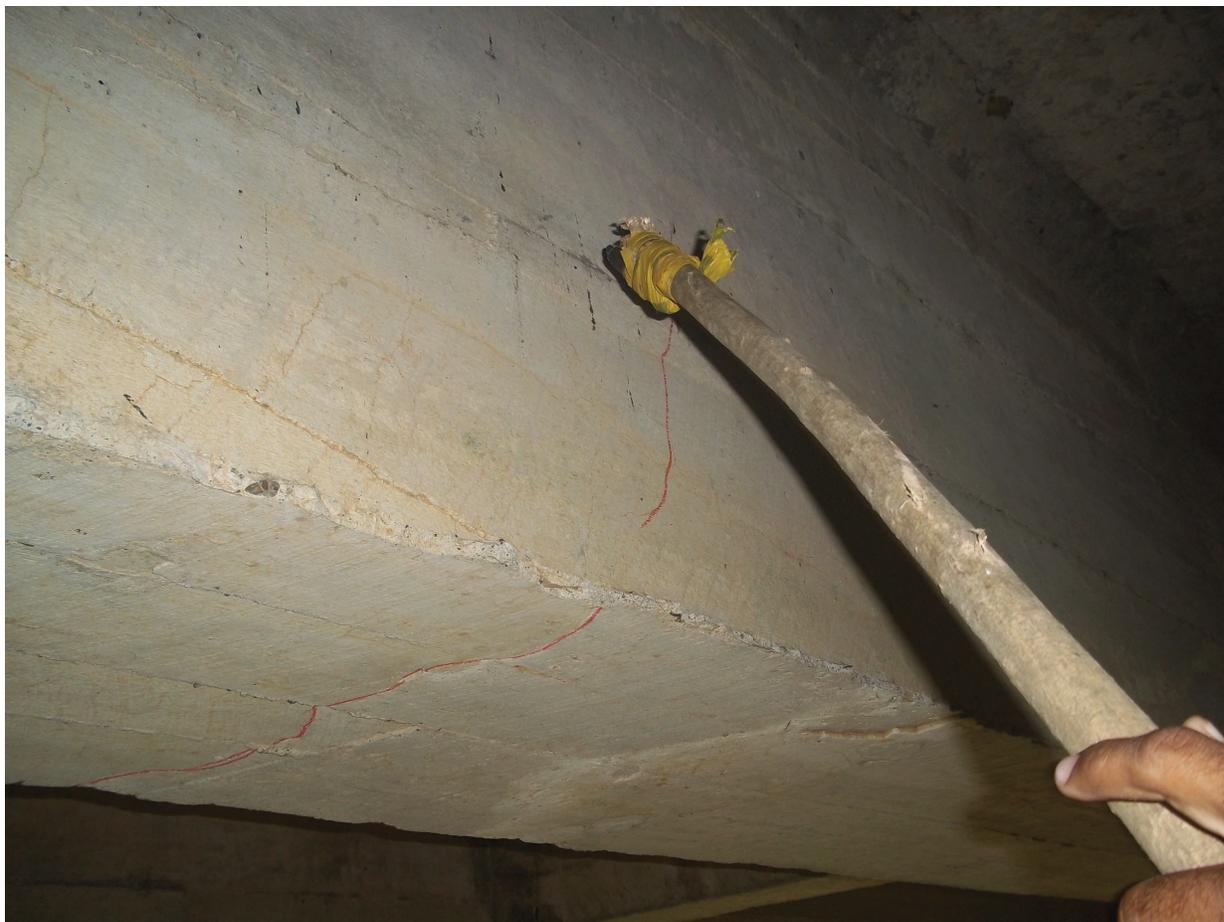
Componente.....: 11 Vigas/Largueros/Diafragmas
Calif./Mantenim....: 3 / -
Daño/Observaciones.: V3 presenta corrosión, fisuras de cortante en V1 y V2 de $e=0.6\text{mm}$ $L=0.7\text{m}$ cerca a E2. V4 acero expuesto
Tipo de daño.....: Daño en concreto / corr. ref.
Reparaciones.....: A Reparación de concreto

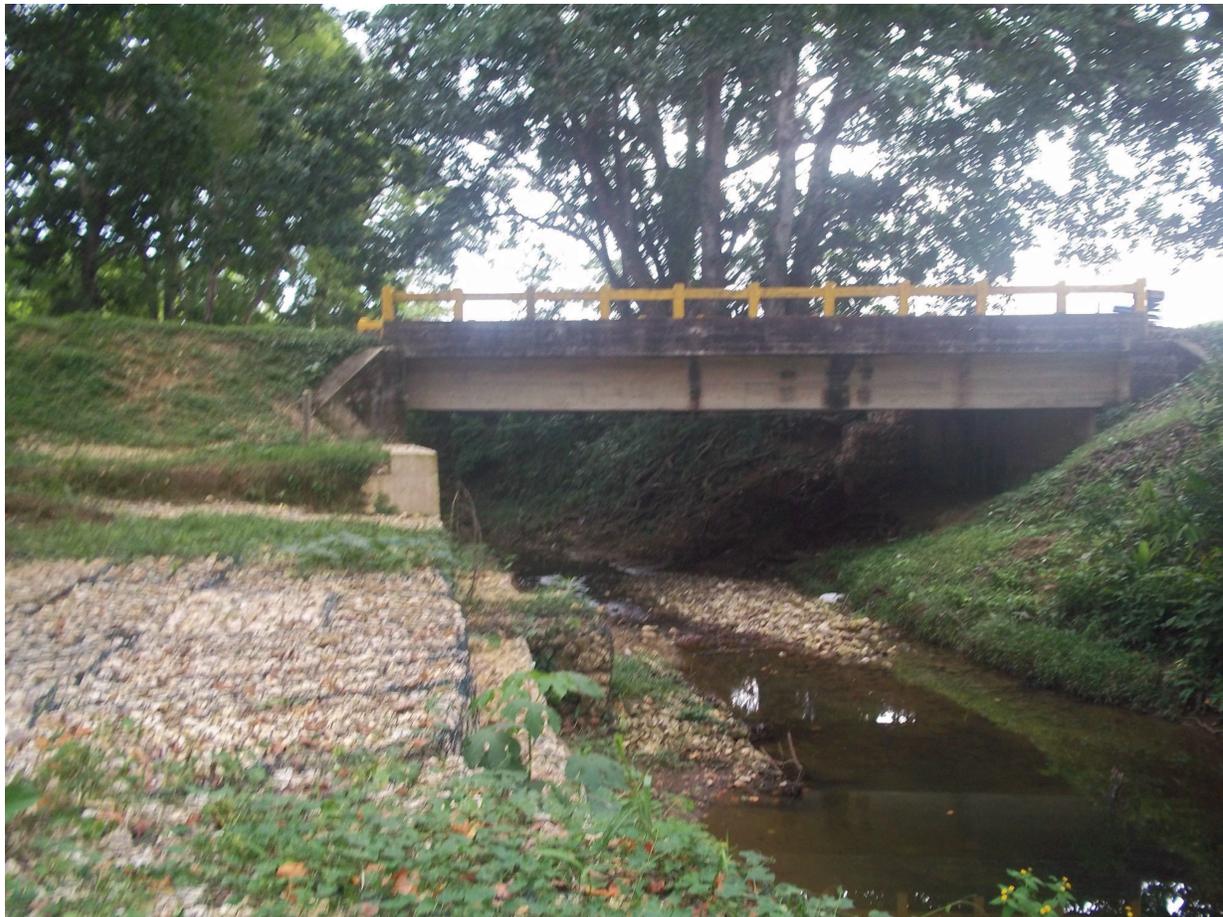
Componente.....: 15 Cauce
Calif./Mantenim....: 1 / -
Daño/Observaciones.: Acumulación de basuras.

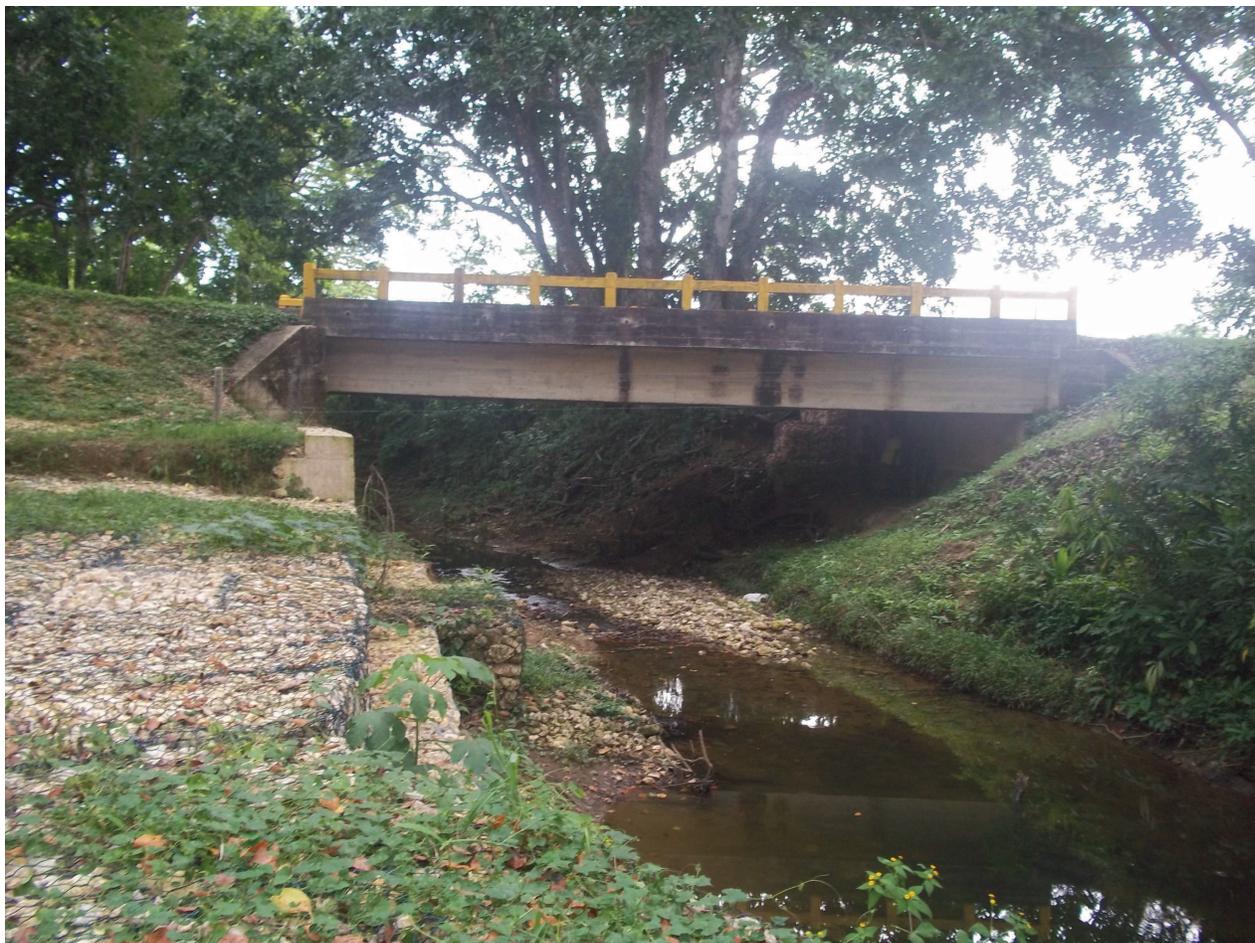
Componente.....: 17 Puente en general

Calif./Mantenim....: 3 / -

Daño/Observaciones.: Reparación vigas, estribos, losa. V4 desconche, V2 fisuras cerca E1. Observación periódica a fisuras.
