| SDC/INV | SiPuCol | Fecha | Hoja |
|---|---|---|---|
| Informe de inspección principal | | 07/09/12 | 1 |
| 23-9004-010.00 Mermeja | | | |
| Regional.....: 23 Sucre<br>Ruta.....: Transversal del Caribe<br>Carretera.....: Lorica - San Onofre<br>Lado de la car...:<br>Abscisa.....: 80+0821<br>No del registro...: 1805<br><br>Año de construcción.....:<br>Año de la última reconstrucción.....: | | | |

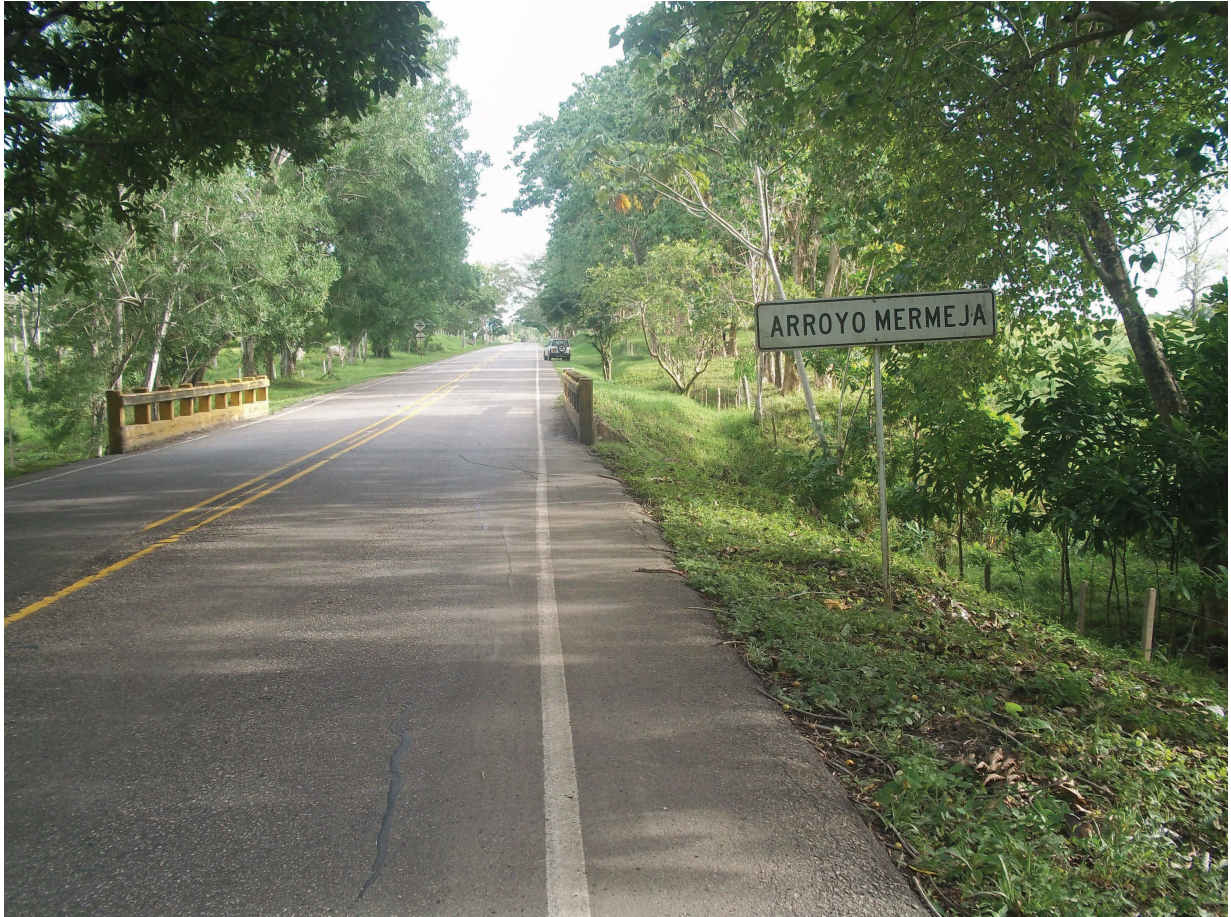
Componente.....:        1        Superficie del puente  
 Calif./Mantenim.....:    1    /    +  
 Daño/Observaciones.:

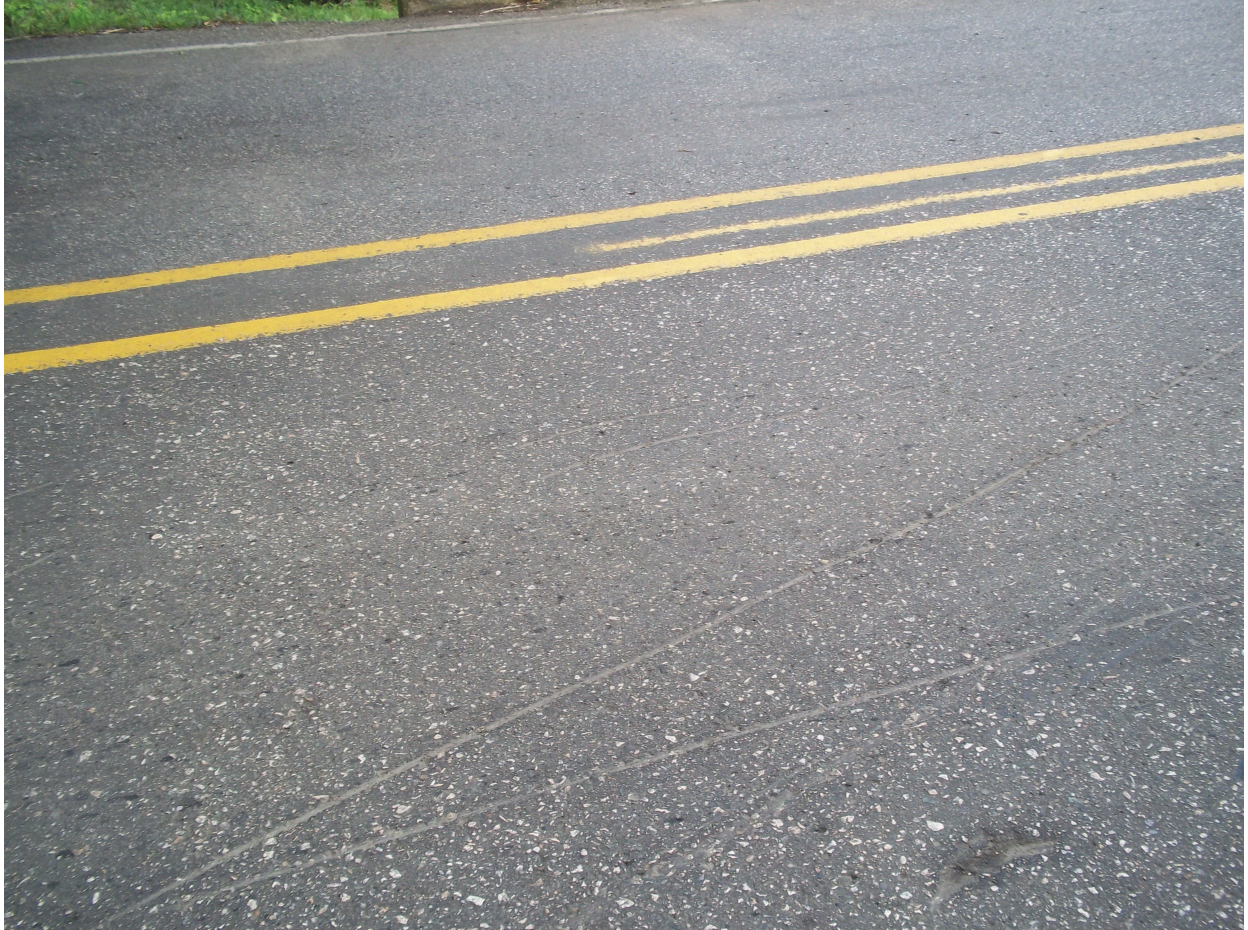
| SDC/INV | | SiPuCol | | | | Fecha | | Hoja |
|---|---|---|---|---|---|---|---|---|
| 2 Juntas de expansión<br>- No se observan, cubiertas por<br>asfalto. | ? | - | | | | | | 1 |

Componente.....:        2        Juntas de expansión  
 Calif./Mantenim.....:        ?    /    -  
 Daño/Observaciones.:        No se observan, cubiertas por asfalto.

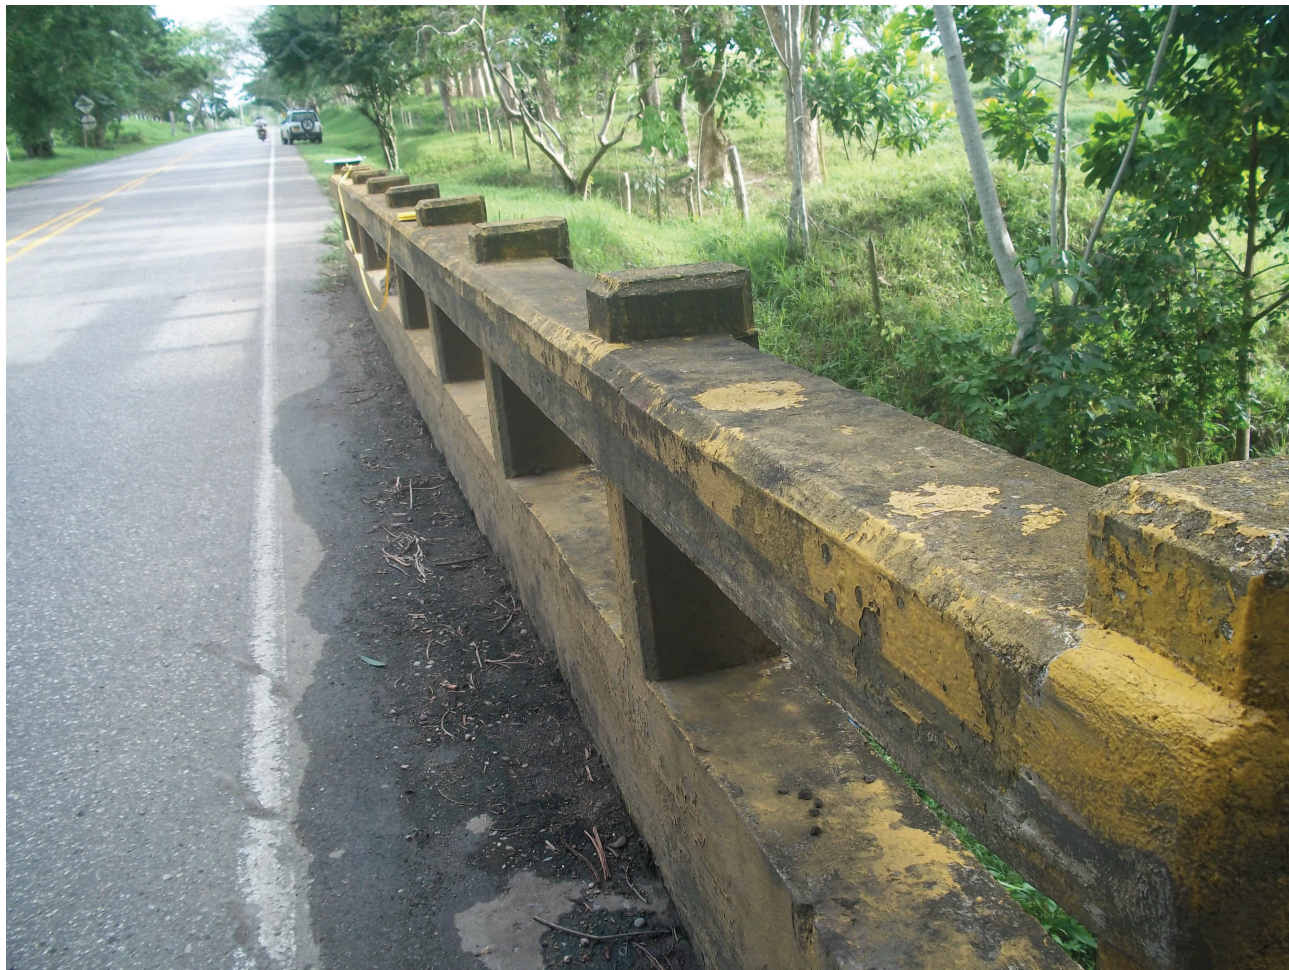
Componente.....: 4 Barandas

| SDC/INV | | SiPuCol | | | | Fecha | | Hoja |
|---|---|---|---|---|---|---|---|---|
| 4 Barandas<br>A:Reparación de barandas de concreto<br>- Mantenimiento, pintura, impactos.<br>Impacto | 2 | - | | A | 26 | 2013 | 858 | 2 |

Calif./Mantenim....: 2 / -

Daño/Observaciones.: Mantinimiento, pintura, impactos.

Tipo de daño.....: Impacto

Reparaciones.....: A Reparación de barandas de concreto

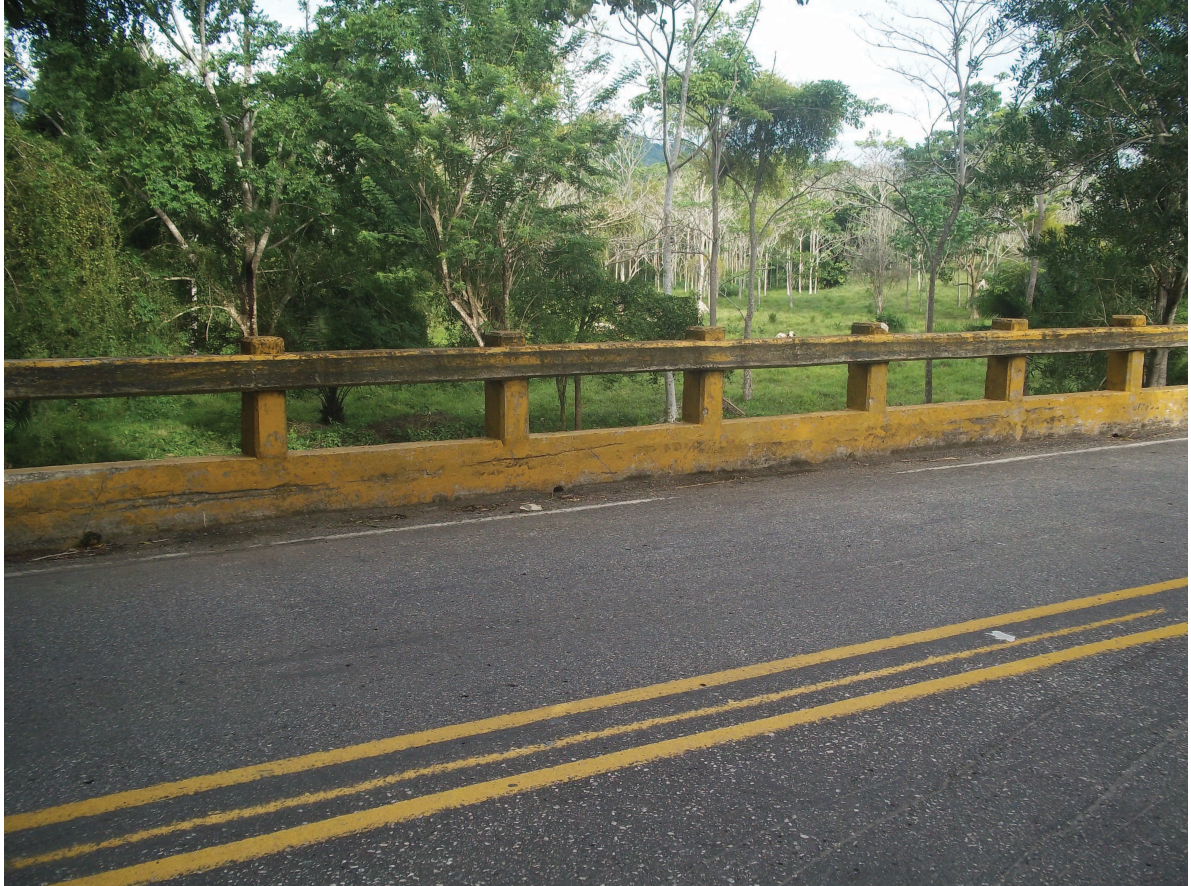
| Componente.....: | 4 | Barandas |

| Calif./Mantenim....: | 2 | / - |
| Daño/Observaciones.: | Mantimiento, pintura, impactos. | |
| Tipo de daño.....: | Impacto | |

| Reparaciones.....: | A Reparación de barandas de concreto | |

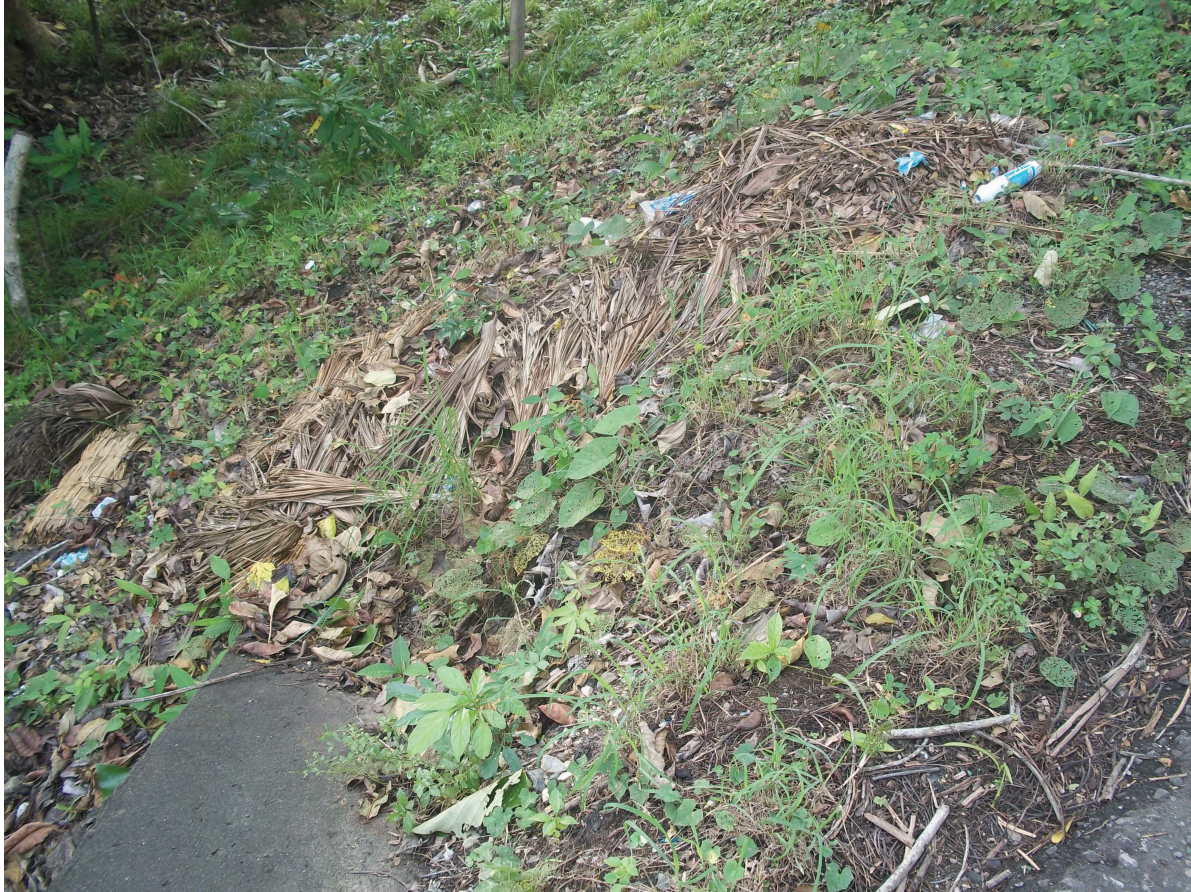
| SDC/INV | | SiPuCol | | | | Fecha | | Hoja |
|---|---|---|---|---|---|---|---|---|
| 5 Conos/Taludes<br>- Erosión del talud del E2. | 1 | - | | | | | | 1 |

Componente.....:        5        Conos/Taludes  
 Calif./Mantenim....:       1     /   -  
 Daño/Observaciones.:       Erosión del talud del E2.

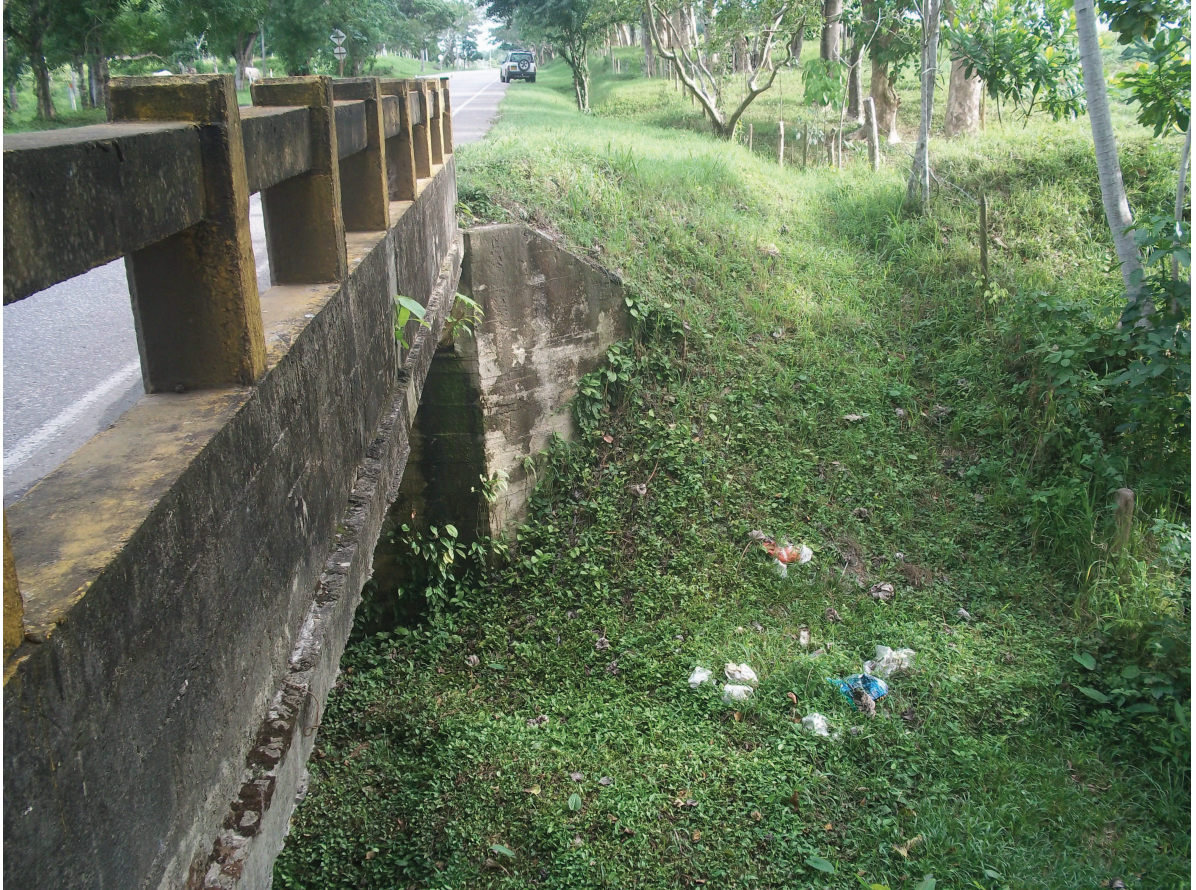
| SDC/INV | | SiPuCol | | | | Fecha | | Hoja |
|---|---|---|---|---|---|---|---|---|
| 6 Aletas<br>- Humedad, contaminación del concreto. | 1 | - | | | | | | 2 |

Componente.....:        6        Aletas  
 Calif./Mantenim....:       1     /   -  
 Daño/Observaciones.:       Humedad, contaminación del concreto.

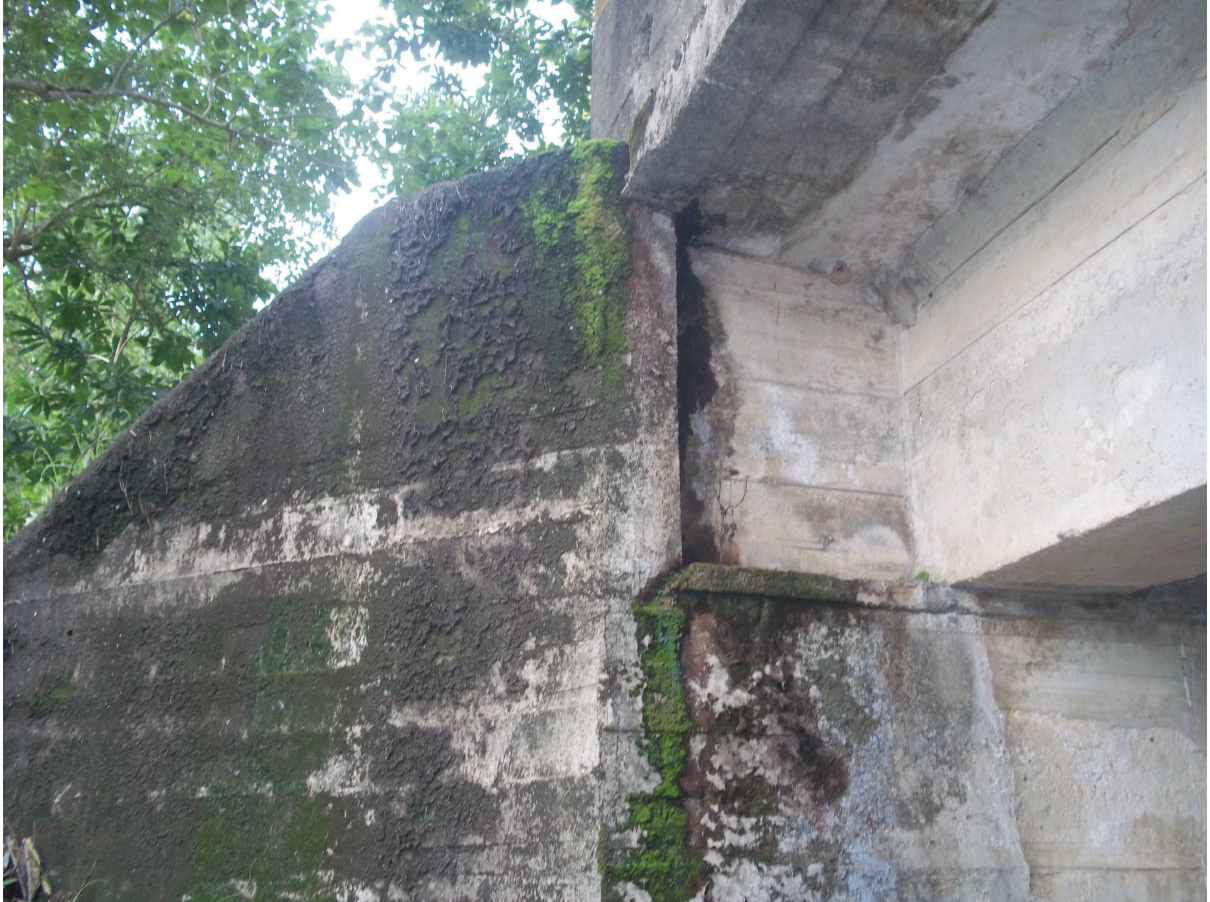
Componente.....:        6        Aletas  
 Calif./Mantenim....:       1     /   -  
 Daño/Observaciones.:       Humedad, contaminación del concreto.

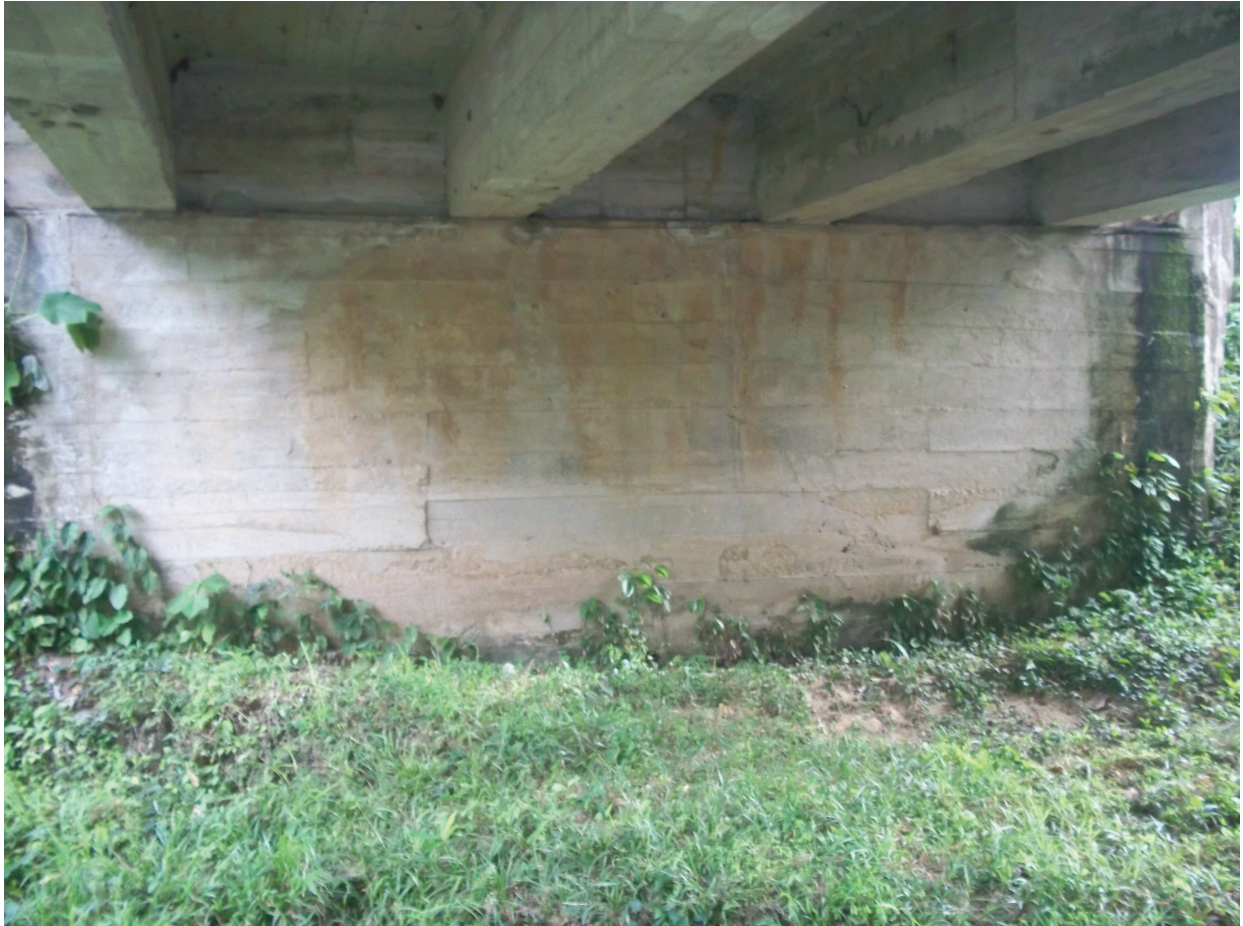
| SDC/INV | | SiPuCol | | | | Fecha | | Hoja |
|---|---|---|---|---|---|---|---|---|
| 7 Estribos<br>A:Reparación de concreto<br>- Concentración de humedad,<br>hormigueros.<br>Descomposición | 2 | - | | A | 15 | 2013 | 900 | 2 |

Componente.....:        7        Estribos  
 Calif./Mantenim.....:    2    /   -  
 Daño/Observaciones.:    Concentración de humedad, hormigueros.  
 Tipo de daño.....:        Descomposición  
 Reparaciones.....:        A Reparación de concreto

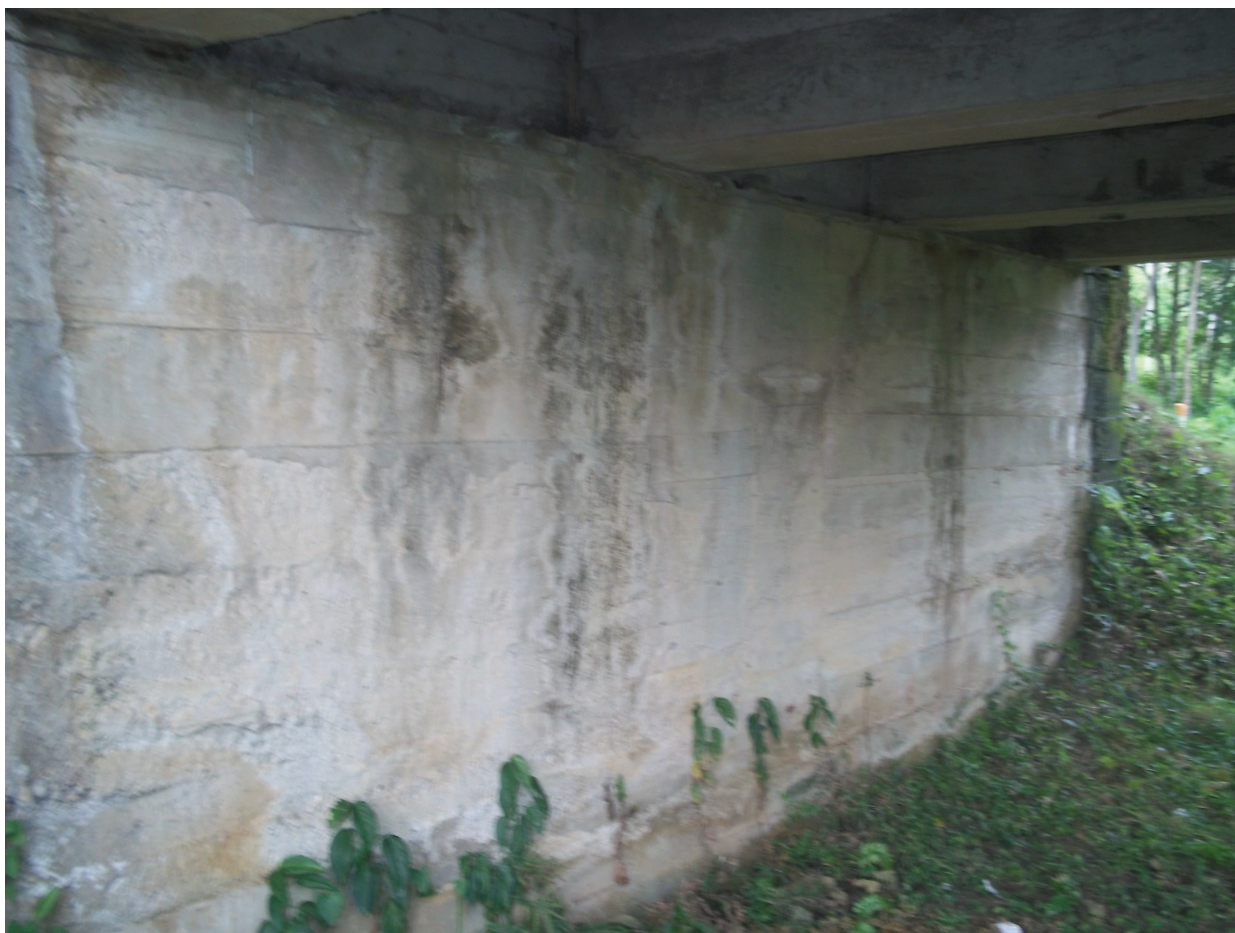
Componente.....:        7        Estribos  
 Calif./Mantenim....:        2     /   -  
 Daño/Observaciones.:        Concentración de humedad, hormigueros.  
 Tipo de daño.....:        Descomposición  
 Reparaciones.....:        A Reparación de concreto

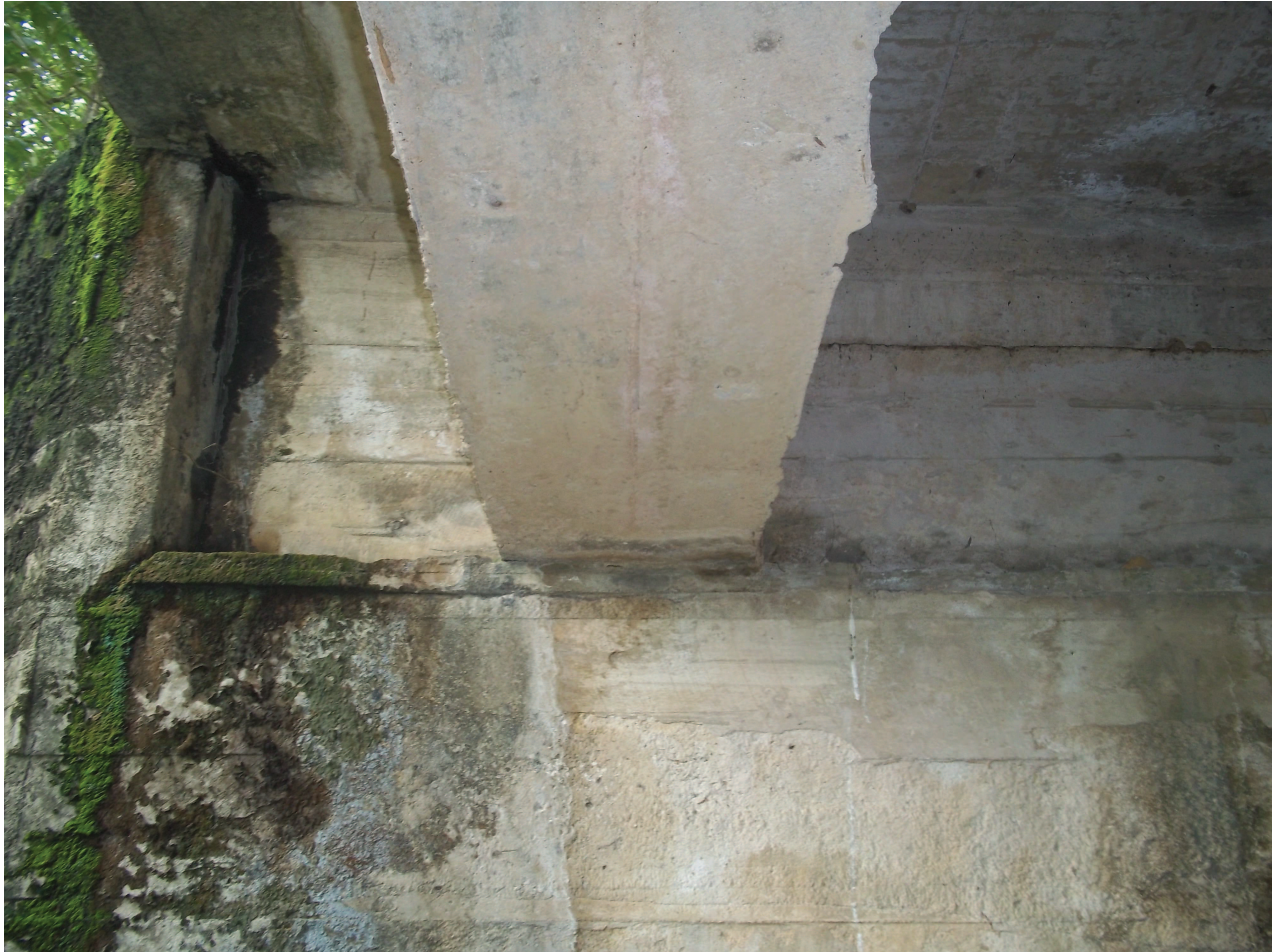
Componente.....:        9        Apoyos  
 Calif./Mantenim.....:    0    /   -  
 Daño/Observaciones.:

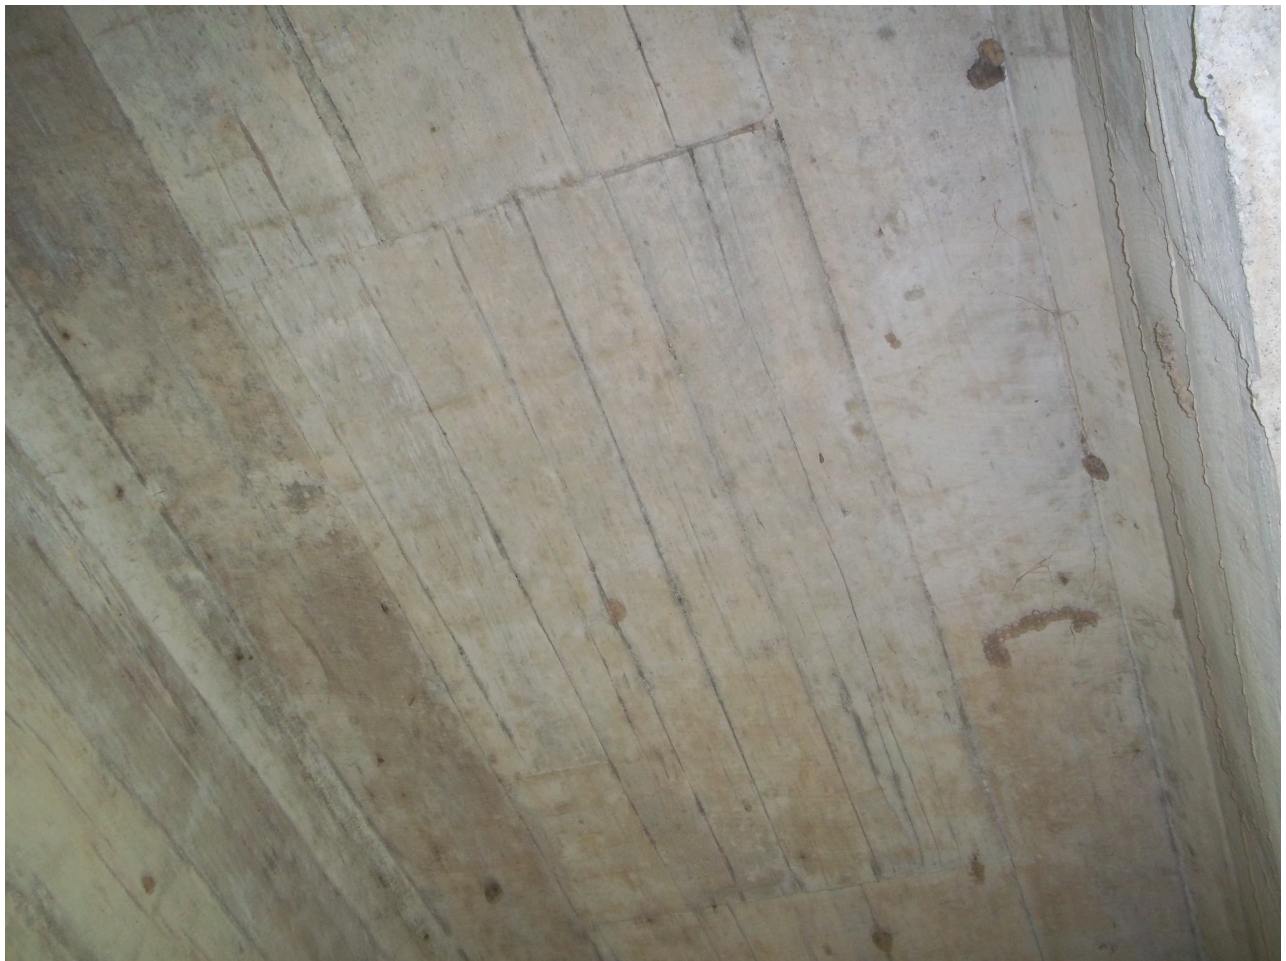
| SDC/INV | | SiPuCol | | | | Fecha | | Hoja |
|---|---|---|---|---|---|---|---|---|
| 10 Losa<br>E:Reparación de drenes<br>- Drenes cortos y laterales.<br>Reemplazar.<br>Infiltración | 2 | - | | E | 12 | 2013 | 5844 | 2 |

Componente.....:      10      Losa  
 Calif./Mantenim....:      2    /   -  
 Daño/Observaciones.:      Drenes cortos y laterales. Reemplazar.  
 Tipo de daño.....:      Infiltración  
 Reparaciones.....:      E Reparación de drenes

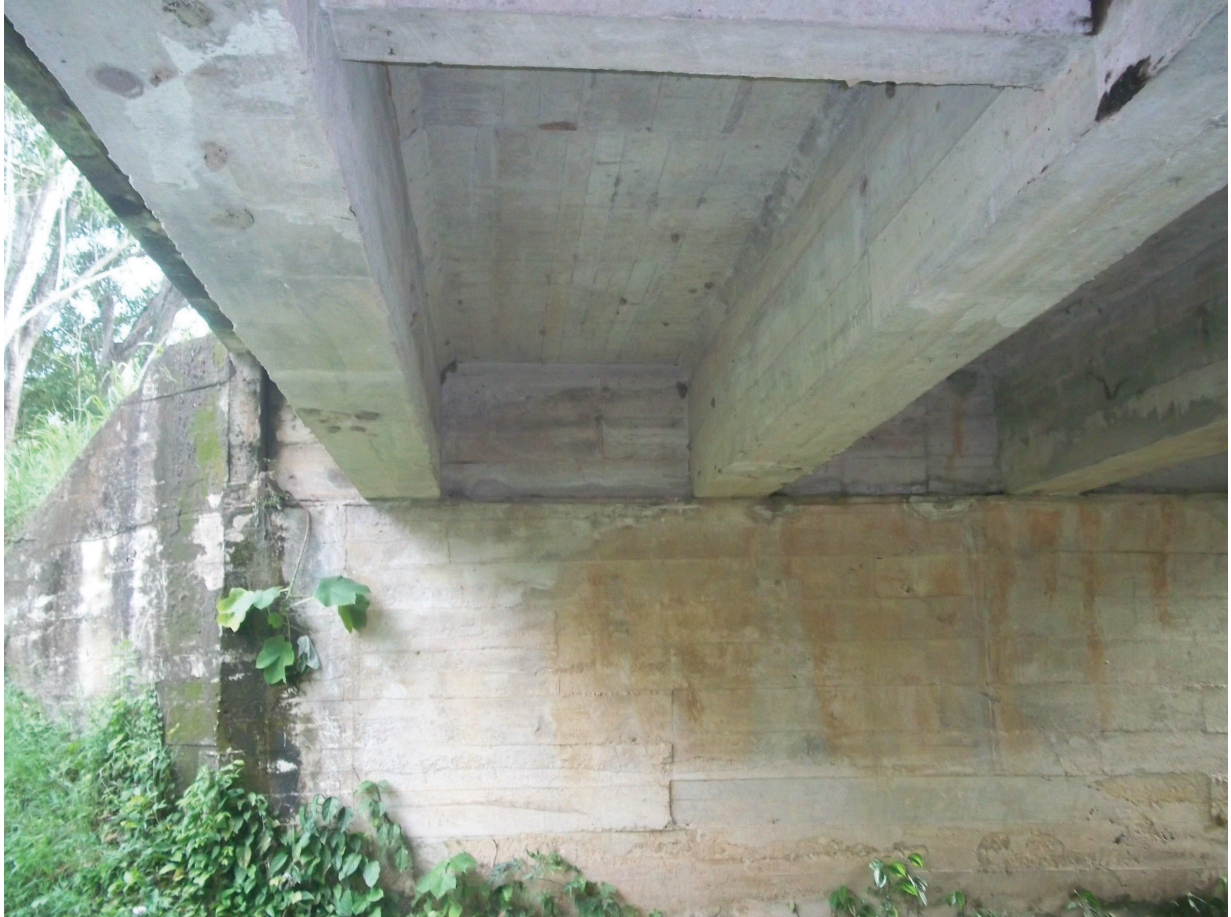
| Componente.....: | 10 | Losa |

| Calif./Mantenim....: | 2 | / - |
| Daño/Observaciones.: | Drenes cortos y laterales. Reemplazar. | |
| Tipo de daño.....: | Infiltración | |

| Reparaciones.....: | E Reparación de drenes | |

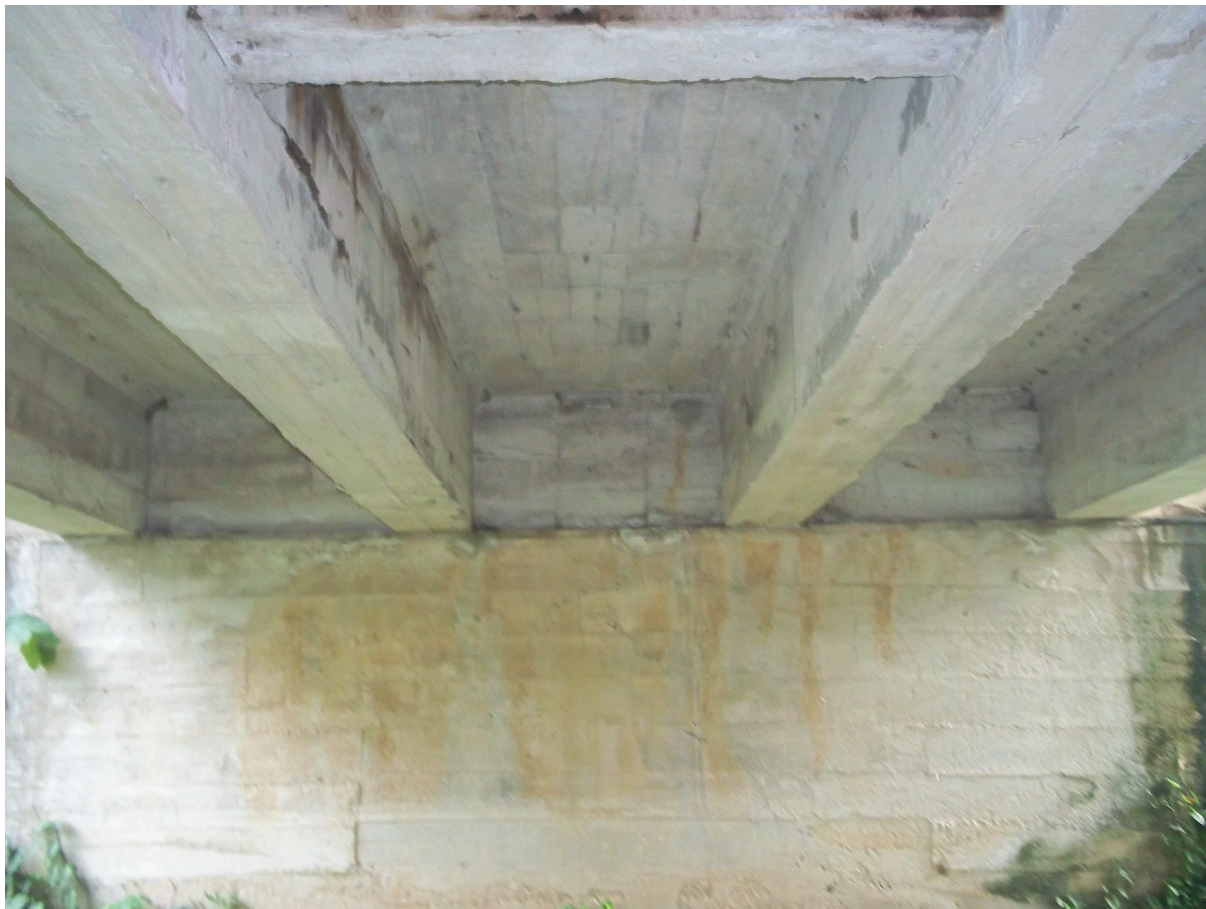
Componente.....:      11      Vigas/Largueros/Diafragmas  
 Calif./Mantenim.....:      1      /      +  
 Daño/Observaciones.:

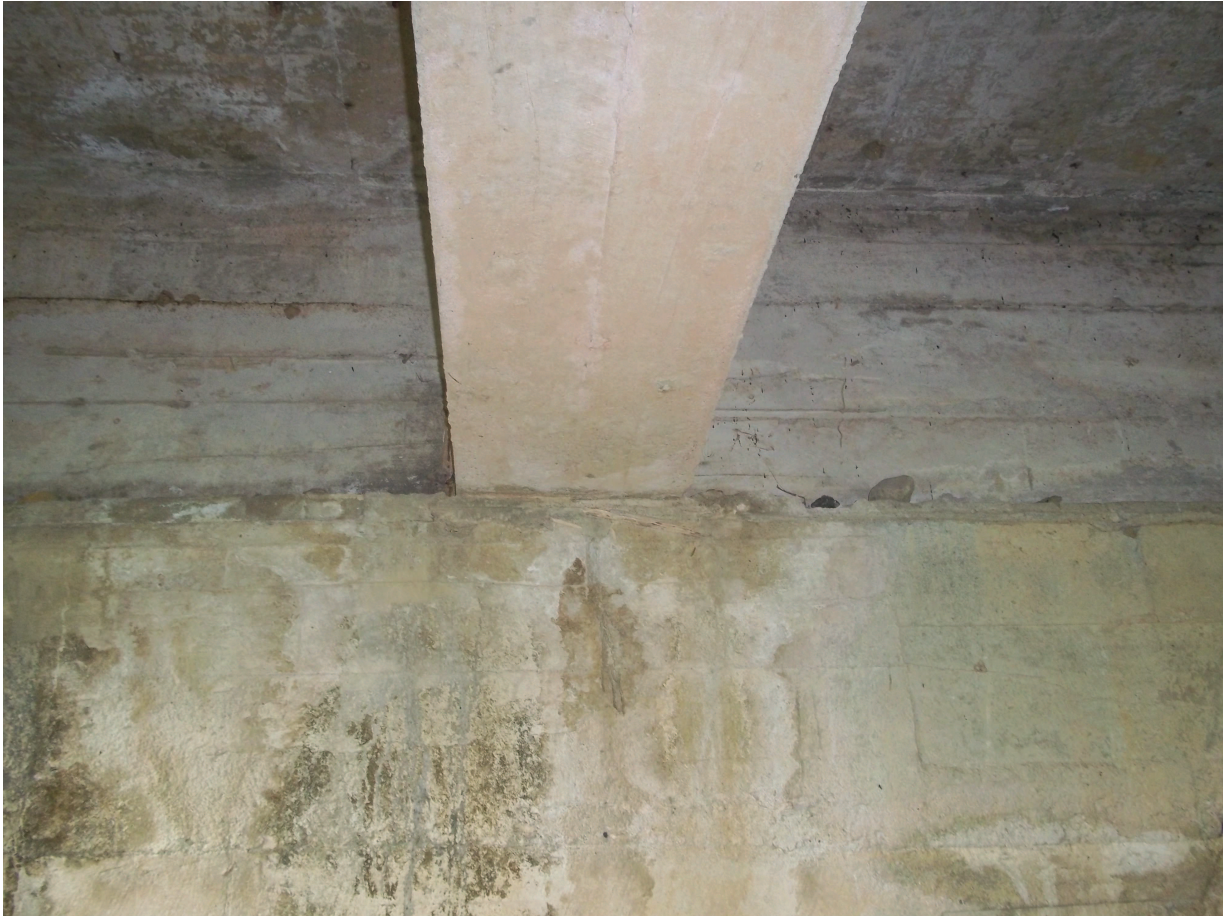
Componente.....:      11      Vigas/Largueros/Diafragmas  
 Calif./Mantenim....:      1      /      +  
 Daño/Observaciones.:

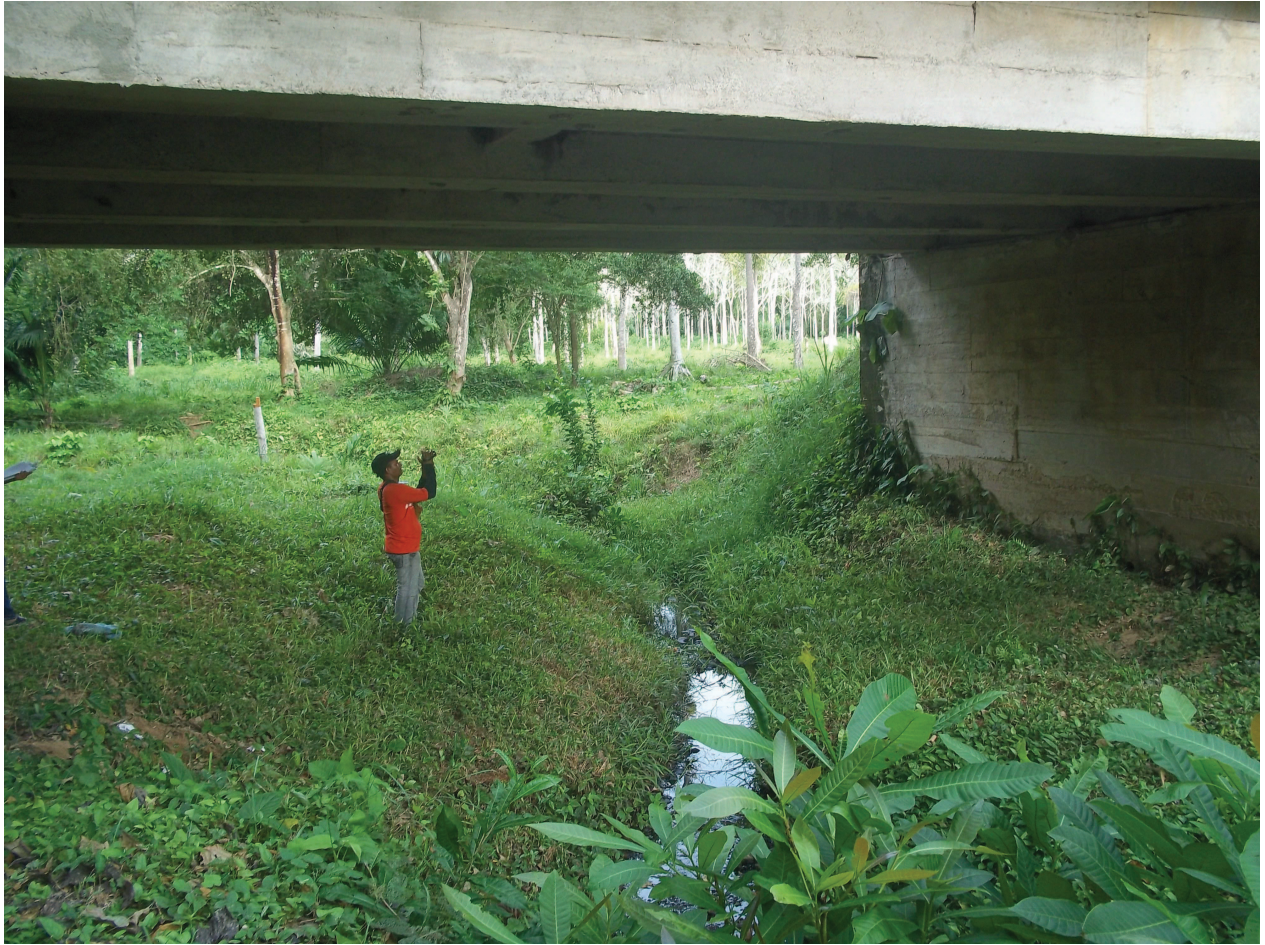
| 15 Cauce<br>- Realizar limpieza. | | 1 | - | | | | | 1 |

Componente.....:      15      Cauce  
 Calif./Mantenim....:      1      /      -  
 Daño/Observaciones.:      Realizar limpieza.

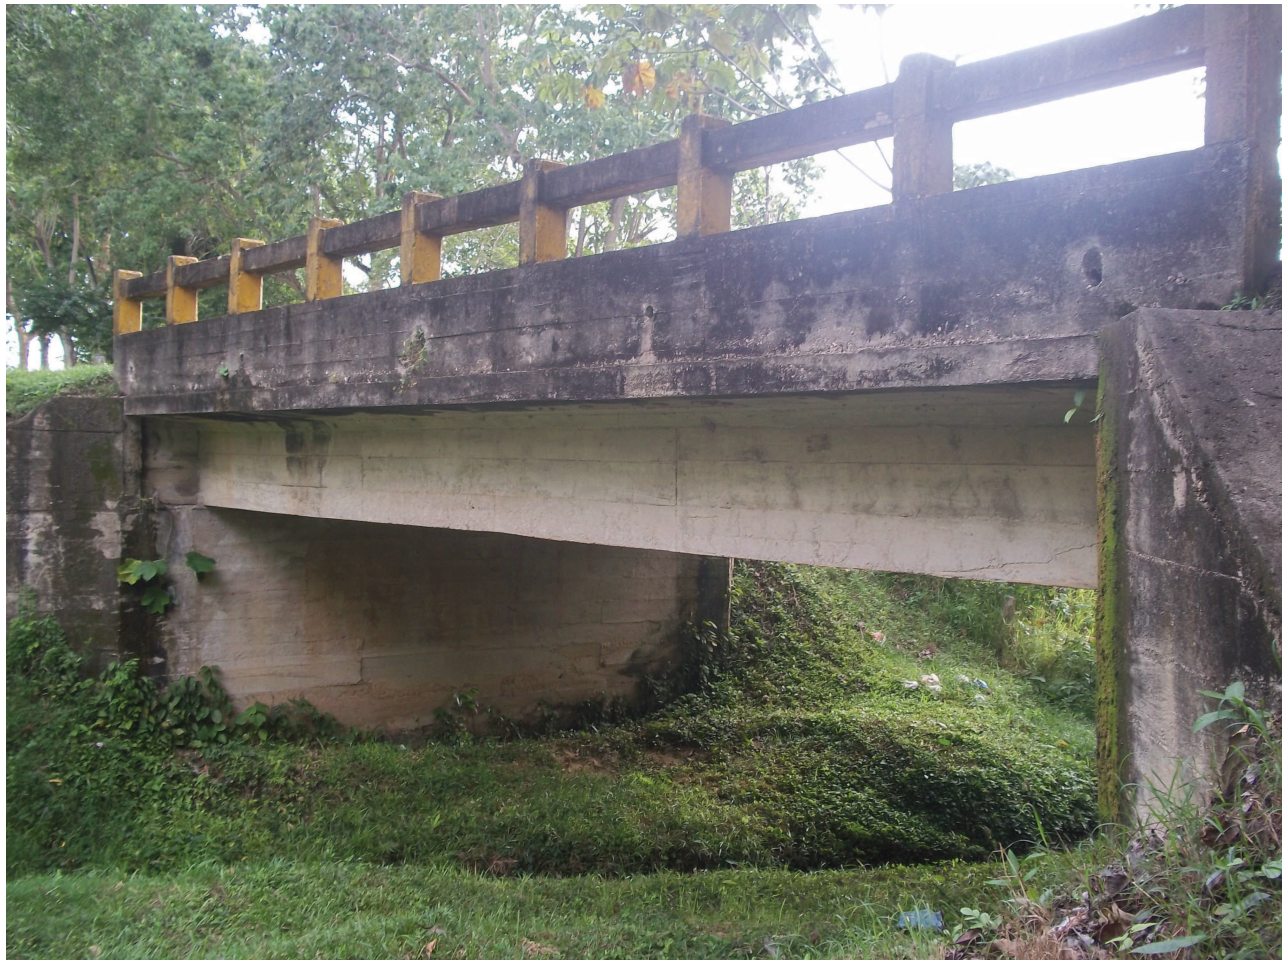
| 17 Puente en general<br>- Reemplazar drenes, estribos,<br>barandas. | | 2 | - | | | | | 1 |

Componente.....:      17      Puente en general  
 Calif./Mantenim.....:      2      /      -  
 Daño/Observaciones.:      Reemplazar drenes, estribos, barandas.
