SDC/INV	SiPuCol	Fecha	Hoja
	Informe de inspección principal	07/09/12	1
23-9004-011.00 Chinulito			
Regional.....: 23 Sucre			
Ruta.....: Transversal del Caribe			
Carretera.....: Lorica - San Onofre			
Lado de la car...:			
Abscisa.....: 82+0789			
No del registro..: 1806			
Año de construcción.....:			
Año de la última reconstrucción.....:			
Paso Superior/Inferior.....: S			
Dir. de abs. de la carretera principal.: N			
Requisitos de la inspección.....: 0 Nada			
Recolección de datos : Fecha.....: 2012.06.16			
: Iniciales.....: NNN			
Posición geográfica..:			
Latitud: 9 gra 35,527 min N Longitud: 75 gra 24,223 min O Altitud: 54 m			
Geometría: Número de luces.....: 1			
Longitud de la luz menor (m): 23,70			
Longitud de la luz mayor (m): 23,70			
Longitud total(m): 23,70			
Ancho del tablero.....(m): 8,40			
Ancho del separador.....(m): 0,00			
Ancho del andén izquierdo(m): 0,00			
Ancho del andén derecho..(m): 0,00

23-9004-011.00 Chinulito

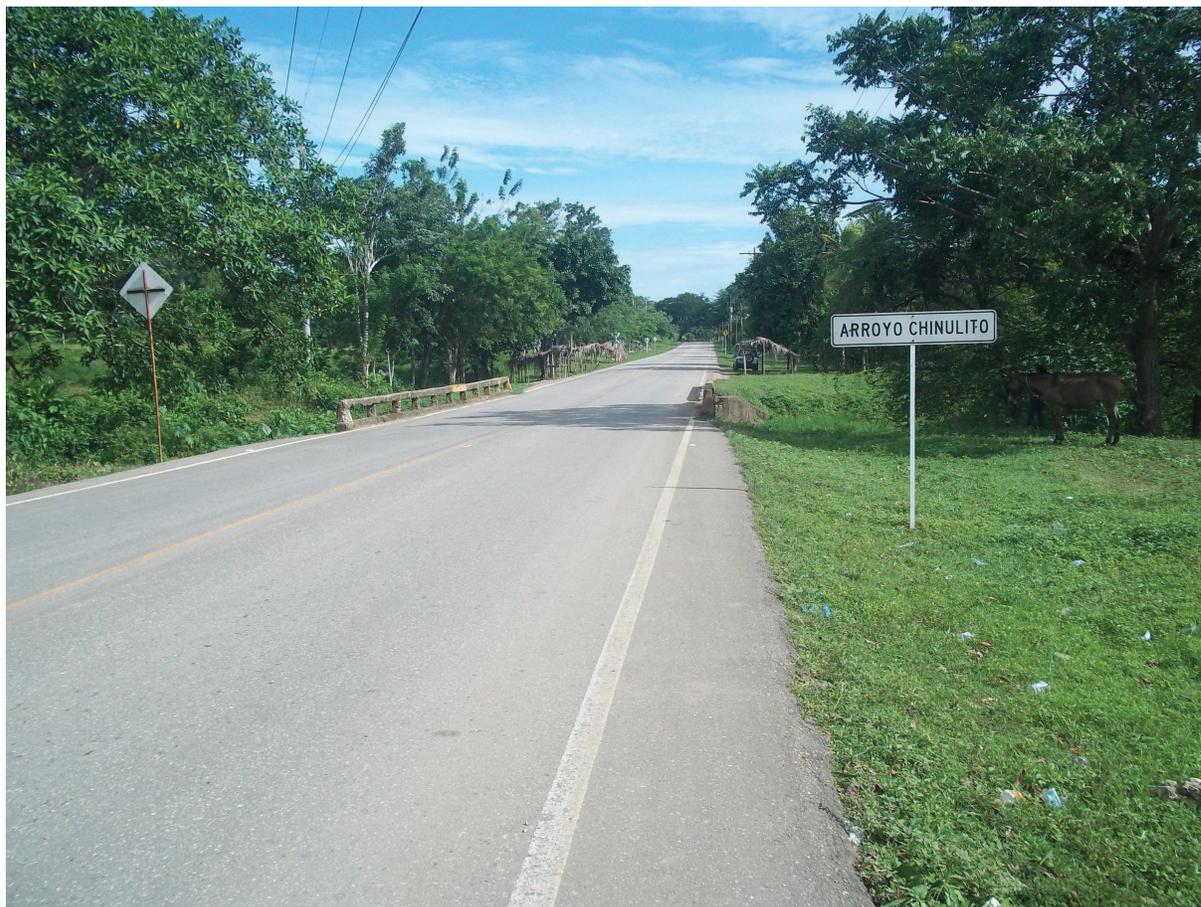
Componente.....: 1 Superficie del puente

Calif./Mantenim....: 2 / -

Tipo de daño.....: Descomposición

Reparaciones.....: D Reparación de pavimento de asfalto

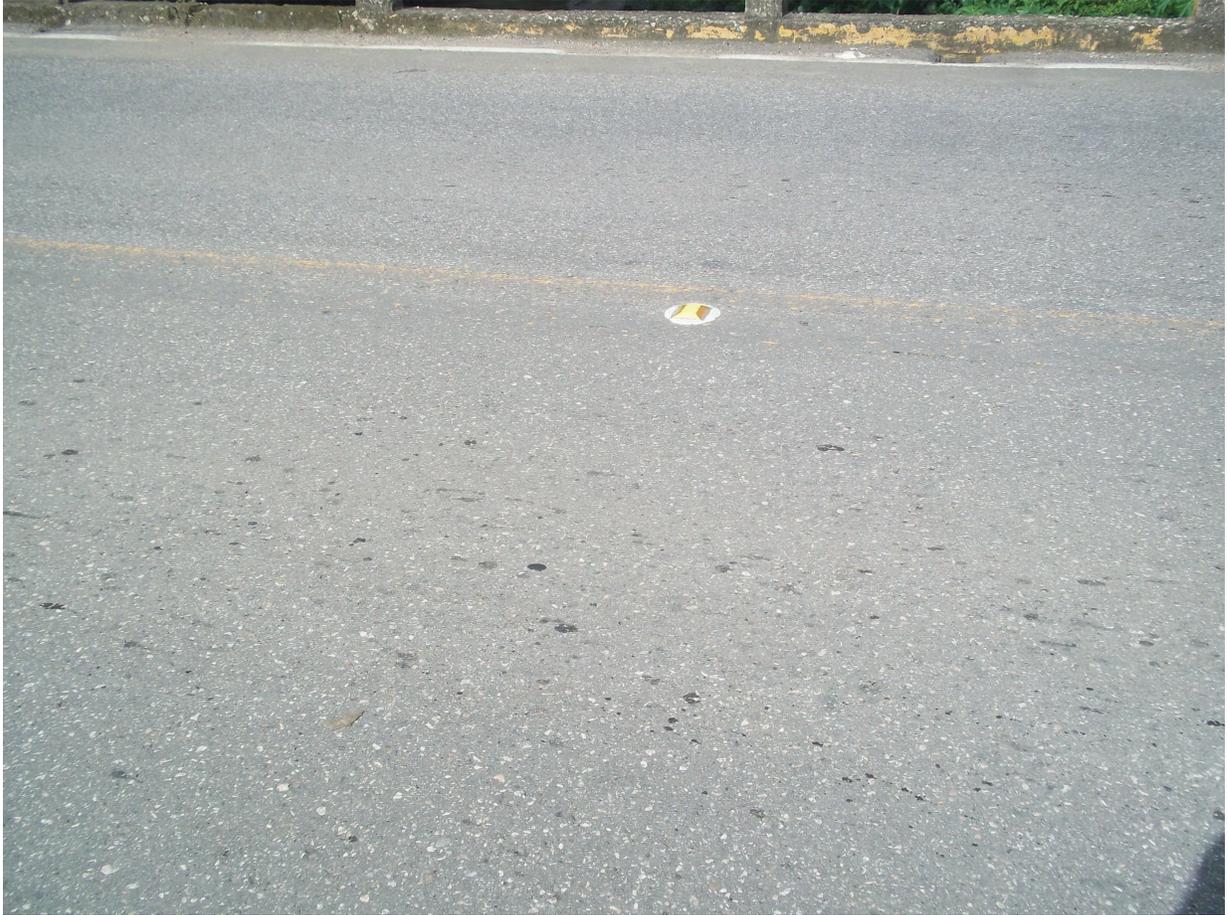
Componente.....: 1 Superficie del puente

Calif./Mantenim....: 2 / -

Tipo de daño.....: Descomposición

Reparaciones.....: D Reparación de pavimento de asfalto

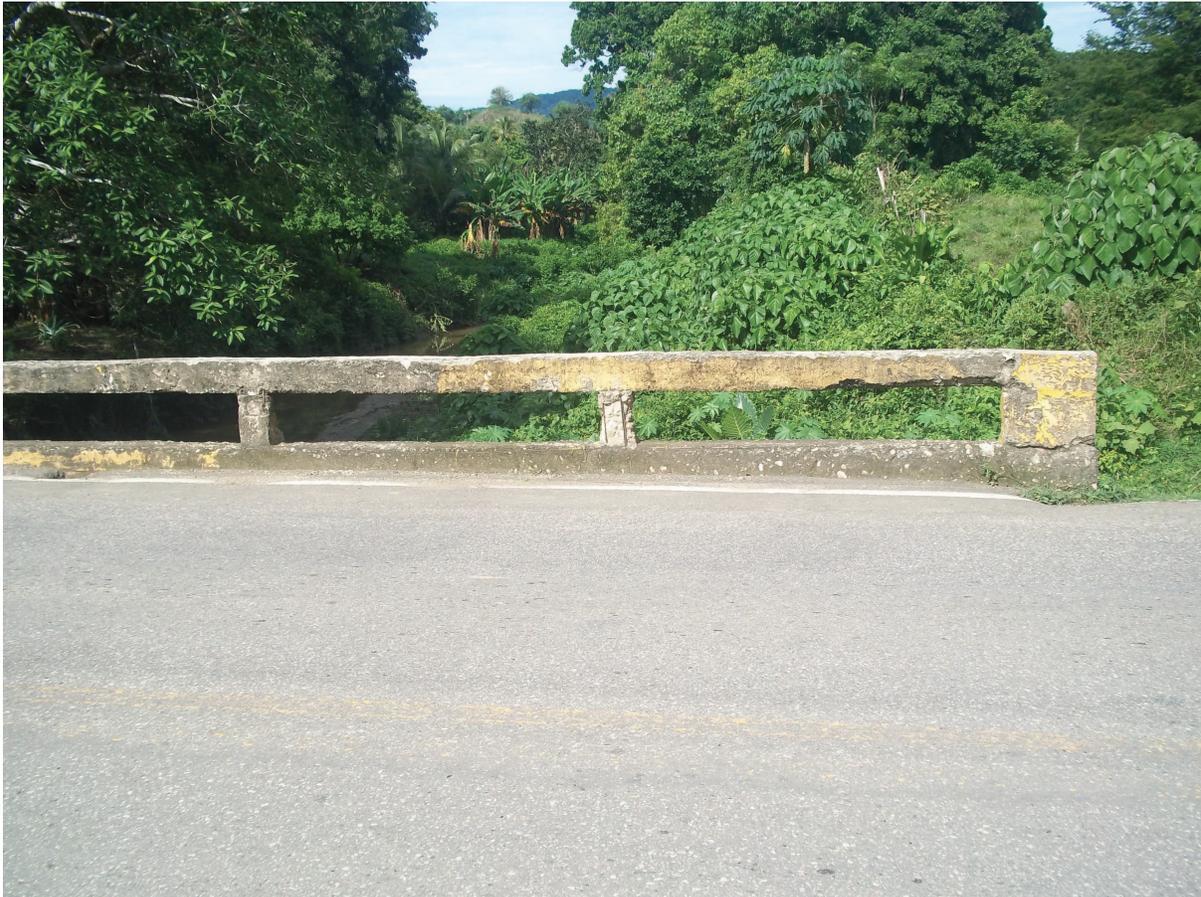
Componente.....: 2 Juntas de expansión

Calif./Mantenim....: ? / -

Daño/Observaciones.: No se observan, cubiertas por asfalto.

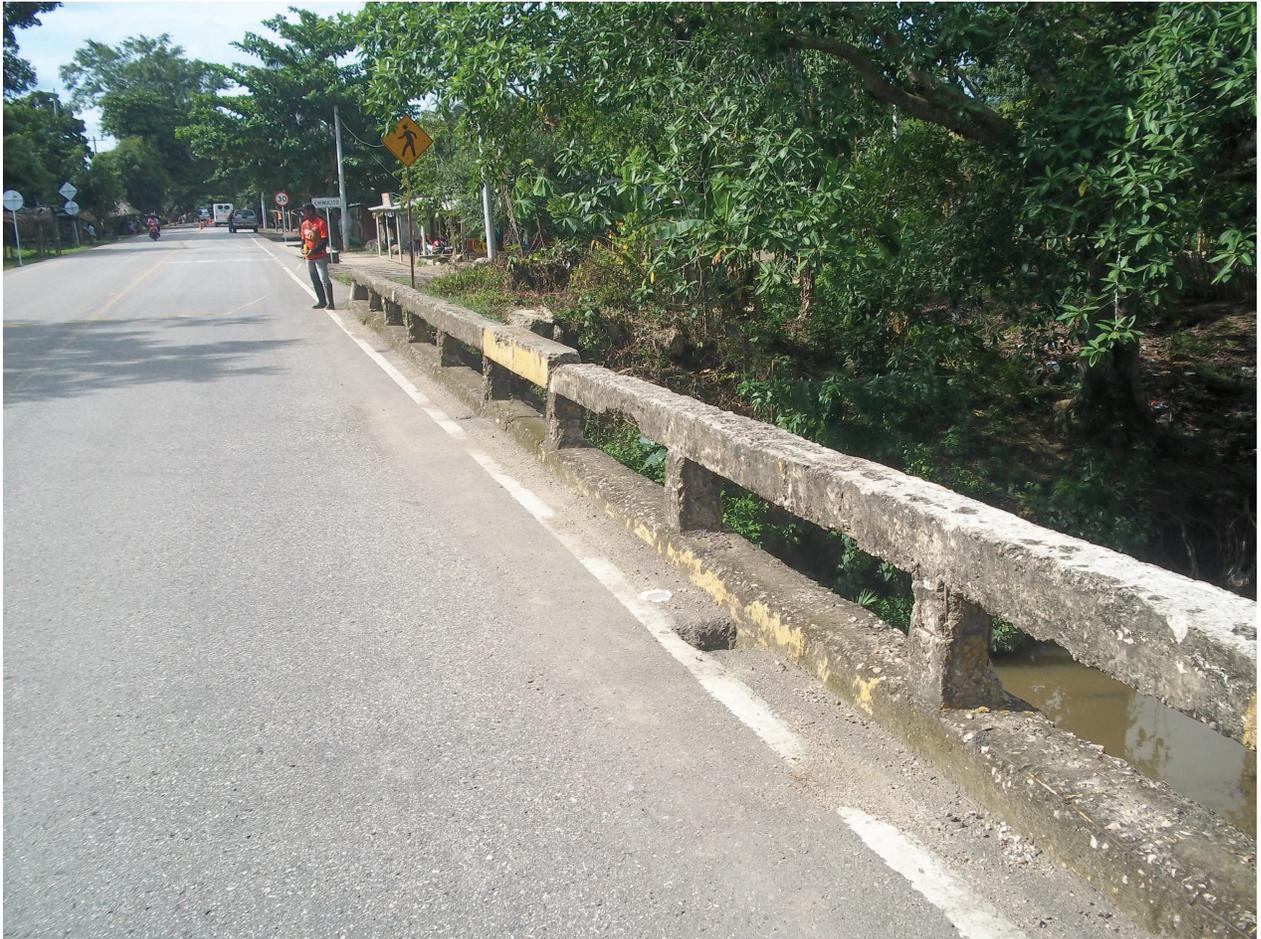
Componente.....: 3 Andenes/Bordillos

Calif./Mantenim....: 1 / -

Daño/Observaciones.: No hay andenes.

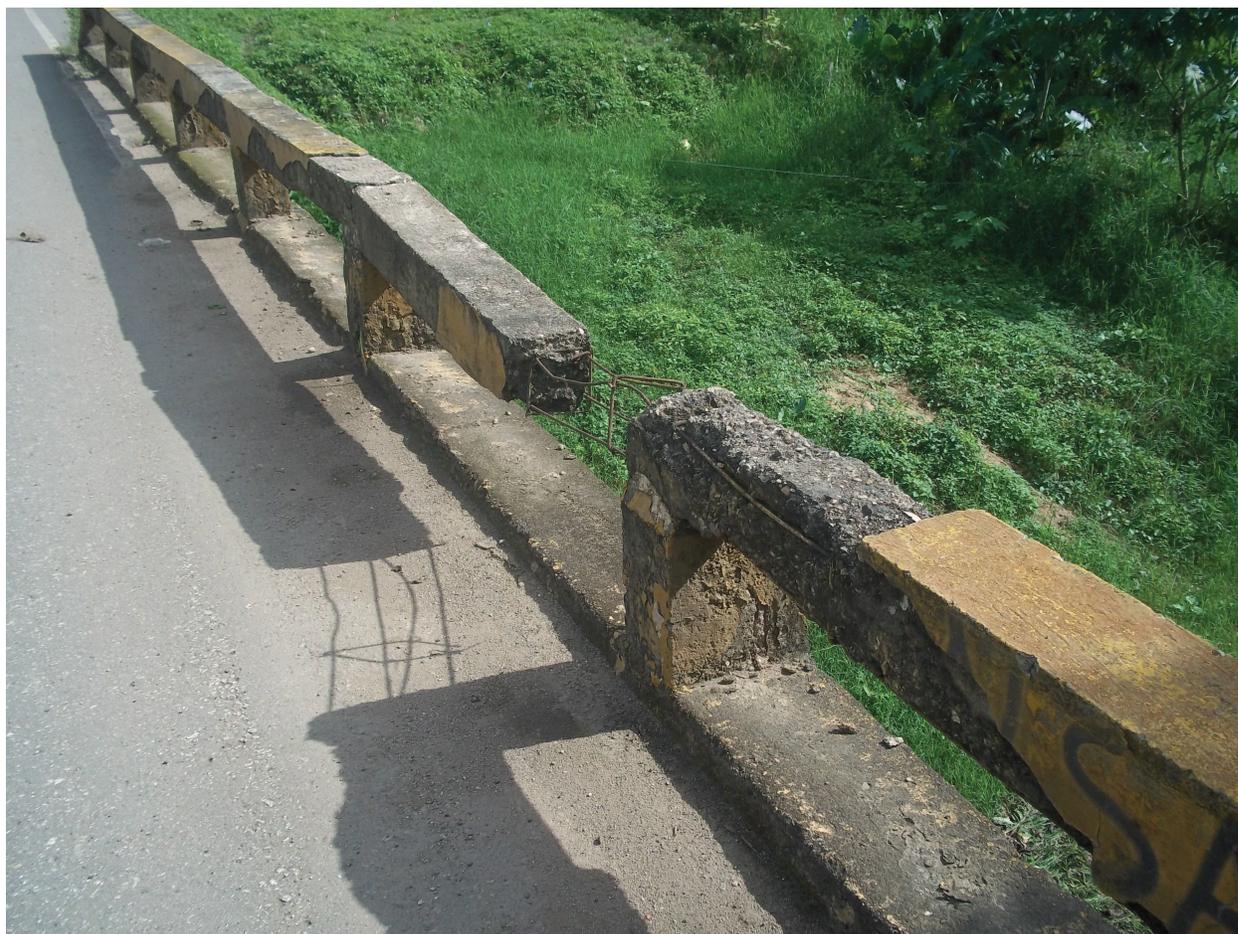
Componente.....: 4 Barandas

Calif./Mantenim....: 4 / -

Daño/Observaciones.: Impactos fuertes, corrosión de acero.

Tipo de daño.....: Impacto

Reparaciones.....: C Cambio de baranda de concreto

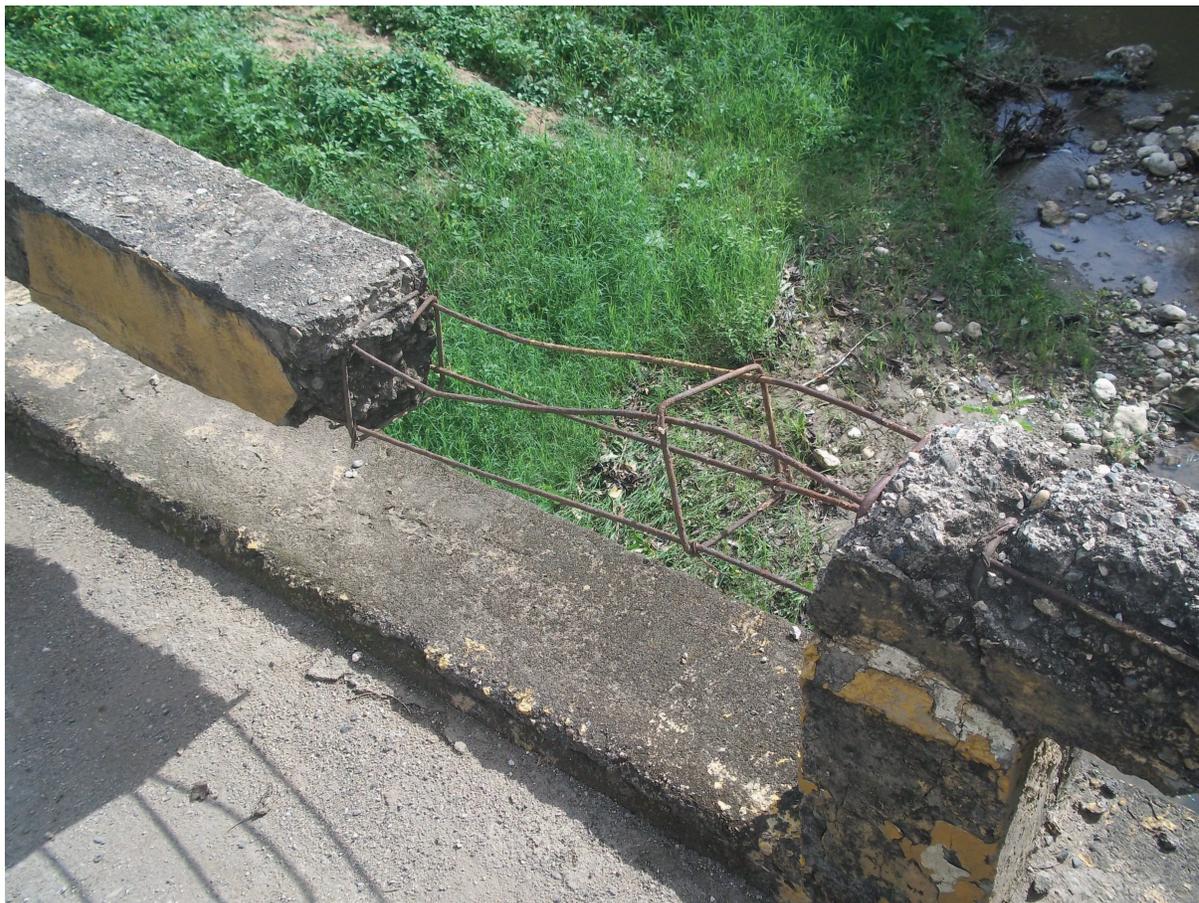
Componente.....: 4 Barandas
 Calif./Mantenim....: 4 / -
 Daño/Observaciones.: Impactos fuertes, corrosión de acero.
 Tipo de daño.....: Impacto
 Reparaciones.....: C Cambio de baranda de concreto

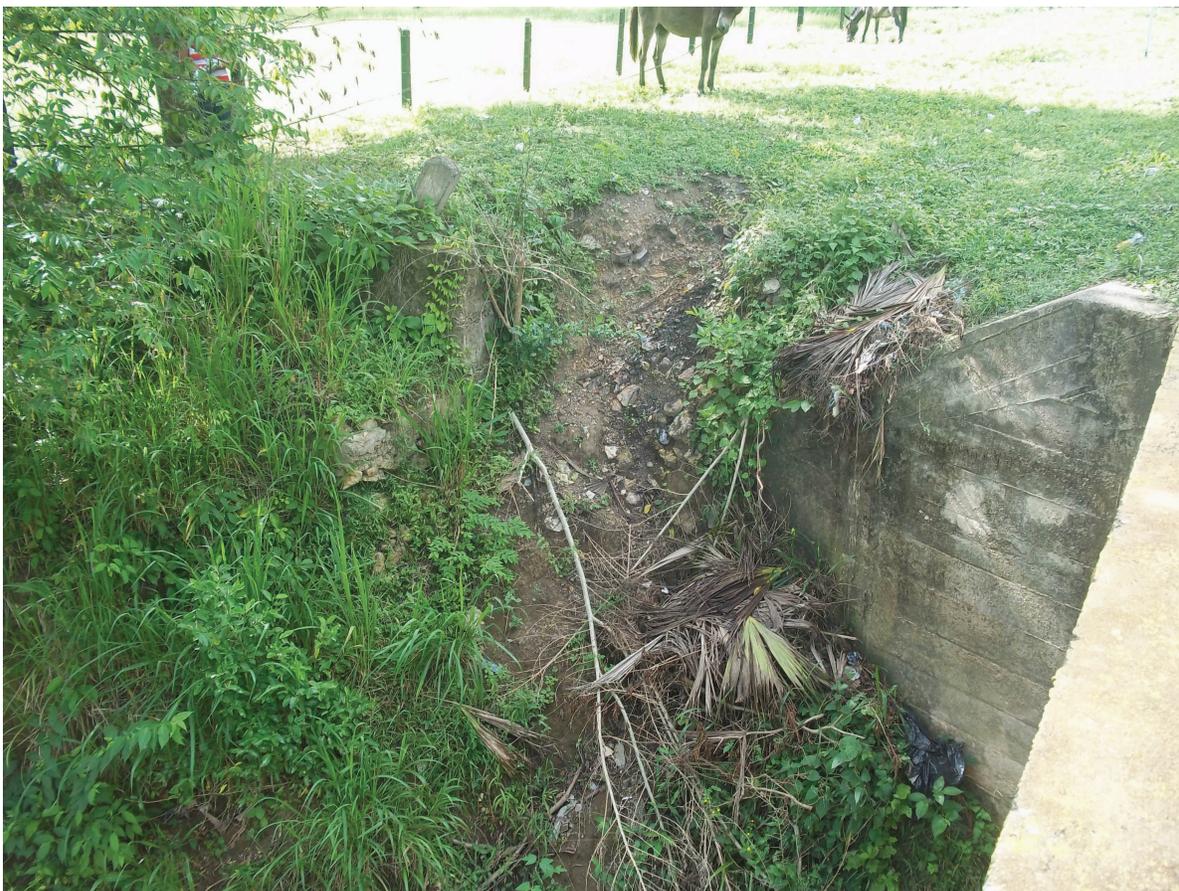
Componente.....: 5 Conos/Taludes

Calif./Mantenim....: 1 / -

Daño/Observaciones.: Limpieza y mantenimiento. C4 protección.

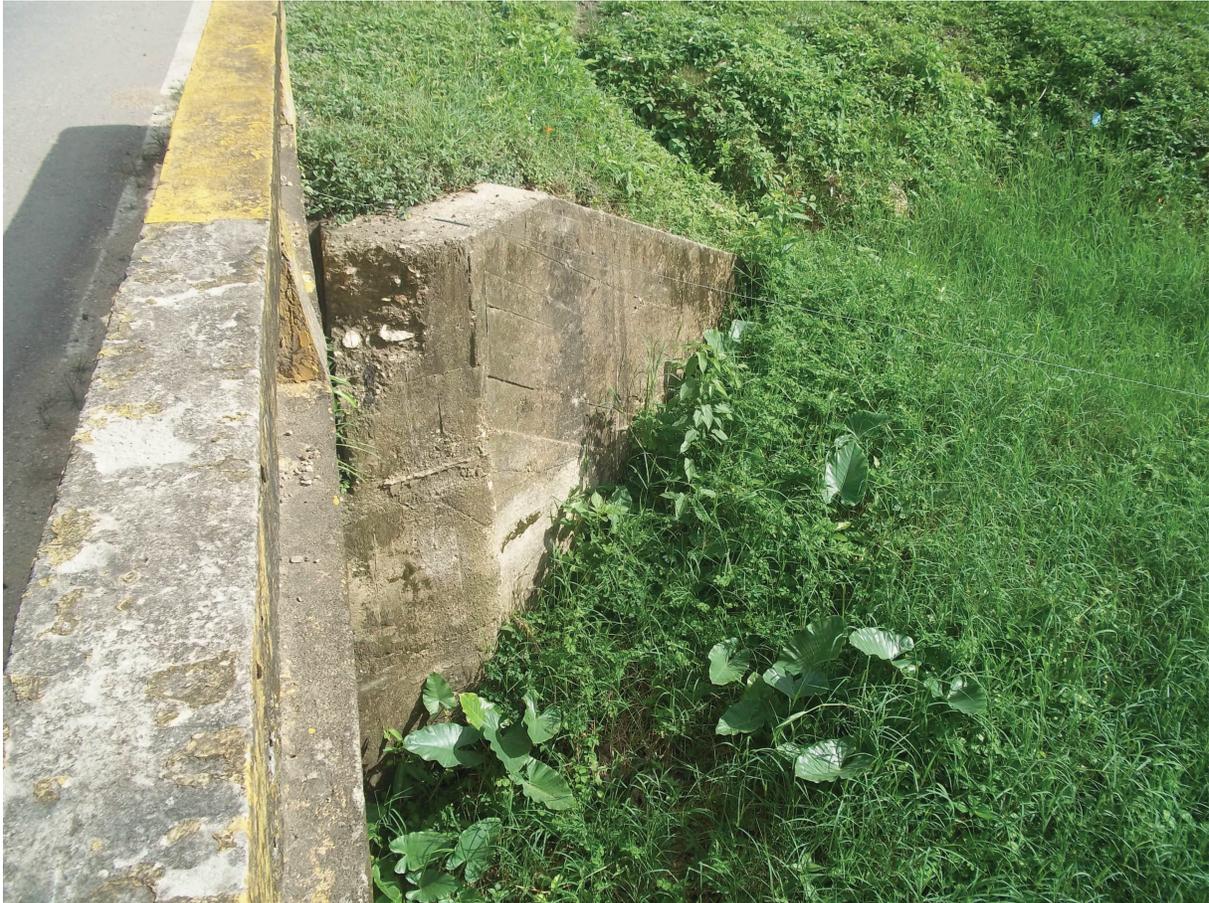
Componente.....: 6 Aletas
Calif./Mantenim....: 1 / -
Daño/Observaciones.: Contaminación.

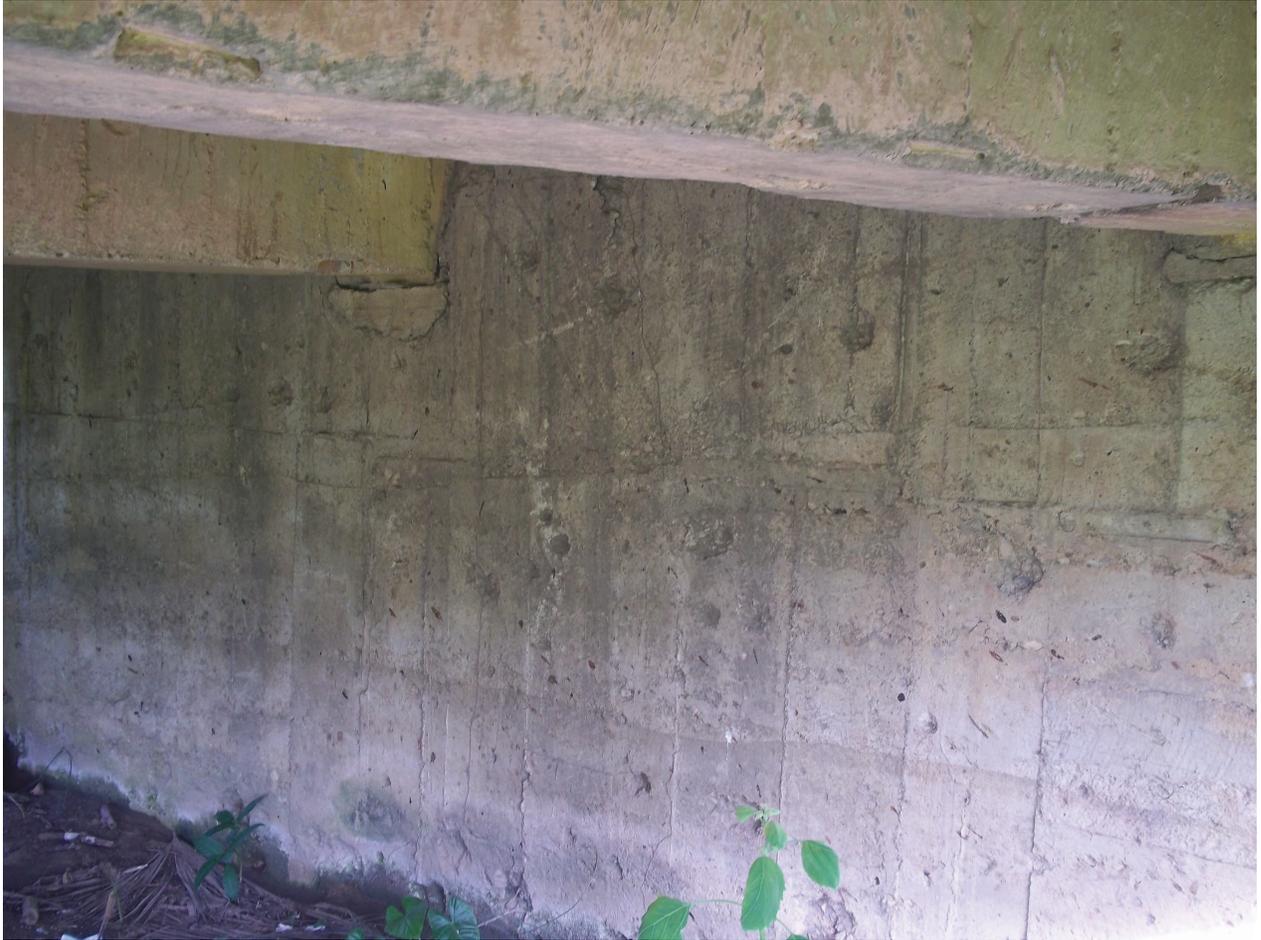
Componente.....: 7 Estribos

Calif./Mantenim....: 1 / -

Daño/Observaciones.: Desconche concreto en unión de Aleta A4 y E2.
Agregado grueso expuesto.

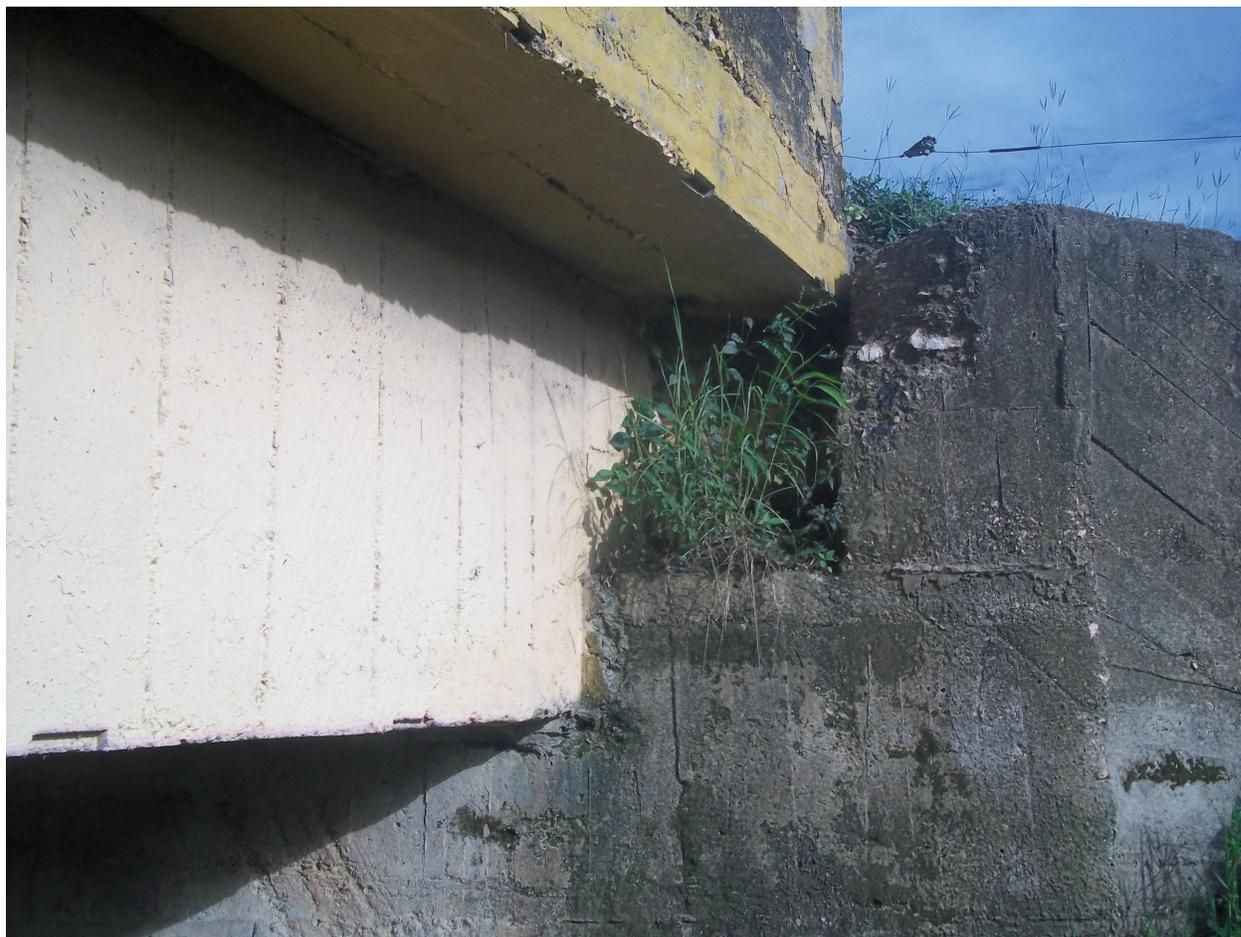
Componente.....: 9 Apoyos
Calif./Mantenim....: 2 / -
Daño/Observaciones.: Desconche en apoyos V3 y V4 sobre E1.
Tipo de daño.....: Descomposición
Reparaciones.....: C Reparación de concreto / Lechadear

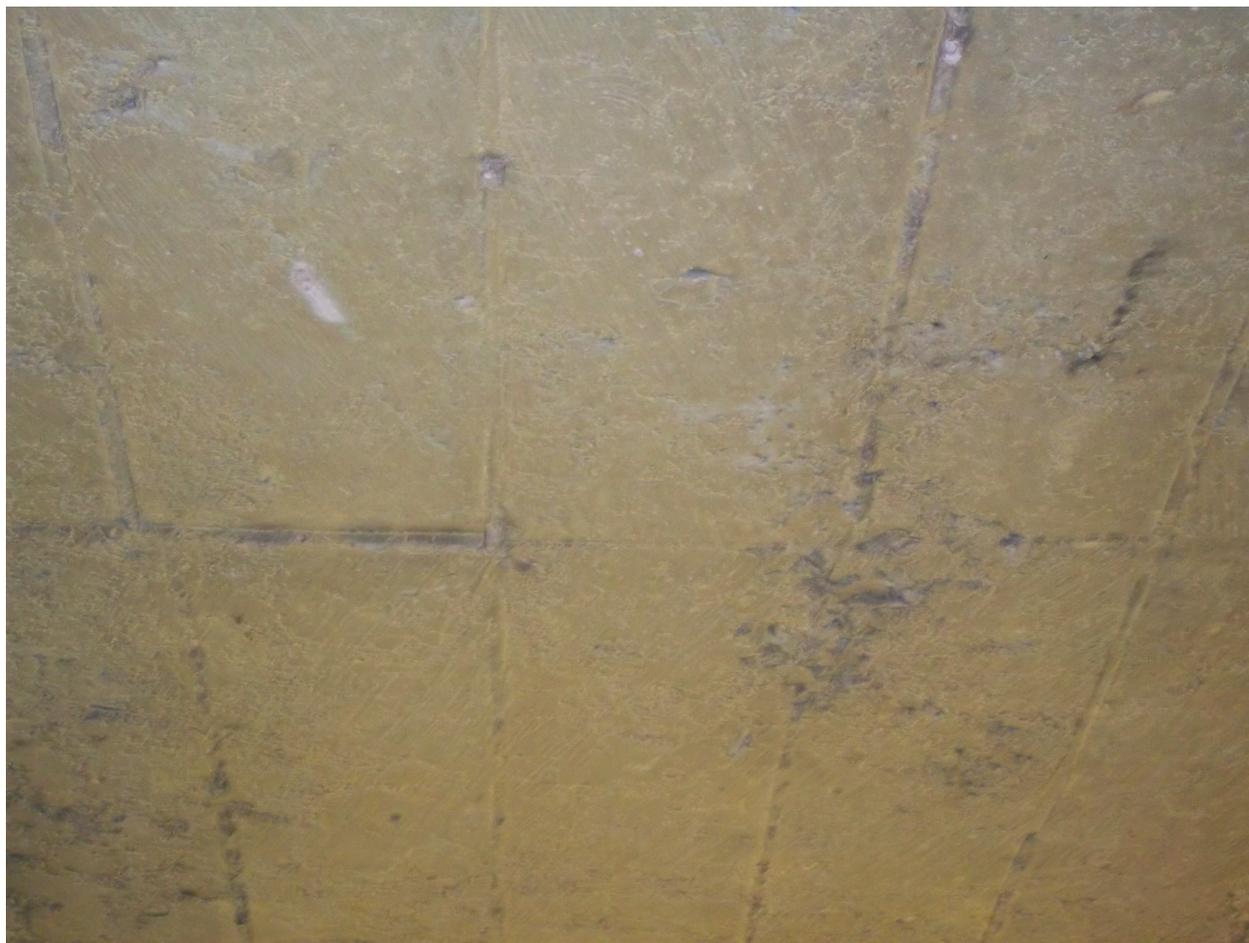
Componente.....: 10 Losa

Calif./Mantenim....: 2 / +

Daño/Observaciones.: Alargar drenes, hormigueros. Se observa pintada.

Tipo de daño.....: Infiltración

Reparaciones.....: E Reparación de drenes

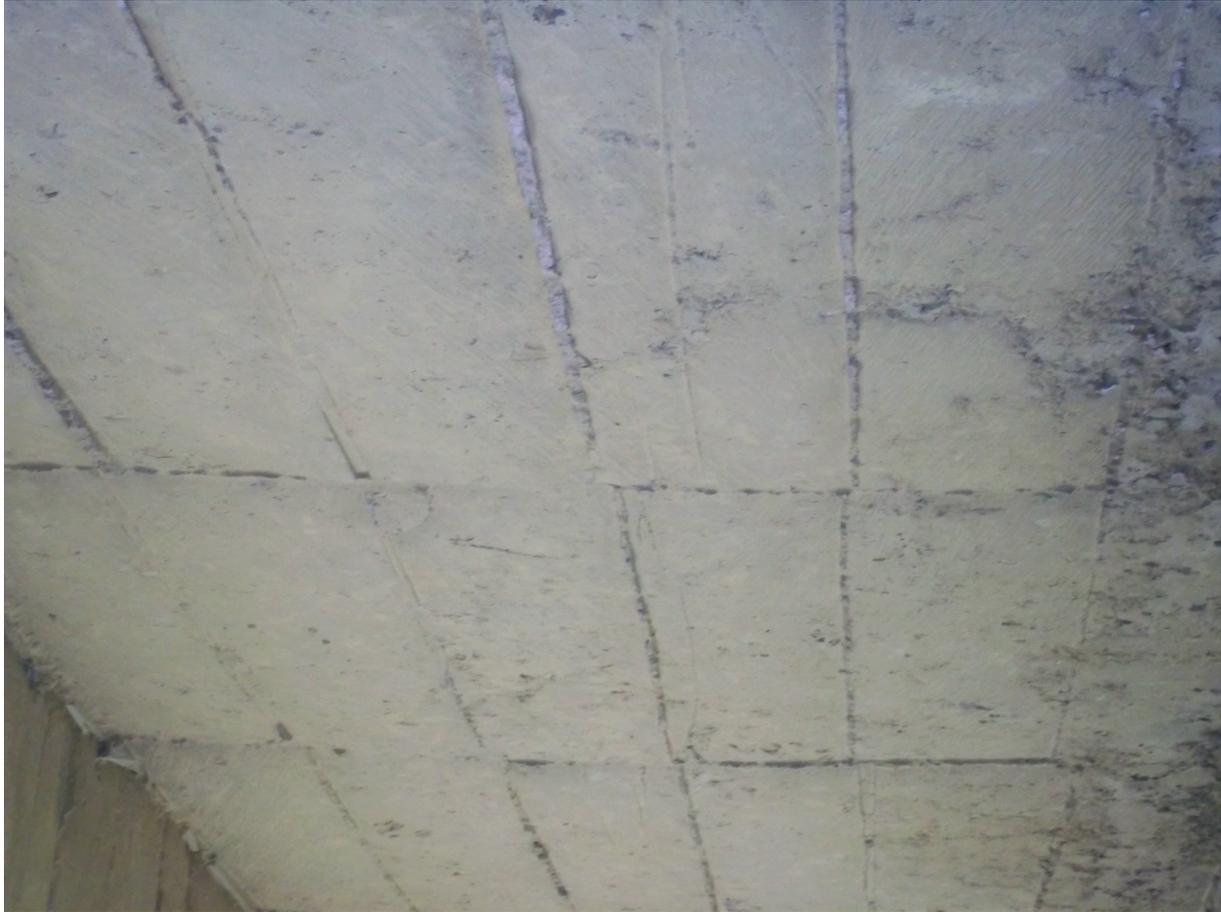
Componente.....: 10 Losa

Calif./Mantenim....: 2 / +

Daño/Observaciones.: Alargar drenes, hormigueros. Se observa pintada.

Tipo de daño.....: Infiltración

Reparaciones.....: E Reparación de drenes

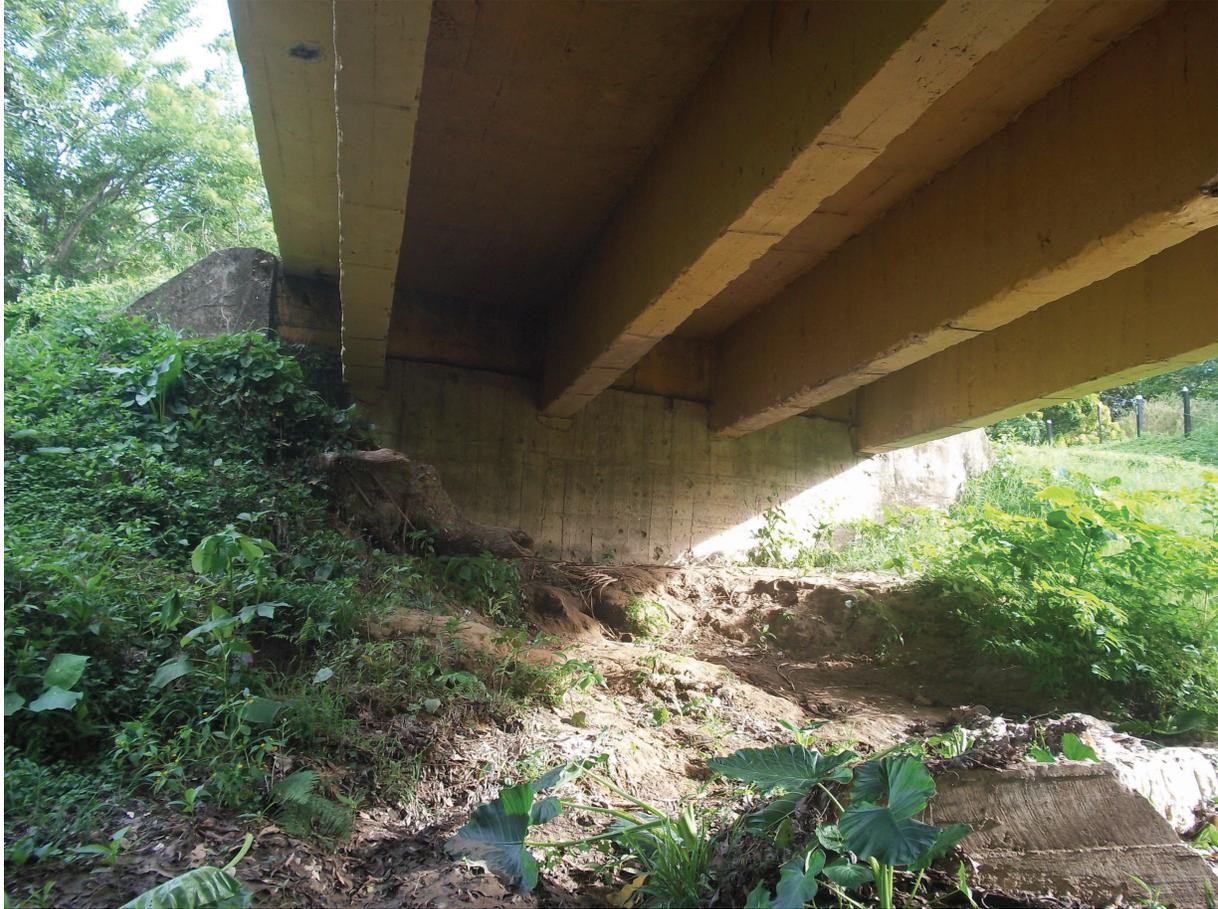
Componente.....: 11 Vigas/Largueros/Diafragmas
 Calif./Mantenim....: 4 / -
 Daño/Observaciones.: Acero expuesto y corroído en V2, V3, V4. fisura en
 riostra entre vigas V2 y V3; V3 y V4.
 Tipo de daño.....: Daño en conc. / acero expuesto
 Reparaciones.....: A Reparación de concreto
 D Inyección de grietas

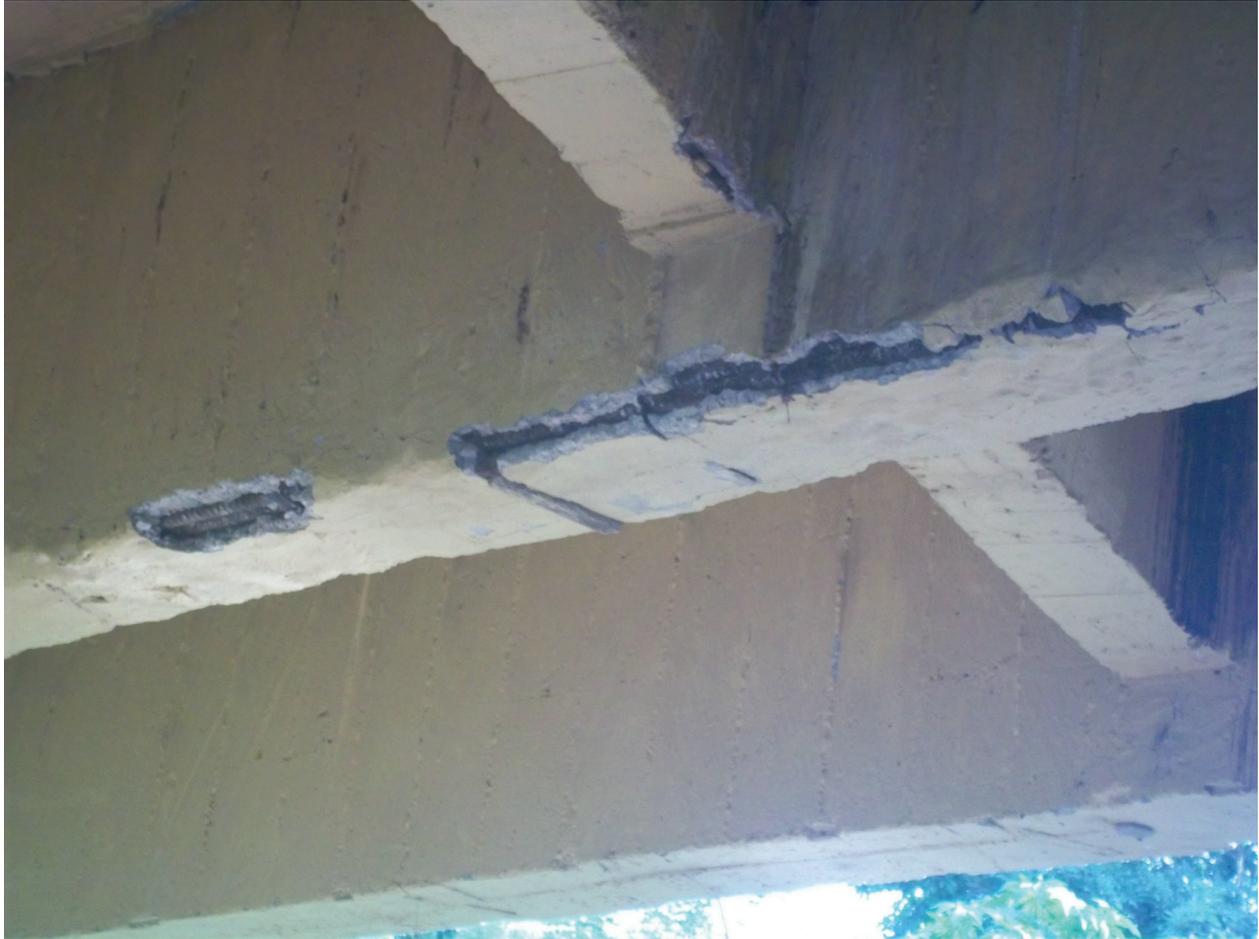
Componente.....: 11 Vigas/Largueros/Diafragmas

Calif./Mantenim....: 4 / -

Daño/Observaciones.: Acero expuesto y corroído en V2, V3, V4. fisura en riostra entre vigas V2 y V3; V3 y V4.

Tipo de daño.....: Daño en conc. / acero expuesto

Reparaciones.....: A Reparación de concreto
D Inyección de grietas

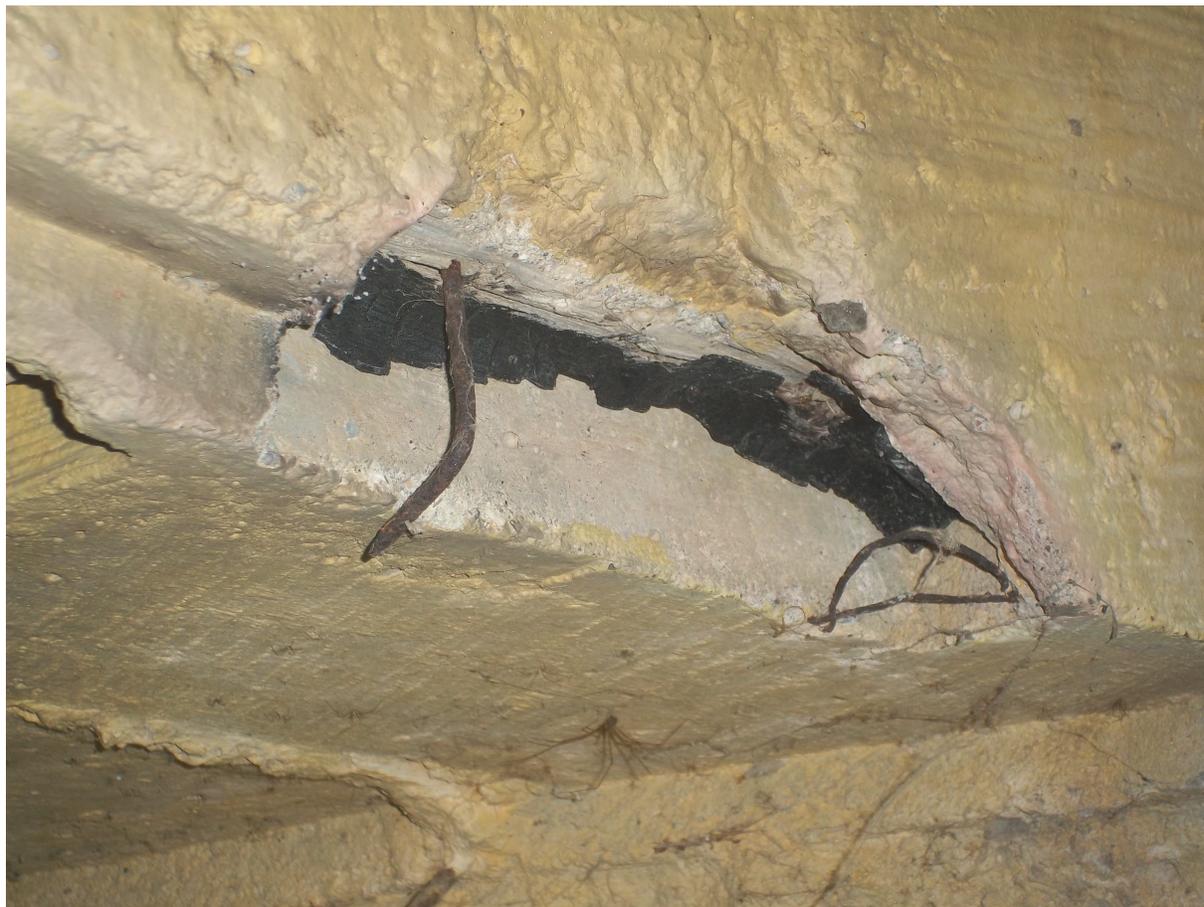
Componente.....: 11 Vigas/Largueros/Diafragmas

Calif./Mantenim....: 4 / -

Daño/Observaciones.: Acero expuesto y corroido en V2, V3, V4. fisura en riostra entre vigas V2 y V3; V3 y V4.

Tipo de daño.....: Daño en conc. / acero expuesto

Reparaciones.....: A Reparación de concreto
D Inyección de grietas

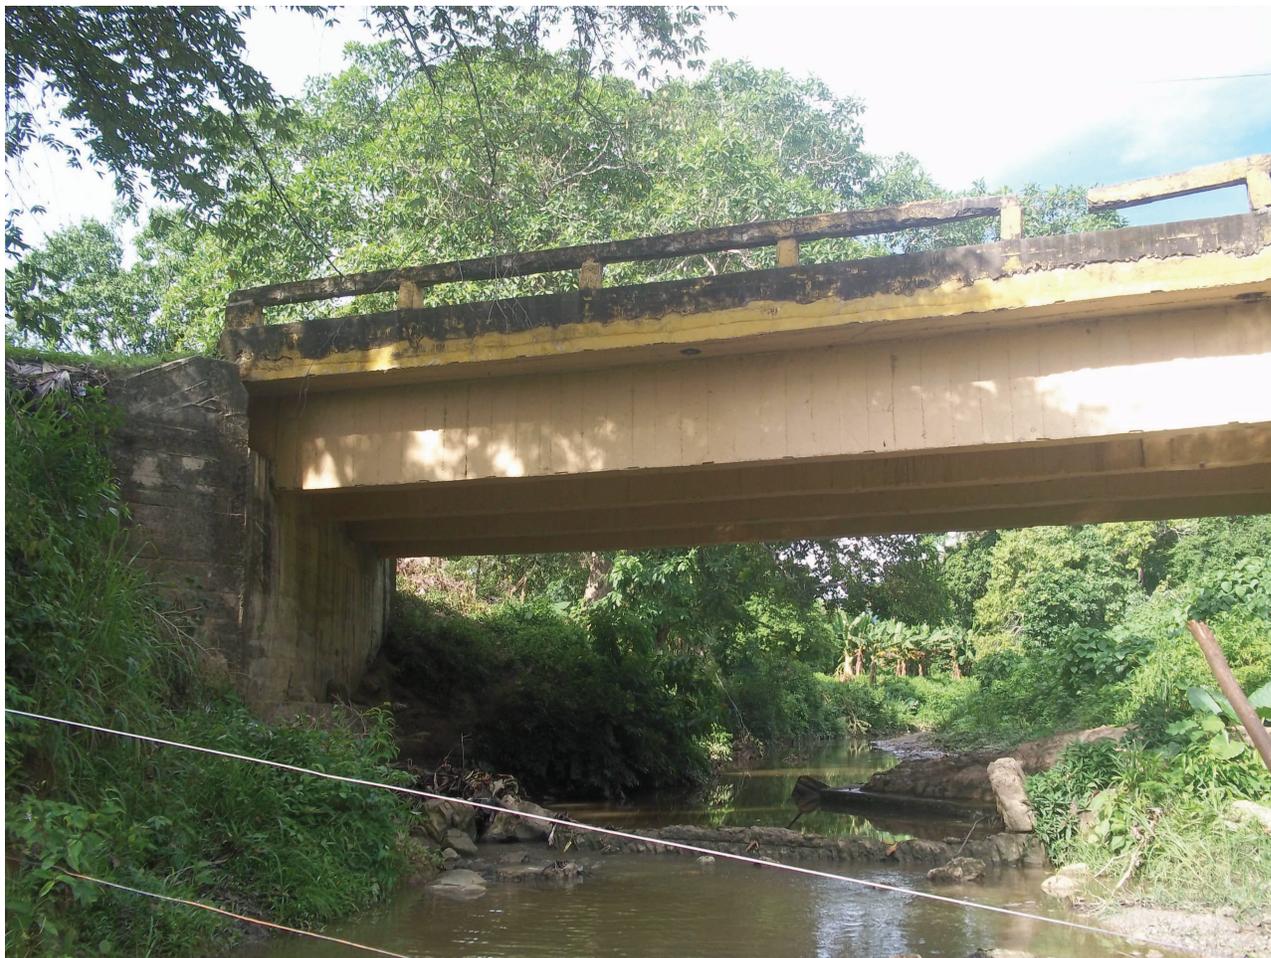
Componente.....: 15 Cauce
 Calif./Mantenim....: 2 / -
 Daño/Observaciones.: Retirar escombros.
 Tipo de daño.....: Otro
 Reparaciones.....: B Reencauzamiento

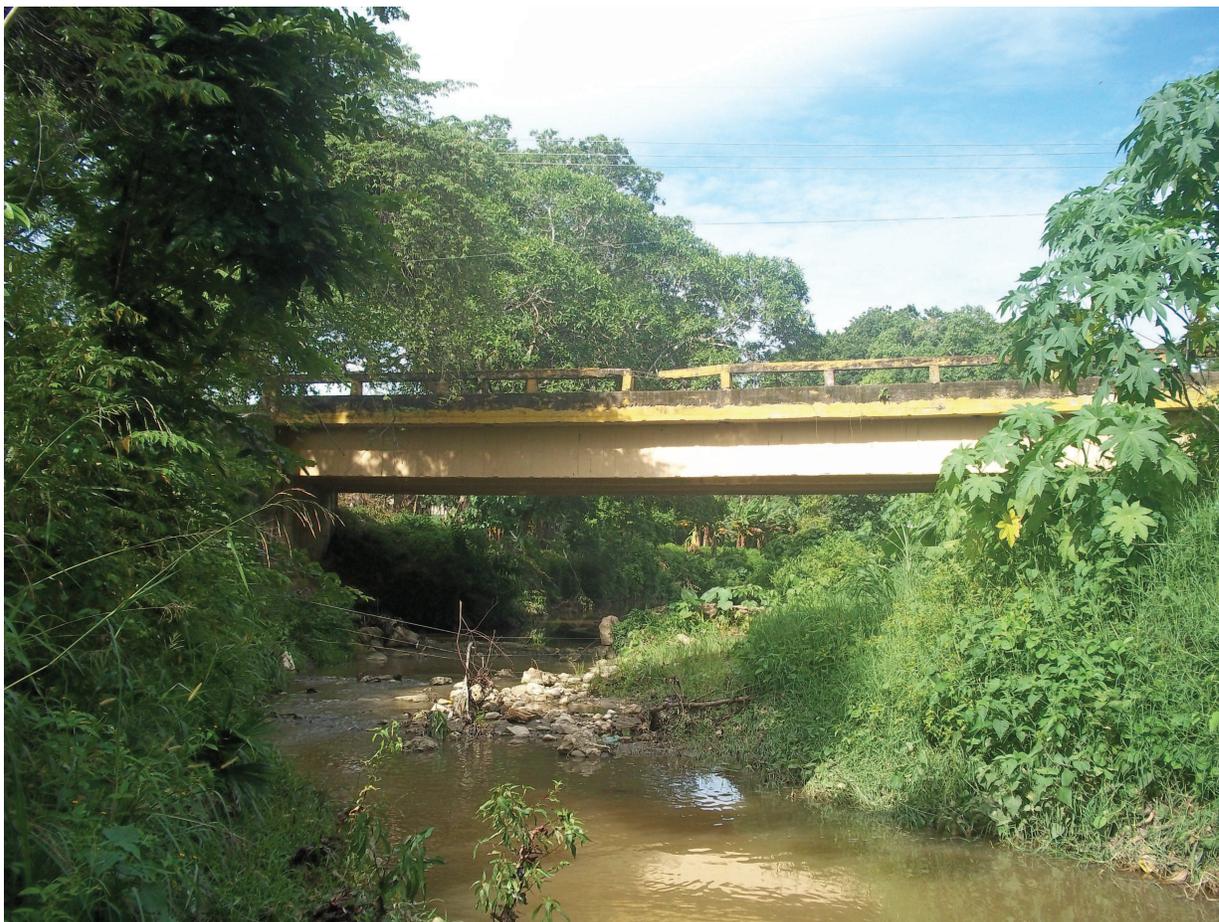
Componente.....: 17 Puente en general

Calif./Mantenim....: 4 / -

Daño/Observaciones.: Acero expuesto y fisuras en el patin de las vigas.
