| SDC/INV | SiPuCol | Fecha | Hoja |
|---|---|---|---|
| | Informe de inspección principal | 07/09/12 | 1 |
| 23-9004-012.10 Arroyo Las Melenas | | | |
| Carretera.....: Lorica - San Onofre | | | |
| Abscisa.....: 91+0106 | | | |

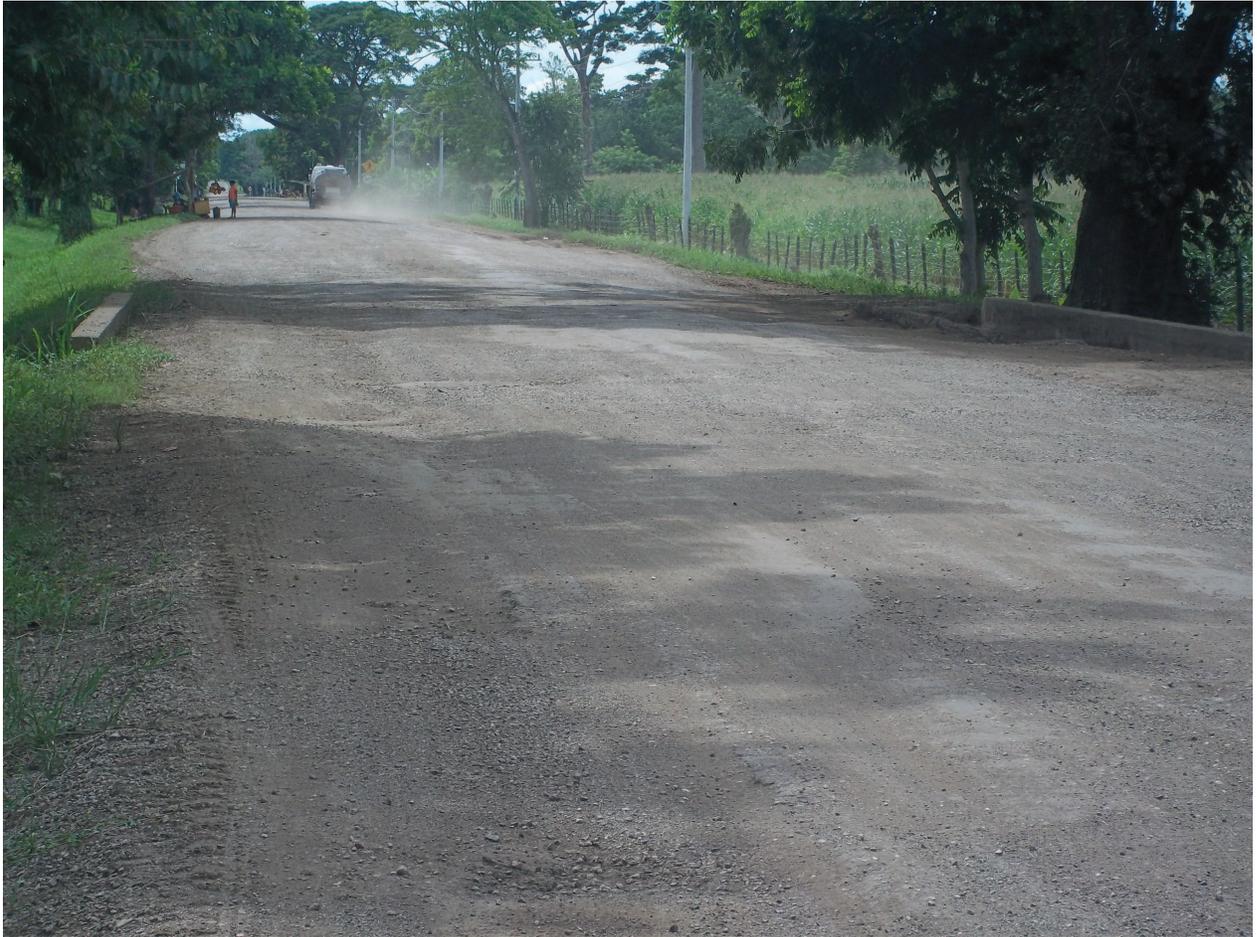
| SDC/INV | | SiPuCol | | | Fecha | | | Hoja |
|---|---|---|---|---|---|---|---|---|
| 1 Superficie del puente<br>A:Cambio del pavimento asfáltico<br>- Máximo desgaste, no se observa asfalto, baches.<br>Descomposición | 4 | - | | A | 135 | 2012 | 3915 | 3 |

Componente.....: 1 Superficie del puente  
 Calif./Mantenim....: 4 / -  
 Daño/Observaciones.: Máximo desgaste, no se observa asfalto, baches.  
 Tipo de daño.....: Descomposición  
 Reparaciones.....: A Cambio del pavimento asfáltico

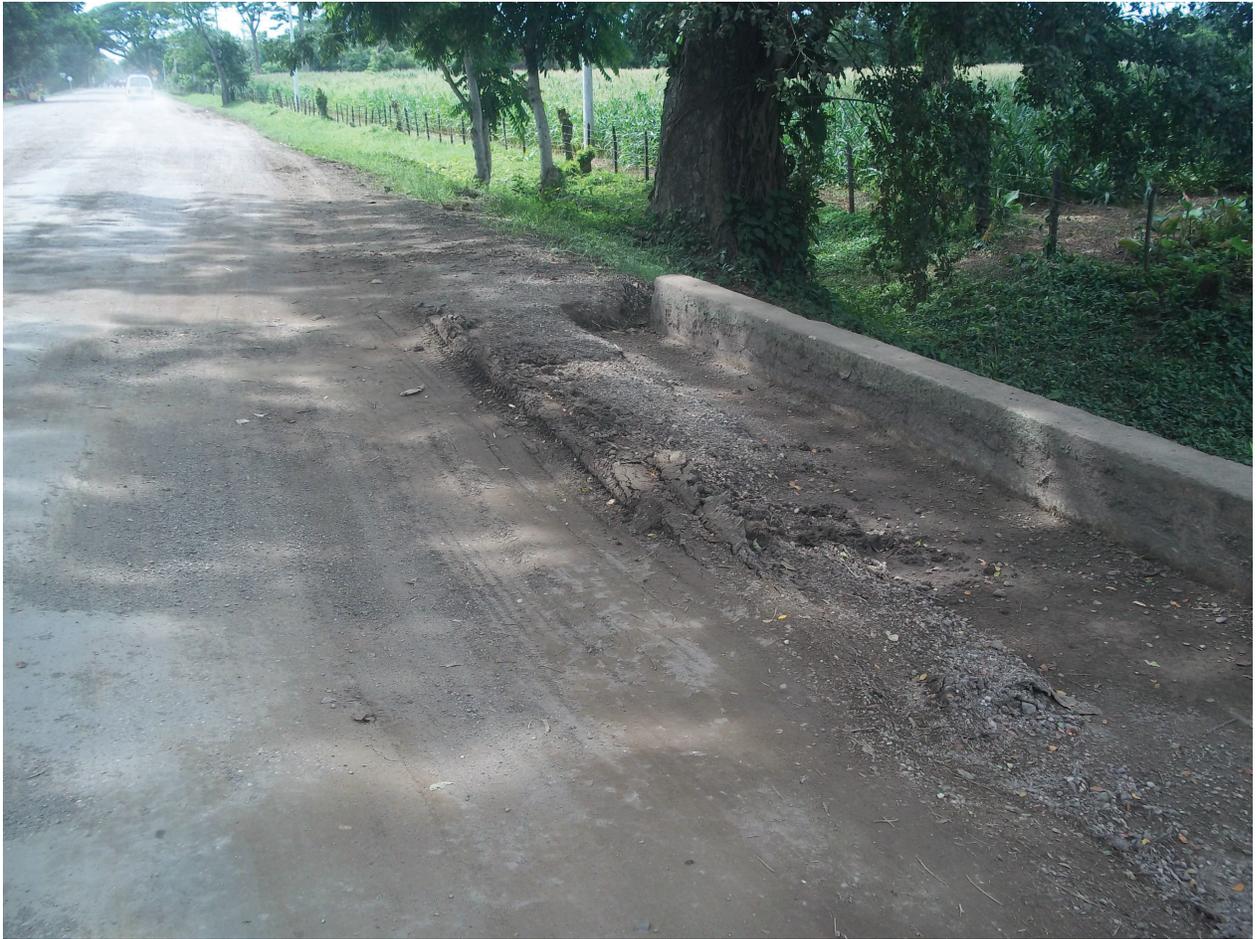
Componente.....: 1 Superficie del puente

Calif./Mantenim....: 4 / -

Daño/Observaciones.: Máximo desgaste, no se observa asfalto, baches.

Tipo de daño.....: Descomposición

Reparaciones.....: A Cambio del pavimento asfáltico

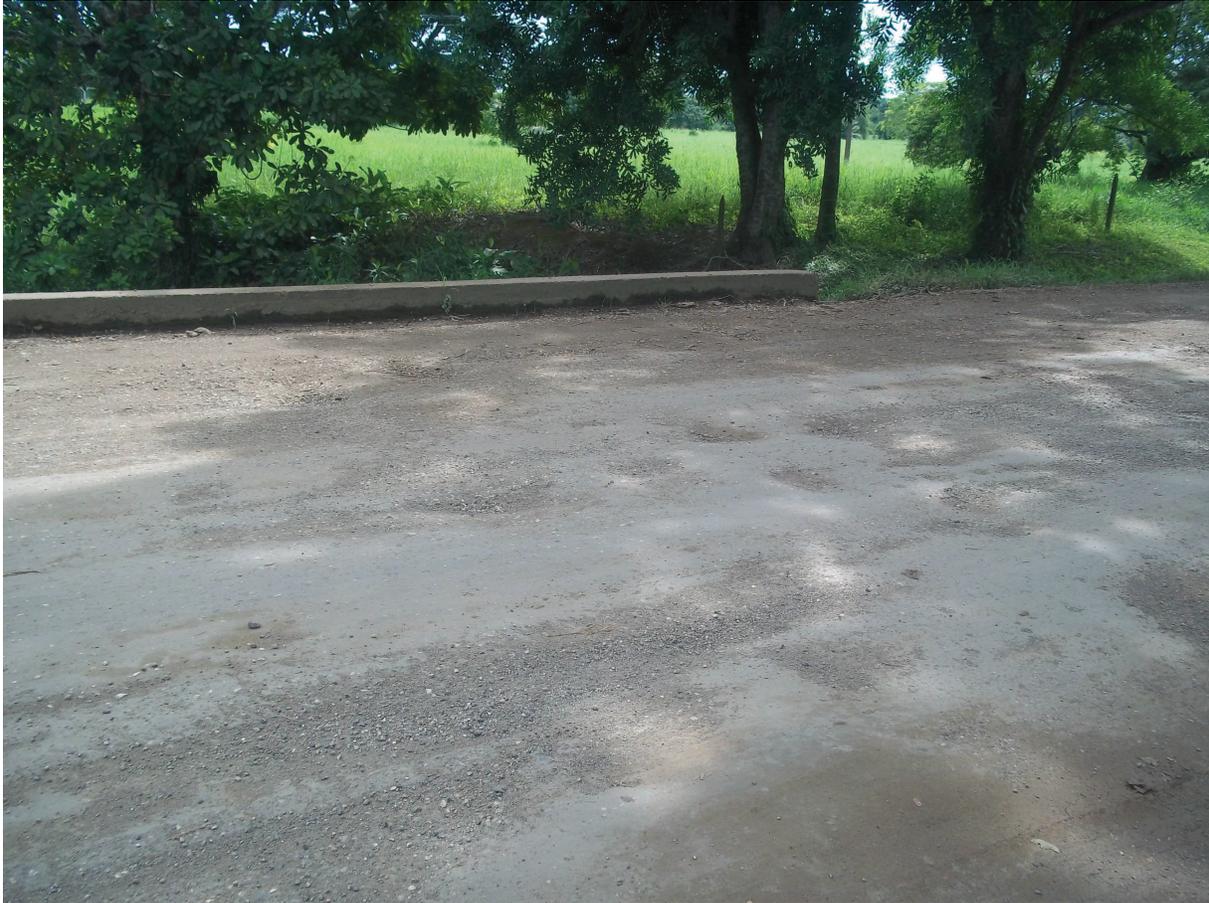
Componente.....: 1 Superficie del puente  
 Calif./Mantenim....: 4 / -  
 Daño/Observaciones.: Máximo desgaste, no se observa asfalto, baches.  
 Tipo de daño.....: Descomposición  
 Reparaciones.....: A Cambio del pavimento asfáltico

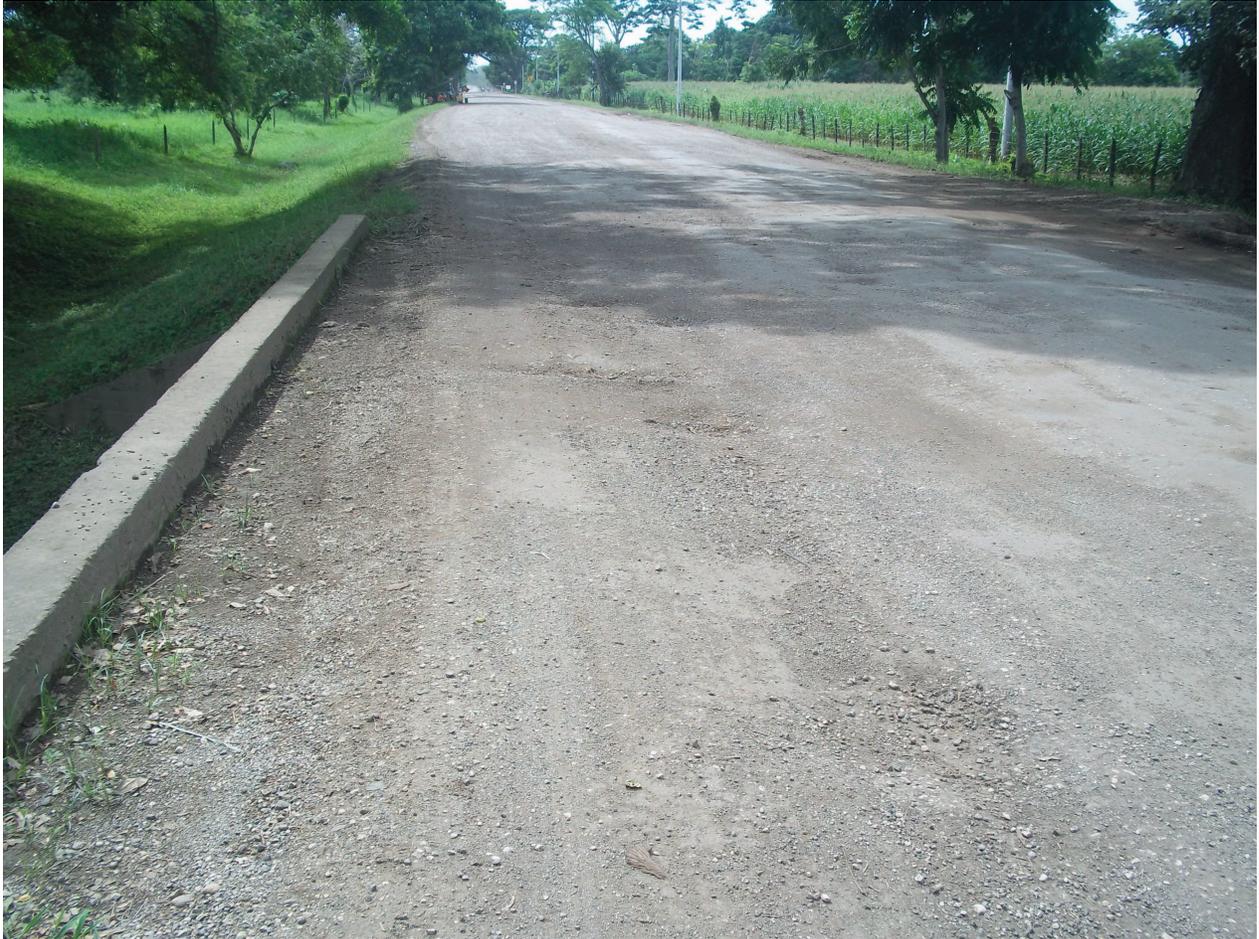
Componente.....: 4 Barandas

| SDC/INV | | SiPuCol | | | Fecha | | | Hoja |
|---|---|---|---|---|---|---|---|---|
| 4 Barandas<br>Z:Otra<br>- No hay barandas, colocar barandas según norma.<br>Otro | 5 | - | | Z | 27 | 2012 | 0 | 1 |

Calif./Mantenim....: 5 / -

Daño/Observaciones.: No hay barandas, colocar barandas según norma.

Tipo de daño.....: Otro

Reparaciones.....: Z Otra

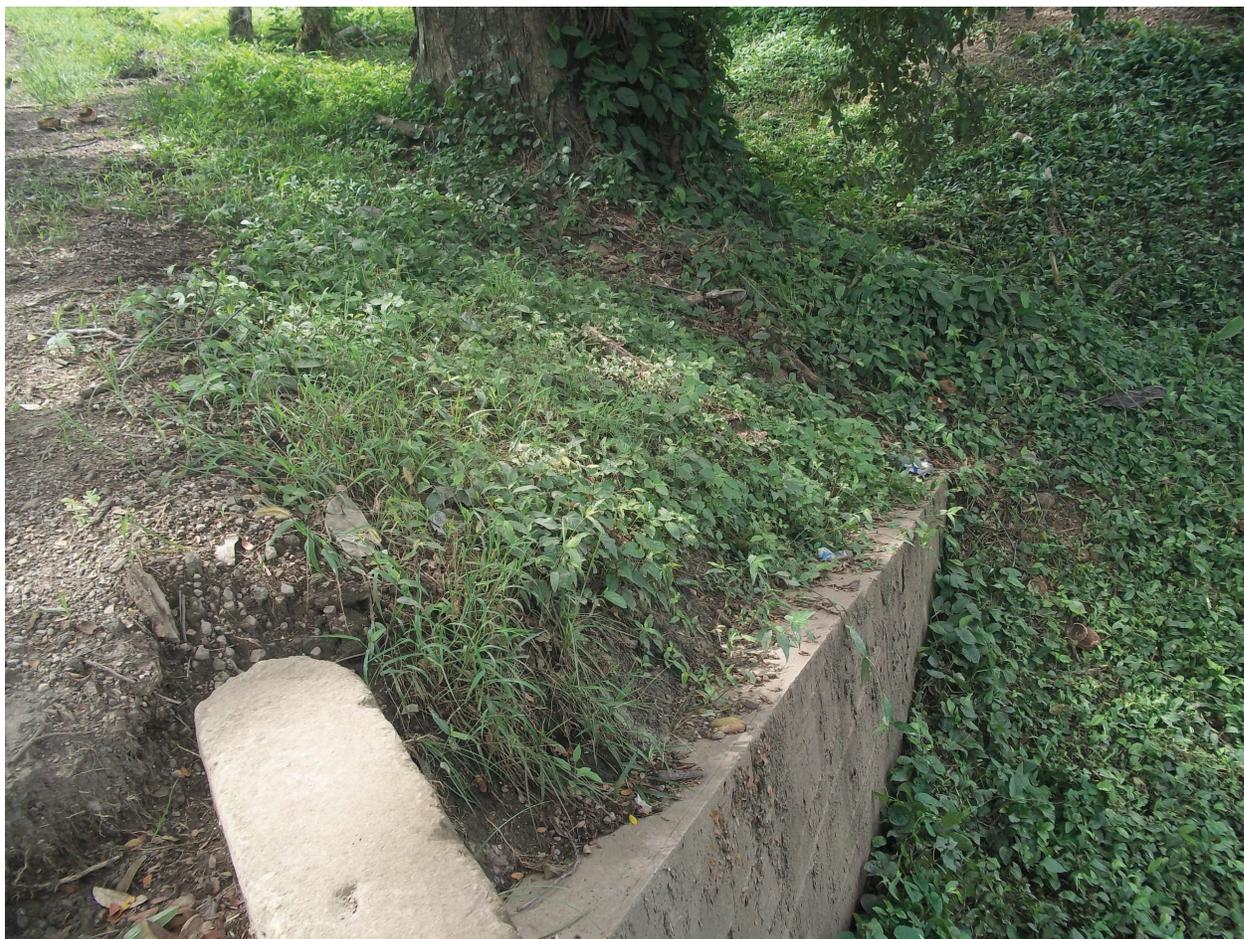
| SDC/INV | | SiPuCol | | | Fecha | | | Hoja |
|---|---|---|---|---|---|---|---|---|
| 5 Conos/Taludes<br>C:Protección de conos de derrame<br>- Protección conos C1, C2 y C3.<br>Erosión / socavación | 2 | - | | C | 48 | 2012 | 4128 | 1 |

Componente.....:       5       Conos/Taludes  
 Calif./Mantenim....:       2     /   -  
 Daño/Observaciones.:    Protección conos C1, C2 y C3.  
 Tipo de daño.....:       Erosión / socavación  
 Reparaciones.....:       C Protección de conos de derrame

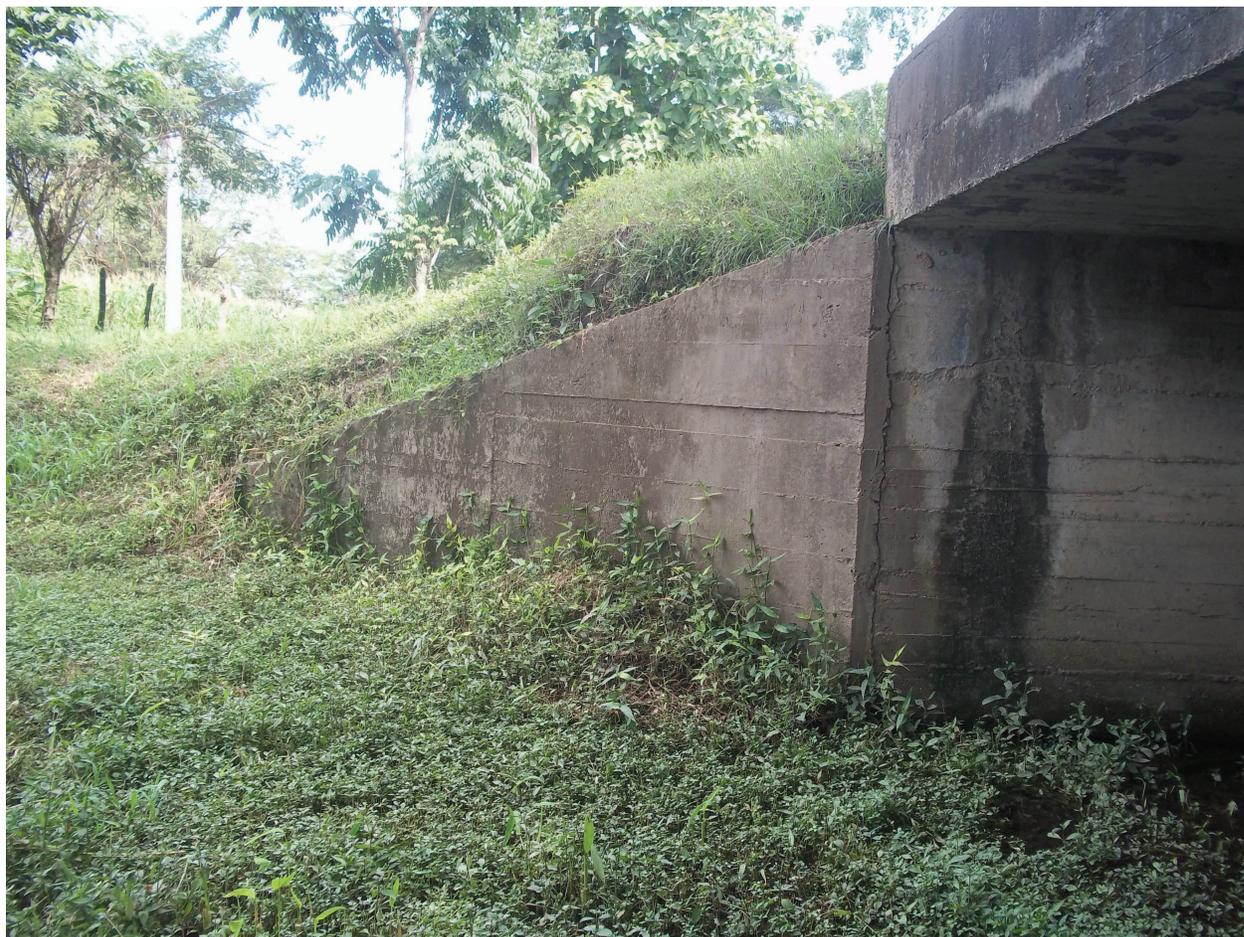
Componente.....: 6 Aletas

Calif./Mantenim....: 1 / +

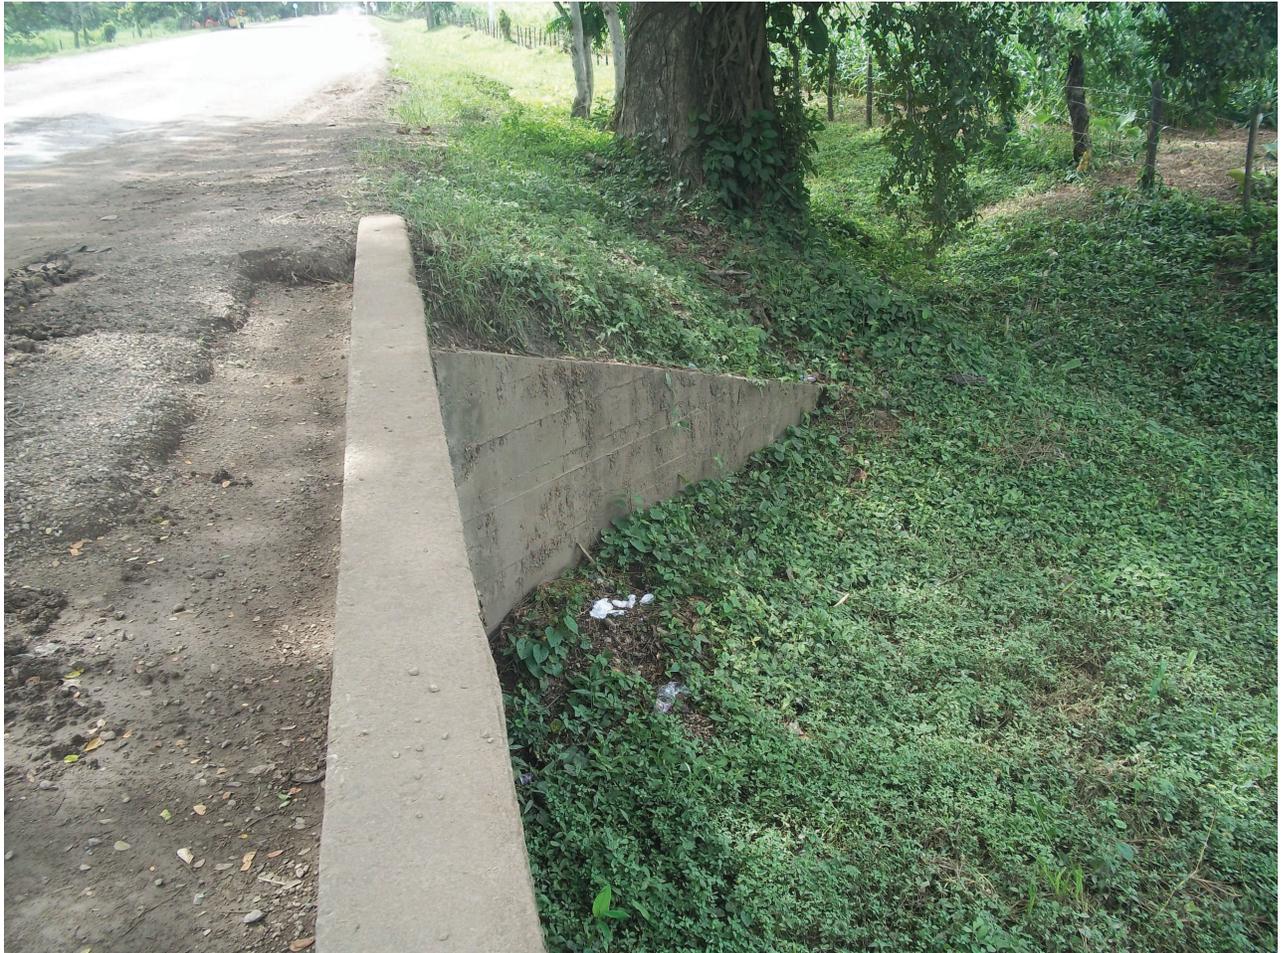
Componente.....: 6 Aletas

Calif./Mantenim....: 1 / +

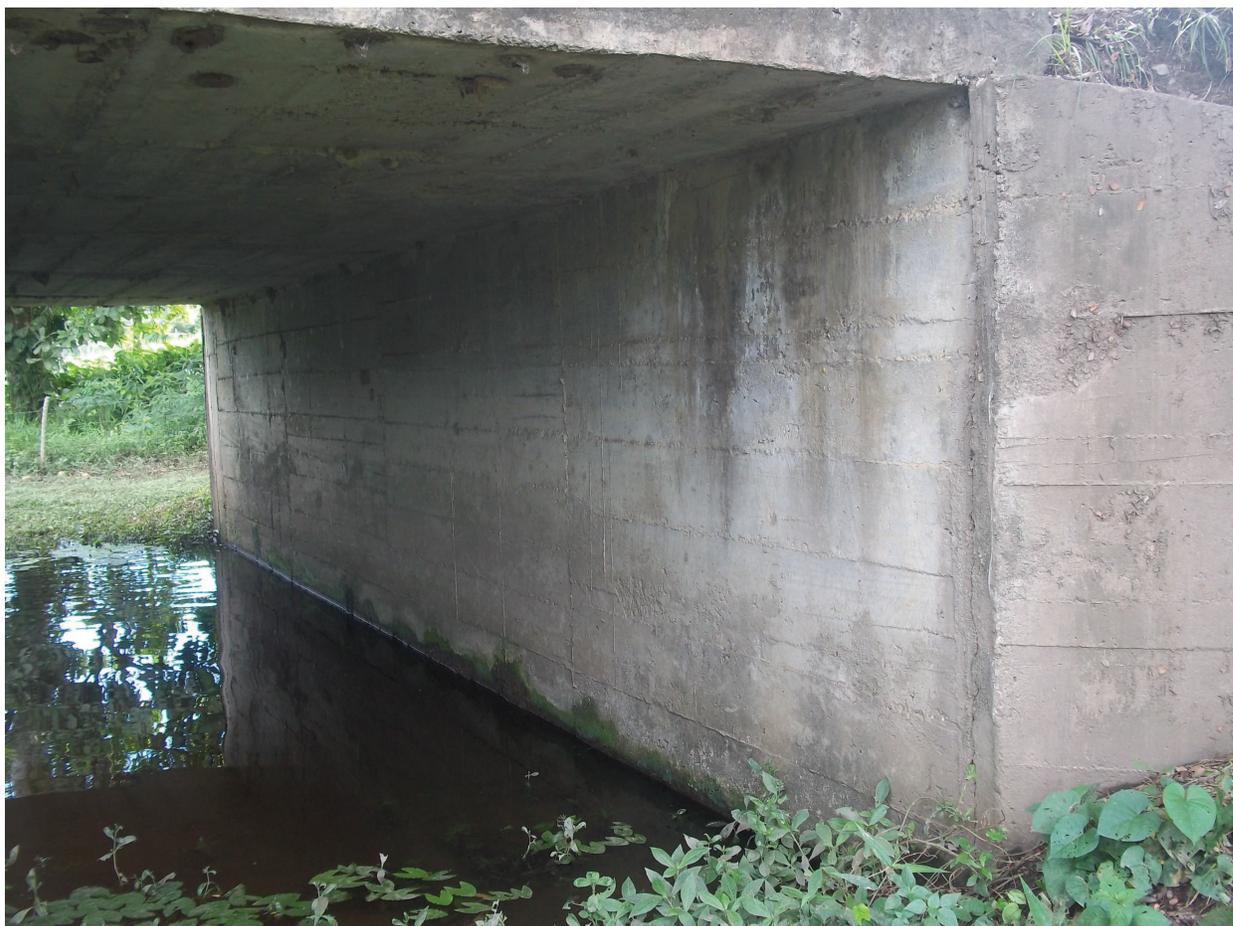
Componente.....: 7 Estribos

| SDC/INV | | SiPuCol | | | Fecha | | | Hoja |
|---|---|---|---|---|---|---|---|---|
| 7 Estribos<br>- Humedad, afloroscencias. | 1 | - | | | | | | 1 |

Calif./Mantenim....: 1 / -

Daño/Observaciones.: Humedad, aflorcencias.

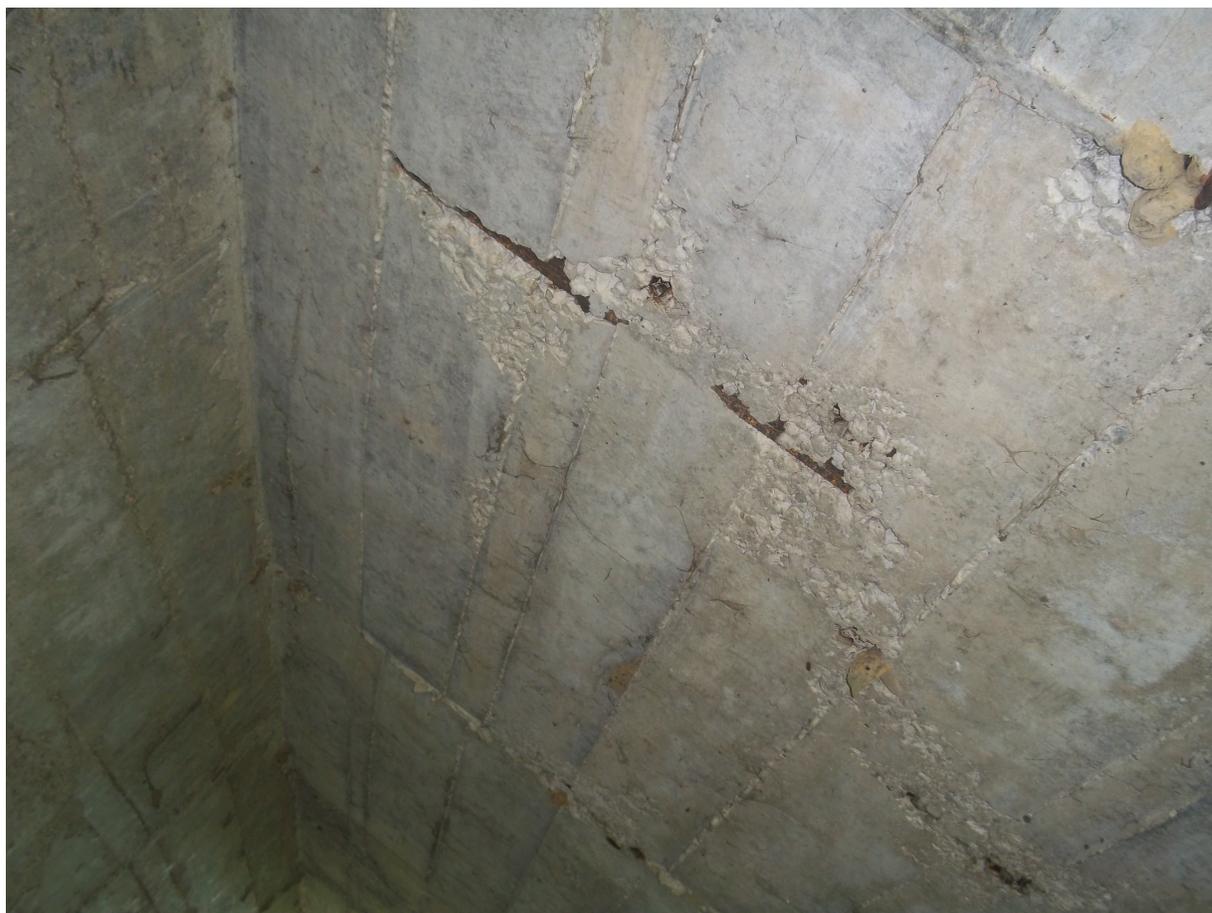
Componente.....: 10 Losa

| SDC/INV | | SiPuCol | | | Fecha | | | Hoja |
|---|---|---|---|---|---|---|---|---|
| 10 Losa<br>B:Reparación de concreto<br>- Hormigueros y acero expuesto en Luz 2 y luz 3. Hormigueros en Luz 1.<br>Daño en conc. / acero expuesto | 2 | - | | B | 19 | 2012 | 3040 | 3 |

Calif./Mantenim....: 2 / -

Daño/Observaciones.: Hormigueros y acero expuesto en Luz 2 y luz 3.  
Hormigueros en Luz 1.

Tipo de daño.....: Daño en conc. / acero expuesto

Reparaciones.....: B Reparación de concreto

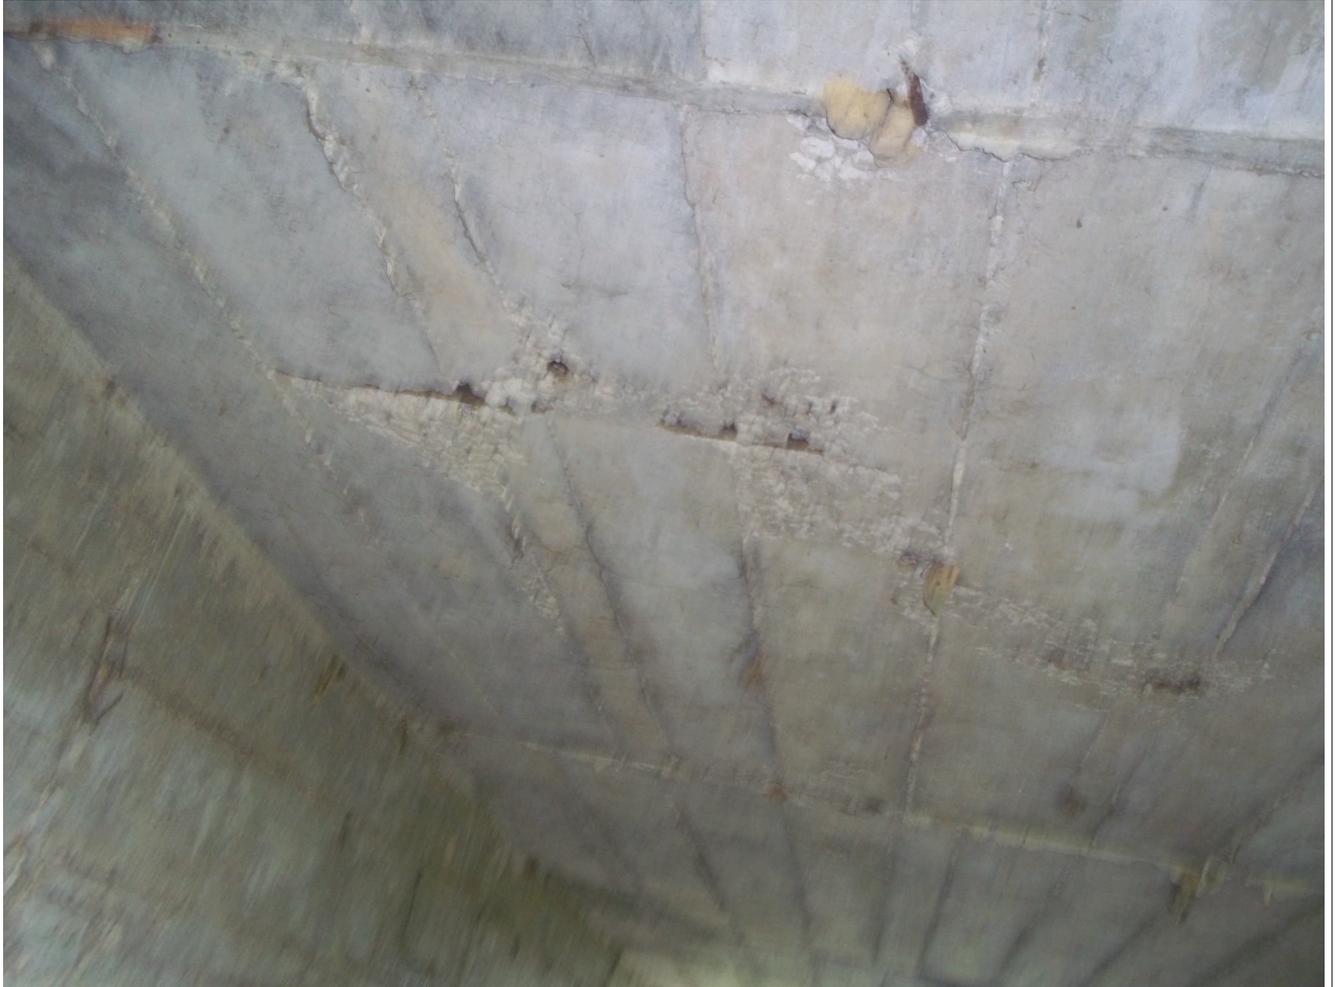
Componente.....:       10       Losa  
 Calif./Mantenim....:       2     /   -  
 Daño/Observaciones.:       Hormigueros y acero expuesto en Luz 2 y luz 3.  
                                       Hormigueros en Luz 1.  
 Tipo de daño.....:       Daño en conc. / acero expuesto  
 Reparaciones.....:       B Reparación de concreto

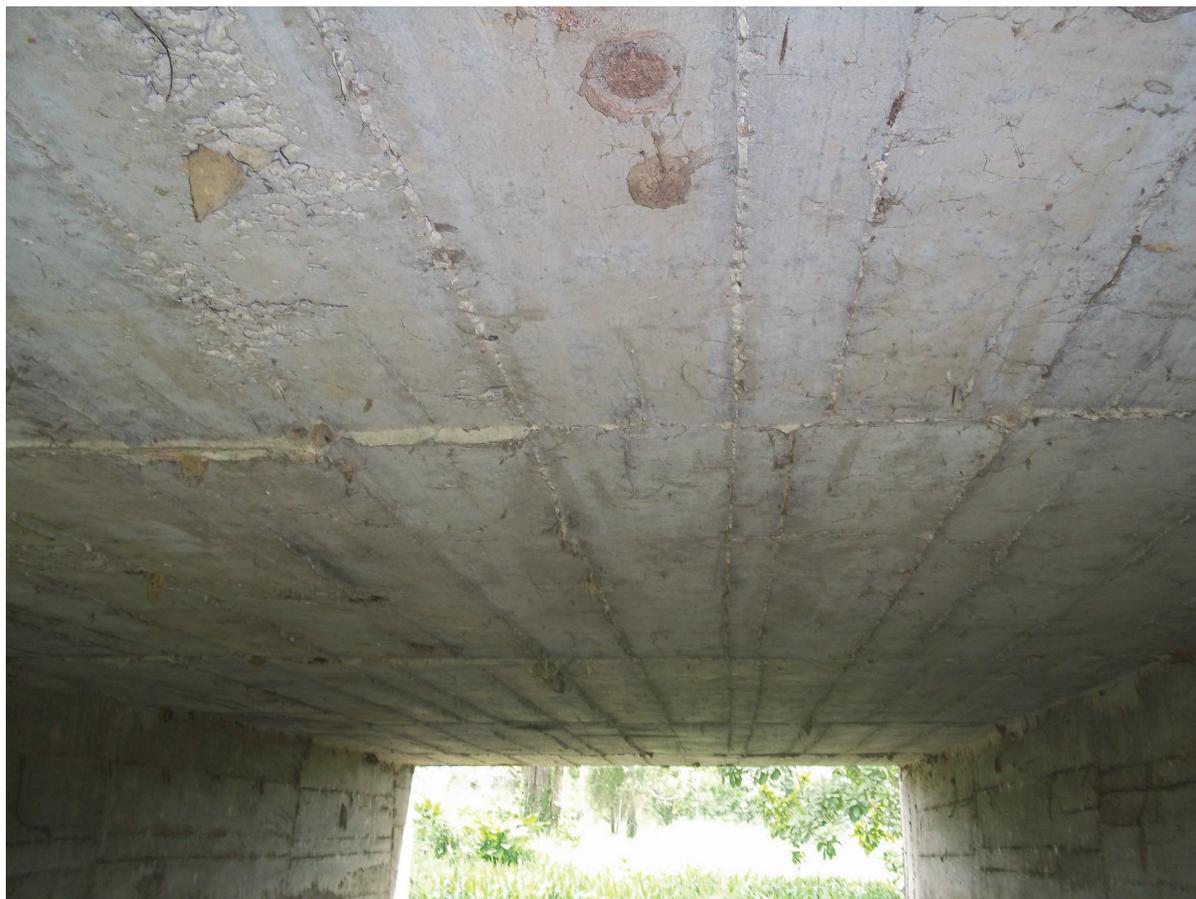
Componente.....: 10 Losa

Calif./Mantenim....: 2 / -

Daño/Observaciones.: Hormigueros y acero expuesto en Luz 2 y luz 3.  
Hormigueros en Luz 1.

Tipo de daño.....: Daño en conc. / acero expuesto

Reparaciones.....: B Reparación de concreto

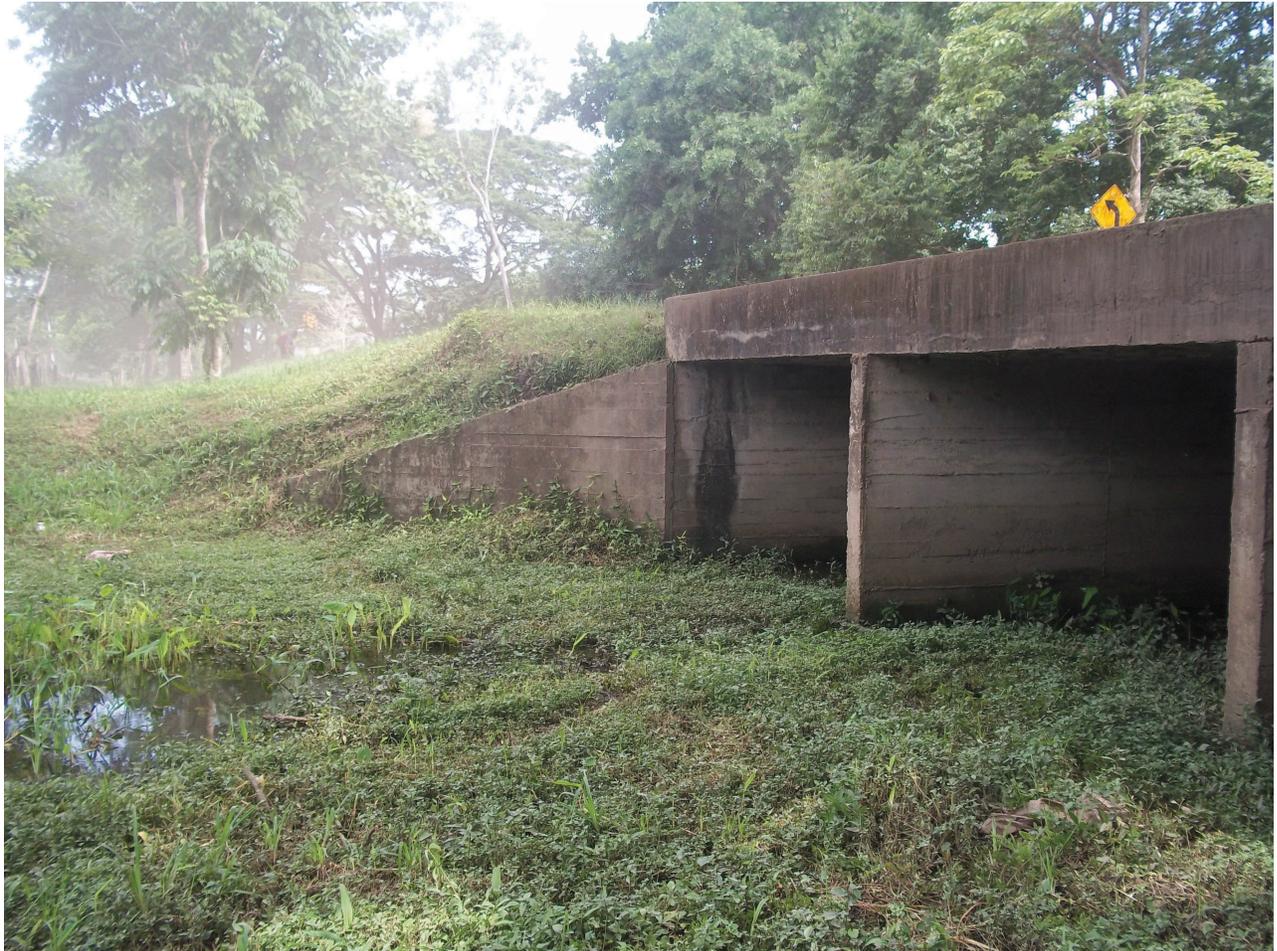
Componente.....: 15 Cauce

| SDC/INV | | SiPuCol | | | Fecha | | | Hoja |
|--|---|---|---|---|---|---|---|---|
| 15 Cauce<br>- Limpieza y mantenimiento. | 1 | - | | | | | | 2 |

Calif./Mantenim....: 1 / -

Daño/Observaciones.: Limpieza y mantenimiento.

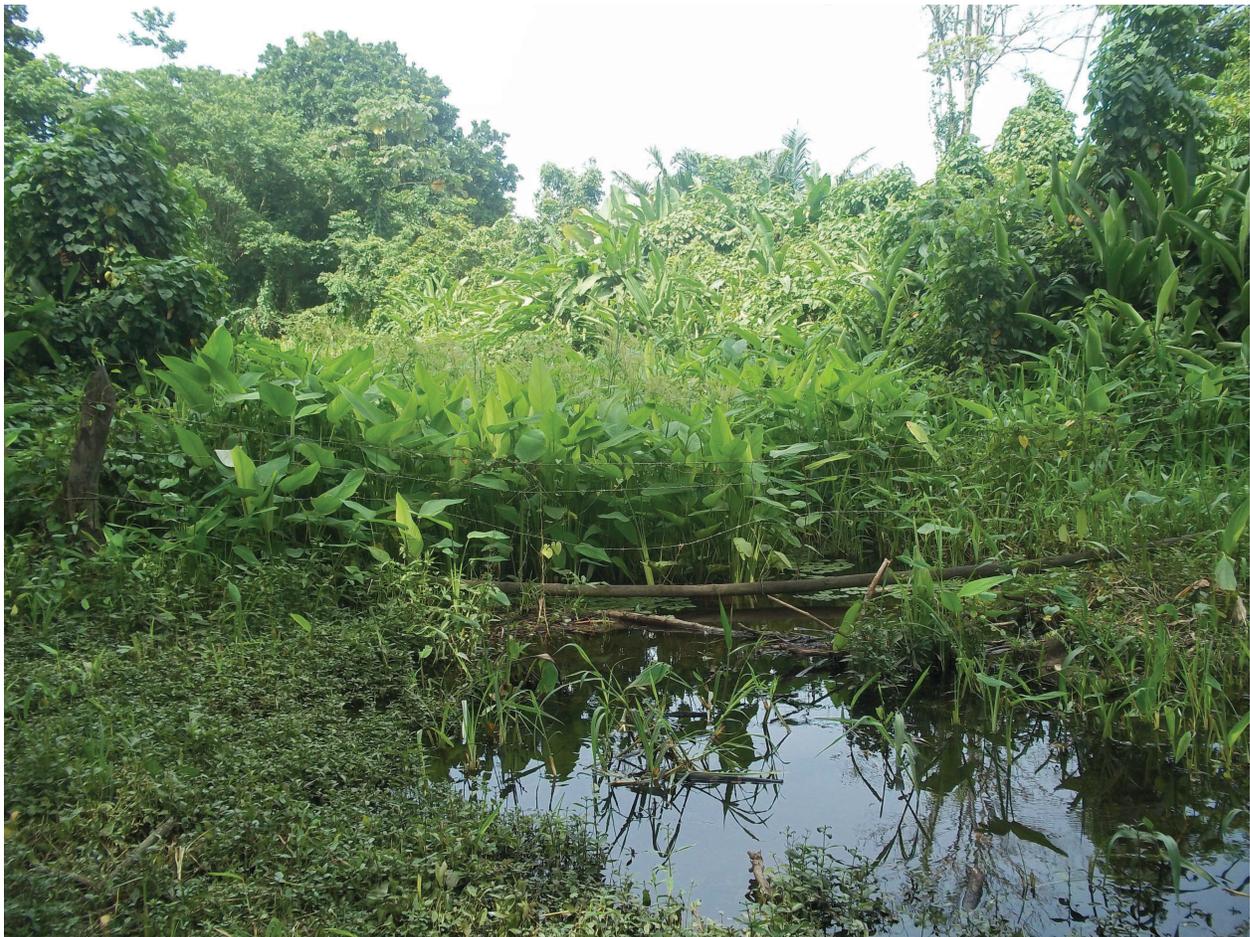
Componente.....: 15 Cauce

Calif./Mantenim....: 1 / -

Daño/Observaciones.: Limpieza y mantenimiento.

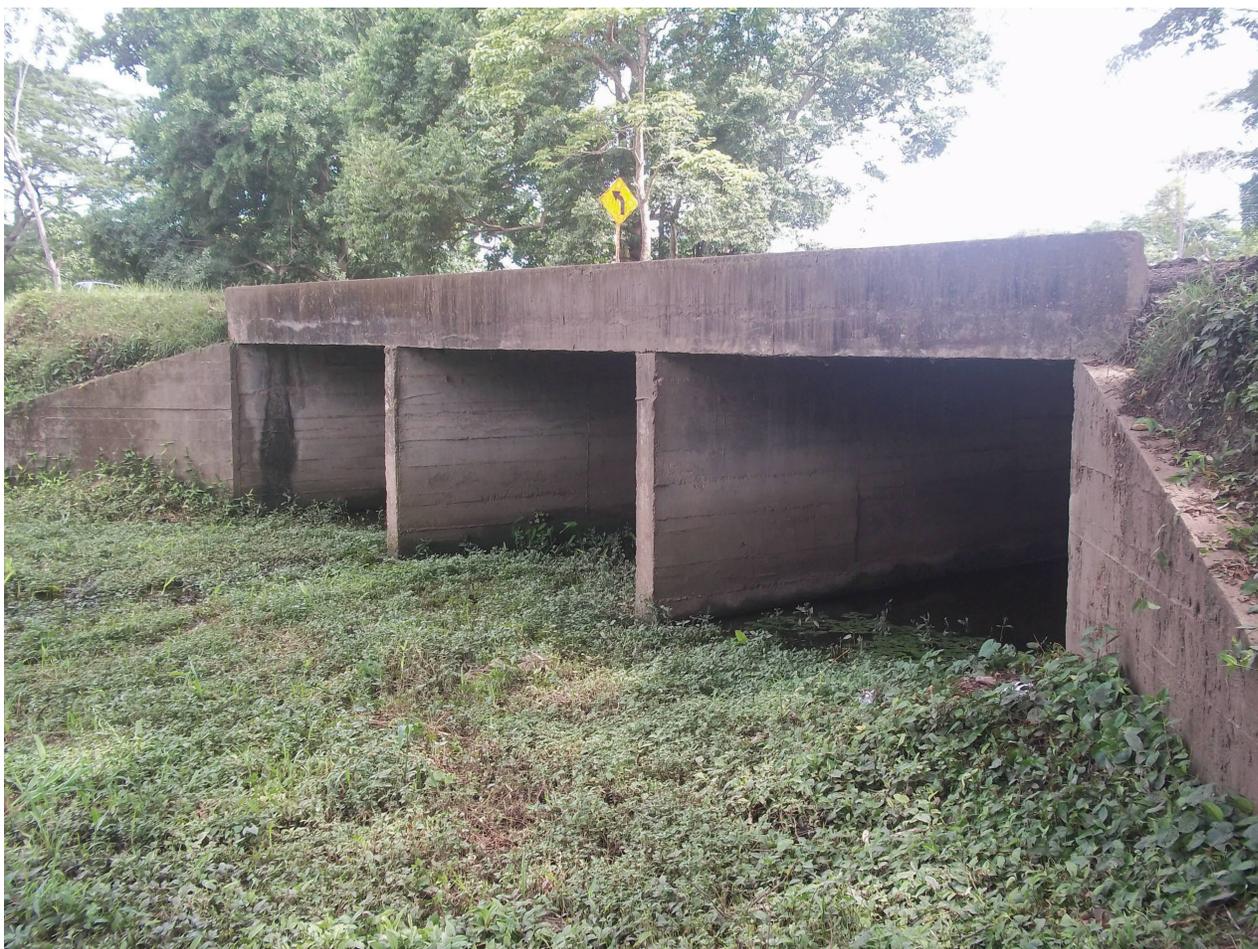
Componente.....: 17 Puente en general

| SDC/INV | | SiPuCol | | | Fecha | | | Hoja |
|--|---|---|---|---|---|---|---|---|
| 17 Puente en general<br>- Colocar barandas, reparar<br>superficie, mantenimiento losa. | 3 | - | | | | | | 1 |

Calif./Mantenim....: 3 / -

Daño/Observaciones.: Colocar barandas, reparar superficie, mantenimiento losa.
