SDC/INV	SiPuCol	Fecha	Hoja
	Informe de inspección principal	07/09/12	1
23-9004-013.00 Pita Bajo			
Regional.....: 23 Sucre			
Ruta.....: Transversal del Caribe			
Carretera.....: Lorica - San Onofre			
Lado de la car...: 0			
Abscisa.....: 93+0010			
No del registro..: 1808			
Año de construcción.....:			
Año de la última reconstrucción.....:			
Paso Superior/Inferior.....: S			
Dir. de abs. de la carretera principal.: N			
Requisitos de la inspección.....: 0 Nada			
Recolección de datos : Fecha.....: 2012.06.19			
: Iniciales.....: NNN			
Posición geográfica..:			
Latitud: 9 gra 39,216 min N Longitud: 75 gra 27,967 min O Altitud: 32 m			
Geometría: Número de luces.....: 1			
Longitud de la luz menor (m): 13,30			
Longitud de la luz mayor (m): 13,30			
Longitud total(m): 13,30			
Ancho del tablero.....(m): 11,02			
Ancho del separador.....(m): 0,00			
Ancho del andén izquierdo(m): 0,00			
Ancho del andén derecho..(m): 0,00

Resumen cronológico:	Fecha	Actividades
	1996.11.19	Inspección principal
	2001.11.07	Inspección principal
	2007	Inspección principal
	2007.03.19	Inspección principal
	2012.06.19	Inspección principal

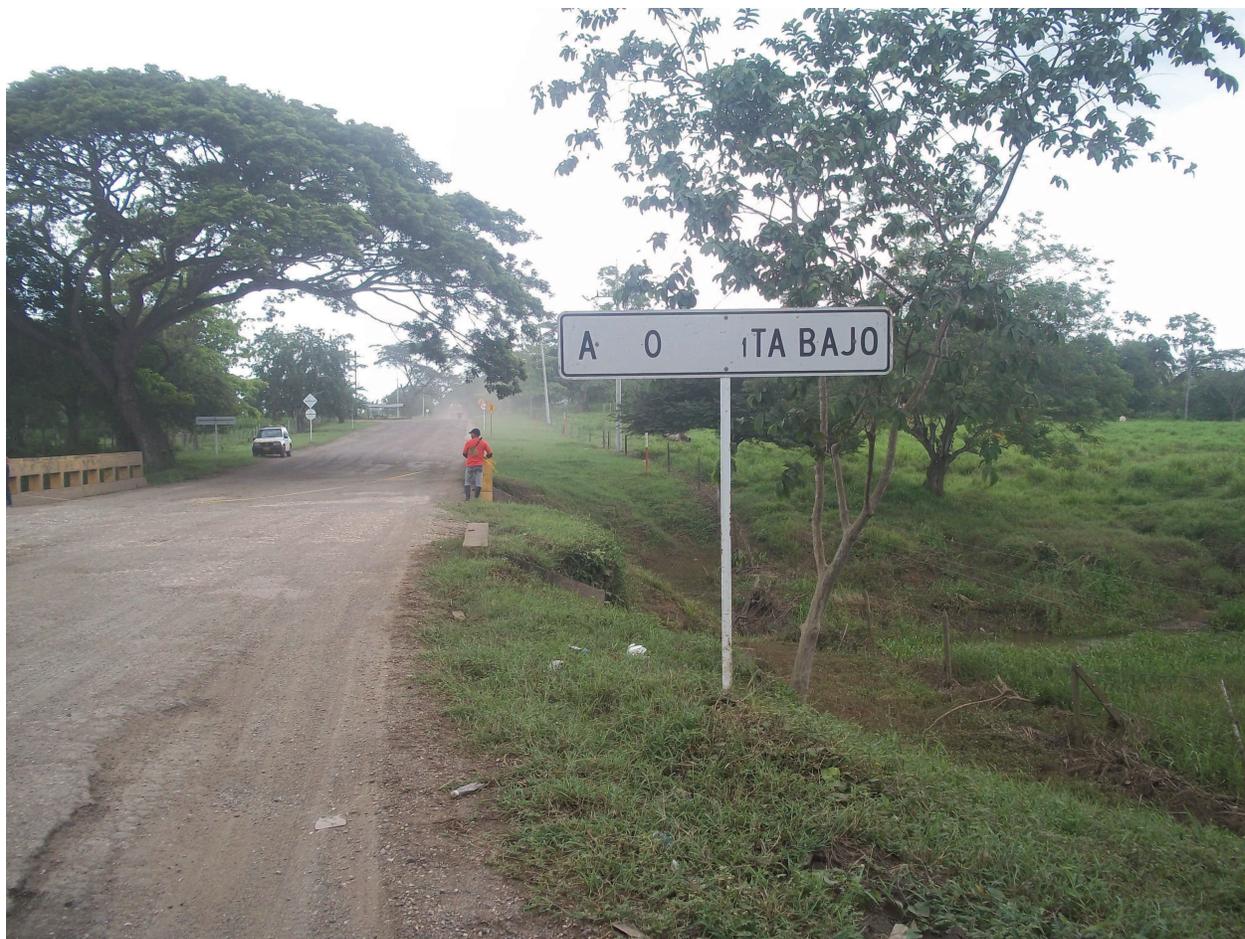
Componente.....: 1 Superficie del puente

Calif./Mantenim....: 4 / -

Daño/Observaciones.: Asfalto en mal estado con formación de baches.

Tipo de daño.....: Descomposición

Reparaciones.....: A Cambio del pavimento asfáltico

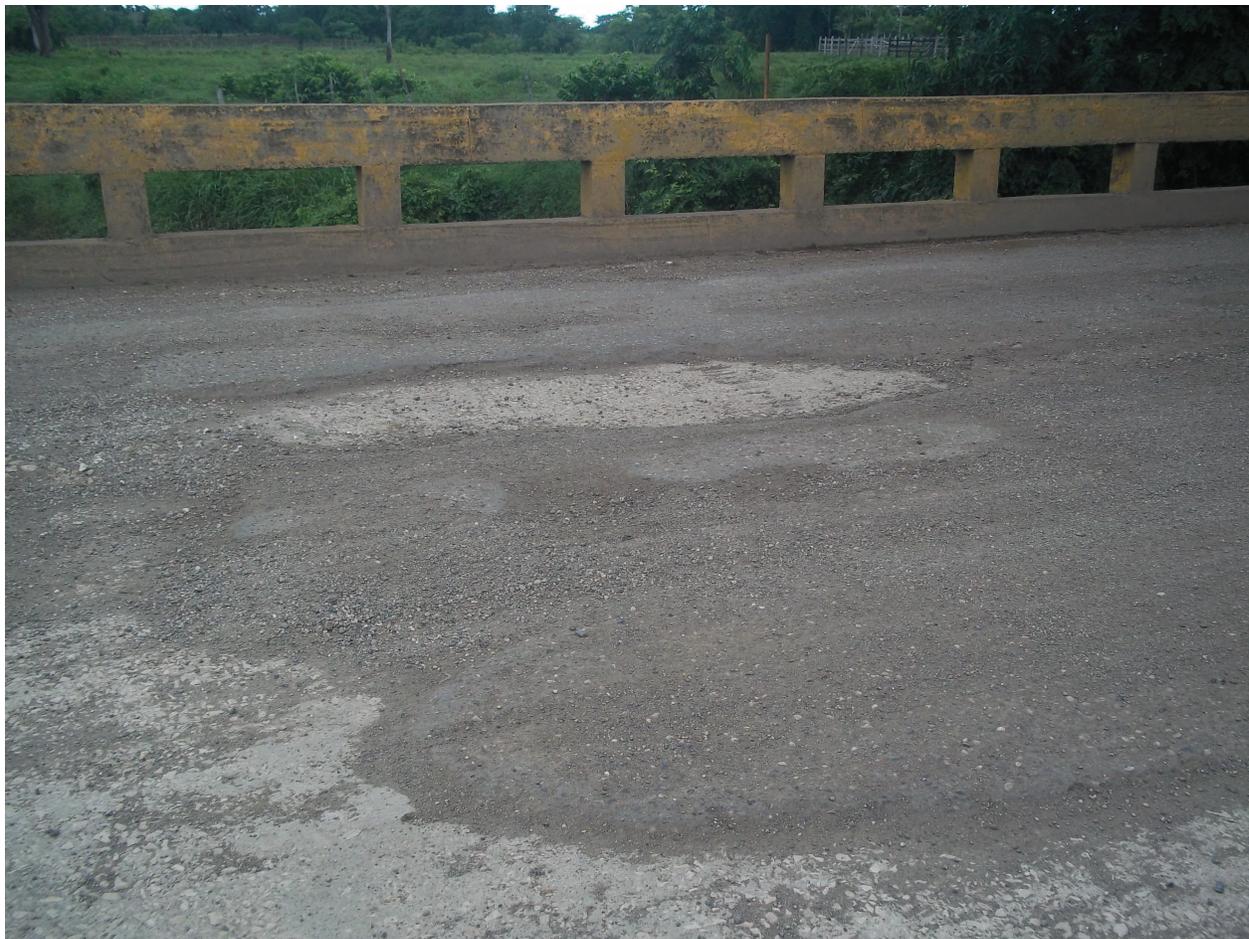
Componente.....: 1 Superficie del puente

Calif./Mantenim....: 4 / -

Daño/Observaciones.: Asfalto en mal estado con formación de baches.

Tipo de daño.....: Descomposición

Reparaciones.....: A Cambio del pavimento asfáltico

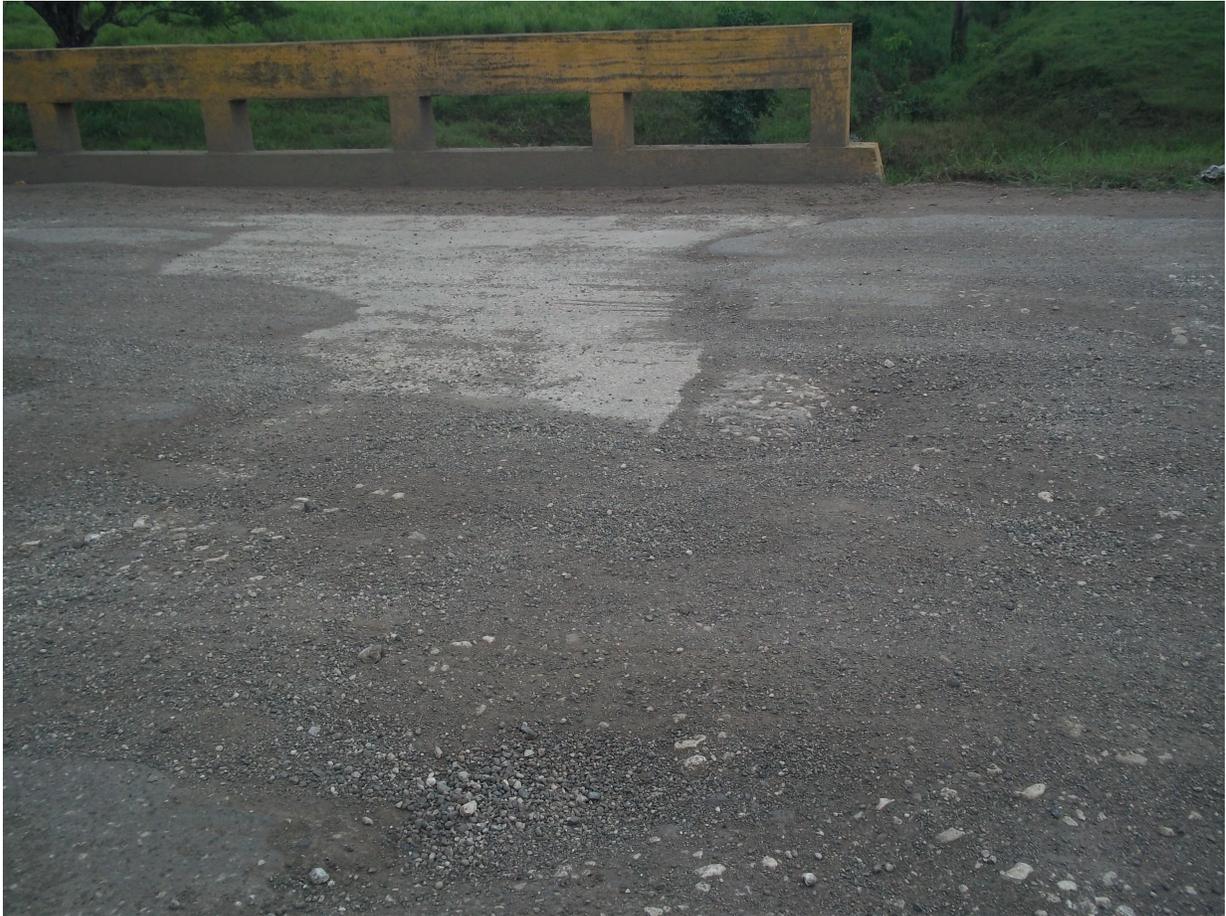
Componente.....: 2 Juntas de expansión

Calif./Mantenim....: ? / -

Daño/Observaciones.: Juntas ocultas, cubiertas por asfalto.

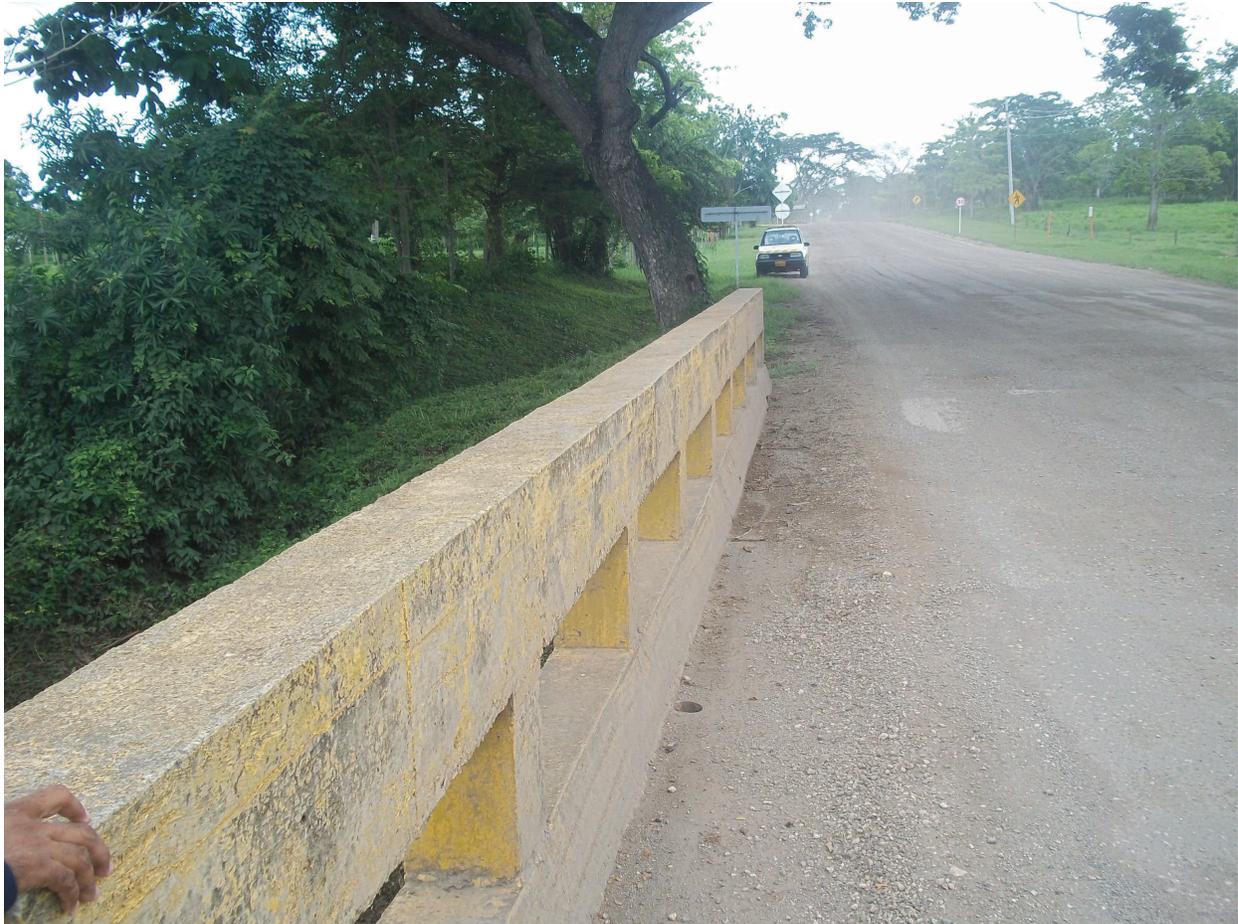
Componente.....: 3 Andenes/Bordillos

Calif./Mantenim....: 1 / -

Daño/Observaciones.: No hay andenes.

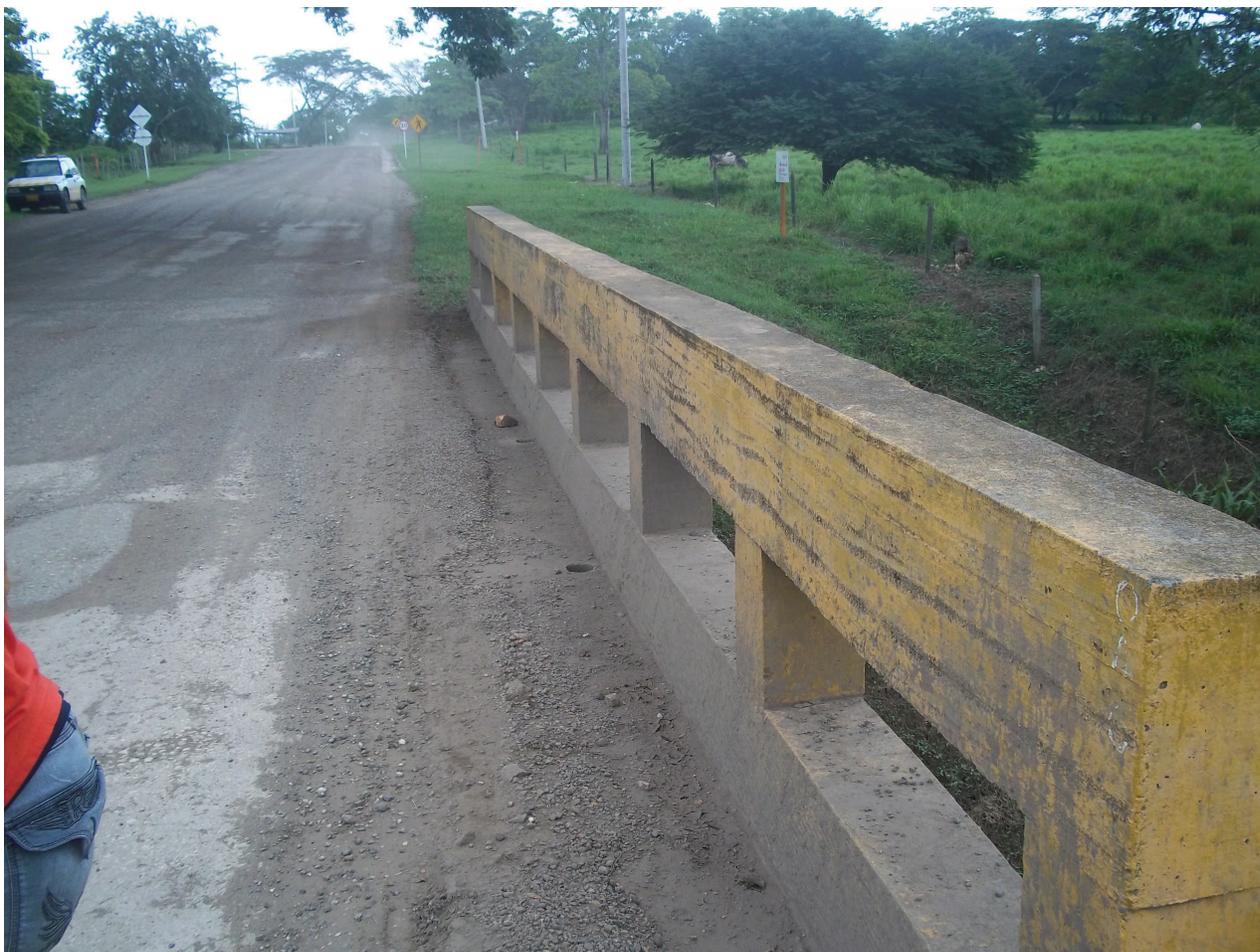
Componente.....: 4 Barandas

Calif./Mantenim....: 1 / -

Daño/Observaciones.: Mantenimiento y pintura.

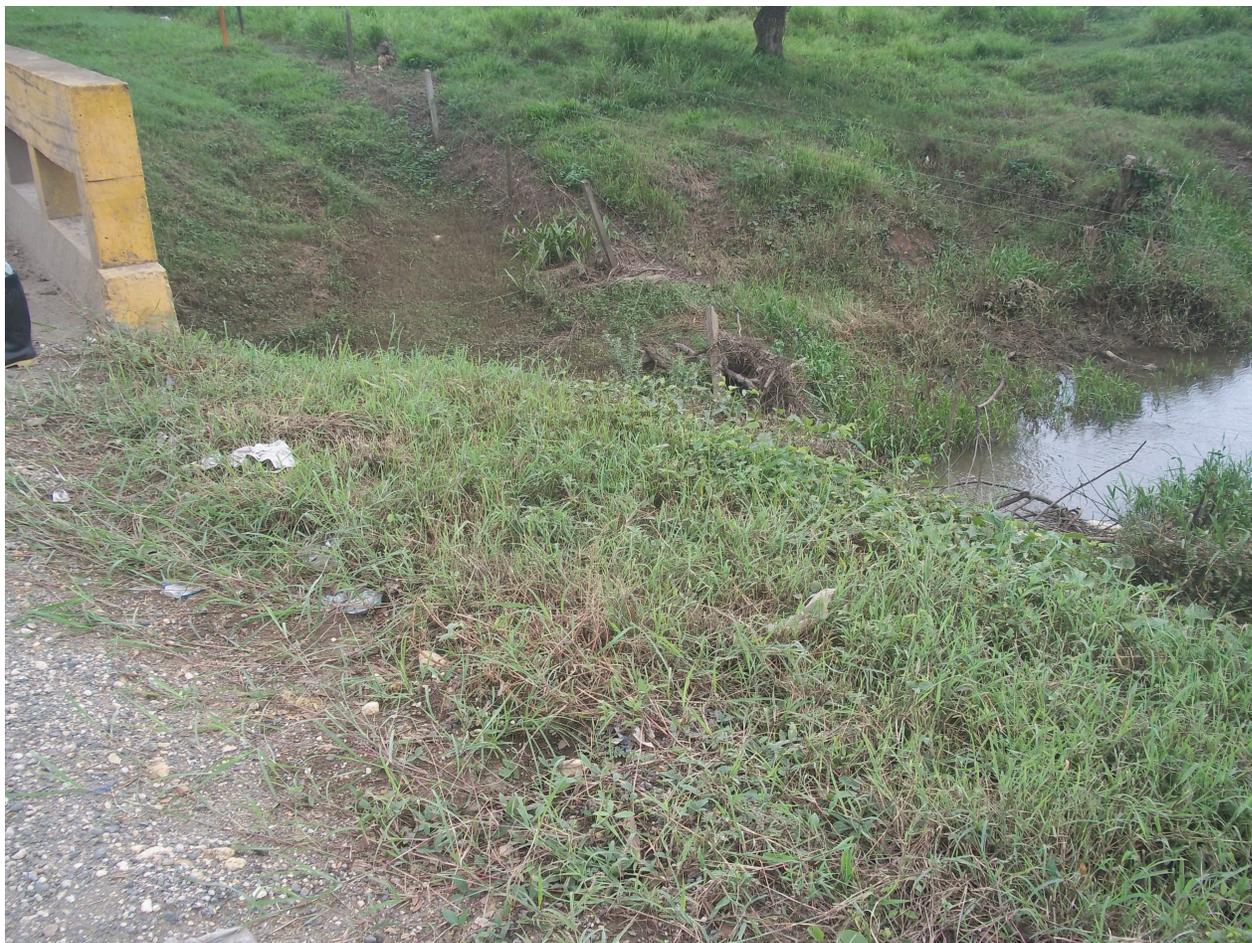
Componente.....: 5 Conos/Taludes

Calif./Mantenim....: 1 / -

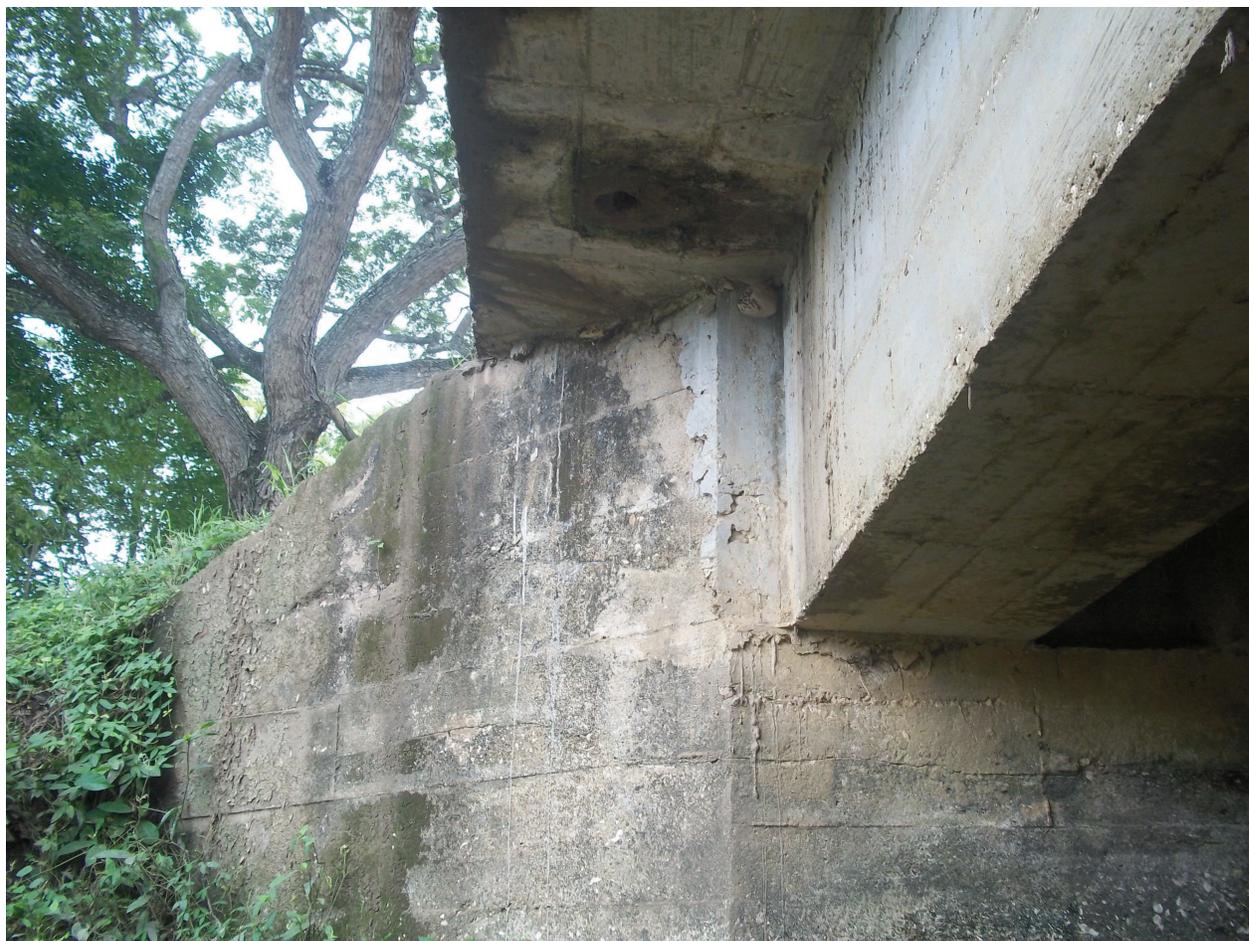
Componente.....: 6 Aletas

Calif./Mantenim....: 1 / -

Daño/Observaciones.: Agregado expuesto, contaminación.

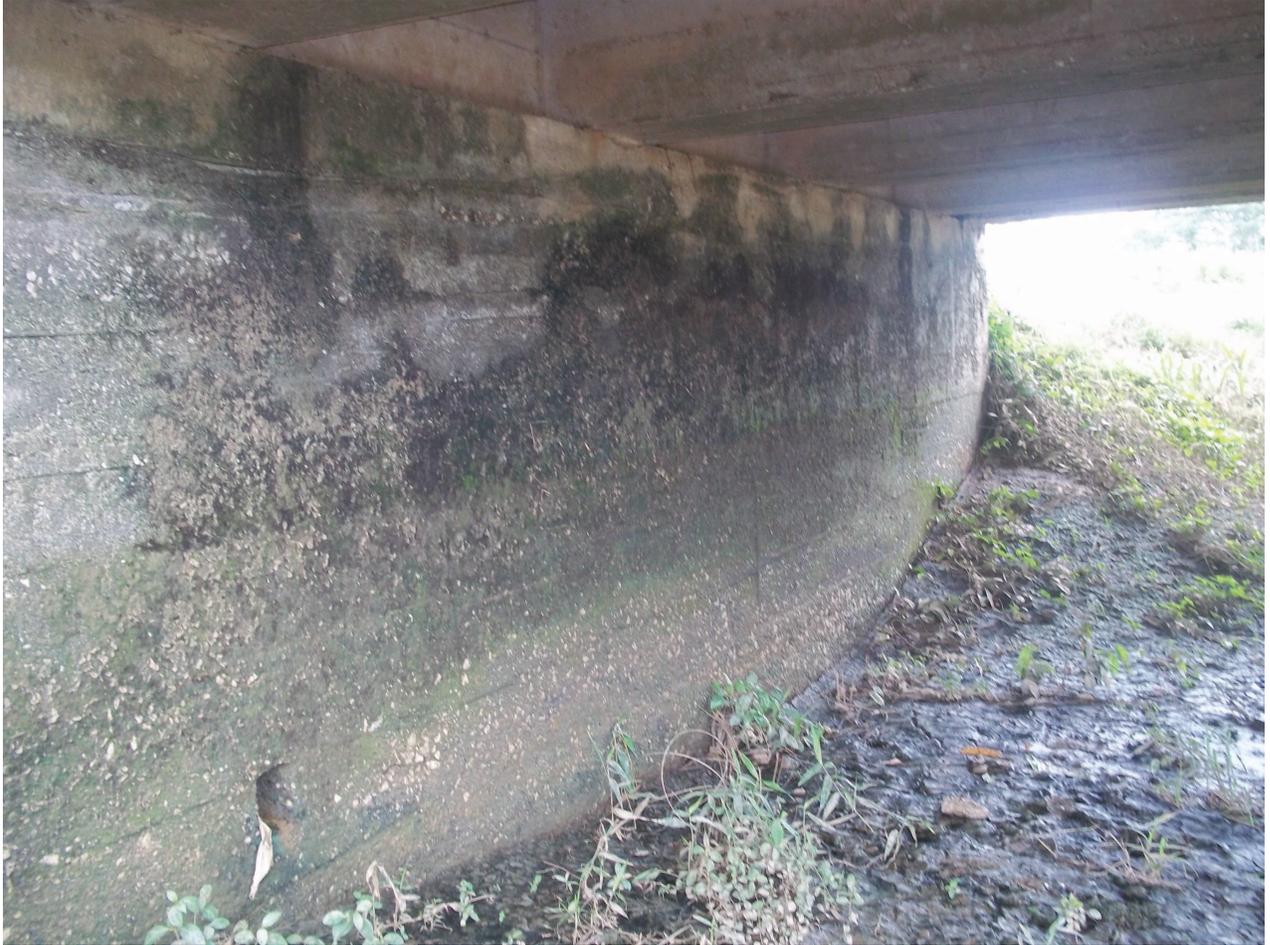
Componente.....: 7 Estribos

Calif./Mantenim....: 1 / -

Daño/Observaciones.: Agregadp expuesto, humedad, contaminación.

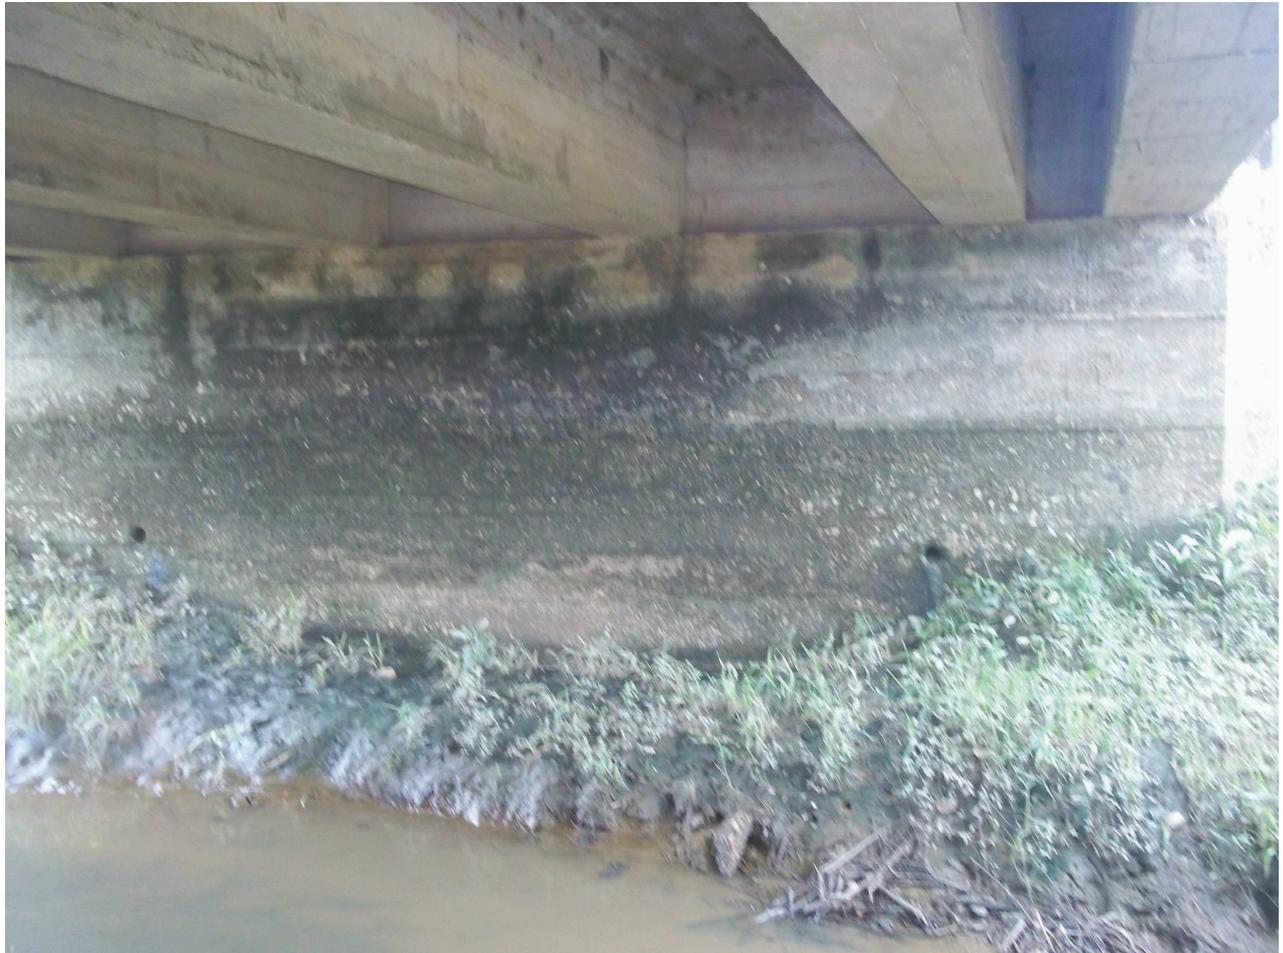
Componente.....: 7 Estribos

Calif./Mantenim....: 1 / -

Daño/Observaciones.: Agregadp expuesto, humedad, contaminación.

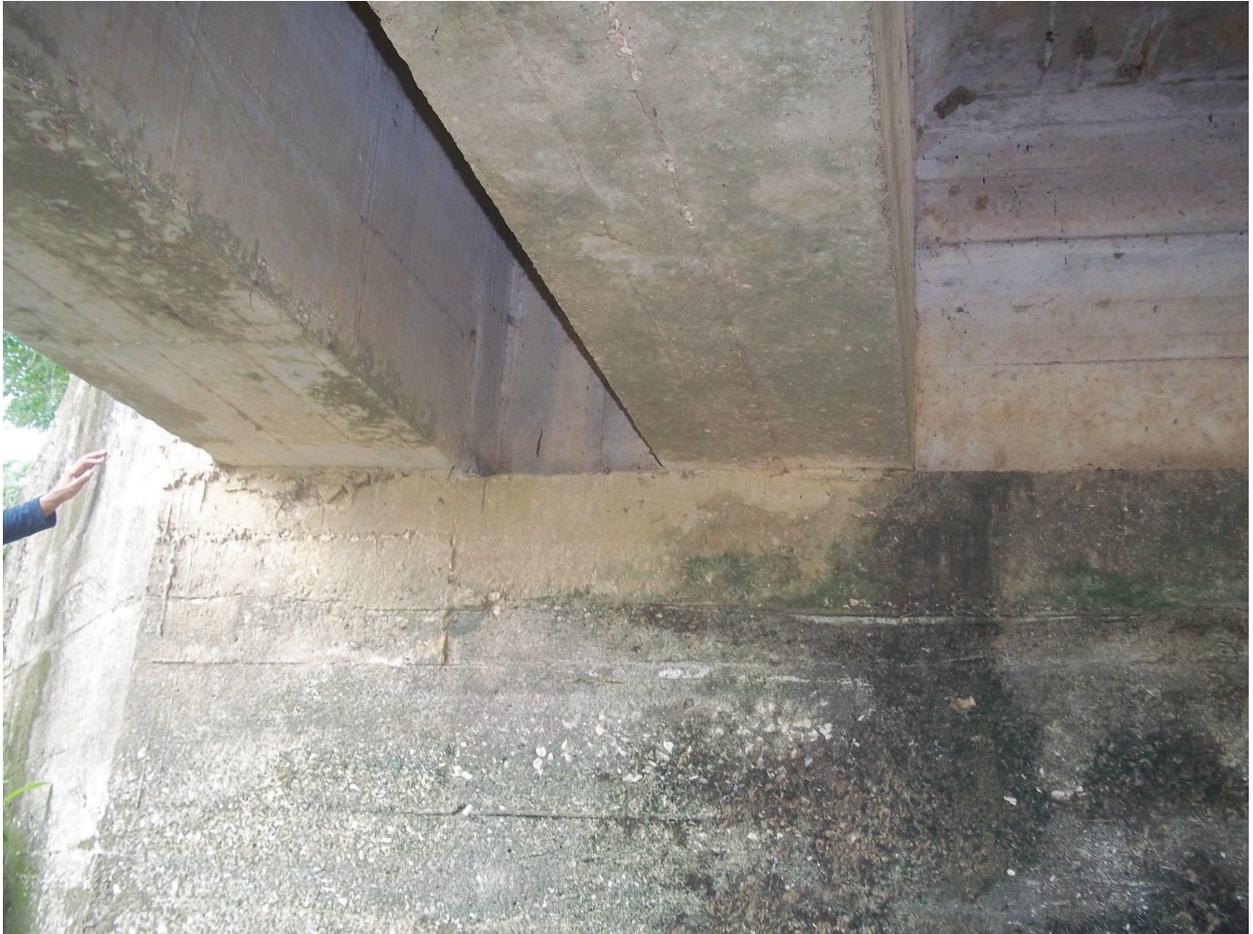
Componente.....: 9 Apoyos

Calif./Mantenim....: 0 / -

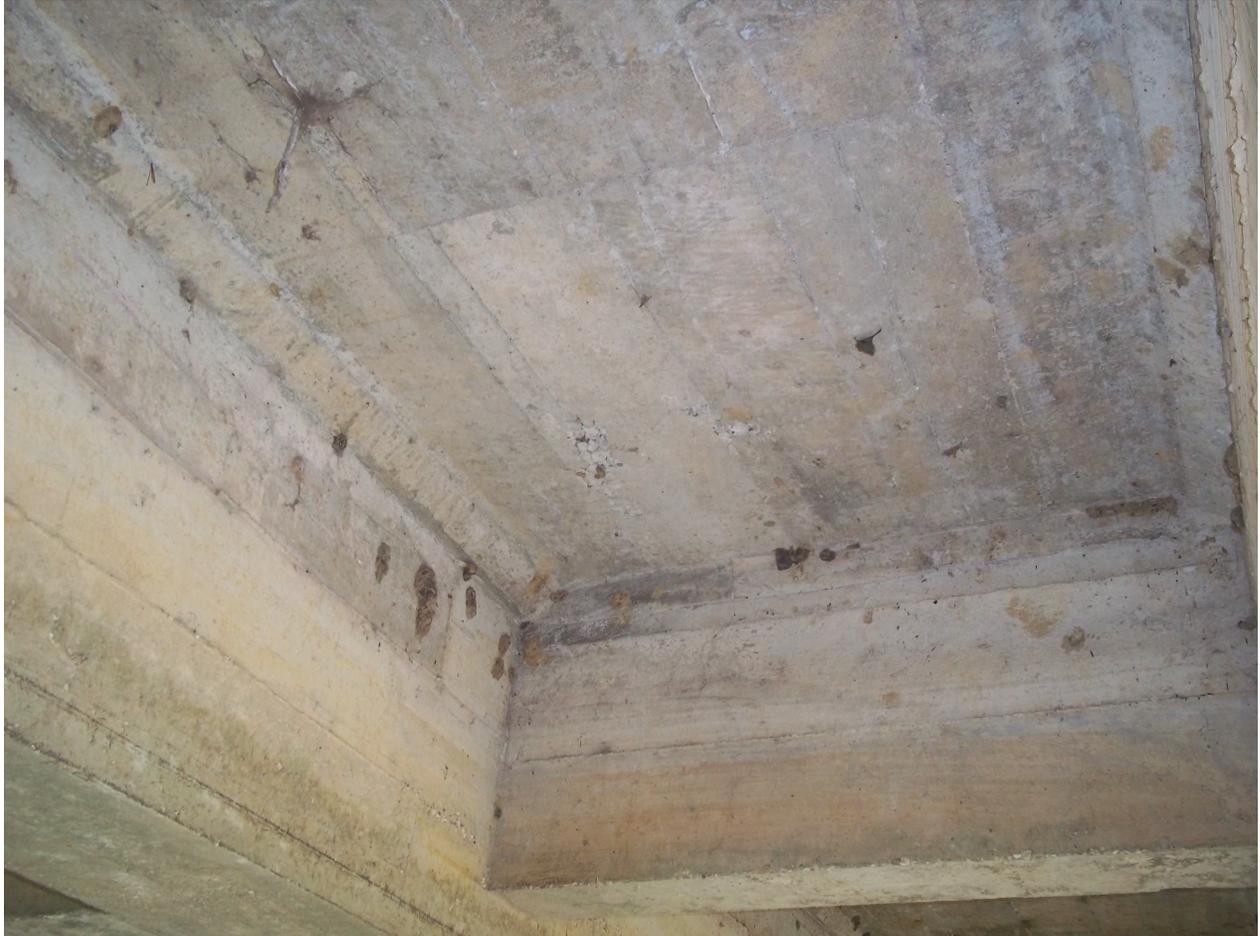
Componente.....: 10 Losa

Calif./Mantenim....: 2 / -

Daño/Observaciones.: Reparar drenes, manchas de oxido.

Tipo de daño.....: Infiltración

Reparaciones.....: E Reparación de drenes

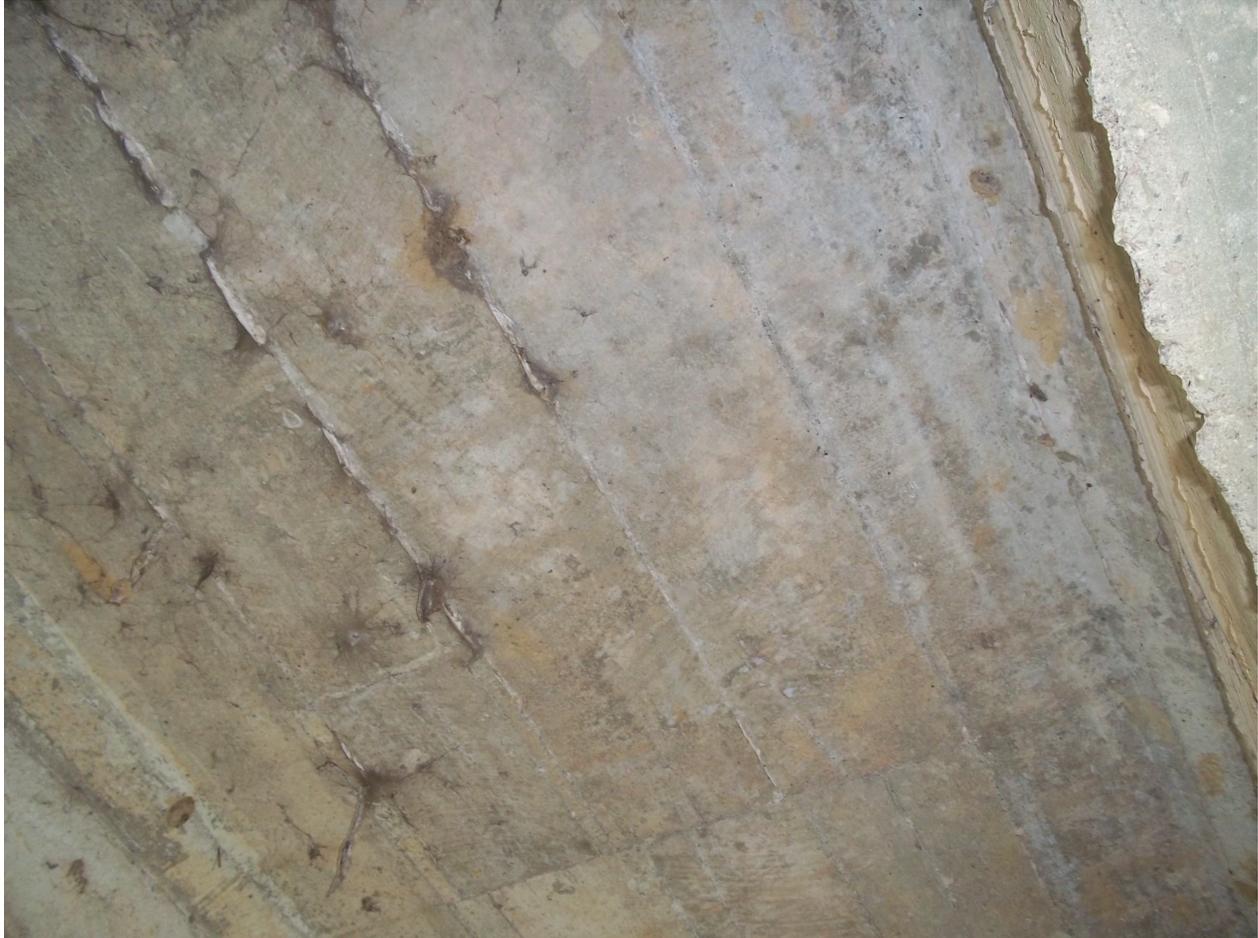
Componente.....: 10 Losa

Calif./Mantenim....: 2 / -

Daño/Observaciones.: Reparar drenes, manchas de oxido.

Tipo de daño.....: Infiltración

Reparaciones.....: E Reparación de drenes

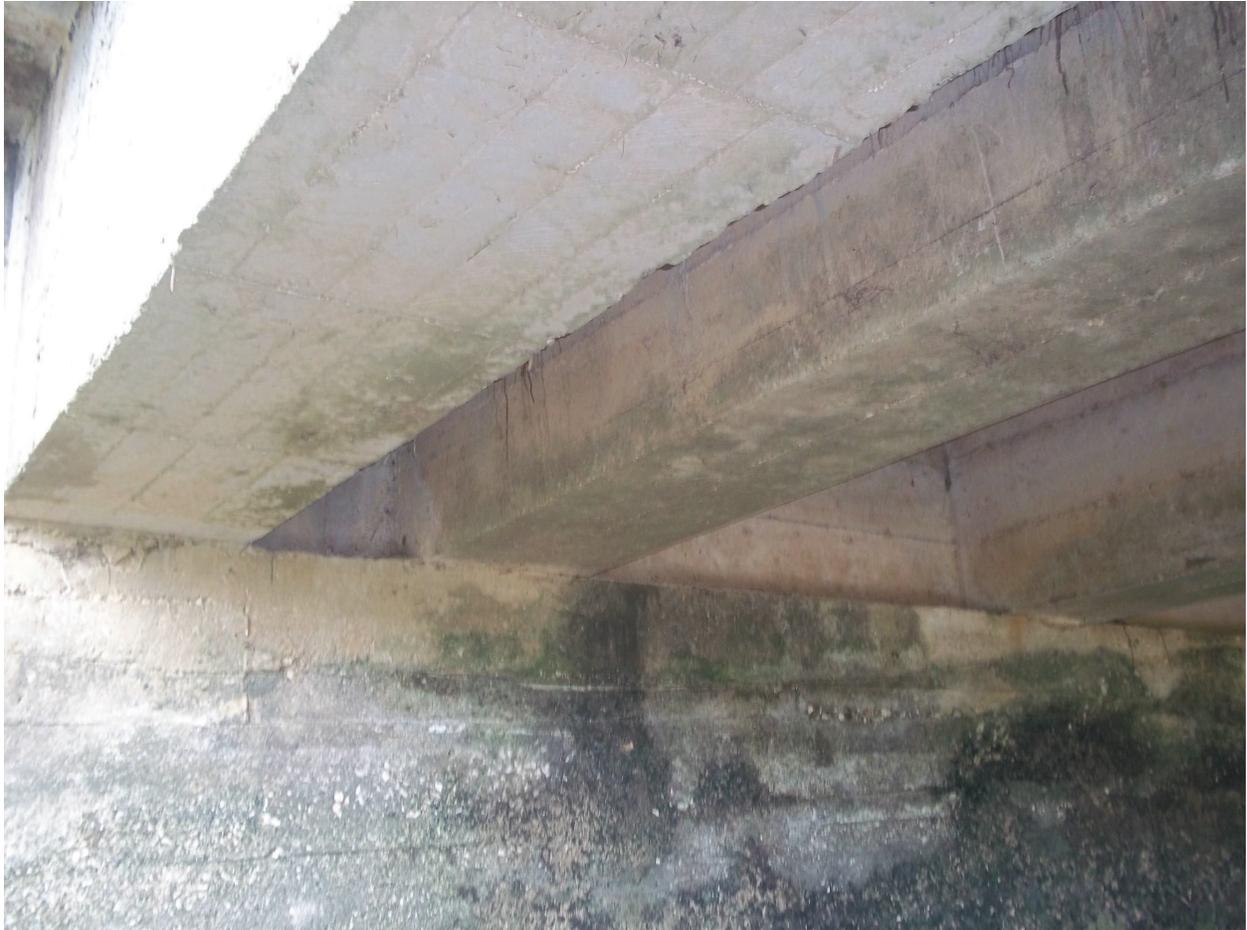
Componente.....: 11 Vigas/Largueros/Diafragmas

Calif./Mantenim....: 1 / -

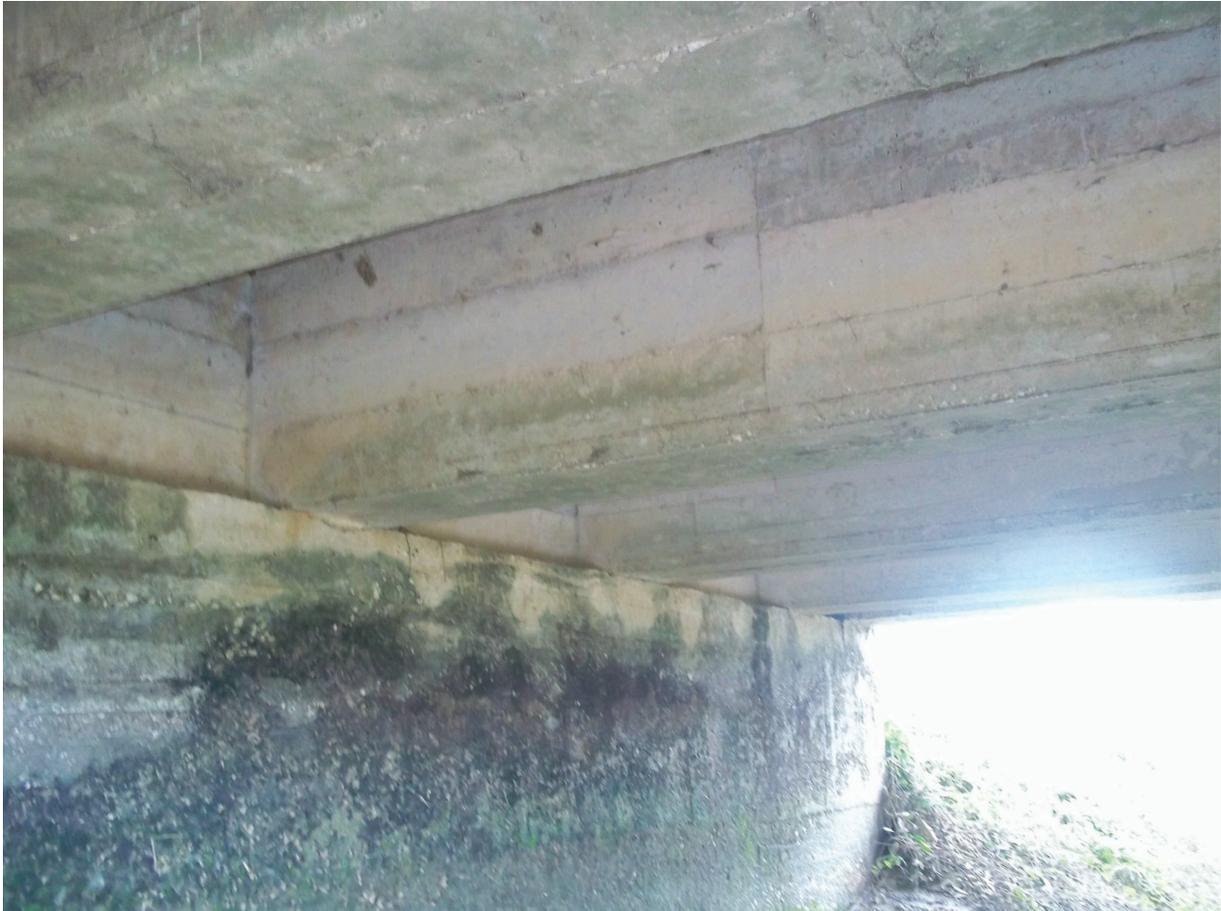
Componente.....: 11 Vigas/Largueros/Diafragmas

Calif./Mantenim....: 1 / -

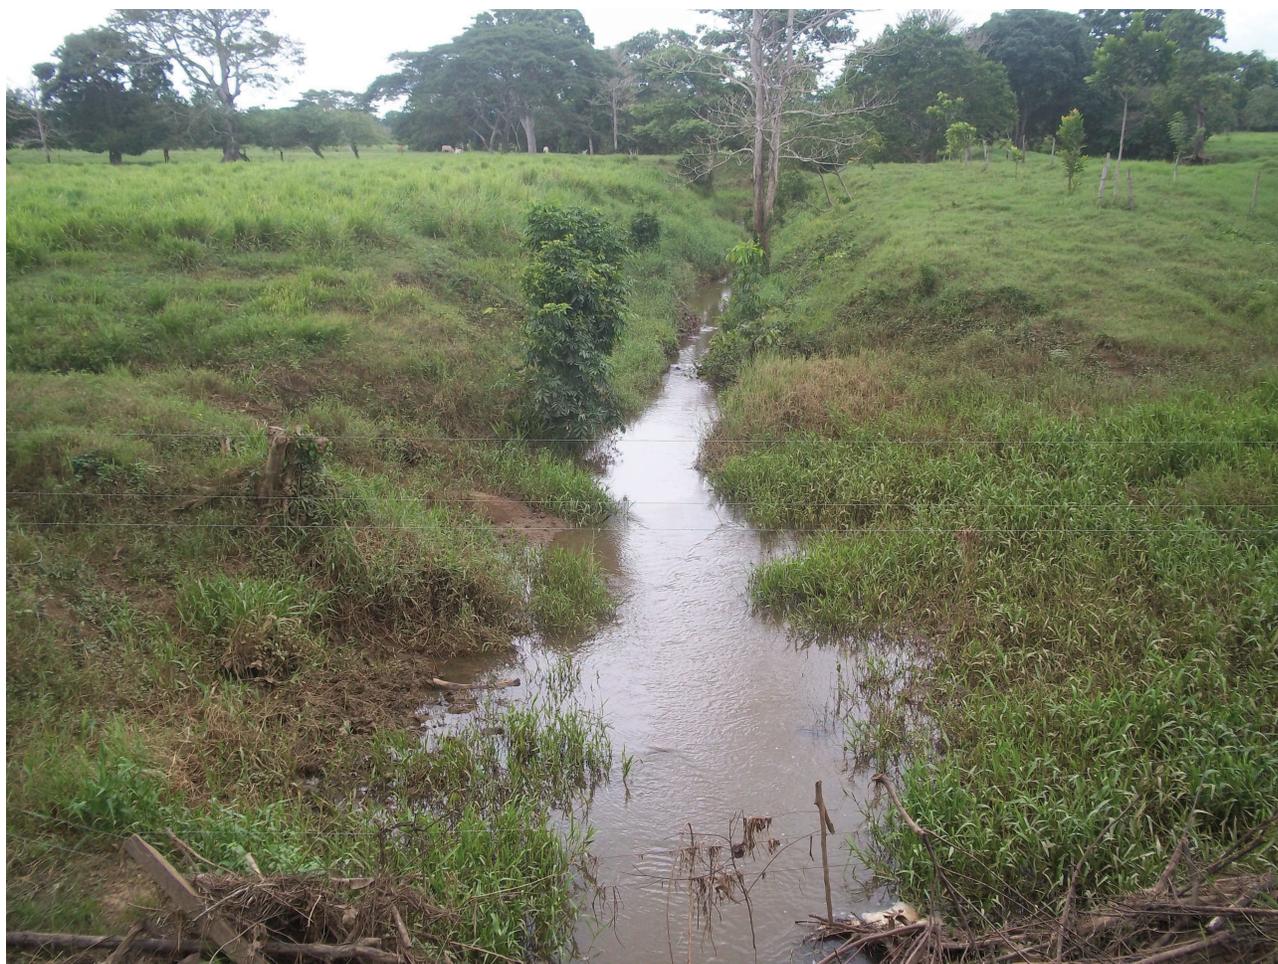
Componente.....: 15 Cauce

Calif./Mantenim....: 1 / -

Daño/Observaciones.: Limpieza.

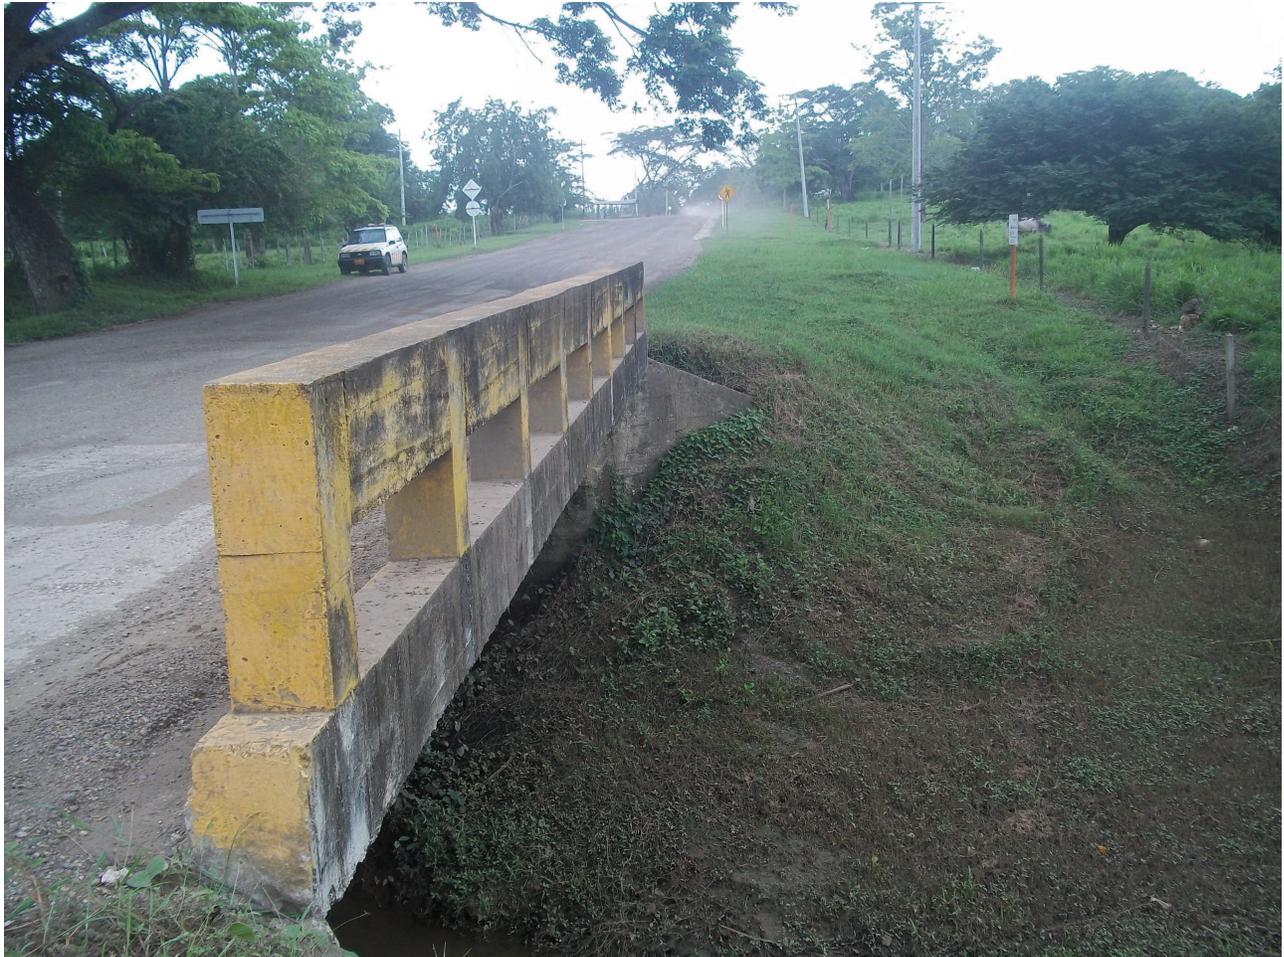
Componente.....: 17 Puente en general

Calif./Mantenim....: 2 / -

Daño/Observaciones.: Reparar superficie, losa.
