SDC/INV	SiPuCol	Fecha	Hoja
	Informe de inspección principal	10/09/12	1
23-9004-014.00 Cascajo			
Regional.....: 23 Sucre			
Ruta.....: Transversal del Caribe			
Carretera.....: Lorica - San Onofre			
Lado de la car...:			
Abscisa.....: 100+0064			
No del registro..: 1809			
Año de construcción.....:			
Año de la última reconstrucción.....:			
Paso Superior/Inferior.....: S			
Dir. de abs. de la carretera principal.: N			
Requisitos de la inspección.....: 0 Nada			
Recolección de datos : Fecha.....: 2012.06.20			
: Iniciales.....: NNN			
Posición geográfica..:			
Latitud: 9 gra 42,647 min N      Longitud: 75 gra 29,605 min O      Altitud: 23 m			
Geometría: Número de luces.....: 2			
Longitud de la luz menor (m): 17,50			
Longitud de la luz mayor (m): 17,50			
Longitud total .....(m): 35,00			
Ancho del tablero.....(m): 10,10			
Ancho del separador.....(m): 0,00			
Ancho del andén izquierdo(m): 0,00			
Ancho del andén derecho..(m): 0,00

Resumen cronológico:	Fecha	Actividades
	1996.11.19	Inspección principal
	1998.04.01	Inspección principal
	1999.10.04	Inspección principal
	2001.11.07	Inspección principal
	2007.03.19	Inspección principal
	2012.06.20	Inspección principal

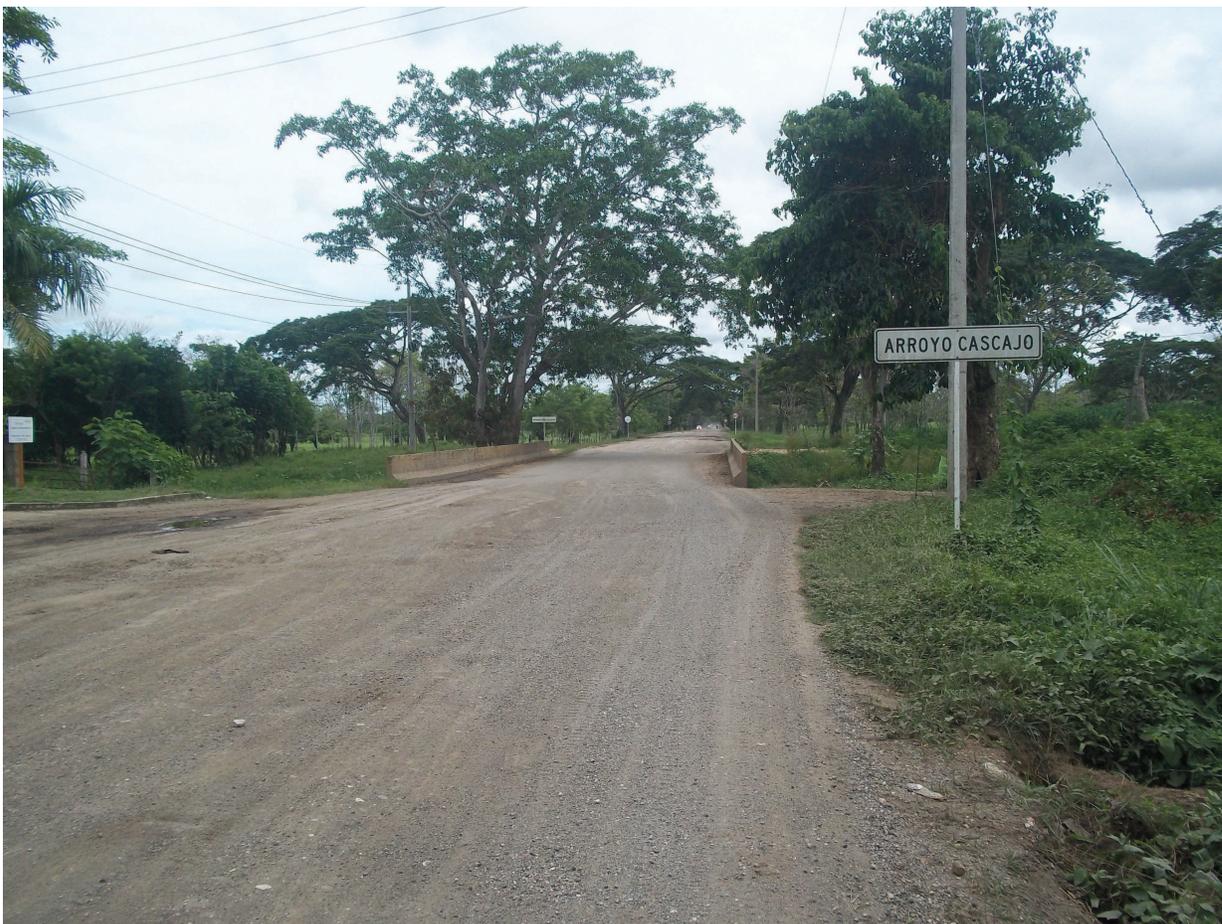
Componente.....: 1 Superficie del puente

Calif./Mantenim....: 3 / -

Daño/Observaciones.: Alto nivel de desgaste, baches en accesos,  
hundimientos

Tipo de daño.....: Descomposición

Reparaciones.....: A Cambio del pavimento asfáltico

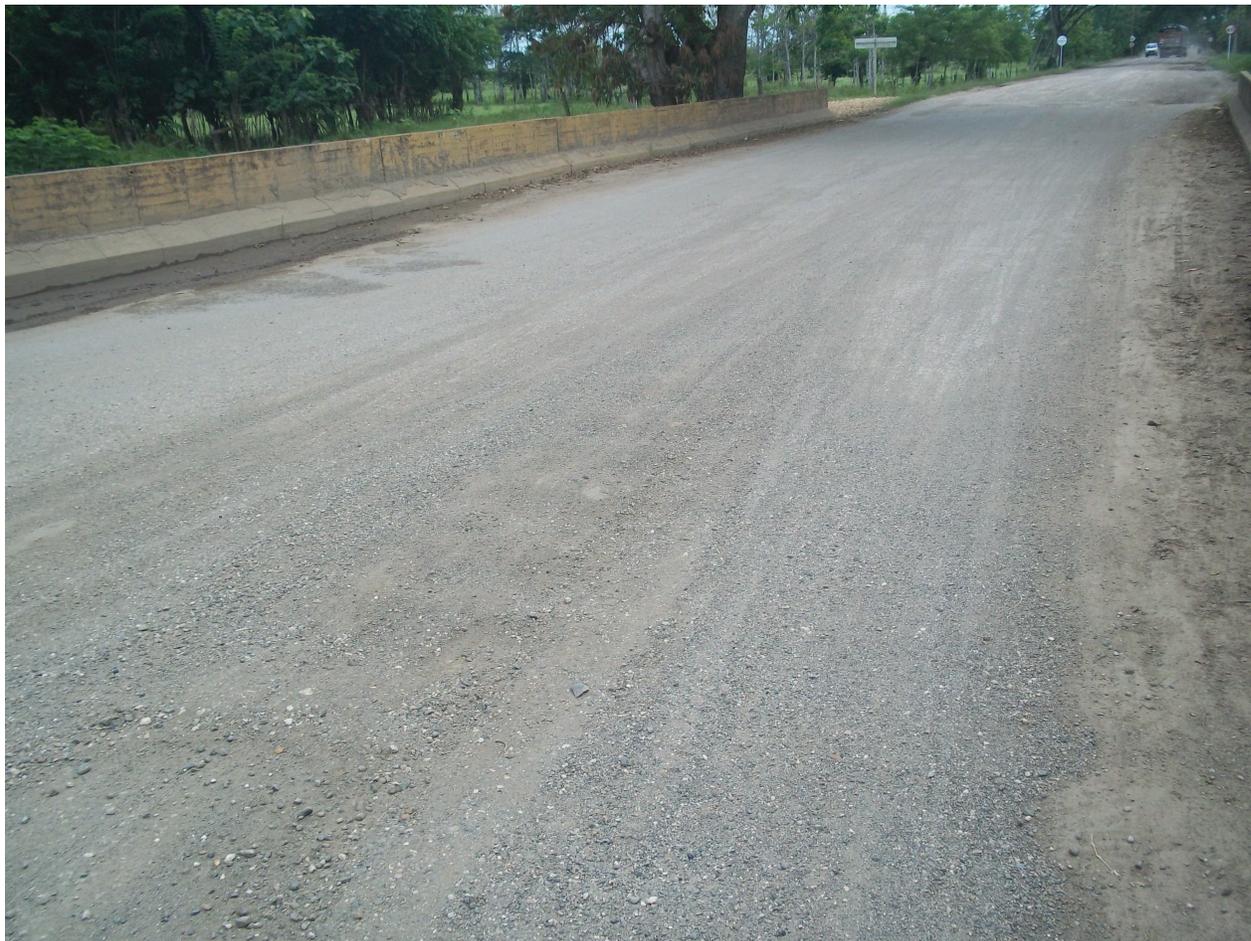
Componente.....: 1 Superficie del puente  
 Calif./Mantenim....: 3 / -  
 Daño/Observaciones.: Alto nivel de desgaste, baches en accesos,  
 hundimientos  
 Tipo de daño.....: Descomposición  
 Reparaciones.....: A Cambio del pavimento asfáltico

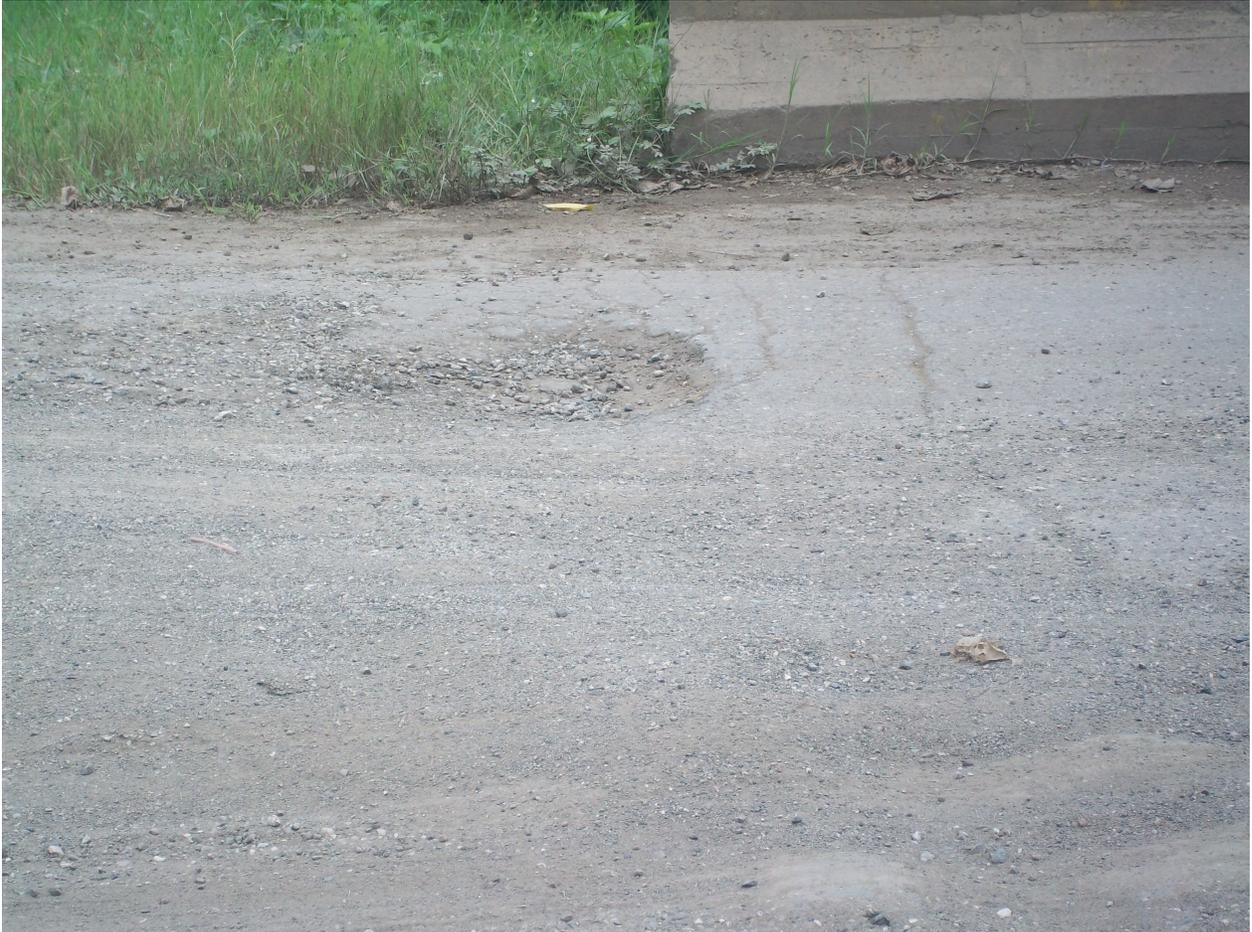
Componente.....: 2 Juntas de expansión

Calif./Mantenim....: ? / -

Daño/Observaciones.: Juntas cubiertas por asfalto, no visibles.

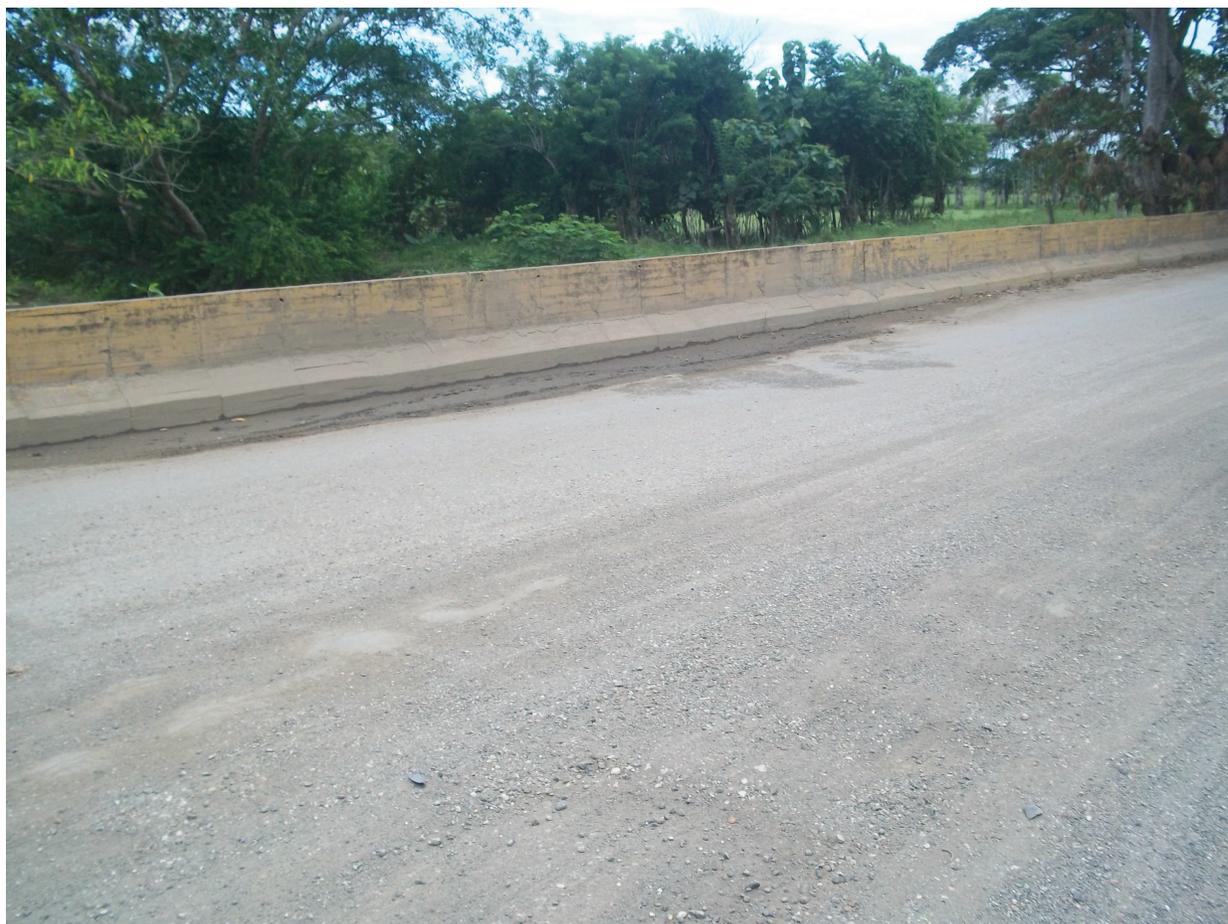
Componente.....: 4 Barandas

Calif./Mantenim....: 2 / -

Daño/Observaciones.: Barandas en regular estado, tipo Newjersey. Pintura.

Tipo de daño.....: Descomposición

Reparaciones.....: A Reparación de barandas de concreto

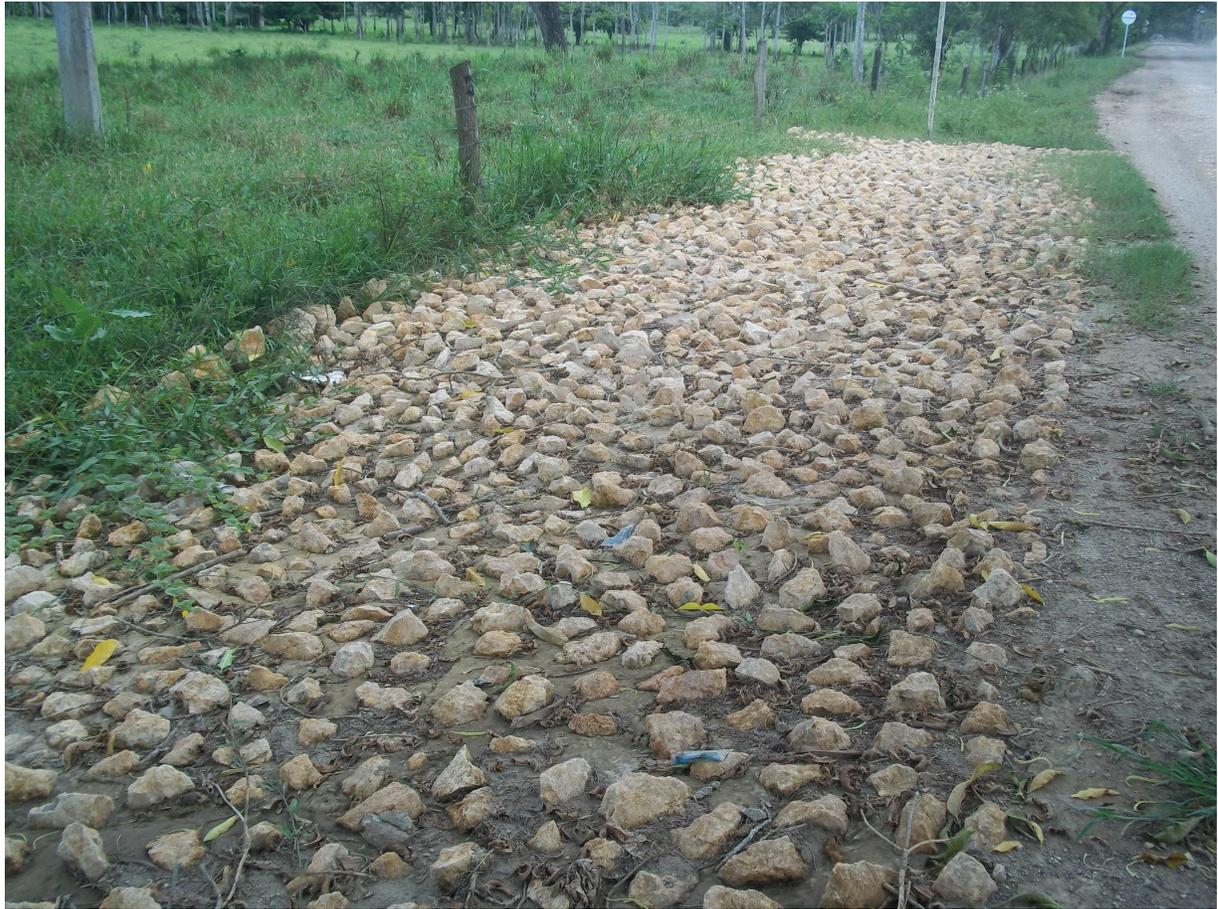
Componente.....: 5 Conos/Taludes

Calif./Mantenim....: 1 / +

Daño/Observaciones.: Limpieza.

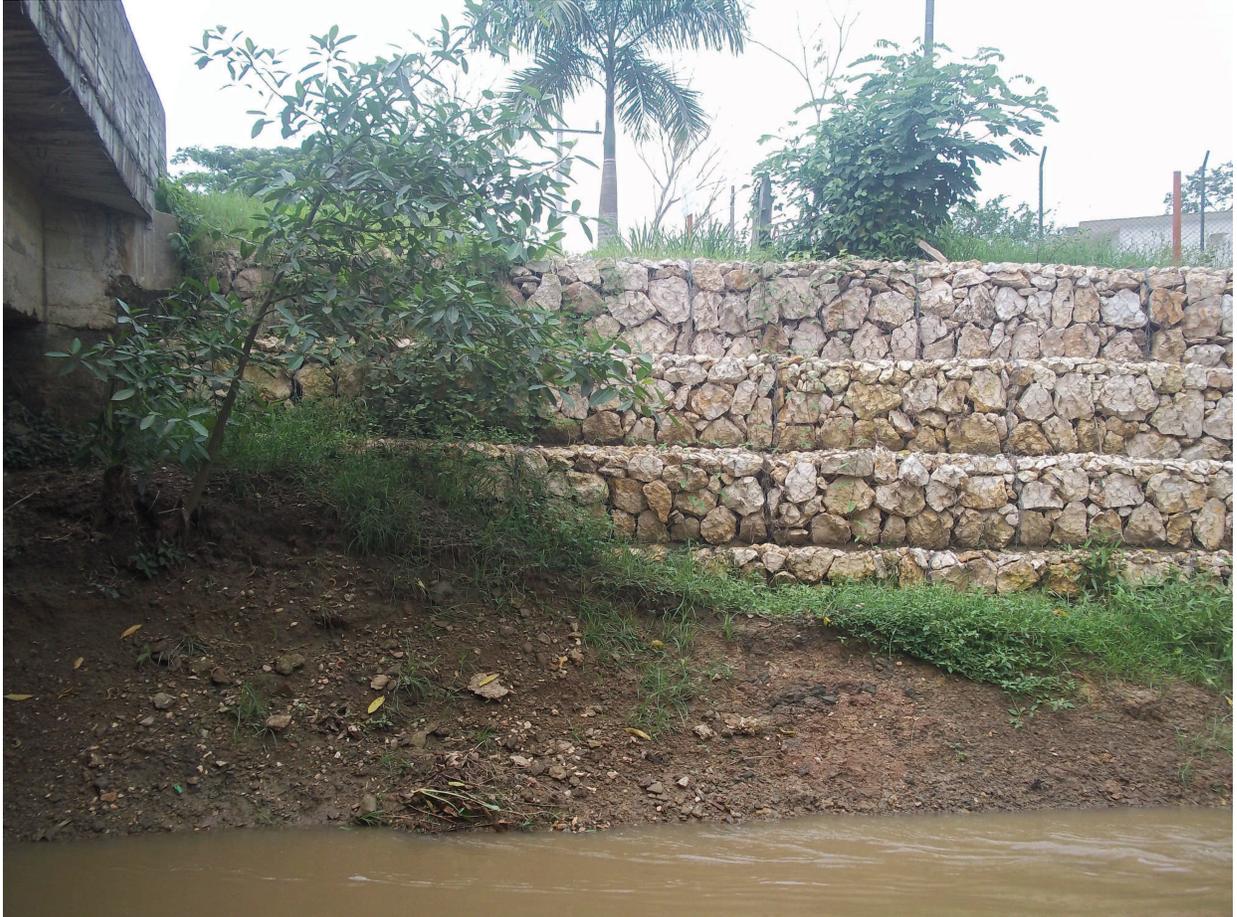
Componente.....: 5 Conos/Taludes

Calif./Mantenim....: 1 / +

Daño/Observaciones.: Limpieza.

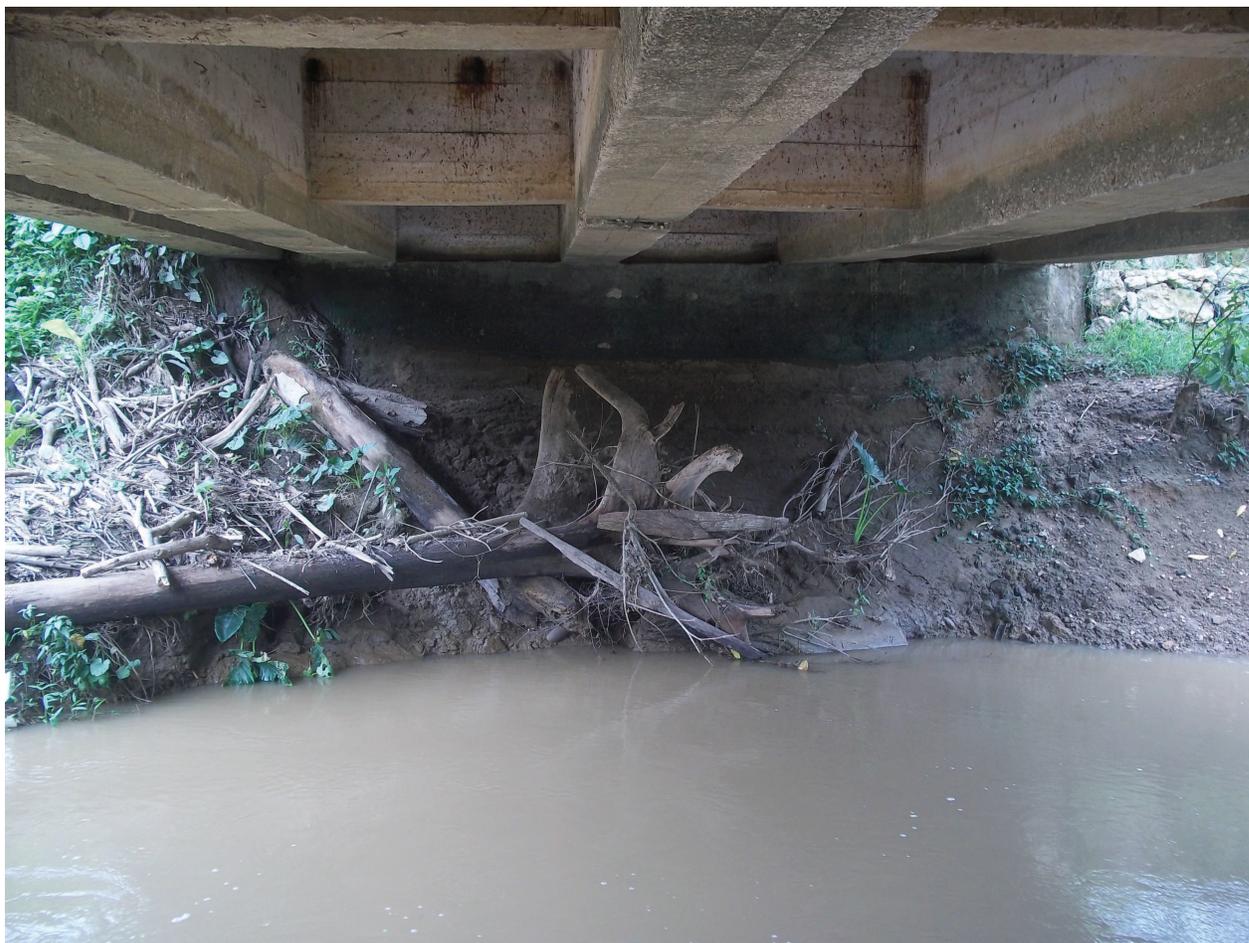
Componente.....: 7 Estribos

Calif./Mantenim....: 1 / -

Daño/Observaciones.: Contaminación, limpieza, humedad.

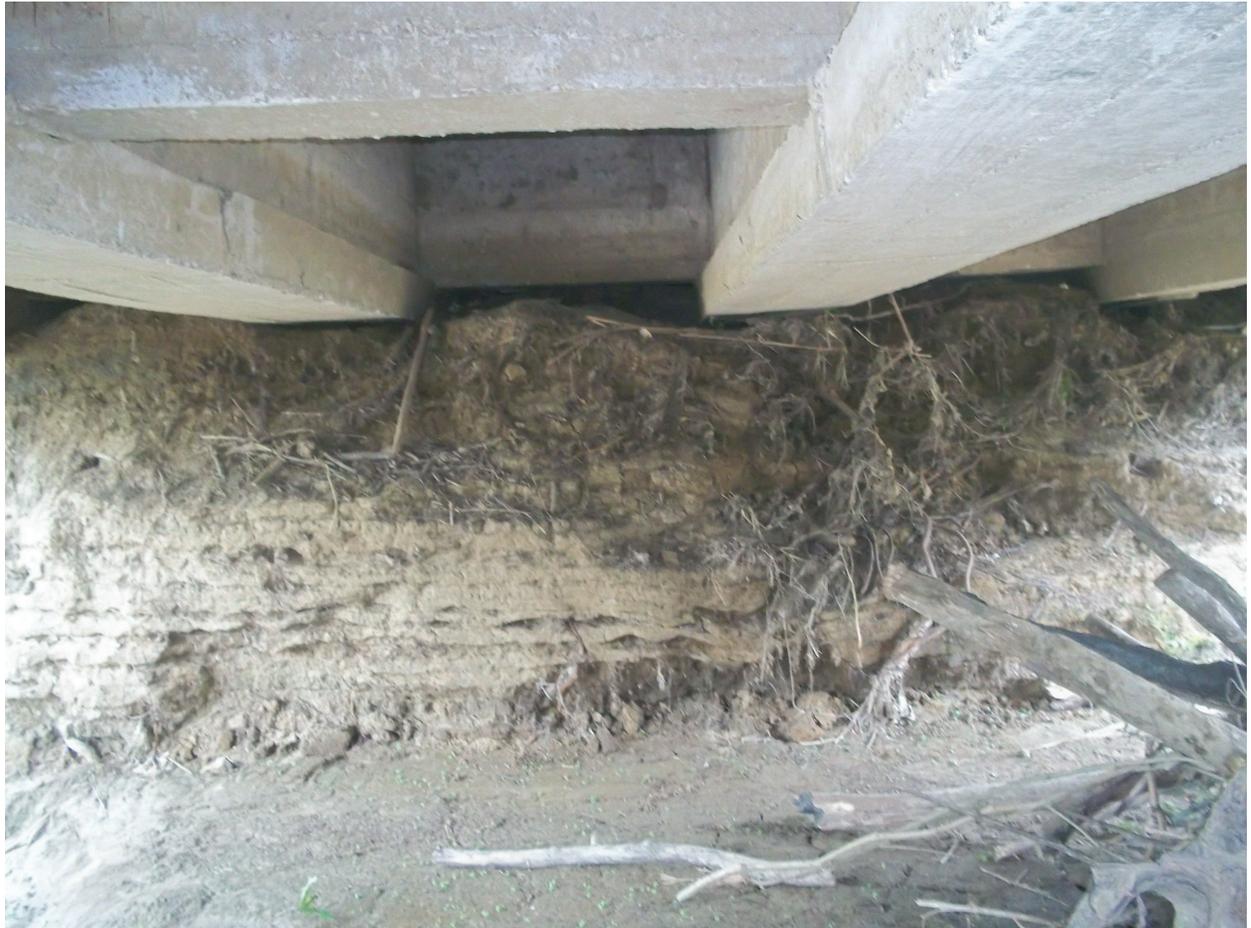
Componente.....: 7 Estribos

Calif./Mantenim....: 1 / -

Daño/Observaciones.: Contaminación, limpieza, humedad.

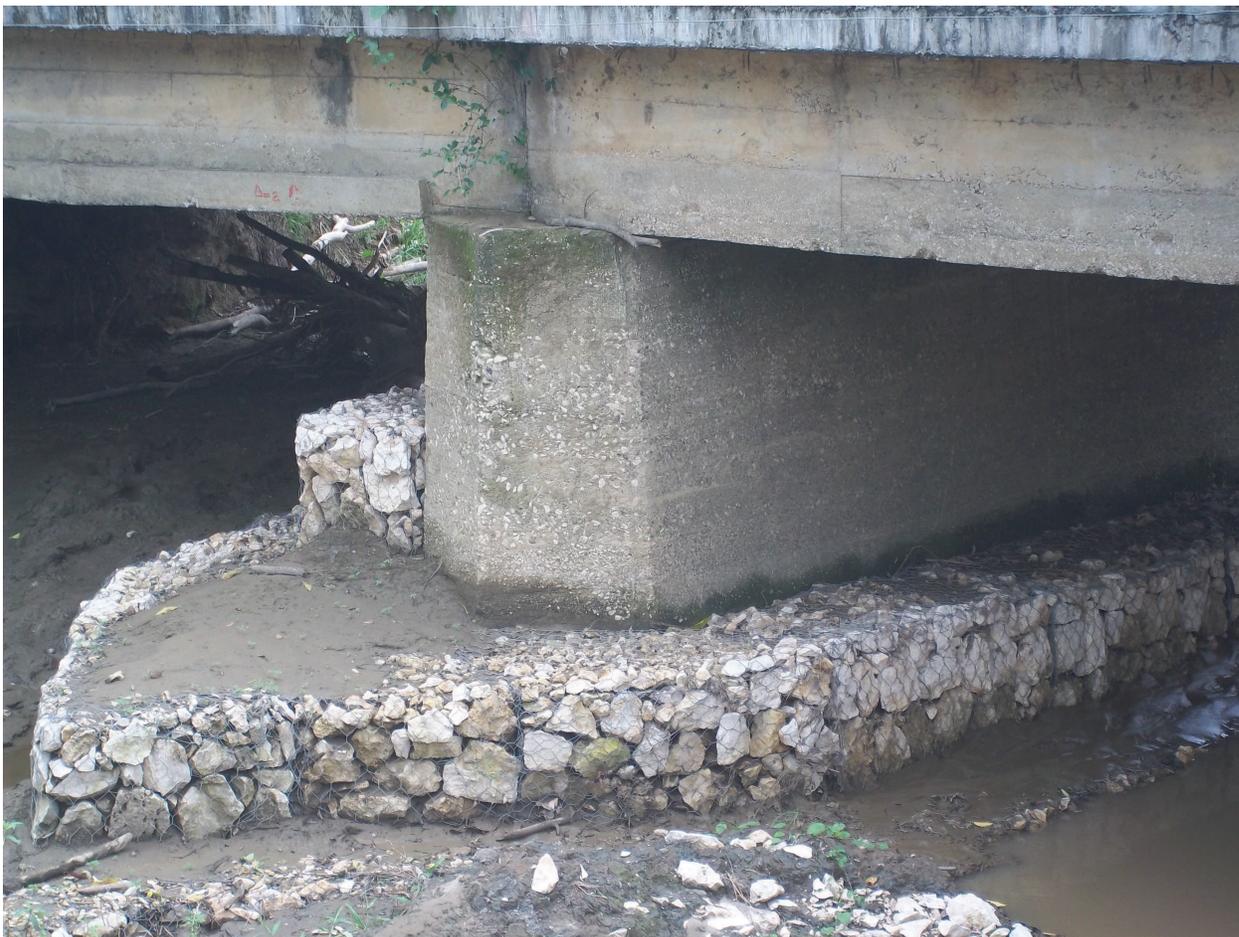
Componente.....: 8 Pilas

Calif./Mantenim....: 2 / +

Daño/Observaciones.: Fisura en pila por junta de ampliación, agregado expuesto.

Tipo de daño.....: Descomposición

Reparaciones.....: A Reparación de concreto

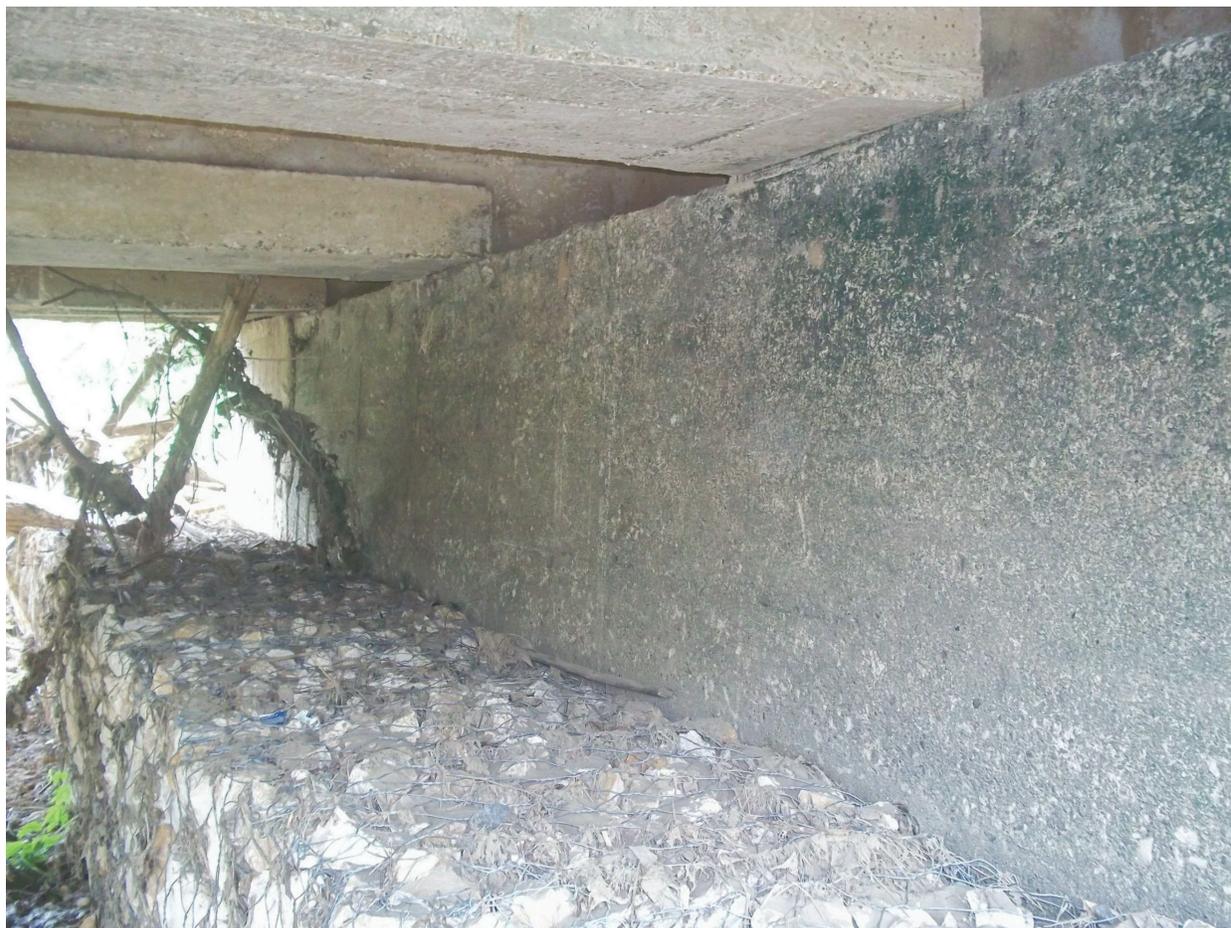
Componente.....: 8 Pilas

Calif./Mantenim....: 2 / +

Daño/Observaciones.: Fisura en pila por junta de ampliación, agregado expuesto.

Tipo de daño.....: Descomposición

Reparaciones.....: A Reparación de concreto

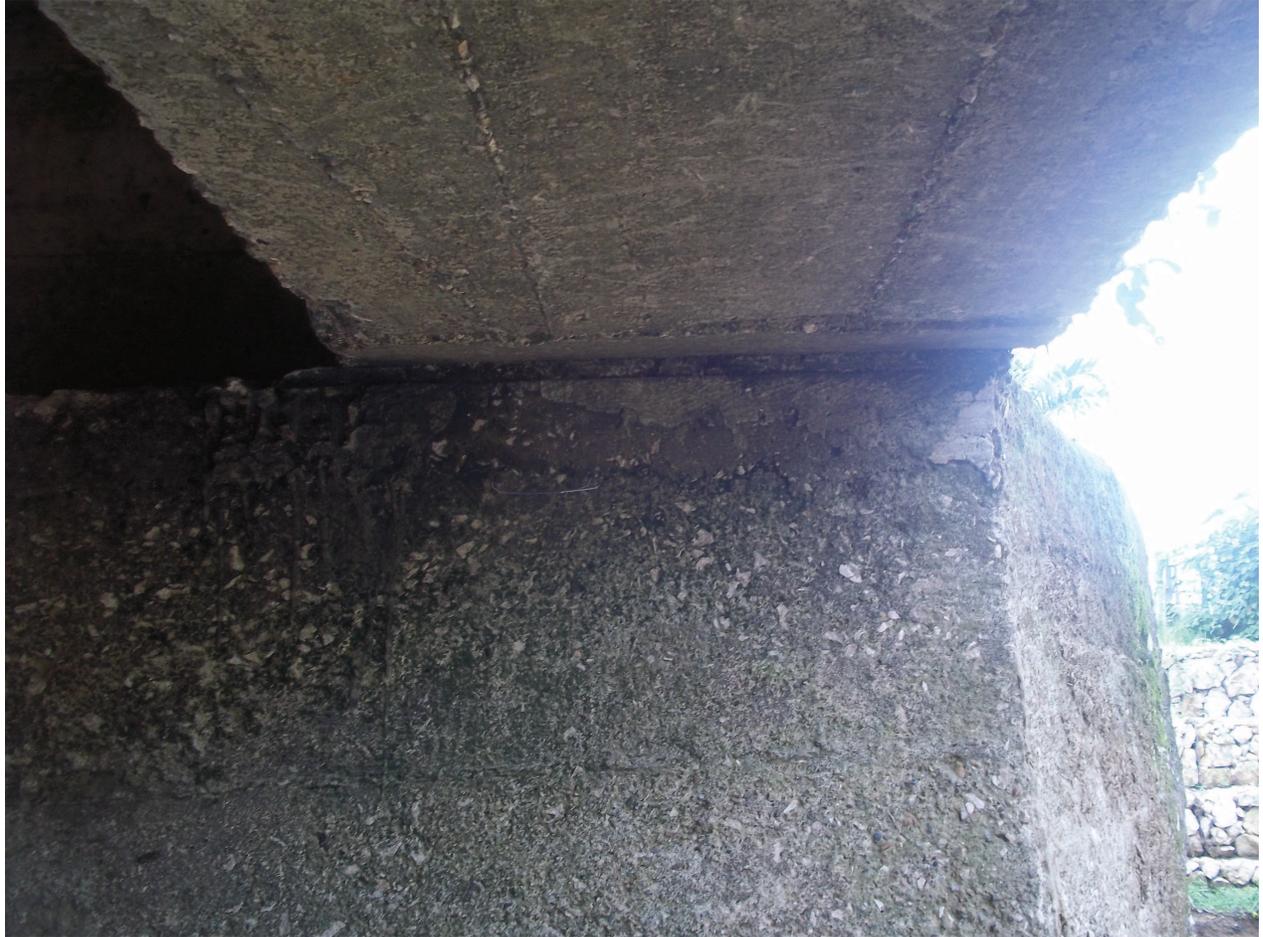
Componente.....: 9 Apoyos

Calif./Mantenim....: 0 / -

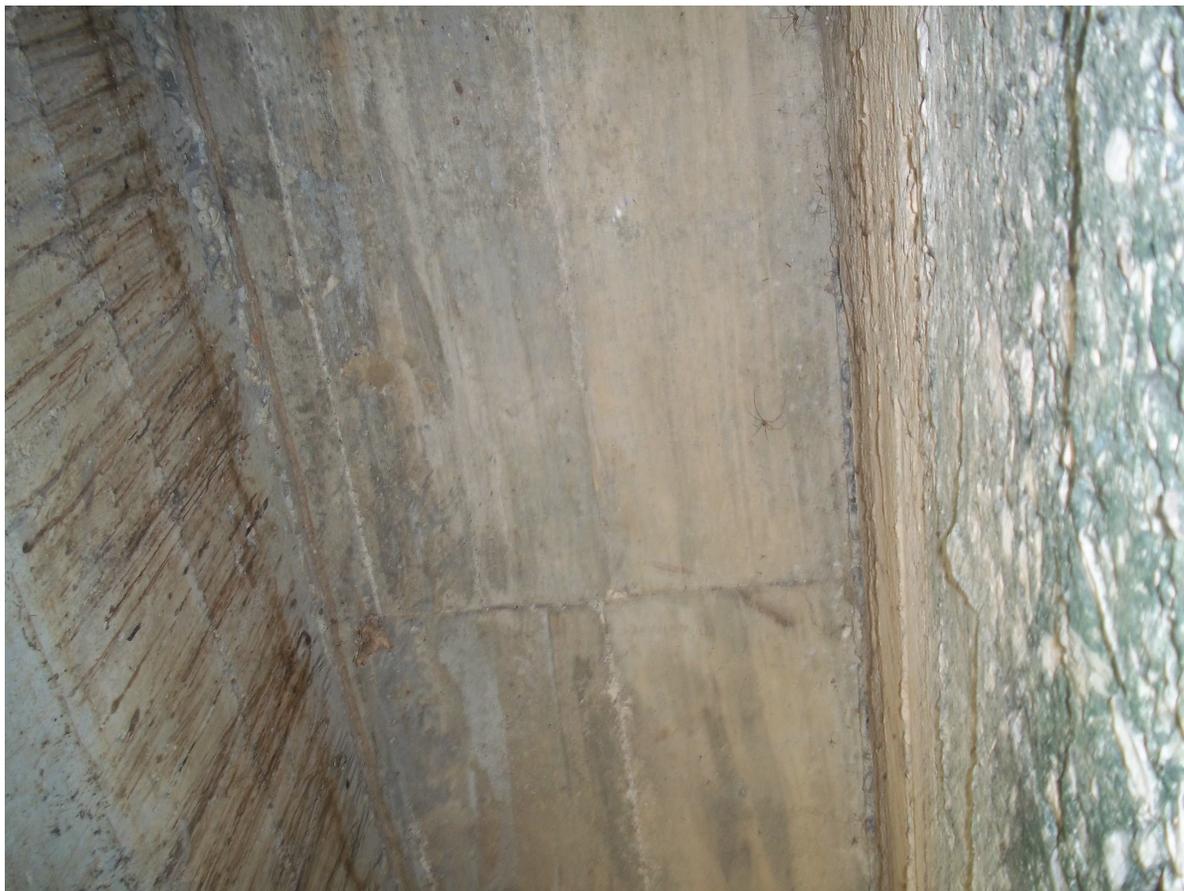
Componente.....: 10 Losa

Calif./Mantenim....: 2 / -

Daño/Observaciones.: Reparación de drenes alargados, desconchamiento en L2.

Tipo de daño.....: Infiltración

Reparaciones.....: E Reparación de drenes

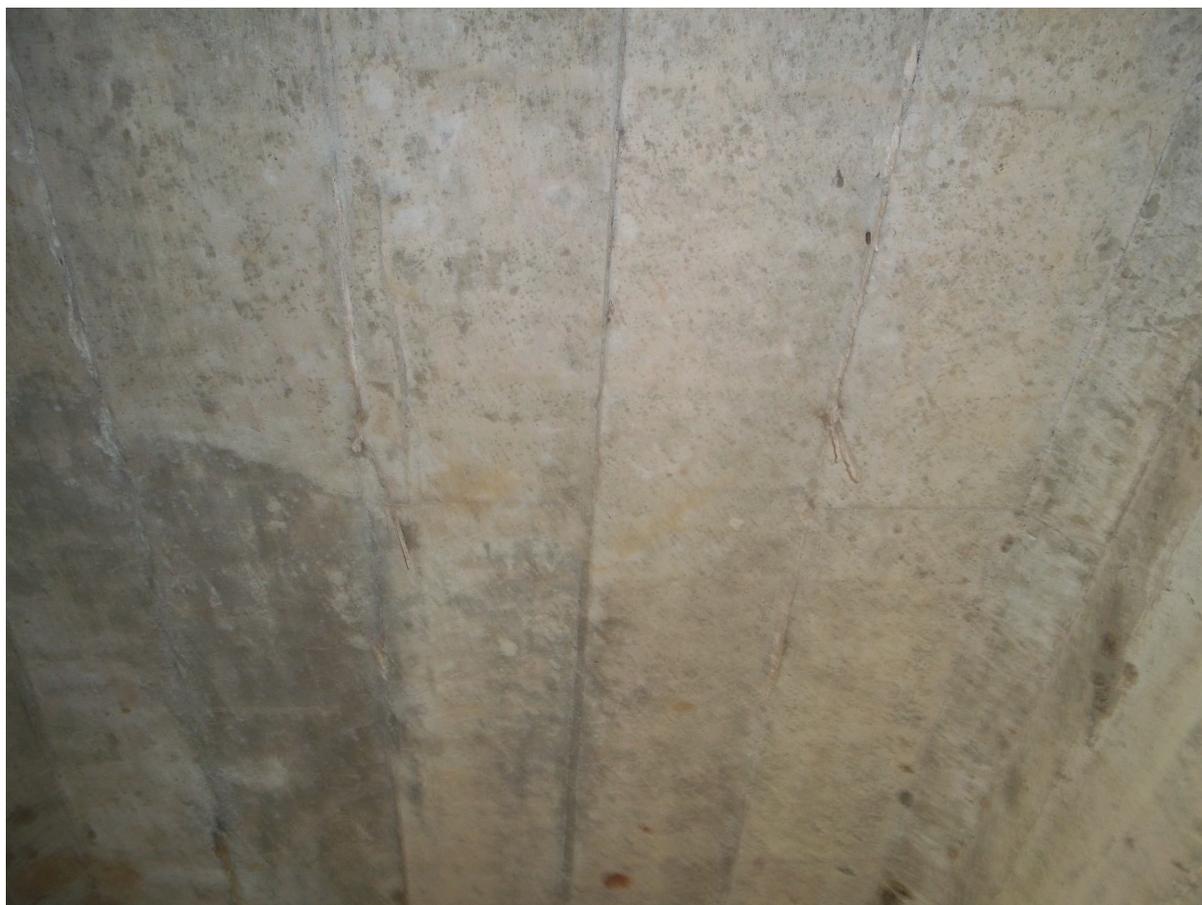
Componente.....: 10 Losa

Calif./Mantenim....: 2 / -

Daño/Observaciones.: Reparación de drenes alargados, desconchamiento en L2.

Tipo de daño.....: Infiltración

Reparaciones.....: E Reparación de drenes

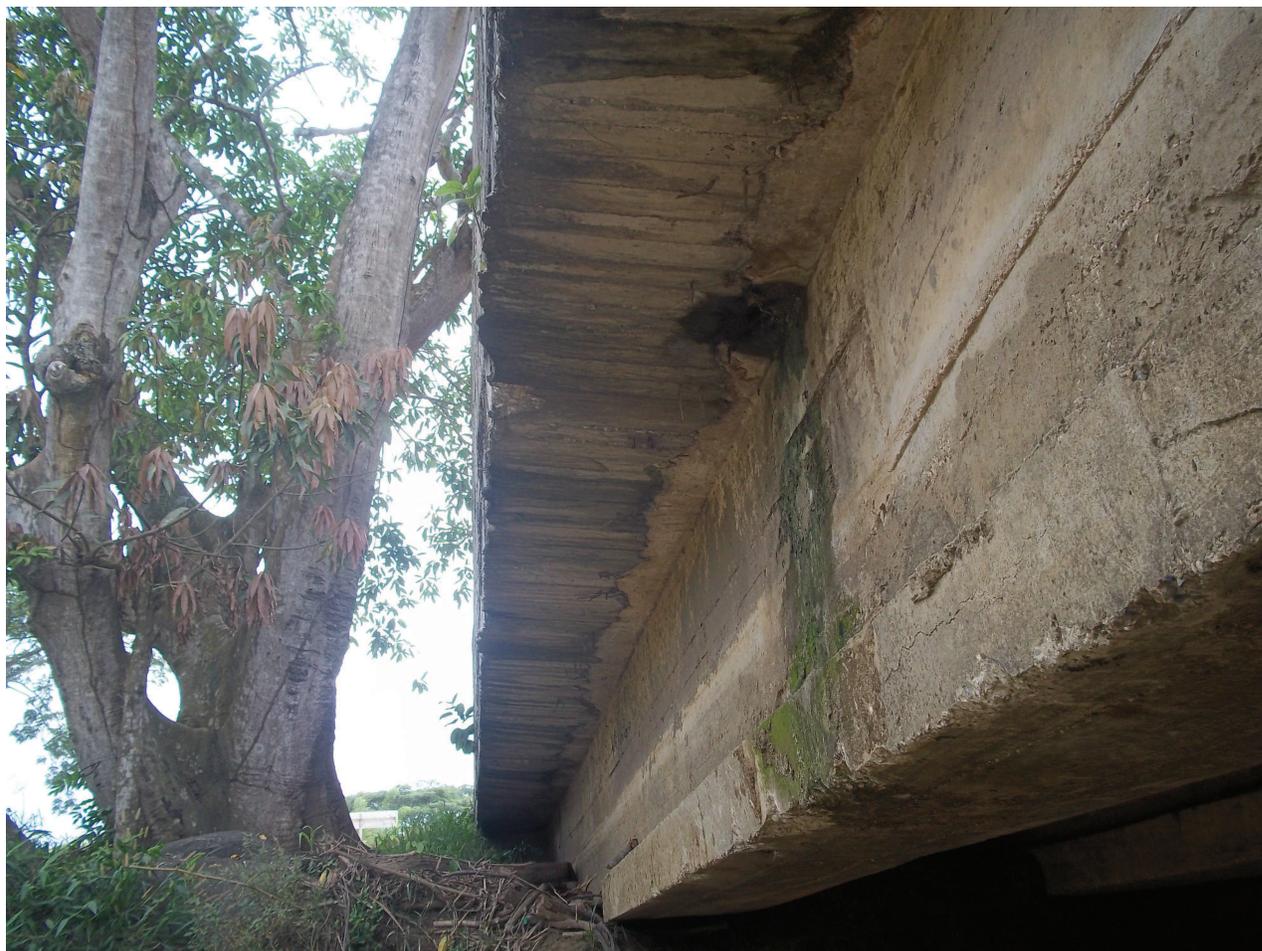
Componente.....: 10 Losa

Calif./Mantenim....: 2 / -

Daño/Observaciones.: Reparación de drenes alargados, desconchamiento en L2.

Tipo de daño.....: Infiltración

Reparaciones.....: E Reparación de drenes

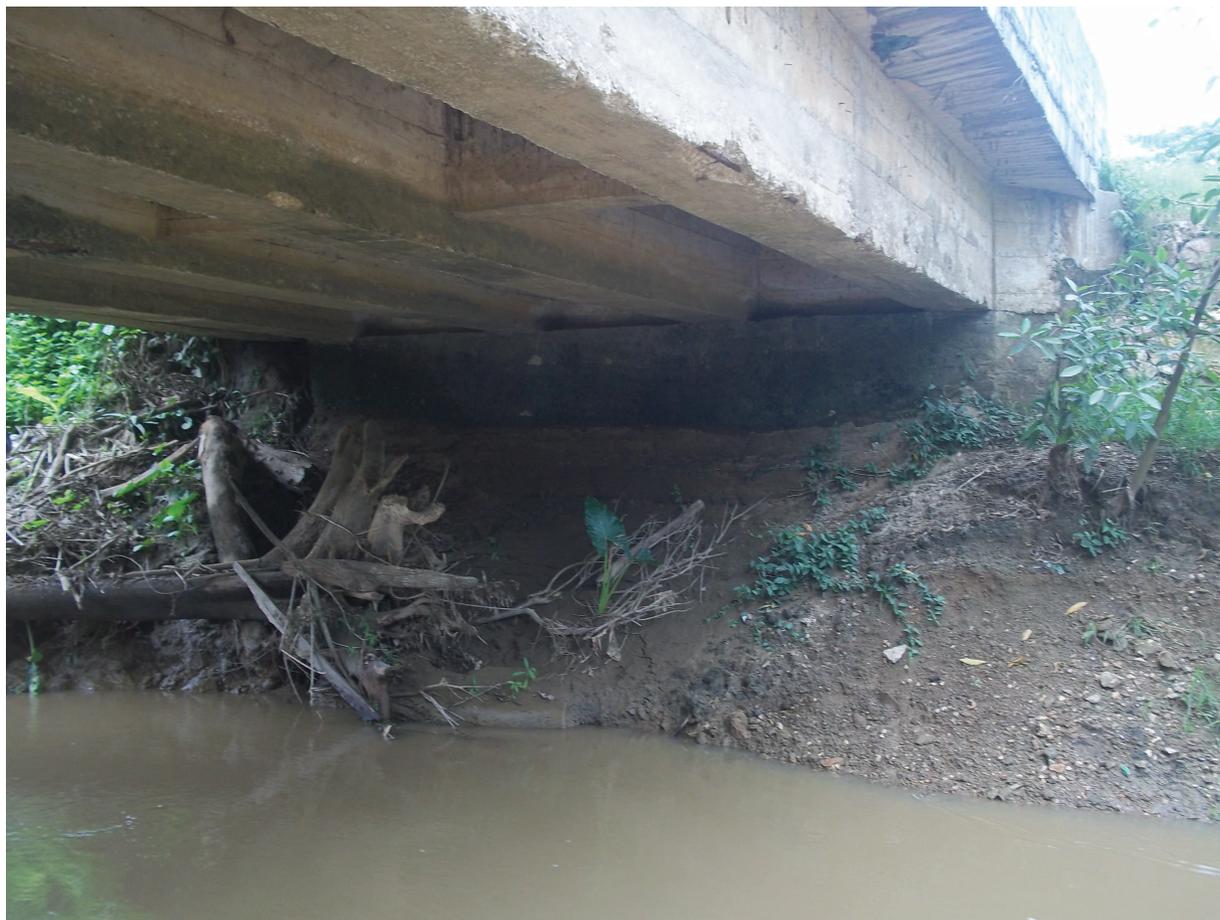
Componente.....: 11 Vigas/Largueros/Diafragmas  
 Calif./Mantenim....: 3 / -  
 Daño/Observaciones.: Acero expuesto en V1 y V3 grietas V2 y V3 de E2= 0.  
 6mm  
 Tipo de daño.....: Daño en concreto / corr. ref.  
 Reparaciones.....: A Reparación de concreto

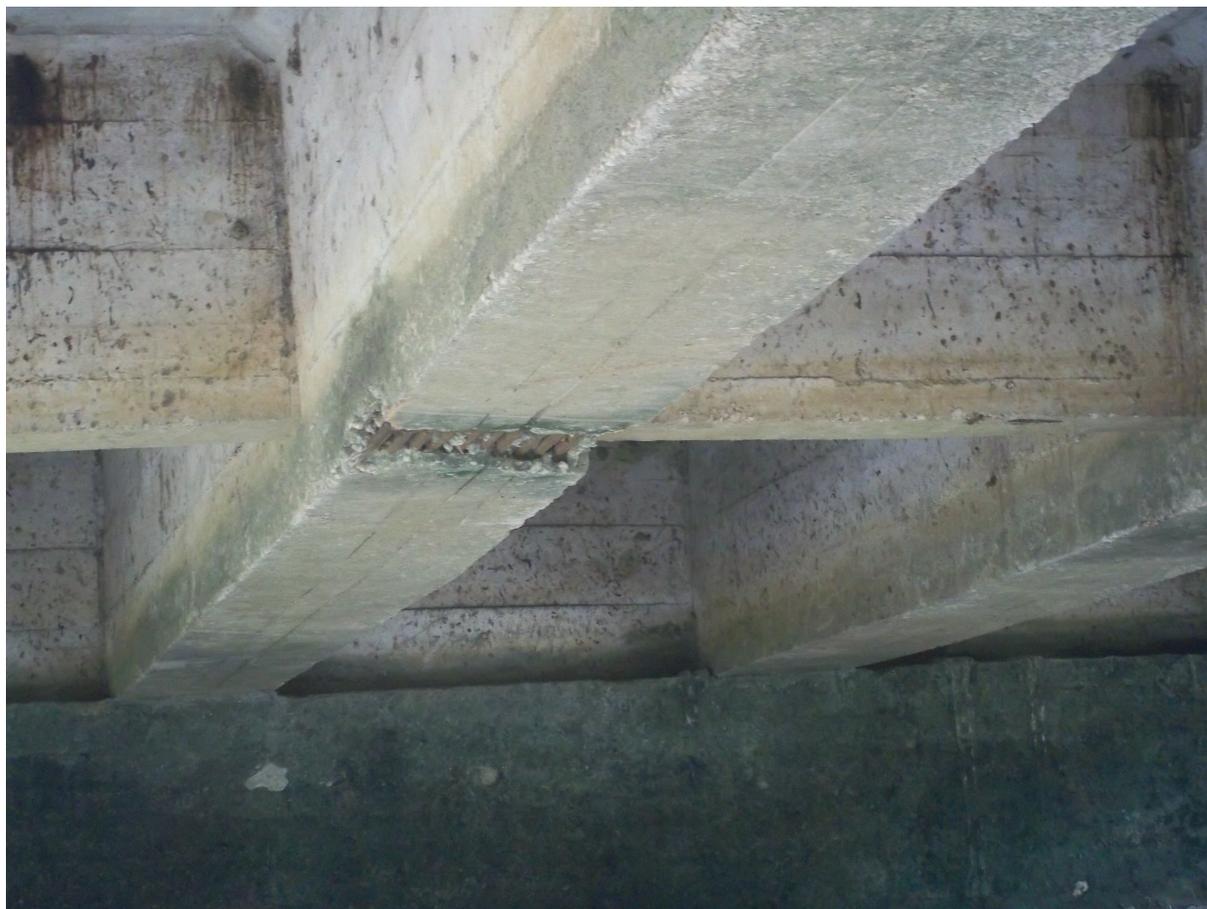
Componente.....: 11 Vigas/Largueros/Diafragmas  
 Calif./Mantenim....: 3 / -  
 Daño/Observaciones.: Acero expuesto en V1 y V3 grietas V2 y V3 de E2= 0.  
 6mm  
 Tipo de daño.....: Daño en concreto / corr. ref.  
 Reparaciones.....: A Reparación de concreto

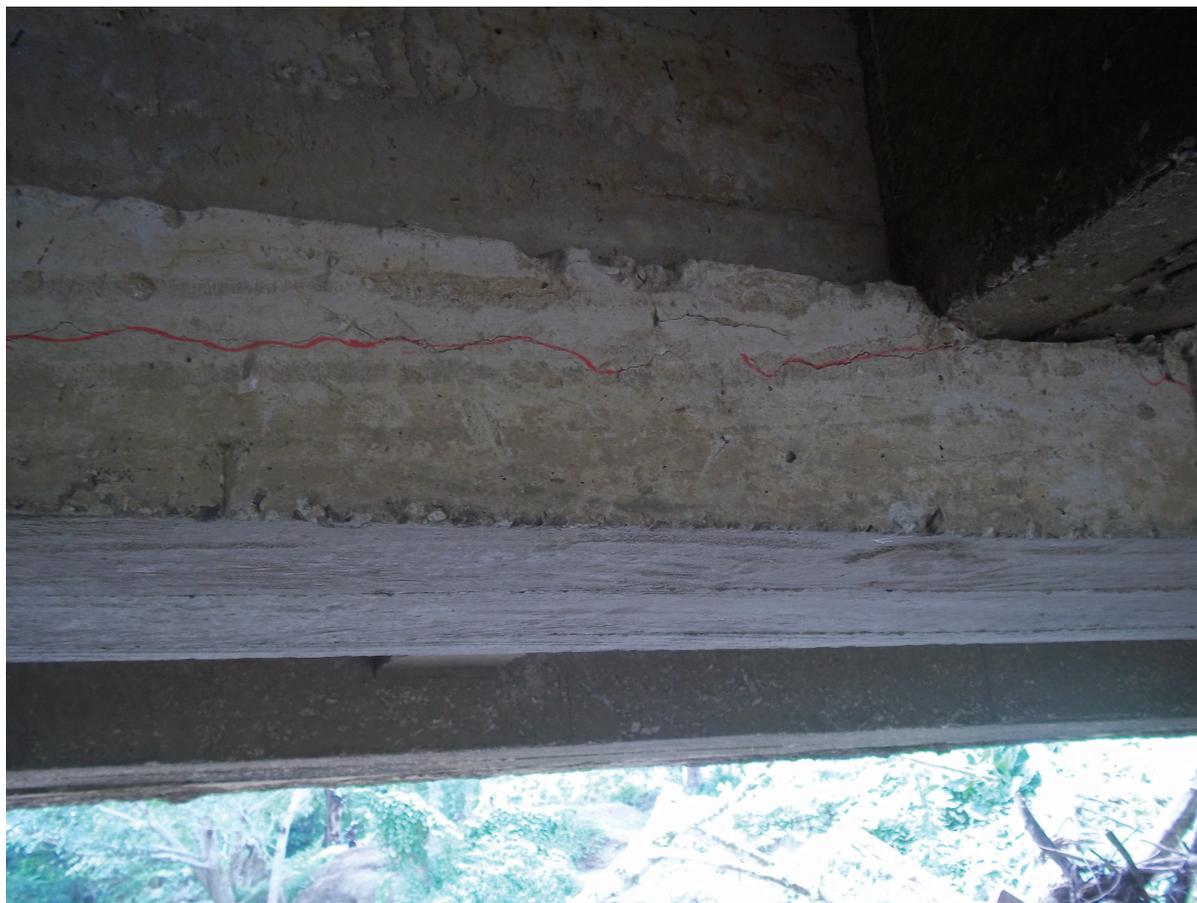
Componente.....: 11 Vigas/Largueros/Diafragmas

Calif./Mantenim....: 3 / -

Daño/Observaciones.: Acero expuesto en V1 y V3 grietas V2 y V3 de E2= 0.6mm

Tipo de daño.....: Daño en concreto / corr. ref.

Reparaciones.....: A Reparación de concreto

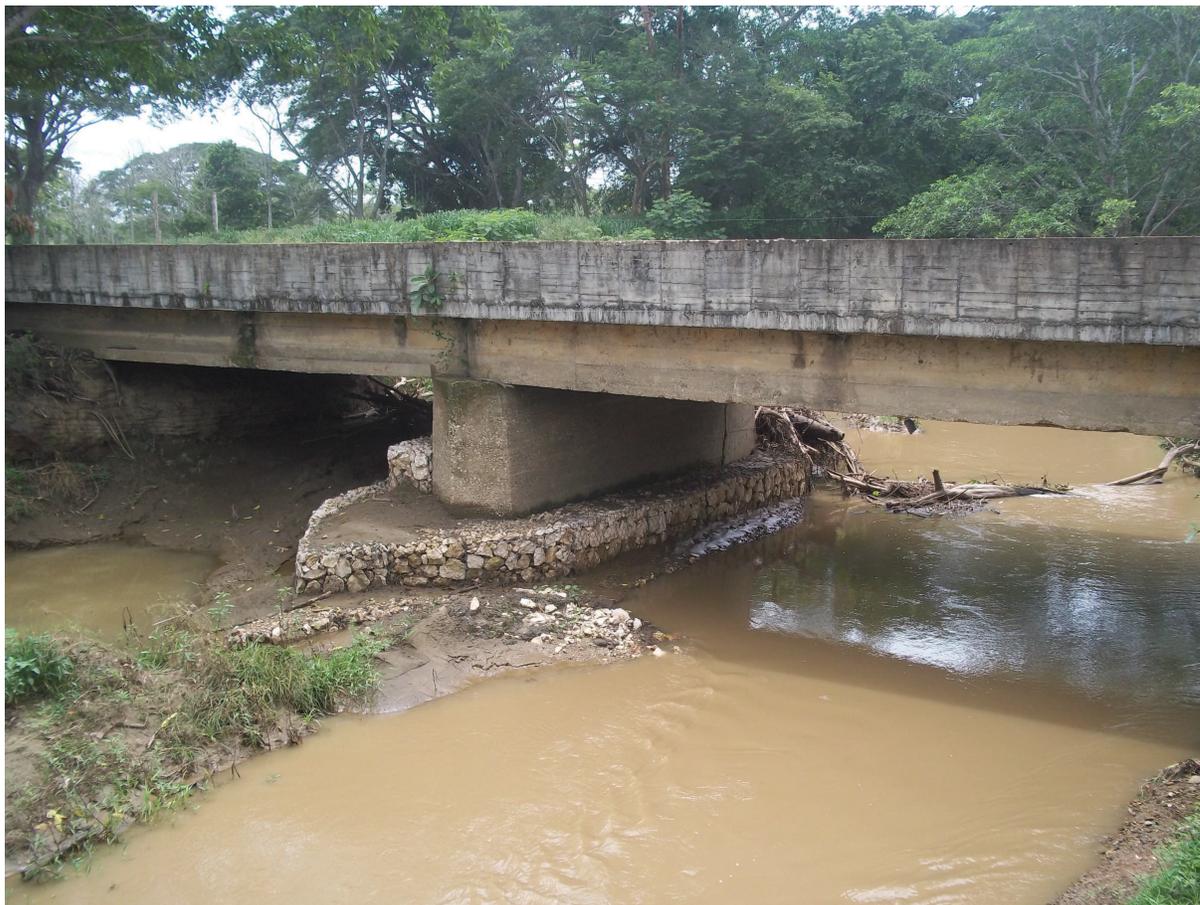
Componente.....: 15 Cauce

Calif./Mantenim....: 3 / -

Daño/Observaciones.: Descolmatar cauce Luz 2, Invasión.

Tipo de daño.....: Erosión / socavación

Reparaciones.....: B Reencauzamiento

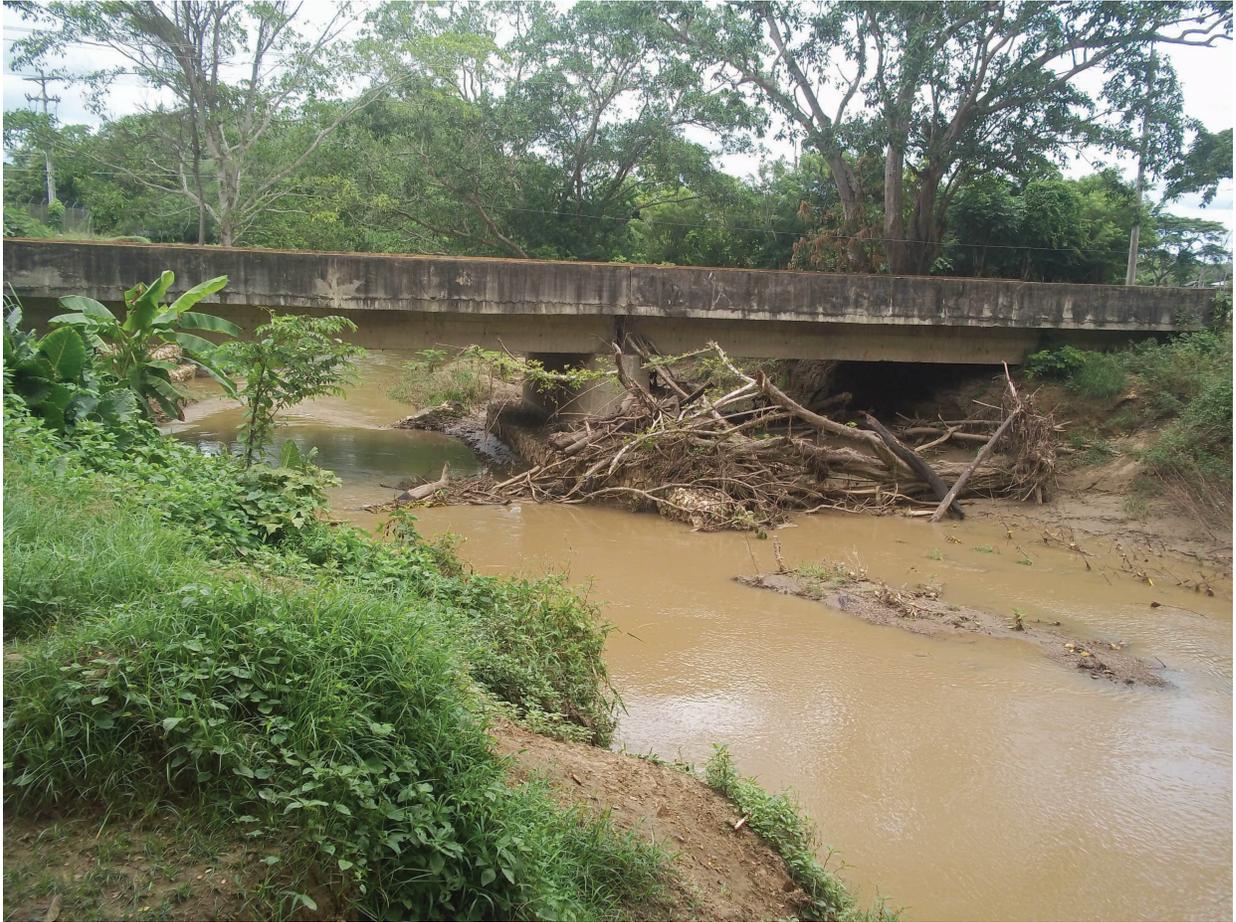
Componente.....: 15 Cauce

Calif./Mantenim....: 3 / -

Daño/Observaciones.: Descolmatar cauce Luz 2, Invasión.

Tipo de daño.....: Erosión / socavación

Reparaciones.....: B Reencauzamiento
