SDC/INV	SiPuCol	Fecha	Hoja
	Informe de inspección principal	10/09/12	1
23-9004-014.00 Cascajo			
Regional.....: 23 Sucre			
Ruta.....: Transversal del Caribe			
Carretera.....: Lorica - San Onofre			
Lado de la car...:			
Abscisa.....: 100+0064			
No del registro..: 1809			
Año de construcción.....:			
Año de la última reconstrucción.....:			
Paso Superior/Inferior.....: S			
Dir. de abs. de la carretera principal.: N			
Requisitos de la inspección.....: 0 Nada			
Recolección de datos : Fecha.....: 2012.06.20			
: Iniciales.....: NNN			
Posición geográfica..:			
Latitud: 9 gra 42,647 min N      Longitud: 75 gra 29,605 min O      Altitud: 23 m			
Geometría: Número de luces.....: 2			
Longitud de la luz menor (m): 17,50			
Longitud de la luz mayor (m): 17,50			
Longitud total .....(m): 35,00			
Ancho del tablero.....(m): 10,10			
Ancho del separador.....(m): 0,00			
Ancho del andén izquierdo(m): 0,00			
Ancho del andén derecho..(m): 0,00

Resumen cronológico:	Fecha	Actividades
	1996.11.19	Inspección principal
	1998.04.01	Inspección principal
	1999.10.04	Inspección principal
	2001.11.07	Inspección principal
	2007.03.19	Inspección principal
	2012.06.20	Inspección principal

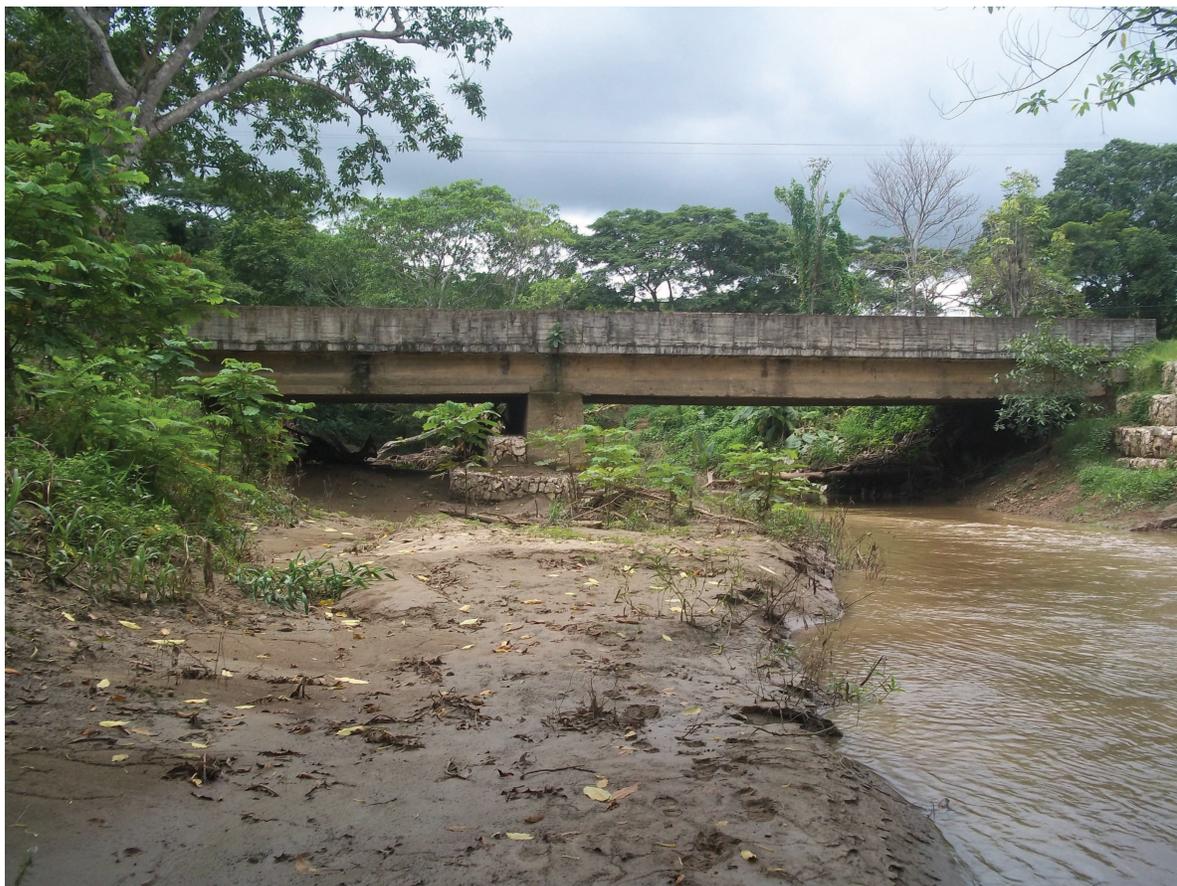
Componente.....: 17 Puente en general  
Calif./Mantenim....: 3 / -  
Daño/Observaciones.: Reparación drenes, vigas y cauce.
