SDC/INV	SiPuCol	Fecha	Hoja
	Informe de inspección principal	10/09/12	1
23-9004-015.00 Arroyo Pavita			
Regional.....: 23 Sucre			
Ruta.....: Transversal del Caribe			
Carretera.....: Lorica - San Onofre			
Lado de la car...:			
Abscisa.....: 101+0249			
No del registro..: 1810			
Año de construcción.....:			
Año de la última reconstrucción.....:			
Paso Superior/Inferior.....: S			
Dir. de abs. de la carretera principal.: N			
Requisitos de la inspección.....: 0 Nada			
Recolección de datos : Fecha.....: 2012.06.20			
: Iniciales.....: NNN			
Posición geográfica..:			
Latitud: 9 gra 43,237 min N      Longitud: 75 gra 29,89 min O      Altitud: 21 m			
Geometría: Número de luces.....: 3			
Longitud de la luz menor (m): 4,35			
Longitud de la luz mayor (m): 4,35			
Longitud total .....(m): 13,40			
Ancho del tablero.....(m): 10,10			
Ancho del separador.....(m): 0,00			
Ancho del andén izquierdo(m): 0,00			
Ancho del andén derecho..(m): 0,00

Resumen cronológico:	Fecha	Actividades
	1996.11.19	Inspección principal
	1998.04.01	Inspección principal
	2001.11.07	Inspección principal
	2007.03.19	Inspección principal
	2012.06.20	Inspección principal

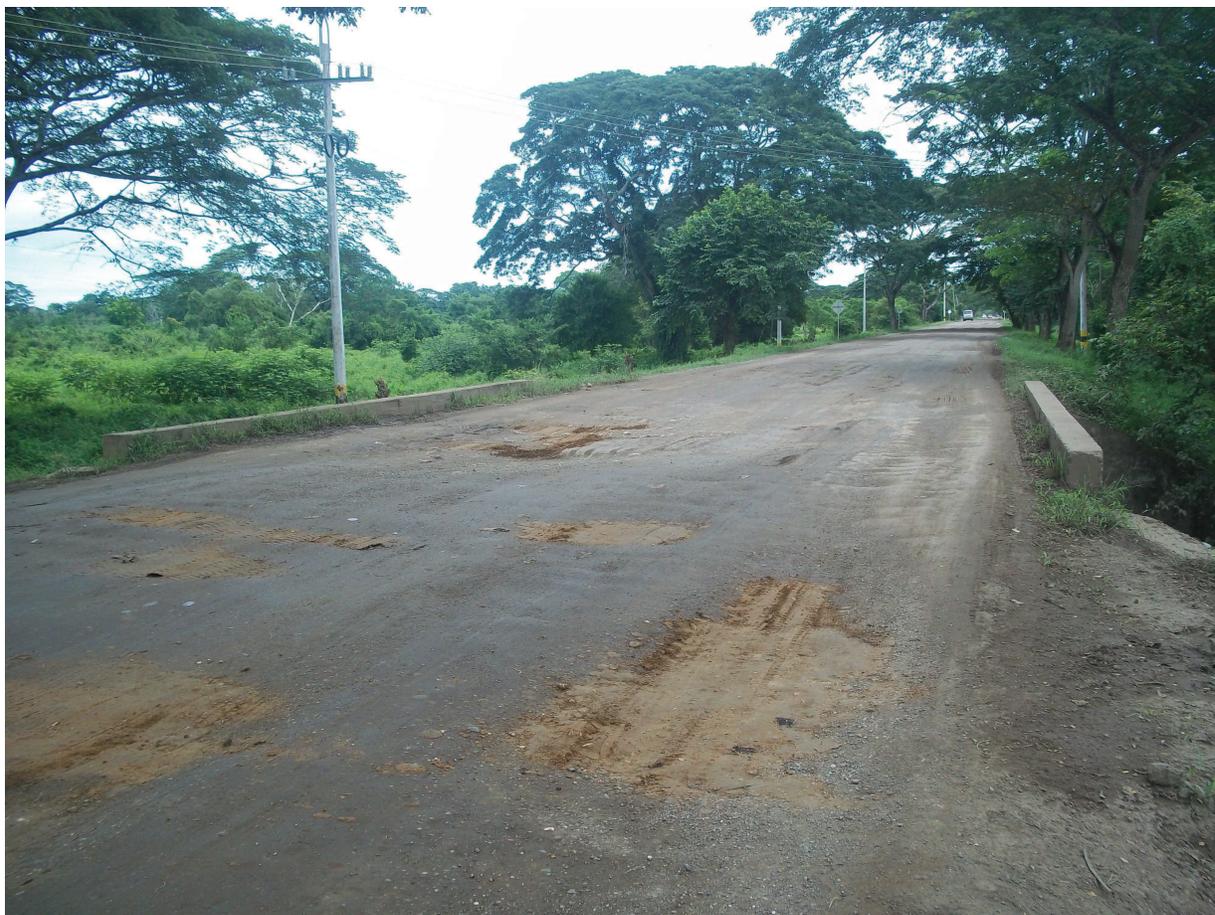
Componente.....: 1 Superficie del puente  
Calif./Mantenim....: 5 / -  
Daño/Observaciones.: Pérdida de capa de rodadura, baches y hundimiento.  
Tipo de daño.....: Descomposición  
Reparaciones.....: A Cambio del pavimento asfáltico

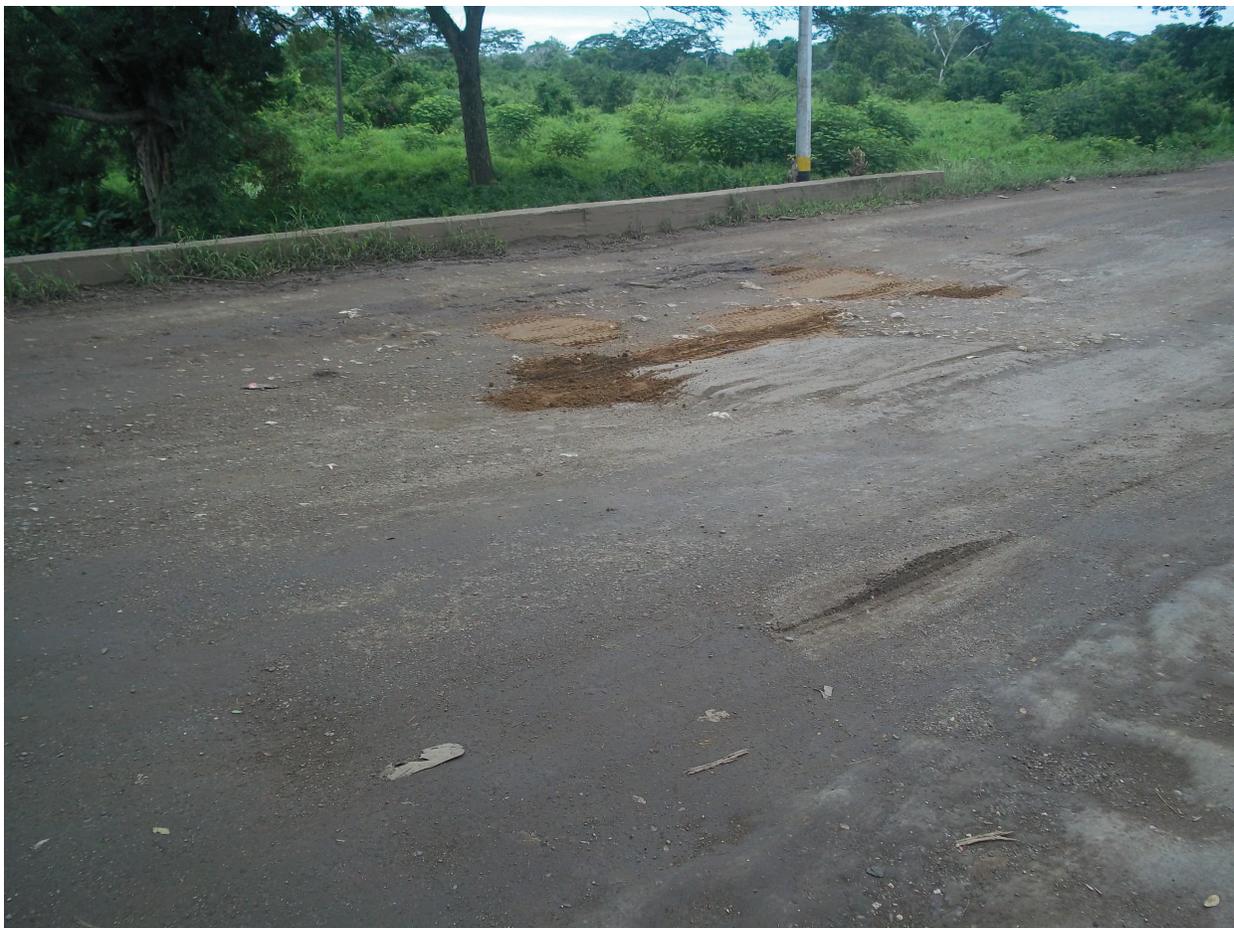
Componente.....: 1 Superficie del puente

Calif./Mantenim....: 5 / -

Daño/Observaciones.: Pérdida de capa de rodadura, baches y hundimiento.

Tipo de daño.....: Descomposición

Reparaciones.....: A Cambio del pavimento asfáltico

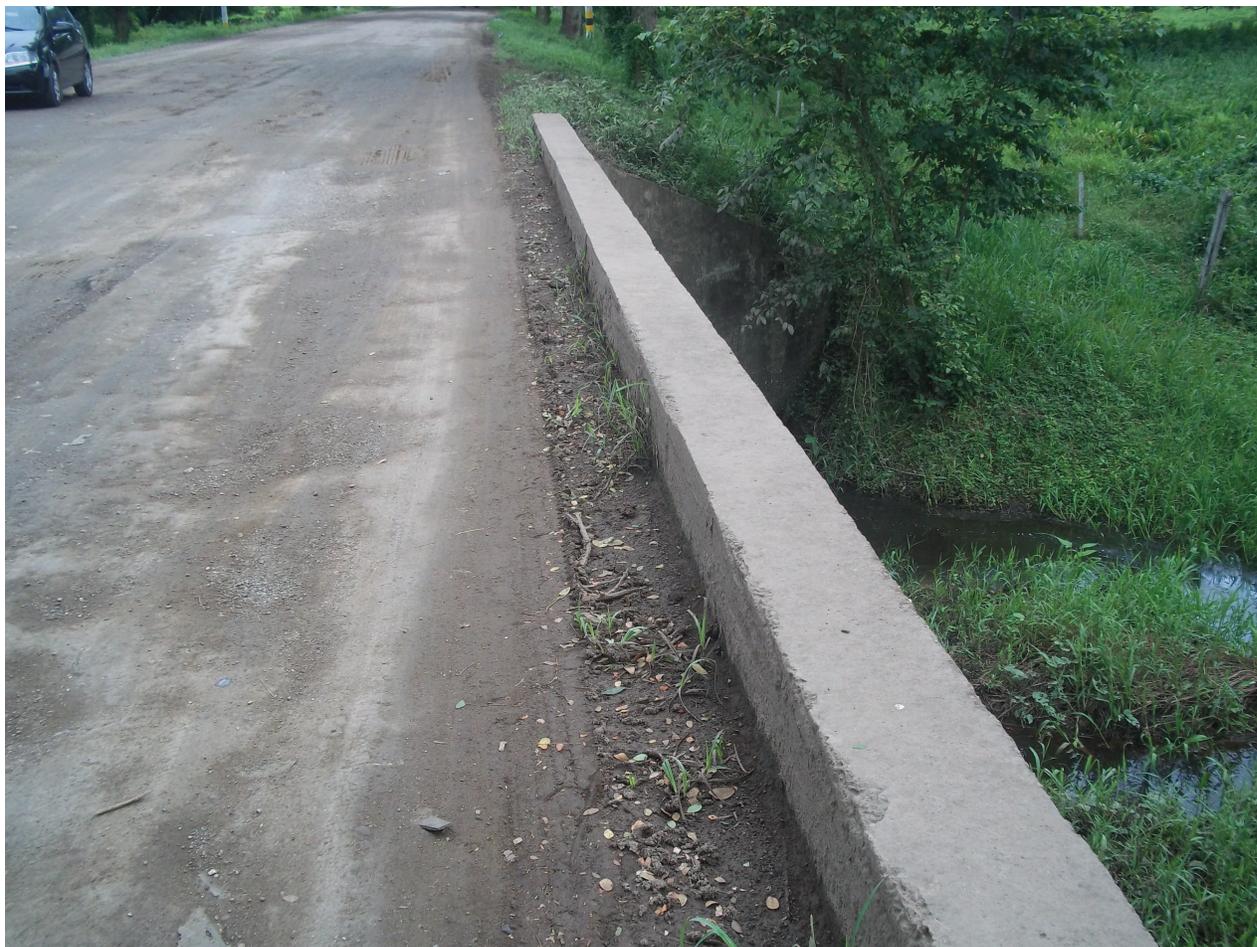
Componente.....: 3 Andenes/Bordillos

Calif./Mantenim....: 2 / -

Daño/Observaciones.: No hay andenes.

Tipo de daño.....: Impacto

Reparaciones.....: B Reparación de concreto

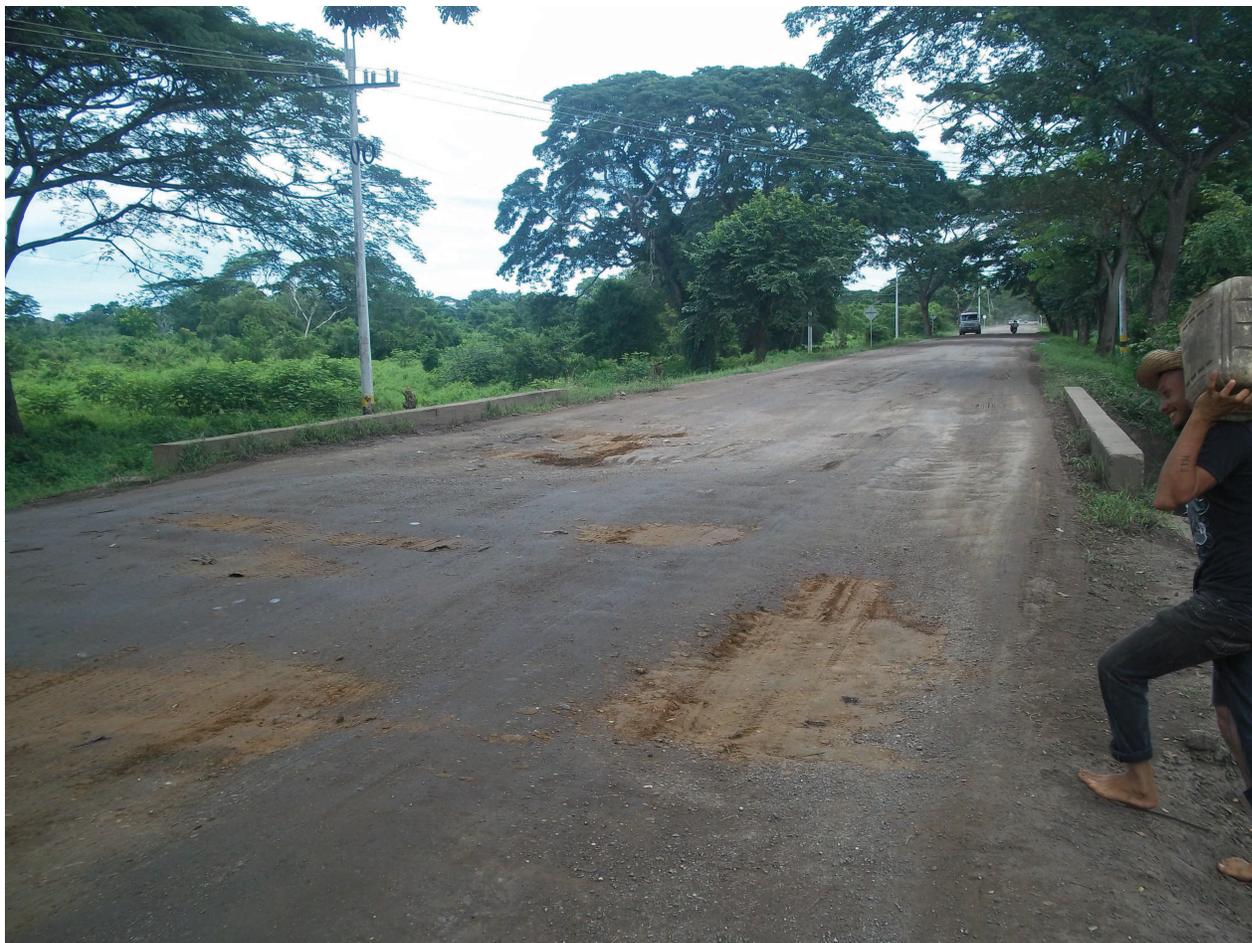
Componente.....: 4 Barandas

Calif./Mantenim....: 5 / -

Daño/Observaciones.: No existe barandas. Colocar según norma.

Tipo de daño.....: Otro

Reparaciones.....: C Cambio de baranda de concreto

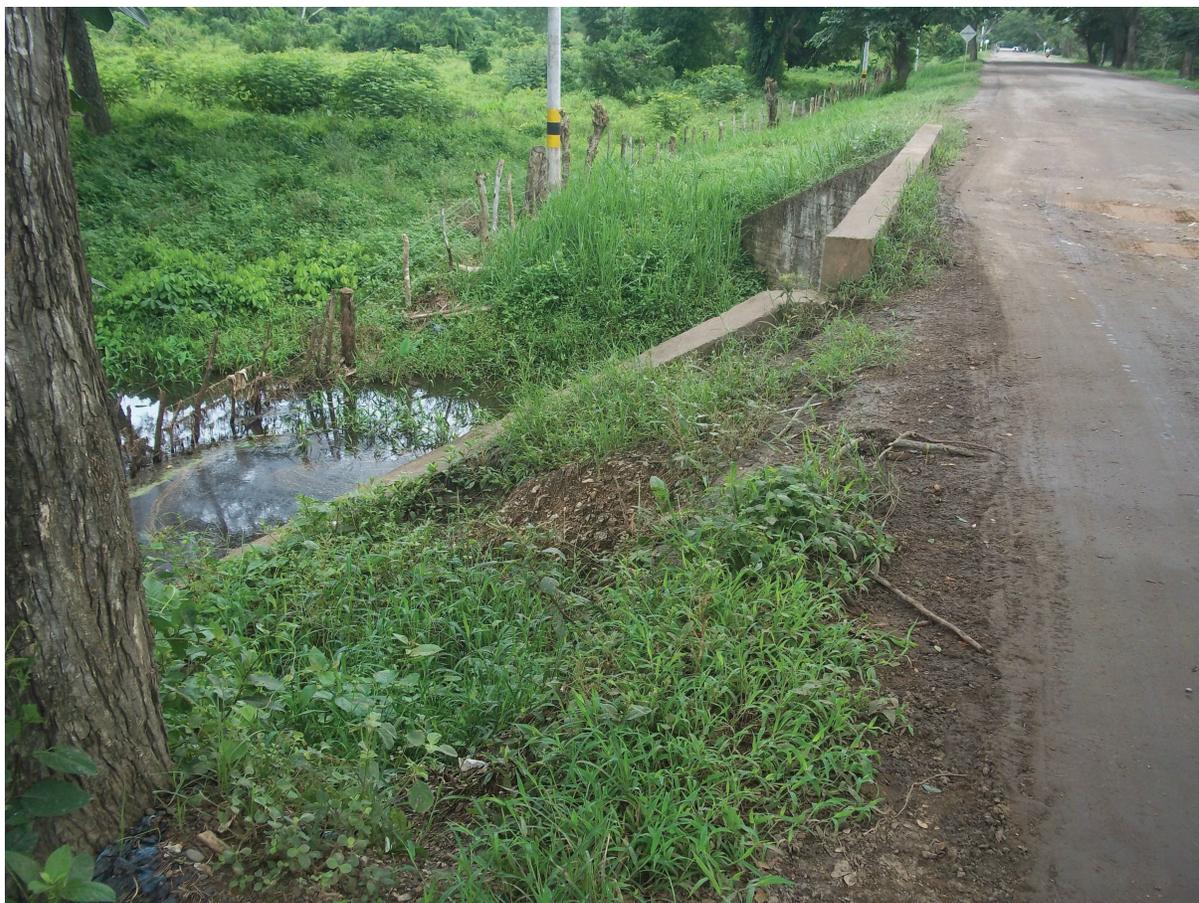
Componente.....: 5 Conos/Taludes

Calif./Mantenim....: 2 / -

Daño/Observaciones.: Erosión C2, socavación manual C3, hundimiento C1.

Tipo de daño.....: Erosión / socavación

Reparaciones.....: C Protección de conos de derrame

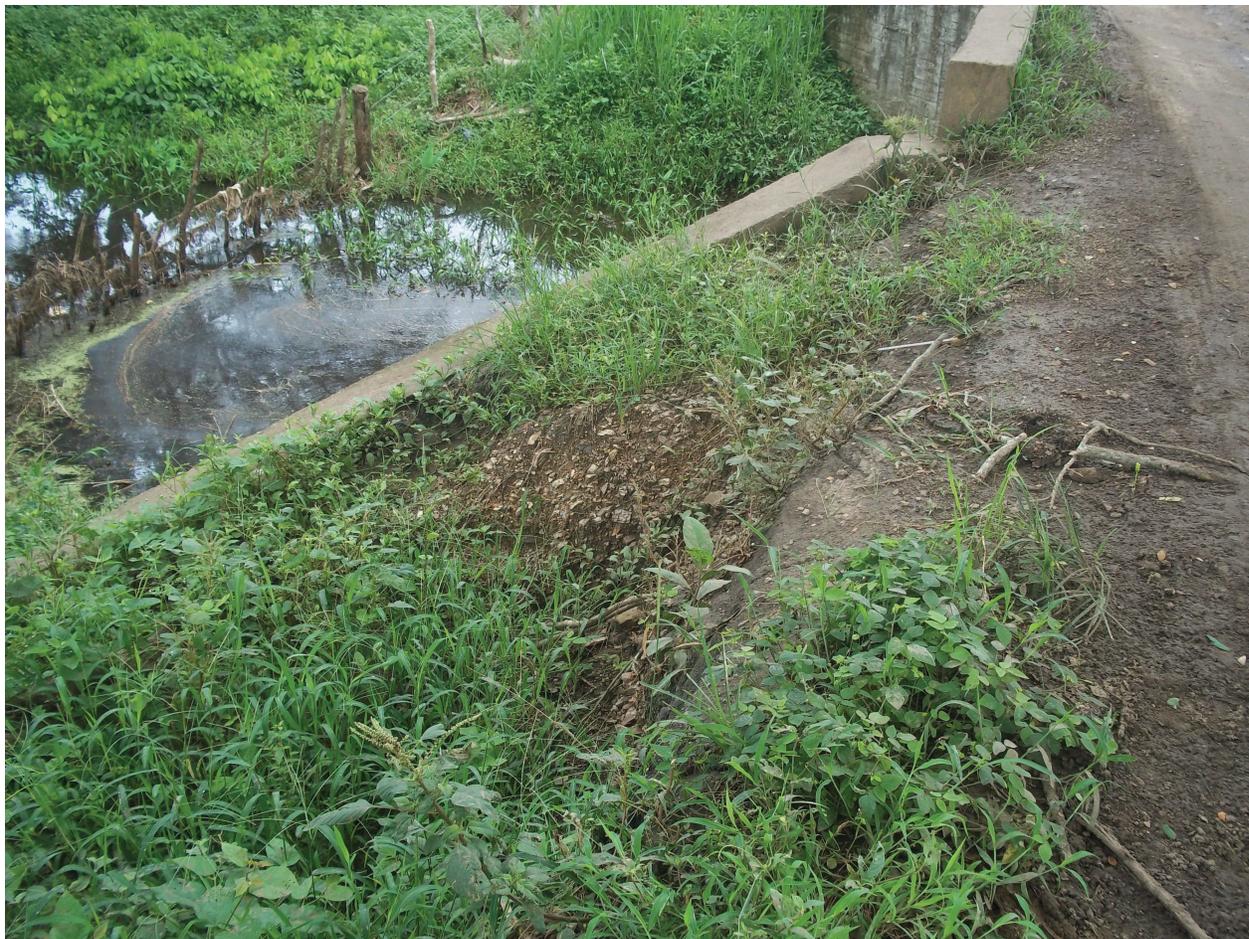
Componente.....: 5 Conos/Taludes

Calif./Mantenim....: 2 / -

Daño/Observaciones.: Erosión C2, socavación manual C3, hundimiento C1.

Tipo de daño.....: Erosión / socavación

Reparaciones.....: C Protección de conos de derrame

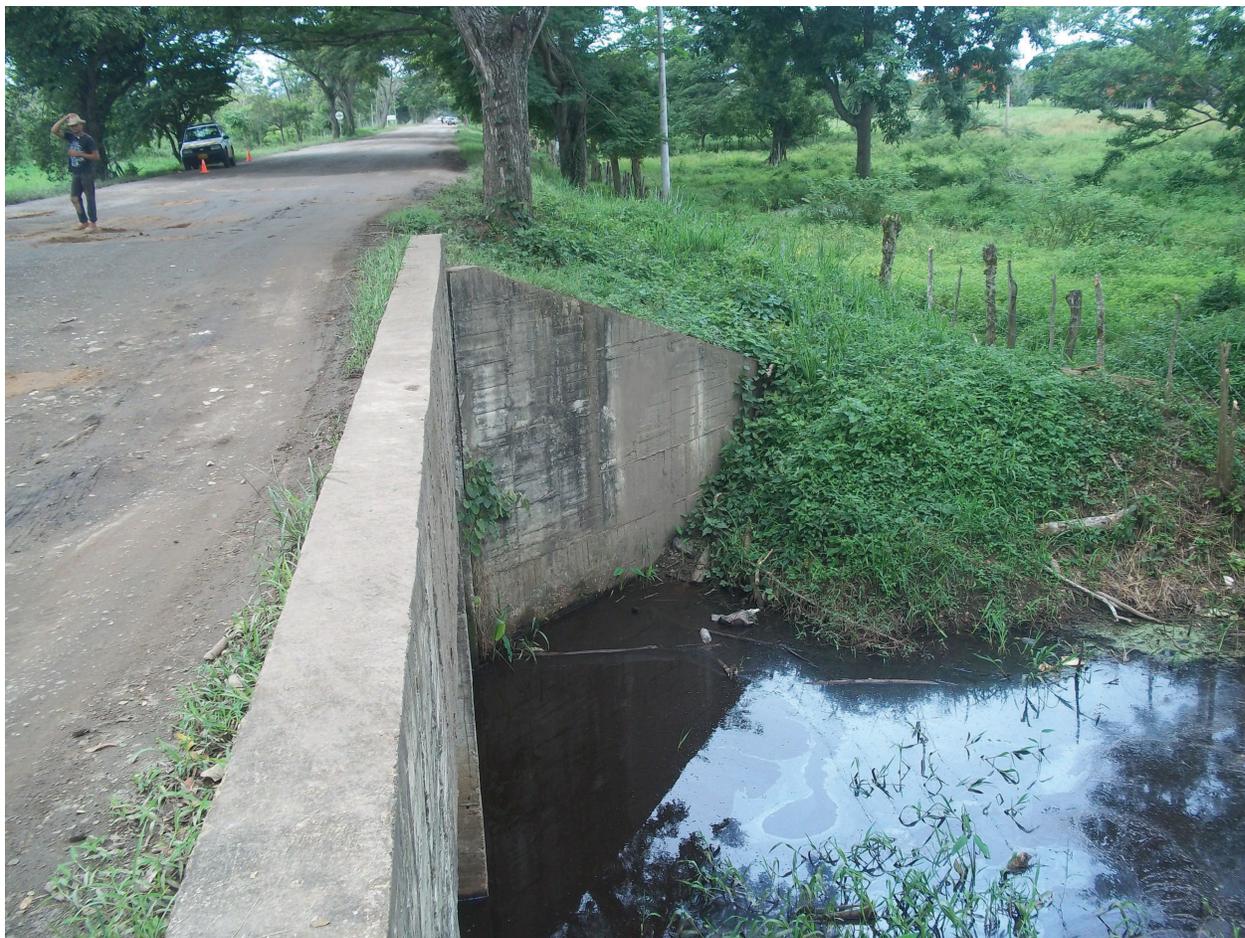
Componente.....: 6 Aletas

Calif./Mantenim....: 2 / -

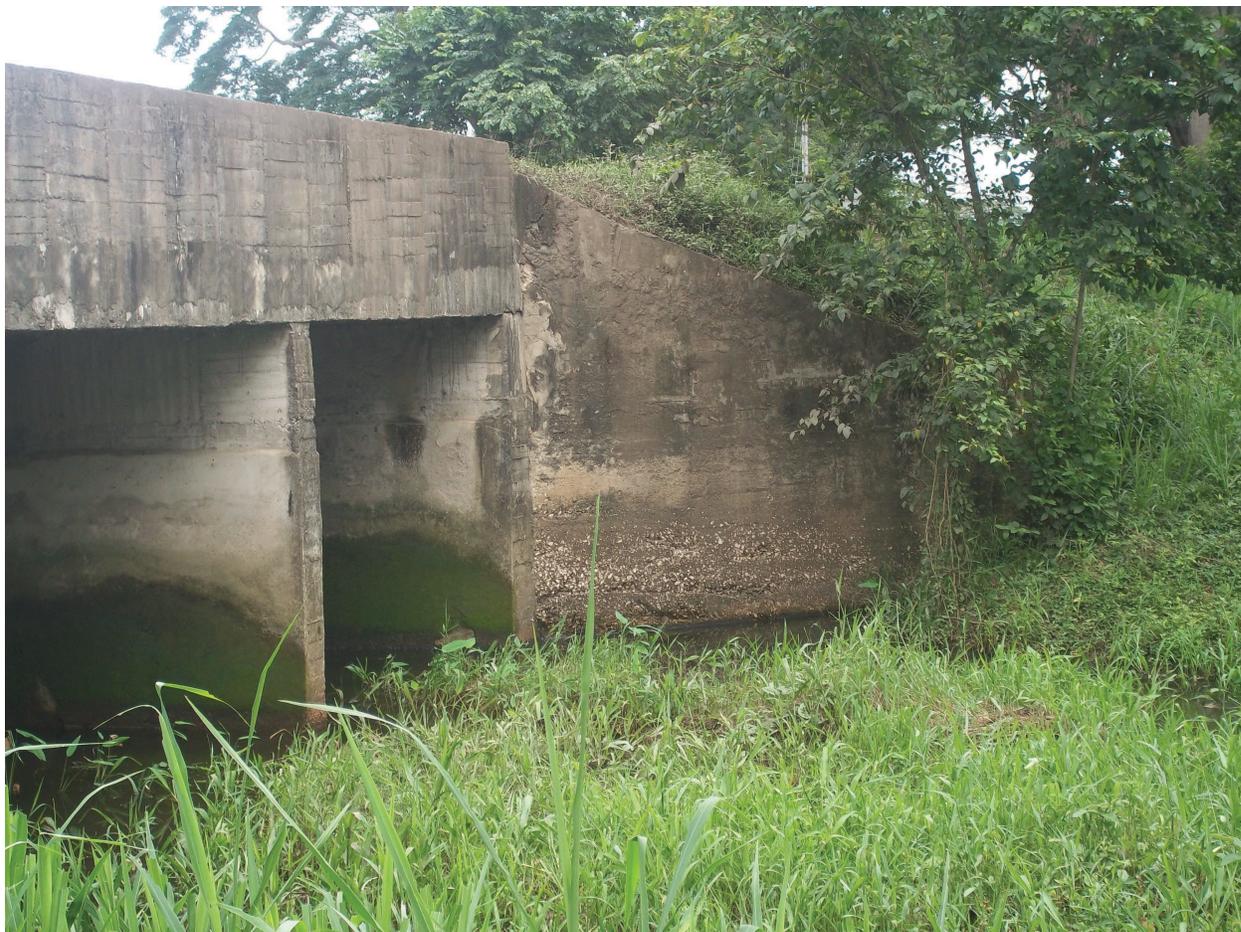
Componente.....: 6 Aletas

Calif./Mantenim....: 2 / -

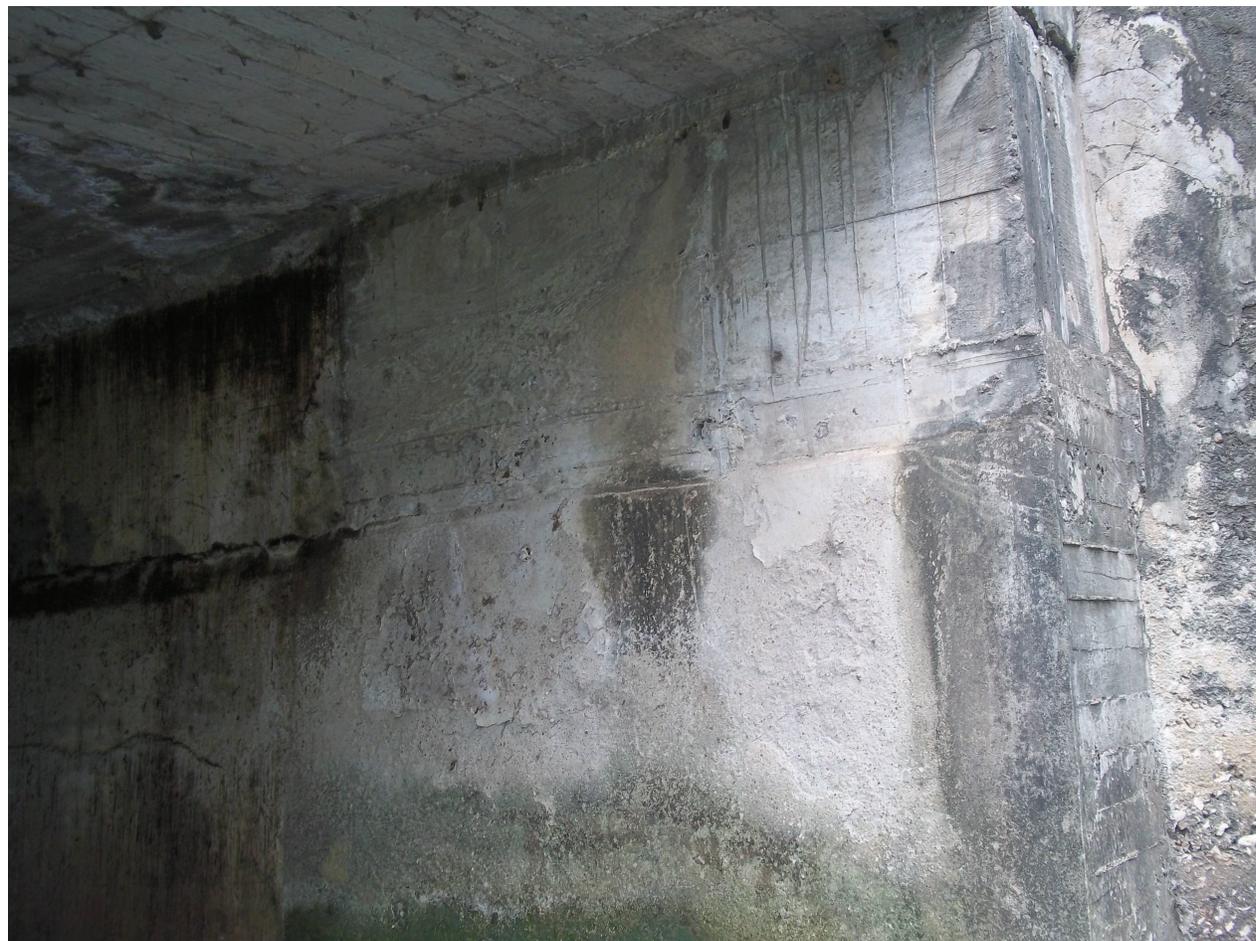
Componente.....: 7 Estribos

Calif./Mantenim....: 2 / -

Daño/Observaciones.: Pérdida de material cementante y/o recubrimiento.

Tipo de daño.....: Descomposición

Reparaciones.....: A Reparación de concreto

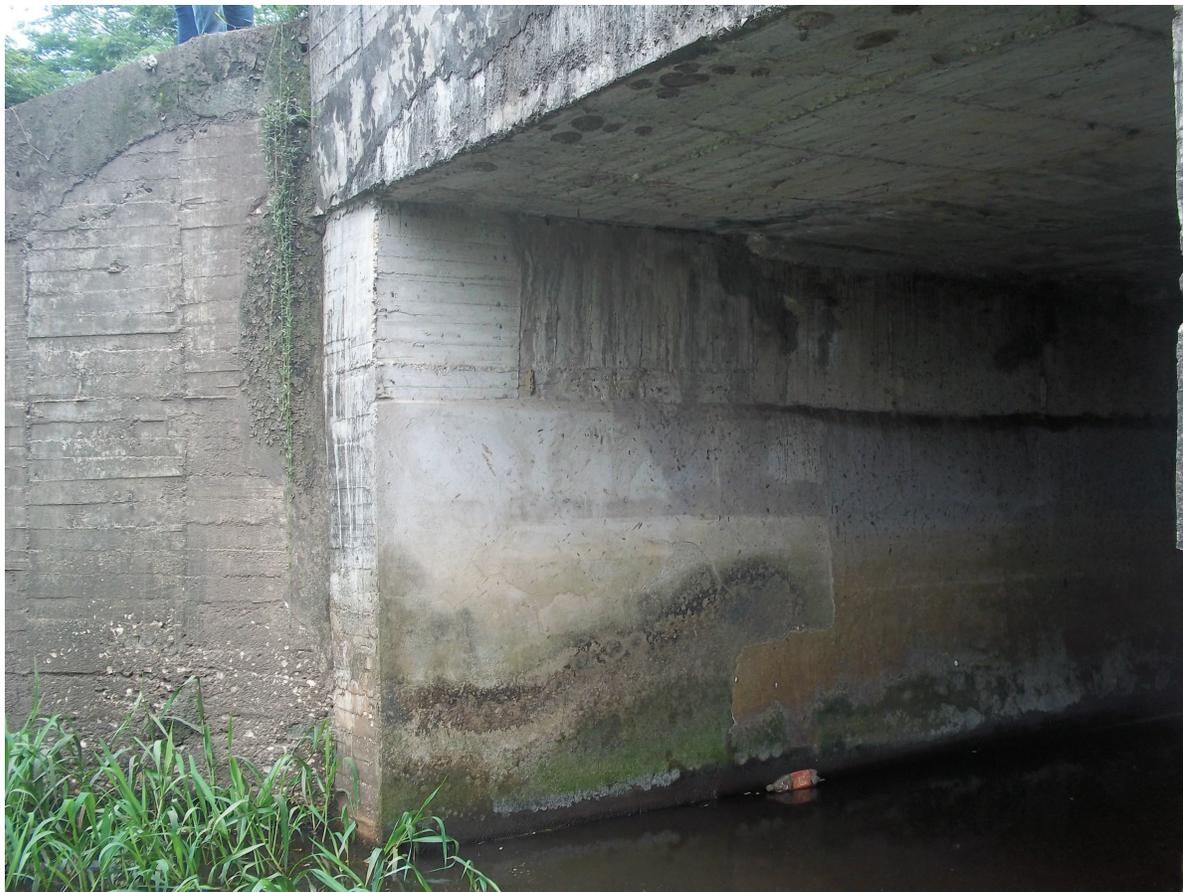
Componente.....: 7 Estribos

Calif./Mantenim....: 2 / -

Daño/Observaciones.: Pérdida de material cementante y/o recubrimiento.

Tipo de daño.....: Descomposición

Reparaciones.....: A Reparación de concreto

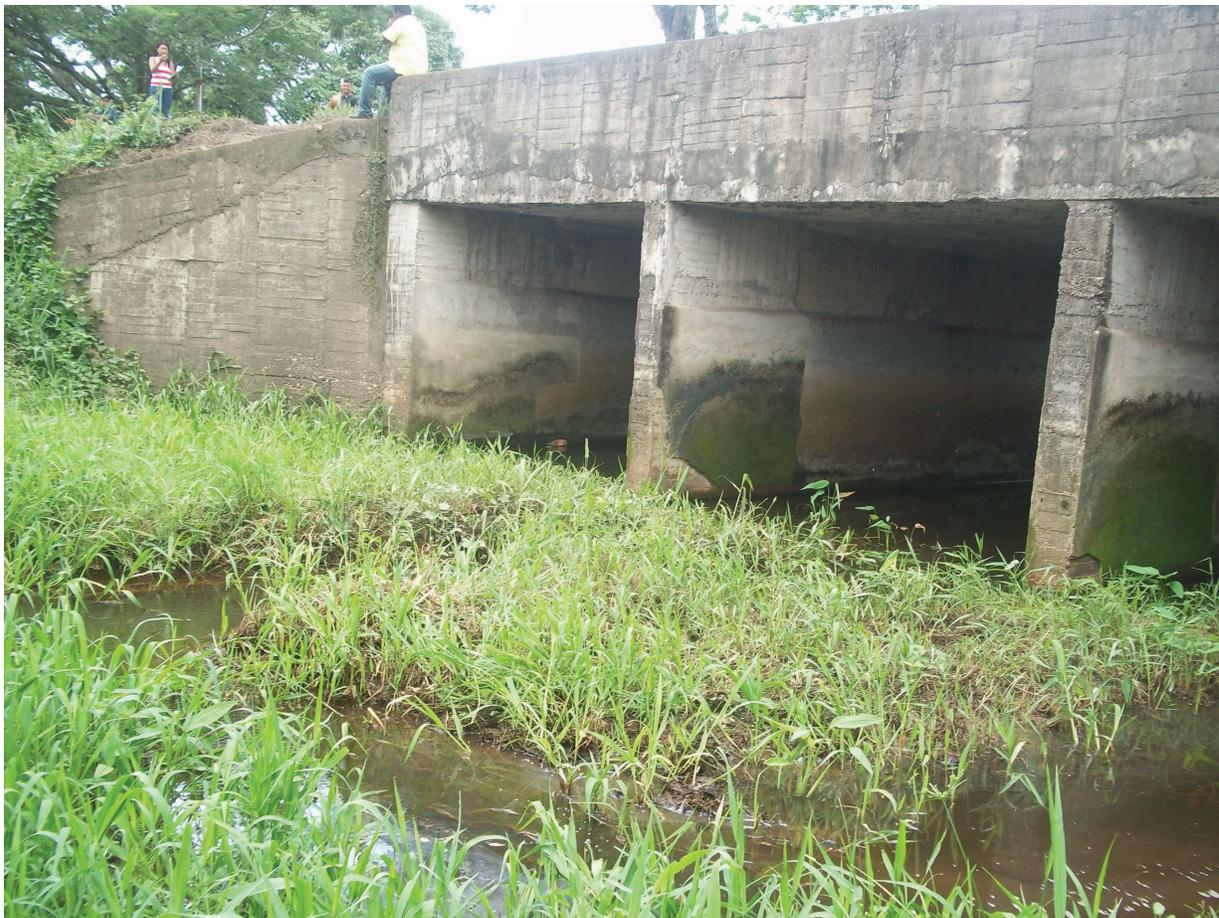
Componente.....: 8 Pilas

8 Pilas A:Reparación de concreto - Pérdida del material cementante. Contaminación. Descomposición	2	-		A	17	2013	1156	2
9 Apoyos	0	-						1

Calif./Mantenim....: 2 / -

Daño/Observaciones.: Pérdida del material cementante. Contaminación.

Tipo de daño.....: Descomposición

Reparaciones.....: A Reparación de concreto

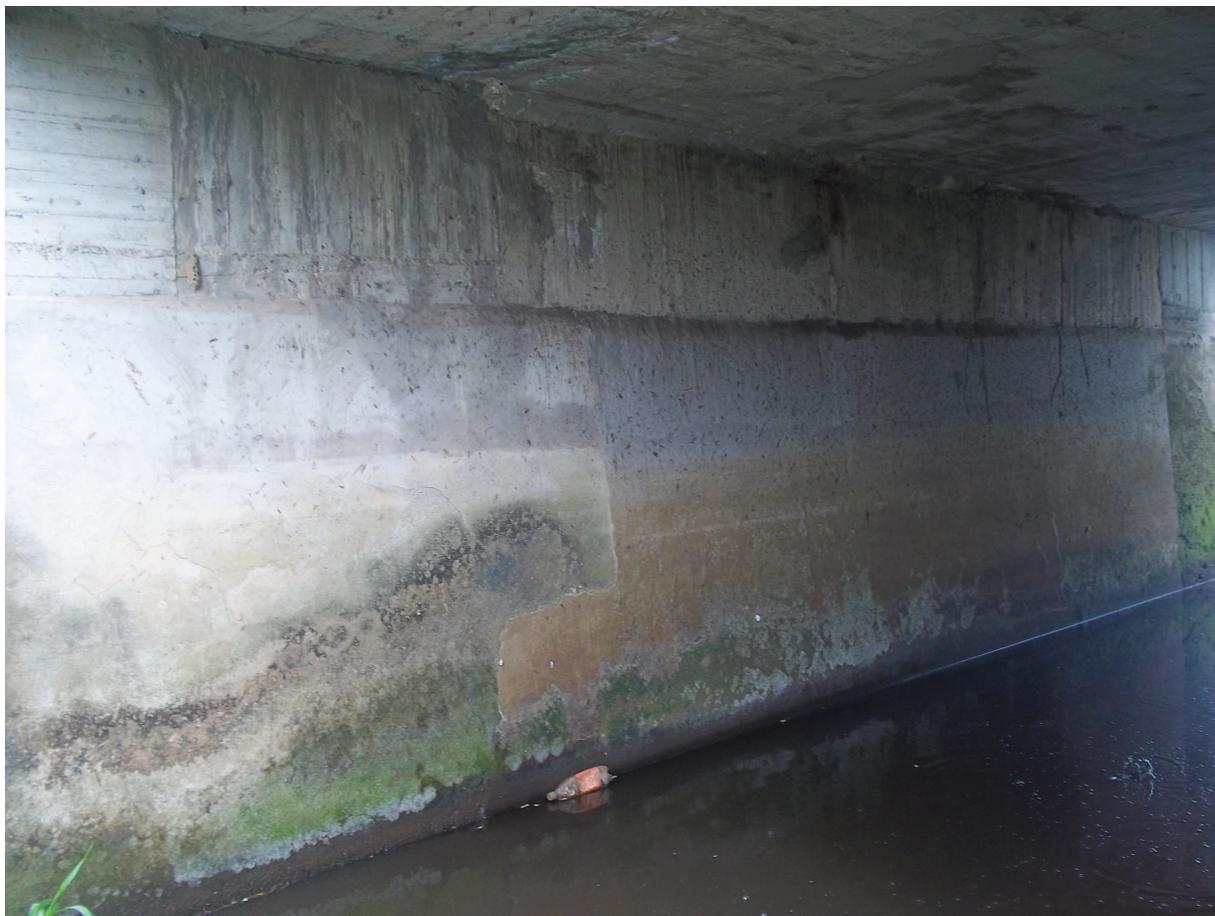
Componente.....: 8 Pilas

Calif./Mantenim....: 2 / -

Daño/Observaciones.: Pérdida del material cementante. Contaminación.

Tipo de daño.....: Descomposición

Reparaciones.....: A Reparación de concreto

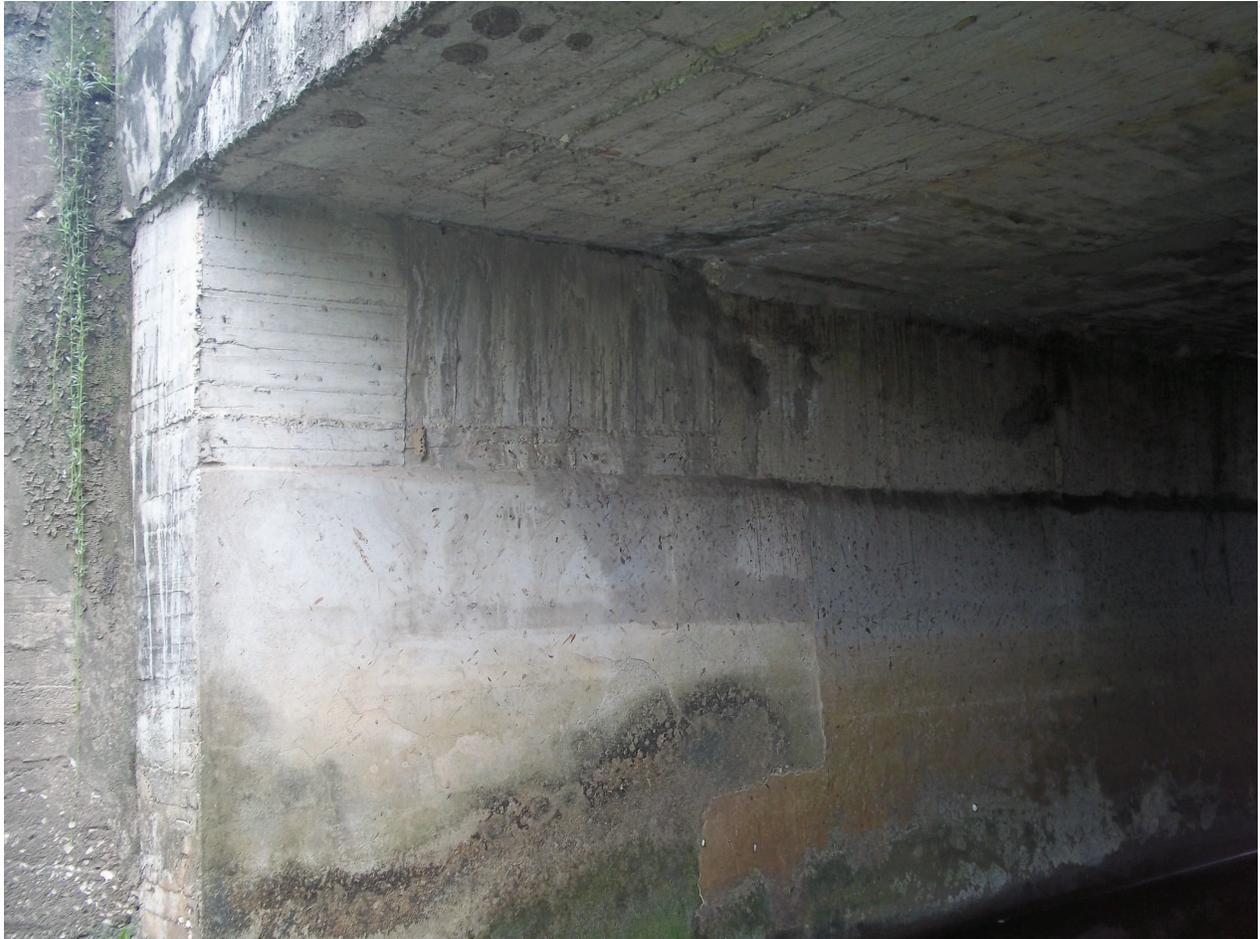
Componente.....: 9 Apoyos

Calif./Mantenim....: 0 / -

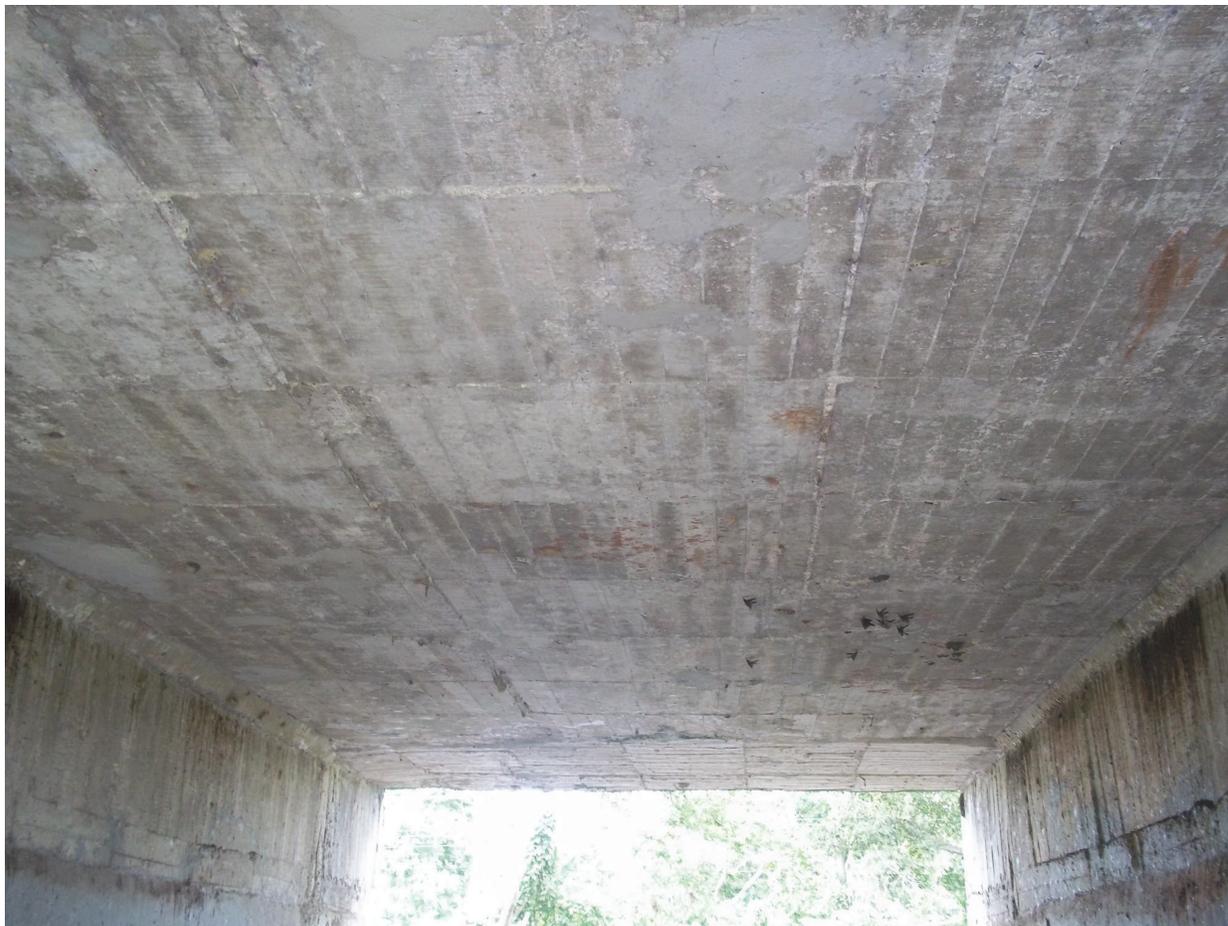
Componente.....: 10 Losa

Calif./Mantenim....: 2 / +

Daño/Observaciones.: Manchas de oxidos, contaminación, infiltración de agua.

Tipo de daño.....: Descomposición

Reparaciones.....: B Reparación de concreto

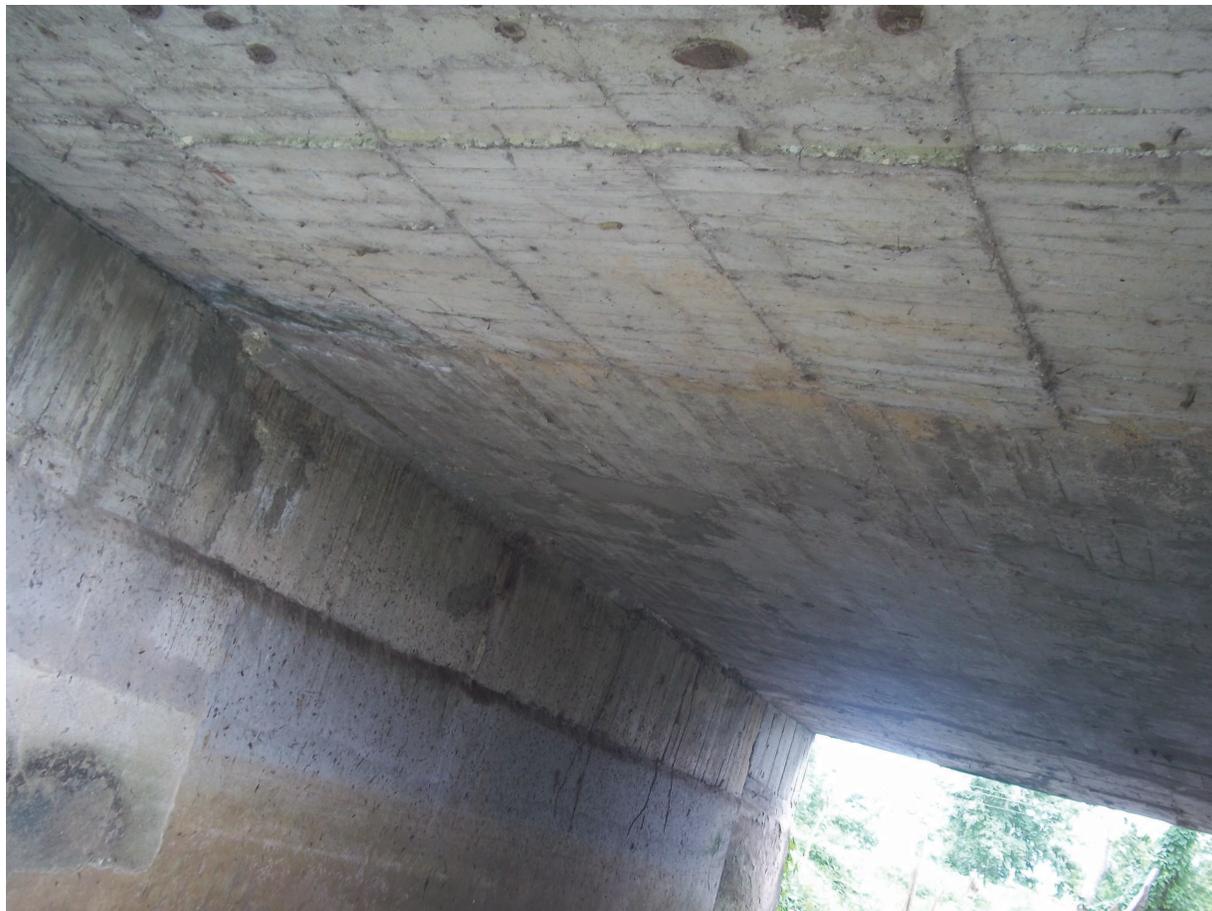
Componente.....: 10 Losa

Calif./Mantenim....: 2 / +

Daño/Observaciones.: Manchas de oxidos, contaminación, infiltración de agua.

Tipo de daño.....: Descomposición

Reparaciones.....: B Reparación de concreto

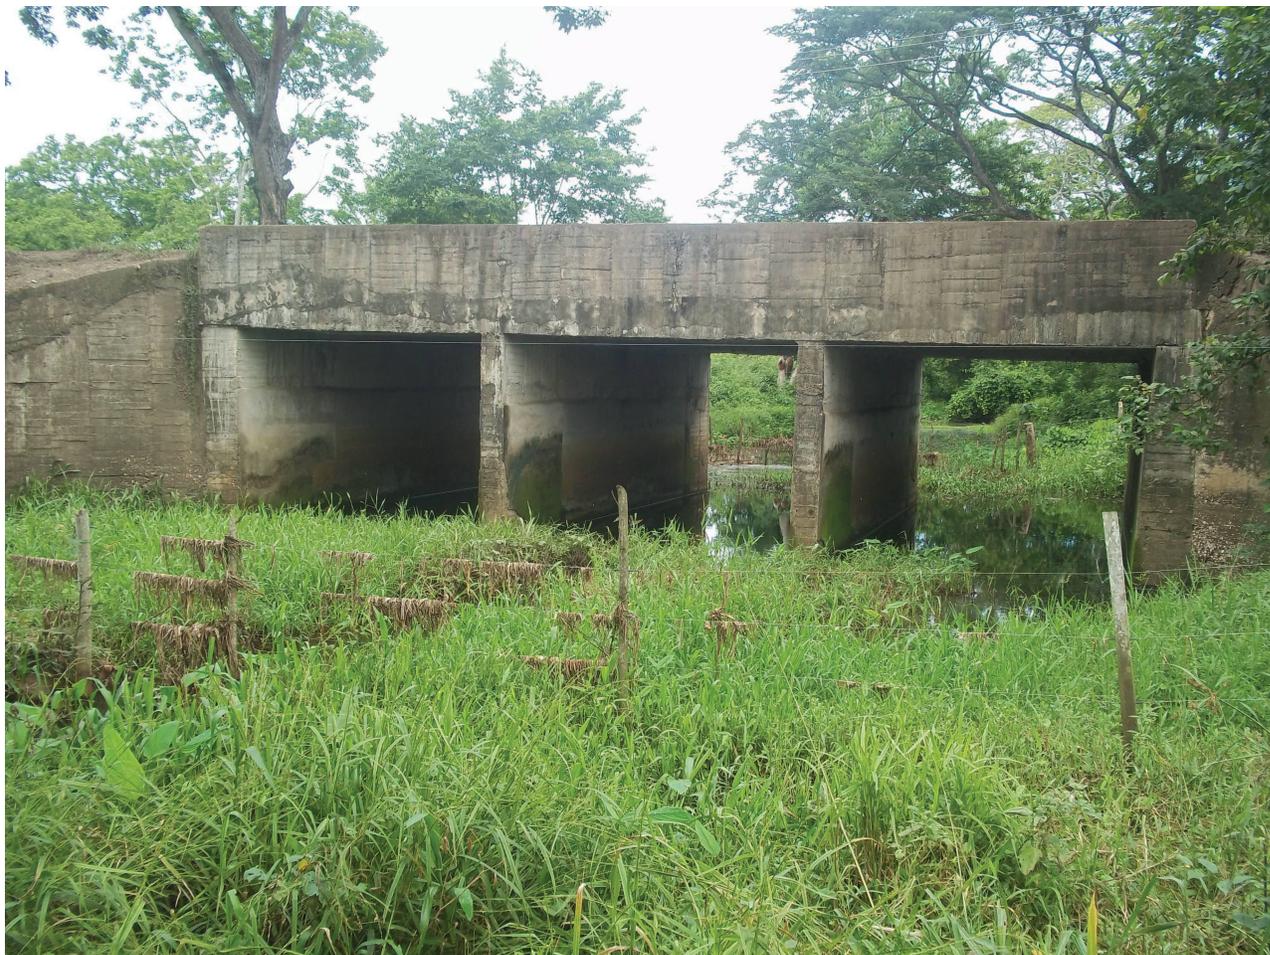
Componente.....: 15 Cauce

Calif./Mantenim....: 1 / -

Daño/Observaciones.: Limpieza.

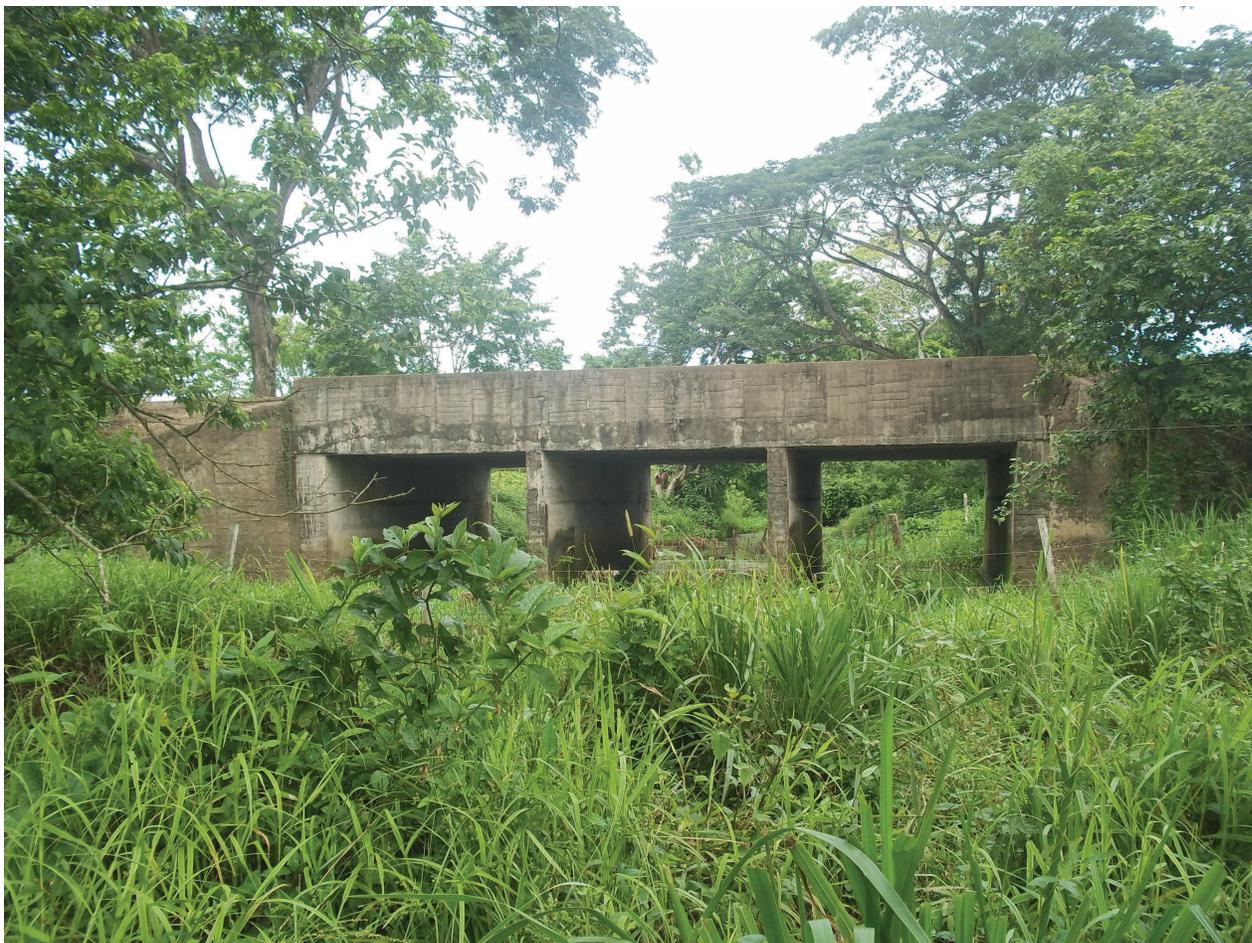
Componente.....: 17 Puente en general

Calif./Mantenim....: 3 / -

Daño/Observaciones.: Reparar superfice, faltan barandas.
