SDC/INV	SiPuCol	Fecha	Hoja
	Informe de inspección principal	10/09/12	1
23-9004-016.00 Arroyo Muerto			
Regional.....: 23 Sucre			
Ruta.....: Transversal del Caribe			
Carretera.....: Lorica - San Onofre			
Lado de la car...: 0			
Abscisa.....: 102+0207			
No del registro..: 1811			
Año de construcción.....:			
Año de la última reconstrucción.....:			
Paso Superior/Inferior.....: S			
Dir. de abs. de la carretera principal.: N			
Requisitos de la inspección.....: 0 Nada			
Recolección de datos : Fecha.....: 2012.06.21			
: Iniciales.....: NNN			
Posición geográfica..:			
Latitud: 9 gra 43,705 min N Longitud: 75 gra 30,12 min O Altitud: 31 m			
Geometría: Número de luces.....: 1			
Longitud de la luz menor (m): 10,65			
Longitud de la luz mayor (m): 10,65			
Longitud total(m): 10,65			
Ancho del tablero.....(m): 10,48			
Ancho del separador.....(m): 0,00			
Ancho del andén izquierdo(m): 0,00			
Ancho del andén derecho..(m): 0,00

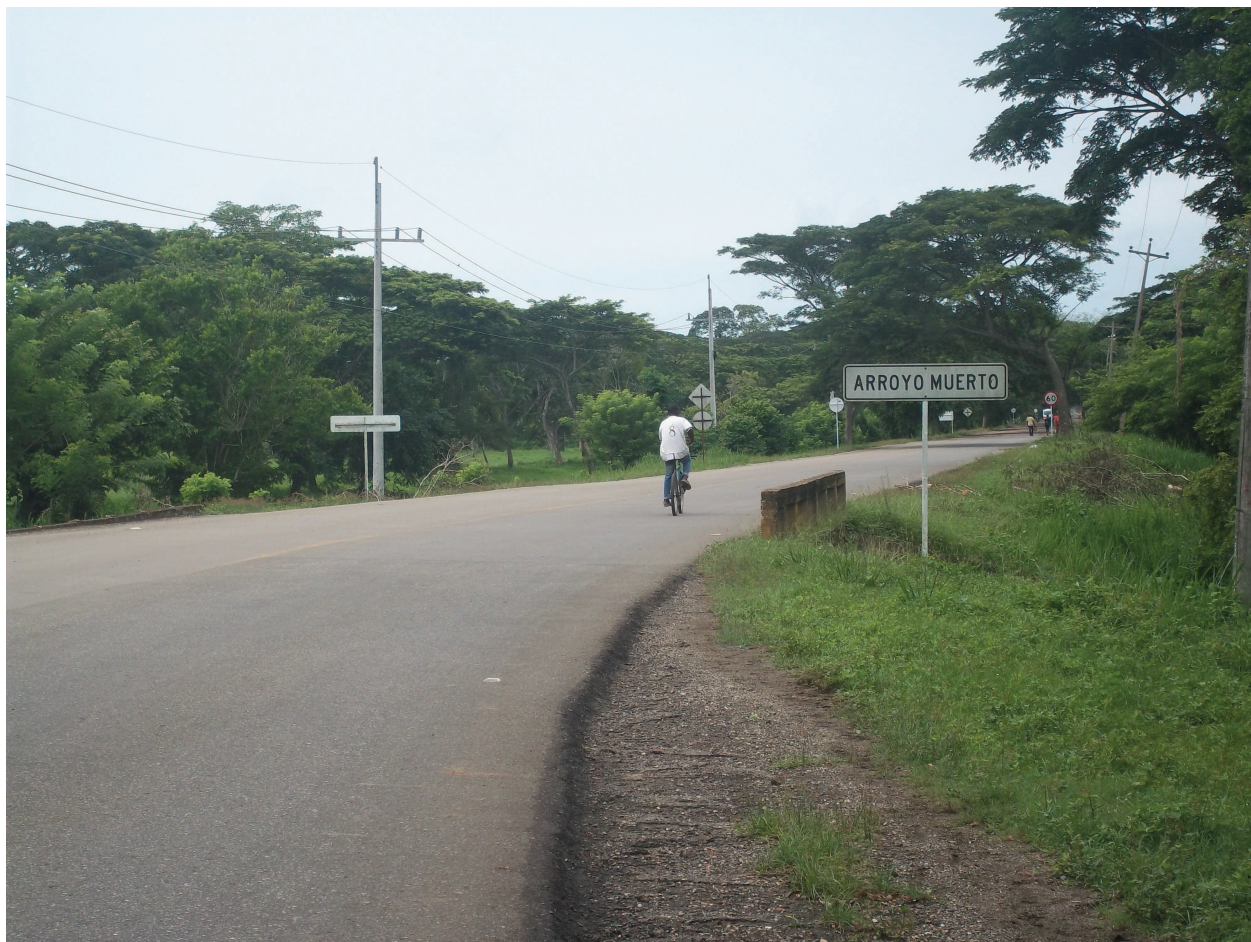
Componente.....: 1 Superficie del puente

Calif./Mantenim....: 1 / +

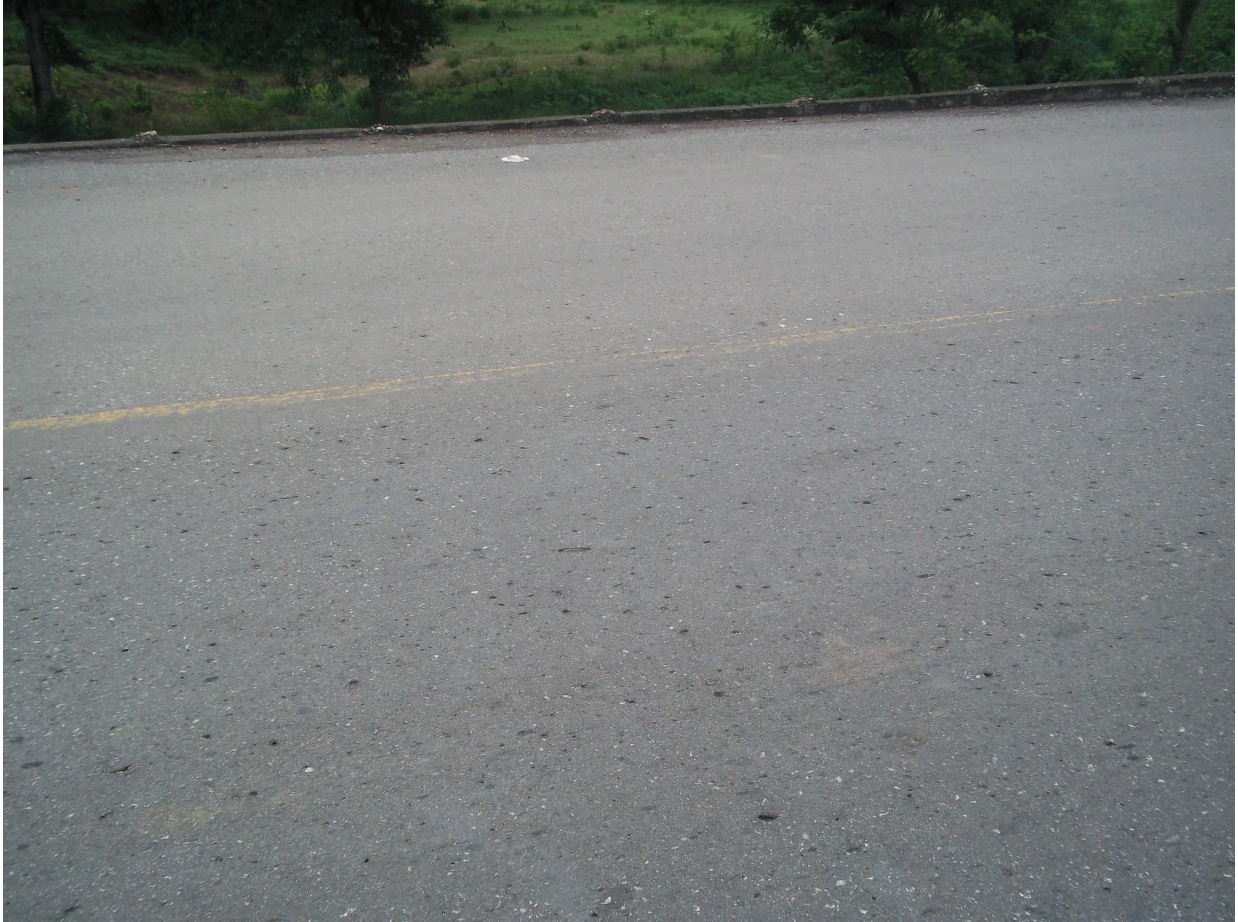
Componente.....: 2 Juntas de expansión

Calif./Mantenim....: ? / -

Daño/Observaciones.: No se observan, ocultas.

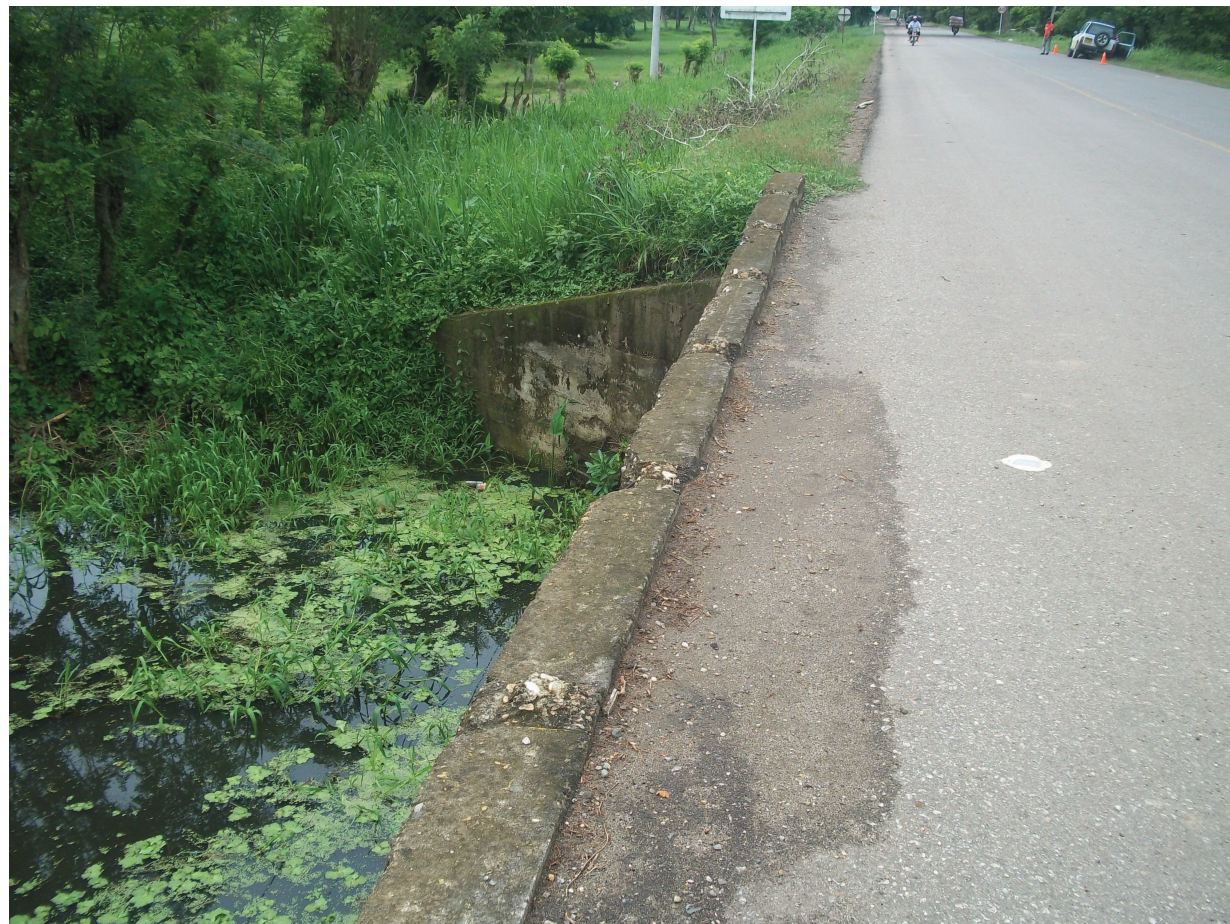
Componente.....: 3 Andenes/Bordillos

Calif./Mantenim....: 2 / -

Daño/Observaciones.: No hay anden. Desconche de concreto de bordillos.

Tipo de daño.....: Daño en conc. / acero expuesto

Reparaciones.....: B Reparación de concreto

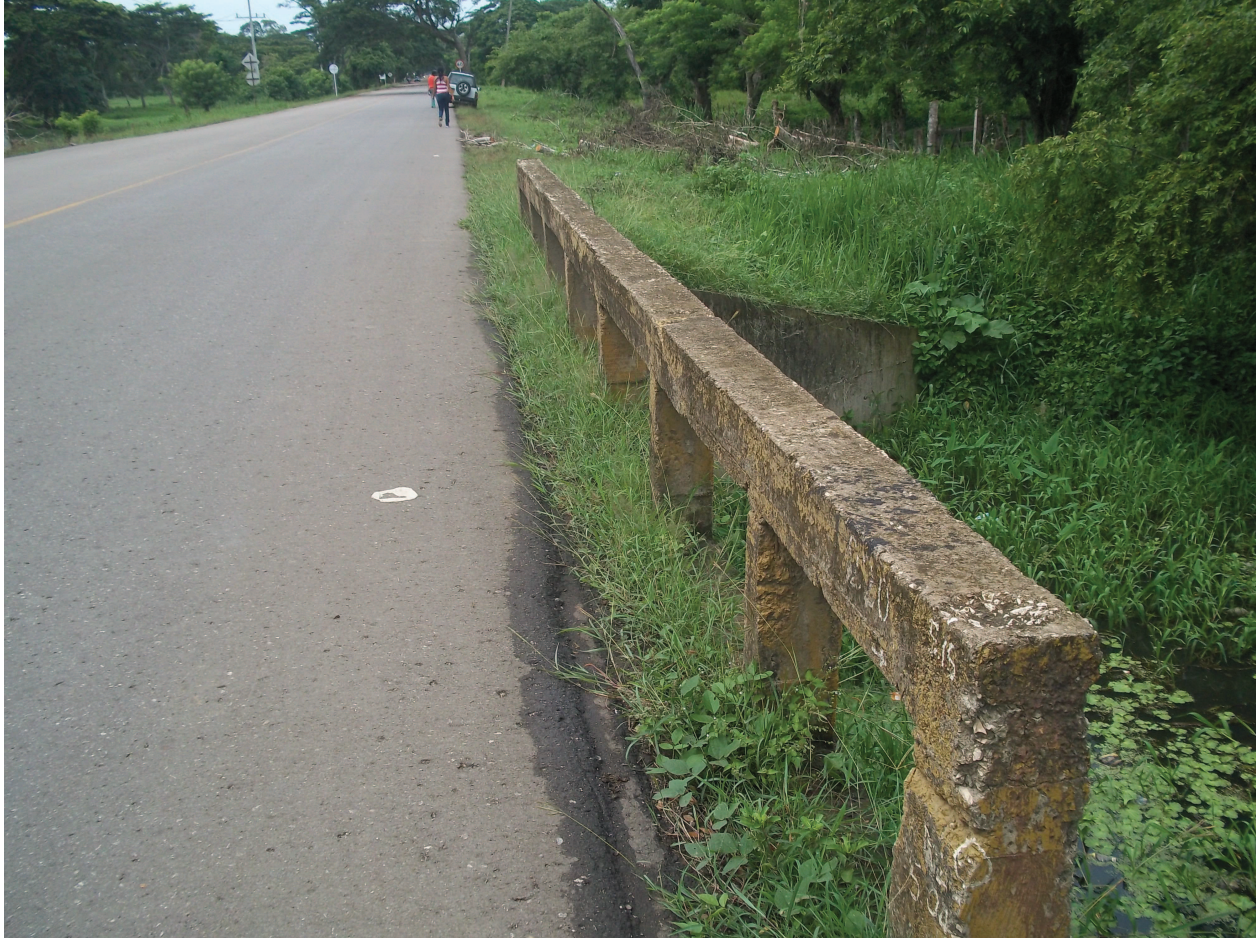
Componente.....: 4 Barandas

Calif./Mantenim....: 4 / -

Daño/Observaciones.: Impacto, falta el 50% de barandas, descomposición.

Tipo de daño.....: Impacto

Reparaciones.....: C Cambio de baranda de concreto

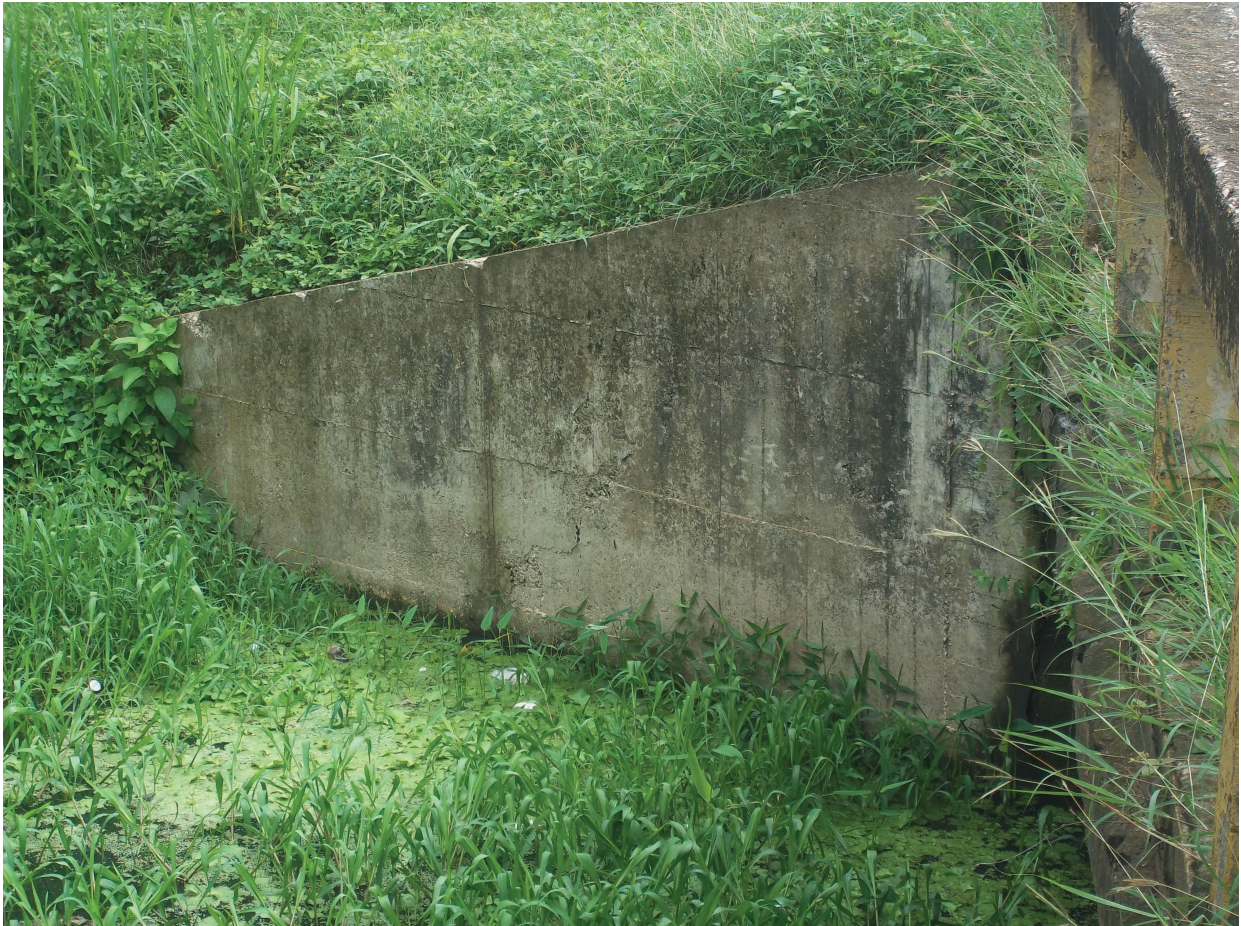
Componente.....: 5 Conos/Taludes

Calif./Mantenim....: 0 / -

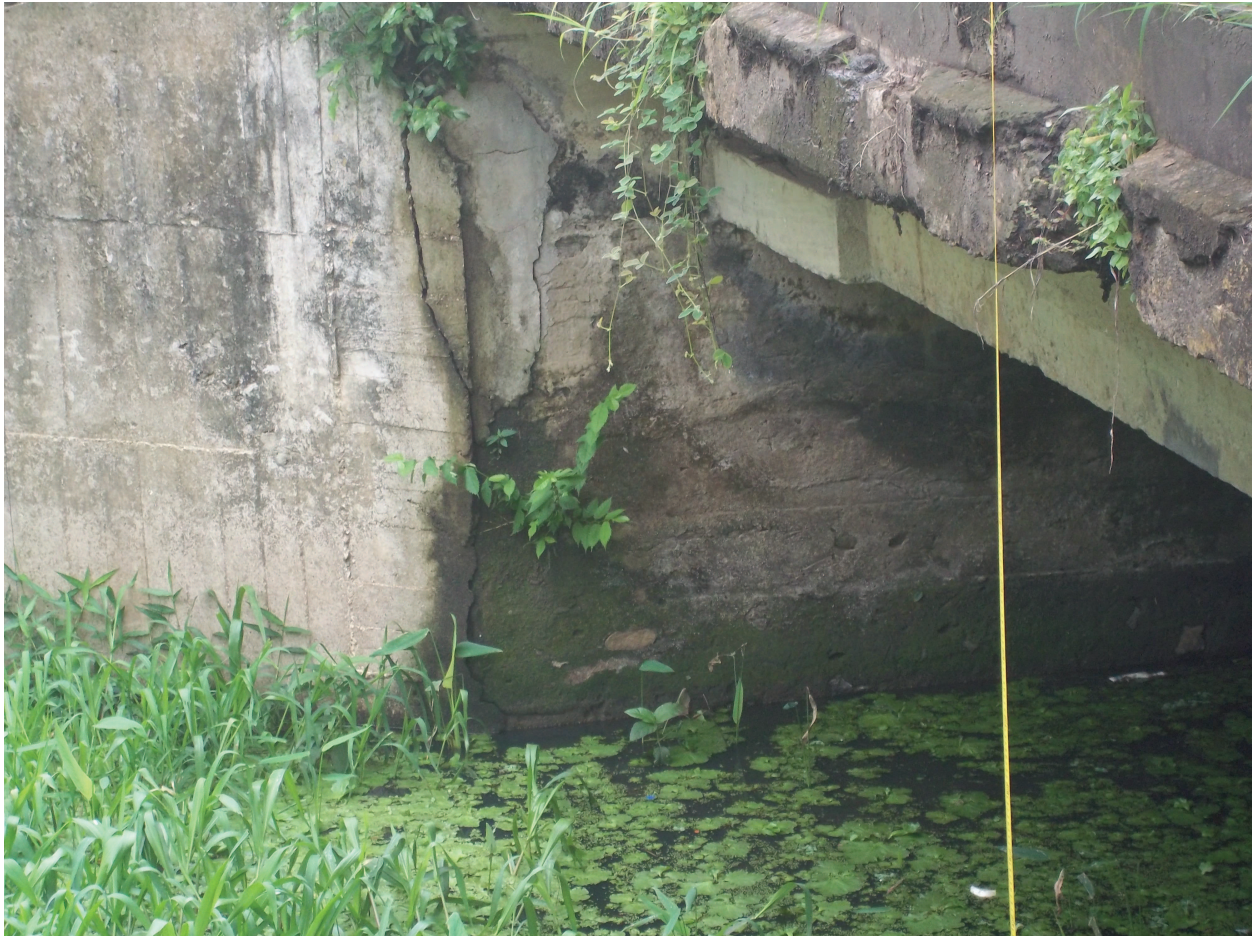
Componente.....: 6 Aletas

Calif./Mantenim....: 2 / -

Daño/Observaciones.: Grieta vertical en la unión entre aletas A1 y E2,
contaminación.

Tipo de daño.....: Asentamiento / Movimiento

Reparaciones.....: A Reparación de concreto

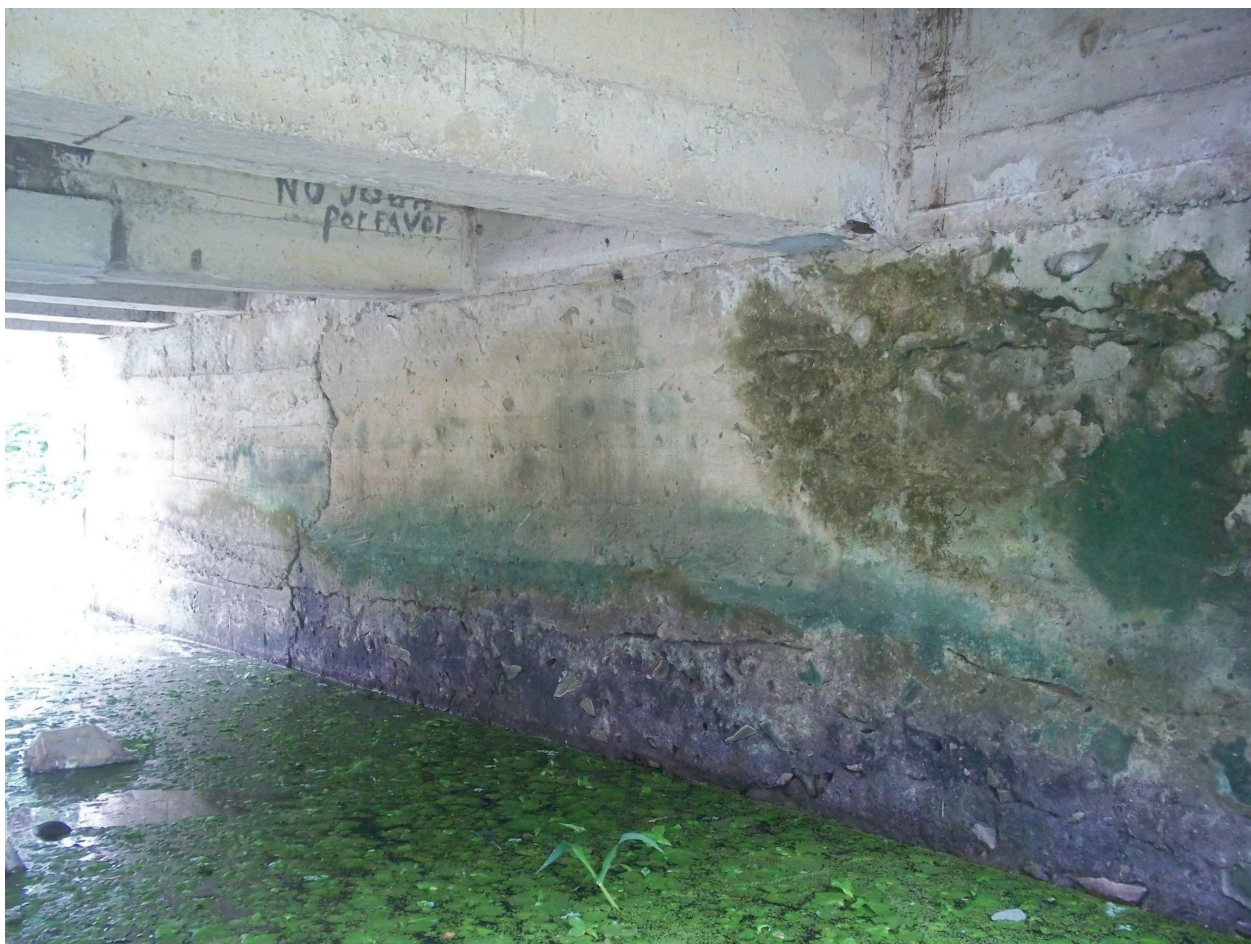
Componente.....: 7 Estribos

Calif./Mantenim....: 2 / +

Daño/Observaciones.: Agregado expuesto, grieta en junta de ampliación.

Tipo de daño.....: Descomposición

Reparaciones.....: A Reparación de concreto

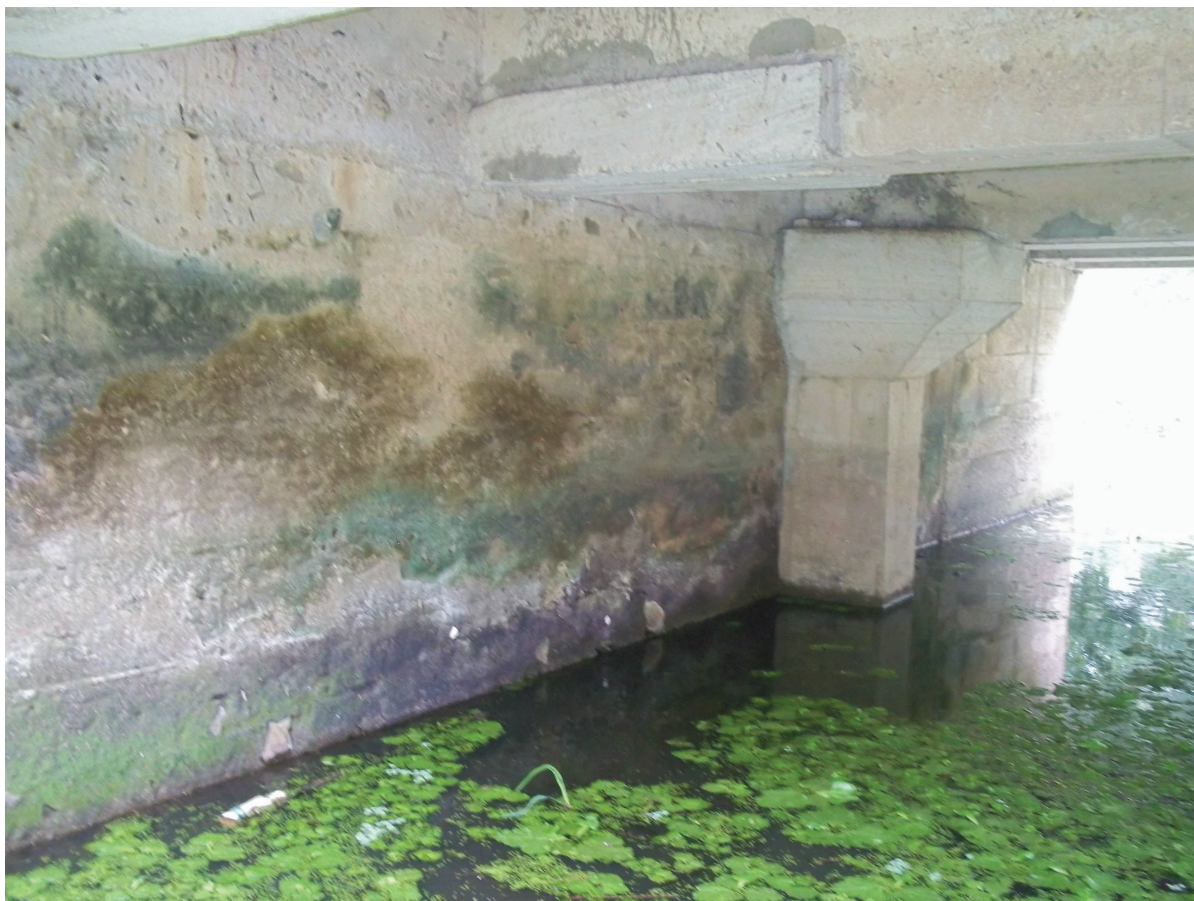
Componente.....: 7 Estribos

Calif./Mantenim....: 2 / +

Daño/Observaciones.: Agregado expuesto, grieta en junta de ampliación.

Tipo de daño.....: Descomposición

Reparaciones.....: A Reparación de concreto

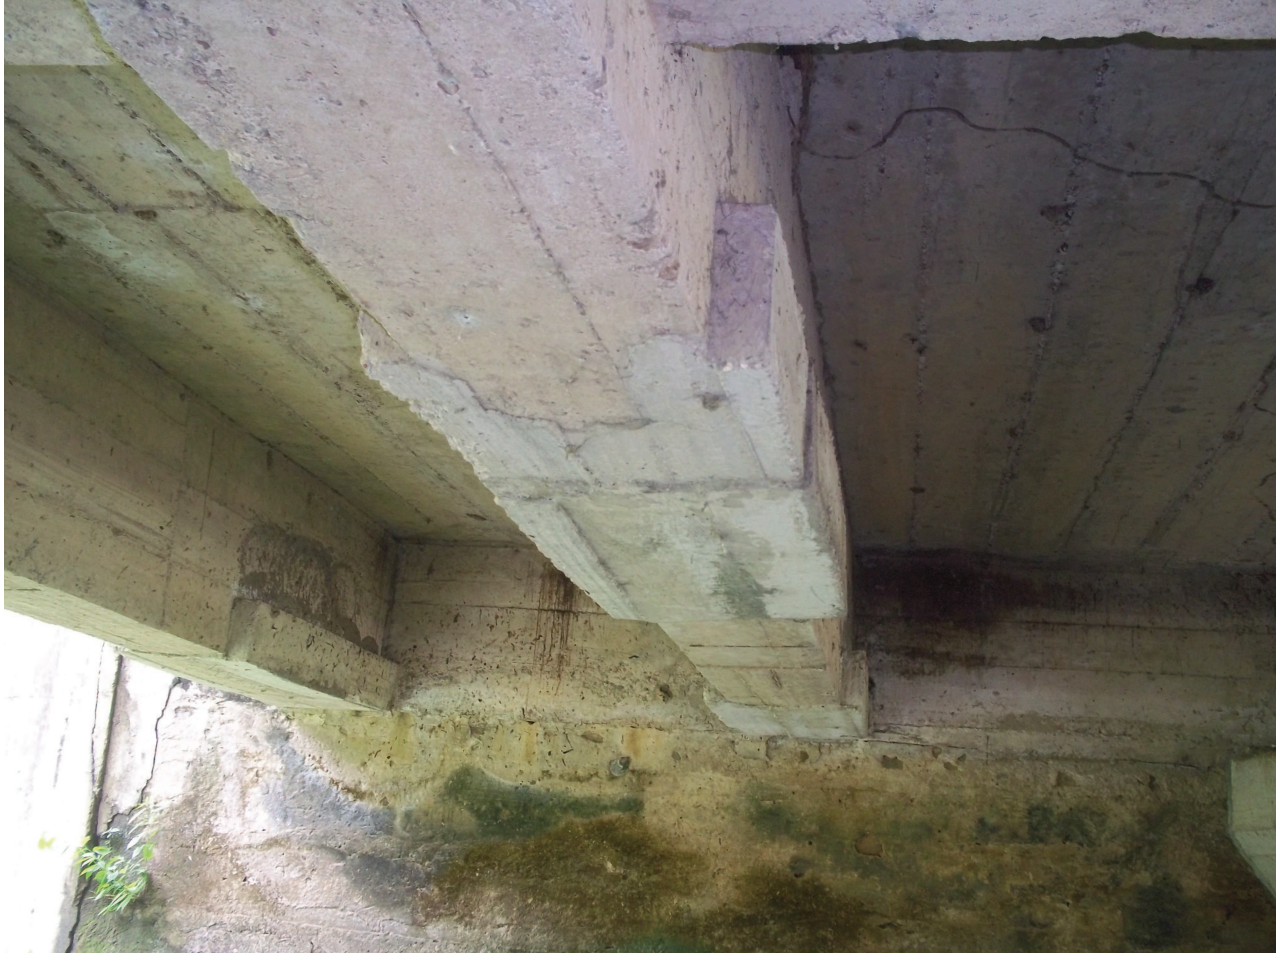
Componente.....: 9 Apoyos

Calif./Mantenim....: 1 / +

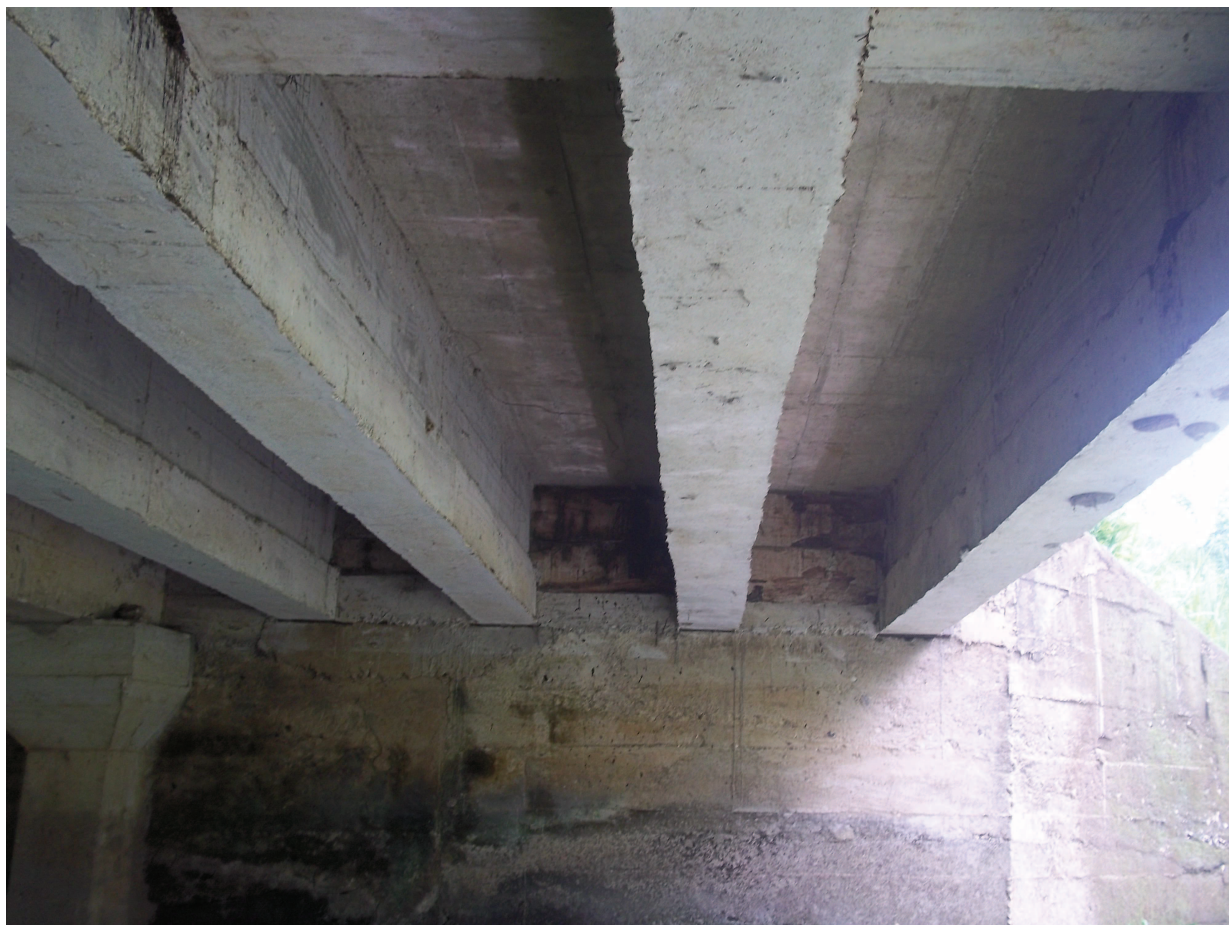
Componente.....: 10 Losa

Calif./Mantenim....: 2 / +

Daño/Observaciones.: Hormigueros, acero expuesto.

Tipo de daño.....: Daño en conc. / acero expuesto

Reparaciones.....: B Reparación de concreto

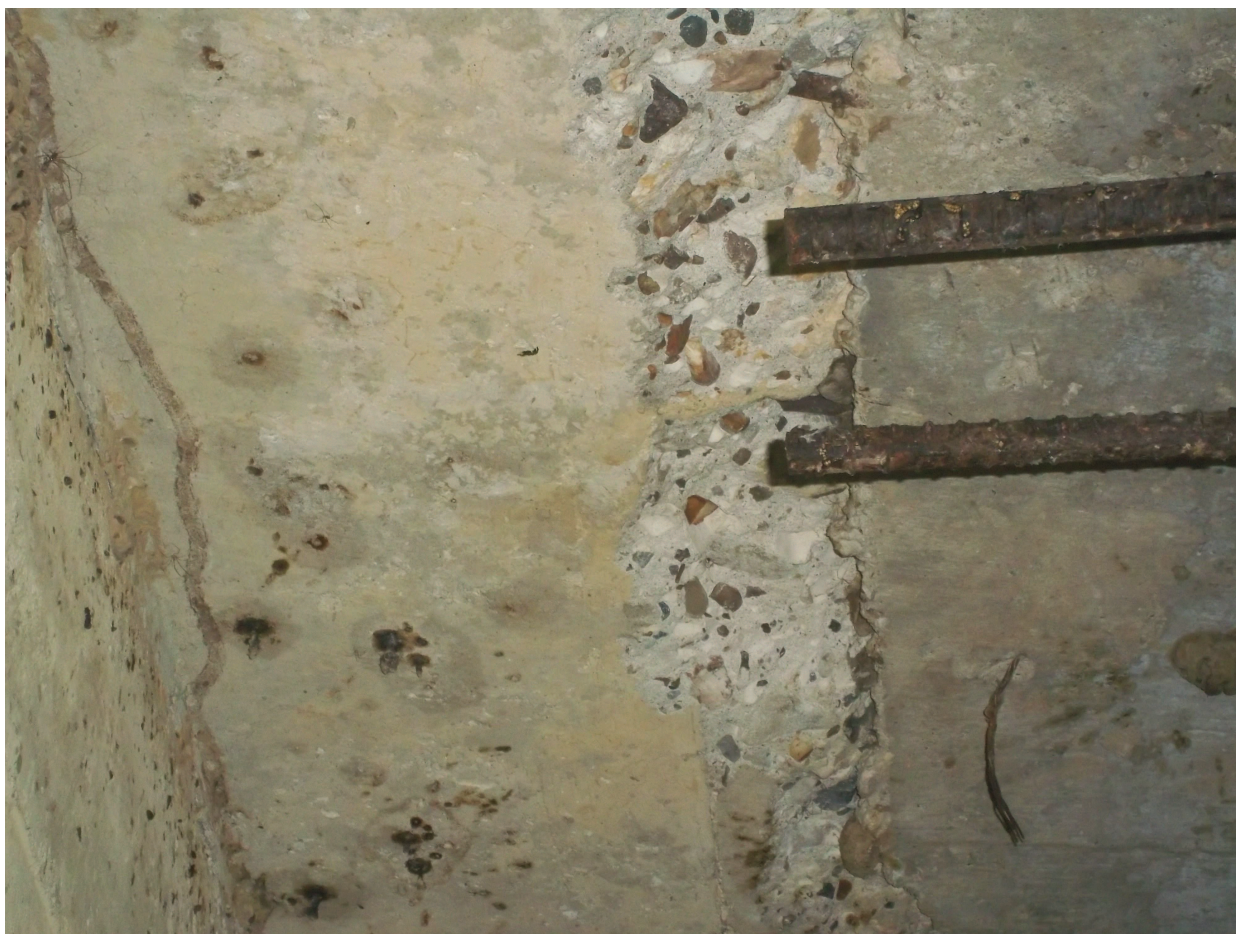
Componente.....: 10 Losa

Calif./Mantenim....: 2 / +

Daño/Observaciones.: Hormigueros, acero expuesto.

Tipo de daño.....: Daño en conc. / acero expuesto

Reparaciones.....: B Reparación de concreto

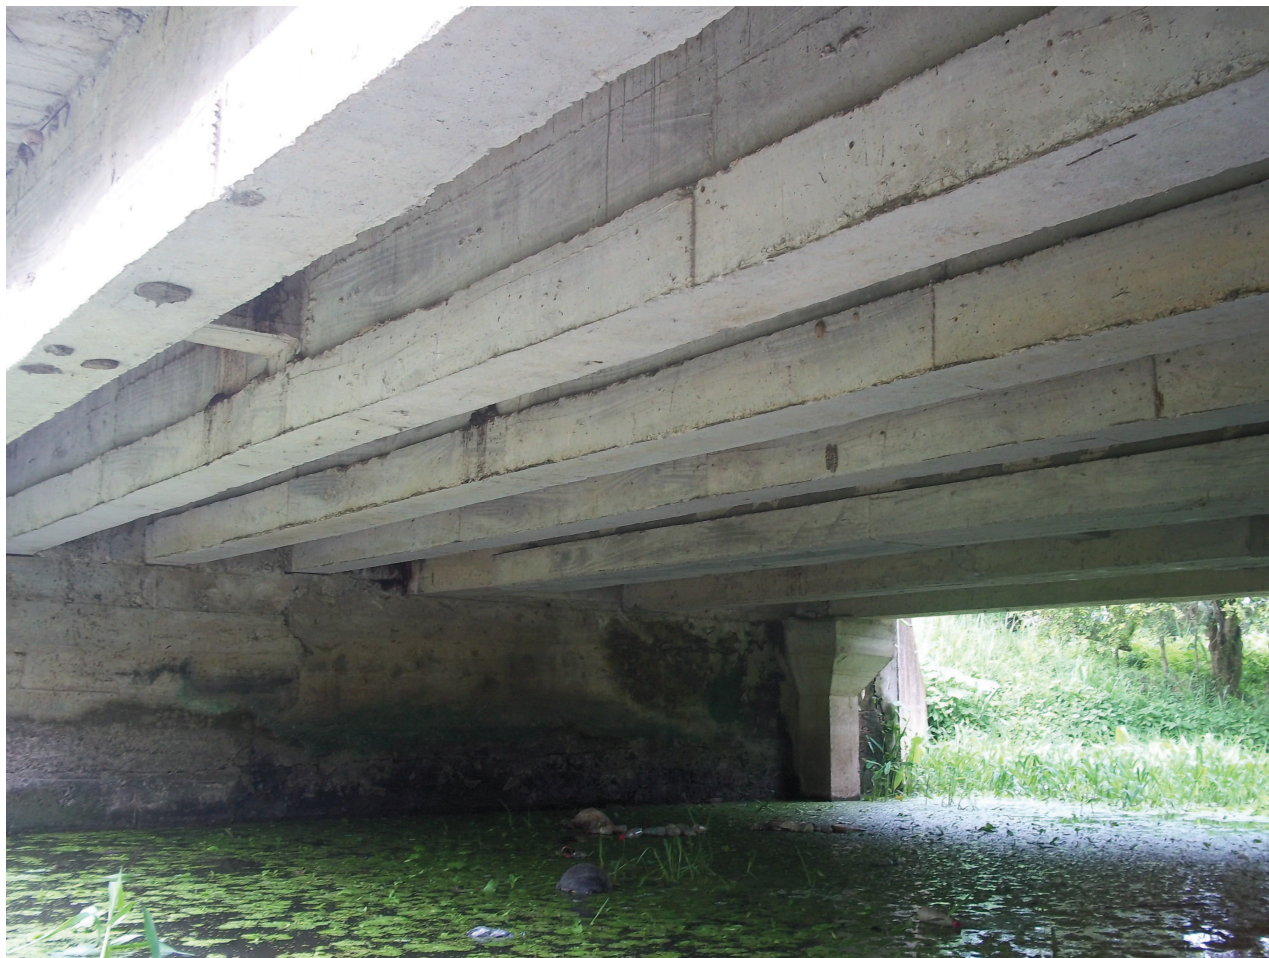
Componente.....: 11 Vigas/Largueros/Diafragmas
 Calif./Mantenim....: 2 / +
 Daño/Observaciones.: Hormigueros, acero expuesto area pequeña.
 Tipo de daño.....: Daño en conc. / acero expuesto
 Reparaciones.....: A Reparación de concreto

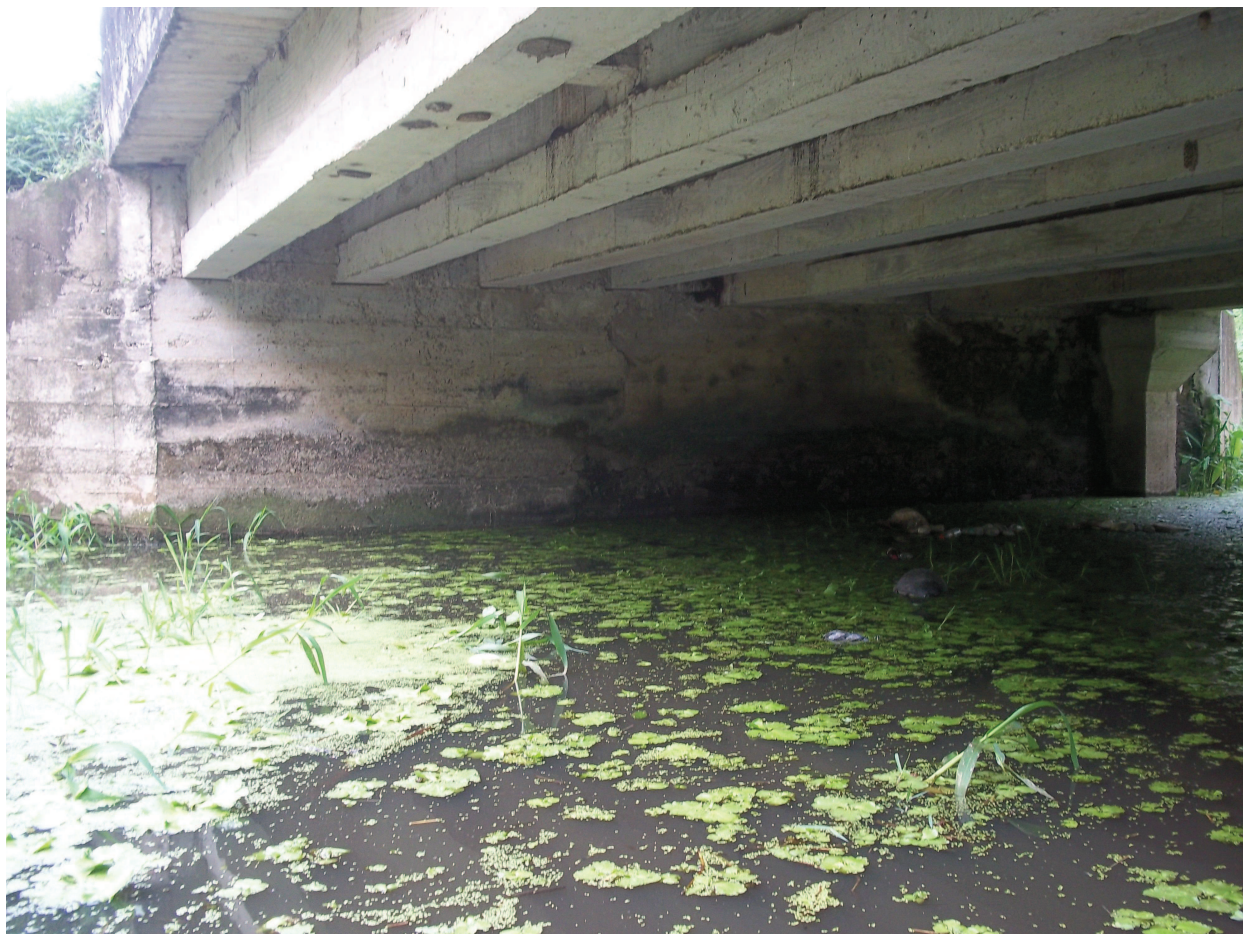
Componente.....: 11 Vigas/Largueros/Diafragmas
 Calif./Mantenim....: 2 / +
 Daño/Observaciones.: Hormigueros, acero expuesto area pequeña.
 Tipo de daño.....: Daño en conc. / acero expuesto
 Reparaciones.....: A Reparación de concreto

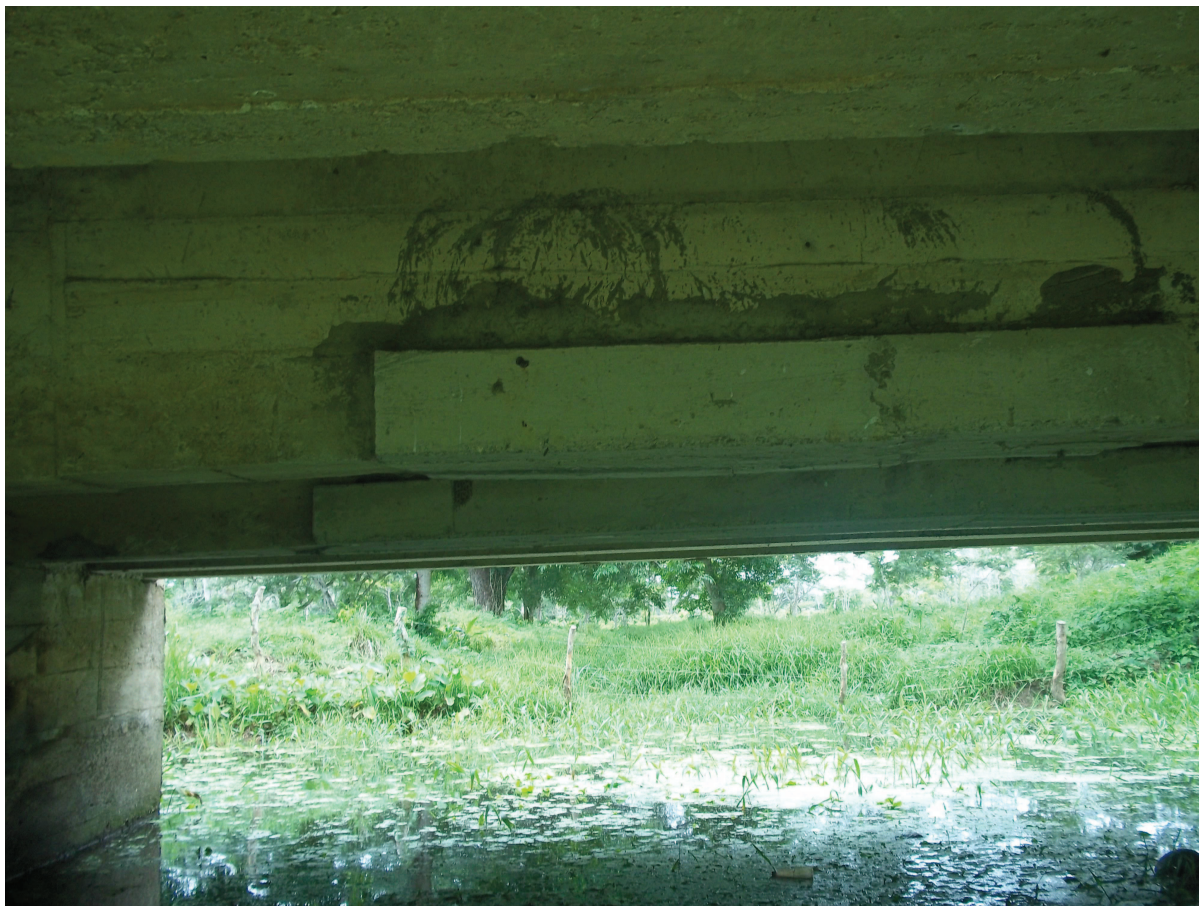
Componente.....: 11 Vigas/Largueros/Diafragmas
 Calif./Mantenim....: 2 / +
 Daño/Observaciones.: Hormigueros, acero expuesto area pequeña.
 Tipo de daño.....: Daño en conc. / acero expuesto
 Reparaciones.....: A Reparación de concreto

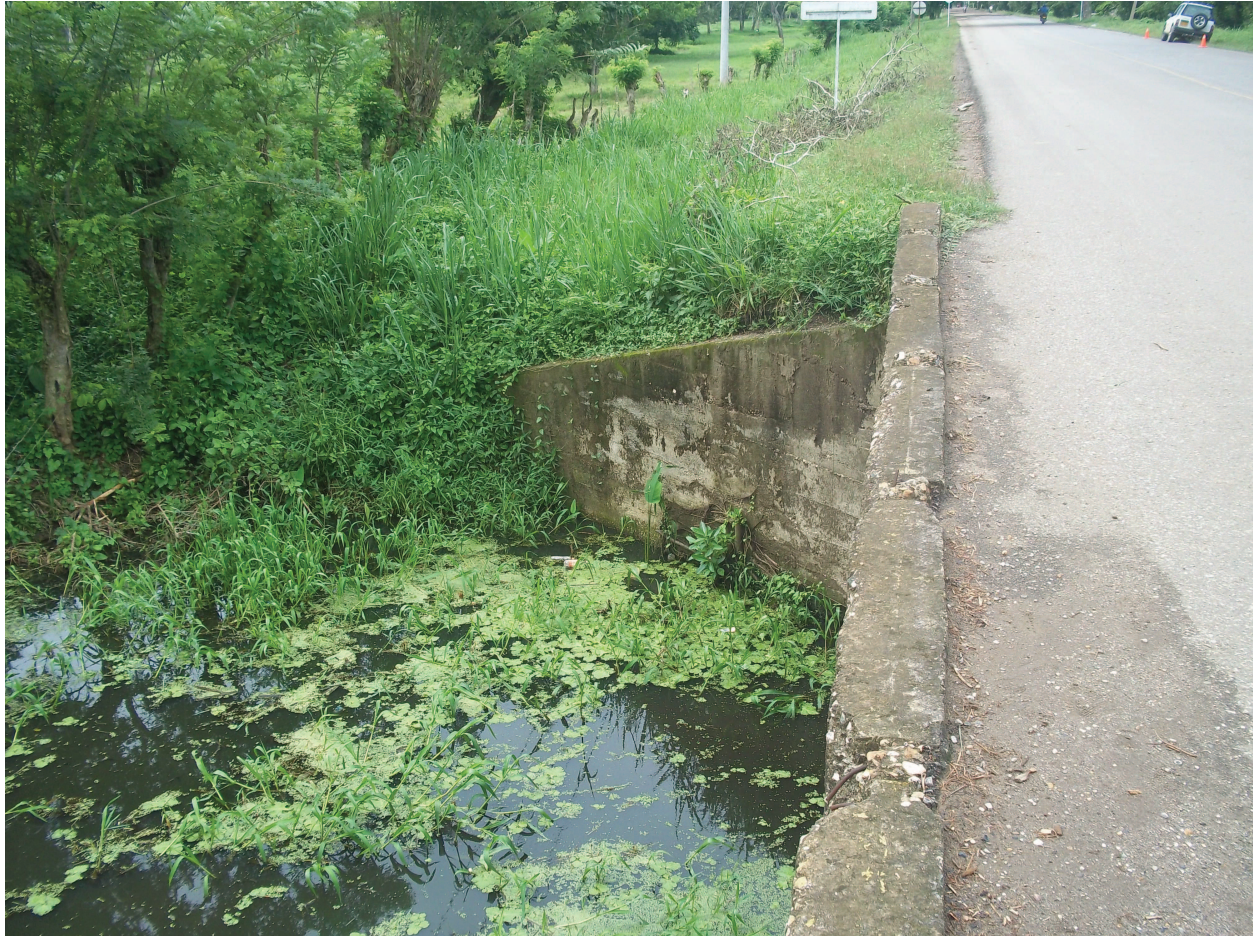
Componente.....: 15 Cauce

Calif./Mantenim....: 1 / -

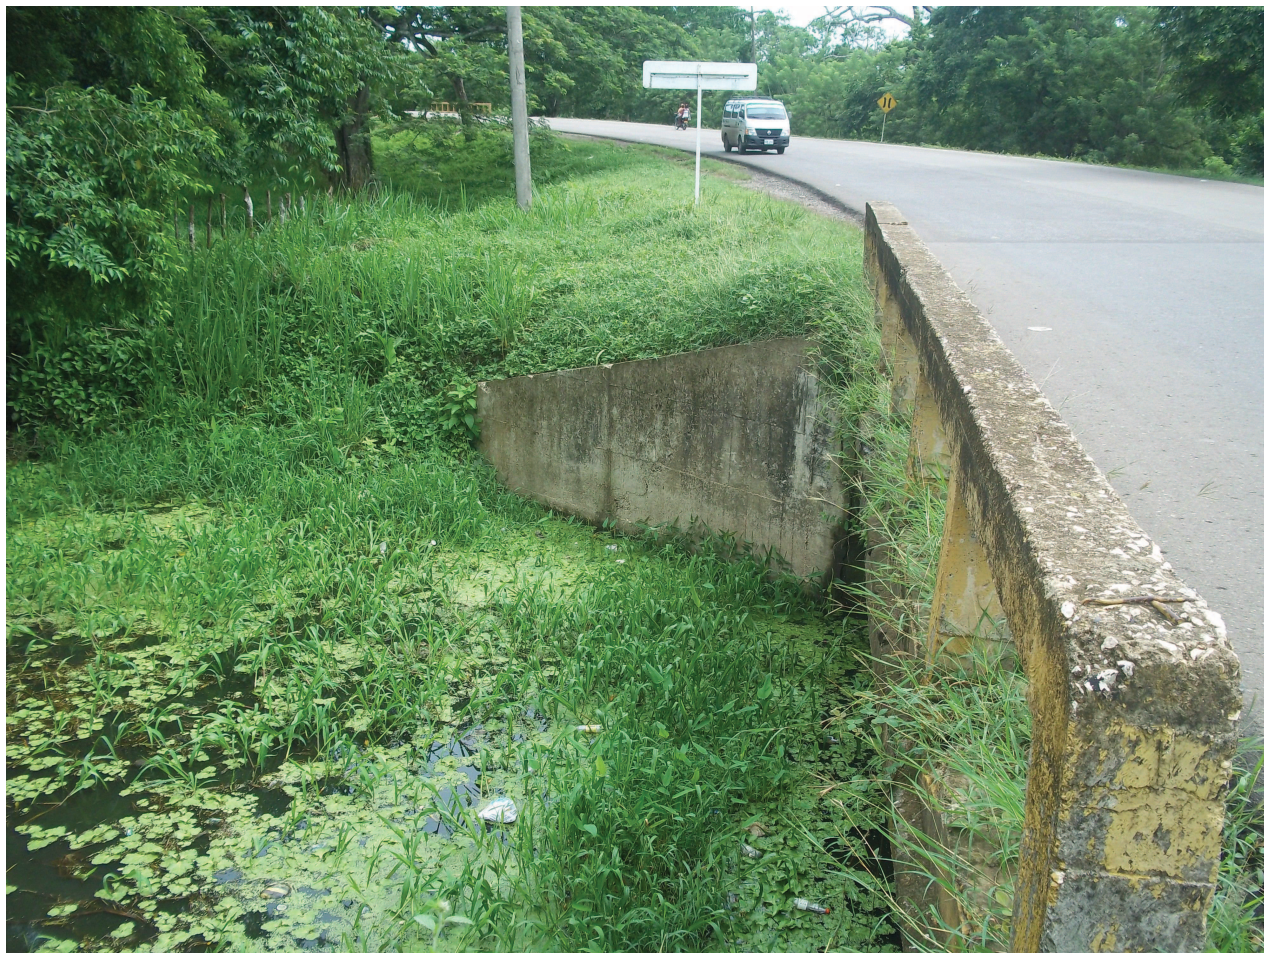
Componente.....: 17 Puente en general
Calif./Mantenim....: 2 / +
Daño/Observaciones.: Reparación barandas, vigas.
