SDC/INV	SiPuCol	Fecha	Hoja
	Informe de inspección principal	10/09/12	1
23-9004-017.00 Torobe			
Regional.....: 23 Sucre			
Ruta.....: Transversal del Caribe			
Carretera.....: Lorica - San Onofre			
Lado de la car...: 0			
Abscisa.....: 102+0335			
No del registro..: 1812			
Año de construcción.....:			
Año de la última reconstrucción.....:			
Paso Superior/Inferior.....: S			
Dir. de abs. de la carretera principal.: O			
Requisitos de la inspección.....: 0 Nada			
Recolección de datos : Fecha.....: 2012.06.22			
: Iniciales.....: NNN			
Posición geográfica..:			
Latitud: 9 gra 43,753 min N Longitud: 75 gra 30,167 min O Altitud: 25 m			
Geometría: Número de luces.....: 1			
Longitud de la luz menor (m): 16,30			
Longitud de la luz mayor (m): 16,30			
Longitud total(m): 16,30			
Ancho del tablero.....(m): 10,00			
Ancho del separador.....(m): 0,00			
Ancho del andén izquierdo(m): 0,00			
Ancho del andén derecho..(m): 0,00

Variante existe.....	N	Longitud (km):	Estado (B/R/M):
Vehículo de diseño.....			
Clase de dist. de carga..	2 Distribución en 1 dirección		
Obstáculo que cruza:			
Tipo de obstáculo.....	30	Río ó arroyo	
Ident. de la carretera..			
Nombre de la carretera..			
Lado

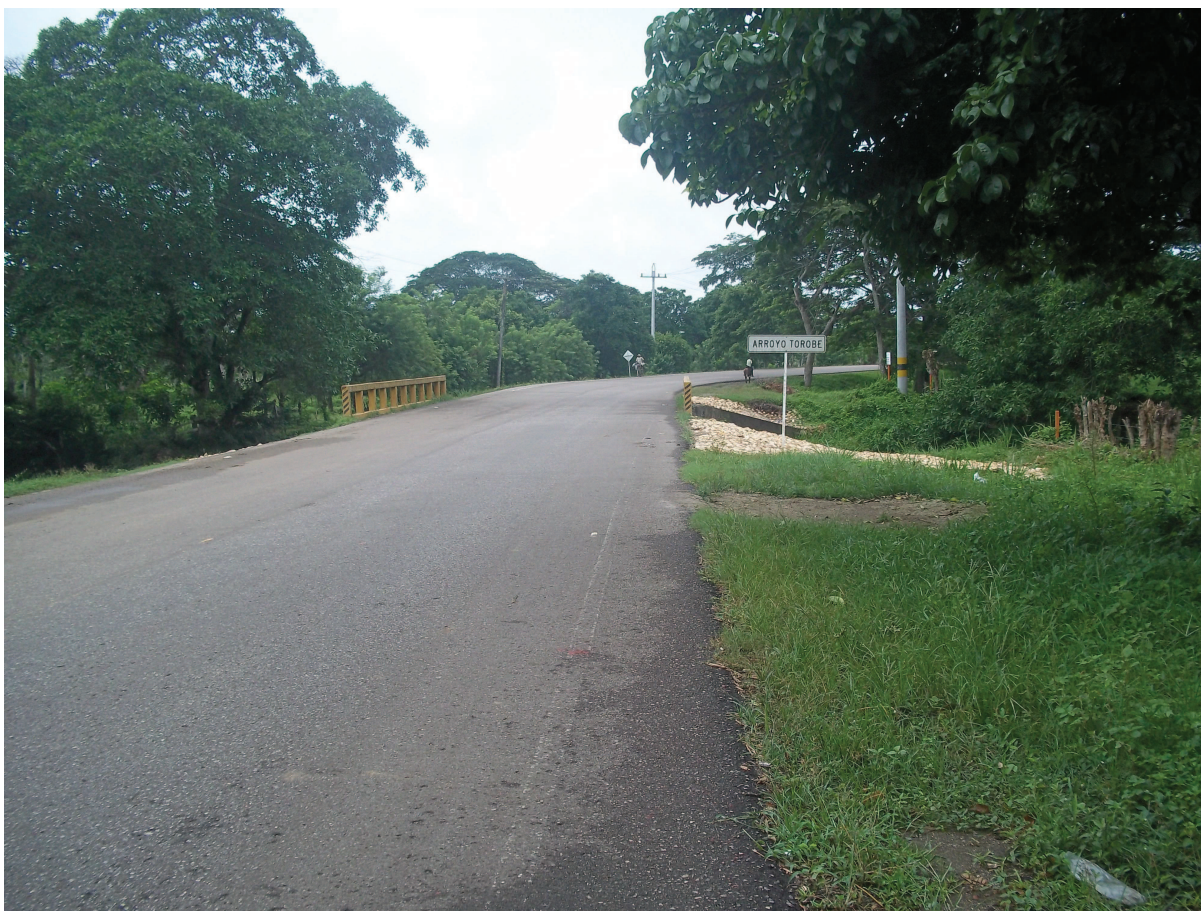
Componente.....: 1 Superficie del puente
Calif./Mantenim....: 2 / +
Daño/Observaciones.: Desgaste primario.
Tipo de daño.....: Descomposición
Reparaciones.....: A Cambio del pavimento asfáltico

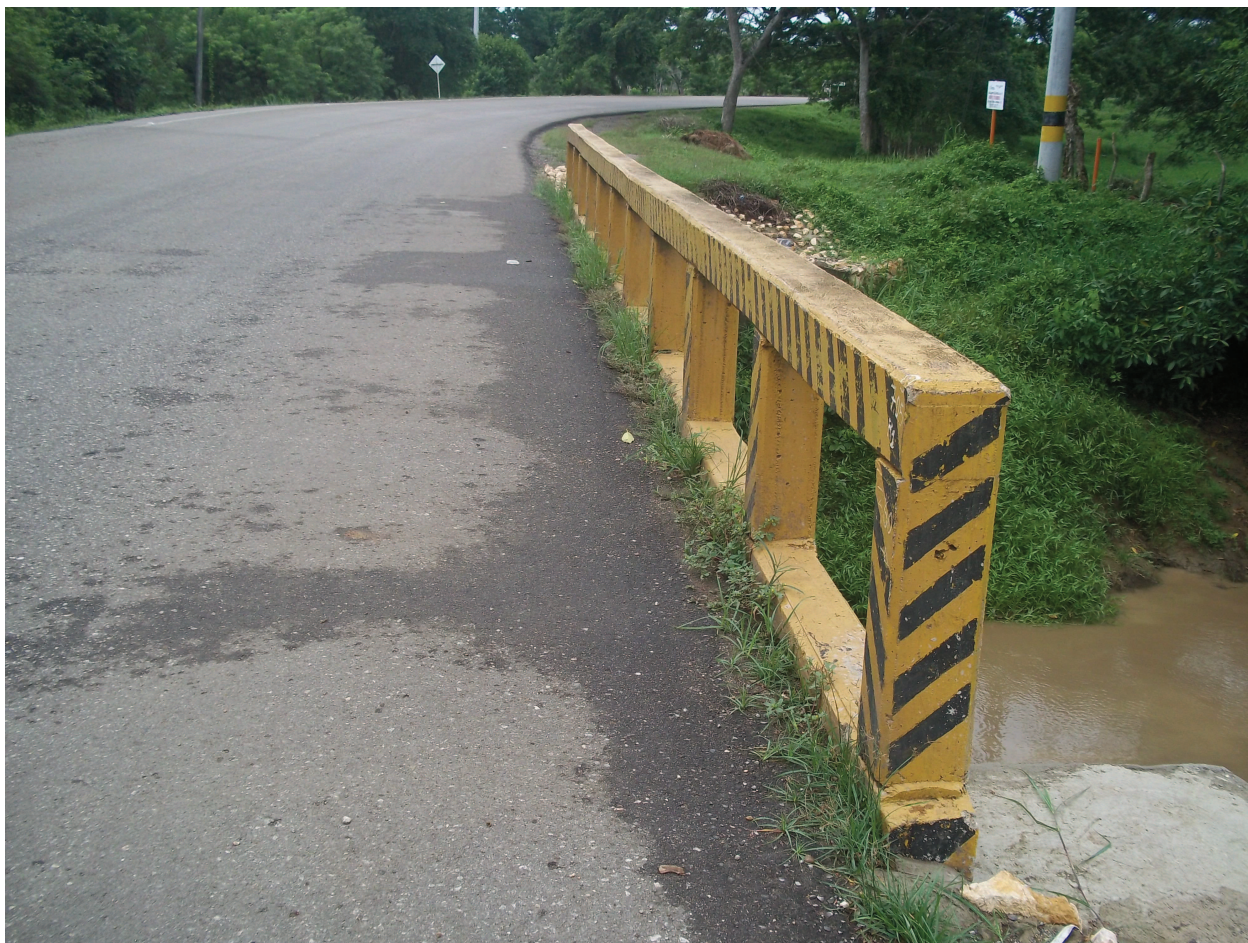
Componente.....: 2 Juntas de expansión

Calif./Mantenim....: ? / -

Daño/Observaciones.: No se observan, cubierta por asfalto.

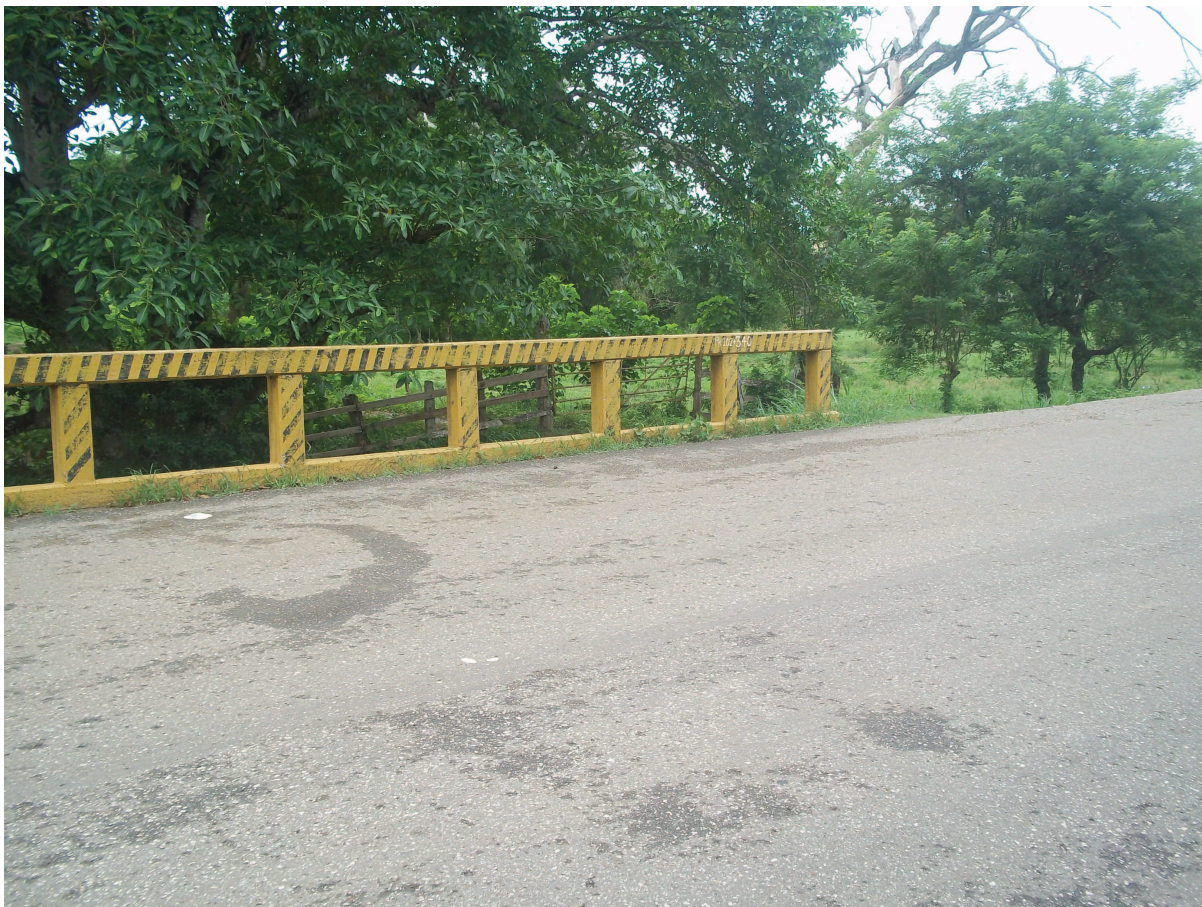
Componente.....: 3 Andenes/Bordillos

Calif./Mantenim....: 1 / -

Daño/Observaciones.: No hay andenes.

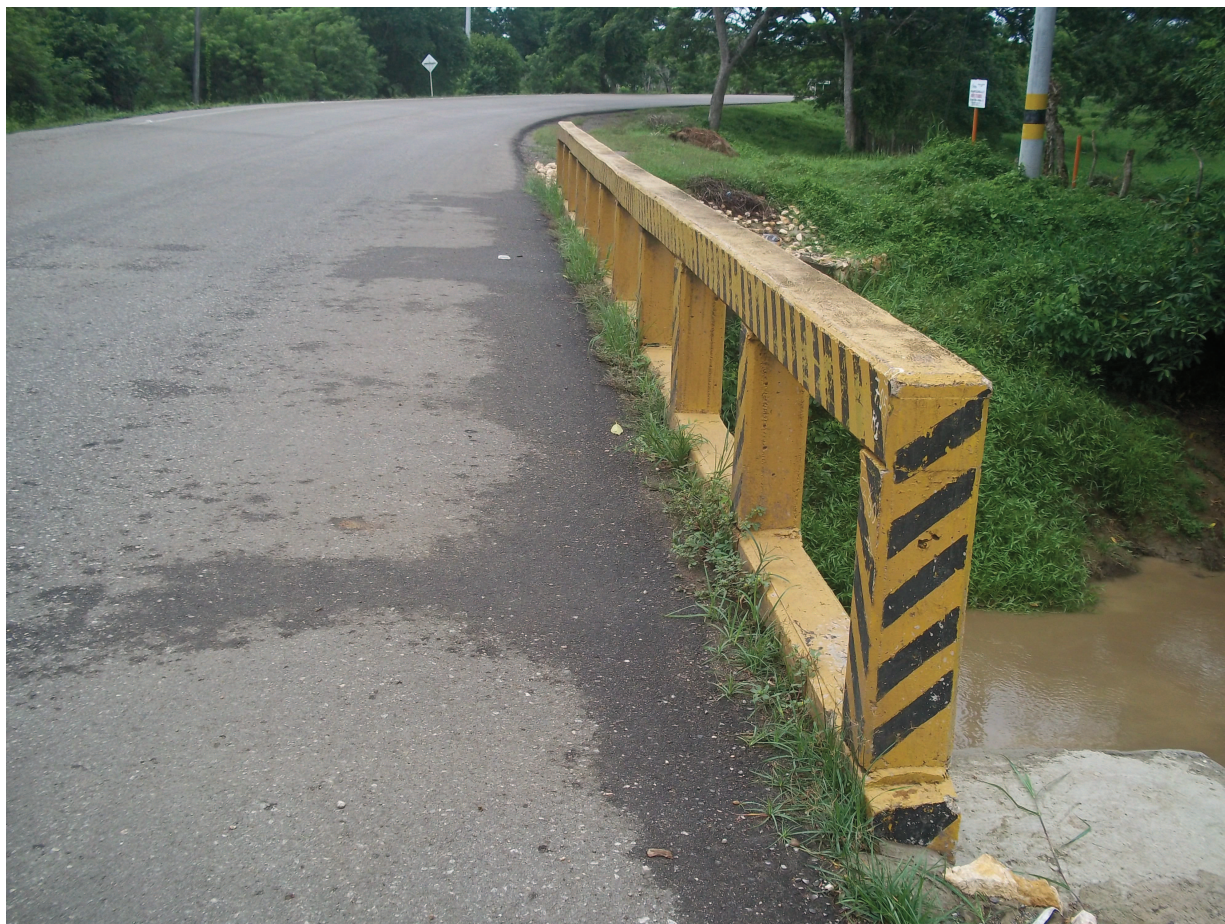
Componente.....: 4 Barandas

Calif./Mantenim....: 1 / +

Daño/Observaciones.: Pintura y mantenimiento.

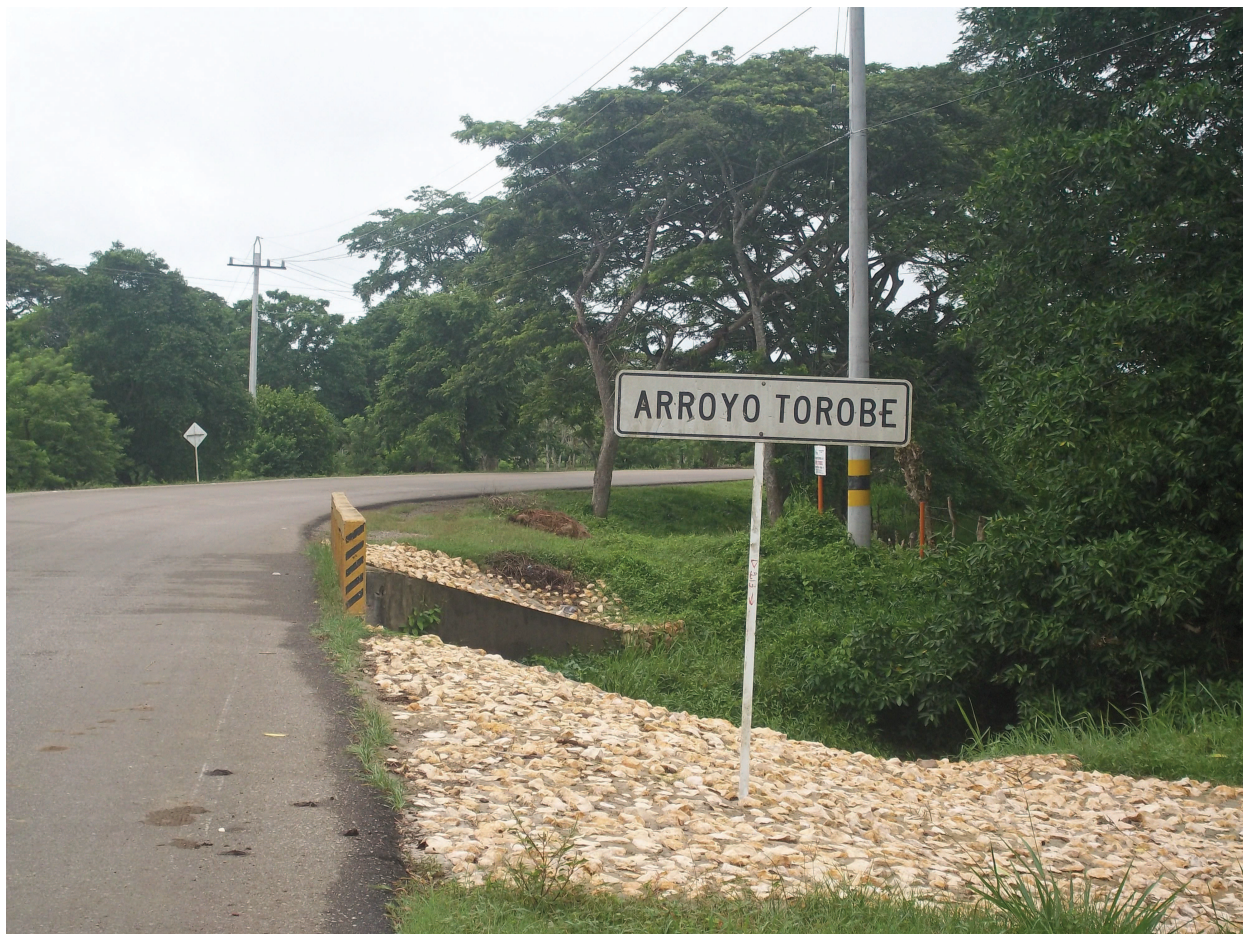
Componente.....: 5 Conos/Taludes

Calif./Mantenim....: 0 / +

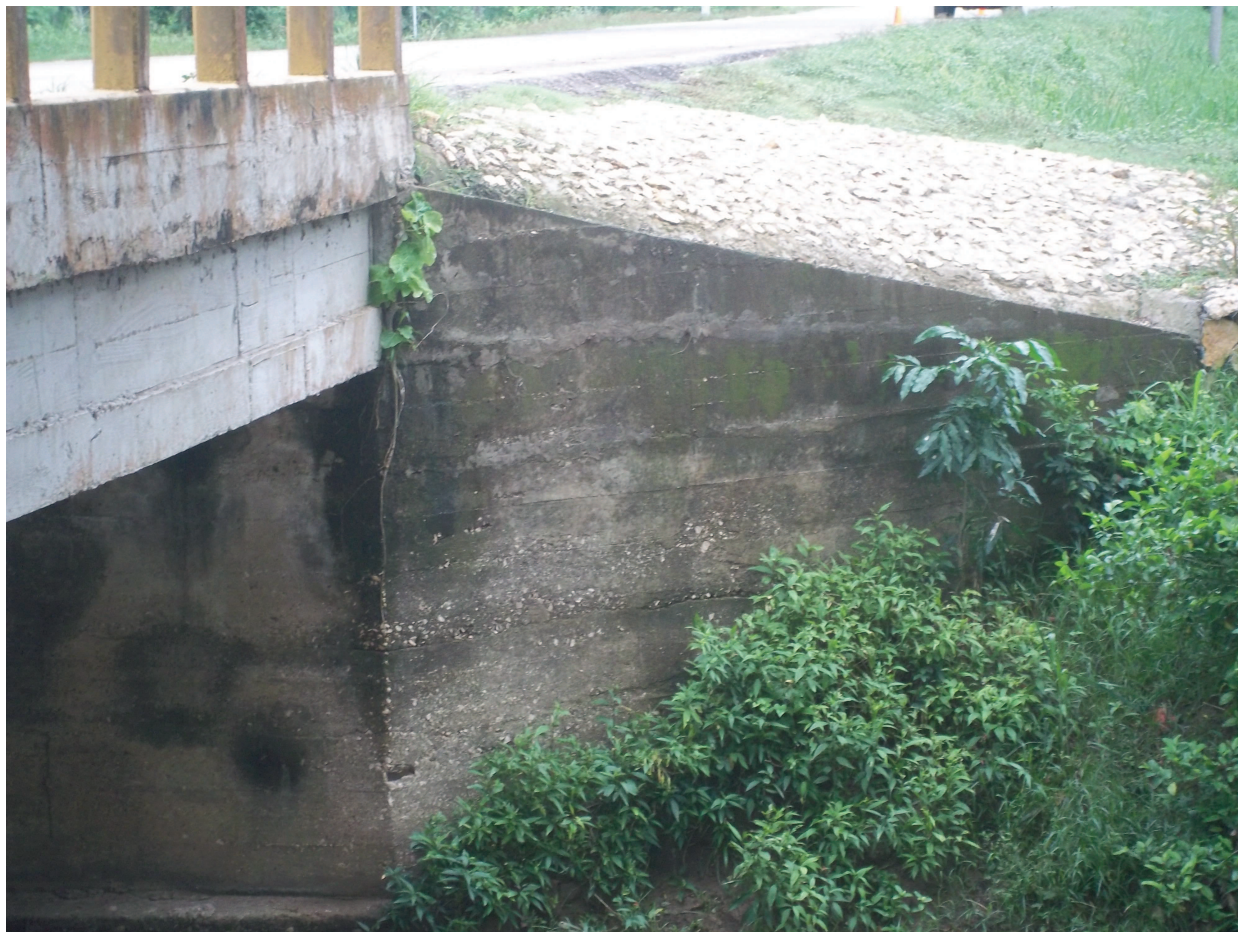
Componente.....: 6 Aletas

Calif./Mantenim....: 1 / +

Daño/Observaciones.: Agregado expuesto Aleta 4.

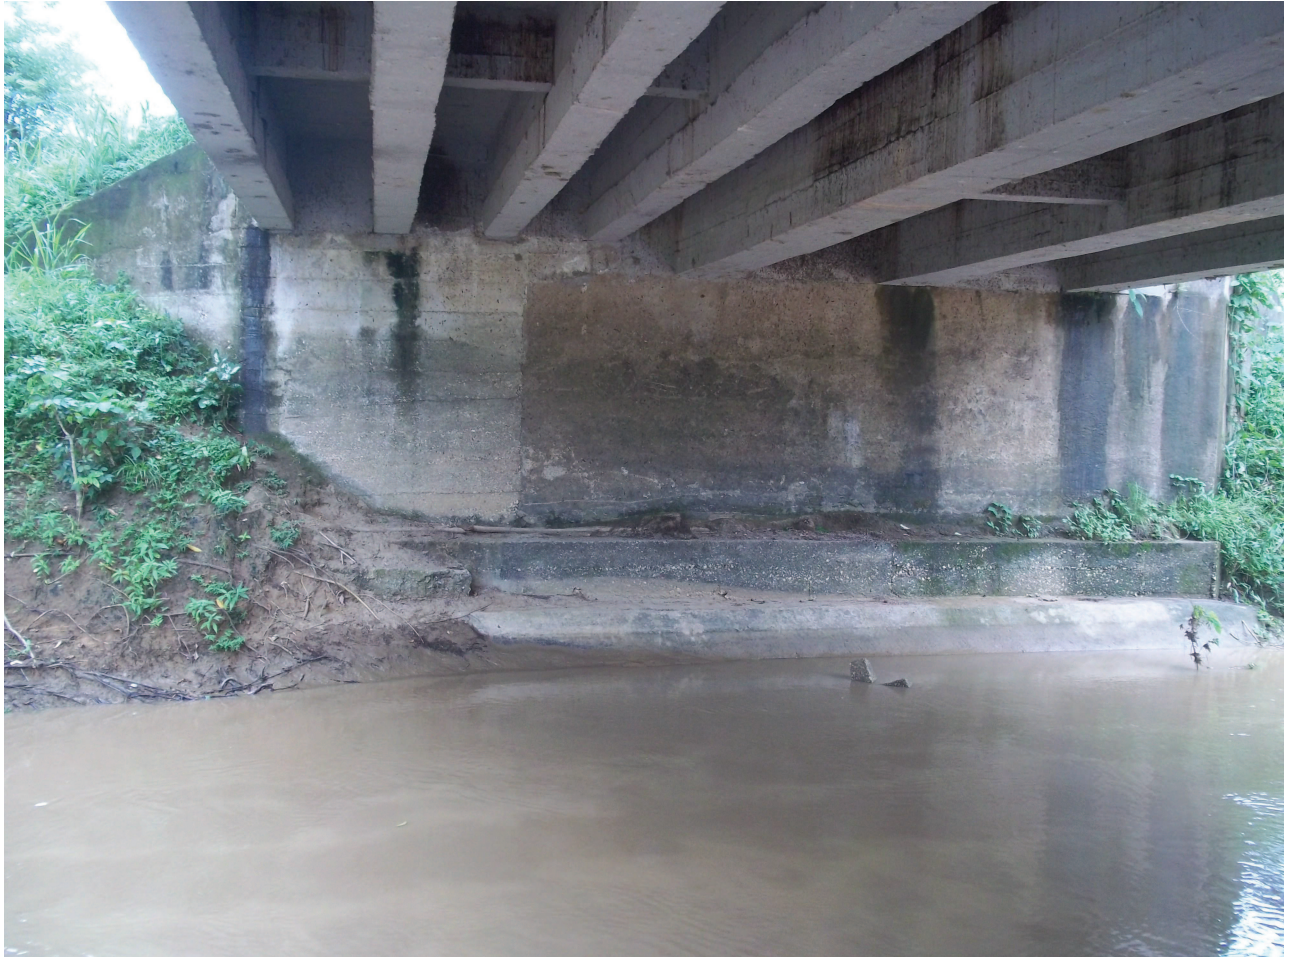
Componente.....: 7 Estribos
Calif./Mantenim....: 1 / +
Daño/Observaciones.: Contaminación humedad.

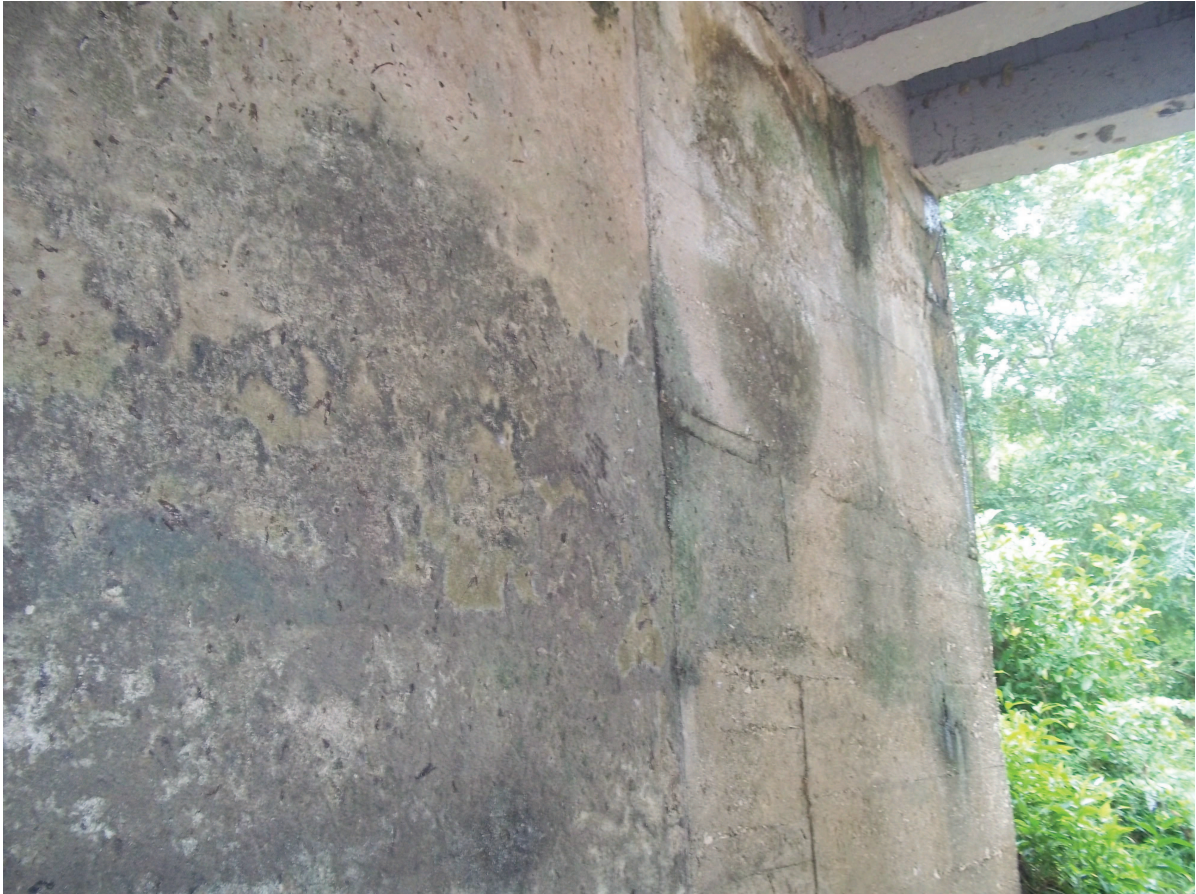
Componente.....: 7 Estribos

Calif./Mantenim....: 1 / +

Daño/Observaciones.: Contaminación humedad.

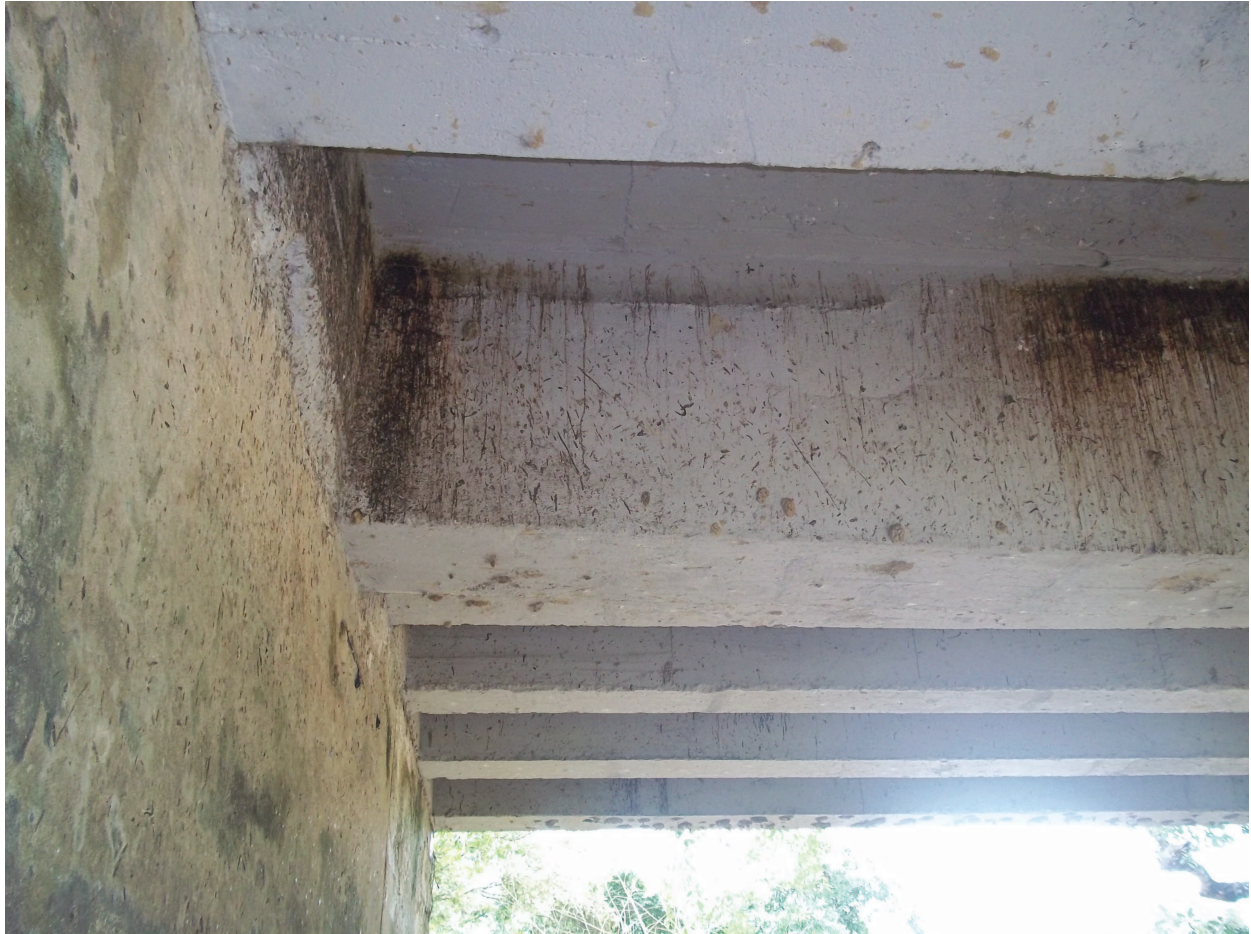
Componente.....: 9 Apoyos

Calif./Mantenim....: 0 / -

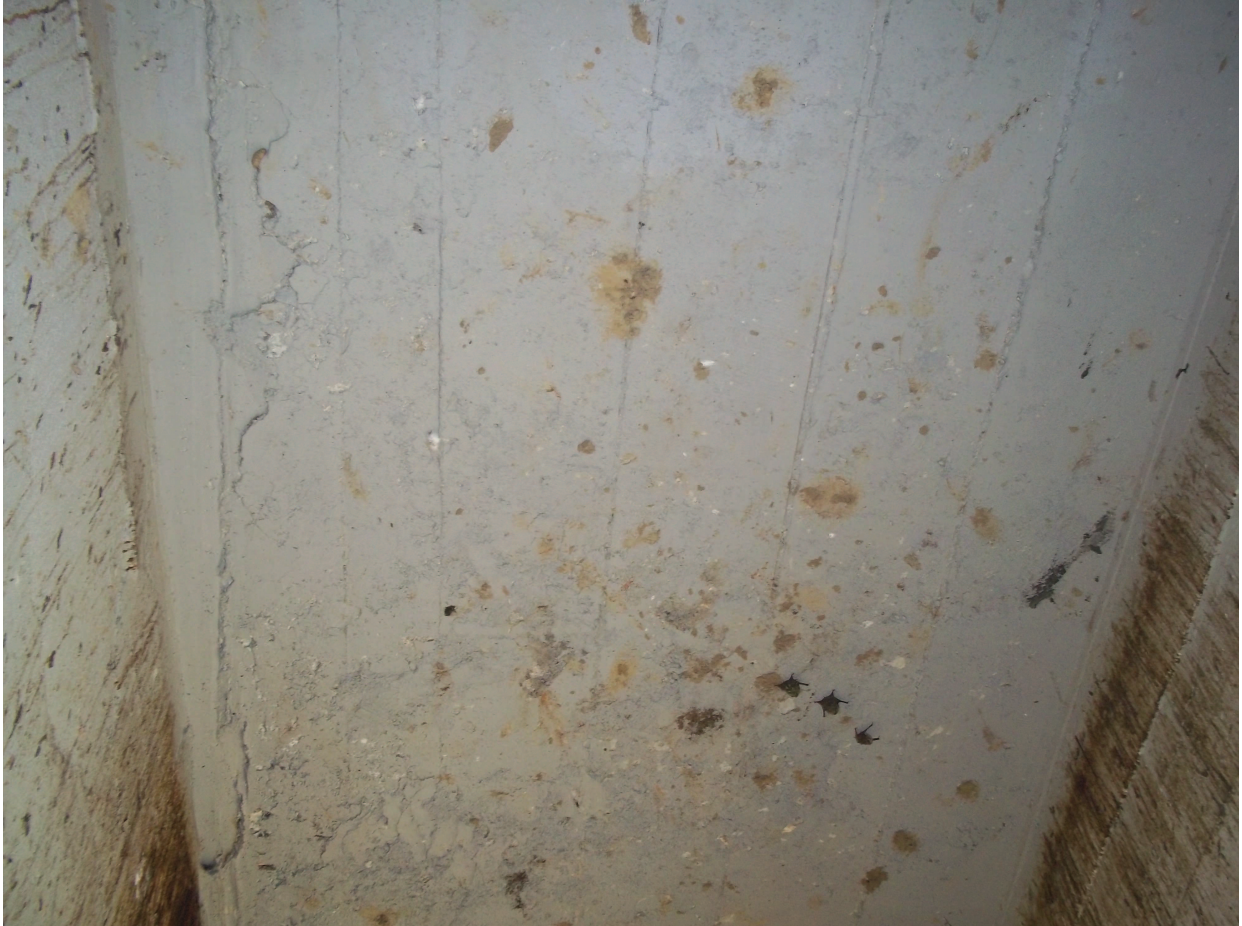
Componente.....: 10 Losa

Calif./Mantenim....: 2 / -

Daño/Observaciones.: Acero expuesto en voladizo y entre V1 y V2. Drenes cortos intiltración.

Tipo de daño.....: Daño en conc. / acero expuesto

Reparaciones.....: B Reparación de concreto

E Reparación de drenes

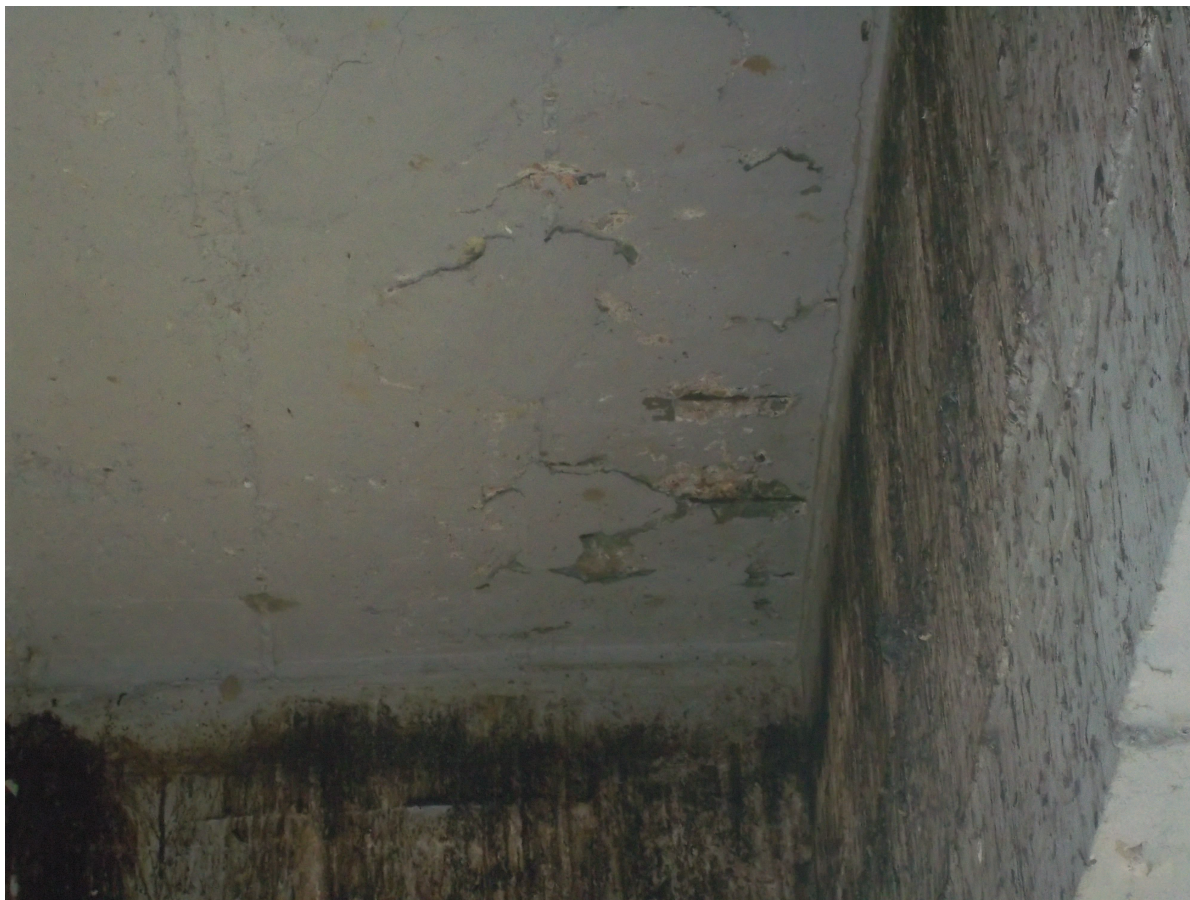
Componente.....: 10 Losa

Calif./Mantenim....: 2 / -

Daño/Observaciones.: Acero expuesto en voladizo y entre V1 y V2. Drenes cortos intiltración.

Tipo de daño.....: Daño en conc. / acero expuesto

Reparaciones.....: B Reparación de concreto

E Reparación de drenes

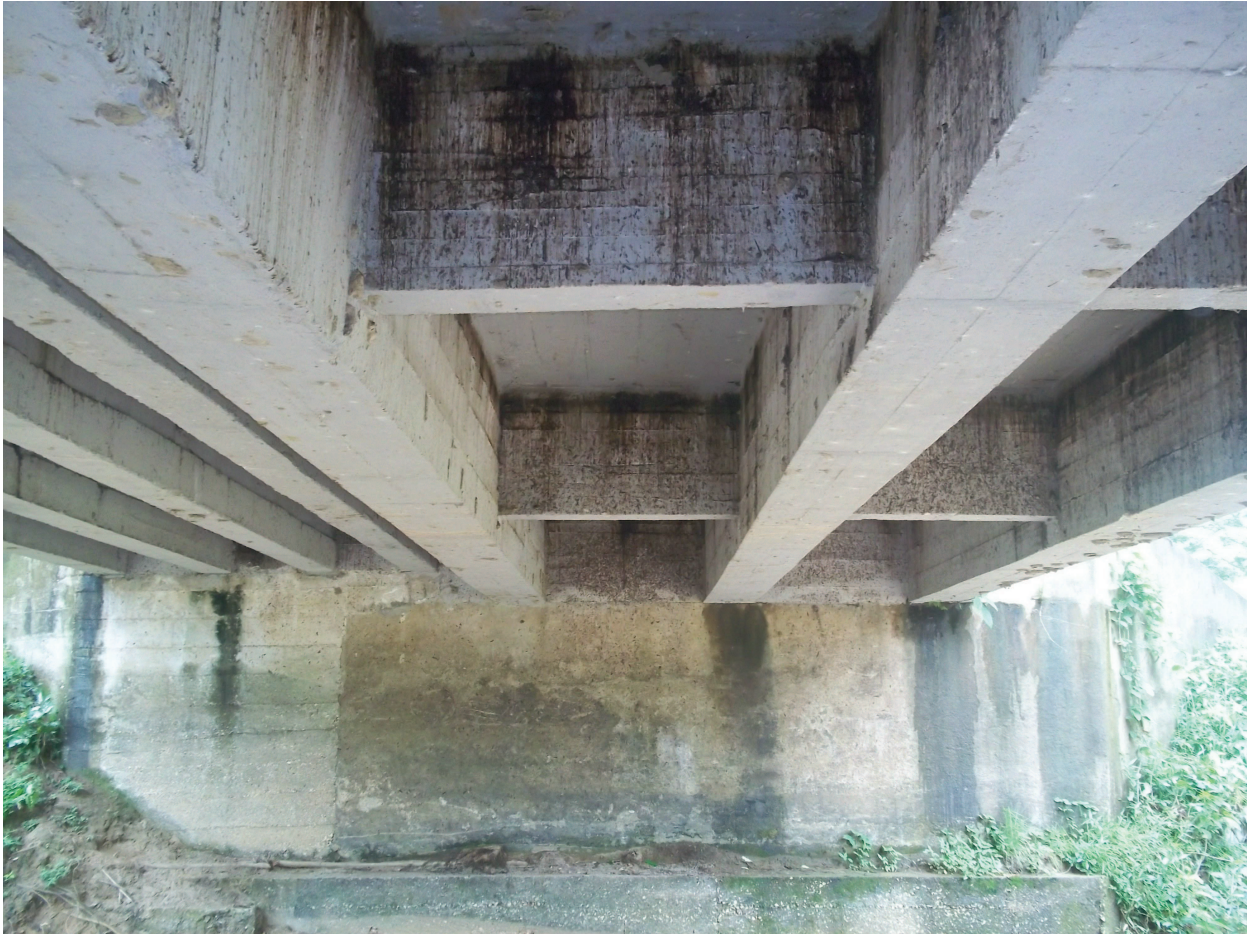
Componente.....: 11 Vigas/Largueros/Diafragmas
 Calif./Mantenim....: 2 / +
 Daño/Observaciones.: Grieta en todo lo largo de V1 e=0.5mm cada 1.3
 aprox. V2 y V3 no se observa por lechada.
 Tipo de daño.....: Daño estr.(sobrecar./dis.insu)
 Reparaciones.....: A Reparación de concreto

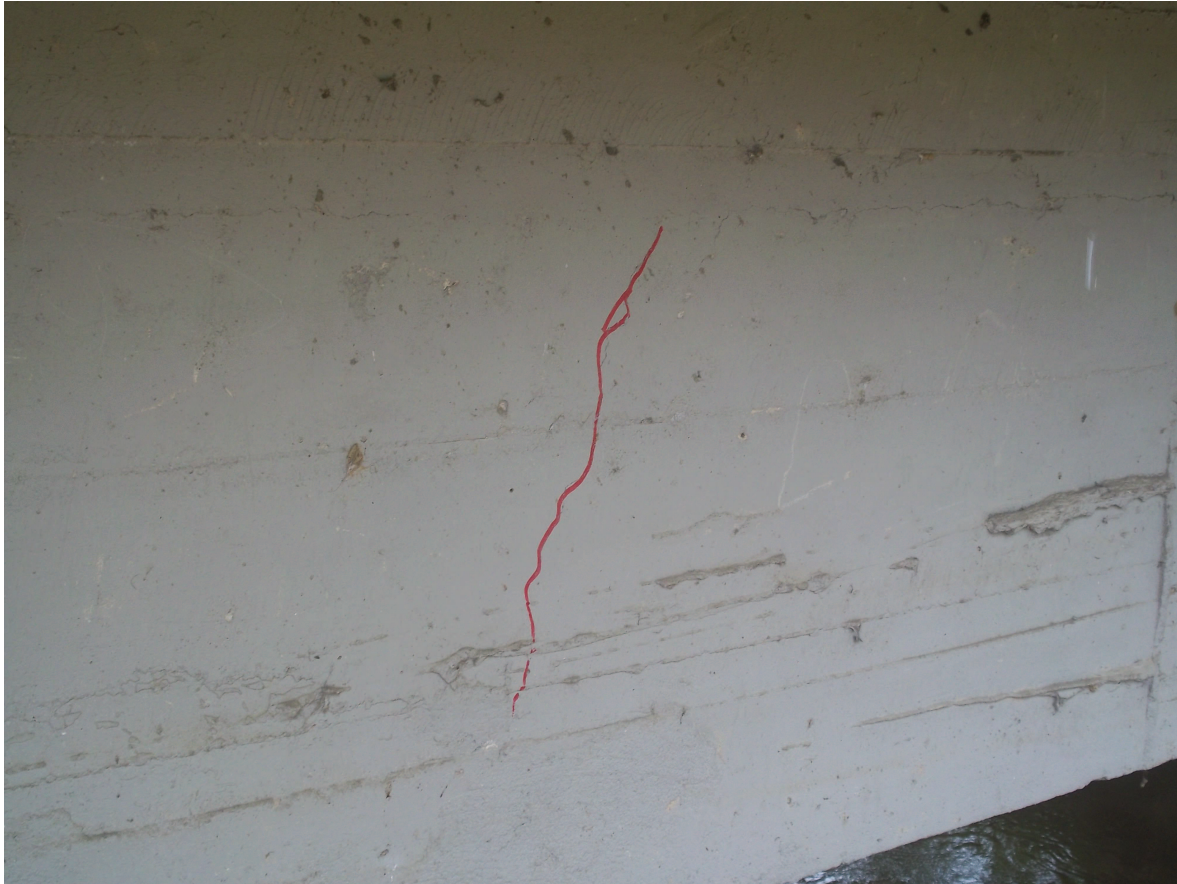
Componente.....: 11 Vigas/Largueros/Diafragmas
 Calif./Mantenim....: 2 / +
 Daño/Observaciones.: Grieta en todo lo largo de V1 e=0.5mm cada 1.3
 aprox. V2 y V3 no se observa por lechada.
 Tipo de daño.....: Daño estr.(sobrecar./dis.insu)
 Reparaciones.....: A Reparación de concreto

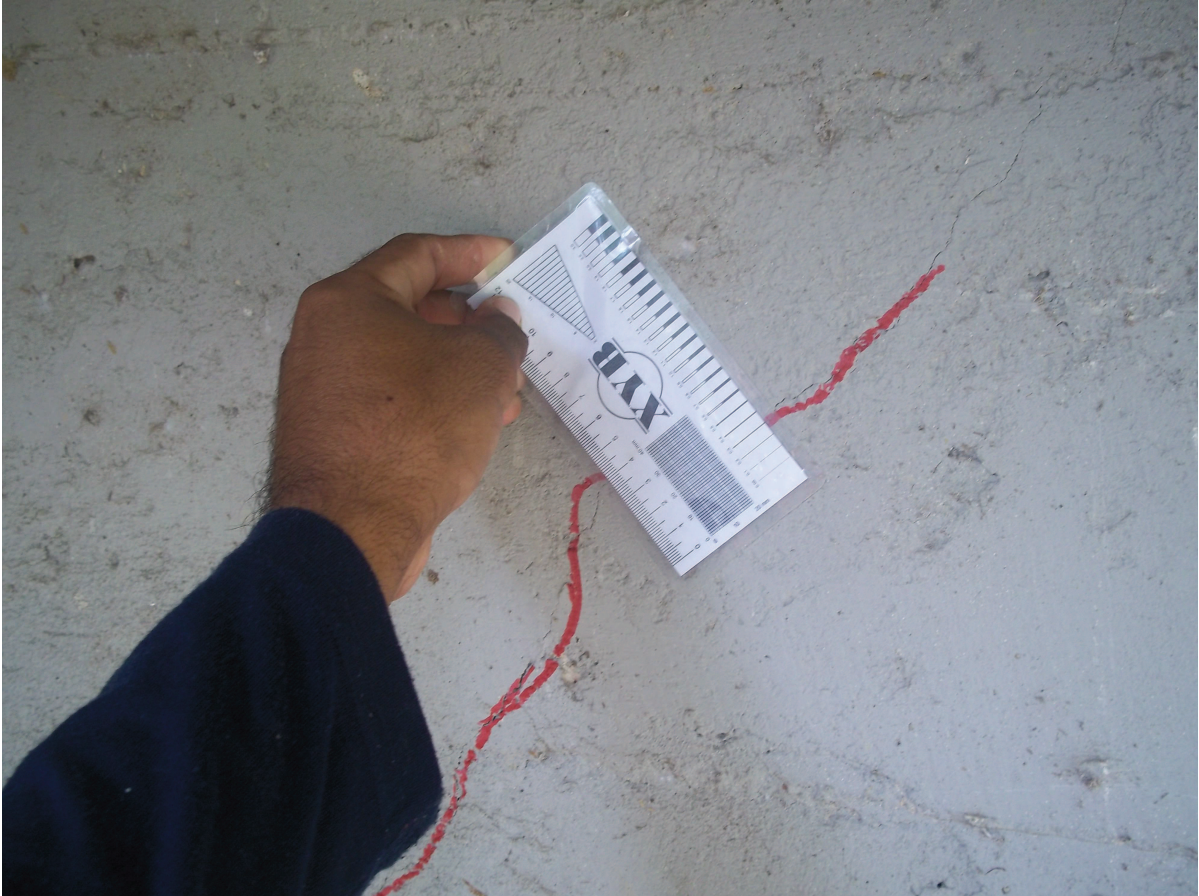
Componente.....: 11 Vigas/Largueros/Diafragmas

Calif./Mantenim....: 2 / +

Daño/Observaciones.: Grieta en todo lo largo de V1 e=0.5mm cada 1.3
aprox. V2 y V3 no se observa por lechada.

Tipo de daño.....: Daño estr.(sobrecar./dis.insu)

Reparaciones.....: A Reparación de concreto

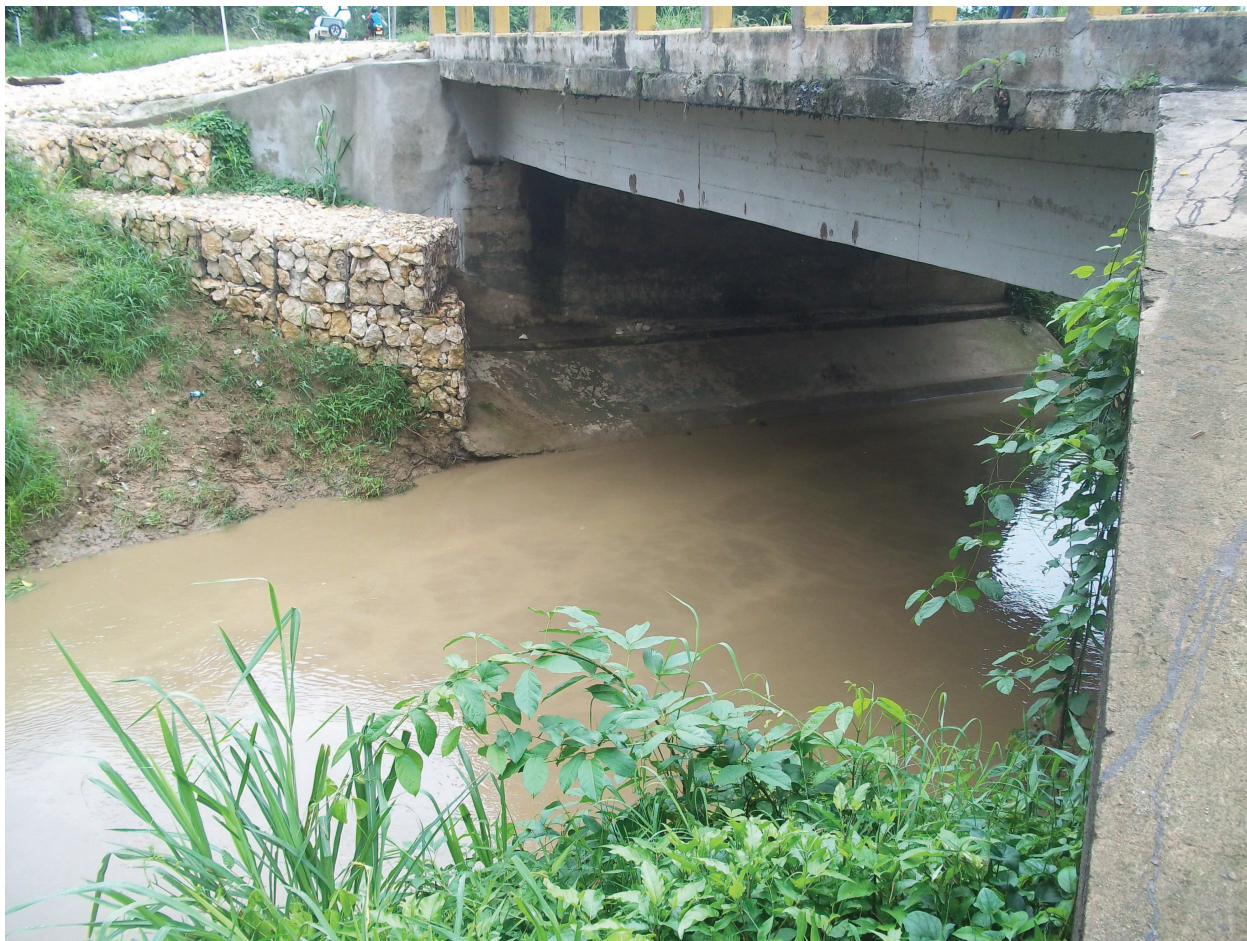
Componente.....: 15 Cauce

Calif./Mantenim....: 1 / -

Daño/Observaciones.: Invasión, cercas, limpieza.

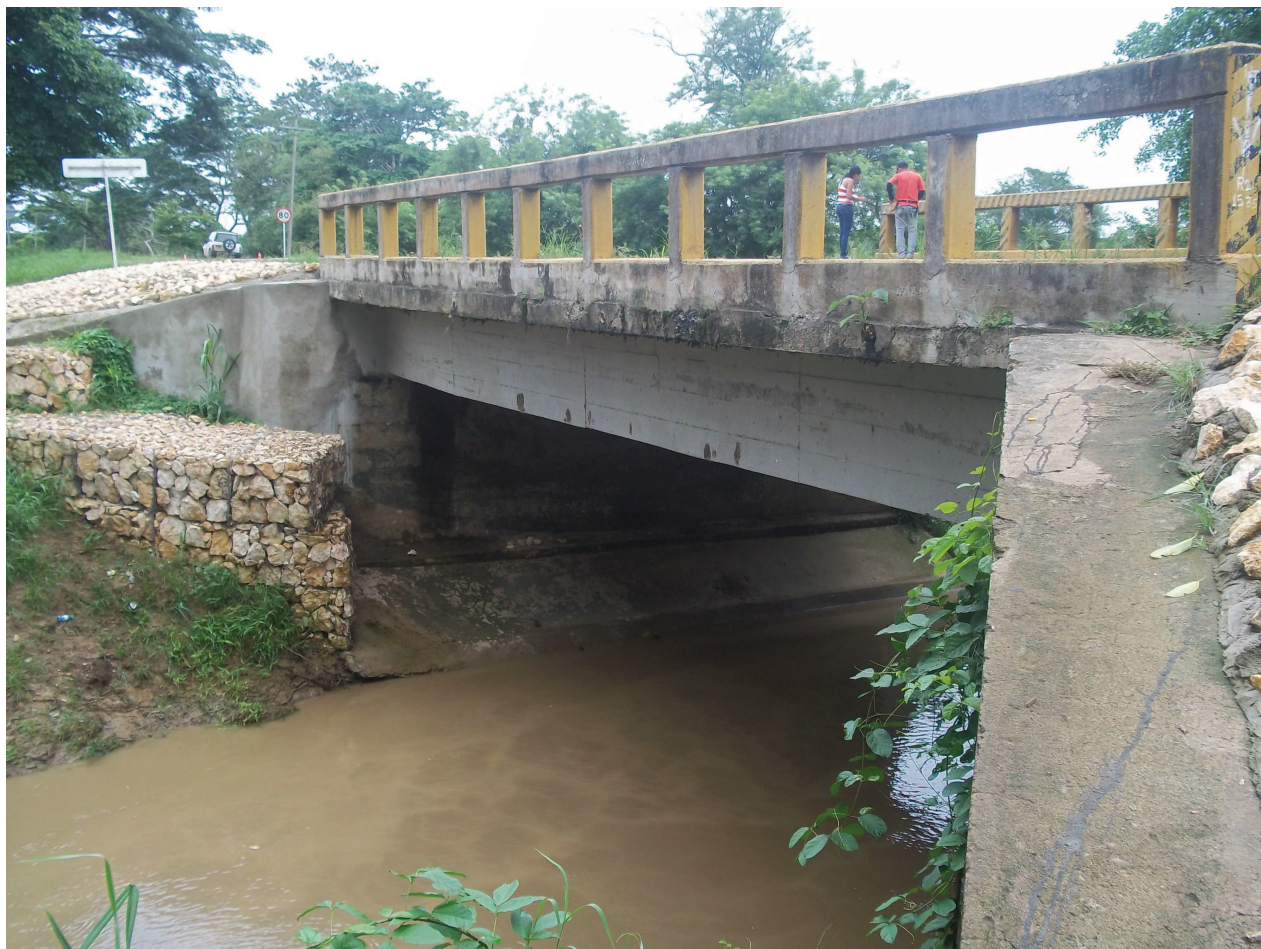
Componente.....: 17 Puente en general
Calif./Mantenim....: 2 / +
Daño/Observaciones.: Reparación de losa, vigas. Se observa lechada en vigas.
