SDC/INV	SiPuCol	Fecha	Hoja
	Informe de inspección principal	10/09/12	1
23-9005-002.00 Arroyo Chiquito			
Regional.....: 23 Sucre			
Ruta.....: Transversal del Caribe			
Carretera.....: San Onofre - Cartagena			
Lado de la car...:			
Abscisa.....: 20+0438			
No del registro..: 1814			
Año de construcción.....:			
Año de la última reconstrucción.....:			
Paso Superior/Inferior.....: S			
Dir. de abs. de la carretera principal.: E			
Requisitos de la inspección.....: 0 Nada			
Recolección de datos : Fecha.....: 2012.05.15			
: Iniciales.....: IGGB			
Posición geográfica..:			
Latitud: 9 gra 51,374 min N Longitud: 75 gra 24,307 min O Altitud: 55 m			
Geometría: Número de luces.....: 1			
Longitud de la luz menor (m): 13,40			
Longitud de la luz mayor (m): 13,40			
Longitud total(m): 13,40			
Ancho del tablero.....(m): 10,80			
Ancho del separador.....(m): 0,00			
Ancho del andén izquierdo(m): 0,00			
Ancho del andén derecho..(m): 0,00

SDC/INV		SiPuCol			Fecha			Hoja
		Informe de inspección principal			30/07/12			4
23-9005-002.00 Arroyo Chiquito								
Número de componente Trabajo - Descripción del daño Tipo de daño	Cal ifi	Man ten	Ins Esp	Obras de reparación				Fo tos
				T P	Can ti

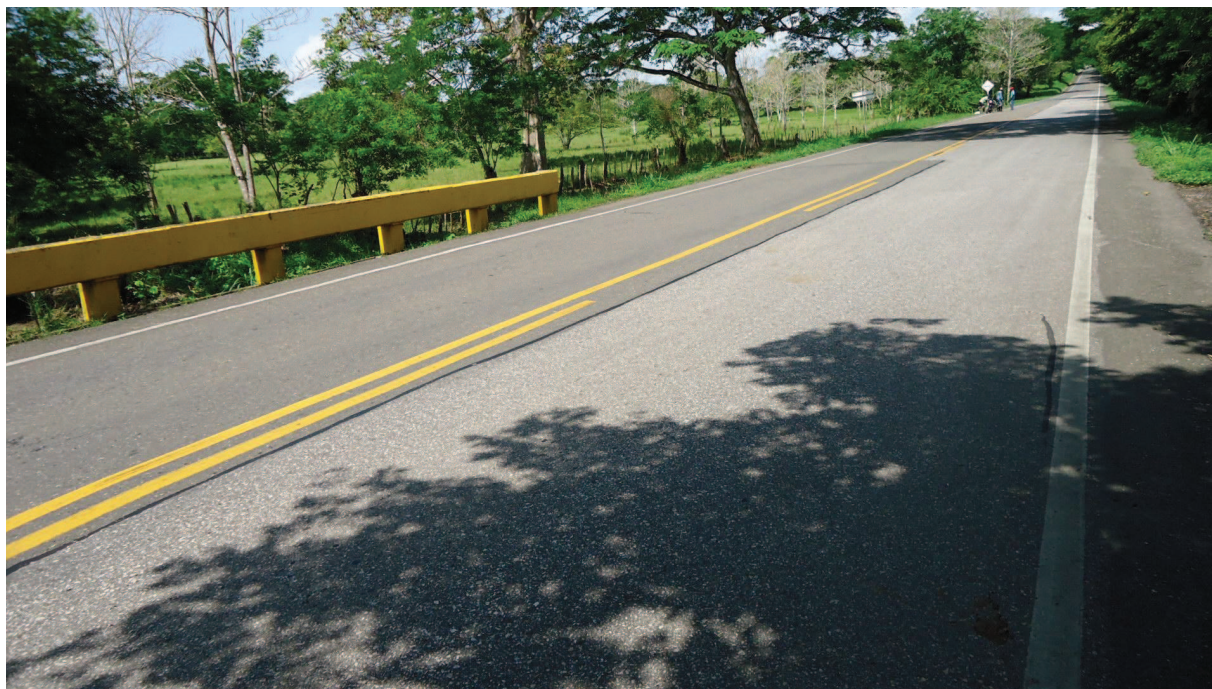
Componente.....: 2 Juntas de expansión

Calif./Mantenim....: ? / -

Daño/Observaciones.: Juntas no visibles.

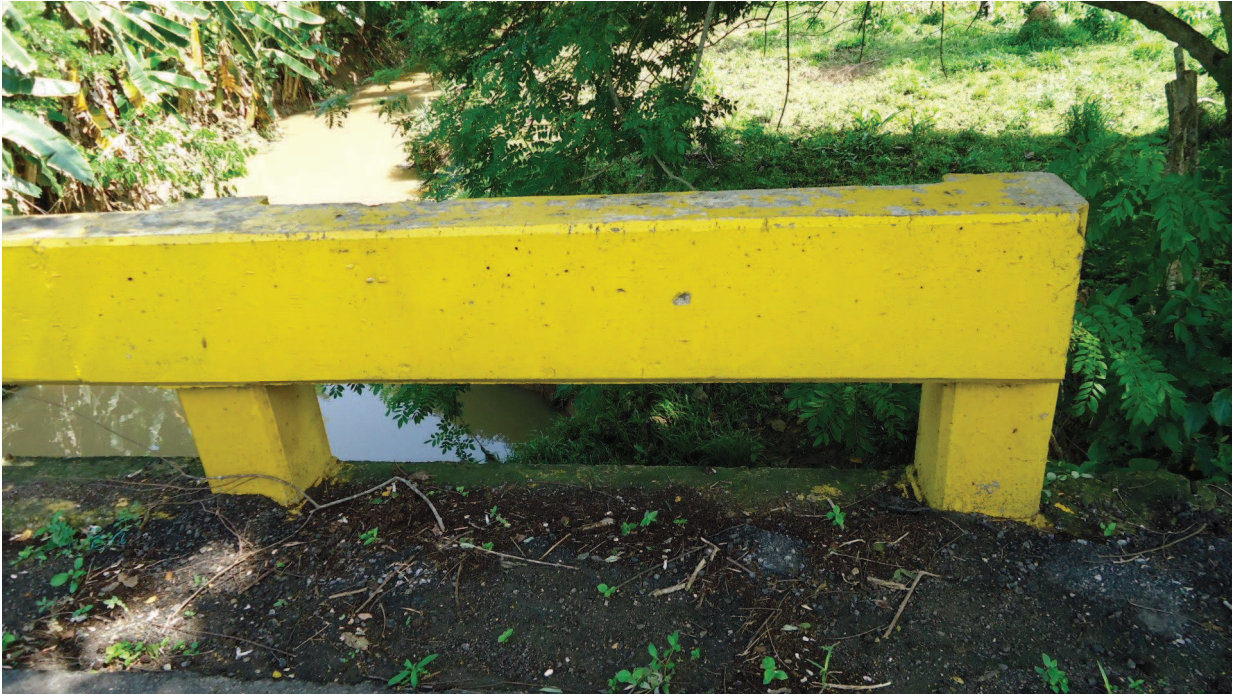
Componente.....: 3 Andenes/Bordillos

Calif./Mantenim....: 1 / -

Daño/Observaciones.: Acumulación de material orgánico y vegetal
alrededor y sobre el bordillo, taponan los drenes.

Tipo de daño.....: Otro

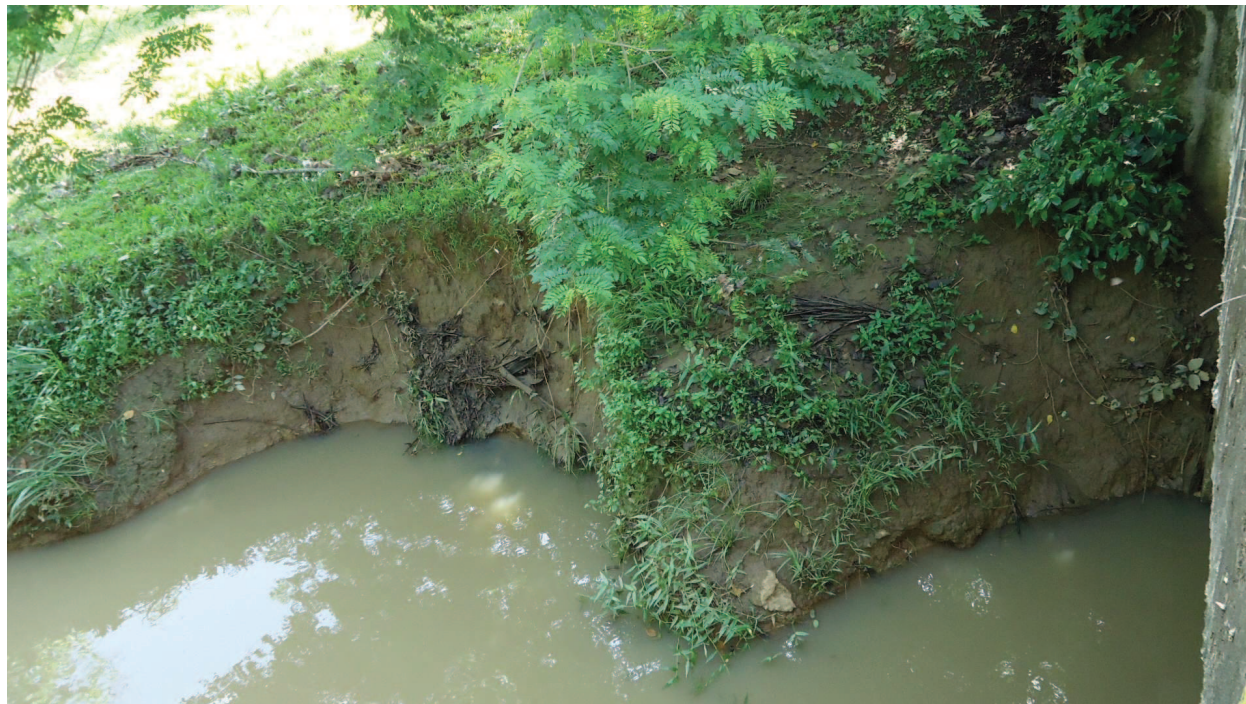
Componente.....: 5 Conos/Taludes

Calif./Mantenim....: 2 / -

Daño/Observaciones.: Se observa erosión y vestigios de pequeños deslizamientos en algunos taludes.

Tipo de daño.....: Otro

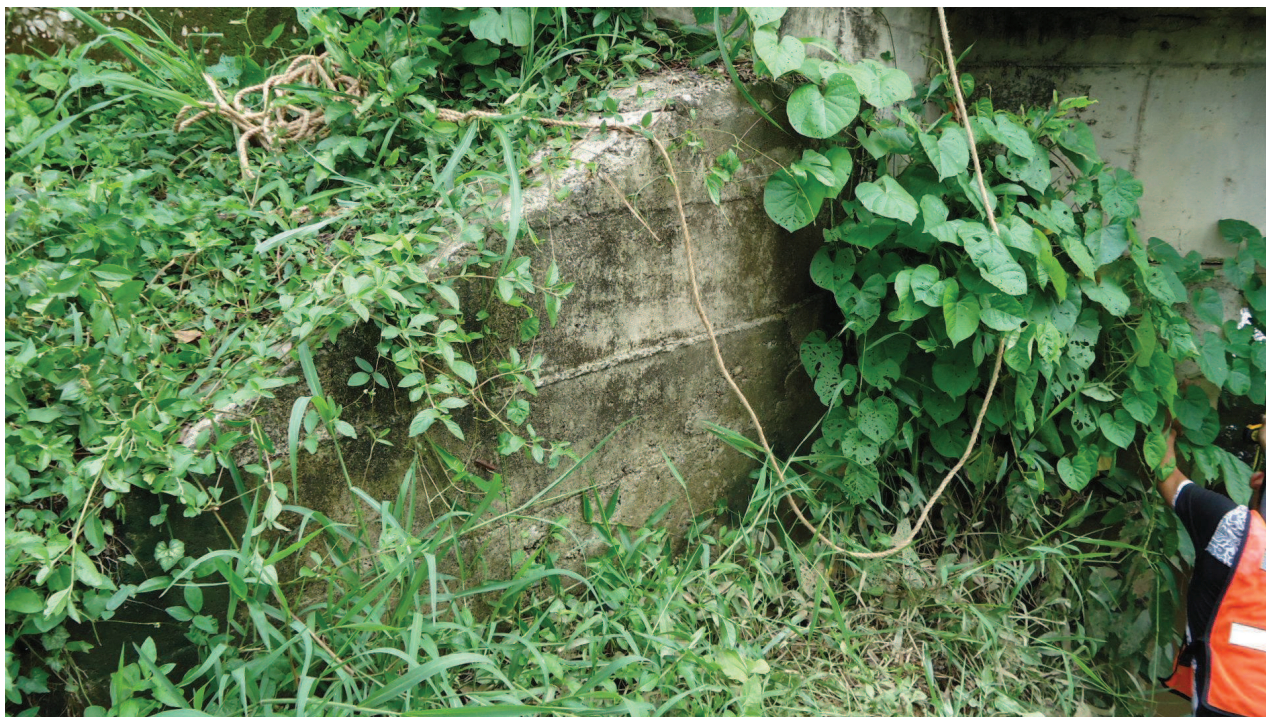
Componente.....: 6 Aletas

Calif./Mantenim....: 1 / -

Daño/Observaciones.: Sería conveniente remover la vegetación que impide una mejor inspección del estado de las mismas.

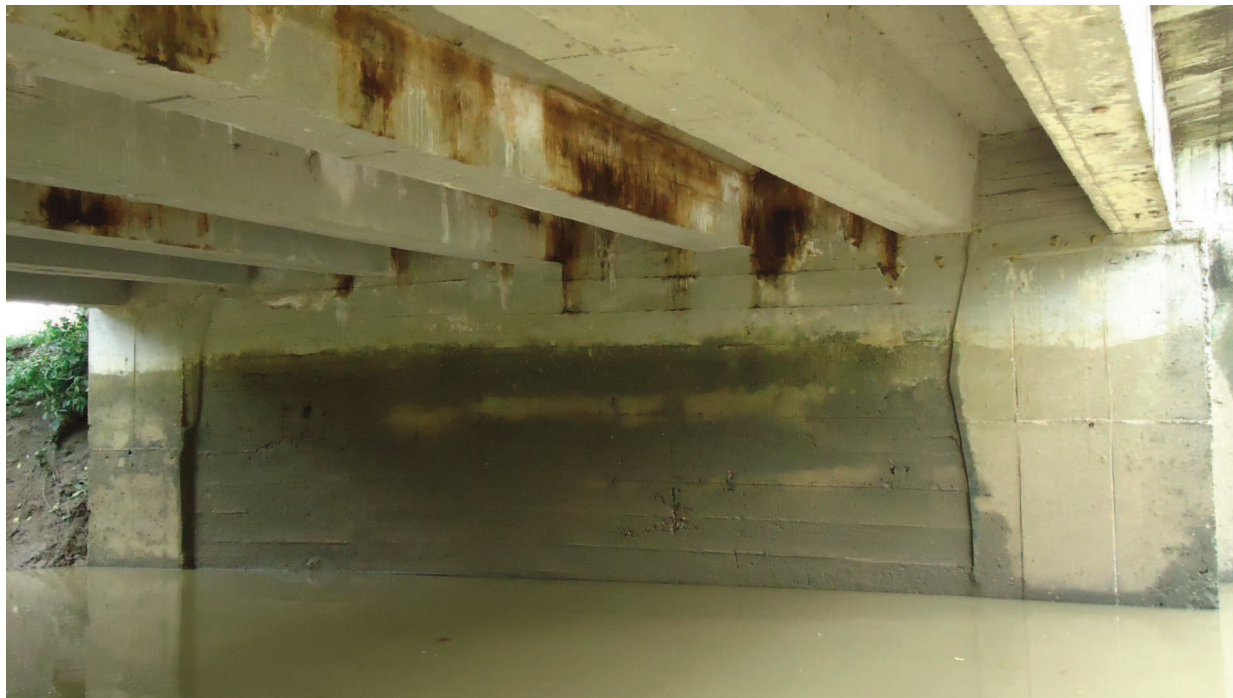
Componente.....: 7 Estribos

Calif./Mantenim....: 2 / -

Daño/Observaciones.: Hormigueros e irregularidades en la superficie del concreto, debidos a deficiencias en el formateado, vaciado y vibrado del mismo.

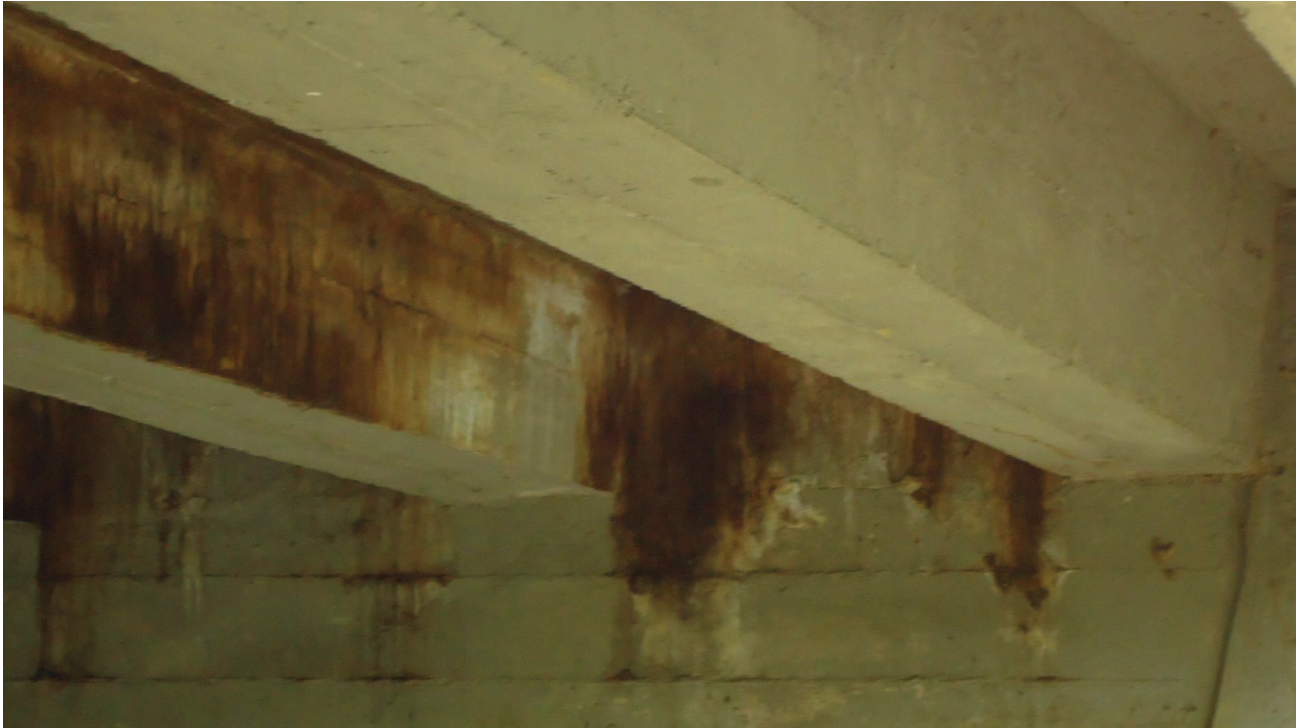
Componente.....: 9 Apoyos

9 Apoyos - No se observaron dispositivos de apoyo o neoprenos. Zonas de apoyo en buen estado en general.	1	-						1
10 Losa - Hormigueros e irregularidades en la superficie dle concreto, debidos a deficiencias en el formateado, vaciado y vibrado del mismo. Otro	1	-						1

Calif./Mantenim....: 1 / -

Daño/Observaciones.: No se observaron dispositivos de apoyo o neoprenos.
Zonas de apoyo en buen estado en general.

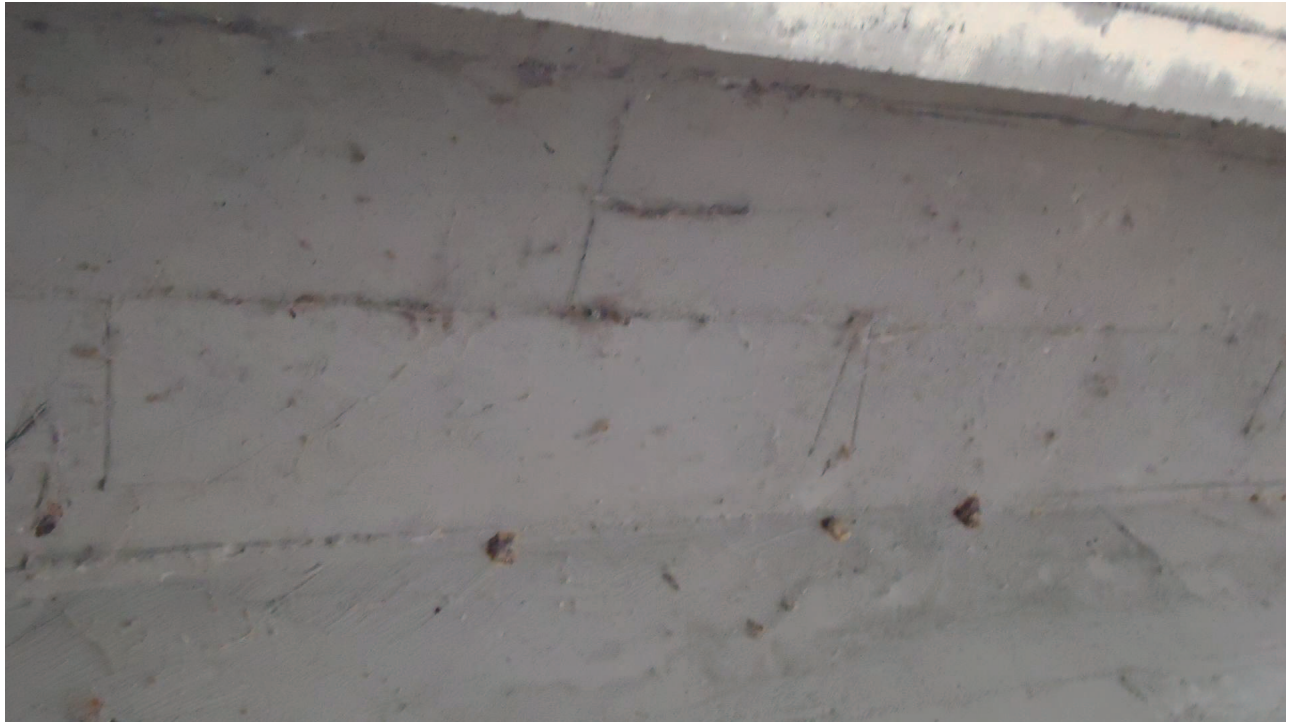
Componente.....: 10 Losa

Calif./Mantenim....: 1 / -

Daño/Observaciones.: Hormigueros e irregularidades en la superficie de concreto, debidos a deficiencias en el formateado, vaciado y vibrado del mismo.

Tipo de daño.....: Otro

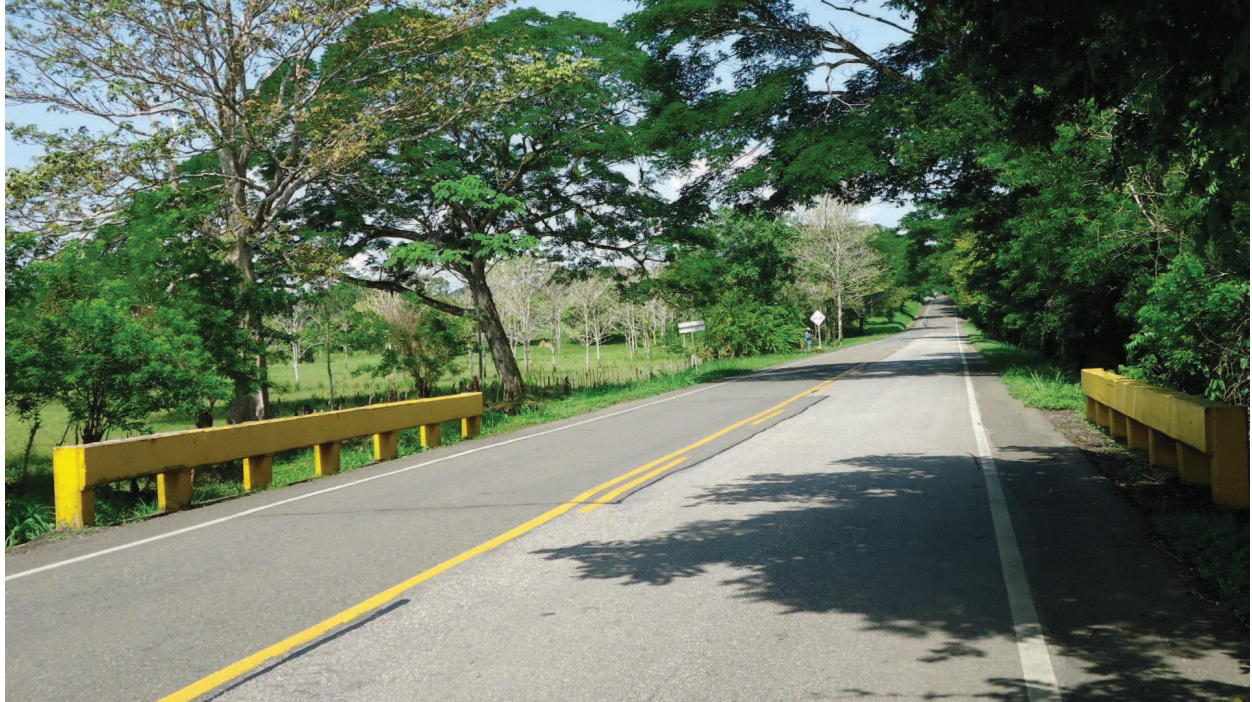
Componente.....: 17 Puente en general

Calif./Mantenim....: 1 / -

Daño/Observaciones.: Juntas de expansión no visibles. Algunas zonas de aletas no son visibles al estar cubiertas por vegetación. Parte inferior de estribos y aletas no visibles por estar bajo el nivel de agua. No se observaron dispositivos de apoyo o neoprenos. En terminos generales se considera aceptable el estado dle puente, si embargo se deduce que no se le ha

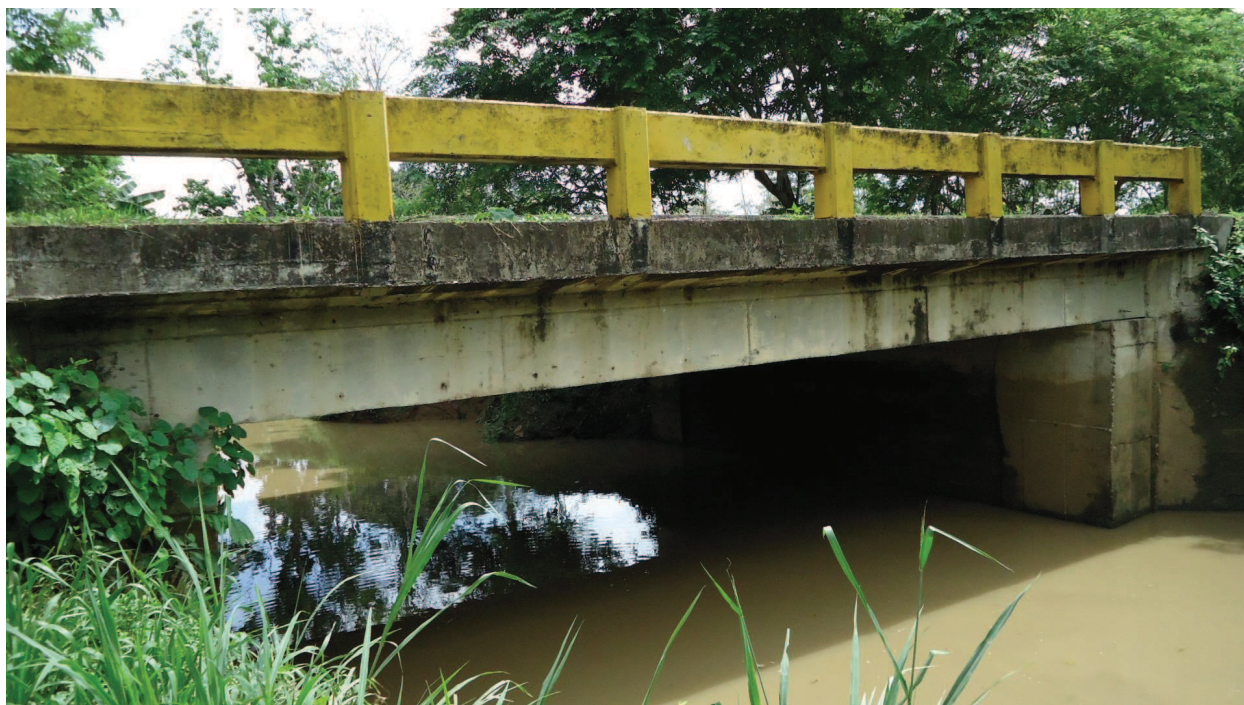
Componente.....: 17 Puente en general

Calif./Mantenim....: 1 / -

Daño/Observaciones.: Juntas de expansión no visibles. Algunas zonas de aletas no son visibles al estar cubiertas por vegetación. Parte inferior de estribos y aletas no visibles por estar bajo el nivel de agua. No se observaron dispositivos de apoyo o neoprenos. En terminos generales se considera aceptable el estado dle puente, si embargo se deduce que no se le ha
