SDC/INV	SiPuCol	Fecha	Hoja
	Informe de inspección principal	10/09/12	1
23-9005-003.00 Retiro Nuevo			
Regional.....: 23 Sucre			
Ruta.....: Transversal del Caribe			
Carretera.....: San Onofre - Cartagena			
Lado de la car...:			
Abscisa.....: 27+0835			
No del registro..: 1815			
Año de construcción.....:			
Año de la última reconstrucción.....:			
Paso Superior/Inferior.....: S			
Dir. de abs. de la carretera principal.: N			
Requisitos de la inspección.....: 0 Nada			
Recolección de datos : Fecha.....: 2012.05.17			
: Iniciales.....: IGGB			
Posición geográfica..:			
Latitud: 9 gra 54,524 min N Longitud: 75 gra 21,99 min O Altitud: 26 m			
Geometría: Número de luces.....: 1			
Longitud de la luz menor (m): 27,75			
Longitud de la luz mayor (m): 27,75			
Longitud total .....(m): 27,75			
Ancho del tablero.....(m): 10,60			
Ancho del separador.....(m): 0,00			
Ancho del andén izquierdo(m): 0,00			
Ancho del andén derecho..(m): 0,00

23-9005-003.00 Retiro Nuevo

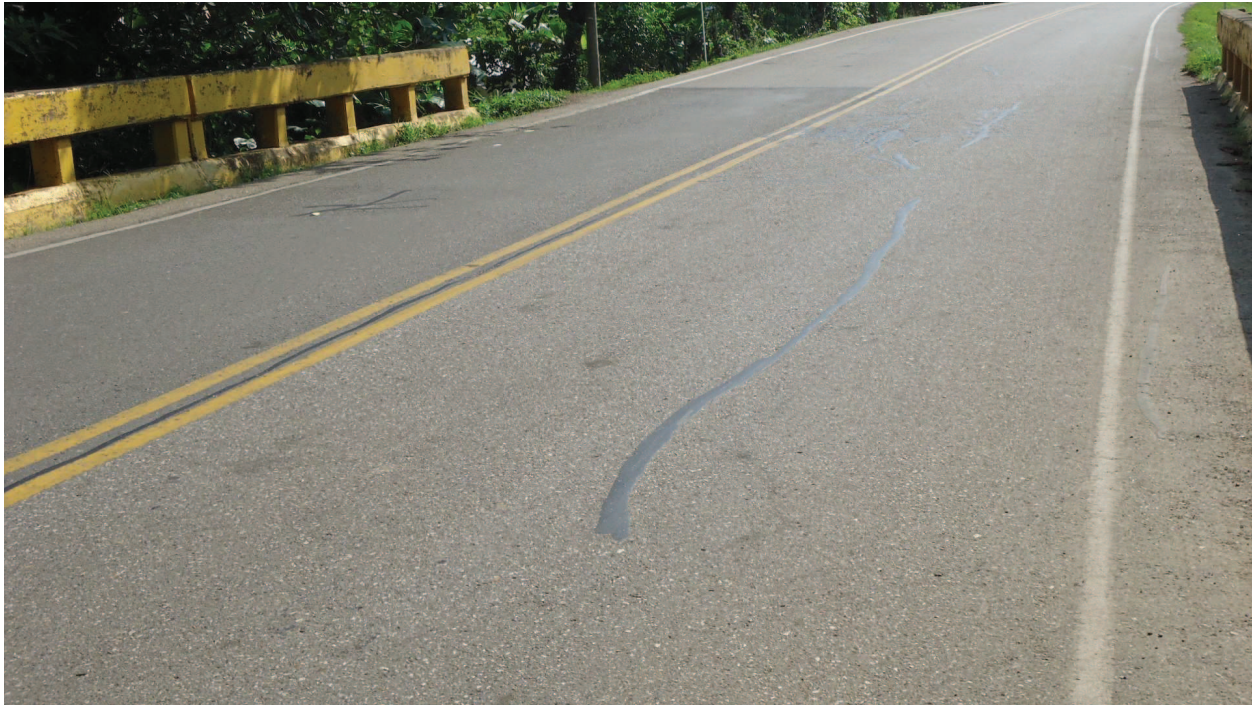
Componente.....: 1 Superficie del puente

Calif./Mantenim....: 0 / +

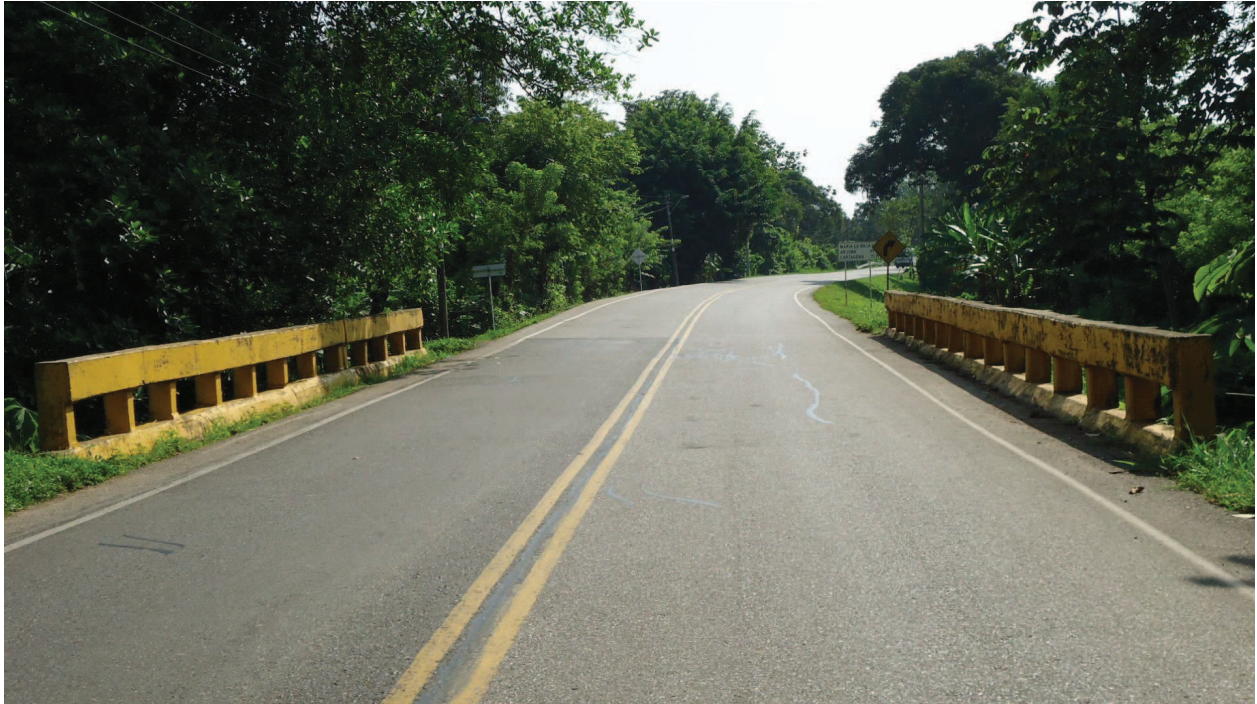
Componente.....: 2 Juntas de expansión

Calif./Mantenim....: ? / -

Daño/Observaciones.: Juntas no visibles, cubiertas por asfalto.

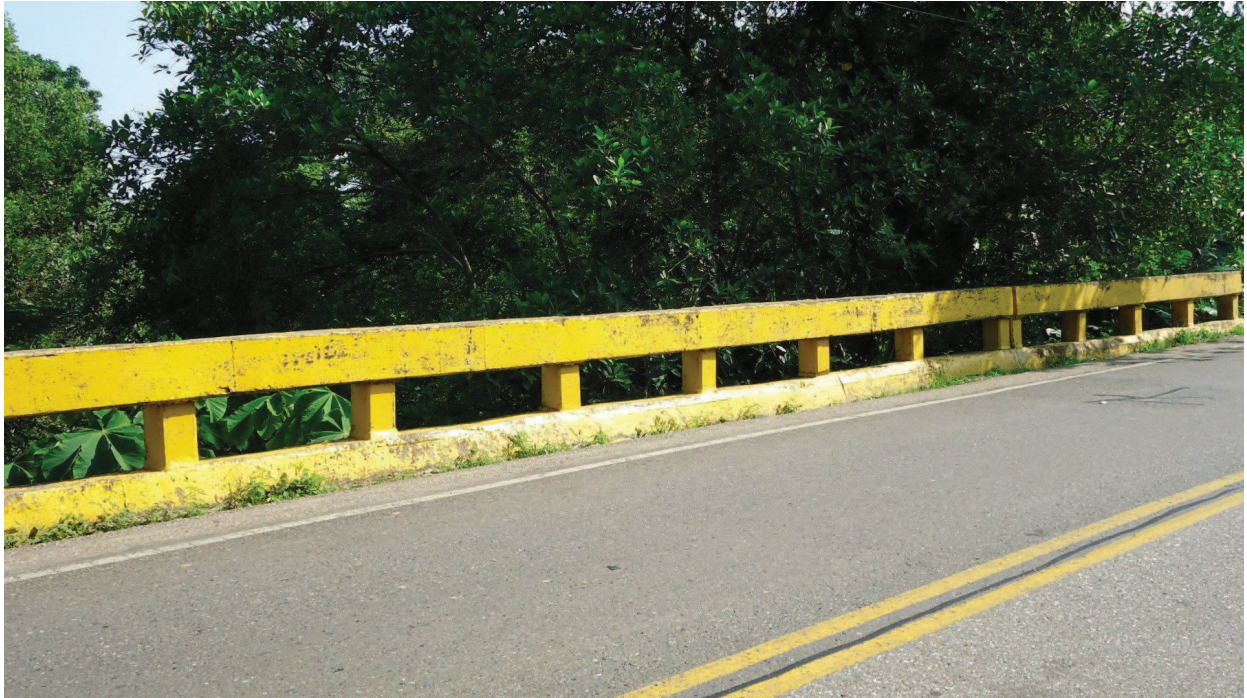
Componente.....: 3 Andenes/Bordillos

Calif./Mantenim....: 1 / -

Daño/Observaciones.: Vegetación entre los bordillos y el asfalto, esto puede afectar desague del tablero.

Tipo de daño.....: Otro

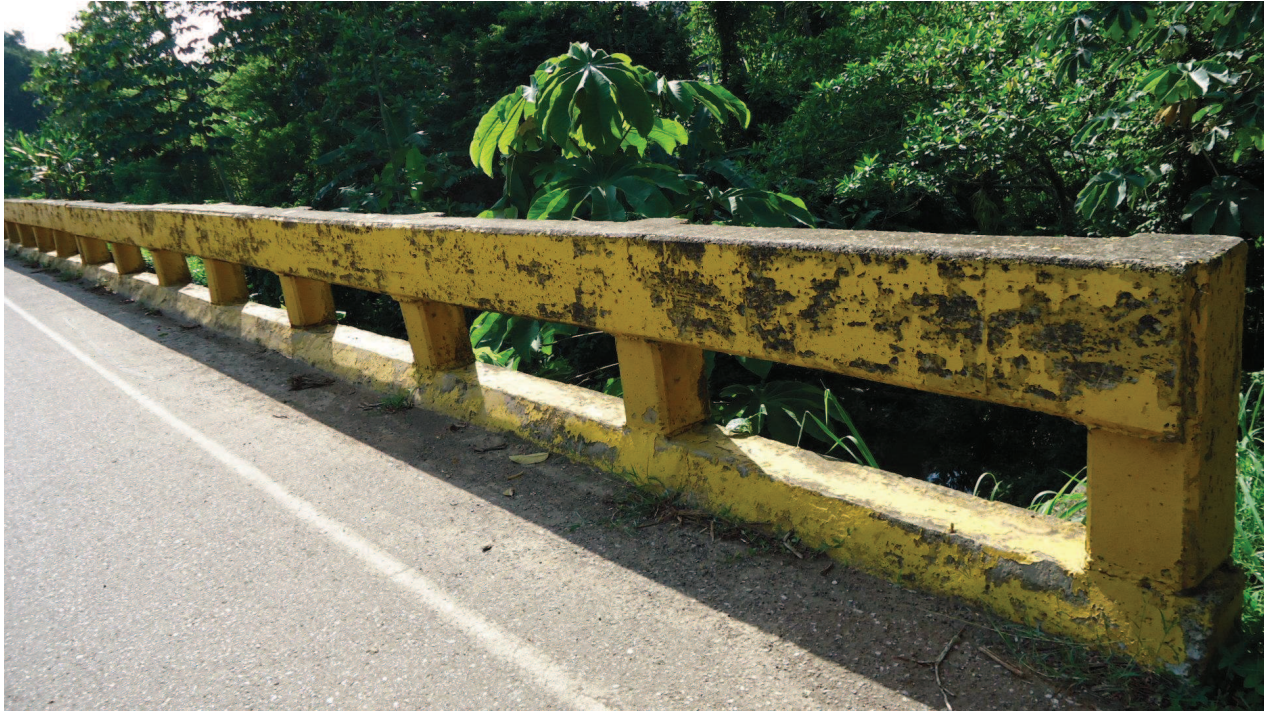
Componente.....: 4 Barandas

Calif./Mantenim....: 1 / -

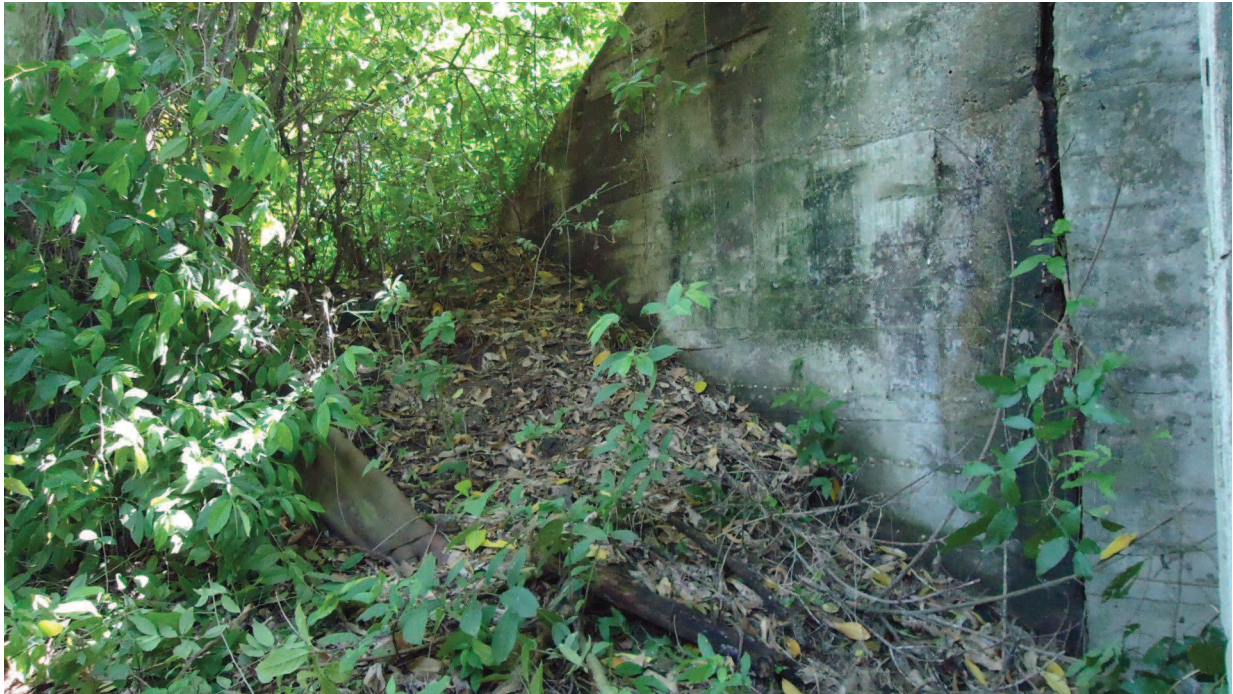
Componente.....: 5 Conos/Taludes

Calif./Mantenim....: 1 / -

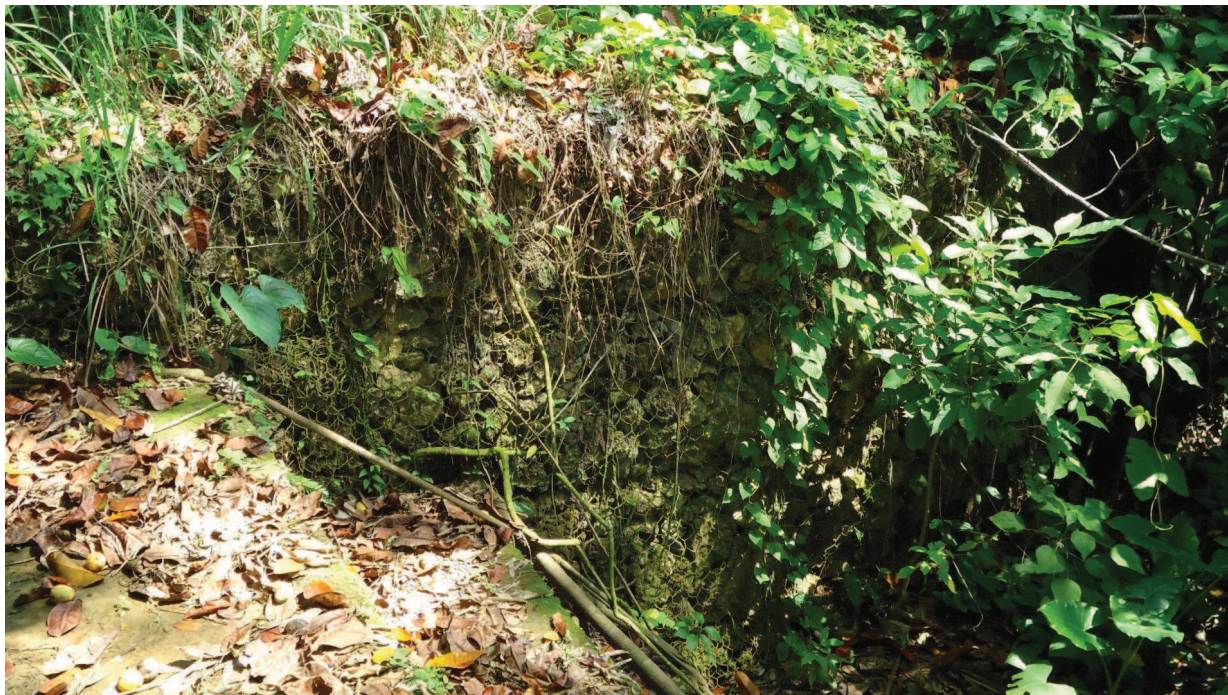
Componente.....: 5 Conos/Taludes

Calif./Mantenim....: 1 / -

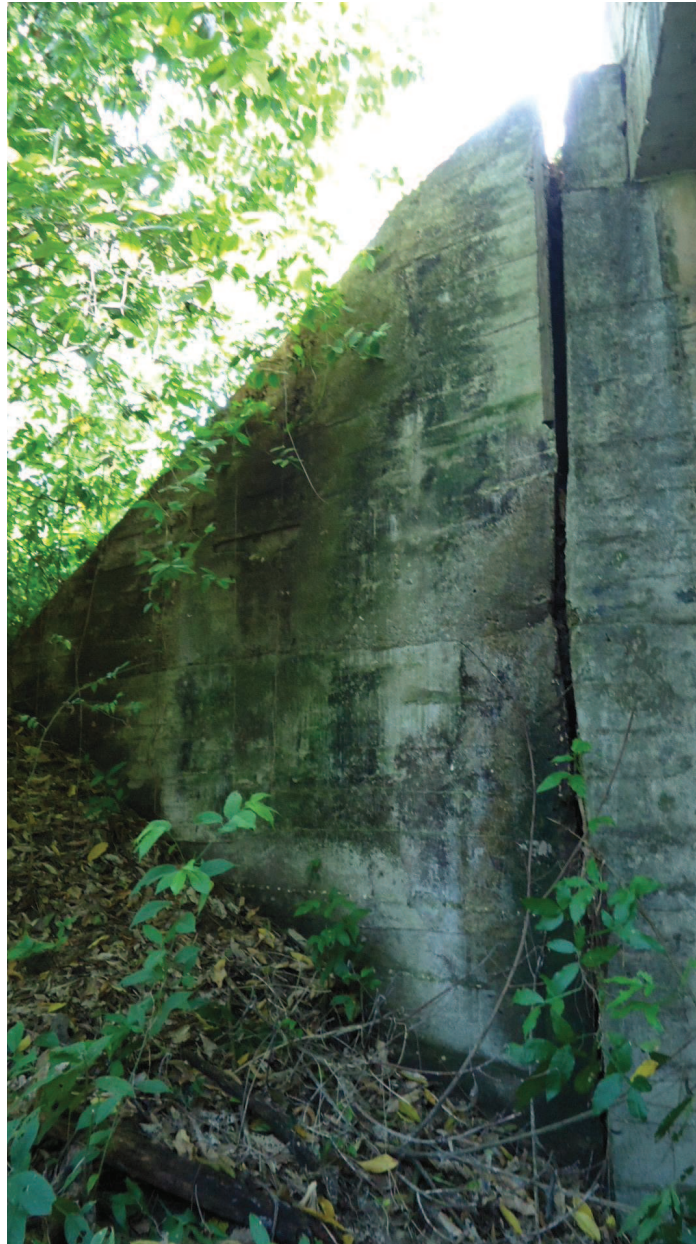
Componente.....: 6 Aletas

Calif./Mantenim....: 3 / -

Daño/Observaciones.: Movimiento de las aletas por incapacidad de contener el terraplen.

Tipo de daño.....: Asentamiento / Movimiento

Reparaciones.....: Z Otra

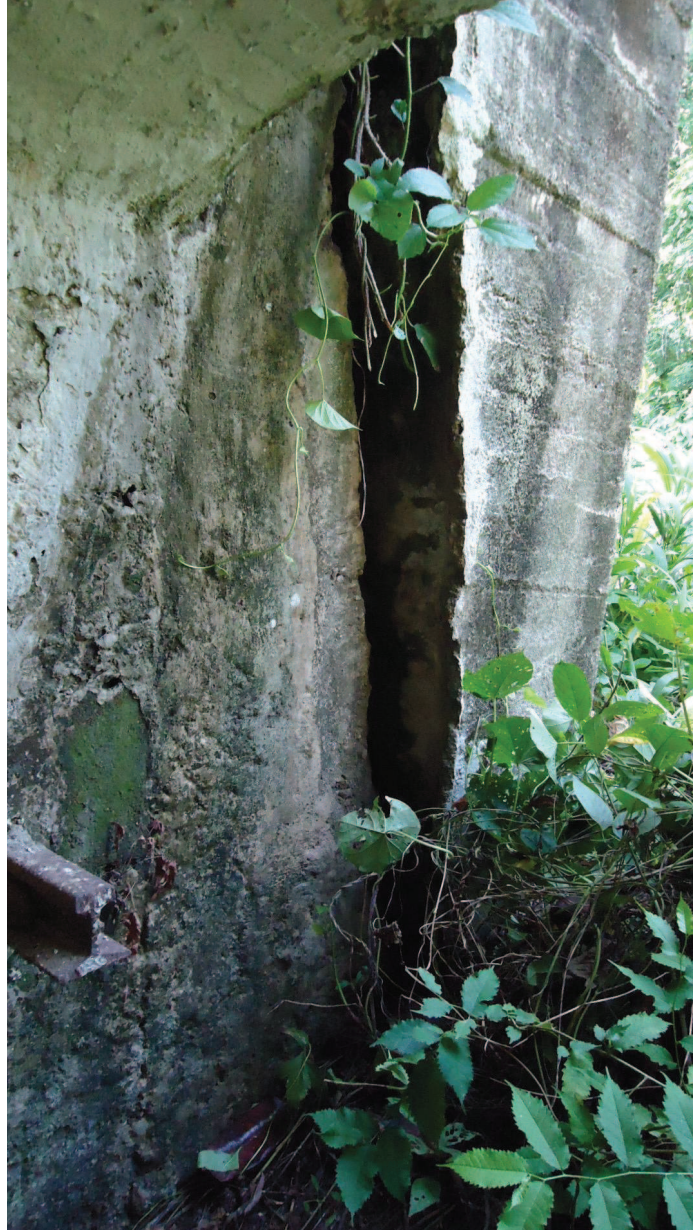
Componente.....: 6 Aletas

Calif./Mantenim....: 3 / -

Daño/Observaciones.: Movimiento de las aletas por incapacidad de contener el terraplen.

Tipo de daño.....: Asentamiento / Movimiento

Reparaciones.....: Z Otra

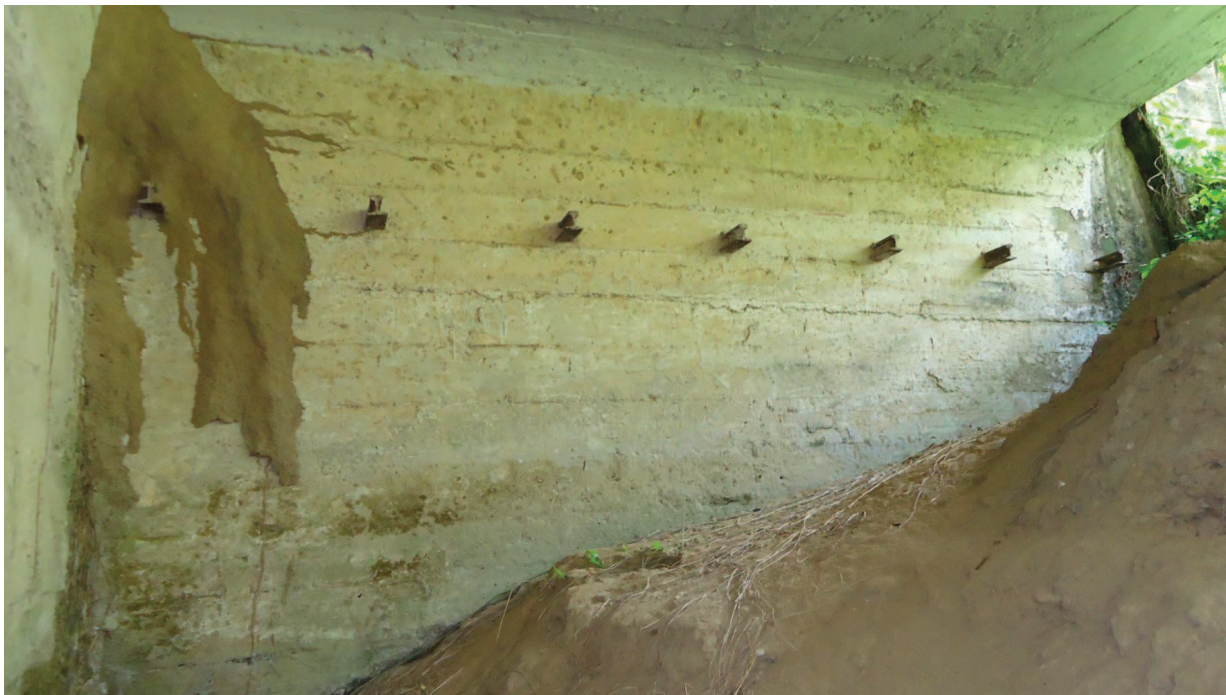
Componente.....:       7       Estribos

Calif./Mantenim....:    1    /   -

Daño/Observaciones.:    Pequeños hormigueros e irregularidades por defectos  
en el formateado, vaciado y vibrado del concreto.

Tipo de daño.....:     Otro

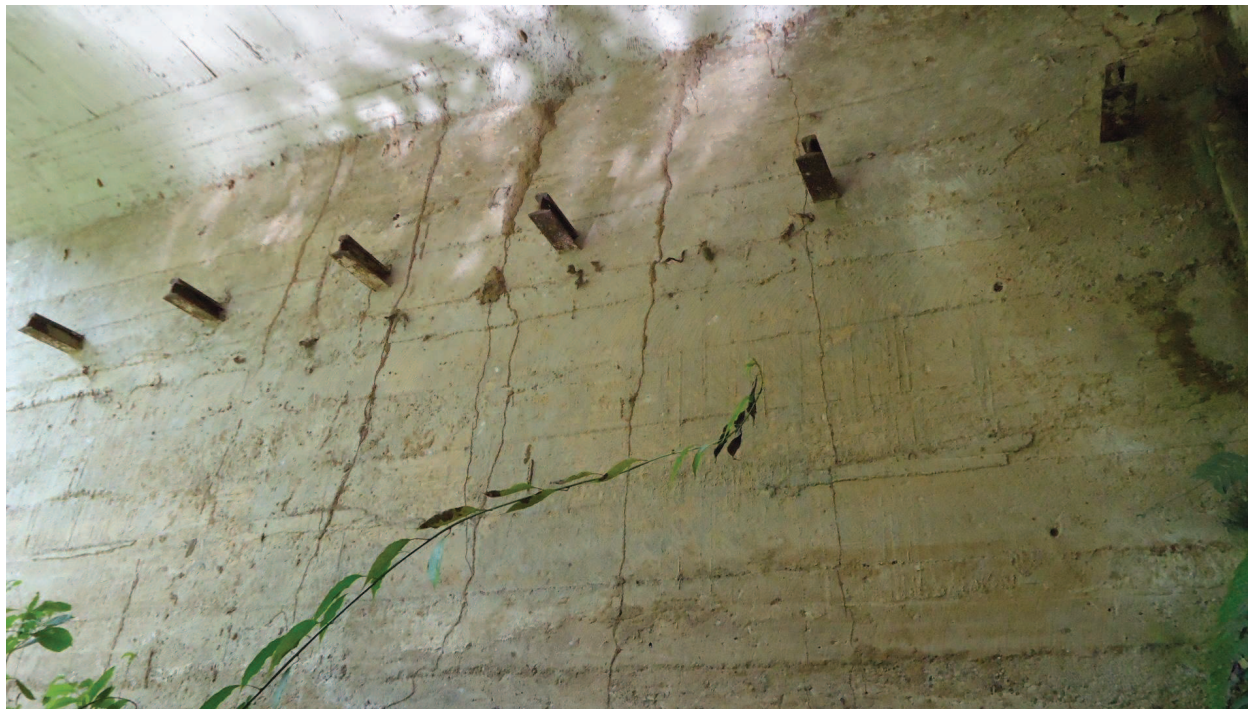
Componente.....: 7 Estribos

Calif./Mantenim....: 1 / -

Daño/Observaciones.: Pequeños hormigueros e irregularidades por defectos en el formateado, vaciado y vibrado del concreto.

Tipo de daño.....: Otro

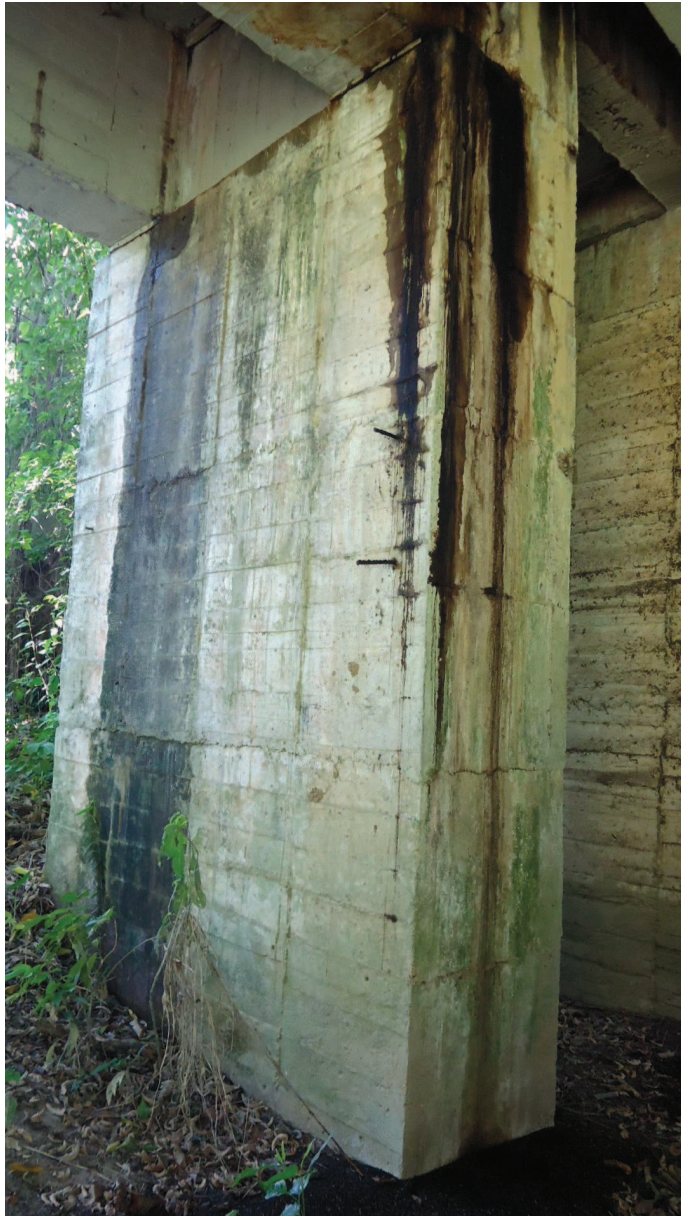
Componente.....: 8 Pilas

Calif./Mantenim....: 1 / -

Daño/Observaciones.: Hormigueros e irregularidades por deficiencias en el formateado y vaciado del concreto.

Tipo de daño.....: Otro

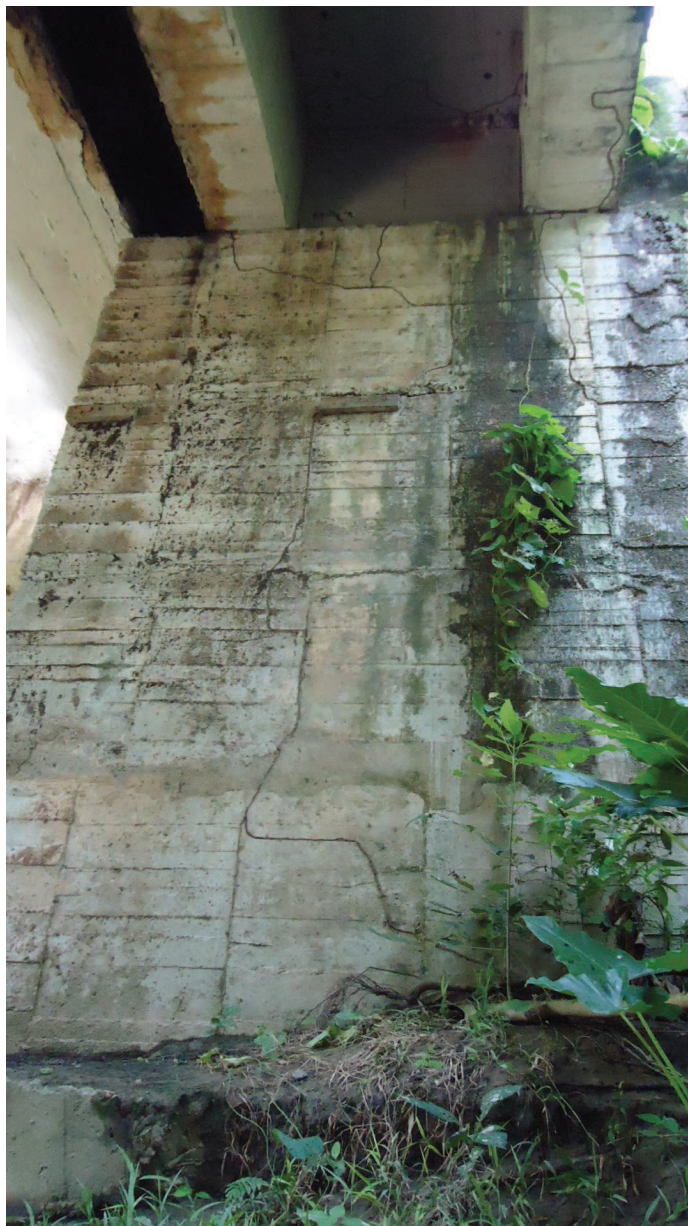
Componente.....: 8 Pilas

Calif./Mantenim....: 1 / -

Daño/Observaciones.: Hormigueros e irregularidades por deficiencias en el formateado y vaciado del concreto.

Tipo de daño.....: Otro

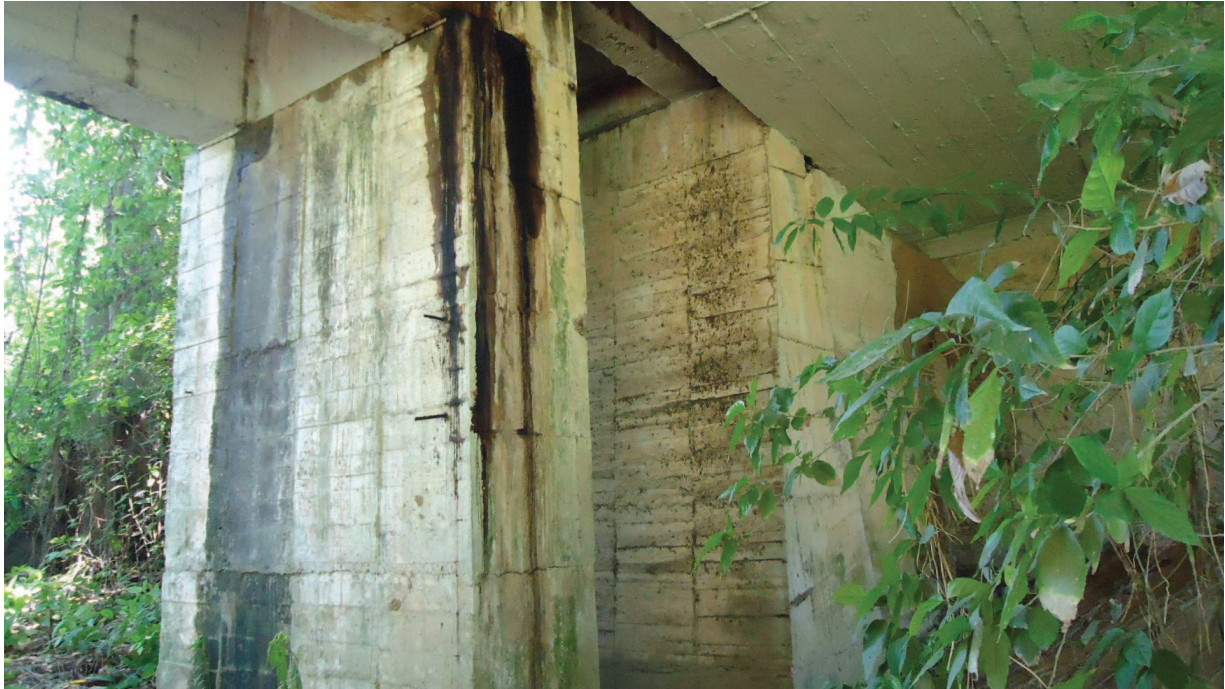
Componente.....: 9 Apoyos

Calif./Mantenim....: 1 / -

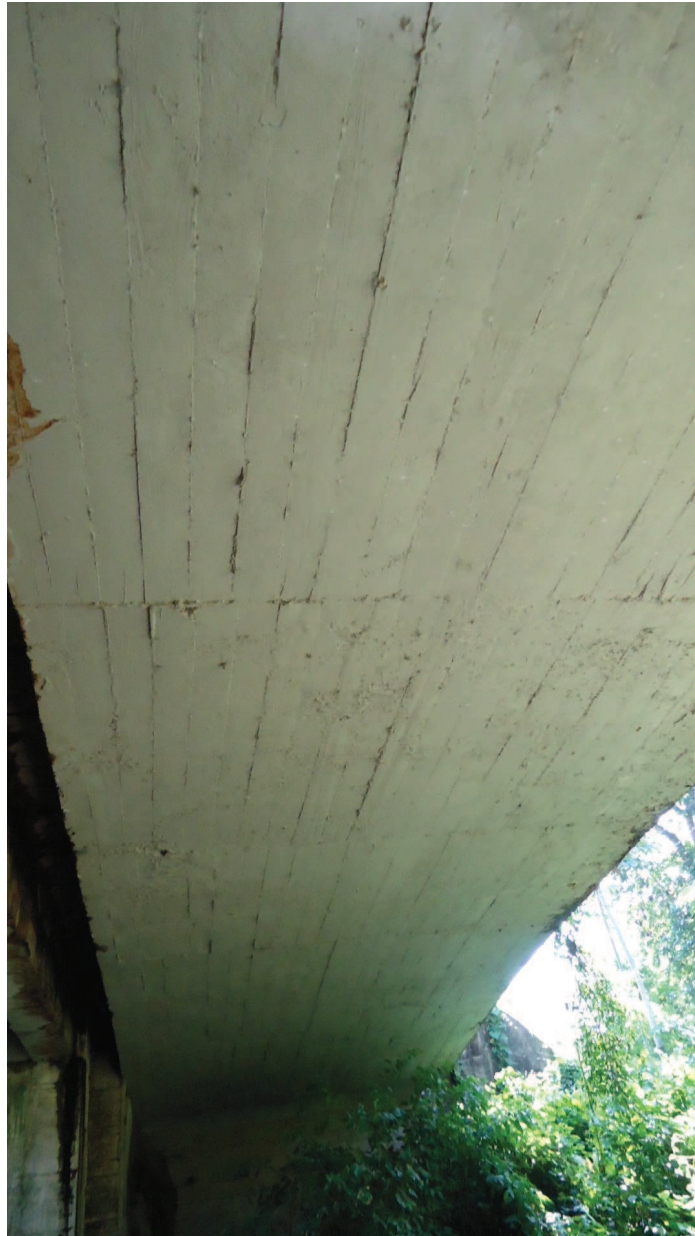
Componente.....: 10 Losa

Calif./Mantenim....: 1 / -

Daño/Observaciones.: Pequeños hormigueros e irregularidades por defectos en el formateado, vaciado y vibrado del concreto.

Tipo de daño.....: Otro

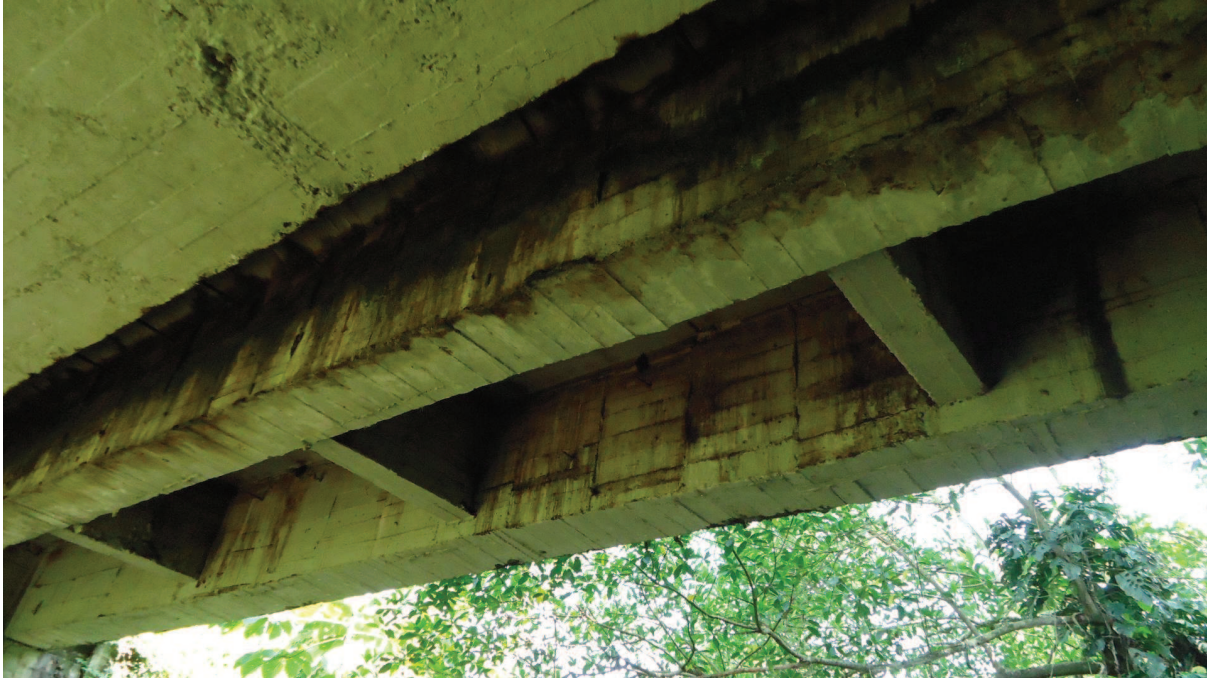
Componente.....: 11 Vigas/Largueros/Diafragmas

Calif./Mantenim....: 1 / -

Daño/Observaciones.: Demasiada suciedad en algunas partes dificulta una mejor inspección.

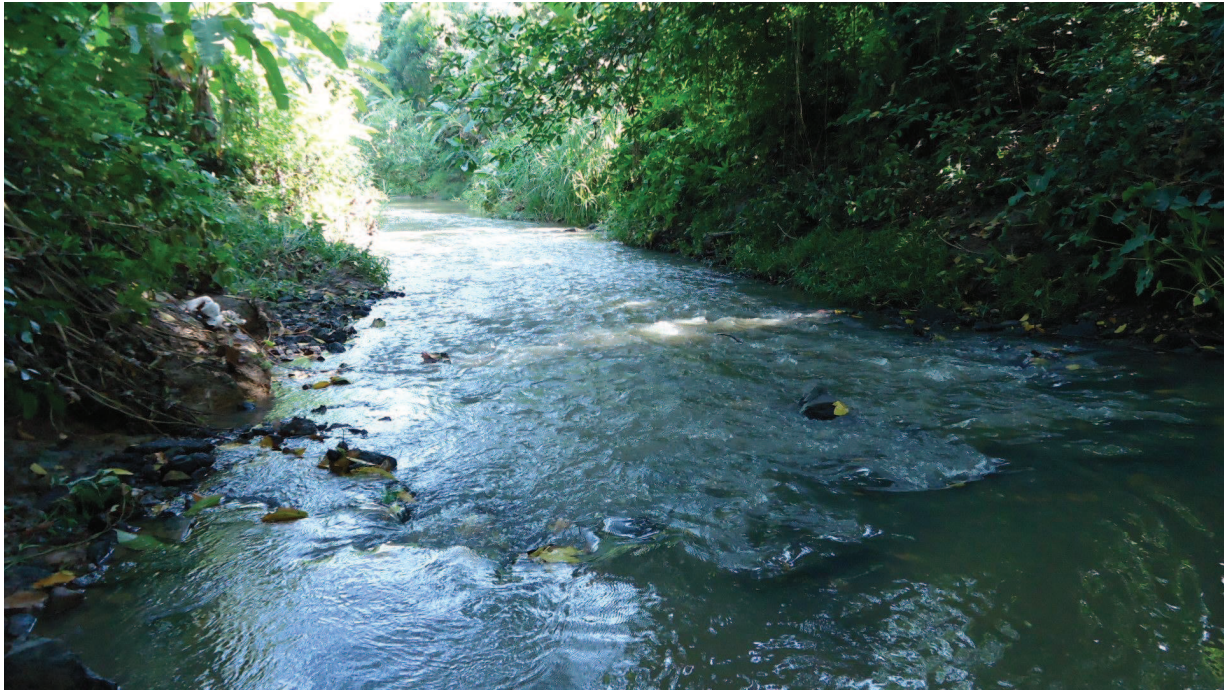
Componente.....: 15 Cauce

Calif./Mantenim....: 1 / -

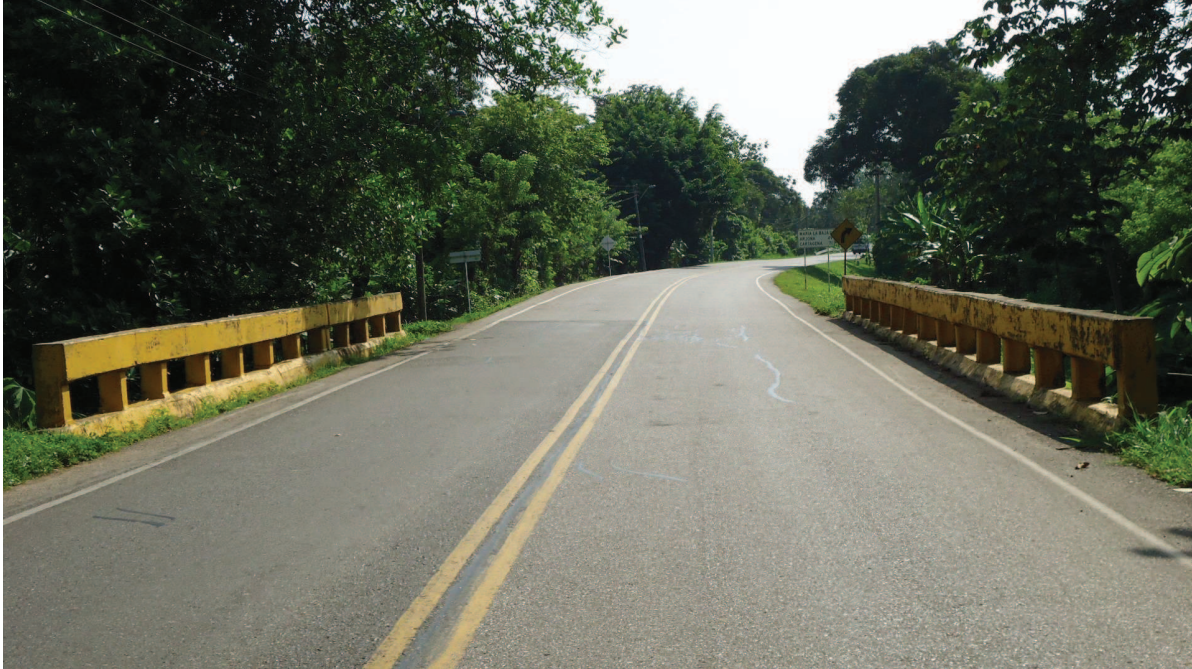
Componente.....: 17 Puente en general

Calif./Mantenim....: 1 / -

Daño/Observaciones.: Juntas de expansión no visibles. No se observan muy claramente ni es fácil el acceso a algunos apoyos de neoprenos bajo las vigas. Es necesario deshierbar algunas zonas de las aletas para analizar mejor las dilataciones y movimientos de las mismas. Se puede considerar en un estado aceptable, pero hay que realizarse mantenimiento

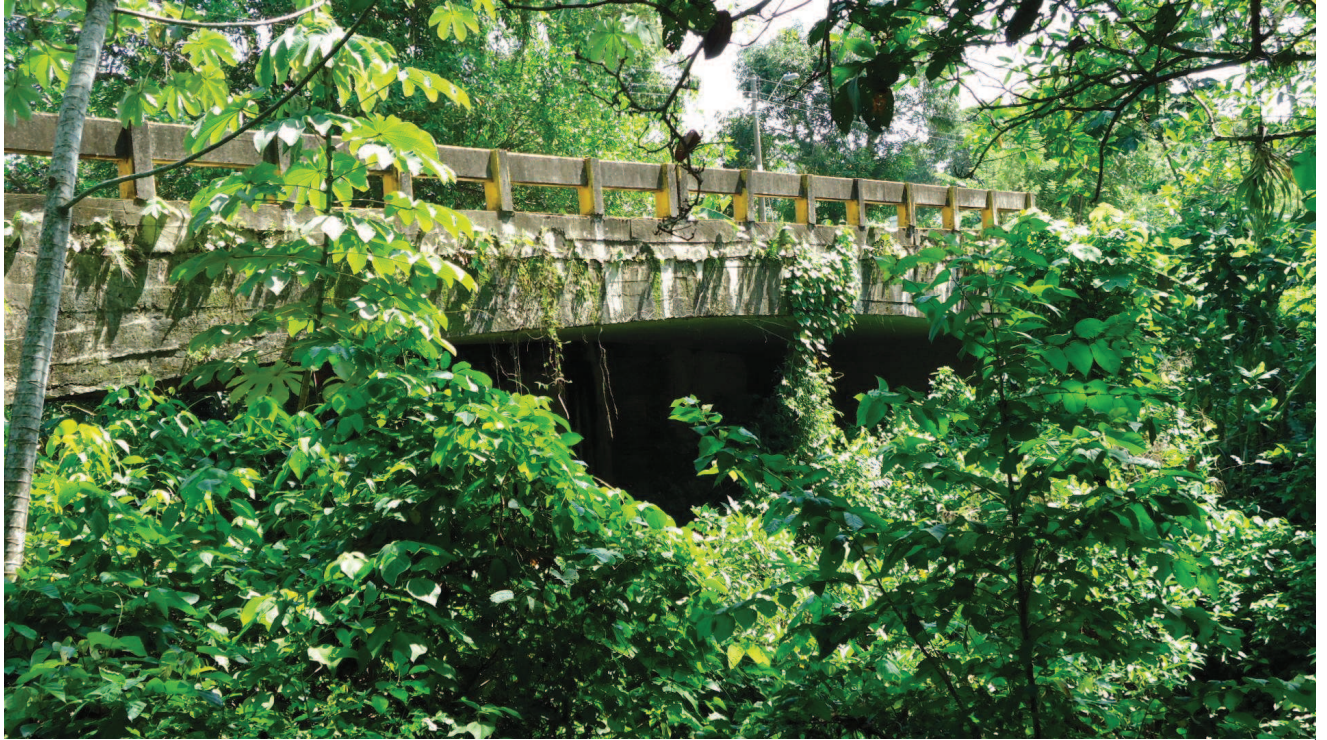
Componente.....: 17 Puente en general

Calif./Mantenim....: 1 / -

Daño/Observaciones.: Juntas de expansión no visibles. No se observan muy claramente ni es fácil el acceso a algunos apoyos de neoprenos bajo las vigas. Es necesario deshierbar algunas zonas de las aletas para analizar mejor las dilataciones y movimientos de las mismas. Se puede considerar en un estado aceptable, pero hay que realizarse mantenimiento

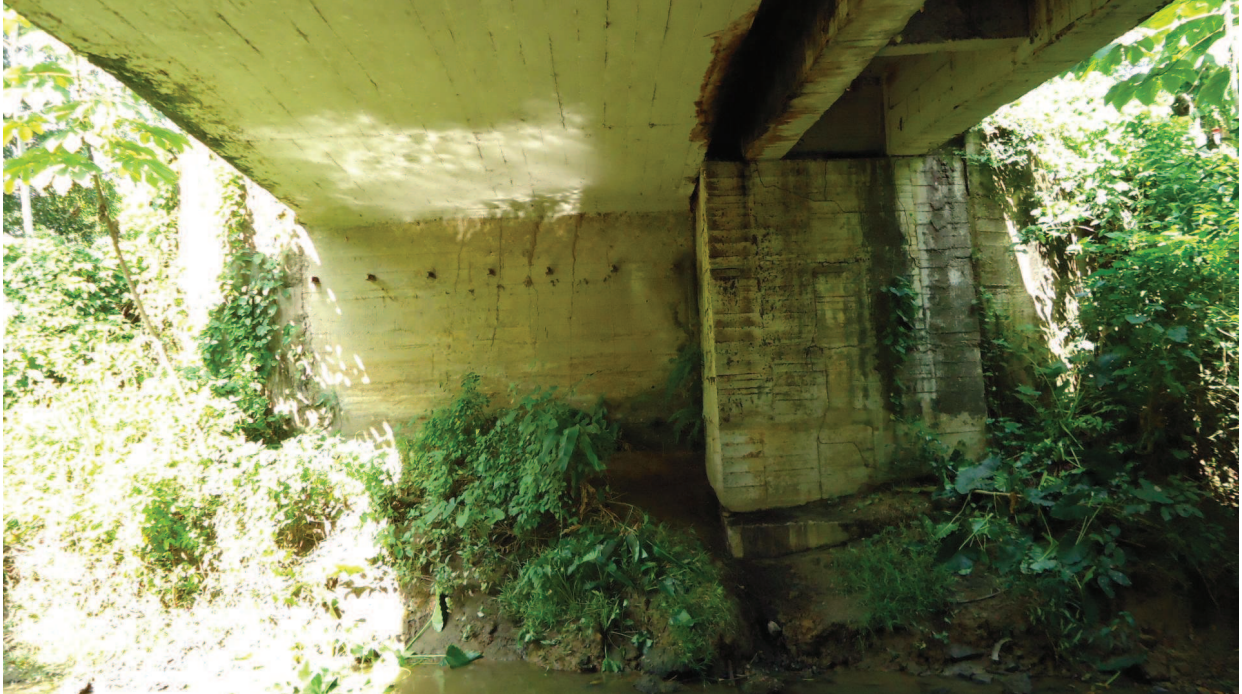
Componente.....: 17 Puente en general

Calif./Mantenim....: 1 / -

Daño/Observaciones.: Juntas de expansión no visibles. No se observan muy claramente ni es fácil el acceso a algunos apoyos de neoprenos bajo las vigas. Es necesario deshierbar algunas zonas de las aletas para analizar mejor las dilataciones y movimientos de las mismas. Se puede considerar en un estado aceptable, pero hay que realizarse mantenimiento
