SDC/INV	SiPuCol	Fecha	Hoja
	Informe de inspección principal	07/09/12	1
23-9005-004.00 Matuya			
Regional.....: 23 Sucre			
Ruta.....: Transversal del Caribe			
Carretera.....: San Onofre - Cartagena			
Lado de la car...:			
Abscisa.....: 36+0667			
No del registro..: 1816			
Año de construcción.....: 1997			
Año de la última reconstrucción.....:			
Paso Superior/Inferior.....: S			
Dir. de abs. de la carretera principal.: N			
Requisitos de la inspección.....: 0 Nada			
Recolección de datos : Fecha.....: 2012.05.17			
: Iniciales.....: IGGB			
Posición geográfica..:			
Latitud: 9 gra 56,797 min N Longitud: 75 gra 17,96 min O Altitud: 36 m			
Geometría: Número de luces.....: 1			
Longitud de la luz menor (m): 41,00			
Longitud de la luz mayor (m): 41,00			
Longitud total(m): 41,00			
Ancho del tablero.....(m): 11,60			
Ancho del separador.....(m): 0,00			
Ancho del andén izquierdo(m): 1,00			
Ancho del andén derecho..(m): 1,00

23-9005-004.00 Matuya

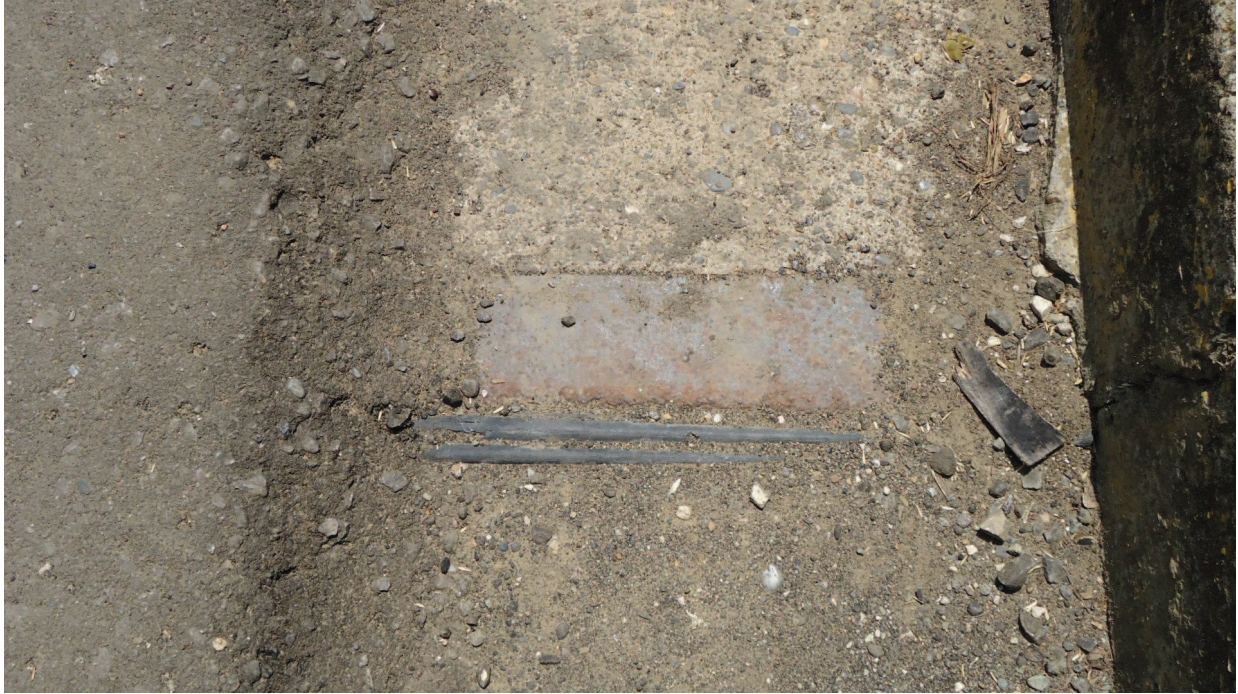
Componente.....: 2 Juntas de expansión

Calif./Mantenim....: ? / -

Daño/Observaciones.: Junta de expansión no se ve en su totalidad por estar cubierta con asfalto.

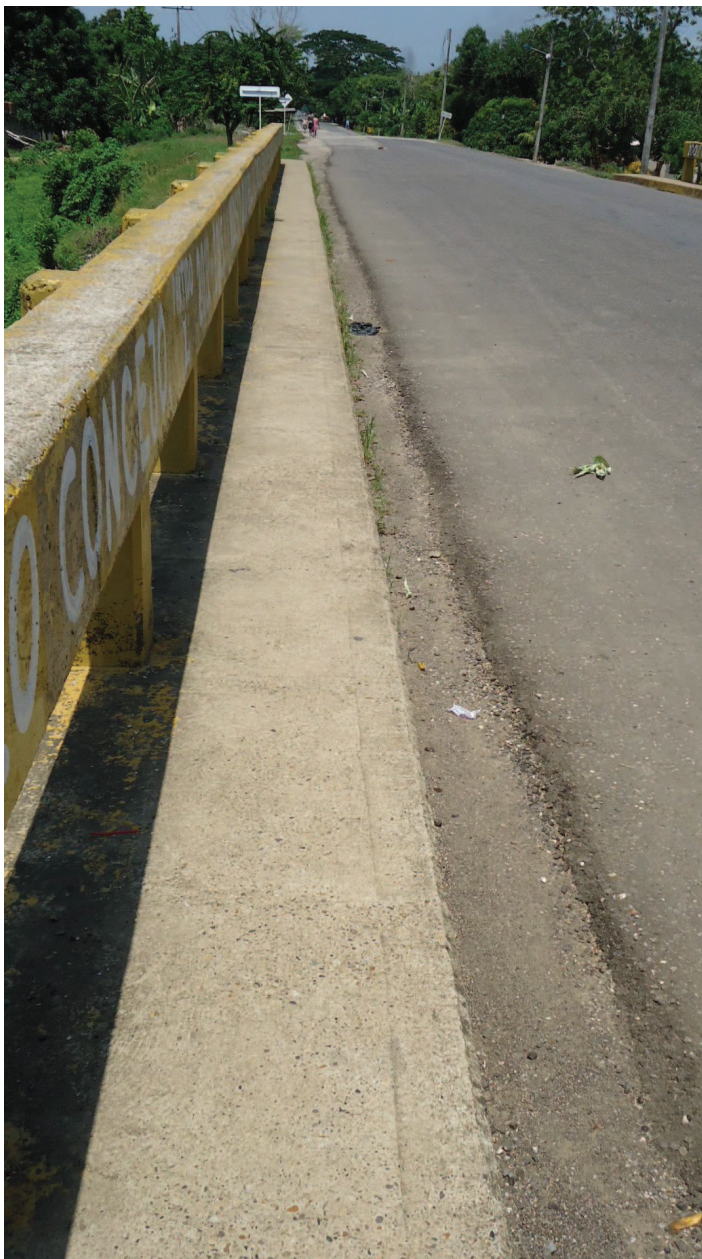
Componente.....: 3 Andenes/Bordillos

Calif./Mantenim....: 1 / -

Daño/Observaciones.: Se recomienda retirar el pasto incrustado en el borde inferior del andén.

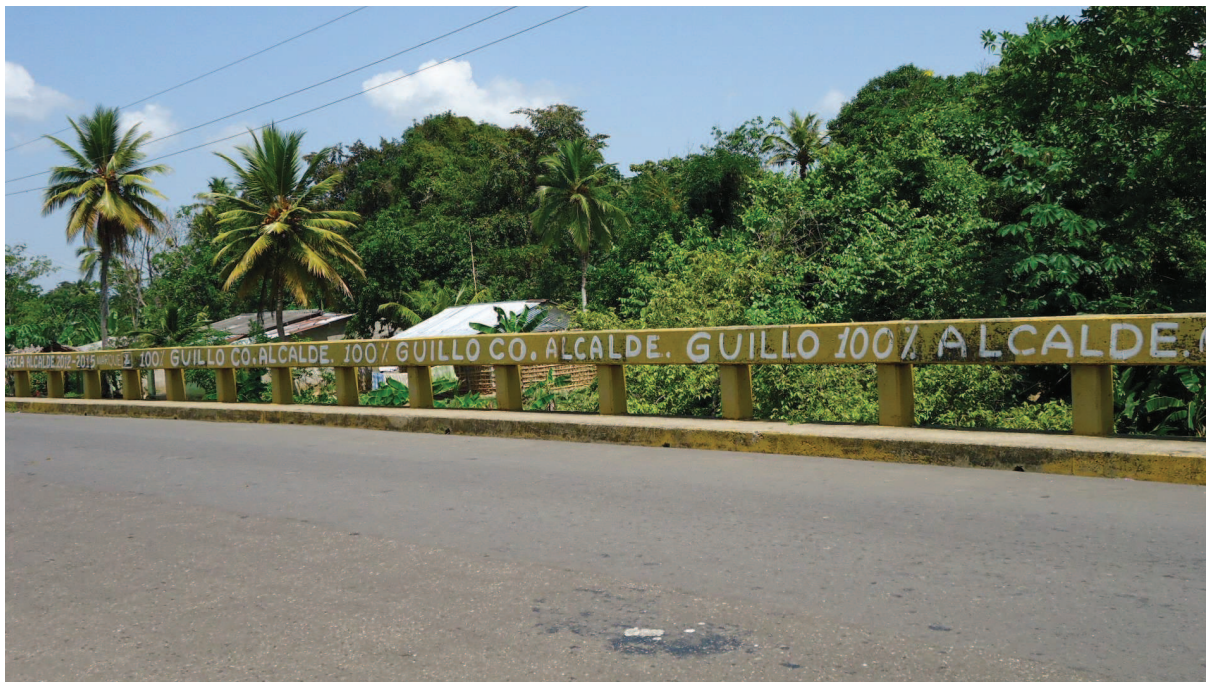
Componente.....: 4 Barandas

Calif./Mantenim....: 1 / -

Daño/Observaciones.: Se recomienda pintar sobre los Graffitis con propaganda política que da muy mas aspecto al puente.

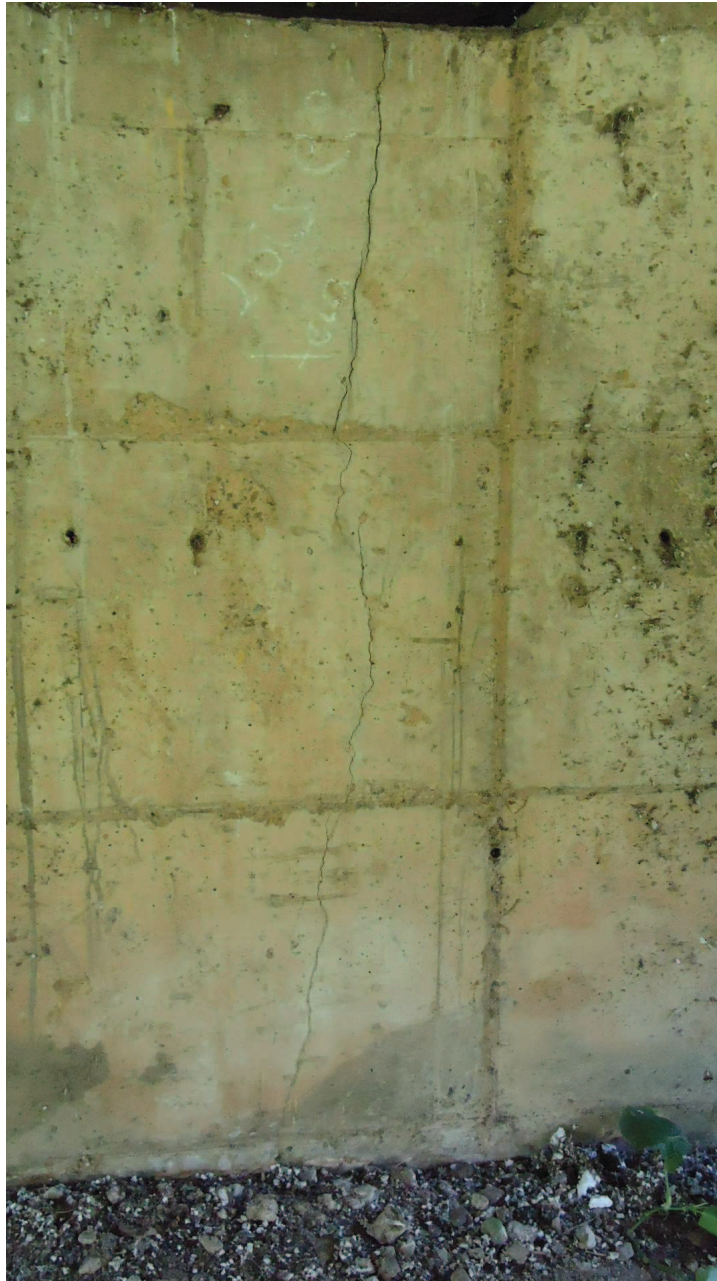
Componente.....: 7 Estribos

Calif./Mantenim....: 2 / -

Daño/Observaciones.: Fisuras en sentido vertical e= 1.6 mm, L=2m.

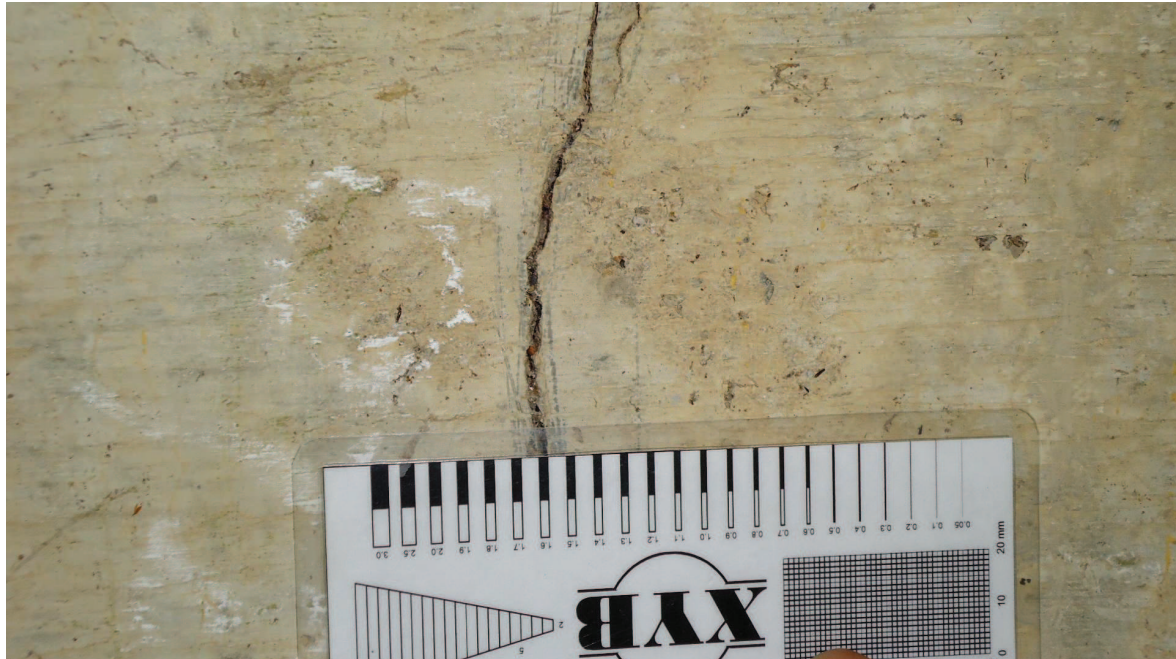
Componente.....: 7 Estribos

Calif./Mantenim....: 2 / -

Daño/Observaciones.: Fisuras en sentido vertical e= 1.6 mm, L=2m.

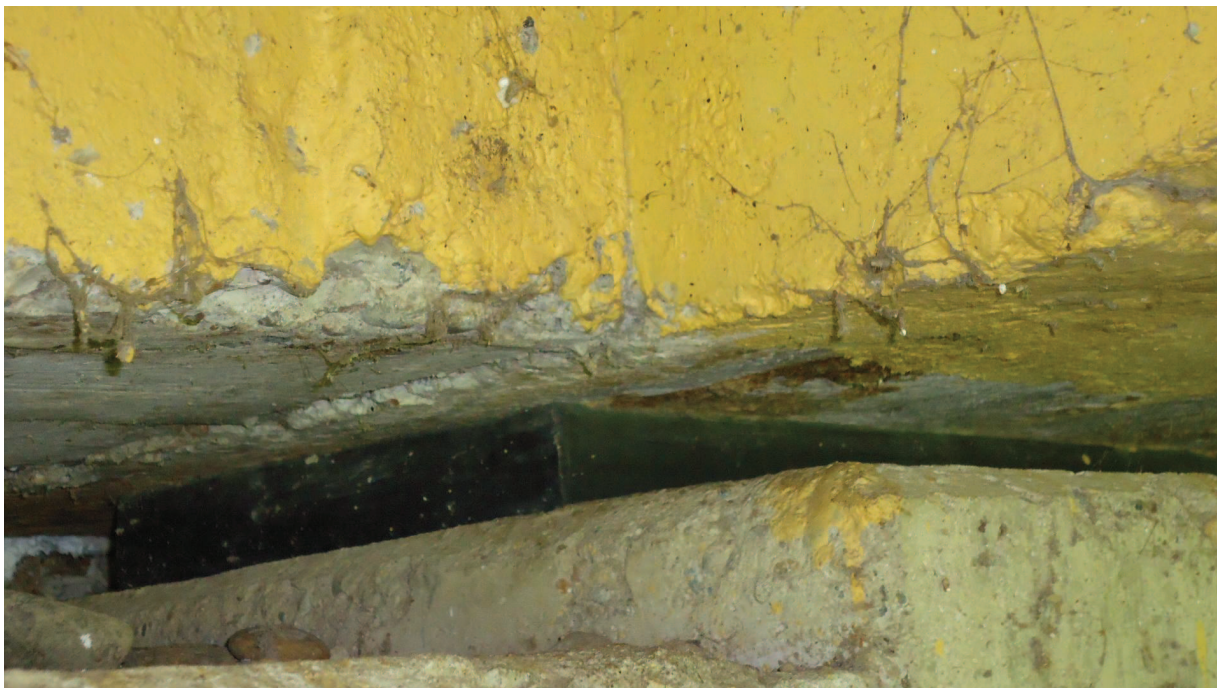
Componente.....: 9 Apoyos

Calif./Mantenim....: 1 / -

Daño/Observaciones.: Bastante basura acumulada alrededor de los apoyos de neopreno y de los topes sismicos, debido a falta de mantenimiento.

Tipo de daño.....: Otro

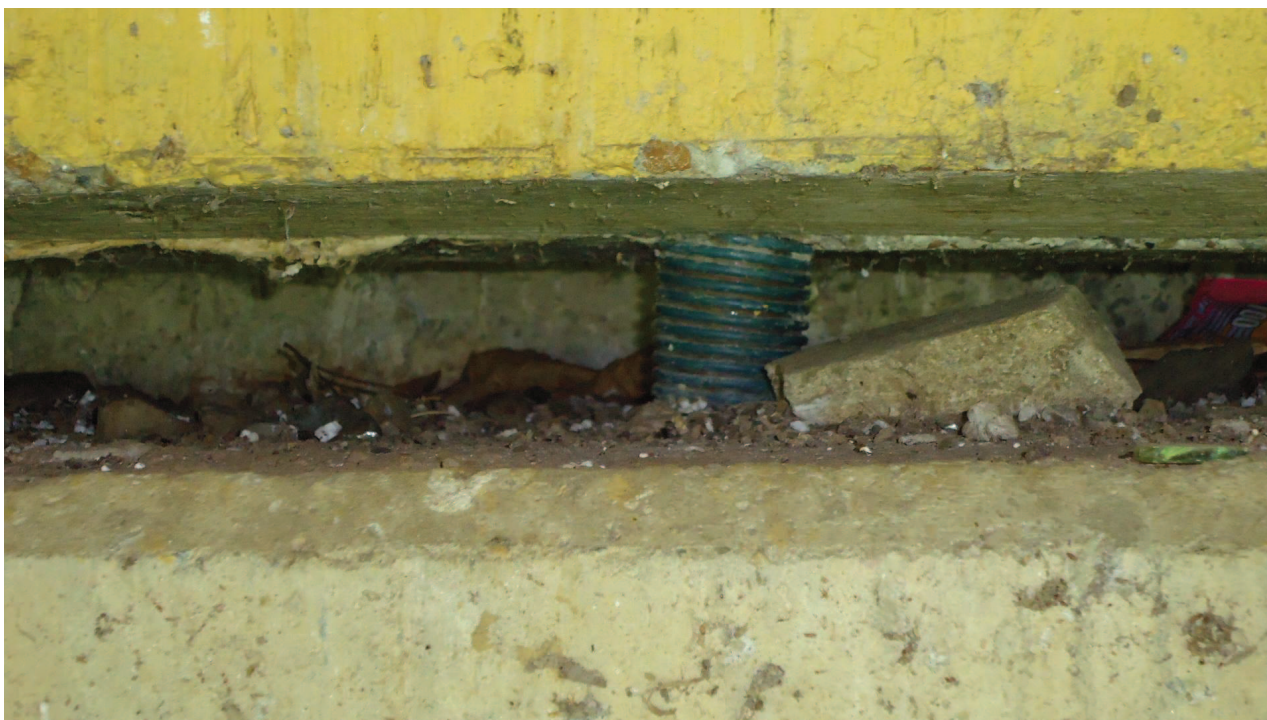
Componente.....: 9 Apoyos

Calif./Mantenim....: 1 / -

Daño/Observaciones.: Bastante basura acumulada alrededor de los apoyos de neopreno y de los topes sismicos, debido a falta de mantenimiento.

Tipo de daño.....: Otro

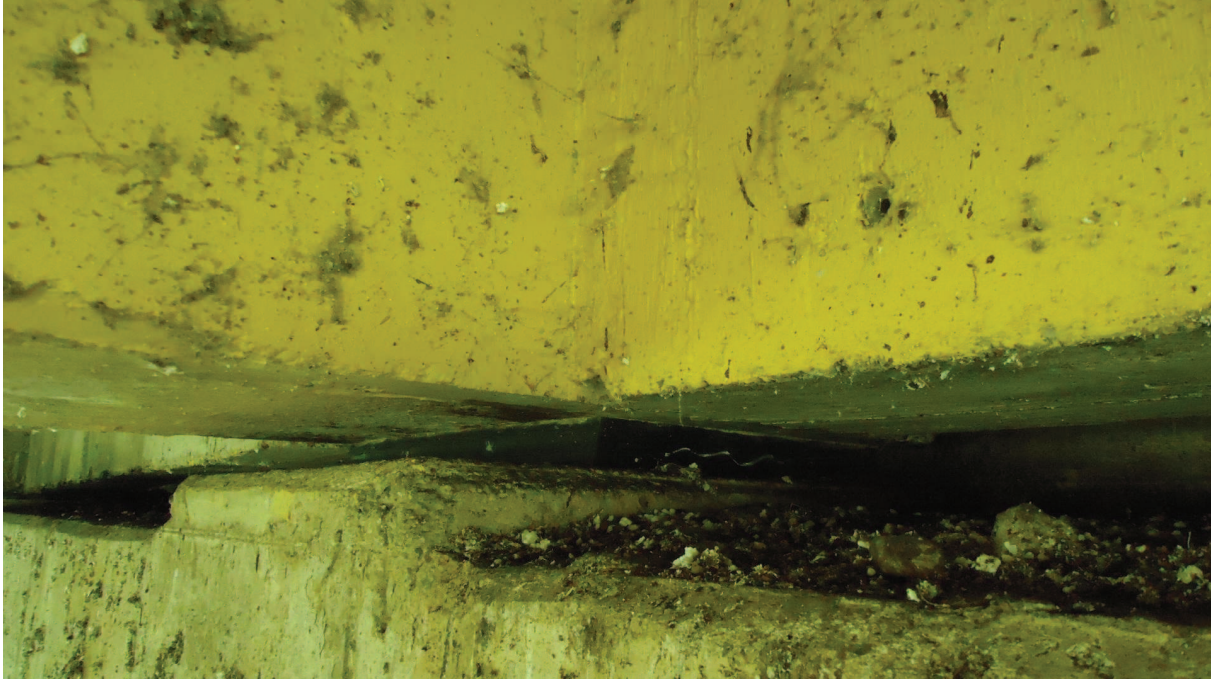
Componente.....: 9 Apoyos

Calif./Mantenim....: 1 / -

Daño/Observaciones.: Bastante basura acumulada alrededor de los apoyos de neopreno y de los topes sismicos, debido a falta de mantenimiento.

Tipo de daño.....: Otro

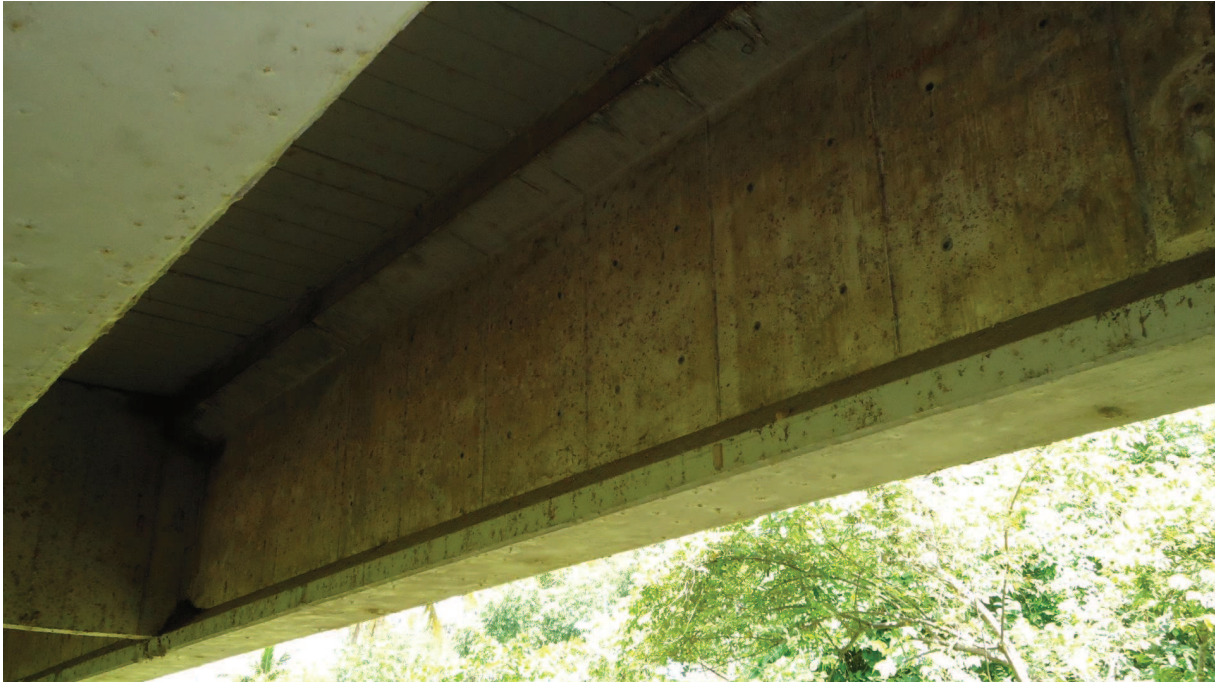
11 Vigas/Largueros/Diafragmas - Abundantes Hormigueros en cara lateral de vigas exteriores, debidos a deficiente calidad en el formaleteado, vaciado y vibrado del concreto. Otro	1	+						1

Componente.....: 11 Vigas/Largueros/Diafragmas
Calif./Mantenim....: 1 / +
Daño/Observaciones.: Abundantes Hormigueros en cara lateral de vigas exteriores, debidos a deficiente calidad en el formaleteado, vaciado y vibrado del concreto.
Tipo de daño.....: Otro

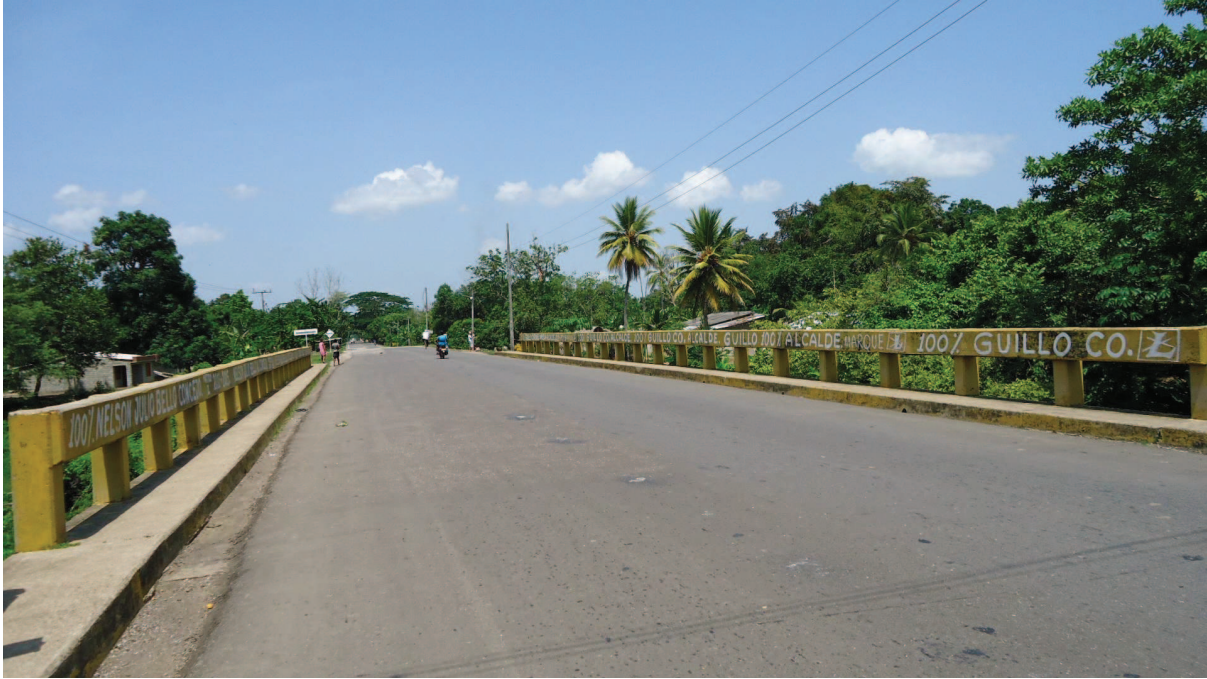
Componente.....: 17 Puente en general

Calif./Mantenim....: 1 / -

Daño/Observaciones.: El puente esta en buenas condiciones en general. Se recomienda ampliar un poco el cauce, el cual presenta algún grado de estrangulamiento. Se recomienda demarcar con pintura reflectiva la división entre carriles y las líneas de no adelantar, además de colocar la señal de carga máxima. La junta solo es parcialmente visible. Se

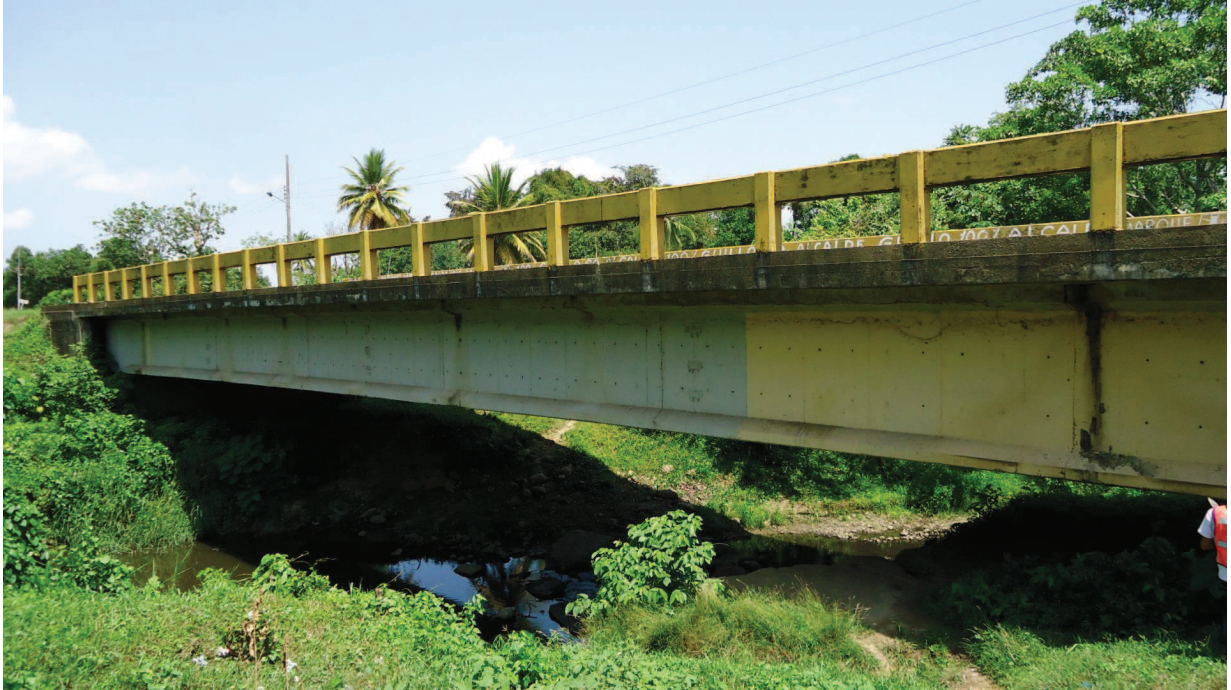
Componente.....: 17 Puente en general

Calif./Mantenim....: 1 / -

Daño/Observaciones.: El puente esta en buenas condiciones en general. Se recomienda ampliar un poco el cauce, el cual presenta algún grado de estrangulamiento. Se recomienda demarcar con pintura reflectiva la división entre carriles y las líneas de no adelantar, además de colocar la señal de carga máxima. La junta solo es parcialmente visible. Se
