SDC/INV	SiPuCol	Fecha	Hoja
	Informe de inspección principal	10/09/12	1
23-9005-005.00 El Corral			
Regional.....: 23 Sucre			
Ruta.....: Transversal del Caribe			
Carretera.....: San Onofre - Cartagena			
Lado de la car...:			
Abscisa.....: 38+0555			
No del registro..: 1817			
Año de construcción.....:			
Año de la última reconstrucción.....:			
Paso Superior/Inferior.....: S			
Dir. de abs. de la carretera principal.: N			
Requisitos de la inspección.....: 0 Nada			
Recolección de datos : Fecha.....: 2012.06.01			
: Iniciales.....: IGGB			
Posición geográfica..:			
Latitud: 9 gra 57,456 min N Longitud: 75 gra 17,18 min O Altitud: 30 m			
Geometría: Número de luces.....: 1			
Longitud de la luz menor (m): 25,00			
Longitud de la luz mayor (m): 25,00			
Longitud total(m): 25,00			
Ancho del tablero.....(m): 9,70			
Ancho del separador.....(m): 0,00			
Ancho del andén izquierdo(m): 0,00			
Ancho del andén derecho..(m): 0,00

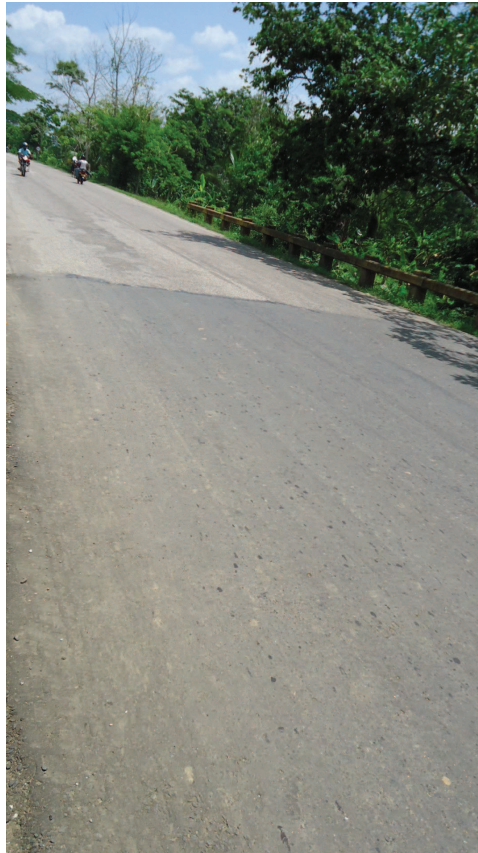
Componente.....: 1 Superficie del puente

Calif./Mantenim....: 1 / -

Daño/Observaciones.: Seria conveniente delimitar los carriles y bordes de la calzada con pintura reflectiva. Aplica para toda la vía y puentes de la misma.

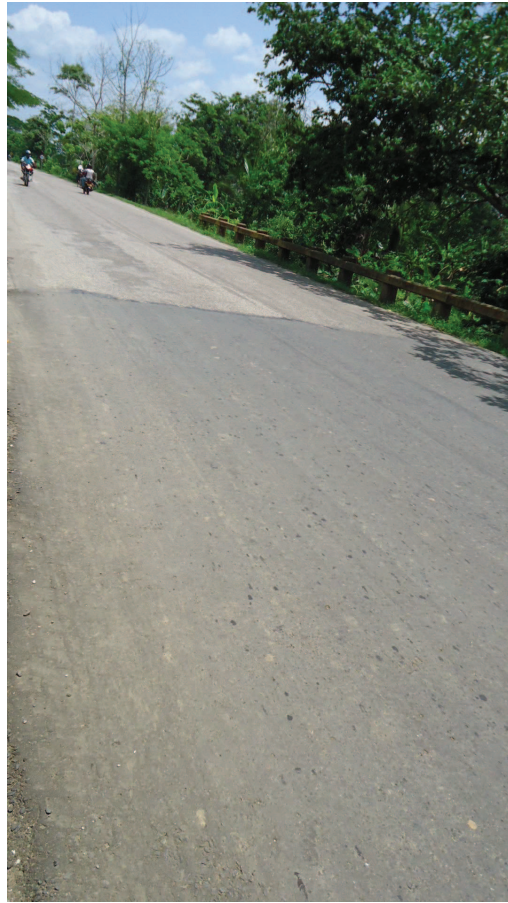
Componente.....: 2 Juntas de expansión

Calif./Mantenim....: ? / -

Daño/Observaciones.: Juntas no visibles.

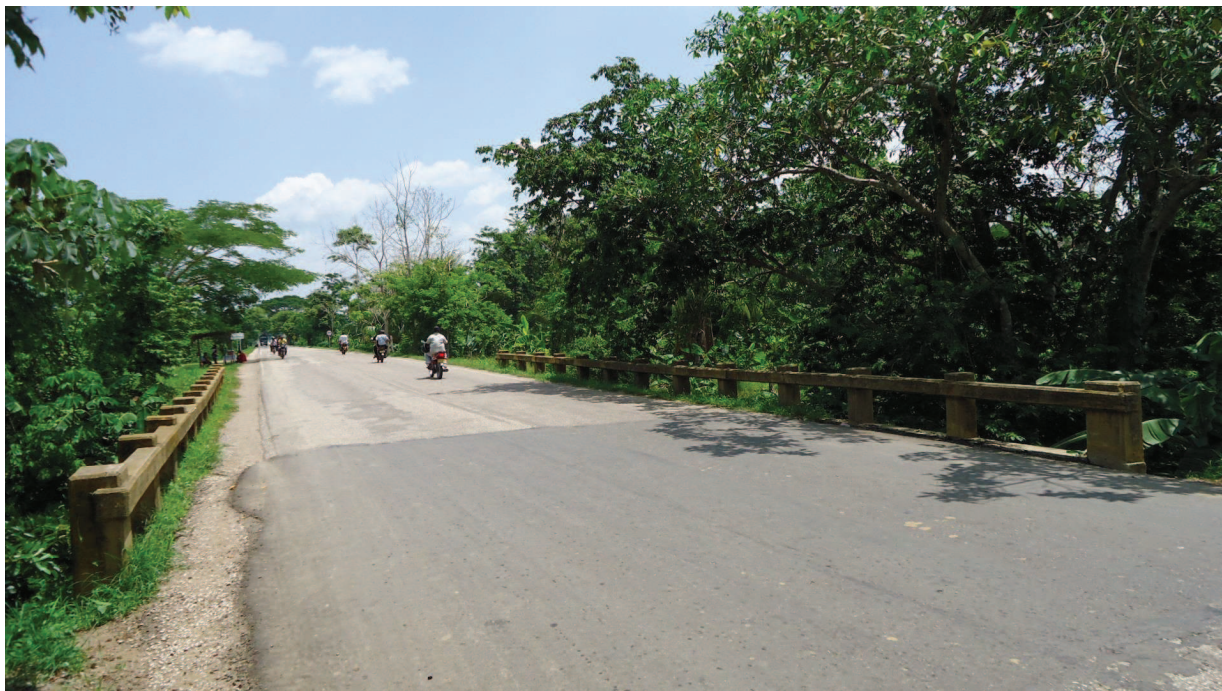
Componente.....: 3 Andenes/Bordillos

Calif./Mantenim....: 1 / -

Daño/Observaciones.: Acumulación de material orgánico y vegetal
alrededor y sobre el bordillo, tapona los drenajes.

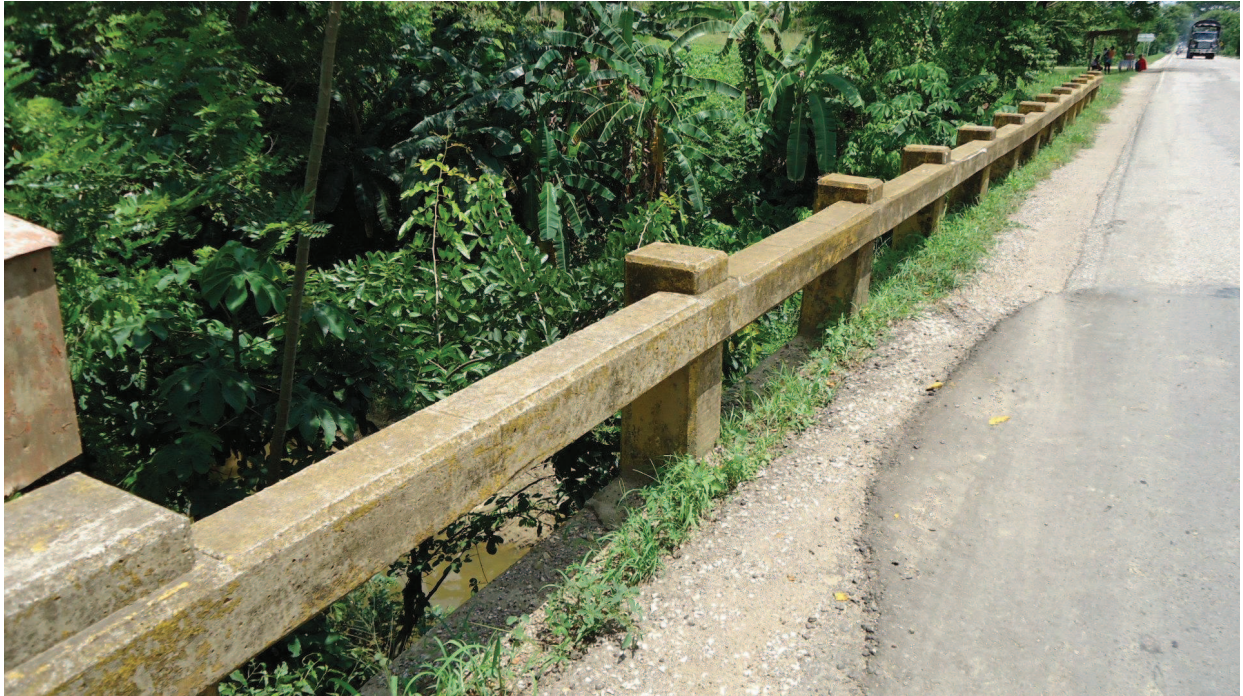
Componente.....: 4 Barandas

Calif./Mantenim....: 1 / -

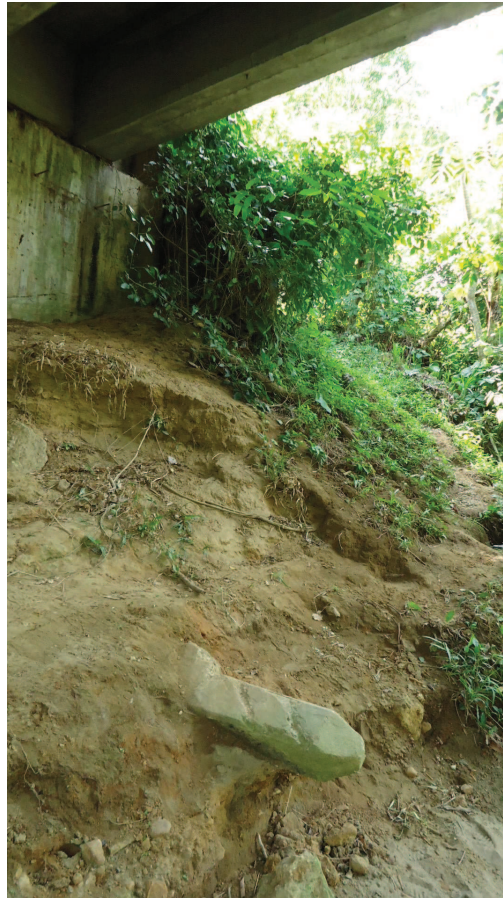
Componente.....: 5 Conos/Taludes

Calif./Mantenim....: 1 / -

Daño/Observaciones.: Se observa erosión y vestigios de pequeños deslizamientos en algunos taludes. Por ahora no requieren reparación.

Tipo de daño.....: Otro

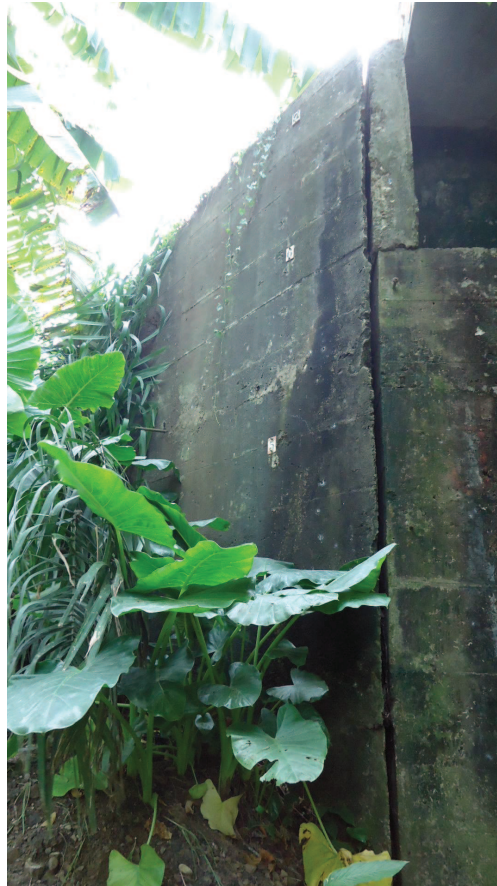
Componente.....: 6 Aletas

Calif./Mantenim....: 1 / -

Daño/Observaciones.: Seria conveniente remover la vegetación que impide una mejor inspección del estado de las mismas.

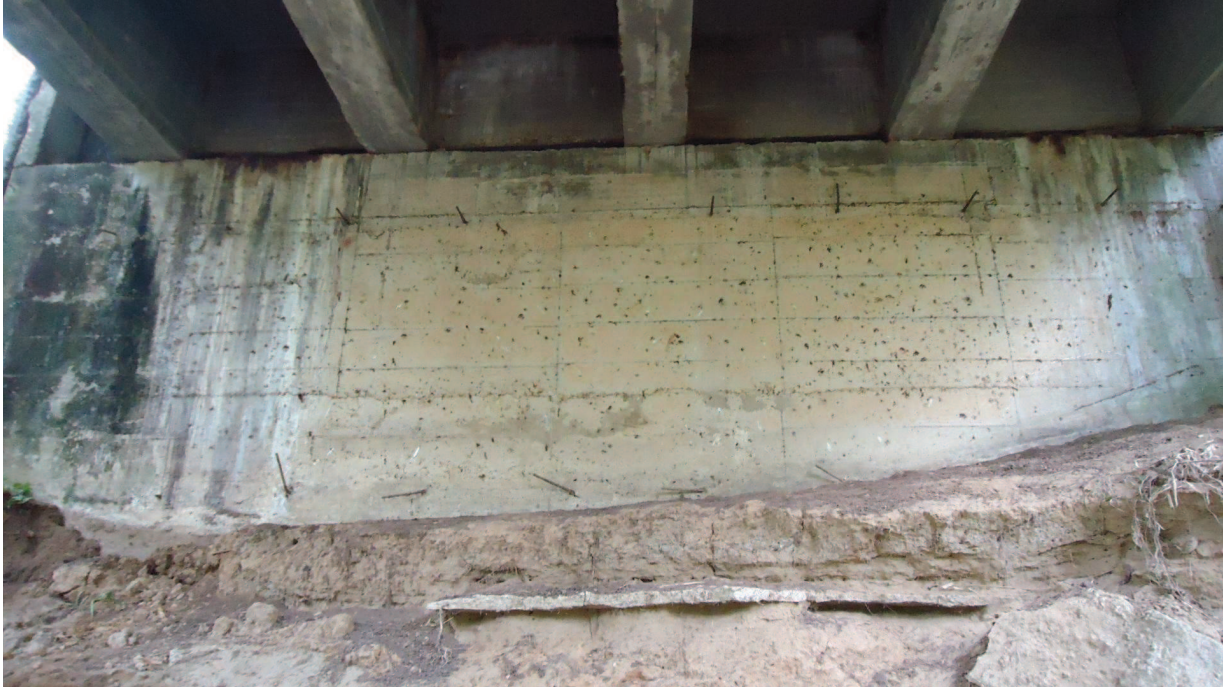
Componente.....: 7 Estribos

7 Estribos - Hormigueros e irregularidades en la superficie del concreto, debidos a deficiencias en el formateado, vaciado y vibrado del mismo. Otro	1	-						1
8 Pilas	-	-						
9 Apoyos	1	-						1
10 Losa B:Reparación de concreto Daño en conc. / acero expuesto	2	-		B	2	2014	320	1

Calif./Mantenim....: 1 / -

Daño/Observaciones.: Hormigueros e irregularidades en la superficie del concreto, debidos a deficiencias en el formateado, vaciado y vibrado del mismo.

Tipo de daño.....: Otro

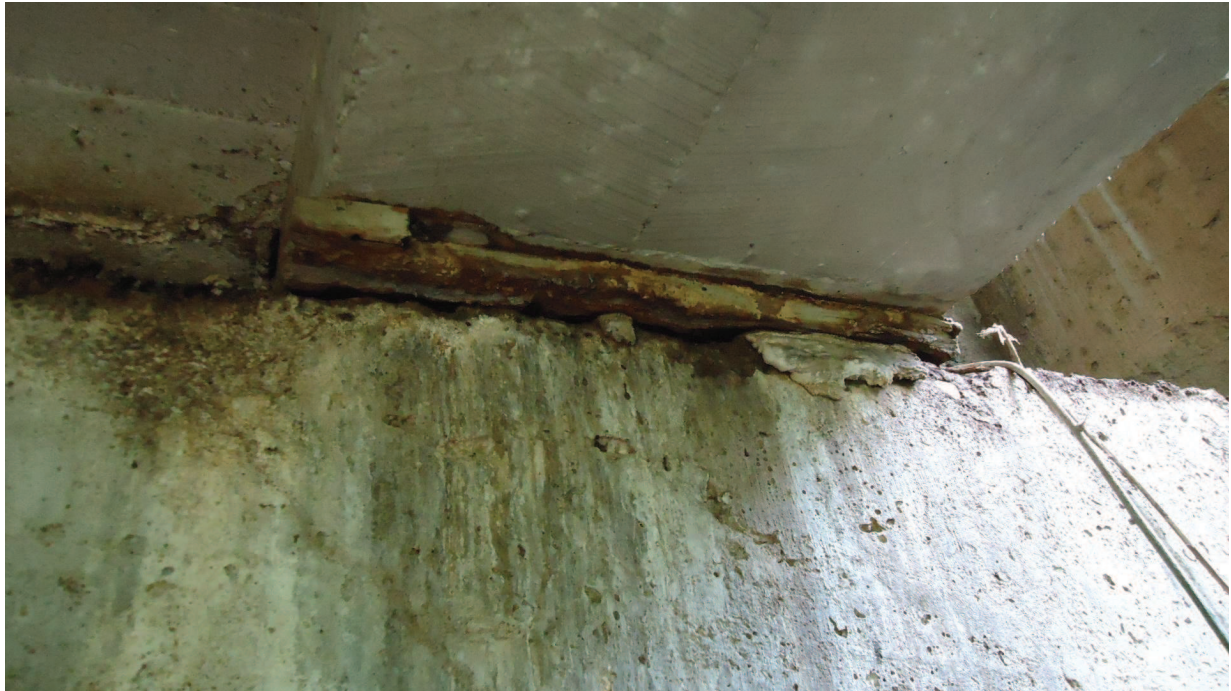
Componente.....: 9 Apoyos

Calif./Mantenim....: 1 / -

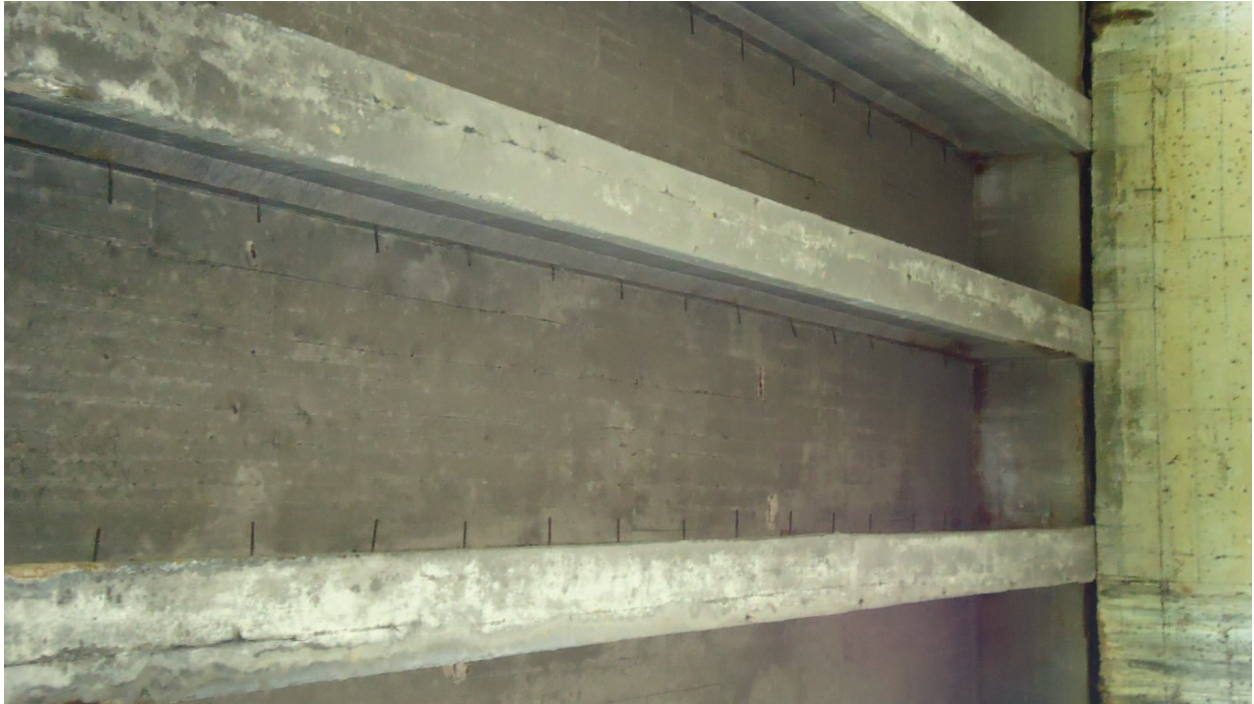
Componente.....: 10 Losa

Calif./Mantenim....: 2 / -

Tipo de daño.....: Daño en conc. / acero expuesto

Reparaciones.....: B Reparación de concreto

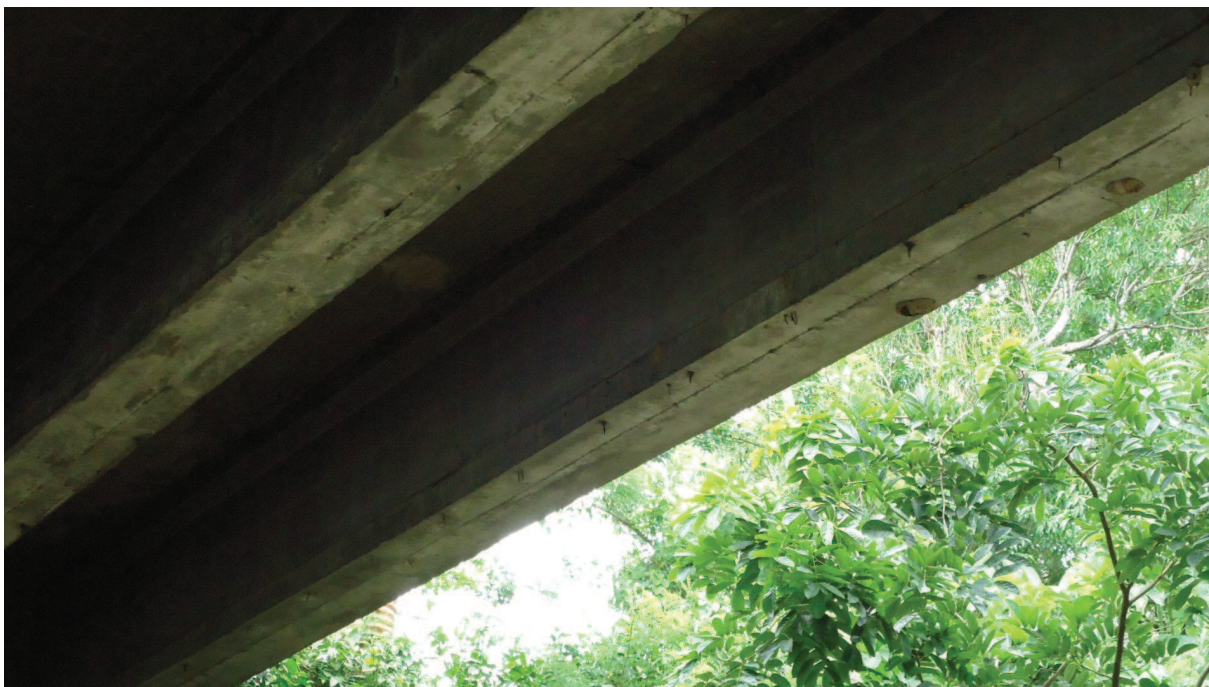
Componente.....: 11 Vigas/Largueros/Diafragmas

Calif./Mantenim....: 1 / -

Daño/Observaciones.: Se recomienda limpieza de las vigas, presentan demasiada suciedad y contaminación, lo que impide una mejor inspección.

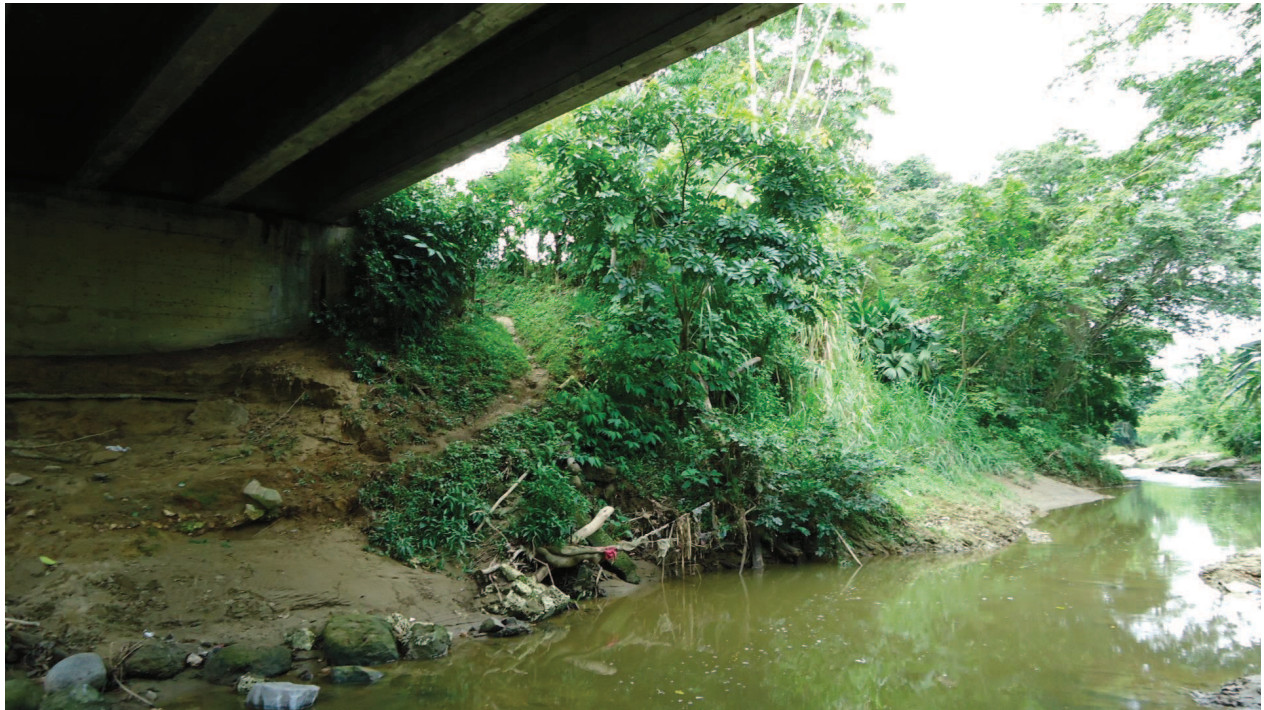
Componente.....: 15 Cauce

Calif./Mantenim....: 1 / -

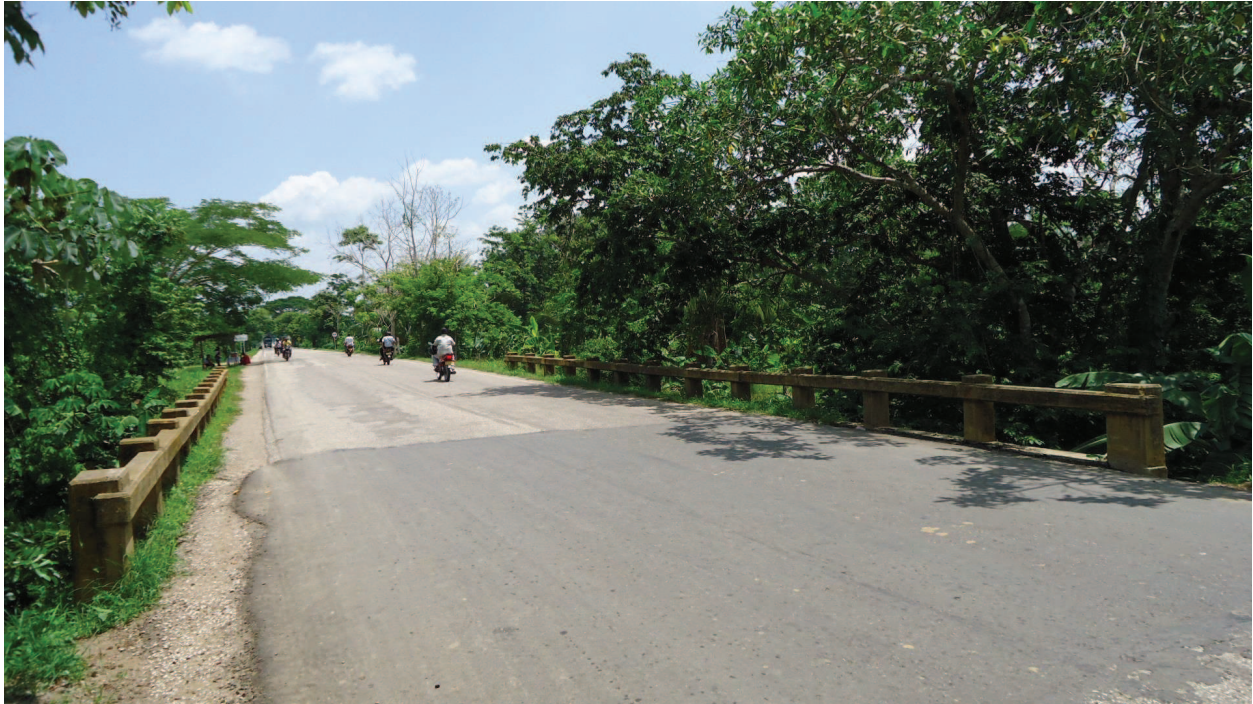
Componente.....: 17 Puente en general

Calif./Mantenim....: 1 / -

Daño/Observaciones.: Juntas de expansión no visibles. Algunas zonas de aletas no son visibles al estar cubiertas por vegetación. En terminos generales se considera aceptable el estado del puente, sin embargo se deduce que no se le ha dado mantenimiento alguno, debido a la presencia de vegetación cubriendo las aletas y bordillos, además de presentar demasiada

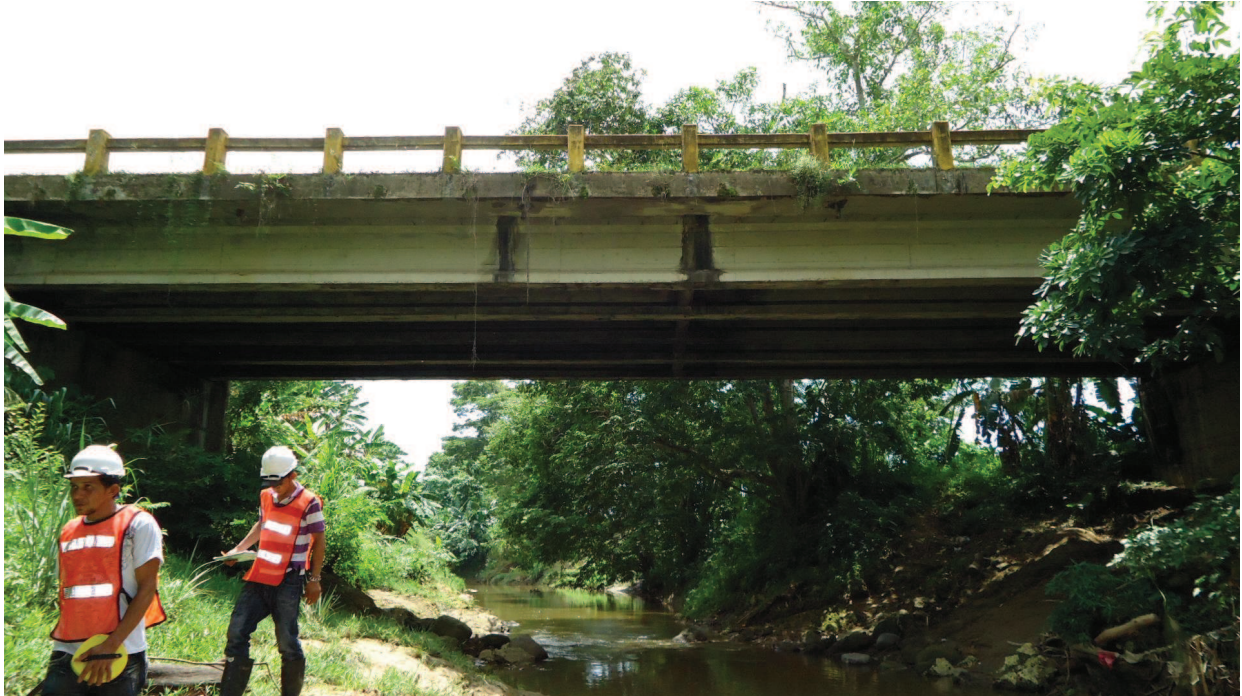
Componente.....: 17 Puente en general

Calif./Mantenim....: 1 / -

Daño/Observaciones.: Juntas de expansión no visibles. Algunas zonas de aletas no son visibles al estar cubiertas por vegetación. En terminos generales se considera aceptable el estado del puente, sin embargo se deduce que no se le ha dado mantenimiento alguno, debido a la presencia de vegetación cubriendo las aletas y bordillos, además de presentar demasiada
