SDC/INV	SiPuCol	Fecha	Hoja
	Informe de inspección principal	10/09/12	1
23-90SC02-002.00 Reparación (Red expansion)			
Regional.....: 23 Sucre			
Ruta.....: Transversal del Caribe			
Carretera.....: Coveñas - Sabaneta			
Lado de la car...: 0			
Abscisa.....: 4+0429			
No del registro..: 8082			
Año de construcción.....:			
Año de la última reconstrucción.....:			
Paso Superior/Inferior.....: S			
Dir. de abs. de la carretera principal.:			
Requisitos de la inspección.....: 0 Nada			
Recolección de datos : Fecha.....: 2012.05.08			
: Iniciales.....: NNN			
Posición geográfica..:			
Latitud: 9 gra 21,767 min N Longitud: 75 gra 40,953 min O Altitud: 12 m			
Geometría: Número de luces.....: 1			
Longitud de la luz menor (m): 10,70			
Longitud de la luz mayor (m): 10,70			
Longitud total(m): 10,70			
Ancho del tablero.....(m): 5,05			
Ancho del separador.....(m): 0,00			
Ancho del andén izquierdo(m): 0,00			
Ancho del andén derecho..(m): 0,00

Resumen cronológico:	Fecha	Actividades
	1999.10.05	Inspección principal
	2007.03.19	Inspección principal
	2012.05.08	Inspección principal

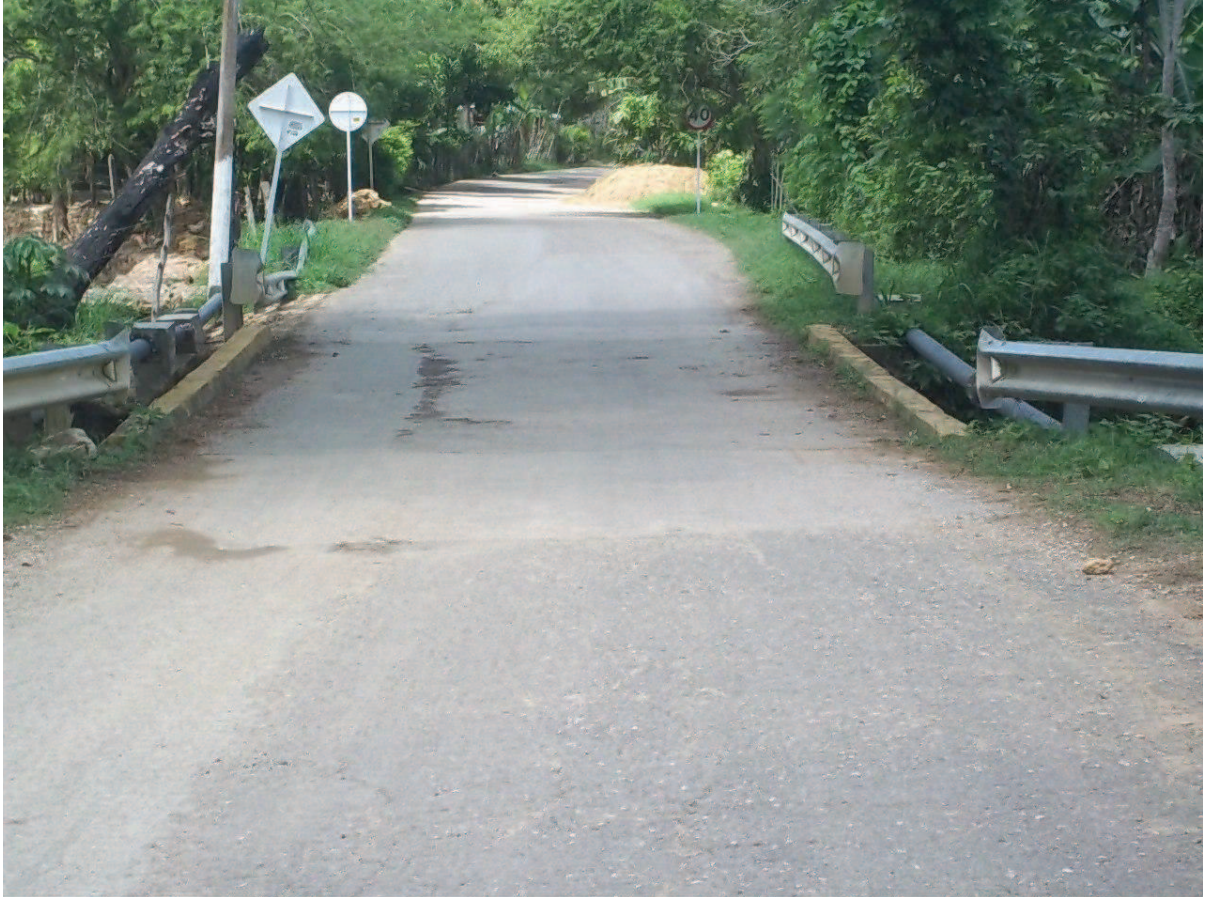
Componente.....: 1 Superficie del puente
 Calif./Mantenim....: 3 / -
 Daño/Observaciones.: Alto desgaste, baches, agregado expuesto.
 Tipo de daño.....: Descomposición
 Reparaciones.....: D Reparación de pavimento de asfalto

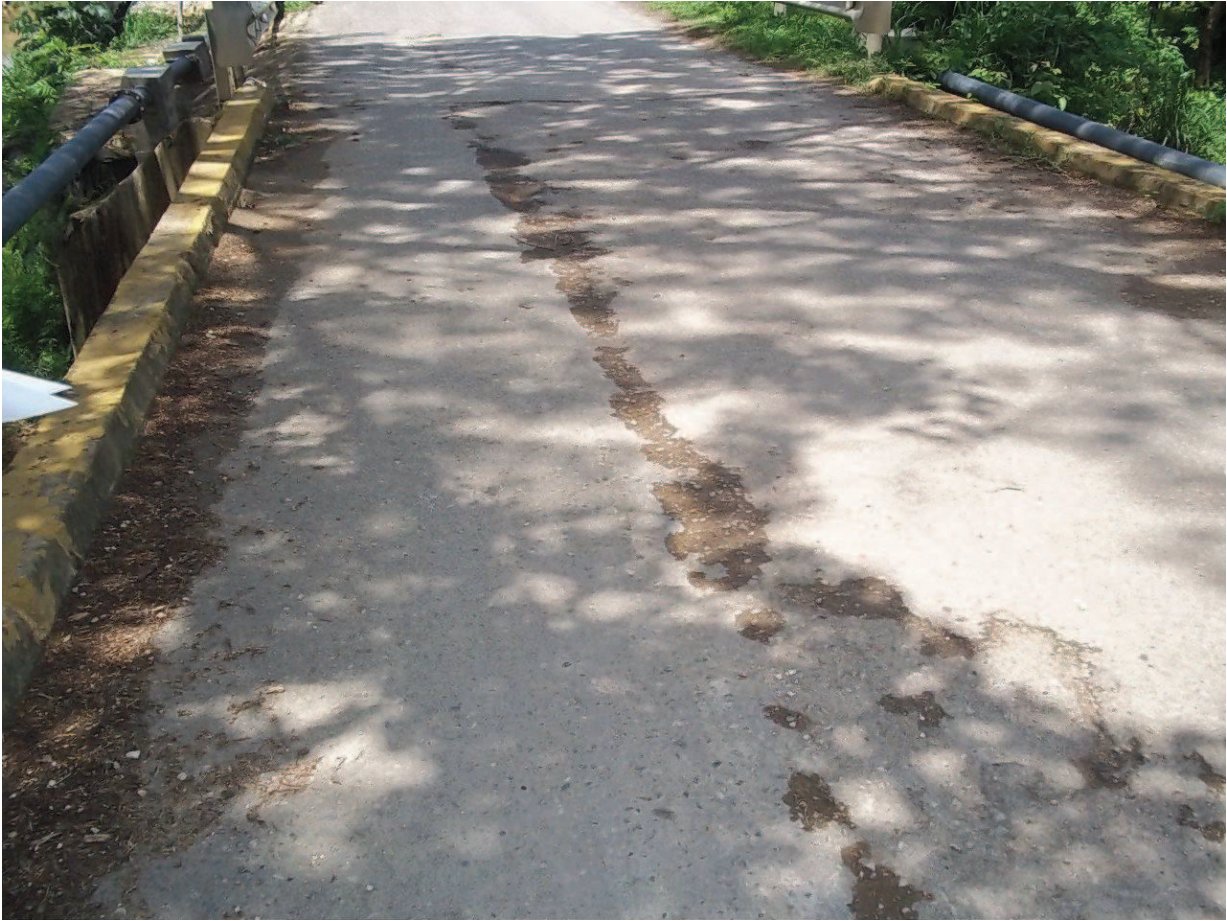
Componente.....: 1 Superficie del puente
 Calif./Mantenim....: 3 / -
 Daño/Observaciones.: Alto desgaste, baches, agregado expuesto.
 Tipo de daño.....: Descomposición
 Reparaciones.....: D Reparación de pavimento de asfalto

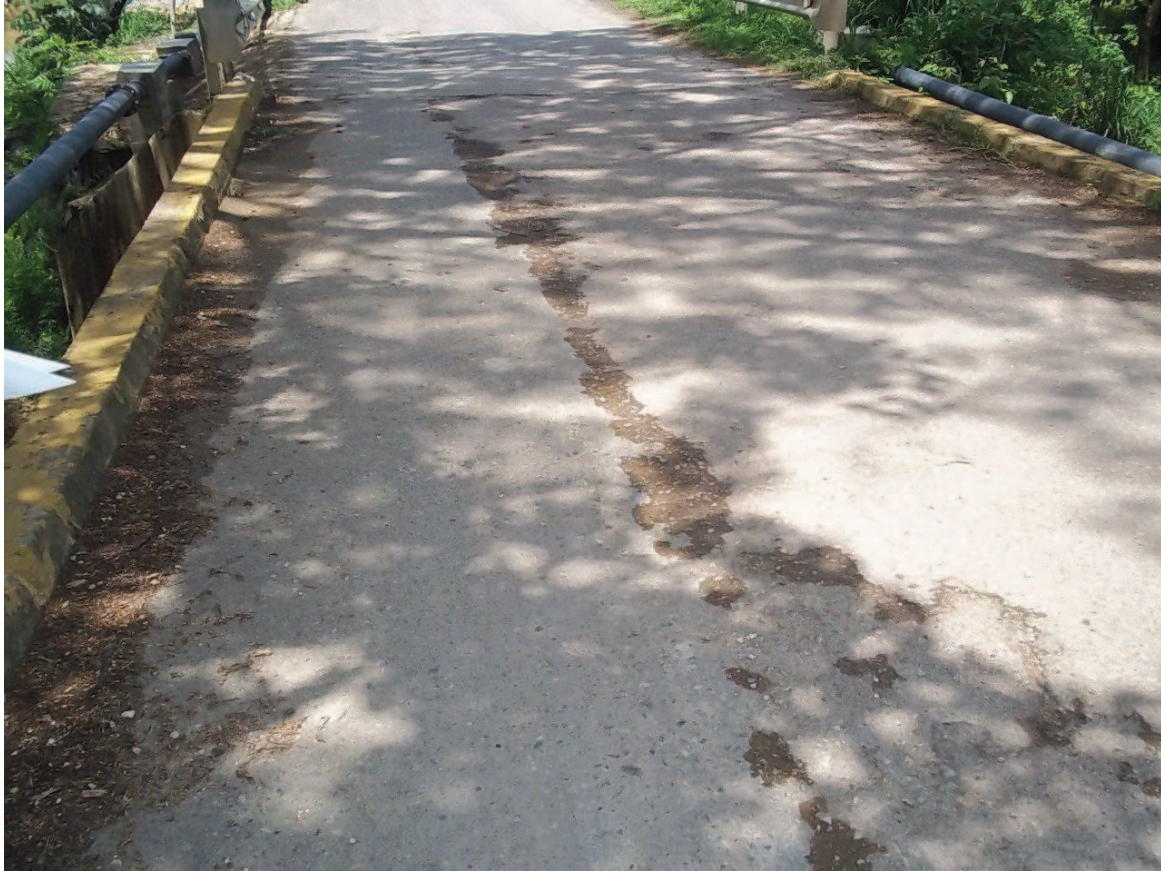
Componente.....: 3 Andenes/Bordillos

Calif./Mantenim....: 2 / -

Daño/Observaciones.: Realizar mantenimiento y pintura.

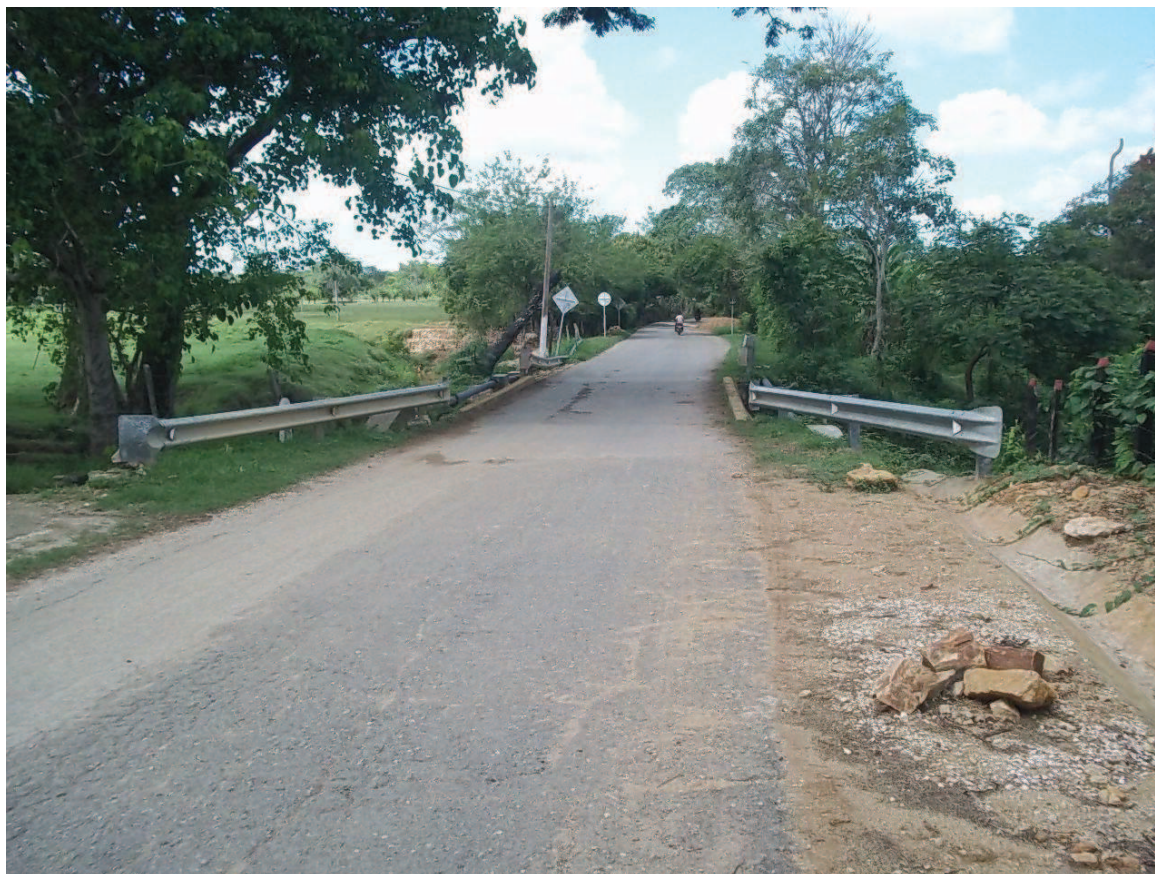
Componente.....: 4 Barandas

Calif./Mantenim....: 5 / -

Daño/Observaciones.: Instalar barandas según norma.

Tipo de daño.....: Otro

Reparaciones.....: D Cambio de baranda de acero

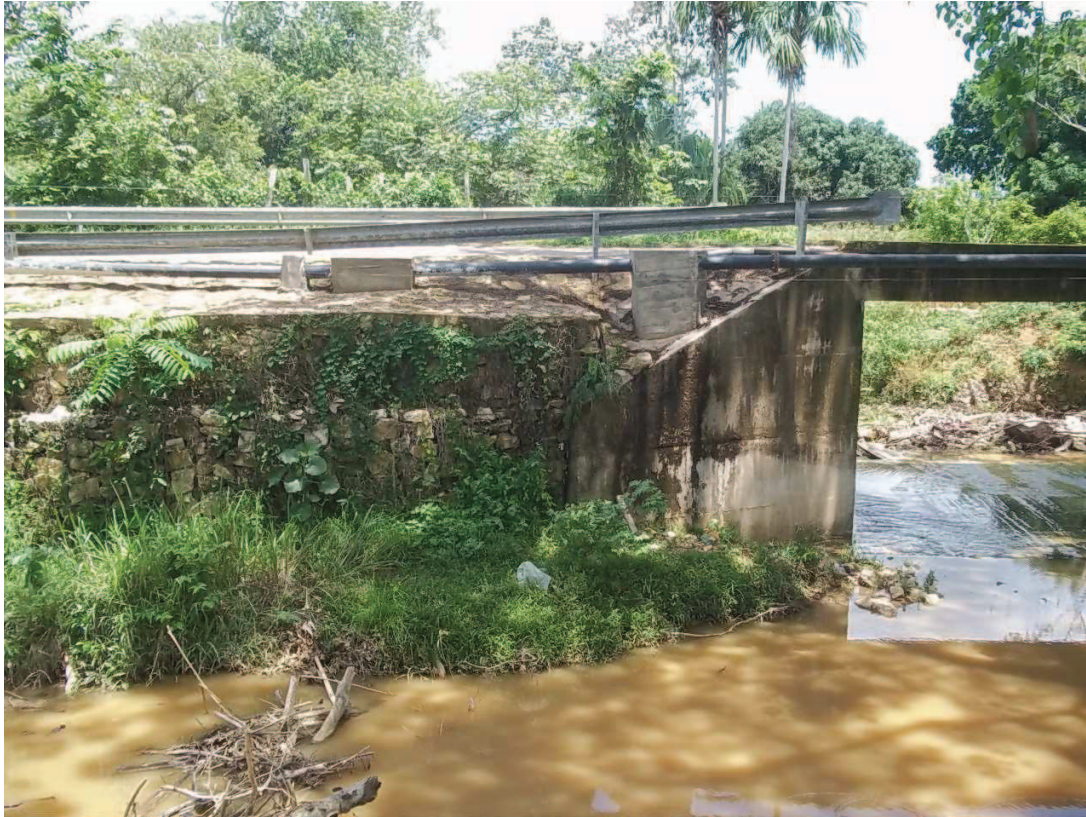
Componente.....: 5 Conos/Taludes

Calif./Mantenim....: 1 / +

Daño/Observaciones.: Protección de cono 1 de E2.

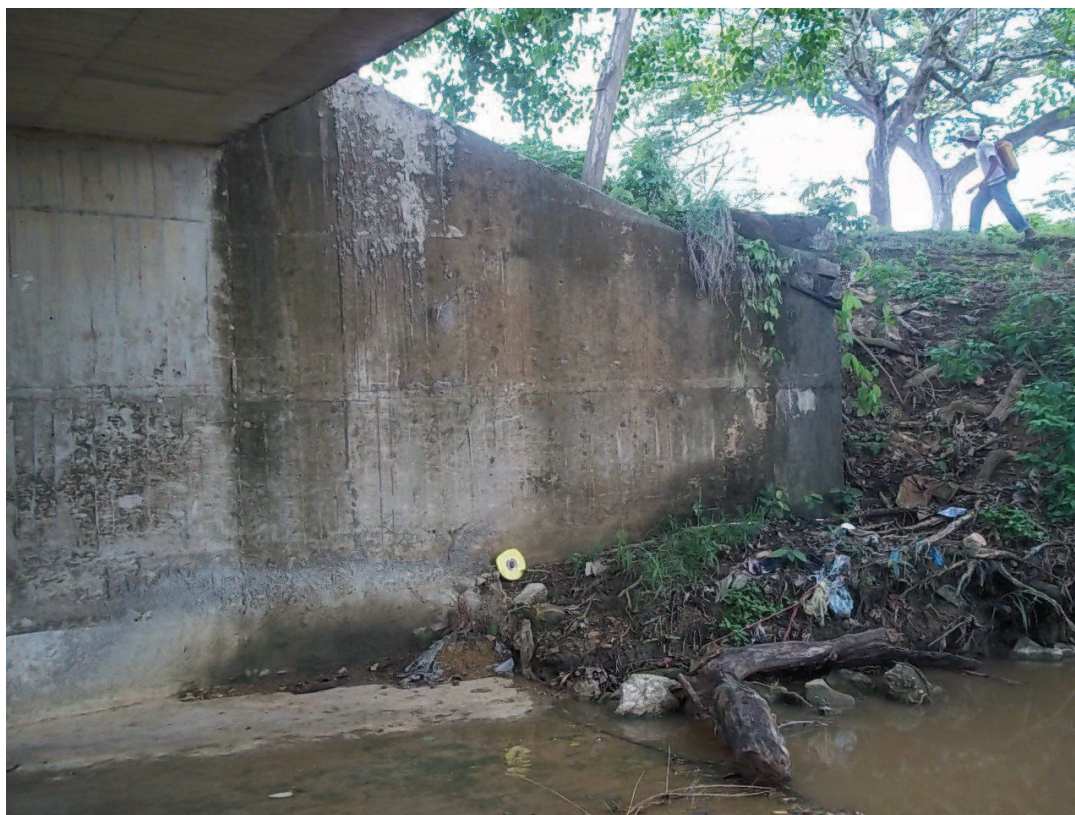
Componente.....: 6 Aletas

Calif./Mantenim....: 2 / -

Daño/Observaciones.: Contaminación concreto, fisuración e=0,6
Vegetación.

Tipo de daño.....: Otro

Reparaciones.....: A Reparación de concreto

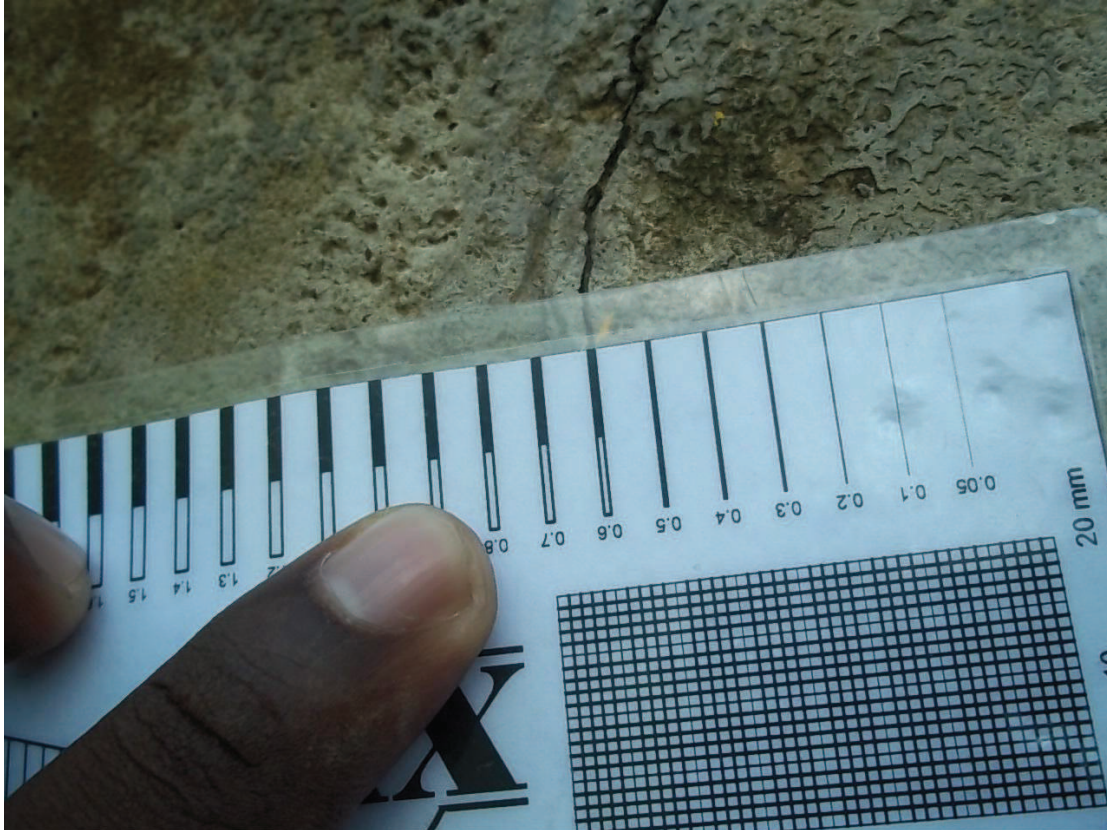
Componente.....: 6 Aletas
Calif./Mantenim....: 2 / -
Daño/Observaciones.: Contaminación concreto, fisuración e=0,6
Vegetación.
Tipo de daño.....: Otro
Reparaciones.....: A Reparación de concreto

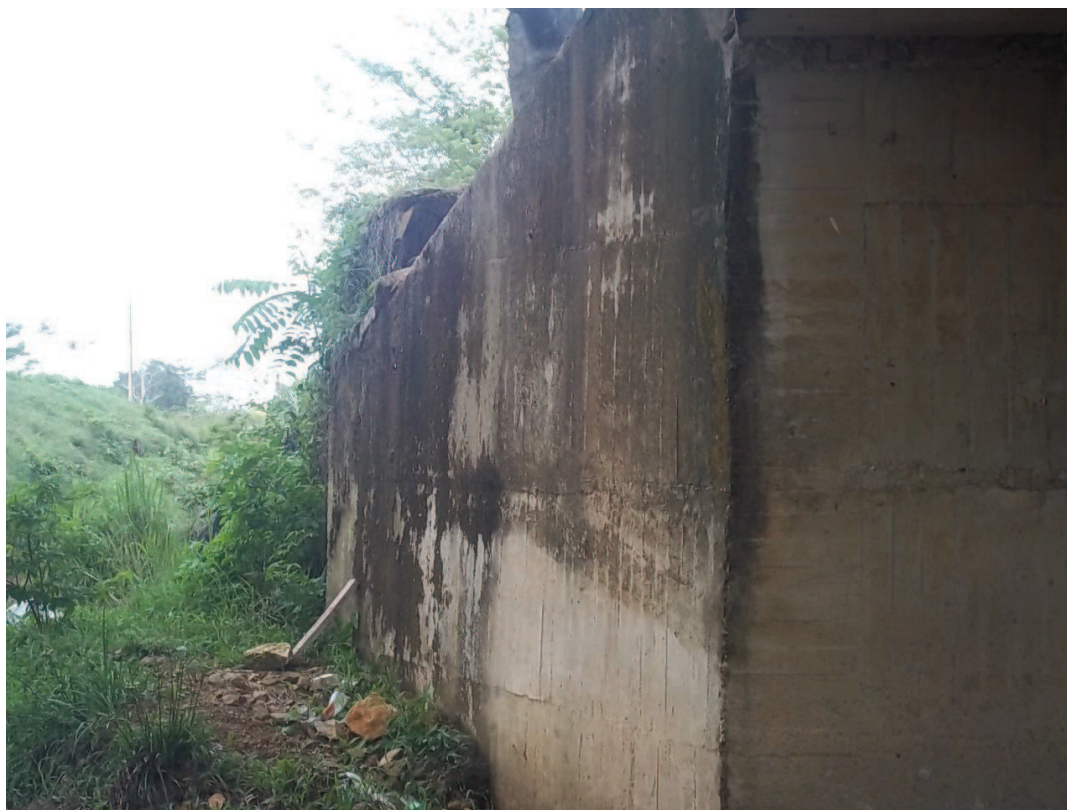
Componente.....: 6 Aletas

Calif./Mantenim....: 2 / -

Daño/Observaciones.: Contaminación concreto, fisuración e=0,6
Vegetación.

Tipo de daño.....: Otro

Reparaciones.....: A Reparación de concreto

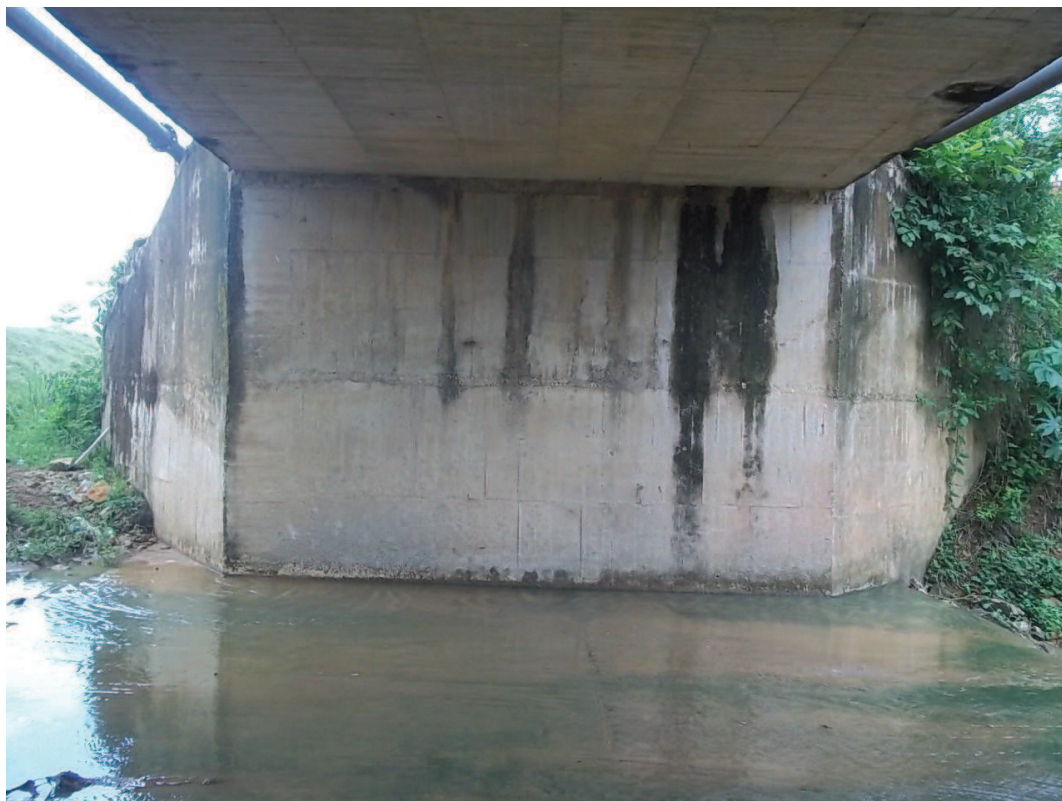
Componente.....: 7 Estribos

Calif./Mantenim....: 3 / -

Daño/Observaciones.: Fisuración e=0,7. Infiltración y eflorescencia.

Tipo de daño.....: Daño estr. (sobrecar./dis.insu)

Reparaciones.....: A Reparación de concreto

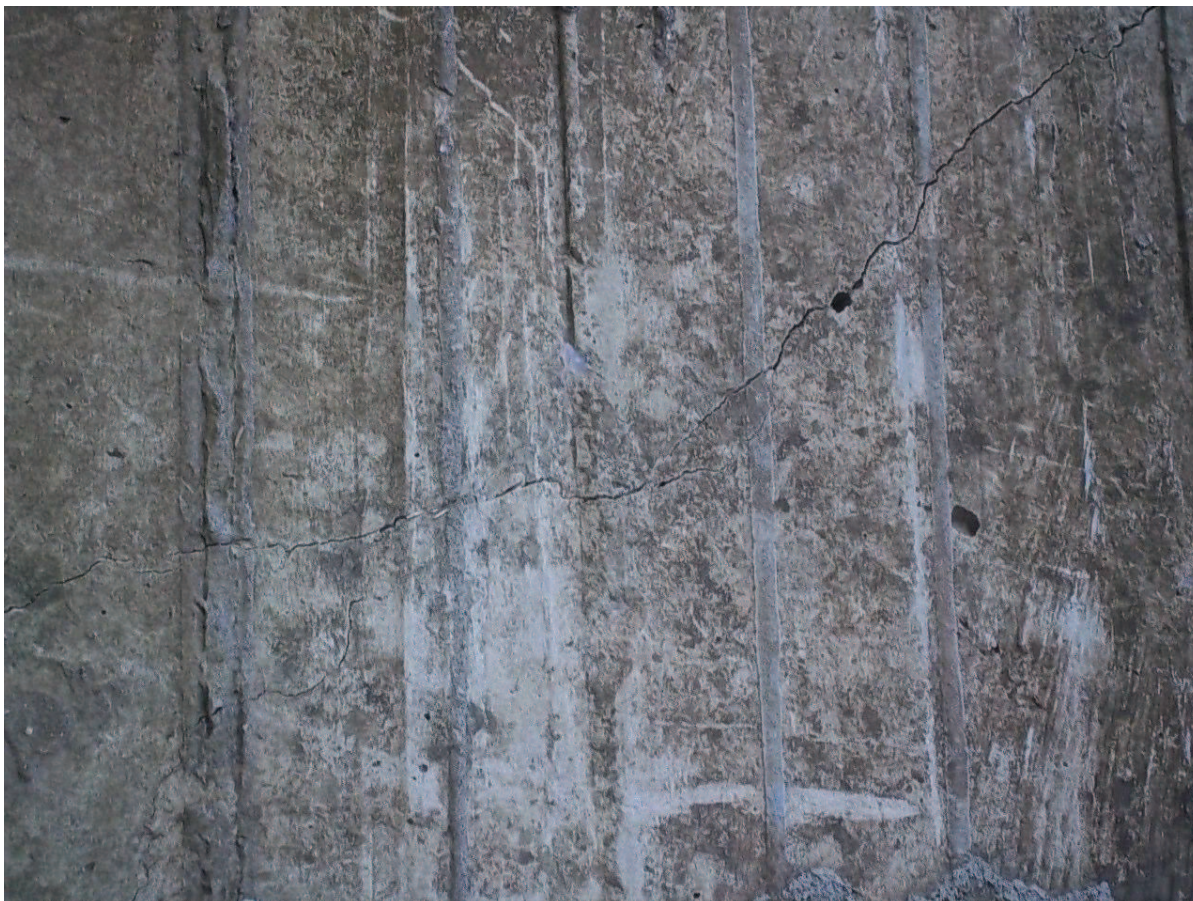
Componente.....: 7 Estribos

Calif./Mantenim....: 3 / -

Daño/Observaciones.: Fisuración e=0,7. Infiltración y eflorescencia.

Tipo de daño.....: Daño estr.(sobrecar./dis.insu)

Reparaciones.....: A Reparación de concreto

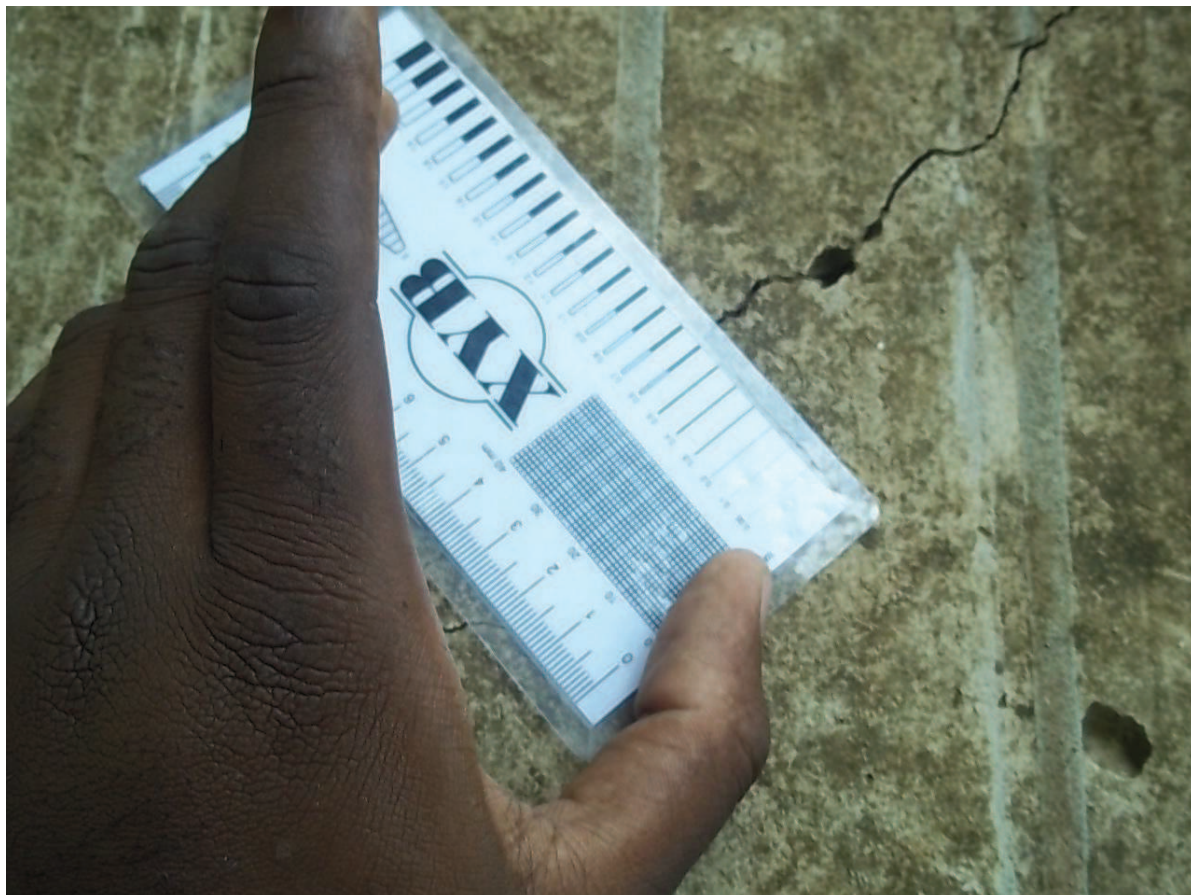
Componente.....: 7 Estribos

Calif./Mantenim....: 3 / -

Daño/Observaciones.: Fisuración $e=0,7$. Infiltración y eflorescencia.

Tipo de daño.....: Daño estr. (sobrecar./dis.insu)

Reparaciones.....: A Reparación de concreto

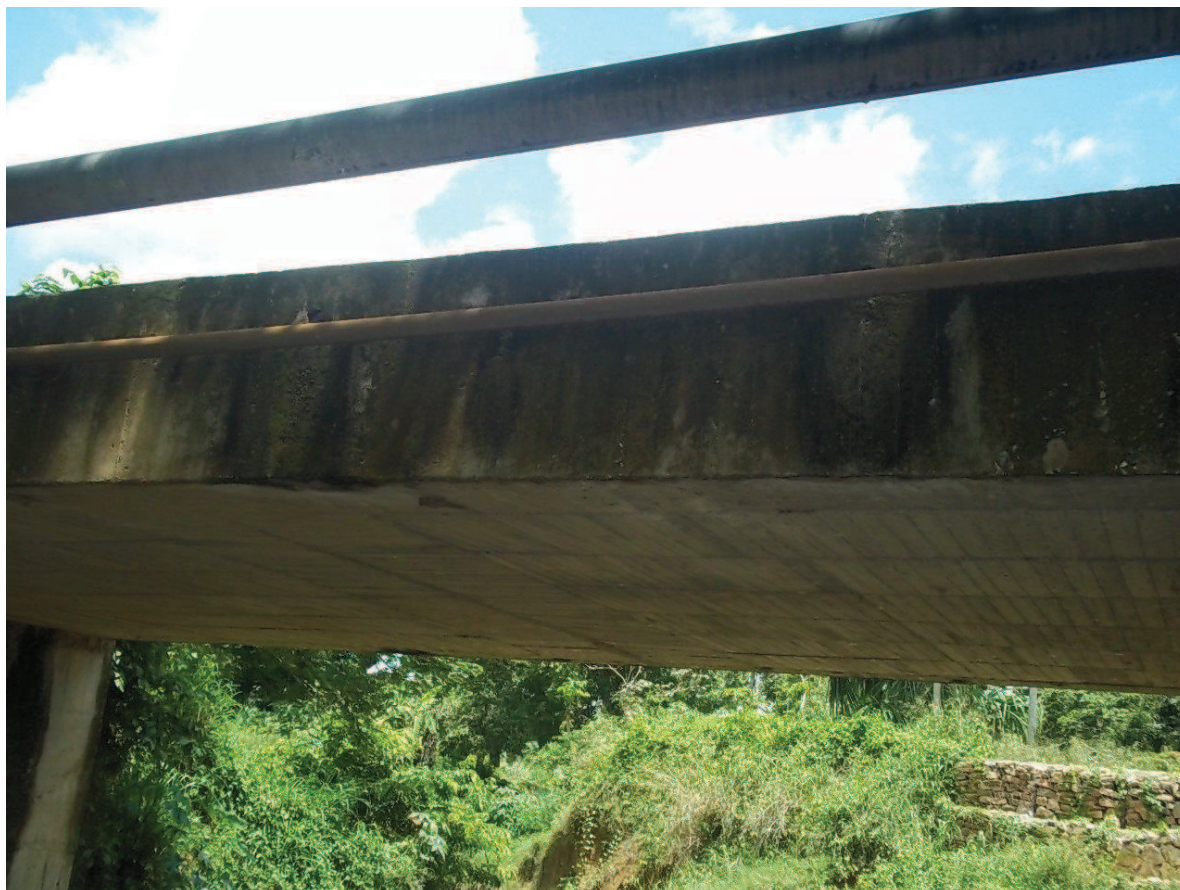
Componente.....: 10 Losa

Calif./Mantenim....: 3 / -

Daño/Observaciones.: Drenajes cortos, infiltración, hormiguero, acero expuesto, segregación.

Tipo de daño.....: Daño en conc. / acero expuesto

Reparaciones.....: E Reparación de drenes
B Reparación de concreto

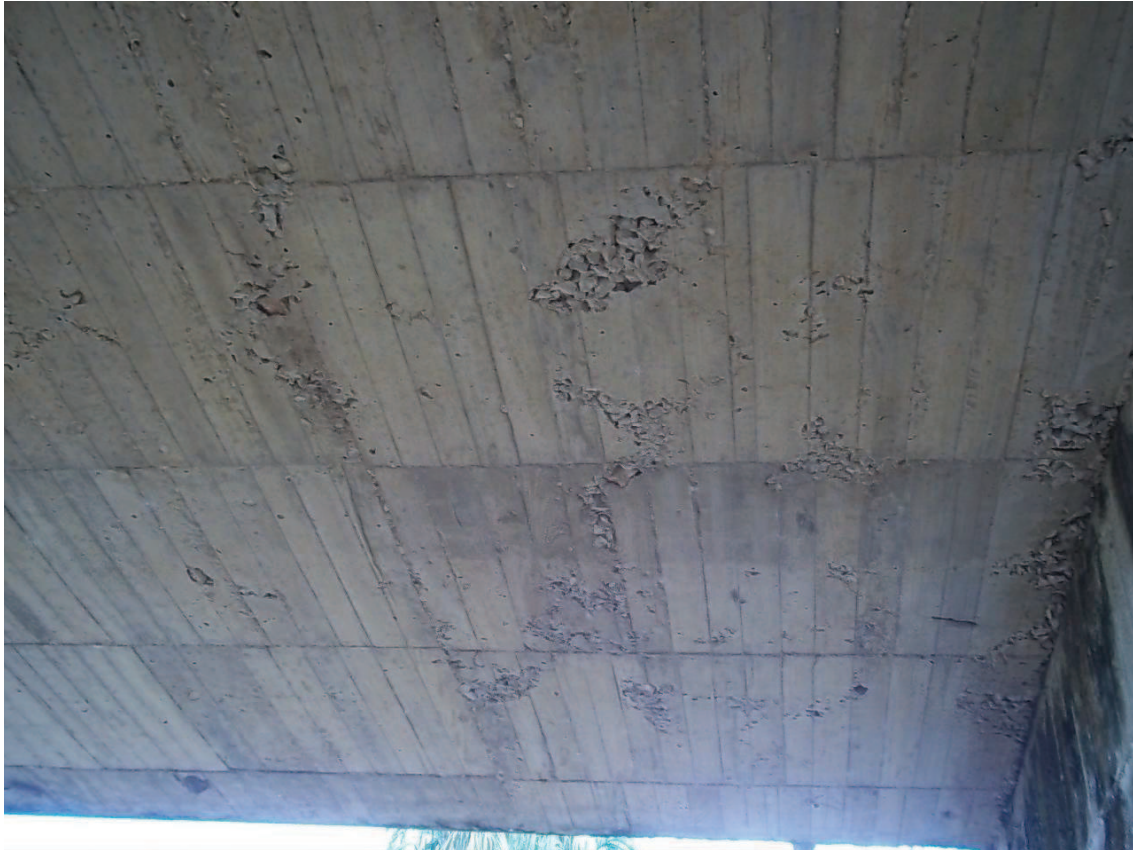
Componente.....: 10 Losa

Calif./Mantenim....: 3 / -

Daño/Observaciones.: Drenajes cortos, infiltración, hormiguero, acero expuesto, segregación.

Tipo de daño.....: Daño en conc. / acero expuesto

Reparaciones.....: E Reparación de drenes
B Reparación de concreto

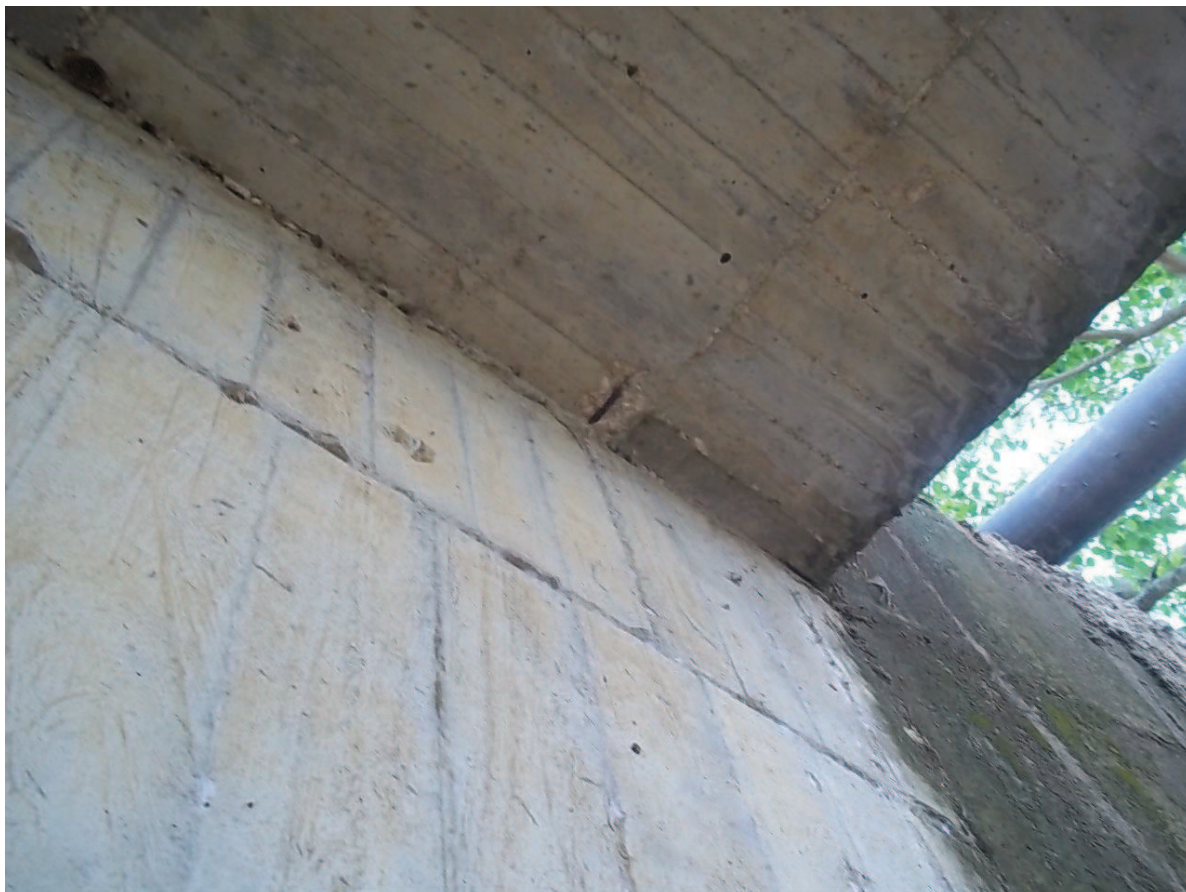
Componente.....: 10 Losa

Calif./Mantenim....: 3 / -

Daño/Observaciones.: Drenajes cortos, infiltración, hormiguero, acero expuesto, segregación.

Tipo de daño.....: Daño en conc. / acero expuesto

Reparaciones.....: E Reparación de drenes

B Reparación de concreto

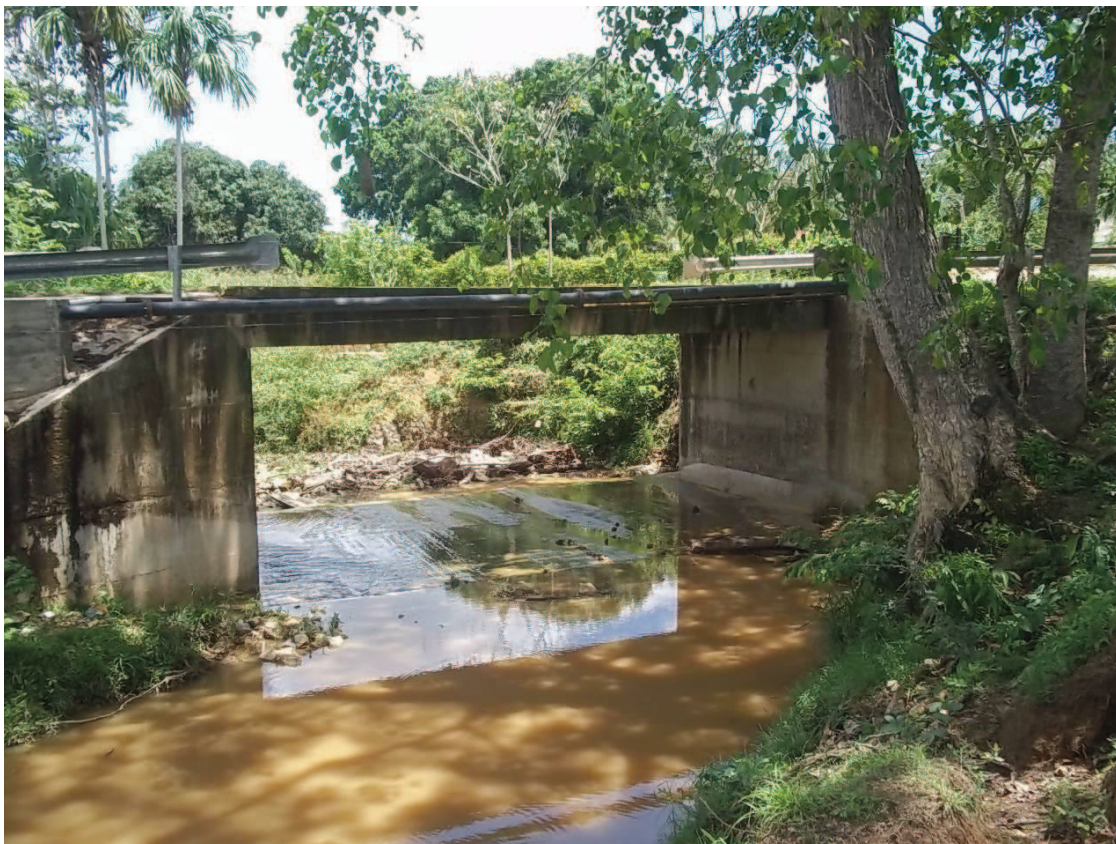
Componente.....: 15 Cauce

Calif./Mantenim....: 2 / +

Daño/Observaciones.: Socavación losa inferior.

Tipo de daño.....: Erosión / socavación

Reparaciones.....: C Protección del cauce

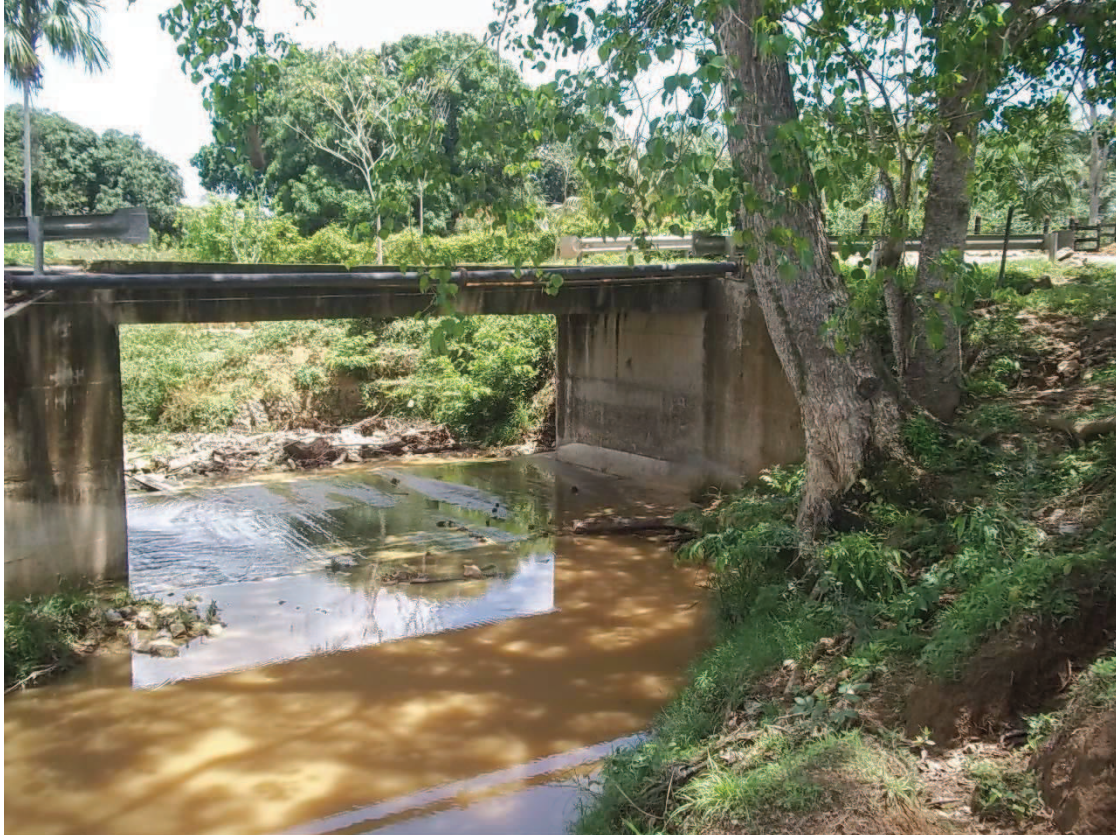
Componente.....: 17 Puente en general

Calif./Mantenim....: 3 / -

Daño/Observaciones.: Reparar superficie, instalar baranda, reparar losa y estribos.
Observación periódica a fisuración en aletas y estribos.
