SDC/INV	SiPuCol	Fecha	Hoja
Informe de inspección principal		10/09/12	1
23-90SC02-003.00 Mauey (red expansion)			
Regional.....: 23 Sucre			
Ruta.....: Transversal del Caribe			
Carretera.....: Coveñas - Sabaneta			
Lado de la car...: 0			
Abscisa.....: 5+0489			
No del registro..: 8083			
Año de construcción.....:			
Año de la última reconstrucción.....:			
Paso Superior/Inferior.....: S			
Dir. de abs. de la carretera principal.:			
Requisitos de la inspección.....: 0 Nada			
Recolección de datos : Fecha.....: 2012.05.07			
: Iniciales.....: NNN			
Posición geográfica..:			
Latitud: 9 gra 21,32 min N Longitud: 75 gra 41,012 min O Altitud: 20 m			
Geometría: Número de luces.....: 1			
Longitud de la luz menor (m): 10,70			
Longitud de la luz mayor (m): 10,70			
Longitud total(m): 10,70			
Ancho del tablero.....(m): 5,10			
Ancho del separador.....(m): 0,00			
Ancho del andén izquierdo(m): 0,00			
Ancho del andén derecho..(m): 0,00

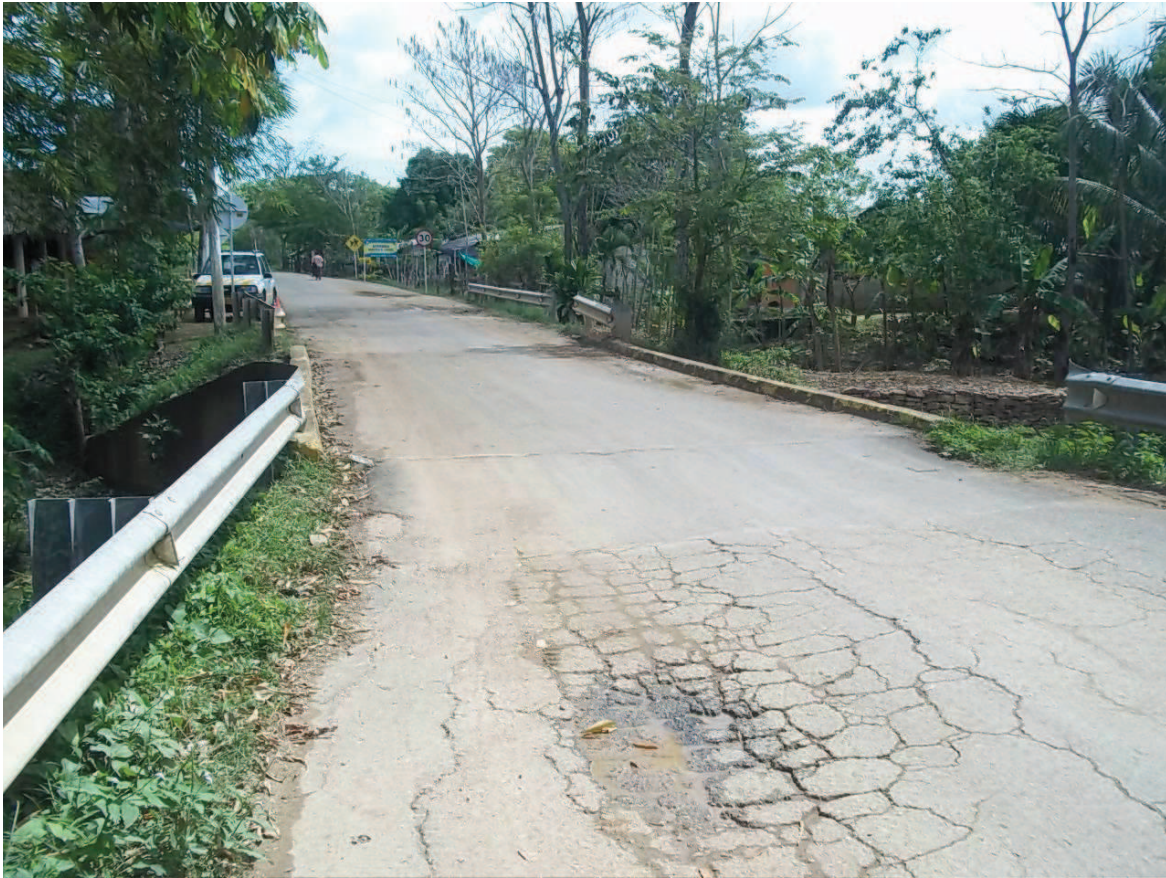
Componente.....: 1 Superficie del puente

Calif./Mantenim....: 2 / -

Daño/Observaciones.: Desgaste, empozamiento de agua.

Tipo de daño.....: Descomposición

Reparaciones.....: D Reparación de pavimento de asfalto

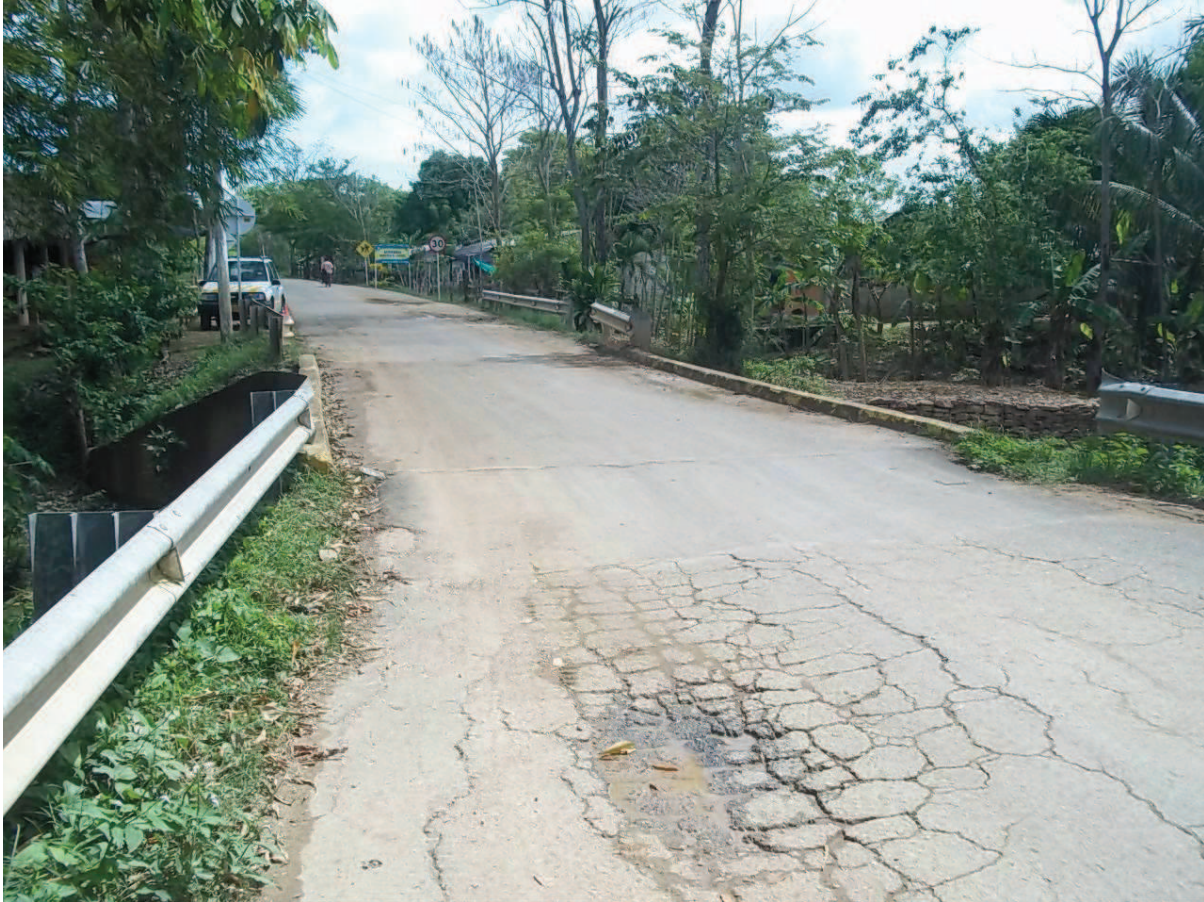
Componente.....: 3 Andenes/Bordillos

Calif./Mantenim....: 2 / -

Daño/Observaciones.: Realizar mantenimiento y pintura.

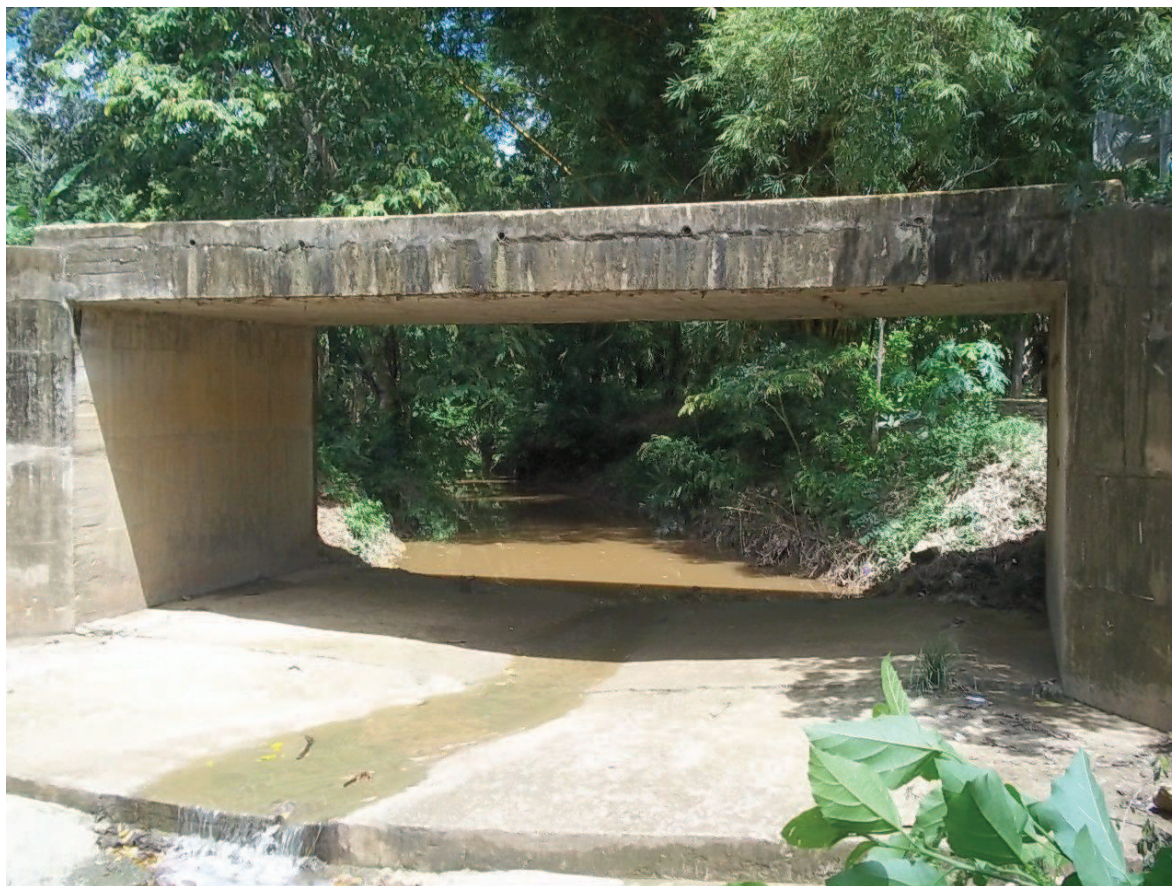
Componente.....: 4 Barandas

Calif./Mantenim....: 5 / -

Daño/Observaciones.: No existe barandas, instalar según norma.

Tipo de daño.....: Otro

Reparaciones.....: D Cambio de baranda de acero

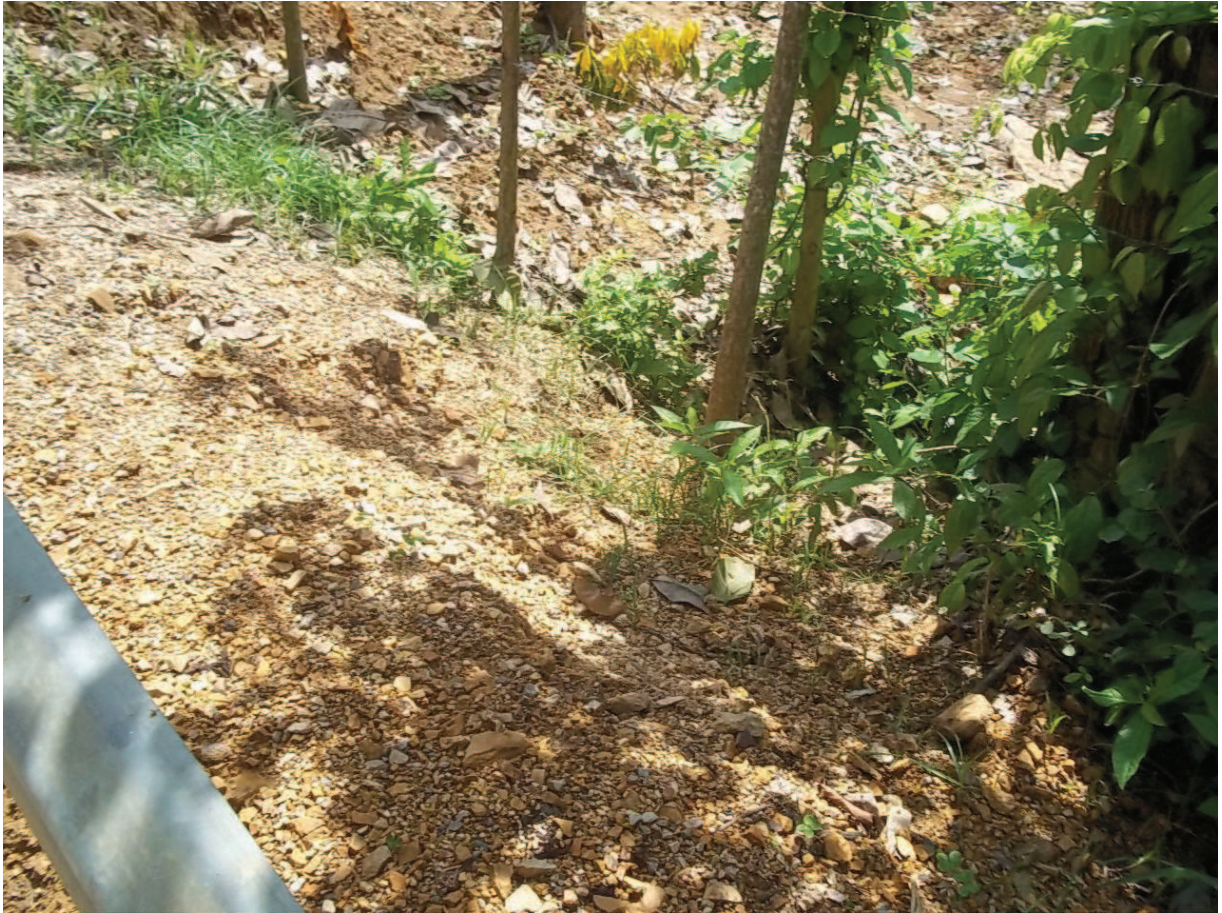
Componente.....: 5 Conos/Taludes

Calif./Mantenim....: 1 / -

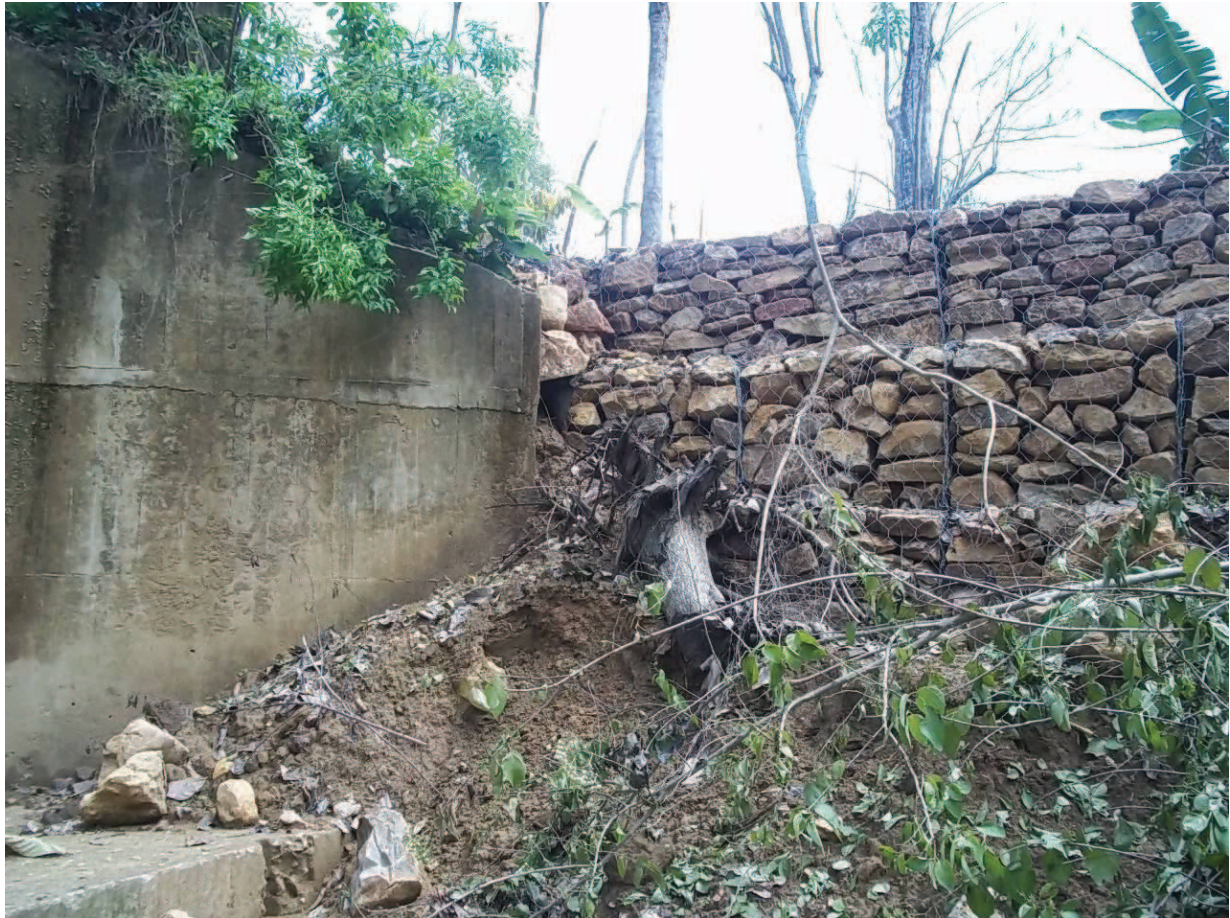
Componente.....: 6 Aletas

Calif./Mantenim....: 0 / +

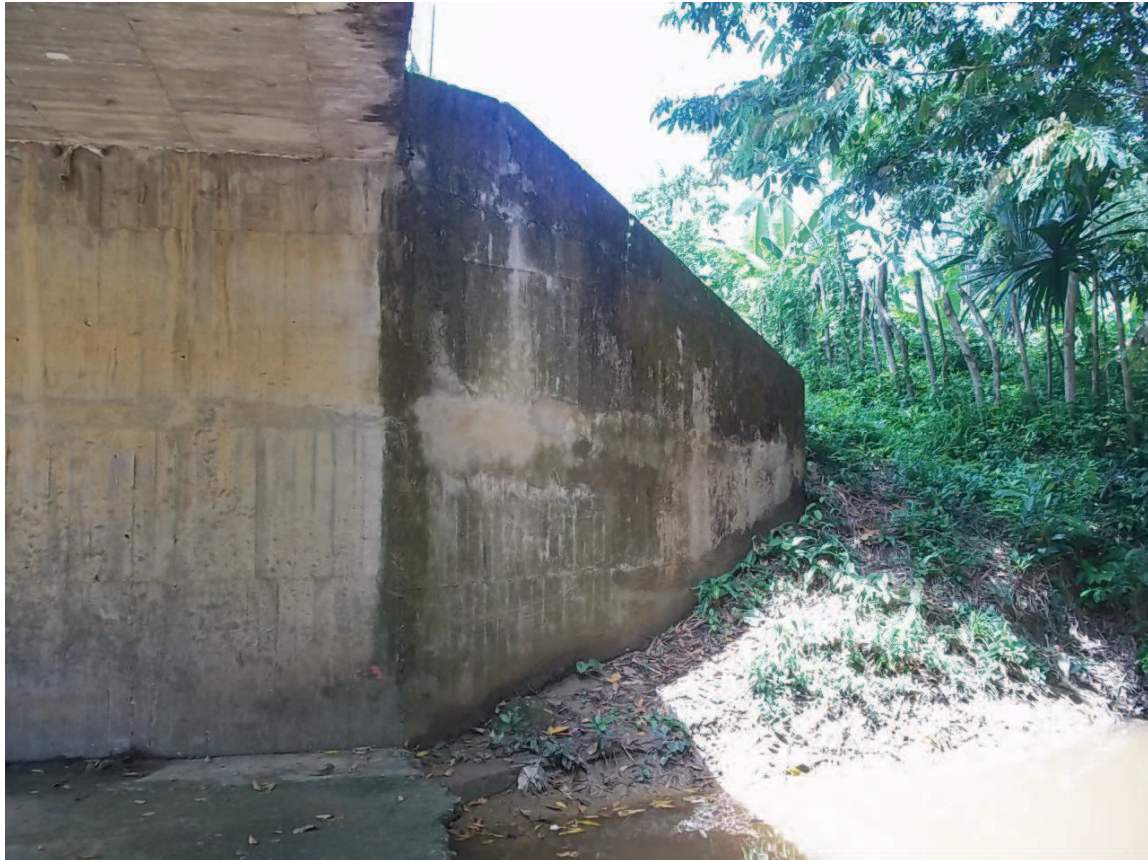
Componente.....: 6 Aletas

Calif./Mantenim....: 0 / +

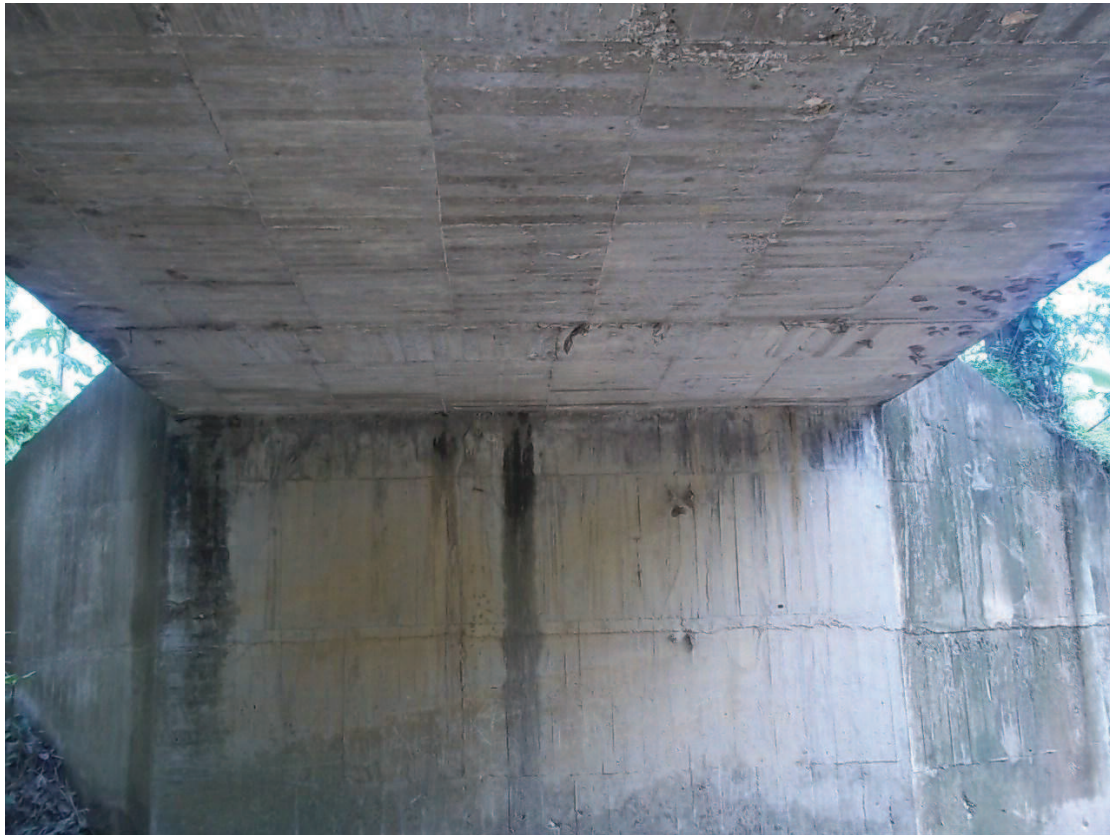
Componente.....: 7 Estribos

Calif./Mantenim....: 0 / -

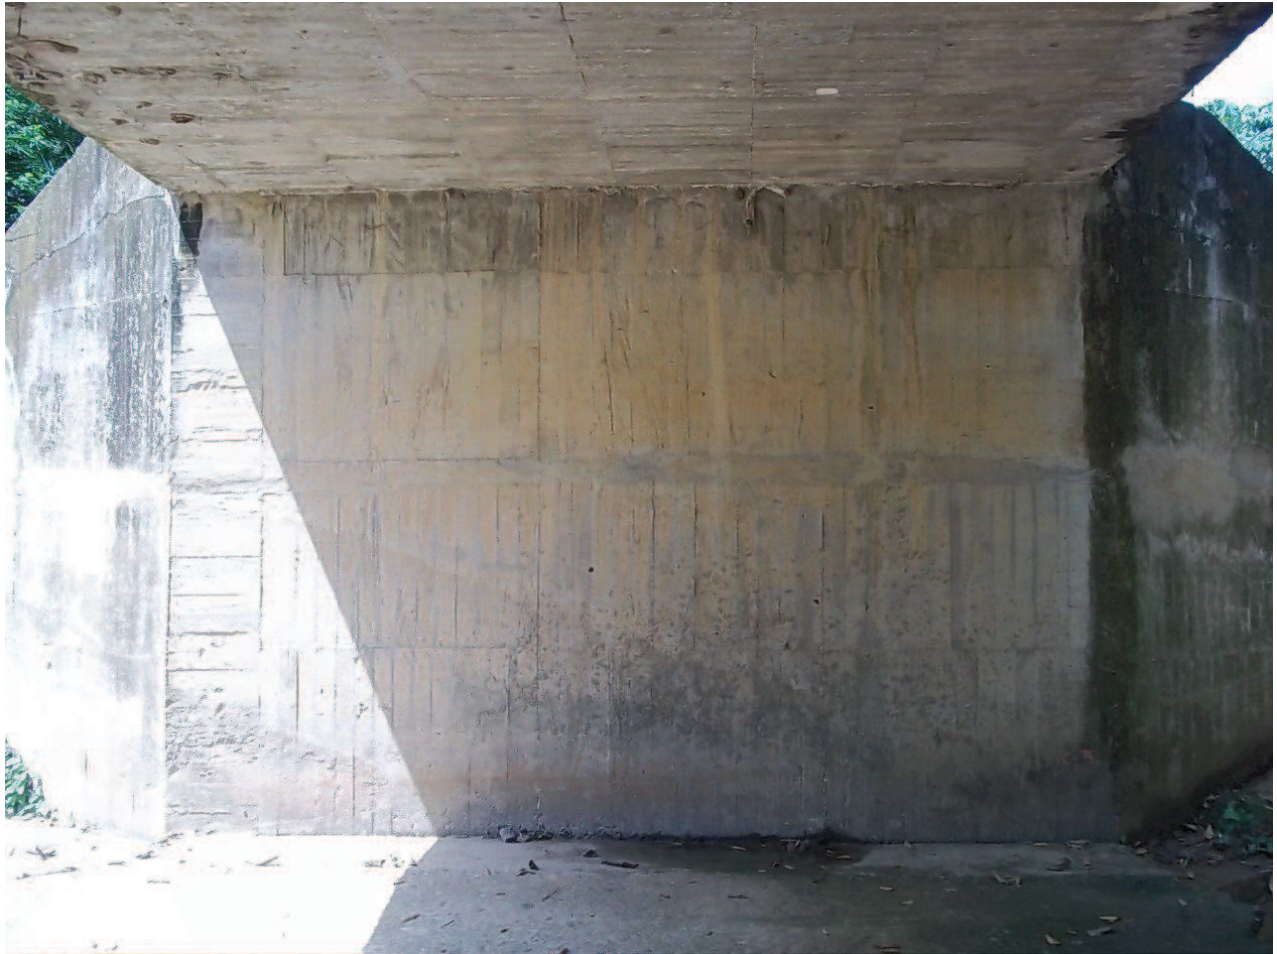
Componente.....: 7 Estribos

Calif./Mantenim....: 0 / -

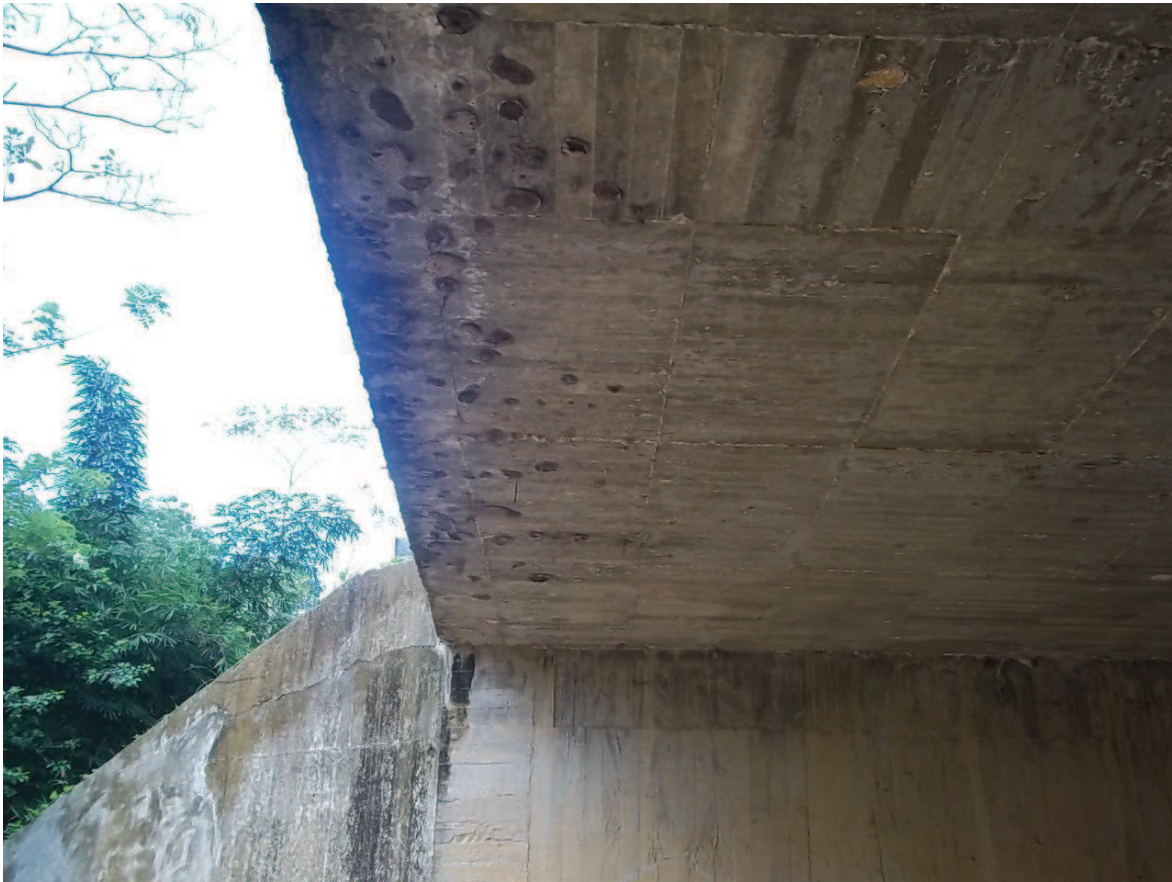
Componente.....: 10 Losa

Calif./Mantenim....: 2 / -

Daño/Observaciones.: Drenes cortos y tapados, hormigueo.

Tipo de daño.....: Infiltración

Reparaciones.....: E Reparación de drenes

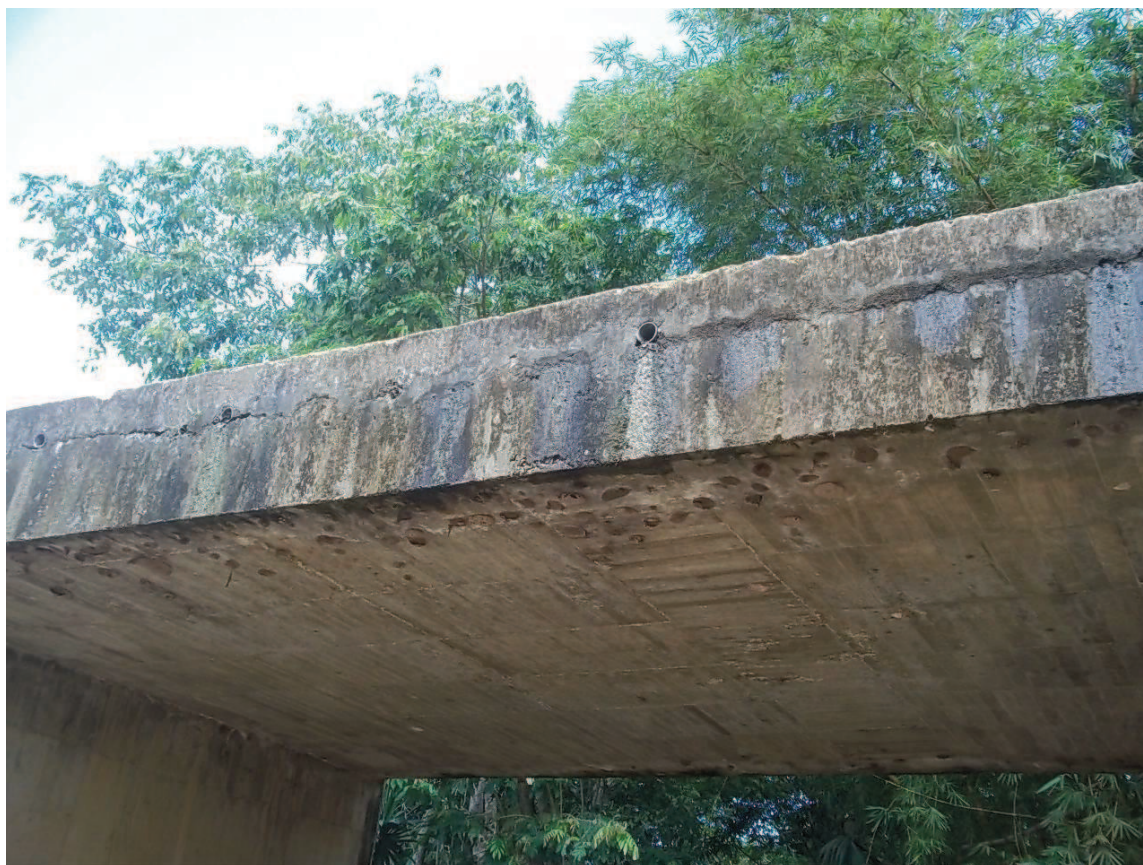
Componente.....: 10 Losa

Calif./Mantenim....: 2 / -

Daño/Observaciones.: Drenes cortos y tapados, hormiguelo.

Tipo de daño.....: Infiltración

Reparaciones.....: E Reparación de drenes

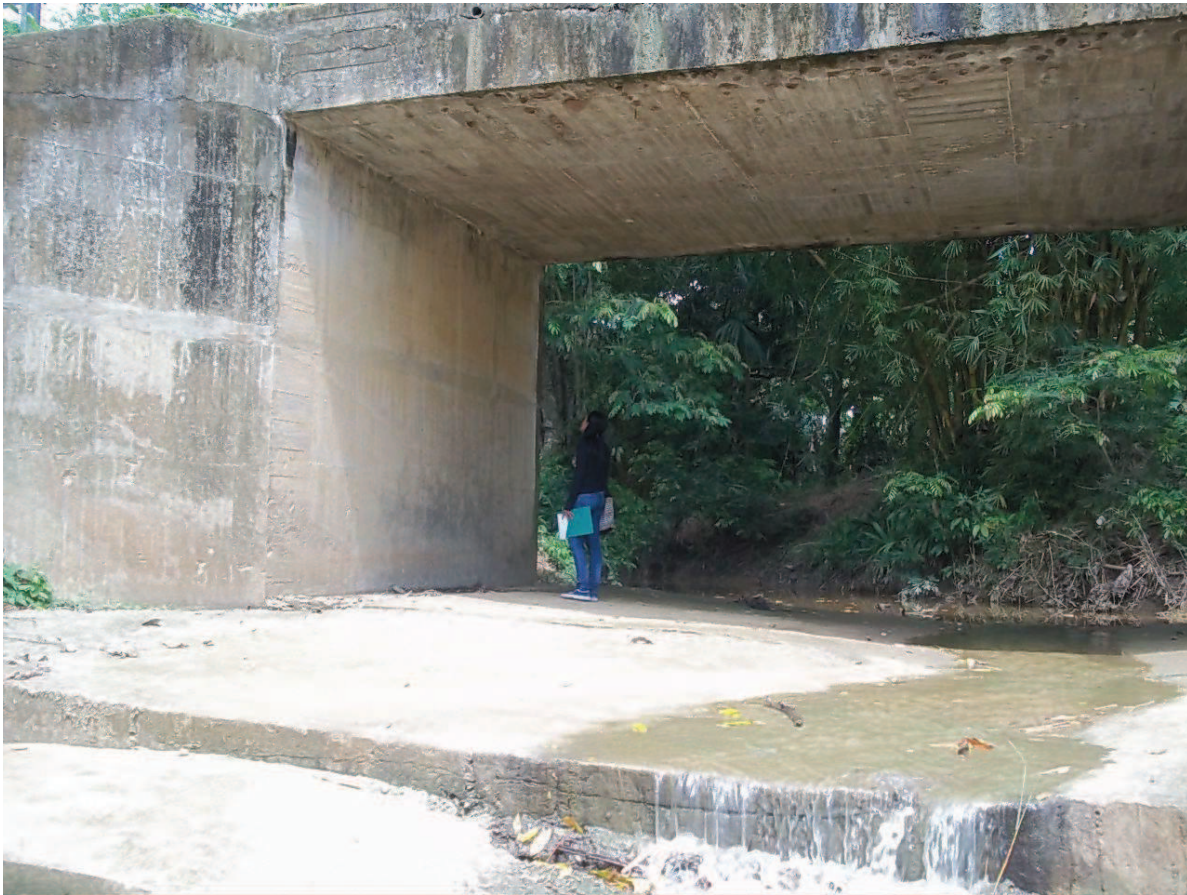
Componente.....: 15 Cauce

Calif./Mantenim....: 1 / -

Daño/Observaciones.: Mejorar cauce, cuneta por encima del cauce.

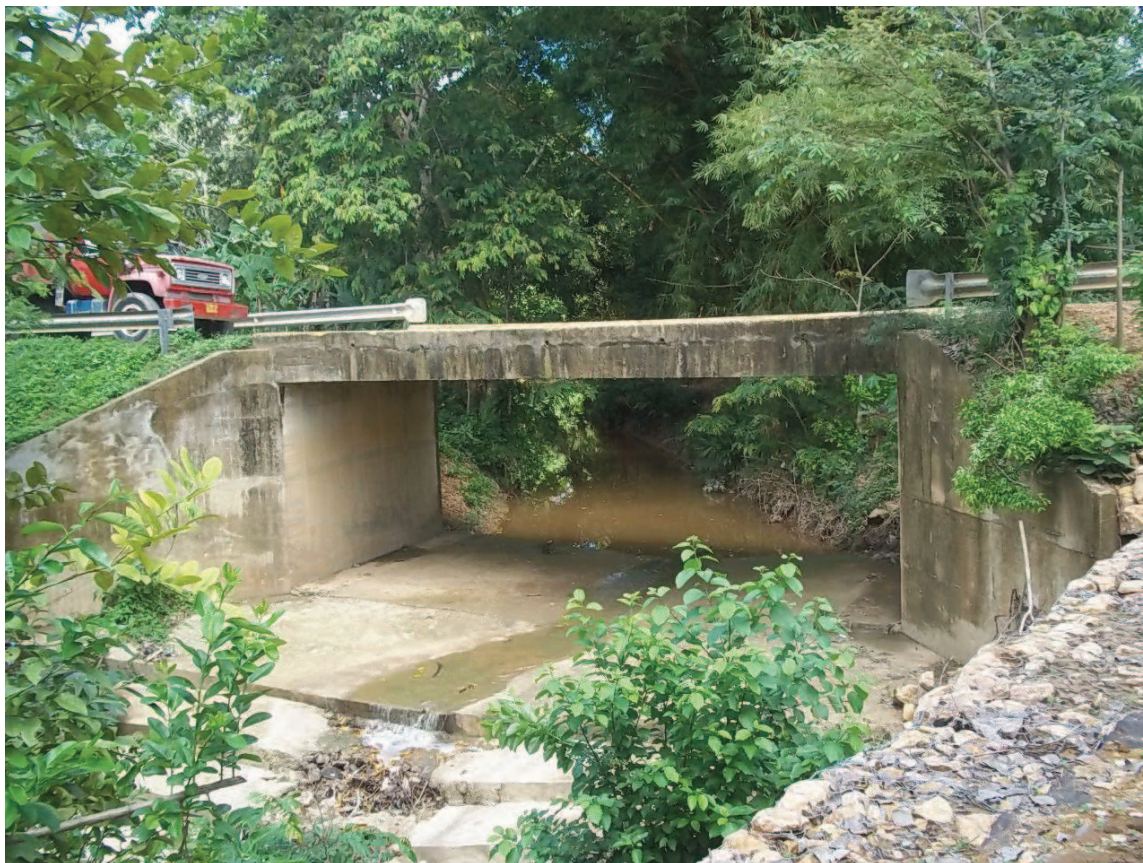
Componente.....: 17 Puente en general

Calif./Mantenim....: 2 / -

Daño/Observaciones.: Mantenimiento losa, superficie y barandas.
Reparación en losa, superficie, instalación de
barandas.
