SDC/INV	SiPuCol	Fecha	Hoja
	Informe de inspección principal	10/09/12	1
23-90SC02-065.00 El Sol			
Regional.....: 23 Sucre			
Ruta.....: Transversal del Caribe			
Carretera.....: Coveñas - Sabaneta			
Lado de la car...: 1			
Abscisa.....: 3+0039			
No del registro..: 10065			
Año de construcción.....:			
Año de la última reconstrucción.....:			
Paso Superior/Inferior.....: S			
Dir. de abs. de la carretera principal.:			
Requisitos de la inspección.....: 0 Nada			
Recolección de datos : Fecha.....: 2012.05.08			
: Iniciales.....: NNN			
Posición geográfica..:			
Latitud: 9 gra 22,557 min N Longitud: 75 gra 40,856 min O Altitud: 31 m			
Geometría: Número de luces.....: 1			
Longitud de la luz menor (m): 19,50			
Longitud de la luz mayor (m): 19,50			
Longitud total .....(m): 19,50			
Ancho del tablero.....(m): 10,90			
Ancho del separador.....(m): 0,00			
Ancho del andén izquierdo(m): 1,00			
Ancho del andén derecho..(m): 1,00

SDC/INV	SiPuCol	Fecha	Hoja
	Informe de inspección principal	31/07/12	2
23-90SC02-065.00 El Sol			
<b>Subestructura:</b>			
Estribos.: Tipo.....	10	Con aletas integrados	
Material.....	21	Concreto reforzado	
Tipo de cimentación.....	10	Cimentación superficial

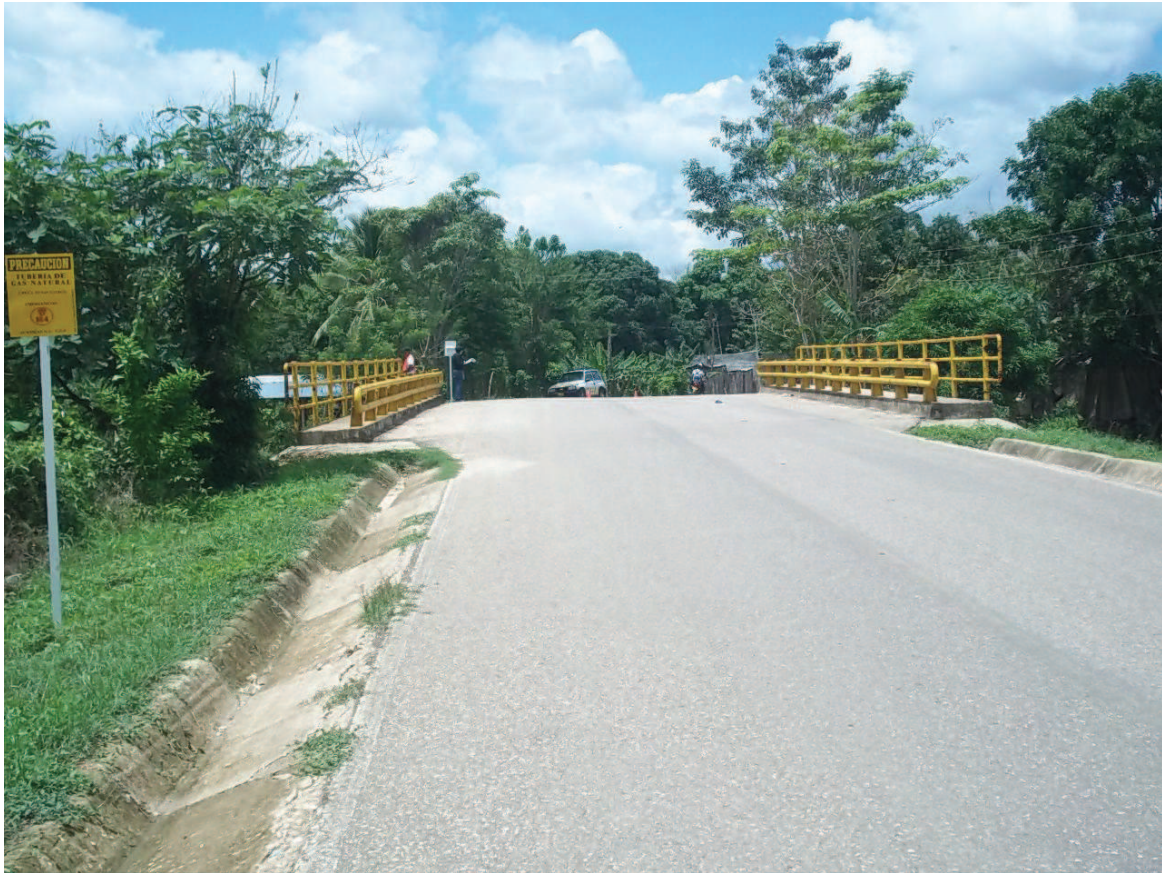
Componente.....: 1 Superficie del puente

Calif./Mantenim....: 1 / -

Daño/Observaciones.: Desgaste primario.

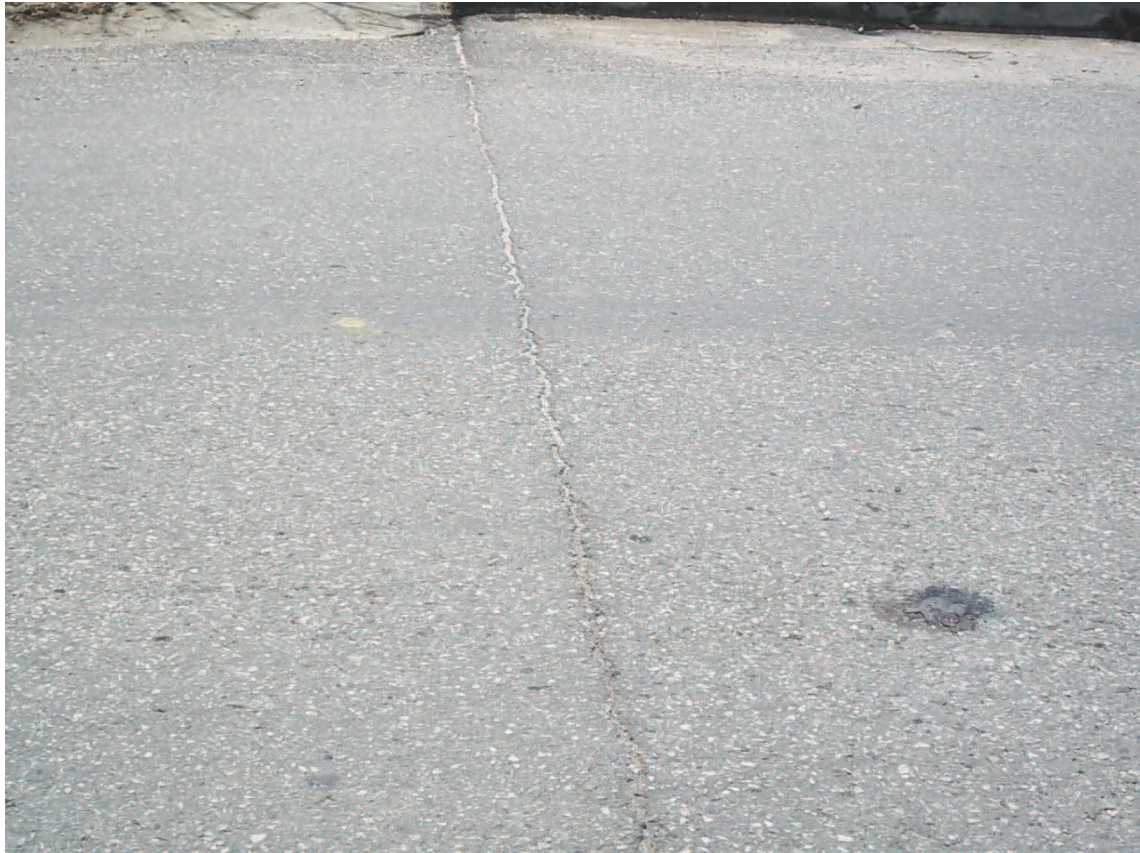
Componente.....: 2 Juntas de expansión

Calif./Mantenim....: 1 / -

Daño/Observaciones.: Limpieza y mantenimiento.

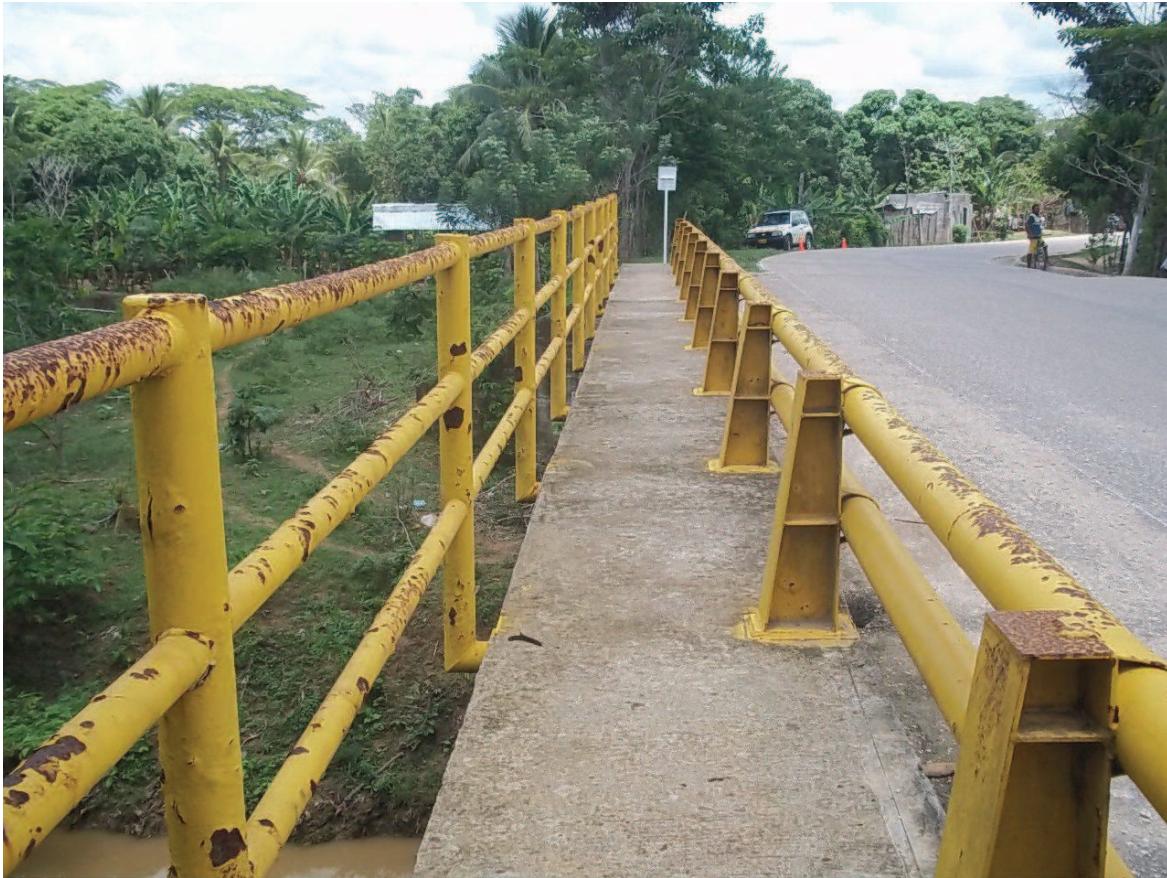
Componente.....: 3 Andenes/Bordillos

Calif./Mantenim....: 1 / -

Daño/Observaciones.: Desgaste primario.

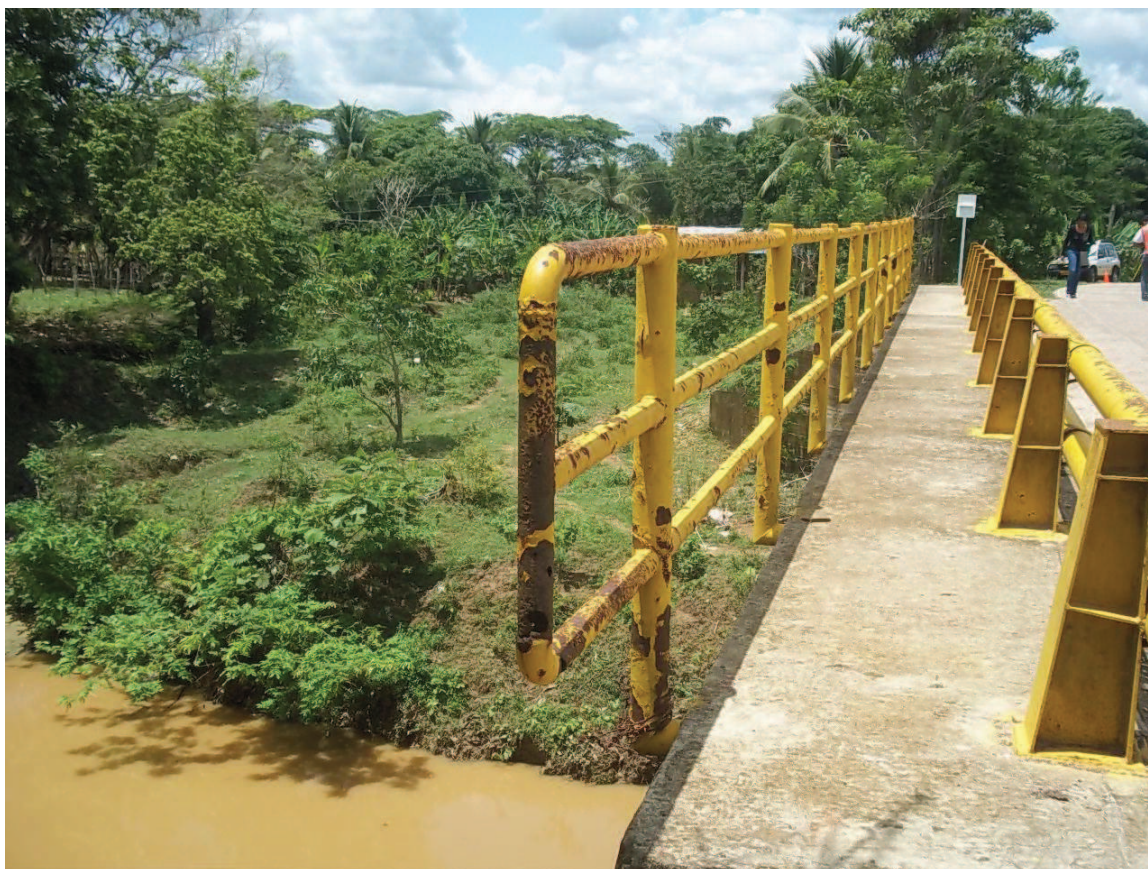
Componente.....: 4 Barandas

Calif./Mantenim....: 3 / -

Daño/Observaciones.: Corrosión y pintura, falta de mantenimiento.

Tipo de daño.....: Descomposición

Reparaciones.....: B Reparación de baranda de acero

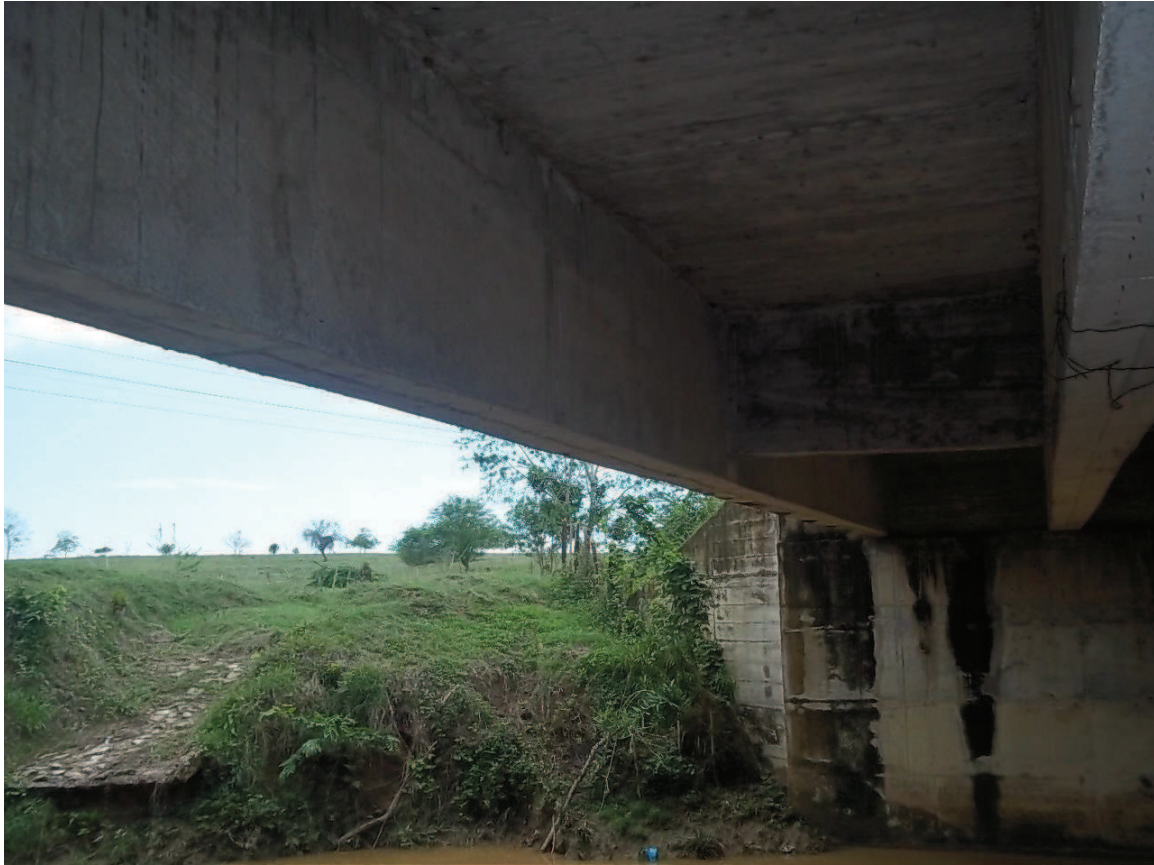
Componente.....: 5 Conos/Taludes

Calif./Mantenim....: 0 /

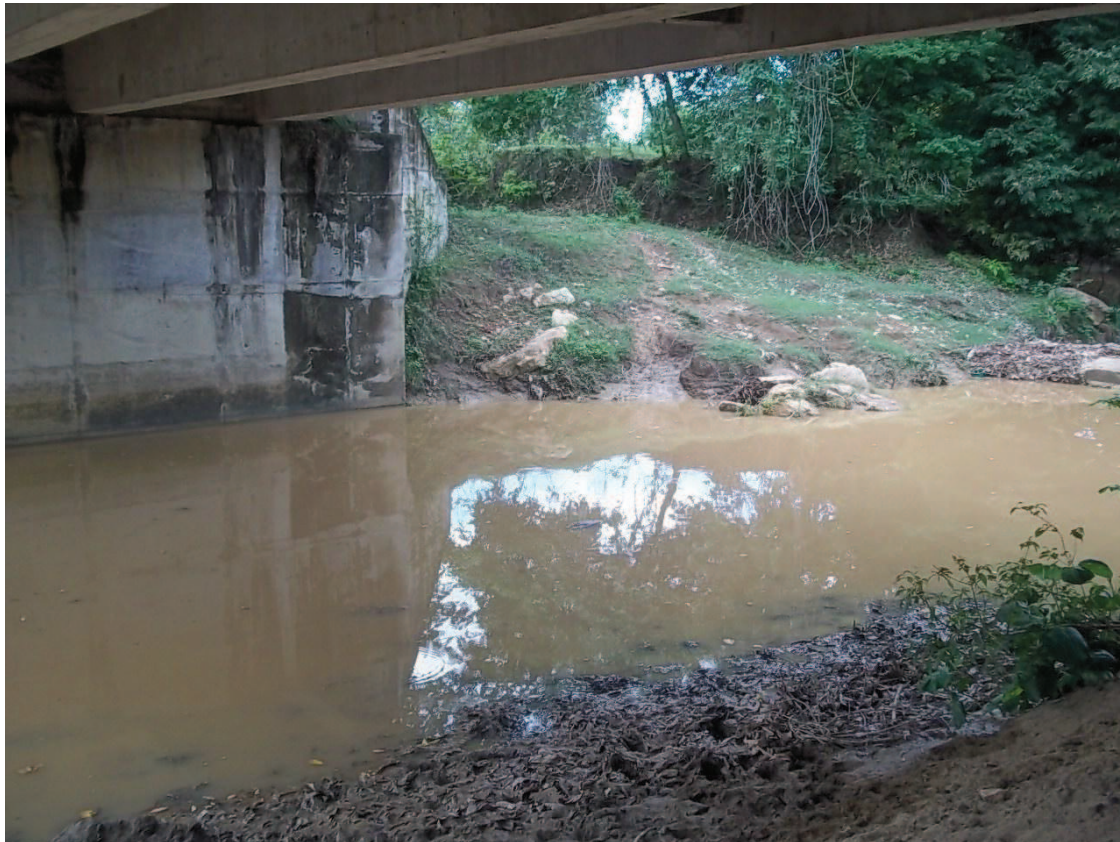
Componente.....: 5 Conos/Taludes

Calif./Mantenim....: 0 /

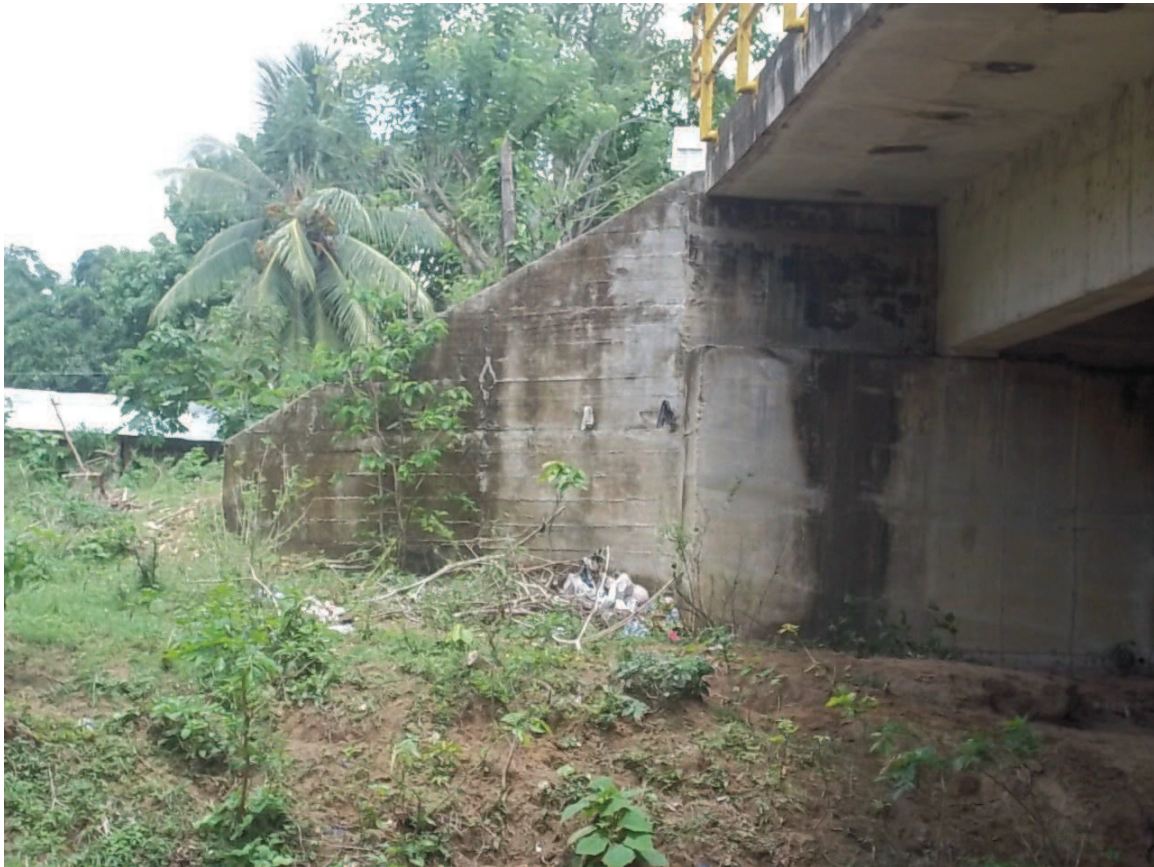
Componente.....: 6 Aletas

Calif./Mantenim....: 1 /

Daño/Observaciones.: Contaminación del concreto.

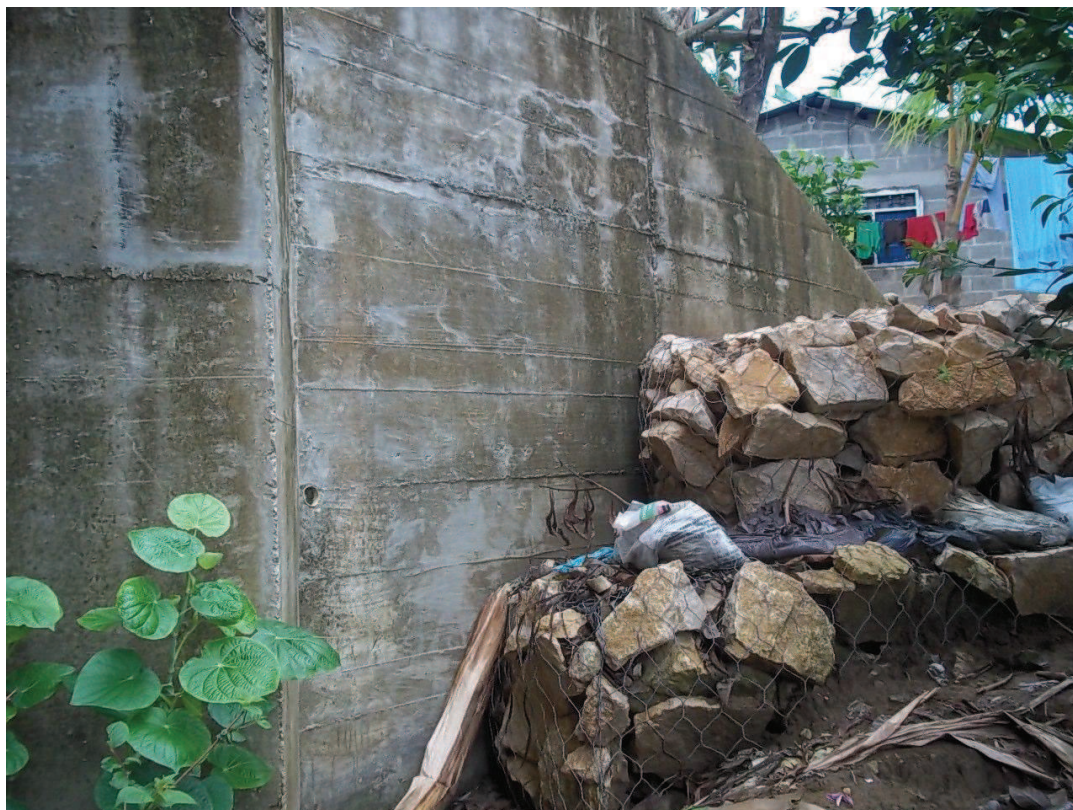
Componente.....: 6 Aletas

Calif./Mantenim....: 1 /

Daño/Observaciones.: Contaminación del concreto.

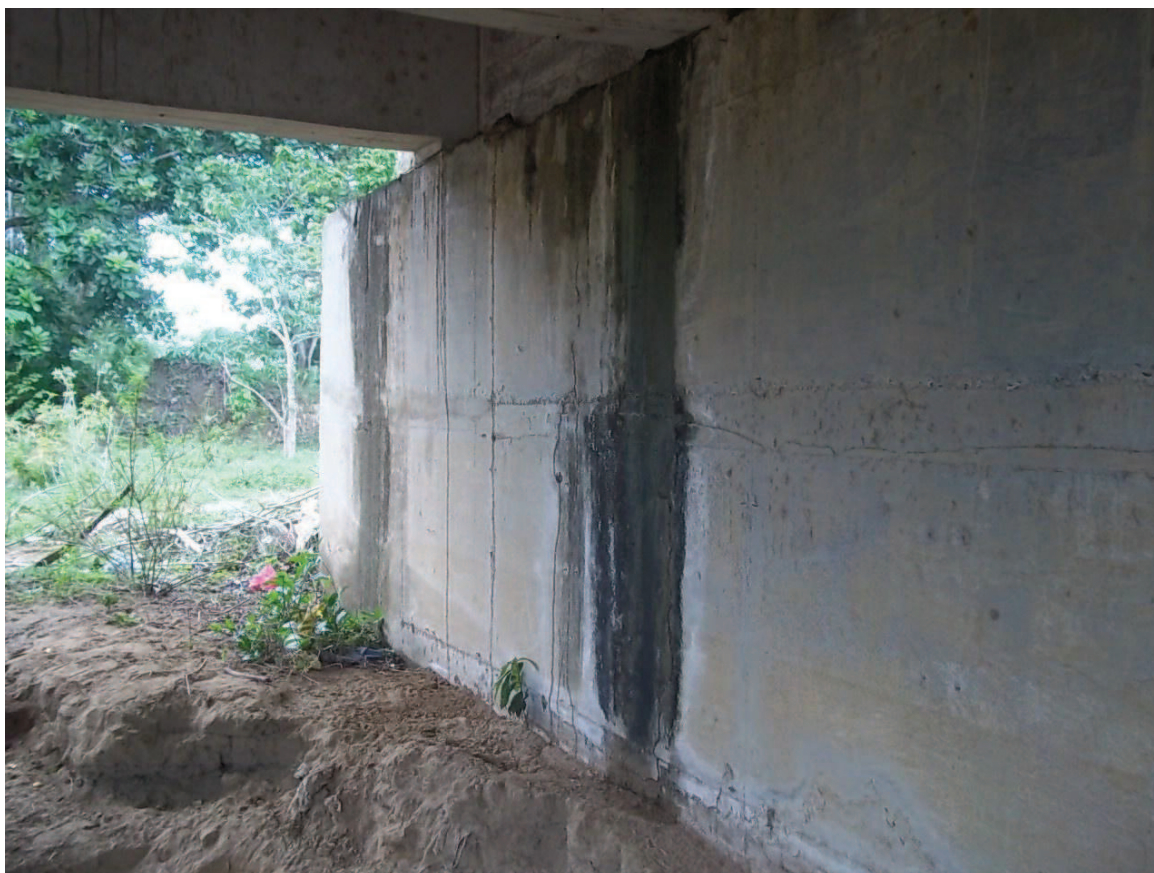
Componente.....: 7 Estribos

Calif./Mantenim....: 1 /

Daño/Observaciones.: Infiltración y eflorescencia.

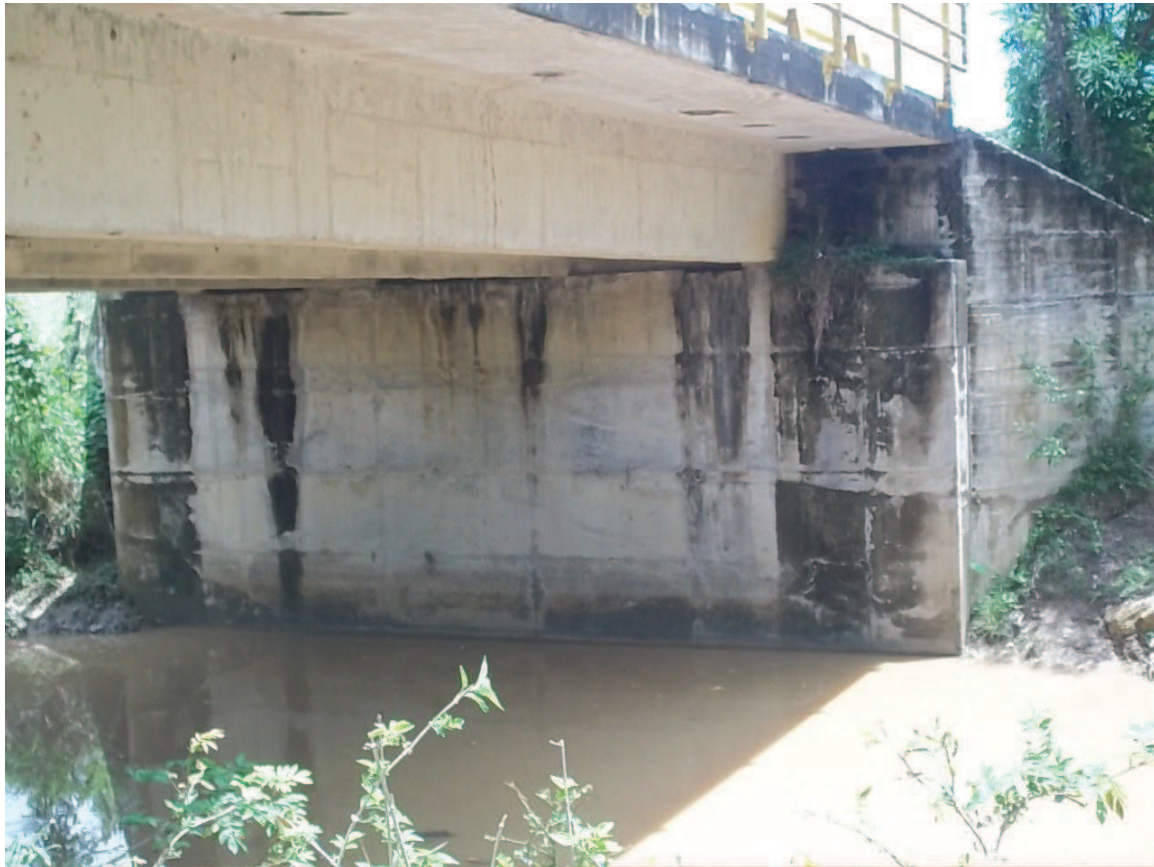
Componente.....: 7 Estribos

Calif./Mantenim....: 1 /

Daño/Observaciones.: Infiltración y eflorescencia.

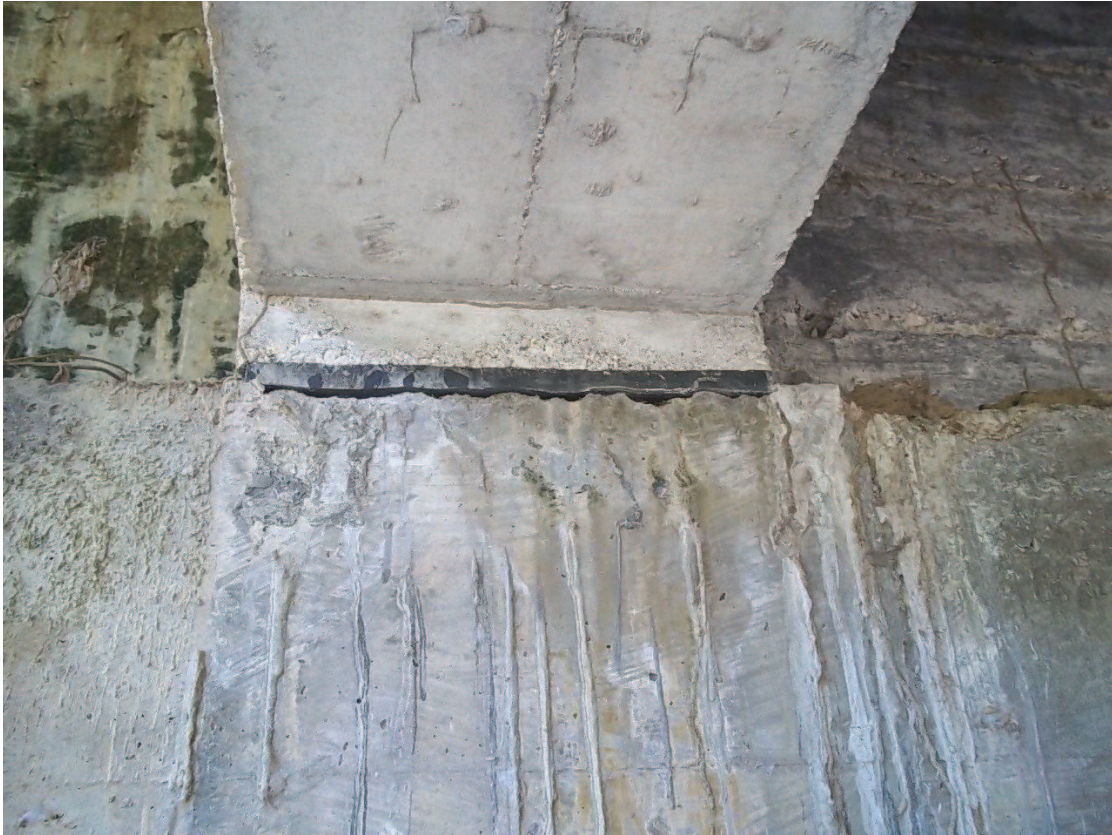
Componente.....: 9 Apoyos

Calif./Mantenim....: 1 /

Daño/Observaciones.: Limpieza.

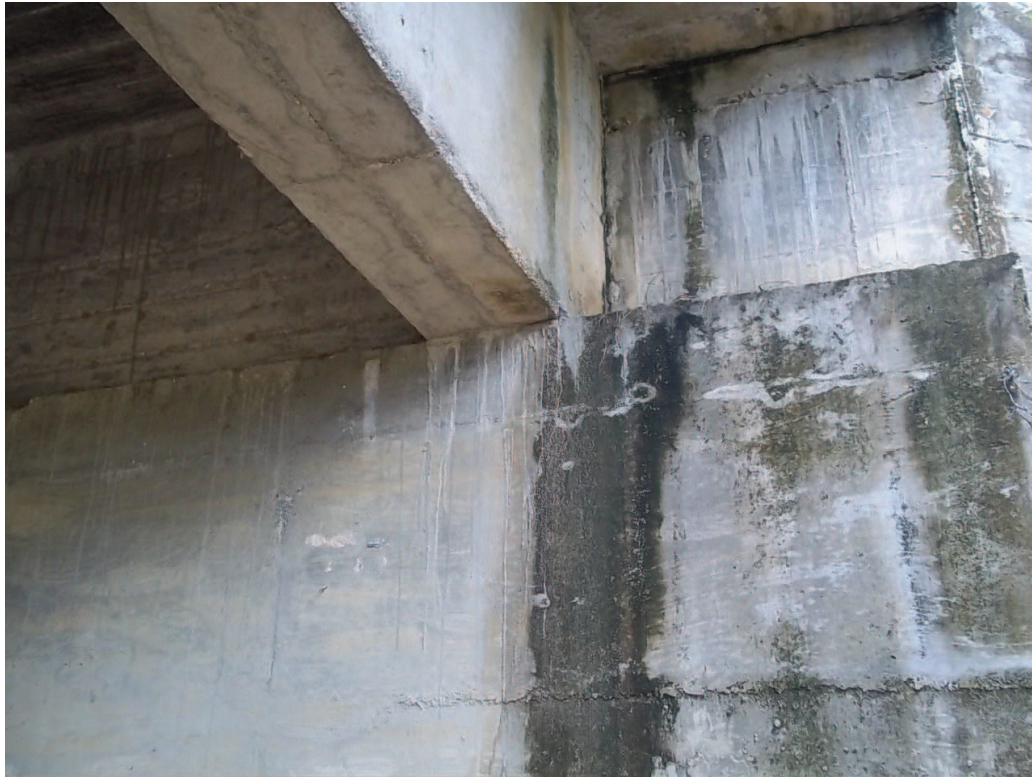
Componente.....: 9 Apoyos

Calif./Mantenim....: 1 /

Daño/Observaciones.: Limpieza.

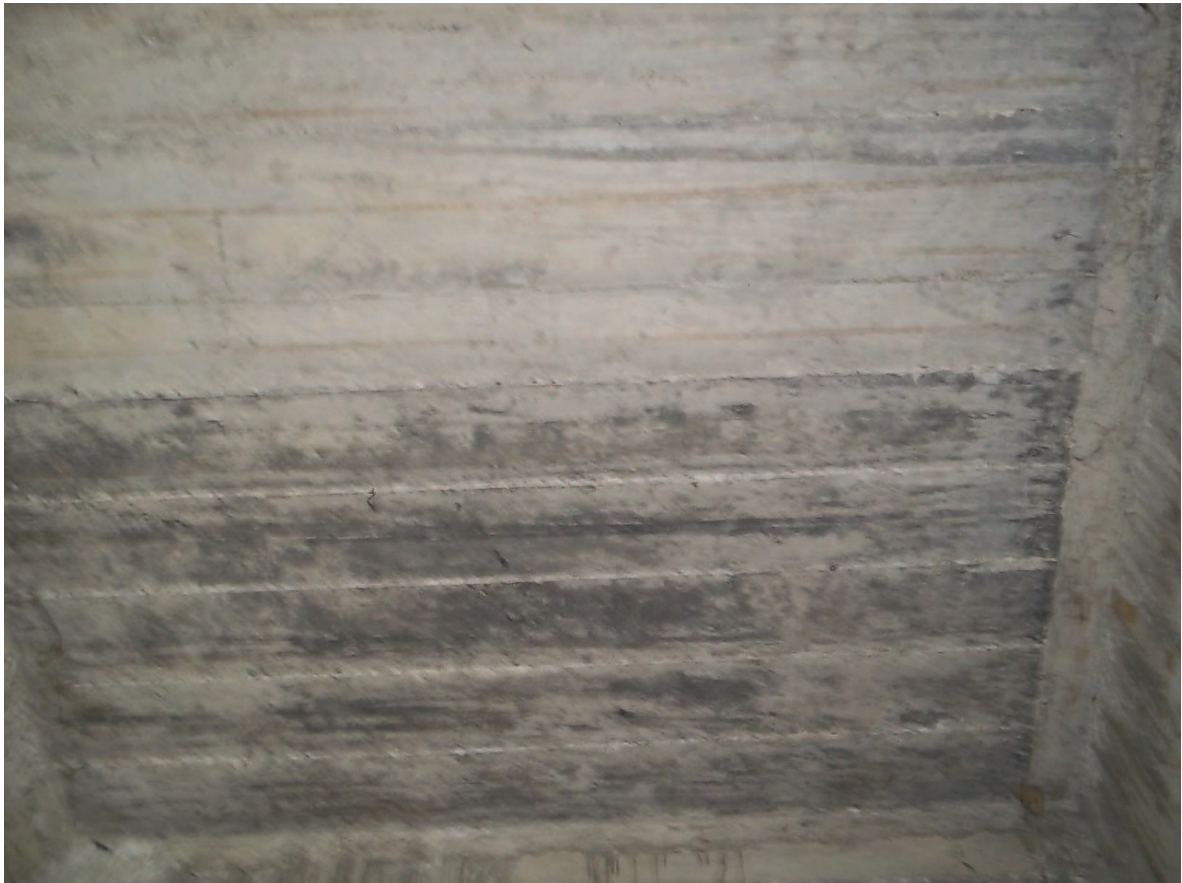
Componente.....: 10 Losa

Calif./Mantenim....: 1 / -

Daño/Observaciones.: Drenajes cortos, infiltración.

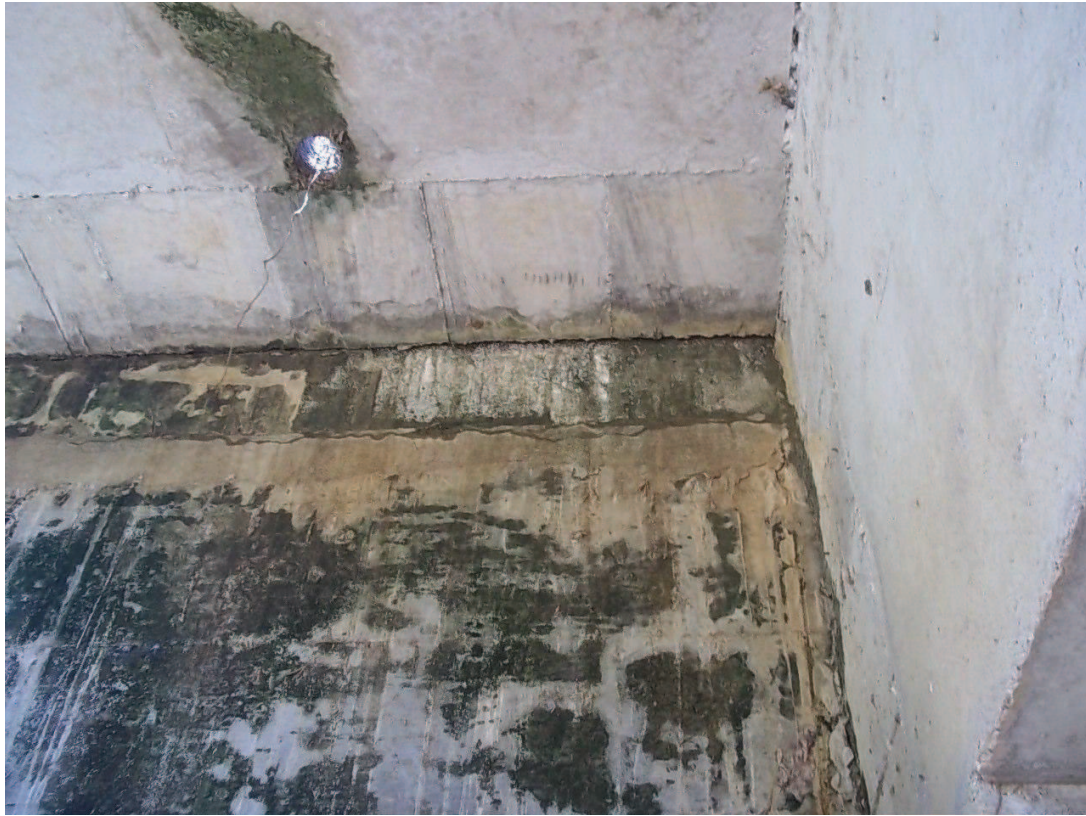
Componente.....: 10 Losa

Calif./Mantenim....: 1 / -

Daño/Observaciones.: Drenajes cortos, infiltración.

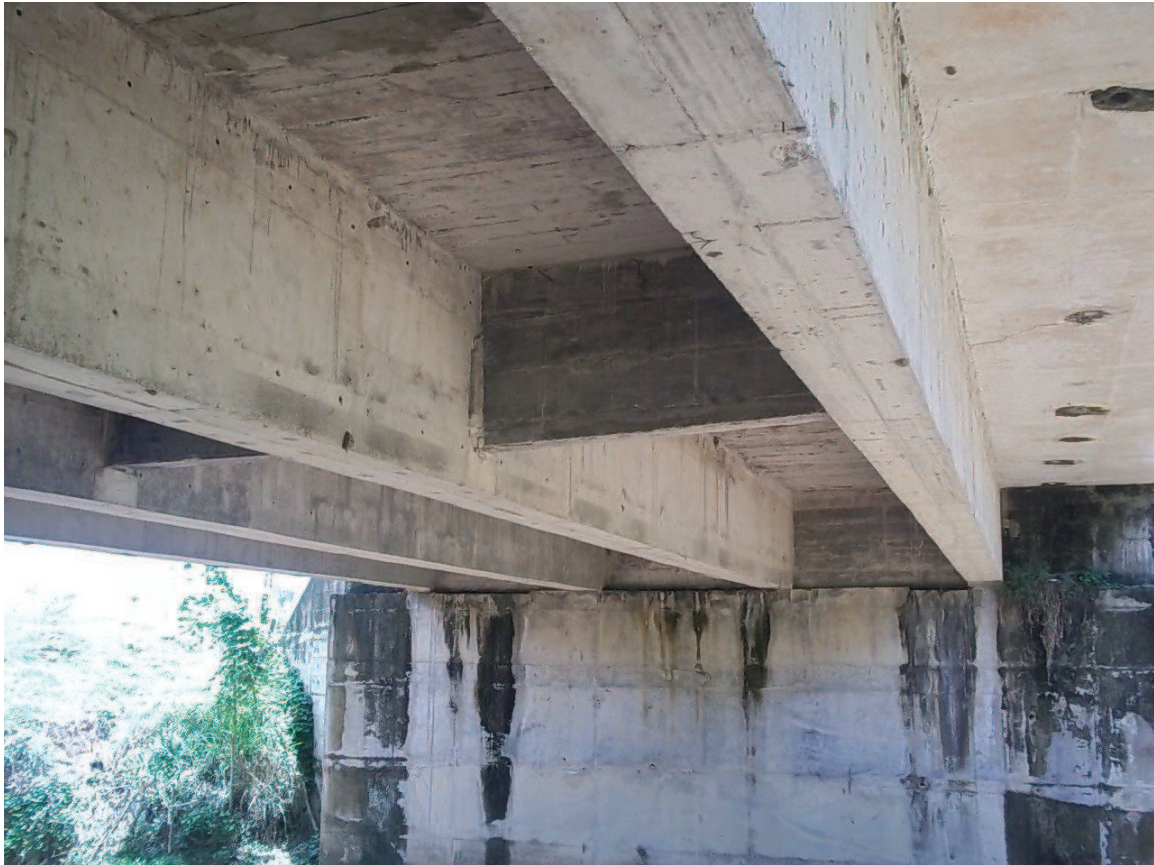
Componente.....: 11 Vigas/Largueros/Diafragmas

Calif./Mantenim....: 0 / -

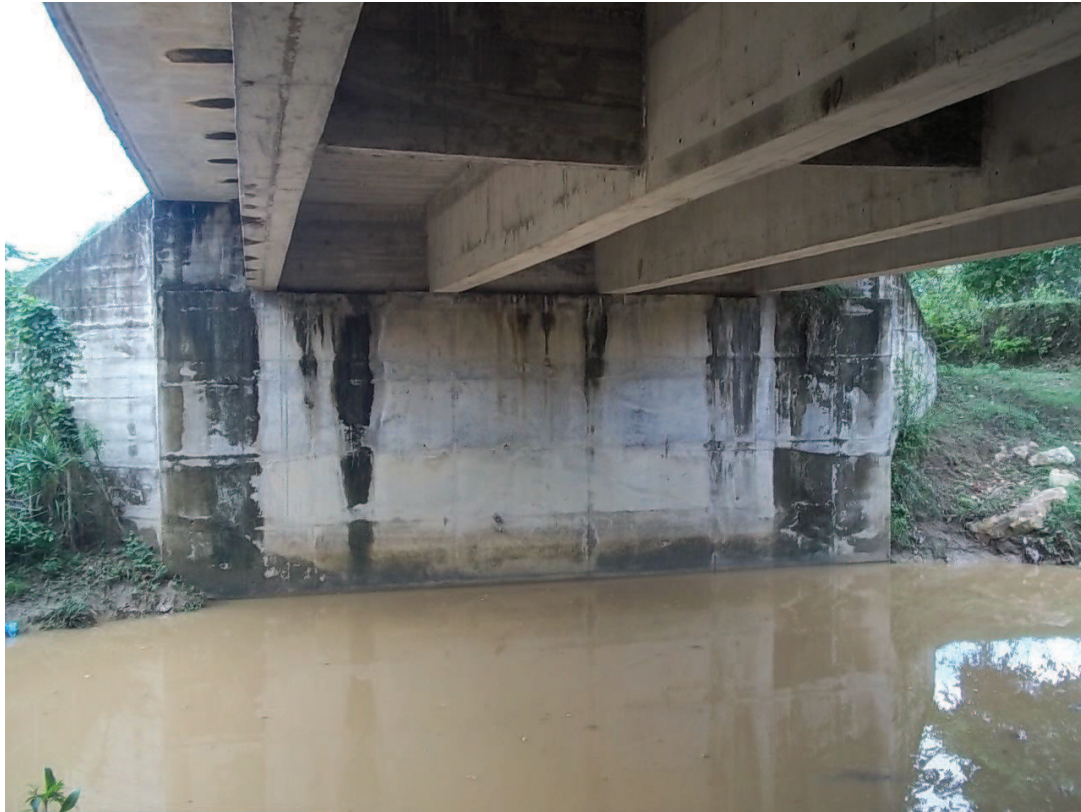
Componente.....: 11 Vigas/Largueros/Diafragmas

Calif./Mantenim....: 0 / -

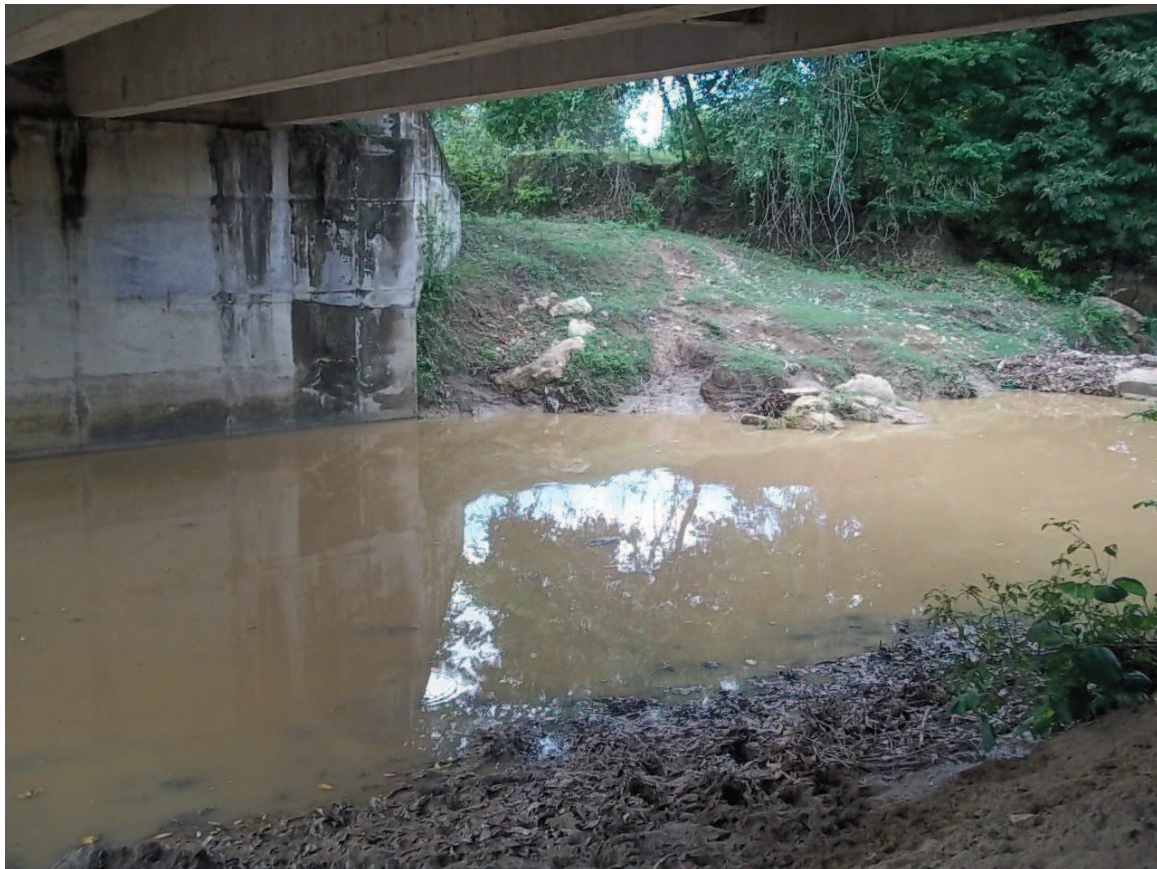
Componente.....: 15 Cauce

Calif./Mantenim....: 0 / -

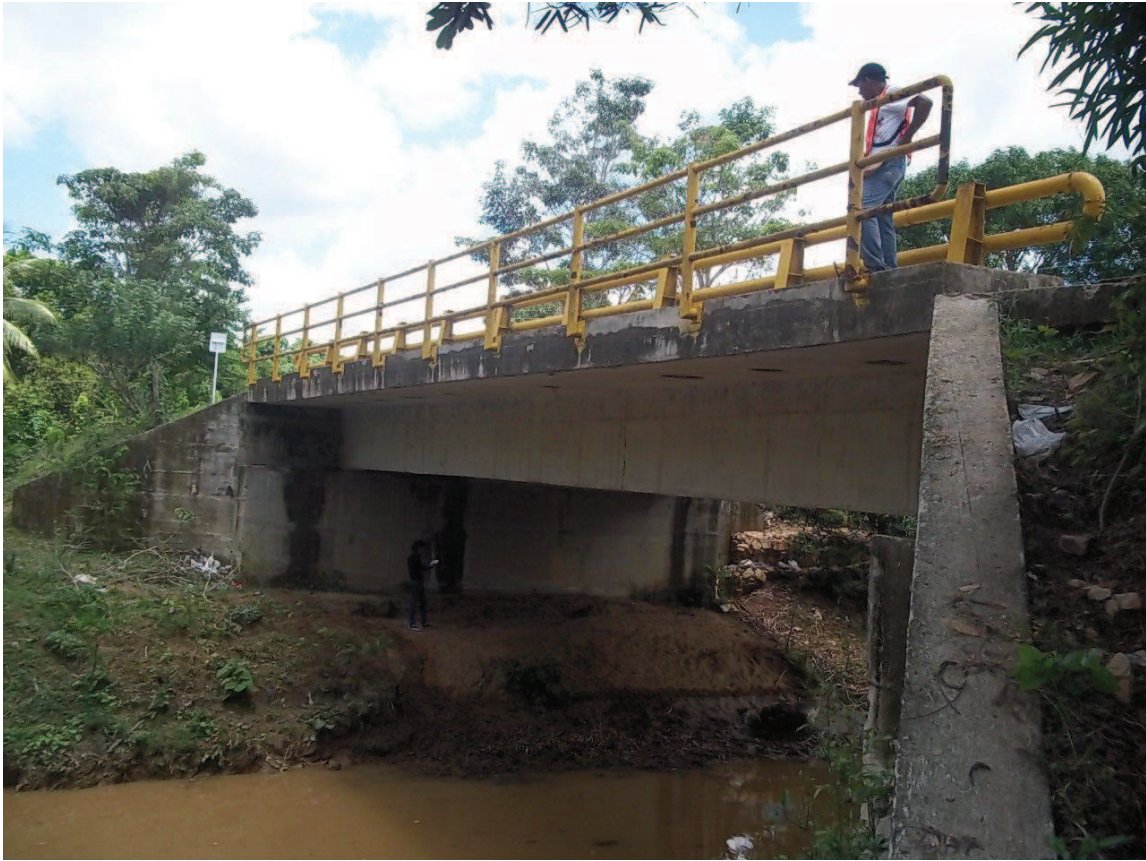
Componente.....: 17 Puente en general

Calif./Mantenim....: 1 / -

Daño/Observaciones.: Reparación barandas, drenes.  
Presenta buenas condiciones.
